# RESCATE Y RESTAURACIÓN DEL CONJUNTO DE LA ANTIGUA ESTACIÓN DEL FERROCARRIL

Restauración y conservación del patrimonio arquitectónico.  
Calzada Madero 511, Oaxaca de Juárez, Oaxaca / 2011 - 2017

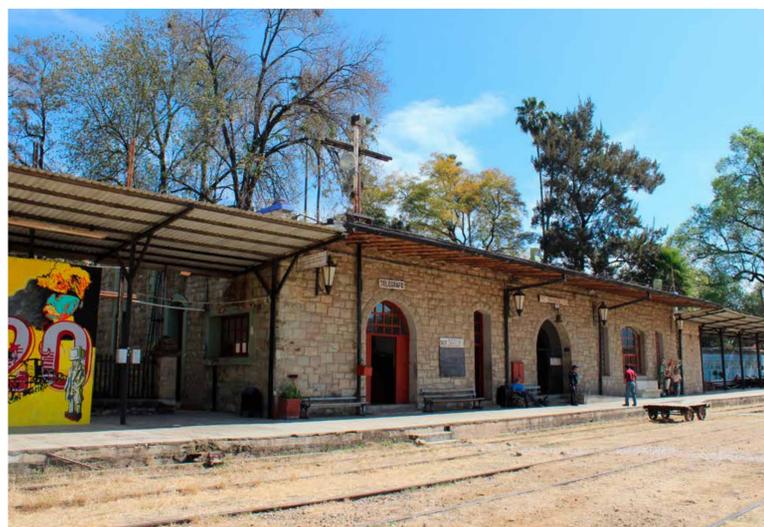
La antigua estación del ferrocarril presentaba alteraciones espaciales y deterioros físicos y químicos, se había perdido parte de la unidad, dignificación e imagen arquitectónica con la que fue concebida inicialmente. Las fachadas habían perdido su composición de diseño original, ritmo y escala arquitectónica, debido a la apertura de nuevos vanos.

—Fachada poniente de la Estación, antes de la intervención.

Se recuperó la unidad formal arquitectónica de la estructura histórica, protegiendo su capacidad de delación, basados en fuentes documentales escritas y gráficas y en la lectura del mismo inmueble, considerado como un documento por los vestigios que conserva. Se recuperaron los niveles originales del piso, se liberaron muros de espesores de 14 cm que no correspondían al resto del inmueble, se reconstruyó el imahante de la fachada sur y el torreón respetando la fábrica existente, basándose en los ritmos y proporciones del inmueble y posteriormente se integró una cubierta conformada por armaduras de vigas de madera articuladas con placas metálicas cubiertas con tejas planas de barro rojo recocido reproducidas a partir de los vestigios hallados.

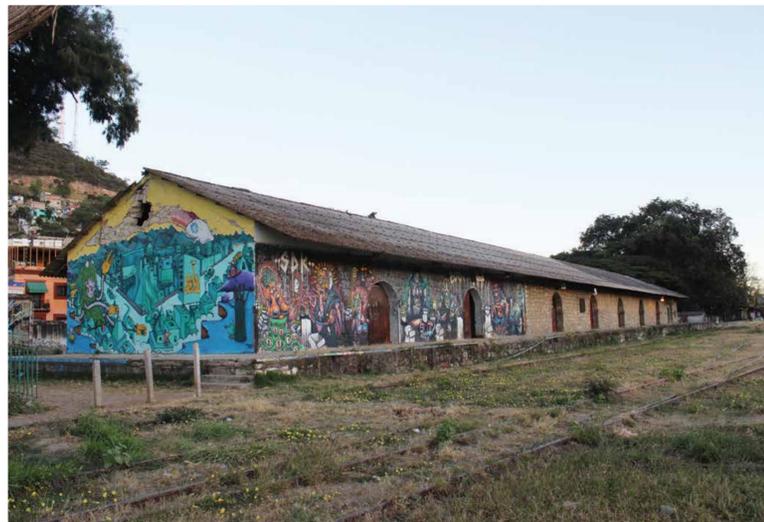
La fachada norte se encontraba parcialmente colapsada, en las fachadas oriente y poniente se habían realizado aperturas y tapiados de

—Colapso parcial de muro norte en bodega antes de su intervención

En el edificio de la bodega la propuesta contempló la recuperación de niveles de pisos, y reintegración de pisos originales de cantera hallados durante las exploraciones, la consolidación de los muros por medio de la sustitución de juntas de cemento y juntas de cal en mal estado. Posteriormente se tapiaron los vanos abiertos que se identificaban del resto por sus proporciones y sistema constructivo de cerramientos de concreto.

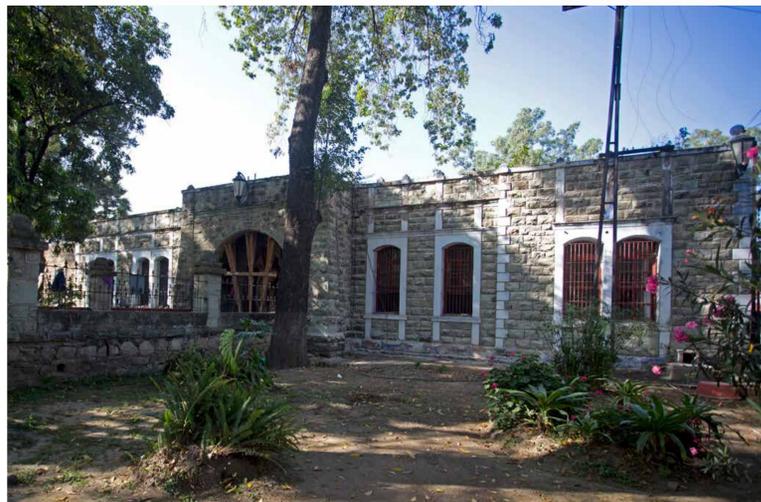
—Fachada nororiental de la Antigua Estación antes de la intervención y sin el Torreón que se muestra en la fotografía antigua.

En el lado sureste del conjunto le había sido agregado recientemente una construcción de mampostería y concreto; se puede saber por documentos gráficos de la época que contó con un torreón, el cual perdió por completo, también fue posible saber que contó con una cubierta a dos aguas, de madera y teja plana, la cual fue sustituida después del sismo de 1930.

—Recuperación de la unidad formal mediante la integración del Torreón en fachada norte.

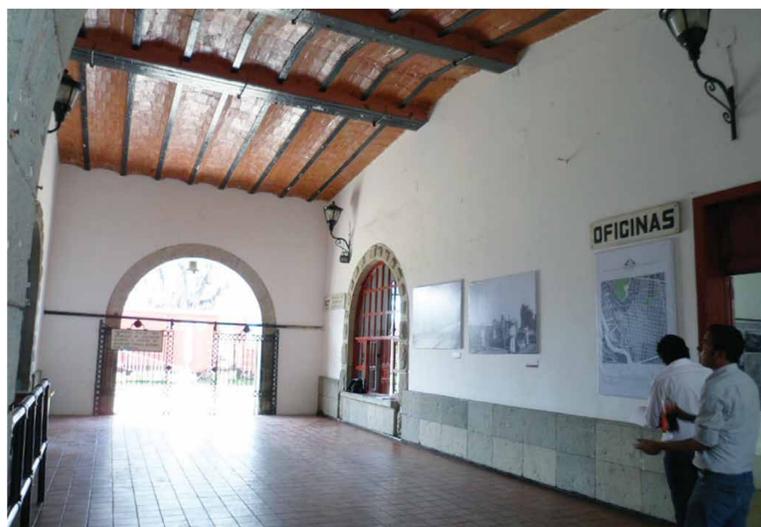
—Vestíbulo de la estación antes de la intervención.

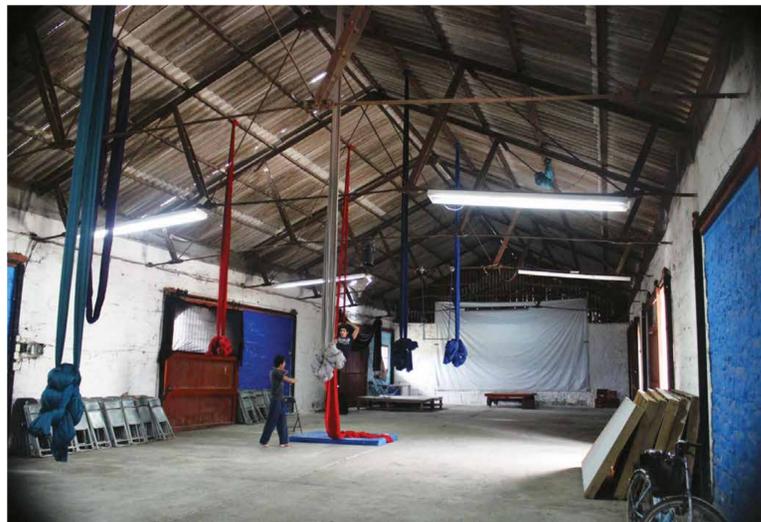
La bodega mostraba deterioros físicos y biológicos, su cubierta conformada por armaduras de acero y lámina de asbesto presentaba filtraciones de lluvia al interior y deterioros por corrosión en la estructura.

vanos rompiendo el ritmo y escala arquitectónica; presencia de moho, pintura tipo grafiti, pérdida parcial y disgregación de sillares de cantera, fracturas en muros. Debajo de los pisos de cemento habían quedado ocultos los pisos y niveles pertenecientes a la época constructiva inicial del edificio.

—Interior de bodega antes de su intervención.

La cubierta se intervino mediante la limpieza y pasivación de óxidos de las armaduras metálicas, posteriormente se integró una cubierta de paneles con aislante termoacústico para mejorar el confort para el nuevo uso y finalmente la restauración de las puertas y ventanas de madera.

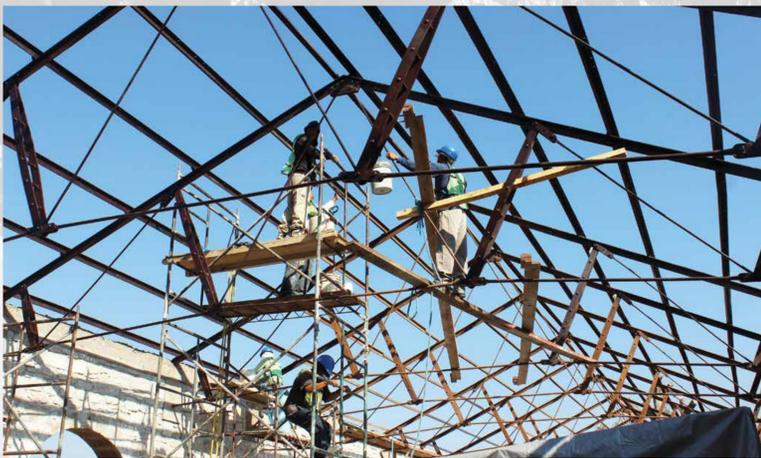
—Pasivación de óxidos de armadura en bodega.

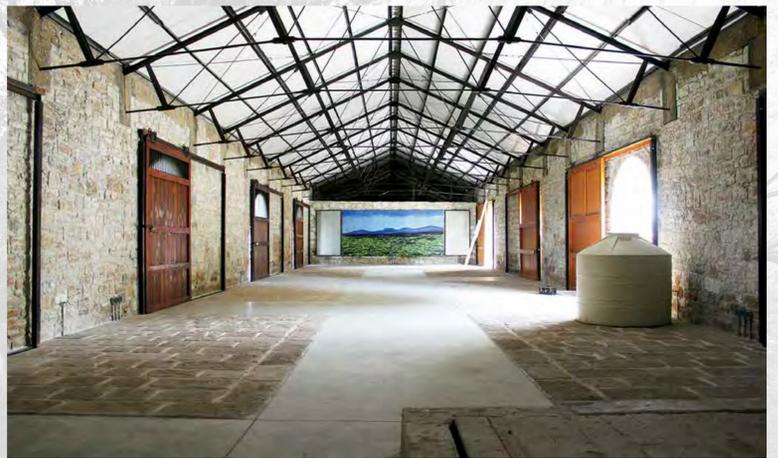
—Integración de paneles en cubierta de la bodega

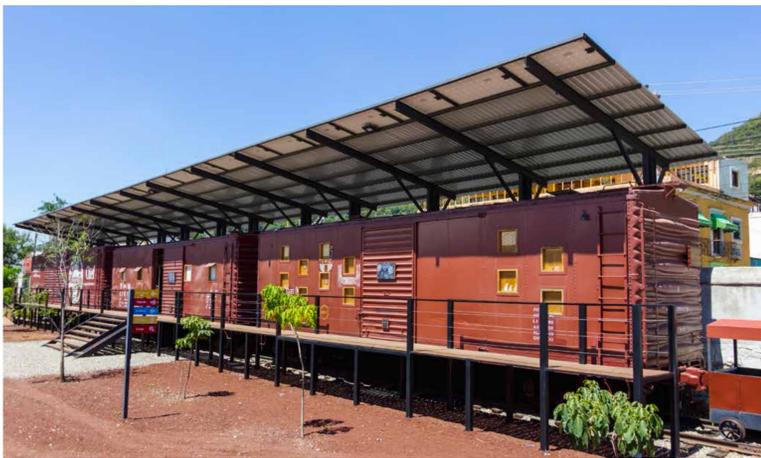
—Rehabilitación y adaptación de vagones para su nuevo uso.

Se rehabilitaron tres vagones con un alto grado de deterioro, la intervención consistió en la limpieza, integración de piezas faltantes, pasivación de óxidos, adaptación para su nuevo uso mediante la integración de aislante térmico en sus paredes y techo, se recuperaron los rótulos originales, finalmente se integró una cubierta para proteger los tres va-

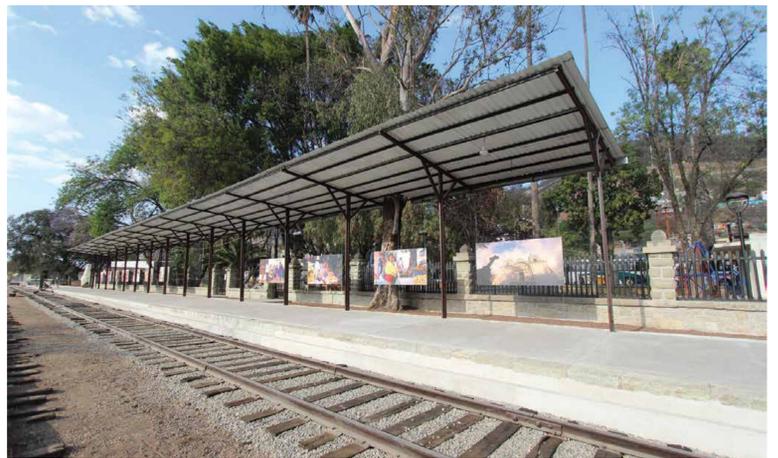
—Recuperación de vías férreas y rehabilitación del andén poniente.

gones en la cual se colocó un sistema de fotoceldas. Se recuperaron las vías férreas mediante la liberación de rellenos acumulados por el paso del tiempo, se limpiaron y se integraron los durmientes y piezas de acero que hacían falta, para posteriormente aplicar un preservador a los rieles y durmientes.
