RESTAURACIÓN Y CONSERVACIÓN DE CASAS TRADICIONALES DE TEHUANTEPEC

DAÑADAS POR LOS SISMOS DE 2017

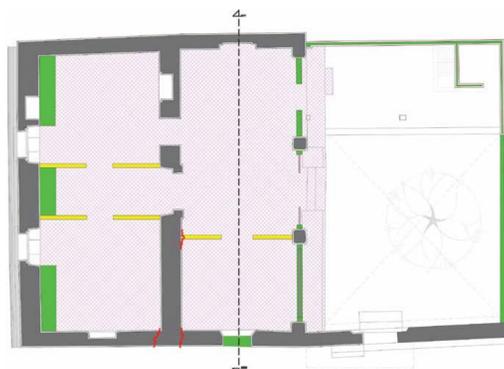
—Planta arquitectónica antes de la intervención.

- Fracturas y grietas en muros.
- Aplanados en mal estado, debido a intemperismo y falta de mantenimiento.
- Desprendimiento de aplanados y oquedades derivado de sismos.
- Vano tapiado con piezas de ladrillo de barro rojo recocido.
- Muro divisorio elaborado a base de ladrillo de barro rojo recocido.
- Murete divisorio a base de tabicón con junta a base de mortero.
- Puertas y ventanas de herrería.
- Madera con presencia de tierra y polvo, además de humedad por filtración.
- Firme agregado a base de concreto.

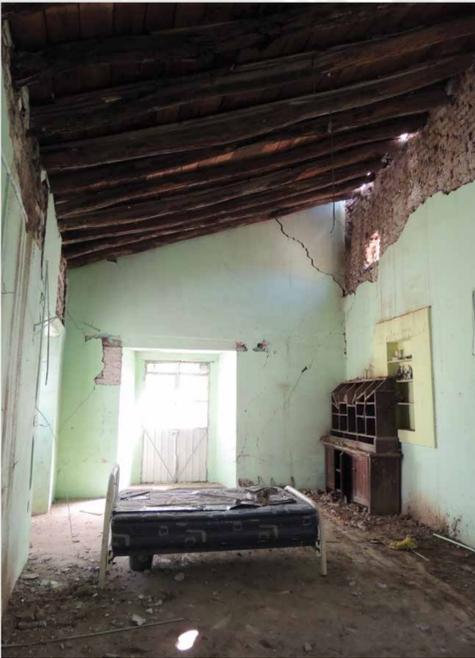
—Debido al desplazamiento de la cubierta y morillos, los muros presentan severos daños.

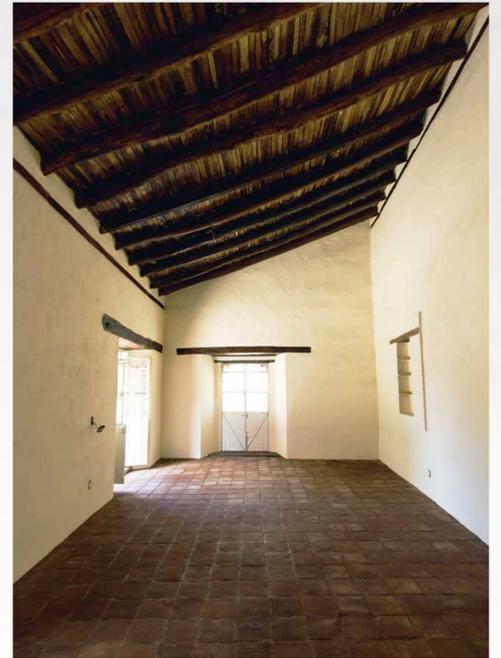
—Integración de vigas de arrastre en cerramiento de muro para mejorar el comportamiento ante sismo.

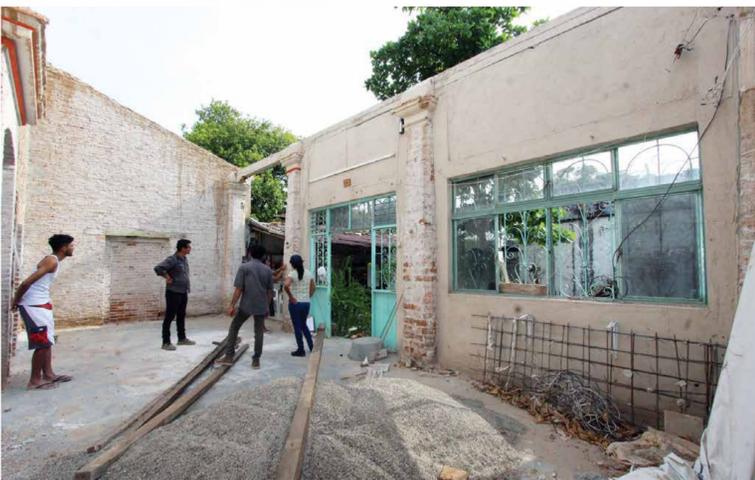
—Pilares embebidos, cadena y muros divisorios afectaron el sistema constructivo de la casa.

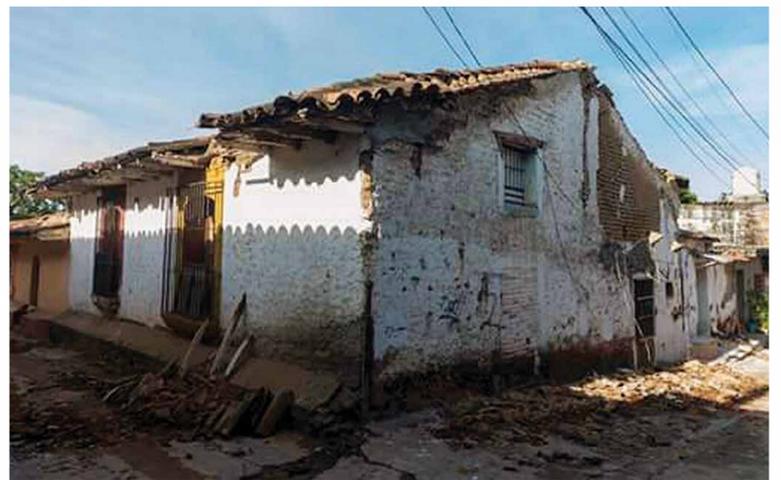
—Colapso parcial de cubierta y fracturas en muros de adobe.

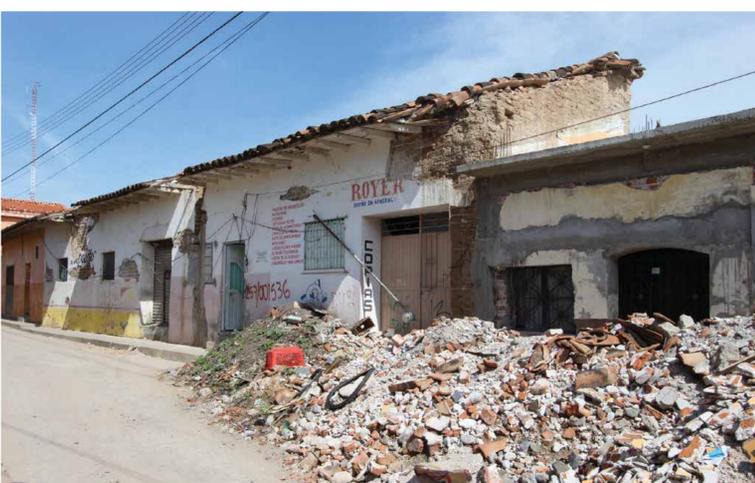
—Daños estructurales en muros provocado por el debilitamiento de vanos agregados y eliminación de dinteles de madera.

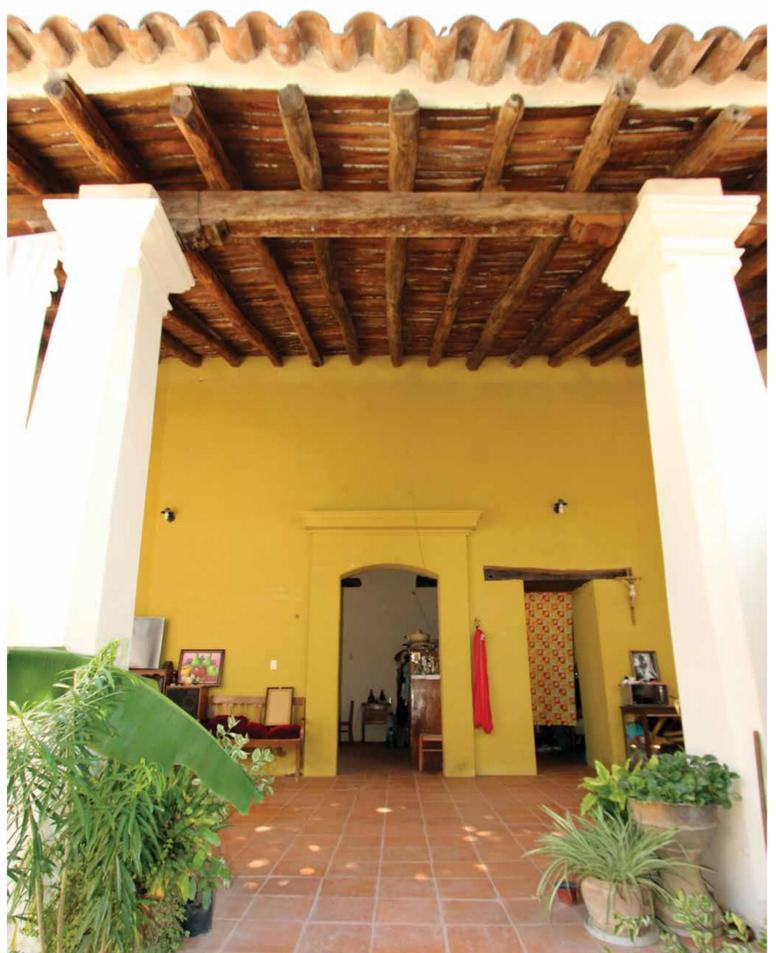
—Corredor con pilares recuperados.
