Memoria de Restauración
del Templo de Santa Catarina Ocotlán

BIBLIOTECA DE INVESTIGACIÓN
JUAN DE CORDOVA
TALLER DE RESTAURACIÓN

Santa Catarina
Ocofan,
Coixtlahuaca, Oaxaca

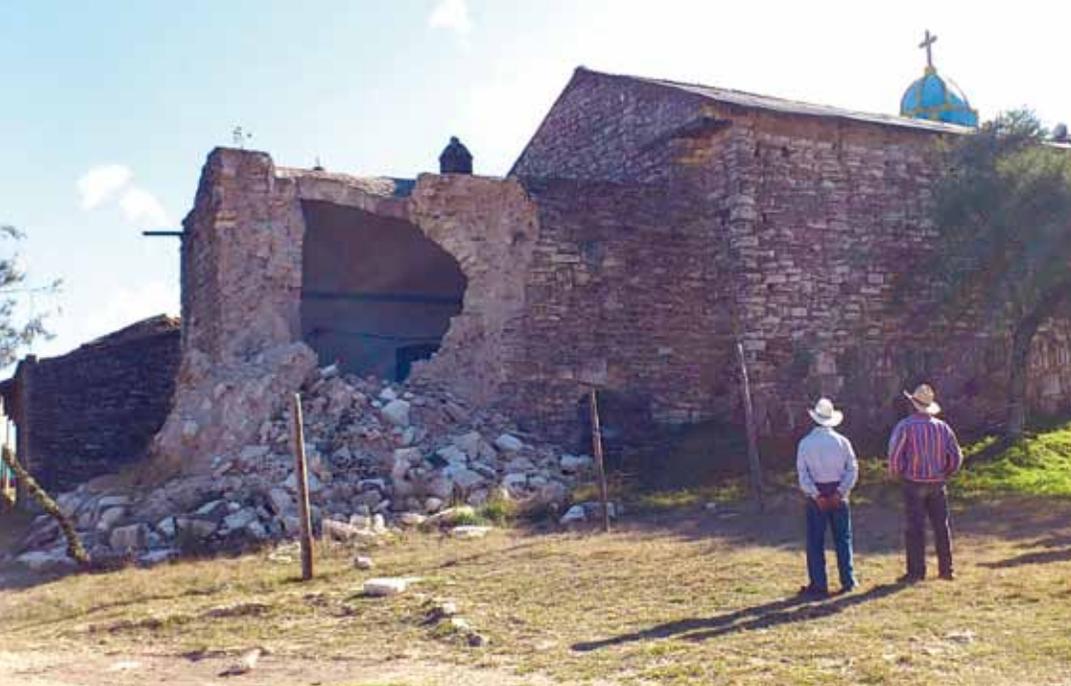
Por la falta de mantenimiento y el intemperismo, el templo presentaba deterioros principalmente en sus cubiertas, el entortado del ábside había sufrido agrietamientos y pérdida de la adherencia con respecto a los sillares que conforman la bóveda, causando que el agua de lluvia se filtrara hacia el interior de la bóveda y de los muros tanto laterales como del testero, en la cubierta de la nave, la lámina de asbesto presentaba agrietamientos y dejaba pasar el agua de lluvia a la cama de *tejamanil* provocando que éste se mojara y se deteriorara en zonas puntuales, en algunas zonas los morillos habían perdido su capacidad de carga, esto por causas naturales.

Fotografía 11 ~ Deterioros en muros y bóveda
Fotografía 12 ~ Colapso de muros
Fotografía 13 ~ Colapso de muros
Fotografía 14 ~ Deterioro en ábside

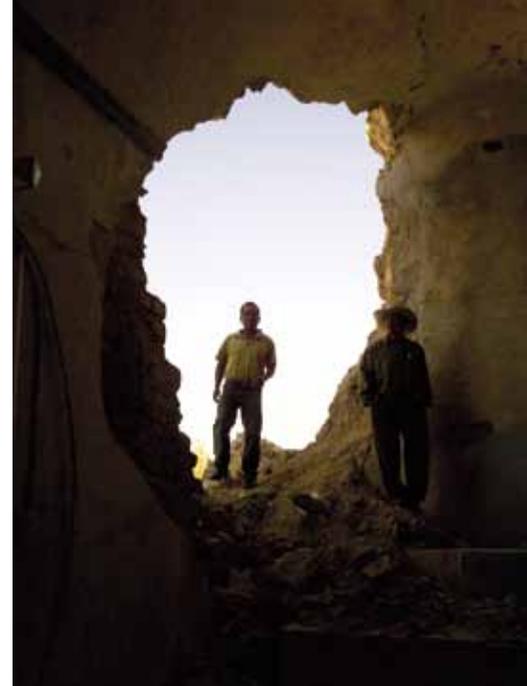
Fotografía 12

En el año 2010 fuertes lluvias azotaron la región, este suceso fue atípico, y por el estado en el que se encontraba el templo los deterioros aumentaron, parte de los muros del ábside colapsaron incluyendo también la bóveda, el retablo tuvo que ser removido hacia el interior de la nave, el material colapsado quedó en el sitio y las lluvias continuaron, provocando ahora que los muros del ábside se humedecieran dejando vulnerable el resto de la bóveda aún en pie, para ese momento se retiró todo el mobiliario de la nave y el templo quedó en desuso.

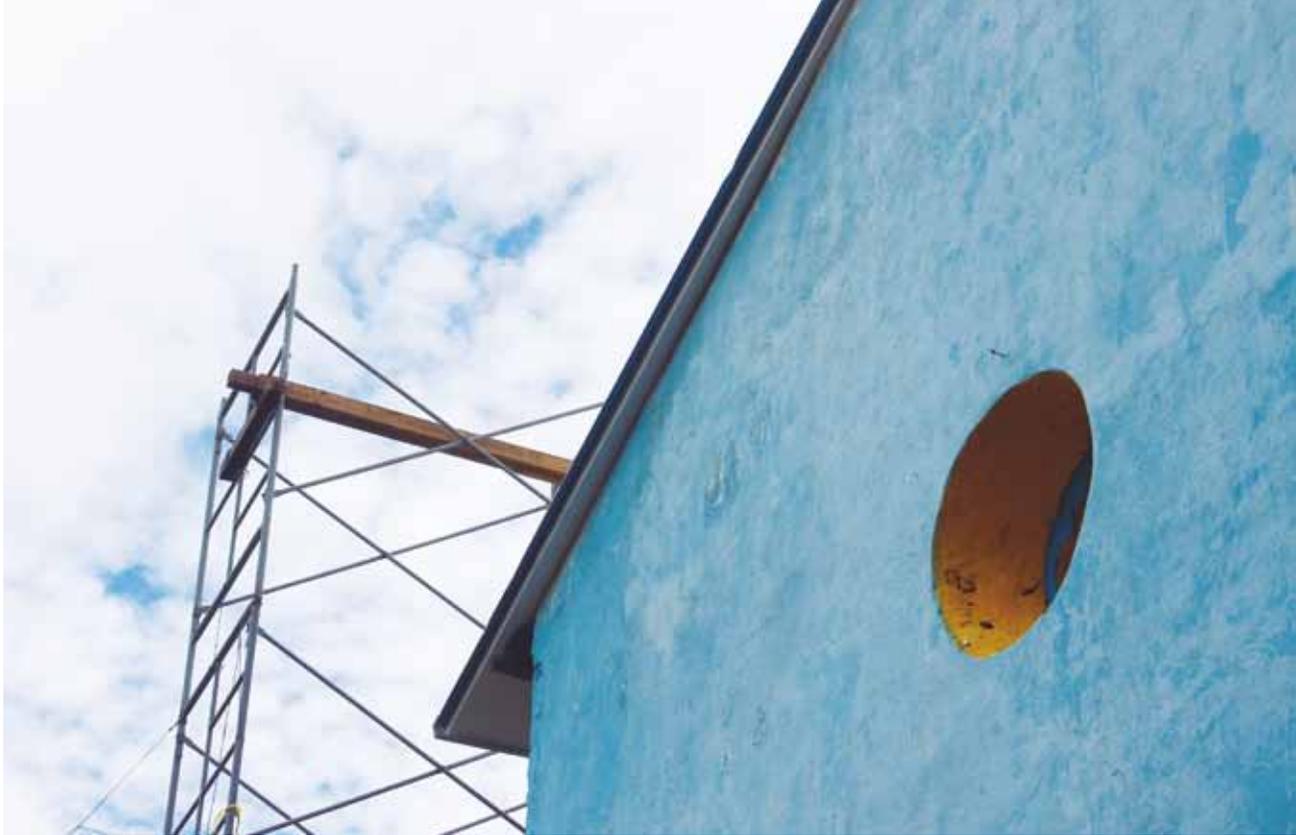
Para esta segunda etapa, se analizaron las condiciones de los muros y de las armaduras de madera, por ser elementos principales de carga, los muros no presentaban ningún daño, más que la disgregación de algunas juntas, con respecto a las armaduras de madera, mismas que habían estado expuestas a un periodo prolongado de carga de las láminas de asbesto. La propuesta para integrar una nueva cubierta estuvo enfocada en el material, se decidió instalar un sistema de cubierta prefabricada a base de paneles con aislantes térmicos y acústicos, así como con una resistencia estructural a la intemperie, fabricado con lámina de acero y vinil en sus diferentes caras, este sistema es ligero y libera de una carga excesiva a las armaduras y muros, pues cada metro cuadrado de panel pesa alrededor de 6.61 kgs., la lámina de asbesto se retiró por medios manuales cuidando de no fracturar ninguna pieza durante su desmontaje, posteriormente al desmontaje de la lámina, se desmontaron las piezas de morillos en mal estado para poder integrar nuevas piezas similares a las existentes, se aplicó preservador para madera en todos los morillos, se consolidó la cama de *tejamanil* a base de la aplicación manual de fungicida para madera saturando con esta solución cada pieza del *tejamanil*, y por último se instaló el nuevo sistema de cubierta a base de paneles, este sistema se estructura con paneles traslapados y cuenta con accesorios como cumbrera, botaguas en los costados y arandelas que cubren las cabezas de los tornillos de anclaje.

Fotografía 25 - Integración de paneles prefabricados
Fotografía 26 - Sustitución de cubierta
