Memoria de Restauración
del Templo de San Pedro Ficapán

MUNICIPIO
SAN PEDRO JICAYÁN, OAXACA

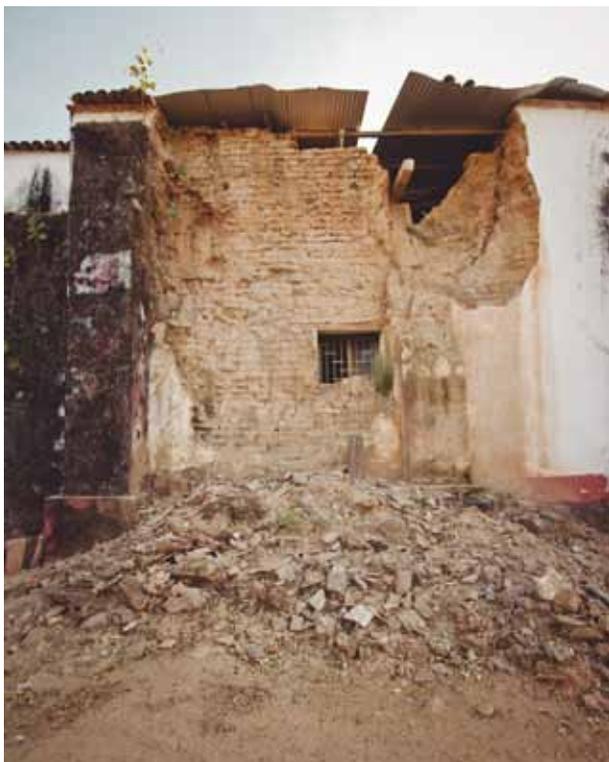
Antes del sismo del 21 de marzo del 2012, los deterioros consistían en un colapso parcial del muro de adobe de la nave, el agua de lluvia empezó a deslavar los muros de adobe reblandeciéndolos, provocando que el muro se separara en dos partes, colapsando finalmente la parte exterior; el colapso del muro dejó vulnerable una de las armaduras de la cubierta.

Fotografía 13 ~ Colapso de sección de muro de adobe

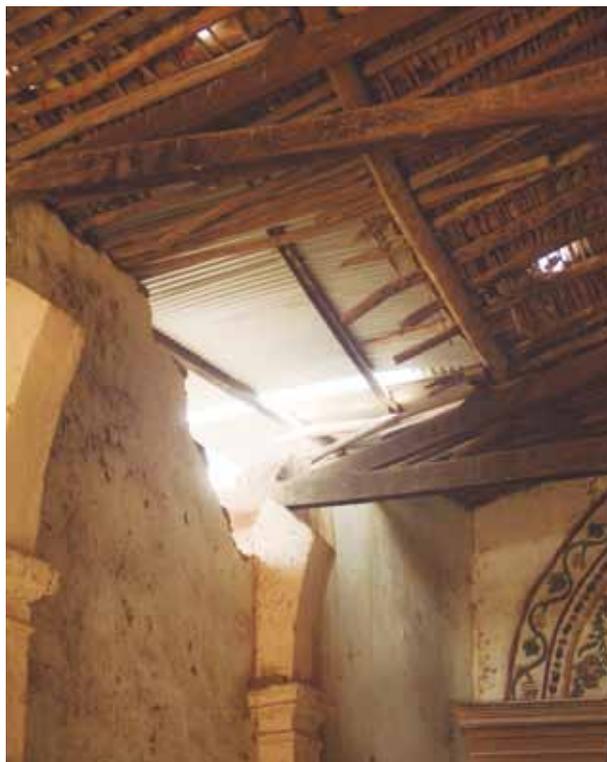
Fotografía 14 ~ Armadura vulnerable

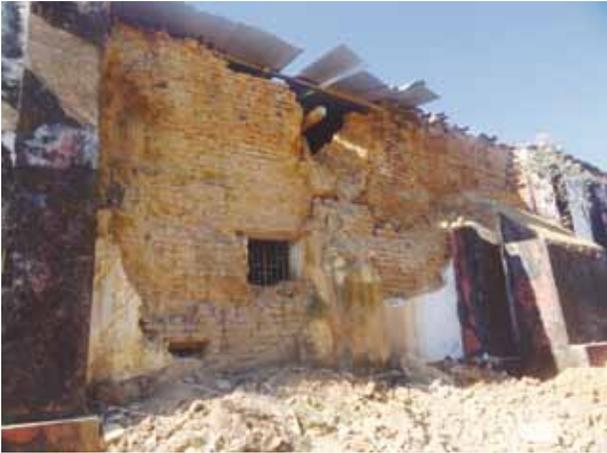
Después del sismo del 21 de marzo, los daños aumentaron a un 90 %, todos los muros presentaron grietas, se colapsó otra parte del muro de la nave, las grietas del muro del ábside dejaban pasar la luz del sol, la fachada también presentó grietas. Los muros quedaron con un alto grado de deterioro convirtiéndose en un peligro ingresar al inmueble por el riesgo del derrumbe total.

Fotografía 15 ~ Colapso de muro de adobe

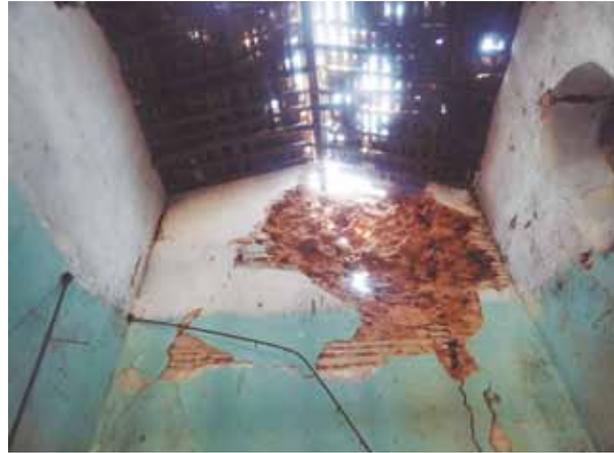
Fotografía 16 ~ Colapso de muro testero y cubierta del ábside

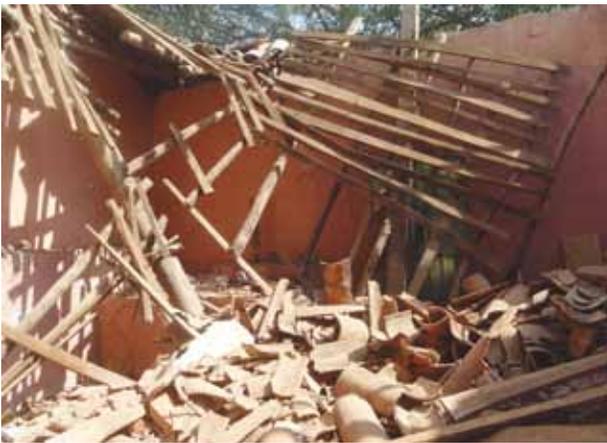
Fotografía 17 ~ Colapso de cubierta de sacristía

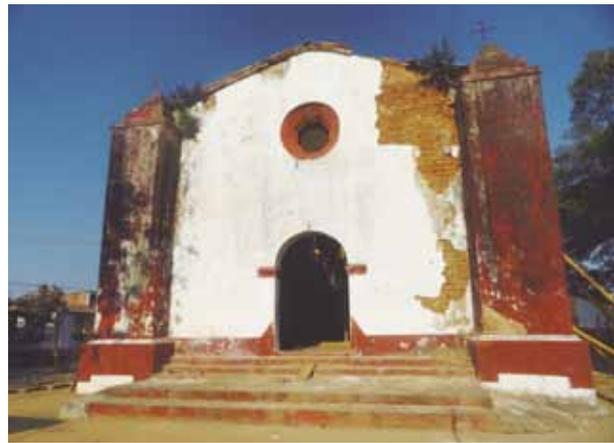
Fotografía 18 ~ Colapso de sección de muro de adobe en fachada

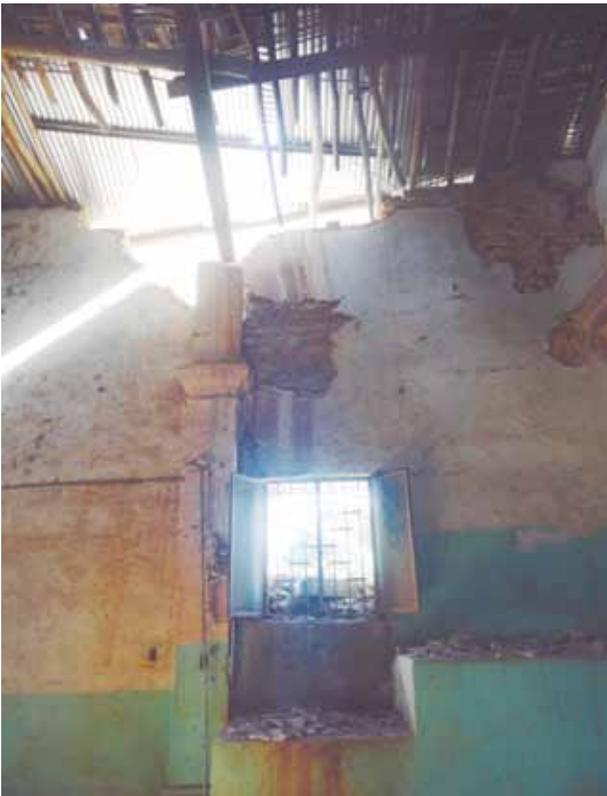
Fotografía 19 ~ Colapso de cubierta de la nave

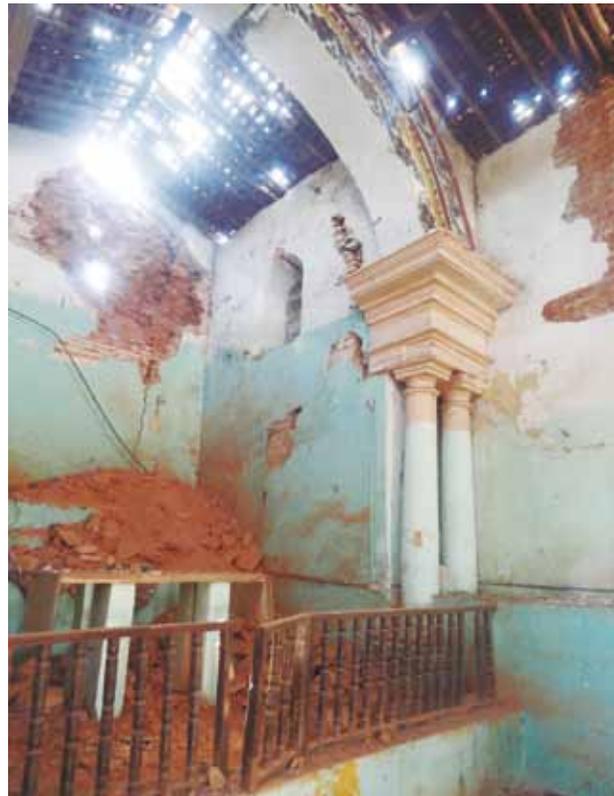
Fotografía 20 ~ Colapso de muro testero y cubierta del ábside

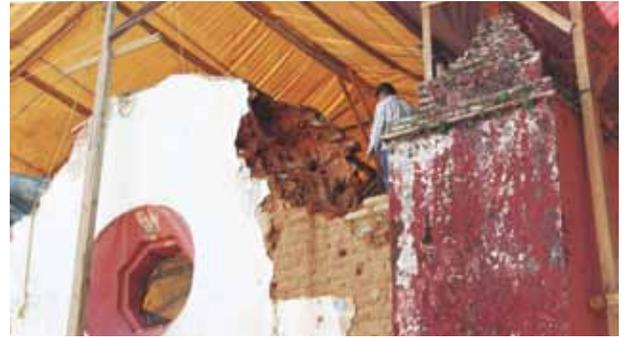
Fotografía 27 ~ Liberación parcial de muro de adobe en mal estado

Se continuó con el retiro parcial de los adobes dañados y desplomados a punto de colapsar, para crear una superficie estable para desplantar los nuevos muros.

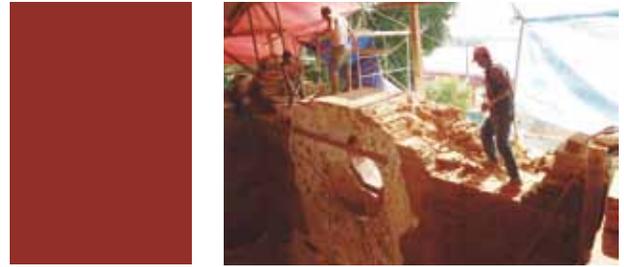
Fotografía 28 ~ Liberación parcial de muro de adobe en mal estado

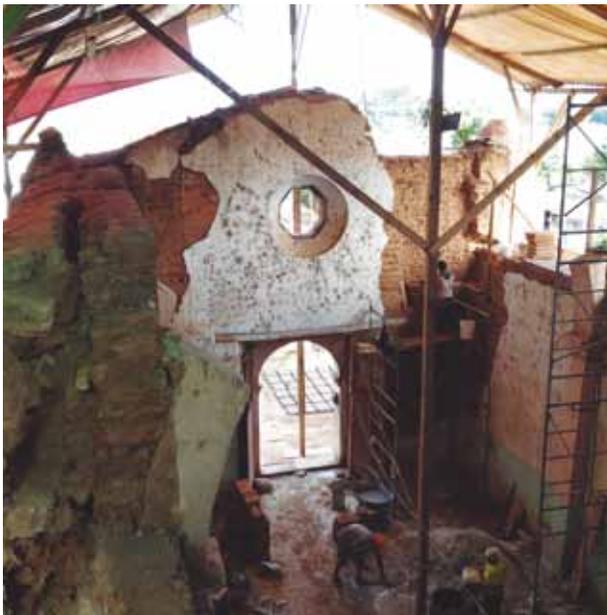
Fotografía 29 ~ Liberación parcial de muro de adobe en mal estado

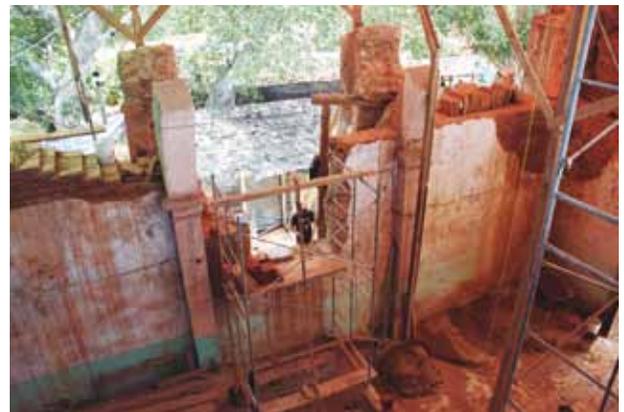
Fotografía 30 ~ Liberación parcial de muro de adobe en mal estado

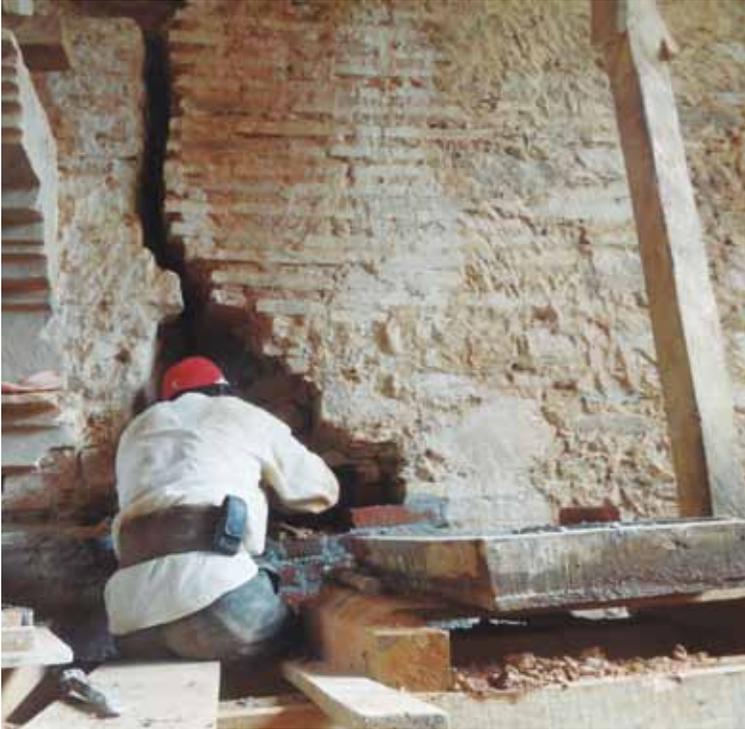
Fotografía 32 ~ Consolidación de grietas en muro

Las grietas de los muros se consolidaron entretejiendo con adobe, retirando el material fracturado y en mal estado e integrando adobes nuevos fabricados en obra con manufactura de habitantes de la población.

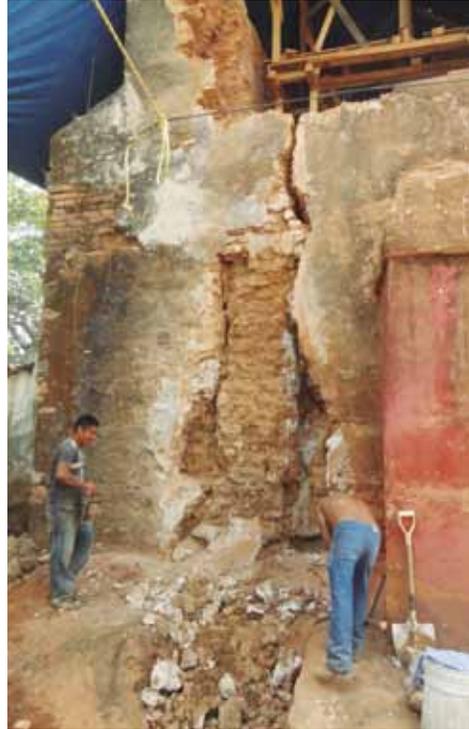
Fotografía 33 ~ Exploración de grietas en muro testero

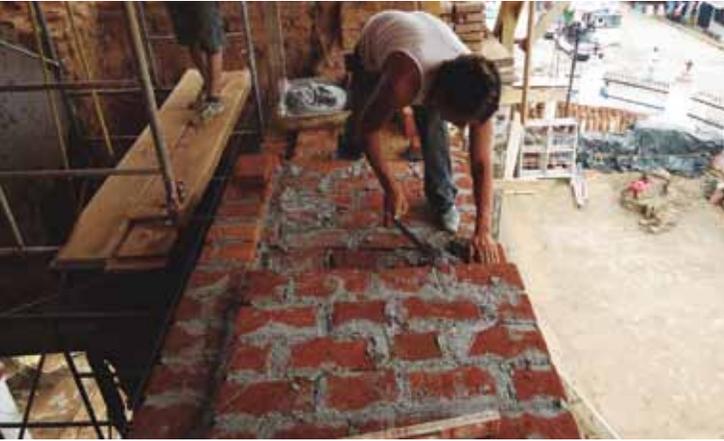
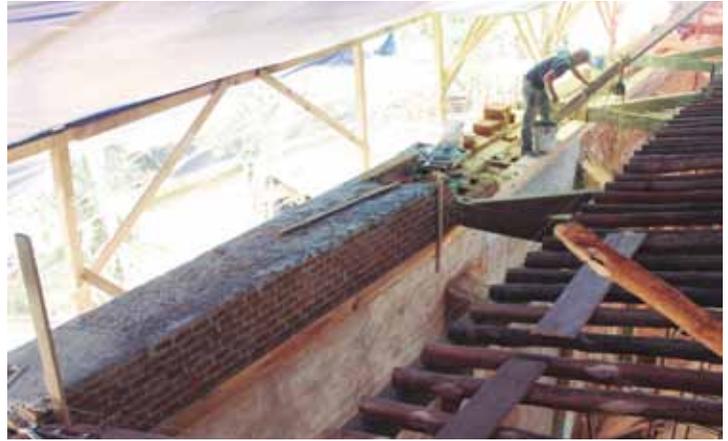
Fotografía 34 ~ Cerramiento de tabique

Fotografía 35 ~ Cerramiento de tabique

Los muros de adobe tendían a separarse en su relleno por su manufactura y a trabajar independientemente ante un sismo, para lograr que estos trabajaran como uno solo, se colocó un cerramiento o corona fabricado con tabique rojo recocido de un alto de 30 cms. y a todo el ancho del muro, logrando solucionar el problema estructural de origen.

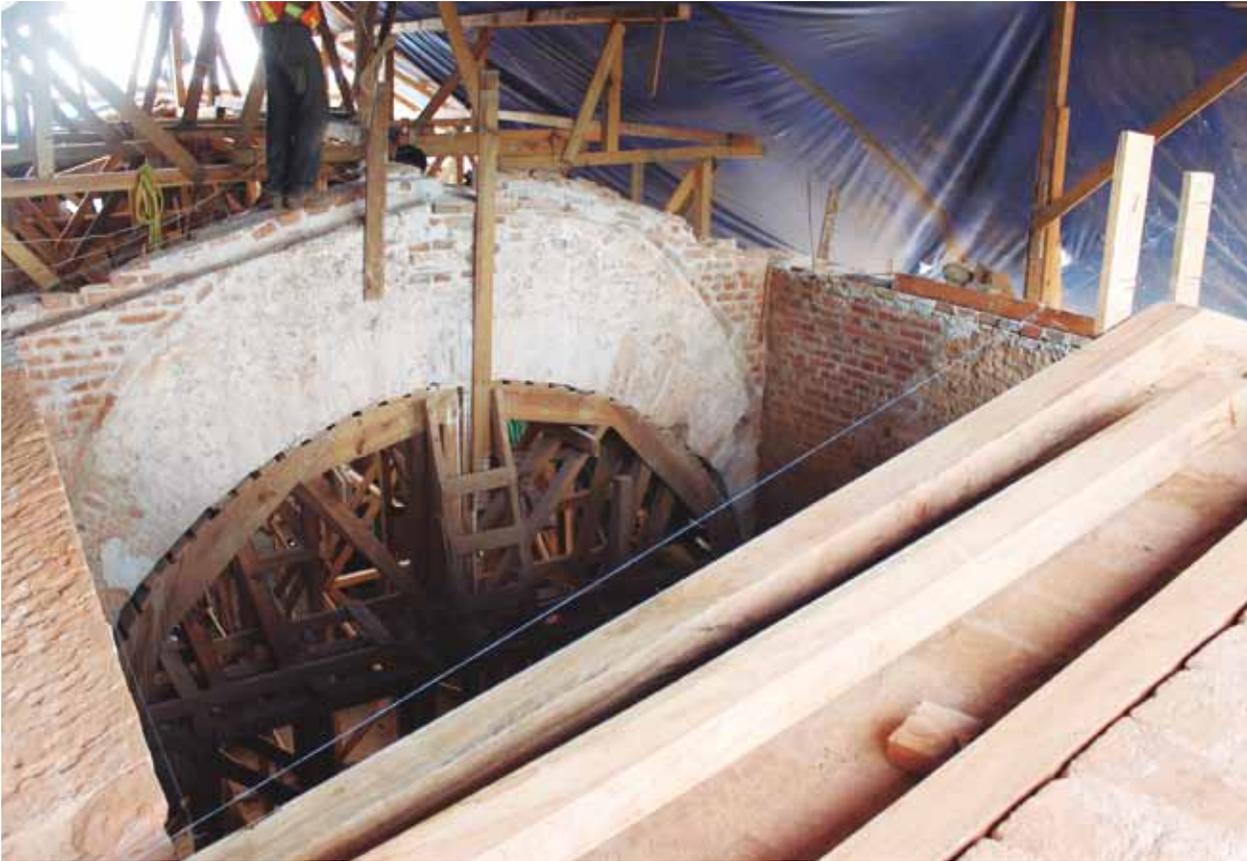
Fotografía 36 ~ Arrastres en forma de armadura

Sobre el cerramiento de tabique, se integró un par de vigas de arrastre de madera de 15 x 20 cms. unidas con ángulo de 2". Con esto se logró dar más resistencia a los muros ante la existencia de otros sismos.

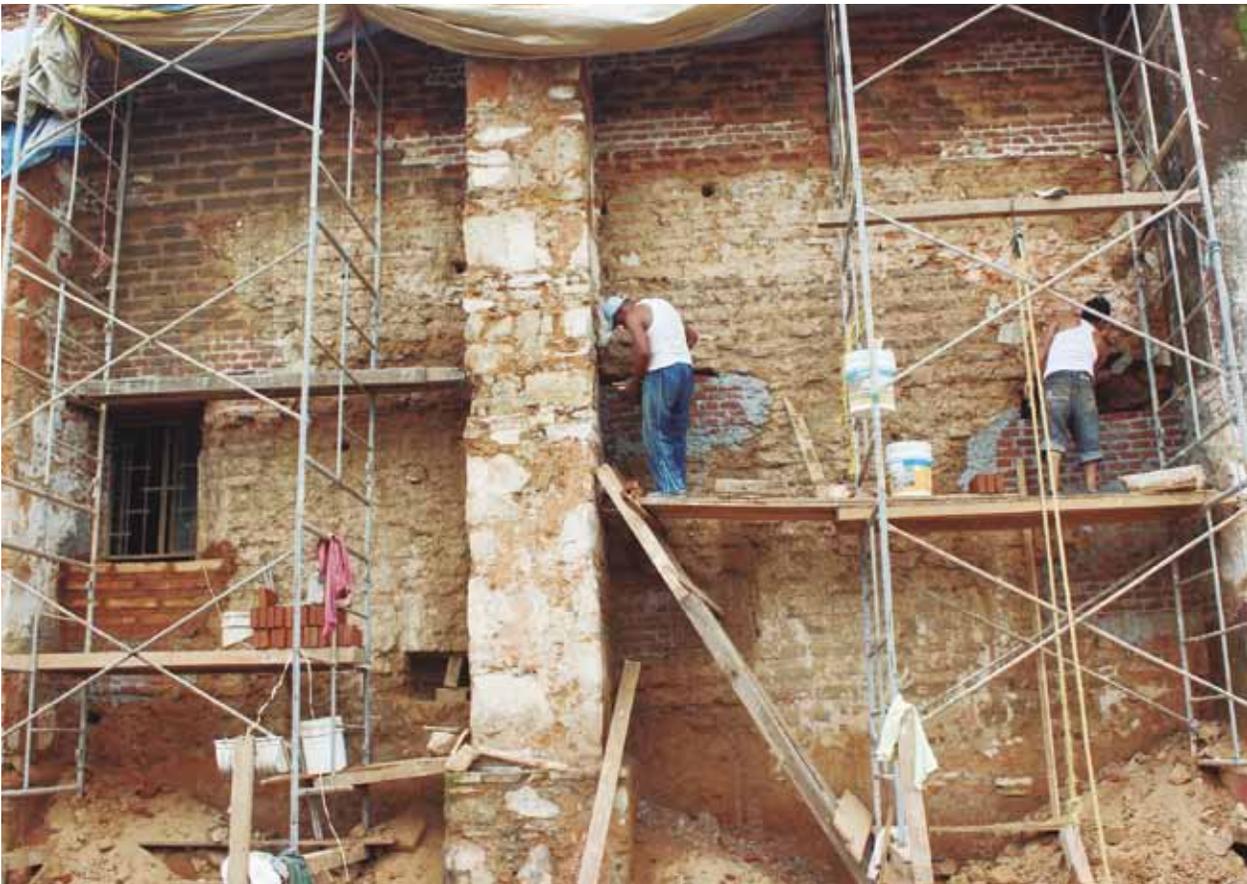
Fotografía 37 ~ Refuerzos en esquinas de muros

Los nuevos amarres en las esquinas en forma de muelas fueron fabricadas con tabique rojo recocido a cada 1.5 mts. para amarrar ambos extremos de los muros.
