Memoria de Restauración  
*del Conjunto Conventual, San Juan Teposcolula*

BIBLIOTECA DE INVESTIGACIÓN  
JUAN DE CORDOVA  
TALLER DE RESTAURACIÓN

La presente publicación es una memoria descriptiva del proceso de rescate y restauración del Conjunto Conventual de San Juan Teposcolula, localizado en la región de la Mixteca Alta del estado de Oaxaca. Dicha memoria tiene como objetivo el dejar un registro tanto gráfico como escrito de los procesos llevados a cabo, y pueda ser material de consulta para todas aquellas personas interesadas en el proceso de intervención del inmueble.

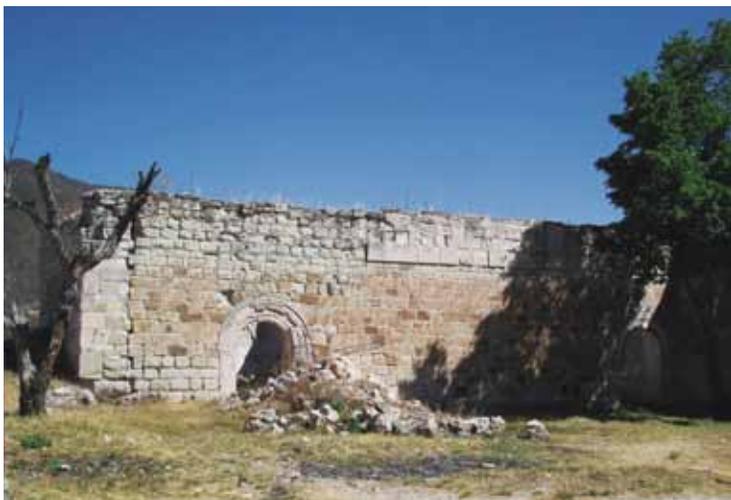
Fotografía 20 ~ Exterior de la Casa Conventual  
Fotografía 21 ~ San Juan Teposcolula  
Fotografía 22 ~ Vano en mal estado  
Fotografía 23 ~ Vestigios de piso en Casa Conventual

El estado de conservación del inmueble es malo, no tiene cubierta, los muros estructuralmente están sueltos y presentan grietas en las esquinas ocasionadas por los sismos, teniendo un fuerte desplome, principalmente el muro que colinda con la calle, el cual presenta un desplome de más de 10 cms., por lo cual le fue colocado un contrafuerte en la esquina tal vez en el siglo XIX.

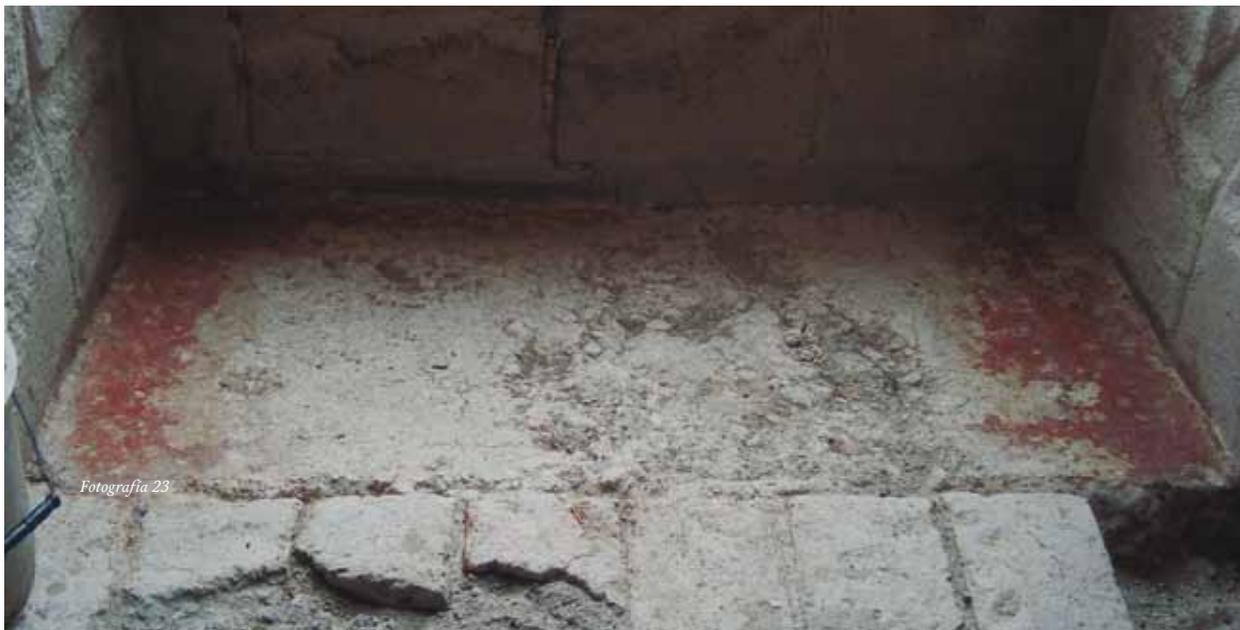
Fotografía 23

El estado de conservación del piso es malo, sólo se aprecia pasto, tierra y vestigios de tabique rojo recocido.

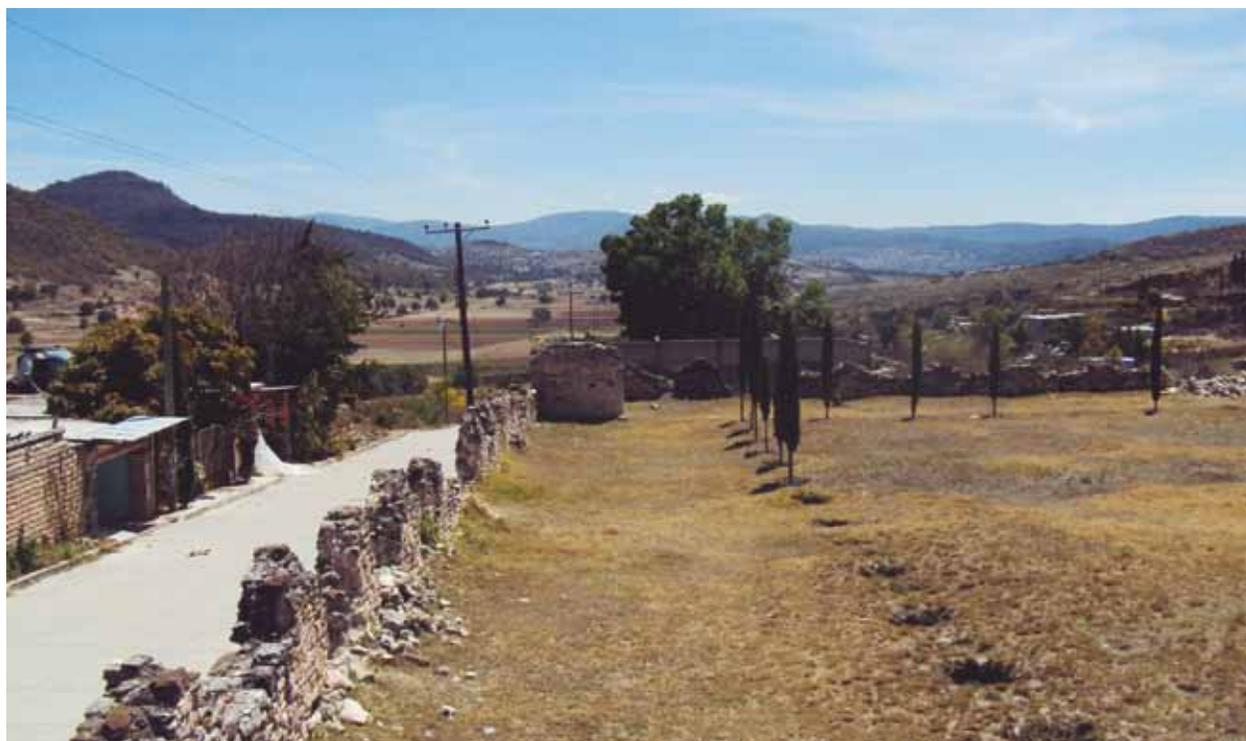
La falta de mantenimiento y los agentes climáticos de la región han provocado la pérdida de secciones de muros en la barda atrial, los sillarejos que aún se encuentran de pie, presentan disgregación de igual manera sus juntas. Con respecto a las capillas posas, sólo se cuenta con secciones de muros y en una de ellas se puede observar los vestigios de su sistema de cubierta que es a base de bóveda de cañón fabricada con piedra caliza, relleno de tierra y un enladrillado en la parte superior.

Fotografía 30 ~ Deterioros en el atrio del templo

La barda atrial se consolidará por medio de junteo de cal arena, se sustituirán sillarejos de "endeque" en mal estado, y se integrarán piezas de piedra de la región, "endeque" o cantera para recuperar la unidad formal de la barda; es decir, reconstruir sus típicos arcos invertidos, el piso del atrio se mantendrá de tierra y pasto.

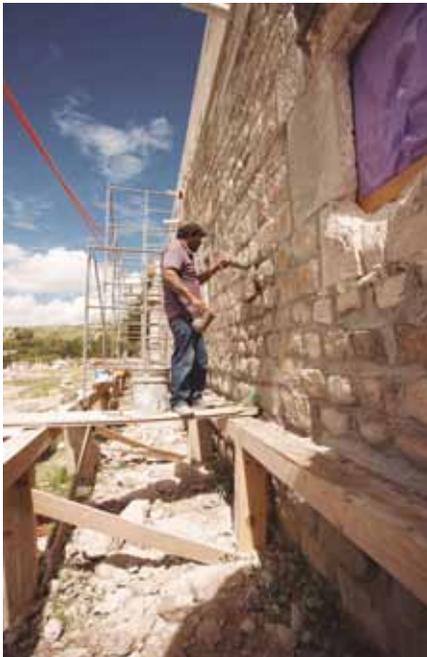
Fotografía 35 ~ Consolidación de muros de cantera  
 Fotografía 36 ~ Consolidación de muros de cantera  
 Fotografía 37 ~ Consolidación de muros de cantera  
 Fotografía 38 ~ Trabajos de labrado de cantera  
 Fotografía 39 ~ Integración de cubiertas  
 Fotografía 40 ~ Integración de secciones de muro  
 Fotografía 41 ~ Integración de carpintería  
 Fotografía 42 ~ Integración de sistema de vigería de madera  
 Fotografía 43 ~ Integración de pie derecho en vano de la Casa Conventual  
 Fotografía 44 ~ Reconstrucción de capilla posa en el atrio  
 Fotografía 45 ~ Consolidación de barda atrial

Las consolidaciones se llevaron a cabo en todos los muros de la casa conventual por medio del junteo con mezcla de cal y arena.

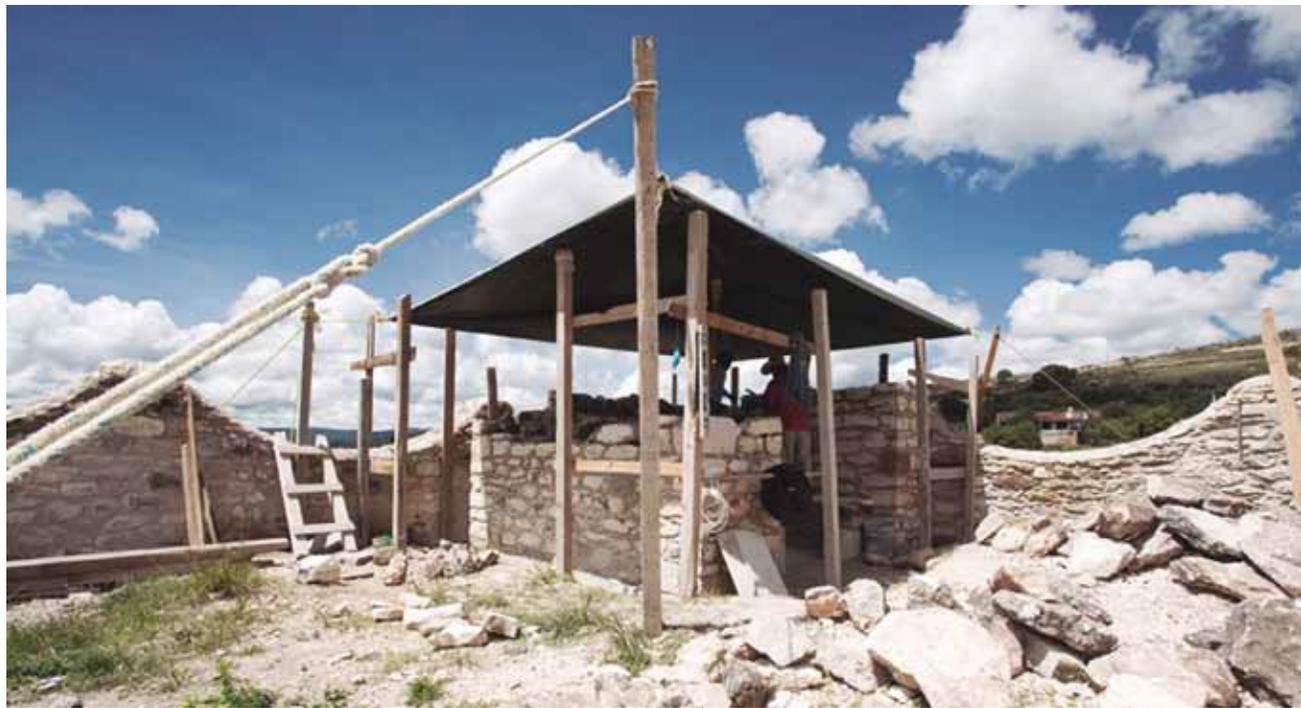
Fotografía 46 ~ Reconstrucción de capilla posa en el atrio  
Fotografía 47 ~ Consolidación de barda atrial

Una vez consolidados los muros de las capillas, en base a vestigios del sistema de cubierta de una capilla, se reconstruyeron las cubiertas a base de bóvedas de cañón con piedra endeque, y como elemento final un enladrillado colocado en petatillo.
