# Impacto 2014

## Anuario de Obras de Restauración 2014

# Reestructuración de cubierta de sacristía y curato

*Santa Catrina Ocotlán, Coixtlahuaca*

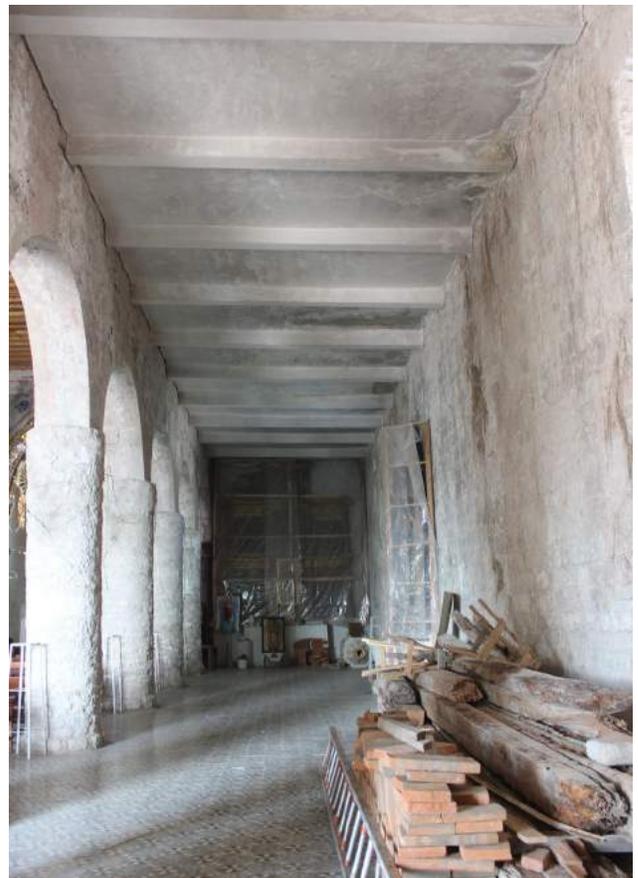
El inmueble presentaba una serie de intervenciones que alteraba el sistema constructivo original, como lo es una losa de concreto de 12 cm. de espesor, las vigas de madera fueron sustituidas por traveses de concreto armado, sobre esta losa había un petatillo de ladrillo rojo media tabla mismo que presentaba deterioros derivado de la falta de mantenimiento, el paso del tiempo e intemperismo.

Fotografía 25. Losa y traveses de concreto

Los trabajos se realizaron en la cubierta de la nave lateral donde se procedió a la liberación de ladrillo en mal estado, la demolición de la losa y traveses de concreto armado y la liberación parcial de encajes de cantería en muros, para que posteriormente se realizara la integración de vigas de madera de pino, enseguida la colocación de ladrillo media tabla, seguido por una capa de compresión de concreto reforzado con malla electrosoldada y finalmente la colocación de ladrillo media tabla en disposición de petatillo. Para evitar filtraciones en el interior se colocó un chaflán perimetral y se aplicó un hidrofugante.

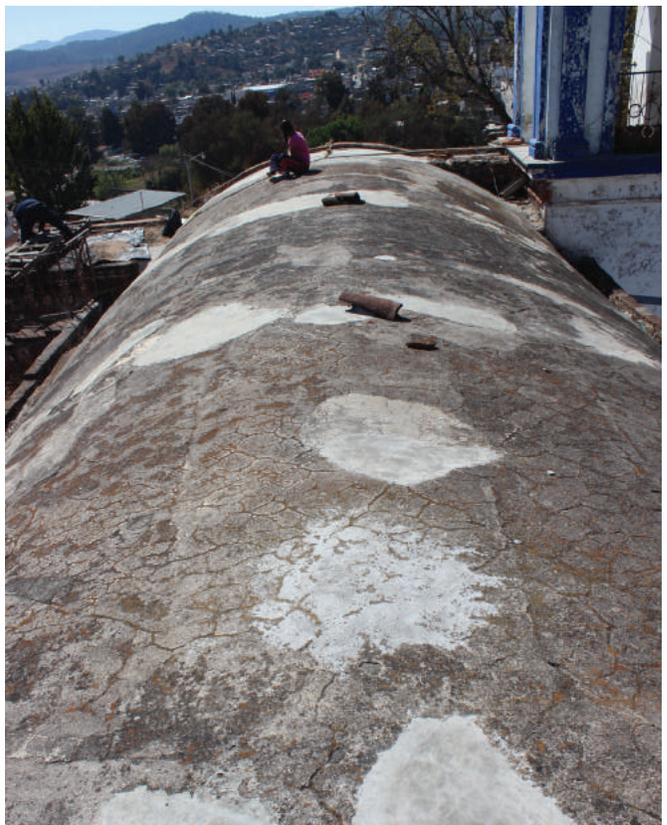
El templo presentaba graves deterioros, debido a los múltiples agrietamientos que existían en el entortado del extradós de la bóveda de cañón corrido de la nave, lo cual permitía la filtración de aguas pluviales al intradós provocando múltiples daños por humedad en el enladrillado y vigas de madera, así como el craquelamiento y desprendimiento de aplanados de los arcos fajones. En una intervención anterior, por incuria fueron colocadas unas gárgolas de PVC.

Fotografía 50. Entortado en extradós de bóveda en mal estado

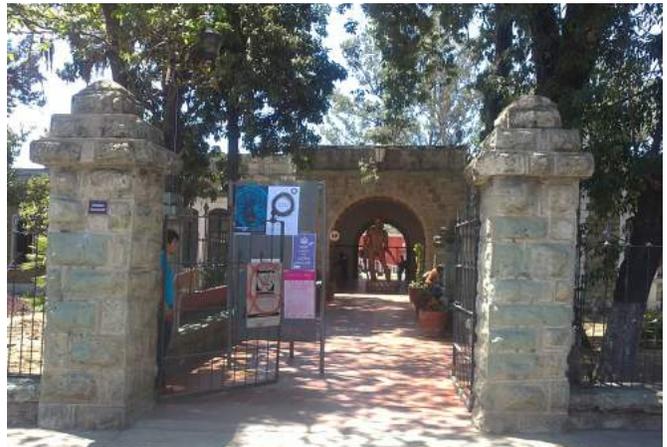
Fotografía 74.

La estación de ferrocarril, presentaba alteraciones espaciales y deterioros físicos y químicos provocados a lo largo del tiempo por diversas causas, entre ellas la sobreexposición al intemperismo, los sismos y la incuria humana, es por ello que se encontraba en riesgo latente de perderse ante cualquier movimiento telúrico, además de poner en riesgo a los usuarios de este espacio. Aunado a esto, se había perdido parte de la unidad, dignificación e imagen arquitectónica con la que fue concebida, diseñada y construida inicialmente. Las fachadas habían perdido su composición de diseño original, ritmo y escala arquitectónica, ya que fueron abiertos nuevos vanos, ocasionando la debilitación de su estructura. A su fachada sureste, le fue agregada una construcción de mampostería y concreto, la cual desempeñaba la función de módulo de servicios sanitarios.
