Casa Independencia 903

Memorias de Restauración

Restauración Casa Independencia 903

Conservación y reutilización de arquitectura de tipo
habitacional siglo XVIII

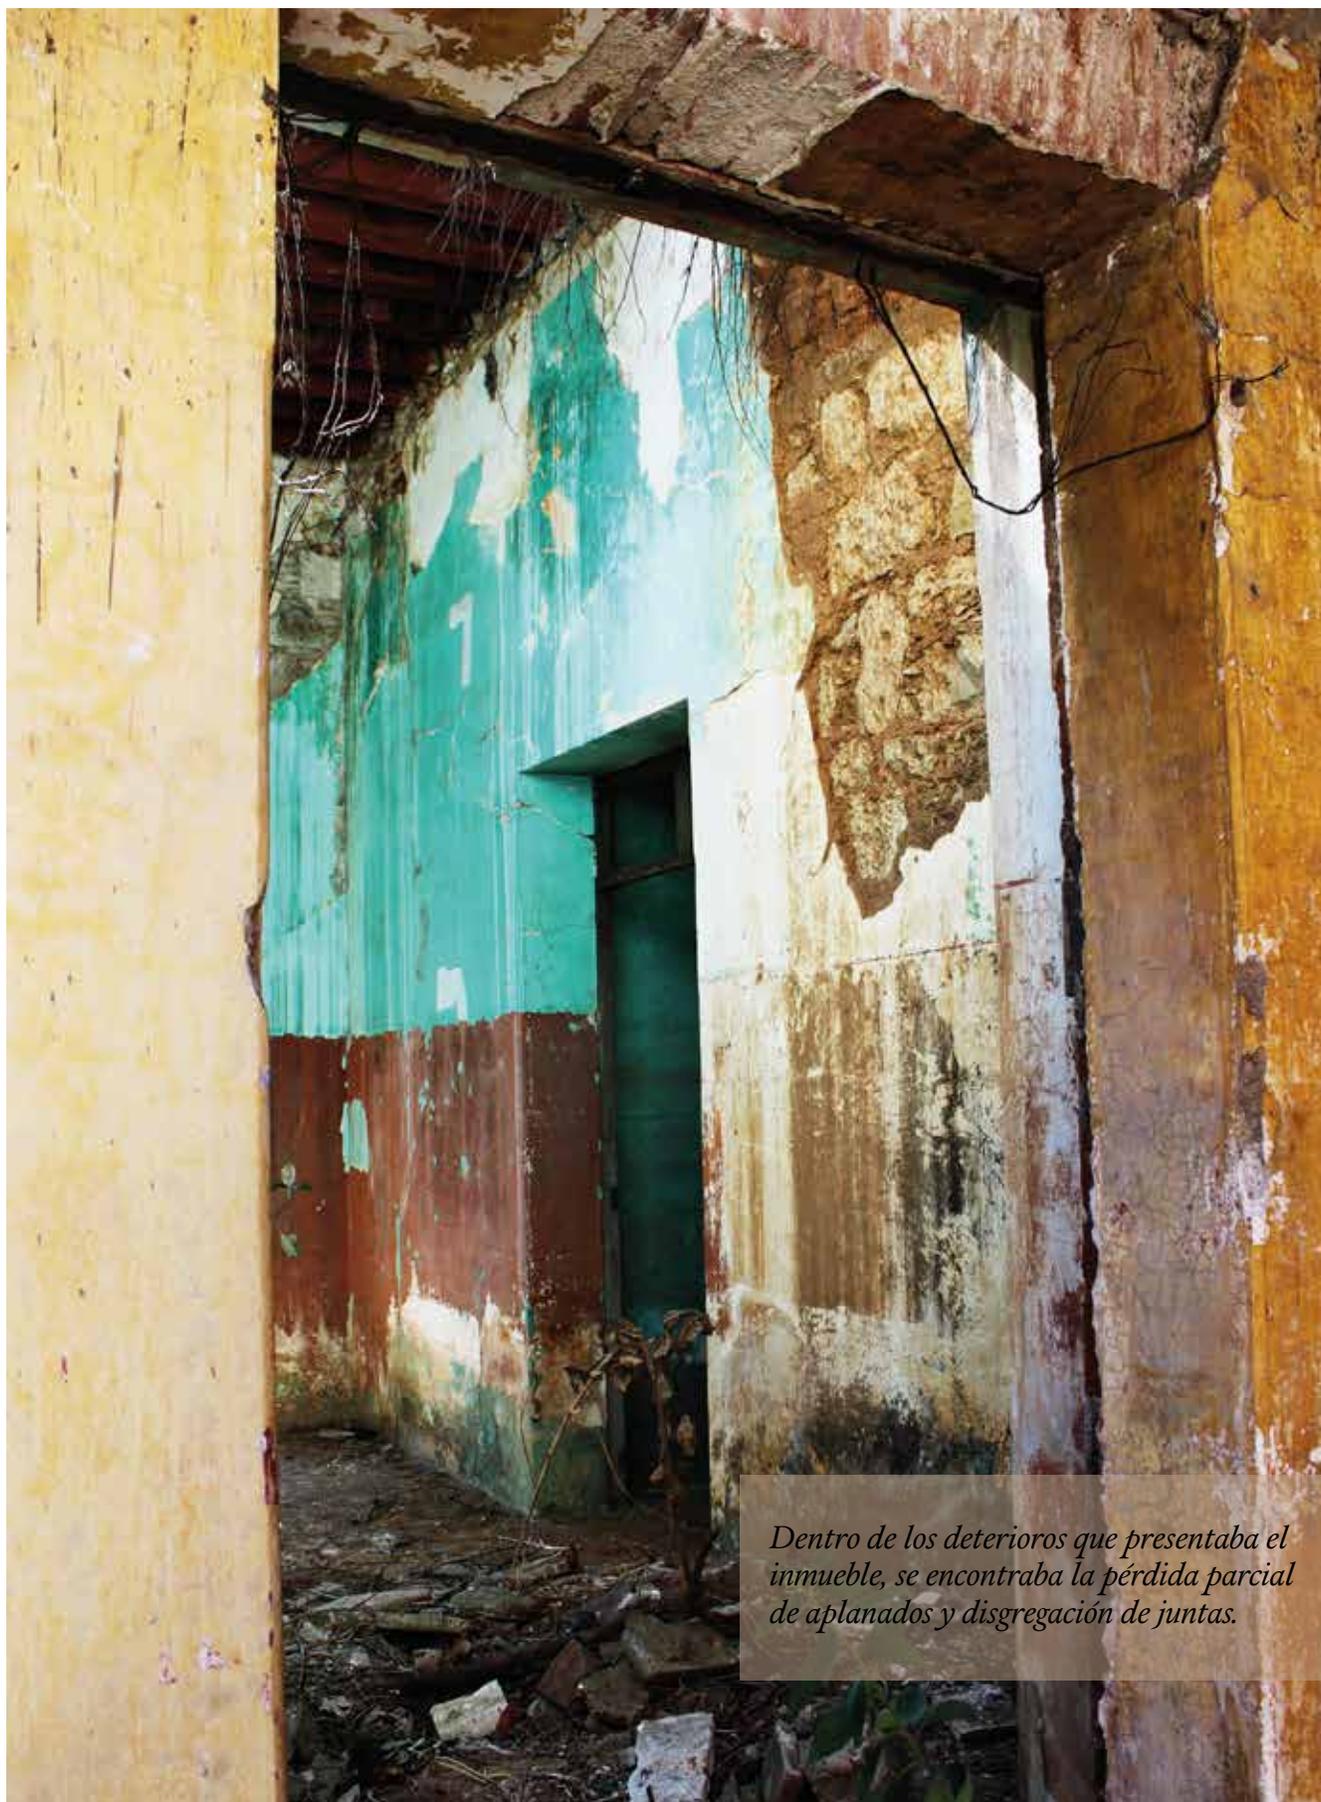
Fotografía 3

Fotografía 3- Deterioro en muros, cubiertas y pisos al interior de las crujiás

Dentro de los deterioros que presentaba el inmueble, se encontraba la pérdida parcial de aplanados y disgregación de juntas.

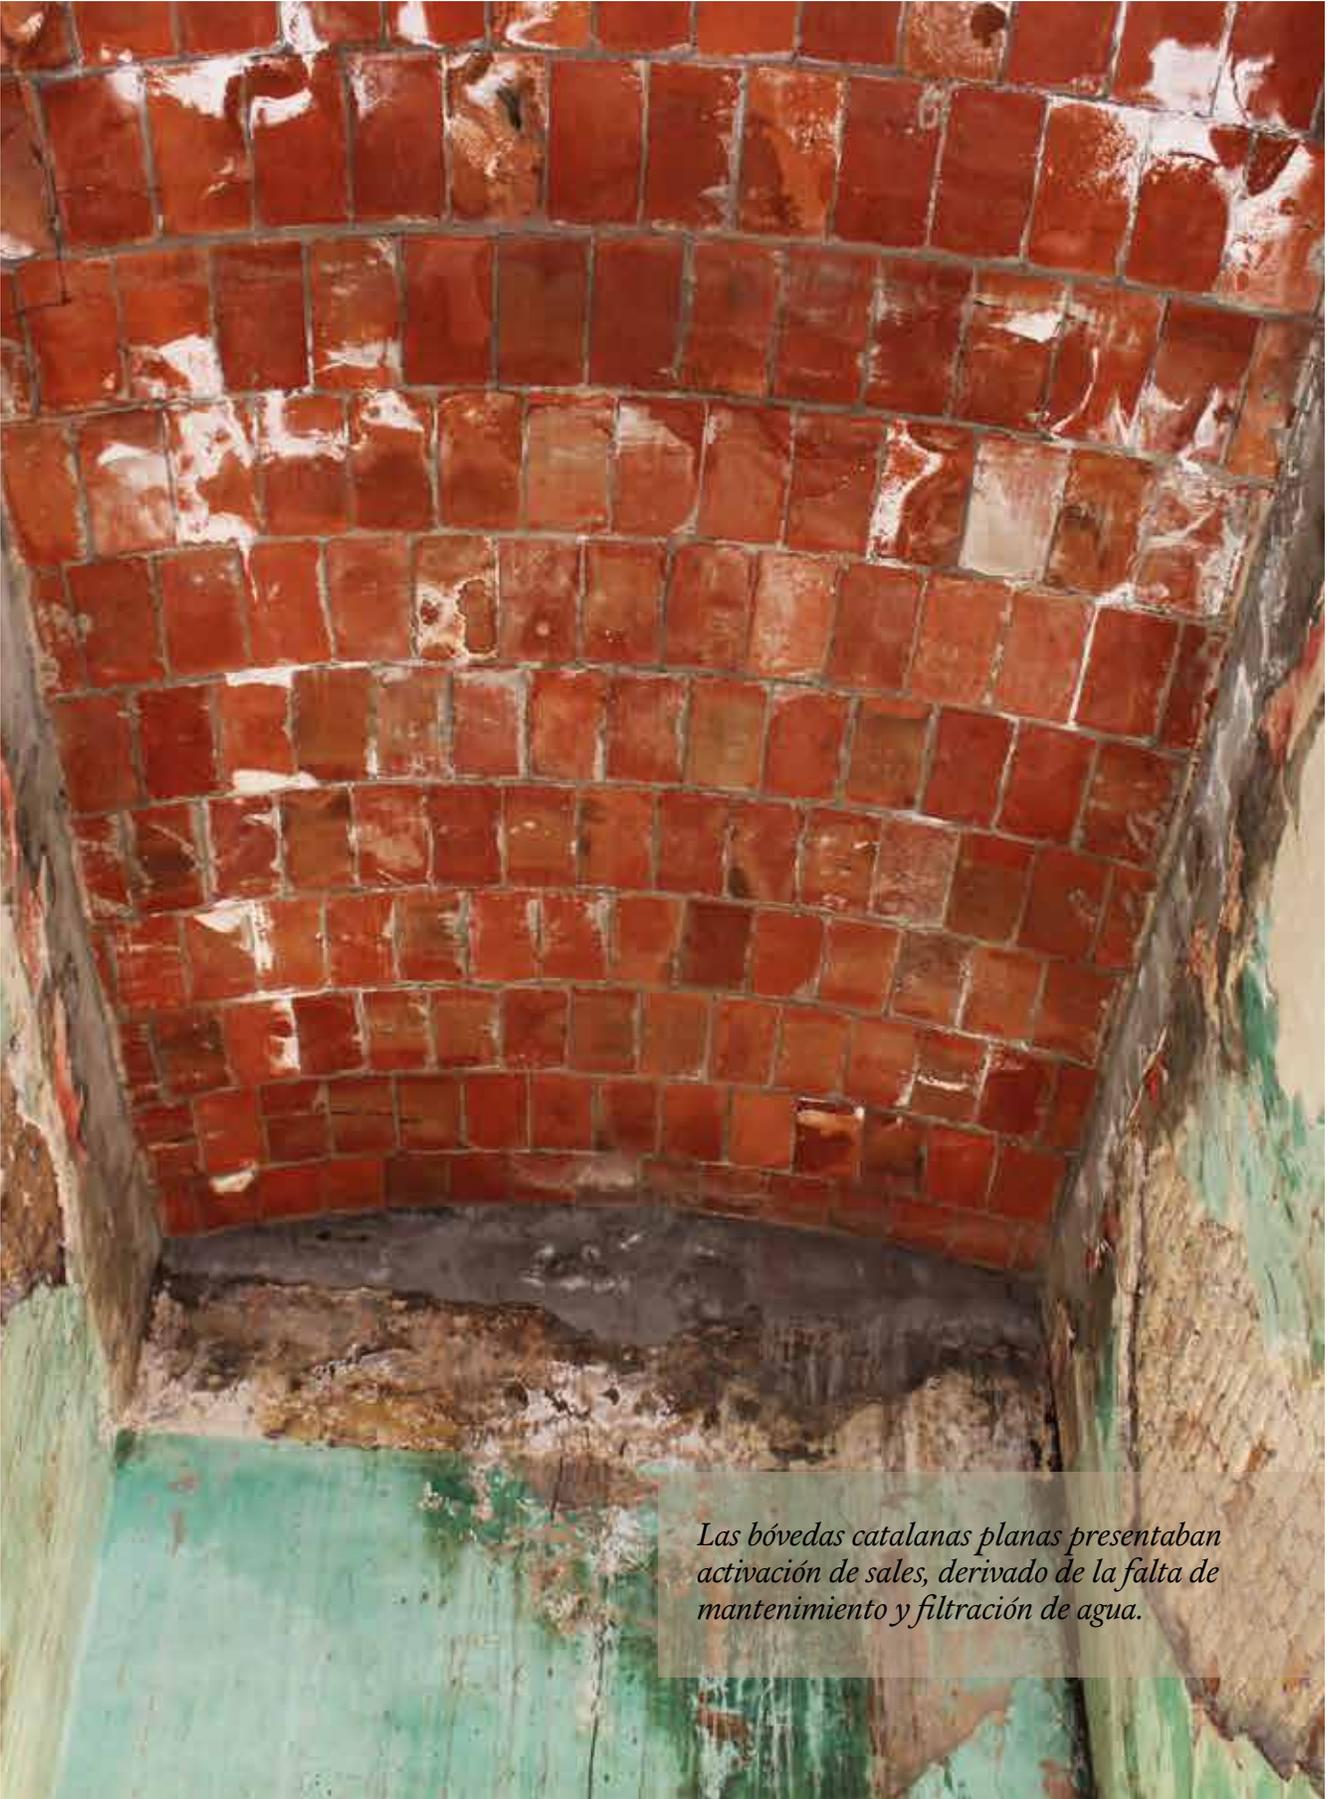
Fotografía 4

Fotografía 4- Deterioros por activación de sales en muros y cubierta

Las bóvedas catalanas planas presentaban activación de sales, derivado de la falta de mantenimiento y filtración de agua.

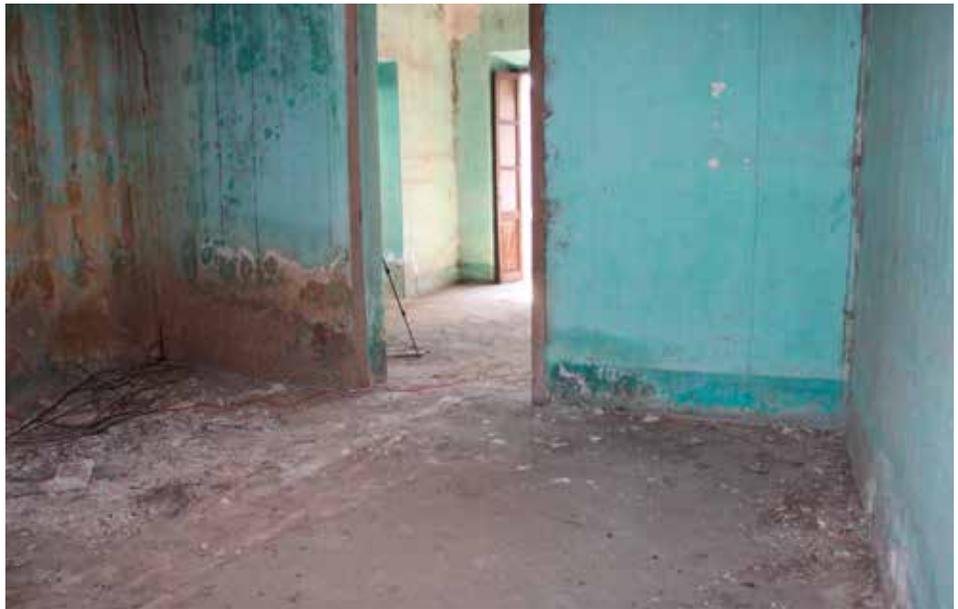
Fotografía 6

Los pisos de barro rojo recocido del interior de las crujías y de los corredores se encontraban desgastados, agrietados y con hundimientos, había piezas faltantes y pérdida de juntas; se encontraban sucios y degradados por la acumulación de heces de aves que vivían al interior del inmueble.

Fotografía 6- Deterioro en pisos al interior de las crujías, por acumulación de heces de aves
Fotografía 7- Hundimiento de entrepiso por mal estado de las vigas
Fotografía 8- Pisos fracturados y disgregados

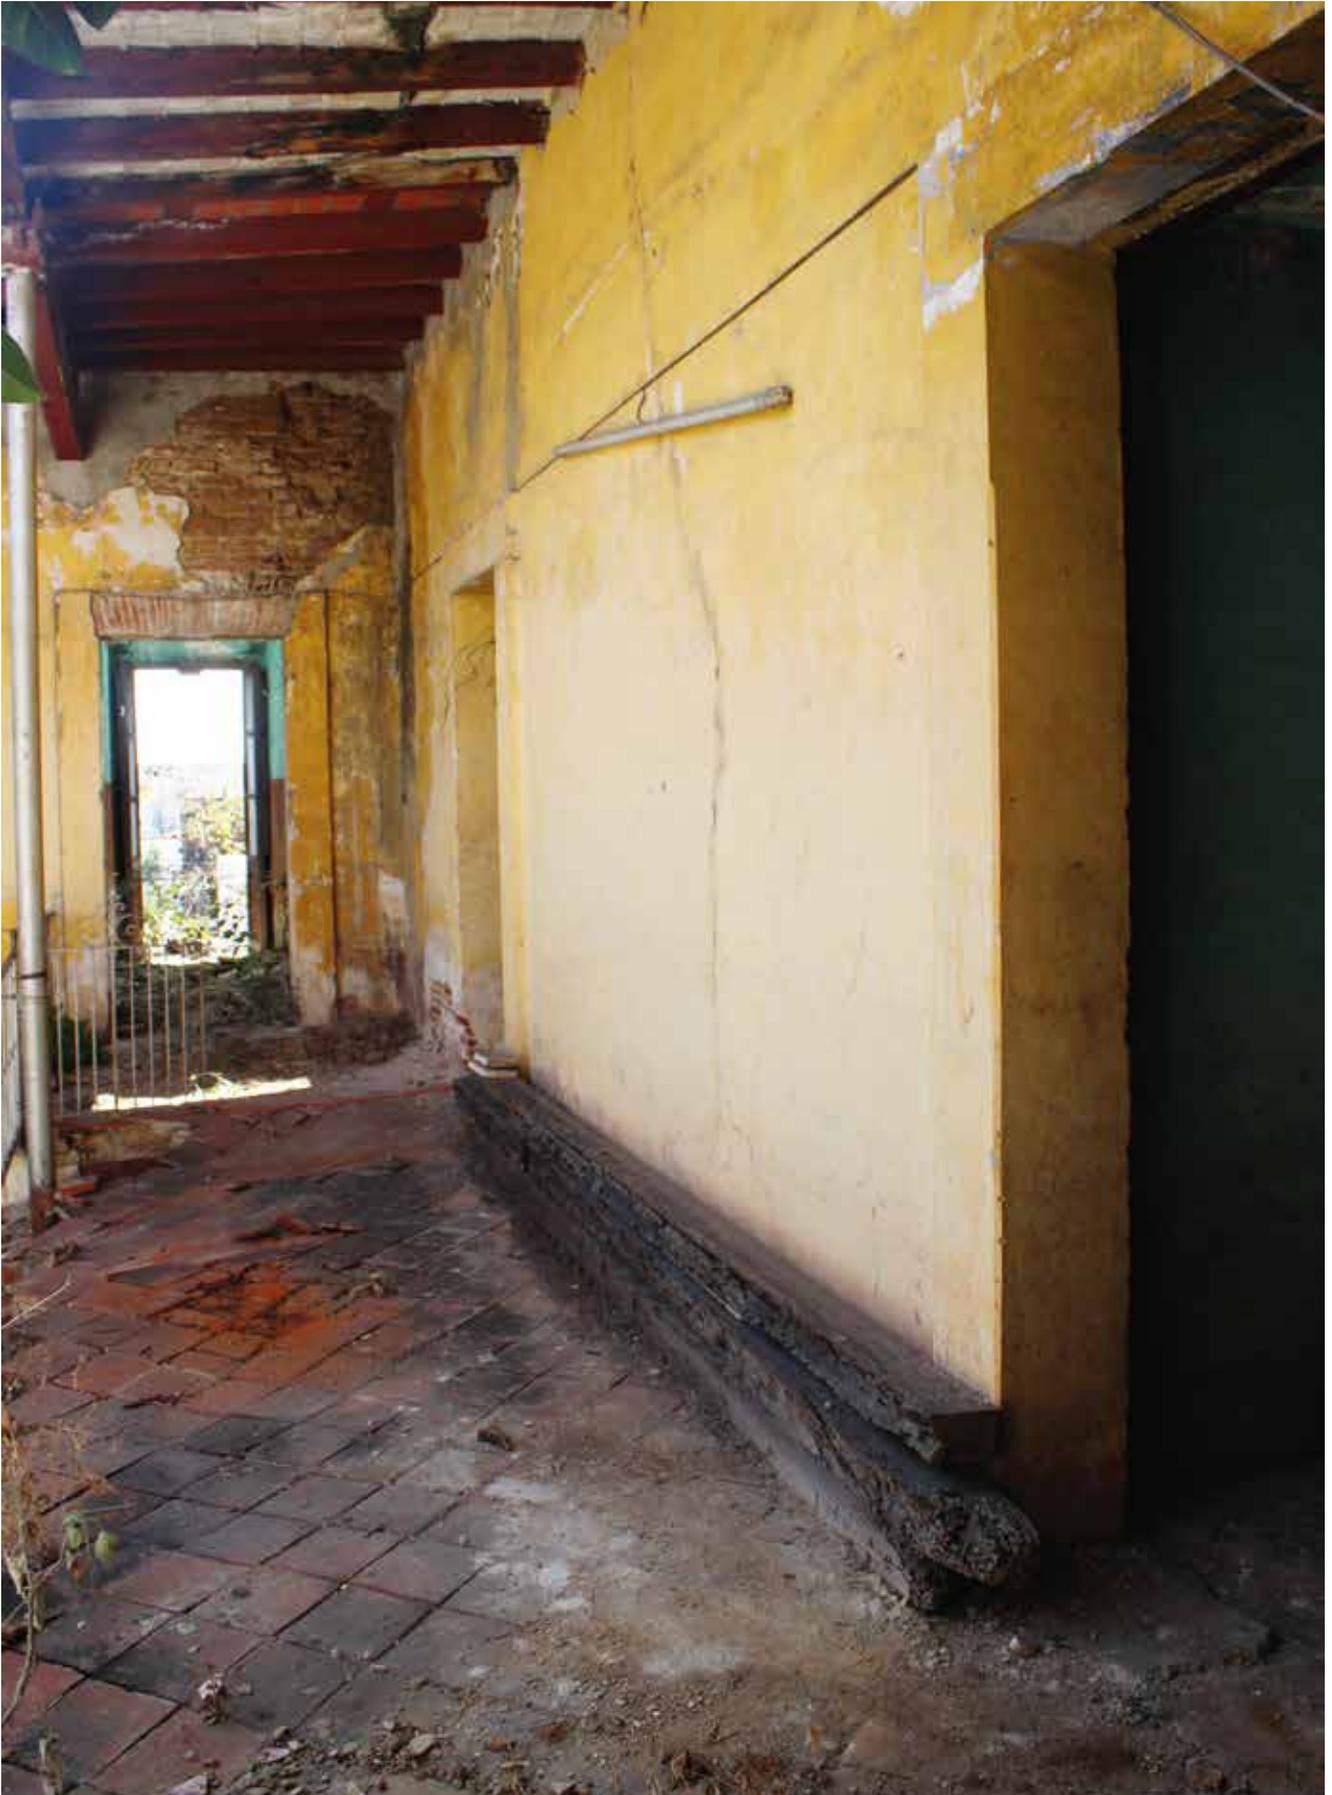
Fotografía 8

Referente a los pisos de cantera verde del primer y segundo patio, estos se encontraban disgregados por intemperismo, algunas de sus piezas se encontraban fracturadas y había falta de piezas, posiblemente removidas en alguna intervención por incuria.

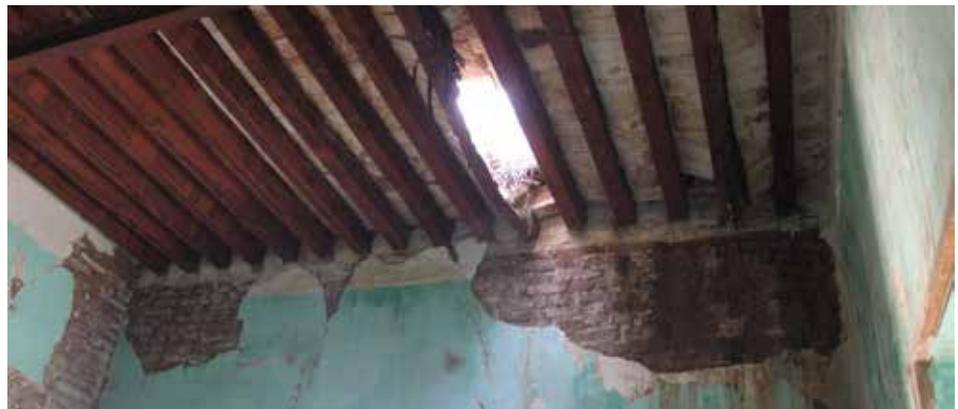
Fotografía 11

El enladrillado de la azotea presentaba múltiples agrietamientos que permitían la filtración de agua al interior de la casa. En algunas crujiás el sistema de entresijos y cubiertas habían colapsado a causa del debilitamiento por dicha humedad y el mal estado en el que se encontraban las vigas de madera de pino a causa de factores bióticos y abióticos. Las vigas de madera de los corredores presentaban un alto grado de deterioro y estaban parcialmente colapsadas, por lo que era imposible transitar por esta zona.

Fotografía 9- Exceso de humedad en muros en segundo patio
 Fotografía 10- Pérdida parcial de aplanados en muros
 Fotografía 11- Entresijo de vigas de madera colapsado

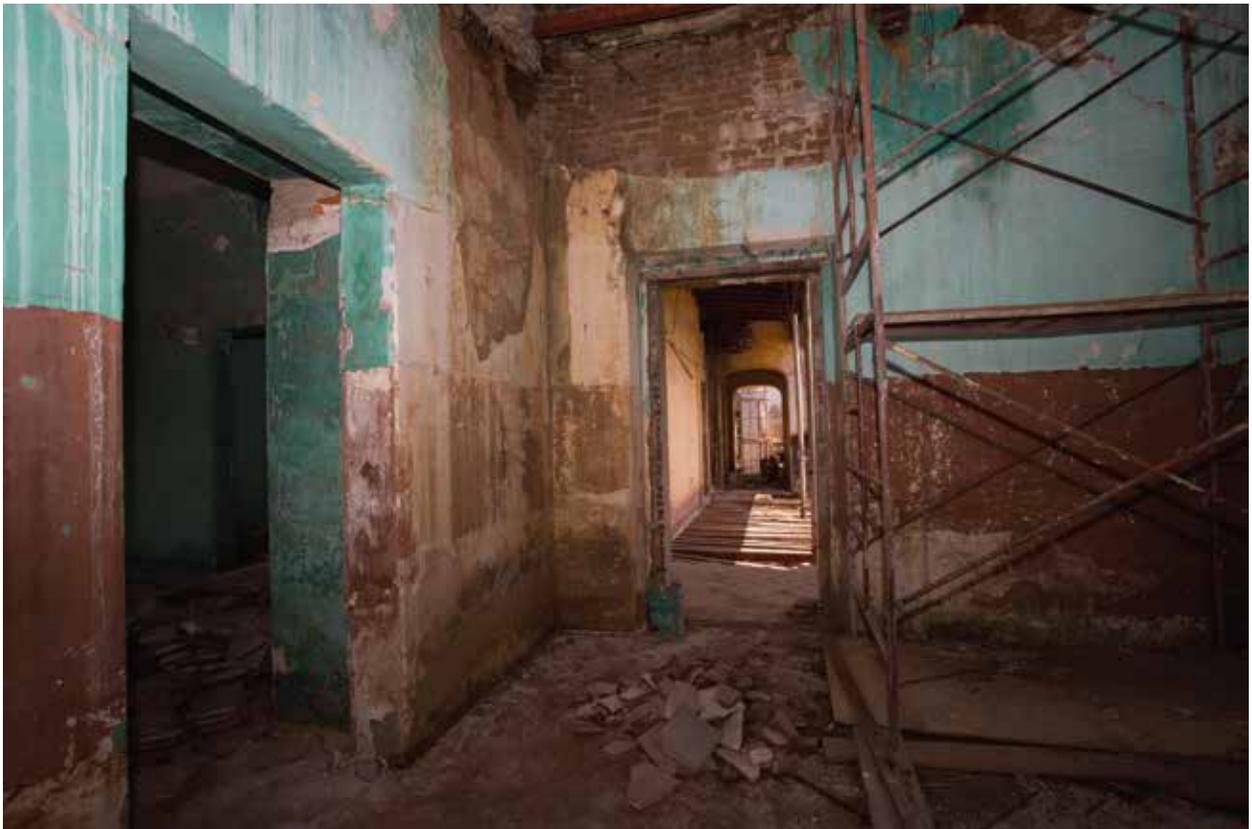
Fotografía 12

Esquema 11- Registro de deterioros en corte longitudinal Y-Y
 Esquema 12- Registro de deterioros en corte transversal X-X
 Fotografía 12- Pérdida parcial de aplanados en el interior de la crujía

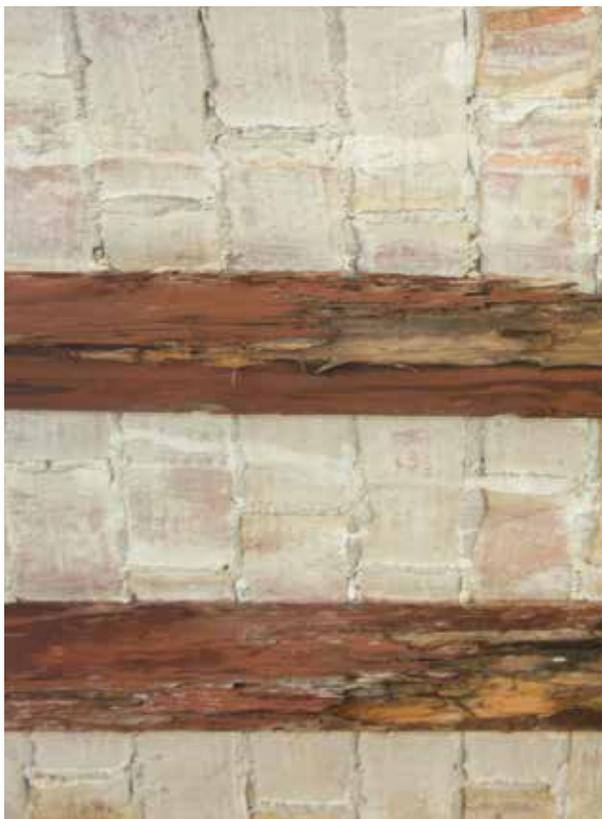
Fotografía 15

- Fotografía 13- Pérdida parcial de aplanado y agrietamiento en crujeas
- Fotografía 14- Desprendimiento de aplanados y presencia de humedad
- Fotografía 15- Vigas en mal estado debido al exceso de humedad
- Fotografía 16- Corredor en primer nivel en mal estado

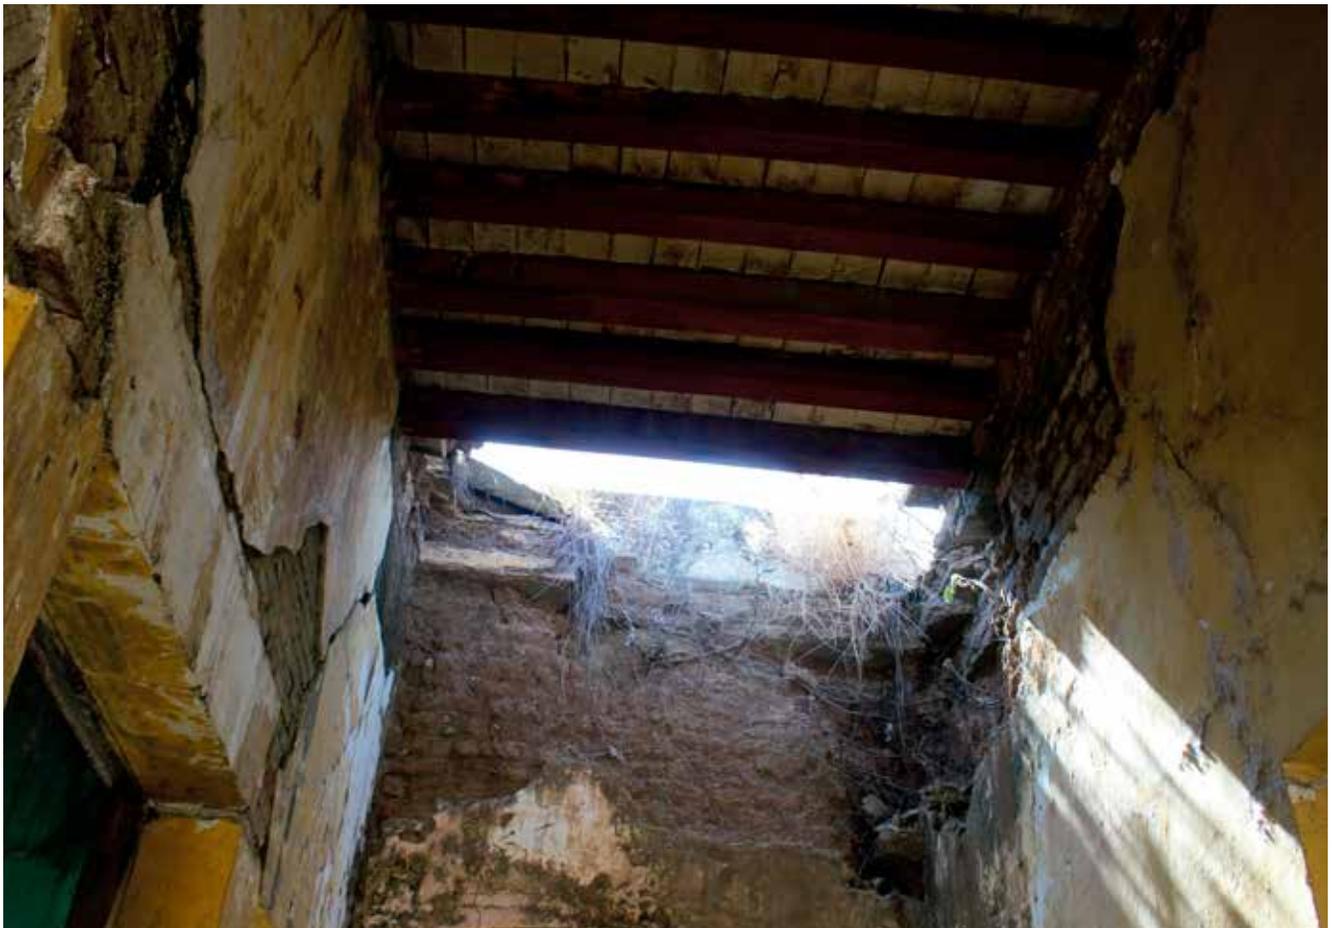
Fotografía 18

Fotografía 17- Desprendimiento parcial de aplanados y hundimientos en los pisos
Fotografía 18- Colapso parcial de cubierta y pérdida parcial de aplanados
Fotografía 19- Colapso parcial de corredor de la planta alta
Fotografía 20- Corredor de vigas de madera en mal estado

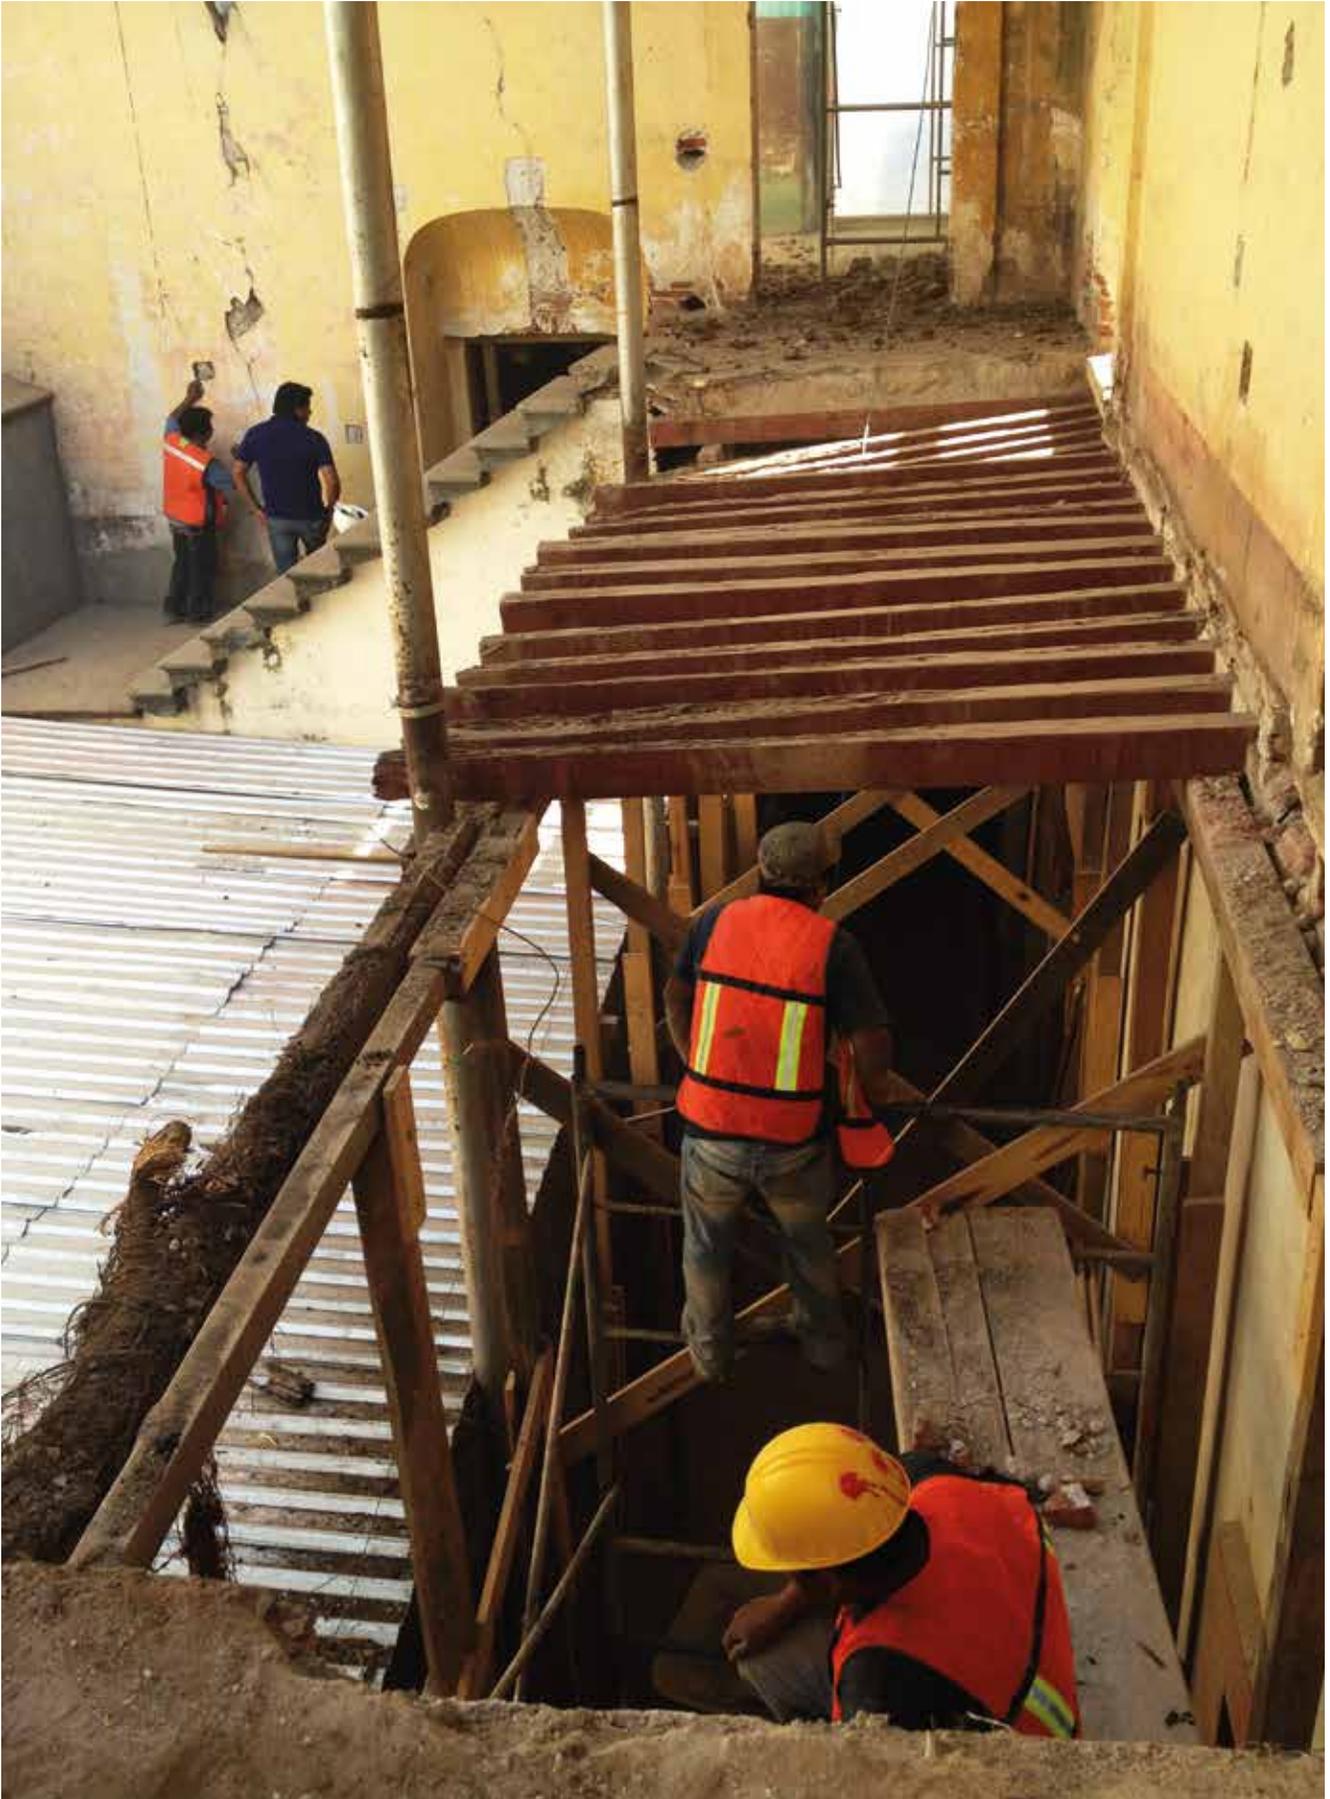
Fotografía 26

Fotografía 26- Liberación de vigas en mal estado con recuperación de material

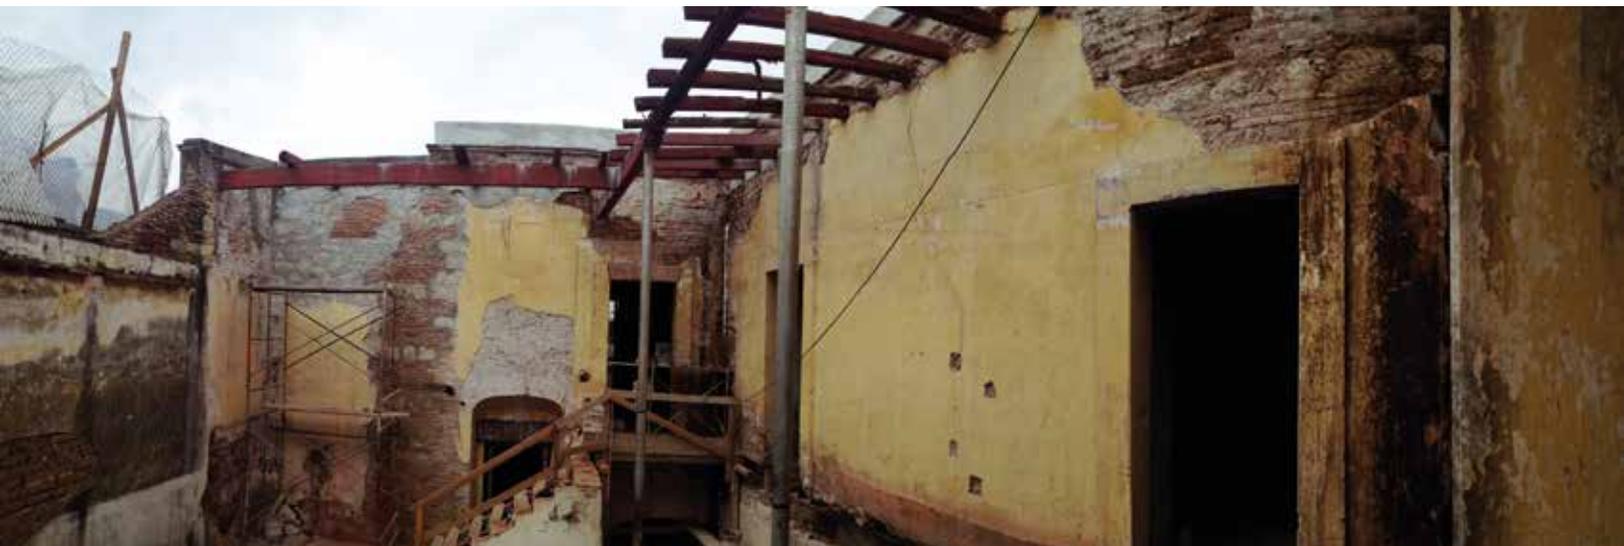
Fotografía 33

Fotografía 33- Liberación de corredor de primer nivel en mal estado
Fotografía 34- Liberación de losetas de barro en corredor de primer nivel

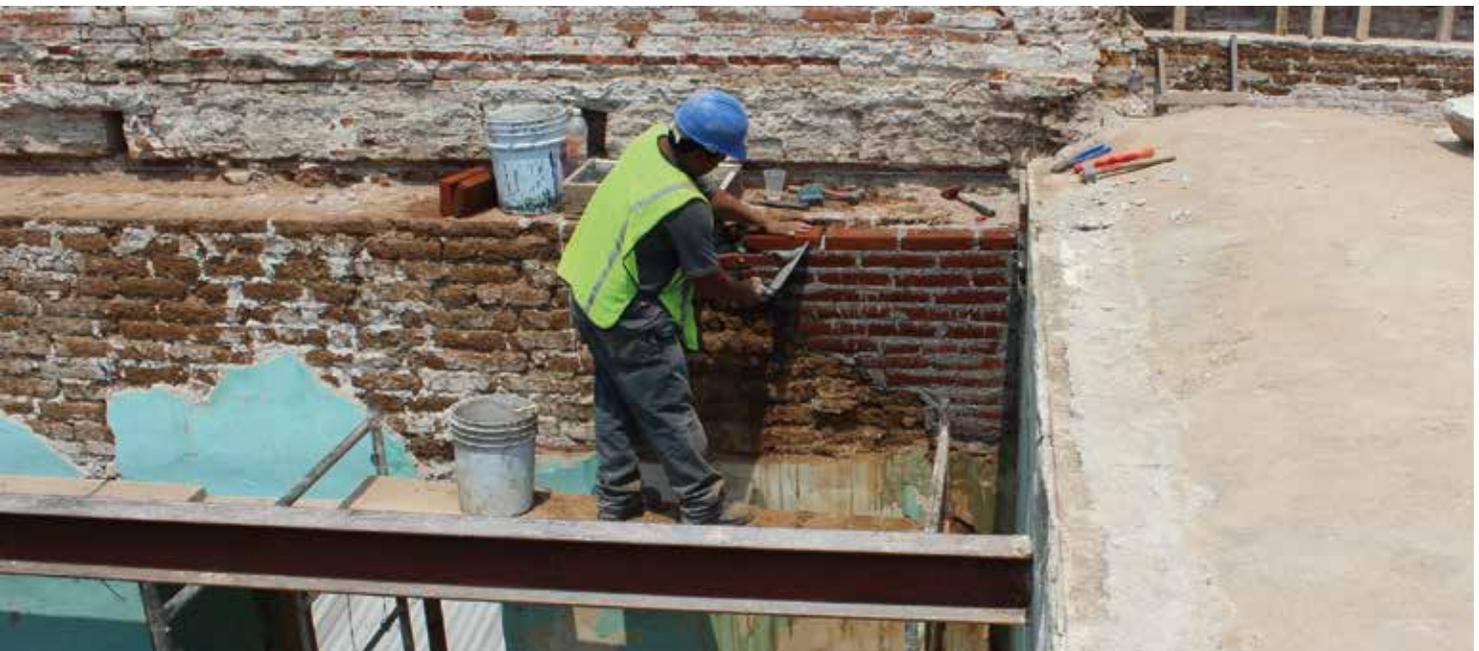
Fotografía 35

Fotografía 35- Consolidación de muros mixtos de mampostería
Fotografía 36- Integración de piezas de adobe en muros interiores
Fotografía 37- Muelcos en muros mixtos de mampostería
Fotografía 38- Consolidación de muros

El intemperismo y los sismos a los que se encuentra expuesta la estructura provocaron fisuras y agrietamientos considerables que ocasionaron el debilitamiento de los muros y pérdida parcial de piezas. Por lo tanto fueron sustituidas por piezas con características físicas similares a las existentes y juntas con mezcla cal-arena. Se realizó la consolidación de los mismos mediante muelcos y para ello se integró material nuevo, a manera de formar un entretejido con el material preexistente y se juntó con mezcla cal-arena.

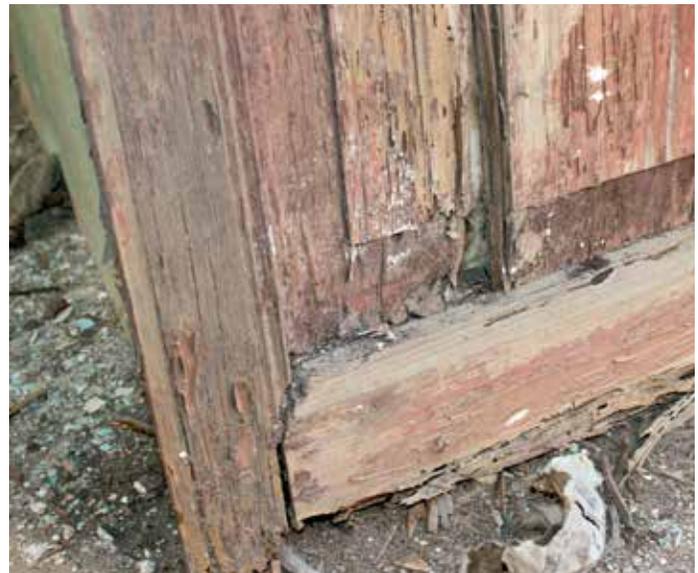
Fotografía 65

El grado de deterioro que presentaban algunas puertas de madera era muy avanzado, por lo que no pudieron ser restauradas y tuvieron que ser reemplazadas por puertas nuevas de madera de pino.

Fotografía 63- Estado actual en puerta de fachada
Fotografía 64- Deterioro por polillas en puertas de madera
Fotografía 65- Deterioro por polillas en puertas de madera

Consolidación de galerías de insectos xilófagos: las piezas de las puertas de madera, que se encontraban en un estado de deterioro admisible y sobre todo que cumplieran todavía con la resistencia mecánica necesaria para formar parte de la puerta se respetaron y se consolidaron con Paraloid B72 diluido en xilol al 10% en varias capas.

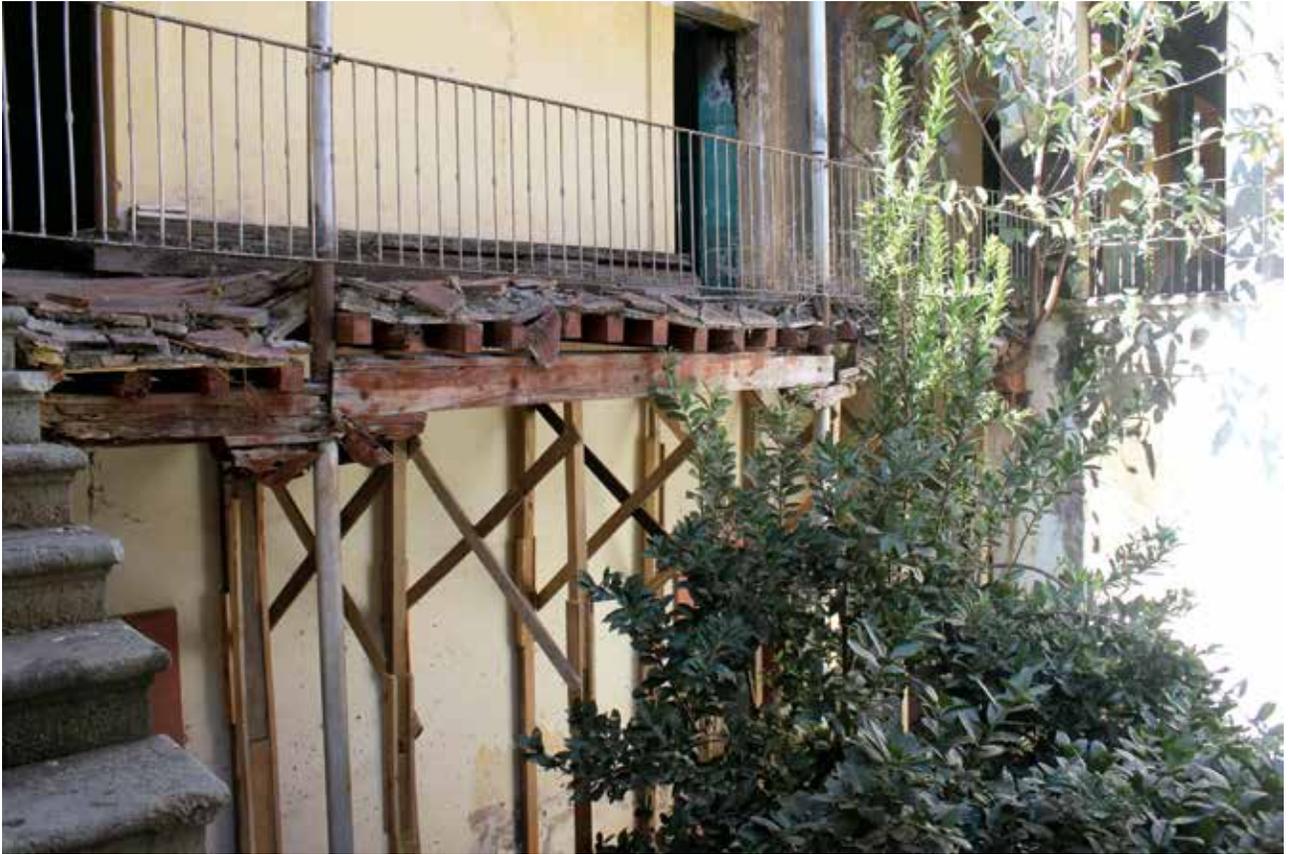
Fotografía 92

Fotografía 92- Entrepiso a base de vigas de madera antes de su restauración
Fotografía 93- Entrepiso a base de vigas de madera después de su restauración
