Memorias de Restauración  
Taller de Restauración FAHHO

*Anuario de Obras de Restauración 2015*

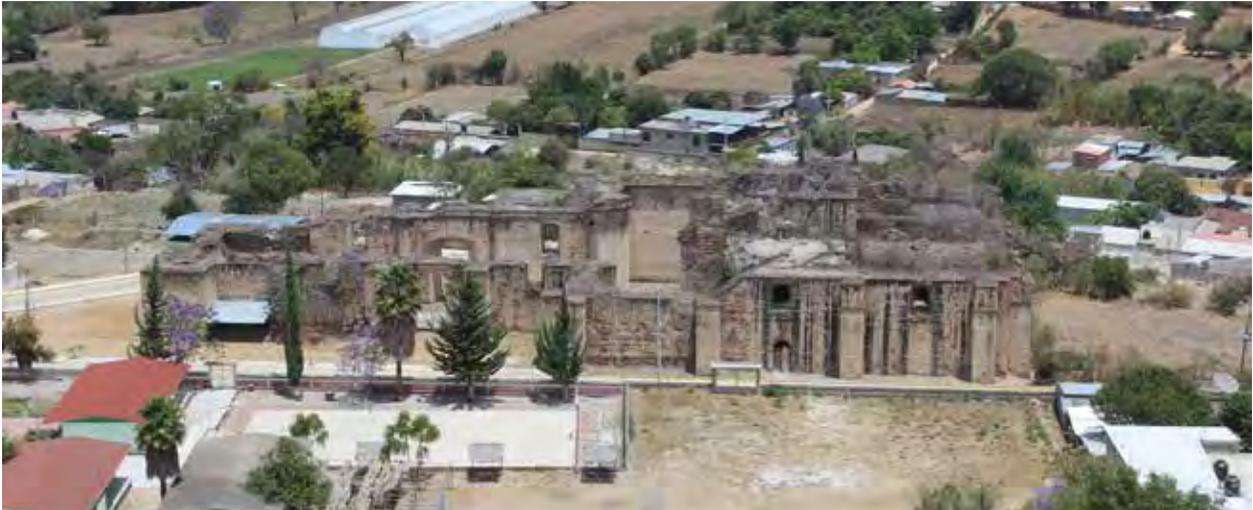
Los daños más graves en el templo de Santa Catarina Cuixtla eran de carácter estructural y podían observarse en la fachada en la que se distinguen grietas profundas que atravesaban de extremo a extremo los muros, el interior del conjunto presentaba graves deterioros causados por la sobreexposición a la intemperie al haber perdido prácticamente el total de la cubierta lo que favoreció el crecimiento de flora nociva, hongos causados por escurrimientos pluviales desencadenando el deterioro acelerado de aplanados por estallamiento y agentes contaminantes, provocando grietas y disgregación en las juntas.

*Fotografía 26 - Pérdida de cubierta en camarín por colapso.  
Fotografía 27 - Grietas en muros y daños por exposición de materiales.  
Fotografía 28 - Vista general del conjunto.  
Fotografía 29 - Fracturas en contrafuertes.  
Fotografía 30 - Interior de anexos.*

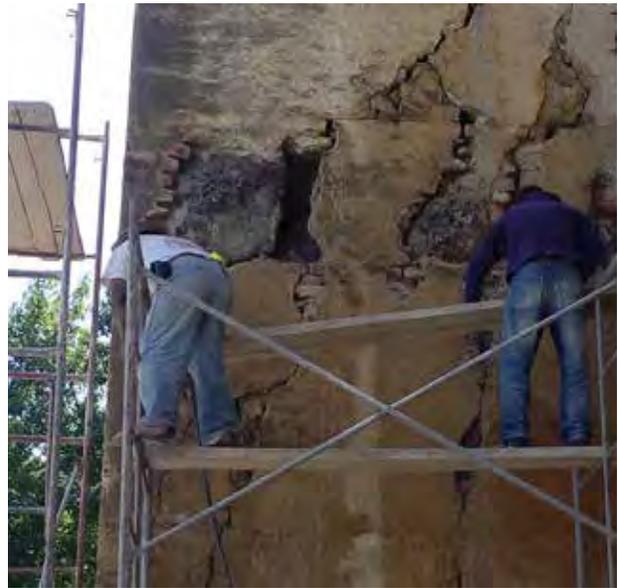
Fotografía 31 ~ Consolidación de contrafuertes fracturados.  
Fotografía 32 ~ Liberación de material suelto en contrafuertes fracturados.  
Fotografía 33 ~ Consolidación de muros.

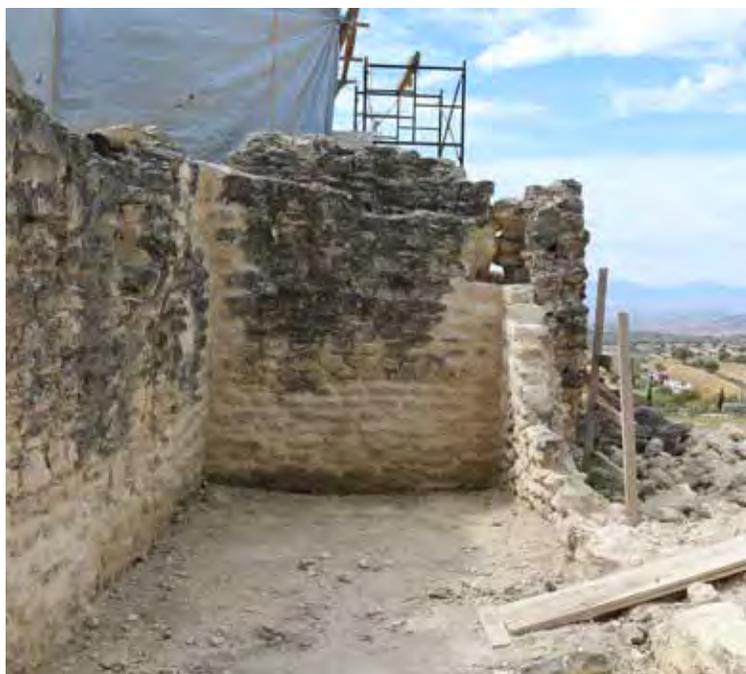
*Fotografía 49 ~ Vista de cubierta al interior de la crujía.  
Fotografía 50 ~ Interior de la Casa de Visita.  
Fotografía 51 ~ Muro consolidado mediante liberación de juntas  
disgregadas y sustitución de piezas fracturadas.*

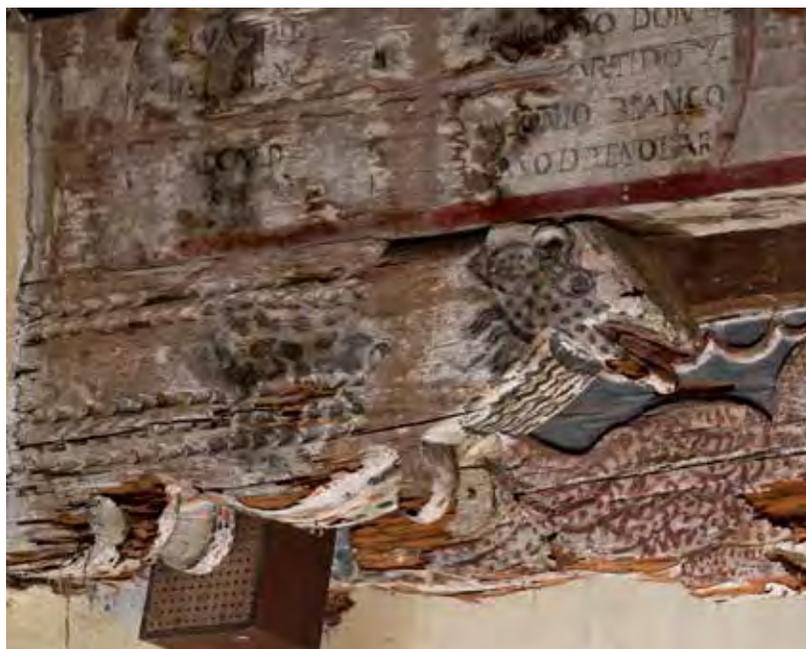
Fotografía 59 ~ Deterioro de pintura y madera de tirantes pareados.

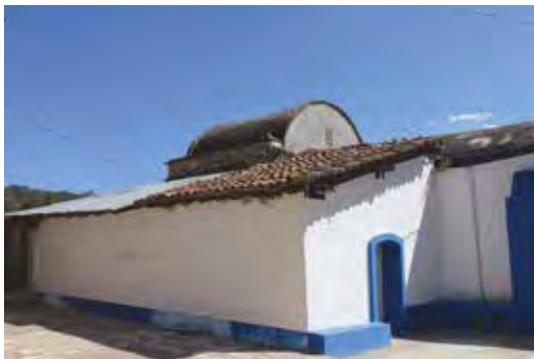
El conjunto mostraba deterioros serios en extradós de bóvedas de presbiterio y capilla ocasionadas por intemperismo y acumulación de humedad provocando manchas negras, agrietamientos y fisuras en aplanado, así como el crecimiento de flora nociva en el perímetro de las bóvedas, las escalinatas que conducen a la bóveda de la nave principal estaban fracturadas y mostraban corrosión de los materiales provocados por un barandal de metal empotrado, las bajadas de agua habían sido solucionadas por largo tiempo con tubería de fierro galvanizado ocasionando la corrosión de los materiales y manchas por escurrimientos en las caras de los muros.

En el área que comprende la antesacristía y sacristía la vigería y tejamanil al no recibir mantenimiento mostraba graves deterioros al ser atacados por colonias de insectos, el desacomodo y la fractura de las piezas, así como el deterioro de la lámina que permitía filtraciones al interior, prácticamente toda la fábrica de la cubierta de la sacristía y antesacristía se encontraba sin posibilidad de recuperación.

*Fotografía 67 ~ Vista poniente del templo antes de la intervención.  
Fotografía 68 ~ Entortado de cubierta en capilla deteriorado por sobreexposición.  
Fotografía 69 ~ Cubierta de teja en antesacristía y cubierta de lámina en sacristía.*

En la cubierta de la antesacristía y sacristía debido al grado avanzado de deterioro fue necesario retirar completamente las vigas de madera, el tejamanil,

reforzada con malla electro soldada y un relleno de tepexil para dar pendiente posteriormente se integró un entortado y un pretil de ladrillo de barro rojo recocido con aplanado a base de cal-arena y acabado en pintura a la cal, en el que se empotraron gárgolas de barro vidriado sustituyendo las de tubería de metal. Finalmente se recubrió el área con un enladrillado de barro rojo recocido dispuesto en forma de petatillo, chaflán perimetral y una hilada del mismo material en corona de pretiles, se aplicó hidrofugante en el área de enladrillado intervenida, así como la aplicación de cera por medios manuales en la vigería de sacristía y antesacristía.

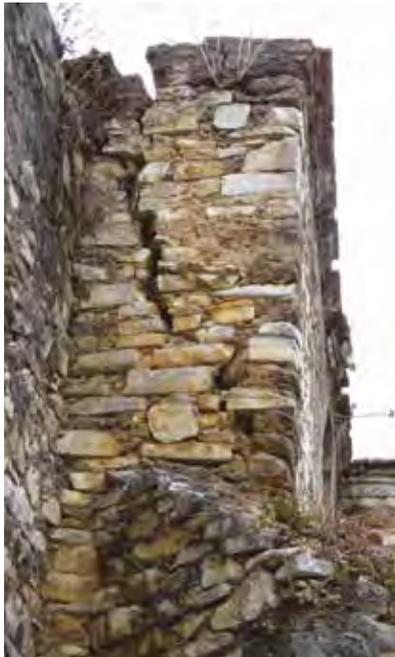
Fotografía 102 ~ Fotografía antigua proporcionada por el Lic. Andrés Napoleón Osorio Martínez.  
Fotografía 103 ~ Fachada de la capilla del Calvario.  
Fotografía 104 ~ Interior de la capilla antes de intervención.  
Fotografía 105 ~ Grieta en apoyo de contrafuerte.

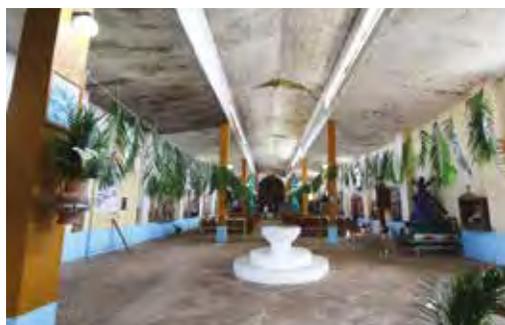
Fotografía 148 - Deterioros causados por humedad en interior de cubierta.

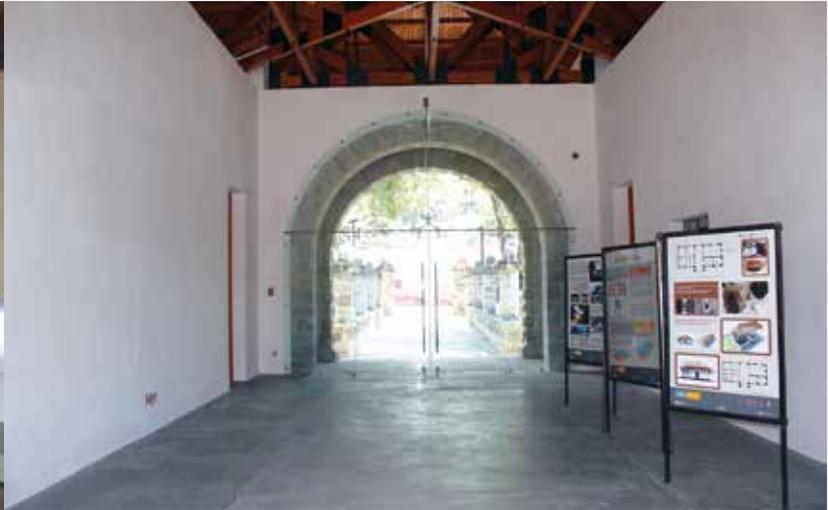
Fotografía 333 ~ Vestibulo con cubierta catalana antes de la intervención.  
 Fotografía 334 ~ Vestibulo con cubierta de madera reconstruida después de la intervención.  
 Fotografía 335 ~ Antigua bodega de la estación.  
 Fotografía 336 ~ Daños por incuria en bodega antes de intervención.  
 Fotografía 337 ~ Bodega después de la intervención.

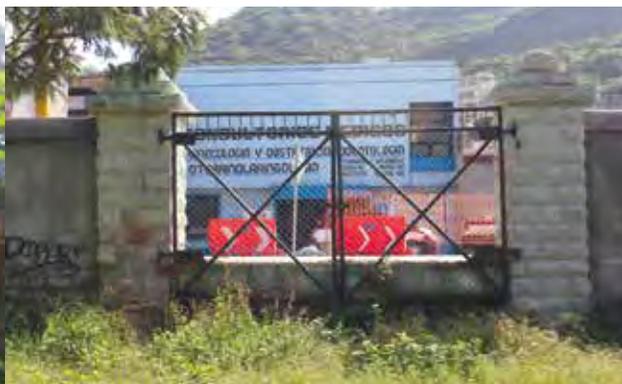
Fotografía 346 ~ Vista de sección agregada antes de la intervención.  
Fotografía 347 ~ Vista de sección agregada en bodega (intervenciones anteriores).  
Fotografía 348 ~ Barda colapsada antes de la intervención.  
Fotografía 349 ~ Barda integrada.  
Fotografía 350 ~ Sección de barda fracturada antes de la intervención.  
Fotografía 351 ~ Sección de barda consolidada.
