Memorias de Restauración
Taller de Restauración FAHHO

Capilla del Calvario, Santiago Yosondúa

Año 1 No. 7
Julio - diciembre 2016
1ª impresión

— CAPILLA DEL CALVARIO —
Santiago Yosondúa, Tlaxiaco, Oax.

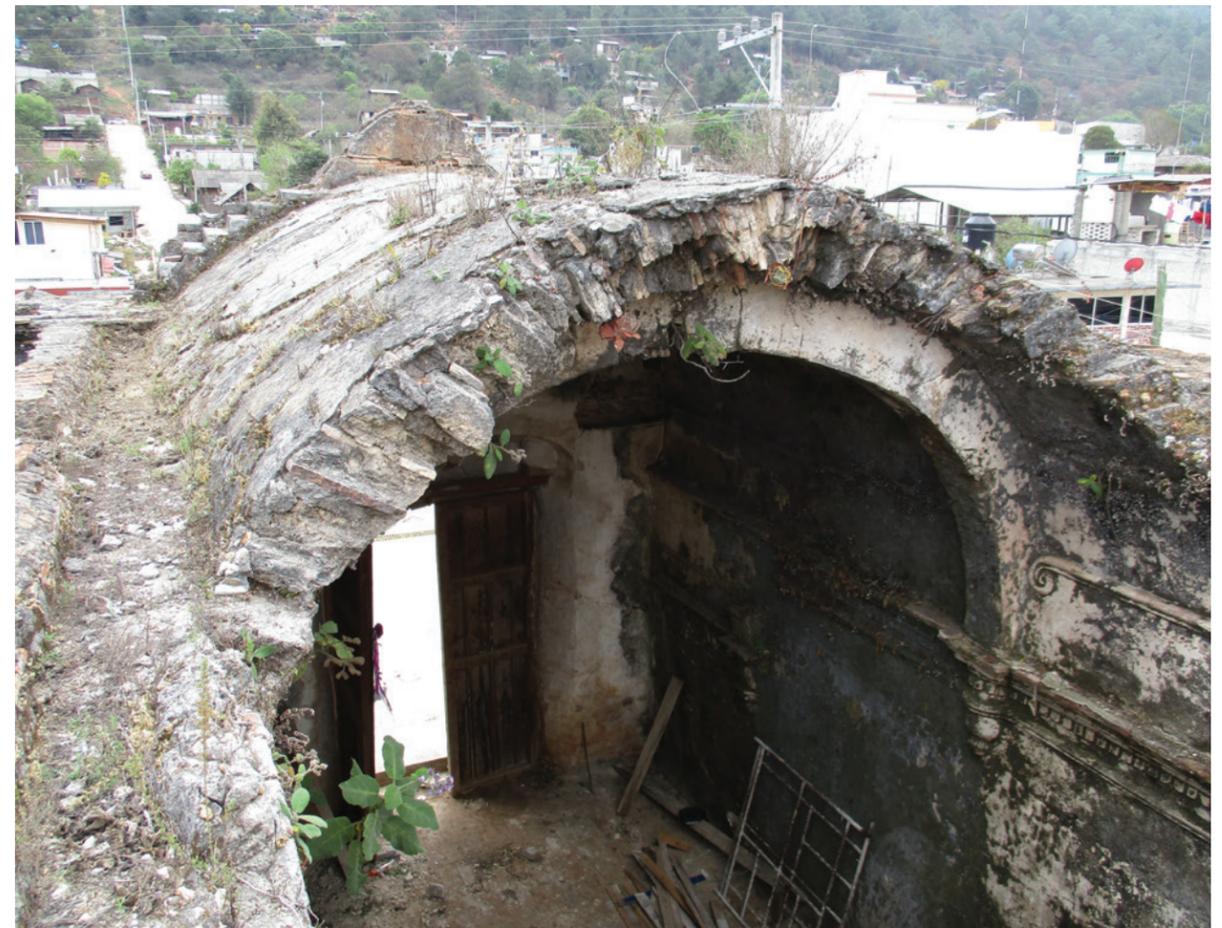
El daño más representativo del inmueble era el faltante de una sección de bóveda de cañón y que además fue el principal detonante de otros deterioros que afectarían el interior del espacio por filtración de agua y crecimiento de vegetación en muros y pisos.

Esquema 21 ~ Planta arquitectónica de la capilla del Calvario.
 Esquema 22 ~ Planta arquitectónica de conjunto que muestra faltante de una sección de bóveda de cañón.
 Fotografía 23 ~ Daños estructurales en contrafuerte.
 Esquema 24 ~ Alzado que muestra desprendimiento de aplanados.
 Fotografía 25 ~ Estado del inmueble antes de su intervención.

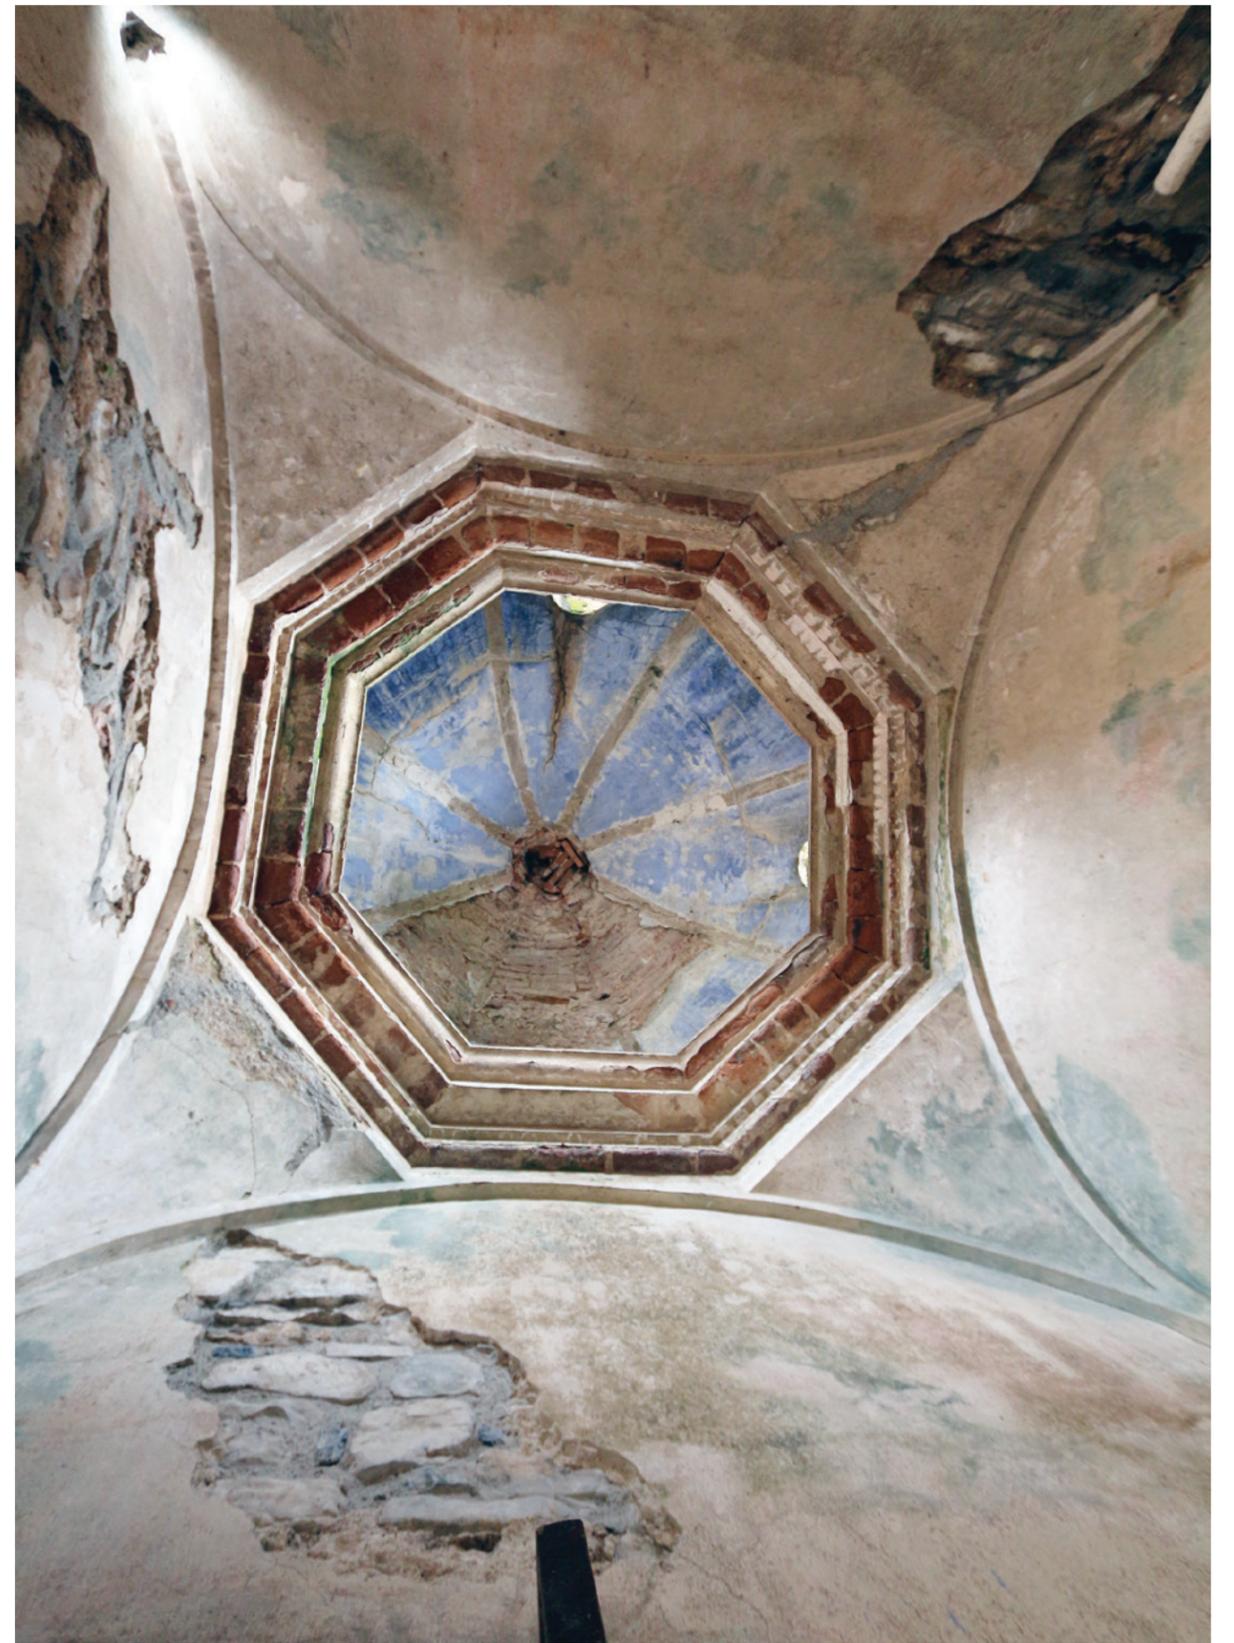
La cúpula del presbiterio y de la sacristía mostraba agrietamientos causados por sismos, falta de mantenimiento y enraizamiento de vegetación parásita, el agua que se filtraba a través de las grietas ocasionó el desprendimiento del entortado y aplanados, incluso la cúpula de la sacristía mostraba cavidades completas que la atravesaban.

Fotografía 28 - Estado inicial de la cúpula de sacristía.

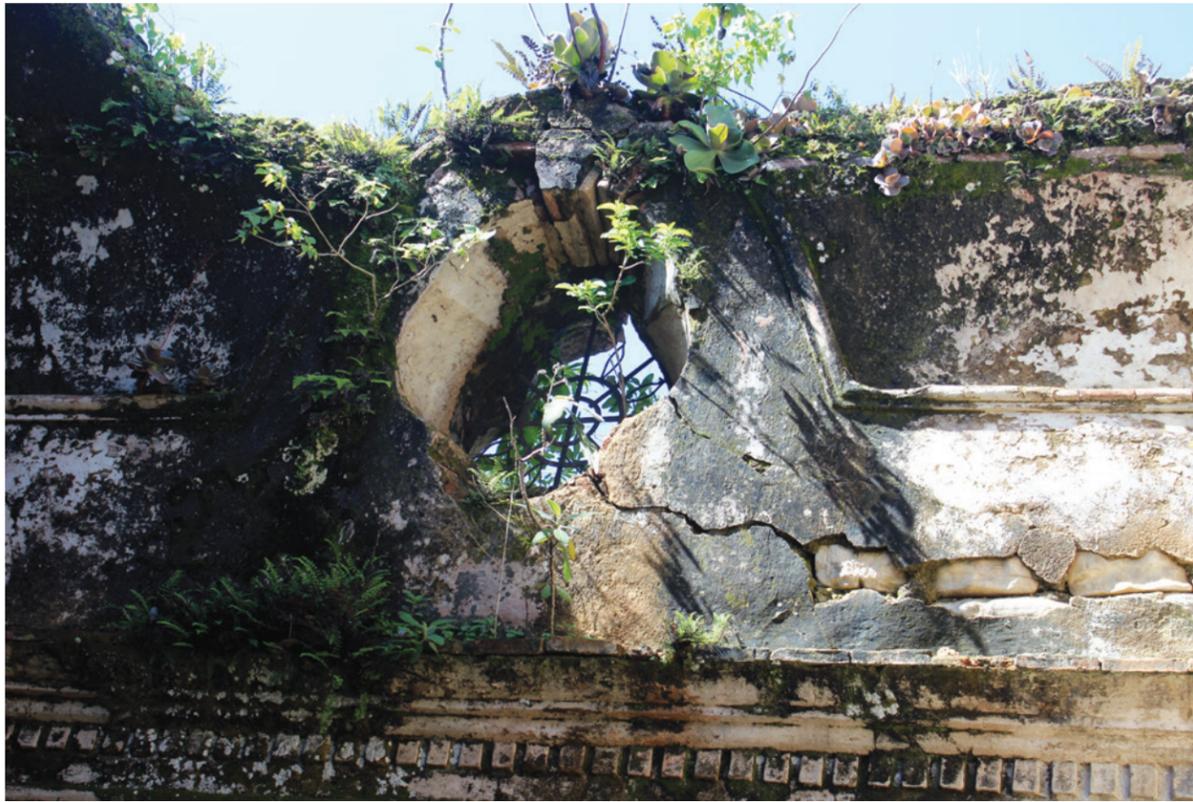
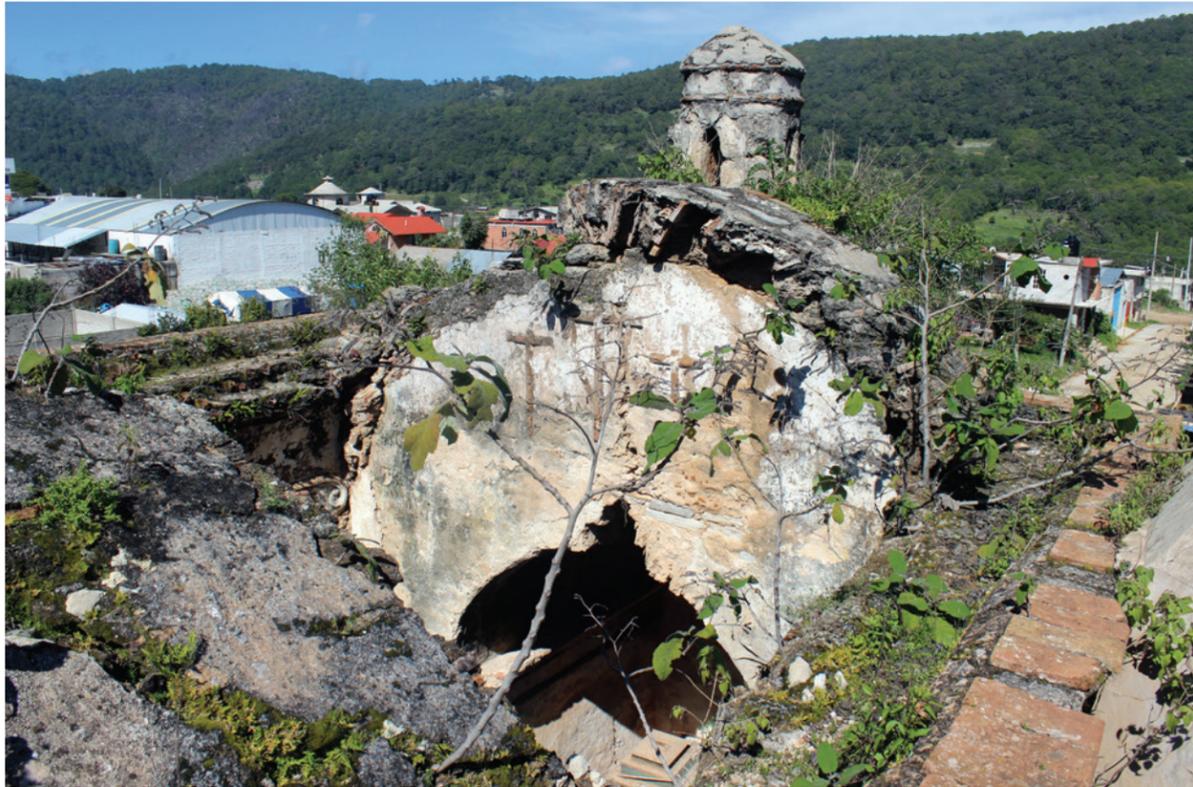
Fotografía 29/30 ~ Estado del inmueble antes de su intervención

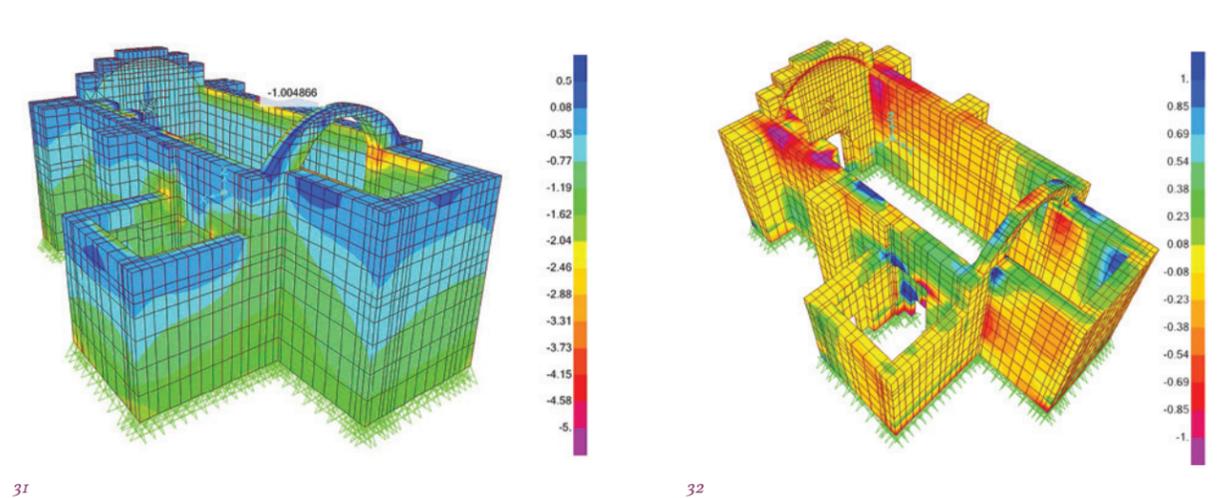
Los resultados confirman que las fallas por grietas y el colapso que en un momento presentó el inmueble han hecho que su sistema estructural sea susceptible a las acciones sísmicas y fuerzas inerciales laterales superiores a la resistencia de sus materiales, siendo necesario reintegrar la sección de bóveda de cañón faltante.

Esquema 31 ~ Modelo tridimensional que muestra los esfuerzos generados por cargas de gravedad.
Esquema 32 ~ Modelo tridimensional que muestra los esfuerzos máximos y mínimos obtenidos para la carga en sísmo para YY.

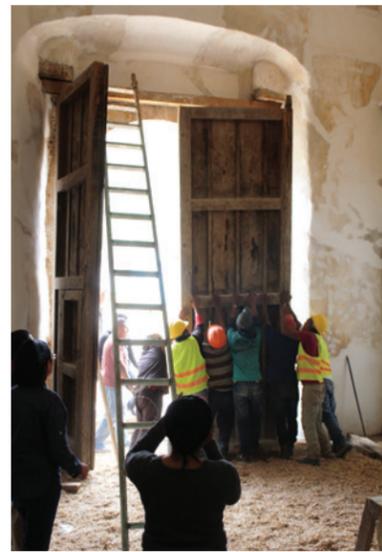
56

El estado de conservación de la puerta era regular; el principal problema radica en el incumplimiento de su función principal al desplomarse ambas hojas, lo anterior a consecuencia de la pérdida de los vástagos inferiores derivado del ataque de insectos xilófagos y condiciones ambientales propias del sitio. Aunado a esto la mayoría de los elementos inferiores sufrieron pérdida de secciones y debilitamiento estructural por la acción metabólica de insectos, lo cual comprometía su estabilidad. En cuanto a lo estético, la principal afectación radica en los productos de degradación depositados en la superficie de la puerta, además de la oxidación y corrosión de elementos metálicos.

Por lo anterior, bajo la dirección de la Sección de Conservación-Restauración del Centro INAH Oaxaca se iniciaron los trabajos de restauración, encaminados en devolver la estabilidad estructural de las hojas y con ello regresar a su función original. Por lo anterior fue necesario reponer las secciones afectadas con madera de características similares de resistencia y dureza, uniéndose a la puerta mediante ensambles mecánicos iguales a los originales y algunos estructurales, además del reforzamiento con pernos y adhesivos protéticos. Para ejecutar las acciones de batimiento de las hojas se colocó una solera de acero en la parte inferior para sujetar el sistema de bibel y tejuelo.

Para solucionar el problema de los organismos xilófagos se retiró una delgada capa de la puerta, correspondiente a los productos de degradación, con el objetivo de exponer los poros de la madera y con ello garantizar la impregnación de solución fumigante. A continuación se aplicó una capa de protección a fin de prevenir la afectación por intemperie e incendios.

Los elementos metálicos fueron tratados mediante limpieza electrolítica y mecánica, para posteriormente ser pasivados con ácido tánico, con el objetivo de erradicar los efectos de la oxidación.
