Memorias de Restauración Taller de Restauración FAHHO

PRESERVANDO LA MEMORIA EDIFICADA
Exposición Con memorativa

—PRESERVANDO LA MEMORIA EDIFICADA—
Exposición Conmemorativa

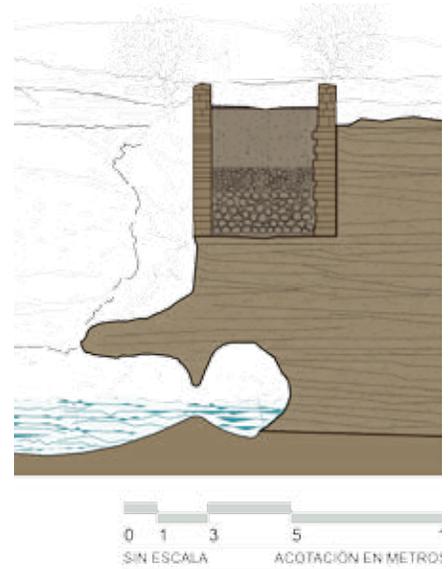
— Corte que muestra socavón en roca madre.

A mediados del 2011 dio inicio la primera etapa de restauración del puente. El deterioro principal que mostraba era la pérdida de uno de sus apoyos, causado por la fuerza del caudal del río, esto dejó al puente en una condición física fuera de toda lógica estructural, ya que parecería que estaba a punto de desplomarse, al haber quedado las dovelas del arco sin apoyo. Previo a la intervención se realizó un estudio estructural del inmueble, mientras que personal del INAH realizaba con un escaneo láser una reconstrucción del inmueble a partir de un modelo tridimensional.

De acuerdo con los resultados de cada análisis, se drenó el afluente del río para rellenar el socavón de la roca madre con piedra recolectada en las cercanías, se reintegraron los faltantes de pavimento con piedra volcánica, se reconstruyeron los parapetos y se colocaron pendientes de desagüe en los extremos del puente, evitando que el agua de lluvia corra por los paramentos de cantera.

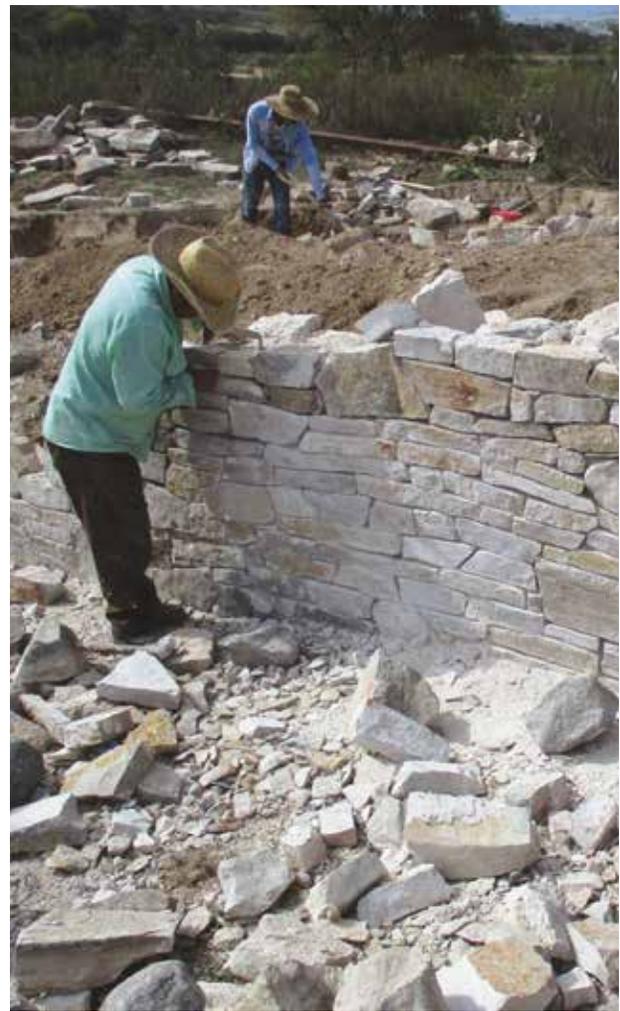
— Reconstrucción de parapetos con piedra extraída de un banco local de la comunidad.

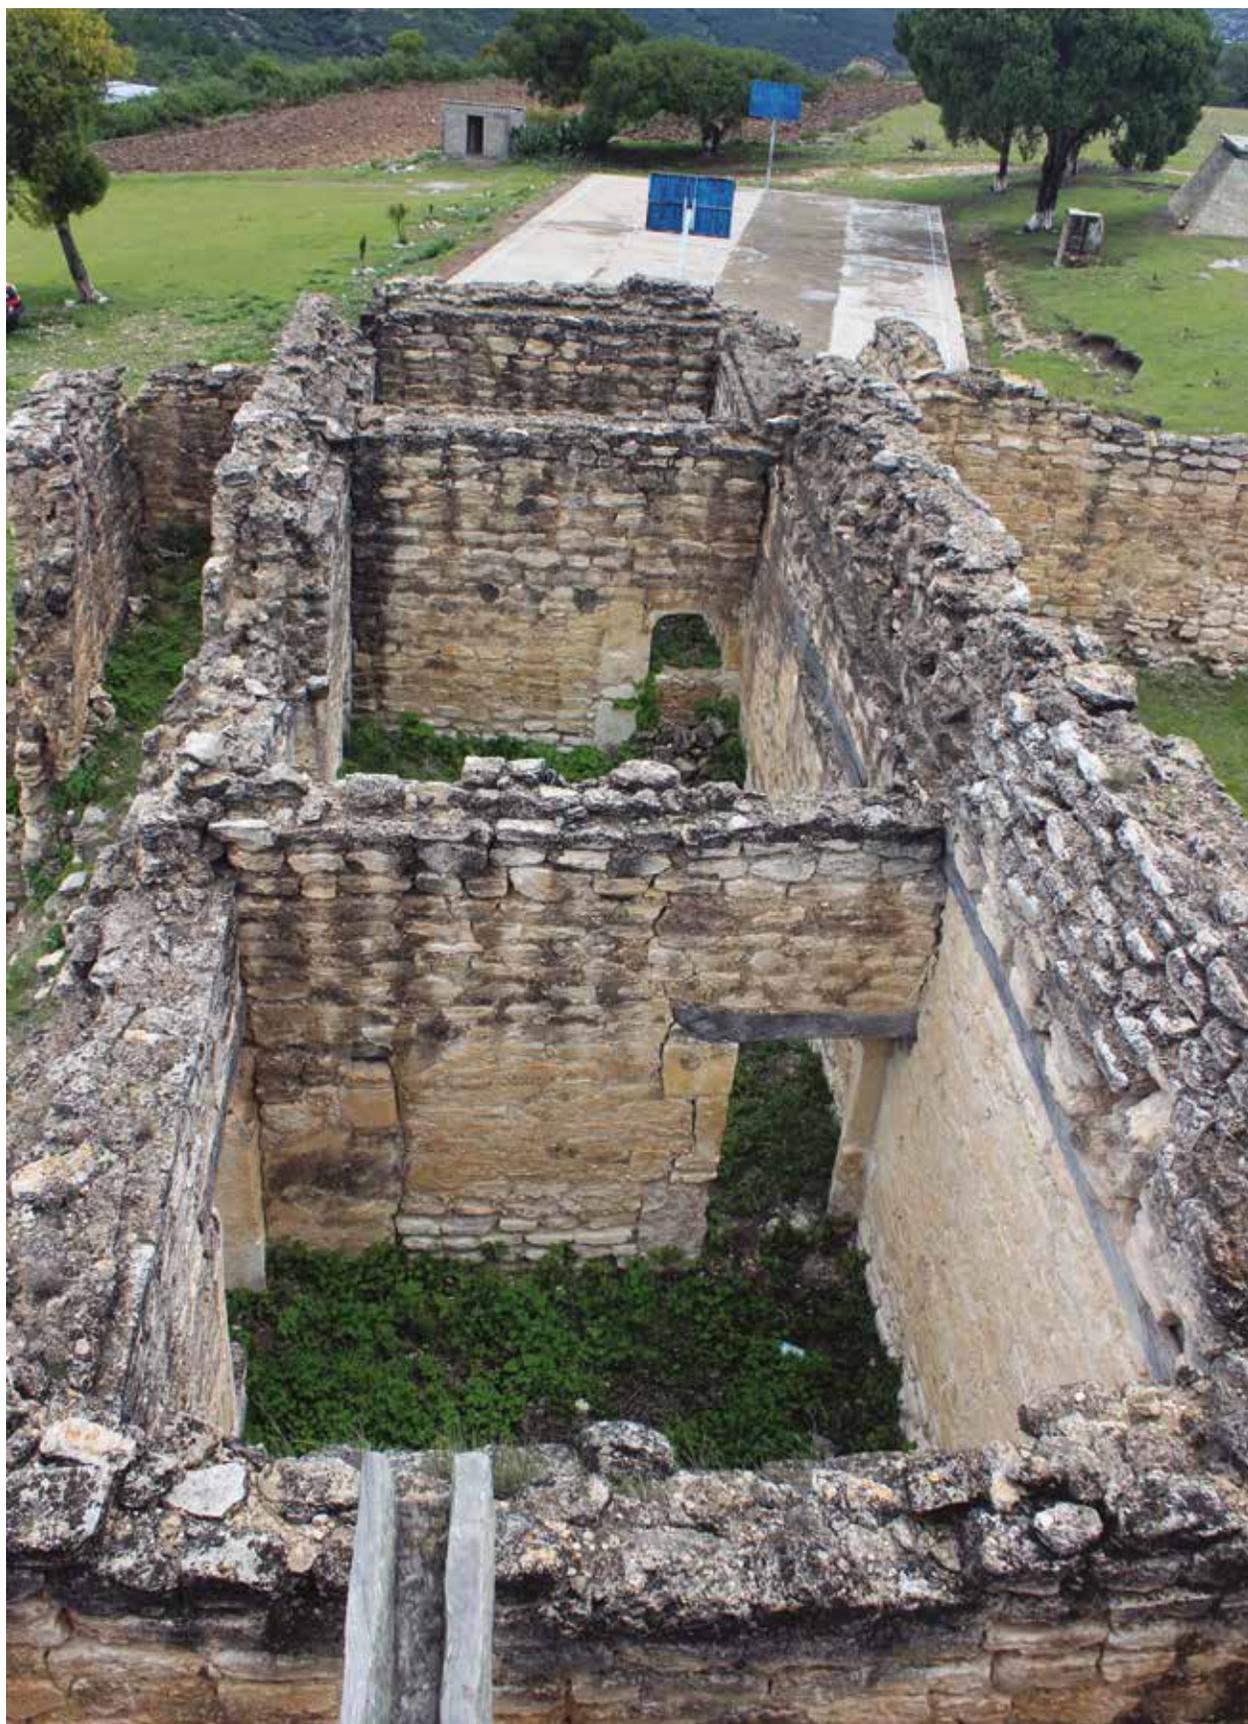
— El espacio sufrió la mutilación de sus vanos, el agregado de elementos y el colapso de su cubierta dejando los muros expuestos a la intemperie y a merced de los sismos.

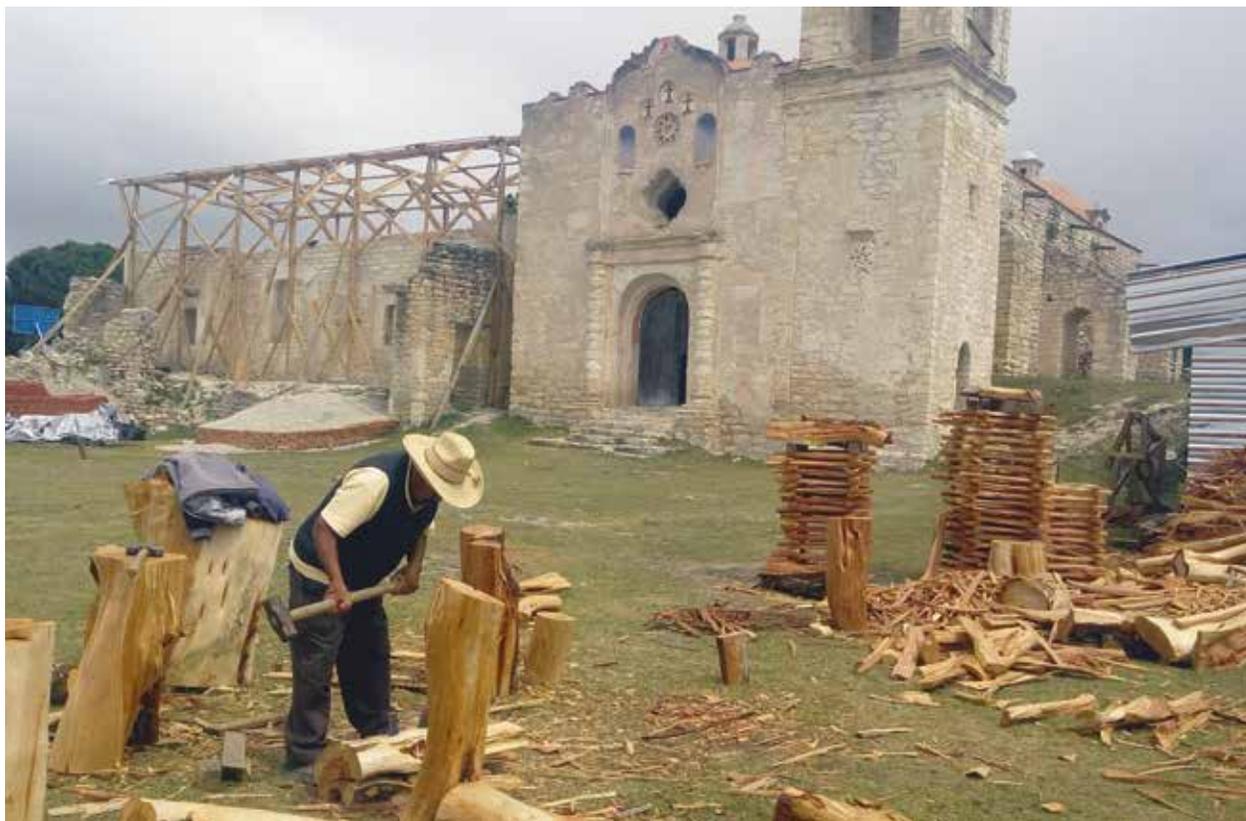
— En la reconstrucción de la cubierta tradicional, se emplearon tajos de madera de enebro, conocido como tejamanil.

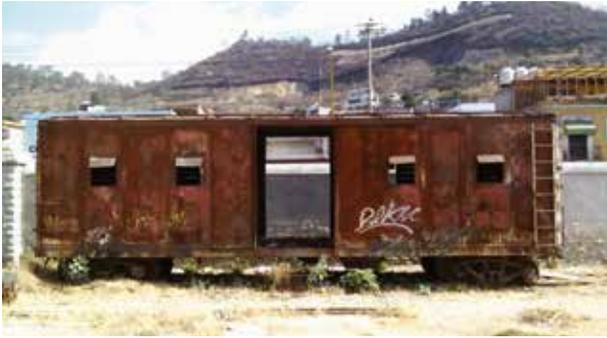
— Los vagones se encontraban expuestos a la intemperie y a los actos de incuria, siendo estos los deterioros más representativos.

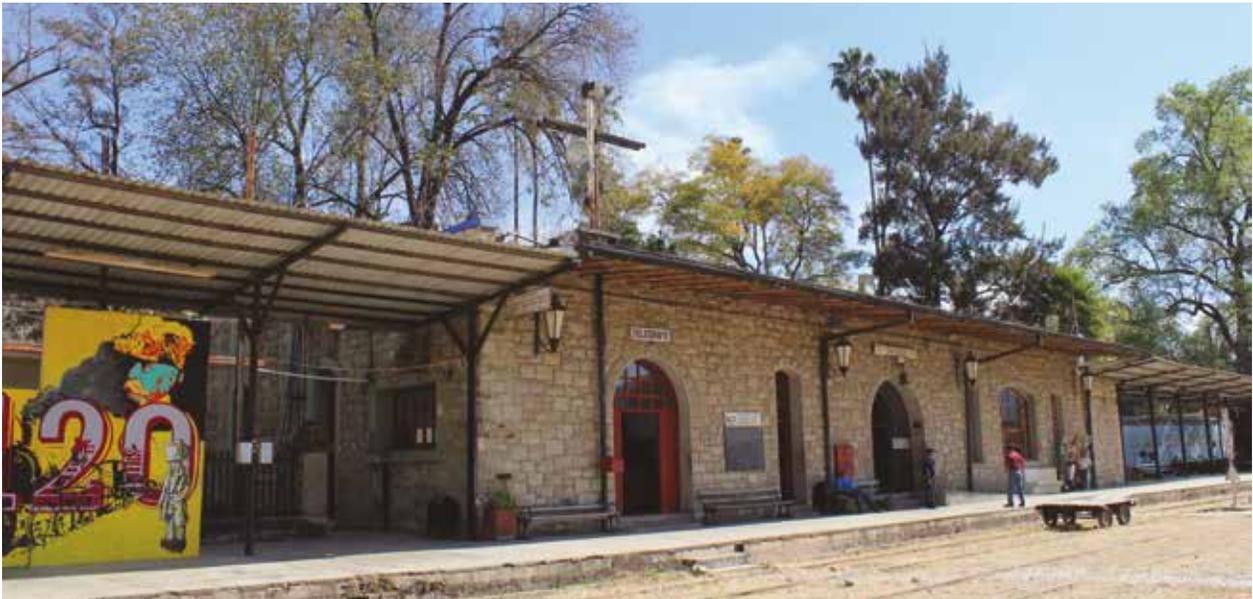
— En la estación, el peso de los rieles de la vía angosta que fueron reutilizados en la cubierta, provocó grietas en los muros y arcos.

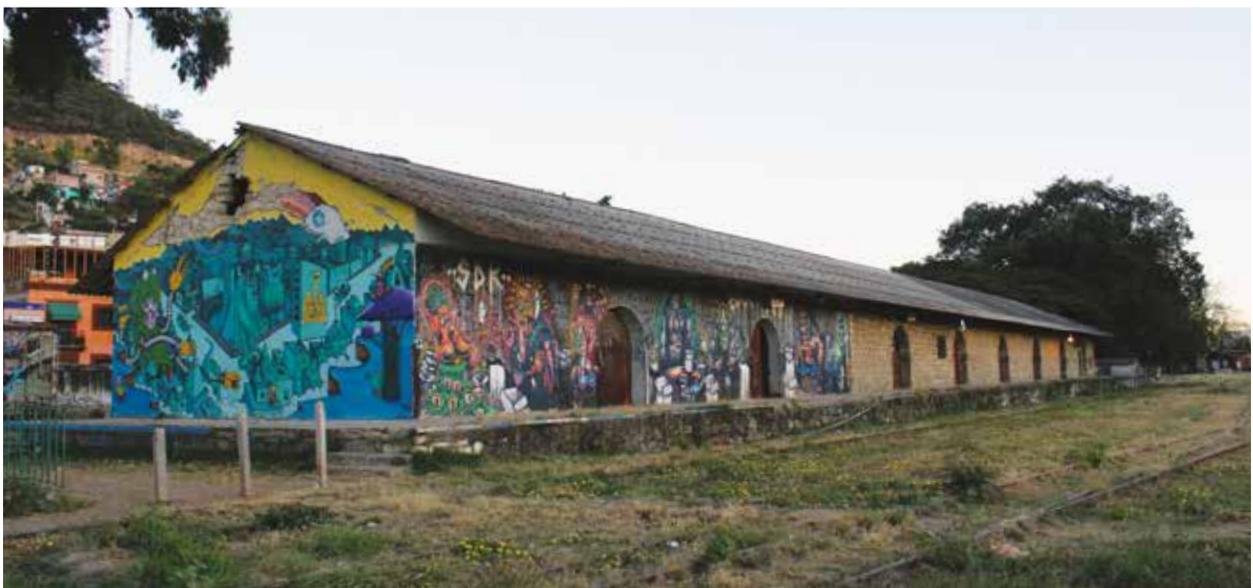
— Además de los elementos agregados al interior de la bodega, los muros exteriores fueron afectados por pintas, y fracturas estructurales.

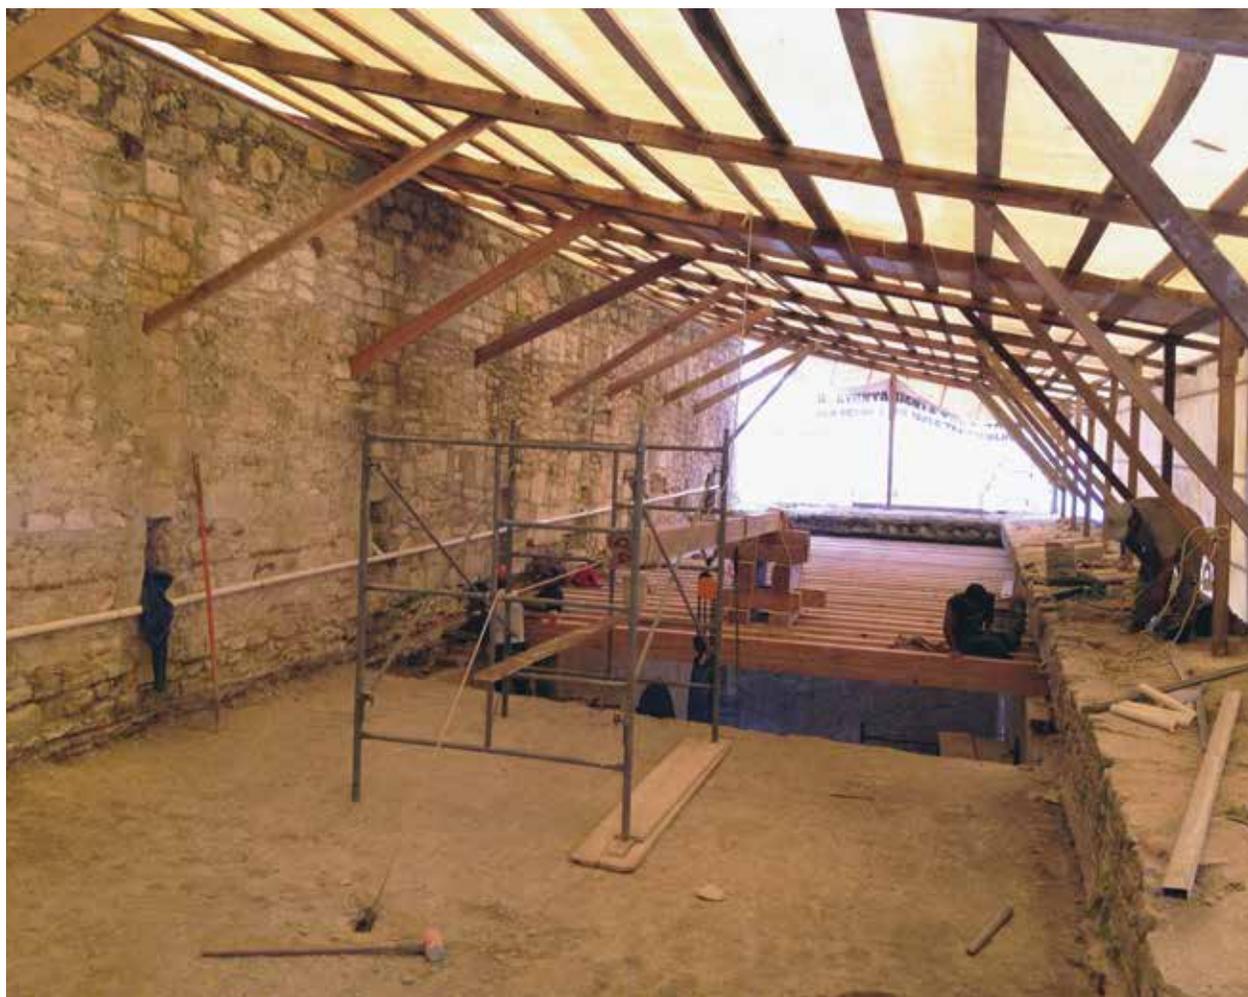
La cubierta de la nave central del templo se encontraba deteriorada por la humedad e insectos, las cubiertas laterales fueron modificadas mostrando una losa y trabes de concreto armado. En el exconvento, los muros exteriores corrían el riesgo de colapsar al igual que sucedió con su cubierta y los muros interiores de los cuales se encontraron vestigios. En el atrio algunas secciones de la barda habían colapsado y sus capillas posas se encontraban en ruinas, dos tenían una cubierta de losa de concreto.

— Se retiró la losa de concreto para después integrar una cubierta de vigería de acuerdo al sistema constructivo de la nave central.

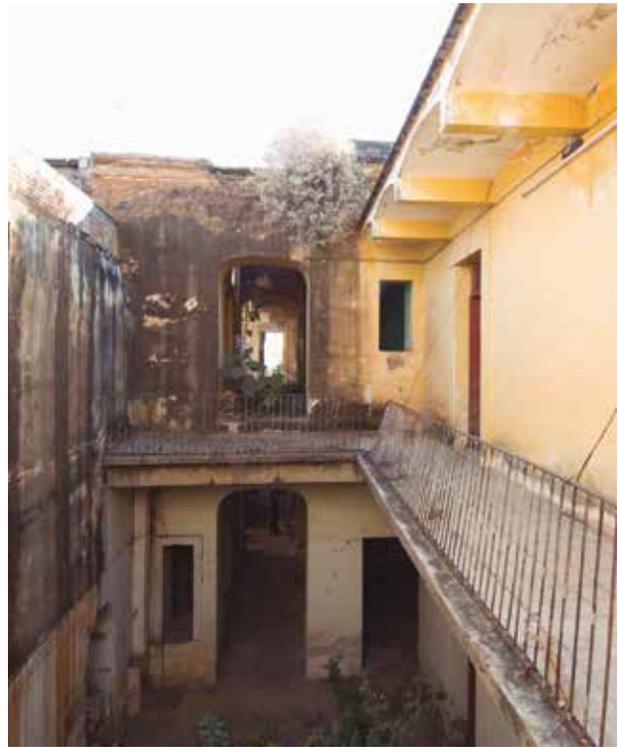
— El estado de abandono del inmueble aceleró severamente los deterioros al nivel de encontrarse en peligro de colapso.

colapsadas, grietas por donde filtraba el agua y su vigería había colapsado; los muros reflejaban secciones de aplanado faltantes o grietas y tramos colapsados debido a la sobreexposición a la intemperie. Por su parte, los pisos de barro y cantera exponían secciones faltantes, desgastadas y quebradas. La propuesta ejecutada en este proyecto, se dirigió a solventar las severas deficiencias estructurales y preservar la memoria histórica del espacio mediante el respeto de sus transformaciones.

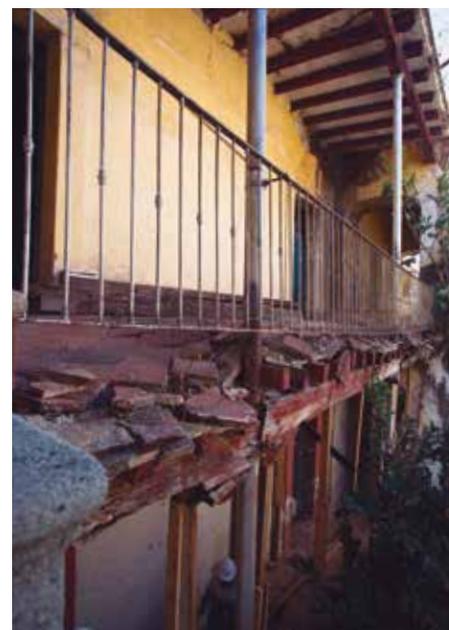
— Deterioro del entrepiso y columnas del corredor.

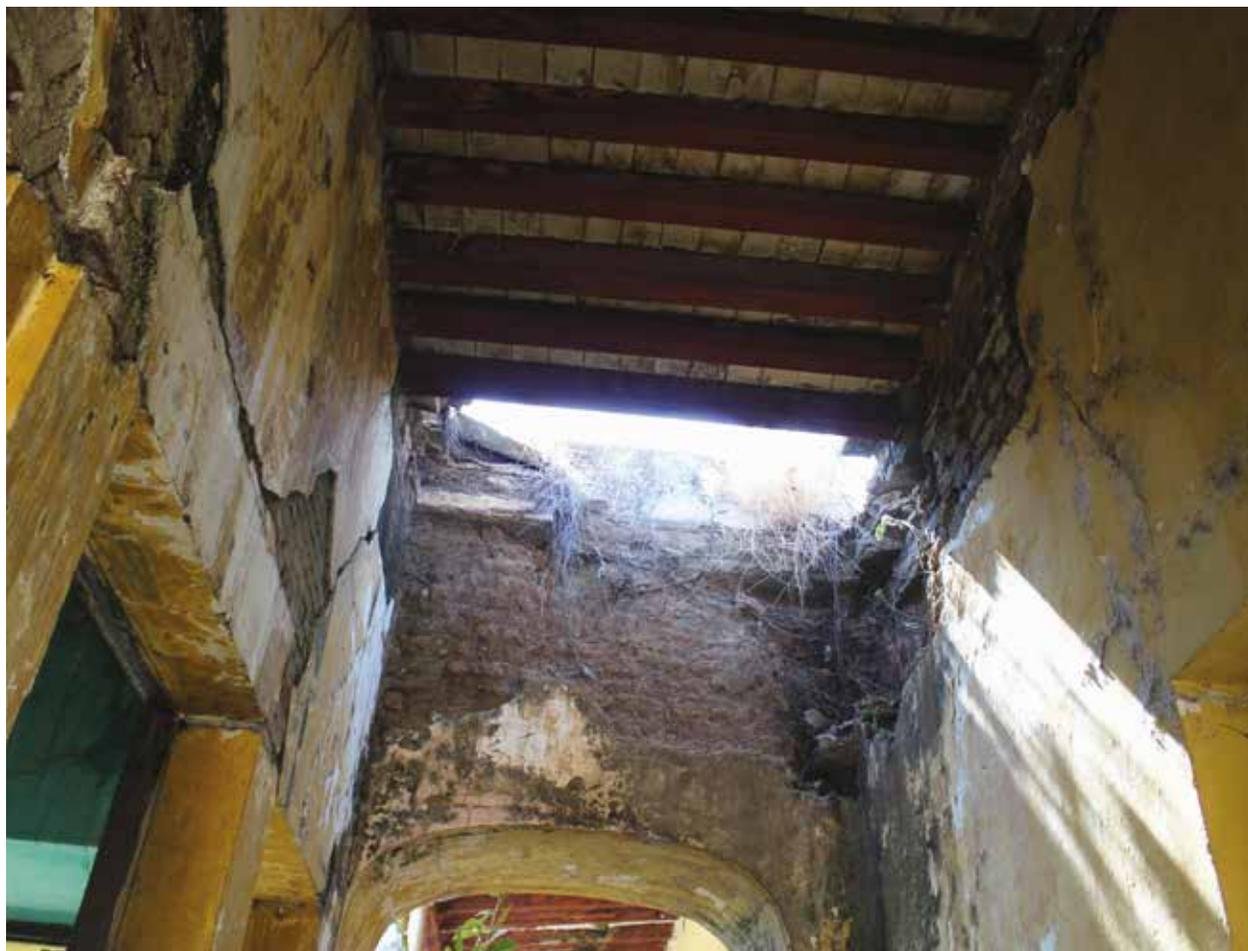
— Desprendimiento de aplados y colapsos parciales de cubierta en el interior de la casa.

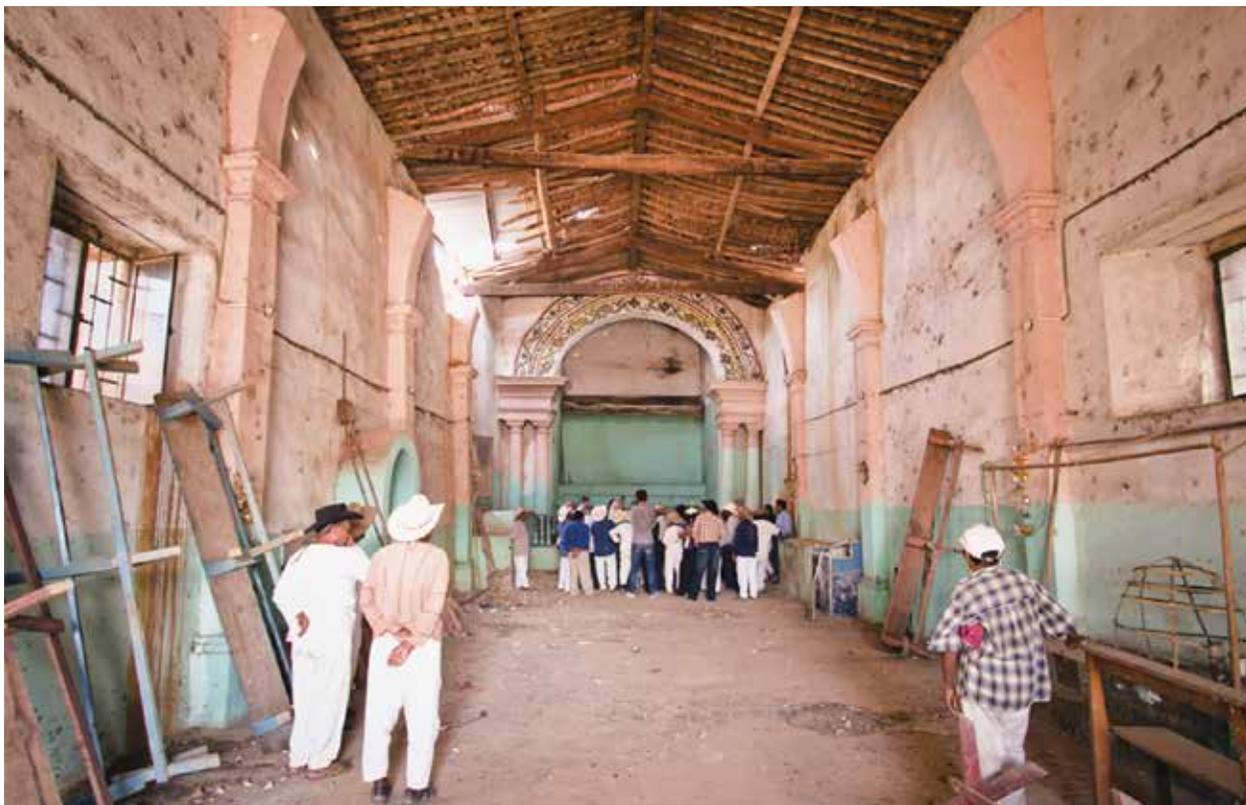
— Estado de deterioro del templo en el año 2011, luego de permanecer cerrado durante doce años.

En 1999 el inmueble dejó de ser utilizado ya que presentaba colapsos parciales, grietas, daños ocasionados por filtración, deslave de agua en sus muros y cubierta, y por el terremoto que ese mismo año dañó varios templos en el estado. El 20 de marzo del 2012 se inició con la primera etapa de intervención y un día después el 21 de marzo aconteció un fuerte sismo que deterioró aún más el inmueble. A mediados de ese año, el INAH y el Instituto del Patrimonio Cultural del Estado de Oaxaca (INPAC) destinaron recursos económicos para los inmuebles dañados durante dicho siniestro, incluyendo el templo de Jicayán.

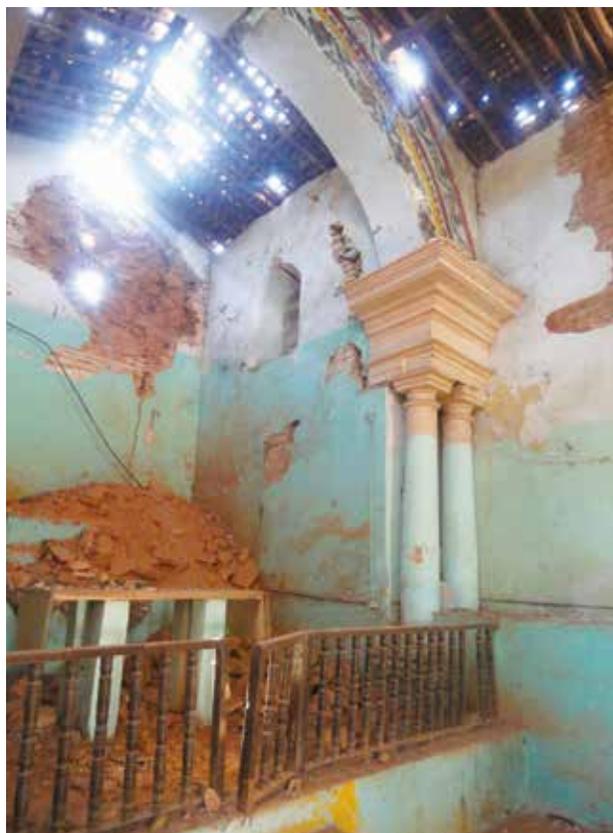
— El sismo del 21 de marzo del 2012, deterioró aún más el inmueble.

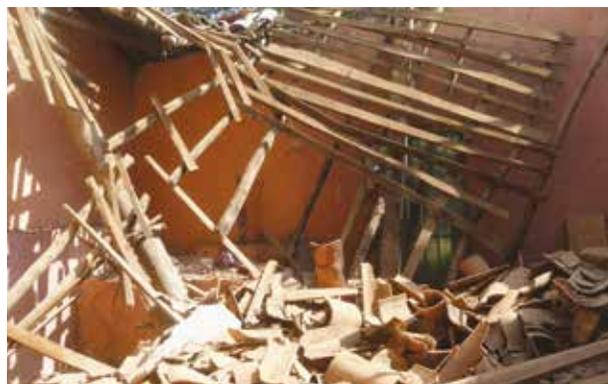
— Colapso de la cubierta de madera y teja de la sacristía por el sismo del 2012.
