Memorias de Restauración
Taller de Restauración FAHHO

RESCATE DE LAS CASAS TRADICIONALES DE
SANTO DOMINGO TEHUANTEPEC, OAXACA
Patrimonio devastado por los sismos de septiembre de 2017

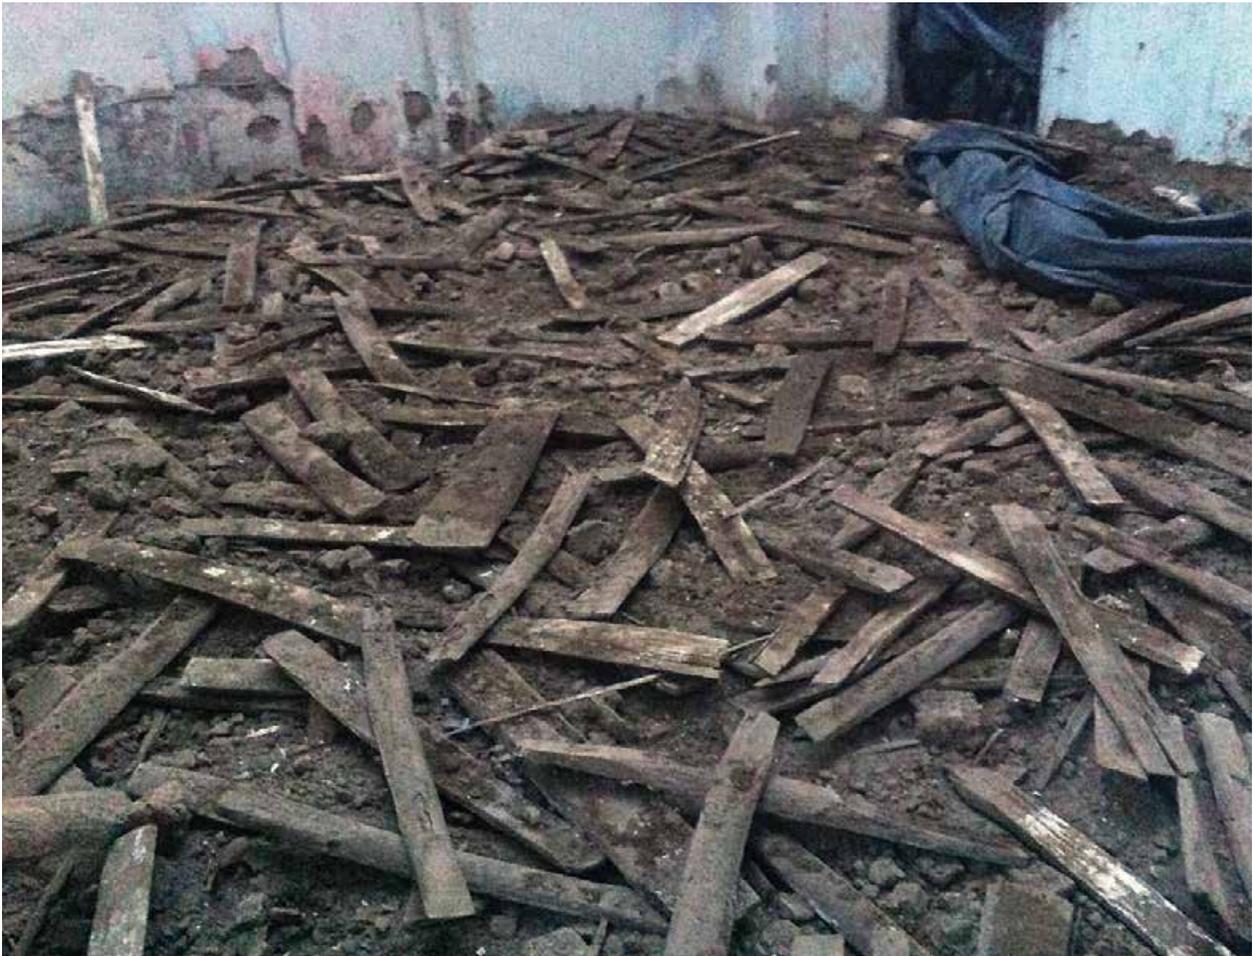
Biliguanas pertenecientes a cubiertas colapsadas debido al sismo del mes de septiembre de 2017.

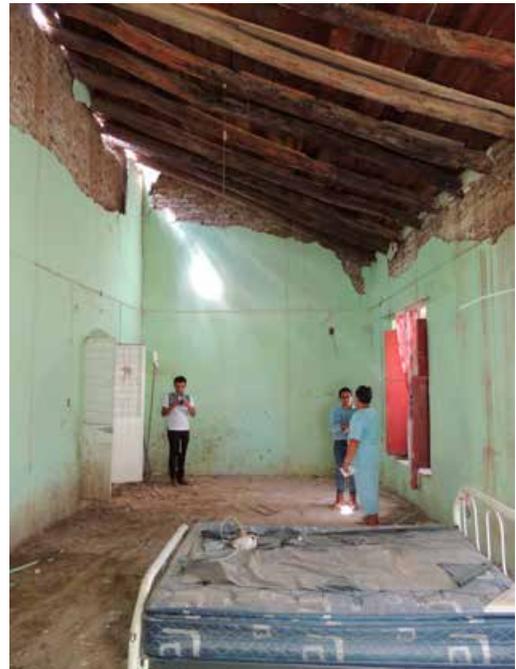
Vista interior de la sala principal donde se muestran daños en muros y cubierta.

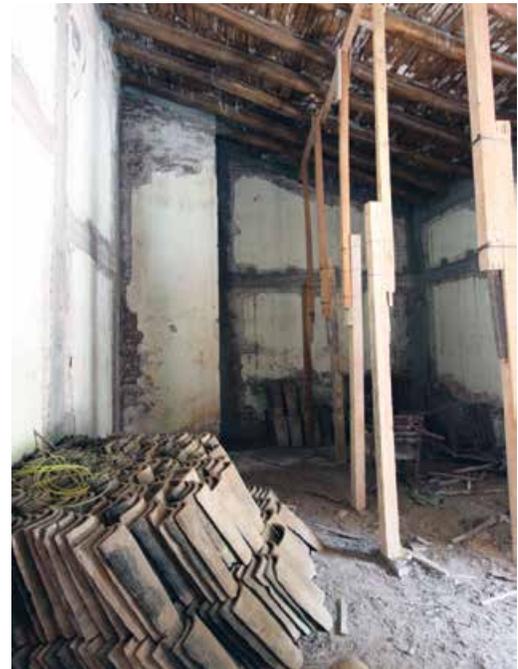
Vista interior de la sala principal donde se muestran daños en muros y cubierta.

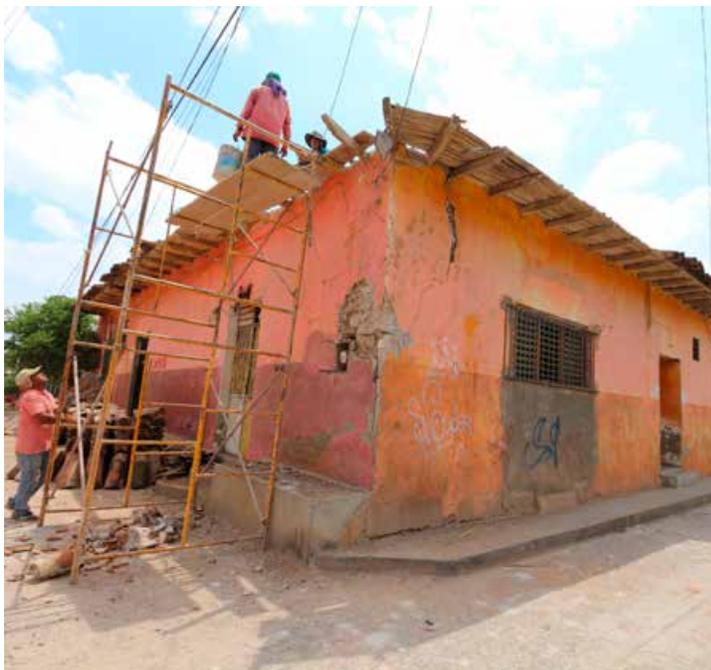
Vista en perspectiva con presencia de grietas y pérdida de aleros, además de los vanos transformados.

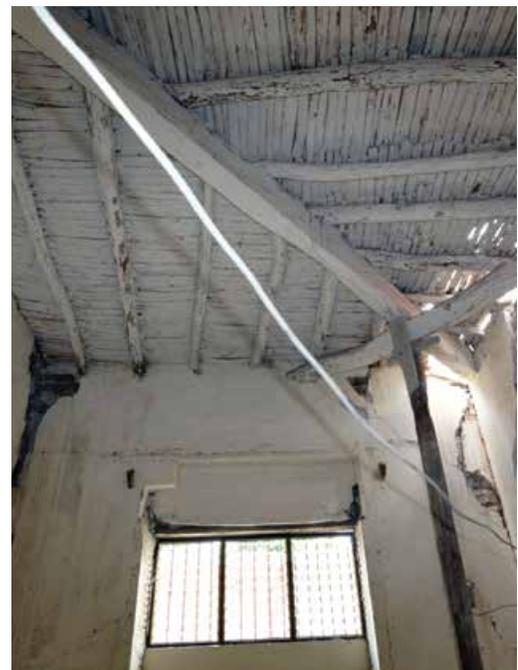
Detalle de cubierta, viga de carga, morillos y biliguanas, además de presencia de grietas en esquina de muros que conforman la fachada.

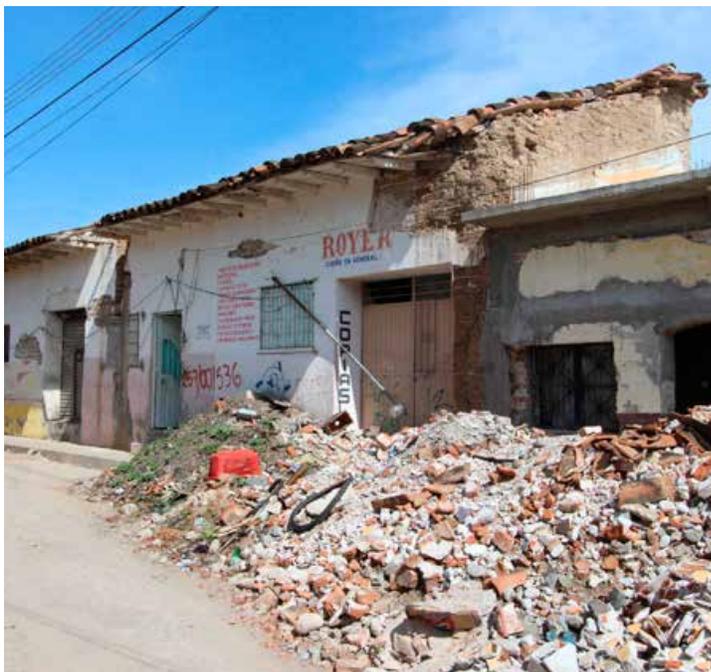
Vista en perspectiva con presencia de grietas y pérdida de aleros, además de los vanos transformados.

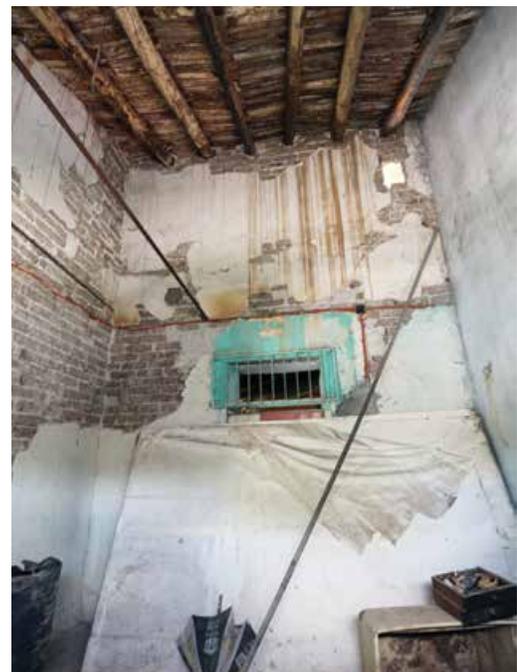
Detalle de cubierta, viga de carga, morillos y biliguanas, además de presencia de grietas en esquina de muros que conforman la fachada.

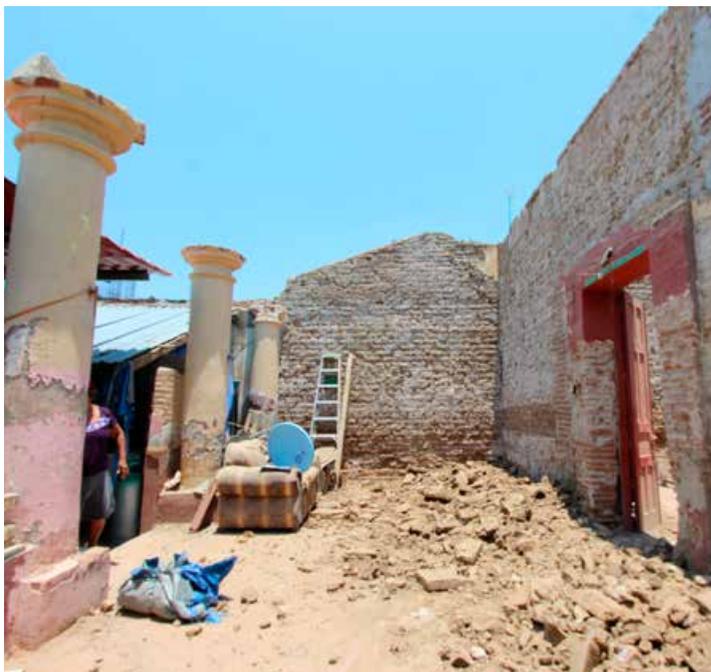
Vista en perspectiva con presencia de grietas y pérdida de aleros, además de los vanos transformados.

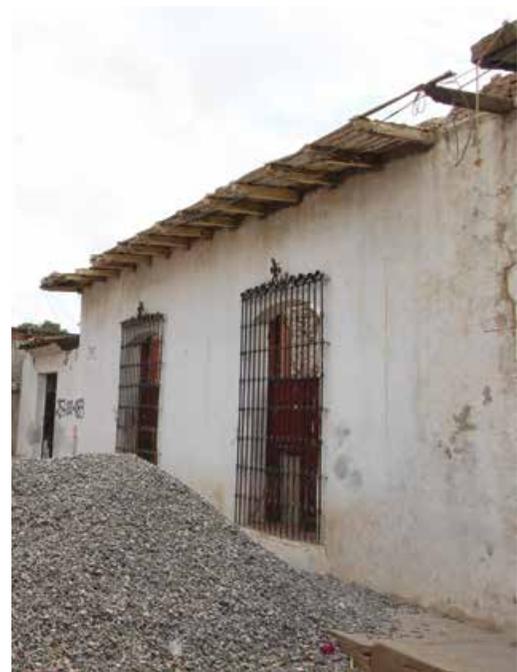
Detalle de cubierta, viga de carga, morillos y biliguanas, además de presencia de grietas en esquina de muros que conforman la fachada.

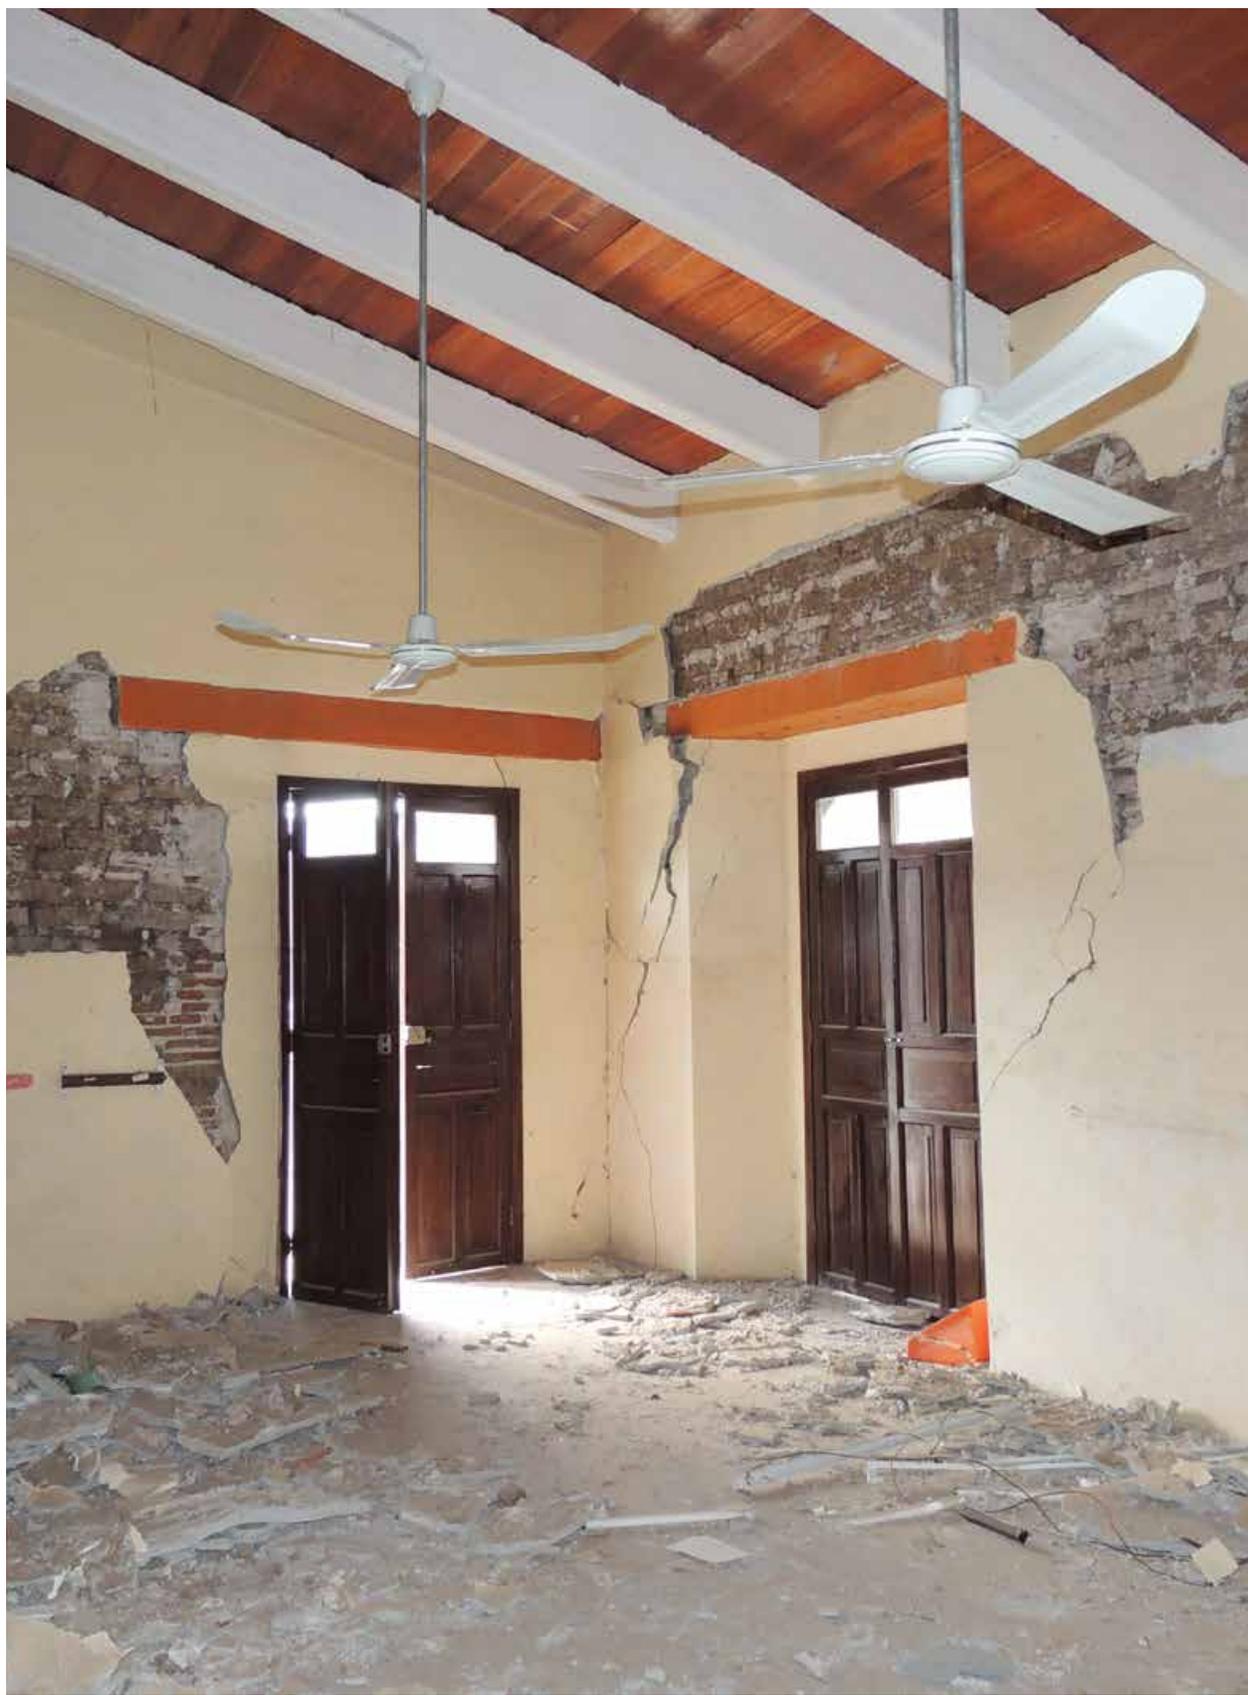
A causa del sistema constructivo de la cubierta, en el interior de la casa se aprecian múltiples fracturas y desprendimiento de aplados.

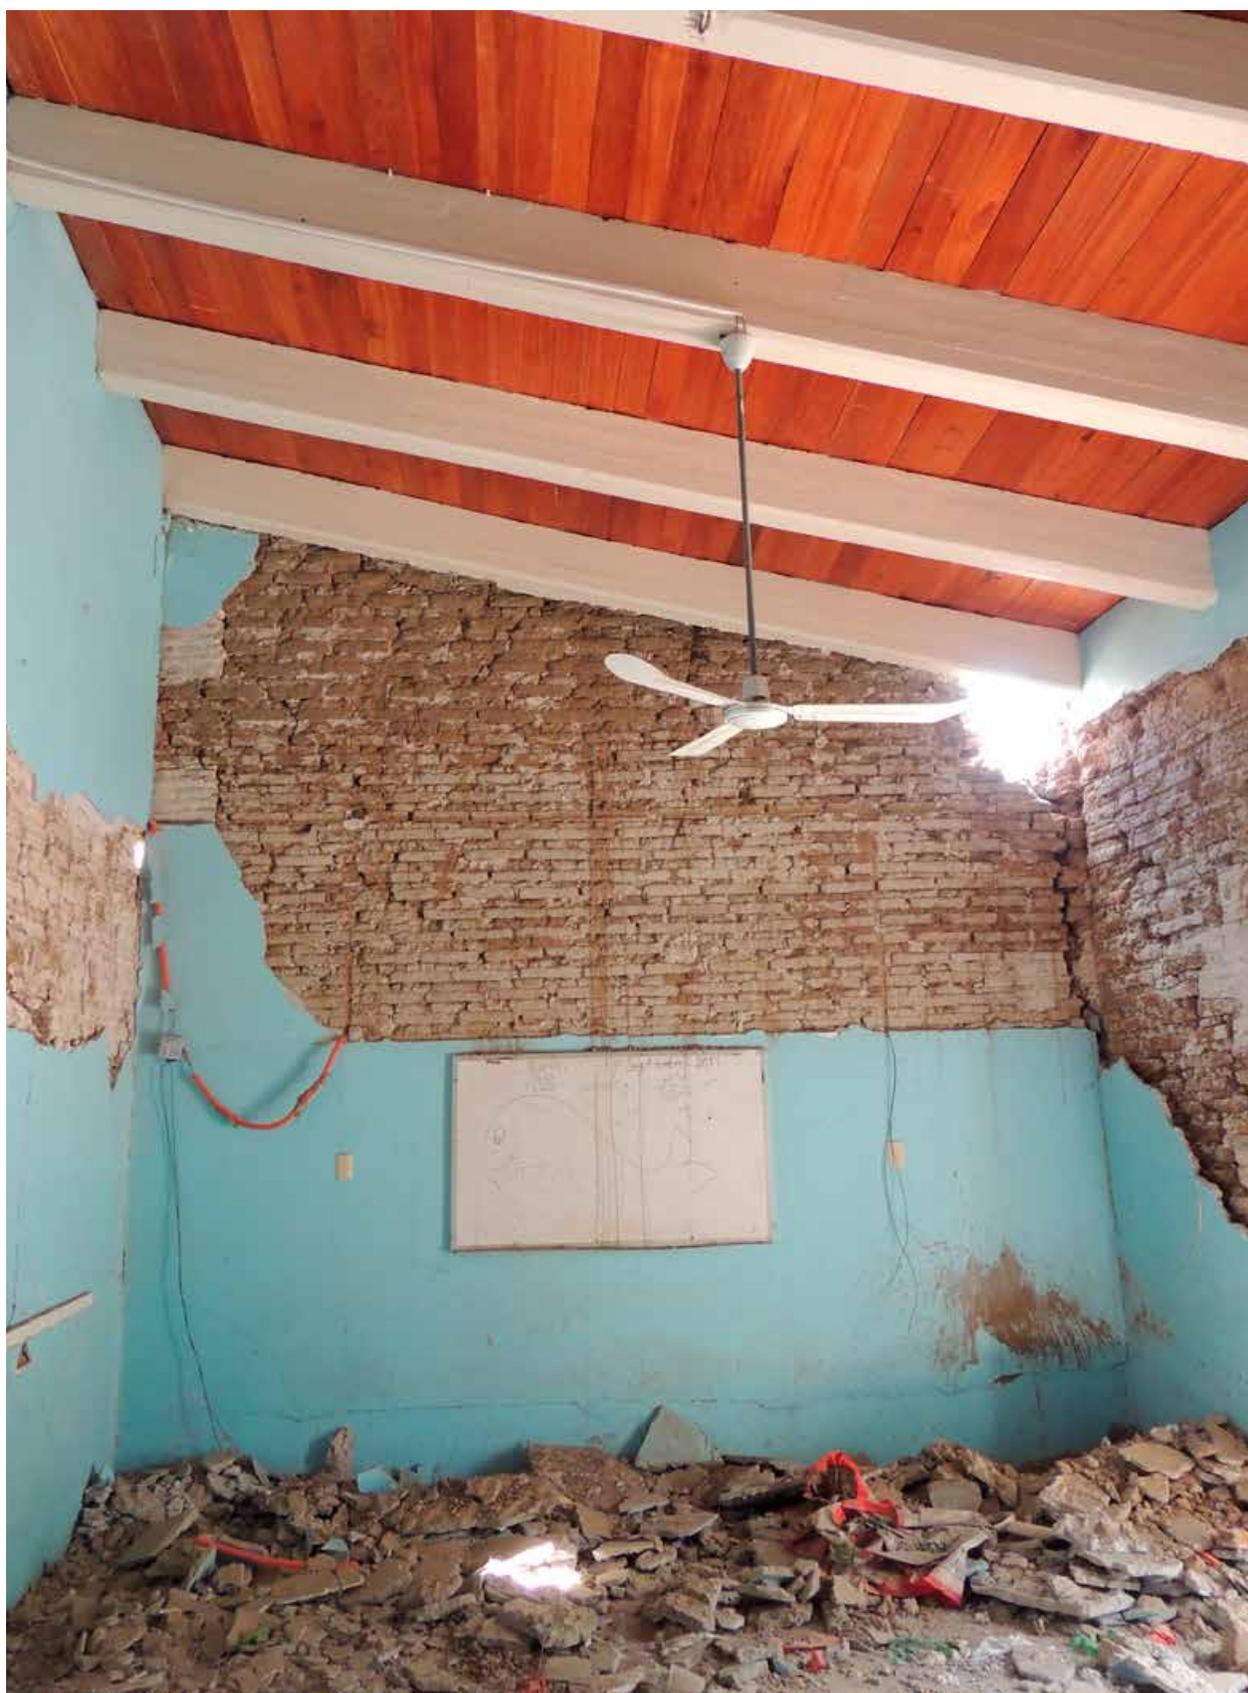
Fractura en uniones de los muros, presentando desplomes y pérdidas parciales, asociados a la implementación de diferentes sistemas constructivos.

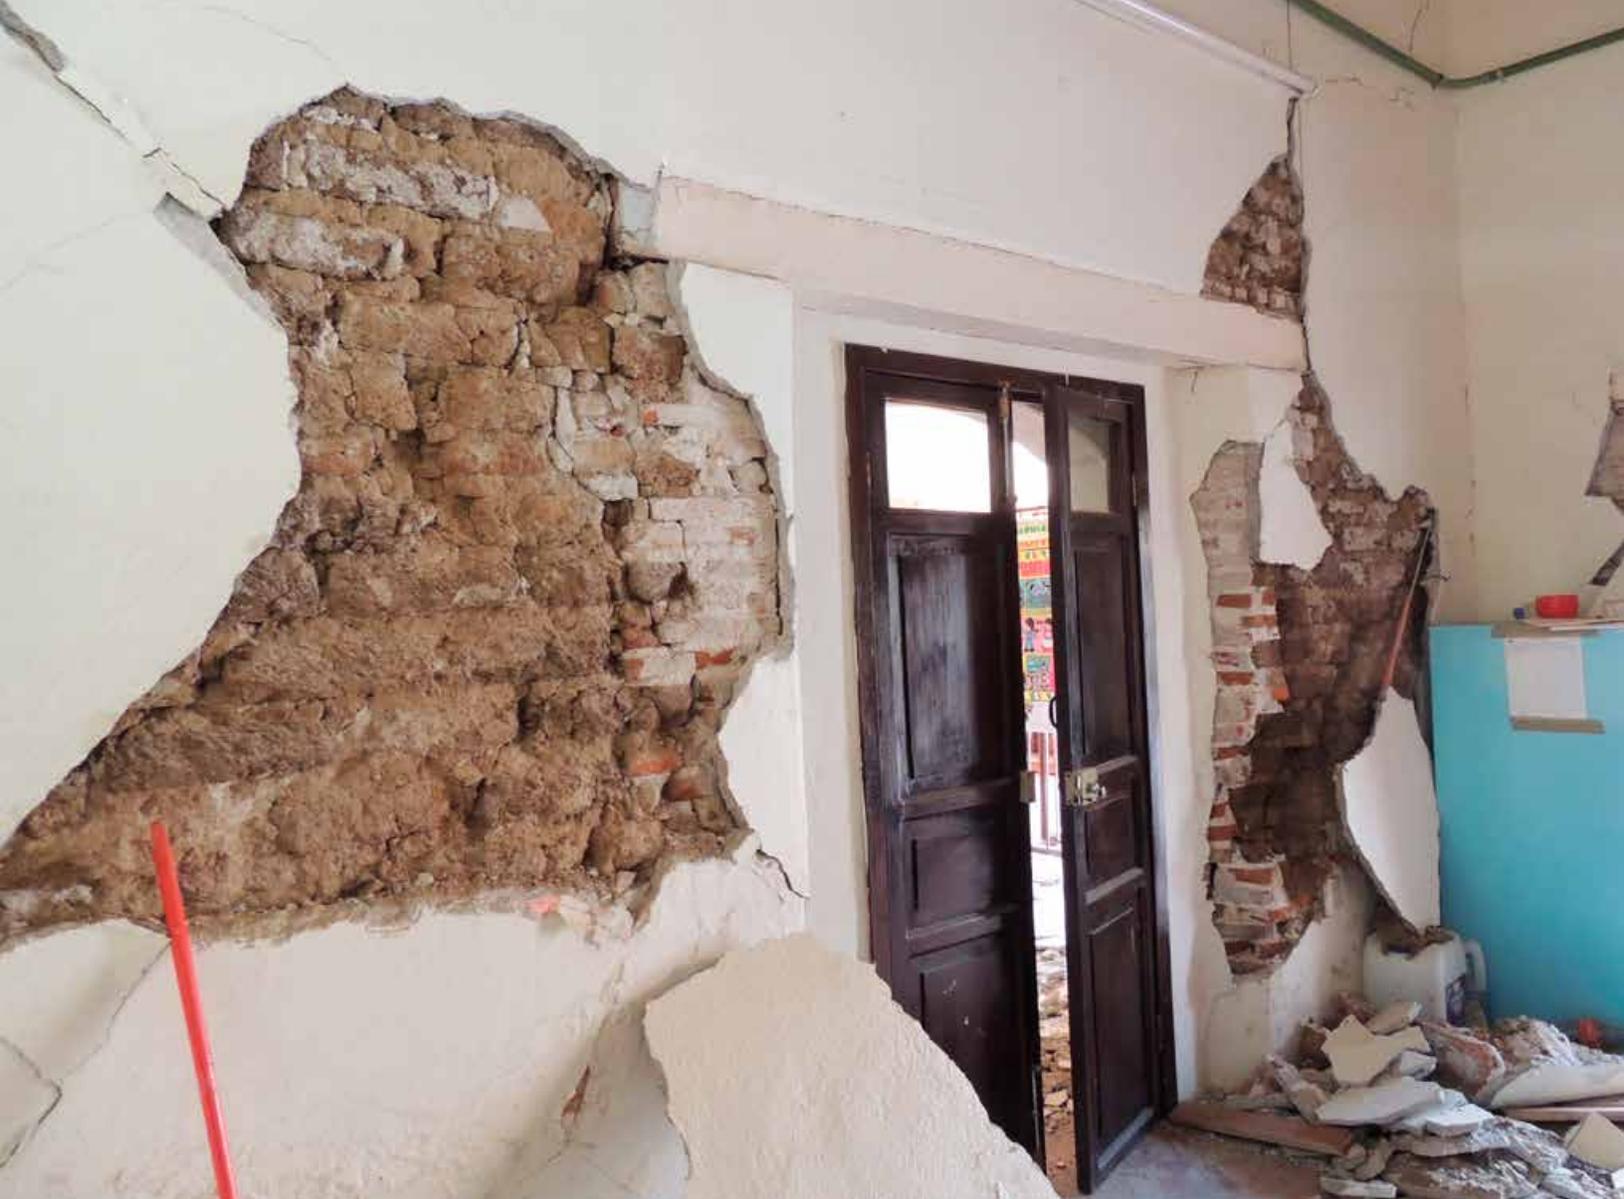
La pérdida de aplanado permite ver las piezas de adobe del muro fracturado.

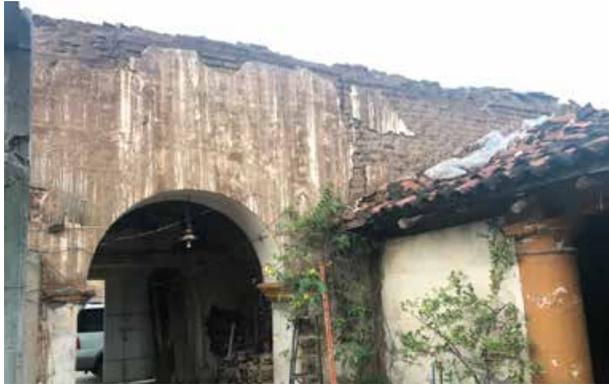
Arco de medio punto, que da acceso del pórtico al patio, muestra pérdida de aplanados y corona de muros.

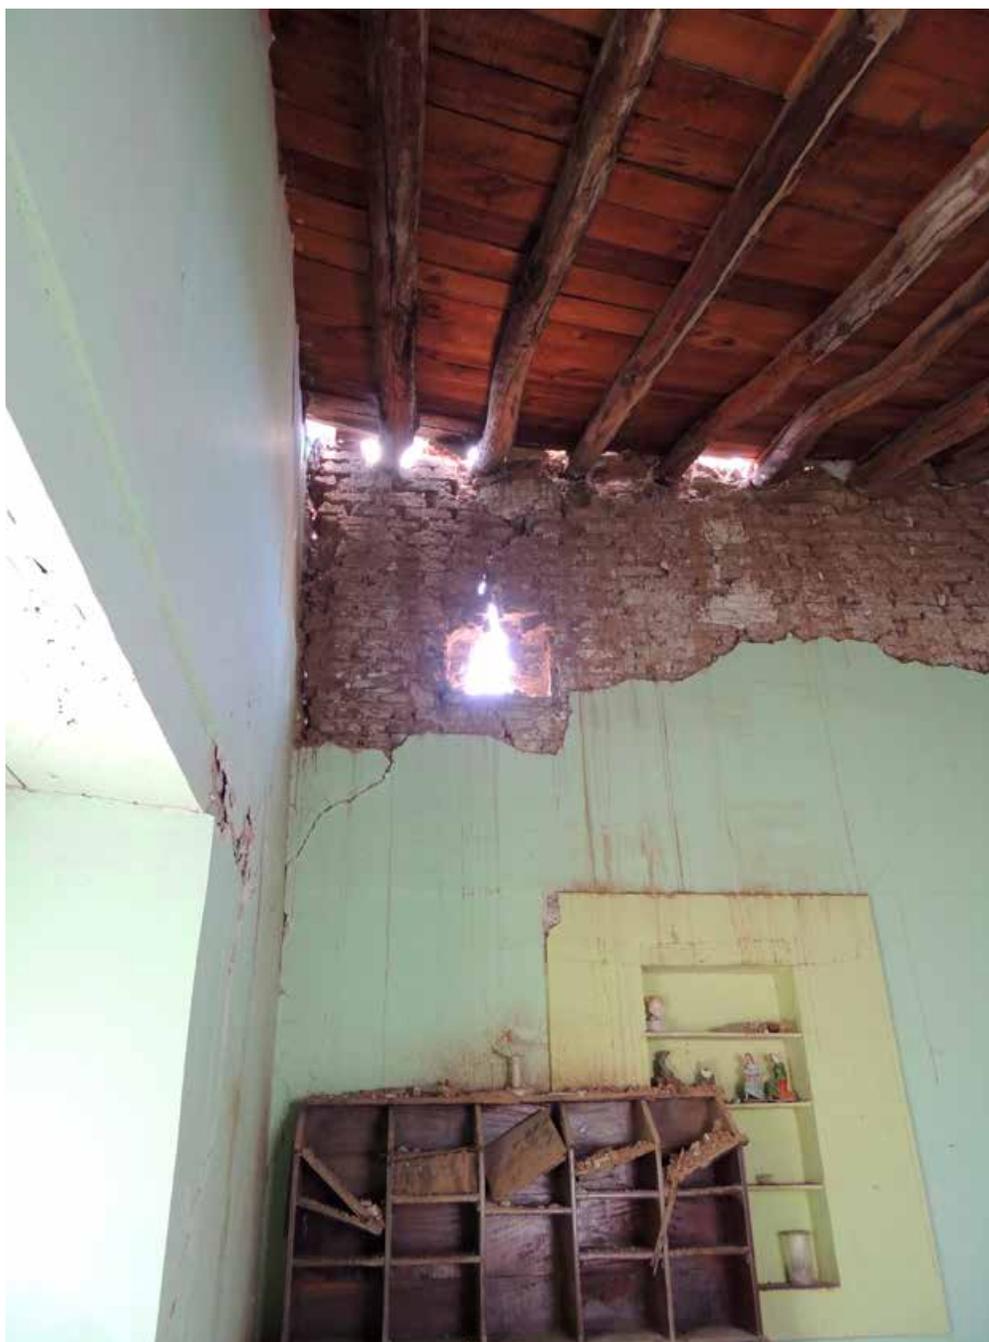
Desplazamiento de morillos, provocando fracturas y desplome de los muros.

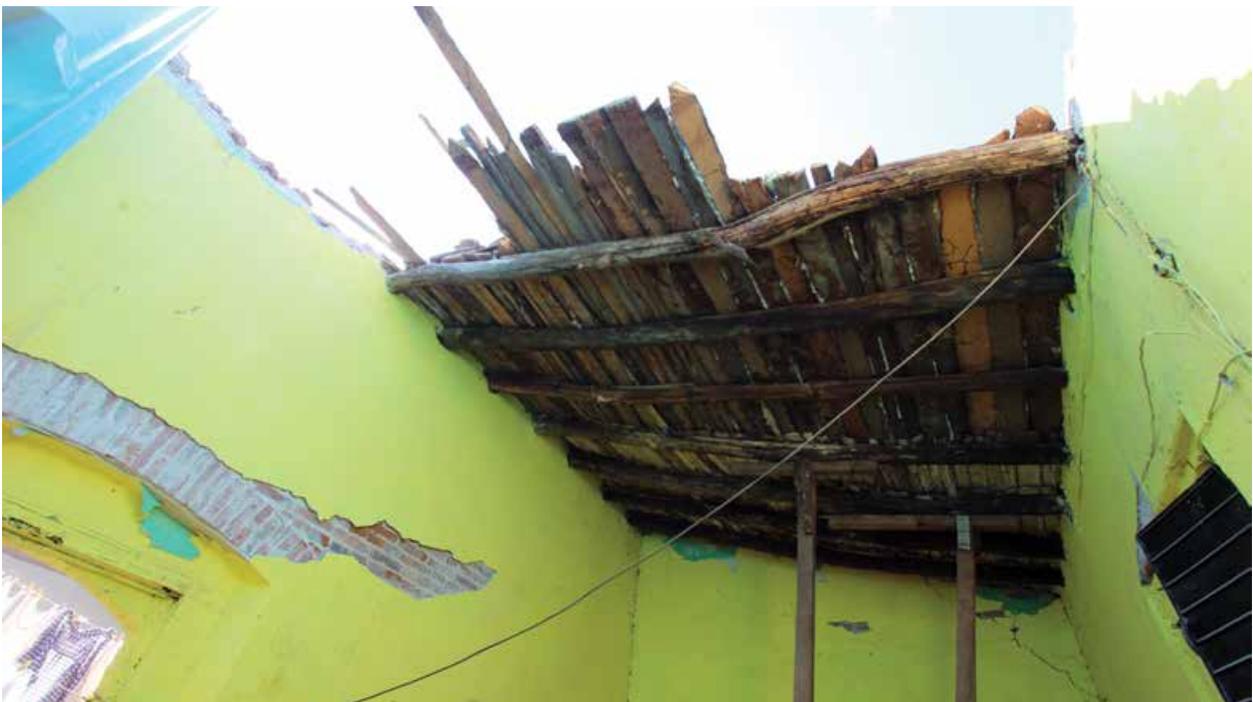
Vista de cubierta de morillos y biliguanas después de haber colapsado.

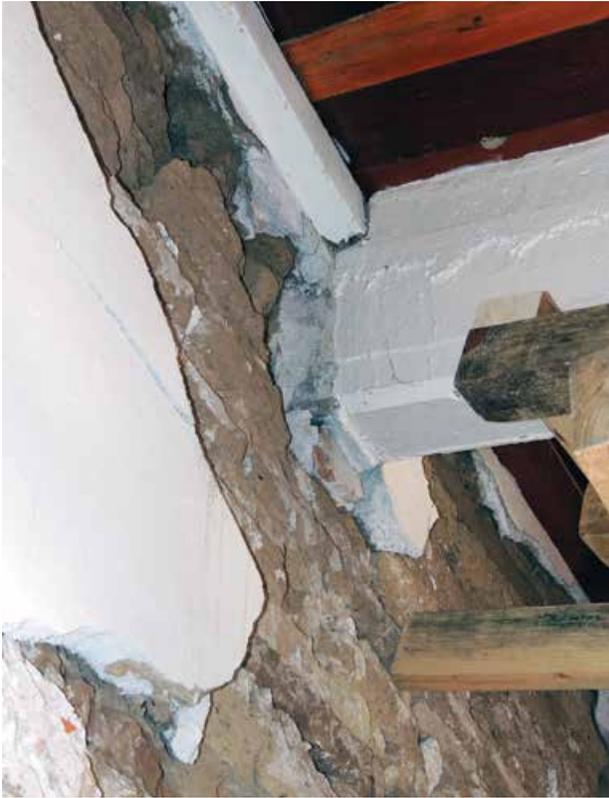
Daños en área de empotramiento de viga de concreto en muro de adobe.

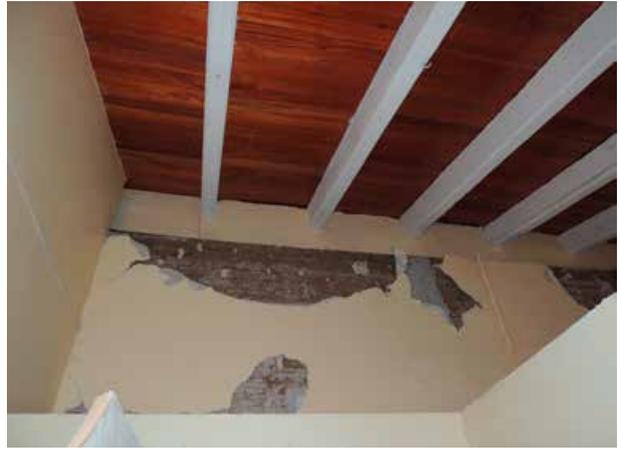
Fractura en muro de adobe sobre el que descansa una losa y traveses de concreto reforzado.

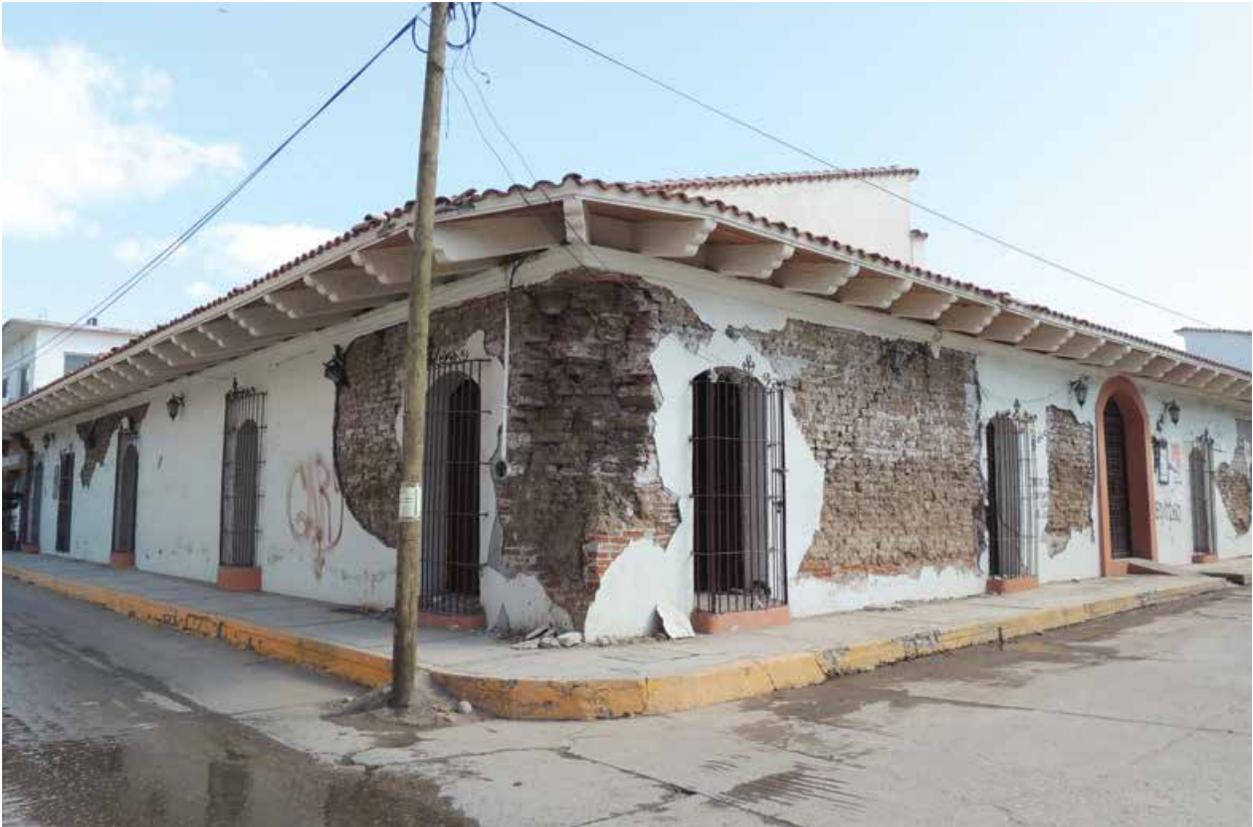
Perspectiva de casa donde se observan las fracturas en la esquina de la fachada.

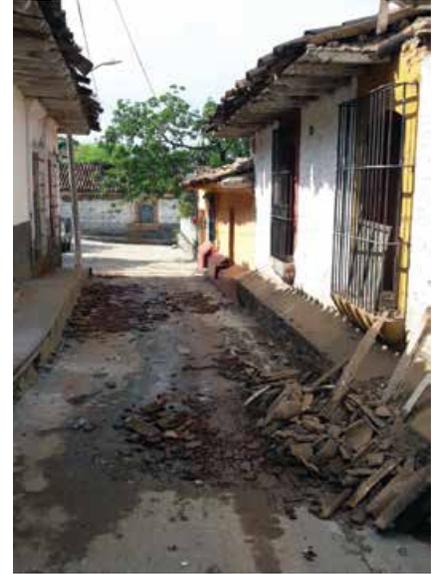
Vista, desde la calle, de la casa con sus colindancias. En la imagen se observa el material colapsado de la cubierta.

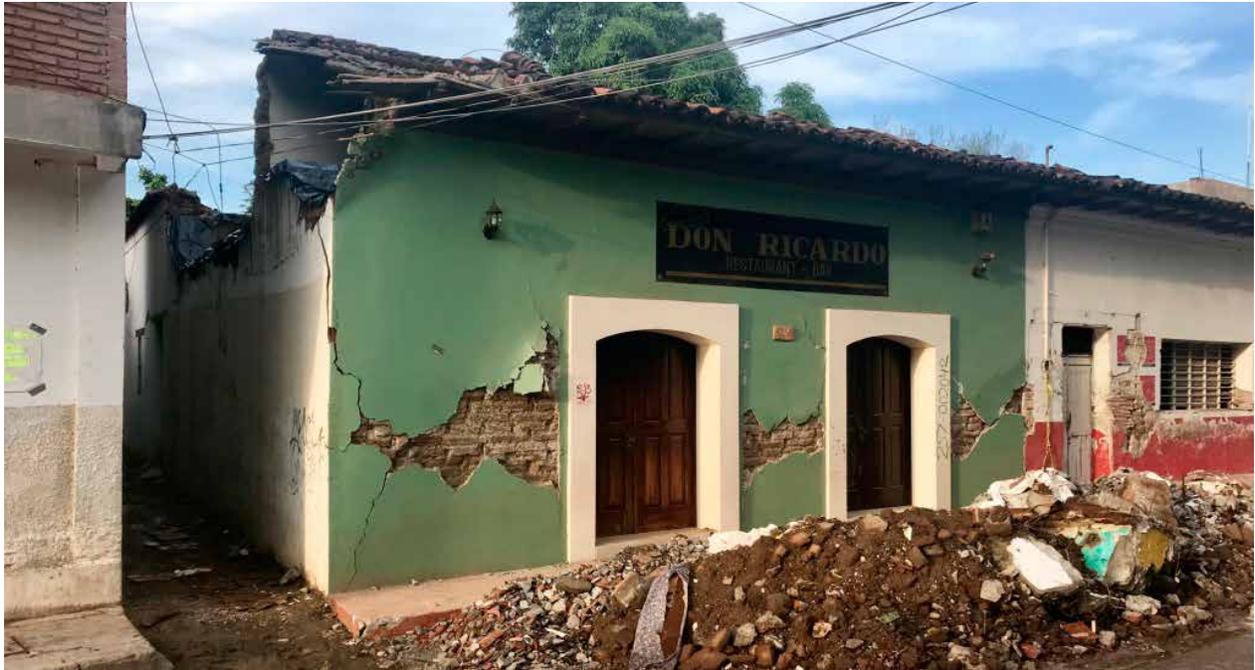
Fachada principal. Colapso de muro, desprendimiento de aplanados, presencia de grietas y escombros.

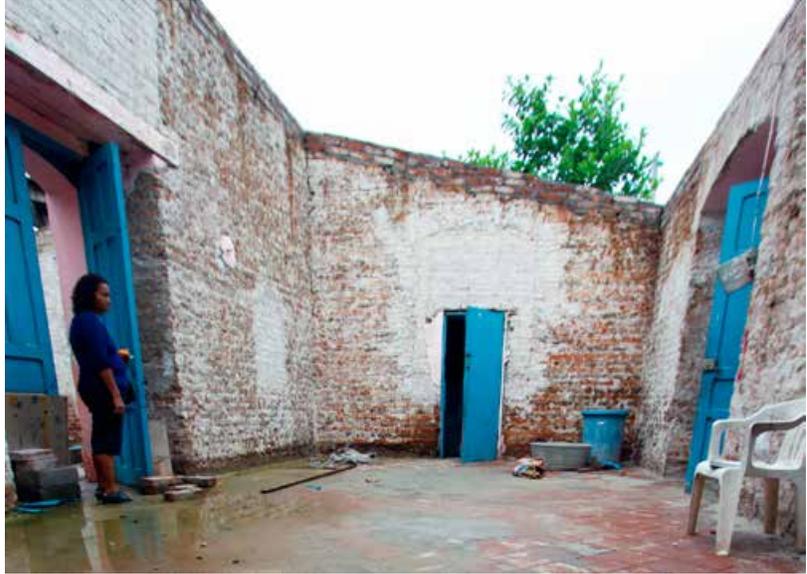
Sala principal de la casa con daños en la parte superior del cerramiento.

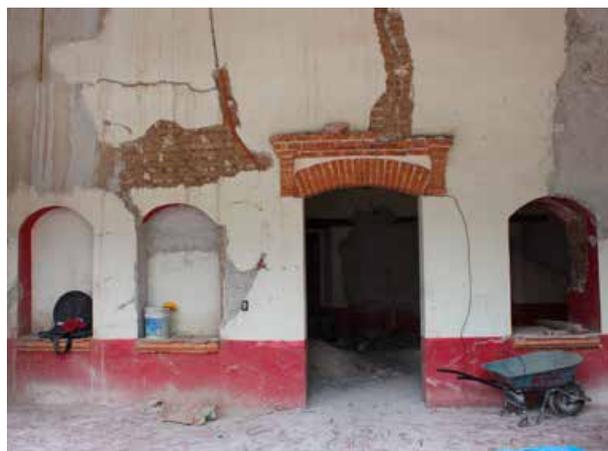
Desprendimiento de aplanados y presencia de fisuras.

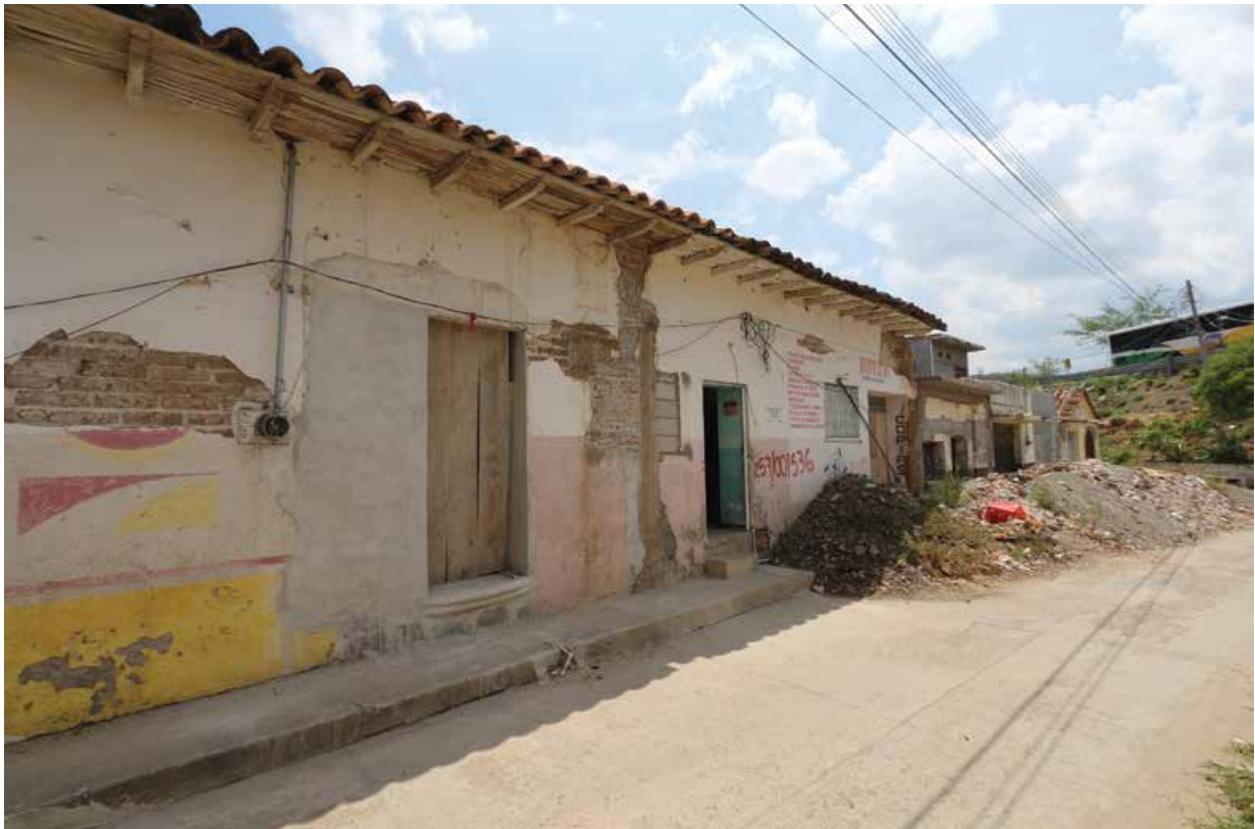
Fachada principal. Se observan vanos tapiados y vanos agregados, así como fracturas en el muro de la fachada.

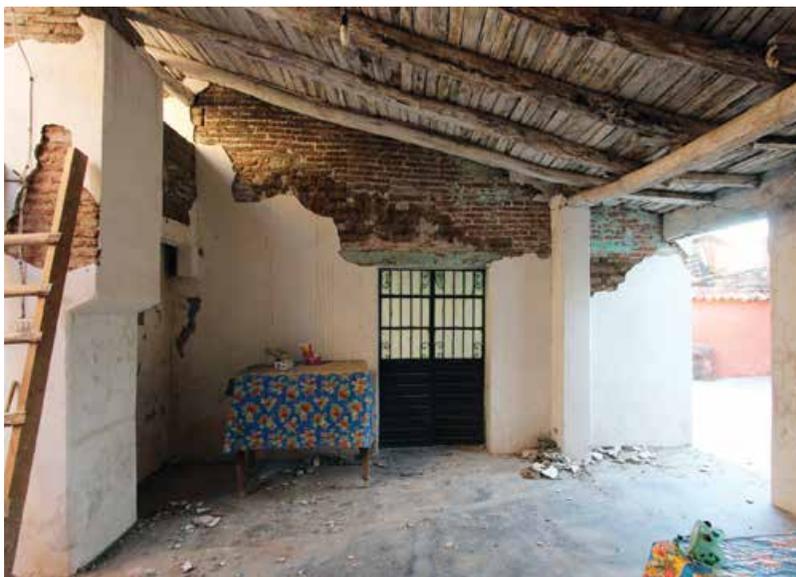
Fracturas en muros de adobe a causa del desplazamiento de la cubierta tradicional durante el sismo.

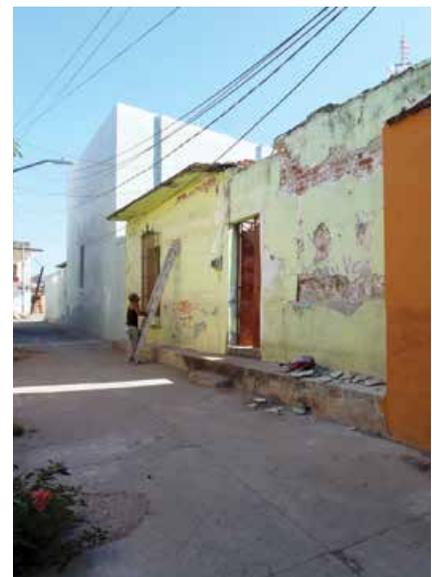
Deterioros en fachada por falta de mantenimiento. Se observa un alero de losa de concreto.

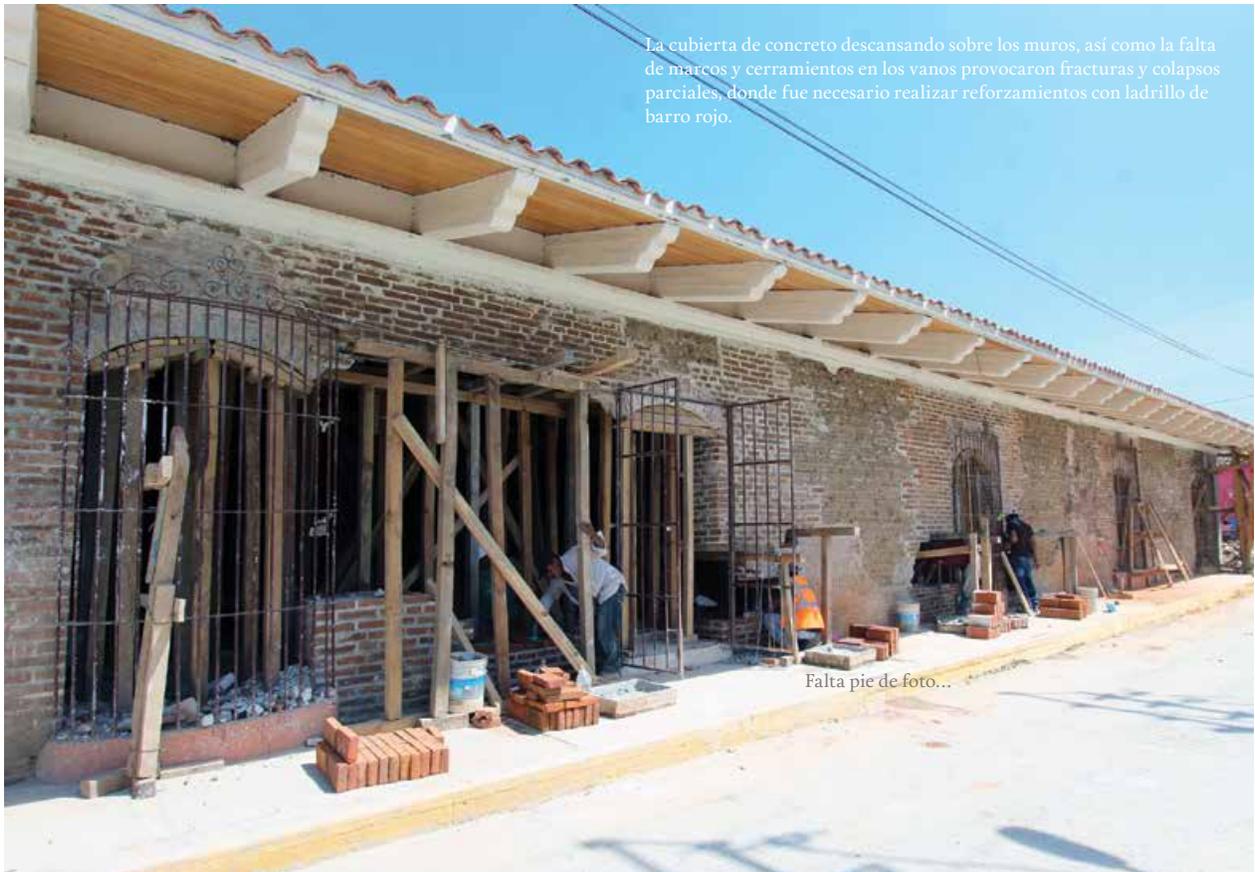
La cubierta de concreto descansando sobre los muros, así como la falta de marcos y cerramientos en los vanos provocaron fracturas y colapsos parciales, donde fue necesario realizar reforzamientos con ladrillo de barro rojo.
