Memorias de Restauración
Taller de Restauración FAHIO

Anuario de Obras de Restauración 2016

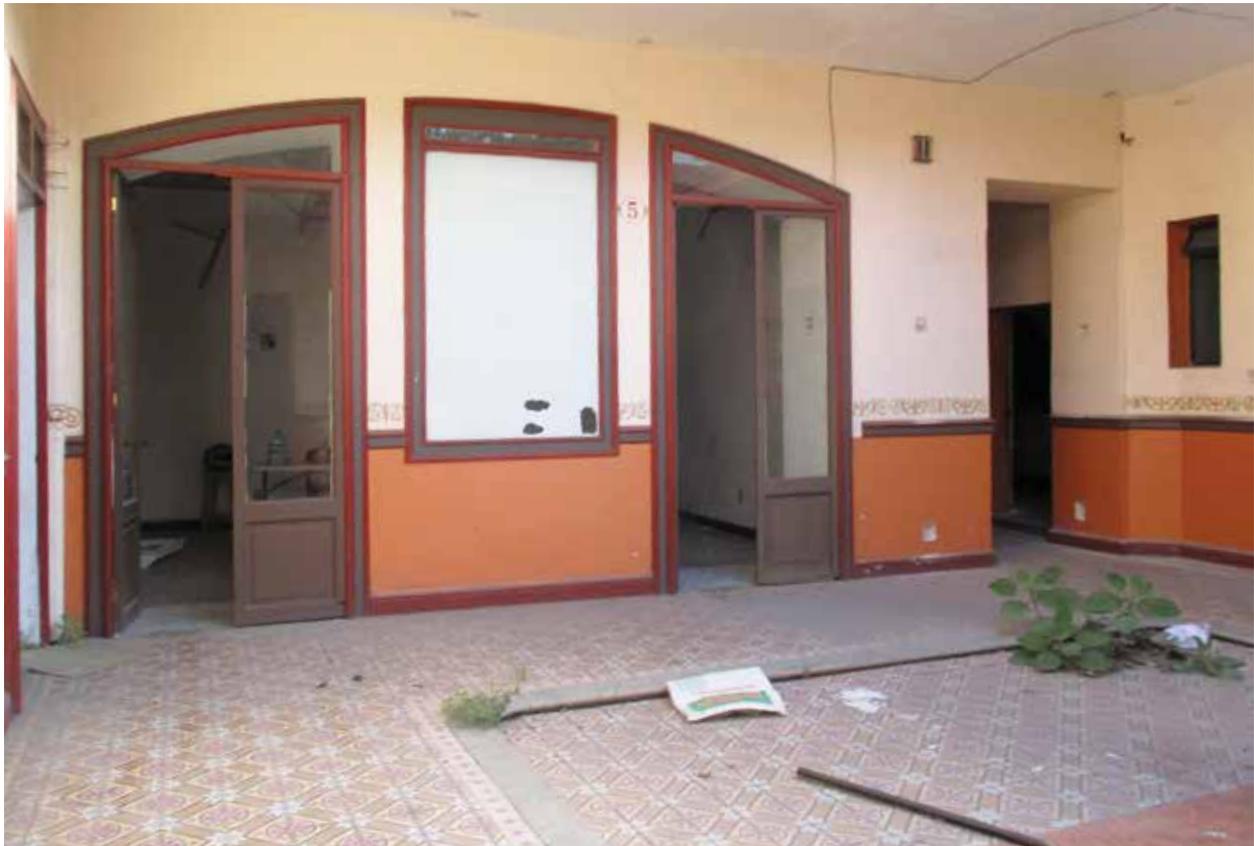
— El espacio fue transformado para adaptarlo a diferentes usos; entre ellos a ampliación de los vanos, lo cual provocó un debilitamiento de la estructura.

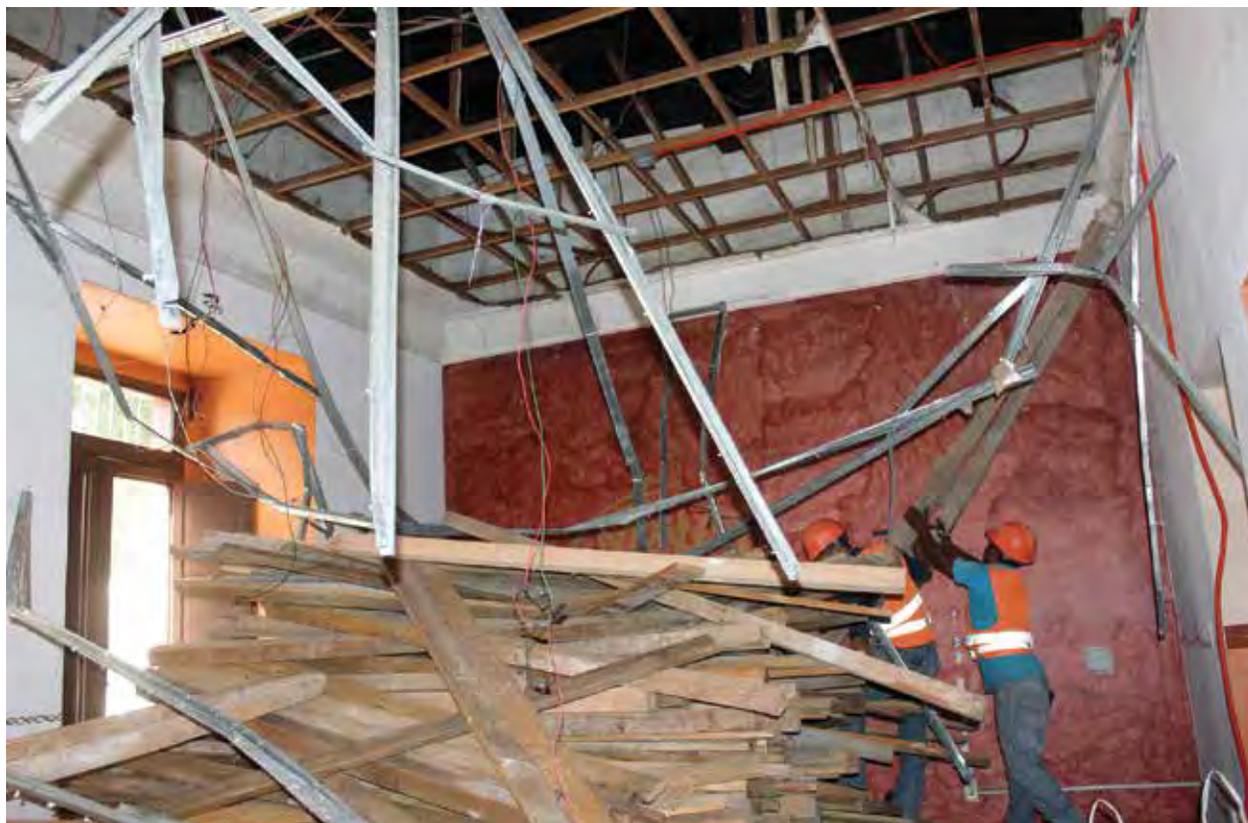
— El espacio fue asegurado mediante apuntalamientos, esto debido al deterioro que provocó el falso plafón, canaletas, tensores e instalaciones en la vigería de madera.

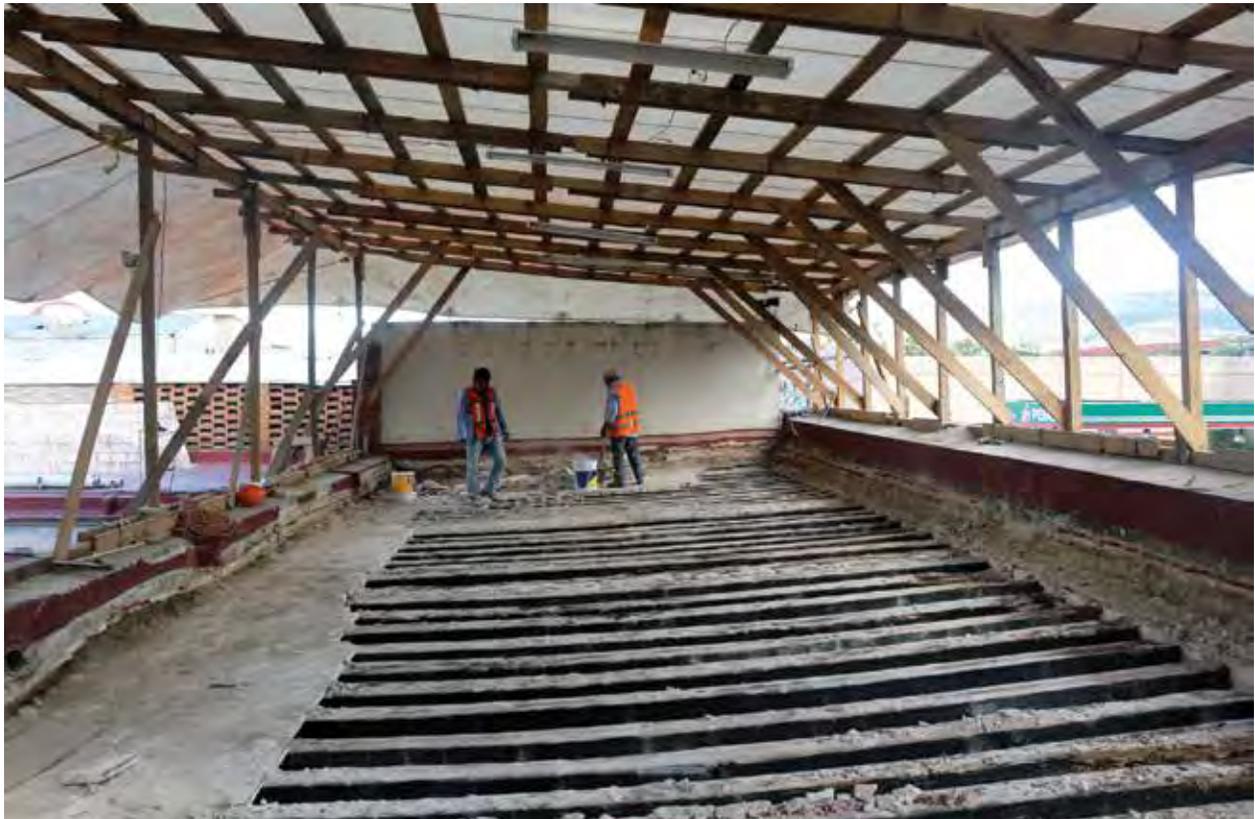
— Los enladrillados, terrado y entortado fueron retirados debido al deterioro severo que mostraban las vigas.

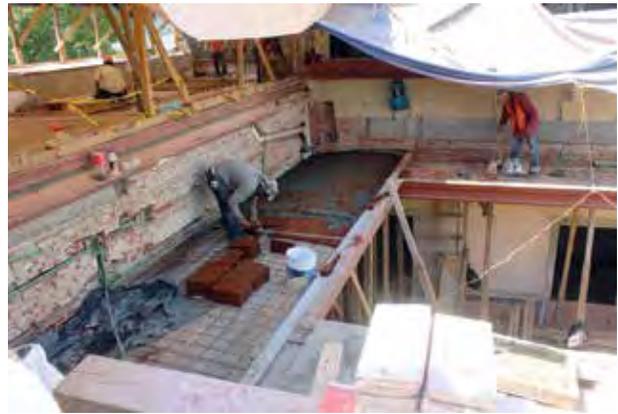
— Debido a fallas estructurales, se reconstruyó la cubierta poniente del pasillo.

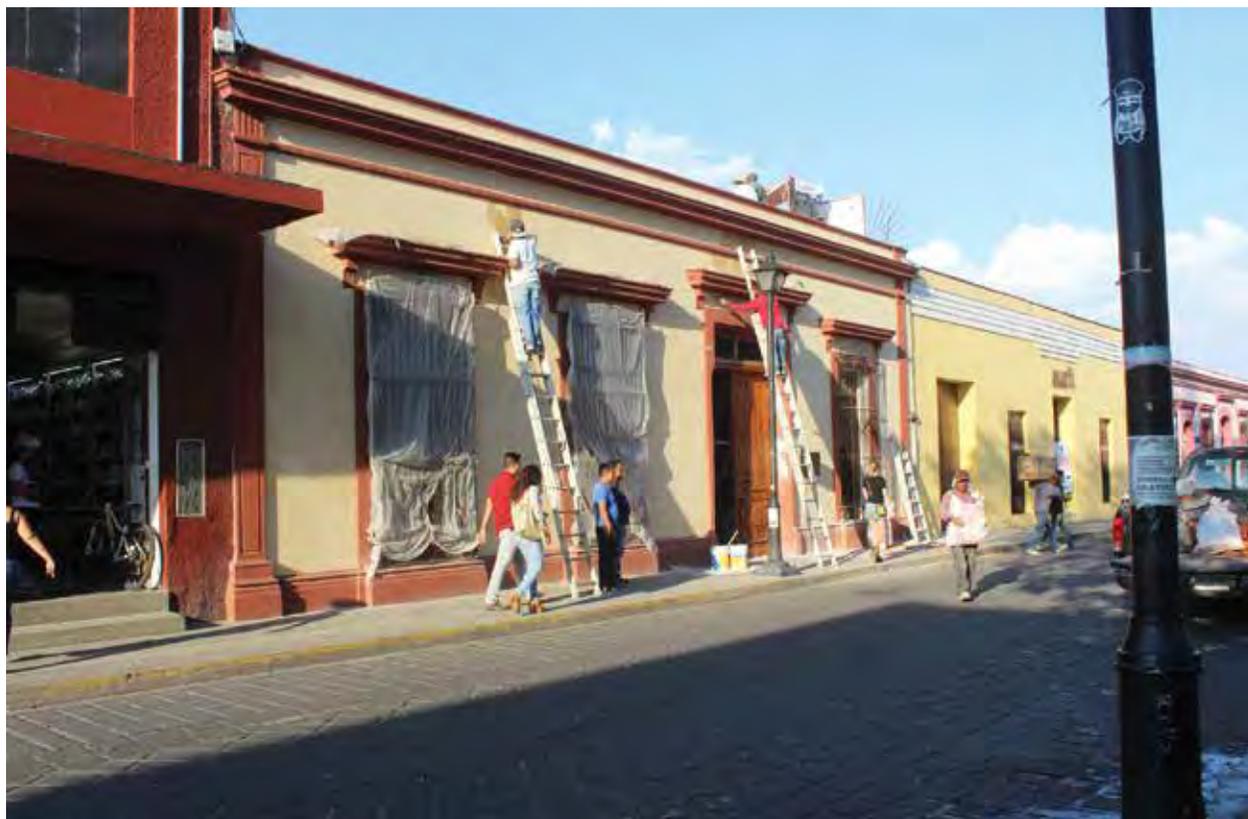
— En la fachada se realizaron trabajos de rehabilitación de herrerías, puertas y ventanas de madera, así como de consolidación de fracturas y sustitución de algunos elementos de piedra.

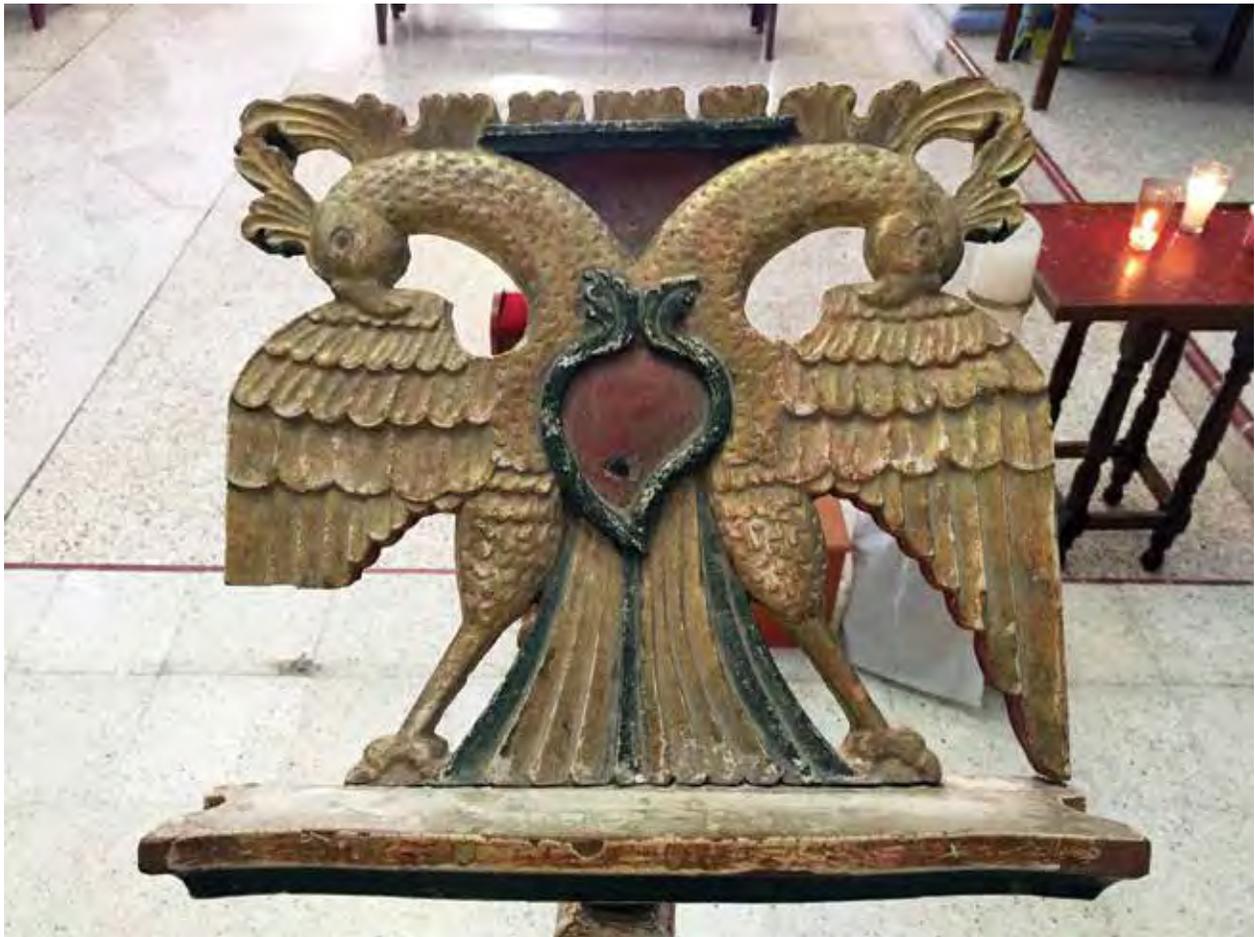
El desprendimiento de elementos se debe a la falla total en el sistema de unión, el caso más evidente se ubica en la base de la pieza, donde se ha desprendido uno de los cuatro laterales decorativos a causa de la falla de uno de los pernos.

— Una de las alas del águila perdió la zona inferior que estaba unida a la base

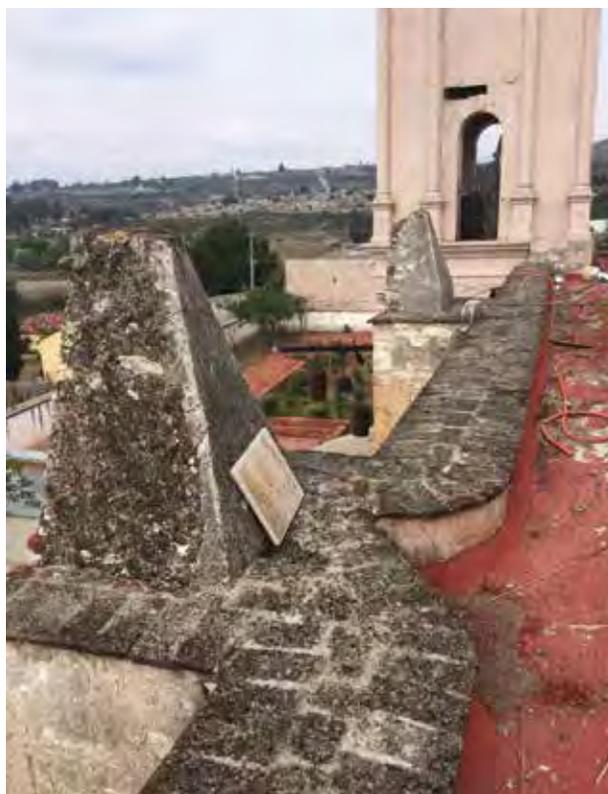
El espacio que mostraba mayores deterioros en el templo era la cubierta del área de la nave, debido a grietas en el extradós de la bóveda y la pérdida de pendiente para desalojar el agua pluvial, provocando el desprendimiento del impermeabilizante que protegía el enladrillado y filtraciones de humedad al interior del inmueble.

— Los deterioros de la cubierta de la nave provocaron filtraciones al interior del inmueble.

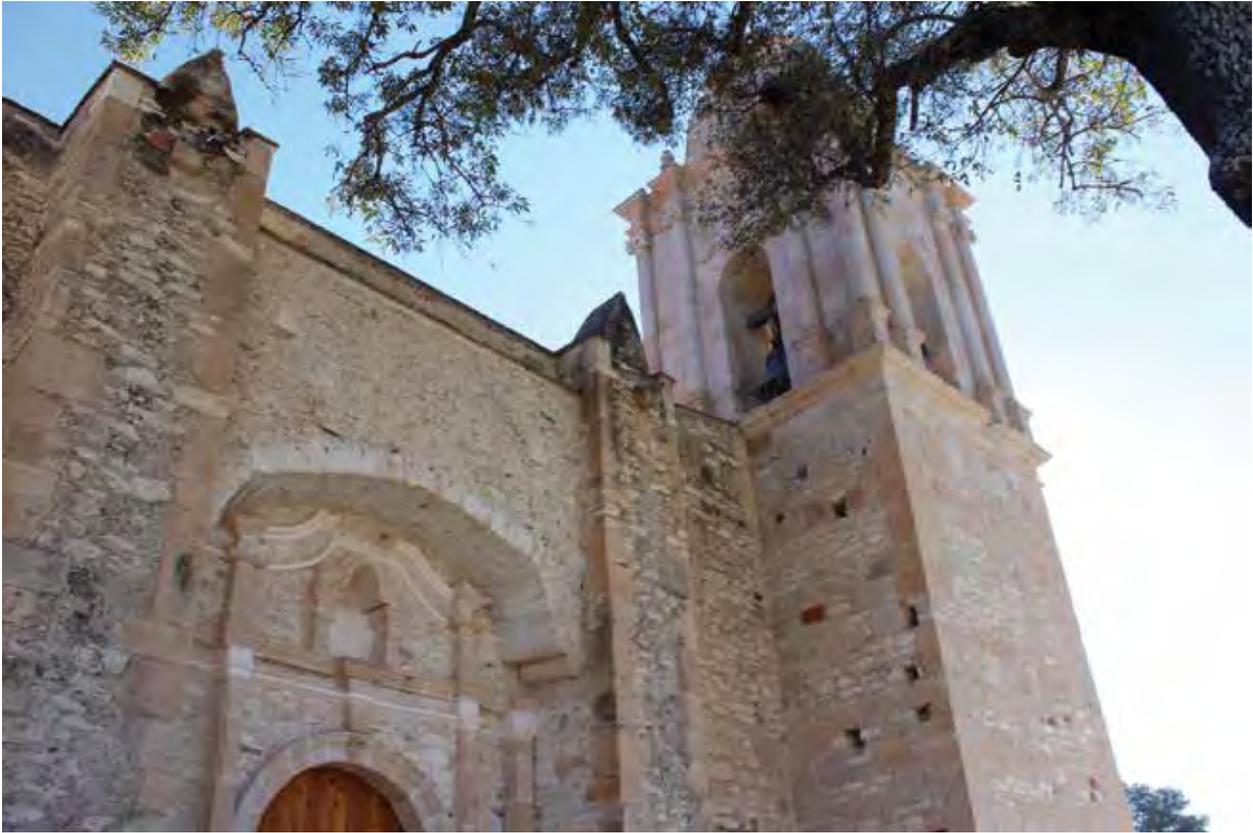
Las gárgolas y los pretilos que cumplían con la función de contener y desalojar del agua, se encontraban fracturados y con faltantes parciales, además del desprendimiento de aplanado de los pretilos; por lo que el agua pluvial se concentraba o escurría sobre los muros y contrafuertes provocando manchas en la mampostería y aplanados.

— Fachada lateral del templo, en la parte superior se pueden observar las manchas causadas por la humedad.

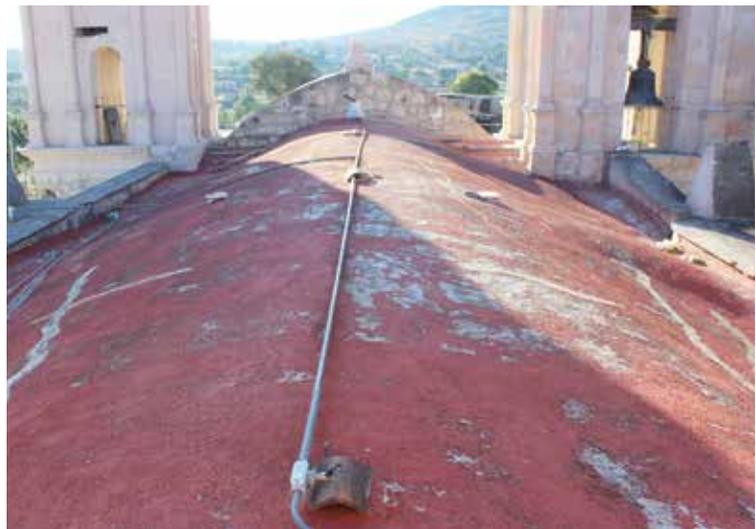
—Deterioros en la cubierta de la nave.

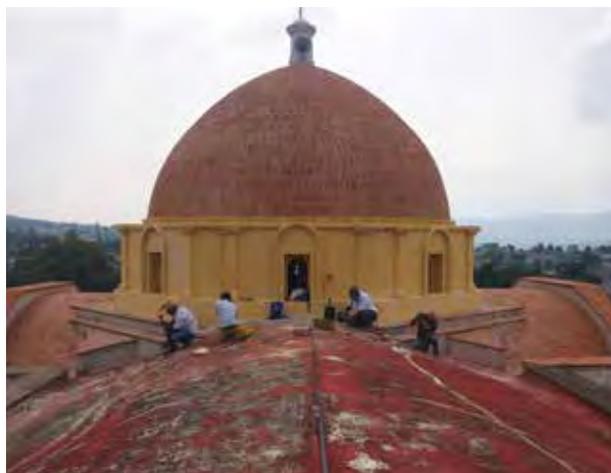
— Se liberó el impermeabilizante, enladrillado y entortado para hacer visibles las grietas.

Durante esta etapa se ejecutaron trabajos para re-habilitar la cubierta del área de la nave del templo. En el extradós de la bóveda y pretilas se liberó el impermeabilizante, enladrillado, entortado y el aplanados existentes; una vez expuestas las grietas se consolidó la bóveda mediante la liberación de juntas disgregadas y la sustitución de piezas fracturadas mediante el muelo de las piezas integradas de características similares con las piezas existentes.

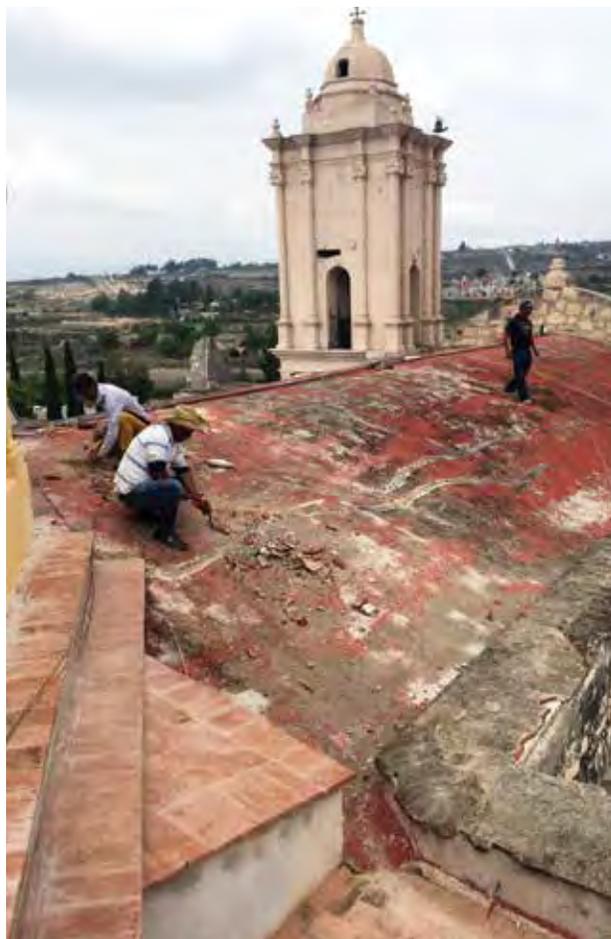
— La bóveda se consolidó mediante el muelo de piezas de características similares a las retiradas.

Para regularizar la superficie y recuperar las pendientes se integró un relleno de aproximadamente quince centímetros de espesor a base de mezcla de cal-arena y pedacera de piedra de la región en áreas puntuales, sobre el cual se dispuso un entortado. En el área de la cubierta intervenida y contrafuertes se integró un enladrillado con acabado de hidrofugante colocado en forma de petatillo mientras que en la corona de pretilas se dispuso en forma lineal.

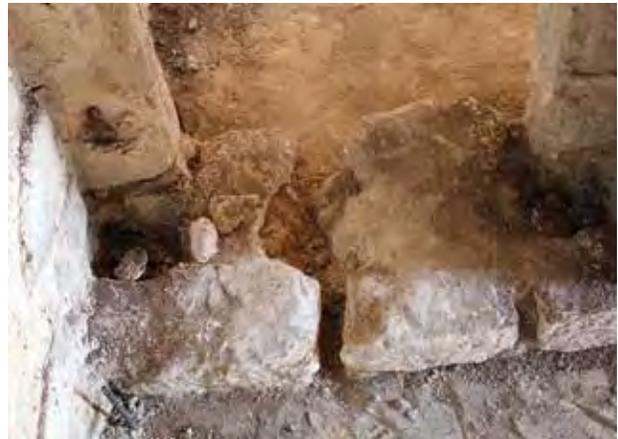
— Además del faltante de pisos, la casa de visitas exponía sardineles severamente deteriorados.

En los antepechos de las ventanas se realizó la sustitución de piezas fracturadas; se renivelaron las peanas de ventanas y los sardineles severamente desgastados fueron sustituidos. Una labor interesante que fue desarrollada consistió en el rescate del sistema tradicional de las puertas y ventanas, los cuales consistían en un sistema de tejuelo con hueco y bivel; el sistema gira sobre el eje de los huecos existentes en el dintel y el sardinel de las puertas, mediante el uso del bivel el sistema prescinde de las bisagras. El funcionamiento de las puertas evoca este sistema y fueron fabricadas con madera de pino debidamente tratada, mientras que las ventanas funcionan con el sistema convencional de bisagras al faltar más datos que permitieran conocer el mecanismo de funcionamiento original.

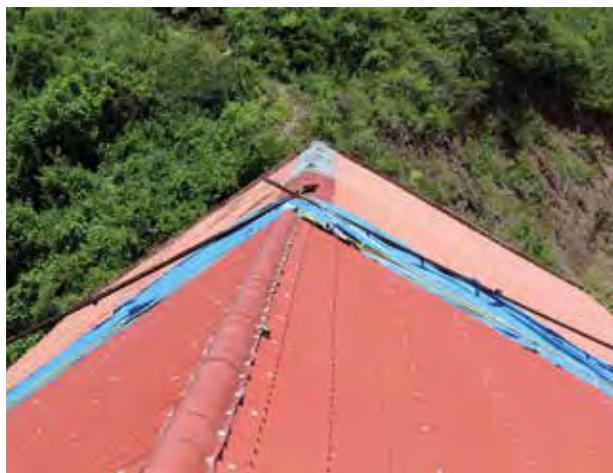
— El daño en la cumbrera y faldones, provocaban la filtración de agua.

La cumbrera y faldones de lámina de la cubierta se encontraban quebrados y desprendidos de su sitio, las uniones y tornillos que servían para sellar las piezas se habían vencido y la ceja que se forma entre el muro testero con la lámina carecía de tapajuntas por lo que el agua comenzó a filtrarse provocando el deterioro de la madera y policromía de la armadura de par y nudillo.

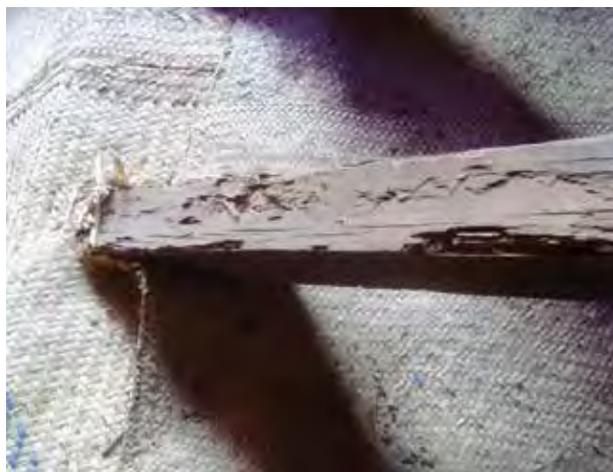
En el 2015 fue intervenida una mitad del tramo de la cubierta, esta ejecución permitió detectar deterioros de corrosión en los montenes de la armadura metálica y la acumulación de polvo y humedad en unos petates que se encontraban dispuestos sobre el almizate del artesanado para evitar filtraciones de humedad hacia la armadura. De igual forma, la armadura de madera mostraba el depósito de capas de polvo y fisuras ocasionadas por el incremento de la temperatura y acumulación de humedad en la entrecubierta.

— Deterioros en la madera de las armaduras de la cubierta.

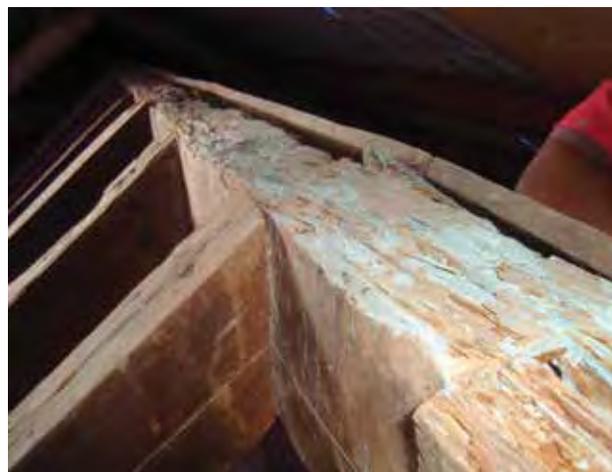
— Uno de los deterioros más agresivos era la acumulación de humedad en la entrecubierta.

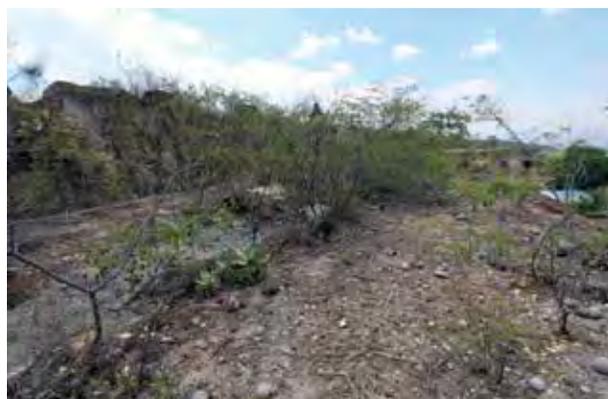
Las bóvedas, de aproximadamente un metro de espesor, soportaban la carga muerta que generaba una gruesa capa de materia orgánica compactada en el extradós, misma que ocasionó desfases y hundimientos en las bóvedas; la pérdida de entortado y rellenos; el enraizamiento de arbustos y vegetación parásita en las bóvedas provocando fisuras y grietas de aproximadamente 60 centímetros de espesor; el intradós y los muros exponían manchas y desprendimiento de aplanados y entortados por acumulación de humedad y filtraciones de agua. Las linternillas de las bóvedas habían colapsado quedando distribuidas en fragmentos a lo largo de la cubierta.

— Enraizamiento de arbustos en la bóveda del templo.

bicida para erradicar la vegetación. A partir de estas liberaciones se identificaron con mayor precisión las grietas, en estas zonas la consolidación consistió en la sustitución del material fracturado, mediante muelos y entretejidos para unir las secciones afectadas con los ladrillos integrados de barro rojo recocido fabricado de acuerdo a las medidas de las piezas existentes: 6 cm x 36 cm x 16 cm, y el material recuperado.

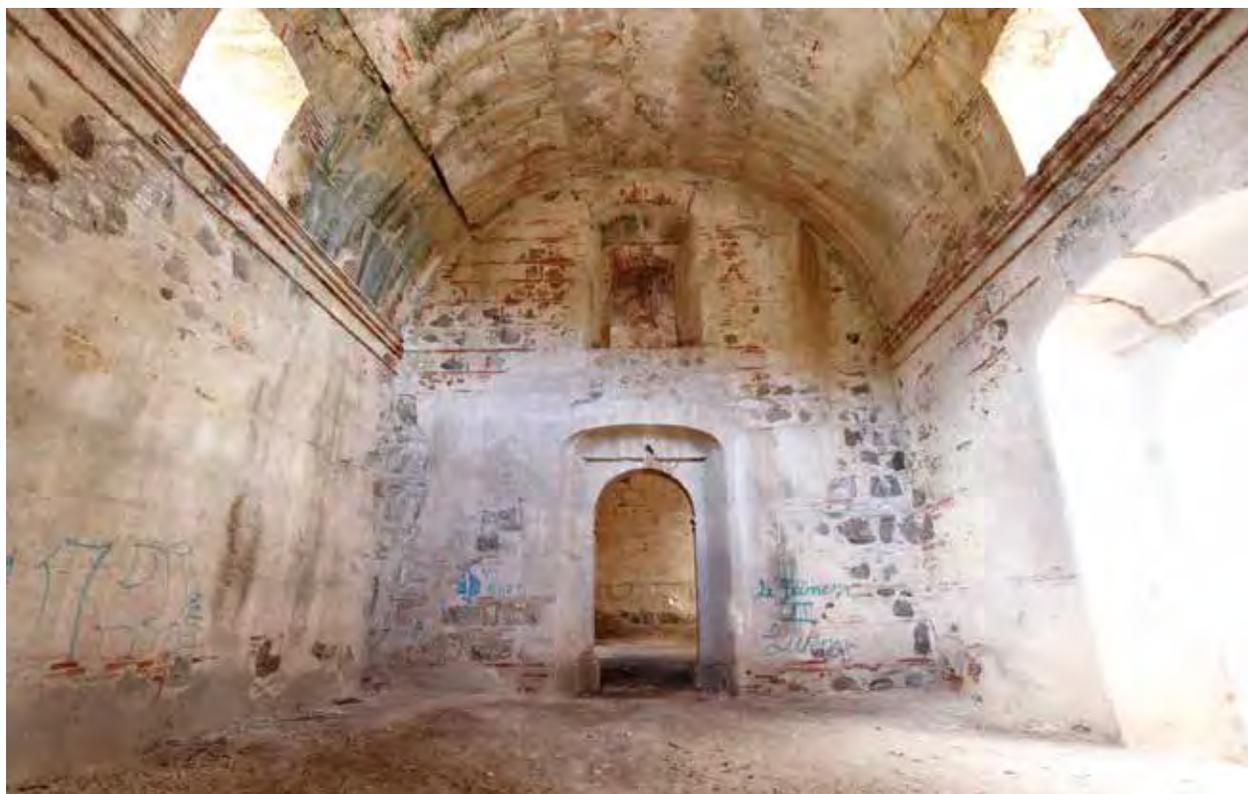
— Deterioros por grietas en los muros y cubierta de la capilla.

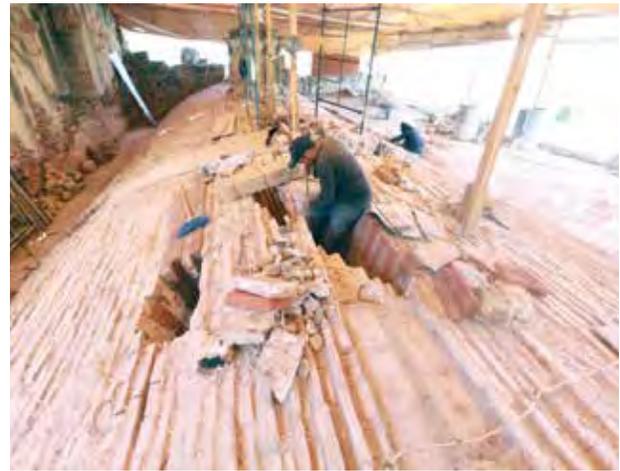
— Consolidación de cubierta de bóveda mediante la sustitución del material fracturado.

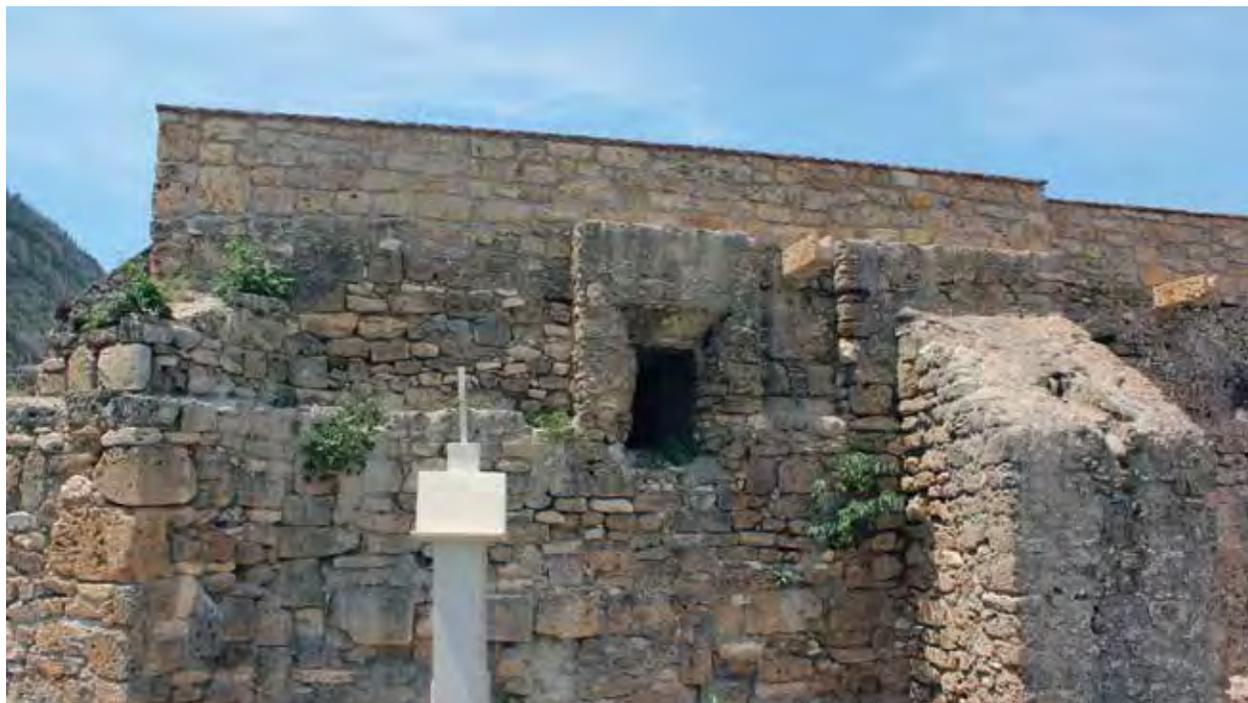
— Enraizamiento de vegetación, disgregación de juntas y piezas en fachada lateral.

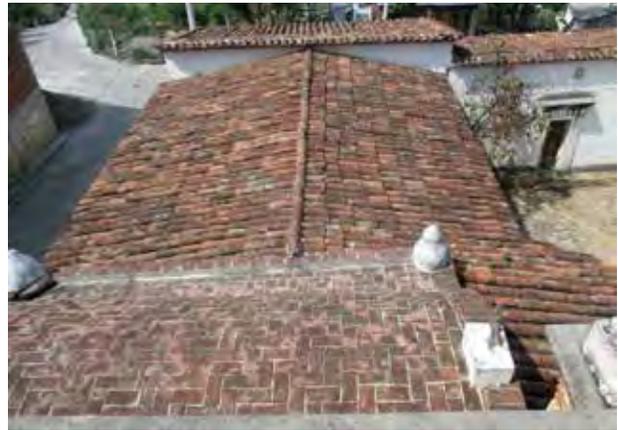
— Deterioro del enladrillado de la cubierta de la sacristía.

En la cubierta de la sacristía, así como en los pretilos y en la cubierta del templo se liberaron los aplanados, el impermeabilizante, el enladrillado existente, el entortado y los rellenos; en los pretilos se integró una ceja de ladrillo de barro rojo para evitar el deterioro de la mampostería a causa de la humedad. En el resto de la cubierta se integraron rellenos, los cuales varían entre los cinco a los cincuenta centímetros de espesor de acuerdo a las necesidades de cada una de las áreas, estas acciones permitieron recuperar los niveles y regularizar la superficie de las bóvedas y cúpulas, ya que existían alabeos significativos.

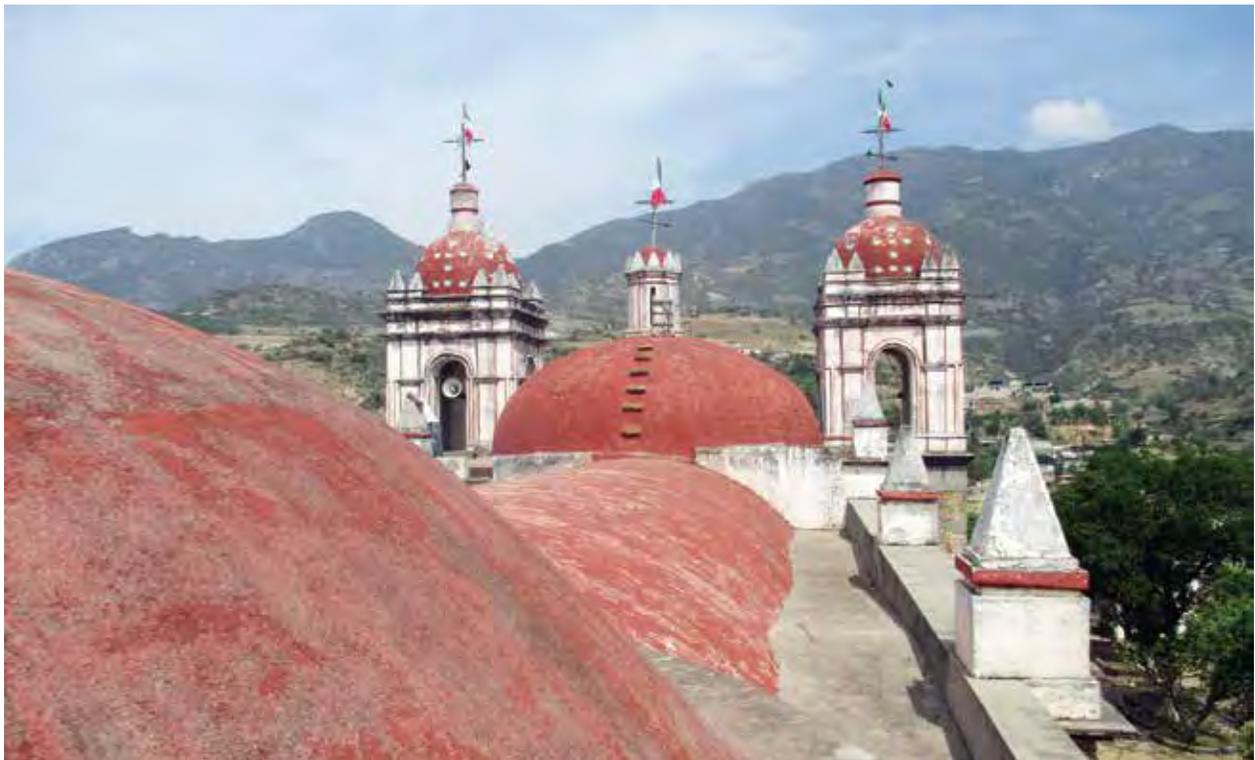
exponían disgregación de entortados ya que esta área carecía del enladrillado. Los campanarios mostraban deslaves y manchas sobre su acabado de pintura blanca y en los detalles ornamentales de tonos rojos que los decoran.

— La cubierta de la nave y la del presbiterio, exponían disgregación de entortados a falta de enladrillado.

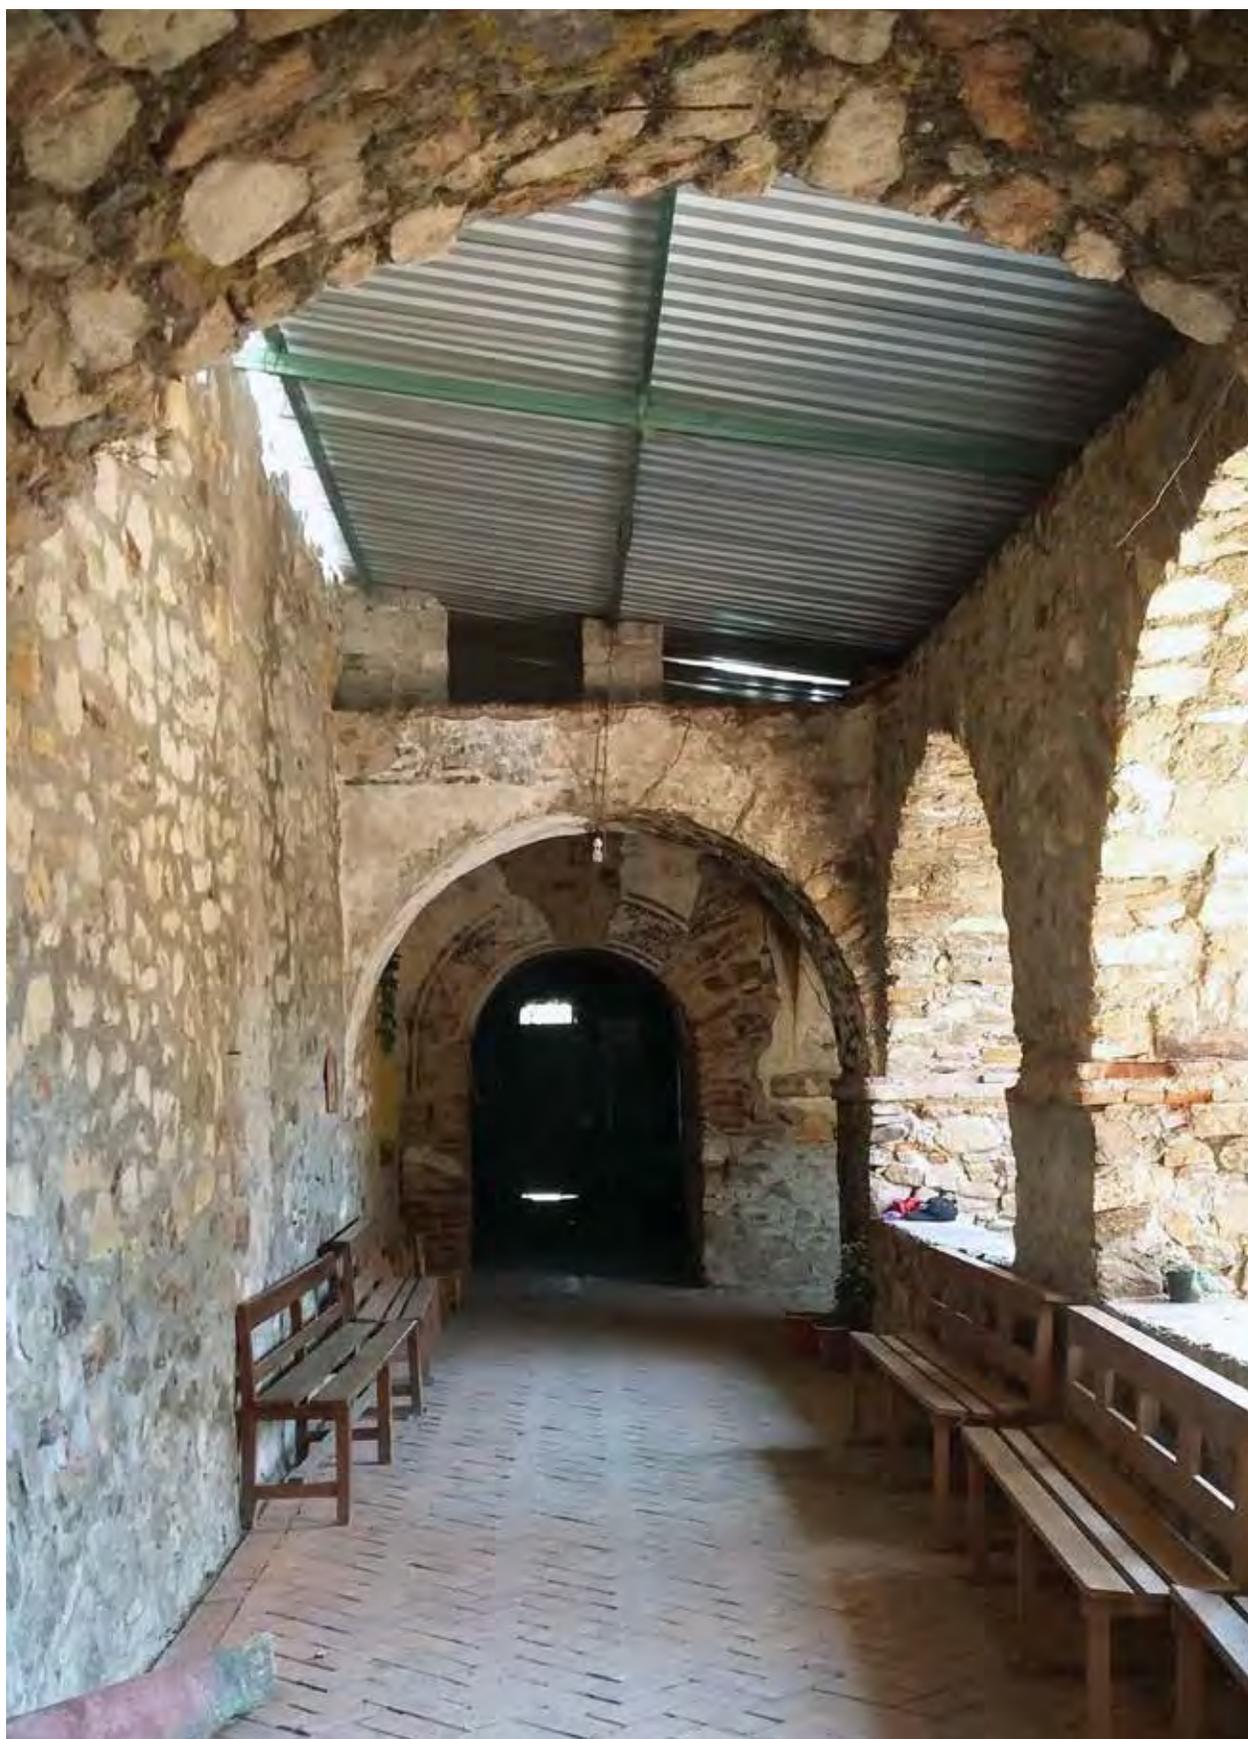
— La cubierta faltante fue uno de los deterioros más representativos que probablemente ocasionó la pérdida de una parte importante de aplanados con pintura mural.

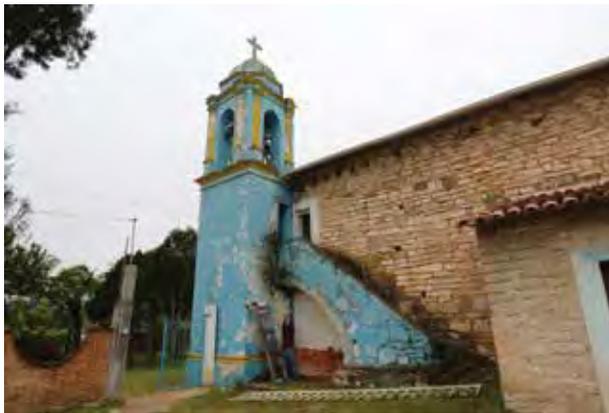
— Daños en los muros y en los aplanados.

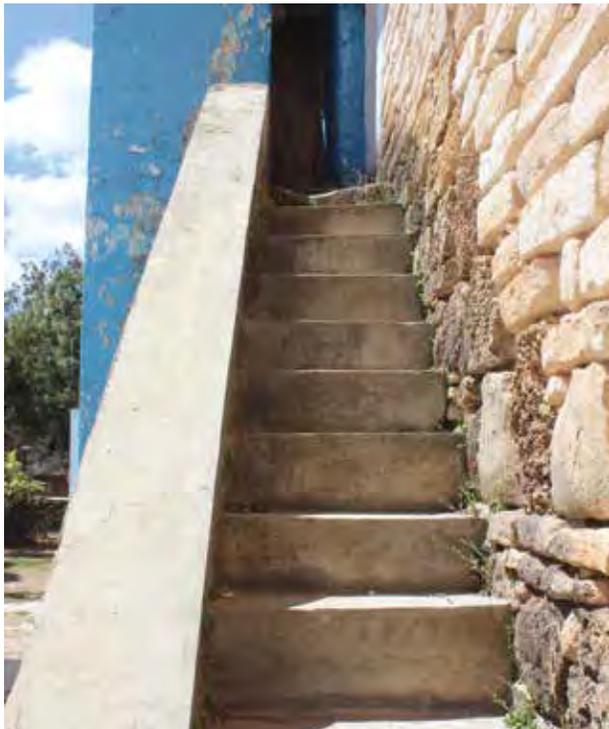
— Deterioros por falta de mantenimiento.

Entre otros deterioros la falta de mantenimiento ocasionó desprendimientos y manchas en la pintura y aplanados de la portada principal, torrecampanario y en la alfarda de la escalera; la torre y arcos del campanario muestran grietas longitudinales, mientras que las fachadas laterales de mampostería expuesta mostraban enraizamiento de vegetación parásita y manchas causadas por hongos y por la acumulación de humedad.

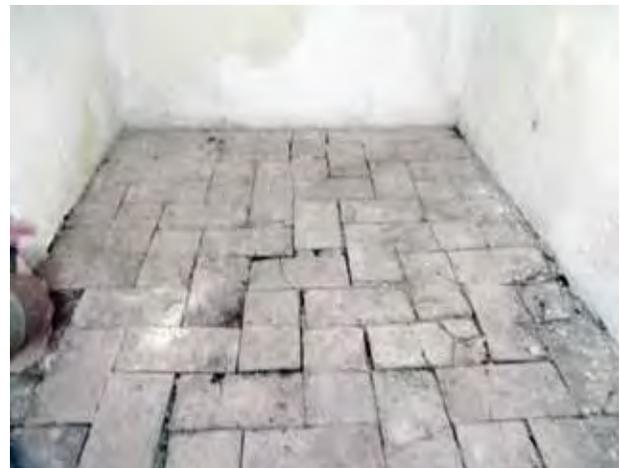
— Deterioros en la sacristía.

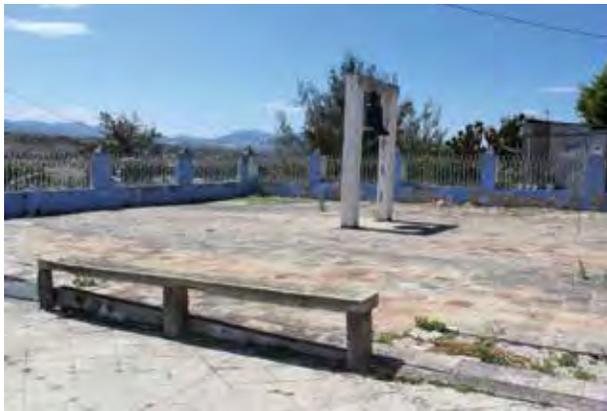
— Vista hacia el campanario. Deterioros en el atrio y andén de acceso.

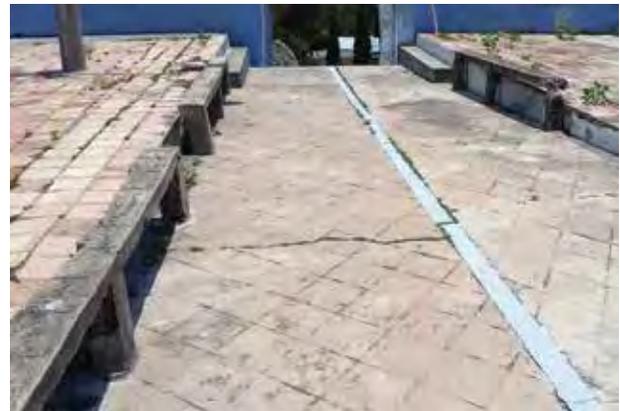
Los pisos del atrio mostraban faltantes de baldosas. En áreas puntuales, grietas, desgastes causados por intemperie y vegetación nociva enraizada en las juntas. El pasillo del andén y las bancas se encontraban fracturados.

— Grietas en los pisos y bancas fracturadas.

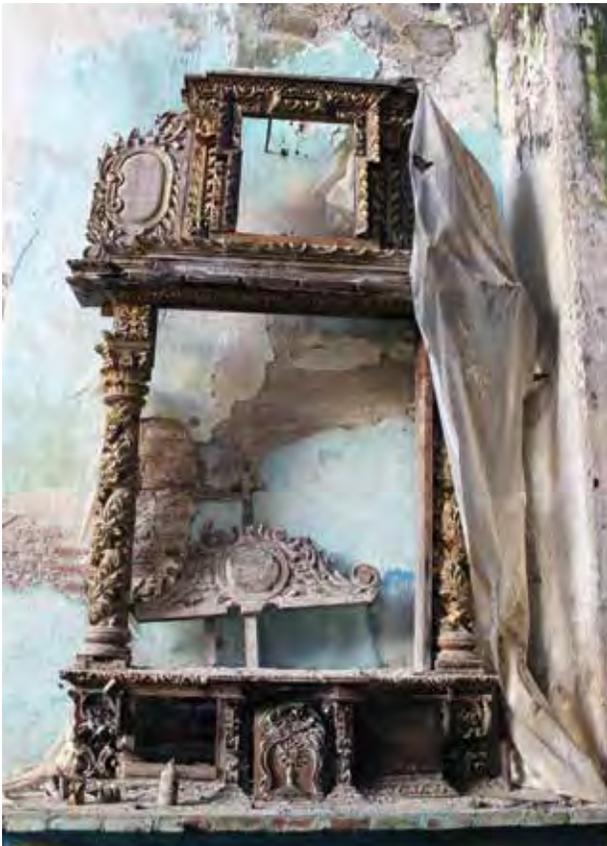
— El retablo de la virgen de Guadalupe, muestra daños a causa del abandono del templo.

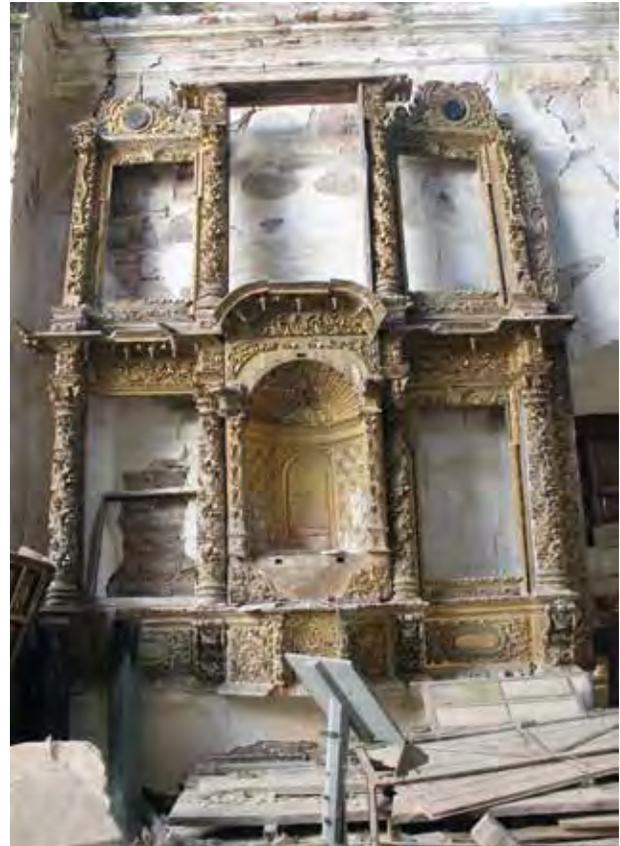
— Retablo de San Antonio. Daños en los bienes muebles a causa del abandono del templo.

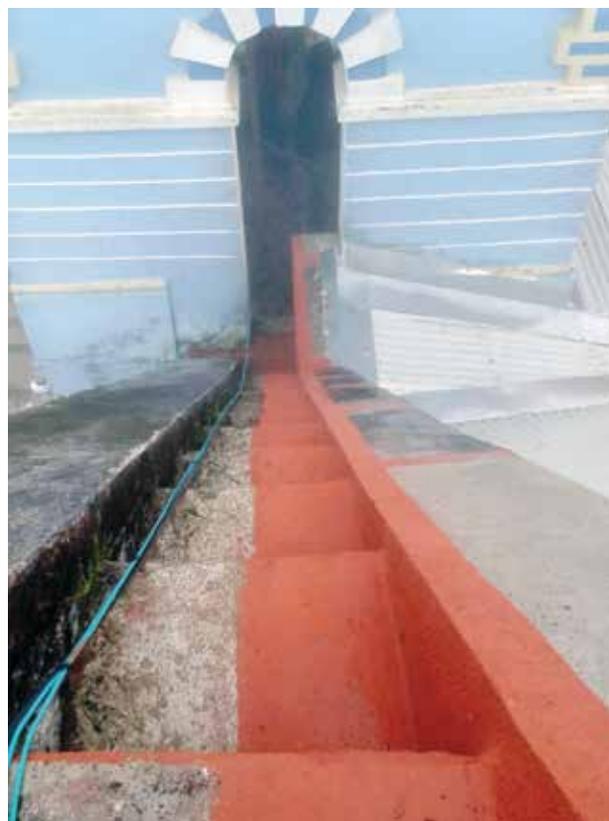
Las escalinatas que conducen a la cubierta y al campanario a través de la torre se encuentran expuestas a la intemperie, por lo que durante el temporal de lluvias el agua resbalaba de manera incontrolable por las escalinatas de la cubierta hasta llegar al coro donde se acumula en la madera.

— Las escalinatas que conducen a la cubierta, permitían el flujo del agua de lluvia hacia el coro.

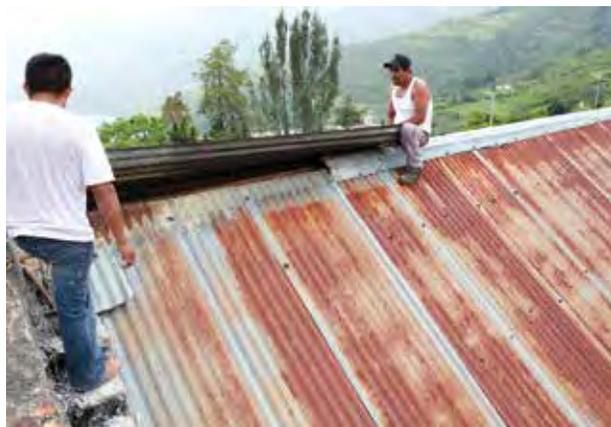
— En la imagen se observa el estado en deterioro y oxidado de las láminas.

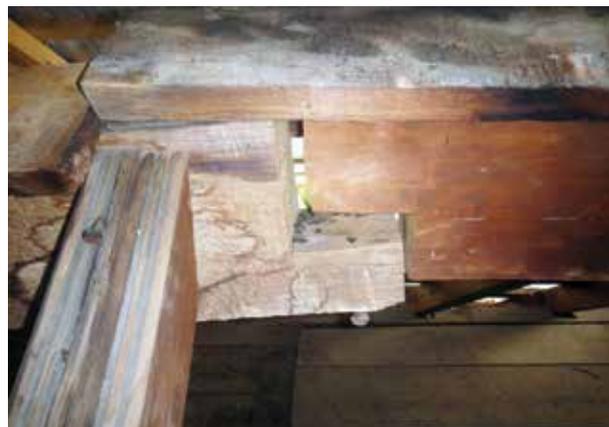
— Estructura de madera dañada.

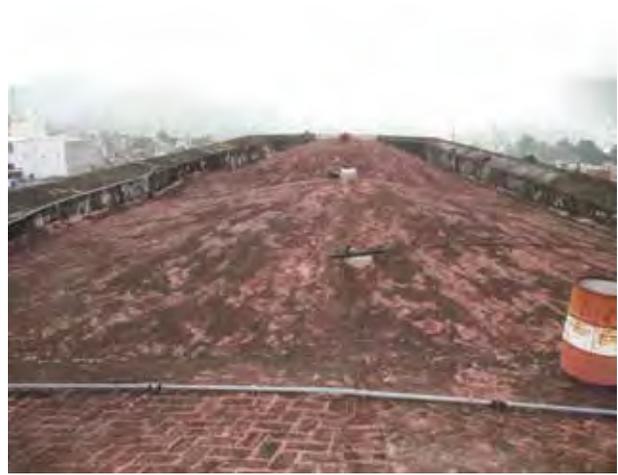
— Deterioros en el extradós de las bóvedas.

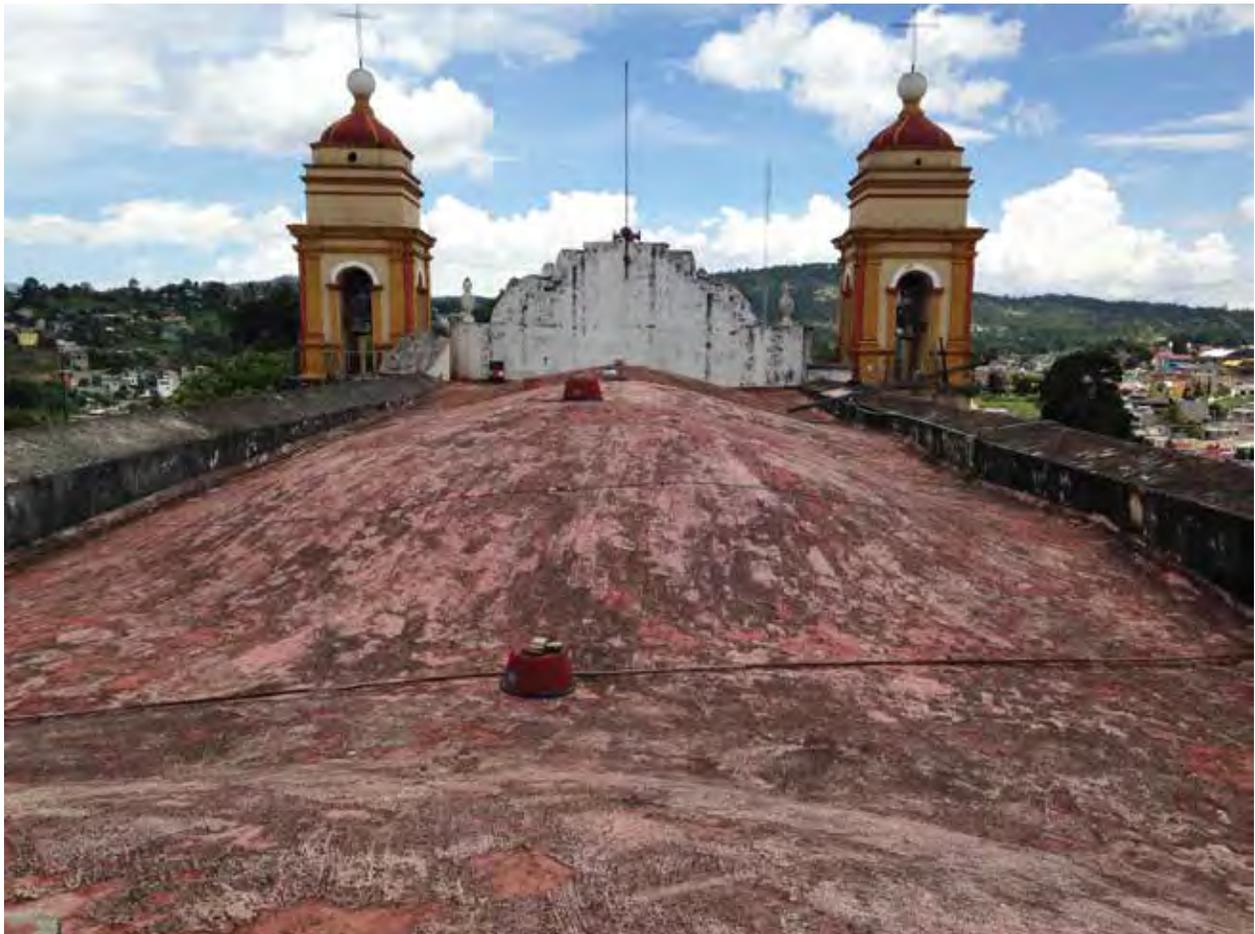
— Manchas ocasionadas por humedad y desprendimiento de recubrimientos y aplanados en la bóveda y pretilos.
