Memorias de Restauración
Taller de Restauración FAHIO

Anuario de Obras de Restauración 2016

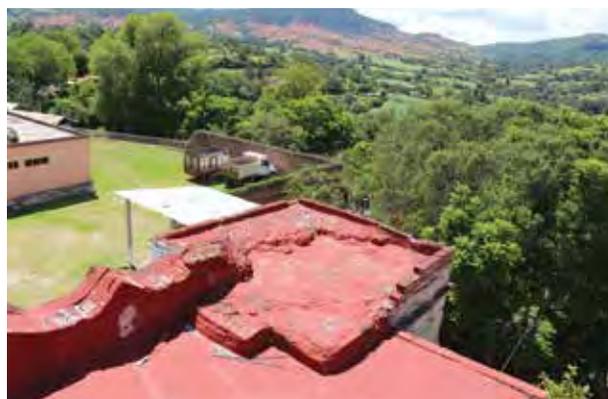
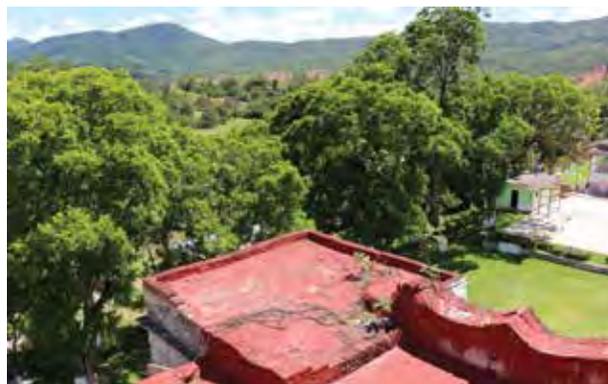
— Desprendimiento de entortados e impermeabilizante en las torres.

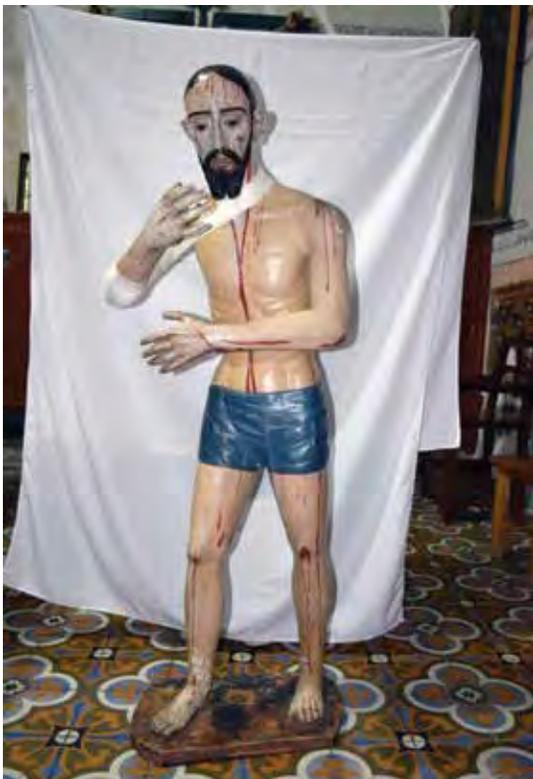
— El brazo derecho desprendido del Cristo de Nazareno, es el deterioro más representativo de esta pieza.

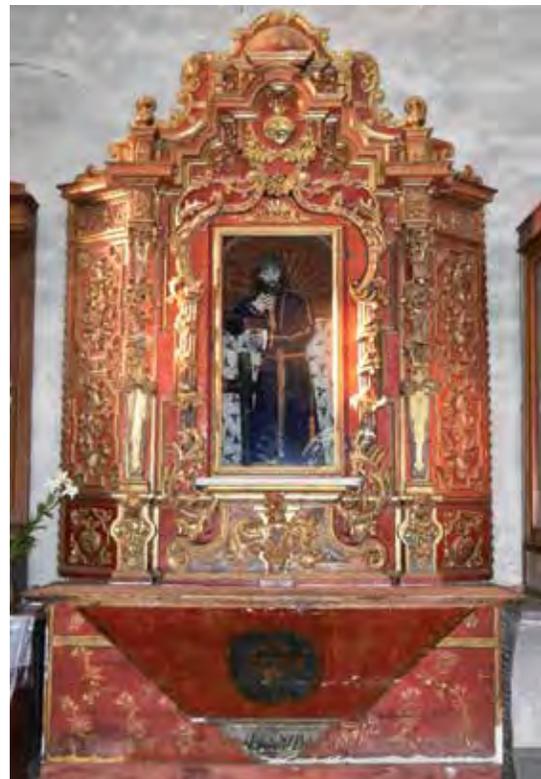
— El retablo evidencia zonas con repintes y piezas desprendidas.
