Memorias de Restauración Taller de Restauración FAHHO

CASA DEL PUEBLO EL CENTENARIO
Asunción Ixtaltepec, Oaxaca

Año 9 No. 14
Enero - junio 2021
1ª impresión

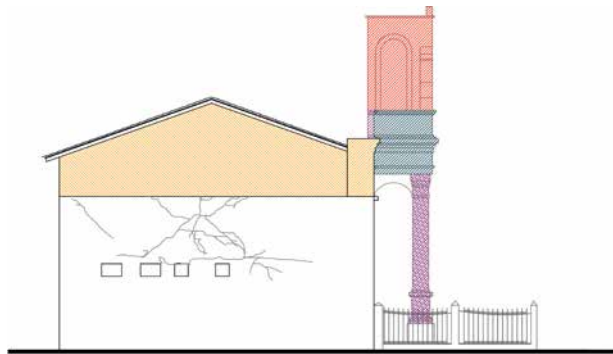
- FALTANTE PARCIAL EN COLUMNA DE TABIQUE ROJO REDONDO 7X14X28 CMS. POR SISMO.
- PRESENCIA DE GRIETAS POR SISMO.
- PÉRDIDA DE APLANADOS, POR SISMO.
- PÉRDIDA TOTAL EN PORTADA (VOLUTAS Y ROSETON DE CENTENARIO) POR SISMO.
- PÉRDIDA TOTAL DE FRETEL, POR SISMO.
- PÉRDIDA TOTAL DE MURO DE TABIQUE ROJO REDONDO DE 7X14X28 CMS. DE 0.60 M DE ESPESOR, POR SISMO.

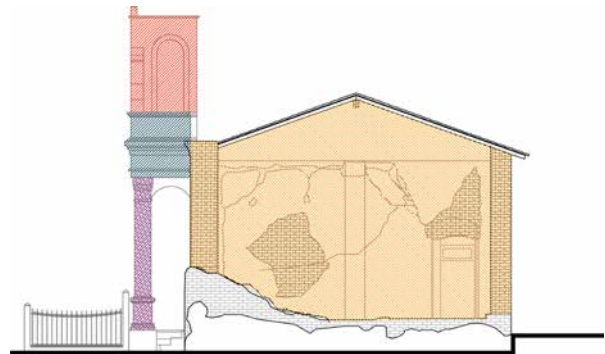
- FALTANTE PARCIAL EN COLUMNA DE TABIQUE ROJO REDONDO 7X14X28 CMS. POR SISMO.
- PRESENCIA DE GRIETAS POR SISMO.
- PÉRDIDA DE APLANADOS, POR SISMO.
- PÉRDIDA TOTAL EN PORTADA (VOLUTAS Y ROSETON DE CENTENARIO) POR SISMO.
- PÉRDIDA TOTAL DE FRETEL, POR SISMO.
- PÉRDIDA TOTAL DE MURO DE TABIQUE ROJO REDONDO DE 7X14X28 CMS. DE 0.60 M DE ESPESOR, POR SISMO.

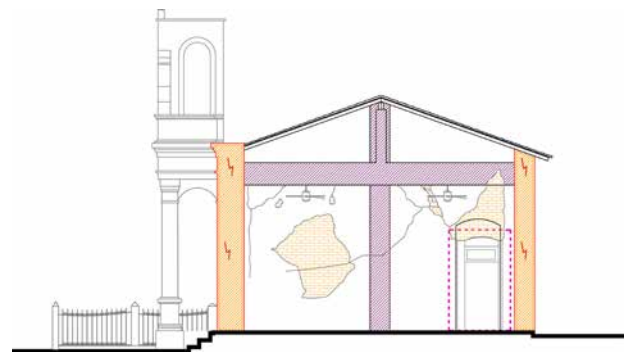
- PUERTAS Y VENTANAS DE HERRERIA, POR REMODELACION.
- PRESENCIA DE GRIETAS POR SISMO.
- PÉRDIDA DE APLANADOS, POR SISMO.
- COLAPSO PARCIAL DE ELEMENTOS ESTRUCTURALES.
- PRESENCIA DE GRIETAS EN MURO DE TABIQUE ROJO POR SISMO.

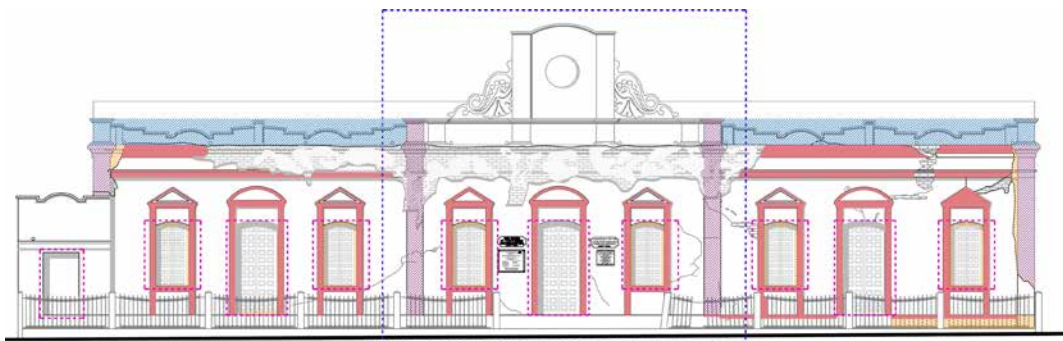
- FALTANTE PARCIAL EN COLUMNA DE TABIQUE BLOQUE RECOCIDO 7X14X28 CMS POR SISMO
- PERDIDA DE FRONTÓN POR ADECUACIÓN DE USO.
- PRESENCIA DE GRIETAS POR SISMO
- PERDIDA DE AFLANADOS POR SISMO

- PUERTAS Y VENTANAS DE HERRERIA, POR REMODELACION
- PERDIDA TOTAL DE PRETEL POR SISMO
- FALTANTE DE PIEZAS Y EN MAL ESTADO EN CORNIZAS POR SISMO
- PERDIDA TOTAL DE MURO DE TABIQUE BLOQUE RECOCIDO DE 7X14X28 CMS DE 5.80 M DE ESPESOR, POR SISMO

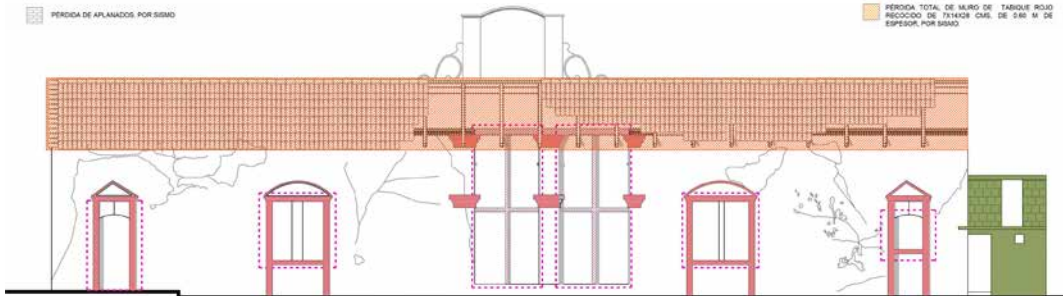
- PUERTAS Y VENTANAS DE HERRERIA, POR REMODELACION
- PERDIDA TOTAL DE CUBIERTA DE GALVATEJA A DOS AGUAS CON ESTRUCTURA METALICA POR SISMO
- FALTANTE DE CUBIERTA Y AFLANADOS EN MURO, POR SISMO.

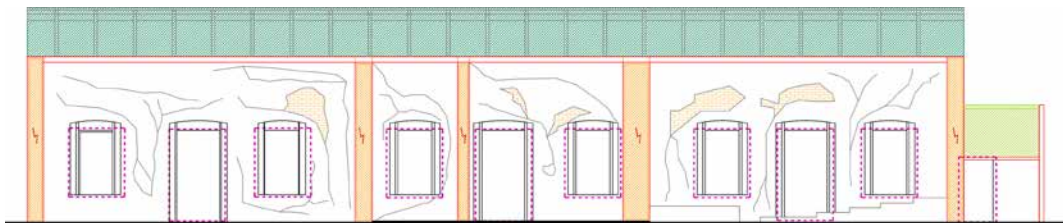
- PUERTAS Y VENTANAS DE HERRERIA, POR REMODELACION
- PRESENCIA DE GRIETAS POR SISMO
- PRESENCIA DE GRIETAS EN MURO DE TABIQUE BLOQUE RECOCIDO POR SISMO
- PERDIDA TOTAL DE CUBIERTA DE GALVATEJA A DOS AGUAS CON ESTRUCTURA METALICA POR SISMO
- PERDIDA DE AFLANADOS, POR SISMO

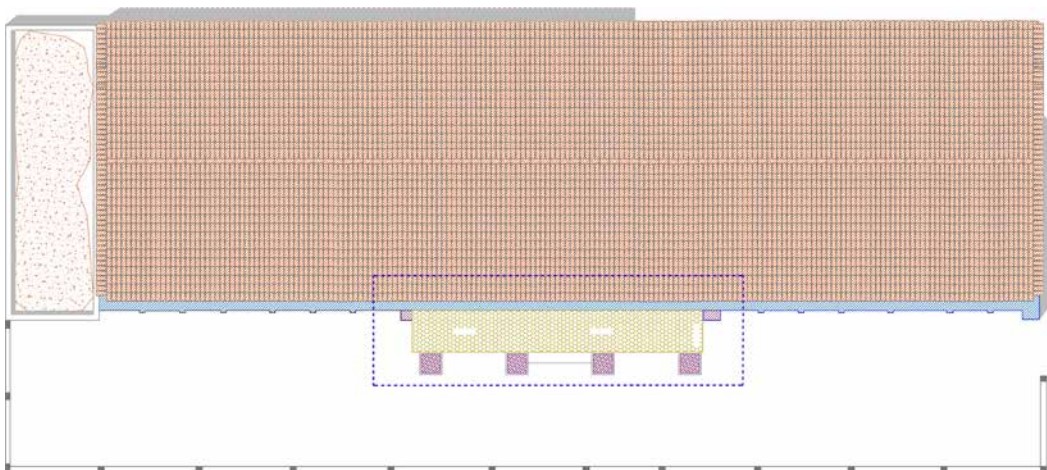
- PERDIDA TOTAL DE CUBIERTA DE GALVATEJA A DOS AGUAS CON ESTRUCTURA METALICA POR SISMO
- PERDIDA TOTAL EN COLUMNA DE TABIQUE BLOQUE RECOCIDO POR SISMO.
- PISO DE ADOQUIN HEXAGONAL CON PIEZAS FRACTURADAS POR MOVIMIENTOS TELÚRICOS.
- PERDIDA TOTAL DE PRETEL, POR SISMO.
- PERDIDA DE FRONTÓN POR ADECUACIÓN DE USO.
- ADJUALACION DE ESCOMBRO POR SISMO

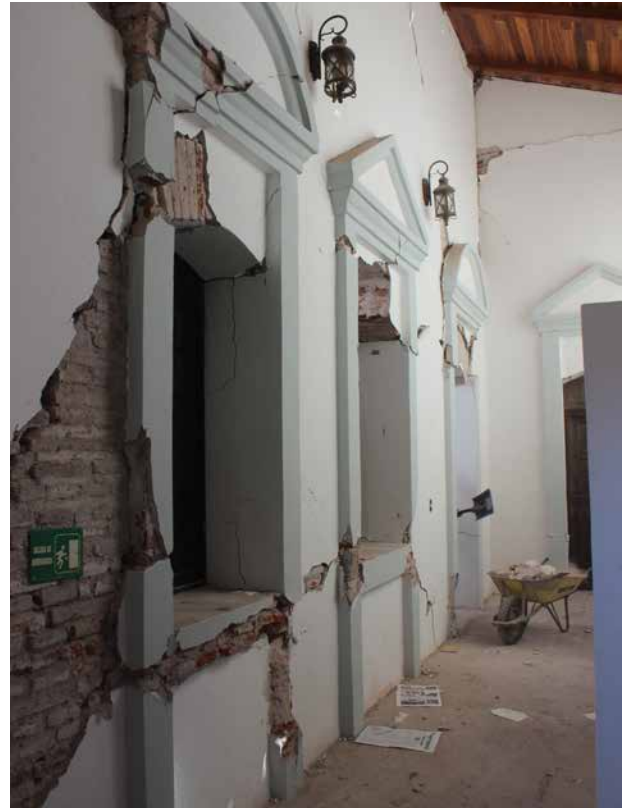
Desprendimiento y fracturas en vanos del vestíbulo.

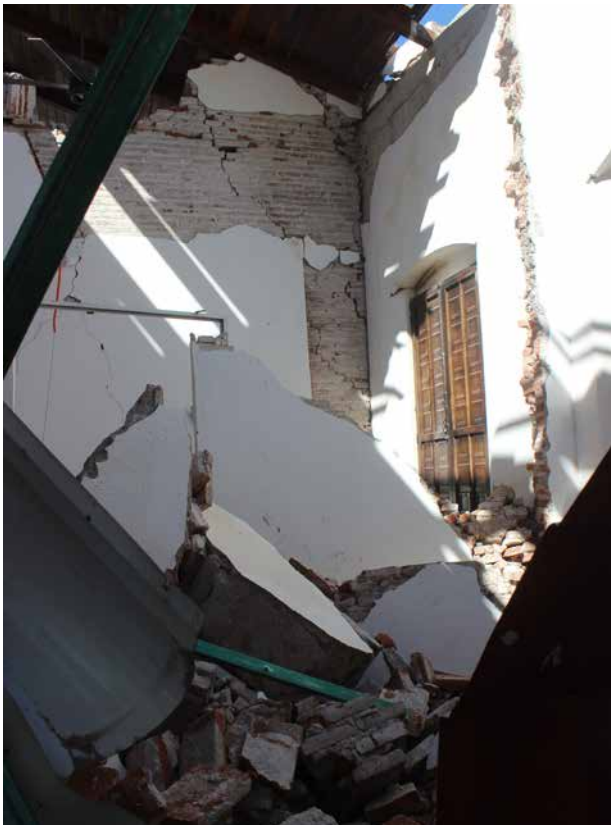
Cubierta y remate colapsados al interior del edificio.

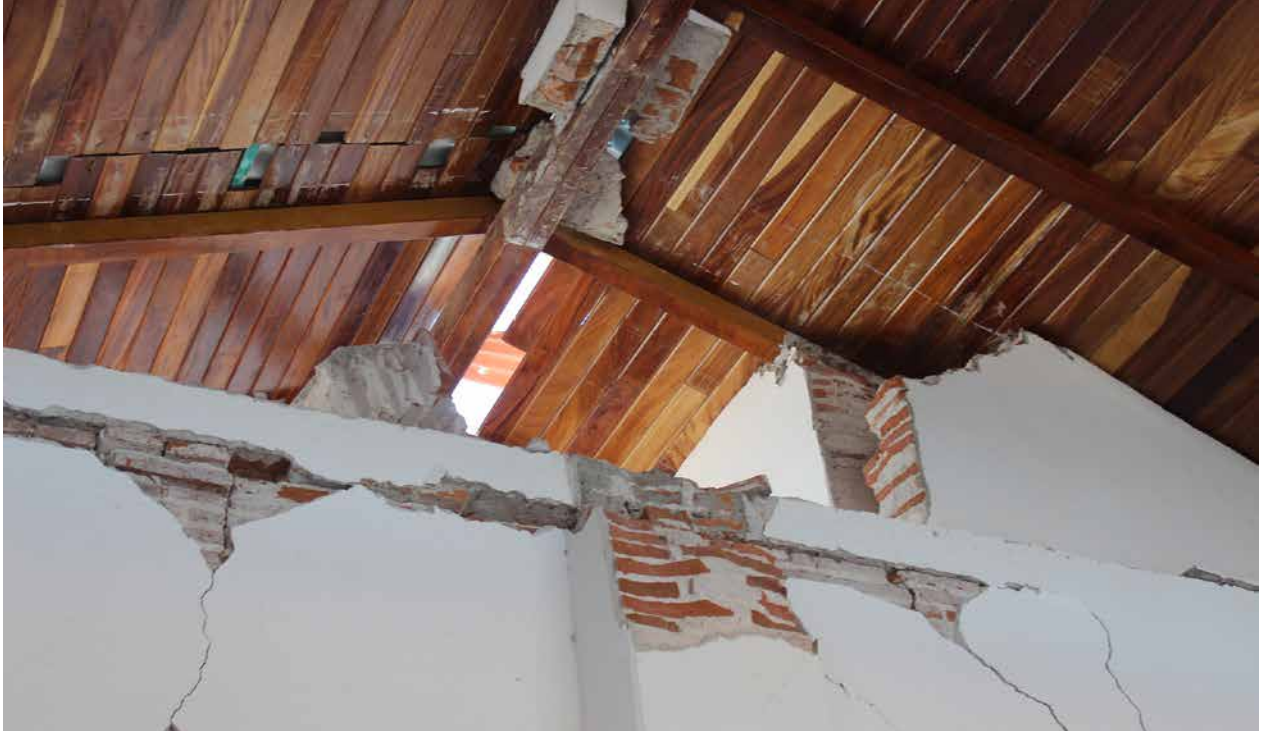
Remate de muros triangular y cumbrera colapsados. En la imagen se observan las fracturas y separación de elementos en muros.

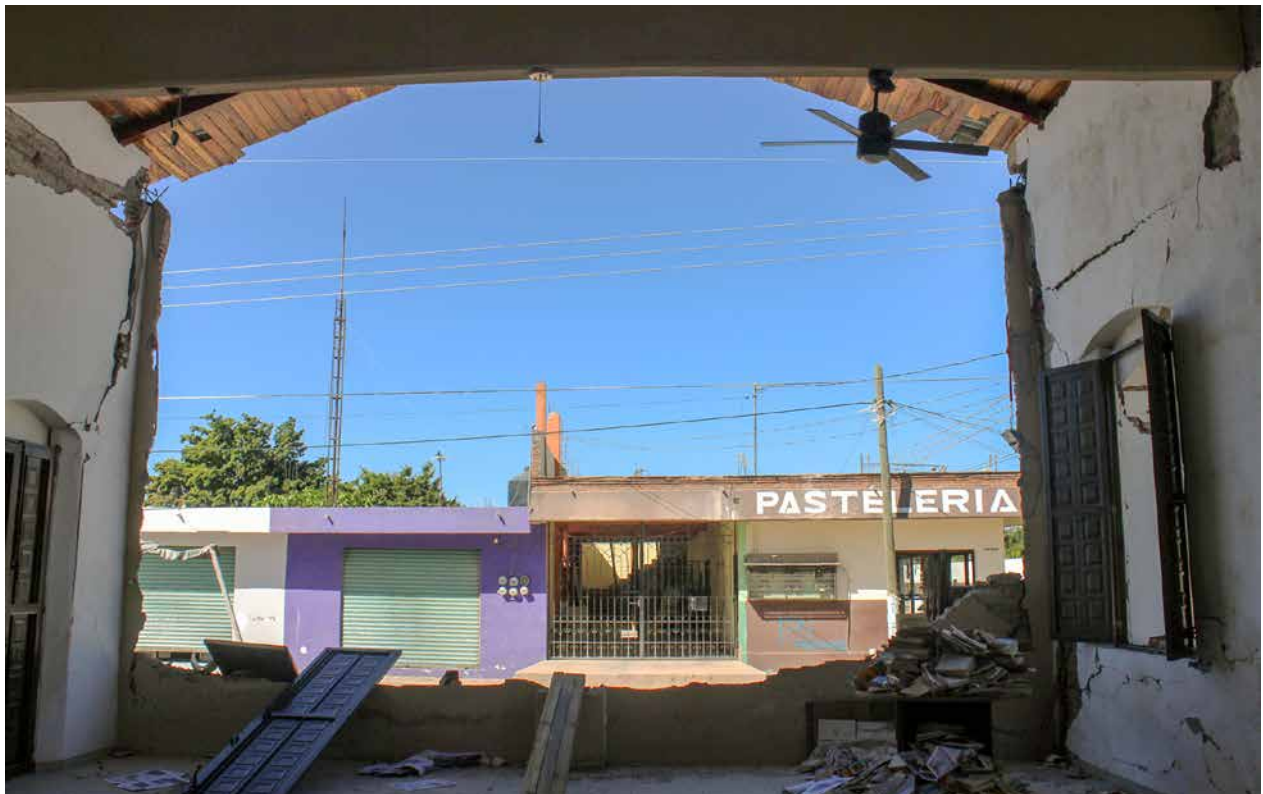
La fachada poniente colapsó en su totalidad, dejando a nivel de piso, 60 cm de muro, aproximadamente.

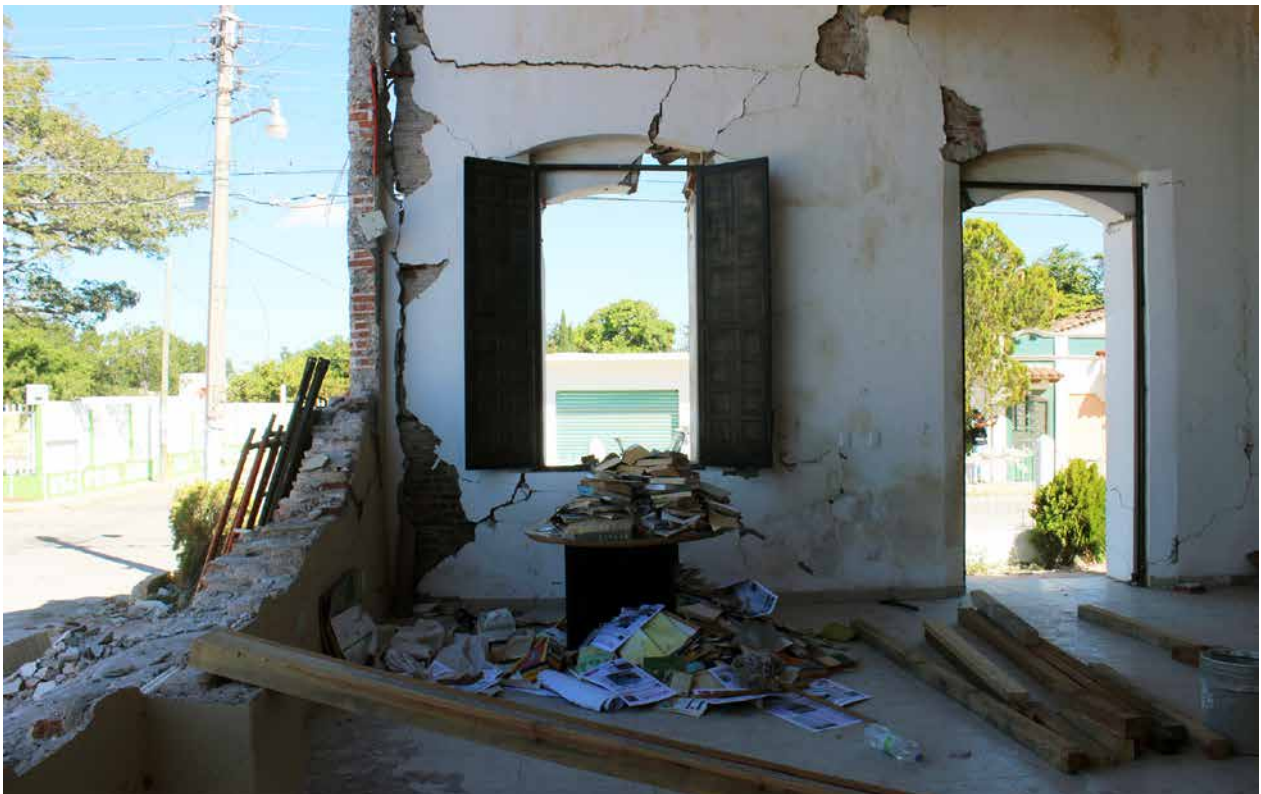
Separación de muros, grietas horizontales y diagonales en esquinas de vanos.

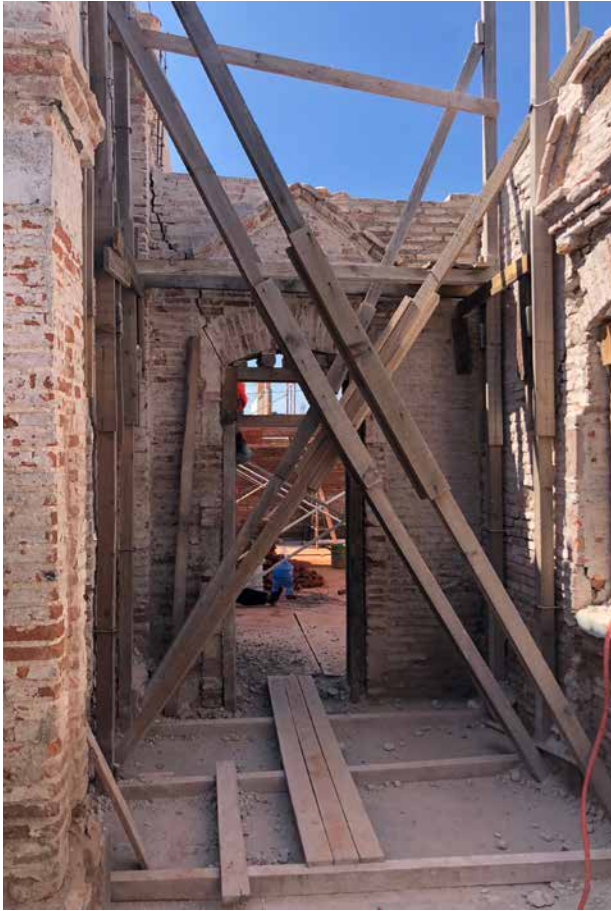
Grietas diagonales en muros y fracturas en enmarcamientos y cerramientos de vanos.

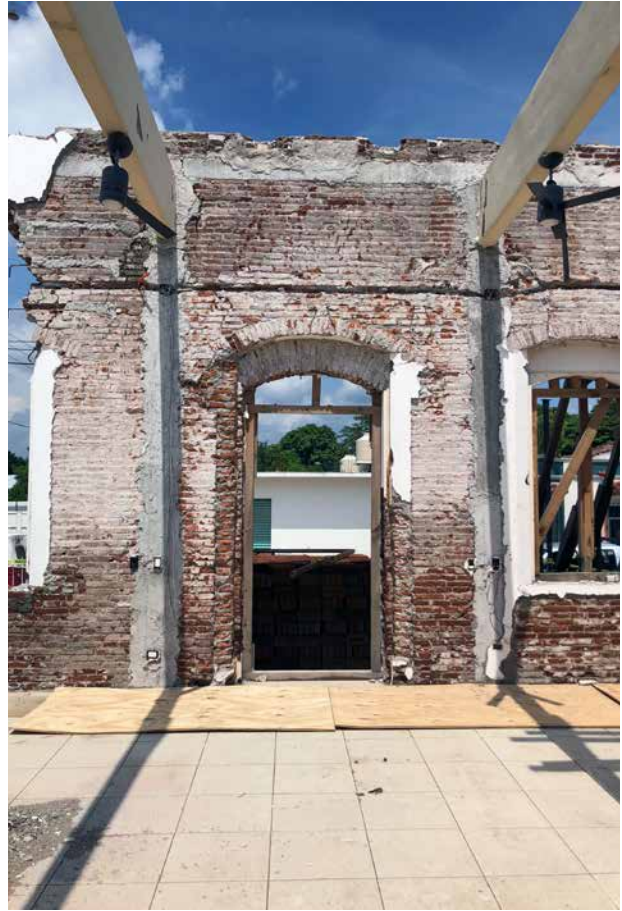
Exploración de grietas, agregados y daños en muros y cerramiento de vanos.

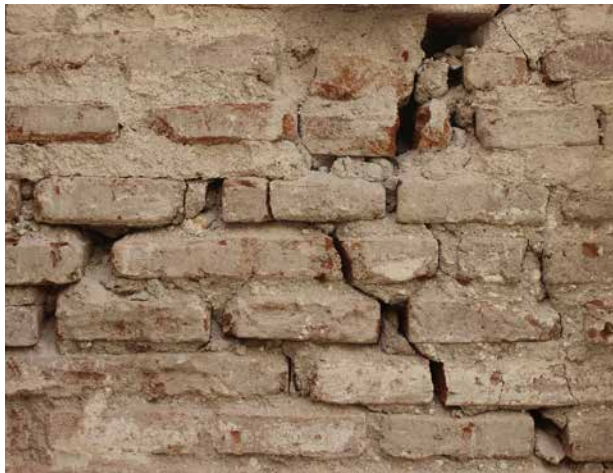
Piezas de ladrillo de barro fracturadas.

Se realizó la consolidación de la cimentación existente, colocando elementos que de acuerdo con el cálculo del edificio resistieran las cargas a las que pudieran estar expuestos; los muros se consolidaron mediante su confinamiento a través de la colocación

de malla electrosoldada, así como la sustitución de piezas de ladrillo en mal estado por piezas similares a las existentes, asentadas y juntas con mortero cal-arena.
