Memorias de Restauración  
Taller de Restauración FAHHO

CASAS DE VISITAS

*San Miguel Adéquez, San Miguel Tixá,  
San Juan Teposcolula, San Miguel Tequixtepec.*

Año 9 No. 15

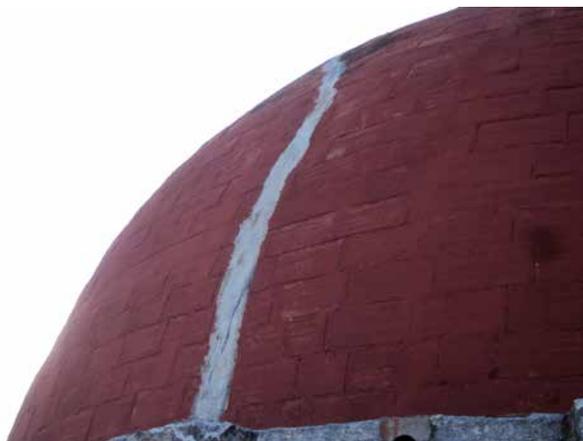
Presencia de grietas, resanes y enladrillados en mal estado, generalizados en las cubiertas de templo.

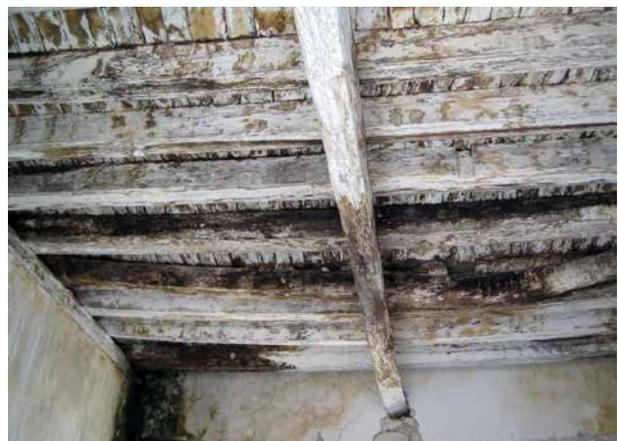
Sistema constructivo primitivo de la cubierta de casa de visitas, constituido por vigas de arrastre, rollizos, tejamanil y terrado.

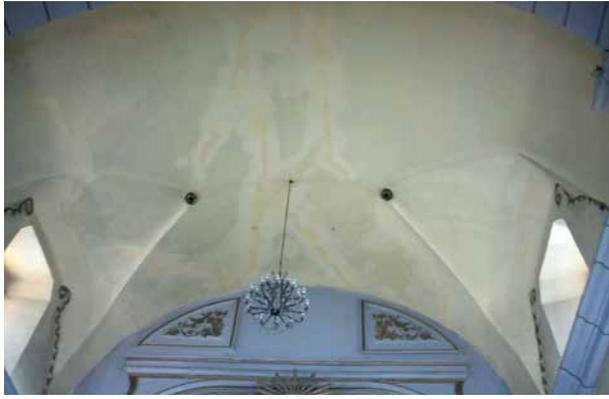
Bóveda y deterioros que presentaba el área del presbiterio.

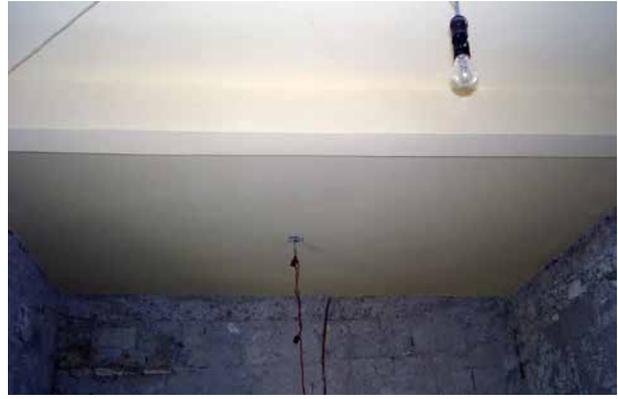
Cubierta de losa de concreto, como parte de las alteraciones constructivas de la crujía norte de la casa de visitas intervenida durante la segunda etapa.

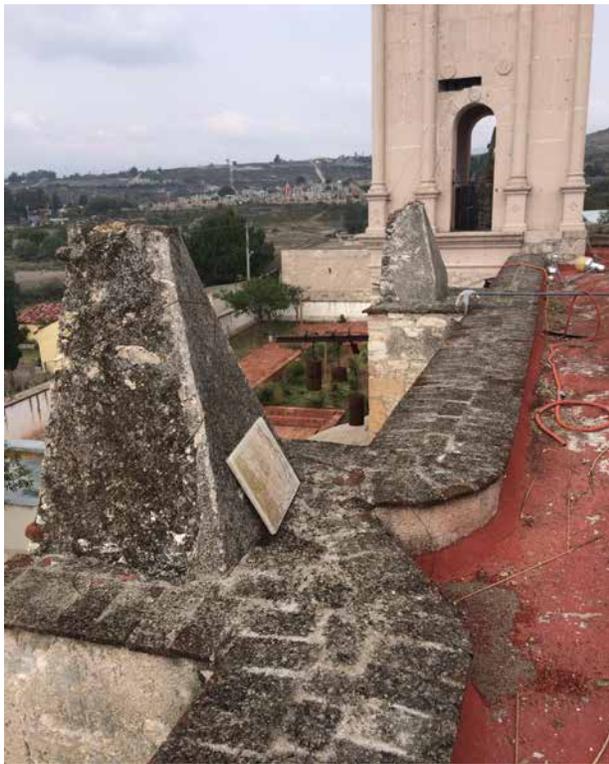
Pretil y elementos ornamentales de la cubierta del templo, deterioro de enladrillados, aplanados e impermeabilizante.  
Abajo: Crujía oriente de la casa de visitas.

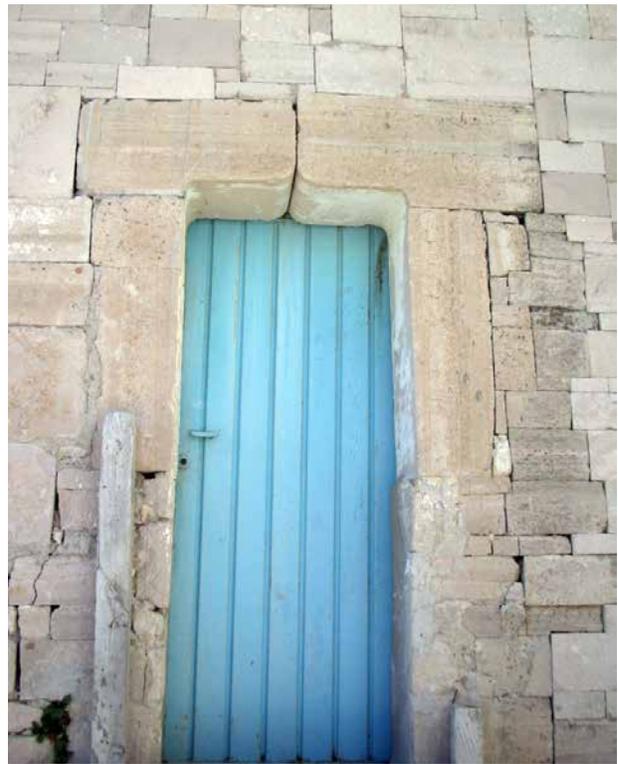
Alteración de vanos en crujía poniente de la casa de visitas.  
Abajo: Interior de crujía oriente de la casa de visitas, uno de los espacios mejor conservados y que reflejan el sistema constructivo de muros y cubiertas de la casa.

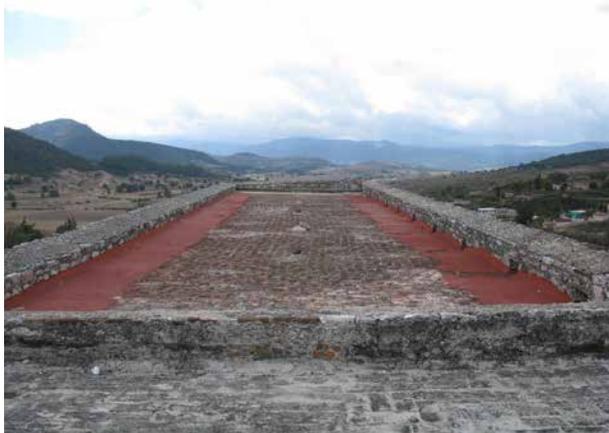
Por otra parte, la cubierta de la nave central presenta deterioros del impermeabilizante la falta de mantenimiento ha provocado filtraciones de agua al terrado afectando las vigas de madera, es por ello que un alto porcentaje de estas presente microorganismos xilófagos vegetales tales como hongos y bacterias, principalmente en los cabezales de las vigas, poniendo en riesgo la estabilidad de la cubierta. La presencia de humedad en el terrado y elementos de la cubierta, incrementa el peso de la misma, hasta en un 60%.

Vista del enladrillado de la cubierta de la nave central del templo.

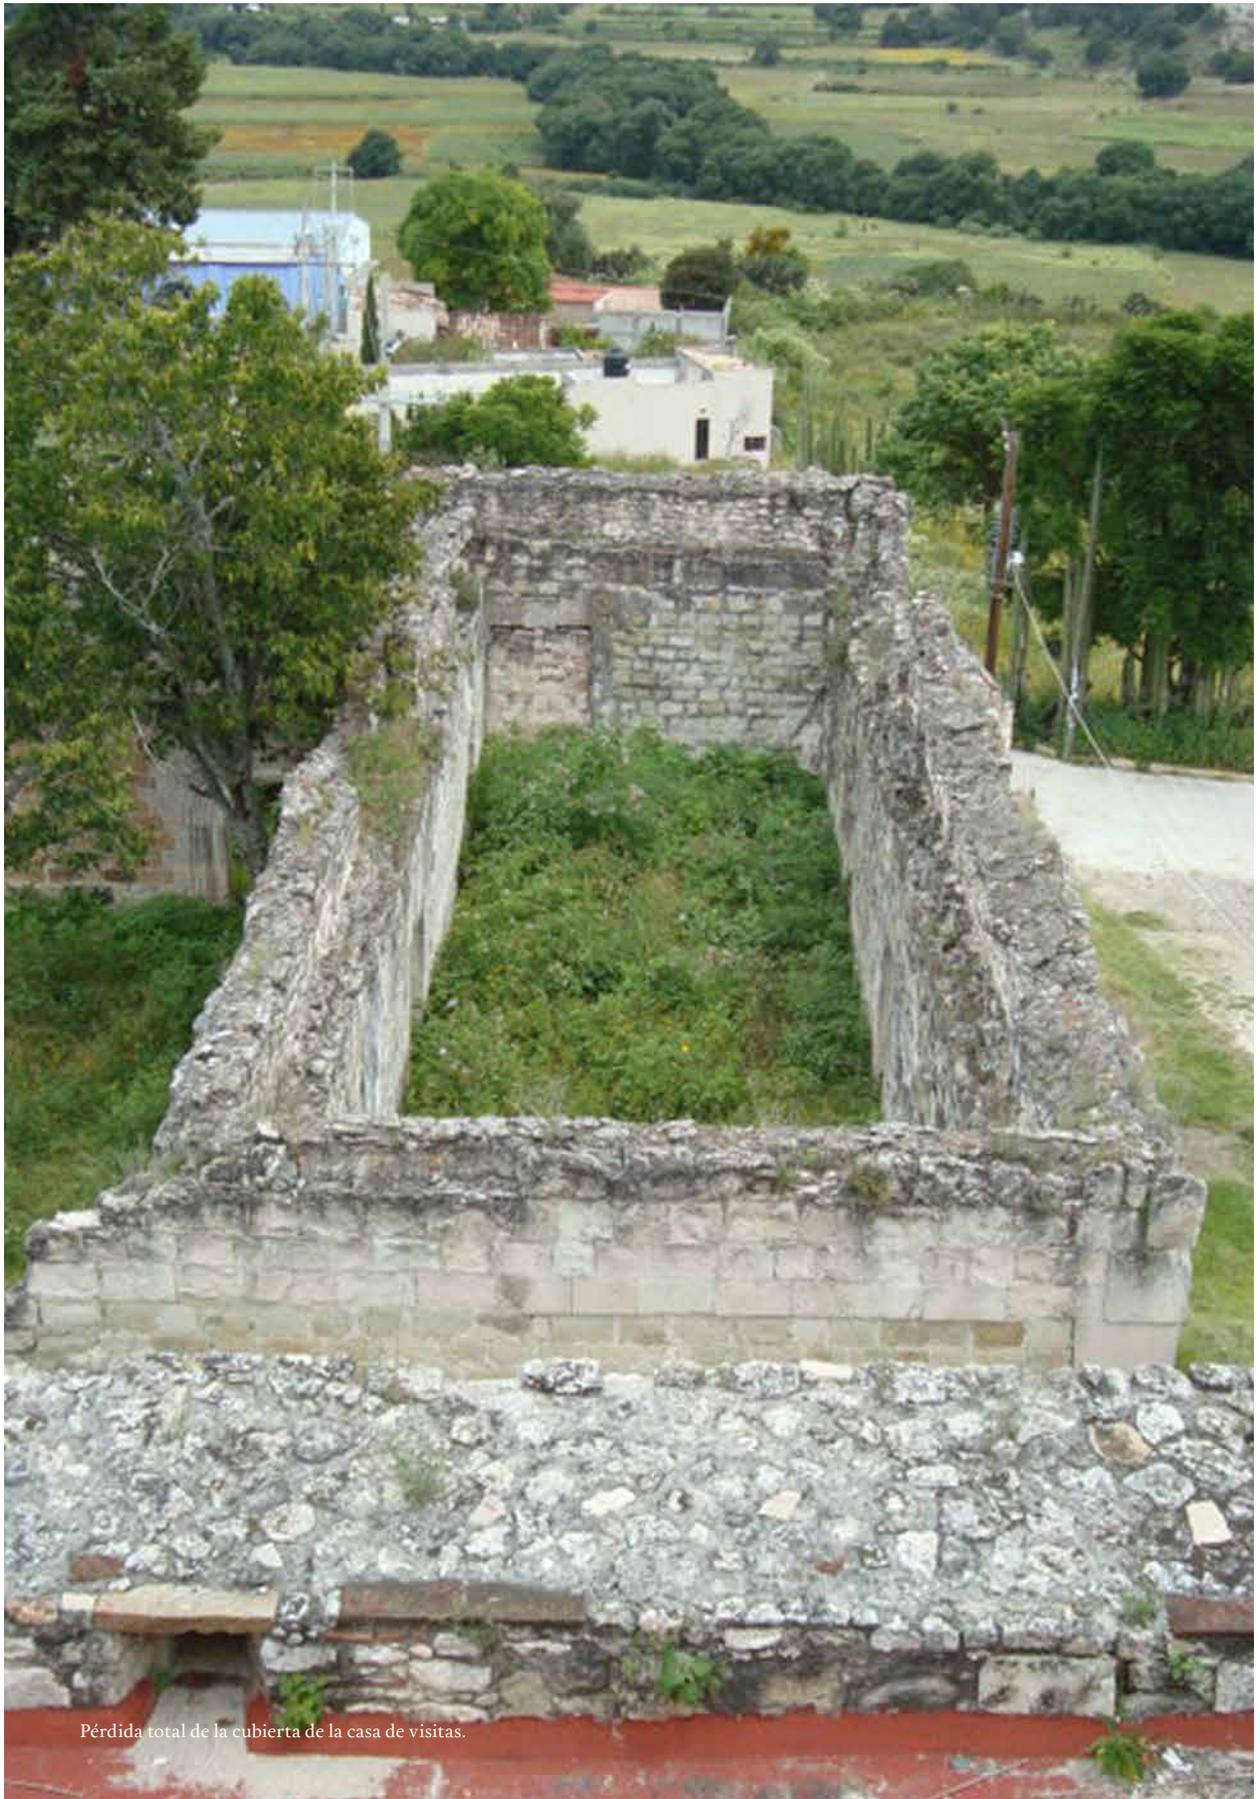
Entre los principales deterioros que afectaron la casa de visitas se encuentra el faltante de cubierta, los muros están sueltos y presentan grietas en las esquinas por sismos, donde muestran desplomes y se hallan en riesgo de colapso, principalmente el muro que colinda con la calle, el cual presenta un desplome de más de 10 cm, en éste se encuentra un contrafuerte, que probablemente fue agregado en el siglo XIX. Los pisos muestran apropiación de vegetación, tierra y vestigios de tabique rojo recocido.

Pérdida total de la cubierta de la casa de visitas.

la cubierta original; es por ello que sobre los muros se colocaron vigas de arrastre y vigas de carga respetando la separación de los vestigios de mechinales, sobre estas se dispuso un entablado, un relleno con material aligerante, un entortado de mezcla de cal y arena, y un enladrillado impermeabilizado con hidrofugante.

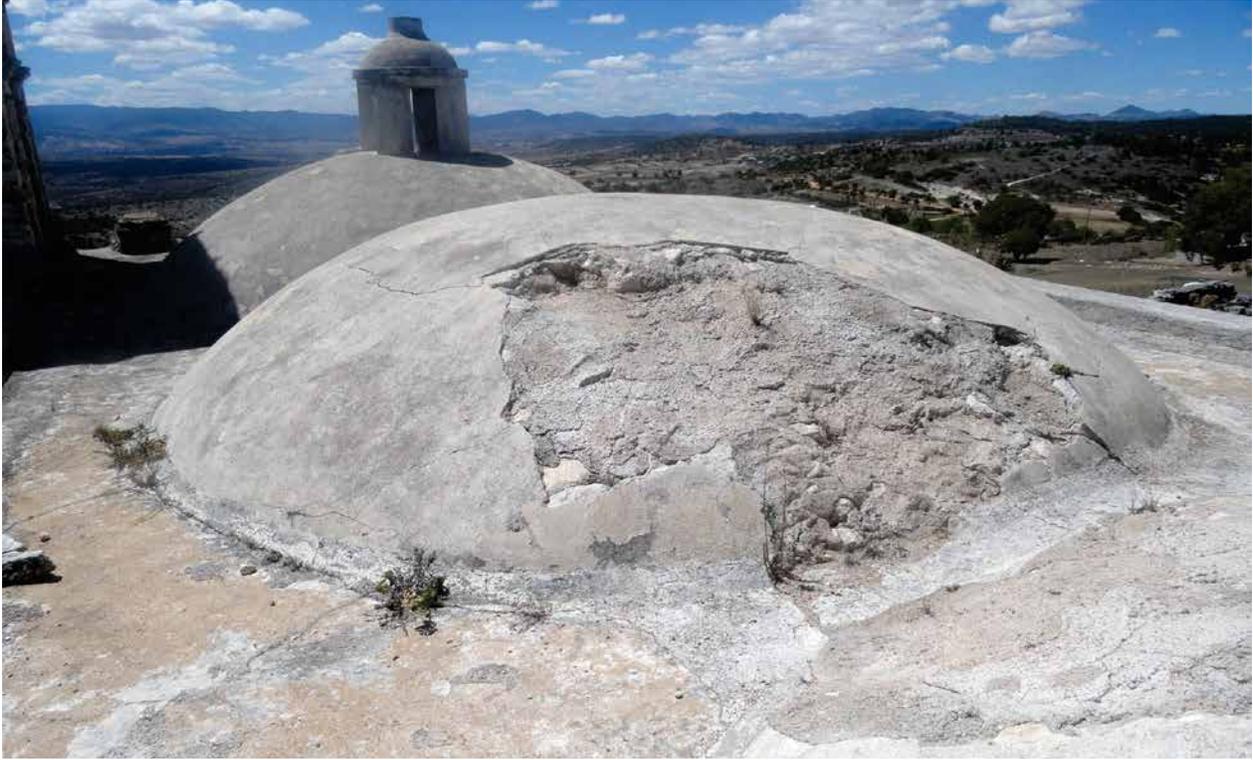
El principal daño del inmueble se hallaba en las cubiertas propiciado por un entortado pobre a base de cal, el cual estaba severamente desgastado, con grietas y áreas con faltantes, esto provocó filtraciones de humedad al interior de las cubiertas y que los entortados del intradós mostraran las mismas afectaciones por acumulación de humedad además de la presencia de hongos.

Cúpulas del templo con faltante de entortados y mampostería expuesta.

En las cubiertas del templo se liberaron entortados de cúpulas para poder consolidar grietas existentes en la plementería a base piedra de la región, se integra un nuevo entortado y se toma la decisión de que el acabado final sea un enladrillado de forma radial.

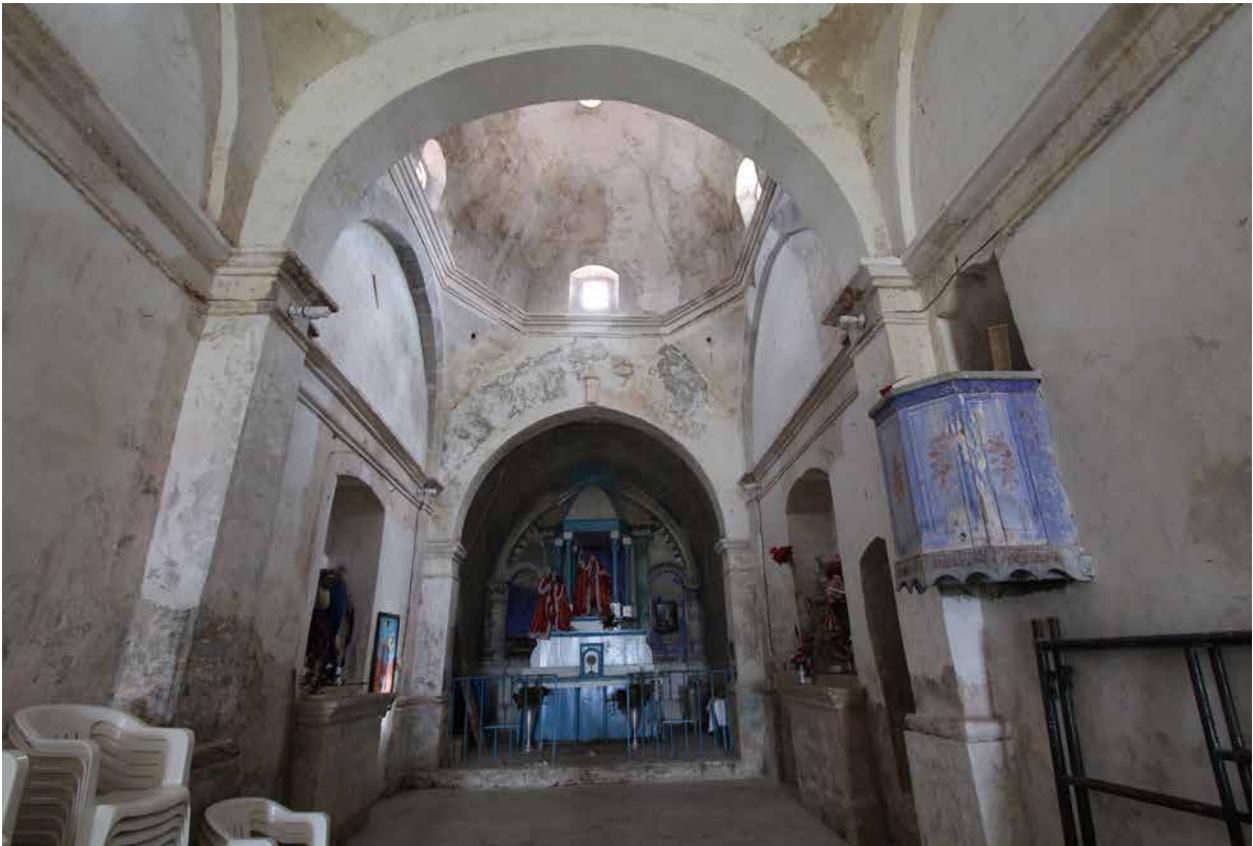
Los aplanados de los muros presentaban moho por acumulación de humedad, grietas, zonas con faltante de aplanados y desprendimiento con presencia de eflorescencias, principalmente en la zona inferior de los muros; en general los pisos de la nave y sotocoro son de cemento, en el nivel de entrecorrido donde se encuentra el coro carece de estos, por lo cual la piedra de fabricación se encontraba expuesta. En lo que refiere a la casa de visitas, este es uno de los inmuebles más afectados debido a la sobreexposición a la intemperie ante el faltante de cubierta; los muros interiores y pisos se hallaron expuestos por un largo periodo a la erosión del viento, acumulación de vegetación, lluvia y sol; además de la pérdida de la cubierta los muros mostraban pérdidas parciales de piezas en el cerramiento; riesgo de colapso debido a grietas y fracturas; pérdida del lenguaje formal del inmueble debido a alteraciones de vanos y paramentos por apertura y mutilación de elementos, presentando también faltante de piezas. Los pisos se hallaban cubiertos de tierra, probablemente producto de los colapsos.

En la imagen se muestran daños derivados por filtraciones, como manchas de humedad en aplanados.

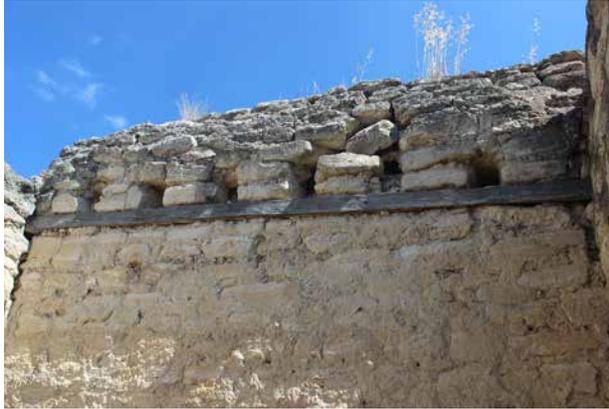
Presencia de grietas y pérdida de piezas de piedra en la parte superior de muros, aunado a alteraciones del partido arquitectónico.

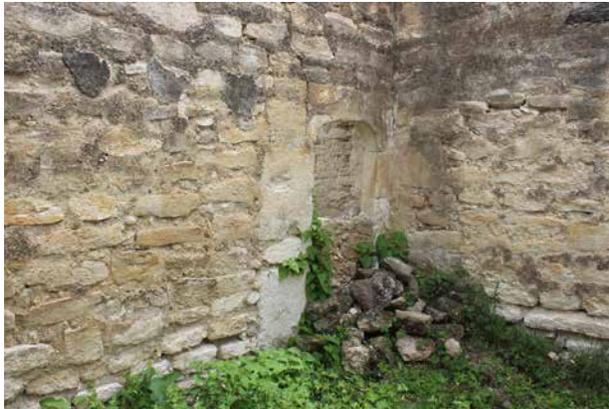
Vestigio de viga de arrastre y mechinales de vigas de carga.
