Memorias de Restauración Taller de Restauración FAHHO

#17

ARMADURAS DE MADERA

San Pedro Jicayán, San Baltazar Yatzachi El Alto, San Juan Evangelista Analco y San Miguel Huautla.

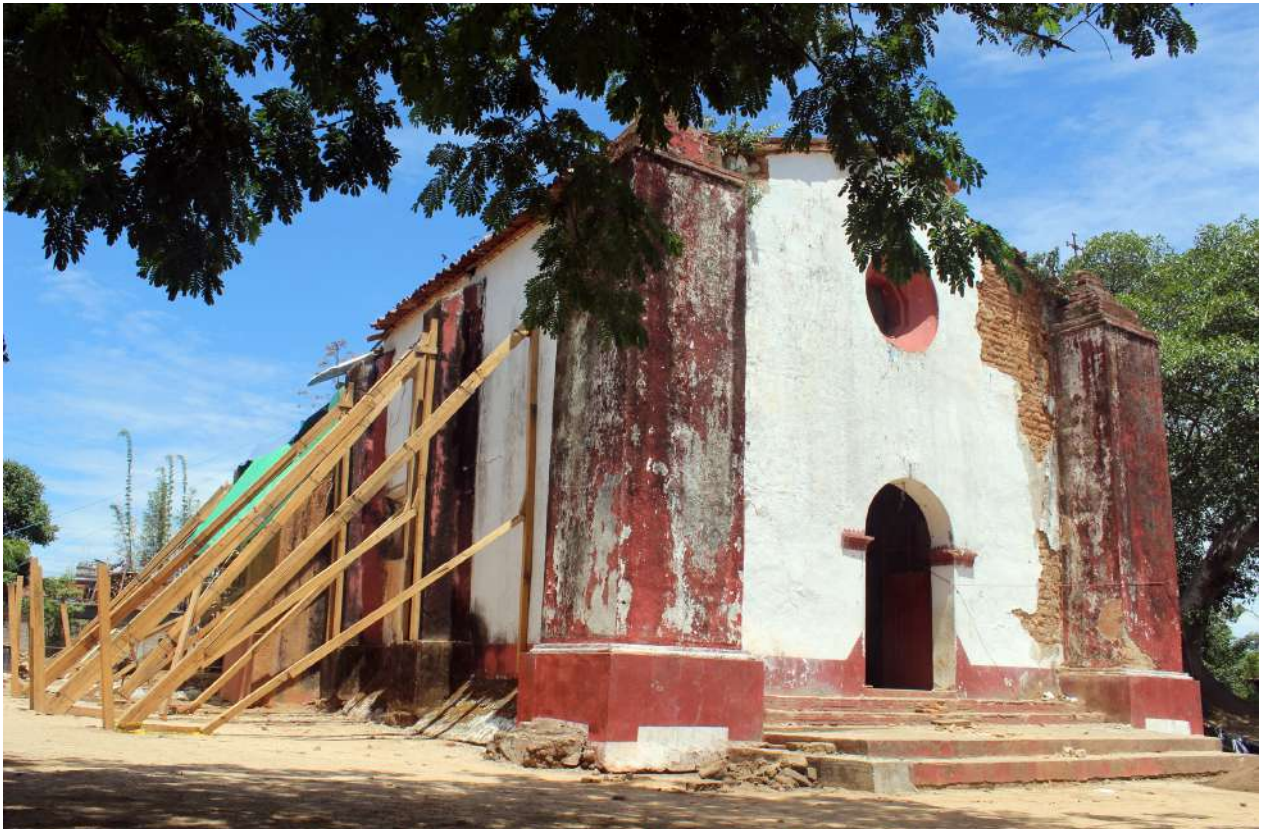
Abajo: Fachada principal del templo después del sismo ocurrido en el año 2012.

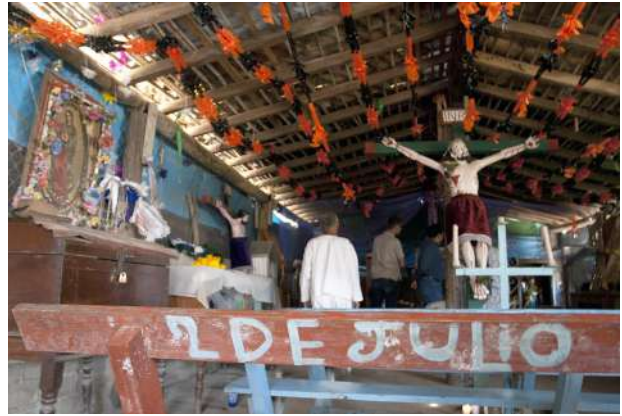
Lienzos y esculturas religiosas resguardadas en estructura provisional debido a los daños en el templo.

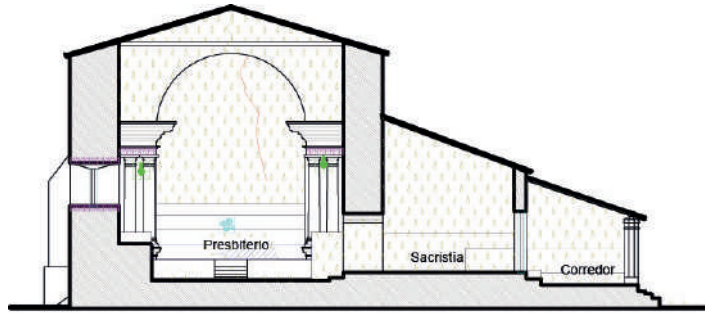
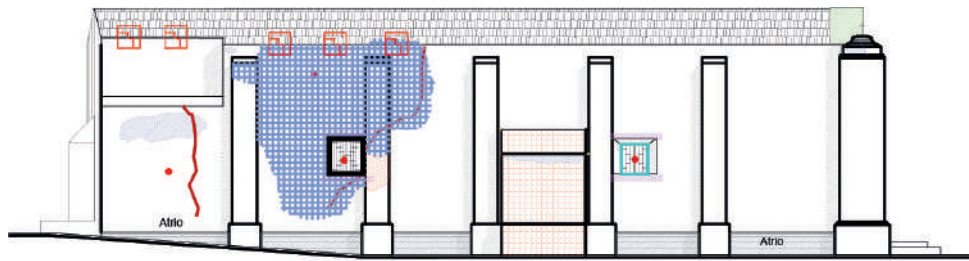
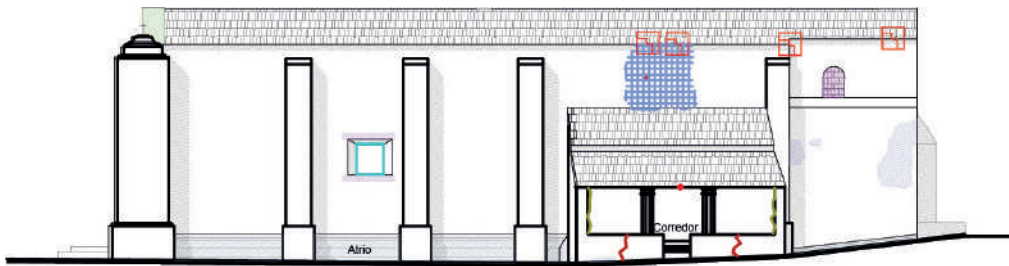
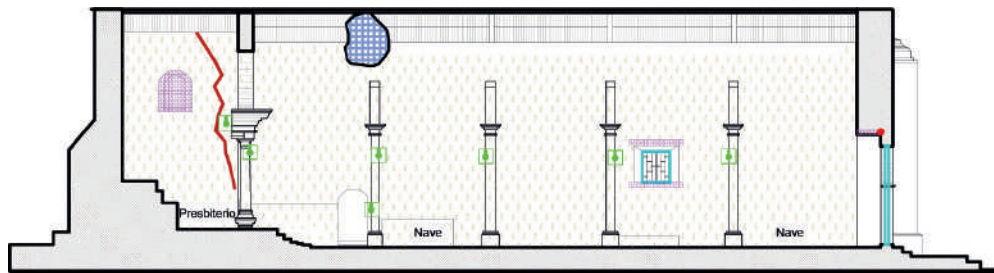
PLANTA ARQUITECTÓNICA
DETERIOROS

| | Grieta descendente en sillares de adobe ocasionada por sismo. | | Instalaciones eléctricas visibles e inservibles por falta de mantenimiento. | | Acumulación de escombros, producto de los muros derruidos. |

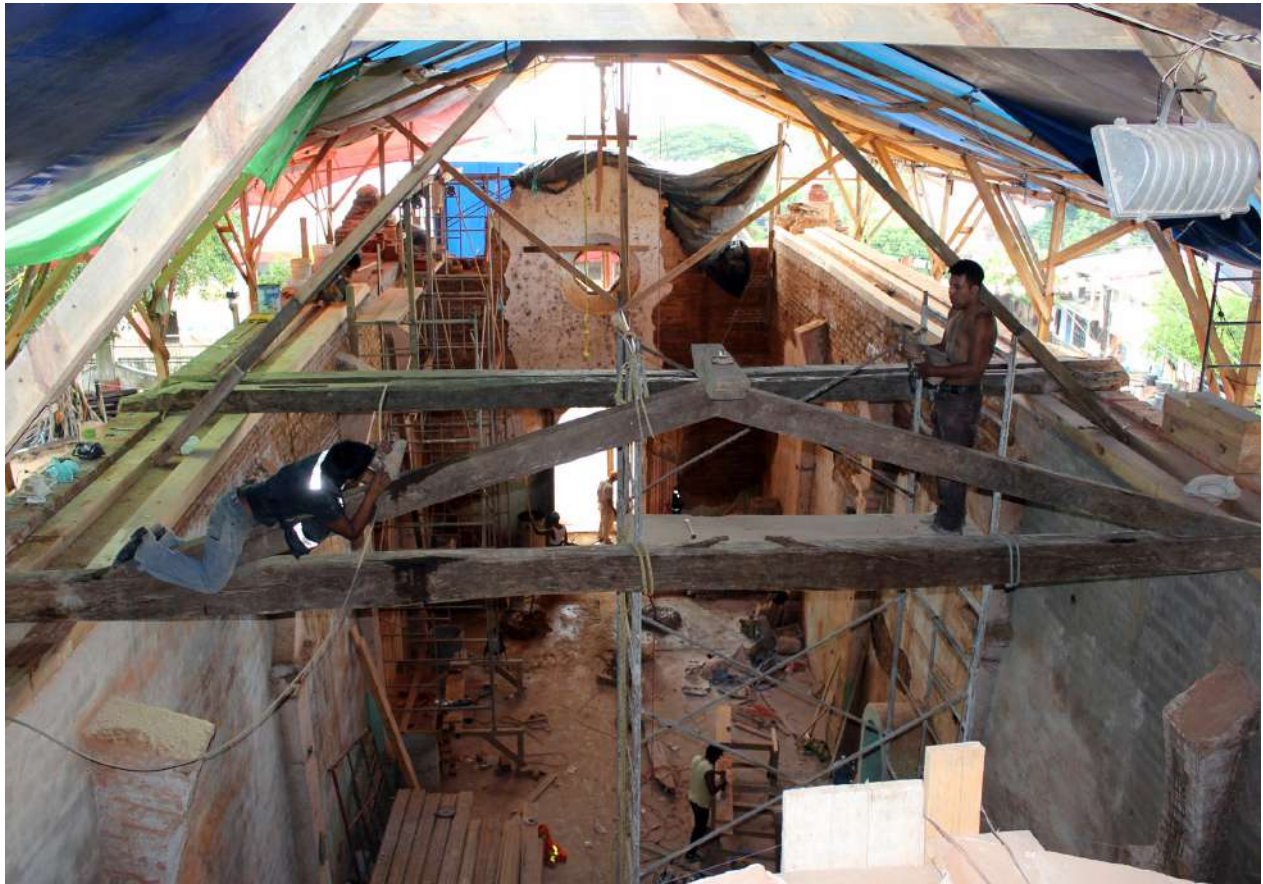
Integración de armaduras de madera.

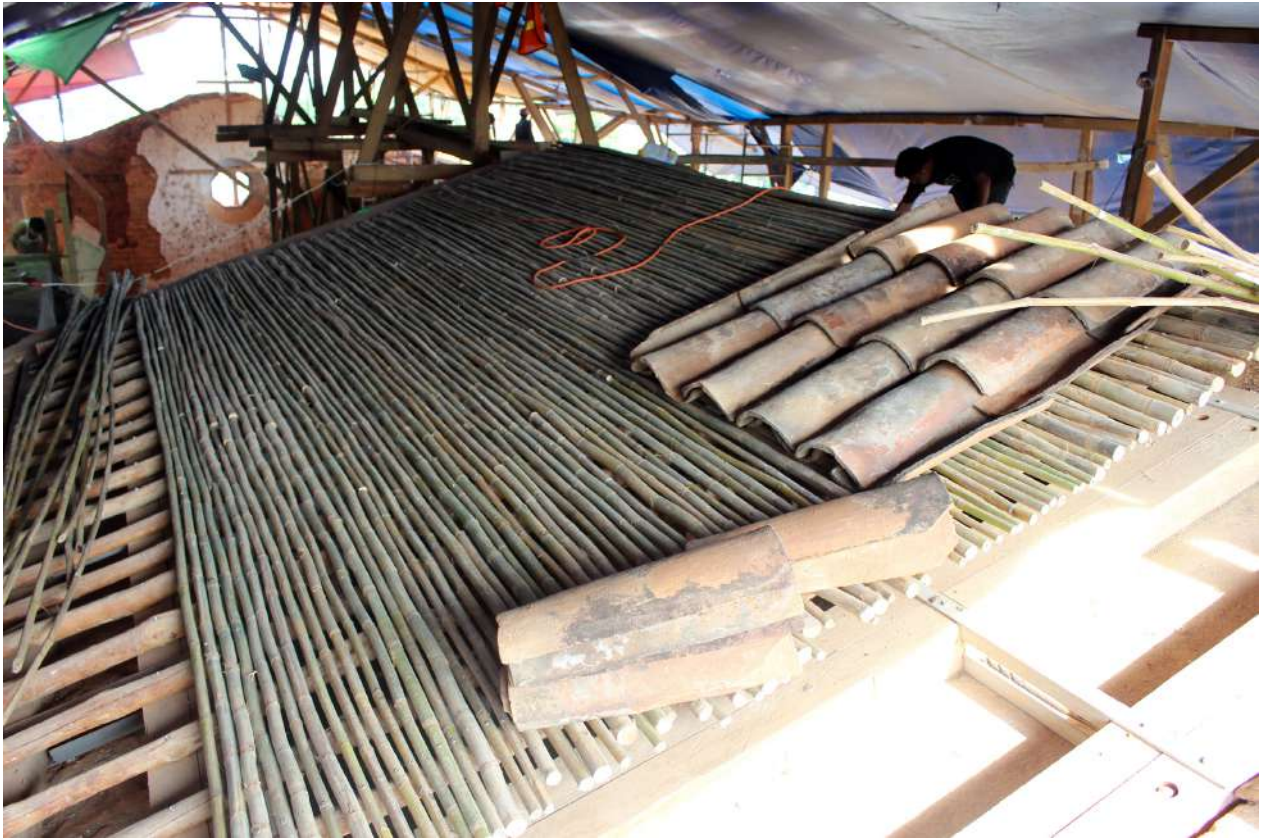
Integración de teja reutilizada en cubierta del presbiterio.

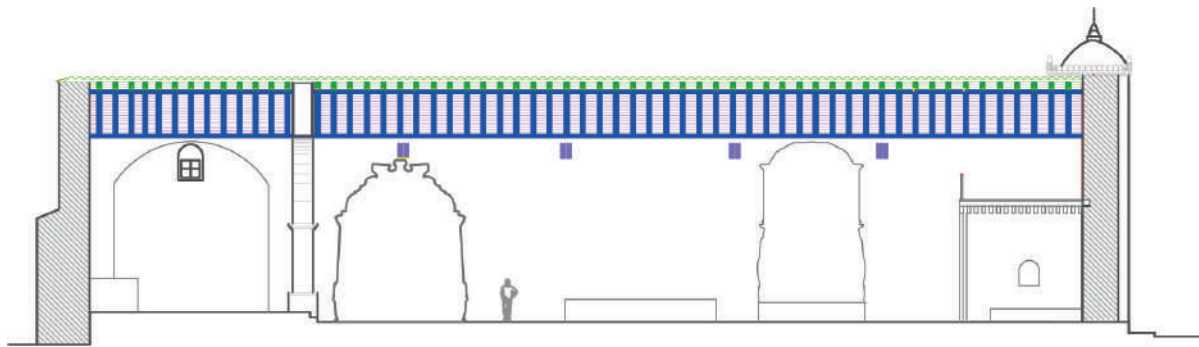
CORTE A-A'
DETERIOROS

| | Apolilladura en artesonado con presencia de organismos xilófagos. | | Polín montén con presencia de óxido por remodelación. | | Piso de concreto con presencia de grietas y fisuras por sismo. |
| | Apolilladura en artesonado con presencia de organismos xilófagos. | | Vigas tirante de madera con presencia de moho por humedad. | | |

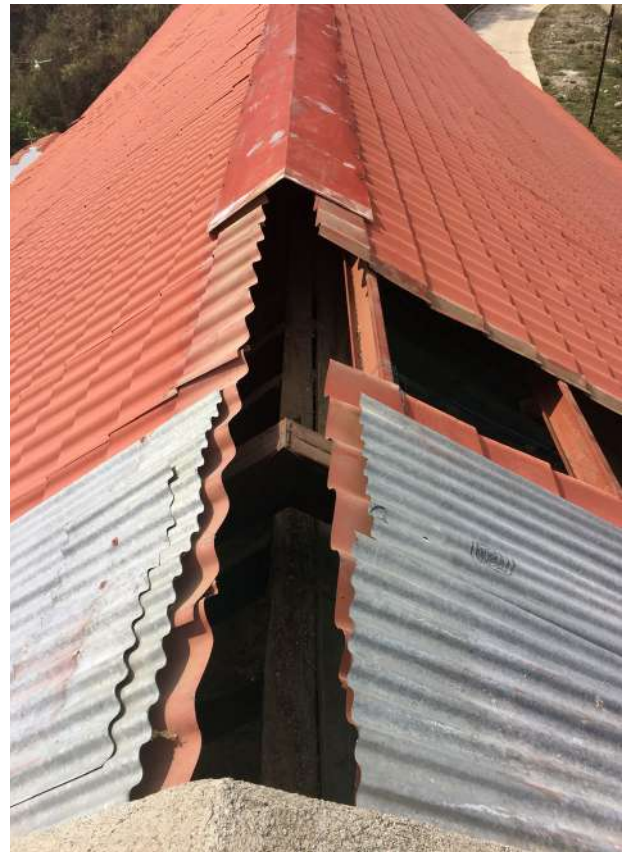
Liberación de lámina galvanizada en cubierta.

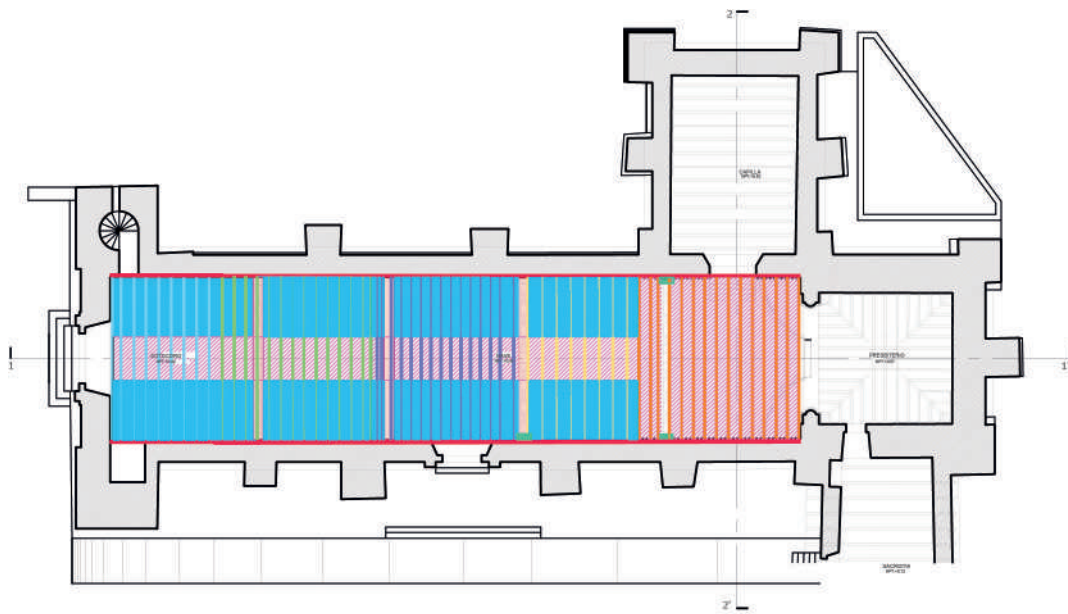
PLANTA ARQUITECTÓNICA
DETERIORADA

| | Cubierta de teja con piezas fracturadas y presencia de moho, flora nociva por humedad y exposición a la intemperie. | | Grietas en muro y arco derivado a sismos. | | Estructura de madera posterior a la época con presencia de manchas causadas por humedad de filtraciones al interior, debido a la pérdida de la estructura original. |

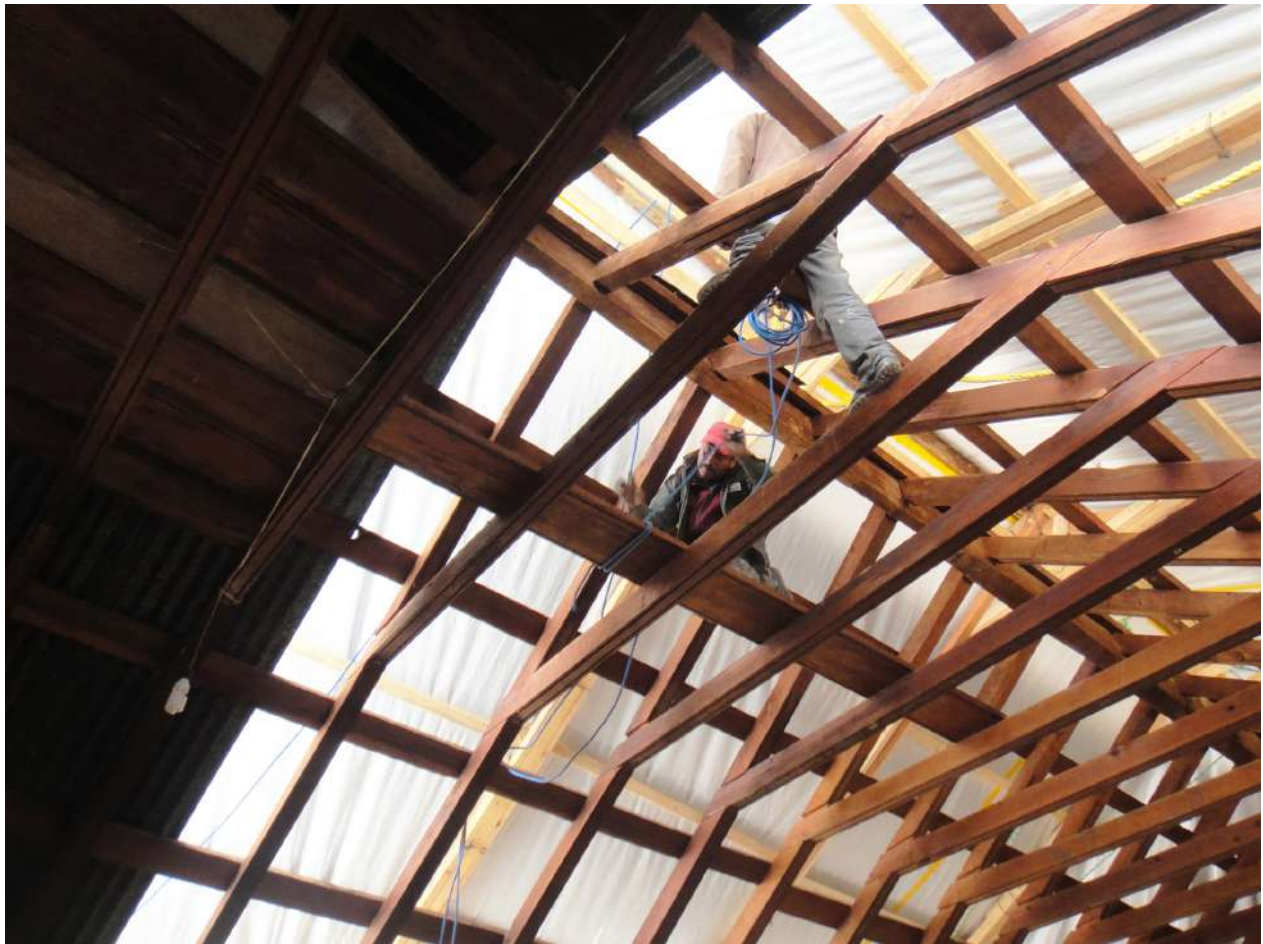
Las secciones de las vigas par y nudillos había sido reducidas como parte de alguna de las intervenciones de la que fue parte el templo.

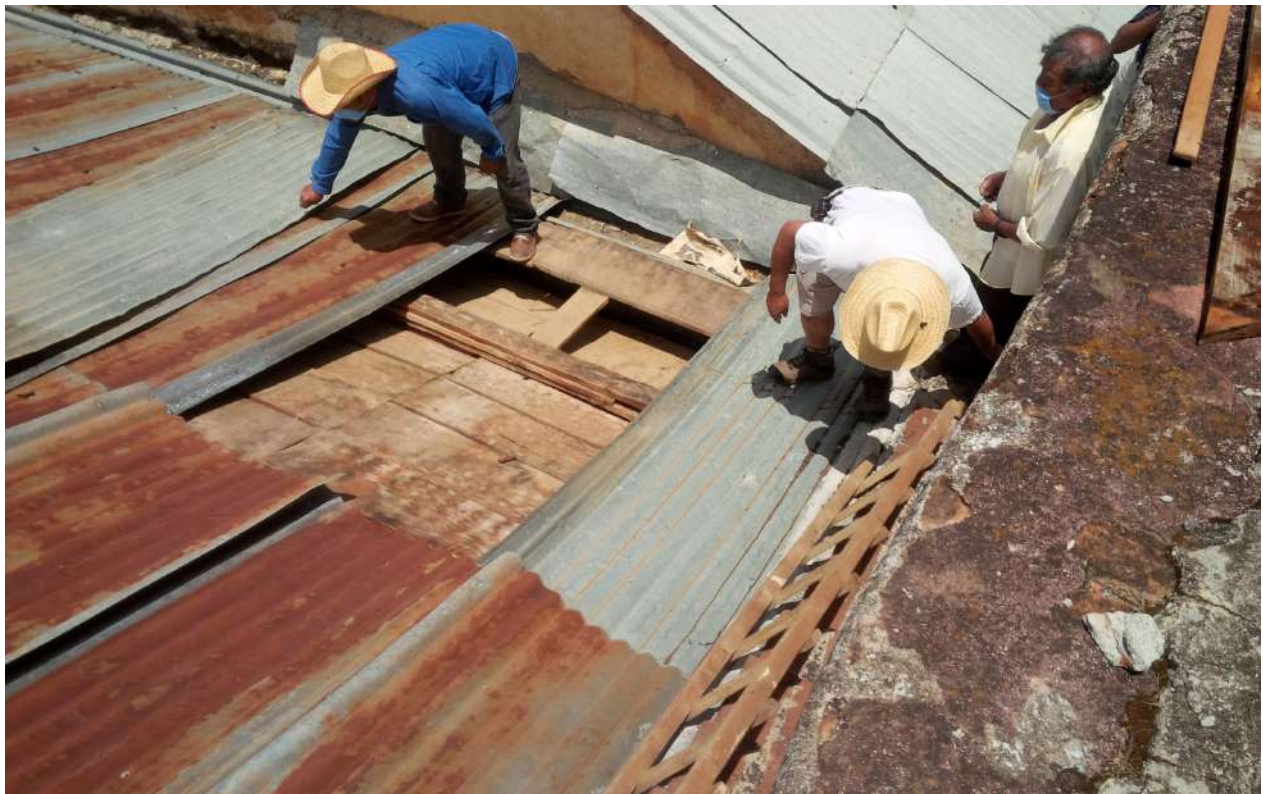
Liberación de lámina galvanizada.

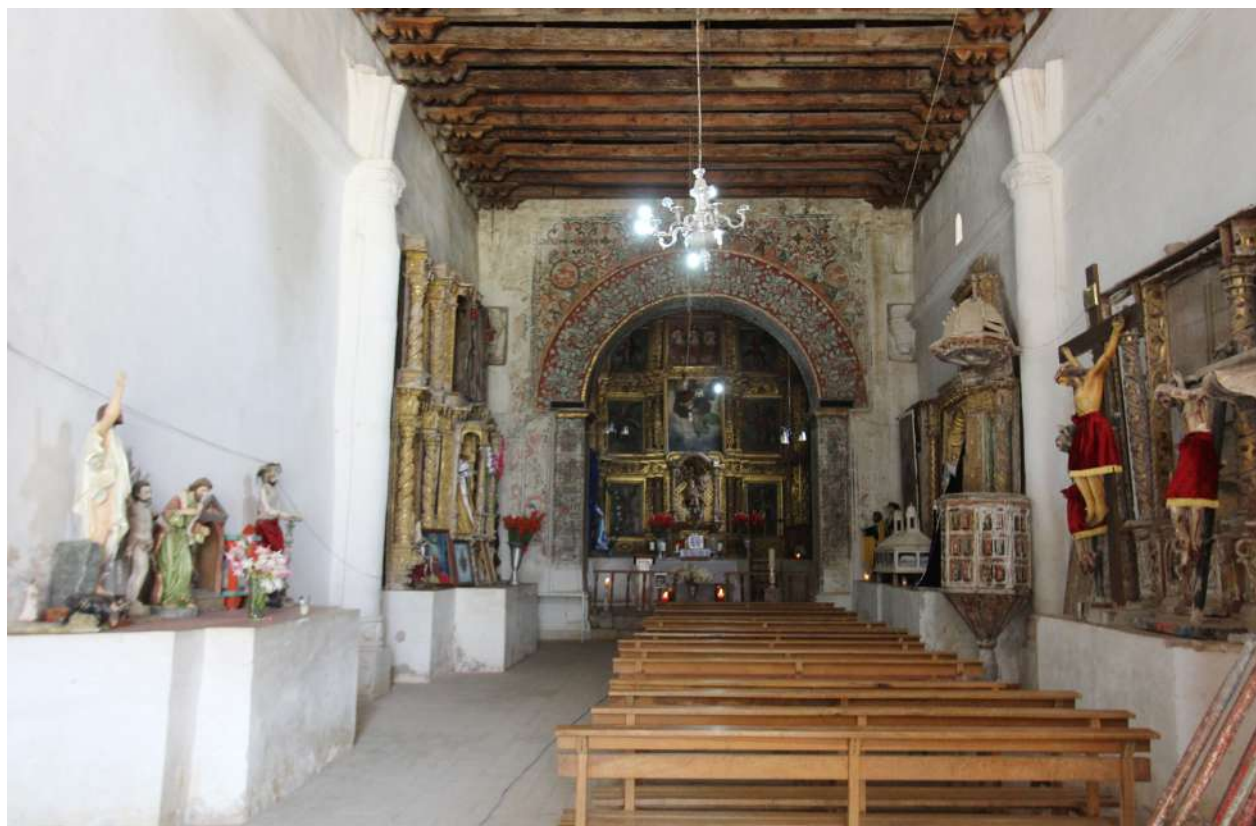
Vista general de la nave, en la parte superior se aprecian las vigas, la mayoría en mal estado de conservación.

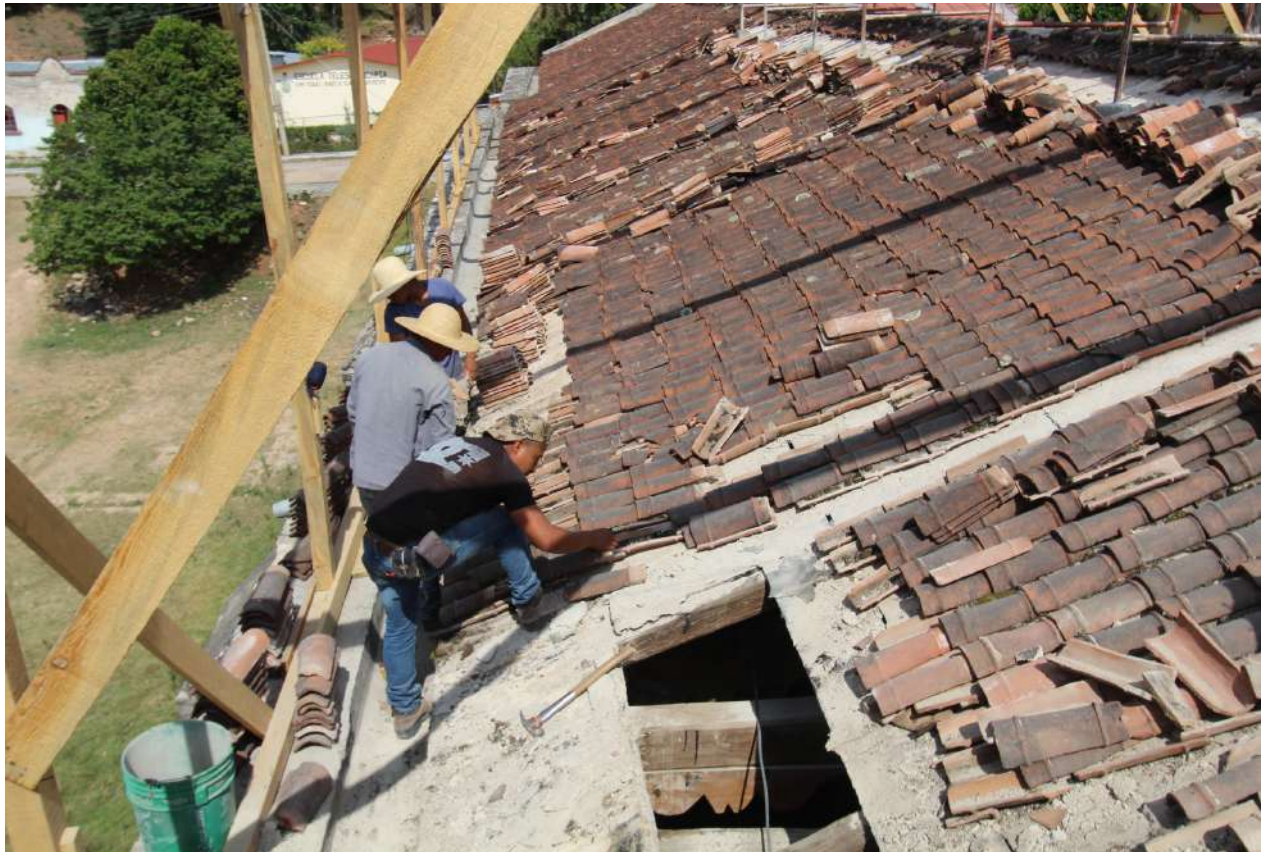
Liberación controlada de tejas para su recuperación.

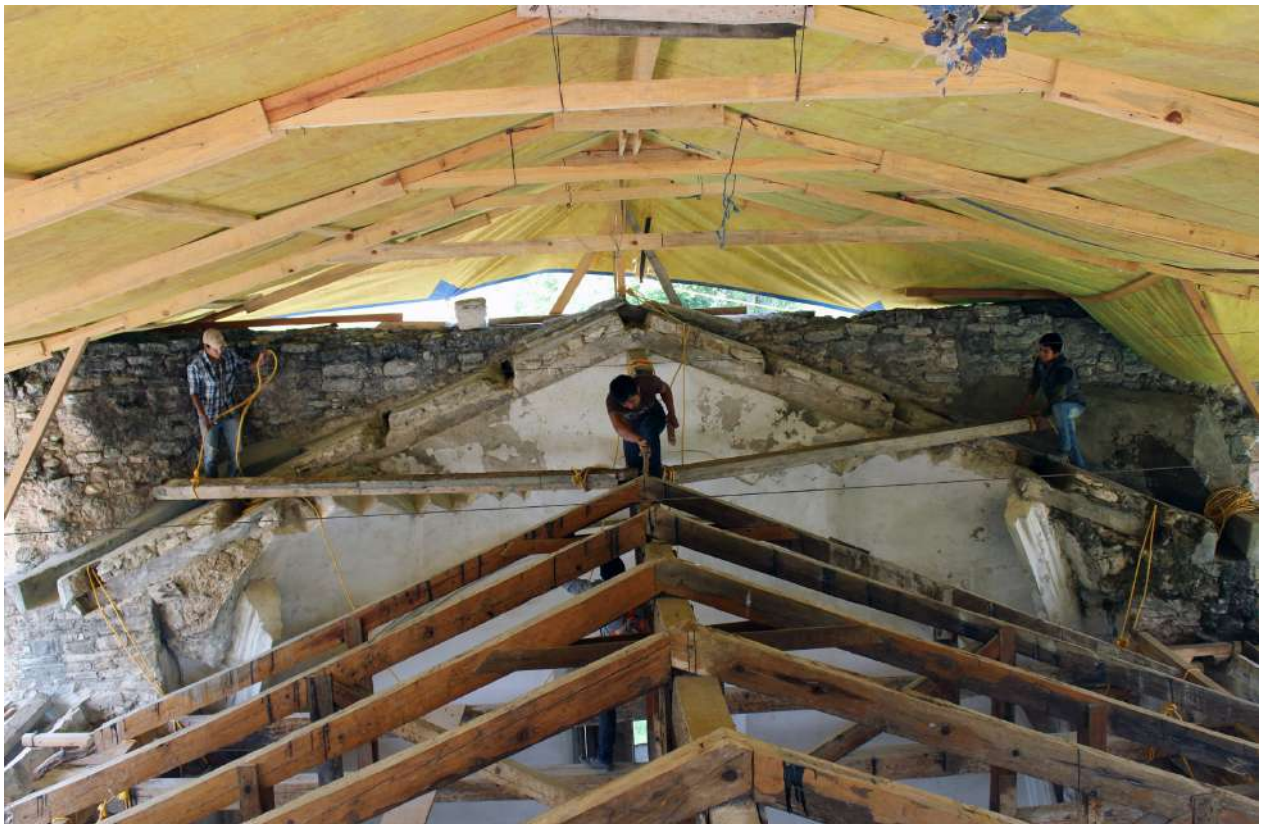
Cada una de las armaduras es integrada por vigas par, pendolón y zapatas.
