Memoria de Restauración
del Conjunto Conventual, San Juan Teposcolula

TALLER DE RESTAURACIÓN

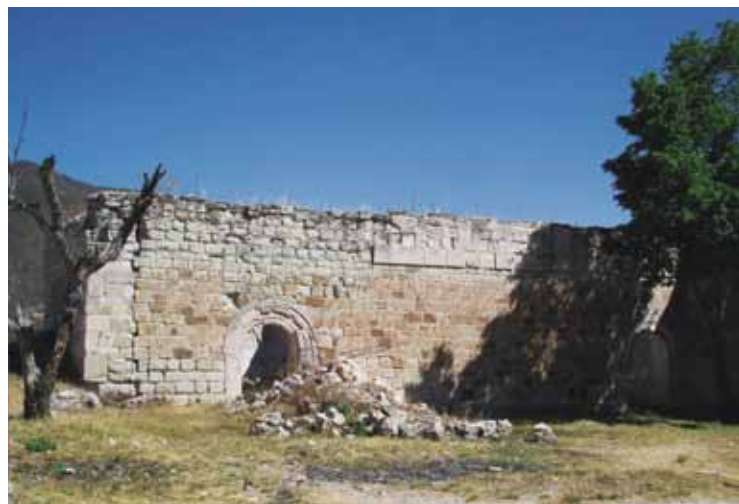
Fotografía 20 ~ Exterior de la Casa Conventual
Fotografía 21 ~ San Juan Teposcolula
Fotografía 22 ~ Vano en mal estado
Fotografía 23 ~ Vestigios de piso en Casa Conventual

El estado de conservación del inmueble es malo, no tiene cubierta, los muros estructuralmente están sueltos y presentan grietas en las esquinas ocasionadas por los sismos, teniendo un fuerte desplome, principalmente el muro que colinda con la calle, el cual presenta un desplome de más de 10 cms., por lo cual le fue colocado un contrafuerte en la esquina tal vez en el siglo XIX.

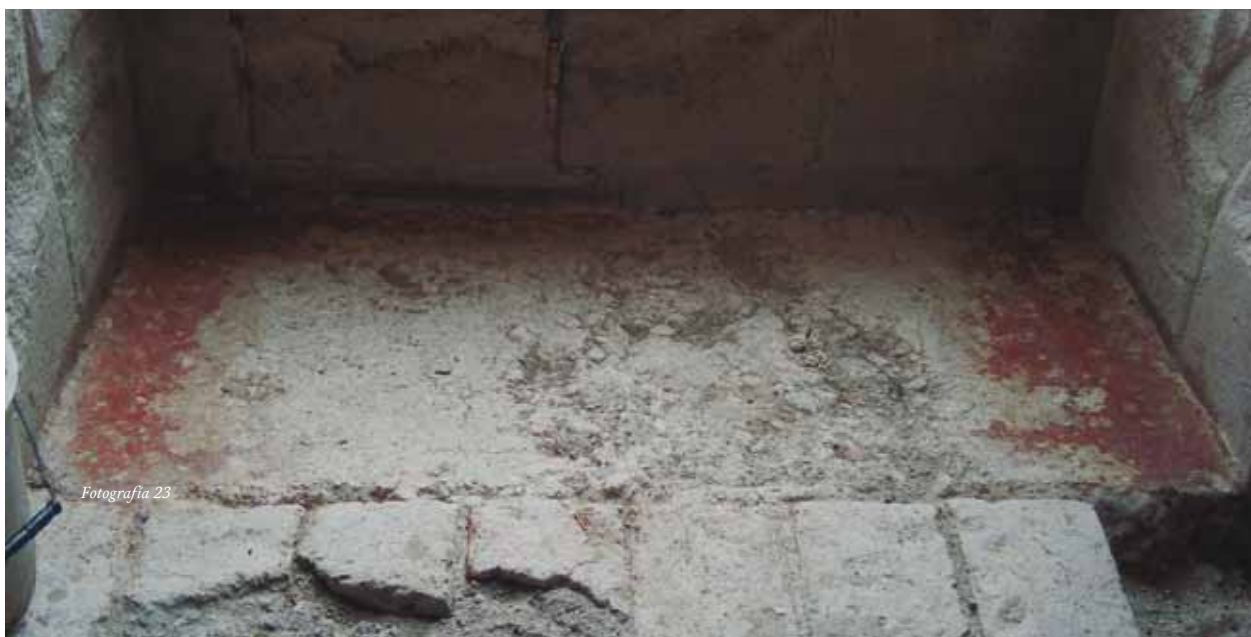
Fotografía 23

El estado de conservación del piso es malo, sólo se aprecia pasto, tierra y vestigios de tabique rojo recocido.

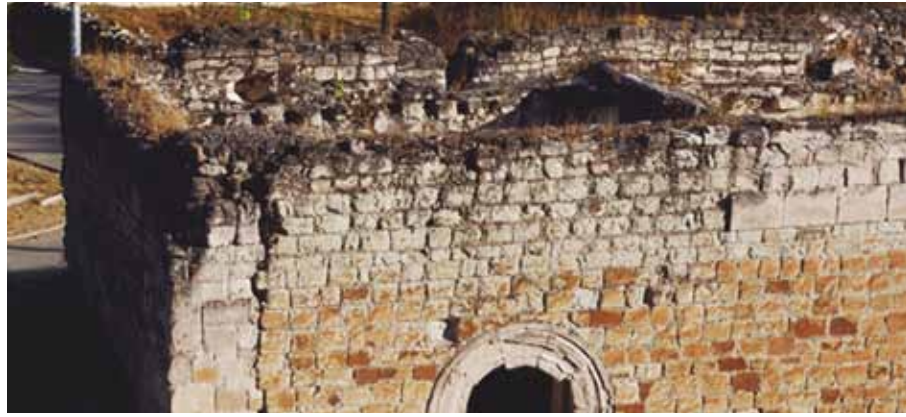
Fotografía 26 ~ Vestigio de tejamanil de cubierta quemado

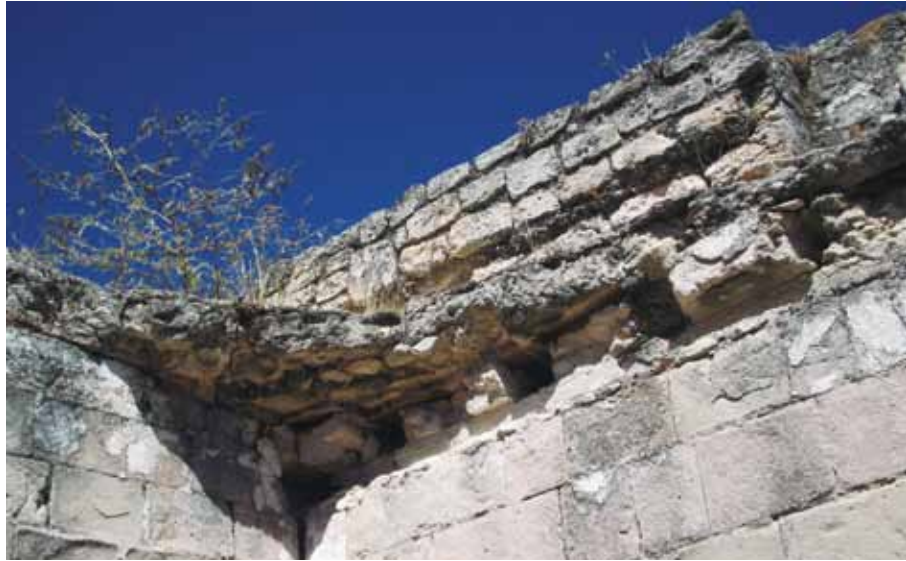
Fotografía 29 ~ Vestijios de mechinales y tejamanil

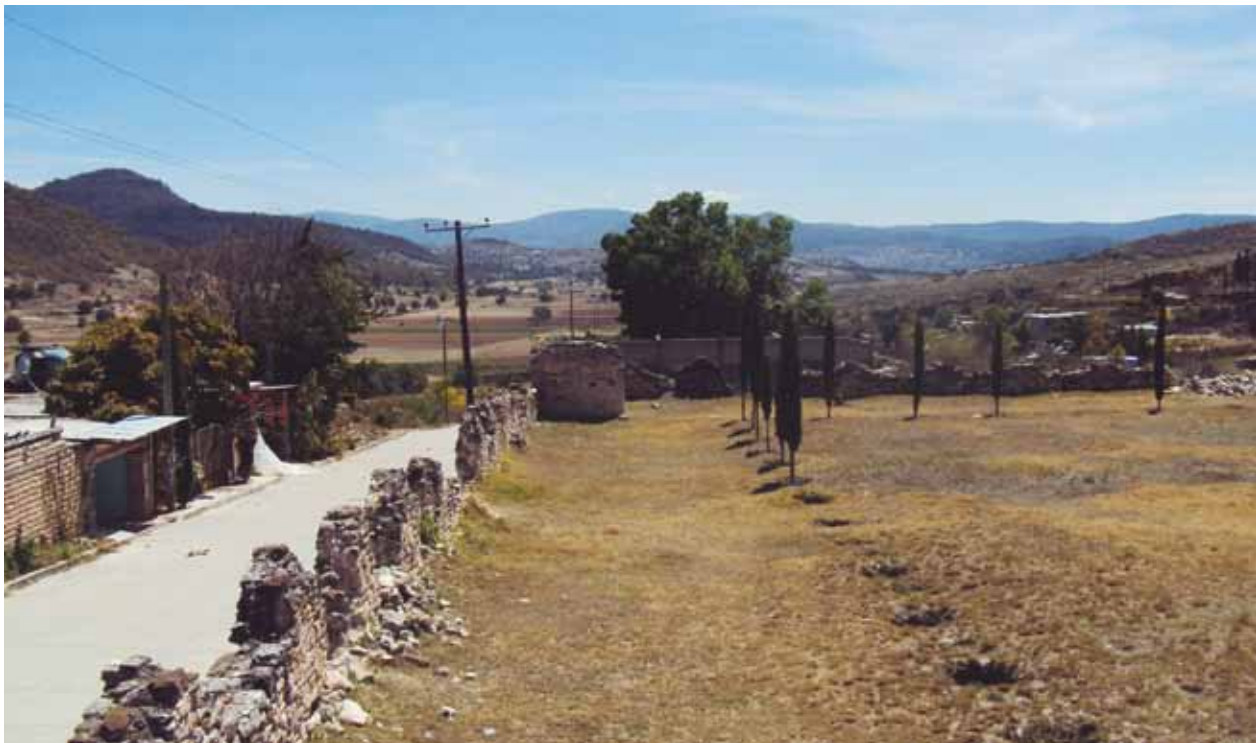
La falta de mantenimiento y los agentes climáticos de la región han provocado la pérdida de secciones de muros en la barda atrial, los sillarejos que aún se encuentran de pie, presentan disgregación de igual manera sus juntas. Con respecto a las capillas posas, sólo se cuenta con secciones de muros y en una de ellas se puede observar los vestigios de su sistema de cubierta que es a base de bóveda de cañón fabricada con piedra caliza, relleno de tierra y un enladrillado en la parte superior.

Fotografía 30 ~ Deterioros en el atrio del templo

La barda atrial se consolidará por medio de junteo de cal arena, se sustituirán sillarejos de "endeque" en mal estado, y se integrarán piezas de piedra de la región, "endeque" o cantera para recuperar la unidad formal de la barda; es decir, reconstruir sus típicos arcos invertidos, el piso del atrio se mantendrá de tierra y pasto.

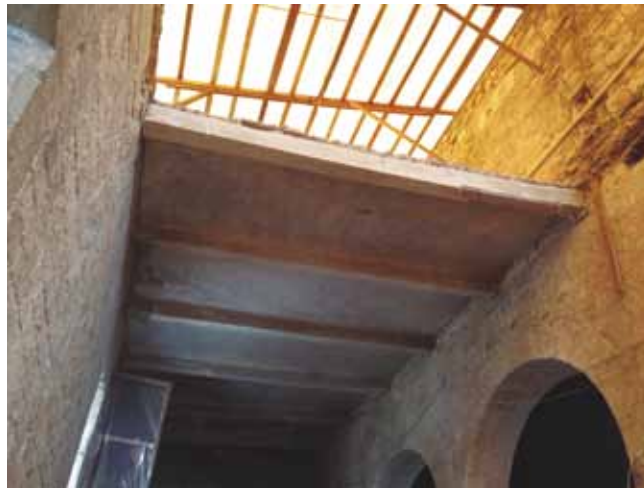
Realizando un registro detallado de las vigas de madera, se prosiguió a liberar las diferentes capas que conformaban el sistema de cubierta en mal estado, iniciando por el enladrillado en el exterior, el terrado, el enladrillado sobre la vigería de madera y posteriormente la vigería, estos trabajos se realizaron en secciones para evitar que los muros de la nave central quedaran sueltos. En un proceso posterior se liberaron enrasos de muros que no correspondían al sistema original de muros por tener otras características físicas.

Fotografía 31 ~ Liberación de losa de concreto armado

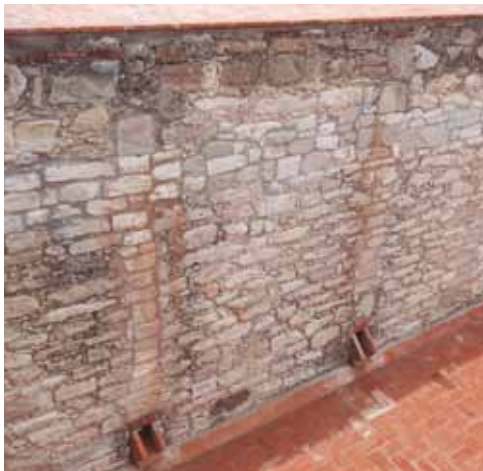
Fotografía 32 ~ Sistema de desalojo de aguas pluviales en la cubierta central

Una vez liberadas y preparadas las áreas a trabajar se prosiguió a integrar un arrastre de madera sobre los muros de la cubierta central, sobre este arrastre se colocaron perpendicularmente nuevas vigas de madera tratadas, con las mismas secciones que las originales; así también, se reintegraron las vigas originales que estuvieran en un estado estructural óptimo, para lo cual se llevaron a cabo acciones de consolidación de cada viga por medio de un tratamiento antiparásitos. Siguiendo este criterio de reintegración de elementos originales, se colocaron sobre la vigería el enladrillado original después de limpiar y encalar cada ladrillo que conforma esta capa, sobre esta capa se colocó un diafragma de concreto y un relleno de material aligerante, posteriormente un entortado de mezcla de cal para terminar con un enladrillado colocado en forma de petatillo impermeabilizándolo con un hidrofugante. Se consolidaron los cajillos que desalojan las aguas pluviales en la cubierta, también se integraron nuevos tubos de barro a manera de albañales en muros para poder dirigir el agua hacia las cubiertas laterales, como parte del sistema original de desalojo de aguas en el templo.

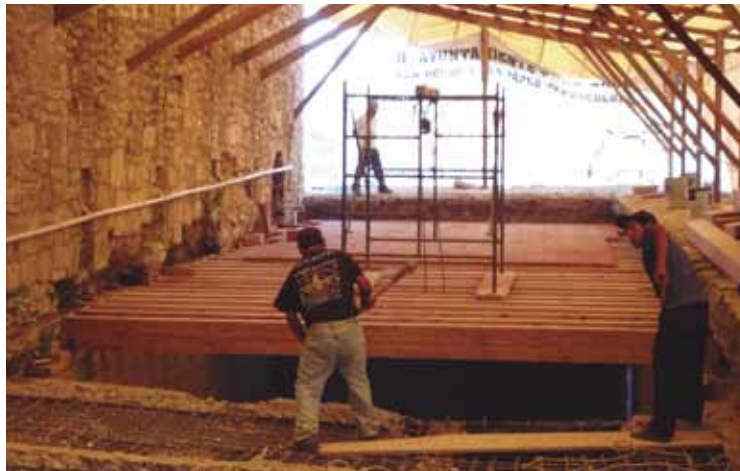
Fotografía 33 ~ Integración de vigería de madera

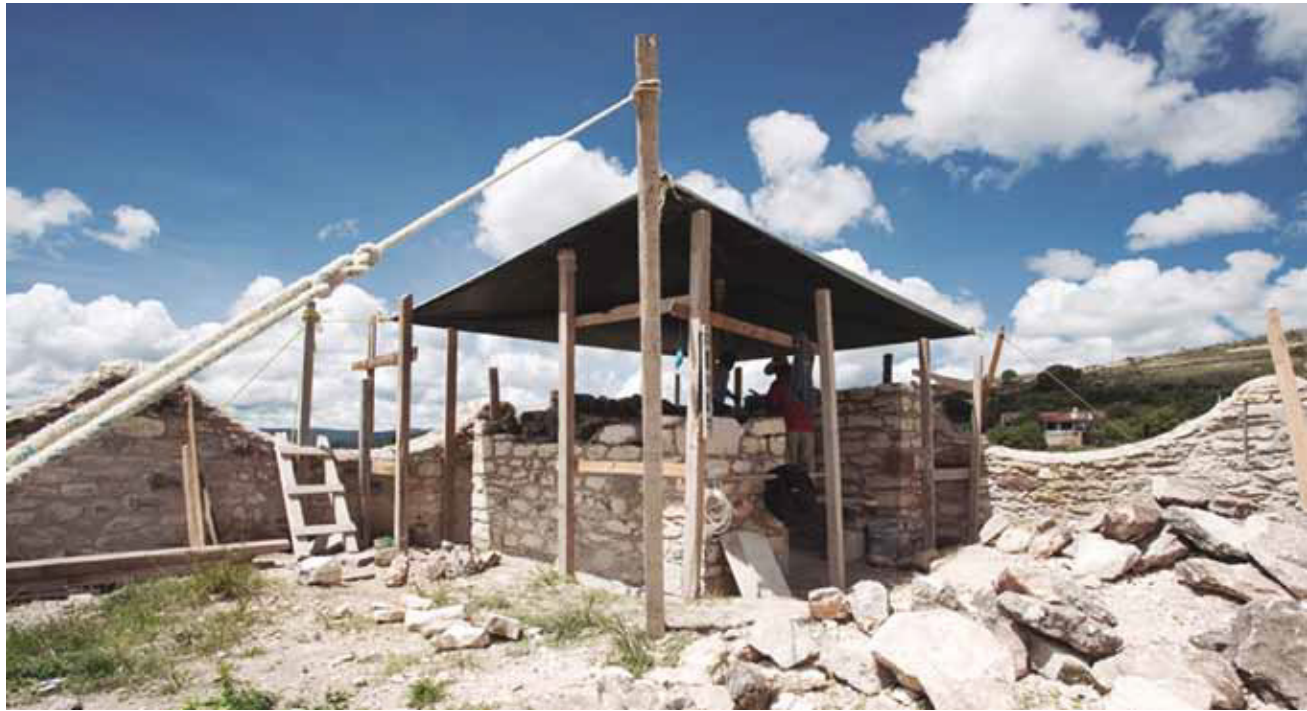
Fotografía 46 ~ Reconstrucción de capilla posa en el atrio
Fotografía 47 ~ Consolidación de barda atrial

Una vez consolidados los muros de las capillas, en base a vestigios del sistema de cubierta de una capilla, se reconstruyeron las cubiertas a base de bóvedas de cañón con piedra endeque, y como elemento final un enladrillado colocado en petatillo.
