Memorias de Restauración Taller de Restauración FAHHO

#17

ARMADURAS DE MADERA

San Pedro Jicayán, San Baltazar Yatzachi El Alto, San Juan Evangelista Analco y San Miguel Huautla.

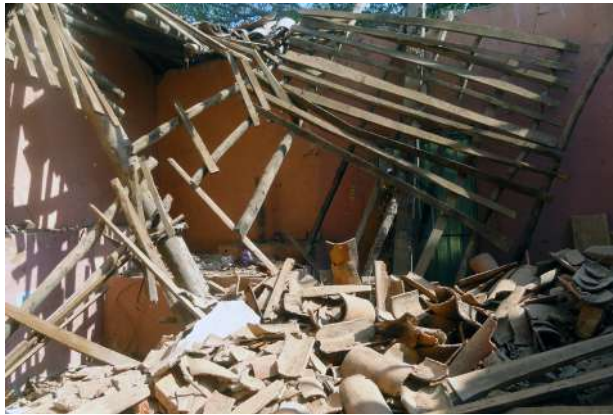
Colapso de cubierta de la sacristía.

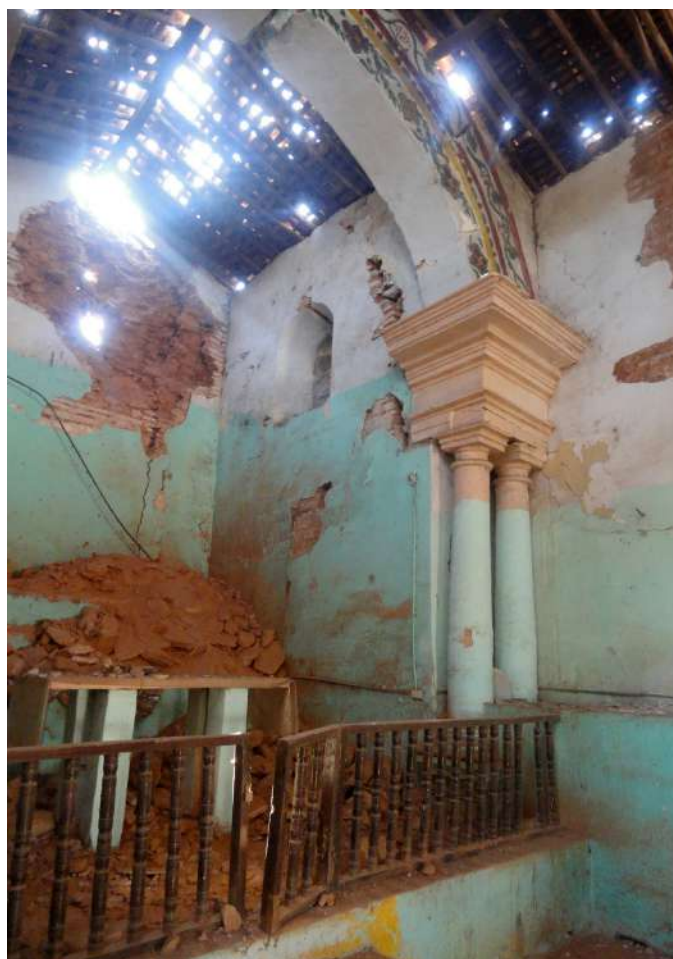
Colapso de muro testero y cubierta del presbiterio.

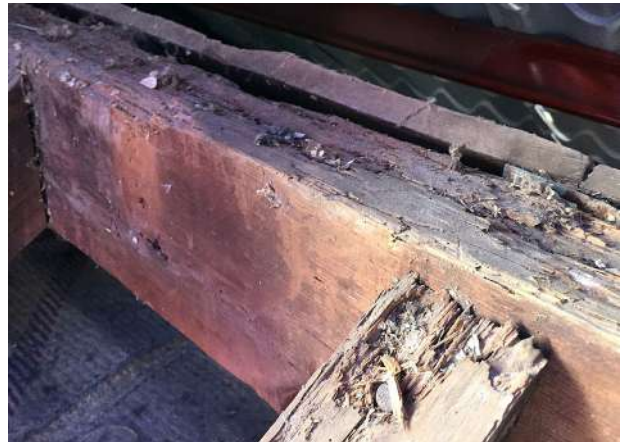
Deterioros por apropiación de insectos en viga cumbrera.

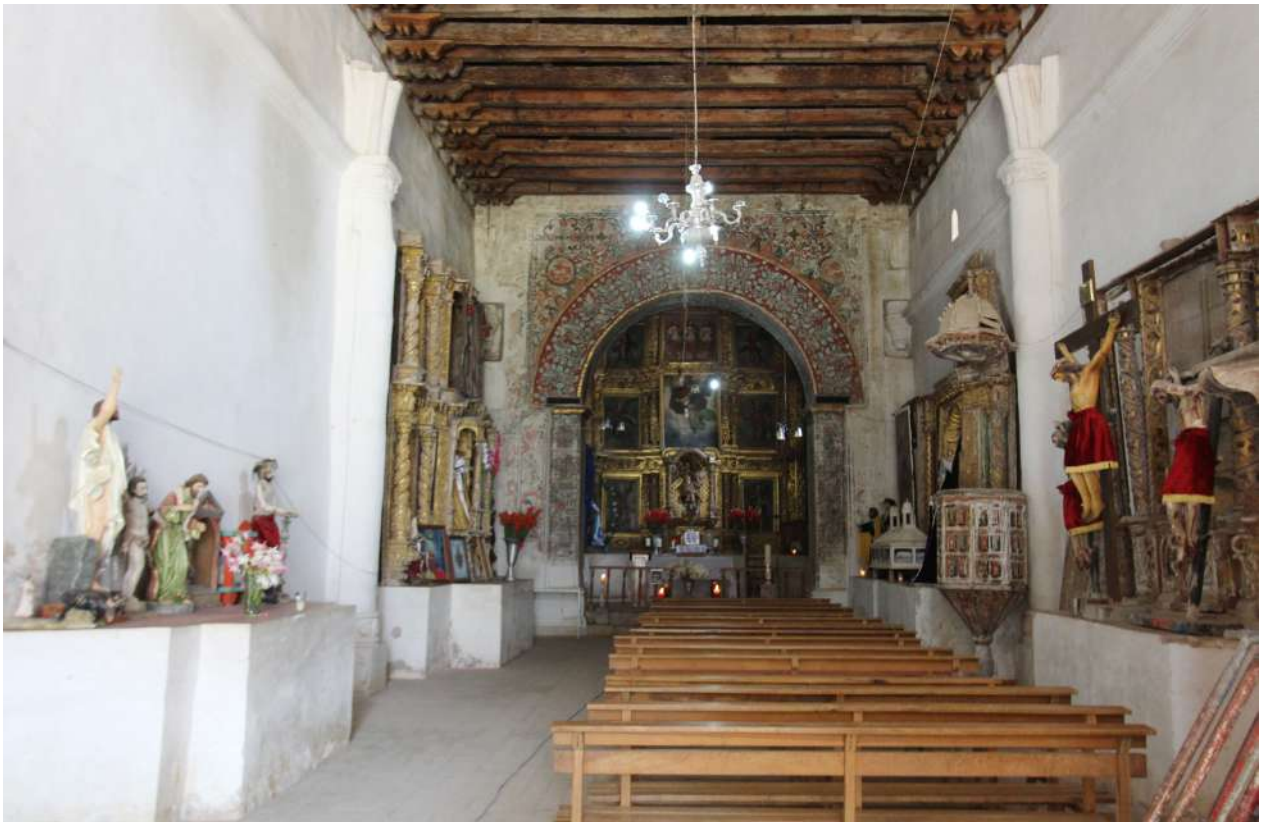
Vista general de la nave, en la parte superior se aprecian las vigas, la mayoría en mal estado de conservación.

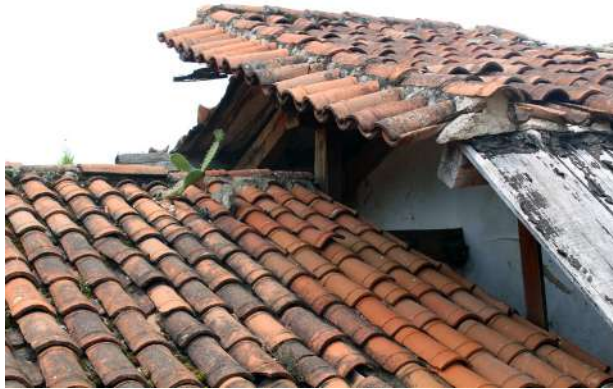
Detalles de teja de la cubierta, se aprecian acumulación de microorganismos y flora nociva.
