Memorias de Restauración
Taller de Restauración FAHHC

RESCATE DE CASAS TRADICIONALES
DE SANTO DOMINGO TEHUANTEPEC, OAX.
Segunda etapa

RESCATE DE CASAS TRADICIONALES
DE SANTO DOMINGO TEHUANTEPEC, OAXACA
Segunda etapa

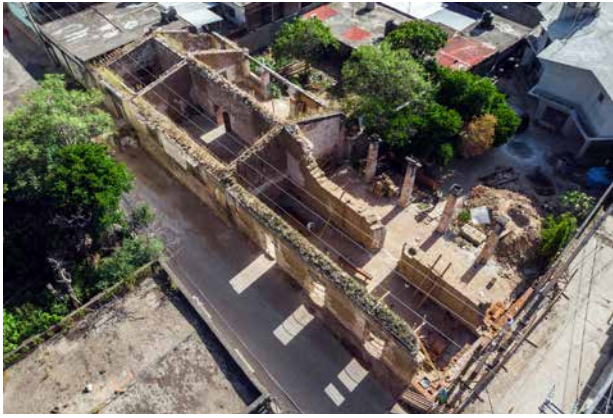
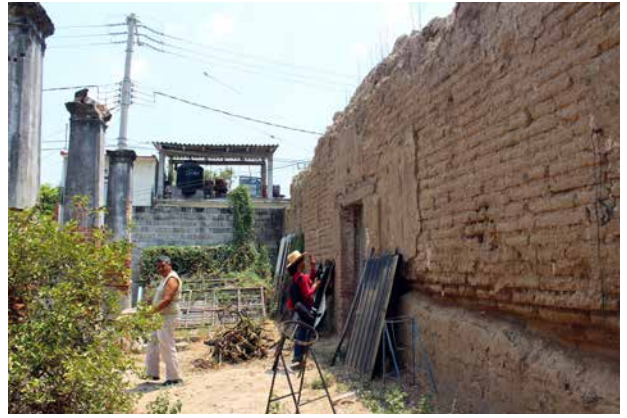
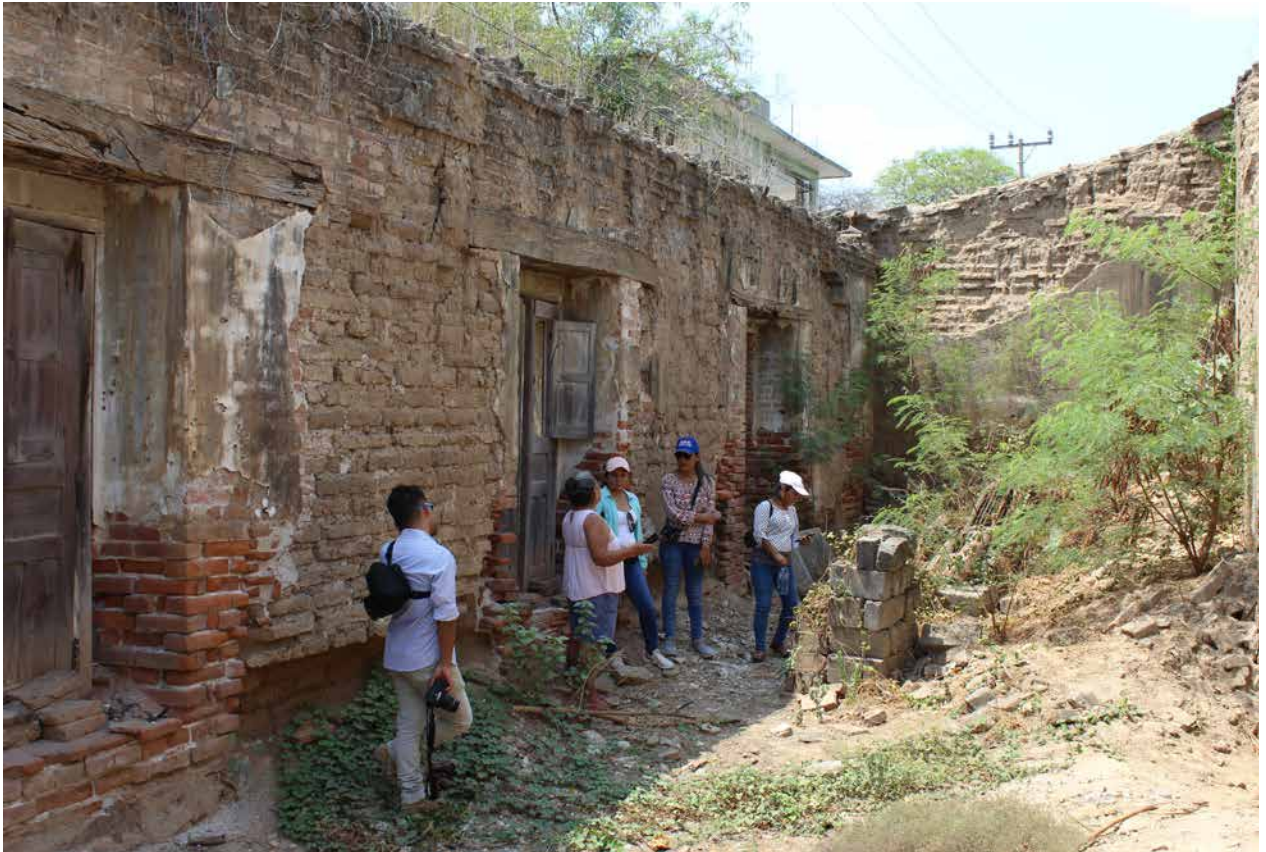
Los principales daños de la casa derivaron del colapso total de la cubierta, la pérdida de este elemento propició la exposición de los muros a la intemperie causando la pérdida completa del muro lateral norte de la casa, el cual había sido sustituido por un muro de tabicón; el resto de los muros presentó pérdidas parciales de cerca de la mitad de sus proporciones originales, pérdida de aplanados, disgregación de las piezas de adobe y el deterioro de los dinteles y puertas de madera.

Las condiciones mencionadas causaron desgastes y pérdidas parciales notables en la zona inferior de las pilastras del corredor. Al interior de la casa se encontraban resguardadas las tejas y se había acumulado tierra producto del colapso, dando lugar al crecimiento de vegetación nociva.

En la restauración se realizó un análisis que permitió la recuperación de las proporciones y alturas de los muros de la casa, mediante la integración de ladrillos de barro rojo, estas piezas fueron colocadas entretejiendo piezas de adobe y piezas de ladrillo rojo, conservando los espesores de muro.

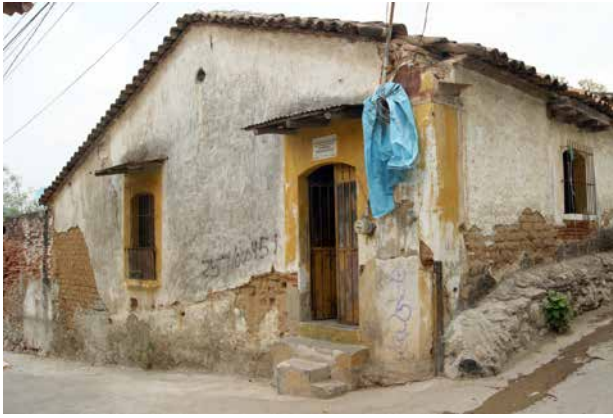
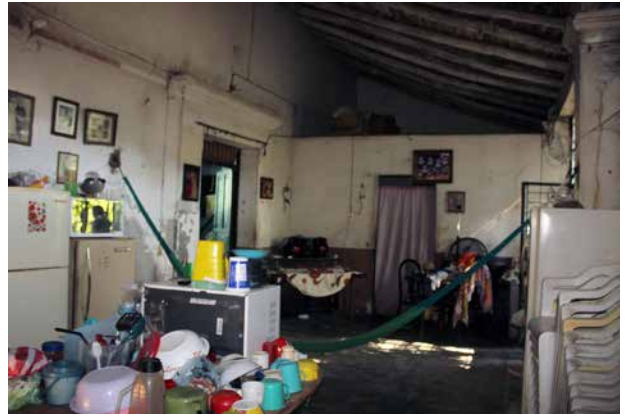
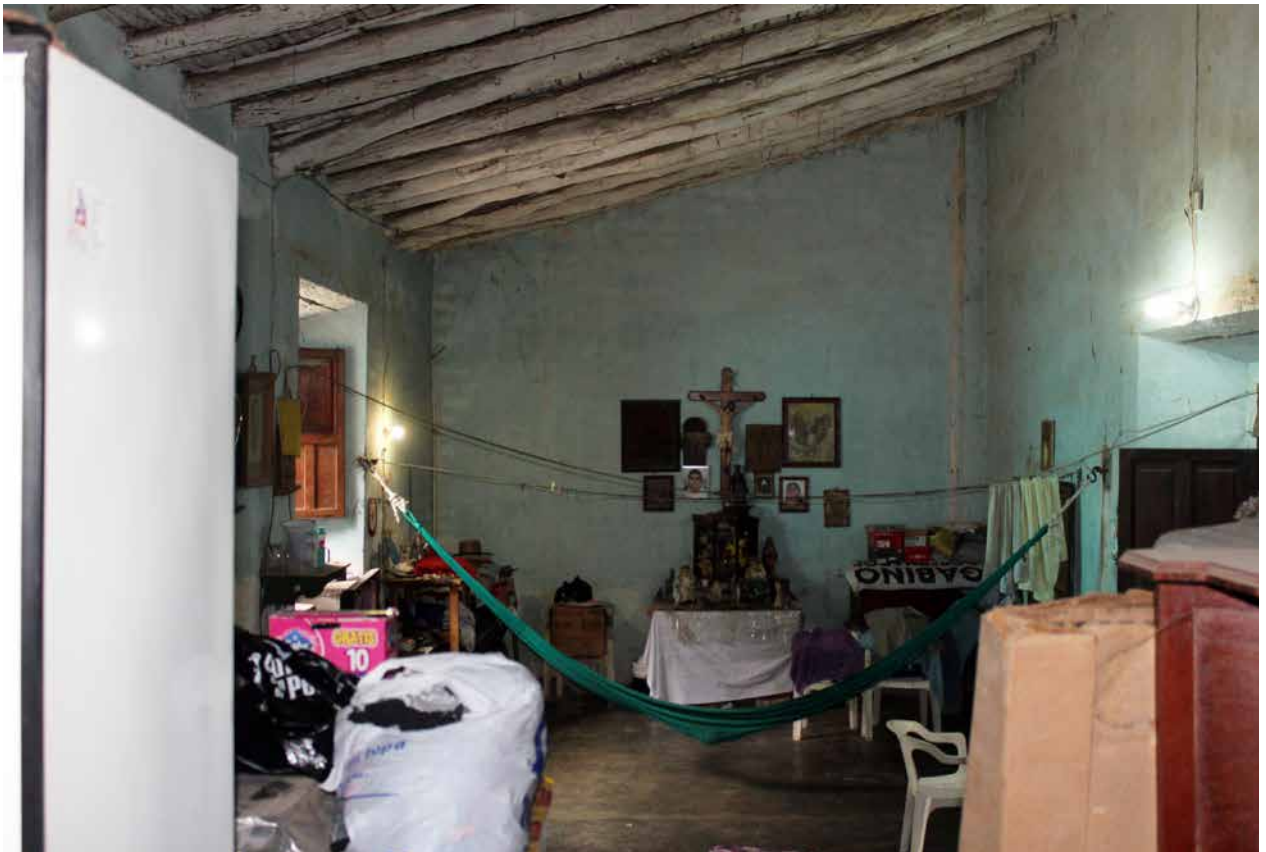
El partido arquitectónico de la casa fue modificado principalmente en el área del corredor, con agregados de muros en la separación existente entre las columnas. Muestra en general grietas en los muros, algunas producidas por el empuje de los muros agregados, presencia de humedad en muros y estructura de madera de la cubierta, provocados por filtración de humedad a través de las tejas en mal estado, desplazadas por los sismos y réplicas de los sismos de 2017.

Se retiraron los muros agregados del corredor y se recuperó un vano de acceso tapiado entre el corredor y la cocina; se exploraron los muros mediante la liberación de aplanados, para identificar las grietas, las zonas afectadas se reforzaron mediante la sustitución de piezas dañadas por ladrillo de barro rojo, así también, empleando ladrillo y piezas recuperadas se reconstruyeron las columnas que se hallaban fracturadas; en las columnas y zonas parciales de muros se integraron aplanados y pintura base de cal.

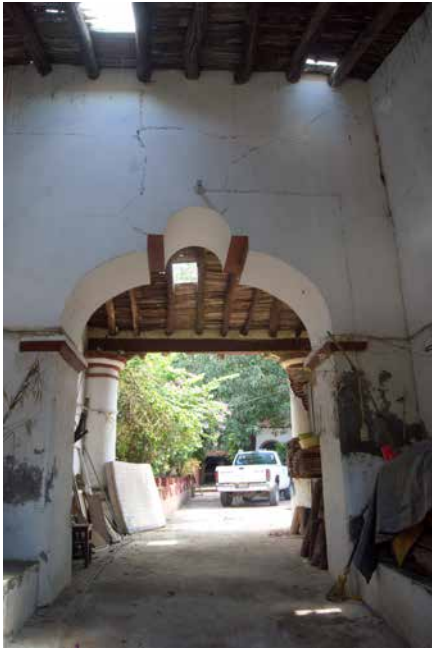
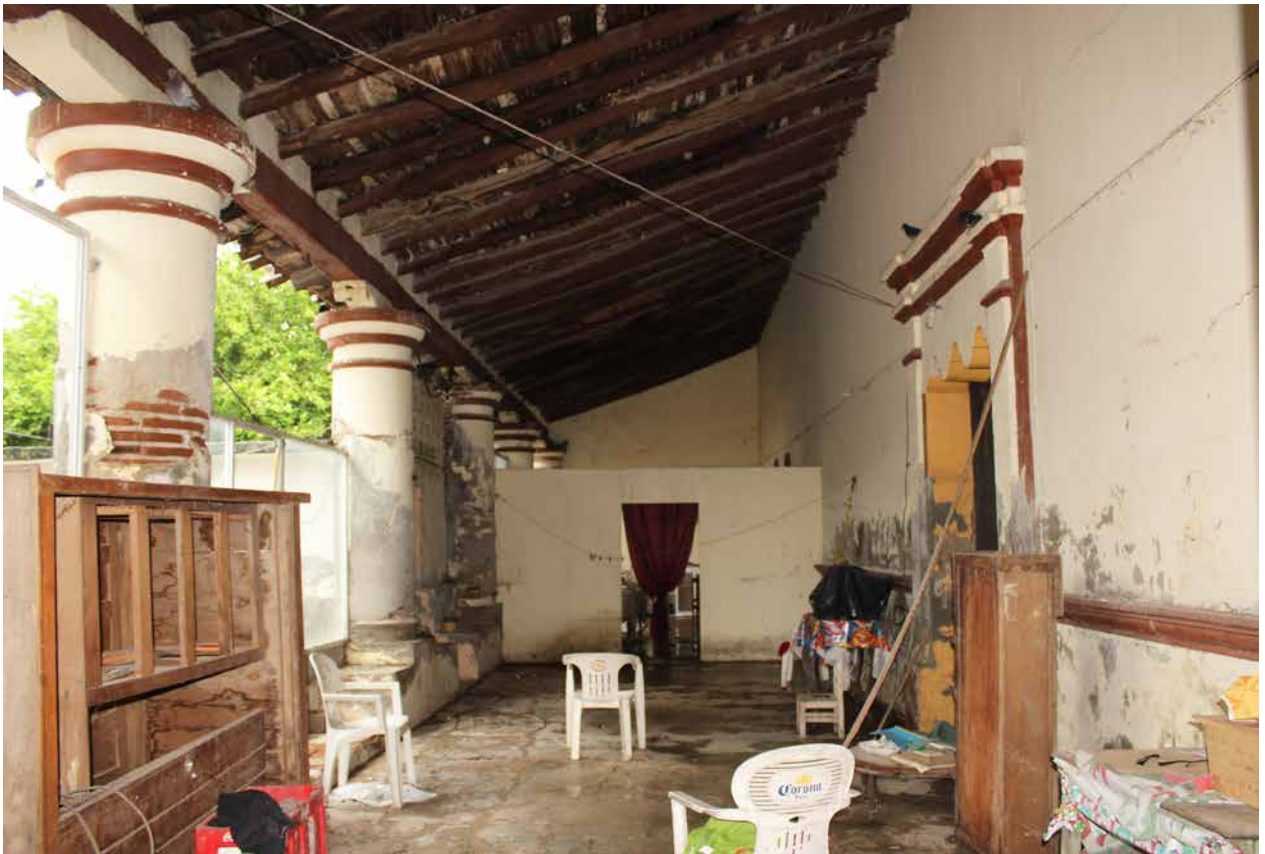
A causa de los sismos y réplicas de 2017, entre los principales daños que presentó la casa se encuentran colapsos parciales de la cubierta en área de vestíbulo y del alero; desplazamiento de tejas y filtración de humedad que afectaron la madera de toda la armadura de la casa y los muros, presentando manchas, escurrimientos, acumulación de humedad; en muros adicionalmente disgregación del adobe, desprendimiento de aplanados y acumulación de humedad. Otros daños importantes son propios de agregados de concreto sobre los muros de adobe, tales como cadenas, castillos, trabes y aplanados de cemento, ante los movimientos por el sismo y las réplicas, los empujes provocaron fracturas y grietas. Las columnas mostraban pérdidas parciales, desgaste y aplanados de cemento.

En muros y columnas se liberaron los agregados de concreto y aplanados, los muros que se encontraban exfoliados, con presencia de grietas y fracturas, se consolidaron por medio de la integración de piezas de ladrillo de barro rojo, previo retiro de las piezas en mal estado. En las columnas se sustituyeron de manera puntual las piezas en mal estado, respetando la fábrica y corte de las piezas de ladrillo de barro rojo, una vez concluidos estos procesos se integraron aplanados y pintura a base de cal.

En la cubierta se retiraron los materiales para su recuperación, mediante limpieza y tratamiento de las zapatas, vigas, canecillos, morillos, biliguanas y tejas; la cubierta integrada responde al sistema tradicional original de la casa, sobre las piezas de madera se dispuso un entortado a base de cal y arena, una membrana de impermeabilizante para mejorar las condiciones de impermeabilización de la teja que se encuentra colocada encima, toda la madera fue tratada con cera para su mejor conservación.

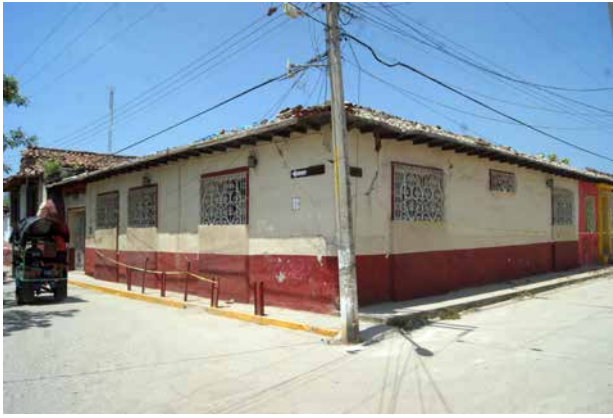
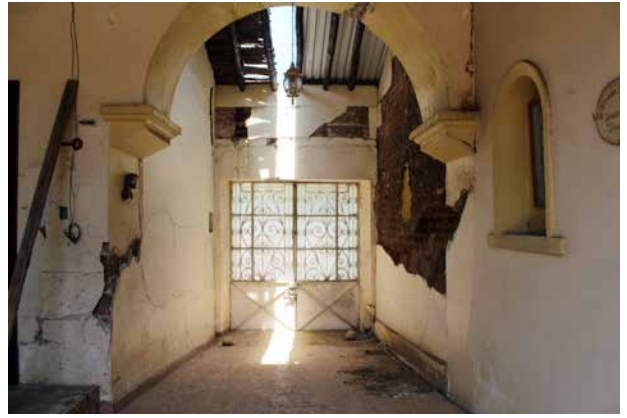
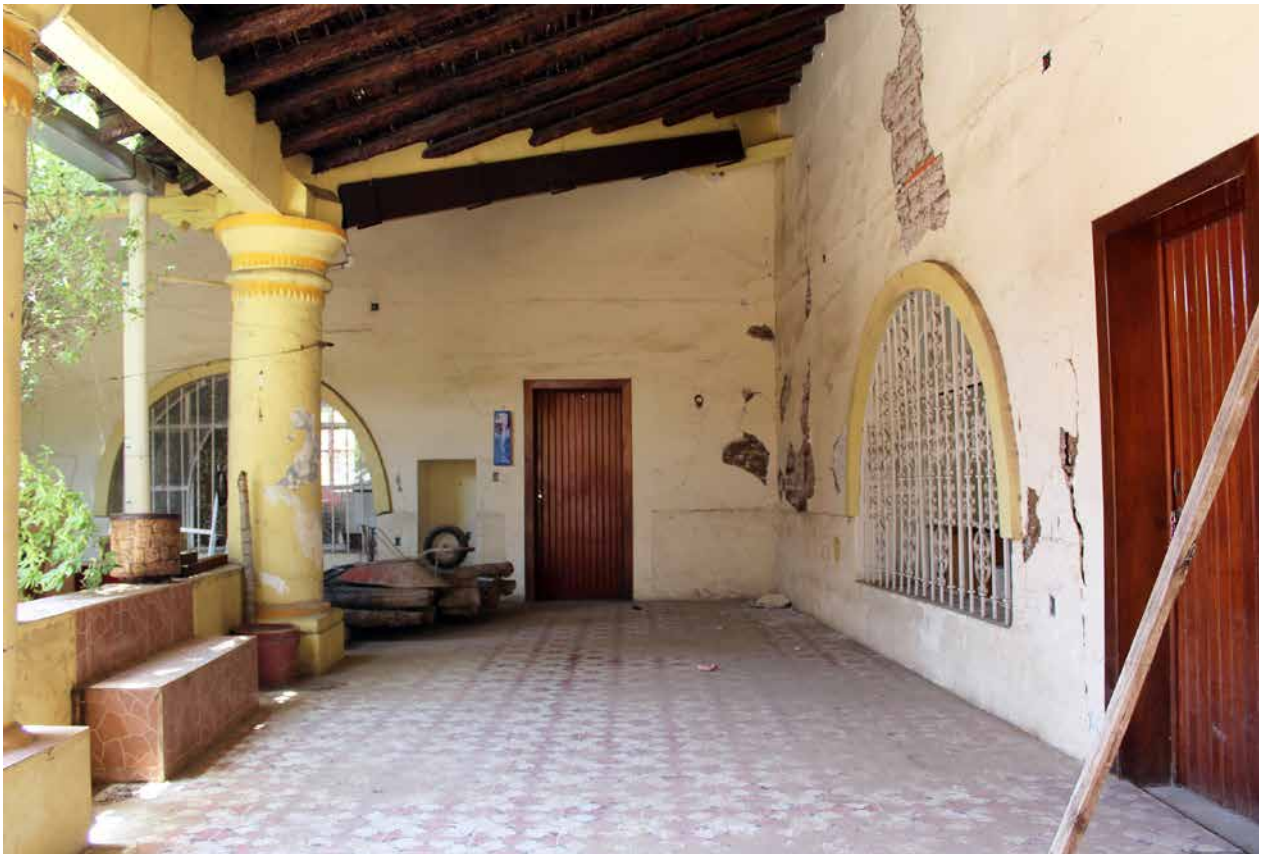
Derivado de los sismos y réplicas de 2017 y de los agregados, presentó fracturas, grietas y desprendimiento de aplanados en esquinas de unión de los muros, en zonas de vanos de acceso y de iluminación. La cubierta del vestíbulo carecía de tejas y terrados, se encontraba protegida por lámina; el resto de la cubierta de la casa presentó desplazamiento de tejas y piezas.

Los trabajos consistieron en la recuperación de la verticalidad de los vanos de la fachada, mediante la liberación de los tapiados y el forjado de jambas con ladrillo de barro rojo e integración de dinteles de madera, contribuyendo en la capacidad de carga de los muros; se demolieron los agregados de concreto para la intervención de las zonas aledañas y de los muros, en las áreas afectadas, tal como la esquina de la casa, se retiraron los aplanados y se sustituyeron las piezas fracturadas por piezas ladrillo de barro, los muros se protegieron con aplanados y pintura a base de cal.

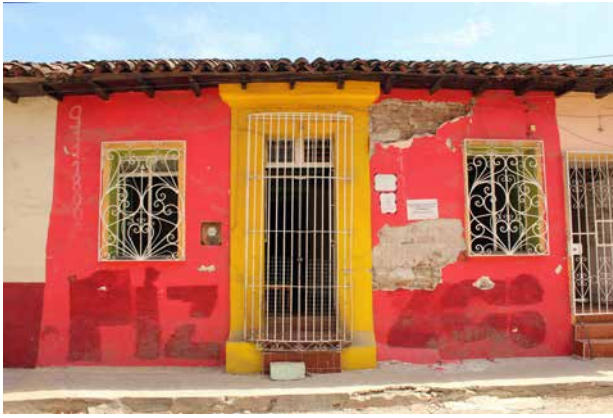
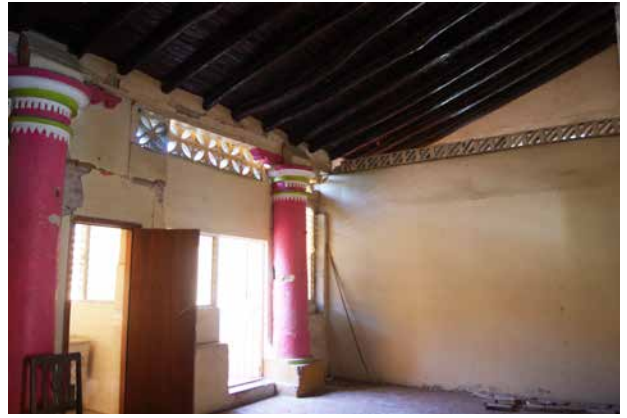
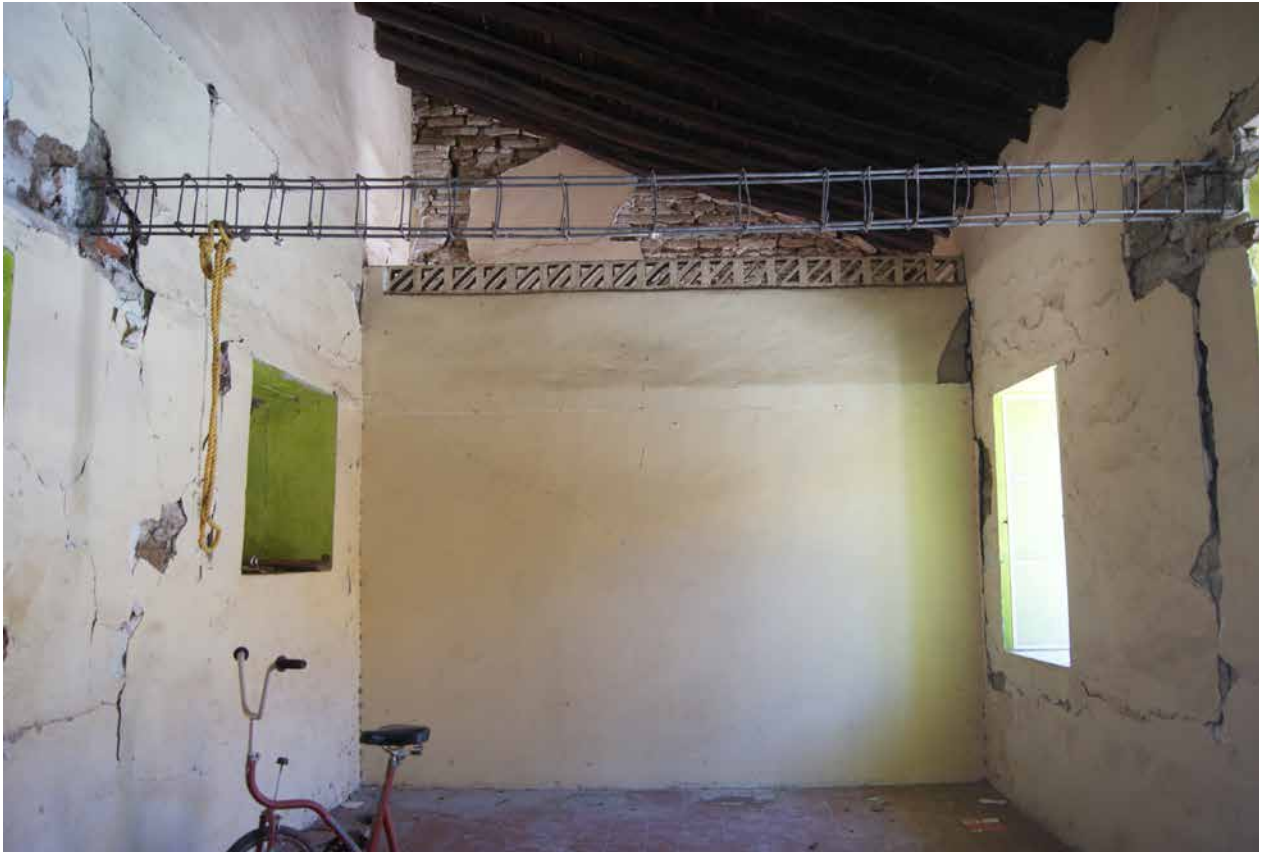
Los espacios intervenidos presentaban daños significativos en la estructura, tales como pérdida parcial de muros y grietas en las esquinas de unión, en vanos de puertas o ventanas y en las zonas que tenían agregados de concreto armado. Una de las columnas presentaba fracturas, probablemente por el empuje del muro que tapiaba las columnas

La cubierta presentaba desplazamiento de piezas y filtraciones de humedad que afectaron la impermeabilidad de la casa y los muros.

Se liberaron la columna y parte de los agregados de concreto armado para mejorar la lectura formal del corredor; la exploración de grietas en muros permitió identificar y recuperar un vano de iluminación que se encontraba tapiado; en el pasillo se liberaron y construyeron nuevamente los muros divisorios; las zonas dañadas de los muros y la columna se intervinieron empleando ladrillo de barro rojo; los aplandados y pintura de los muros y columnas se integraron a base de cal.

Mediante la utilización de materiales recuperados, se reintegró la cubierta, consistente en canchillos que van dispuestos en el alero, morillos y biliguana de madera, un entortado a base de cal - arena y la colocación de teja de barro rojo recocido. La madera de la cubierta y dinteles se trató contra insectos, asimismo se rehabilitaron las protecciones de puertas y ventanas para su reintegración.

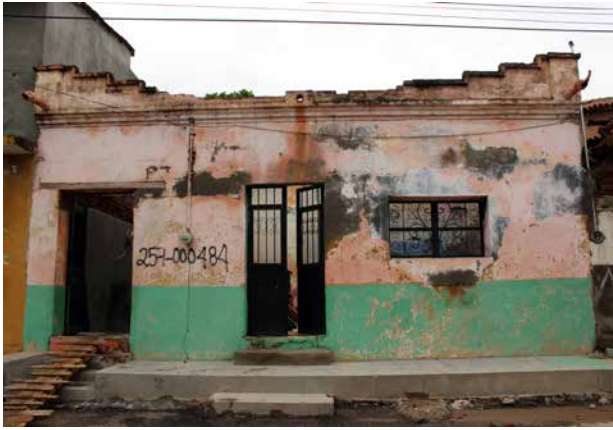
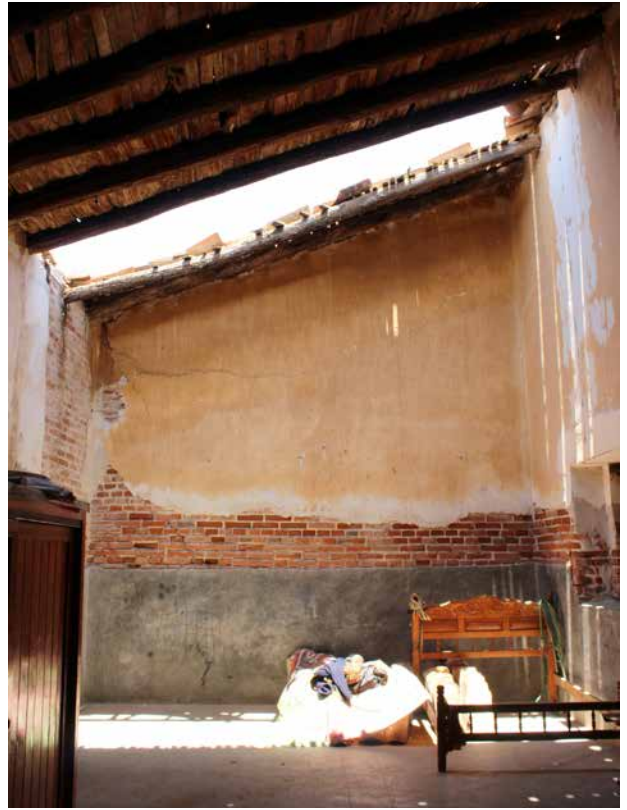
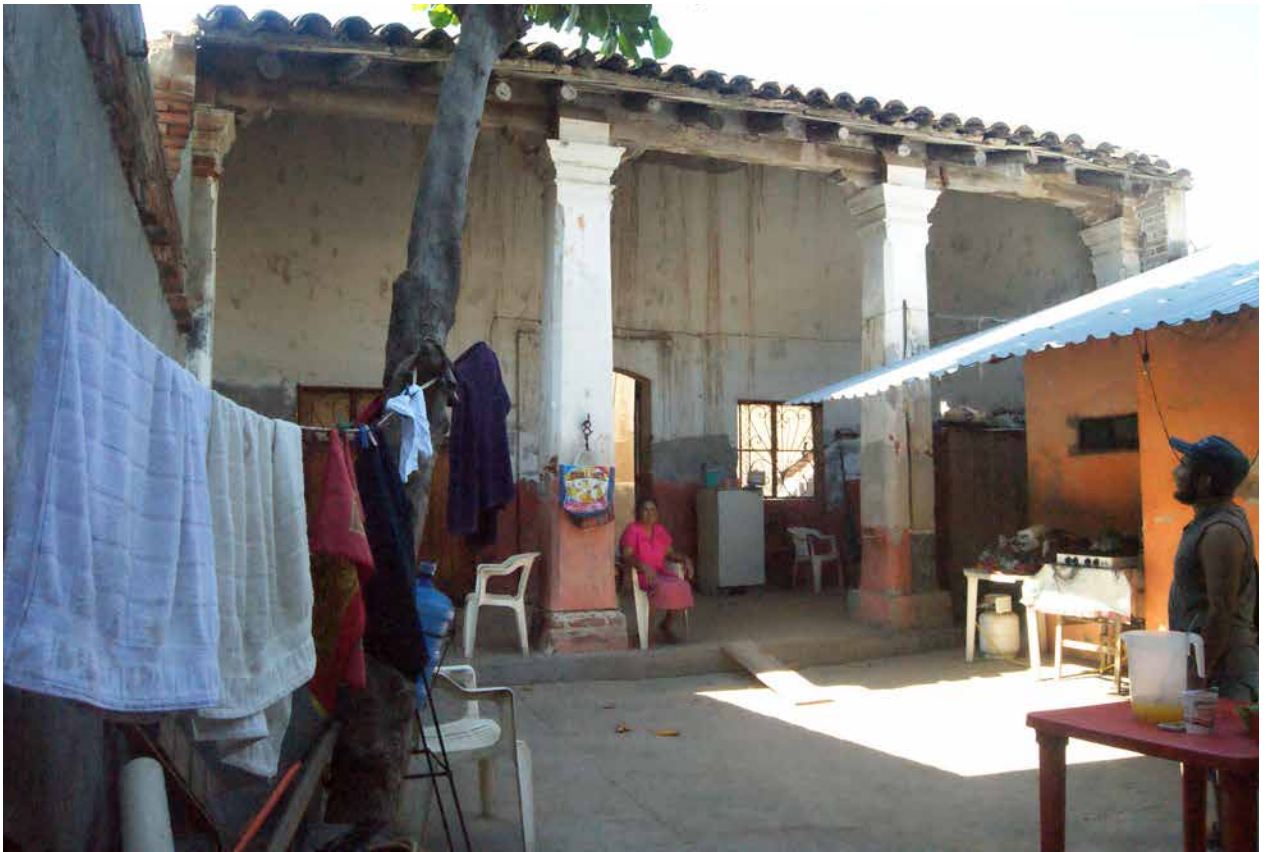
La sala grande presentaba colapso parcial de la cubierta lo cual dio lugar a la acumulación de humedad y daños por lluvias, en el corredor se encontraba desplazada y con daños por falta de mantenimiento.

Entre los daños más severos el muro lateral de la casa presentaba fracturas con posibilidad de colapsar, los muros en general mostraban fracturas, grietas, acumulación de humedad, desprendimiento de aplanados y desgaste de piezas de ladrillo a causa del desprendimiento de aplanados.

Se reconstruyó aproximadamente la mitad del muro lateral de la sala grande, se intervino la fachada y las zonas dañadas de los muros, mediante la sustitución de piezas dañadas por piezas nuevas de ladrillo de barro rojo; se integraron aplanados y pintura a base de cal y arena.

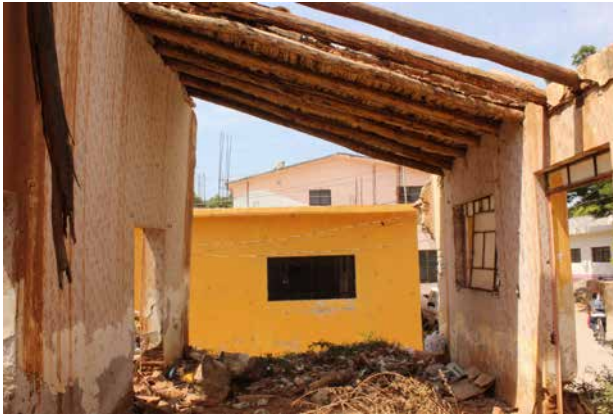
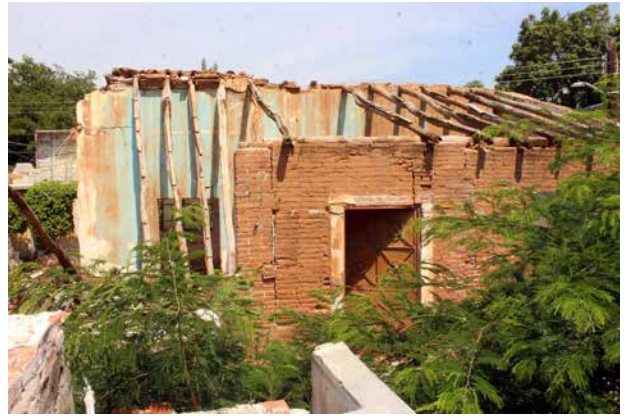
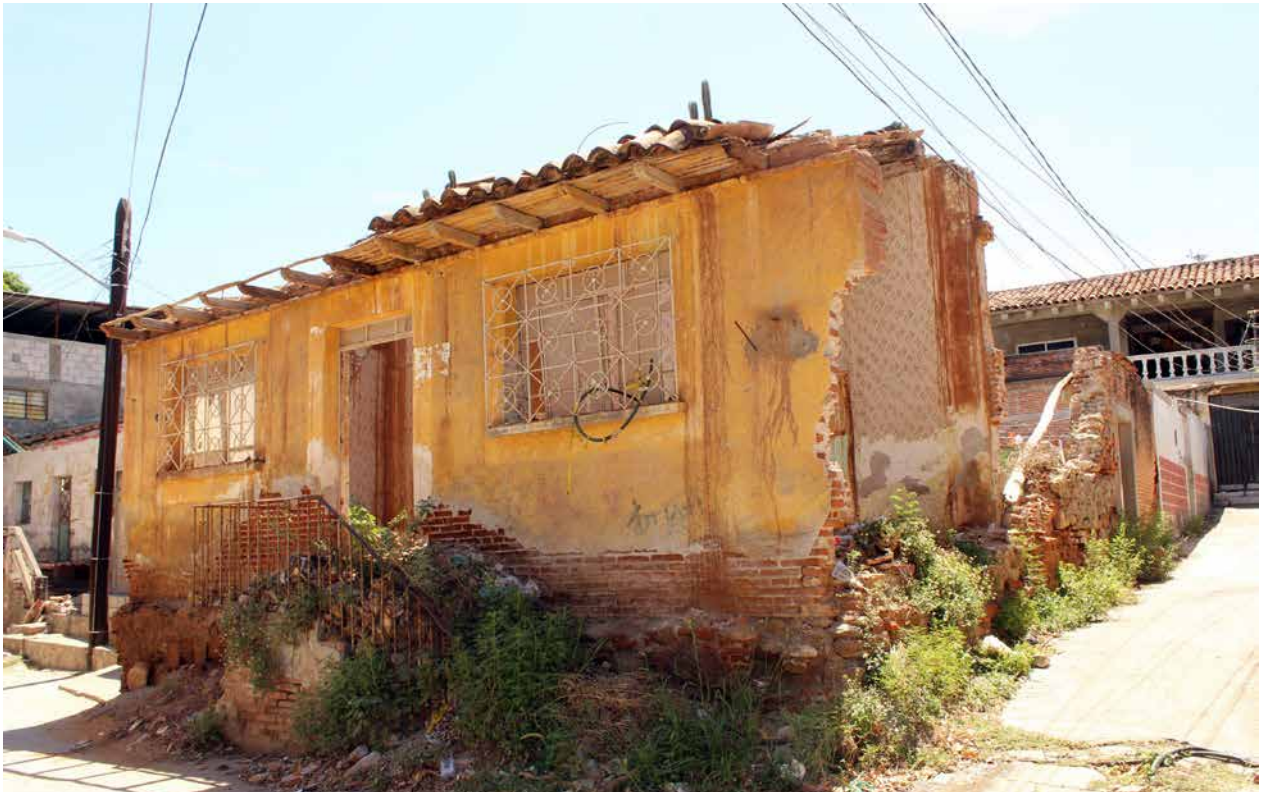
La casa se encontraba en un estado de deterioro muy grave, gran parte de la casa había colapsado, entre ellos, dos de los muros que colindan con la calle y a consecuencia de esto, gran parte de la cubierta colapsó de la misma forma; debido al abandono y a la intemperie, los elementos de madera de la cubierta no se conservaron en su mejor estado.

El resto de los muros se encontraban en riesgo de colapsar debido a fracturas notables en las esquinas de unión de los muros, vanos de las puertas y ventanas, así como en los macizos; el corredor presentaba alteraciones formales, debido al tapiado de la luz existente entre las pilastras, estas a su vez presentaban fracturas, piezas desgastadas y carecían de gran parte de sus aplanados.

Del interior de la casa se retiró gran cantidad del material producto de los colapsos, se recuperaron materiales con posibilidad de reintegración.

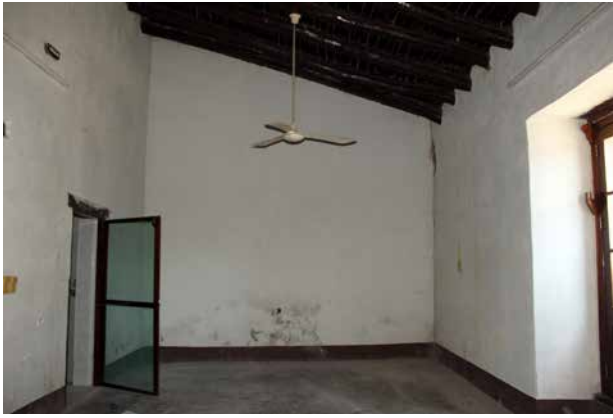
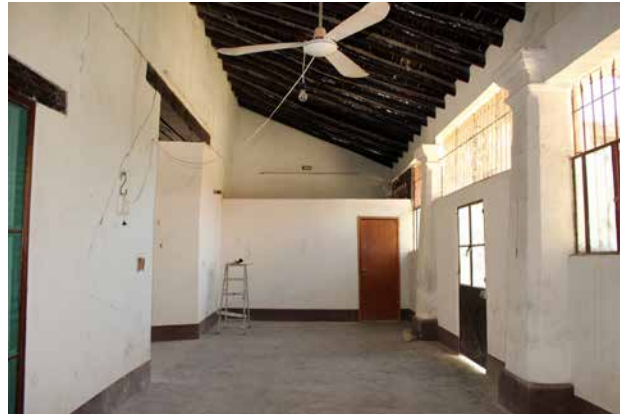
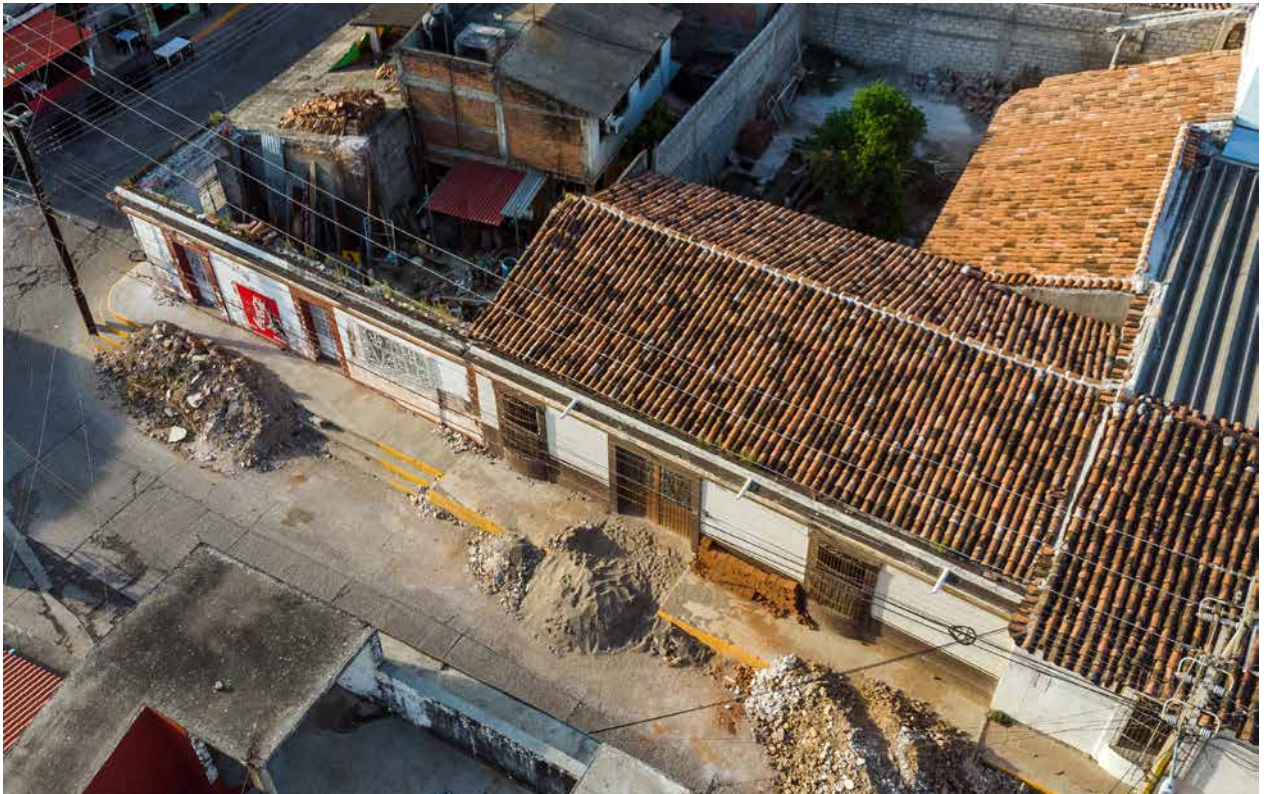
Derivado de los sismos de septiembre de 2017, la casa presentó grietas en los muros de las crujías principales y corredor, aunado al desprendimiento de aplanados y fisuras; entre otras afectaciones, presentaba alteraciones del partido arquitectónico por apertura de vanos y en el corredor debido al agregado de un baño en cada extremo de este, además del tapiado de los claros existentes entre las columnas del corredor; la cubierta que protegía el área de servicios de la casa había afectado los muros laterales debido a la falta de apoyos para la cubierta.

Los trabajos consistieron en la recuperación de la lectura arquitectónica de la casa, para ello se demolieron los muros agregados en el corredor, en este sentido y con el objetivo de preservar la capacidad de carga de los muros se recuperaron los macizos en zonas de vanos agregados.

En muros y columnas, se liberaron los aplanados en mal estado y se sustituyeron las piezas de adobe fracturadas por piezas nuevas de ladrillo de barro rojo, se aplicaron aplanados y pintura a base de cal. En el área de servicios se forjaron dos columnas con ladrillo de barro rojo, para cargar la cubierta integrada, esta consistió en morillos, biliguanas, rellenos a base de cal y arena y tejas de barro rojo, además de la rehabilitación de los baños y cuarto de lavado ubicados en dicha área.

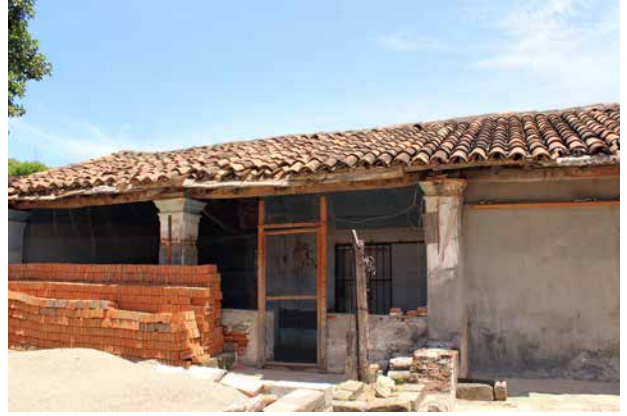
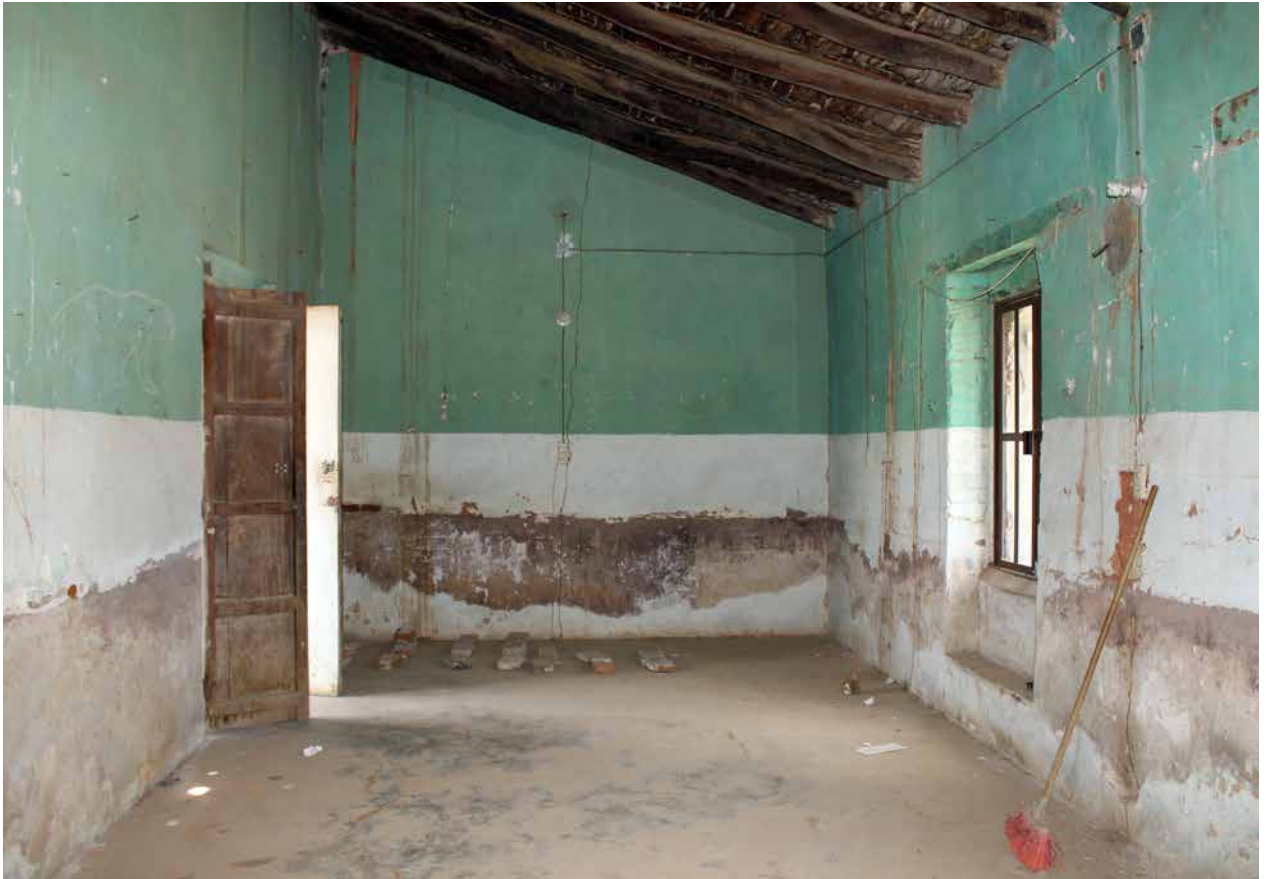
La casa muestra el agregado de aplanados de cemento en muros y pilastras, presencia de humedad por falta de capilaridad de los materiales y exfoliación de piezas de ladrillo, aunado a grietas y fracturas provocados por los sismos de septiembre de 2017 y por abandono.

Parte de la cubierta presenta desplazamiento y pérdida de tejas, daños por filtración de humedad con presencia de escurrimientos en muros y pudrición de la madera.

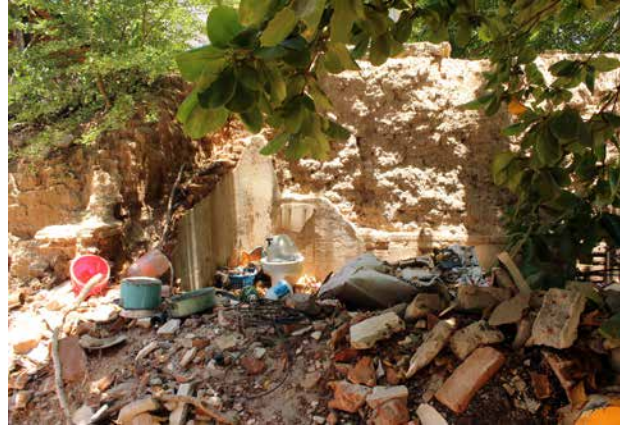
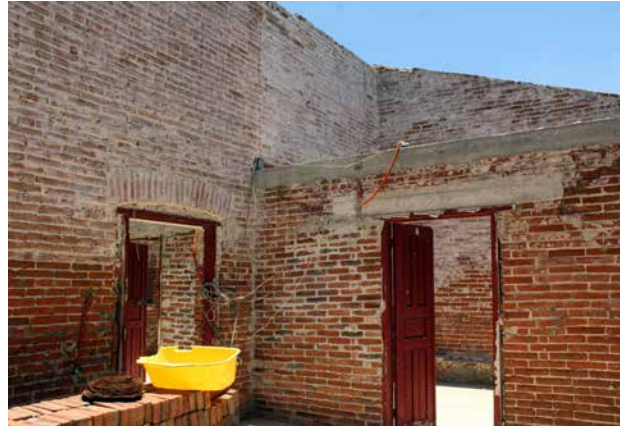
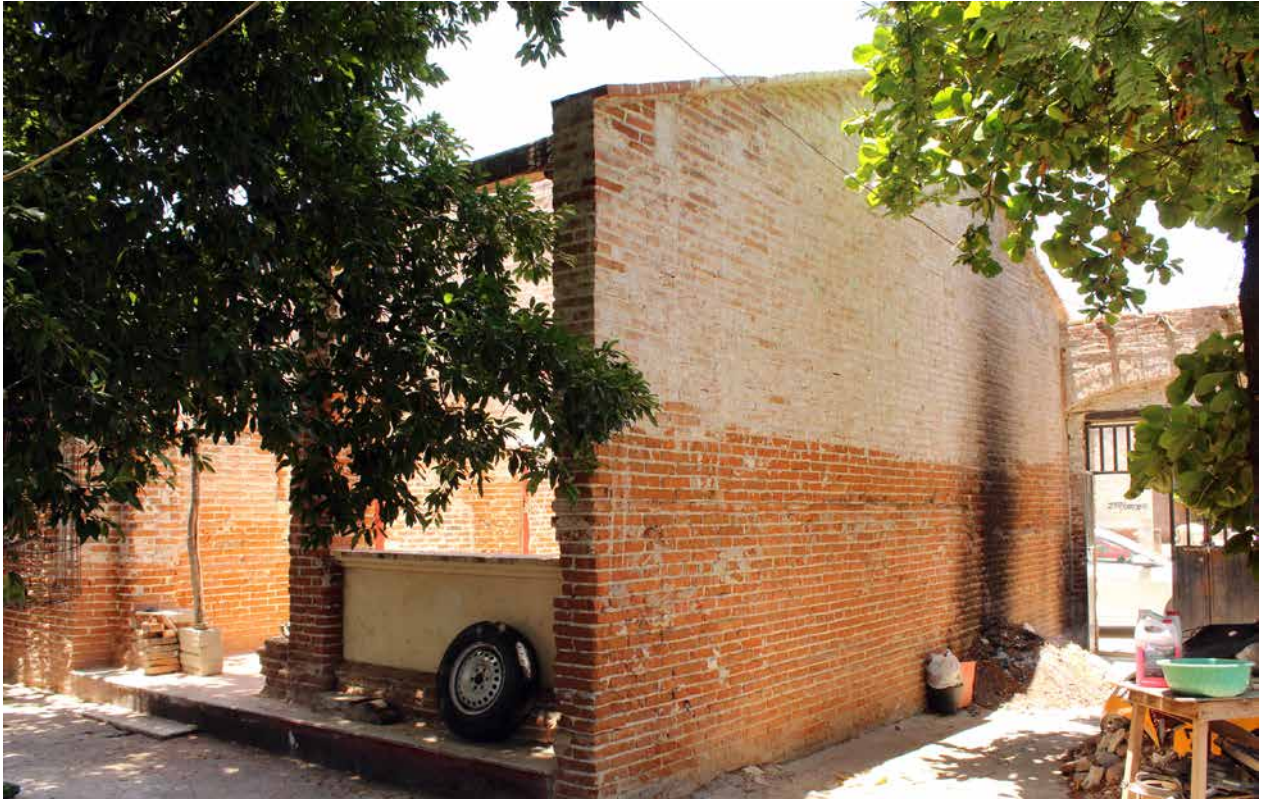
Entre los daños más importantes, carece en su totalidad de cubierta; los muros presentan grietas en zonas puntuales, todos carecen de aplanados, por lo que las piezas de ladrillo muestran desgaste parcial y exfoliación. Las puertas y ventanas de madera existentes se hallaron en estado de pudrición y deterioro; parte de los materiales como biliguanas, morillos, tejas y canecillos fueron resguardados y presentaban acumulación de humedad y tierra. El baño colapsó en su totalidad quedando escombros de lo que fueron sus muros de adobe.

Los trabajos consistieron en la consolidación de muros en zona de grietas y pilastras mediante la integración de piezas nuevas de ladrillo de barro; se aplicaron aplanados en todos los muros y pilastras con terminado de pintura a base de cal. En el patio se reconstruyó el baño y un área de servicio, con muros de ladrillo rojo, protegidos con un techo tradicional de morillos y biliguana.

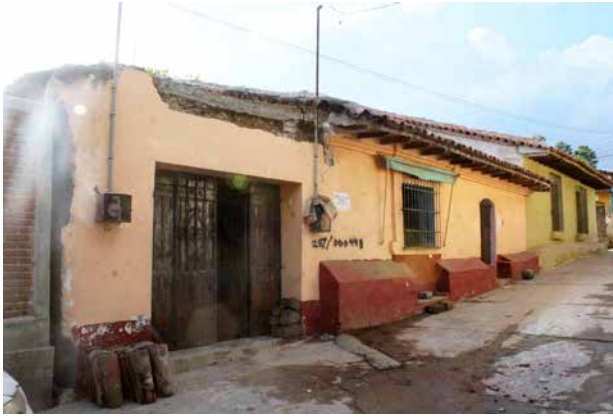
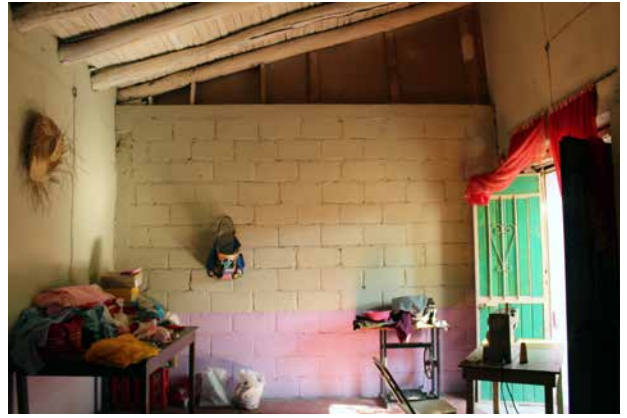
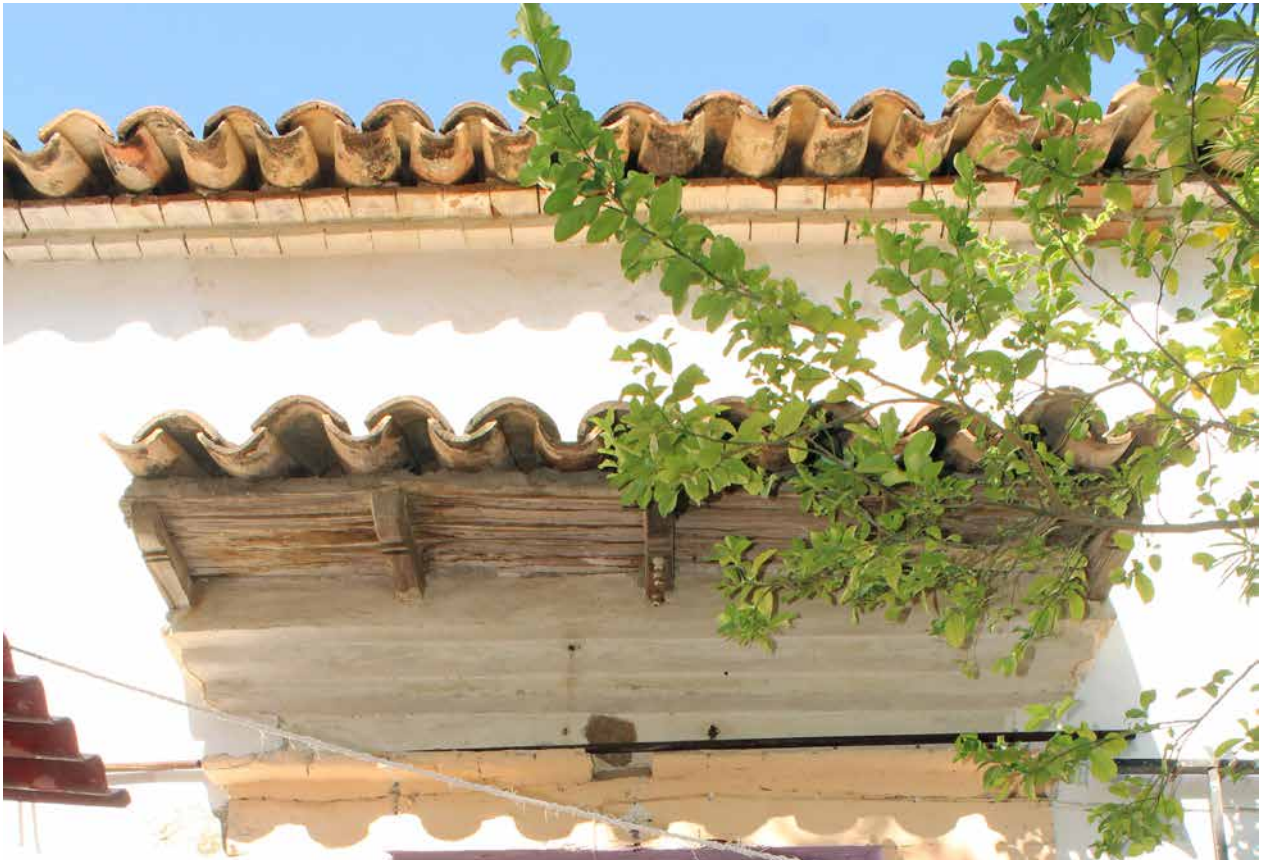
Parte de los daños en la casa, eran la presencia de grietas en muros correspondientes al vestíbulo y fisuras en los aplanados del interior de la sala, el muro divisorio de tabicón presentaba grietas en la unión con los muros de carga.

El alero que protege el portón de acceso presentaba desplazamiento de tejas, la cubierta del vestíbulo consistía en lámina galvanizada acanalada y tubular galvanizado.

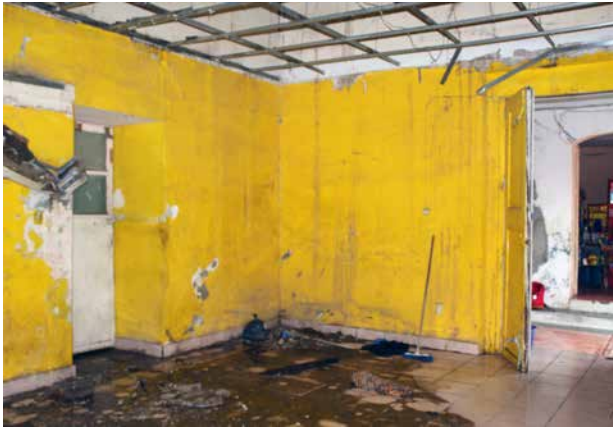
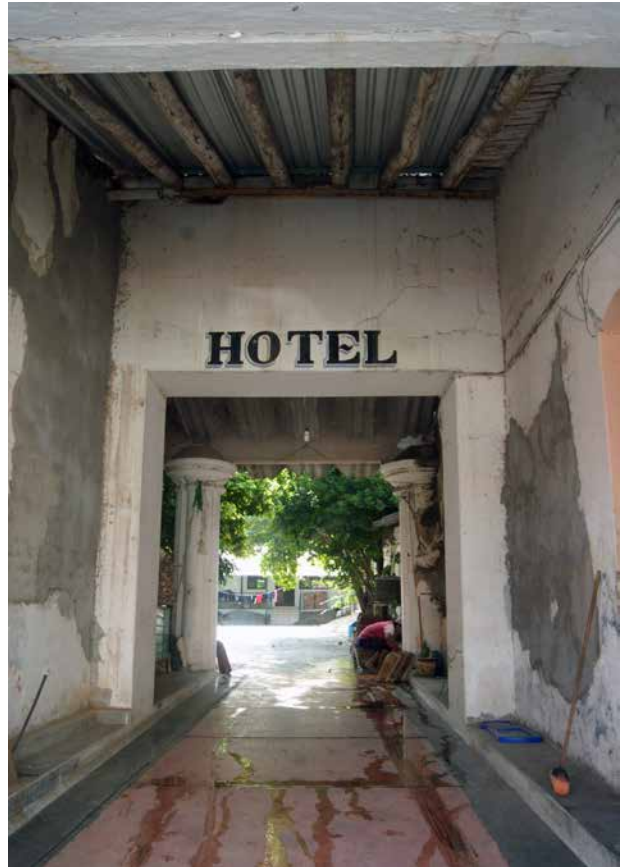
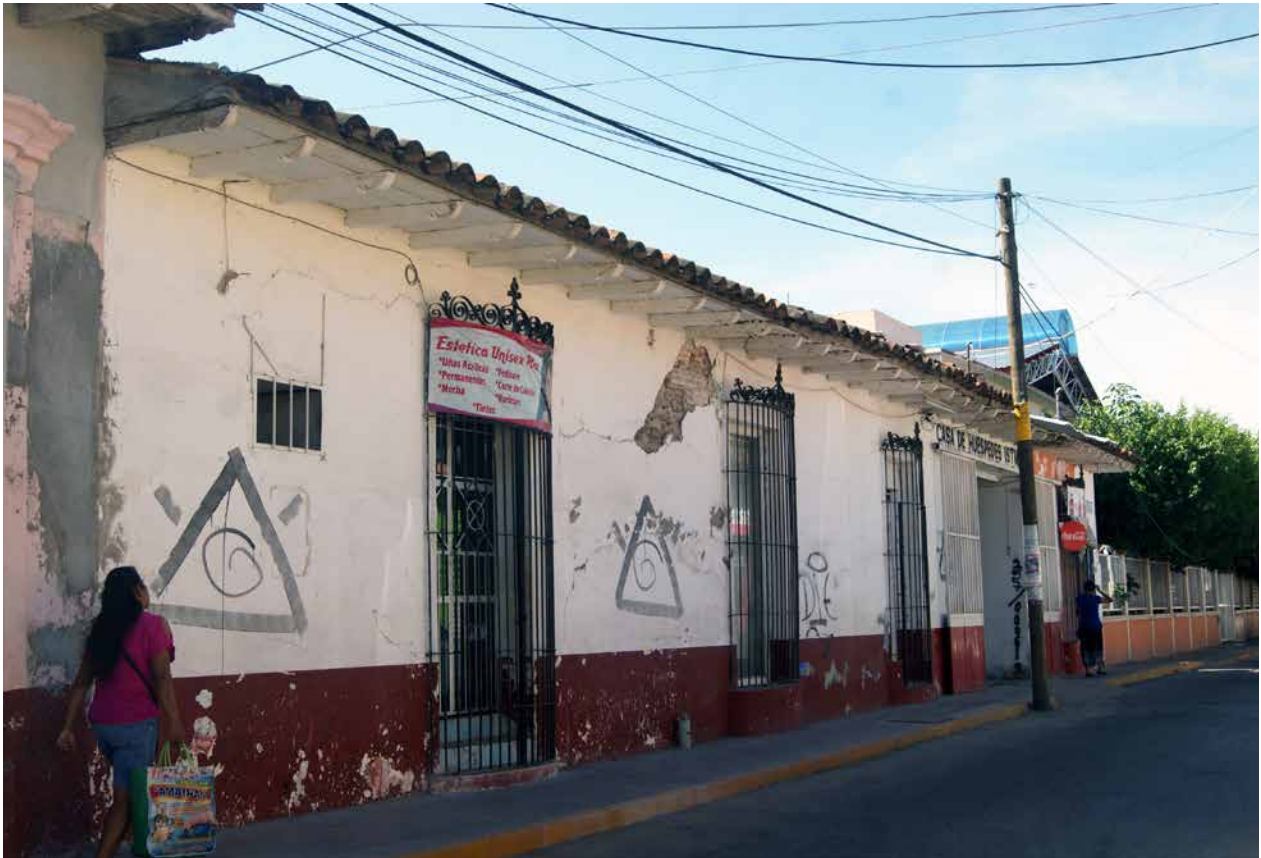
Los sismos ocurridos en 2017, la falta de mantenimiento y agregados al sistema constructivo, ocasionaron daños considerables, en la sala grande la incorporación de un falso plafón ocasionó que el polvo y la humedad se acumulara en la estructura original de madera de la casa, la cubierta presentaba también desplazamientos de teja, recibiendo también humedad desde el techo. El vestíbulo y crujía lateral contaban con una cubierta de lámina galvanizada y asbesto. Los muros presentaban grietas en las esquinas de unión de los muros y en zonas próximas a los dinteles.

En los muros de las crujías y de la fachada se retiraron los aplanados, para la exploración y reposición de piezas de adobe fracturadas por piezas de ladrillo de barro rojo; usando este mismo material forjaron las jambas faltantes en vanos, se aplicaron aplanados y pintura a base de cal.
