Memorias de Restauración
Taller de Restauración FAHHC

RESCATE DE CASAS TRADICIONALES
DE SANTO DOMINGO TEHUANTEPEC, OAX.
Segunda etapa

RESCATE DE CASAS TRADICIONALES
DE SANTO DOMINGO TEHUANTEPEC, OAXACA
Segunda etapa

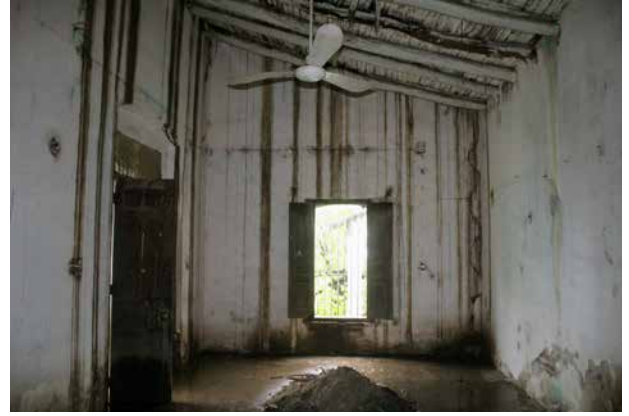
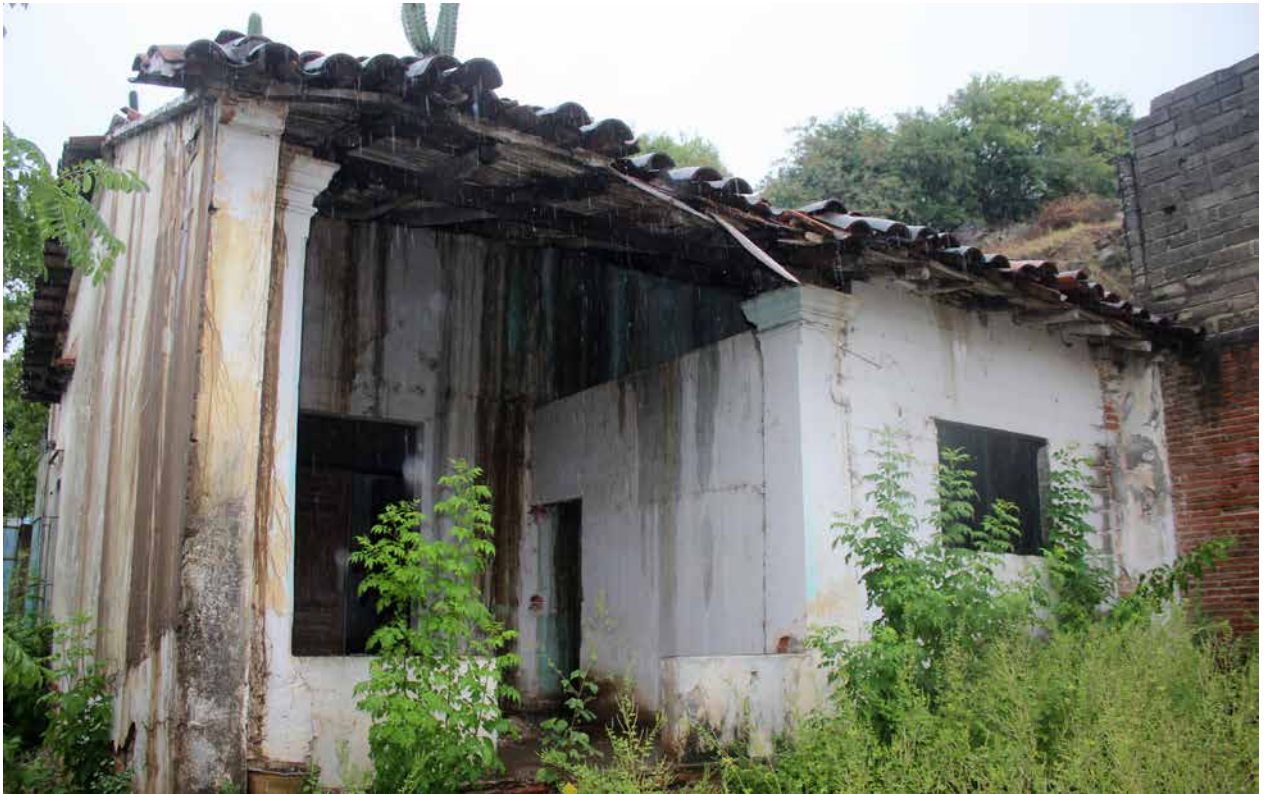
Los daños principales de la casa son a causa de la filtración y acumulación de humedad, la cubierta se encontraba en riesgo de colapsar, presentaba pérdidas parciales y gran parte de los elementos de madera se hallaban en estado de pudrición.

Los muros presentan escurrimientos notables provocados por el agua, desprendimiento y manchas en los aplanados y muros, algunas de ellas presentes desde la parte inferior de los muros. Los muros se encuentran debilitados en las esquinas de unión de los muros donde destacan fracturas y grietas.

El corredor presentaba alteraciones formales provocadas por el agregado de muros al centro del corredor para conformar dos áreas y en la separación existente entre las pilastras.

Los trabajos comenzaron con la liberación de la cubierta para el secado y valoración de los materiales con posibilidad de recuperación. Se demolieron los muros agregados del corredor y mediante el retiro de aplanados se exploraron y consolidaron las zonas afectadas, parte del muro que conforma la fachada fue liberado parcialmente para repararlo por una fractura presentada al centro del muro; los trabajos de consolidación consistieron en la sustitución de las piezas dañadas por piezas nuevas generando coceo con las piezas existentes.

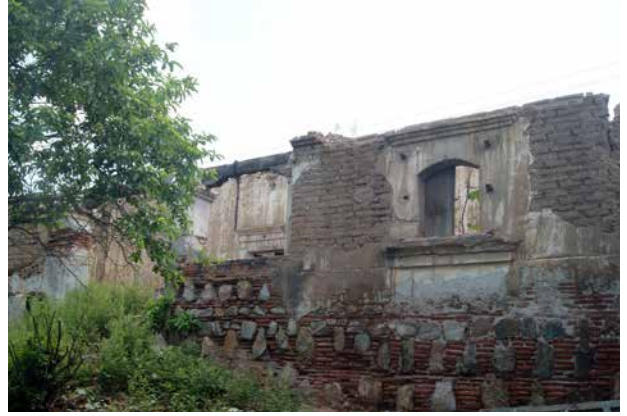
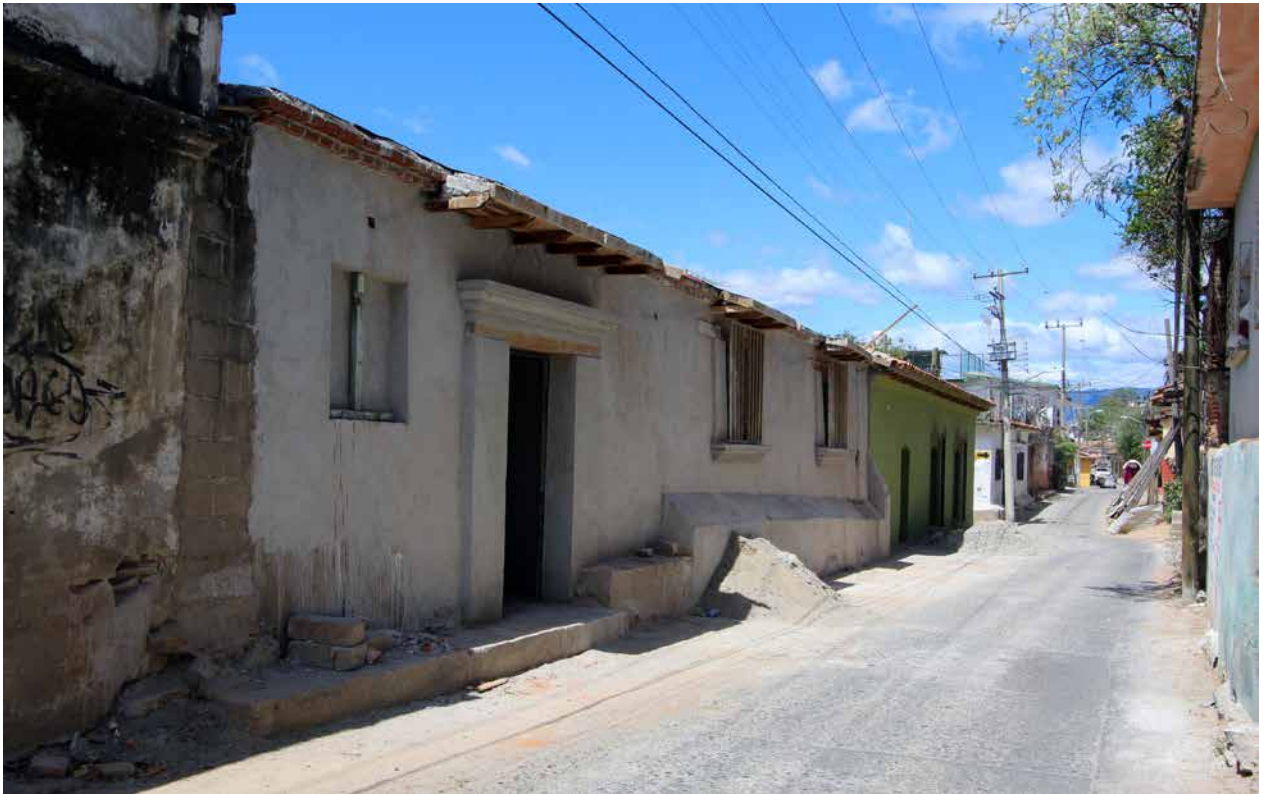
El deterioro principal de la casa fue originado por la falta de mantenimiento y el abandono, carecía de cubierta en su totalidad, en la fachada mostraba pérdidas parciales de aleros, cornisas, aplanados y del material pétreo del sobrecimiento; grietas, manchas por humedad y aplanados de cemento en muros.

La falta de cubierta propicio colapsos parciales y desplome de muros, el desprendimiento parcial de los aplanados principalmente en la zona inferior de los muros y en el fuste de las pilastras, ocasionando el desgaste de piezas; agregados de aplanados de cemento, tapiado de columnas y un baño en uno de los extremos del corredor.

Los trabajos consistieron en la extracción de flora nociva y liberación de agregados como el baño y muros divisorios en el corredor, se liberaron también los aplanados de los muros. El proceso de consolidación de los muros, pilastras y sobrecimientos consistió en la integración de piezas nuevas de ladrillo de barro, donde se repararon las grietas, los desplomes y deslaves, se integraron aplanados a base de cal con acabado rústico.

A los elementos de madera como las zapatas, vigas, morillos y biliguanas, se les dio tratamiento contra los agentes xilófagos y se reintegraron, la cubierta se pudo trabajar integrando los morillos, biliguanas, una entortada a base de cal y arena, el cual se dejó terminado con una membrana de impermeabilizante aplicada mediante termofusión.

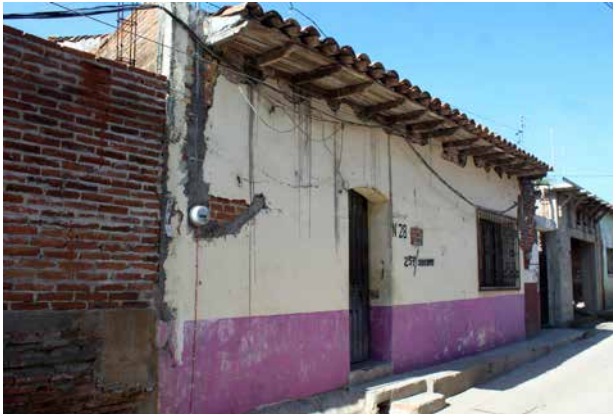
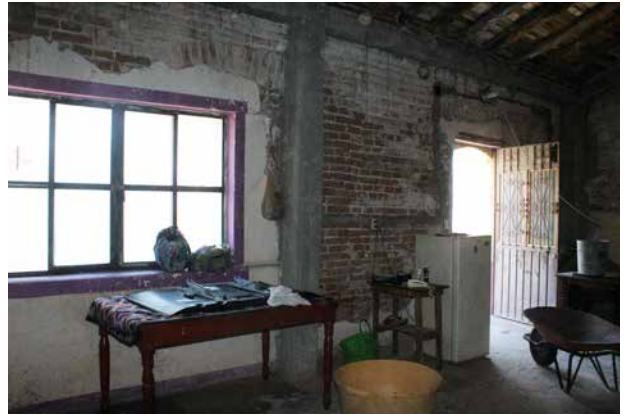
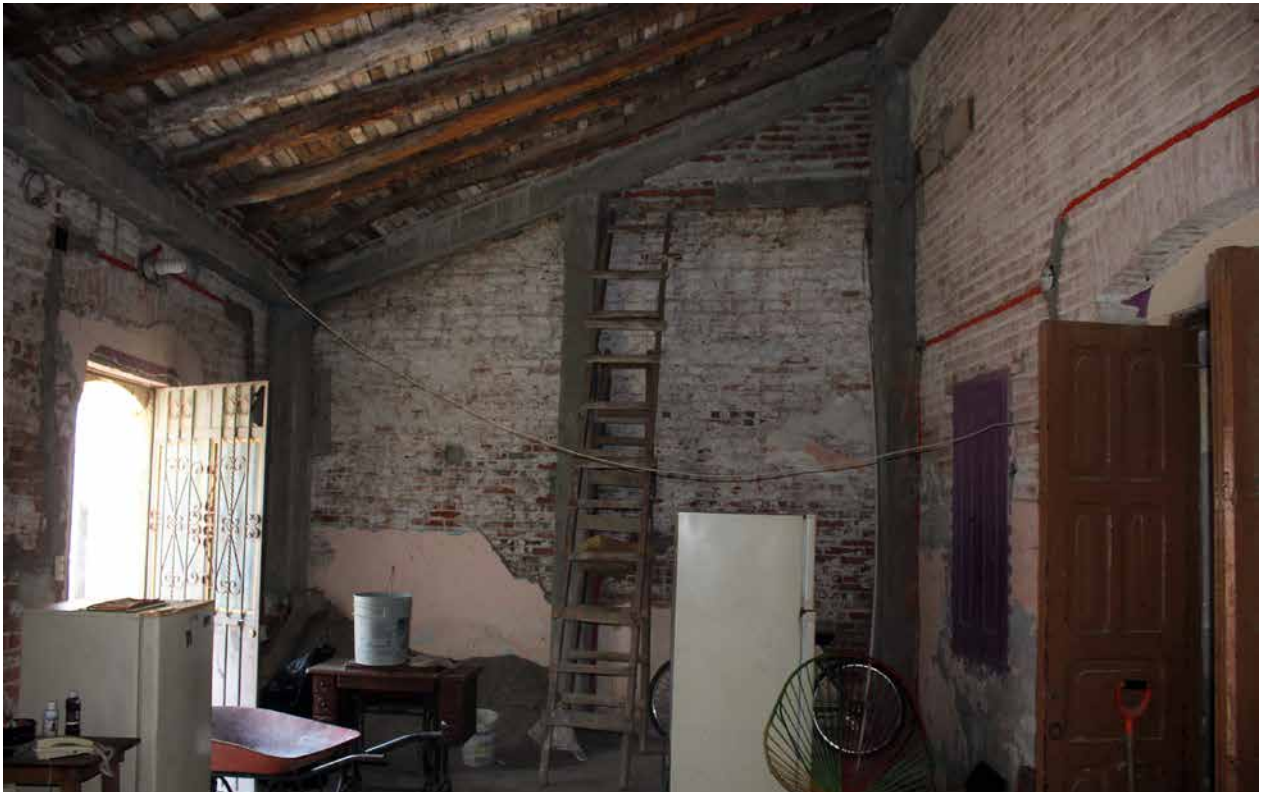
Además de los daños por los sismos, que provocaron grietas y fracturas, principalmente en la fachada, la casa presentaba también daños por la falta de mantenimiento y por alteraciones, tales como la modificación del balcón de la casa, pérdidas parciales de aplados y pintura en biliguanas y morillos de madera.

En los muros interiores y fachada, se liberaron los aplanados en mal estado, para su nueva integración y exploración de grietas, en este proceso se identificaron los vestigios del arco rebajado de la ventana, de acuerdo con los cuales se procedió a la liberación del tapiado, así también se tapió de la ventana agregada; empleando ladrillo de barro rojo se forjaron las jambas del vano, los materiales fracturados se sustituyeron por piezas nuevas de ladrillo, asentadas con mezcla a base de ca, se integraron aplanados y pintura a base de cal.

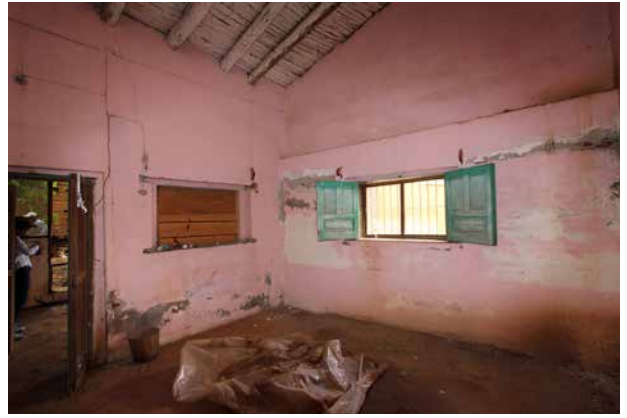
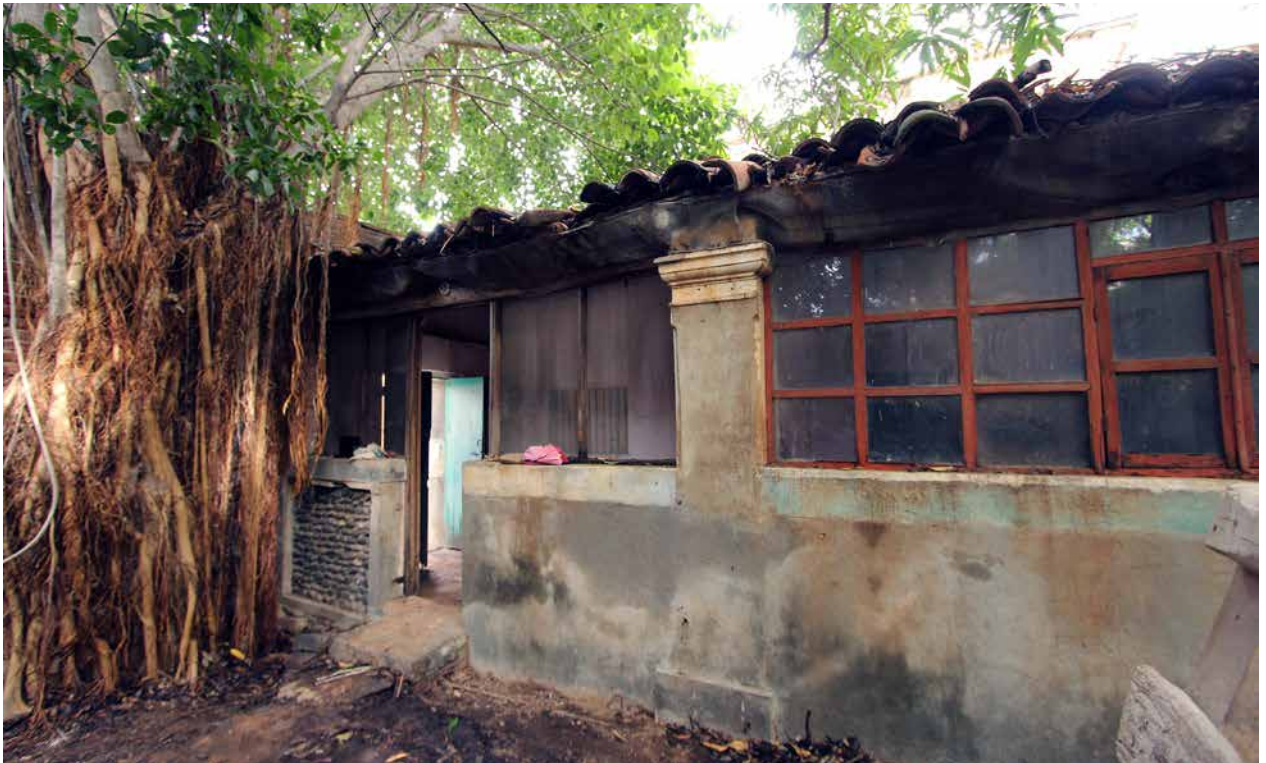
Derivado de los sismos de 2017 y la falta de mantenimiento, la casa presenta colapso en zonas puntuales y desplazamiento de tejas en la cubierta, esto provocó la presencia de humedad en la biliguana, morillos y en los muros, en consecuencia, se vieron afectados los aplanados y algunos muros que presentaban exfoliación y fractura de piezas, principalmente en a unión de muros de la cocina.

Entre las alteraciones, el corredor mostraba un medio muro, protegido en la parte superior por canceles de madera y tela mosquitera; la cubierta del baño consistía en una losa de concreto armado.

La acción principal consistió en la recuperación del partido y características formales de la casa, por lo cual se demolieron el muro bajo y cancelerías del corredor, se recuperó también la verticalidad del balcón de la fachada y se sustituyó la losa del baño para evitar empujes y fracturas en el sistema tradicional. La cubierta reintegrada en la casa responde al sistema tradicional con el que contaba, morillos colocados a cada 60 centímetros aproximadamente, biliguanas, un relleno a base de cal y arena, sobre este se dispuso una membrana prefabricada impermeabilizante y teja de barro; los materiales utilizados son en su mayoría recuperados de la misma cubierta liberada.

Los aplanados de los muros se liberaron para poder explorar e identificar las grietas y fracturas, en las zonas afectadas se sustituyeron las piezas dañadas por nuevas piezas de ladrillo creando coceo entre las piezas nuevas y las existentes, se integraron aplanados y pintura a base de cal y arena.

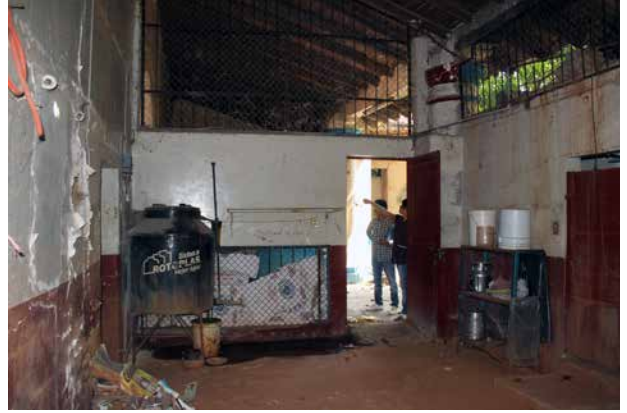
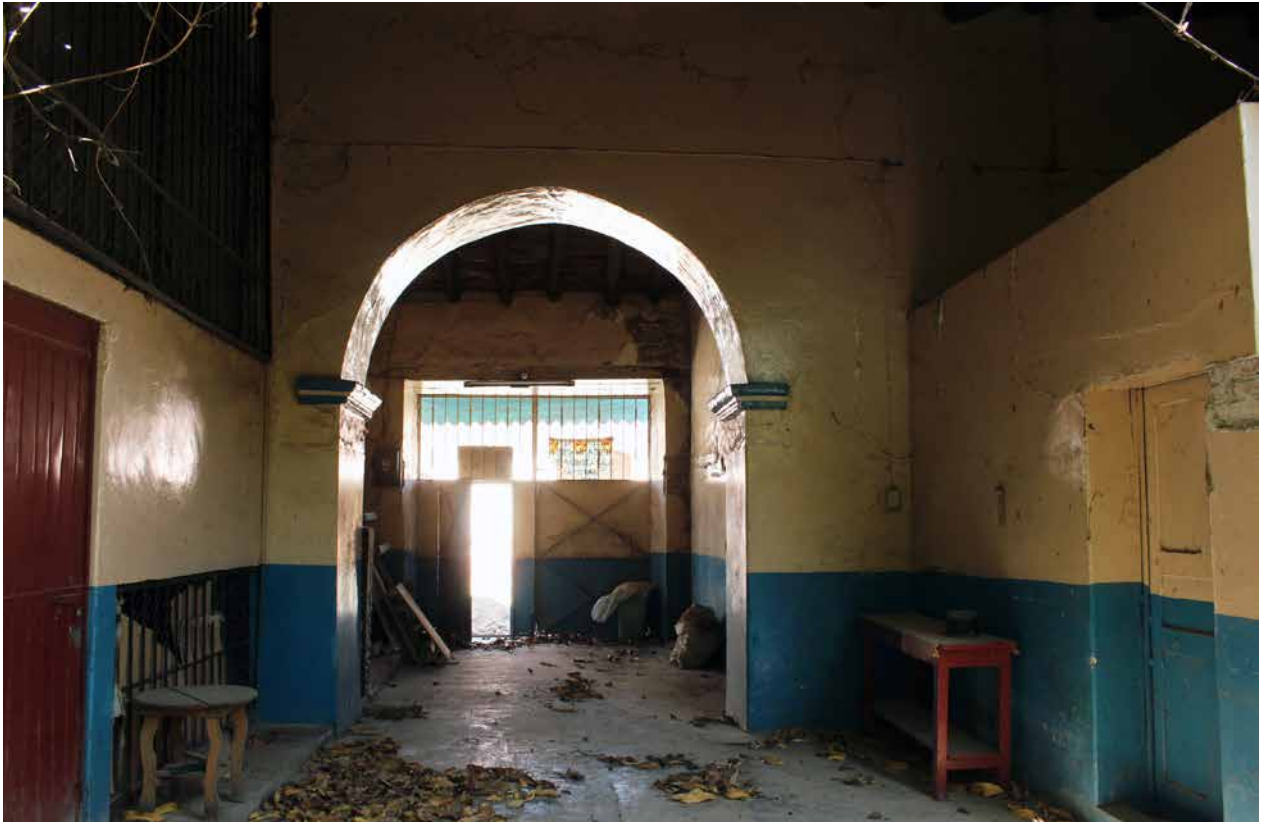
Los principales deterioros de la casa se deben al abandono, falta de mantenimiento y agregados presentes en ambos lados del corredor, donde muestra tapiados con ladrillo de barro y protecciones de herrería, así también, se encuentra una construcción adosada al corredor.

En general muestra fracturas y grietas en muros, en esquinas unión de los muros; agregados de aplanchados de cemento y pintura de aceite en esquinas de unión de los muros. La cubierta se encuentra en mal estado debido al desplazamiento de las tejas que ha provocado una importante acumulación de humedad y la pudrición de la madera.

Se demolieron los agregados ubicados en el corredor, los trabajos se realizaron mediante la liberación y recuperación de materiales correspondientes a la cubierta; en el corredor se demolieron los agregados. En los muros se liberaron los aplanados para reparar las grietas y fracturas, mediante la sustitución de piezas de ladrillo de barro rojo, se integraron aplanados y pintura a base de cal.

En la cubierta se liberaron y recuperaron materiales de la cubierta, tales como canecillos morillos, bilinguanas, tejas, estos elementos al igual que las puertas y ventanas de madera se limpiaron y se ligaron para quitar el exceso de suciedad, se trataron con preservador y cera como acabado final; se realizó la cubierta de tejavana de acuerdo con el sistema tradicional y con las preparaciones eléctricas necesarias, se reintegraron las puertas y ventanas una vez tratadas.

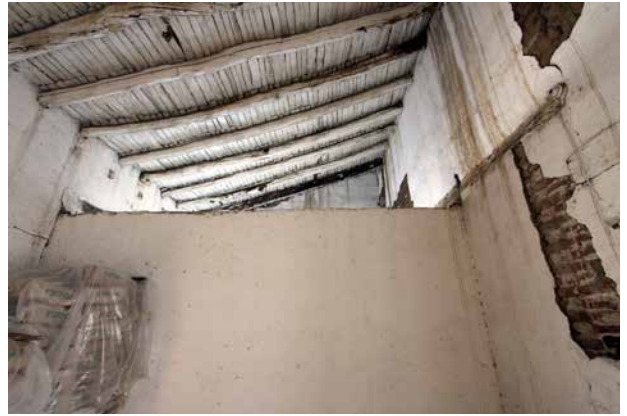
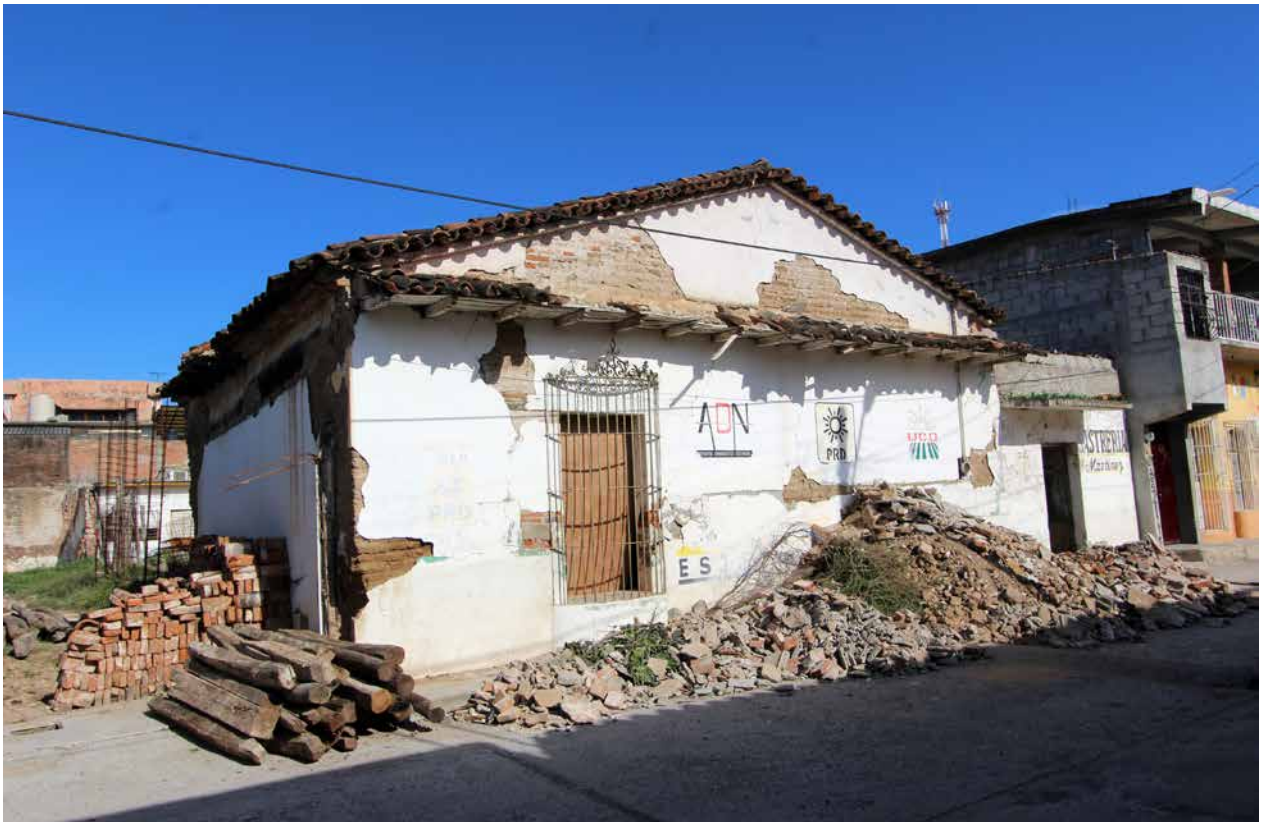
La casa se encontraba en riesgo de colapso debido a los desplomes, fracturas significativas y el colapso parcial del muro oriente, debido al colapso parcial de la cubierta, los elementos de madera habían acumulado humedad y parte de ellos se hallaban en estado de pudrición; debido también a la humedad, los muros se encontraban disgregados y con deslaves en la superficie de los aplanados.

Al interior de la sala un muro divisorio afectó de forma directa a los muros de adobe provocando fracturas. La cubierta del corredor había colapsado parcialmente, el muro en esta área perdió sus aplanados quedando expuesto el adobe y sometido a los deslaves de las lluvias.

Así como liberación de piezas fracturadas de adobe de los muros, de ladrillo en columnas y la liberación de todos los aplanados. Posteriormente se procedió a la reconstrucción del muro colapsado y la consolidación de los existentes, esto mediante la integración de piezas de ladrillo de barro rojo, realizando muelcos para unir las piezas.

Se recuperaron los vanos principales y se consolidaron las pilastras mediante el mismo procedimiento de los muros. Una vez concluido este proceso, se integraron aplanados y pintura a base de cal. Se integraron instalaciones eléctricas y se le dio mantenimiento a la herrería de la ventana.

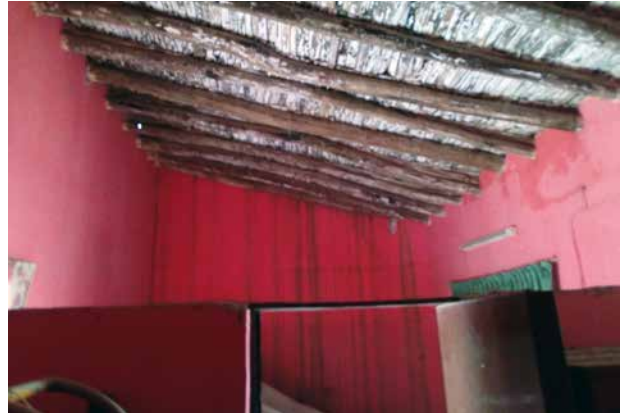
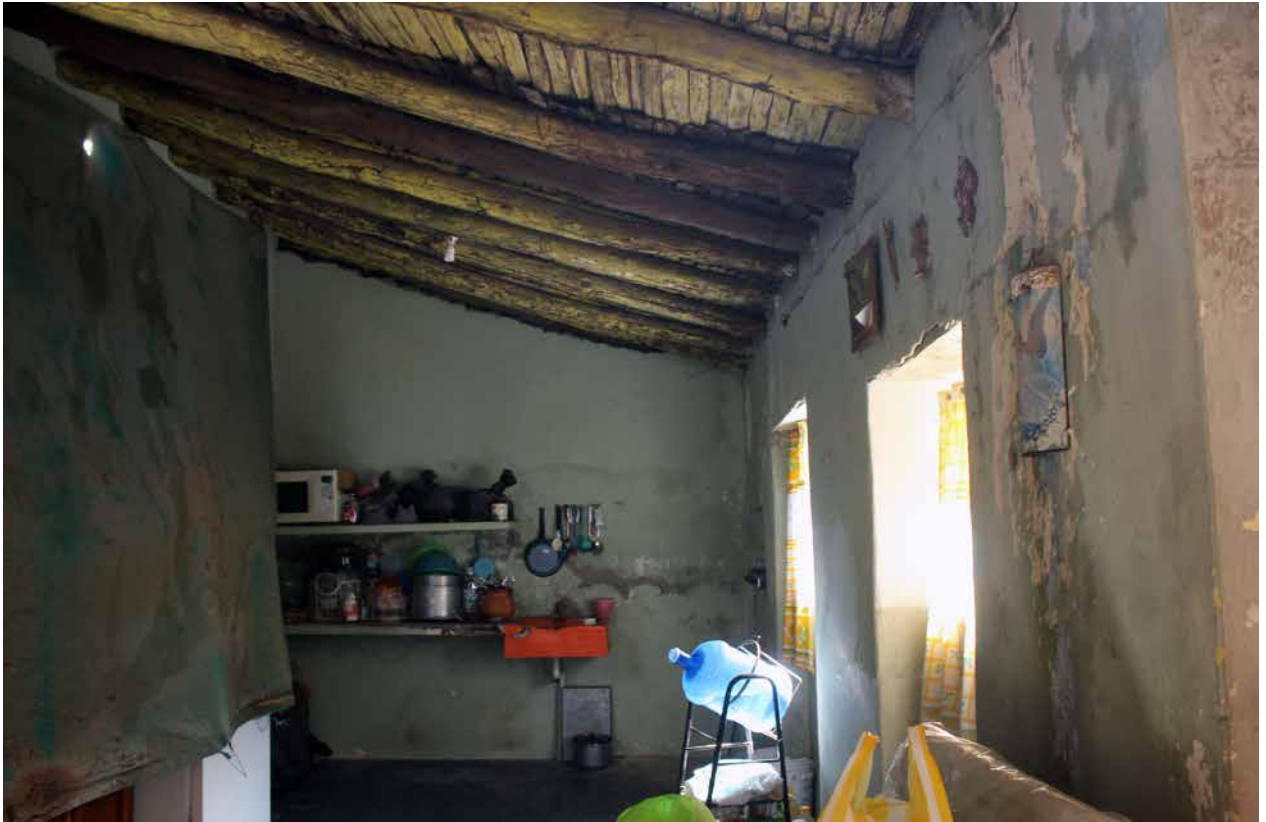
Los daños más representativos fueron el desplazamiento de las tejas en la cubierta, esto provocó filtraciones de humedad en elementos de madera de la cubierta, acumulación de humedad en los muros y escurrimiento. Entre los agregados se encontró un muro divisorio de ladrillo de barro rojo, construido a la mitad de la crujía principal.
