# Memorias de Restauración Taller de Restauración FAHHO

*Alianzas para la Conservación del Patrimonio*

**Programa de apoyo a las comunidades para la conservación del patrimonio cultural edificado del Estado de Oaxaca**

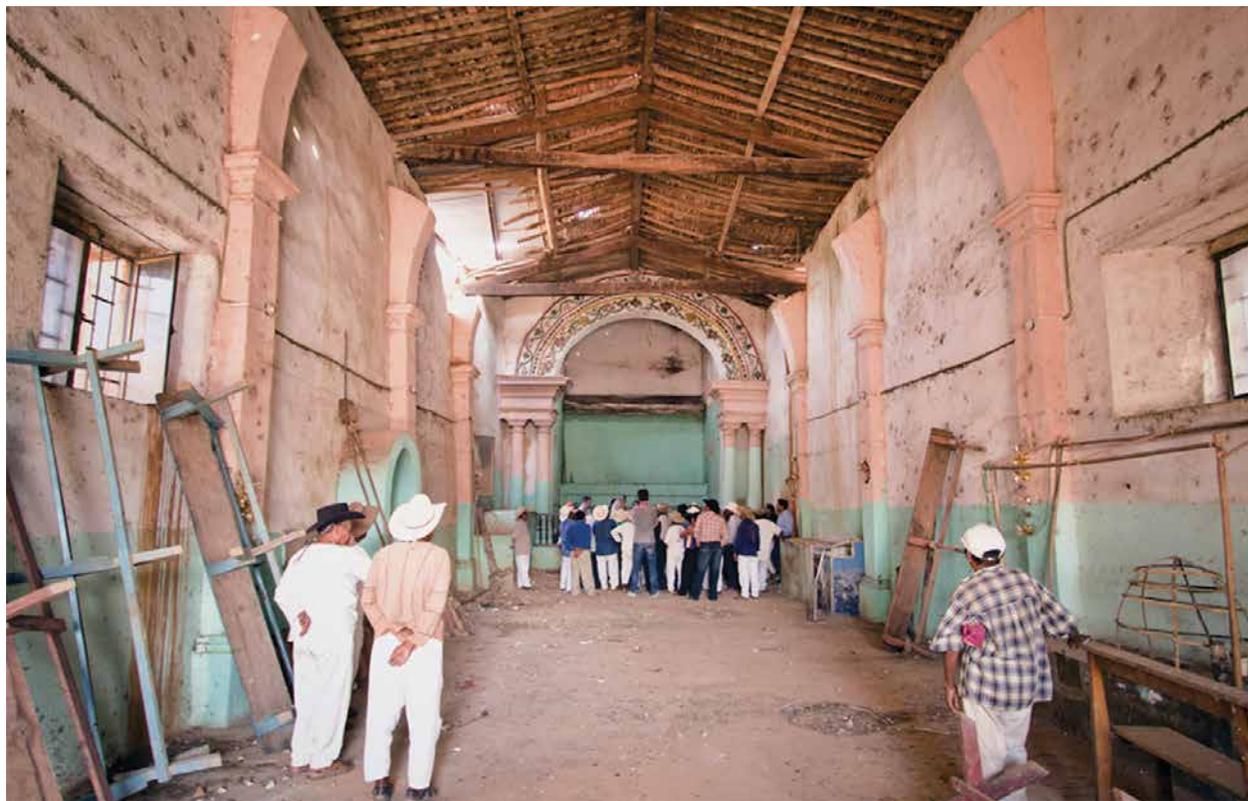
*Estado de deterioro del templo en el año 2011, luego de permanecer cerrado durante doce años.*

En 1999 el inmueble dejó de ser utilizado ya que presentaba colapsos parciales, grietas, daños ocasionados por filtración, deslave de agua en sus muros y cubierta, y por el terremoto que ese mismo año dañó varios templos en el estado. El 20 de marzo del 2012 se inició con la primera etapa de intervención y un día después el 21 de marzo aconteció un fuerte sismo que deterioró aún más el inmueble. A mediados de ese año, el INAH y el Instituto del Patrimonio Cultural del Estado de Oaxaca (INPAC) destinaron recursos económicos para los inmuebles dañados durante dicho siniestro, incluyendo el templo de Jicayán.

En el 2011 por iniciativa del Comité del Templo de esta comunidad y autoridades municipales, con el apoyo de la Fundación Alfredo Harp Helú Oaxaca, a través de su Taller de Restauración, se gestionó el proyecto de intervención de este inmueble, luego de permanecer varios años cerrado ante un posible colapso. El templo fue construido en la época virreinal, su asentamiento proviene del siglo XVI. Un mapa de 1850 del corregimiento de Cuahuitlán representa a Jicayán con una iglesia<sup>8</sup>. Se describe el templo hecho de adobe y con techo de paja<sup>9</sup>.

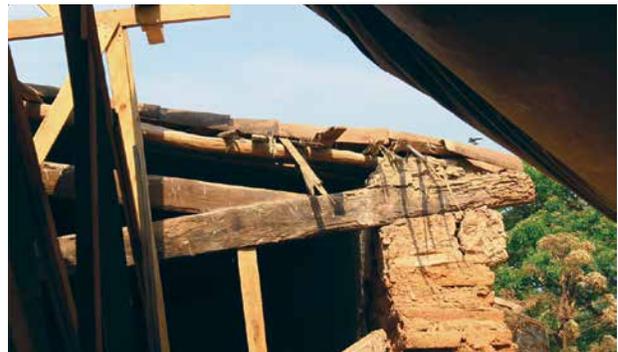
*Detalle del sistema constructivo tradicional.*

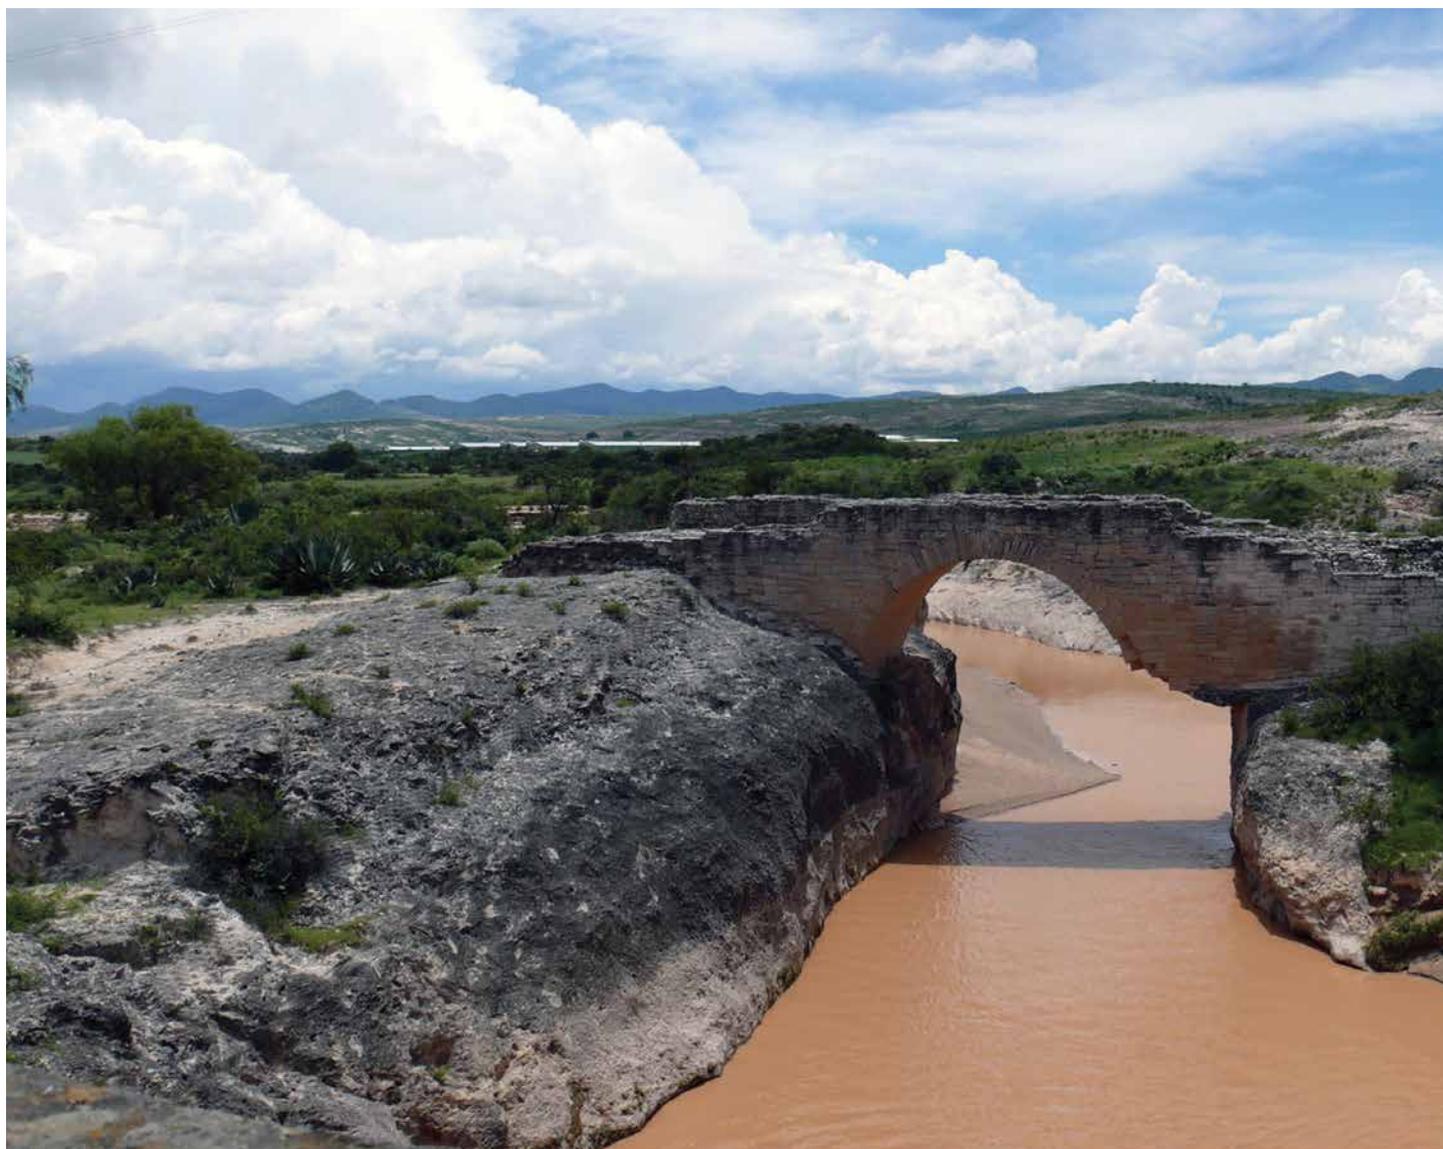
*Vista panorámica del puente, antes de su restauración.*

El deterioro principal que mostraba el puente, era la pérdida de uno de sus apoyos, causado por la fuerza del caudal de río, esto dejó al puente en una condición física fuera de toda lógica estructural, ya que parecería que estaba a punto de desplomarse, al haber quedado las dovelas del arco sin apoyo, “si se hubiera caído, sería un escándalo internacional”, señaló en su momento Raúl Delgado Lamas, director de Sitios y Monumentos de CONACULTA.

Restituir el equilibrio y armonía estructural del puente implicó la participación multidisciplinaria de profesionistas y la aplicación de tecnología.

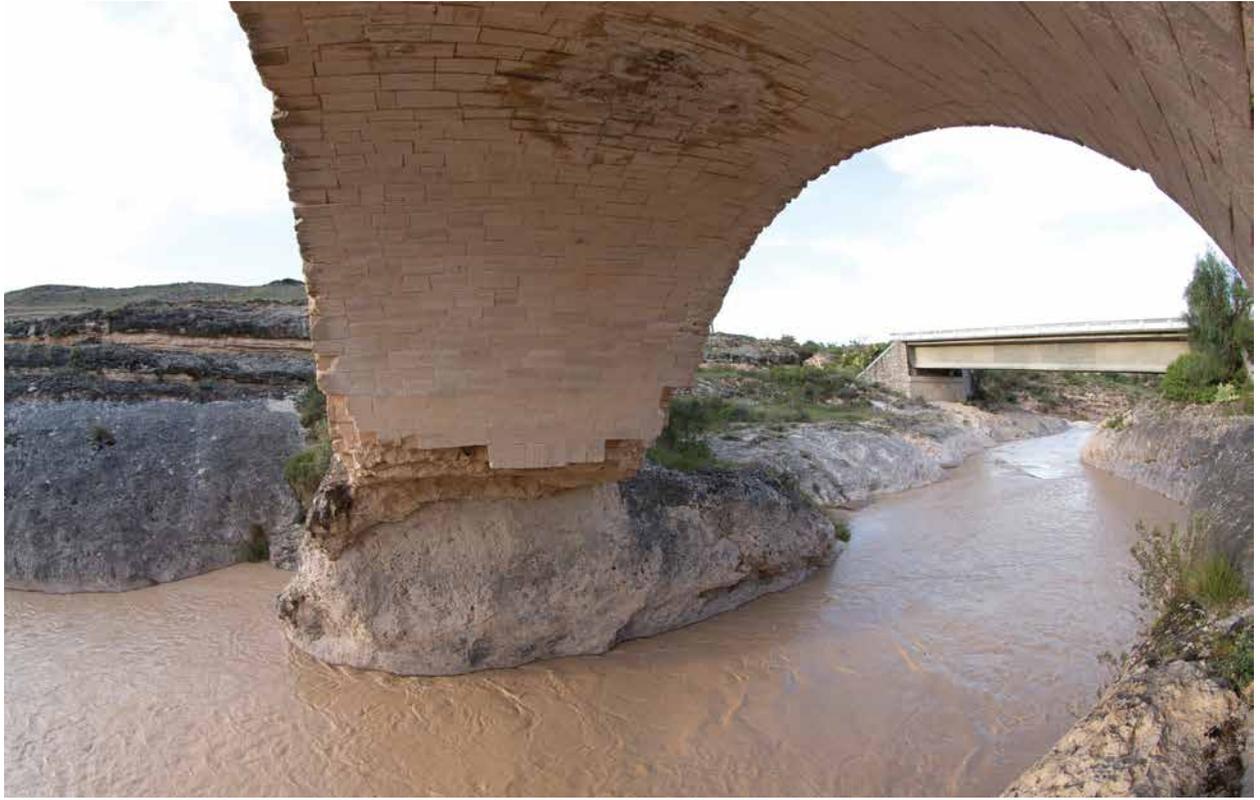
*Detalle del intradós del puente.*

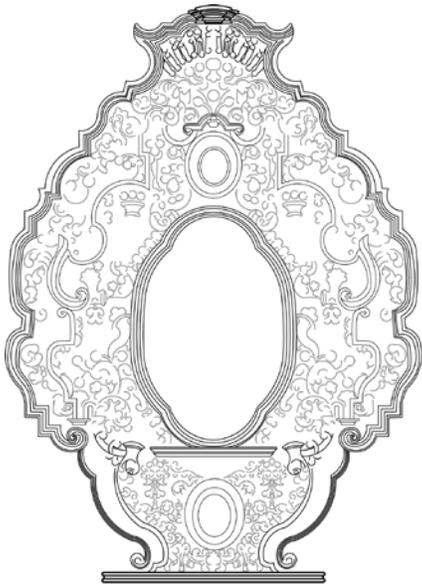
—Una de las características más importantes de los medallones es que al frente y centro tienen adaptada una peana en la que descansaban originalmente sus esculturas, sin embargo, por causas desconocidas fue modificado a principios del siglo XX, colocando en su lugar las pinturas que actualmente conserva y detrás de las cuales se encuentra un acabado en estofados.

Levantamiento de uno de los medallones.

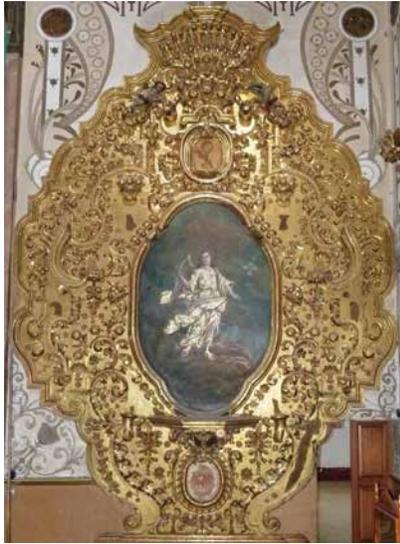
Sobre la talla en madera de los retablos, se había depositado una capa de polvo y suciedad a la que se habían agregado materiales ajenos a la obra original como clavos y alambres que afectaban el comportamiento de los materiales dañando la capa pictórica y de dorados, la falta de mantenimiento y de aplicación de medidas contra insectos xilófagos degradó la uniformidad y estabilidad de la madera del retablo y esculturas exentas, en algunas áreas las piezas mostraban faltantes completos o parciales de su tallado así como piezas desprendidas y grietas, la capa pictórica que envolvía las tallas exentas carecía de estratos por abrasión en algunas áreas, escamas en dorados por falta de adherencia en la base de preparación original.

Los lienzos se encontraban deformados por abrasión, la capa pictórica que cubría los lienzos mostraba escamas, rasgaduras, acumulación de suciedad, faltante de estratos e injertos en bastidores.

*Retablo del Arcángel Gabriel.*

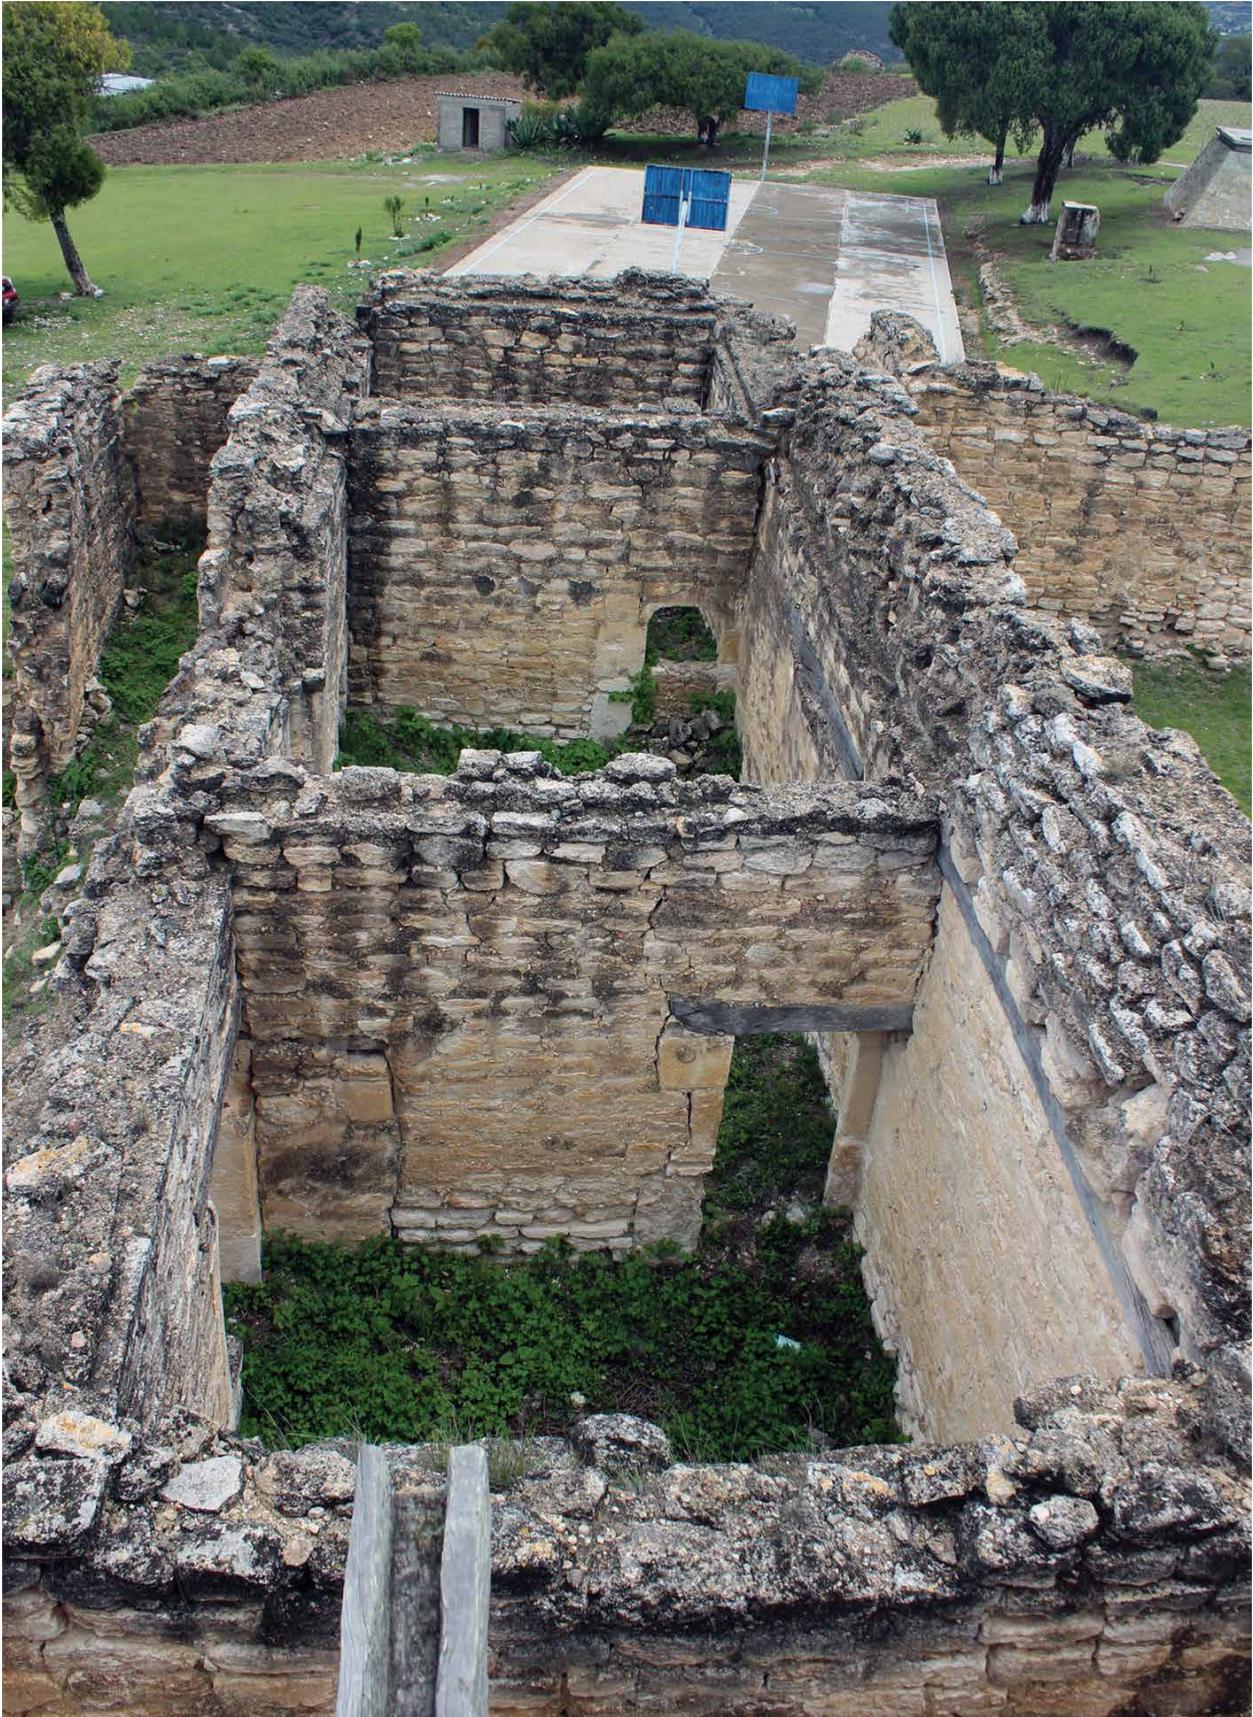
*El espacio sufrió la mutilación de sus vanos, el agregado de elementos y el colapso de su cubierta dejando los muros expuestos a la intemperie y a merced de los sismos.*

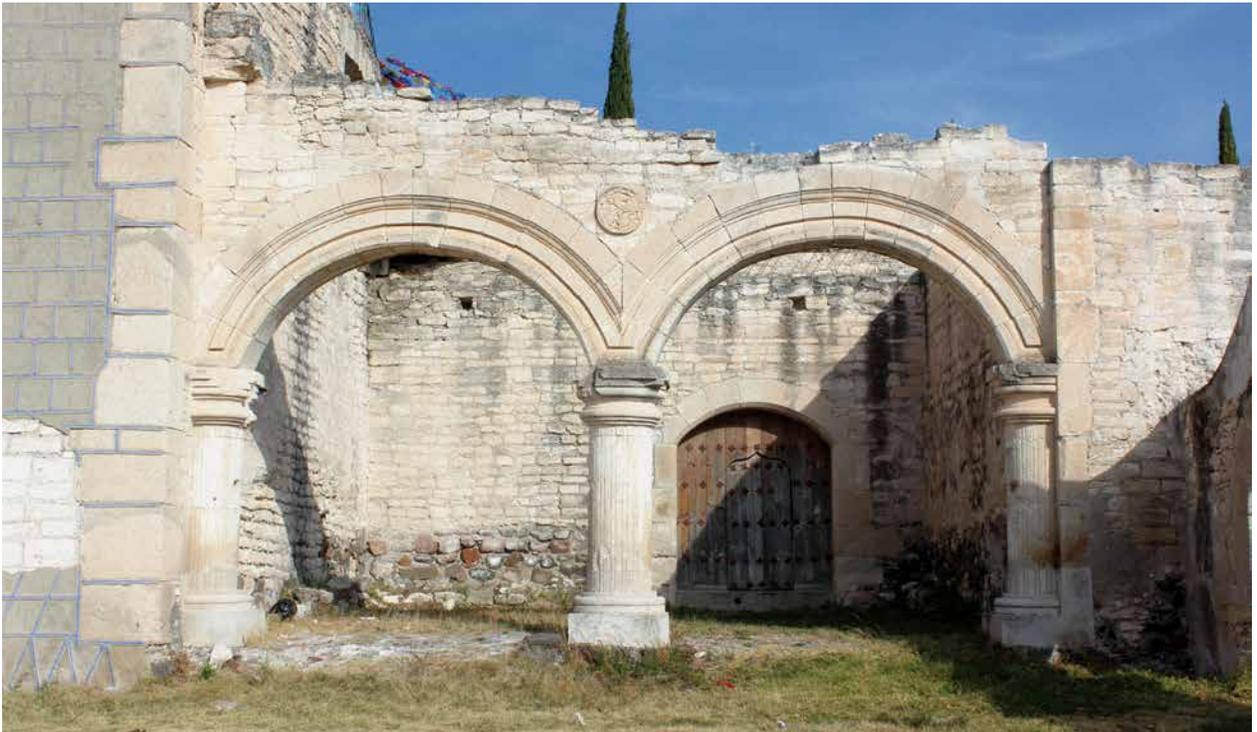
*La sección del tablero en la portada del pórtico, es una de las características representativas del siglo XVI, y a partir del cual fue reconstruido.*

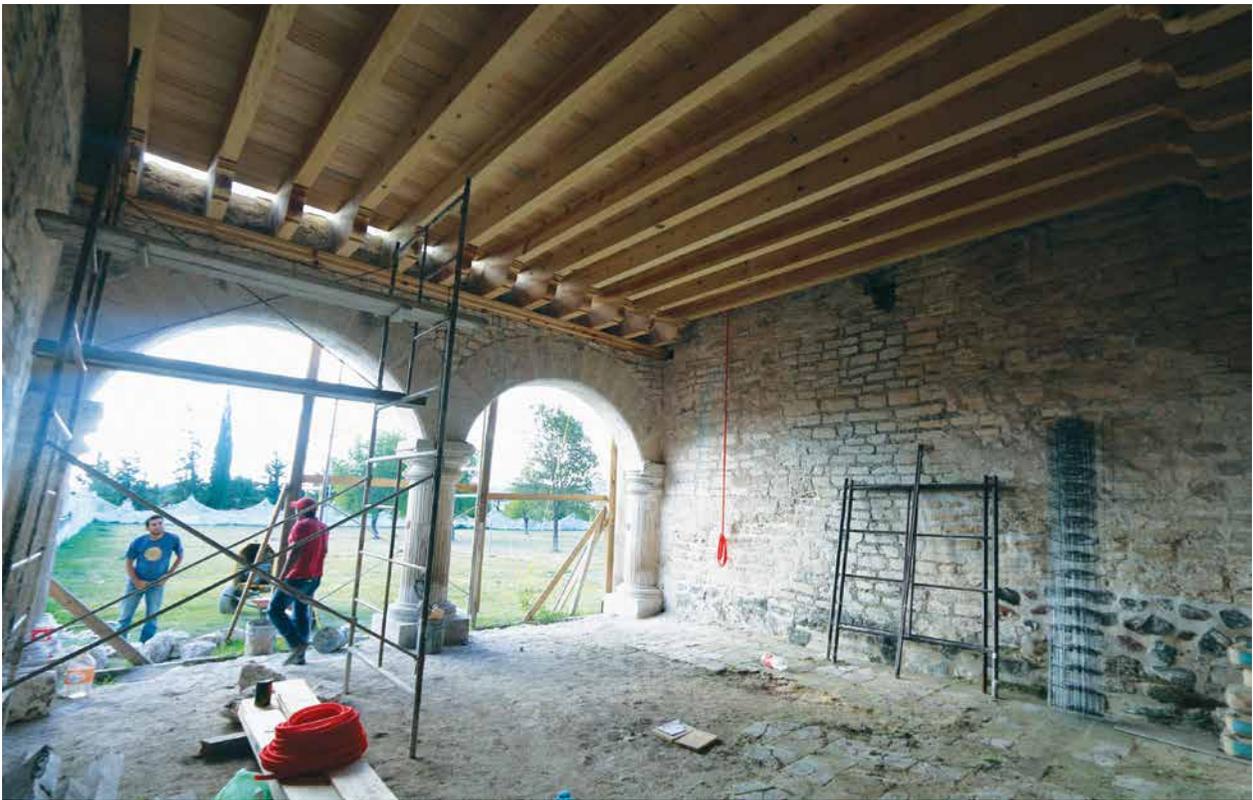
*Los vestigios de la viga de arrastre mostraban una moldura tallada en la cara exterior.*
