Memoria de Restauración
del Templo de Santa Catarina Ocotlán

BIBLIOTECA DE INVESTIGACIÓN
JUAN DE CORDOVA
TALLER DE RESTAURACIÓN

Santa Catarina
Ocofan,
Coixtlahuaca, Oaxaca

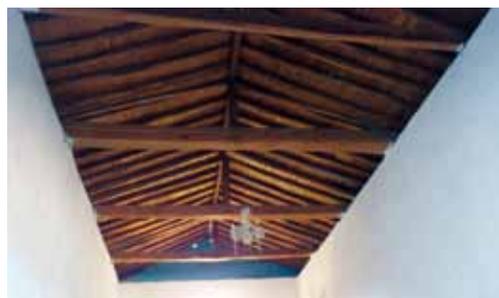
Fotografía 1 ~ Coro
Fotografía 2 ~ Cubierta de madera
Fotografía 3 ~ Cubierta a base de lámina de asbesto
Fotografía 4 ~ Sacristía
Fotografía 5 ~ Retablo principal

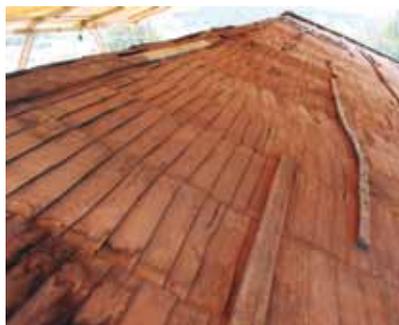
Fotografía 8 ~ Cama de tejamanil
Fotografía 9 ~ Sistema constructivo de muro
Fotografía 10 ~ Sacristía

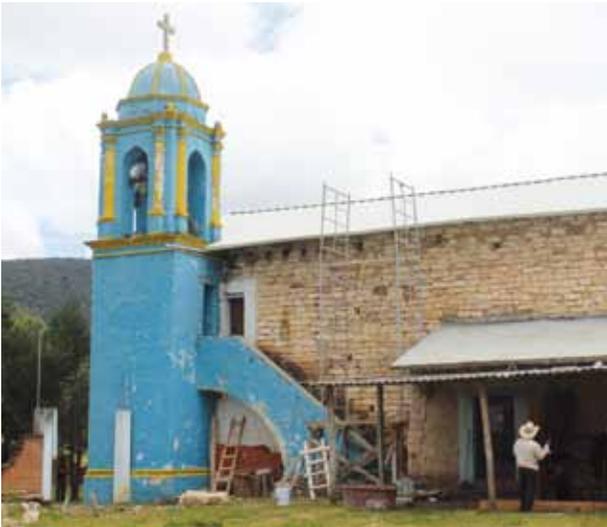
- Fotografía 27 ~ Cubierta con paneles prefabricados
- Fotografía 28 ~ Bóveda
- Fotografía 29 ~ Cubierta con paneles prefabricados
- Fotografía 30 ~ Ábside
- Fotografía 31 ~ Ábside
- Fotografía 32 ~ Cubierta con paneles prefabricados

Para esta segunda etapa, se analizaron las condiciones de los muros y de las armaduras de madera, por ser elementos principales de carga, los muros no presentaban ningún daño, más que la disgregación de algunas juntas, con respecto a las armaduras de madera, mismas que habían estado expuestas a un periodo prolongado de carga de las láminas de asbesto. La propuesta para integrar una nueva cubierta estuvo enfocada en el material, se decidió instalar un sistema de cubierta prefabricada a base de paneles con aislantes térmicos y acústicos, así como con una resistencia estructural a la intemperie, fabricado con lámina de acero y vinil en sus diferentes caras, este sistema es ligero y libera de una carga excesiva a las armaduras y muros, pues cada metro cuadrado de panel pesa alrededor de 6.61 kgs., la lámina de asbesto se retiró por medios manuales cuidando de no fracturar ninguna pieza durante su desmontaje, posteriormente al desmontaje de la lámina, se desmontaron las piezas de morillos en mal estado para poder integrar nuevas piezas similares a las existentes, se aplicó preservador para madera en todos los morillos, se consolidó la cama de *tejamanil* a base de la aplicación manual de fungicida para madera saturando con esta solución cada pieza del *tejamanil*, y por último se instaló el nuevo sistema de cubierta a base de paneles, este sistema se estructura con paneles traslapados y cuenta con accesorios como cumbrera, botaguas en los costados y arandelas que cubren las cabezas de los tornillos de anclaje.
