Memoria de Restauración
del Templo de San Pedro Ficapán

MUNICIPIO
SAN PEDRO JICAYÁN, OAXACA

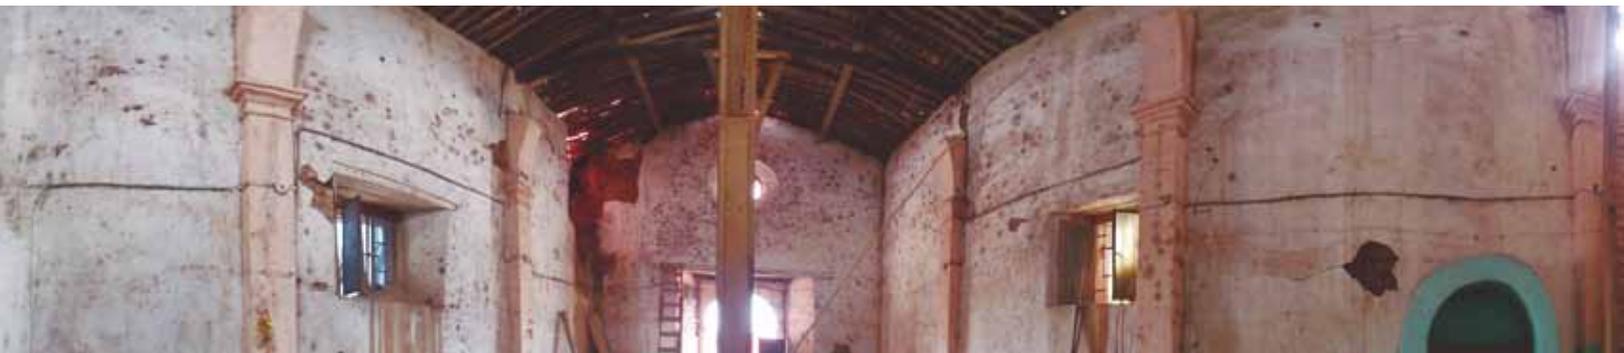
Antes del sismo del 21 de marzo del 2012, los deterioros consistían en un colapso parcial del muro de adobe de la nave, el agua de lluvia empezó a deslavar los muros de adobe reblandeciéndolos, provocando que el muro se separara en dos partes, colapsando finalmente la parte exterior; el colapso del muro dejó vulnerable una de las armaduras de la cubierta.

Fotografía 12 ~ Interior del templo

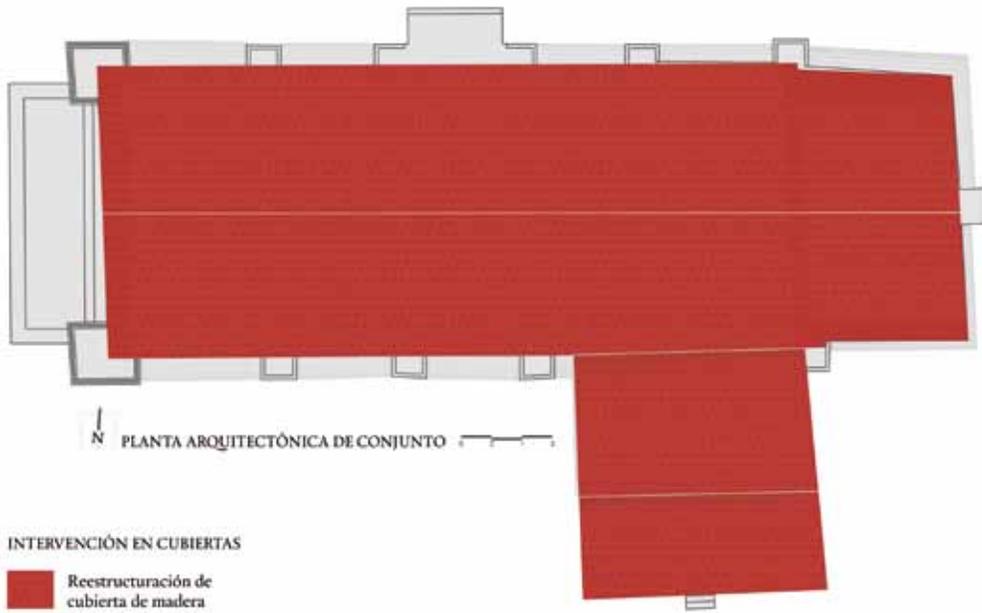
Esquema 4 ~ Modelo de revisión estructural
 realizado por el M.L. Julio C. Osorio Santiago
 Esquema 5 ~ Intervención de cubierta
 Esquema 6 ~ Intervención de muros

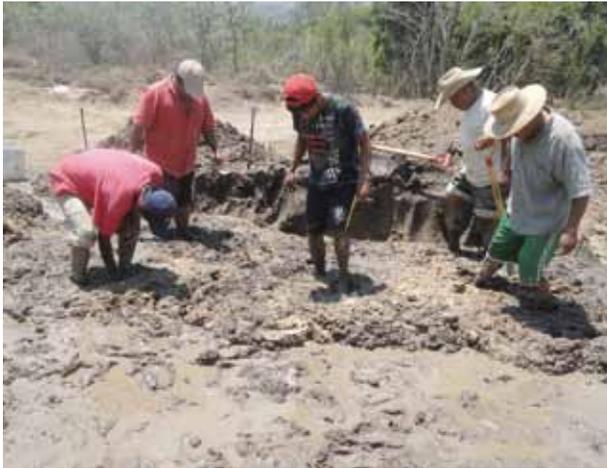
- Fotografía 21 ~ Elaboración de adobe
- Fotografía 22 ~ Elaboración de adobe
- Fotografía 23 ~ Cántaros empotrados en muros
- Fotografía 24 ~ Colocación de cántaros de barro en muro
- Fotografía 25 ~ Cubierta provisional en nave

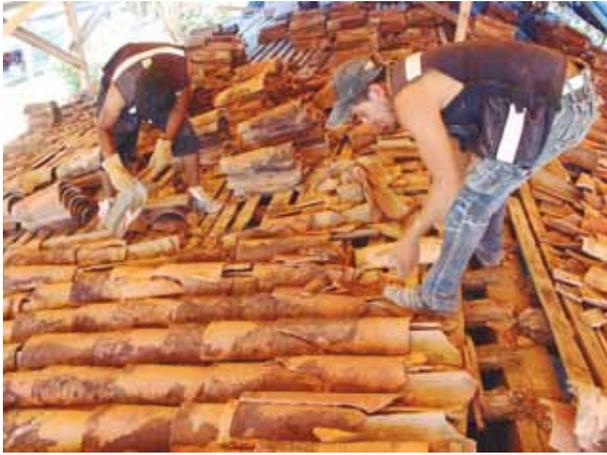
Fotografía 26 ~ Retiro de la teja

Realizando previamente un registro detallado de la cubierta, se retiró la teja con cuidado para reintegrarla posteriormente, de la cubierta se determinó reutilizar únicamente las armaduras, las cuales se encontraban en buen estado, los morillos tenían un grado de deterioro alto por lo que se decidió eliminarlos totalmente y reintegrar nuevos.

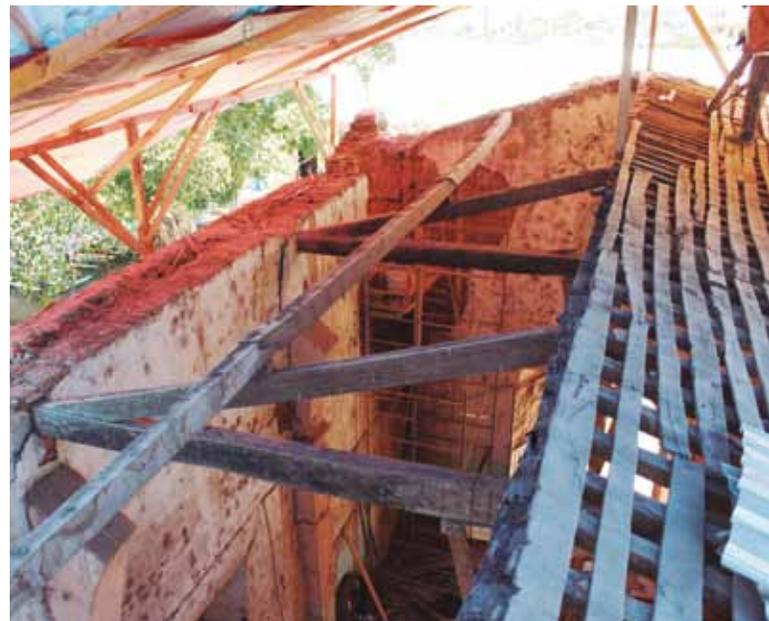
Fotografía 31 ~ Desmontaje de armaduras

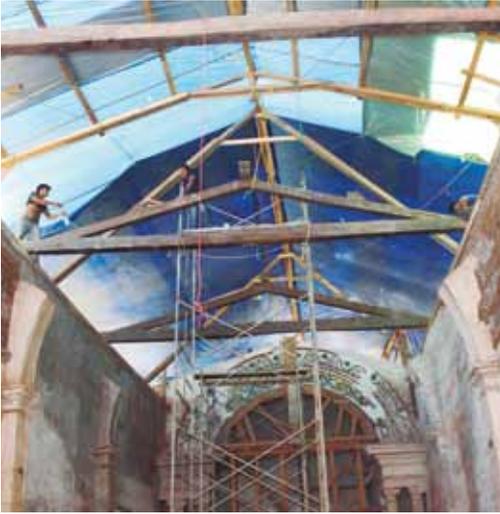
- Fotografía 38 ~ Integración de armaduras de madera
- Fotografía 39 ~ Integración de aplanados de cal en fachada
- Fotografía 40 ~ Integración de morillos en cubierta de ábside
- Fotografía 41 ~ Integración de otate en cubierta del ábside
- Fotografía 42 ~ Integración de muro de adobe
- Fotografía 43 ~ Integración de teja nueva en cubierta de la nave
- Fotografía 44 ~ Integración de muro de adobe
- Fotografía 45 ~ Integración de aplanados de cal en muro testero

Sobre los nuevos arrastres se anclaron las armaduras triangulares que fueron recicladas, una en cada pilastra, la madera de las armaduras fue fumigada por inmersión, sobre éstas armaduras se colocaron tres largueros a todo lo largo de la nave del templo, también reciclados, sobre éstas vigas de arrastre se anclaron los morillos que fueron cortados en la misma región, los árboles que sirven para extraer este tipo de morillos se conocen con el nombre de “chocolatillo” “hormiguillo” “palo de piedra”.
