Memoria de Restauración  
*del Conjunto Conventual, San Juan Teposcolula*

BIBLIOTECA DE INVESTIGACIÓN  
JUAN DE CORDOVA  
TALLER DE RESTAURACIÓN

La presente publicación es una memoria descriptiva del proceso de rescate y restauración del Conjunto Conventual de San Juan Teposcolula, localizado en la región de la Mixteca Alta del estado de Oaxaca. Dicha memoria tiene como objetivo el dejar un registro tanto gráfico como escrito de los procesos llevados a cabo, y pueda ser material de consulta para todas aquellas personas interesadas en el proceso de intervención del inmueble.

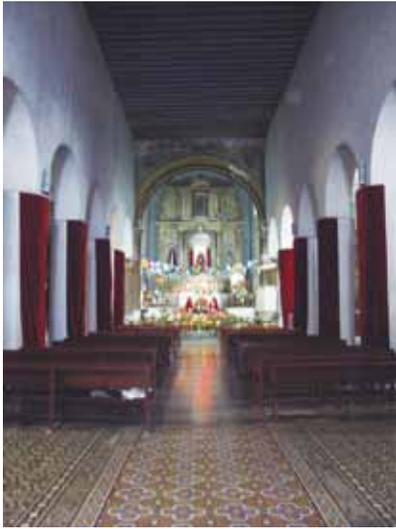
Por otra parte, la cubierta de la nave central presenta el deterioro del impermeabilizante, que por efectos del sol y falta de mantenimiento han provocado que este se desprenda de la superficie y permita la filtración de agua al terrado. La humedad ha afectado a las vigas de madera, provocando que un alto porcentaje de estas presente microorganismos xilófagos vegetales tales como hongos y bacterias, principalmente en los cabezales de las vigas, poniendo en riesgo la estabilidad de la cubierta. Esta humedad en el terrado y en todos los elementos de la cubierta, incrementa el peso de la misma, hasta en un 60%<sup>7</sup>.

Fotografía 16 ~ Cubierta central del templo  
Fotografía 17 ~ Cubierta lateral del templo  
Fotografía 18 ~ Cubierta central del templo (detalle)  
Fotografía 19 ~ Cubierta lateral del templo (detalle)

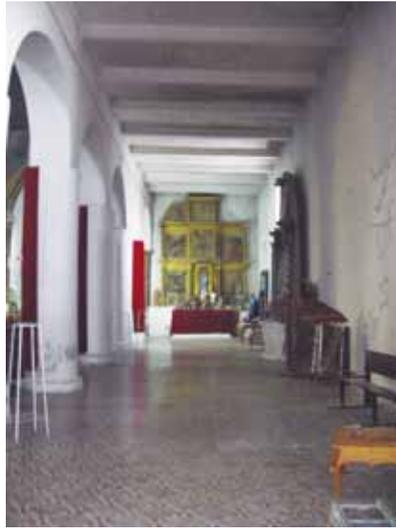
Fotografía 17

Las cubiertas del templo han sido intervenidas en diversas ocasiones, la más reciente se llevó a cabo en los años 60's del siglo pasado. Esta intervención consistió en incorporar losas y trabes de concreto armado en las naves laterales y en el ábside, actualmente estas losas presentan grietas en su enladrillado y mal estado del impermeabilizante, la falta de mantenimiento y la intemperie, han permitido que la humedad penetre en la losa de concreto armado e invada el relleno de los muros laterales y de las arcadas; esta humedad se ha transmitido a los aplanados en los intradós y ha propiciado la presencia de flora nociva en el extradós de dichos muros.

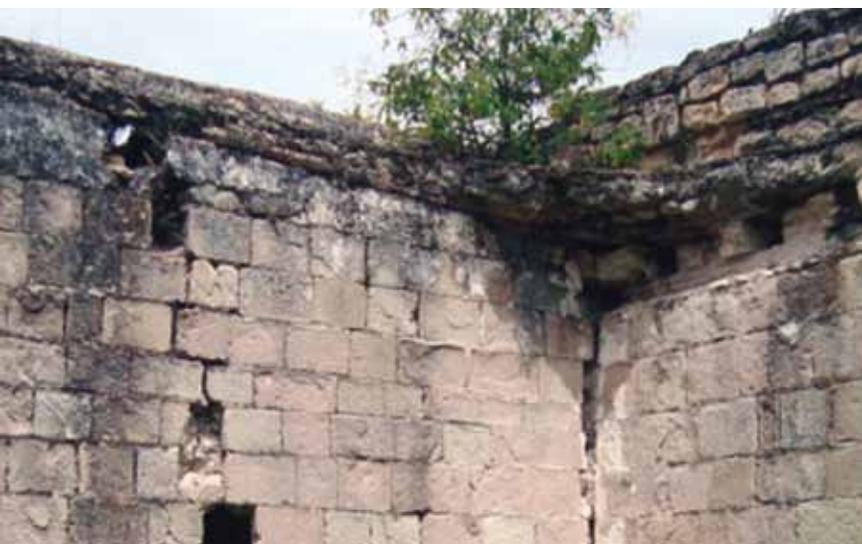
Fotografía 20 ~ Exterior de la Casa Conventual  
Fotografía 21 ~ San Juan Teposcolula  
Fotografía 22 ~ Vano en mal estado  
Fotografía 23 ~ Vestigios de piso en Casa Conventual

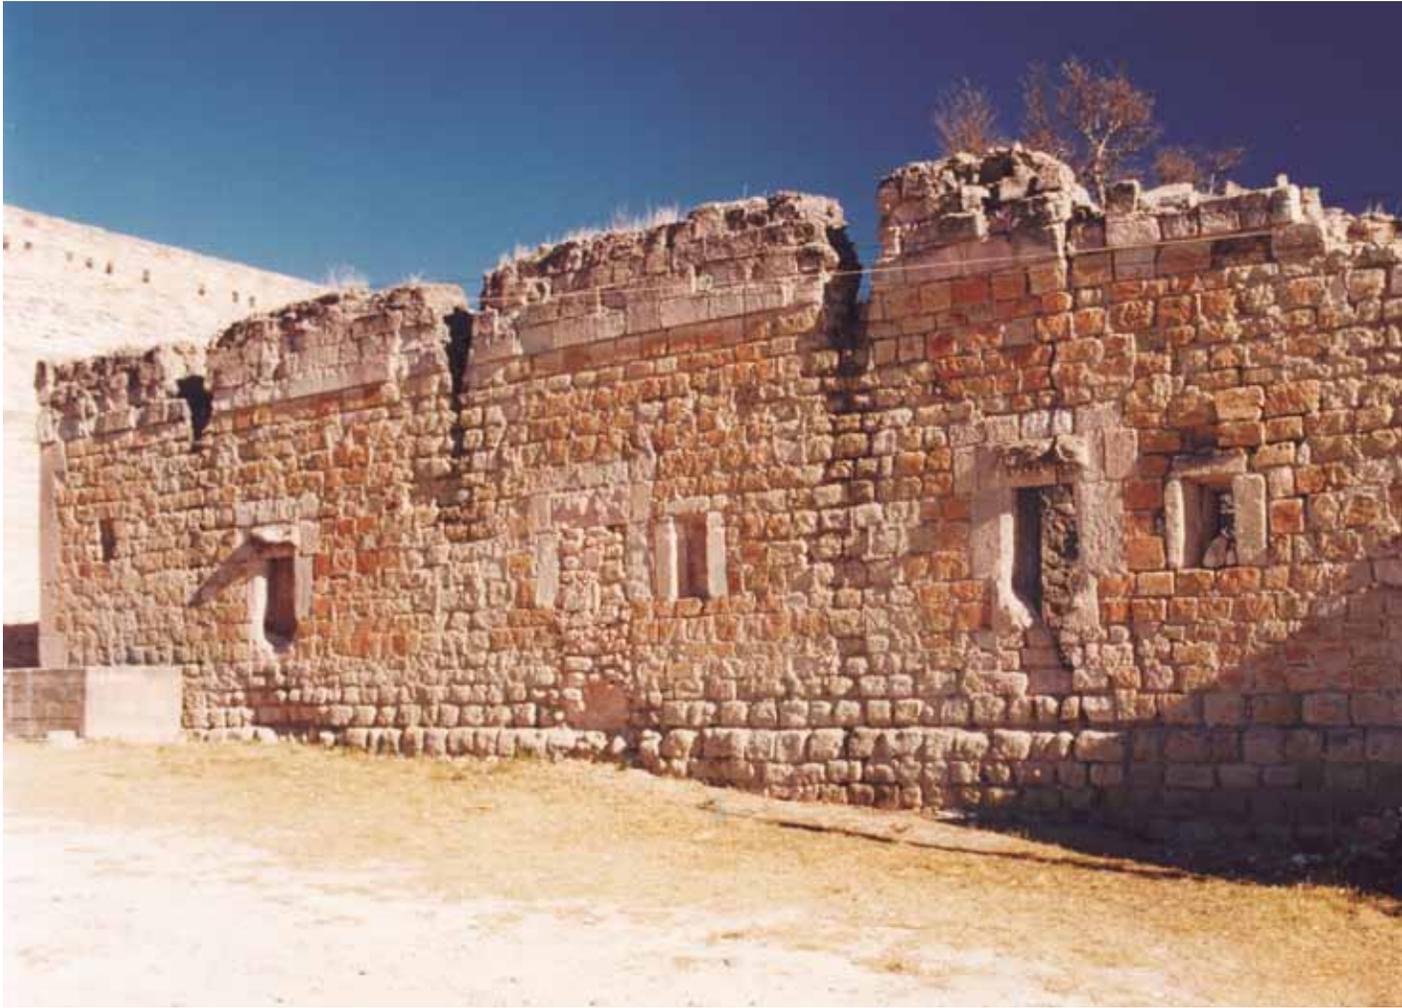
El estado de conservación del inmueble es malo, no tiene cubierta, los muros estructuralmente están sueltos y presentan grietas en las esquinas ocasionadas por los sismos, teniendo un fuerte desplome, principalmente el muro que colinda con la calle, el cual presenta un desplome de más de 10 cms., por lo cual le fue colocado un contrafuerte en la esquina tal vez en el siglo XIX.

Fotografía 24 ~ Exterior de la Casa Conventual

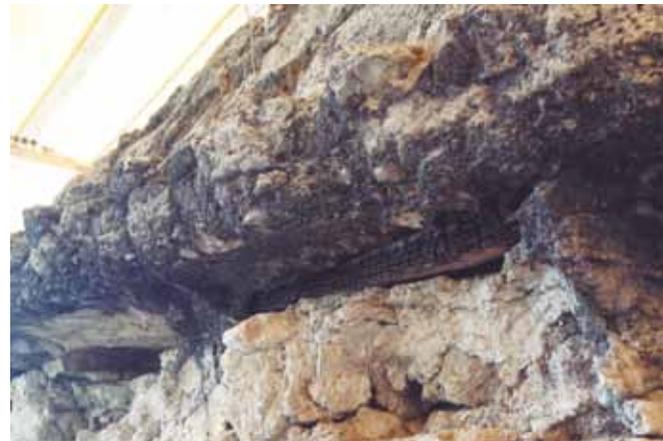
Fotografía 25 ~ Exterior de la Casa Conventual

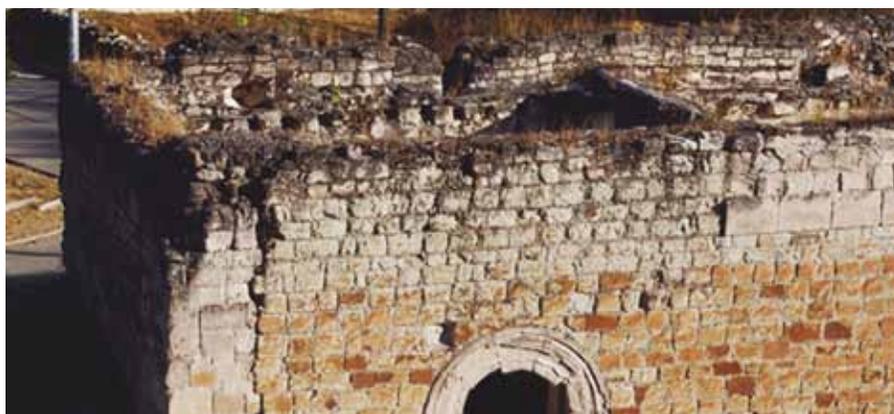
Fotografía 28 ~ Salón de la Casa Conventual de San Juan Teposcolula

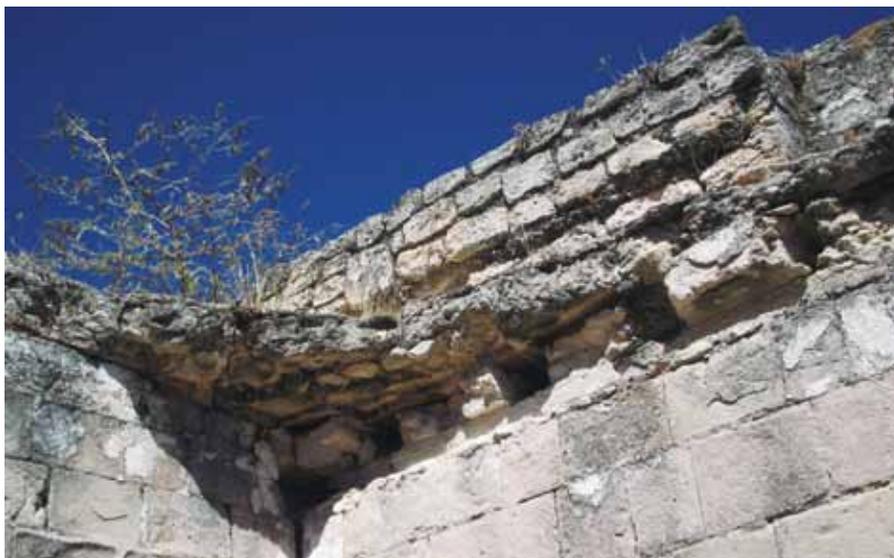
Fotografía 29 ~ Vestijios de mechinales y tejamanil

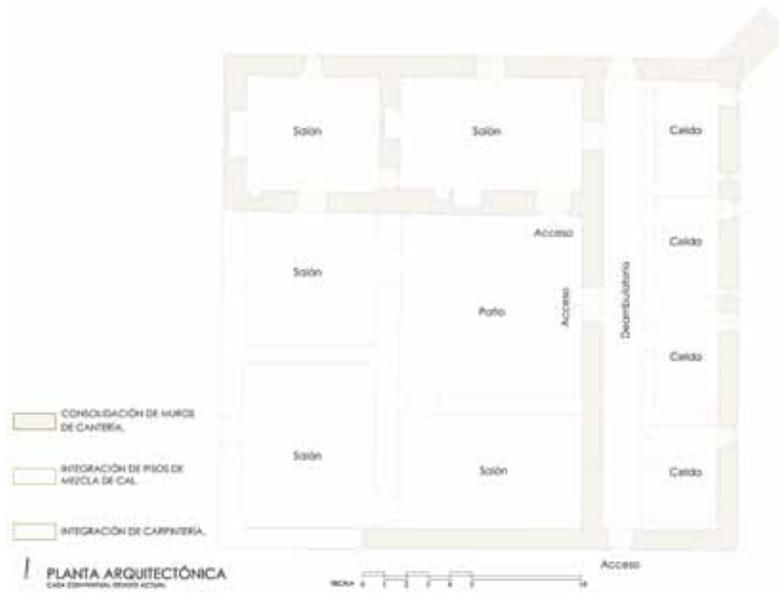
Esquema 23 ~ Intervención en la Casa Conventual

La intervención consiste en realizar acciones físicas en el inmueble, casa de visita y atrio, principalmente se realizará una rehabilitación de la estructura, es decir, reparar la estructura consolidando los muros e integrando una cubierta de vigas de madera que liguen los muros, para detener el desplome y probable colapso.

Así mismo, se contempla recuperar la unidad formal tanto de la casa conventual como del atrio por medio de la integración de piezas faltantes en muros. Colocar carpintería en los vanos de puertas y ventanas con madera de ayacahuite estufada de primera calidad.

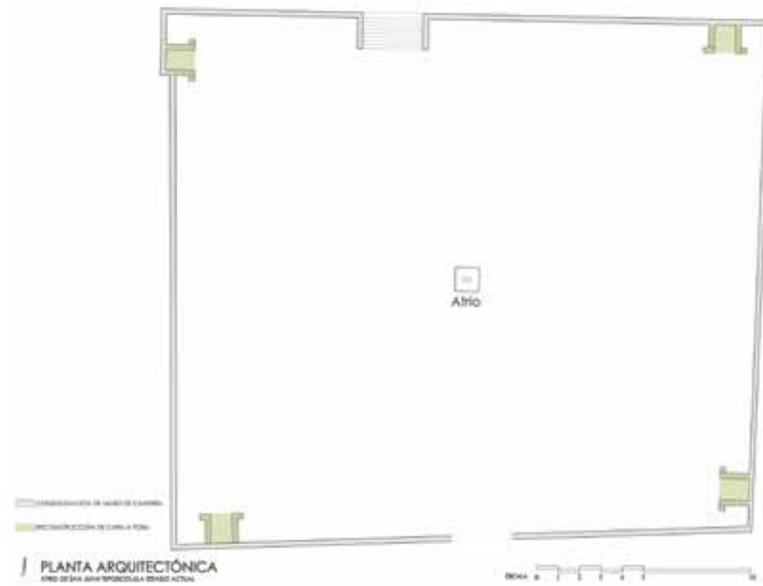
Esquema 24 ~ Intervención en el atrio

La barda atrial se consolidará por medio de junteo de cal arena, se sustituirán sillarejos de "endeque" en mal estado, y se integrarán piezas de piedra de la región, "endeque" o cantera para recuperar la unidad formal de la barda; es decir, reconstruir sus típicos arcos invertidos, el piso del atrio se mantendrá de tierra y pasto.

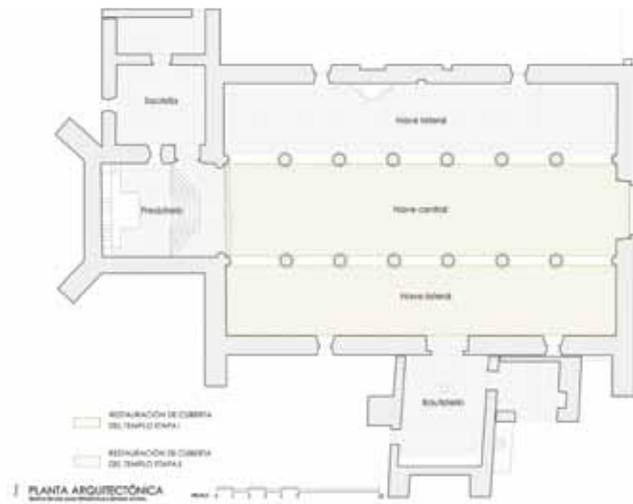
Esquema 25 ~ Intervención en el templo

Actualmente todas las cubiertas del templo presentan un importante grado de deterioro causado por la intemperie y principalmente por la falta de mantenimiento, por lo que existe la necesidad urgente de protegerlo y conservarlo, esto se podrá lograr realizando una serie de trabajos, tales que ayuden a reestructurar las cubiertas, protegiéndolas de la humedad; encaminando estas acciones a la recuperación de la unidad formal del inmueble, apegándose a los principios teóricos de la restauración (respeto a la historicidad, respeto al contexto, respeto a la pátina, y la autenticidad de los materiales), así como en la normatividad vigente en la materia.

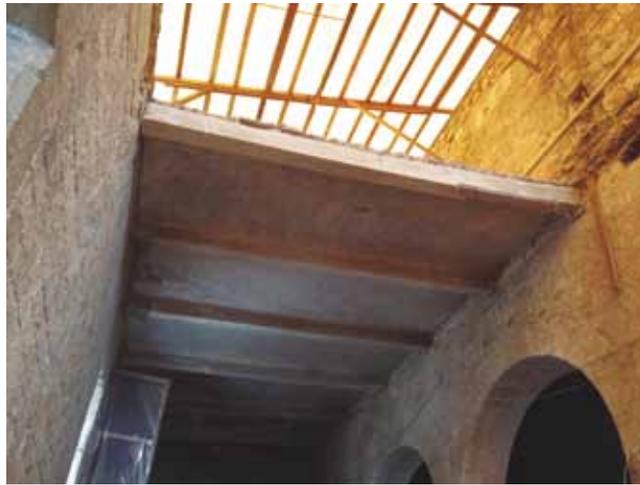
Fotografía 31 ~ Liberación de losa de concreto armado

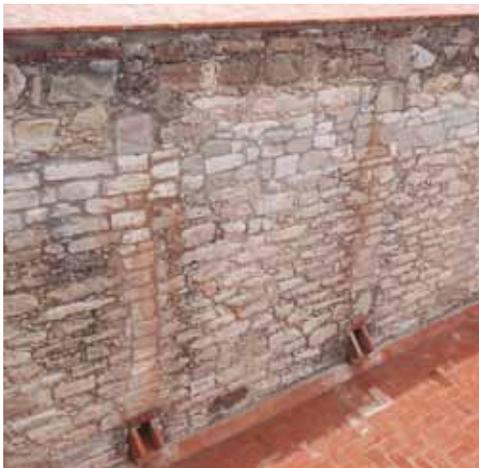
Fotografía 32 ~ Sistema de desalojo de aguas pluviales en la cubierta central

Una vez liberadas y preparadas las áreas a trabajar se prosiguió a integrar un arrastre de madera sobre los muros de la cubierta central, sobre este arrastre se colocaron perpendicularmente nuevas vigas de madera tratadas, con las mismas secciones que las originales; así también, se reintegraron las vigas originales que estuvieran en un estado estructural óptimo, para lo cual se llevaron a cabo acciones de consolidación de cada viga por medio de un tratamiento antiparásitos. Siguiendo este criterio de reintegración de elementos originales, se colocaron sobre la vigería el enladrillado original después de limpiar y encalar cada ladrillo que conforma esta capa, sobre esta capa se colocó un diafragma de concreto y un relleno de material aligerante, posteriormente un entortado de mezcla de cal para terminar con un enladrillado colocado en forma de petatillo impermeabilizándolo con un hidrofugante. Se consolidaron los cajillos que desalojan las aguas pluviales en la cubierta, también se integraron nuevos tubos de barro a manera de albañales en muros para poder dirigir el agua hacia las cubiertas laterales, como parte del sistema original de desalojo de aguas en el templo.

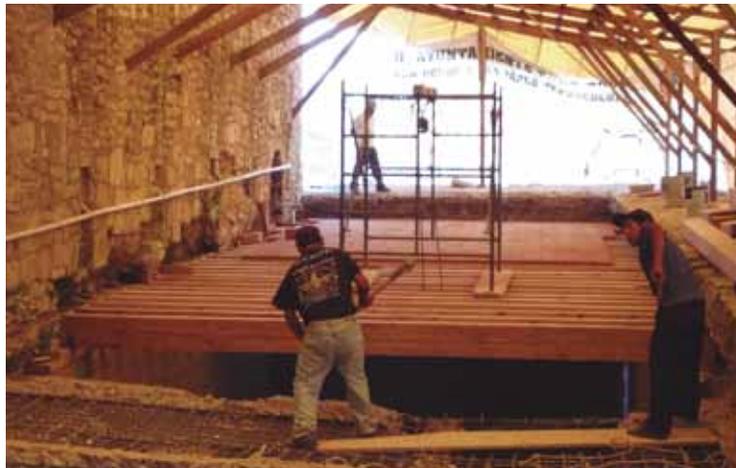
Fotografía 33 ~ Integración de vigería de madera

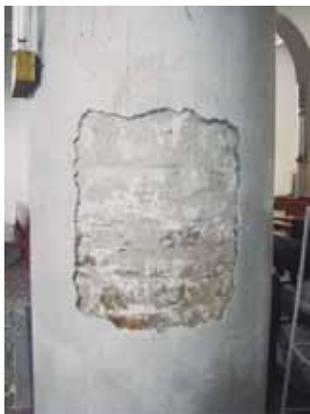
Fotografía 34 ~ Cala realizada en columna de piedra

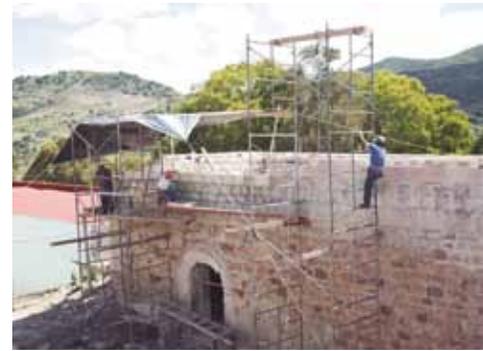
Fotografía 35 ~ Consolidación de muros de cantera  
 Fotografía 36 ~ Consolidación de muros de cantera  
 Fotografía 37 ~ Consolidación de muros de cantera  
 Fotografía 38 ~ Trabajos de labrado de cantera  
 Fotografía 39 ~ Integración de cubiertas  
 Fotografía 40 ~ Integración de secciones de muro  
 Fotografía 41 ~ Integración de carpintería  
 Fotografía 42 ~ Integración de sistema de vigería de madera  
 Fotografía 43 ~ Integración de pie derecho en vano de la Casa Conventual  
 Fotografía 44 ~ Reconstrucción de capilla posa en el atrio  
 Fotografía 45 ~ Consolidación de barda atrial
