Casa Independencia 903

Memorias de Restauración

Restauración Casa Independencia 903

Conservación y reutilización de arquitectura de tipo
habitacional siglo XVIII

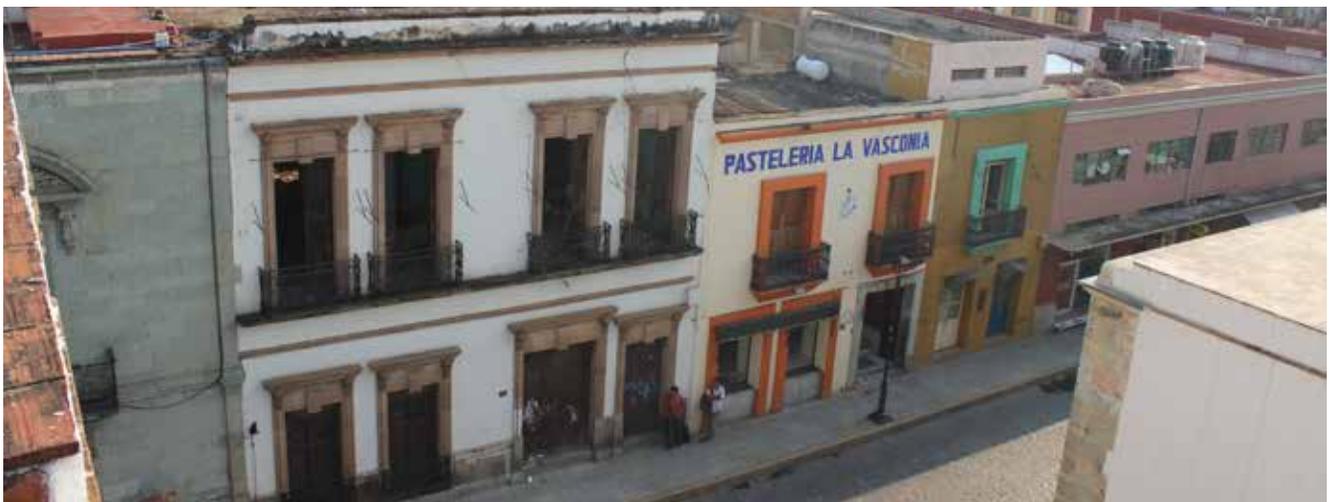
Fotografía 1

Fotografía 1- Fachada antes de la intervención

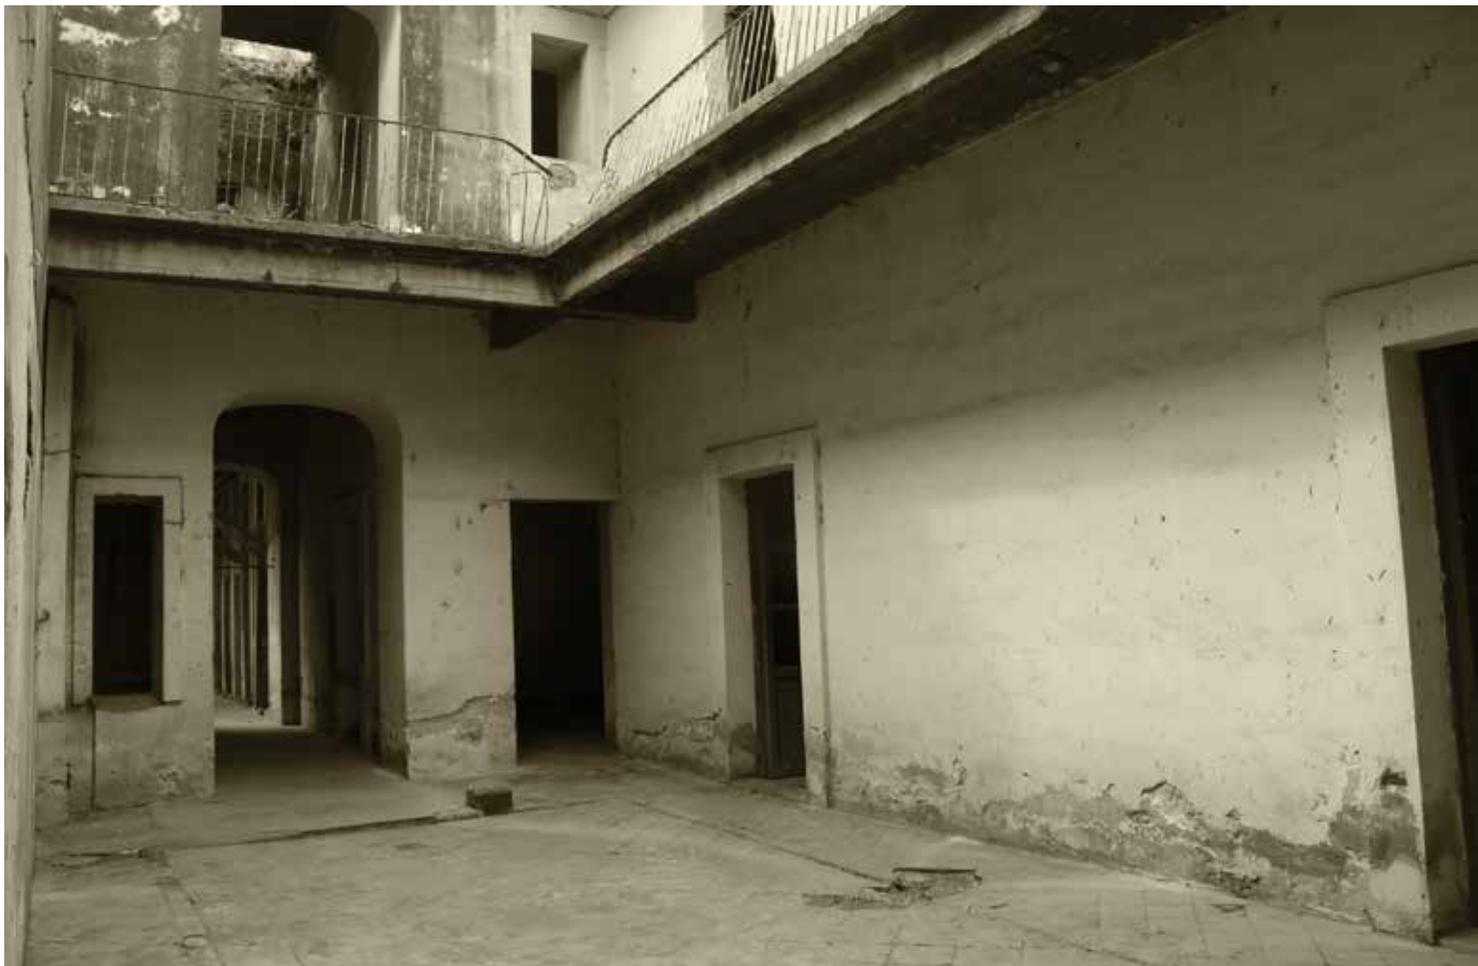
Fotografía 2

Fotografía 2- Segundo patio antes de su intervención

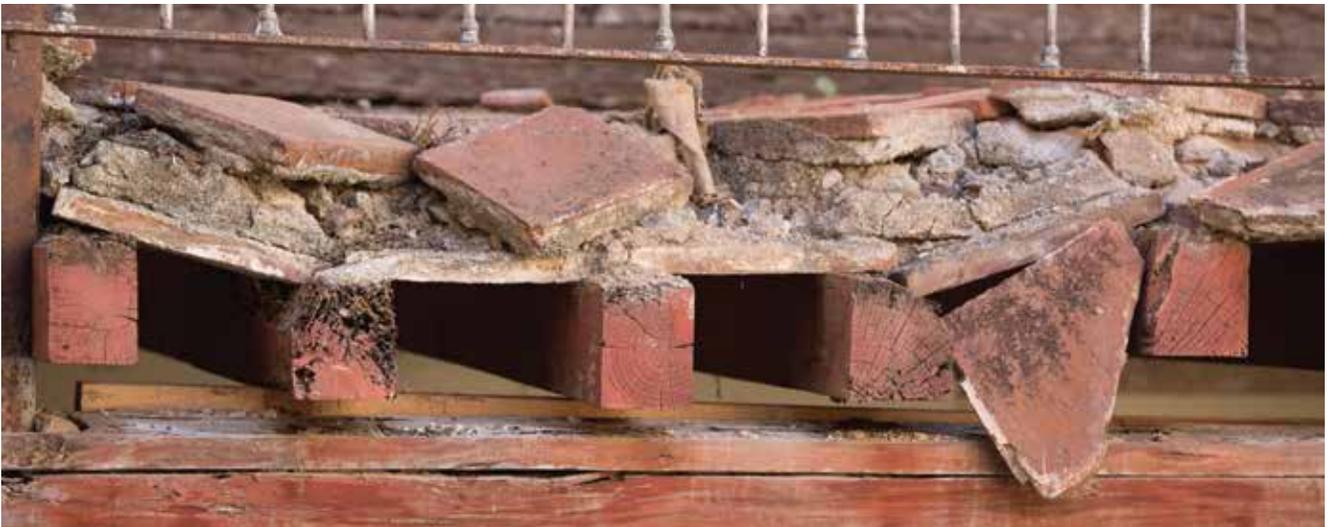
Fotografía 7

Fotografía 6- Deterioro en pisos al interior de las crujías, por acumulación de heces de aves
Fotografía 7- Hundimiento de entrepiso por mal estado de las vigas
Fotografía 8- Pisos fracturados y disgregados

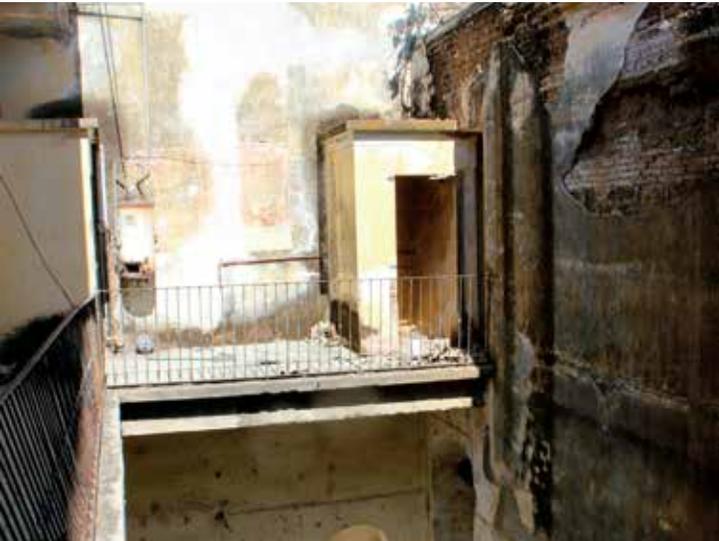
Fotografía 9

Los muros presentaban un alto grado de deterioro debido en gran parte al intemperismo al que se encontraban expuestos. A causa de filtraciones y escurrimientos de aguas pluviales había mucha humedad y activación de sales, lo que debilitó los aplanados de cal provocando su desprendimiento.

Fotografía 9- Exceso de humedad en muros en segundo patio
 Fotografía 10- Pérdida parcial de aplanados en muros
 Fotografía 11- Entresijo de vigas de madera colapsado

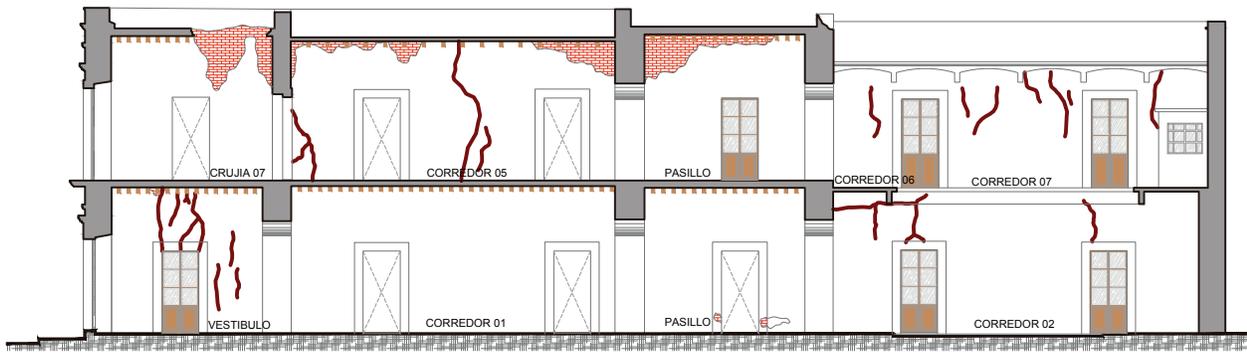
Esquema 11

Esquema 11- Registro de deterioros en corte longitudinal Y-Y
 Esquema 12- Registro de deterioros en corte transversal X-X
 Fotografía 12- Pérdida parcial de aplanados en el interior de la crujía

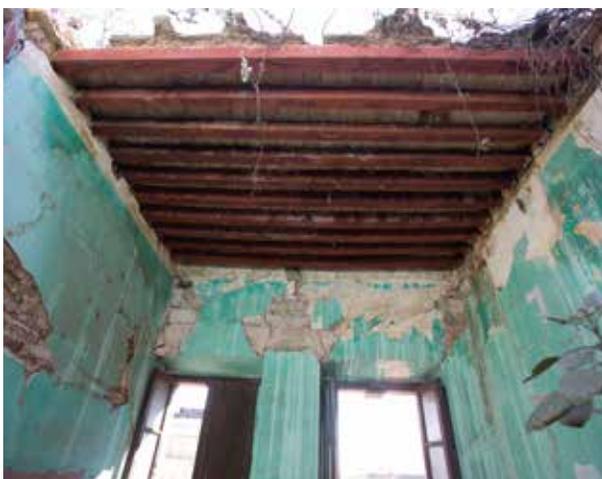
Fotografía 13

- Fotografía 13- Pérdida parcial de aplanado y agrietamiento en crujeas
- Fotografía 14- Desprendimiento de aplanados y presencia de humedad
- Fotografía 15- Vigas en mal estado debido al exceso de humedad
- Fotografía 16- Corredor en primer nivel en mal estado

El intemperismo y los sismos a los que se encuentra expuesta la estructura provocaron fisuras y agrietamientos considerables que ocasionaron el debilitamiento de los muros y pérdida parcial de piezas. Por lo tanto fueron sustituidas por piezas con características físicas similares a las existentes y juntas con mezcla cal-arena. Se realizó la consolidación de los mismos mediante muelcos y para ello se integró material nuevo, a manera de formar un entretejido con el material preexistente y se juntó con mezcla cal-arena.

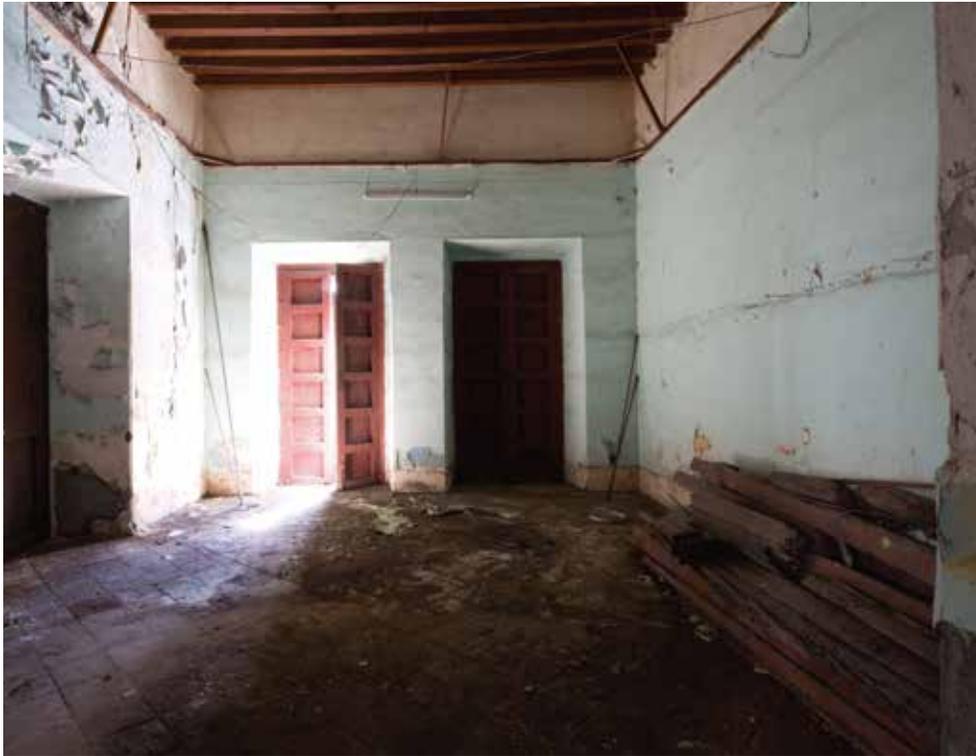
Fotografía 17

Fotografía 17- Desprendimiento parcial de aplanados y hundimientos en los pisos
Fotografía 18- Colapso parcial de cubierta y pérdida parcial de aplanados
Fotografía 19- Colapso parcial de corredor de la planta alta
Fotografía 20- Corredor de vigas de madera en mal estado

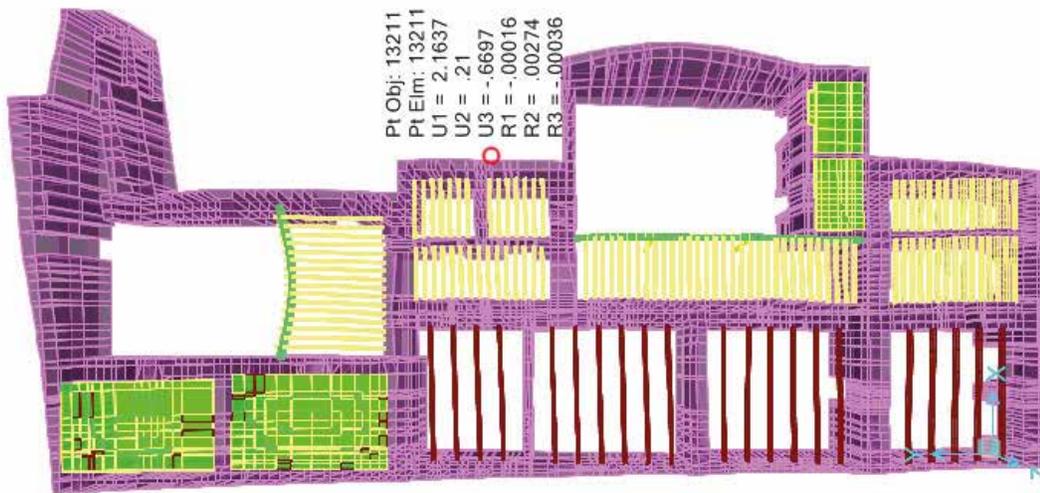
Imagen 7

- Bajo esta condición de carga, los sismos provocaron que los esfuerzos cortantes fueran del orden de 3.0 kg/cm² que al compararlo contra el esfuerzo admisible no se cumplía con el estado límite de falla.
- El esfuerzo de compresión comparados contra el esfuerzo admisible demostraron que para esta condición se cumplía con el estado límite de falla.

Imagen 7- Desplazamientos
Imagen 8- Primer modo de vibrar, T=0.35 seg

Este tipo de combinaciones de carga demostró la necesidad de realizar un programa de reforzamiento local de la estructura, utilizando enmallado en algunos de los muros de adobe.

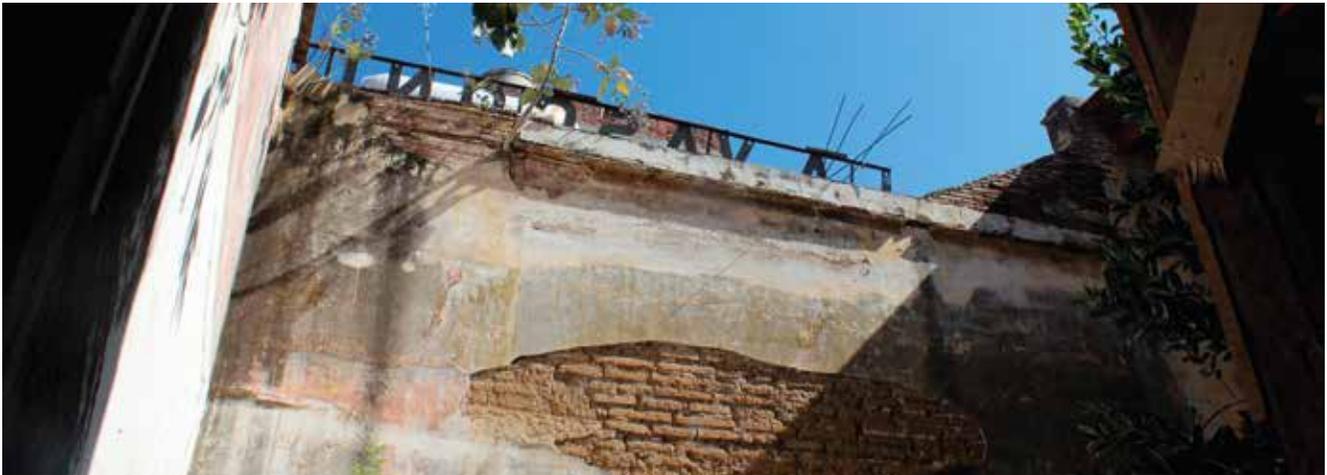
Fotografía 21

Fotografía 21- Desprendimiento de aplanados del patio principal

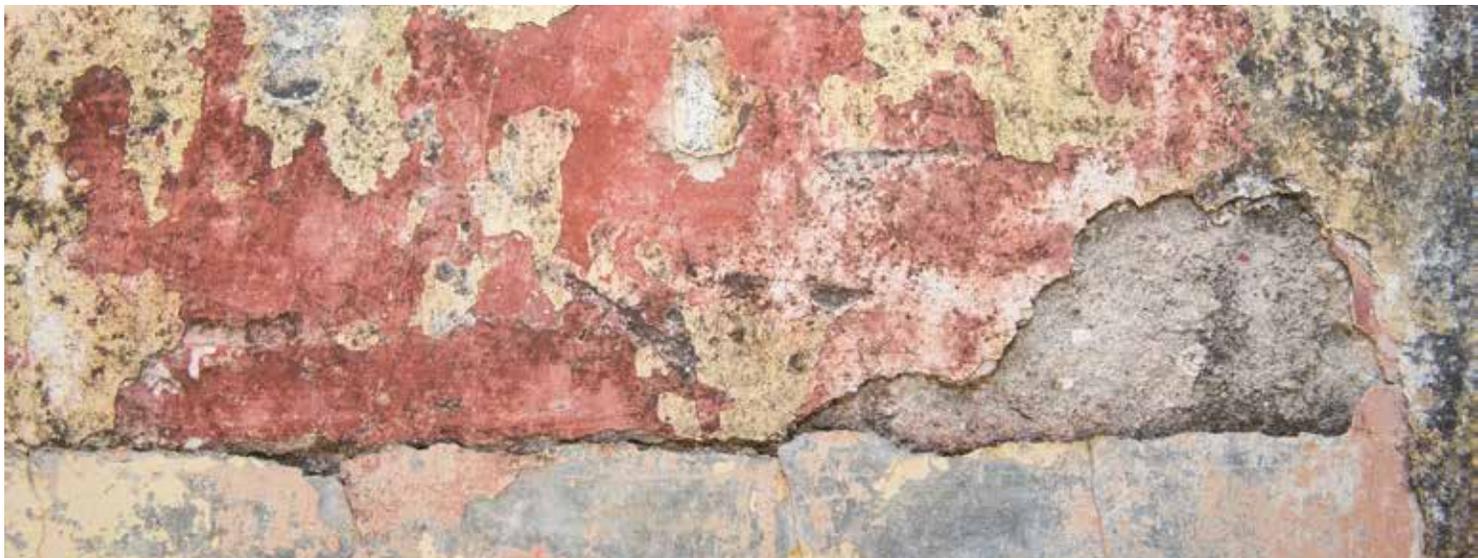
Fotografía 50

Al momento de realizar la consolidación de los aplanados en los muros se descubrió la existencia de capas pictóricas, por lo que se realizaron calas estratigráficas. Se encontró que dichas capas pictóricas corresponden al siglo XX.

Fotografía 50- Vestigios de capas pictóricas
Fotografía 51- Liberación de capas de pintura vinílica
Fotografía 52- Vestigios de capas pictóricas

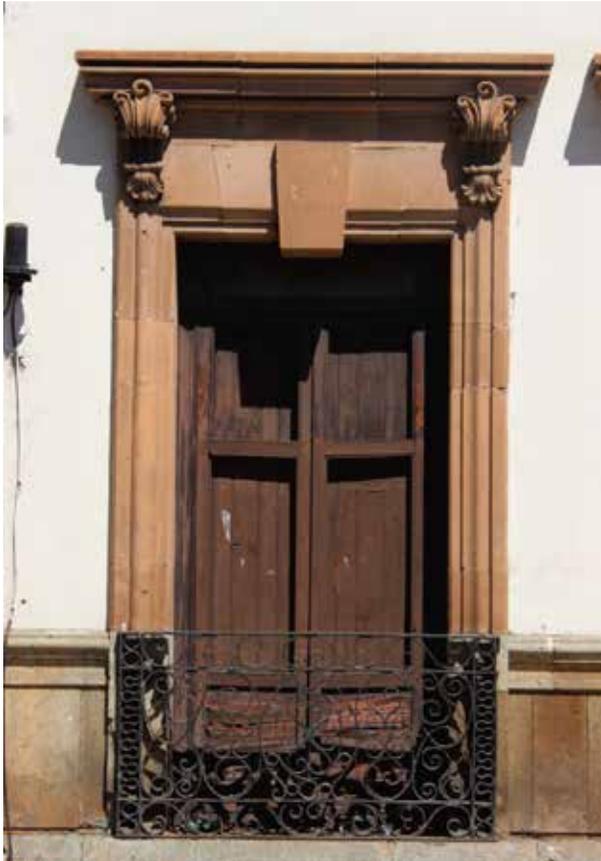
Fotografía 63

Como se ha mencionado anteriormente, la Casa Independencia 903 permaneció mucho tiempo deshabitada y sin ningún tipo de mantenimiento, lo que derivó en el deterioro de las puertas de madera, las cuales estaban expuestas a la radiación solar, lluvias, contaminación, etc.

Fotografía 63- Estado actual en puerta de fachada
Fotografía 64- Deterioro por polillas en puertas de madera
Fotografía 65- Deterioro por polillas en puertas de madera

El grado de deterioro que presentaban algunas puertas de madera era muy avanzado, por lo que no pudieron ser restauradas y tuvieron que ser reemplazadas por puertas nuevas de madera de pino.

Afortunadamente se logró rescatar todas las puertas de la fachada y algunas del interior. La restauración de las puertas se realizó mediante el siguiente proceso.

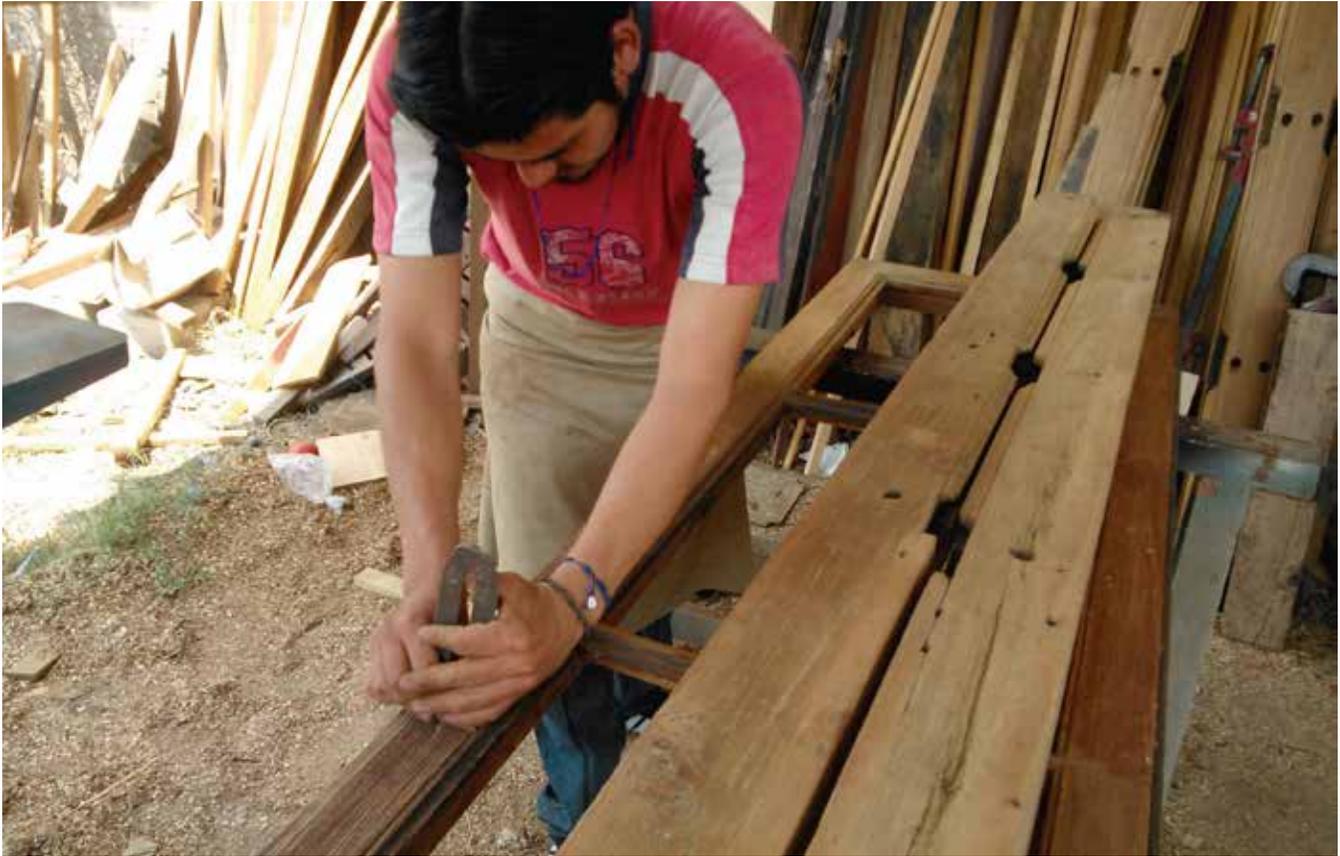
Fotografía 66

Fotografía 66- Trabajos de restauración de puertas

Limpieza superficial: se eliminó la acumulación de polvo y/o material ajeno, mediante procesos mecánicos, utilizando aspiradora, perillas y brochas teniendo cuidado de no dañar el bien.

Consolidación de galerías de insectos xilófagos: las piezas de las puertas de madera, que se encontraban en un estado de deterioro admisible y sobre todo que cumplieran todavía con la resistencia mecánica necesaria para formar parte de la puerta se respetaron y se consolidaron con Paraloid B72 diluido en xilol al 10% en varias capas.

Reintegración volumétrica: aquellas piezas de madera que todavía contaban con la resistencia mecánica pero que fueron atacadas por insectos xilófagos, se resanaron utilizando pastas de aserrín aglutinado con agua cola para devolver y rellenar el volumen perdido.

Capa de protección: se aplicó cera color natural de forma manual con brochas. Este proceso se realizó después de la reintegración volumétrica y reintegración cromática la cual fue hecha con tintas para tratar de igualar los colores de la madera vieja con la nueva, lo anterior con el fin de saturar los tonos para dar un acabado óptimo a la presentación de la obra.

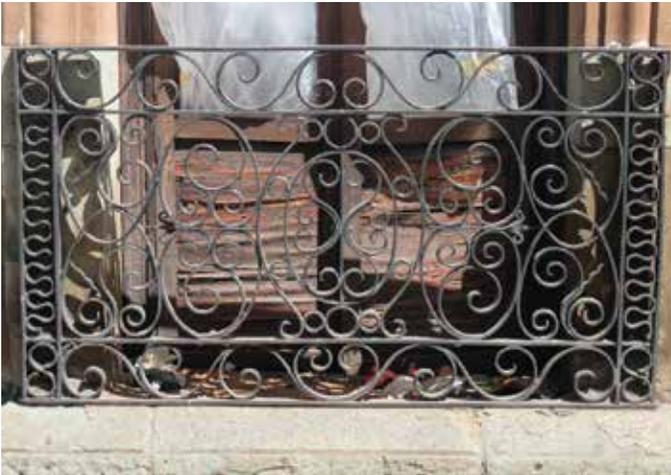
Fotografía 70

La herrería de los balcones y barandales es a base de perfiles trabajados en forja y unidos con remaches. Debido al desconocimiento sobre el mantenimiento y el valor de este tipo de herrería, en ocasiones se le aplican diversos materiales o recubrimientos que lejos de protegerla la dañan. Este es el caso de la herrería encontrada en este inmueble, la cual se encontraba deteriorada, en proceso de oxidación y recubierta con capas de pintura de esmalte.

La restauración de la herrería se realizó bajo el siguiente proceso.

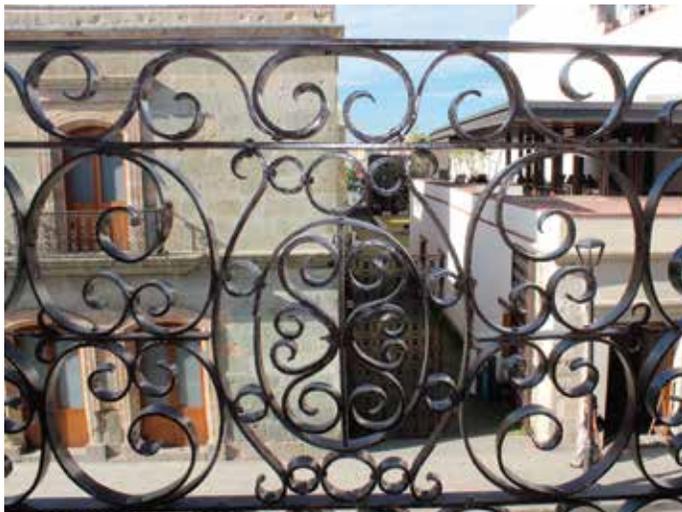
Fotografía 73

Fotografía 72- Retiro de restos de pintura
Fotografía 73- Aplicación de protector Paraloid

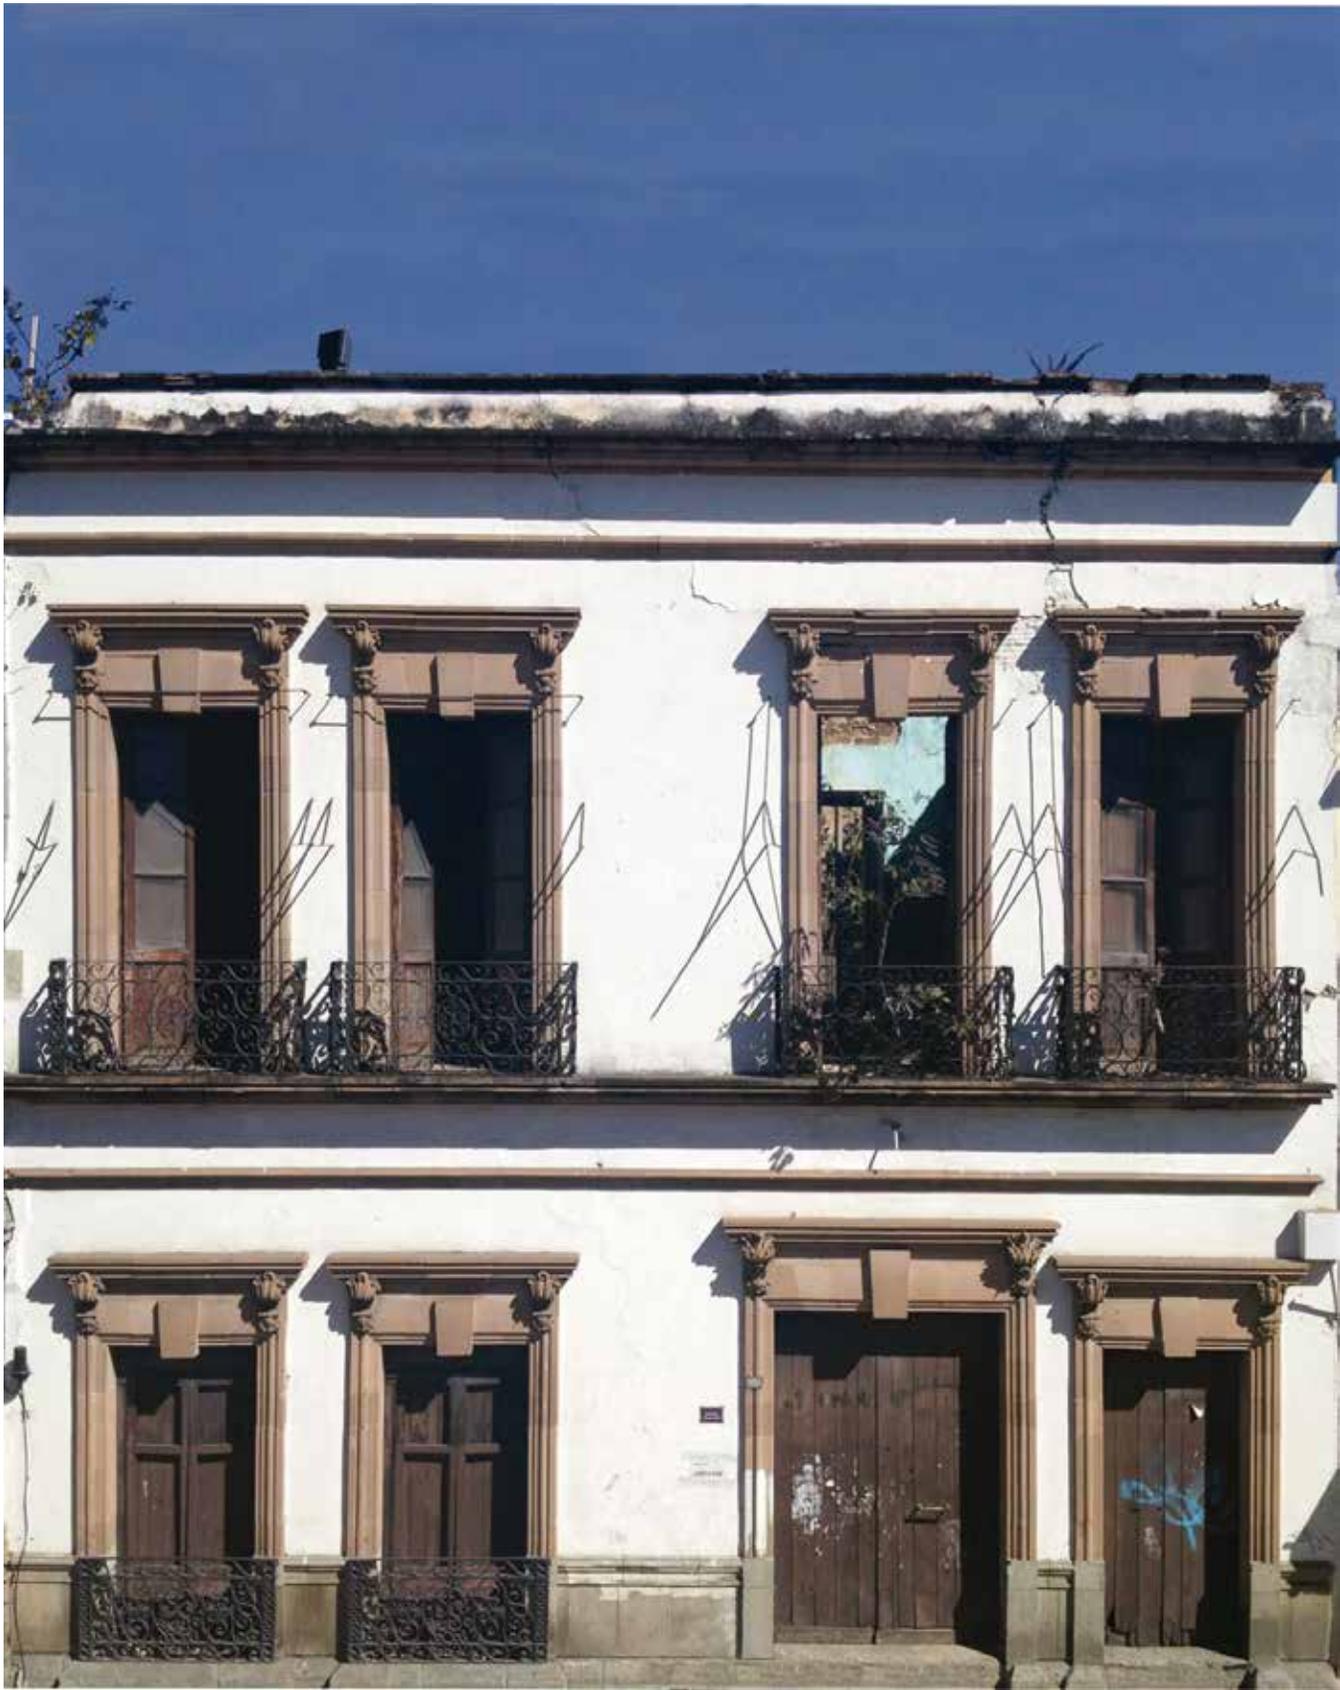
Fotografía 82

Fotografía 82- Fachada antes de su restauración
Fotografía 83- Fachada después de su restauración

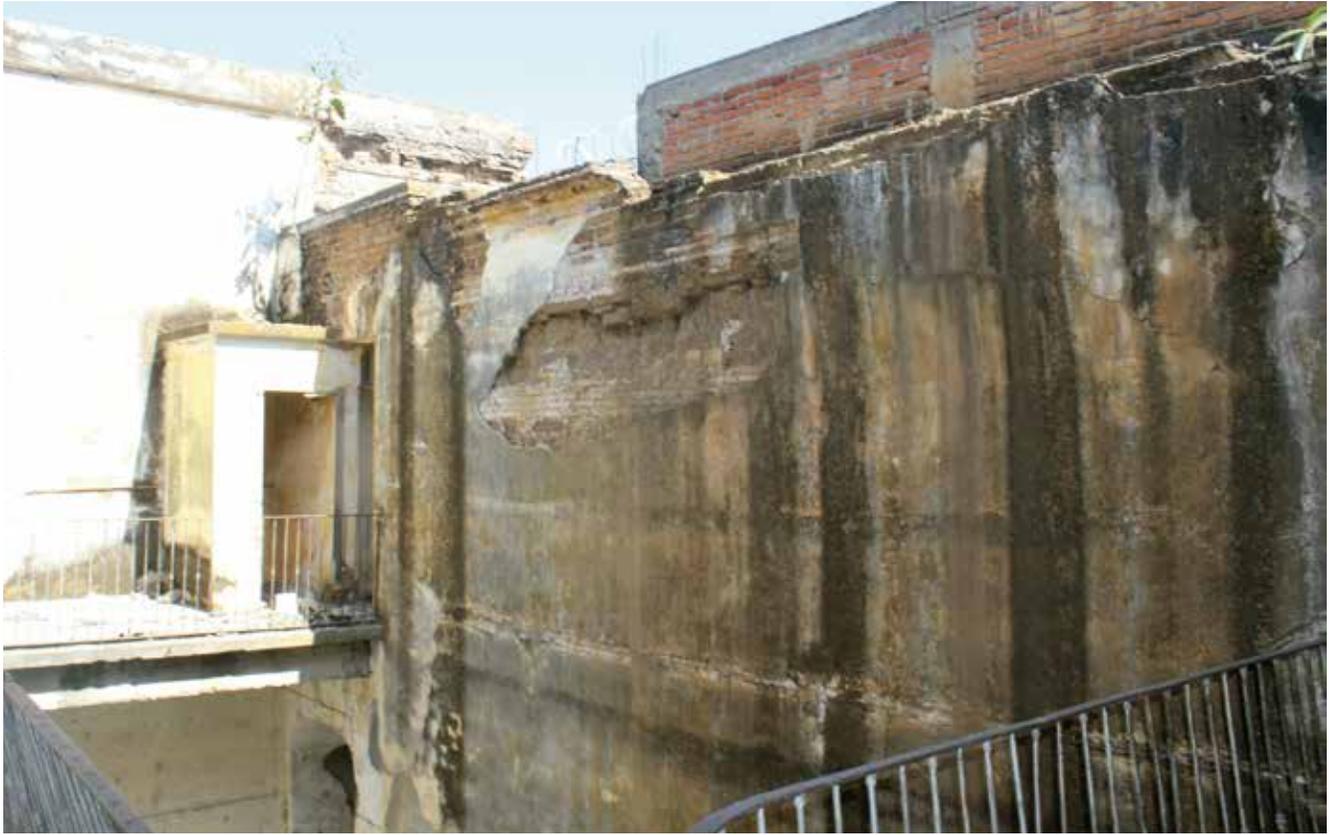
Fotografía 84

- Fotografía 84- Segundo patio antes de su restauración
- Fotografía 85- Segundo patio después de su restauración
- Fotografía 86- Pasillo del primer nivel antes de su restauración
- Fotografía 87- Pasillo del primer nivel después de su restauración
- Fotografía 88- Segundo patio antes de su restauración
- Fotografía 89- Segundo patio después de su restauración

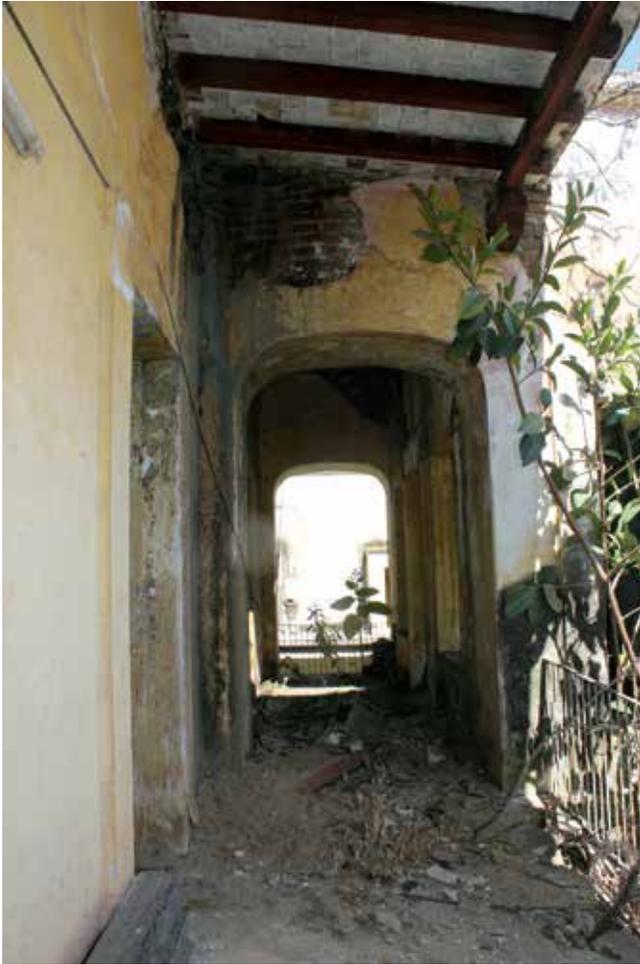
Fotografía 90

Fotografía 90- Corredor del primer nivel antes de su restauración
Fotografía 91- Corredor del primer nivel después de su restauración

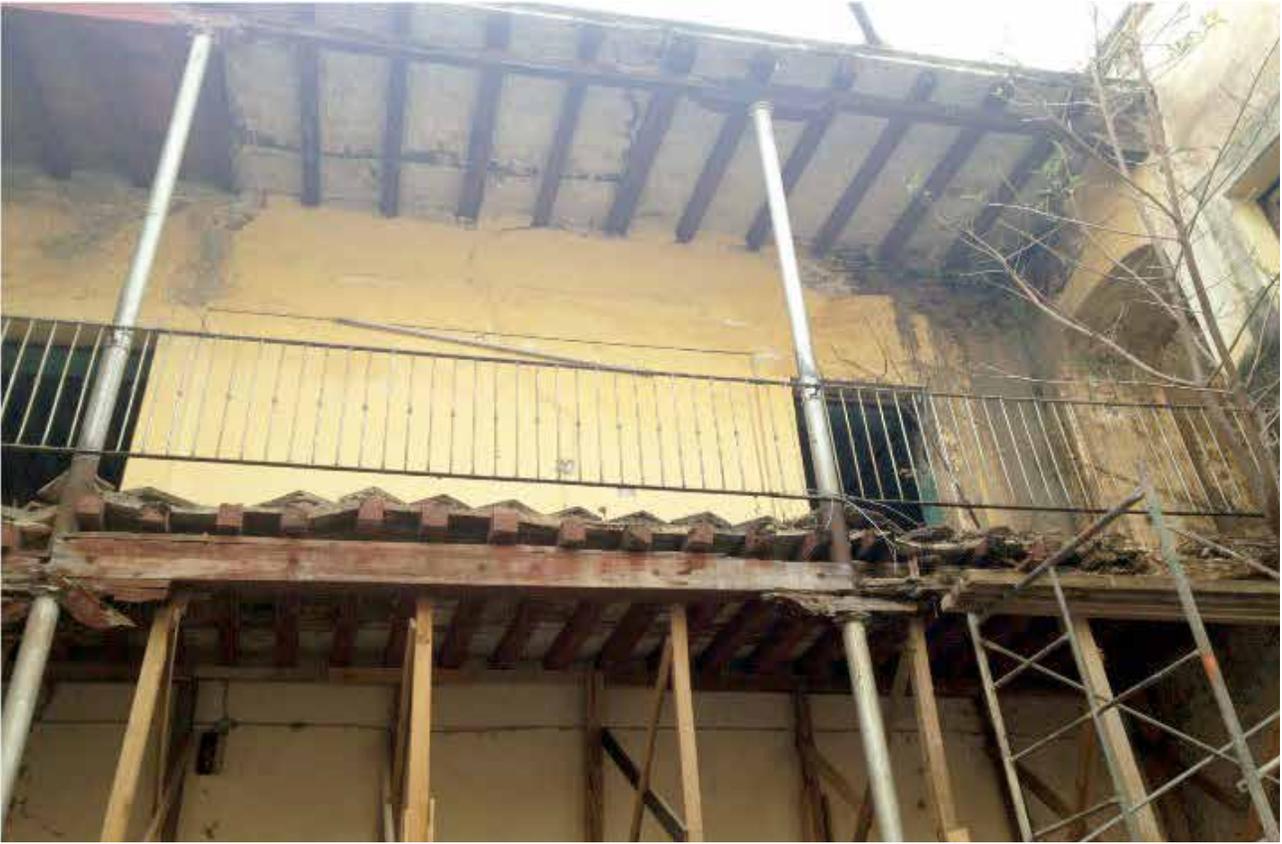
Fotografía 94

Fotografía 94- Corredor primer nivel visto desde el primer patio antes de su restauración
Fotografía 95- Corredor primer nivel visto desde el primer patio después de su restauración

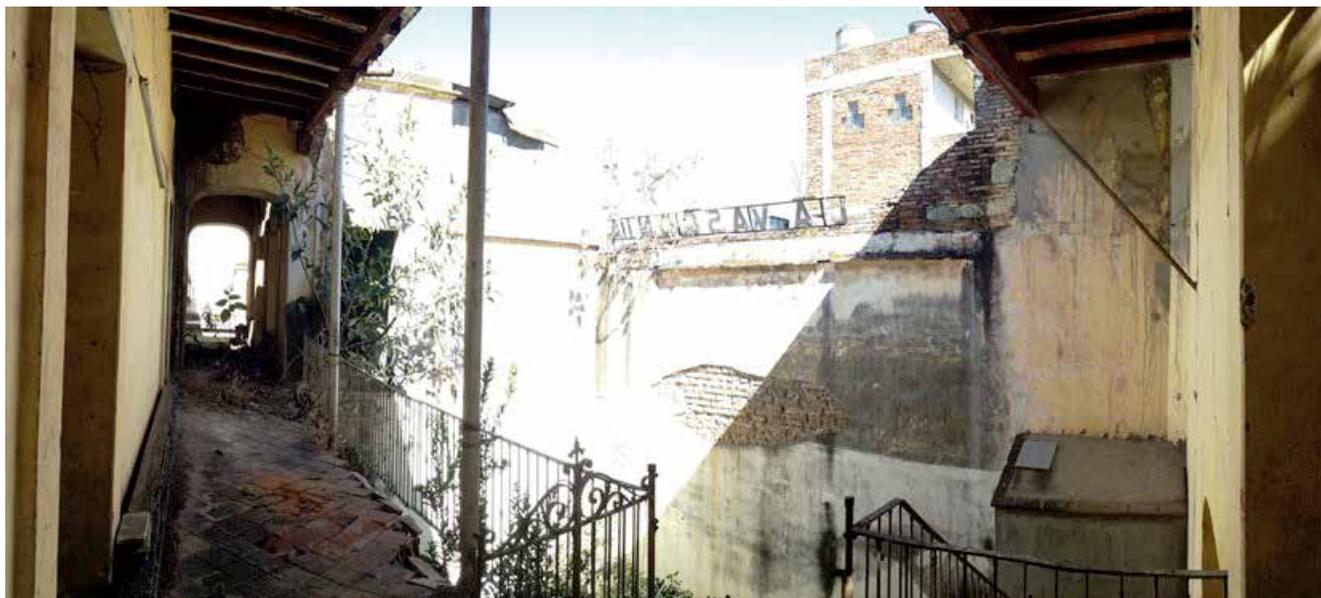
Fotografía 96

Fotografía 96- Vista hacia el primer patio antes de su restauración
Fotografía 97- Vista hacia el primer patio después de su restauración

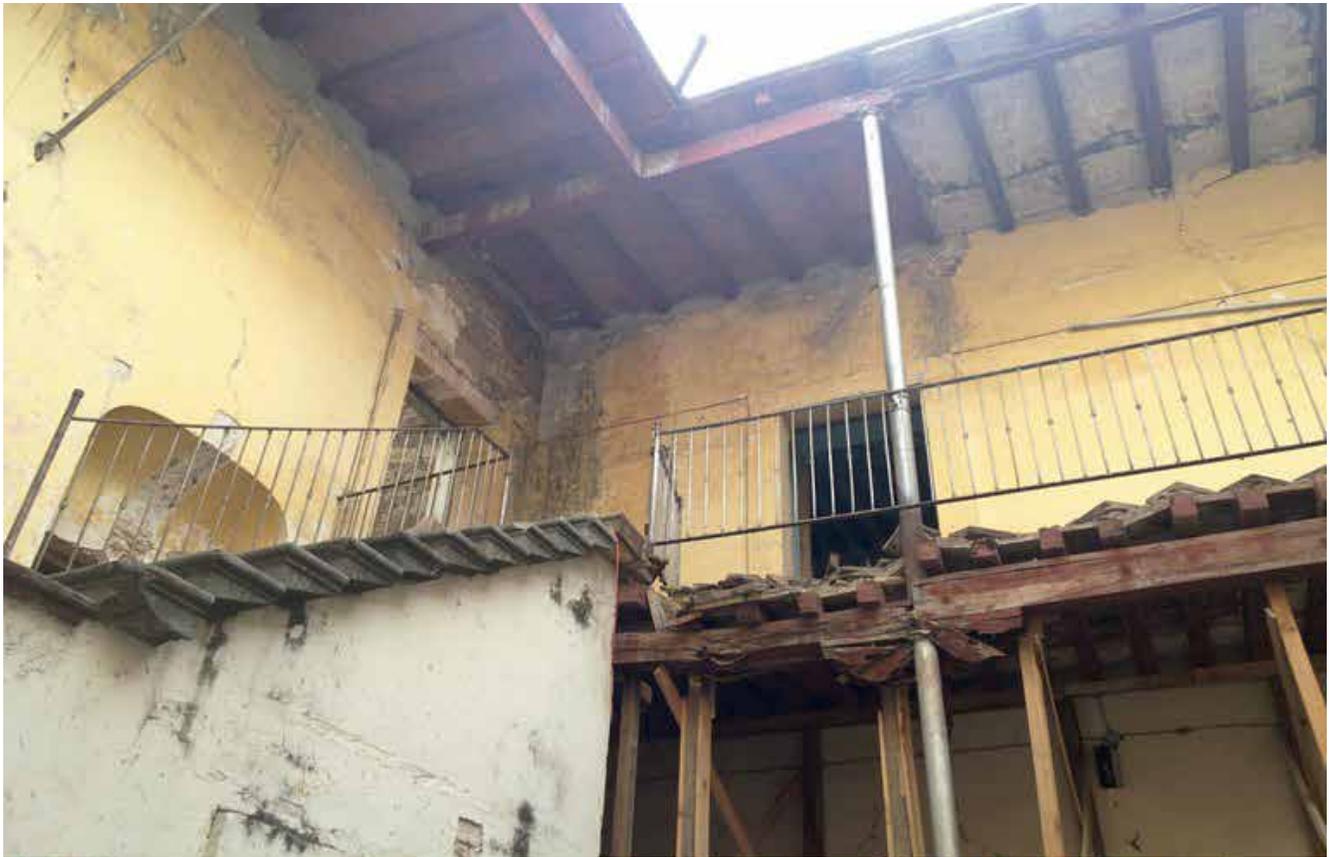
Fotografía 98

Fotografía 98- Corredor de la planta baja y primer nivel antes de su restauración
Fotografía 99- Corredor de la planta baja y primer nivel después de su restauración

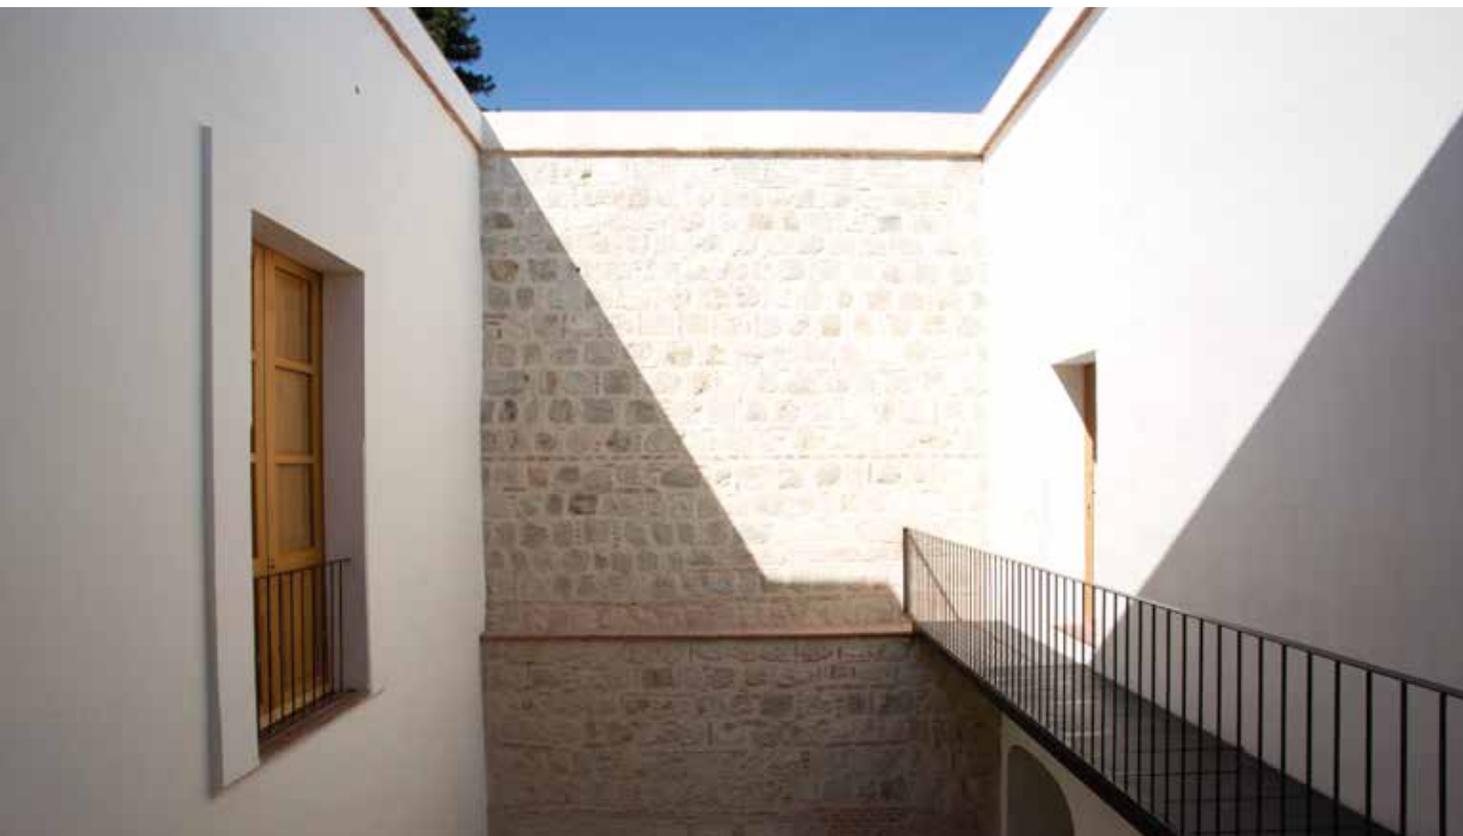
Fotografía 106

Fotografía 106- Muro de cantera aparente
Fotografía 107- Azotea
Fotografía 108- Segundo patio

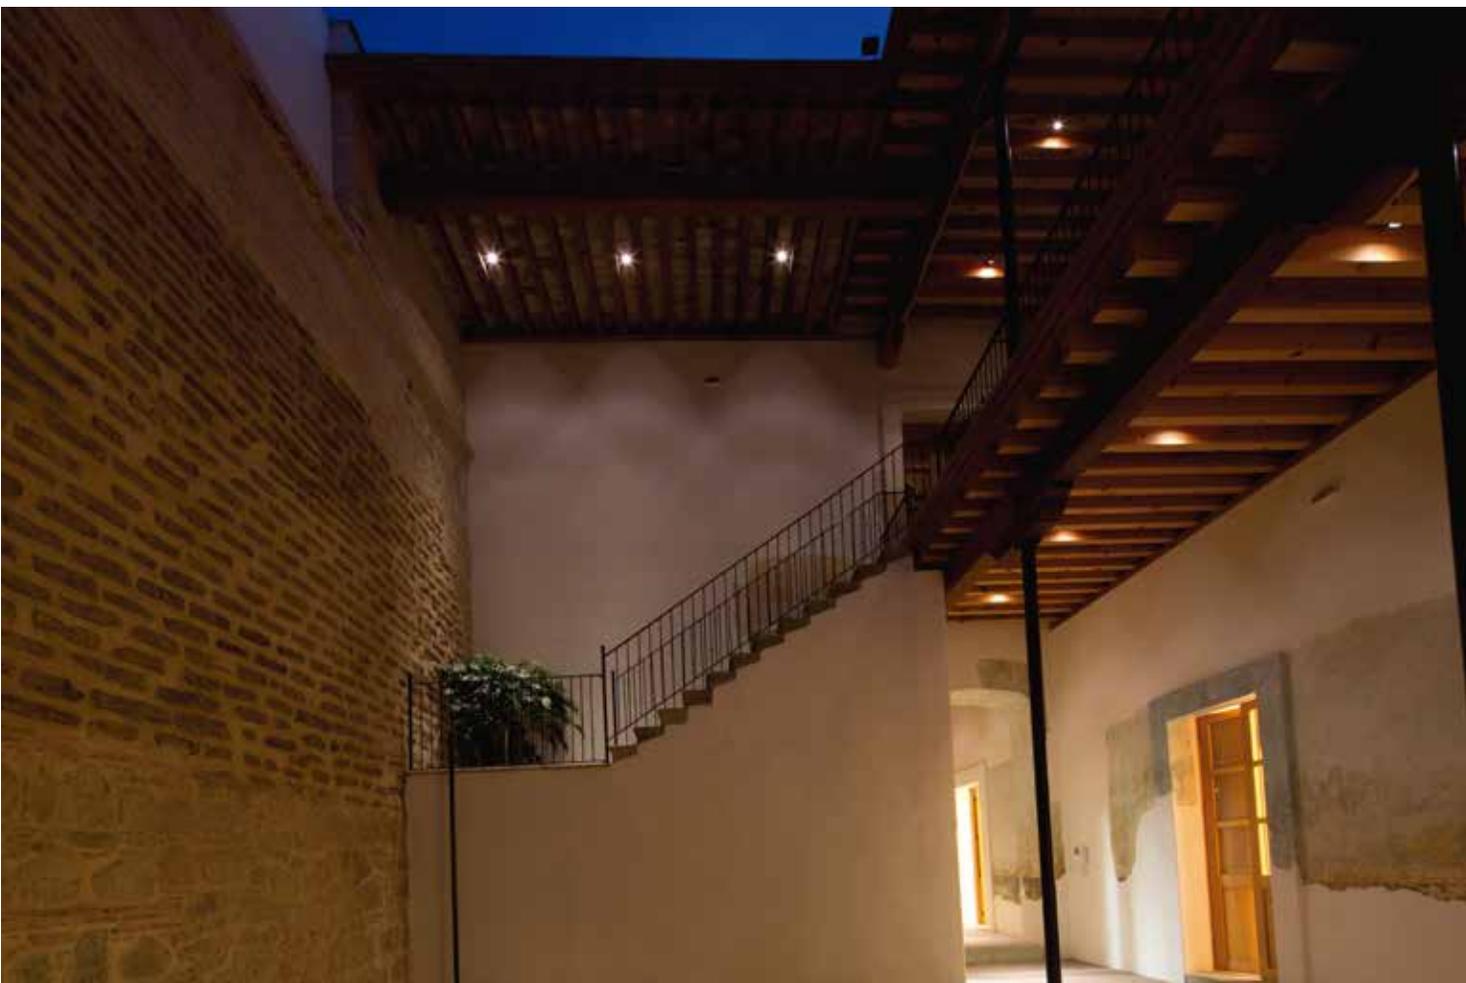
Fotografía 109

*Fotografía 109- Patio principal
Fotografía 110- Muro de mampostería mixta patio principal*

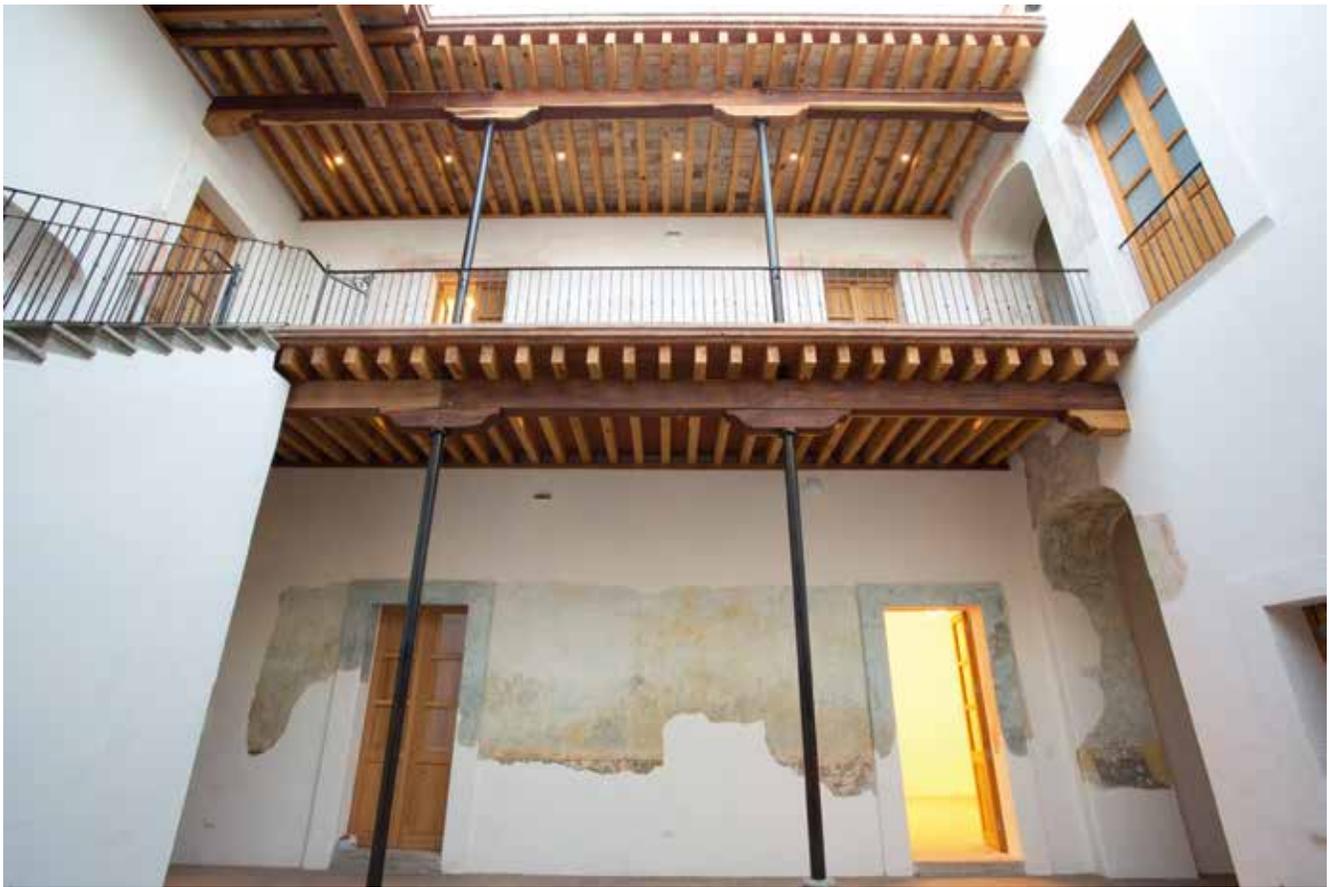
Fotografía 111

Fotografía 111- Conservación de pintura mural y corredores

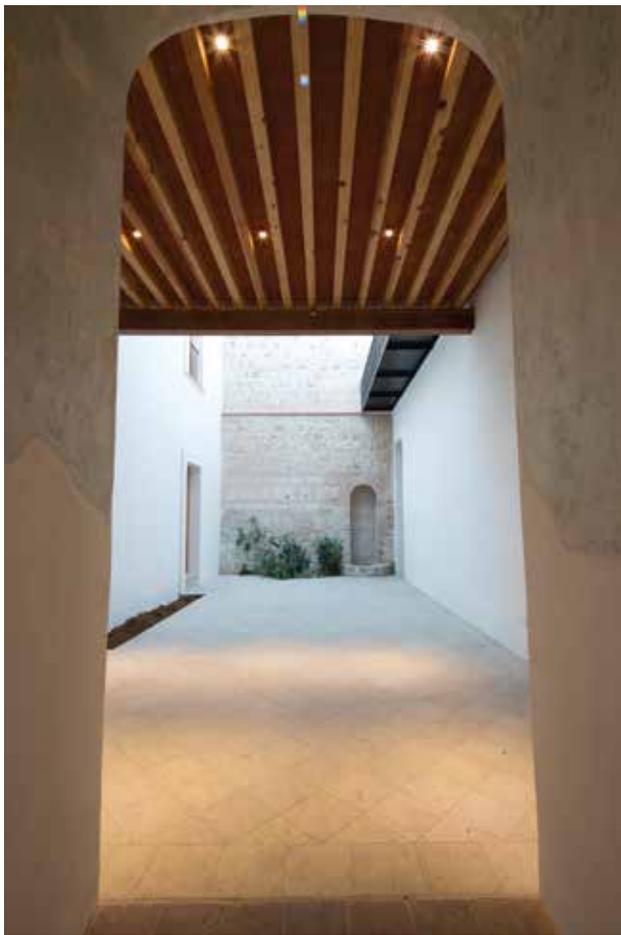
Fotografía 112

Fotografía 112- Segundo patio

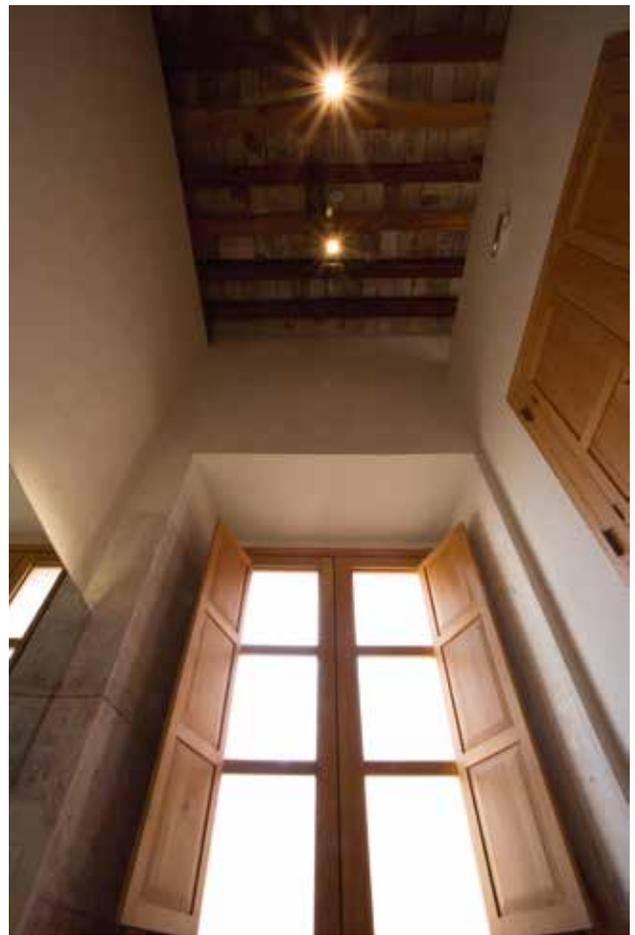
Fotografía 113

Fotografía 113- Integración de ventana de madera
