Casa Independencia 903

Memorias de Restauración

Restauración Casa Independencia 903

Conservación y reutilización de arquitectura de tipo
habitacional siglo XVIII

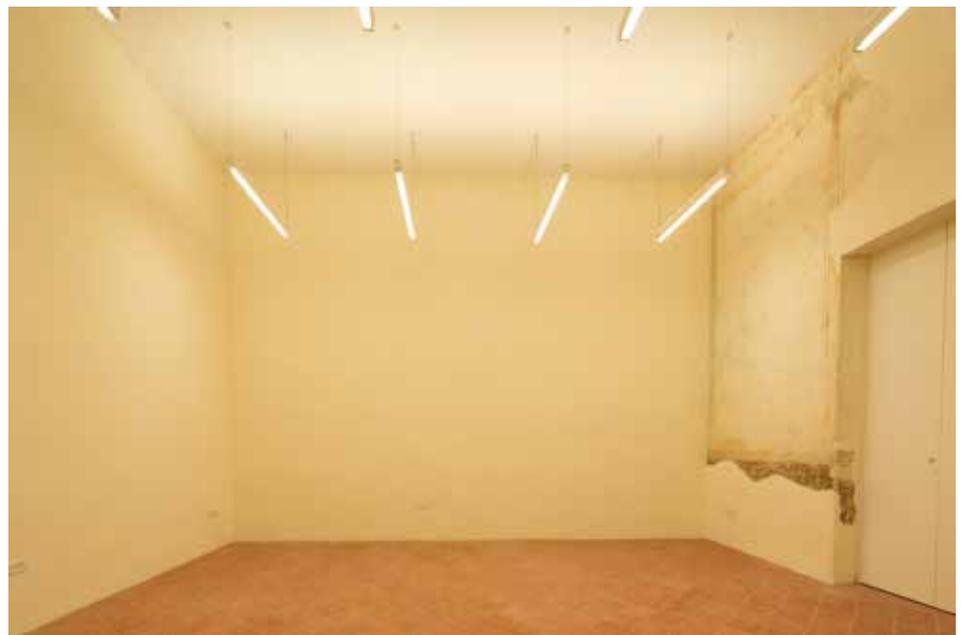
Fotografía 114

Fotografía 114- Interior de crujiás

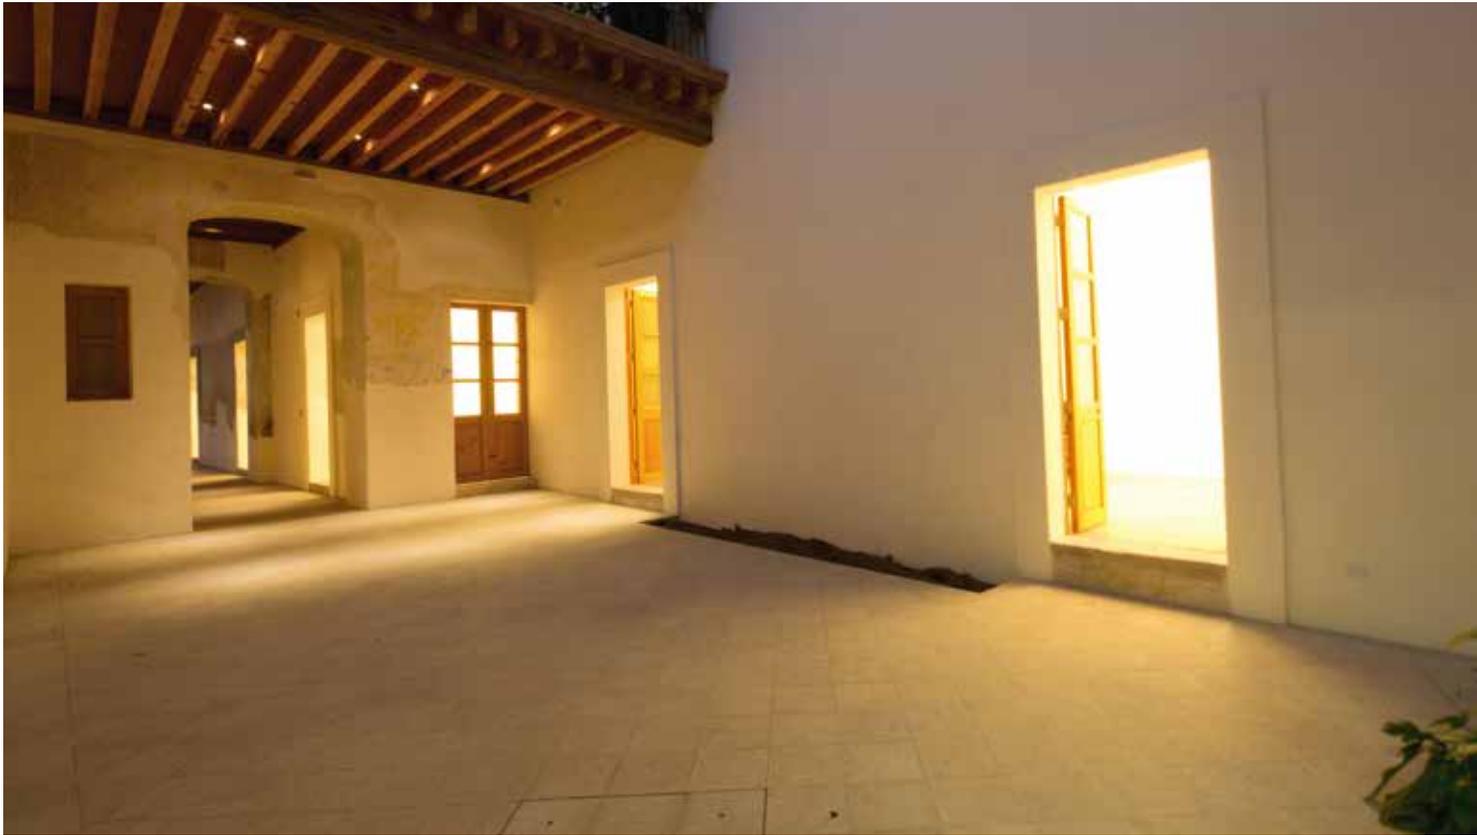
Fotografía 115

Fotografía 115- Vista del segundo patio hacia las crujeas
Fotografía 116- Puente segundo patio
