Memorias de Restauración  
Taller de Restauración FAHHO

*Anuario de Obras de Restauración 2015*

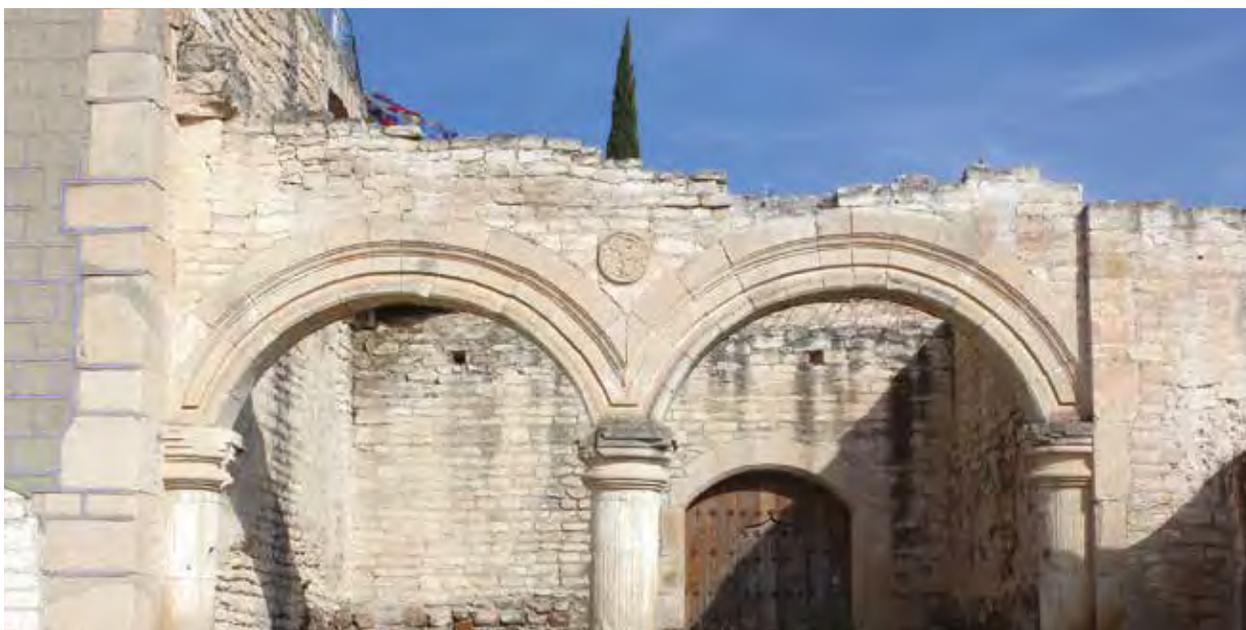
El pórtico carecía de una cubierta que la protegiera de la intemperie, por lo que los muros del interior y exterior del conjunto se habían visto severamente afectados, mostrando cambios de coloración en material pétreo, las juntas al haber estado expuestas por largo tiempo, se encontraban disgregadas y mostraban el crecimiento de flora nociva, los muros interiores se encontraban agrietados y en los extremos superiores habían perdido parte del paramento. En la fachada del pórtico podían observarse manchas oscuras por escurrimiento, piezas con faltantes por fracturas y eflorescencias en dovelas de arco y capitel de columnas. En el piso se había acumulado una capa de vegetación y tierra por lo que no se podían distinguir los pisos.

Fotografía 01 – Mapa del pueblo de Tejúpam. Obispado de Oaxaca, 1579. En Francisco del Paso y Troncoso. *Papeles de la Nueva España. Segunda serie geográfica y estadística*, Madrid, 1905. Tomo IV, p.53.  
Fotografía 02 – Medallón de orden dominico labrado en piedra cantera que compone la fachada del pórtico.  
Fotografía 03 – Pórtico de peregrinos antes de su intervención.  
Fotografía 04 – Vista del conjunto conventual.

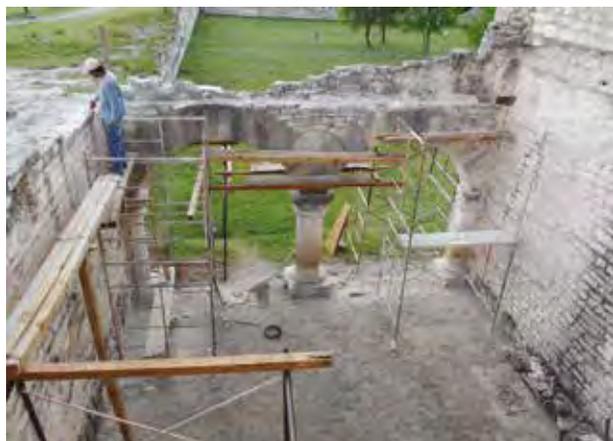
- Fotografía 05 - Consolidación de muros para integración de cubierta.  
Fotografía 06 - Integración de muro mediante piedra endoque de la región.  
Fotografía 07 - Limpieza de sillería.  
Fotografía 08 - Vestigios de mechinales y cabezal de viga de arrastre con forma de pecho paloma.  
Fotografía 09 - Integración de muros.  
Fotografía 10 - Integración de vigería de carga y vigas zapata.  
Fotografía 11 - Integración de entablado de madera de pino.

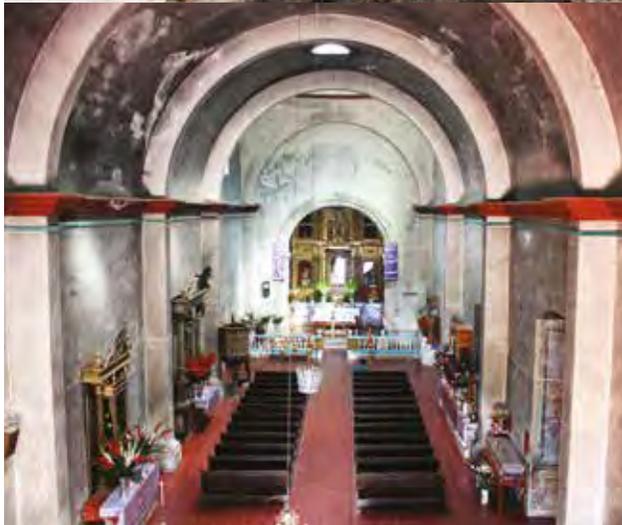
La cúpula y bóveda que cubren la capilla mostraba restos de un impermeabilizante en desprendimiento, en algunas zonas se encontraba expuesto el entortado y sobre toda la cubierta mostraba fisuras por estallamiento de los materiales debido al exceso de humedad, crecimiento de flora nociva y manchas negras causadas por hongos propiciando la filtración de agua al intradós de la cubierta, las gárgolas de tubería galvanizada se encontraban fracturadas empezando a ocasionar deterioros en muros por escurrimientos.

Fotografía 14 ~ Portada principal del templo.  
 Fotografía 15 ~ Entortado en mal estado de albardillas laterales y cubierta de capilla.  
 Fotografía 16 ~ Eflorescencias en intradós de bóveda.  
 Fotografía 17 ~ Entortado de cúpula y bóveda de capilla en deterioro por sobreexposición.

Se intervino la cubierta de capilla y las albardillas de muros laterales de la nave principal, iniciando con la liberación de flora nociva, se liberó el enladrillado, impermeabilizante, entortado, pretiles y gárgolas por medios manuales empleando cincel y marro a golpe rasante. Una vez retirado el material dañado se procedió a la integración de pretiles hechos con piedra de la región en los que se empotraron gárgolas de barro vidriado y ladrillo media tabla en corona de pretiles, se integró un entortado en el área de cubierta y albardillas a base de cal-arena y fibra de polipropileno, sobre este entortado se colocó una mezcla de cal-arena para asentar el ladrillo media tabla dispuesto en forma de petatillo, al que se le aplicó hidrofugante por medios manuales para mejorar la repelencia al agua.

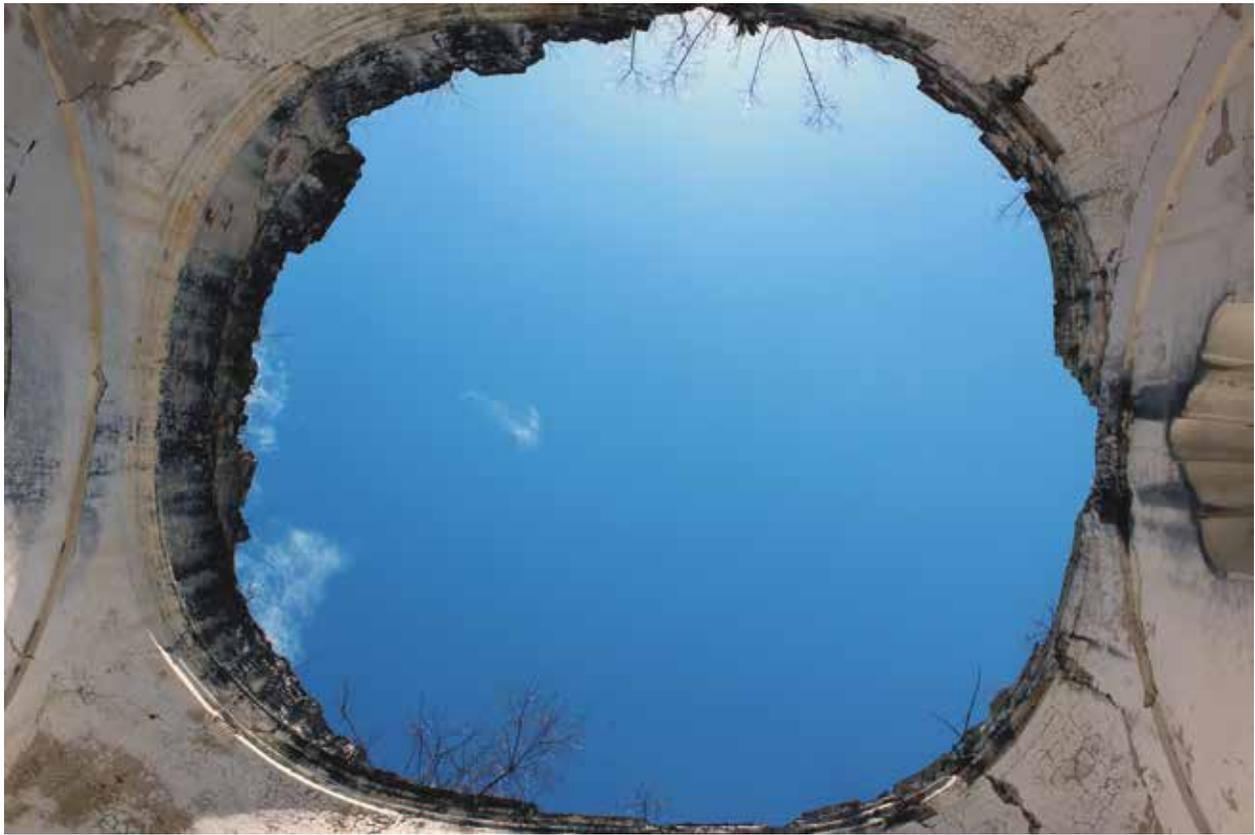
Los movimientos telúricos y el paso del tiempo habían provocado agrietamientos en la bóveda de lunetos que cubre la antesacristía, sacristía y capillas anexas estando en peligro de colapsar como había sucedido ya con la cúpula que cubría el camarín del templo de la que solo quedan los arranques.

*Fotografía 26 - Pérdida de cubierta en camarín por colapso.  
Fotografía 27 - Grietas en muros y daños por exposición de materiales.  
Fotografía 28 - Vista general del conjunto.  
Fotografía 29 - Fracturas en contrafuertes.  
Fotografía 30 - Interior de anexos.*

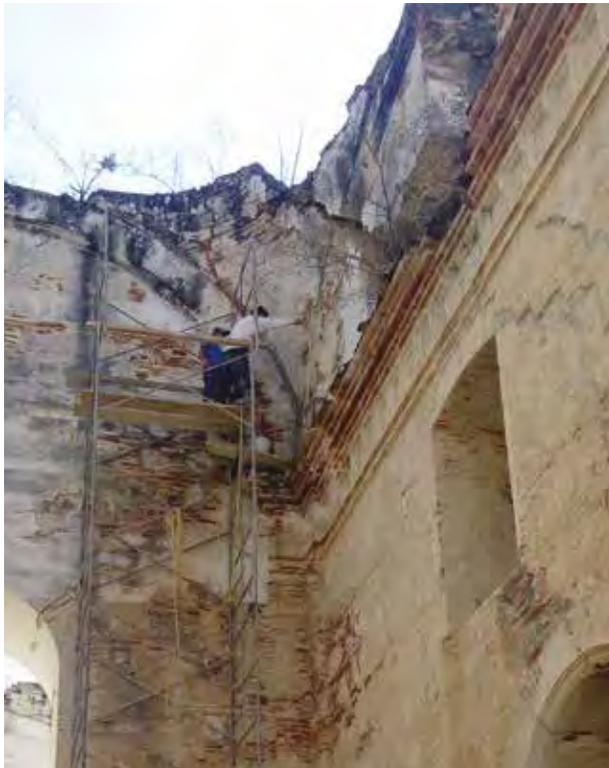
27

Los daños más graves en el templo de Santa Catarina Cuixtla eran de carácter estructural y podían observarse en la fachada en la que se distinguen grietas profundas que atravesaban de extremo a extremo los muros, el interior del conjunto presentaba graves deterioros causados por la sobreexposición a la intemperie al haber perdido prácticamente el total de la cubierta lo que favoreció el crecimiento de flora nociva, hongos causados por escurrimientos pluviales desencadenando el deterioro acelerado de aplanados por estallamiento y agentes contaminantes, provocando grietas y disgregación en las juntas.

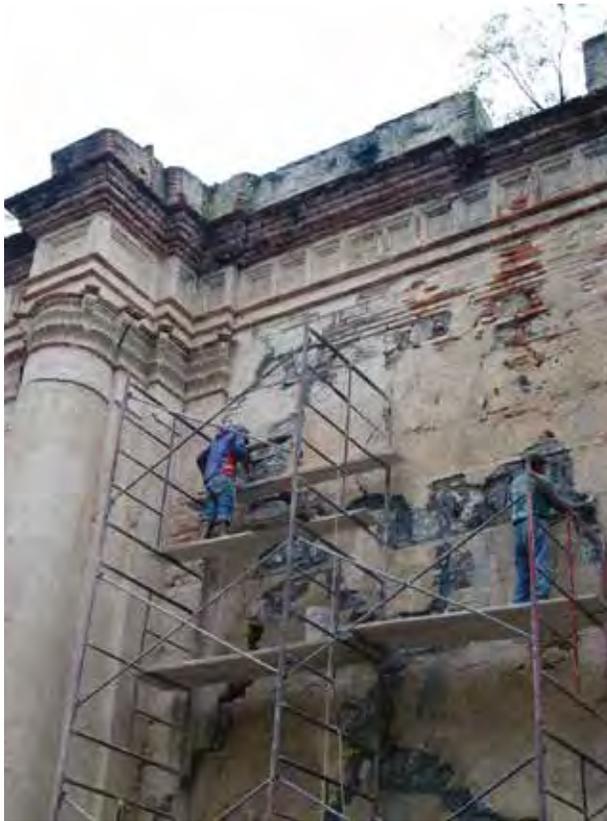
Fotografía 31 ~ Consolidación de contrafuertes fracturados.  
Fotografía 32 ~ Liberación de material suelto en contrafuertes fracturados.  
Fotografía 33 ~ Consolidación de muros.

Se colocaron apuntalamientos preventivos en el conjunto, que permitieran liberar la flora nociva cortando desde la raíz y realizar la exploración de grietas dada la monumentalidad del templo, para ello fue necesario liberar parcialmente los aplanados y limpiar el material suelto en zona de juntas disgregadas y de grietas, proceso que se realizó manualmente cuidando no afectar las áreas aledañas. En zona de grietas se llevó a cabo la sustitución de piezas fracturadas por piezas y/o rajuela de piedra o ladrillo rojo con características similares a las existentes las cuales se asentaron con mezcla de cal-arena por medios manuales e inyección.

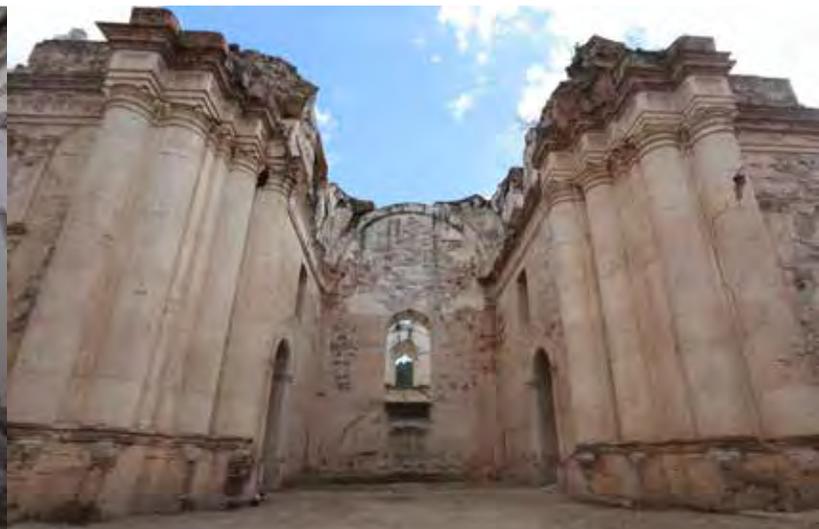
- Fotografía 34 - Elevación norte de camarín.*
- Fotografía 35 - Presbiterio.*
- Fotografía 36 - Contrafuertes consolidados (muro lateral poniente).*
- Fotografía 37 - Consolidación de portada de transepto.*
- Fotografía 38 - Antesacristía.*

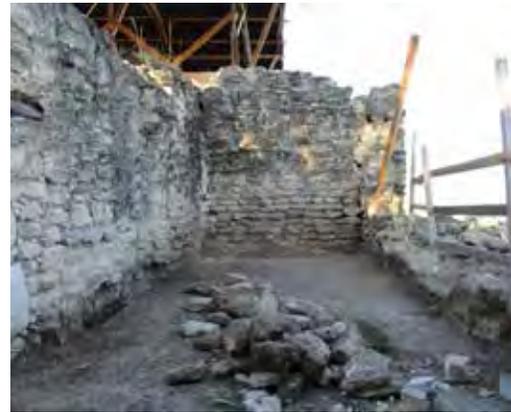
*Fotografía 42 - Muro deteriorado por sobreexposición y parcialmente colapsado.*

En el 2014 se intervino la crujía poniente, en la que se consolidó el muro poniente que había colapsado parcialmente y el jambaje deteriorado del vano central, sin embargo la crujía corría el riesgo de verse afectada por la intemperie al carecer de cubierta, la crujía norte mostraba también pérdida de su cubierta y al haber estado sobreexpuesta por largo tiempo mostraba deterioros severos en sus muros, los cuales habían colapsado parcialmente y en el caso de la fachada prácticamente en su totalidad, mostraba cambios de coloración en material pétreo por escurrimientos y acumulación de hongos, juntas disgregadas y grietas, el estado de deterioro de los muros existentes mostraban una gran posibilidad de derrumbarse completamente.

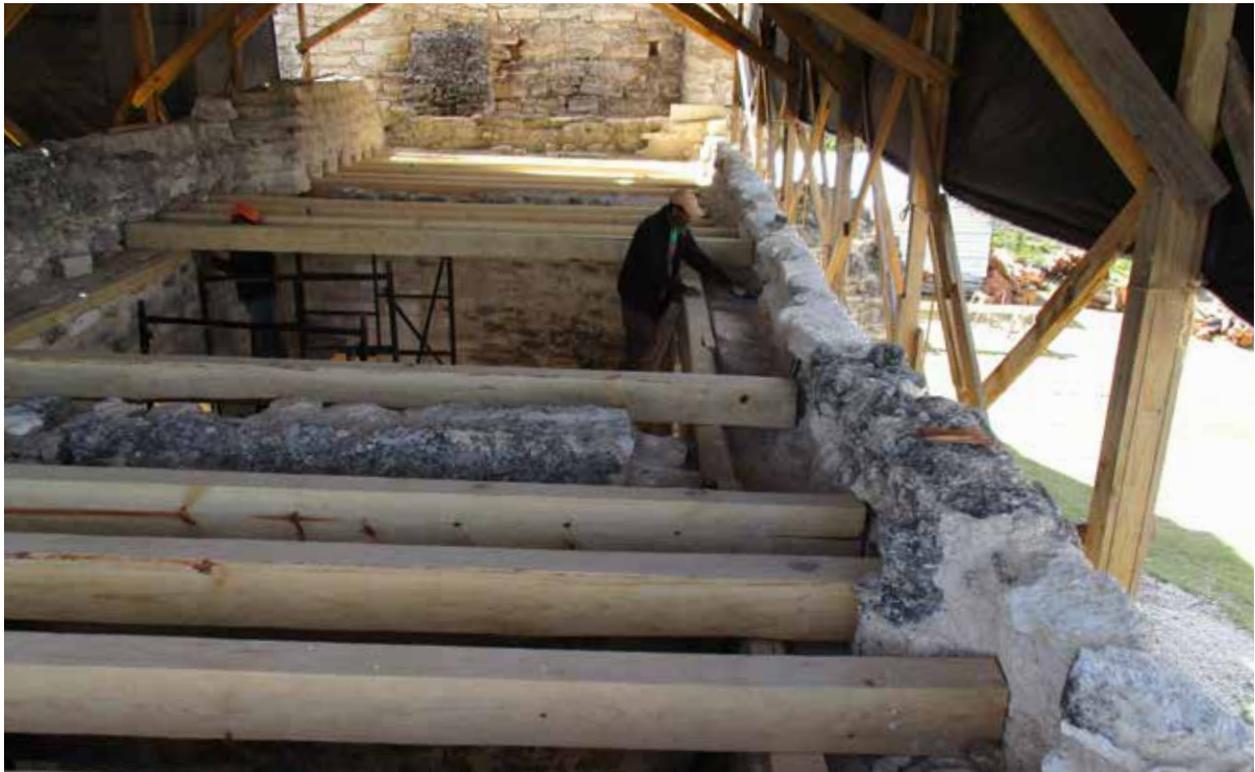
Fotografía 47 ~ Integración de vigería de carga de acuerdo a vestigios de mechinales.  
Fotografía 48 ~ Colocación de tejamanil de madera de ebreo.

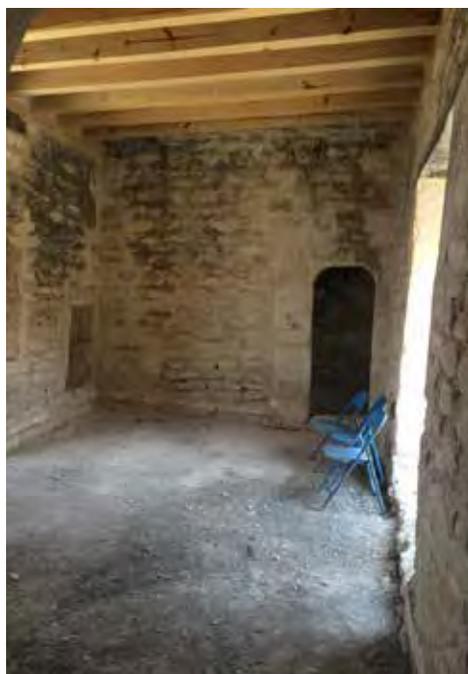
*Fotografía 49 ~ Vista de cubierta al interior de la crujía.  
Fotografía 50 ~ Interior de la Casa de Visita.  
Fotografía 51 ~ Muro consolidado mediante liberación de juntas  
disgregadas y sustitución de piezas fracturadas.*

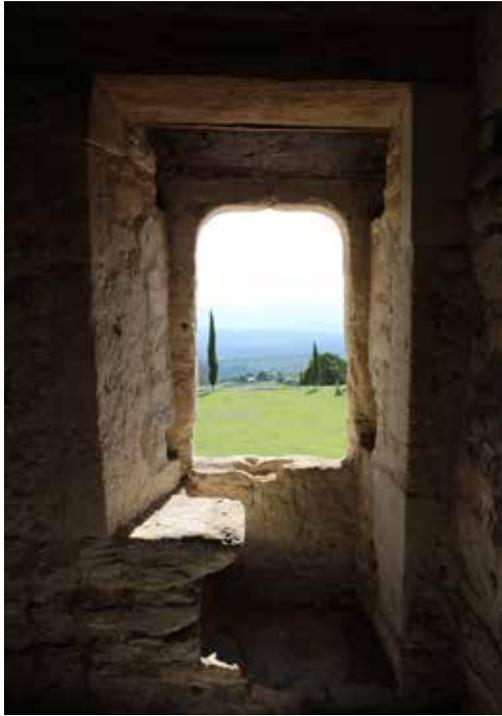
*Fotografía 52 ~ Ventana conopial y poyo.  
Fotografía 53 ~ Vista interior de anexo sur.  
Fotografía 54 ~ Fachada poniente.  
Fotografía 55 ~ Trabajos terminados en cubierta.*

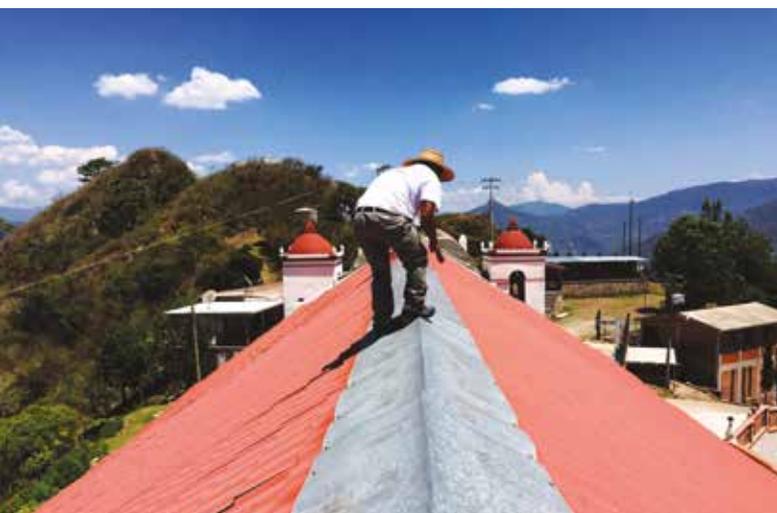
El interior del templo mostraba deterioros causados por humedad, empezando a afectar la fábrica en madera y pintura del artesanado, al realizarse una exploración en el área de la cubierta se encontró que la lámina galvateja estaba quebrada y que la lámina ocupada en cumbreras era de baja resistencia, ocasionando filtraciones al interior y la corrosión de su estructura hecha a base de perfiles de acero, la iluminación del interior del templo era deficiente y en algunas áreas nula, debido a la baja potencia luminosa que soportaba su sistema.

Fotografía 57 ~ Cumbre y faldones deteriorados.

Para subsanar los problemas por filtración se llevó a cabo la liberación de lámina galvateja asumiendo que con la sustitución de esta el problema

quedaría solventado, sin embargo al retirar la lámina se descubrieron problemas de corrosión en la estructura de la sobrecubierta encontrándose además entre esta y la lámina, una capa de petate deteriorada por las filtraciones de las que protegía el artesonado, por lo que se aplicaron técnicas anticorrosivas y de limpieza en perfiles de acero, se llevó a cabo la sustitución de los petates deteriorados por un material más resistente, optando por placas de triplay previamente fumigadas y sujetadas con pijas en el montén, mismas en las que se aplicó un impermeabilizante de membrana de poliéster, para finalizar se integraron faldones y cumbrera de lámina galvateja en la cubierta.

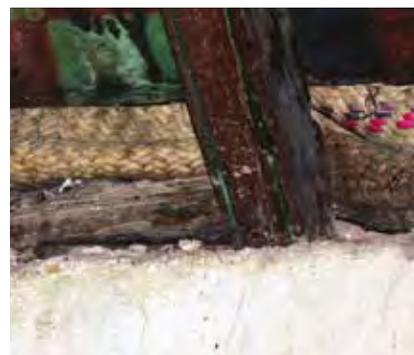
Fotografía 60 ~ Deterioro por humedad en harnero, viga par y petate.

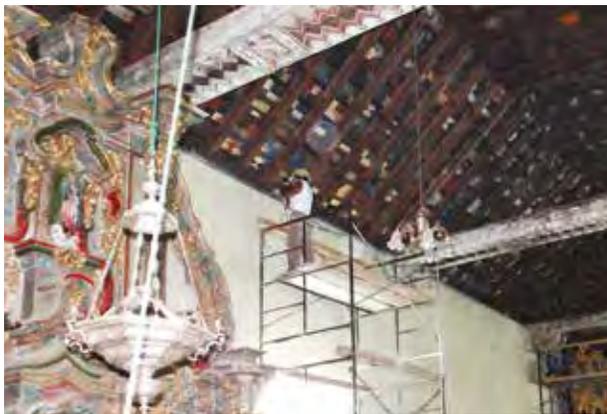
Fotografía 62 - Instalación eléctrica.

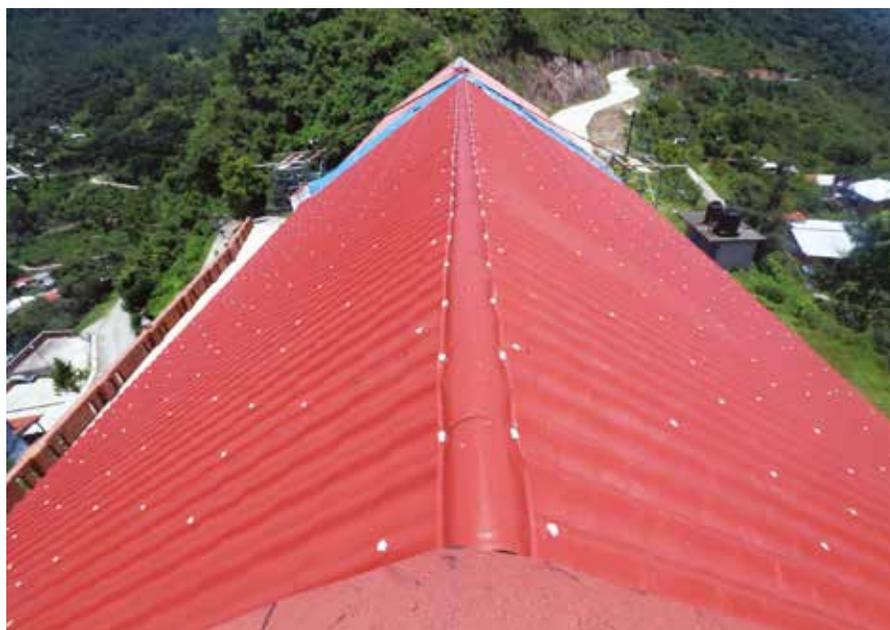
*Fotografía 65 ~ Cubierta del templo.*

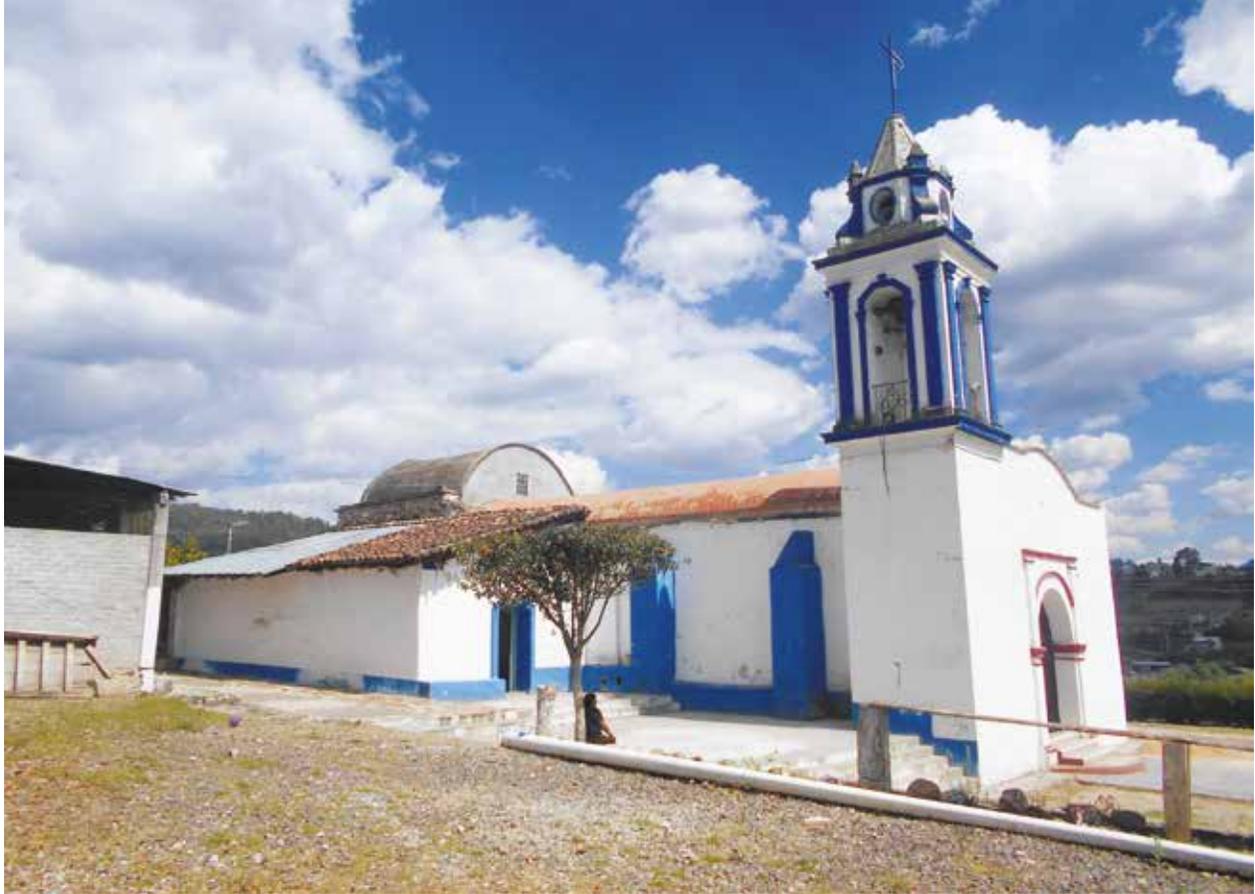
El conjunto mostraba deterioros serios en extradós de bóvedas de presbiterio y capilla ocasionadas por intemperismo y acumulación de humedad provocando manchas negras, agrietamientos y fisuras en aplanado, así como el crecimiento de flora nociva en el perímetro de las bóvedas, las escalinatas que conducen a la bóveda de la nave principal estaban fracturadas y mostraban corrosión de los materiales provocados por un barandal de metal empotrado, las bajadas de agua habían sido solucionadas por largo tiempo con tubería de fierro galvanizado ocasionando la corrosión de los materiales y manchas por escurrimientos en las caras de los muros.

*Fotografía 67 ~ Vista poniente del templo antes de la intervención.  
Fotografía 68 ~ Entortado de cubierta en capilla deteriorado por sobreexposición.  
Fotografía 69 ~ Cubierta de teja en antesacristía y cubierta de lámina en sacristía.*

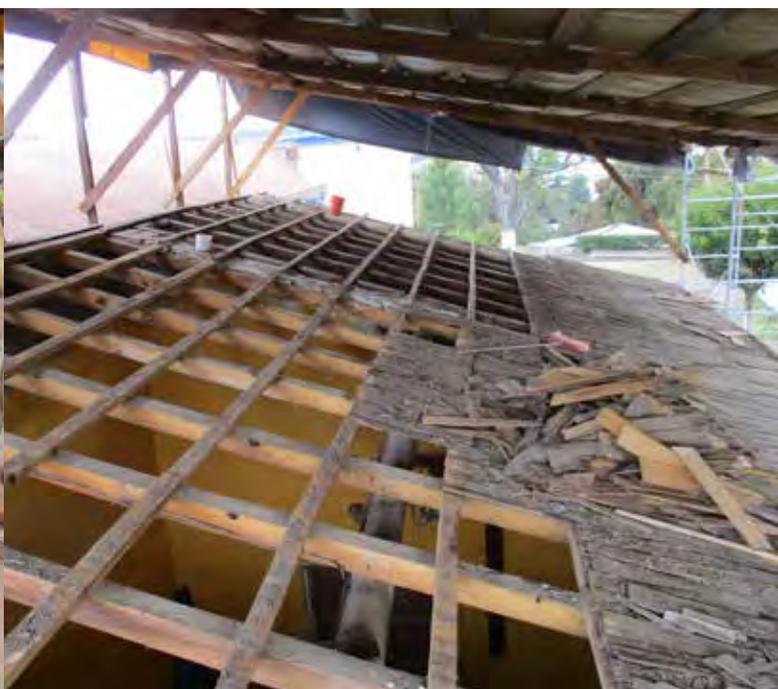
Fotografía 70 ~ Tejamanil en cubierta de sacristía.  
Fotografía 71 ~ Liberación de tejamanil, vigería y largueros.  
Fotografía 72 ~ Liberación de entortado en bóveda de presbiterio.  
Fotografía 73 ~ Integración de vigería de carga en cubierta de sacristía y antesacristía.  
Fotografía 74 ~ Integración de enladrillado media tabla dispuesto en petatillo en bóveda de capilla.

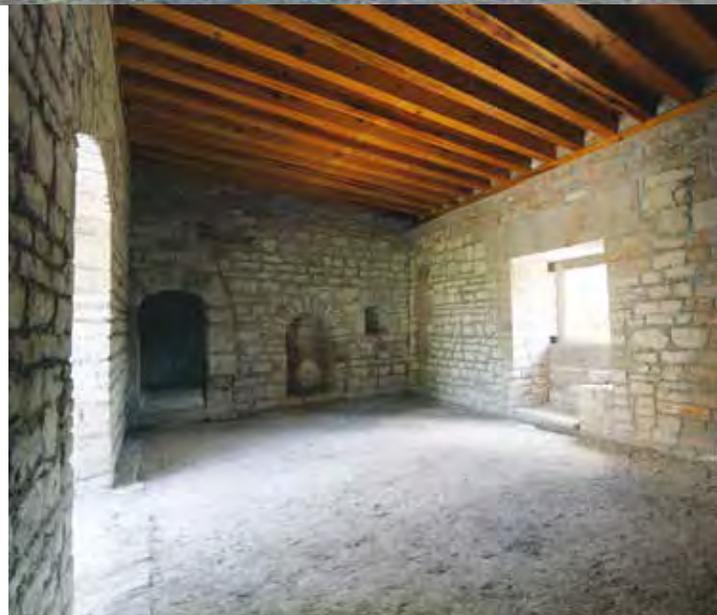
La Casa de Visita había sido intervenida anteriormente por lo que los muros se encontraban consolidados y parte de la cubierta integrada, al exterior de la cubierta faltaba la integración del enladrillado, gárgolas, cableado y luminarias, así como la aplicación de tratamiento en viguería, y entablado de madera, en la fachada una de las ventanas se encontraba inestable. Al interior de la crujía se había estabilizado el suelo para la integración posterior de los pisos.

*Fotografía 80 ~ Interior de anexo antes de la intervención.*

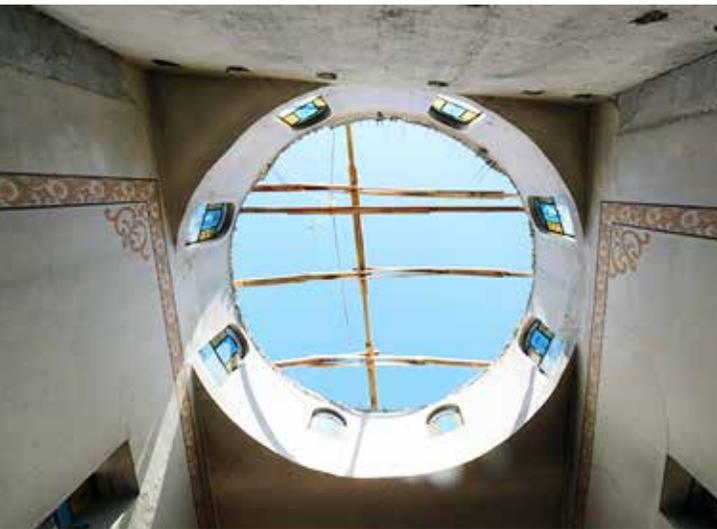
*Fotografía 97 - Cúpula de concreto armado liberada en área de presbiterio.  
Fotografía 98 - Integración de cubierta de vigería y entablado de madera de pino.*

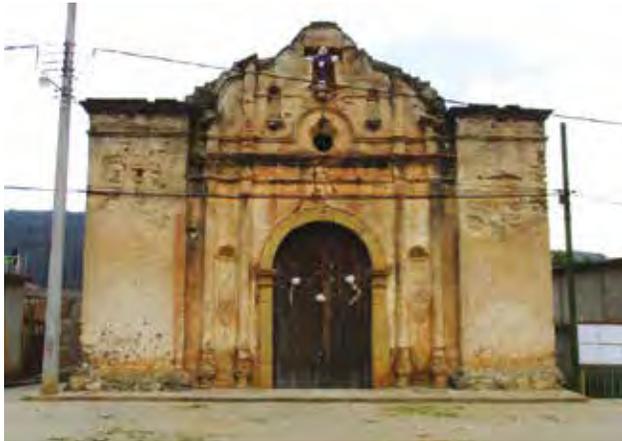
Fotografía 102 ~ Fotografía antigua proporcionada por el Lic. Andrés Napoleón Osorio Martínez.  
Fotografía 103 ~ Fachada de la capilla del Calvario.  
Fotografía 104 ~ Interior de la capilla antes de intervención.  
Fotografía 105 ~ Grieta en apoyo de contrafuerte.

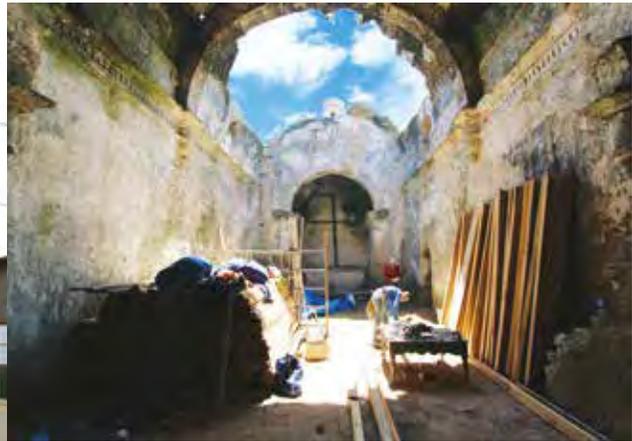
104

La Capilla del Calvario se encontraba gravemente deteriorada a causa de la sobre exposición al intemperismo, la pérdida parcial de su bóveda de cañón corrido que cubre la nave y las fisuras y grietas en la cúpula del presbiterio que permitían filtraciones de agua pluvial al interior de la capilla sobre sus muros, acelerando su deterioro.

El exceso de esta humedad en los muros y cubierta provocó el crecimiento de flora nociva, ocasionando el agrietamiento y estallamiento de los aplanados y del entortado de la bóveda por el crecimiento de las raíces, además de originar la presencia de mohos y microorganismos.

A causa de los movimientos diferenciales constantes a los que ha estado sometido el inmueble a lo largo del tiempo, en los pisos de tabique rojo se produjeron hundimientos y fracturas dando como consecuencia la pérdida parcial de piezas de tabique y la fractura y agrietamiento de sus muros, que además a causa de la presencia de humedad por capilaridad provocó la activación de sales y el desprendimiento de los aplanados de cal.

La ornamentación al interior de la capilla en cornisas y en arco triunfal se encuentra fracturada y con faltantes parciales. El estado vulnerable en el que se encontraba expuesto el inmueble lo dejaba en peligro de colapso.

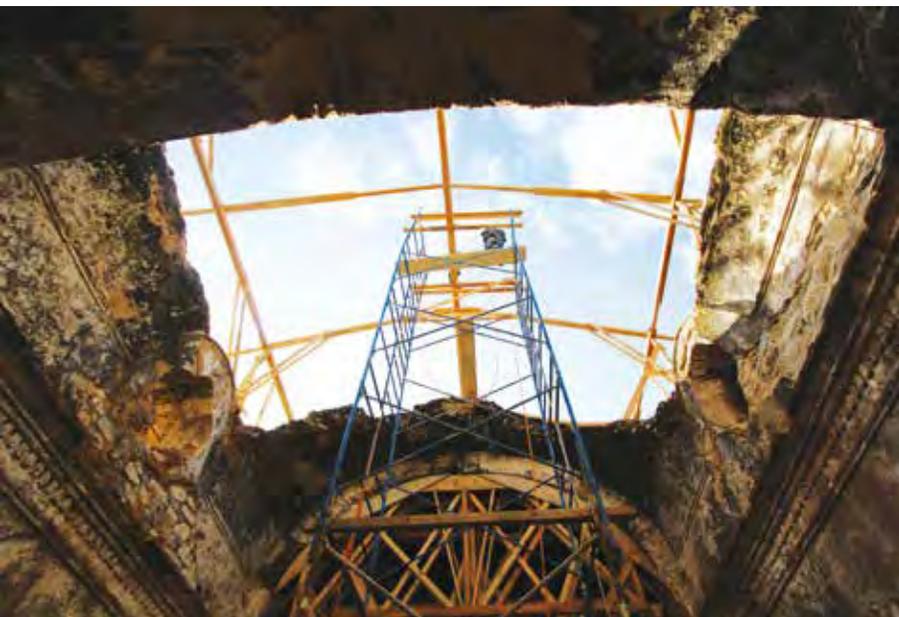
Fotografía 109 - Colocación de apuntalamientos y cercha de madera en arco fajón.

Los alcances de esta etapa consistieron en la estabilización de la estructura para minizar la posibilidad de un colapso y detener de forma parcial su deterioro. Como primera acción se fabricó una cubierta provisional para proteger de forma parcial el inmueble del intemperismo además de realizar acciones preventivas de apuntalamientos en la bóveda de cañón corrido, en los arcos fajones y arco triunfal, estos últimos mediante cerchas de madera.

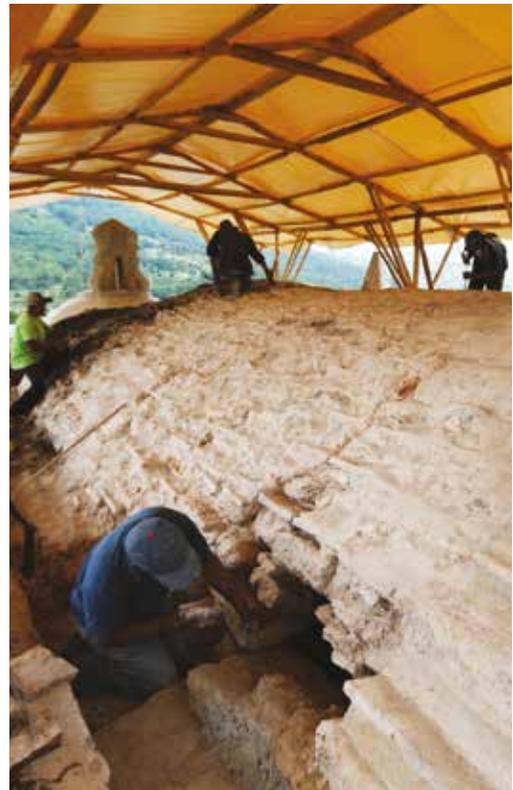
Fotografía 108 - Consolidación de bóveda mediante la sustitución de piezas fracturadas.

Se comenzó con la liberación de la flora nociva que había crecido en los muros, en el extradós de la bóveda de cañón corrido y en la cúpula para después realizar la exploración en estos elementos y poder identificar fisuras, grietas y fracturas existentes, una vez identificados se removió todo el material disgregado y en mal estado hasta encontrar material sólido. Se consolidaron los muros mediante la sustitución de las piezas de piedra de agua (piedra de monte de la región) que se encontraban en mal estado por piezas con las mismas características físicas a las existentes, se realizó la liberación de juntas disgregadas y en mal estado y se integraron juntas de mezcla de mortero de cal-arena.

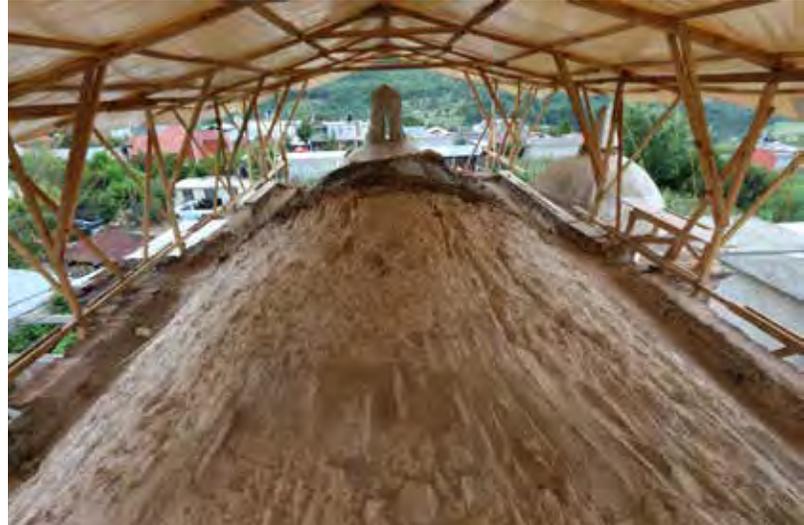
Fotografía 110 ~ Portada principal de la capilla.  
Fotografía 111 ~ Entortado liberado en cubierta.  
Fotografía 112 ~ Consolidación de arco fajón mediante cerchas y apuntalamientos de madera.

En la cúpula se realizó la liberación parcial del entortado y en el caso de la bóveda de cañón la liberación total de este, ya que se encontraban en un avanzado estado de deterioro, esta intervención tuvo como objetivo estabilizar la estructura y disminuir de forma considerable el riesgo en el que se encontraba el inmueble.

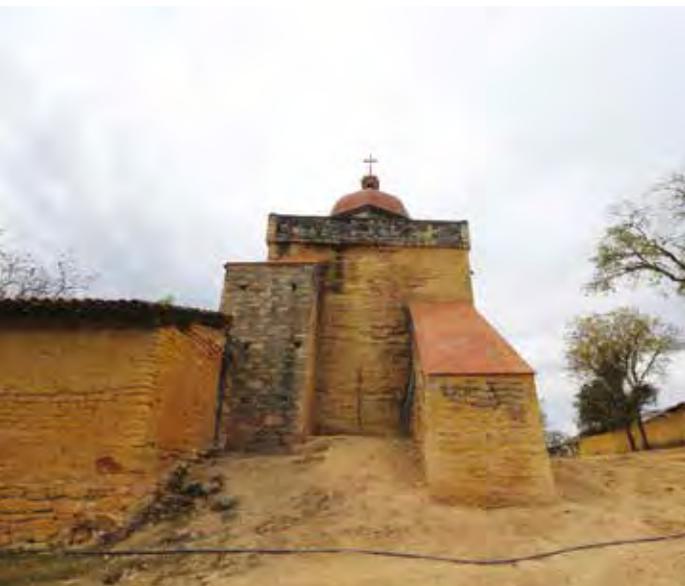
*Fotografía 122 ~ Portada lateral norte.  
Fotografía 123 ~ Contrafuertes consolidados.  
Fotografía 124 ~ Sacristía.*

La intervención realizada en el templo consistió en la liberación de flora nociva del área de contrafuertes y muros, se continuó con la liberación de material disgregado en los derrames de contrafuertes y la integración de piedra endeque de la región asentada y juntada con mezcla de cal-arena-arcilla, para proteger la fábrica de tierra de los contrafuertes se integró un enladrillado de barro rojo media tabla en sus coronas.

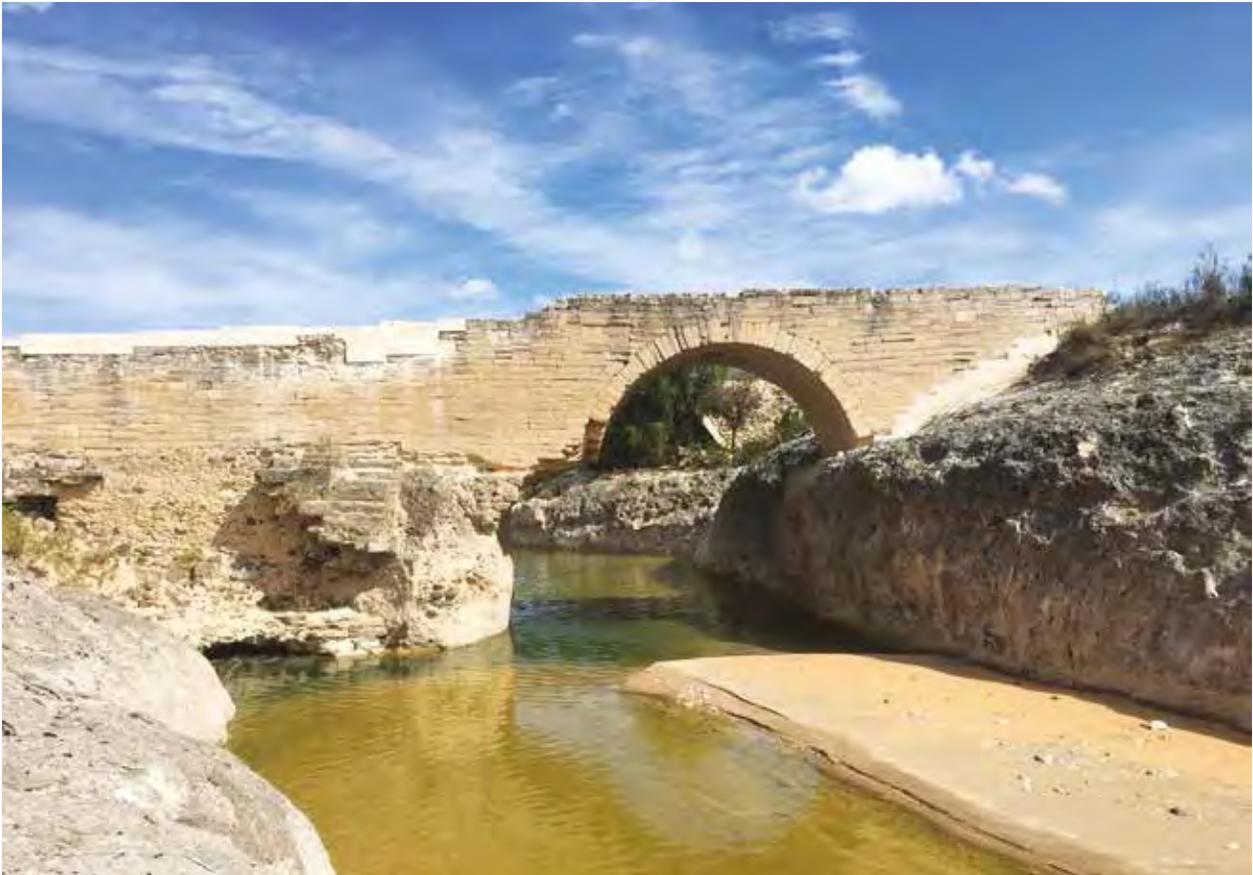
El intradós del arco exponía escurrimientos causados por filtración de agua de la carpeta de rodadura del puente, la cual carecía de rampa en ambos extremos con la cual evacuar el agua acumulada y evitar filtraciones al interior del puente, los muros de contención mostraban coloraciones ajenas a las originales del material, causadas por hongos y bacterias propias de la humedad, además de la desarticulación en los sillares superiores, los factores a los que venía exponiéndose el puente desde aproximadamente 450 años habían provocado erosión y disgregación en la superficie del material pétreo, la roca madre en la que descansaba el arco se había erosionado por acción del caudal del río, sin embargo el área que mostraba mayores deterioros era el extremo norte en el que se había formado una gran cavidad que ponía en peligro la estabilidad estructural del puente.

Fotografía 127 ~ Puente antes de la intervención.

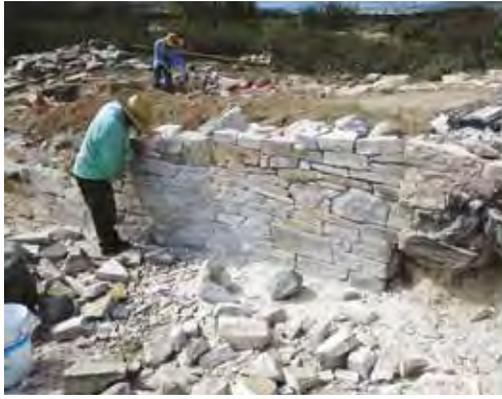
- Fotografía 128 ~ Integración de muro de piedra de la región.
- Fotografía 129 ~ Integración de rodadura de piedra bola de río.
- Fotografía 130 ~ Trabajos en talud del puente.
- Fotografía 131 ~ Limpieza y desasolvo de oquedad.
- Fotografía 132 ~ Extracción de piedra de banco cercano de la región para el puente.

el agua seguía filtrándose entre los costales, por lo que se empleó una bomba para drenar las filtraciones. Debido a que el suelo se encontraba saturado de agua, este se estabilizó con cal, generándose una superficie que permitió desplantar este muro, mediante la integración de piedra arena de la región, la cual fue asentada en forma de gradas con mezcla de cal-arena respetando los vestigios existentes.

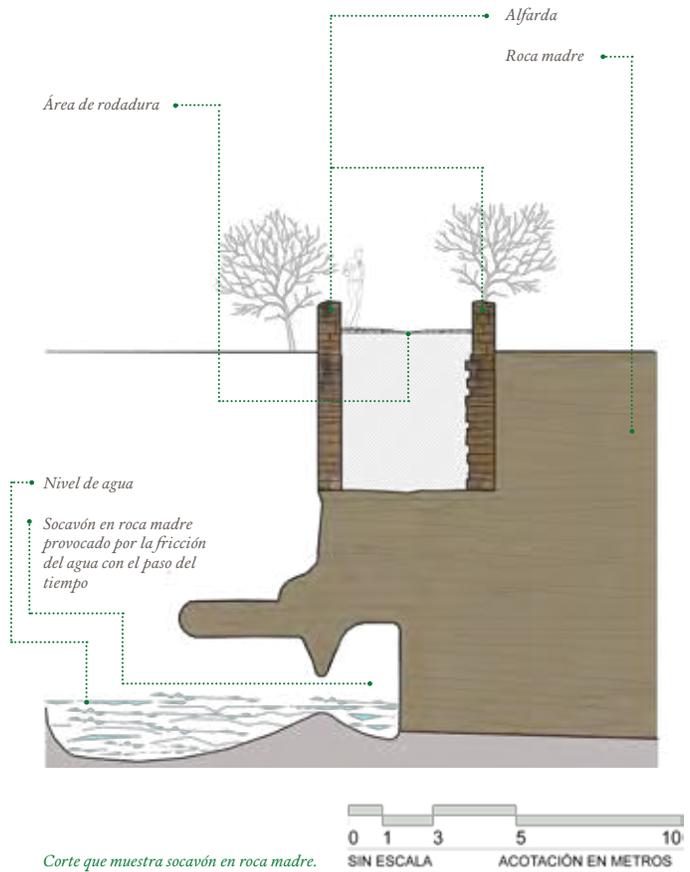
Corte que muestra socavón en roca madre.

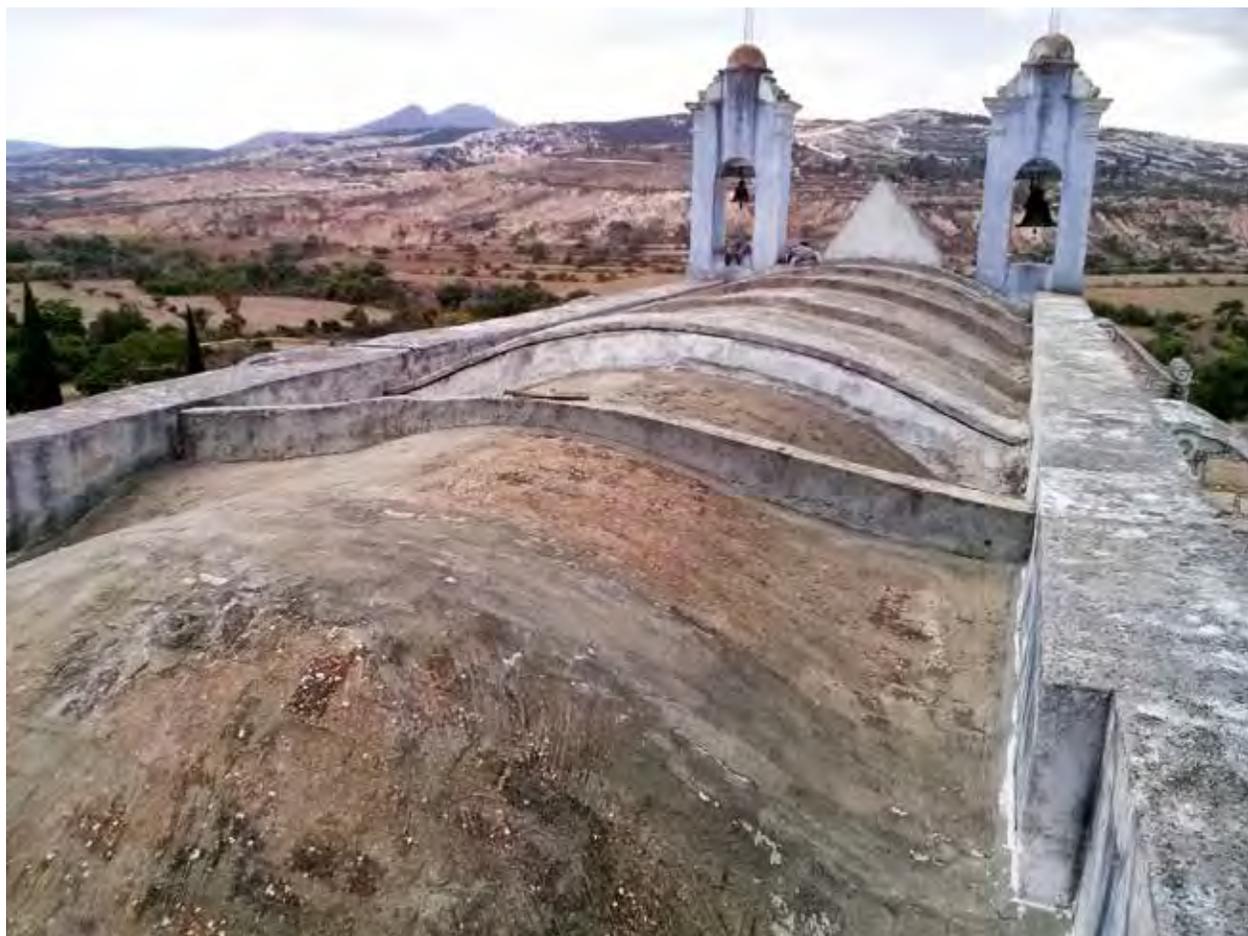
138

En la inspección de daños que se realizó en la capilla se identificaron como principales problemas la filtración de humedad en el intradós de las bóvedas donde la pintura mostraba inicios de desprendimiento y manchas blancas por reacción del agua acumulada al interior y las sales, al verificar el estado del extradós de las bóvedas, se detectaron grietas, fisuras y manchas negras causadas por hongos en el entortado. Una más de las partes afectadas eran los pretiles que mostraban fisuras en aplanados, pérdida de su corona, así como manchas negras causadas por humedad y eflorescencias.

*Fotografía 137 ~ Vista norte de la cubierta antes de la intervención.*

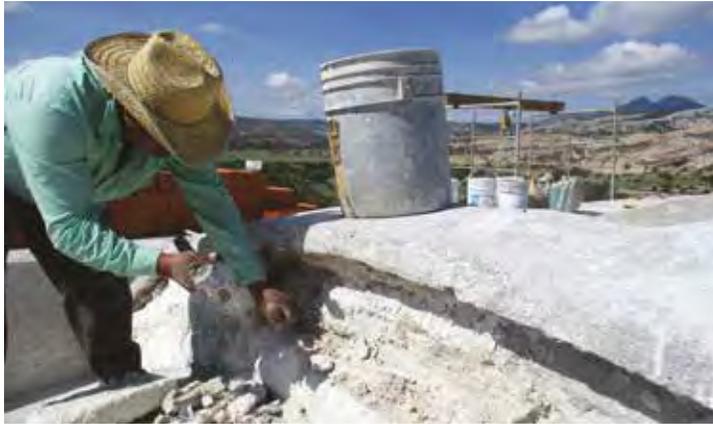
139

*Fotografía 138 ~ Vista sur de la cubierta antes de la intervención.*

Se llevó a cabo la liberación manual del entortado del extradós de las bóvedas de la nave principal y presbiterio, así como del aplanado de pretilas empleando marro y cincel a golpe rasante, con la finalidad de retirar el material dañado y explorar el grado de deterioro provocado por las grietas y fisuras. En pretilas y bóveda de lunetos, posteriormente se liberaron juntas disgregadas y material suelto y fracturado sustituyendo por piezas similares a las existentes asentadas con mezcla de cal-arena. En el extradós de la bóveda se integró un relleno de piedra rajuela y entortado de cal-arena, en las caras interiores de pretilas se integró un aplanado fino.

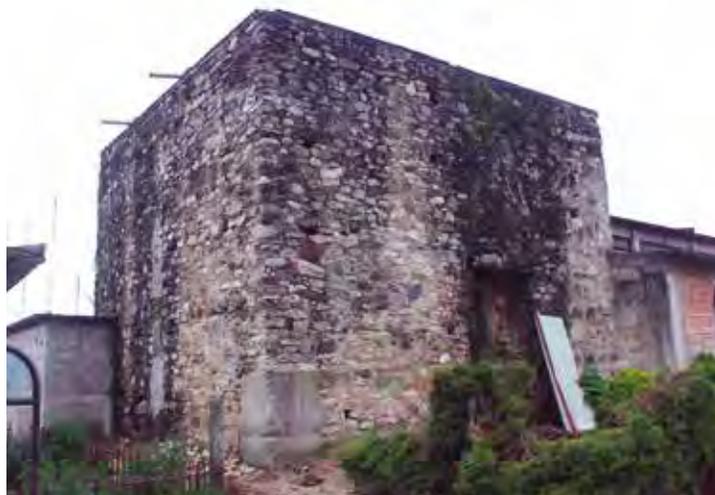
Fotografía 149 - Anidamiento de musgos y deterioros por humedad en muros exteriores de presbiterio.

En el presbiterio se liberó el dintel de madera de la ventana y se continuó con la limpieza acuosa de muros de esta área y fachada principal con jabón neutro y cepillo de raíz, debido el grado de deterioro de los muros causado por la flora se liberaron las juntas con cincel y marro, posteriormente se reintegró el dintel de madera en ventana, que fue tratado previamente con fungicida, así como la integración de juntas a base de mezcla de cal-arena.

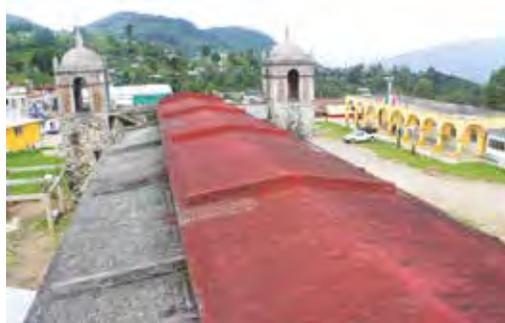
Fotografía 150 - Desprendimiento de impermeabilizante.

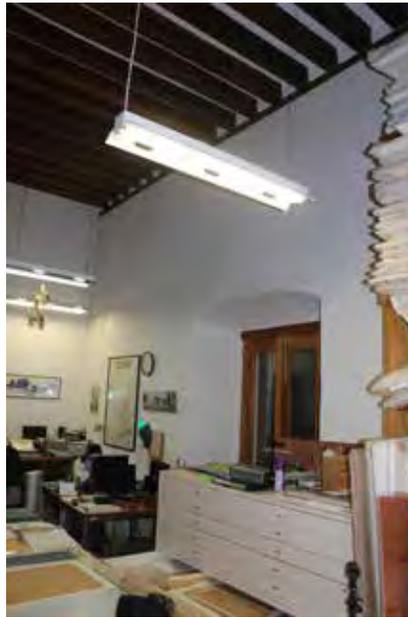
En el área de acervo el muro colindante obstaculizaba la iluminación y ventilación a este espacio, la cual debía pasar a través de un vano capialzado con forma de arco rebajado.

Fotografía 158 ~ Vano obstaculizado en acervo.

En el área de acervo se reubicó la ventana de arco rebajado que se encontraba obstaculizada, abriendo un vano sobre el mismo muro con las mismas características, en el que se integraron ladrillos de barro rojo recocido para formar los derrames de la ventana capialzada, en la que se integró un aplanado de cal arena y acabado en pintura a la cal, posteriormente se reintegró en el nuevo vano la carpintería y herrería liberada del vano existente, en el que se integró un tapiado de ladrillo de barro rojo recocido y se dejaron expuestos los vestigios de sus derrames.

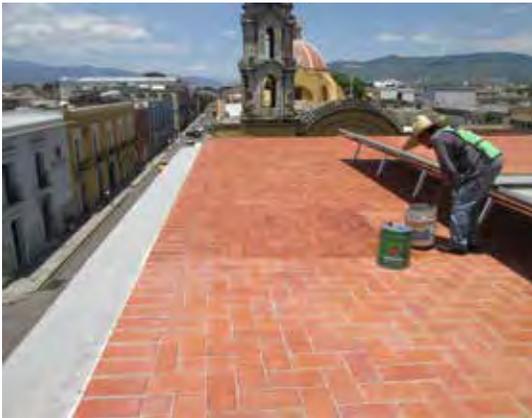
Fotografía 165 ~ Integración de enladrillado.  
 Fotografía 166 ~ Colocación de soportes para paneles solares.  
 Fotografía 167 ~ Integración de hidrofugantes.  
 Fotografía 168 ~ Colocación de cubierta móvil.  
 Fotografía 169 ~ Colocación de impermeabilizante app.  
 Fotografía 170 ~ Colocación de puente metálico.  
 Fotografía 171 ~ Integración de puente metálico.

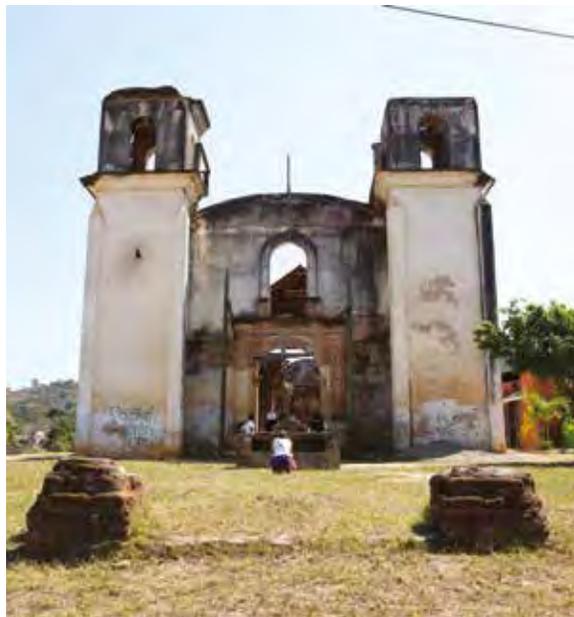
Fotografía 178 ~ Fachada del templo.

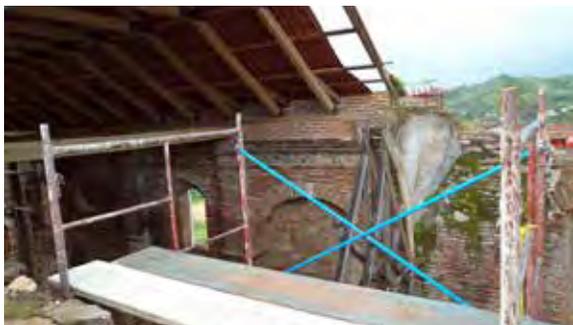
Fotografía 180 ~ Faltante de tramo de cubierta en nave principal.

En la segunda etapa de intervención realizada en el templo, se había integrado en la mitad del lado poniente de la nave principal una cubierta de madera con faldones de lámina galvateja, por lo que era necesaria también la integración de esta cubierta en el resto de la nave para protegerla de la sobreexposición a la intemperie. Sin embargo antes de estas tres primeras etapas de intervención de las que se tiene conocimiento de los trabajos, técnicas y materiales utilizados para rescatar el inmueble, este formó parte de una o varias intervenciones, que afectaron el lenguaje original del templo con elementos agregados, en contrafuertes y pilastras de castillos de concreto y en pretiles de muros se hallaron restos cadenas de cerramiento, sobre las que se desplantaba una sección de losa curva de concreto, la portada principal con disposición al oriente también había sido intervenida y presentaba modificaciones en su fábrica original, dimensión y técnicas aplicadas. Por su parte la pérdida de la cubierta años atrás y el estado de abandono en el que estuvo por largo tiempo el inmueble había ocasionado el brote de flora nociva en las secciones superiores de muros, el desprendimiento de aplanados y el deterioro de elementos de madera por agentes patológicos.
