Memorias de Restauración  
Taller de Restauración FAHHO

*Anuario de Obras de Restauración 2015*

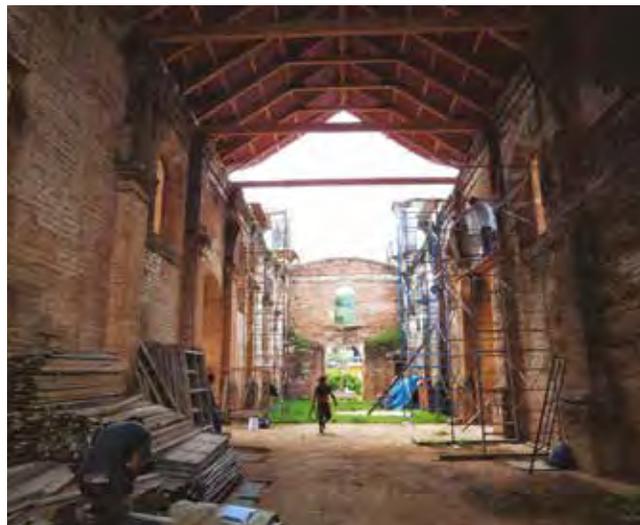
Fotografía 181 ~ Interior del templo antes de la intervención.

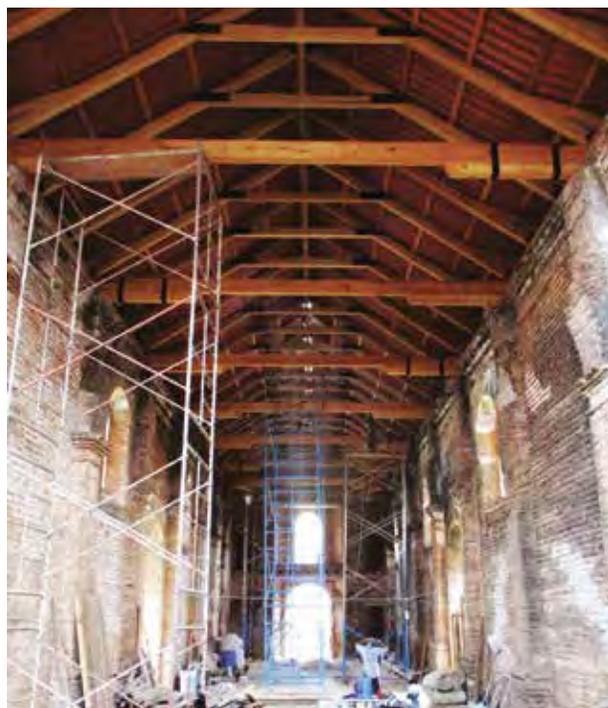
Fotografía 186 ~ Integración de armaduras par y nudillo.

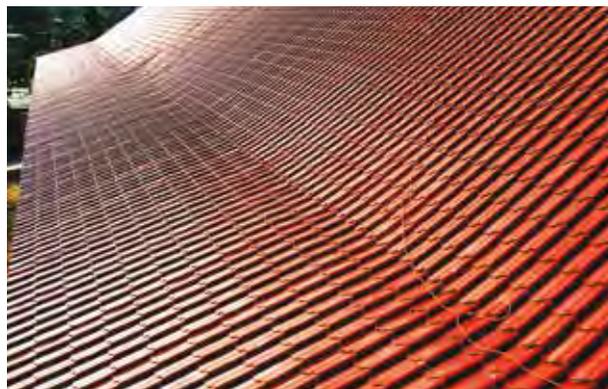
Fotografía 187 ~ Integración de cumbrera en cubierta.

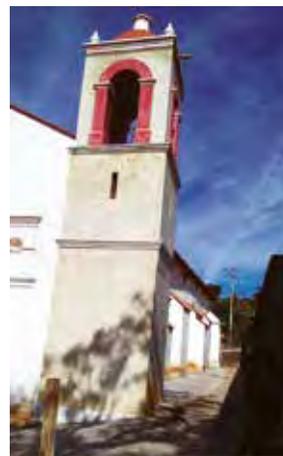
El atrio del templo carecía de piso de baldosas o de un firme, por lo que los muros exteriores se encontraban en contacto directo con la humedad. Las campanas representaban un gran peligro al estar sujetas por cables poco resistentes para su peso que oscila entre los 500 y 800 kg, además de no contar con barandales en el campanario

Fotografía 193 ~ Deterioro en muros exteriores por contacto con la humedad.

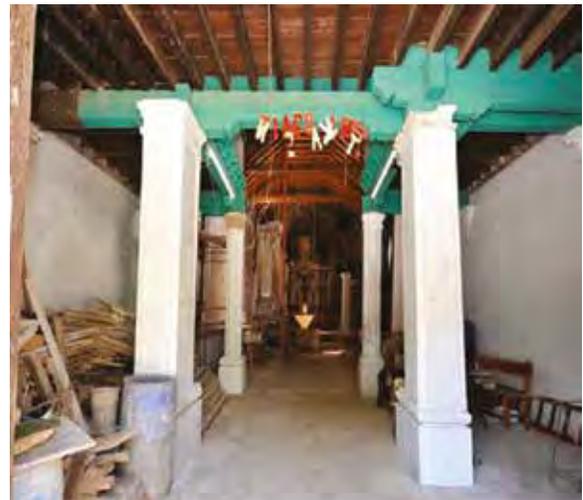
El interior del templo mostraba un severo grado de deterioro causado por la falta de mantenimiento, el entramado de viguería en el área del coro, incluyendo la balaustrada del coro y del presbiterio se encontraban cubiertas por una capa de pintura de esmalte que impedía la respiración de los materiales, las baldosas de los pisos interiores se encontraban desnivelados y desgastados, así como desfase de huellas de los escalones del acceso principal, presbiterio y sacristía.

Fotografía 194 ~ Viguería de coro antes de la intervención.

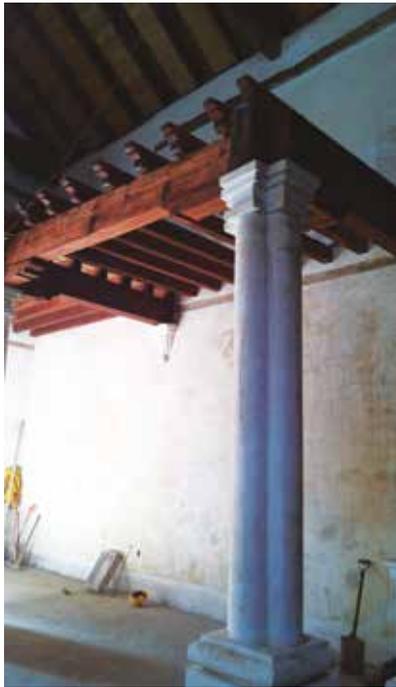
Fotografía 195 ~ Liberación de pintura en vigas.  
 Fotografía 196 ~ Protección de retablos previo a liberación de pisos.  
 Fotografía 197 ~ Despalme de terreno en exterior del templo.  
 Fotografía 198 ~ Sillares de cantera y ladrillo media tabla para integración en pisos.

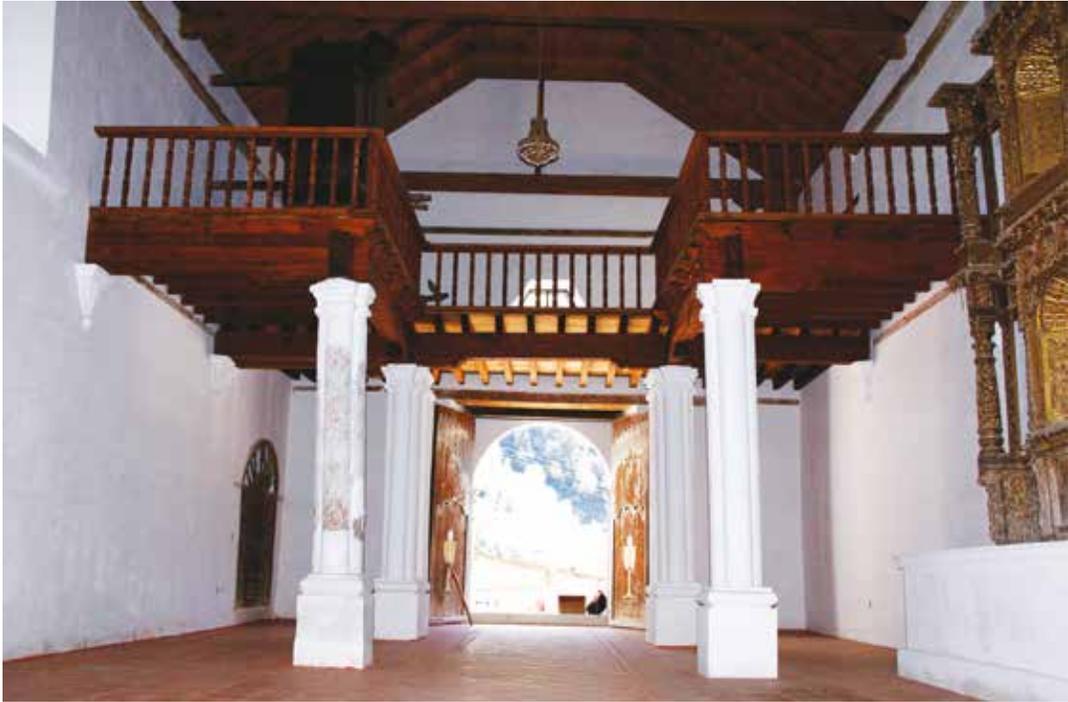
Fotografía 199 ~ Viguería y balastrada de coro y sotocoro.  
Fotografía 200 ~ Interior del templo.  
Fotografía 201 ~ Integración de pintura a la cal en muros exteriores.  
Fotografía 202 ~ Integración de pisos y cuneta en perímetro del templo..

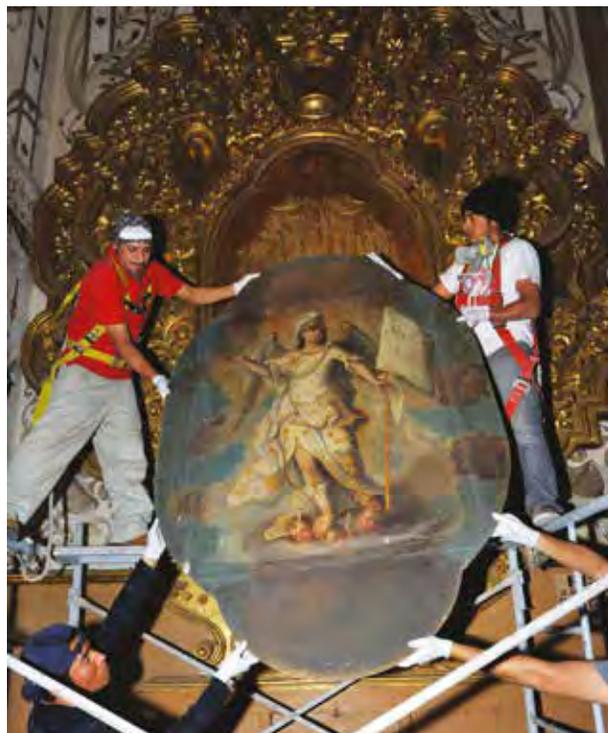
Sobre la talla en madera de los retablos se había depositado una capa de polvo y suciedad a la que se habían agregado materiales ajenos a la obra original como clavos y alambres que afectaban el comportamiento de los materiales dañando la capa pictórica y de dorados, la falta de mantenimiento y de aplicación de medidas contra insectos xilófagos degradó la uniformidad y estabilidad de la madera del retablo y esculturas exentas, en algunas áreas las piezas mostraban faltantes completos o parciales de su tallado así como piezas desprendidas y grietas, la capa pictórica que envolvía las tallas exentas carecía de estratos por abrasión en algunas áreas, escamas en dorados por falta de adherencia en la base de preparación original.

Los lienzos se encontraban deformados por abrasión, la capa pictórica que cubría los lienzos mostraba escamas, rasgaduras, acumulación de suciedad, faltante de estratos e injertos en bastidores.

Fotografía 208 ~ Liberación temporal de lienzos del retablo.

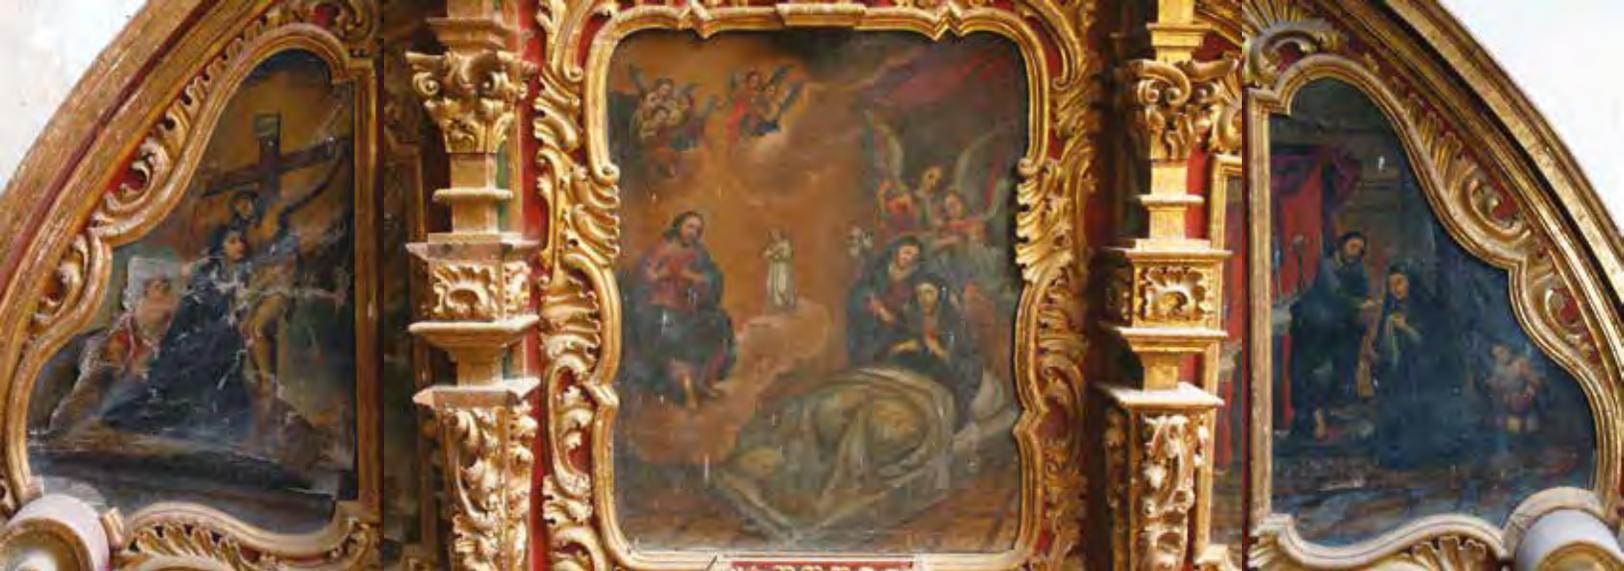
Fotografía 222 ~ Daños en lienzos del ático del retablo de Santa Gertrudis.  
Fotografía 223 ~ Pérdida de dorado por levantamiento de escamas.  
Fotografía 224 ~ Pérdida de policromía.

En el 2014 durante la segunda etapa de intervención se realizaron trabajos de fumigación y limpieza superficial en ambos retablos, sin embargo se detectaron deterioros en la estructura de madera causados por el anidamiento de termitas e insectos xilófagos, piezas fracturadas o sujetas con elementos insertos, polvo, deyecciones, hollín y cochambre en el total de la talla de madera, imagerie escultórica y de pinturas, que además mostraban desprendimiento de dorados y de capas pictóricas, así como escamas y faltantes completos de piezas.

Se integraron injertos de madera de colorín y madera balsa en las tallas más afectadas por grietas e insectos xilófagos, donde se aplicó pasta de resane para consolidar la pieza, posteriormente bisturí y lija de agua para esculpirla, durante esta etapa de intervención se aplicaron otras fumigaciones más, directamente sobre las áreas afectadas, a base de premise diluido con alcohol, una vez que se logró reconstruir el retablo y reponer las piezas fractura-

das y faltantes, se integró en las zonas con faltantes de estratos pictóricos y de dorados, pasta de resane y las capas de bol rojo necesarias para alcanzar diversas tonalidades, se emplearon pinturas al barniz de diferentes tonos en las capas pictóricas, y micas doradas que fueron bruñidas con piedra ágata para alcanzar el resplandor deseado en la zona de dorados, como resultado de las técnicas aplicadas se logra la integración visual de las placas nuevas, al no romper con la gama de tonalidades cuando son vistos en el esquema general del retablo, pero que al ser observados particularmente permiten diferenciar las piezas originales de la integradas, es importante resaltar la importancia de la técnica del velado aplicada en el bien mueble, ya que confieren a la obra el valor de un trabajo realizado pensando en los principios de restauración que exigen el respeto de la temporalidad de los materiales.

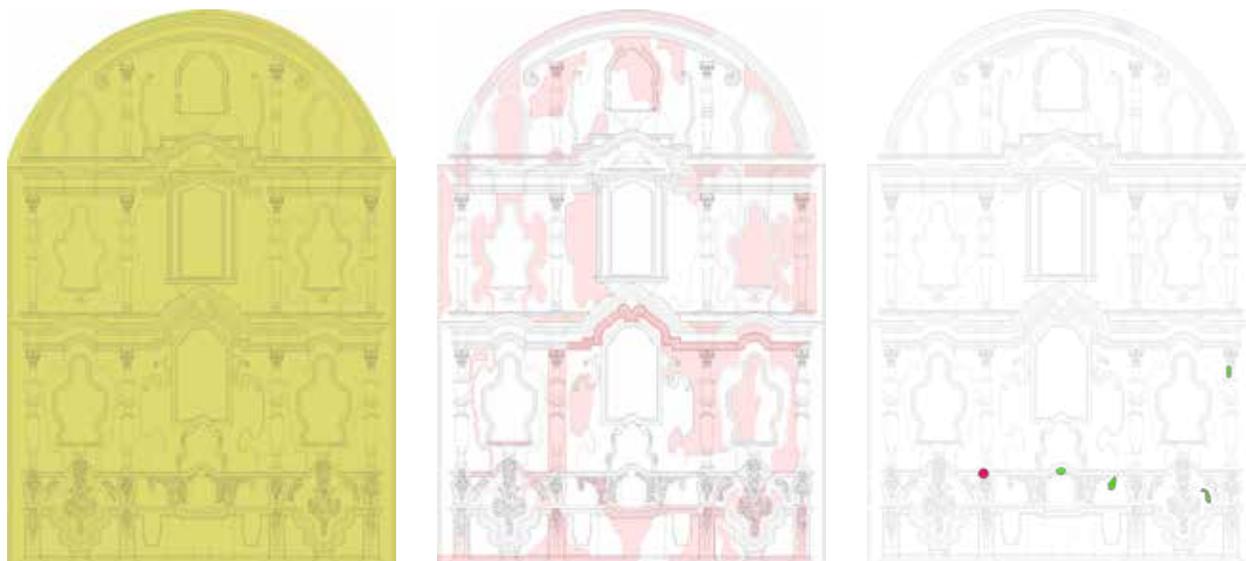
*Deterioros en retablo.*

**D**urante la primera etapa de intervención se realizó la limpieza manual, mecánica y química del retablo, durante esa se retiró su imaginería escultórica de nueve piezas exentas que mostraban suciedad acumulada, una vez retiradas permitieron en esta segunda etapa apreciar detalladamente los daños que tenía la talla y estructura de madera, se encontraron piezas sueltas o sujetas

al retablo por elementos agregados, así como piezas fracturadas, incompletas o faltantes completas, la madera además mostraba agrietamientos y daños causados por insectos xilófagos.

Por su parte, la superficie cubierta de dorados mostraba faltantes de estratos en algunas zonas y desprendimientos a manera de escamas.

La mayor parte de los trabajos realizados consistieron en la integración de piezas incompletas y reposición de piezas faltantes, las cuales fueron elaboradas en madera de cedro rojo respetando los patrones originales, las secciones con grietas y cavidades se subsanaron integrando fracciones de madera balsa o injertos de madera de colorín que

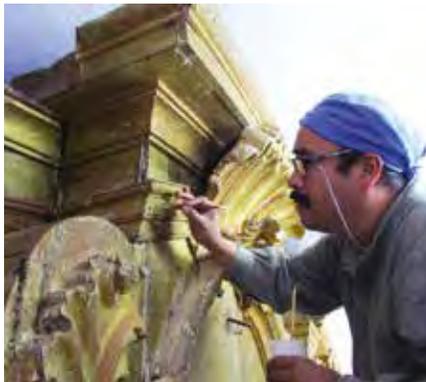
Fotografía 238 ~ Adecuación de área de trabajo.  
 Fotografía 239 ~ Fijado de escamas.  
 Fotografía 240 ~ Limpieza mecánica controlada con aspiradora.  
 Fotografía 241 ~ Limpieza química con técnica de hisopo y solventes.  
 Fotografía 242 ~ Integración de dorados.  
 Fotografía 243 ~ Limpieza y consolidación de piezas de escultura.

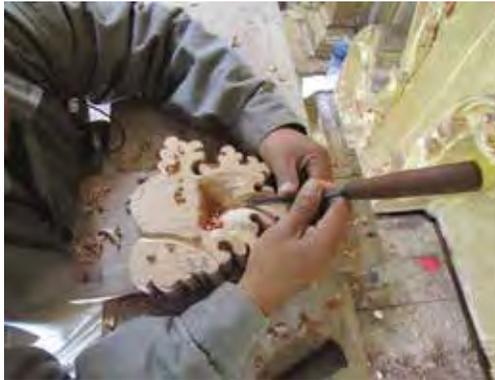
- Fotografía 244 ~ Tallado de pieza faltante con madera de cedro.  
 Fotografía 245 ~ Integración de pieza faltante.  
 Fotografía 246 ~ Colocación de injertos en retablo.  
 Fotografía 247 ~ Integración de capa de bol rojo armenia en áreas resanadas.  
 Fotografía 248 ~ Consolidación de pieza mediante resane.

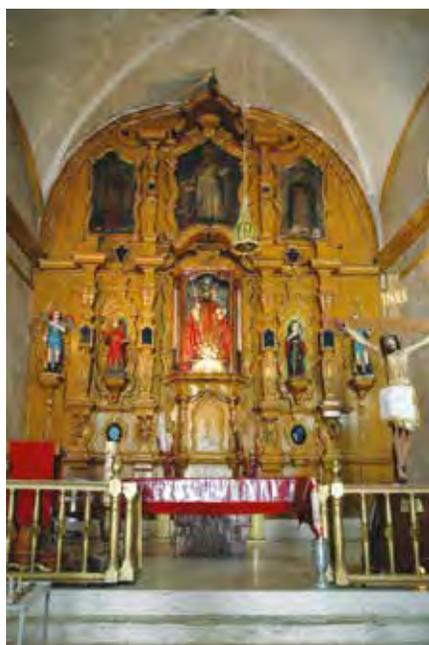
*Fotografía 251 – Portada principal del templo de San Agustín Tlacotepec.  
Fotografía 252 – Retablo principal antes de la primera intervención.*

La talla total en madera del retablo así como las esculturas habían sido cubiertas por una capa de pintura en color mostaza y pintura automotriz, impidiendo no solo la respiración de los materiales y ocasionando el deterioro de los mismos, la pérdida de una estructura cromática, materiales y técnicas auténticos, de los que en esta segunda etapa de restauración podían observarse algunos antecedentes que quedaban tras el retiro de ese revestimiento son escamas y estratos de dorados faltantes, sobre la superficie del retablo, además de una capa de polvo y suciedad acumulada en las esculturas y pinturas.

Durante la inspección de daños se encontró que algunas de las molduras se habían desprendido y

otras más faltaban o se encontraban incompletas, la obra tallada en madera mostraba además problemas severos de ataque de insectos xilófagos ya que en la base del retablo existía un punto de infección al carecer de una interface que separara el retablo del material arcilloso, añadiéndose daños como grietas, fisuras, y manchas causadas por humedad y deyecciones, Los lienzos a diferencia de las esculturas no habían sido intervenidos en las etapas anteriores por lo que mostraban deformación de sus planos causado por el desajuste del bastidor, áreas craqueladas, roturas, capa pictórica oxidada, manchas por escurrimiento de agua, deyecciones y suciedad, derivando en la pérdida de sus atributos.

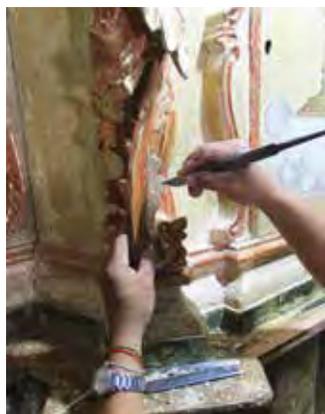
Fotografía 255 ~ Embalaje y desmontado de piezas del retablo.  
Fotografía 256 ~ Consolidación de escamas mediante aglutinante y disolventes.  
Fotografía 257 ~ Tallado de elementos faltantes.  
Fotografía 258 ~ Integración de dorados posterior a resane y aplicación de bol.

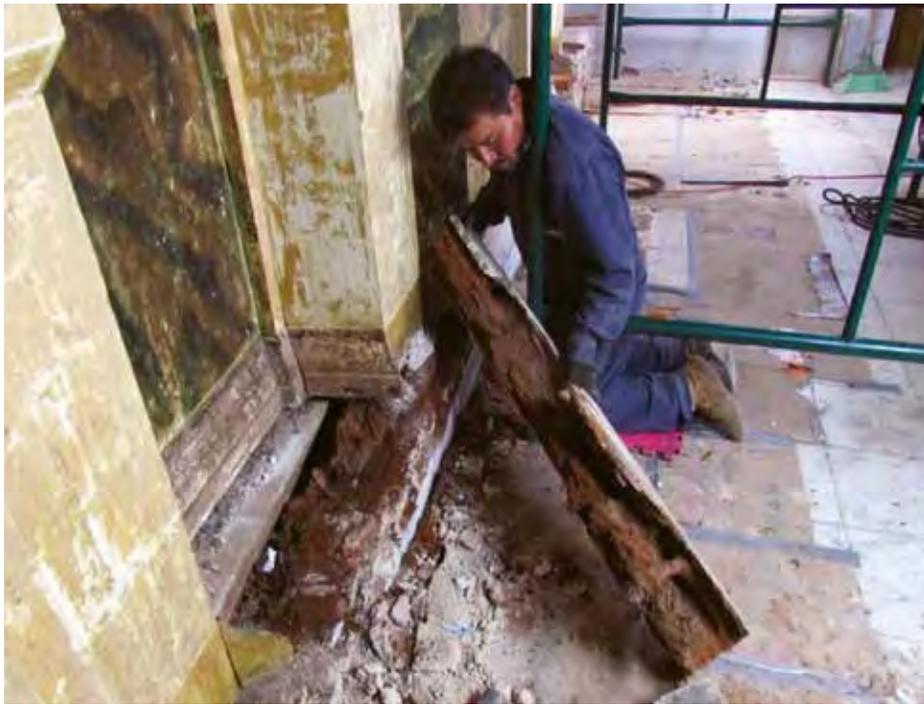
Fotografía 259 ~ Liberación de viga de desplante en retablo.  
 Fotografía 260 ~ Bol aplicado en piezas con faltantes de estratos.  
 Fotografía 261 ~ Aplicación de pasta de resane.  
 Fotografía 262 ~ Aplicación de pasta de resane en recubrimiento pictórico.  
 Fotografía 263 ~ Retablo principal de San Agustín.

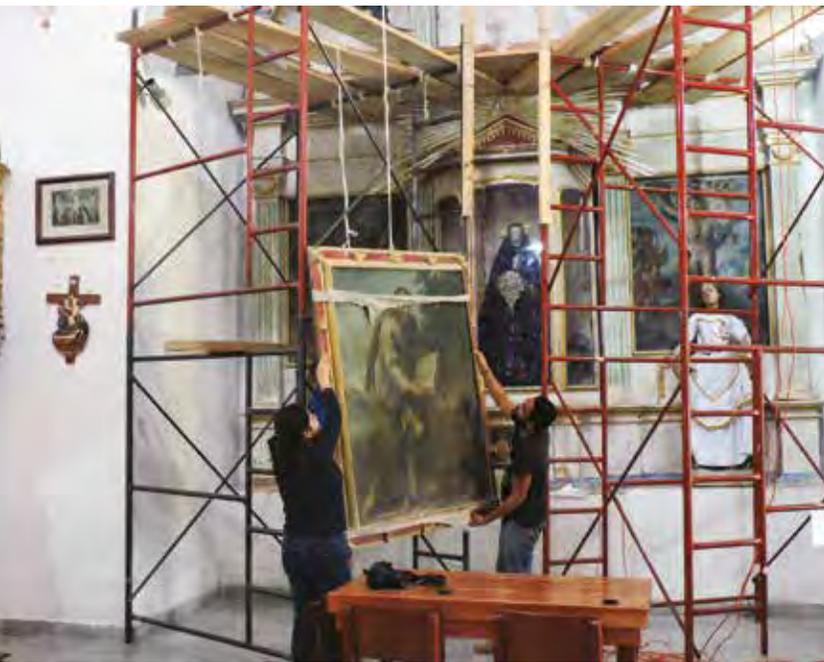
*Fotografía 268 - Desmontaje de piezas para su intervención.*

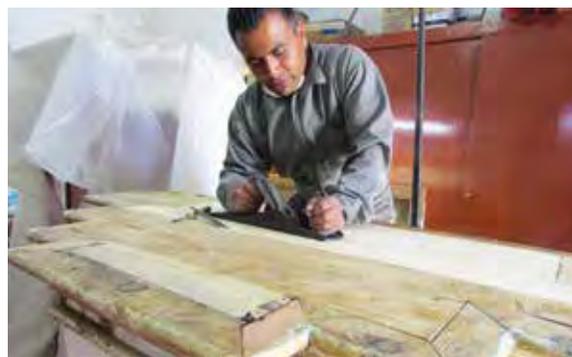
*Fotografía 271 - Reposición de piezas.*

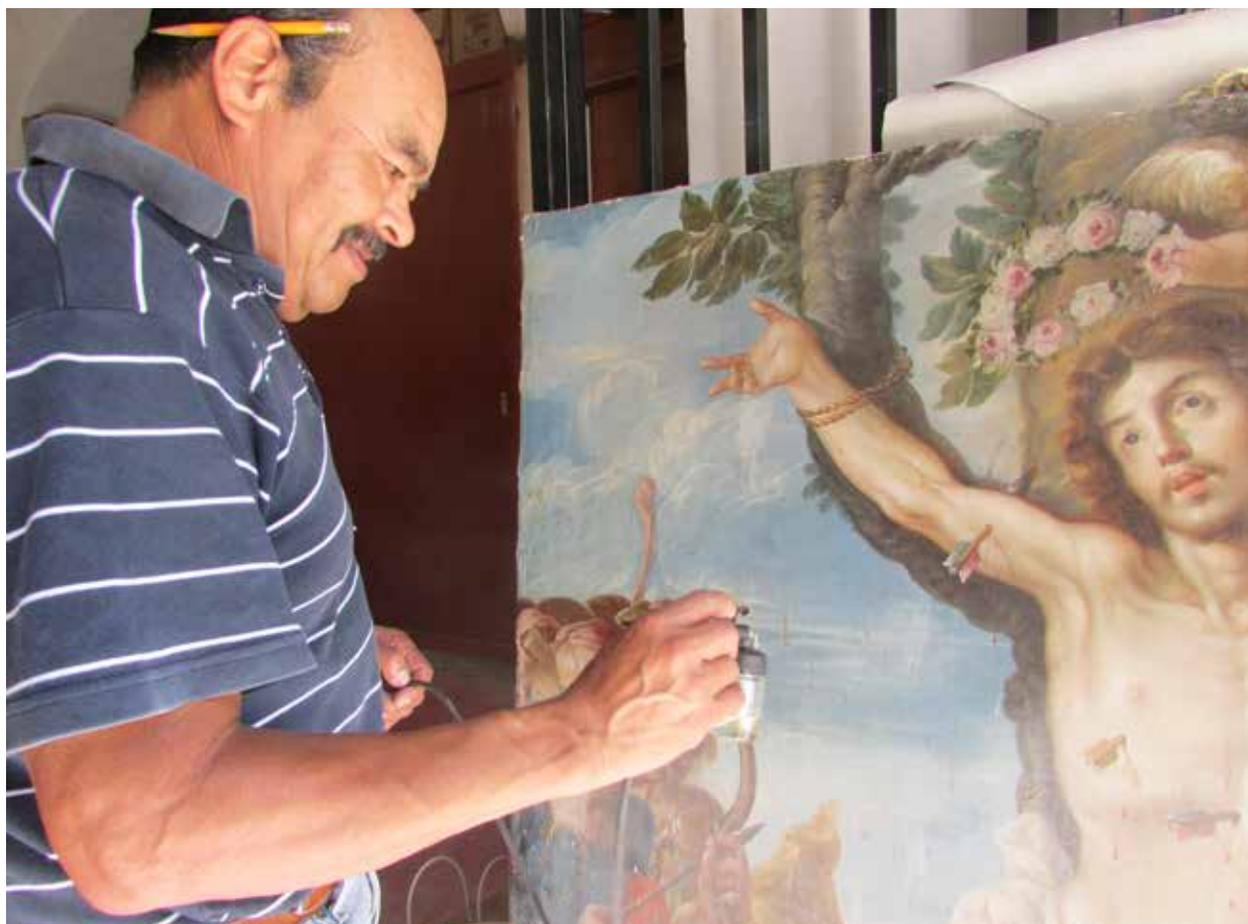
Fotografía 272 ~ Aplicación de capa de protección.

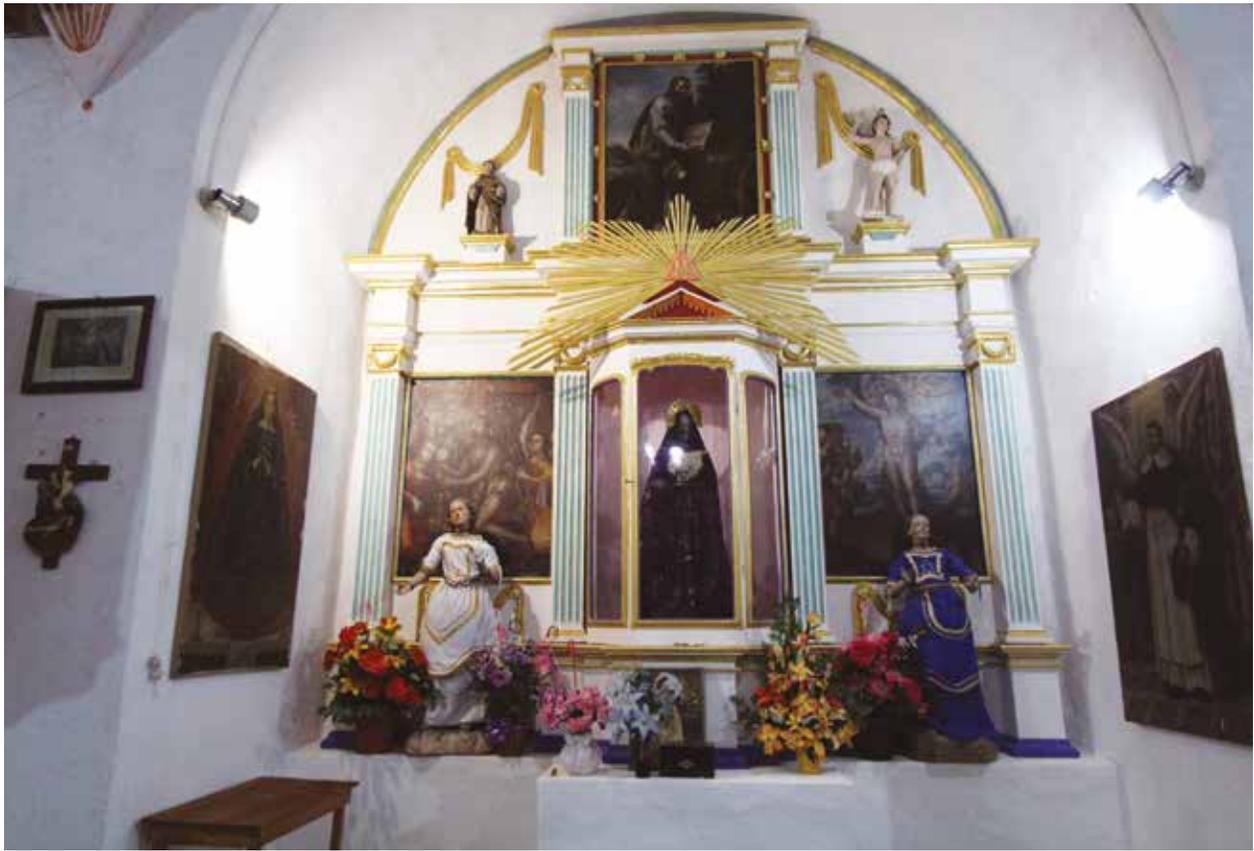
Fotografía 275 - Retablo de la Virgen de los Dolores, San Cristóbal  
Suchixtlahuaca.  
Fotografía 276 - Pintura de caballete de la representación de San Bartolomé.  
Fotografías del Taller de Restauración FAHHO.

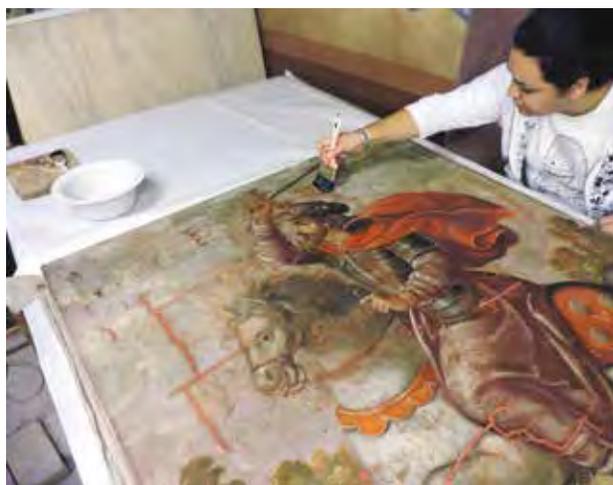
291

Fotografía 291- Aplicación de barniz de protección.

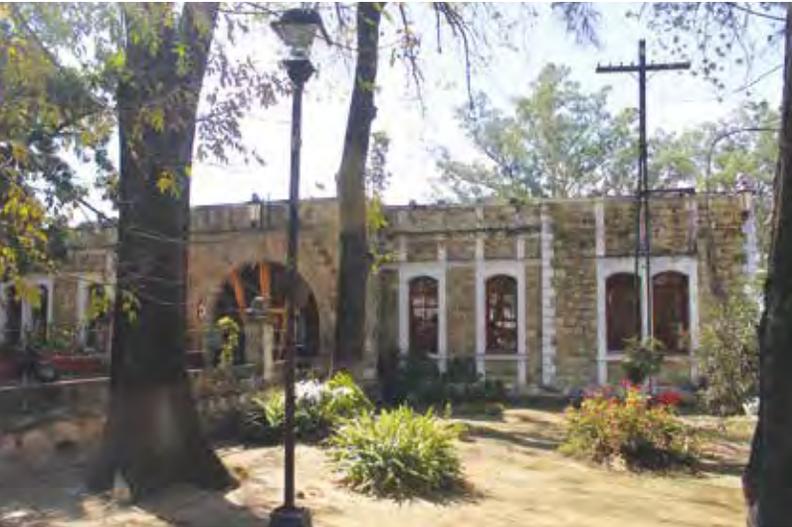
Fotografía 304 ~ Estación del Ferrocarril.

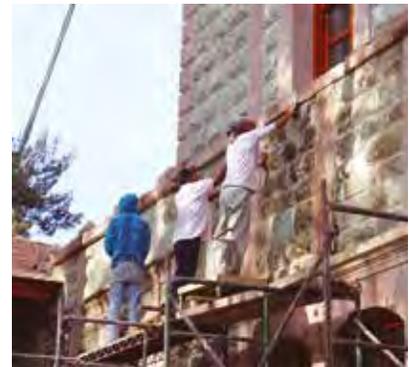
Fotografía 308 ~ Limpieza de sillares en fachada de estación

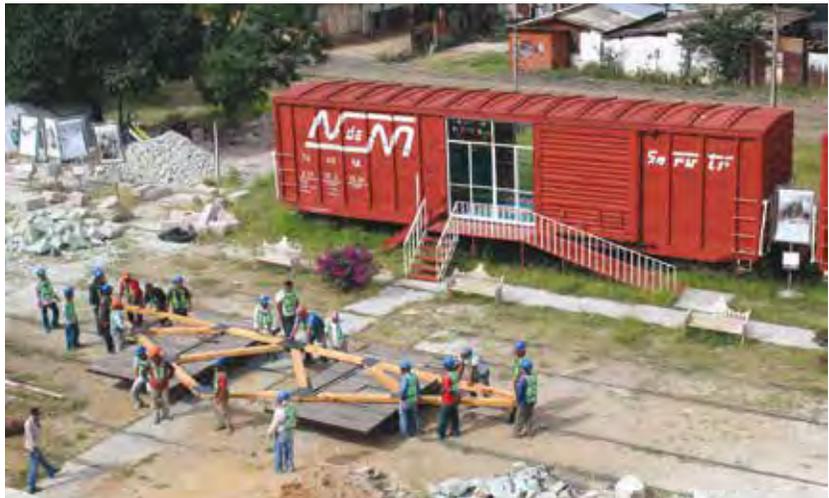
Fotografía 309 ~ Acarreo de armaduras de madera.

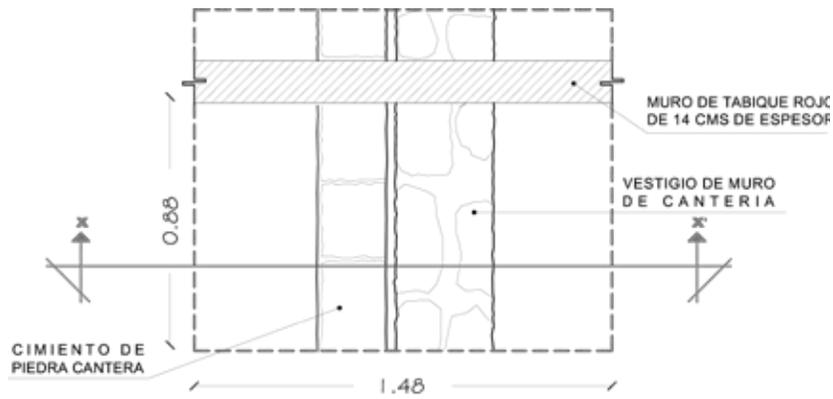
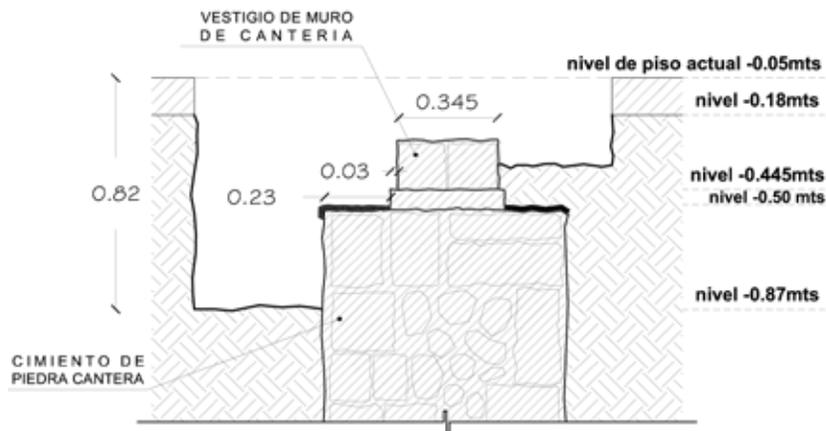
Planta y sección de cala 1.

En la estación se llevó a cabo la recuperación de pisos mediante abatimiento de niveles hasta llegar al nivel de un piso de baldosas de cantera verde encontrado en el área del vestíbulo y tomando de referencia este nivel se integraron pisos de cemento pulido en los demás espacios del inmueble, en zonas donde a este nivel se localizaron cimentaciones de muros anteriores se dejó visible el vestigio de estos. Como resultado de las calas en cimentaciones se determinaron que muros fueron agregados durante alguna de

las modificaciones, por lo que se liberaron los que no contaban con cimentación, cuyo espesor era de 14 cm, se liberó también el espacio agregado en su fachada sur para poder reconstruir el remate con un óculo central y detalles en cantería rosa que de acuerdo a fotografías alguna vez había tenido la estación, se tapiaron vanos que no correspondían a su ritmo arquitectónico, los muros agrietados se consolidaron mediante la liberación de material disgregado en juntas y la integración de piezas con características similares a las existentes, asentándolas con mezcla de cal-arena y para garantizar la seguridad estructural del edificio los muros se reforzaron con malla electrosoldada aplicando al final un aplanado de mortero cal-arena y pintura a la cal al interior; el torreón fue otro elemento que se reconstruyó de acuerdo al material fotográfico hallado, respetando la fábrica original de los muros de la estación. La cubierta de bóvedas catalanas planas fue demolida y en su lugar partiendo de principios de estereotomía y del estudio de casos análogos en la República Mexicana, se integró una techumbre de armaduras de vigas de madera articuladas con placas metálicas sobre la cual se colocó un enduelado de madera machihembrada, impermeabilizante y sobre ella un bastidor de soleras en el que se amarró una serie de tejas planas de barro rojo recocido reproducida a partir de los vestigios

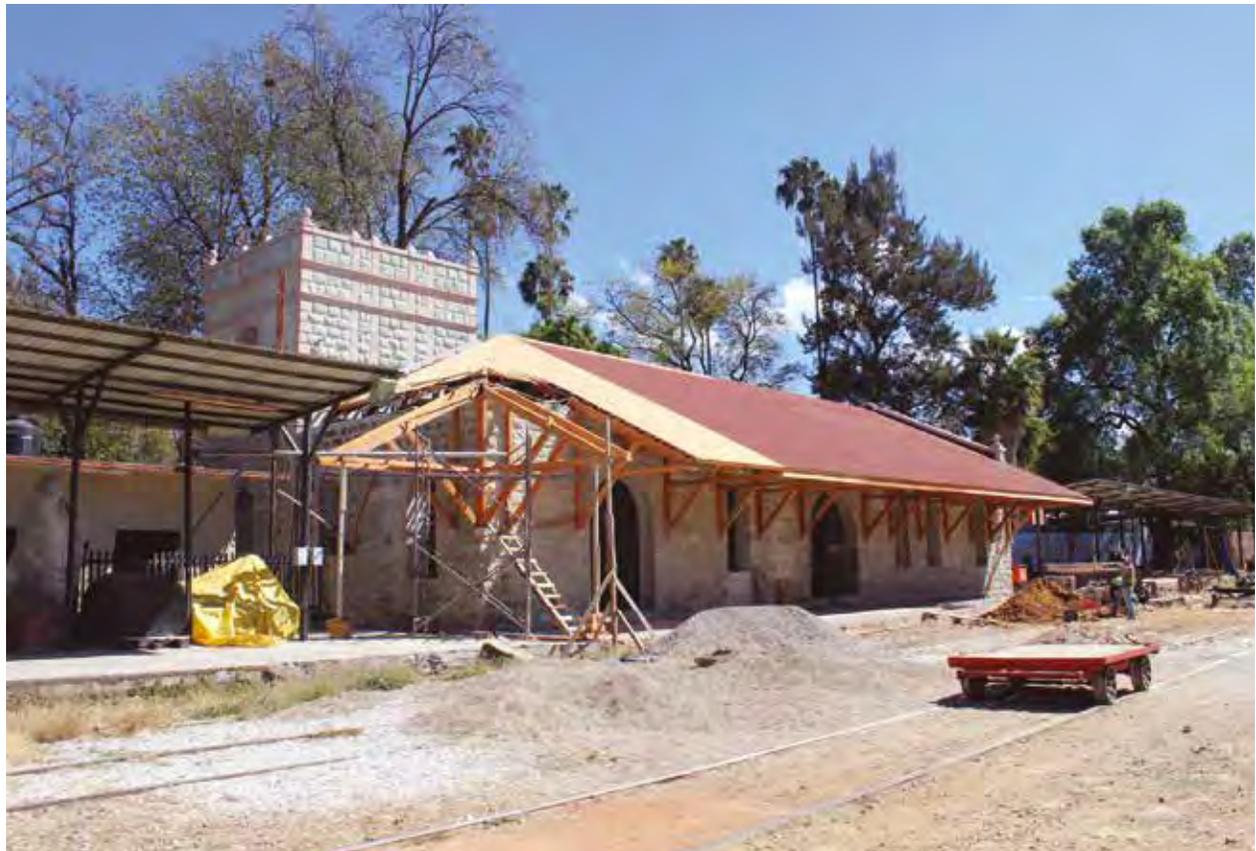
Fotografía 313 ~ Montaje de armaduras de madera.  
 Fotografía 314 ~ Integración de cubierta en estación.

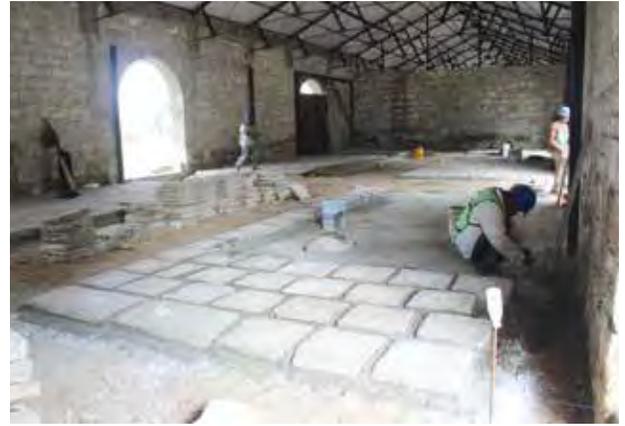
- Fotografía 315 ~ Abatimiento de niveles durante recuperación de baldosas de cantera rosa en bodega.  
 Fotografía 316 ~ Reintegración de baldosas de cantera rosa en bodega.  
 Fotografía 317 ~ Trabajos de carpintería en núcleo sanitario.  
 Fotografía 318 ~ Limpieza de sillería en bodega.  
 Fotografía 319 ~ Reintegración de barda.  
 Fotografía 320 ~ Liberación de pintura vinilica de herrería.  
 Fotografía 321 ~ Aplicación de técnicas de pasivación en herrería.  
 Fotografía 322 ~ Consolidación de puerta de madera.  
 Fotografía 323 ~ Pasivación de armaduras de acero.

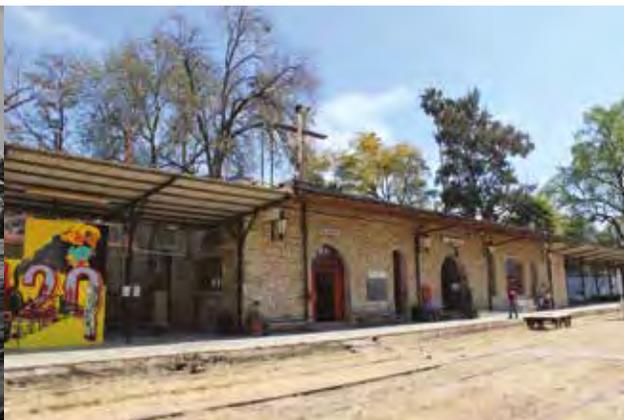
Fotografía 328 ~ Estación con cubierta de bóveda catalana antes de la intervención.

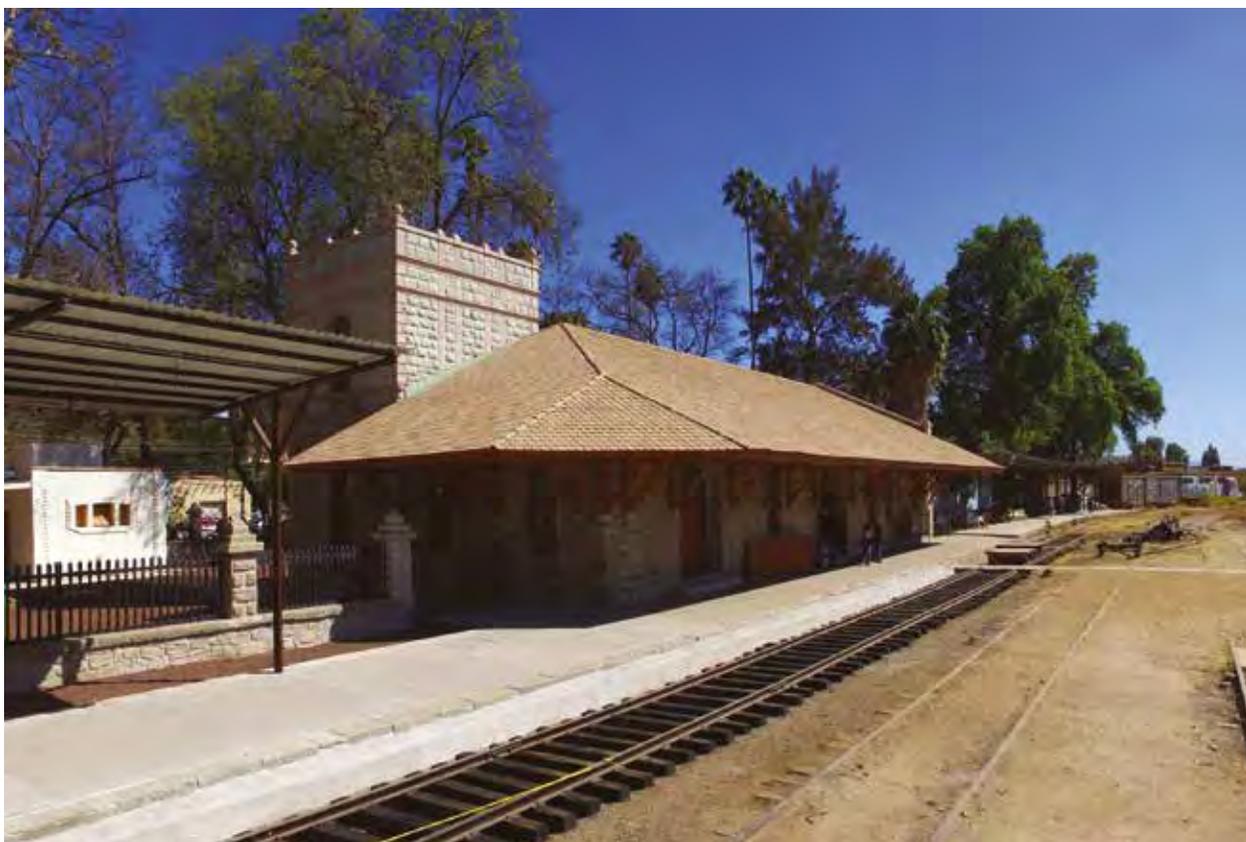
Fotografía 329 ~ Cubierta reconstruida en estación.

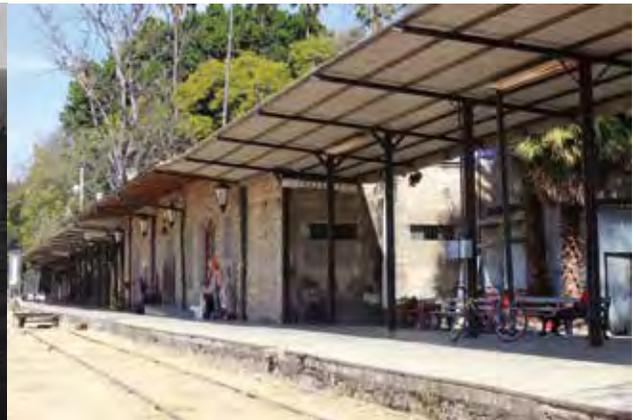
Fotografía 330 ~ Estación del Ferrocarril. Charles Alexander Hamilton.  
Fotografía 331 ~ Fachada lateral modificada.  
Fotografía 332 ~ Fachada lateral reconstruida.

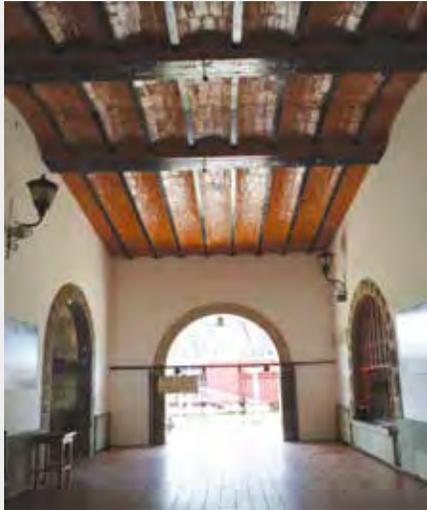
Fotografía 333 ~ Vestibulo con cubierta catalana antes de la intervención.  
 Fotografía 334 ~ Vestibulo con cubierta de madera reconstruida después de la intervención.  
 Fotografía 335 ~ Antigua bodega de la estación.  
 Fotografía 336 ~ Daños por incuria en bodega antes de intervención.  
 Fotografía 337 ~ Bodega después de la intervención.

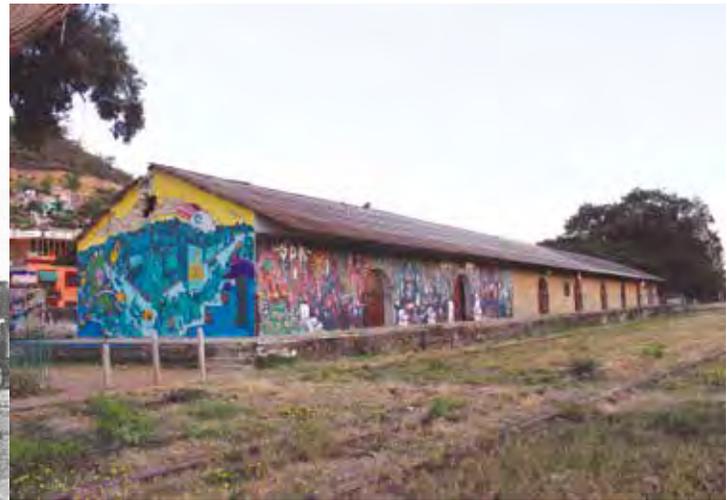
336

La bodega mostraba deterioros físicos y químicos, su cubierta conformada por lamina de asbesto presentaba filtraciones de lluvia al interior del inmueble, los muros exteriores mostraban moho y pintura tipo grafiti, apertura de vanos posteriores a su edificación y agrietamientos, siendo el de mayor tamaño el de la fachada norte poniendo en riesgo a los usuarios; el lenguaje arquitectónico al interior del espacio se había perdido debido a la cantidad de divisiones hechas con muros de fábrica diferente a la original; el nivel de los pisos originales se había perdido debido a la adecuación realizada en 1952 con la llegada de las locomotoras de diésel que sustituyeron a las de vapor.

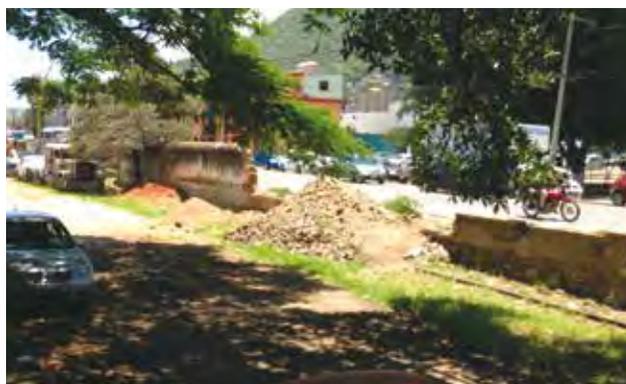
Al exterior de la bodega la barda perimetral confinada en adobe con recubrimiento de cal se hallaba parcialmente colapsada y en el caso de los accesos flanqueados por pilares erigidos en sillería de cantera verde estos se encontraban grafitados y fracturados, representando un gran peligro para los peatones.

Fotografía 346 ~ Vista de sección agregada antes de la intervención.  
Fotografía 347 ~ Vista de sección agregada en bodega (intervenciones anteriores).  
Fotografía 348 ~ Barda colapsada antes de la intervención.  
Fotografía 349 ~ Barda integrada.  
Fotografía 350 ~ Sección de barda fracturada antes de la intervención.  
Fotografía 351 ~ Sección de barda consolidada.

En la barda perimetral se integró la sección del muro colapsado mediante la integración de piezas de adobe asentadas con mezcla de cal-arena-arcilla con un terminado en cal-arena, en los pilares de sillares de piedra cantera se liberaron juntas disgregadas consolidando los sillares mediante la integración de juntas de cal-arena y la sustitución de piezas fracturadas por piezas similares a las existentes, los tramos con herrería fueron sometidos a limpieza manual con brochas y cepillos, así como la liberación de pintura vinilica, posteriormente se emplearon técnicas de pasivación de óxidos mediante la aplicación de soluciones para conservar los materiales.

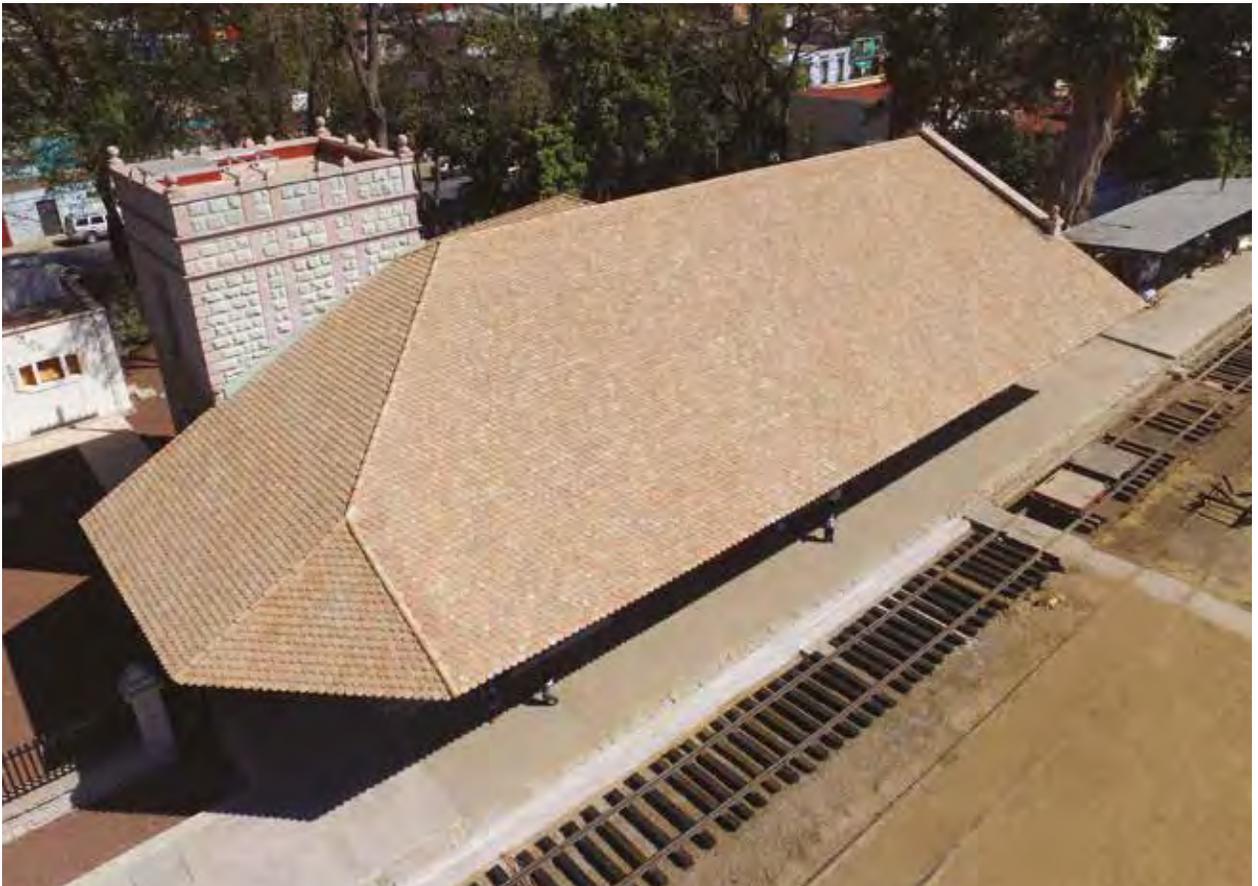
Fotografía 355 ~ Cubierta reconstruida en estación.  
Fotografía 356 ~ Vista de cubierta y torreón reconstruidos.  
Fotografía 357 ~ Interior de núcleo sanitario.  
Fotografía 358 ~ Vista sur de bodega después de la intervención.

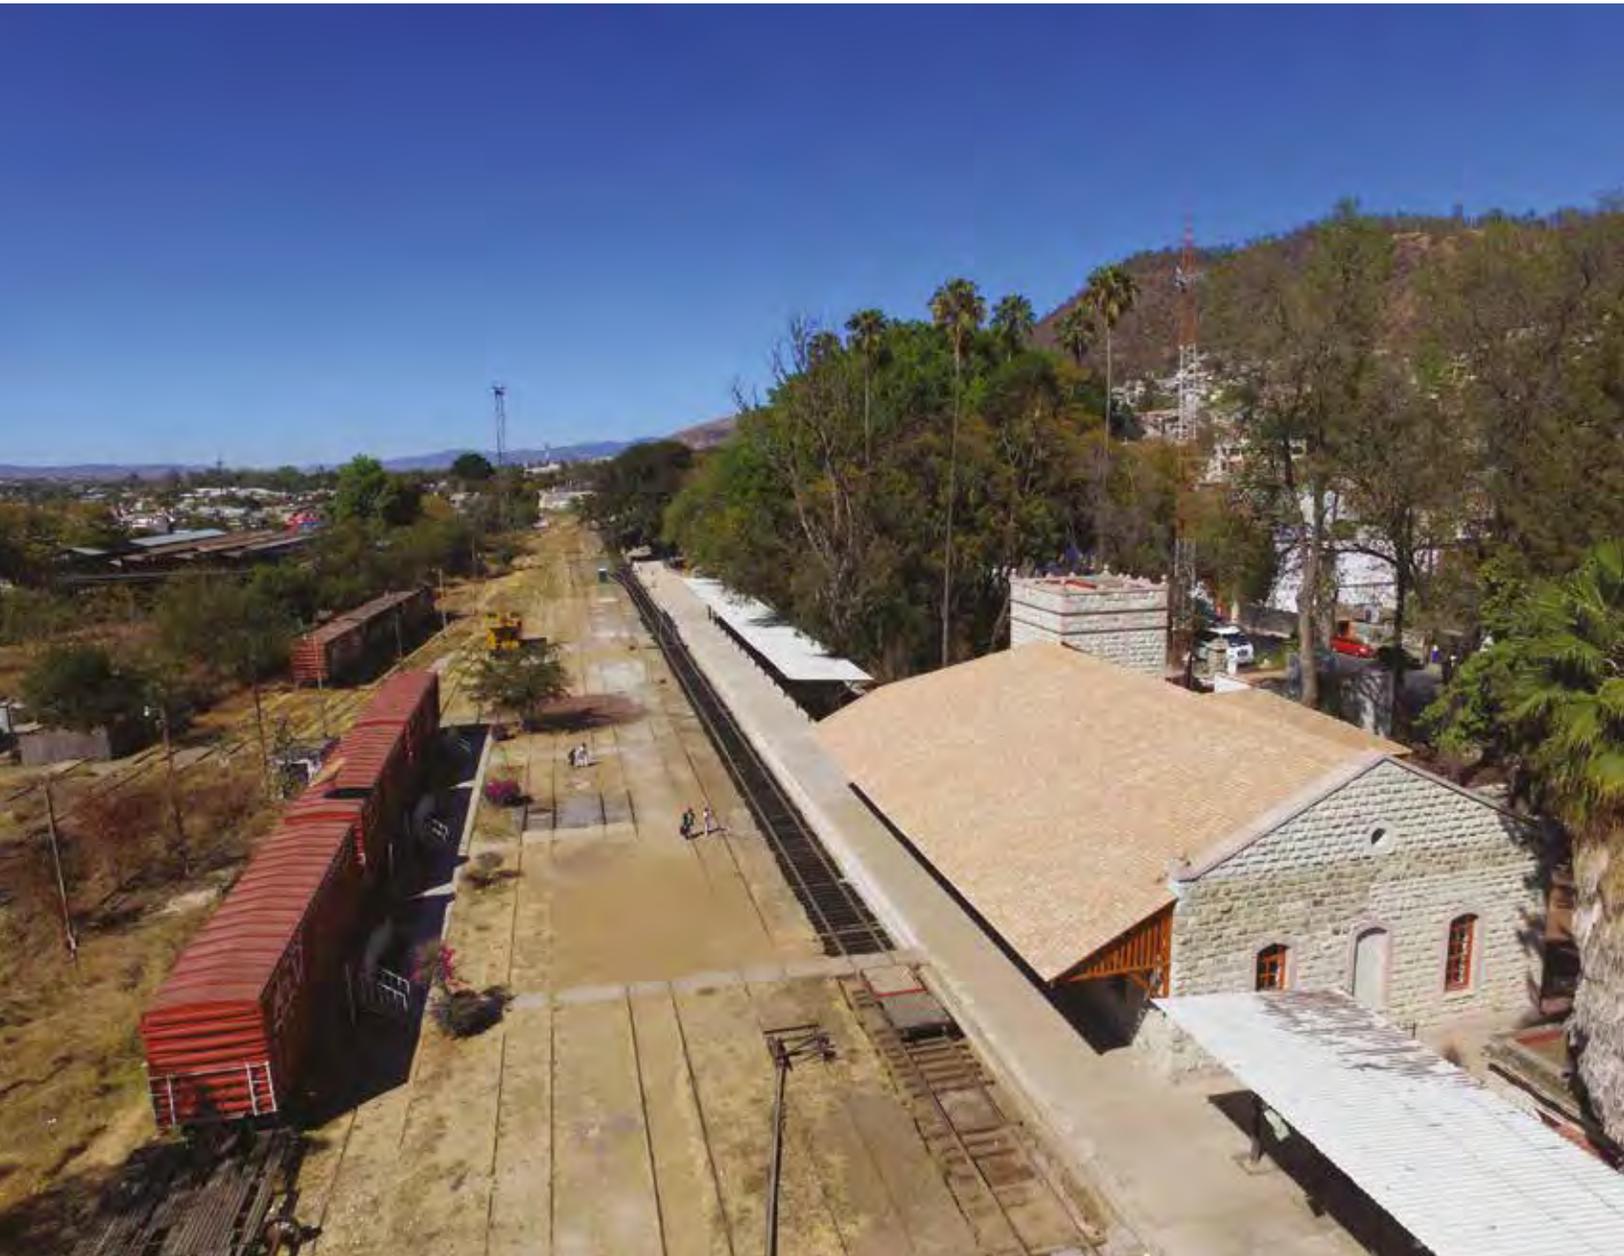
*Fotografía 359 ~ Vista general de conjunto de la Antigua Estación del Ferrocarril.*

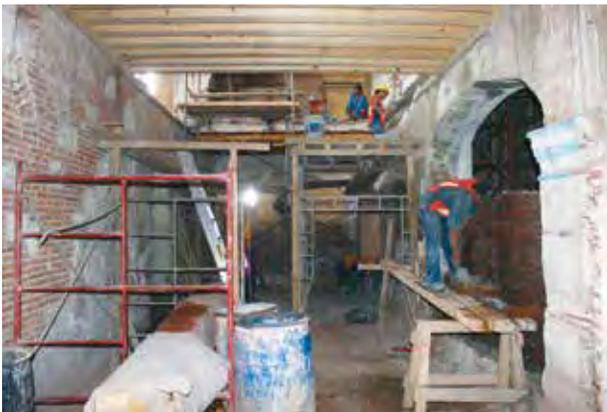
*Fotografía 370 ~ Integración de vigería de madera en cubierta de deambulatorio.*

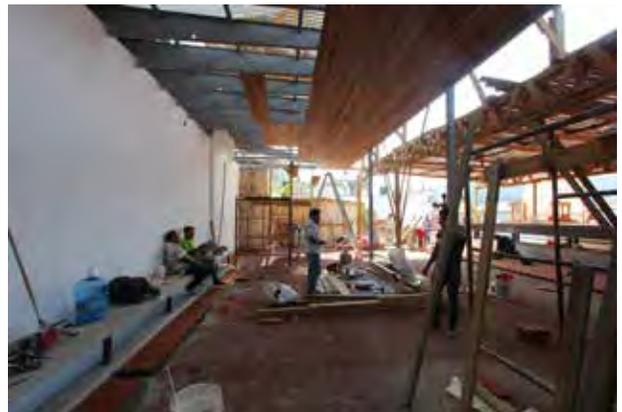
*Fotografía 371 ~ Integración de cubierta en terraza.*

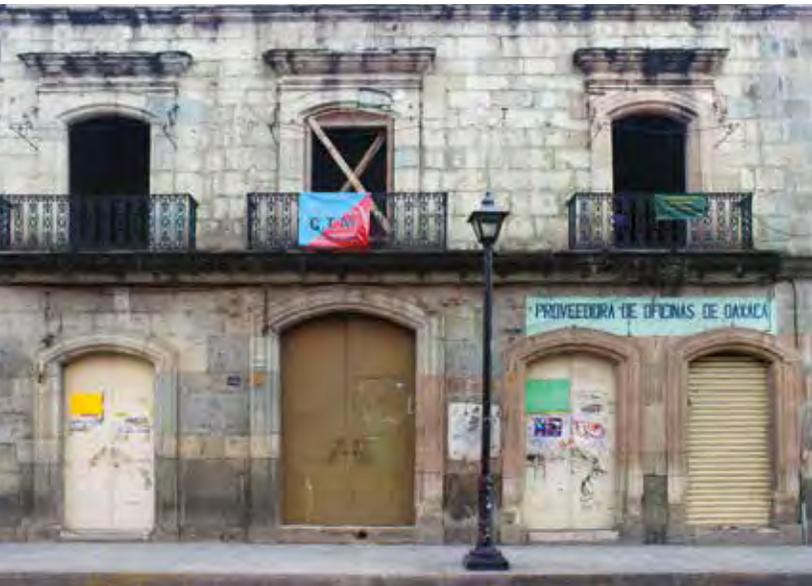
Fotografía 379 ~ Fachada de la crujía norte del Exconvento de San Pablo antes de la intervención.
