Memorias de Restauración  
Taller de Restauración FAHHO

*Anuario de Obras de Restauración 2015*

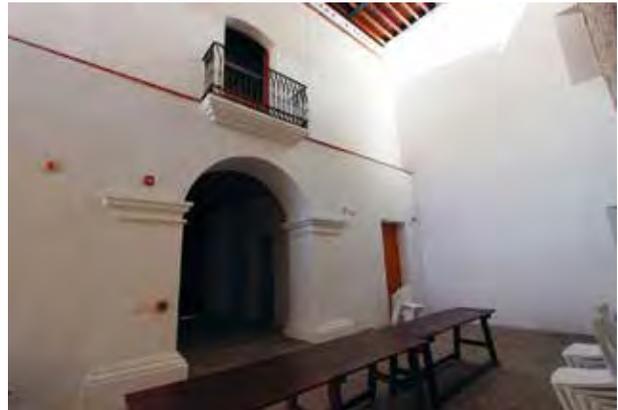
Fotografía 382 ~ Patio después de la intervención.

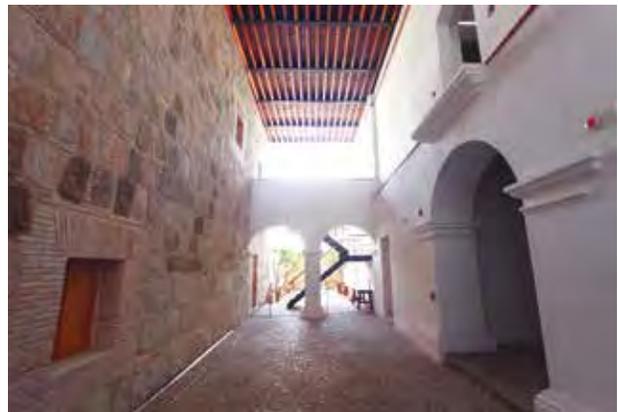
Fotografía 383 ~ Patio de la crujía norte recuperado.

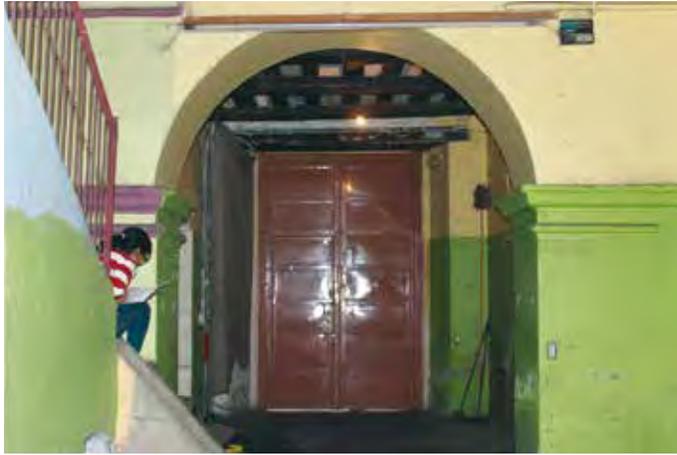
Fotografía 384 ~ Patio y pórtico antes de la intervención.  
 Fotografía 385 ~ Patio y pórtico después de la intervención.  
 Fotografía 386 ~ Accesorio lateral poniente antes de intervención.  
 Fotografía 387 ~ Interior de accesoria lateral poniente.  
 Fotografía 388 ~ Sala de exposiciones antes de la intervención.  
 Fotografía 389 ~ Sala de exposiciones intervenida.

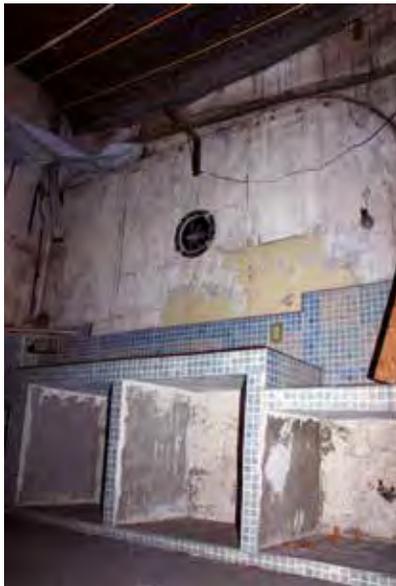
Fotografía 392 ~ Deterioros al interior del antiguo deambulatorio.

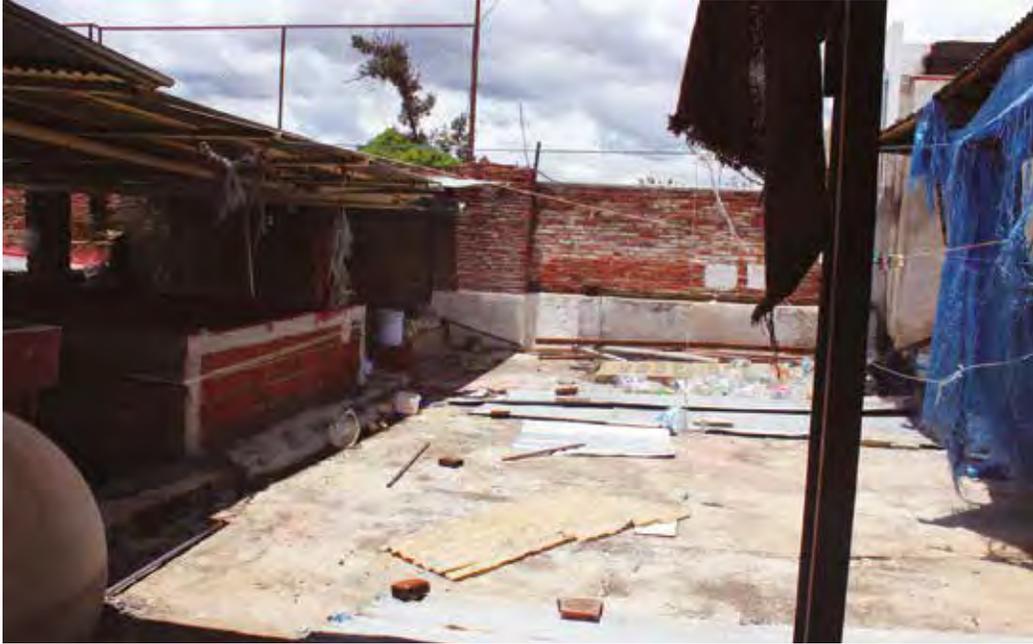
Fotografía 394 ~ Azotea antes de la intervención.

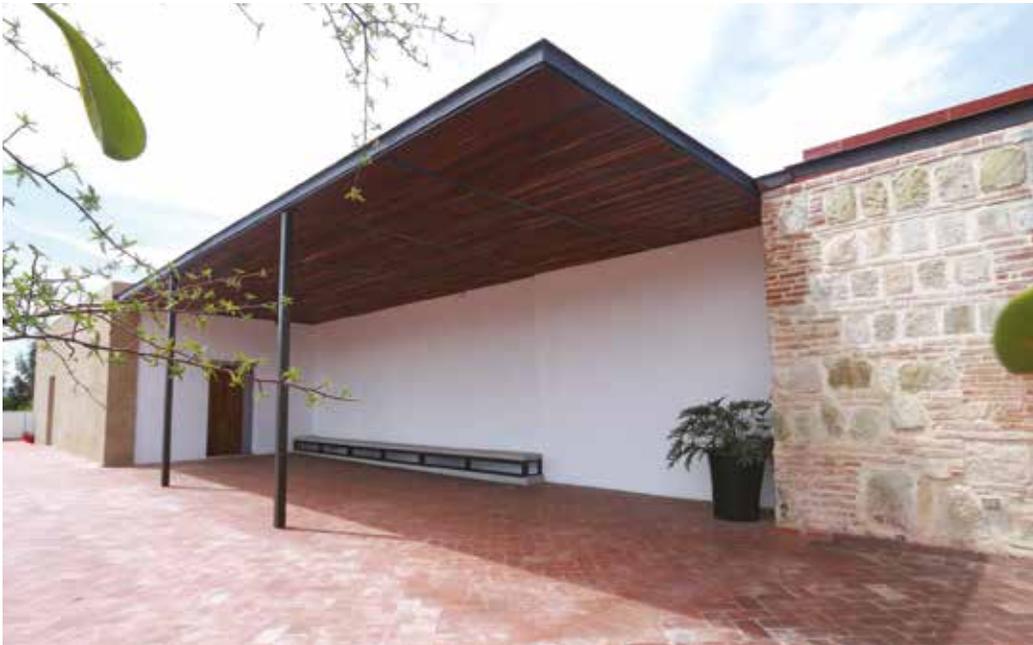
Fotografía 395 ~ Terraza después de la intervención.

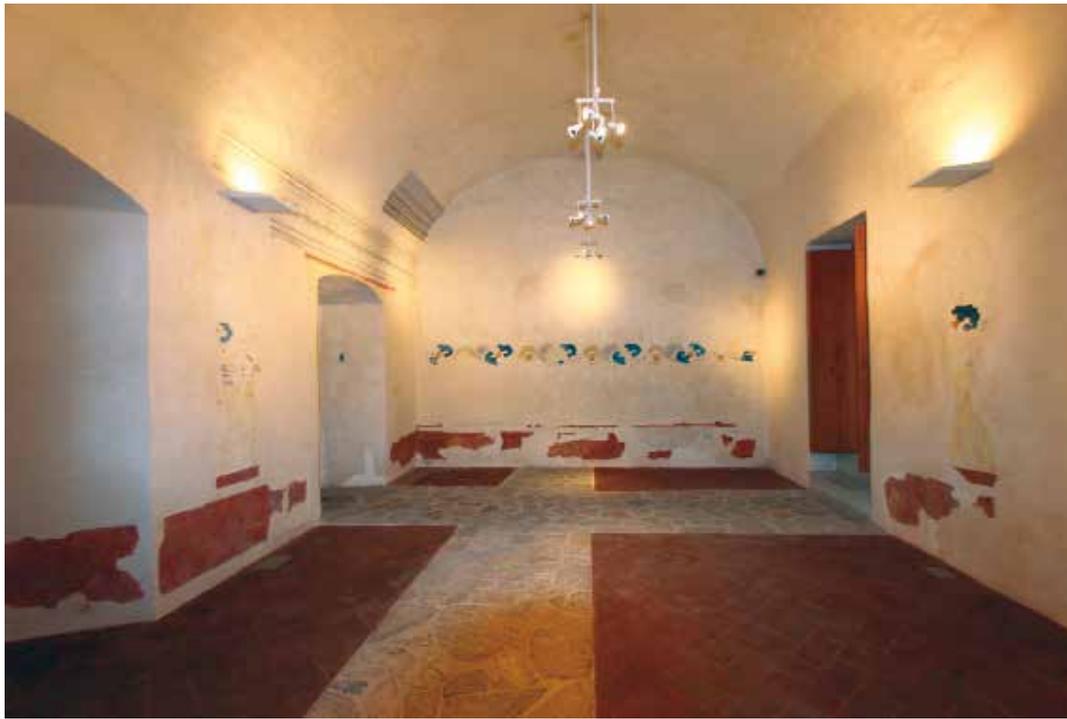
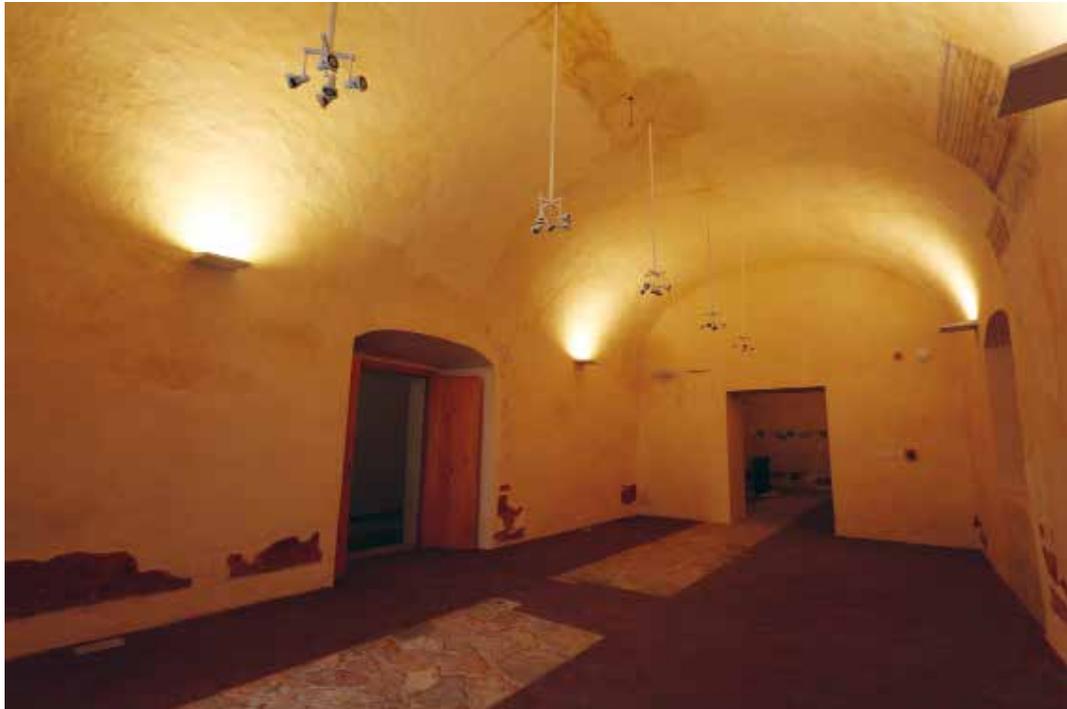
Fotografía 396, 397 - Sala de exposiciones después de la intervención.

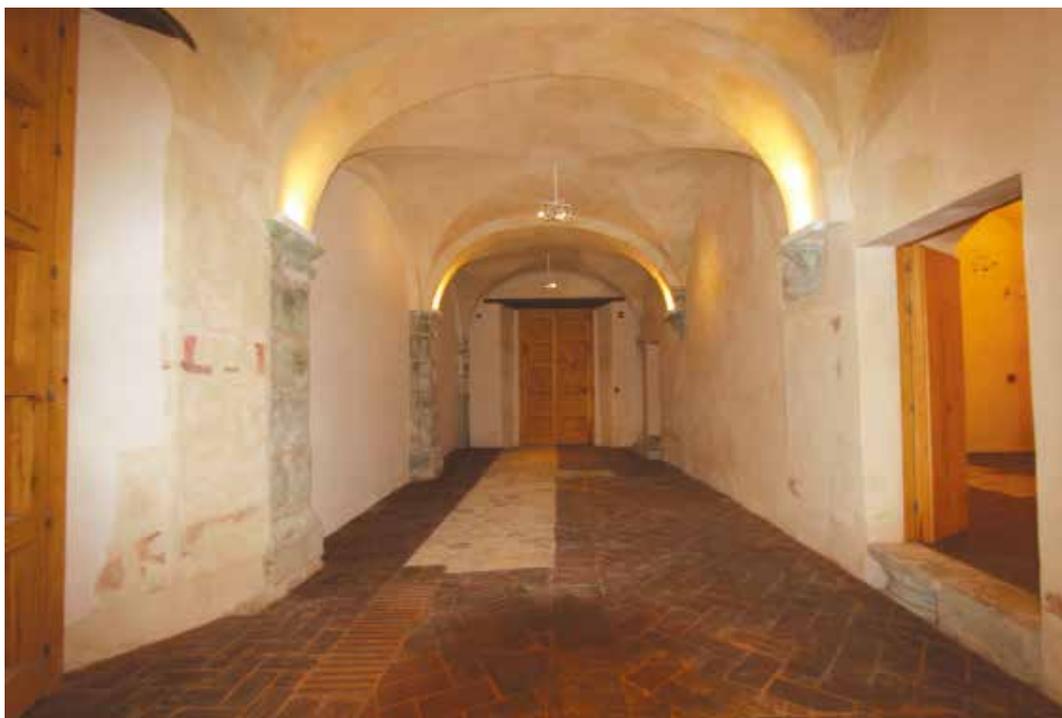
Fotografía 398 - Corredor norte.  
Fotografía 399 - Sala de lectura después de la intervención.
