Memorias de Restauración
Taller de Restauración FAHHO

Capilla del Calvario, Santiago Yosondúa

Año 1 No. 7
Julio - diciembre 2016
1ª impresión

— CAPILLA DEL CALVARIO —
Santiago Yosondúa, Tlaxiaco, Oax.

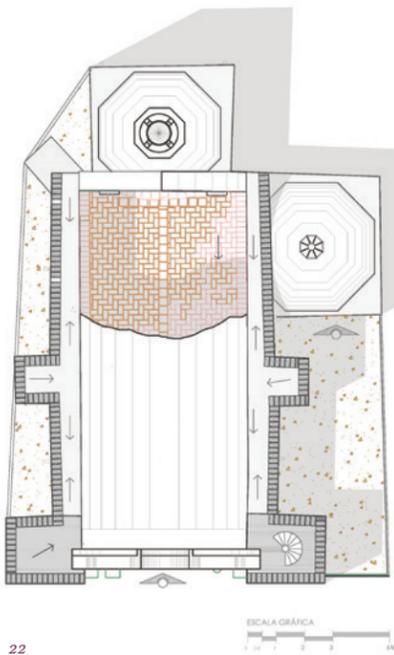
El daño más representativo del inmueble era el faltante de una sección de bóveda de cañón y que además fue el principal detonante de otros deterioros que afectarían el interior del espacio por filtración de agua y crecimiento de vegetación en muros y pisos.

Esquema 21 ~ Planta arquitectónica de la capilla del Calvario.
 Esquema 22 ~ Planta arquitectónica de conjunto que muestra faltante de una sección de bóveda de cañón.
 Fotografía 23 ~ Daños estructurales en contrafuerte.
 Esquema 24 ~ Alzado que muestra desprendimiento de aplanados.
 Fotografía 25 ~ Estado del inmueble antes de su intervención.

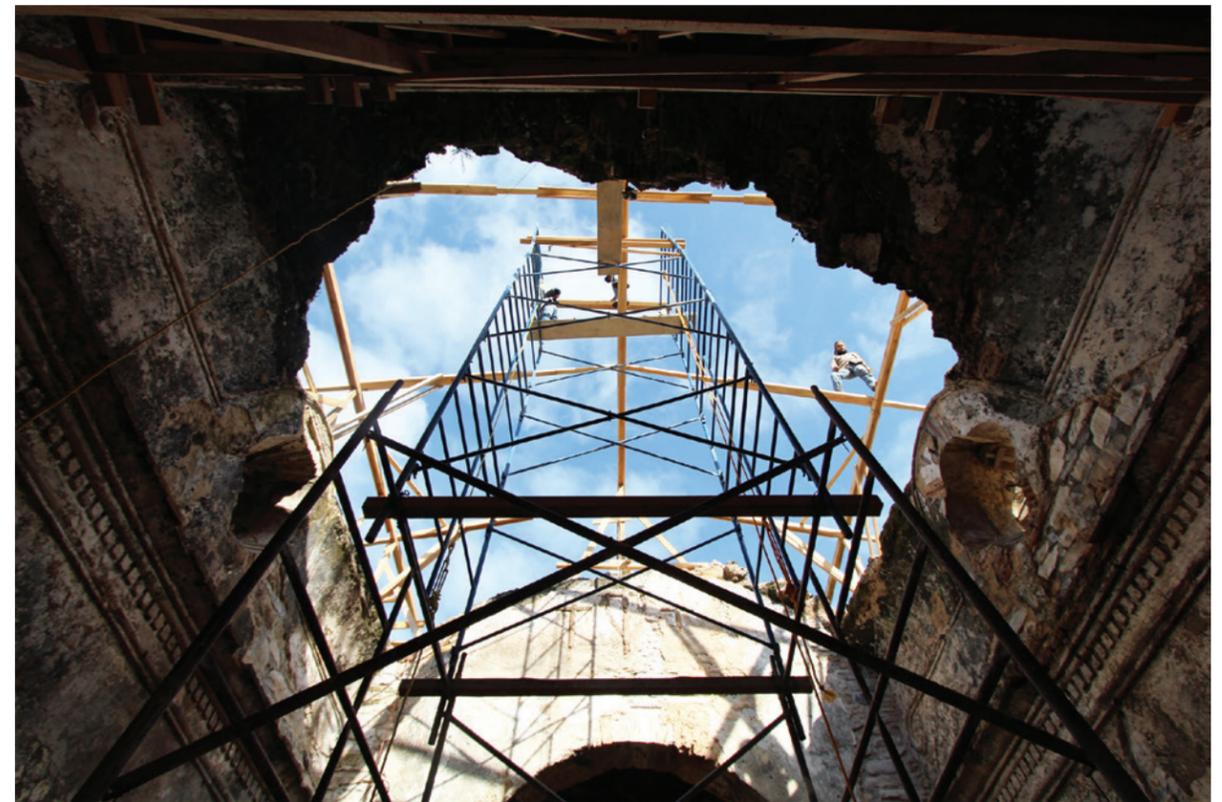
Fotografía 33 - Interior de la capilla al iniciar la primera etapa de intervención.
 Fotografía 34 - Trabajo de limpieza en área de presbiterio.
 Fotografía 35 - Limpieza de cubierta de presbiterio.
 Fotografía 36 - Inicio de trabajos para colocación de apuntalamientos y cerchas.
 Fotografía 37 - Trabajos de consolidación en muro agrietado.
 Fotografía 38 - Reintegración de piezas en muro lateral.

Las primeras acciones consistieron en apuntalamientos preventivos en la bóveda de cañón que cubre la nave y en los arcos que integran el acceso principal, el arco fajón, arco triunfal y el de la sacristía mediante cerchas y apuntalamientos de madera.

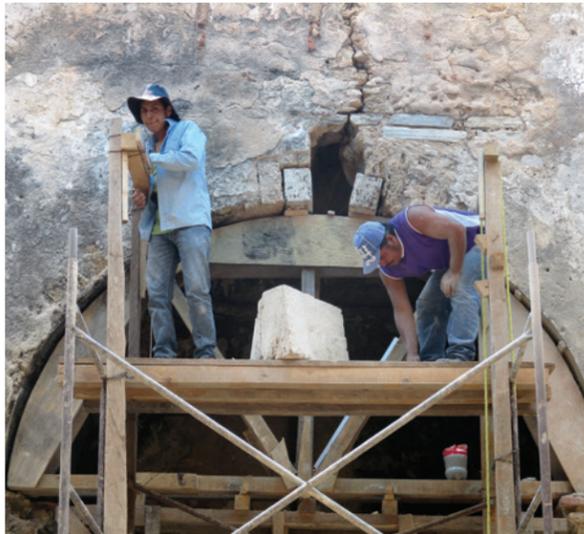
Fotografía 39- Colocación de apuntalamientos y cerchas en arco fajón.
Fotografía 40 - Consolidación de arco triunfal.
Fotografía 41 - Trabajos de consolidación de muro superior de arco triunfal.

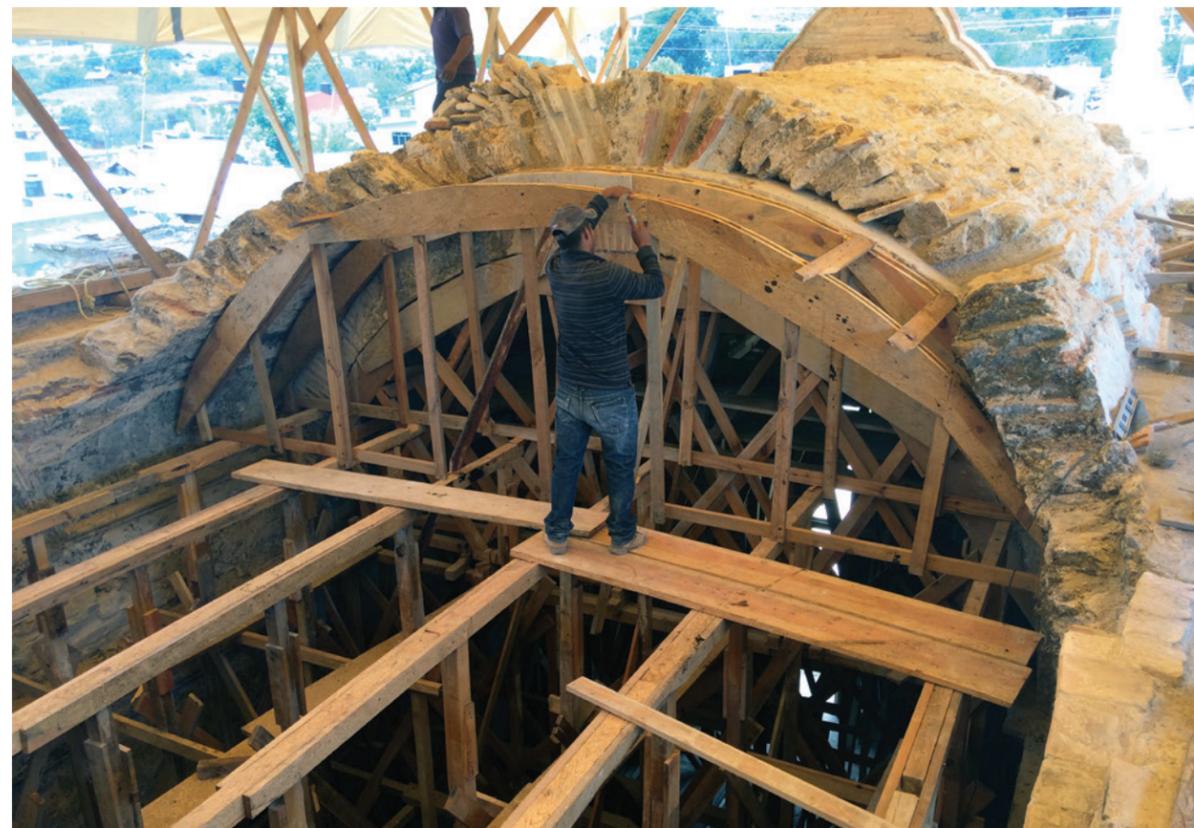
Fotografía 42 ~ Fabricación de cerchas.
Fotografía 43 ~ Colocación de enduelado para reconstrucción de bóveda de cañón.
Fotografía 44 ~ Capilla del Calvario durante su segunda etapa de intervención.
Fotografía 45 ~ Colocación de apuntalamientos y cerchas.

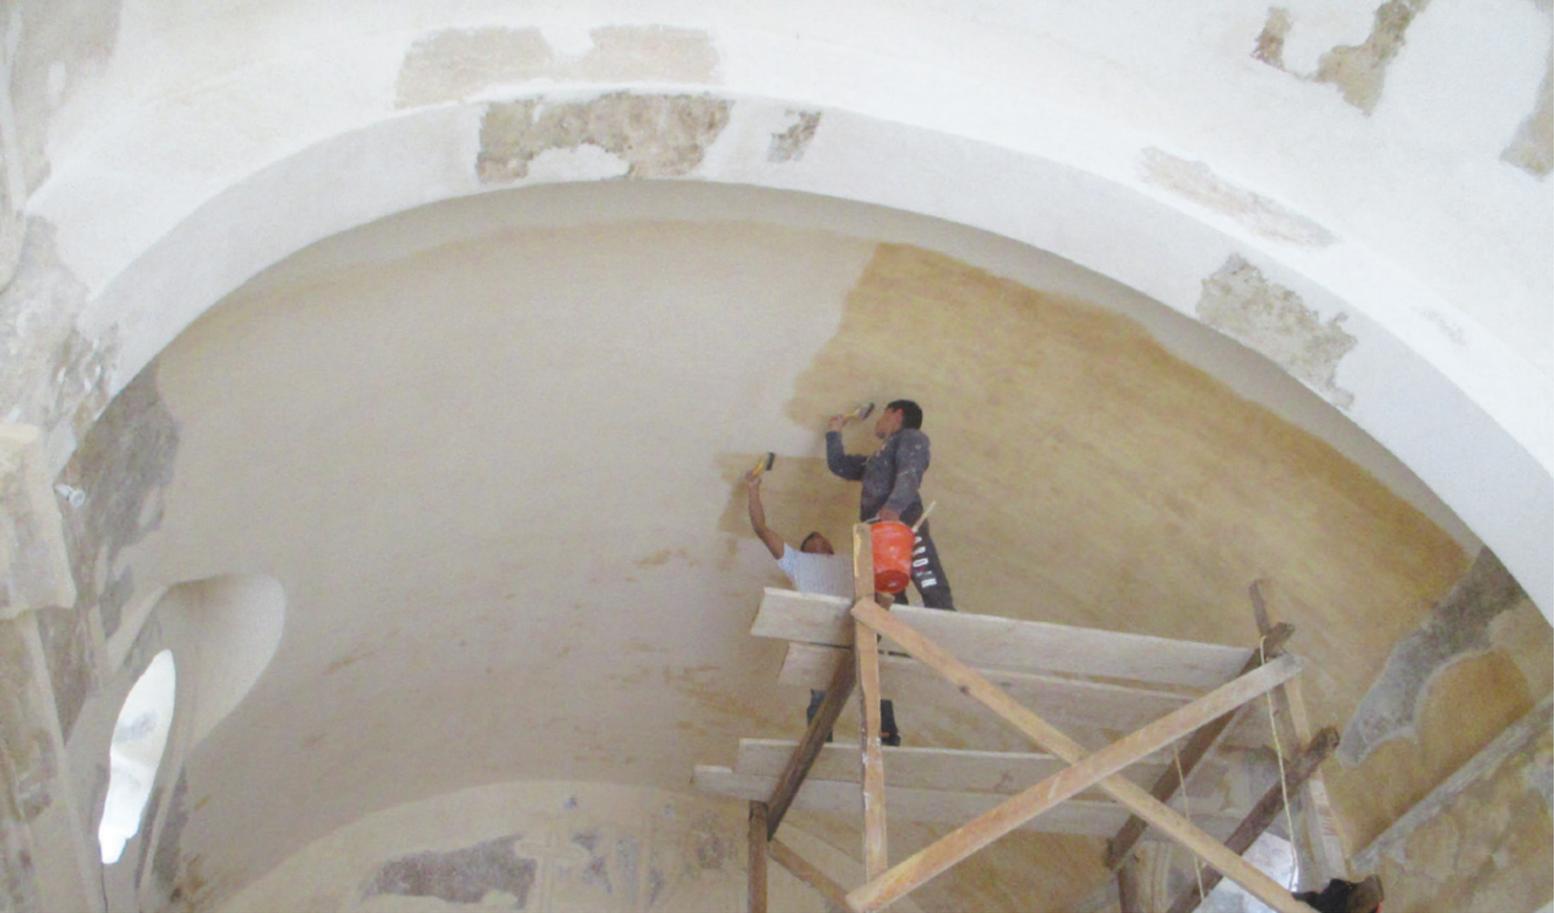
Fotografía 46 ~ Aplicación de pintura a la cal en sección de bóveda de cañón reconstruida.

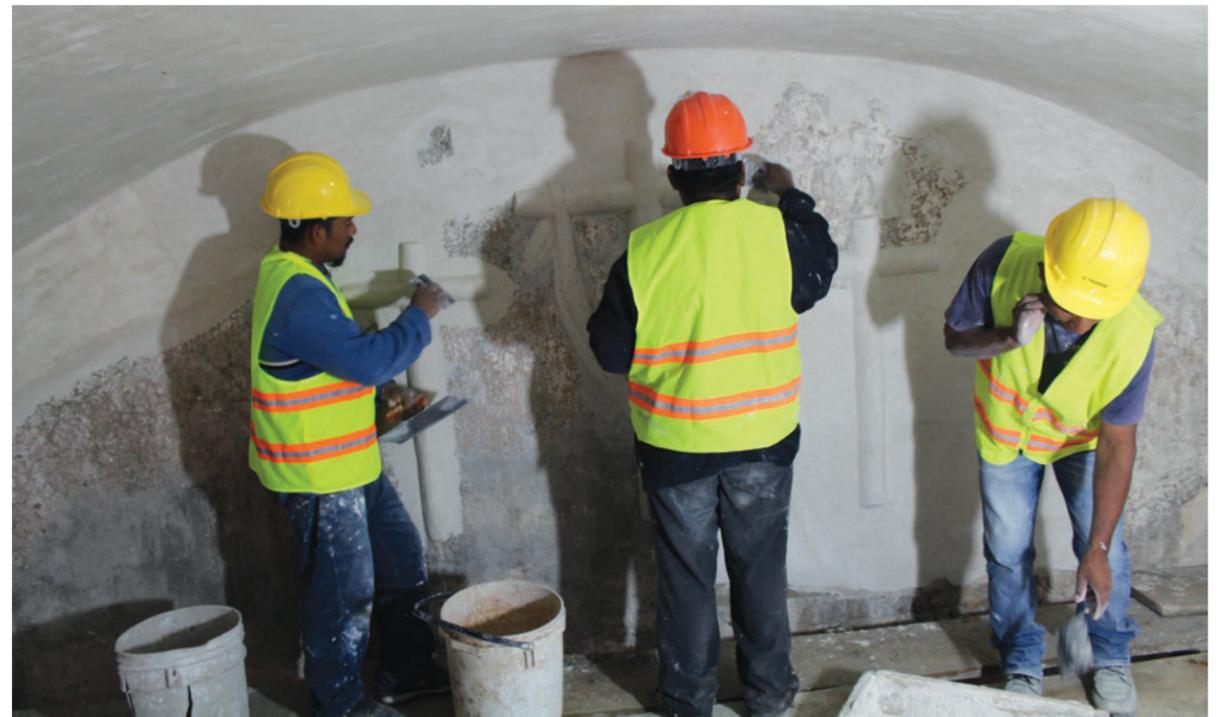
Fotografía 48 ~ Integración de macillas y aplanados en muro superior de arco triunfal.

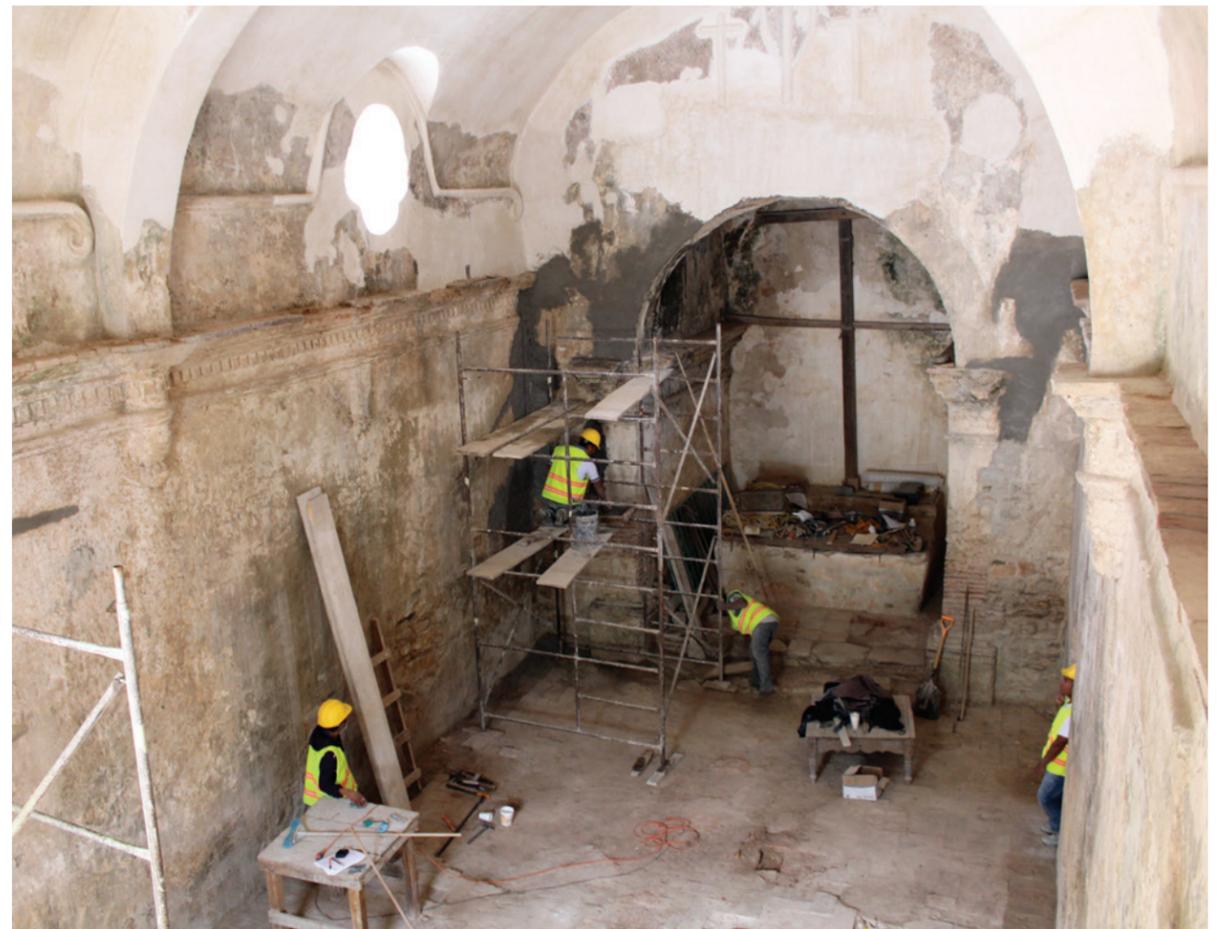
Fotografía 49 ~ Integración de aplanados faltantes en interior de capilla.

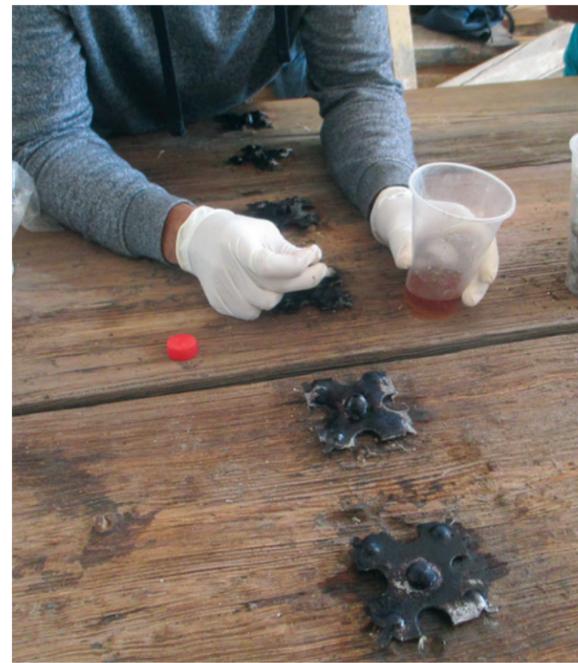
El estado de conservación de la puerta era regular; el principal problema radica en el incumplimiento de su función principal al desplomarse ambas hojas, lo anterior a consecuencia de la pérdida de los vástagos inferiores derivado del ataque de insectos xilófagos y condiciones ambientales propias del sitio. Aunado a esto la mayoría de los elementos inferiores sufrieron pérdida de secciones y debilitamiento estructural por la acción metabólica de insectos, lo cual comprometía su estabilidad. En cuanto a lo estético, la principal afectación radica en los productos de degradación depositados en la superficie de la puerta, además de la oxidación y corrosión de elementos metálicos.

Fotografía 55 - Estado de la puerta al iniciar la primer etapa.
Fotografía 56 - Desmontaje de puerta para su restauración.
Fotografía 57 - Trabajos de limpieza en chapetones.
Fotografía 58 - Trabajos de conservación en puerta.
Fotografía 59 - Vista del acceso principal desde el interior de la capilla.

Para solucionar el problema de los organismos xilófagos se retiró una delgada capa de la puerta, correspondiente a los productos de degradación, con el objetivo de exponer los poros de la madera y con ello garantizar la impregnación de solución fumigante. A continuación se aplicó una capa de protección a fin de prevenir la afectación por intemperie e incendios.

Los elementos metálicos fueron tratados mediante limpieza electrolítica y mecánica, para posteriormente ser pasivados con ácido tánico, con el objetivo de erradicar los efectos de la oxidación.

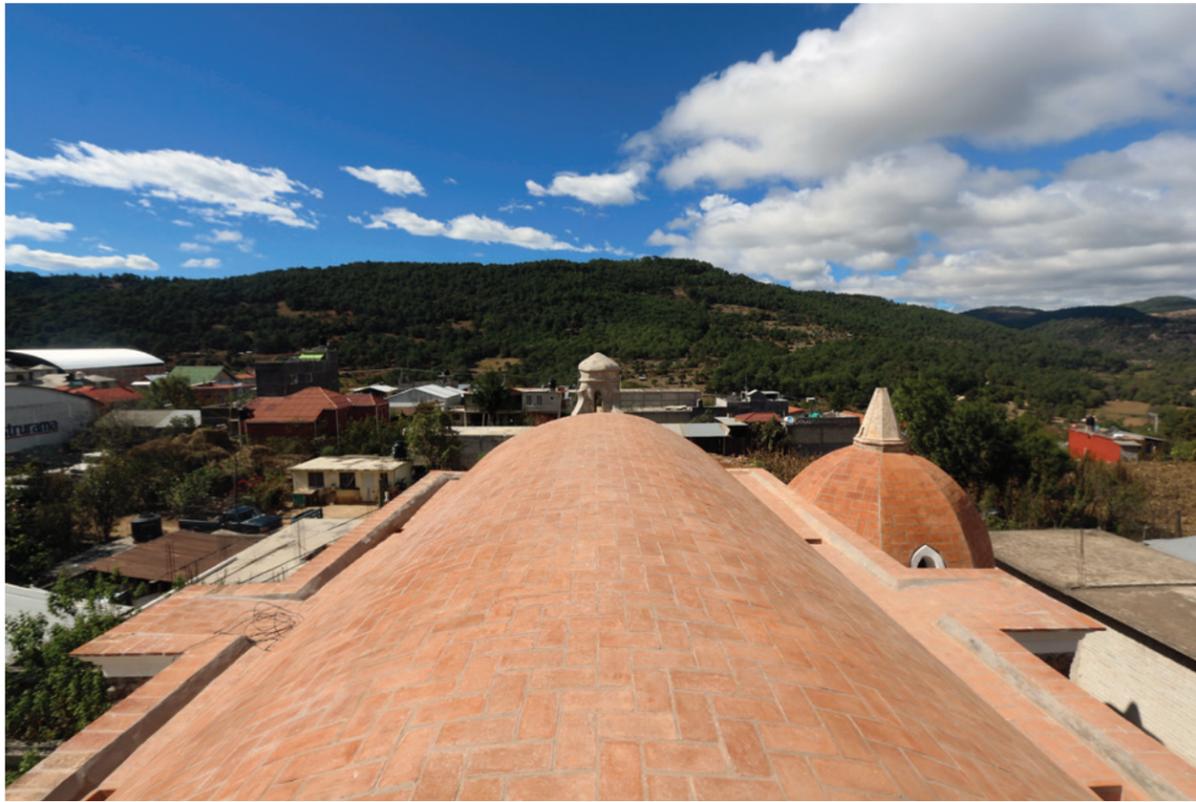
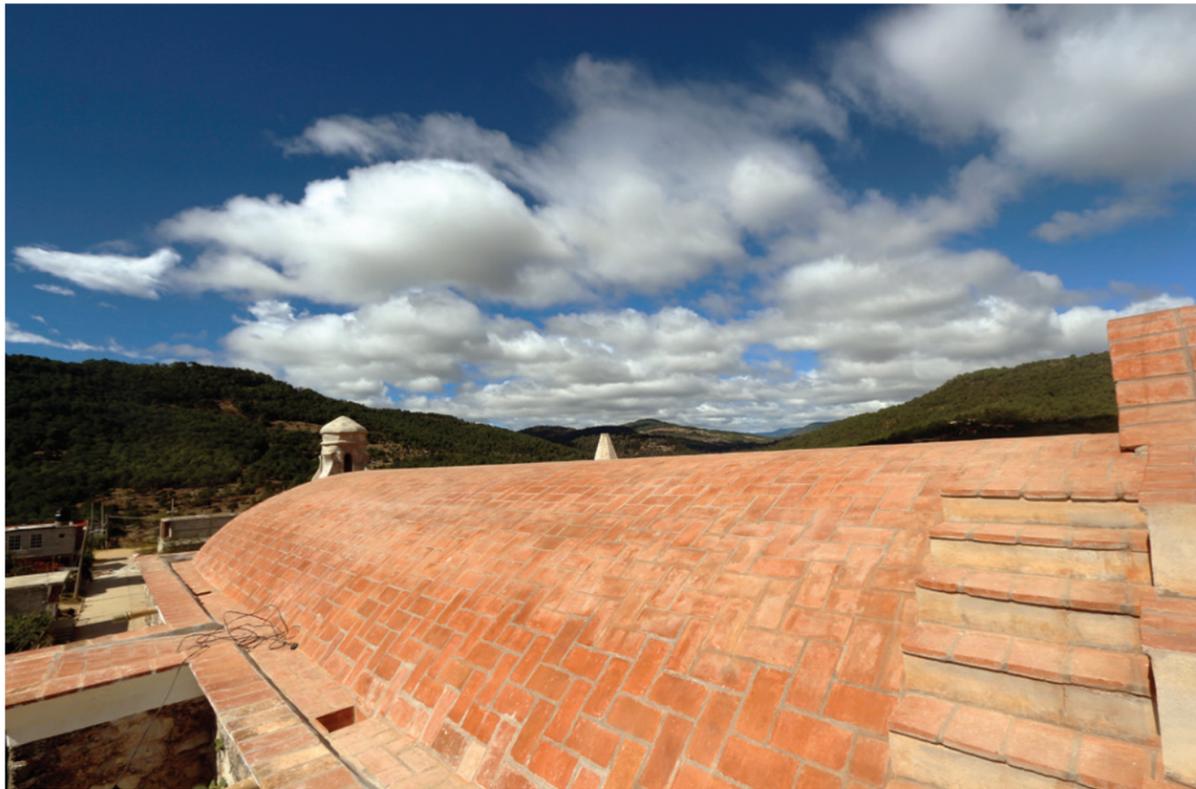
Fotografía 63/64 ~ Vista general de las cubiertas y bóveda de cañón reconstruida.
