Memorias de Restauración
Taller de Restauración FAHIO

Anuario de Obras de Restauración 2016

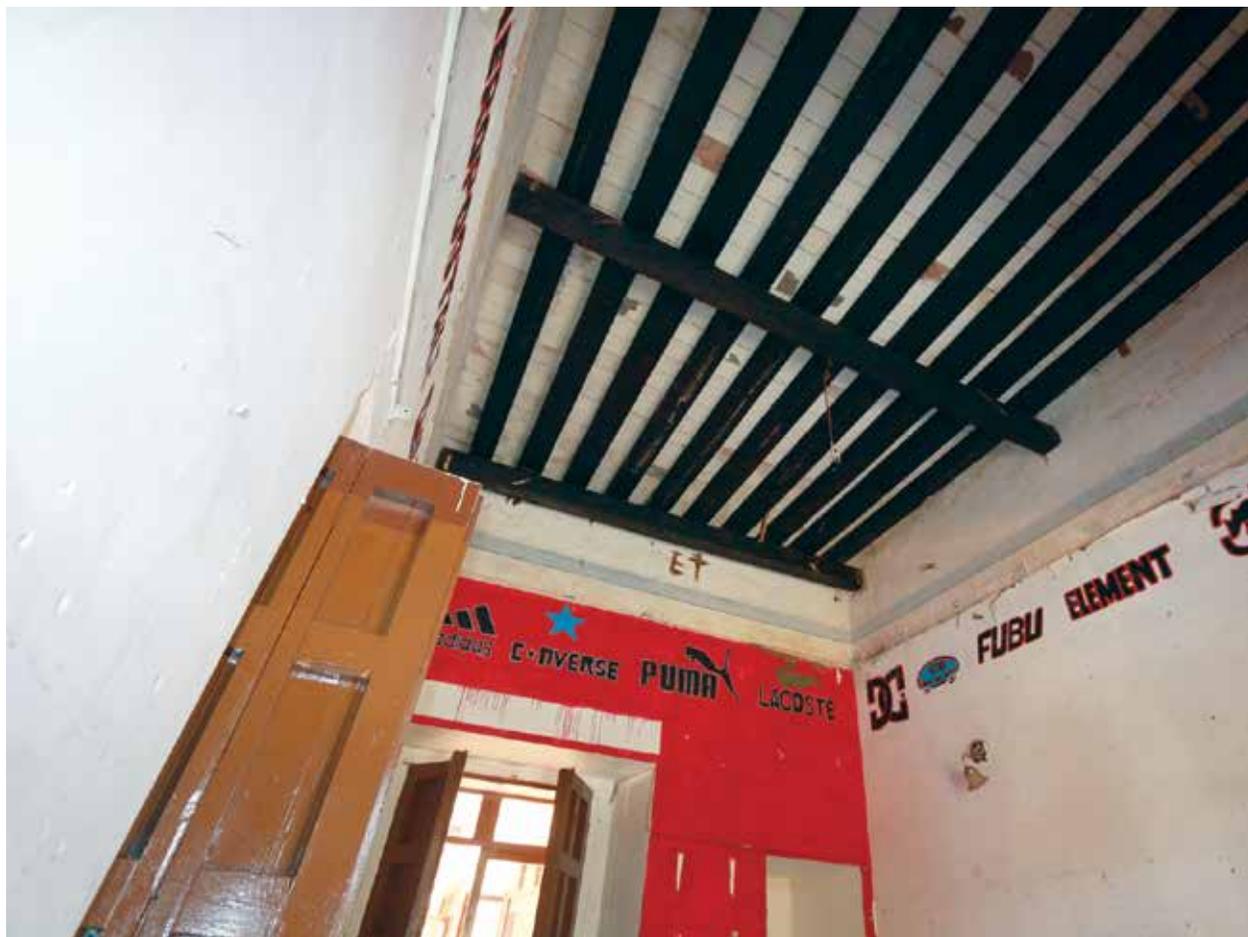
— Las cubiertas existentes de vigería presentaban apropiación de insectos, pudrición, alabeos y refuerzos probables por el debilitamiento.

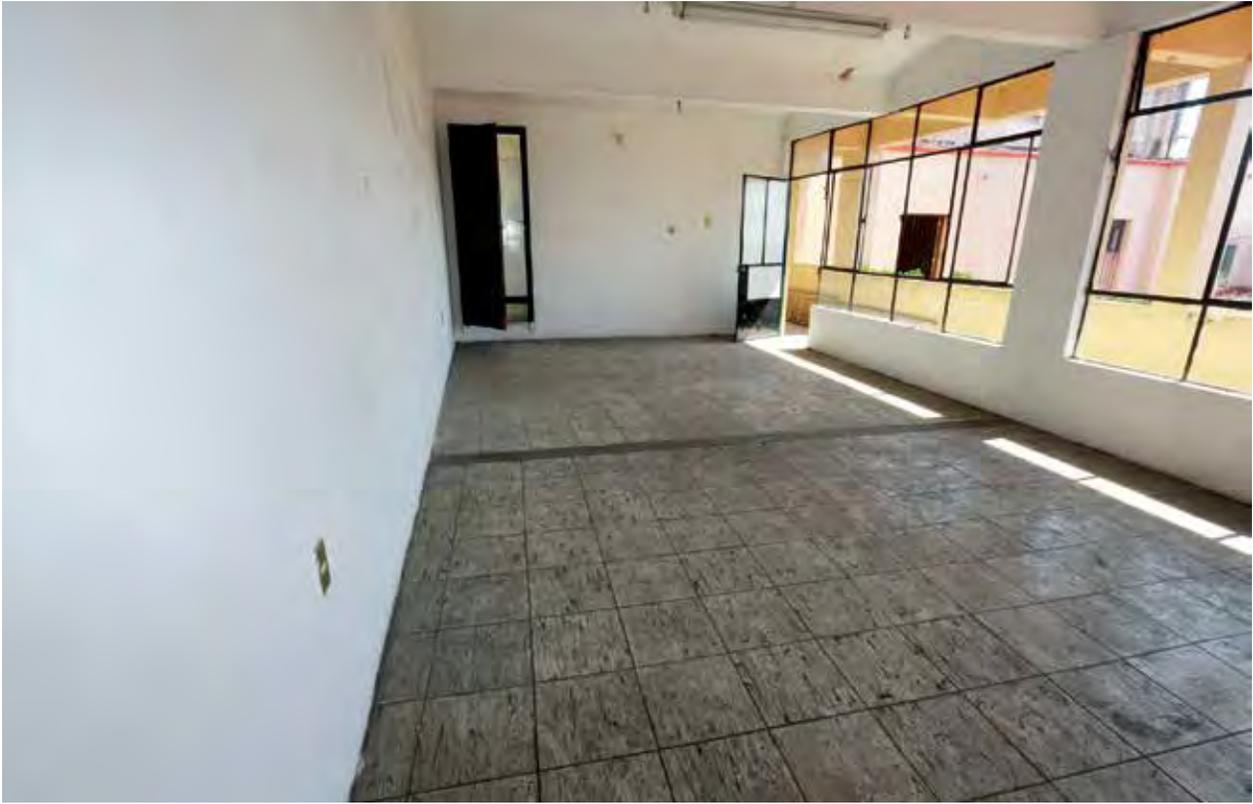
— El primer nivel que había sido agregado, fue construido principalmente con muros, losas y refuerzos estructurales de concreto.

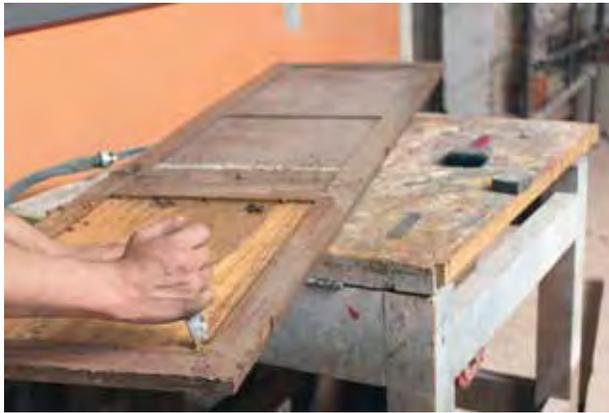
Los marcos, puertas, ventanas y protecciones de herrería y de madera se deterioraron debido a diferentes capas superpuestas de pintura y oxidación; en el caso de las de madera, la apropiación de insectos xilófagos, largueros quebrados y pudrición.

— Limpieza, eliminación de capas de barniz y colocación de injertos y refuerzos en puertas y ventanas.

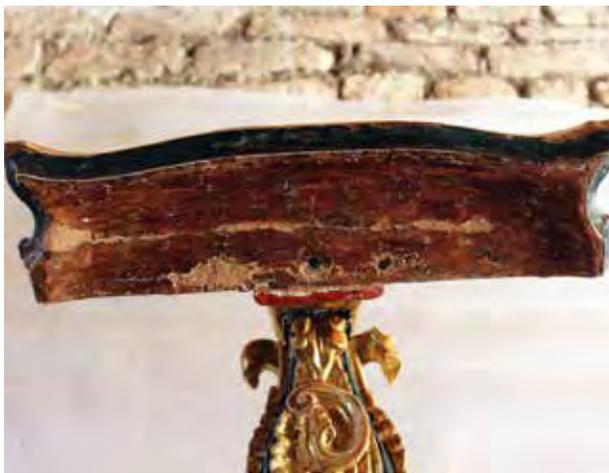
— Pérdida de policromía debido al uso ritual de la obra.

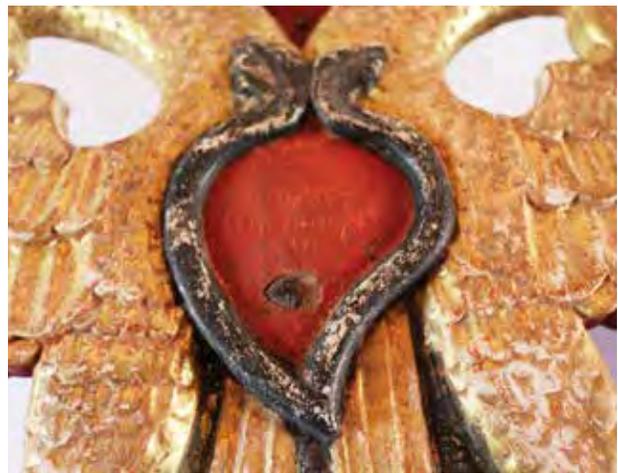
— Corazón con perímetro verde. Detalle de los deterioros del atril.

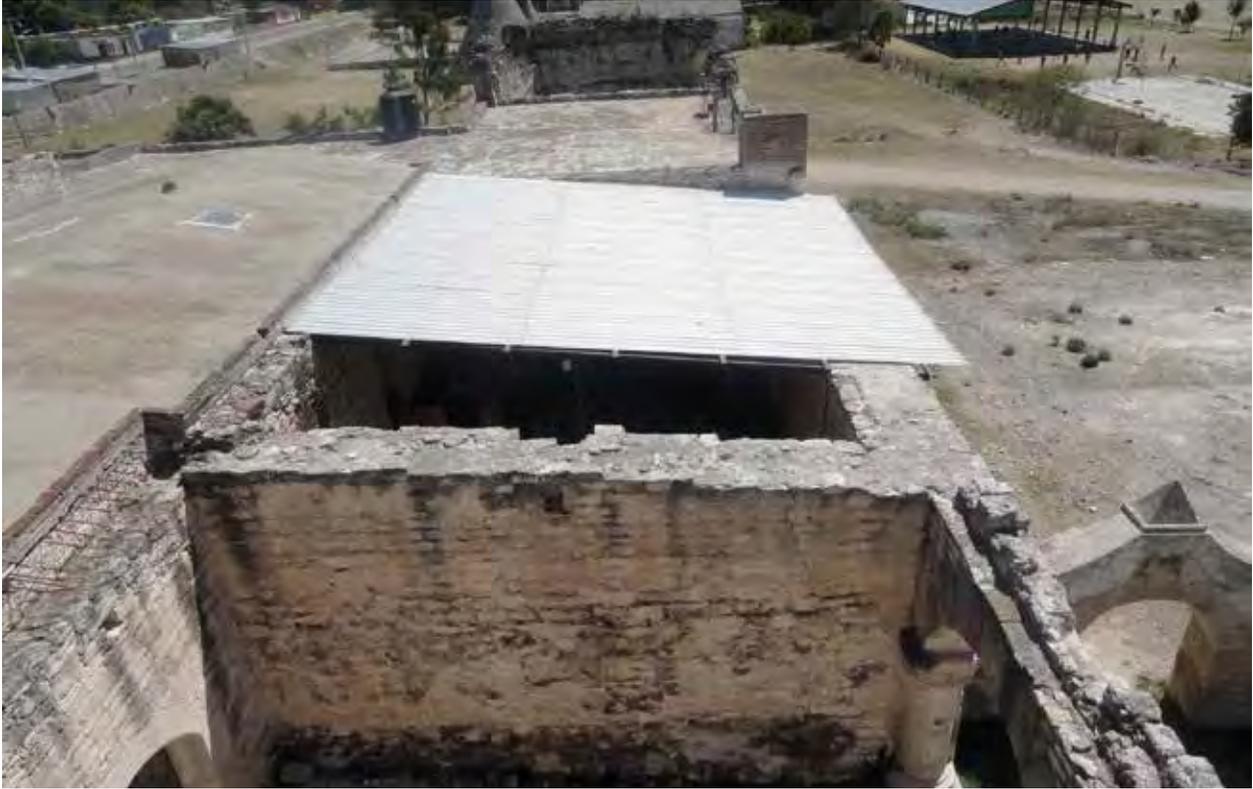
Este salón no contaba con cubierta por lo que el espacio se mantenía resguardado de manera provisional por una cubierta de lámina galvanizada, siendo ocupado en ese momento como almacén de mobiliario y cocina para las fiestas patronales.

— Cubierta provisional que protegía parte de la antigua celda.

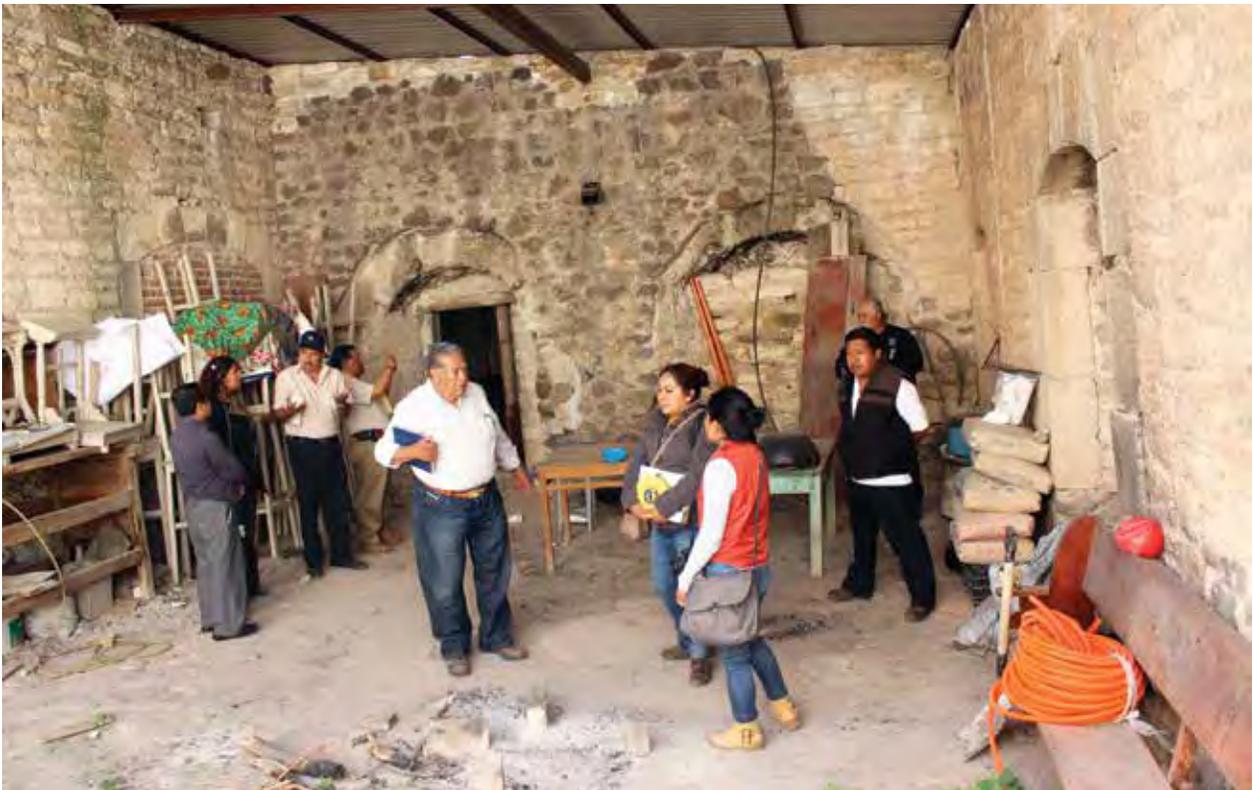
El muro poniente que integra la fachada en este espacio se hallaba parcialmente colapsado; los muros en general exponían grietas, disgregación parcial de juntas y manchas causadas por escurrimiento de humedad. Los vanos arriesgaban su colapso debido al desprendimiento de claves y dovelas, el faltante de piezas, además del tapiado de los mismos, provocaba empujes en los muros.

— Vista interior de la crujía hacia el muro sur. El espacio era ocupado como almacén de mobiliario y cocina para las fiestas patronales.

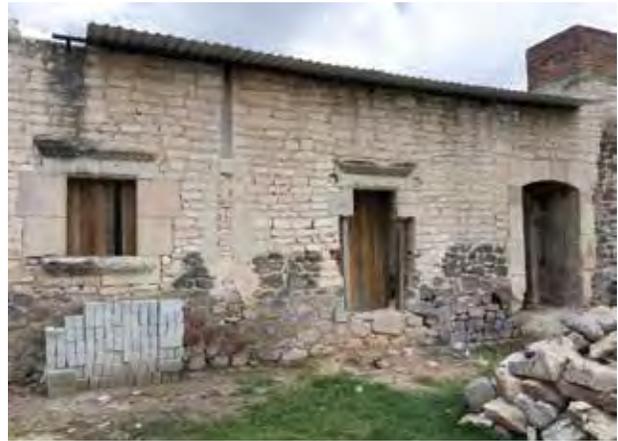
— Liberación del tapiado de vanos en la antigua celda.

En la fachada se recuperaron los vanos originales a partir de la extracción del material que los tapiaba y la reconstrucción de sus marcos, sardinel y de la peana denticulada faltante; en el interior se dio limpieza a los muros manchados por escurrimientos se consolidaron las zonas agrietadas y las juntas disgregadas.

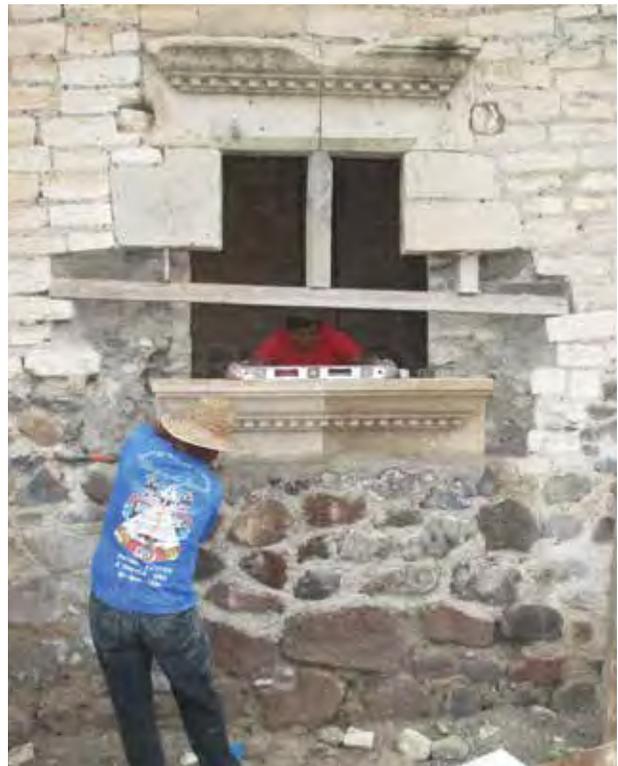
— La peana fue labrada en dos piezas con el detalle de los denticulos que fue retomado de la ventana lateral.

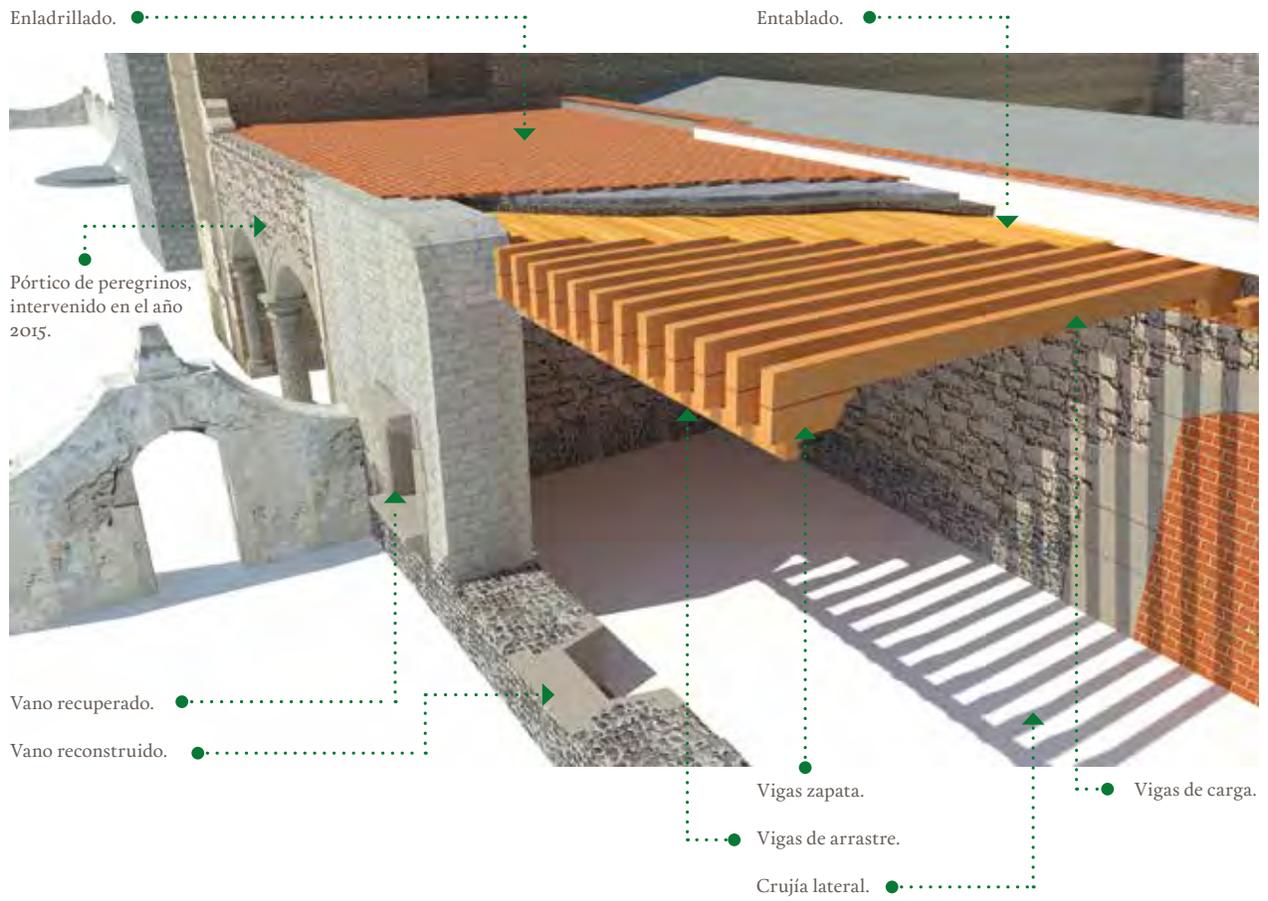
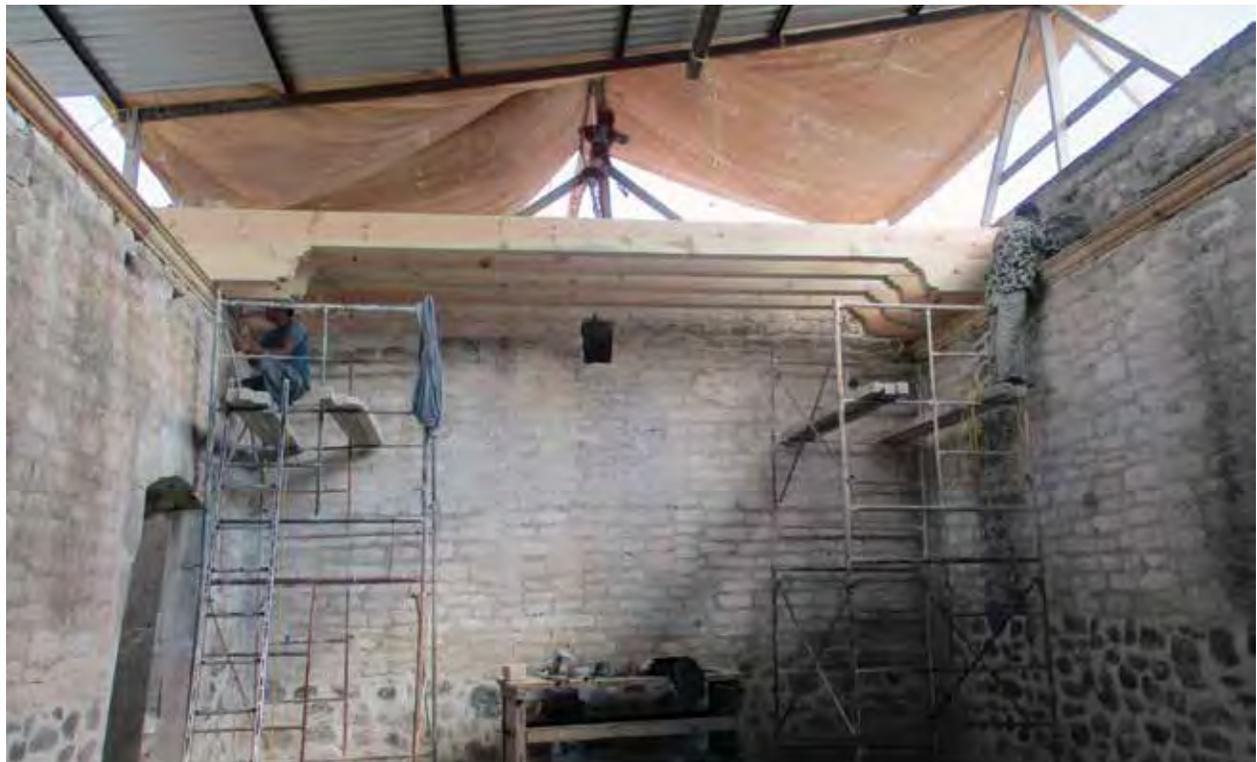
— Consolidación de los muros laterales para colocación de vigas zapata y vigas de carga.

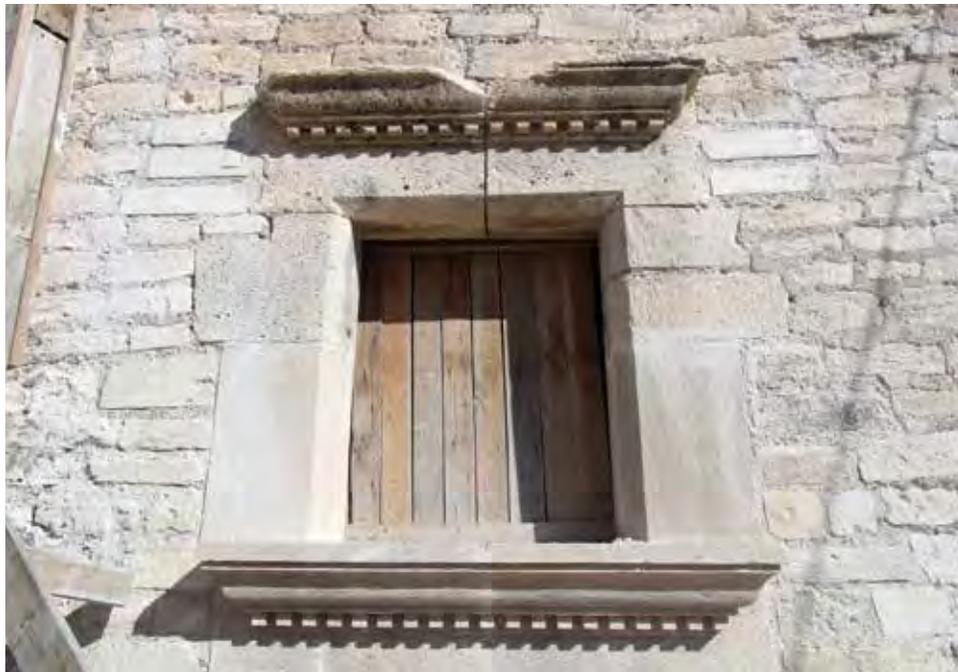
— Además de la recuperación de los componentes formales, también se extrajo un relleno de piedra del antepecho, donde probablemente se adosaban los poyos.

En el espacio interior de la crujía se consolidaron las dovelas y claves de los marcos; en la zona de los antepechos se extrajo la piedra bola agregada, la cual dificultaba la lectura del espacio en el que probablemente existían poyos adosados a las jambas de las ventanas debido a las características que muestran las ventanas y que coinciden con el partido conventual y casos análogos en la zona.

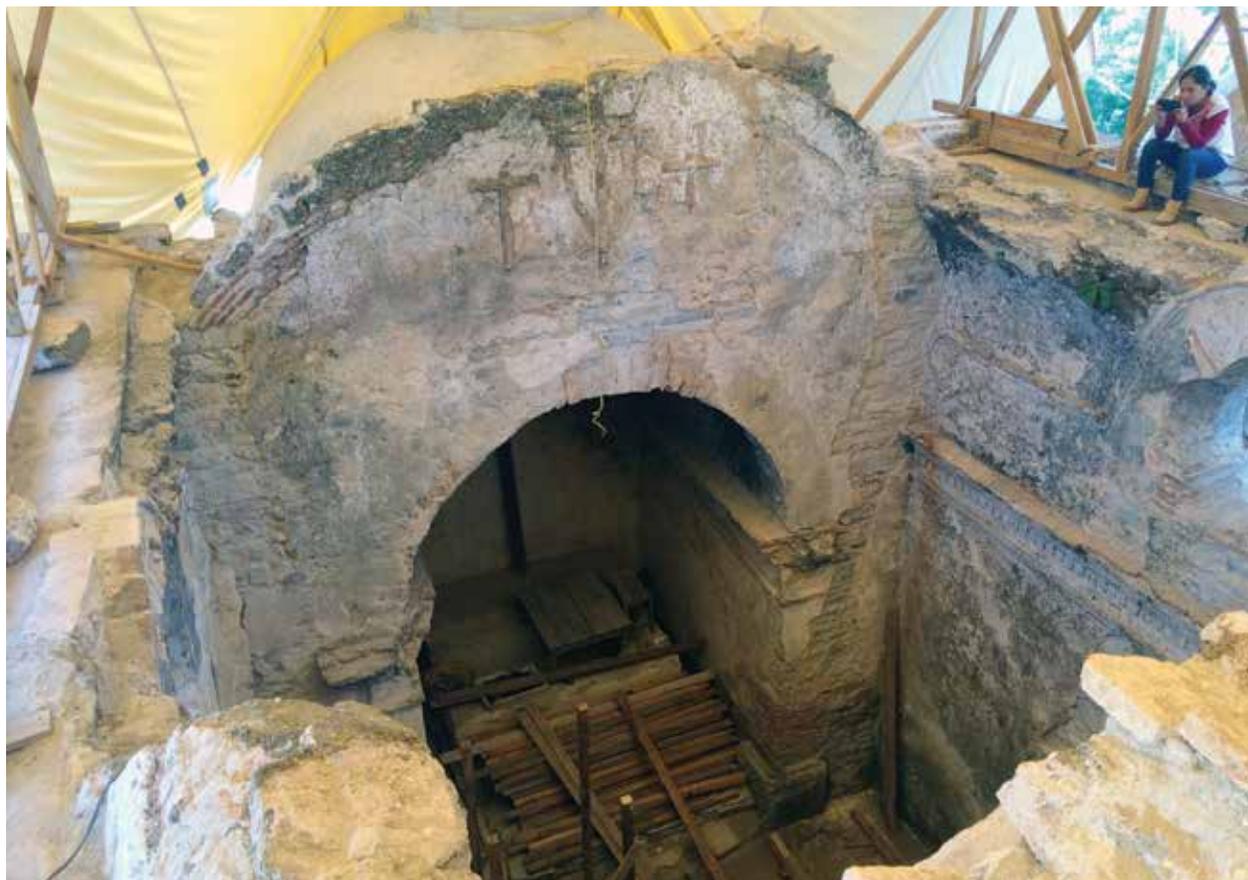
La faltante de la sección de bóveda detonó en el interior del espacio el desprendimiento de entortados y aplanados a causa de la acumulación de humedad; el enraizamiento de vegetación parasita, y agrietamientos en el área de la cubierta y muros, entre otros deterioros.

— Con el colapso de la sección de la bóveda, la capilla quedó sobreexpuesta a la filtración de agua por las lluvias recurrentes en la zona.

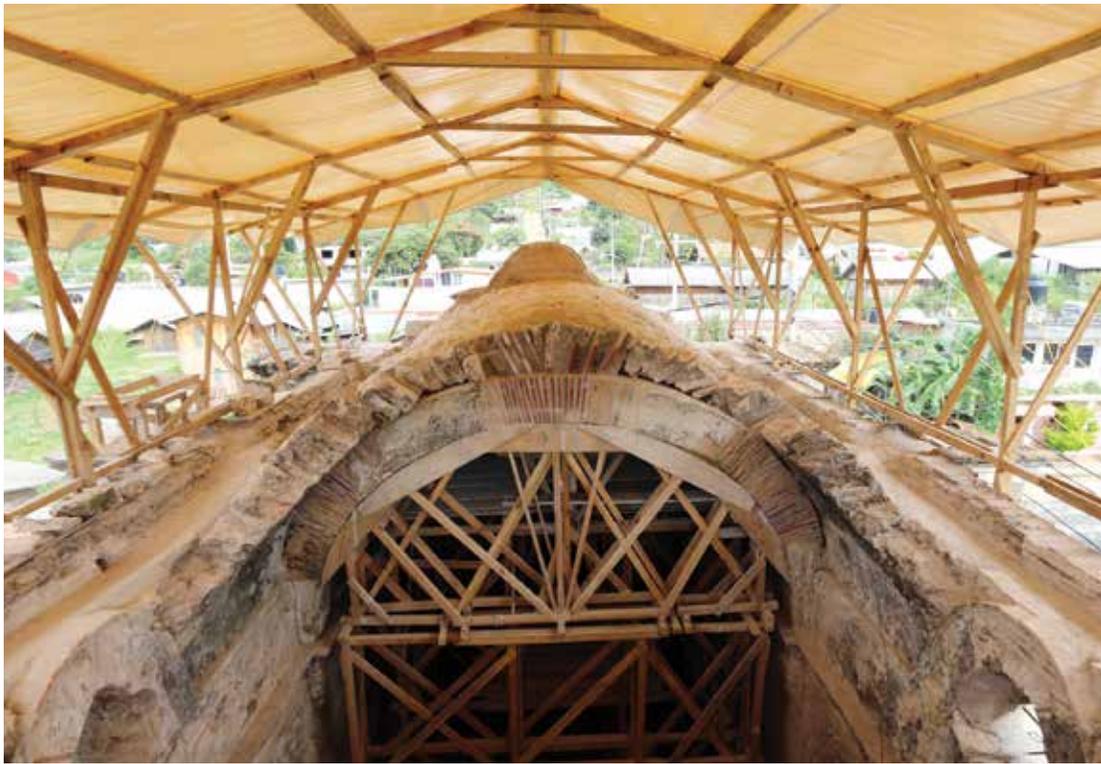
— Vista hacia el imafrente de la fachada. El área colapsada abarcó cerca de la mitad de la bóveda.

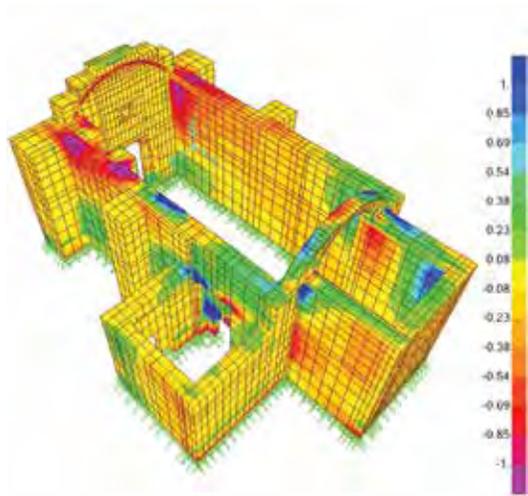
— Modelo tridimensional que muestra los esfuerzos máximos y mínimos obtenidos por la carga en sismo para YY.

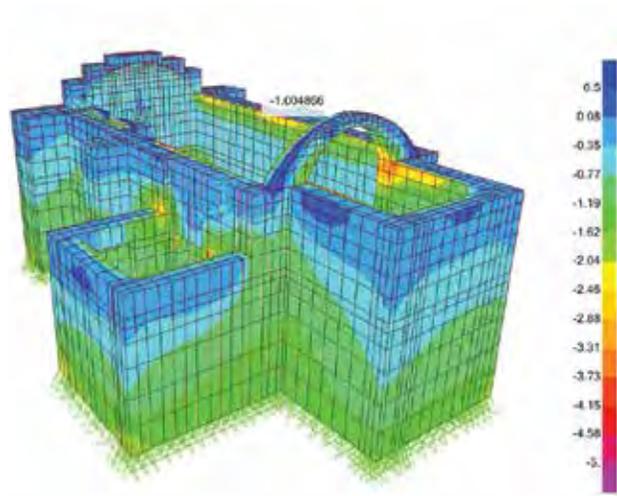
— Modelo tridimensional que muestra los esfuerzos generados por cargas de gravedad.

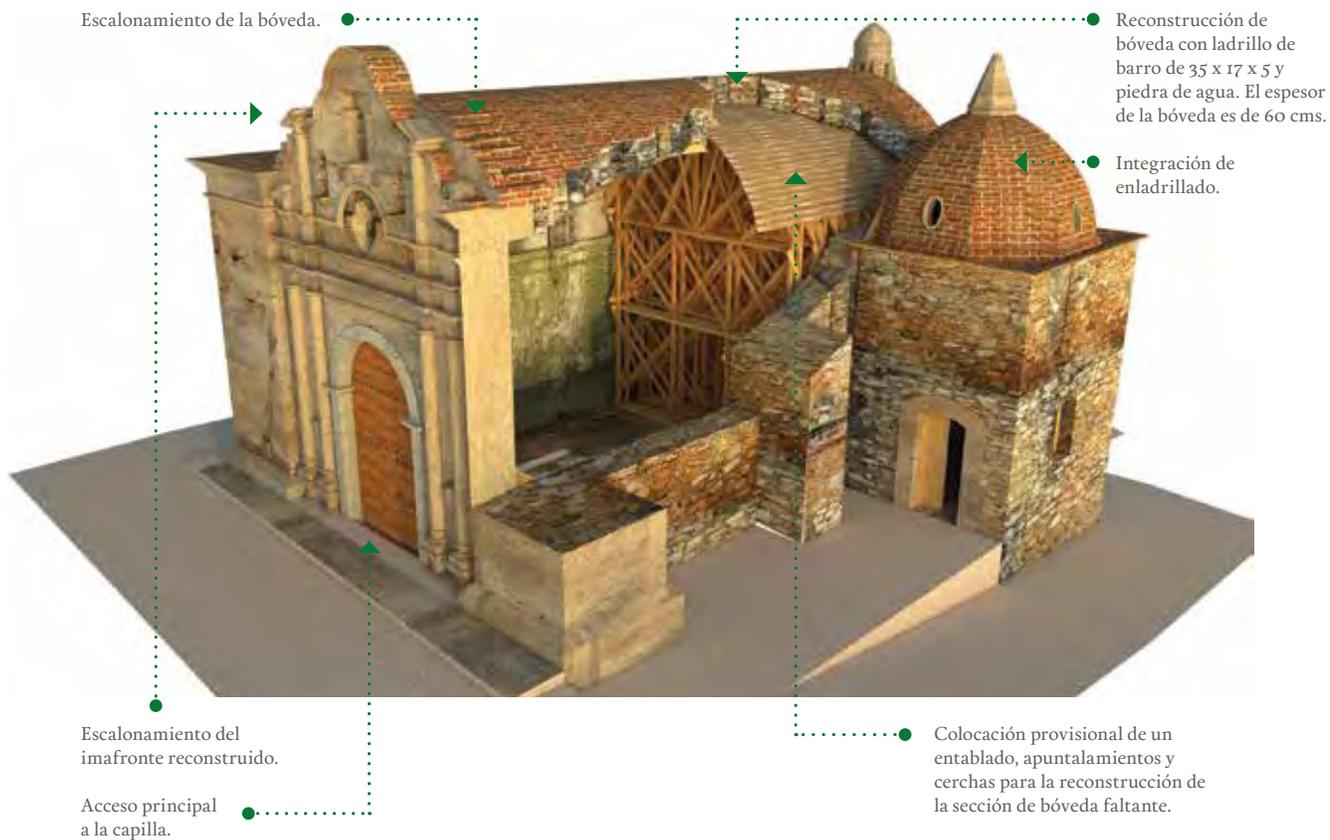
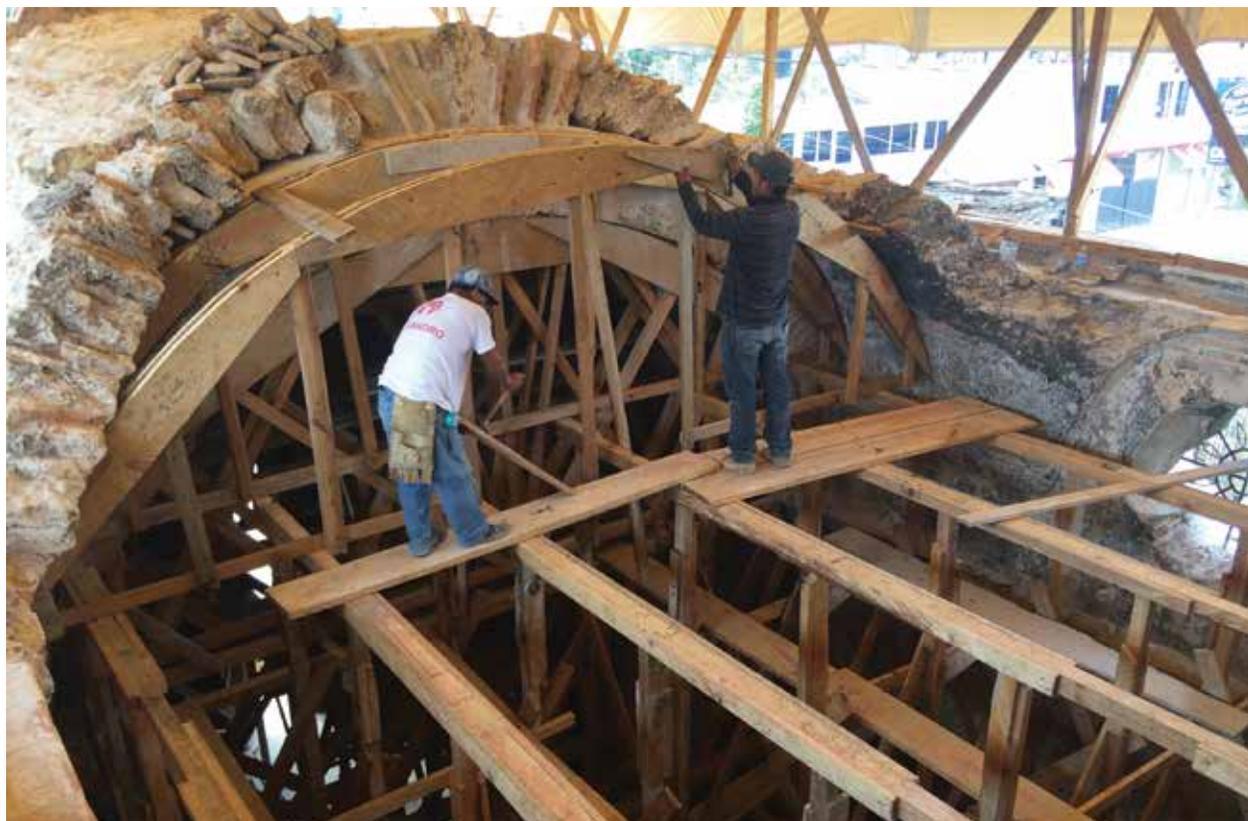
— Apuntalamiento de la bóveda y colocación de una estructura provisional de madera en el tramo faltante.

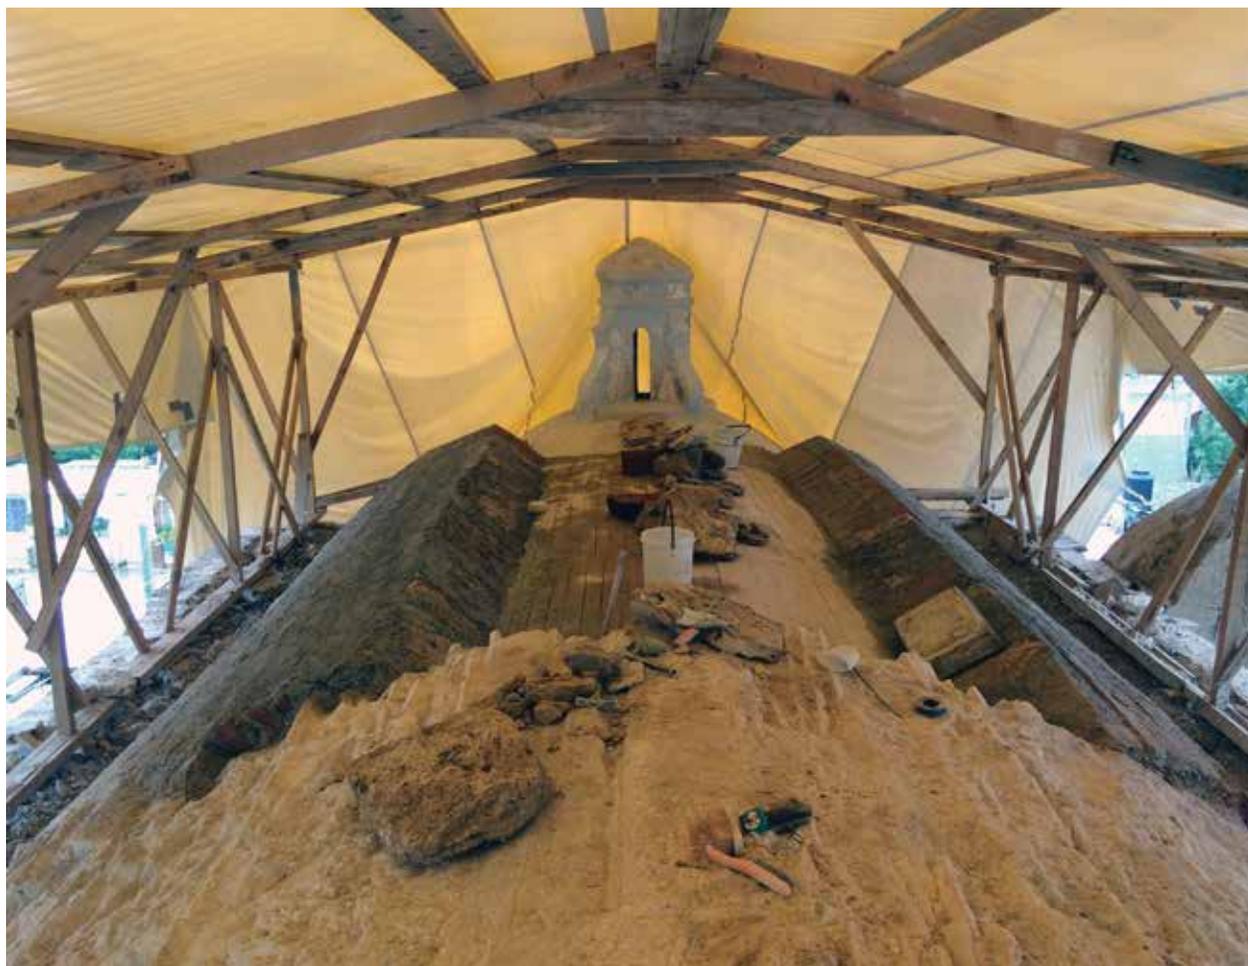
— Integración de bóveda faltante de 60 centímetros de espesor con ladrillo de medidas especiales y piedra de agua labrada en sitio.

El escalonamiento del imafrente y el de la bóveda se lograron reconstruir con piedra tezontle y ladrillo de barro rojo de medidas especiales de acuerdo a los vestigios existentes.

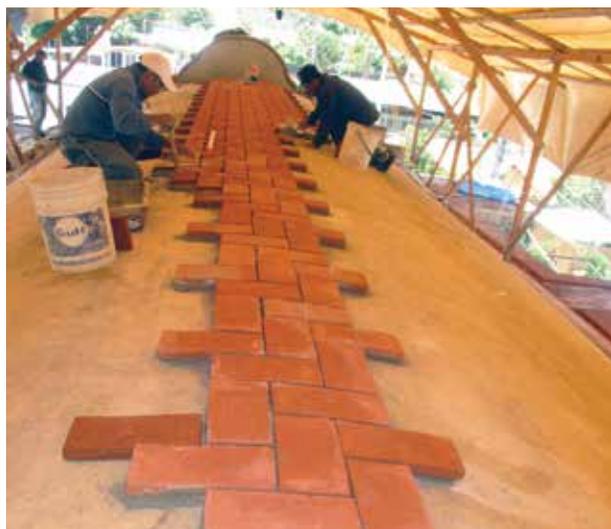
— Colocación de ladrillo de barro rojo.

En las cubiertas del presbiterio, sacristía y en la corona de los pretilos se integraron enladrillados de barro rojo previa liberación del entortado y enladrillado existentes, además del habilitado de cajillos, integración de gárgolas y de la colocación de una tapa corrediza donde se encuentran las escaleras de la torre, evitando así la entrada de agua.

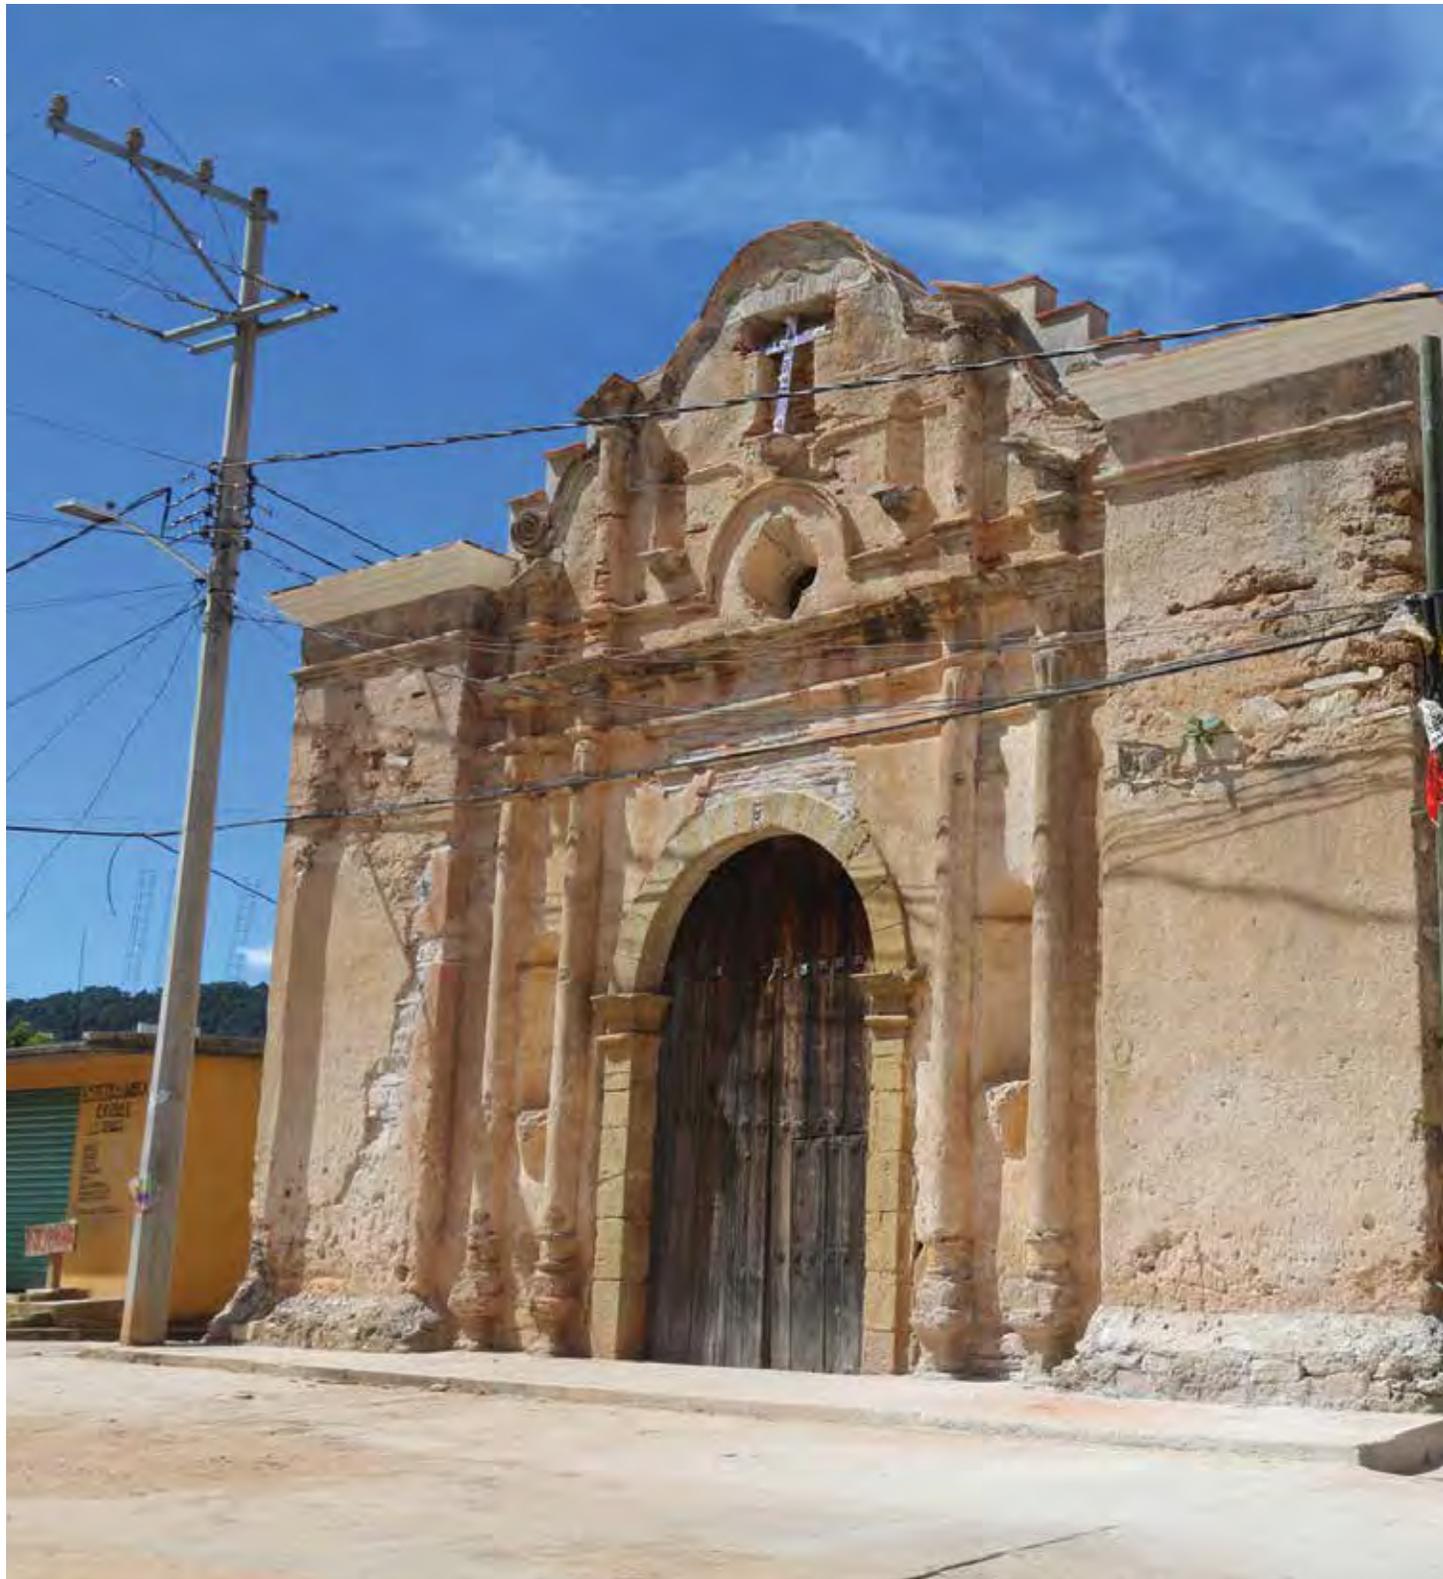
— Fachada después de la intervención y recuperación de la bóveda.

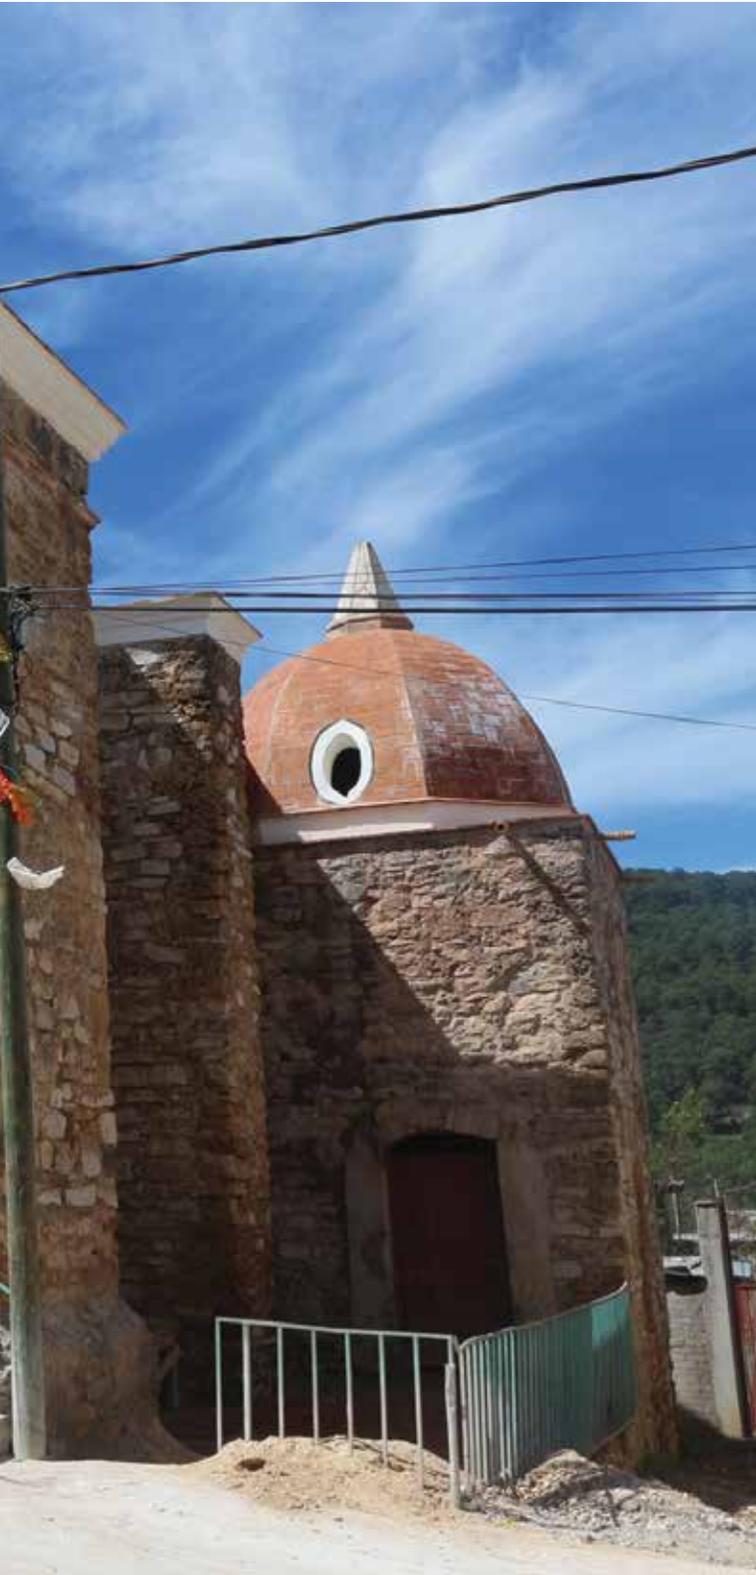
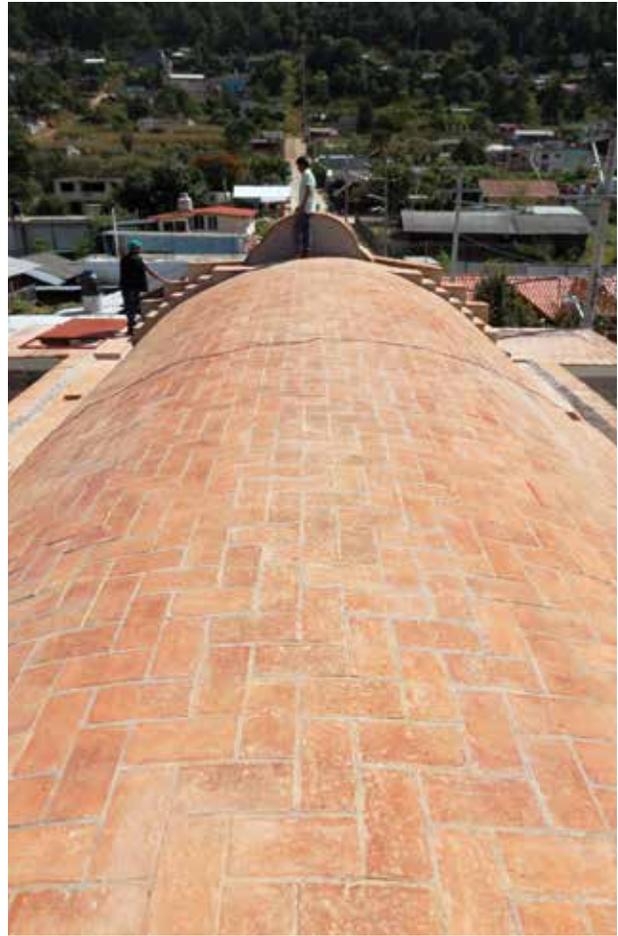
— En la imagen se muestra la restauración total de la cubierta de bóveda de la capilla.

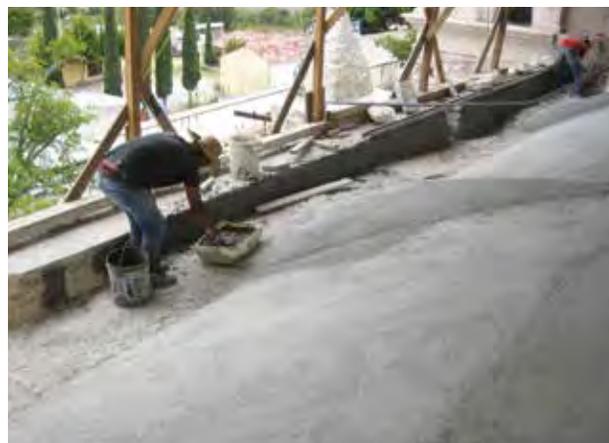
— Integración de relleno y entortado para regularizar la superficie y la recuperación de pendientes.

Para regularizar la superficie y recuperar las pendientes se integró un relleno de aproximadamente quince centímetros de espesor a base de mezcla de cal-arena y pedacera de piedra de la región en áreas puntuales, sobre el cual se dispuso un entortado. En el área de la cubierta intervenida y contrafuertes se integró un enladrillado con acabado de hidrofugante colocado en forma de petatillo mientras que en la corona de pretilas se dispuso en forma lineal.

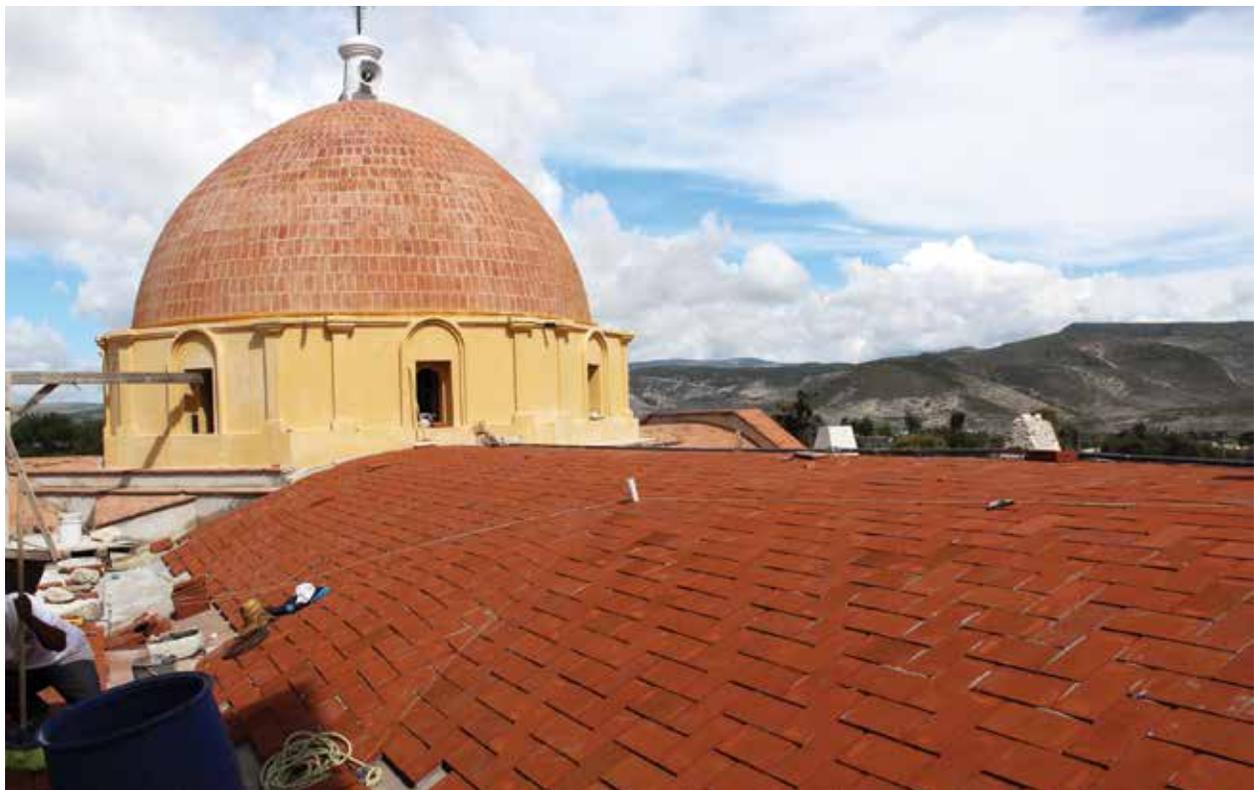
— Intervención de la cubierta de la nave.

Durante esta etapa se ejecutaron trabajos para re-habilitar la cubierta del área de la nave del templo. En el extradós de la bóveda y pretilas se liberó el impermeabilizante, enladrillado, entortado y el aplanados existentes; una vez expuestas las grietas se consolidó la bóveda mediante la liberación de juntas disgregadas y la sustitución de piezas fracturadas mediante el muelo de las piezas integradas de características similares con las piezas existentes.
