Memorias de Restauración
Taller de Restauración FAHIO

Anuario de Obras de Restauración 2016

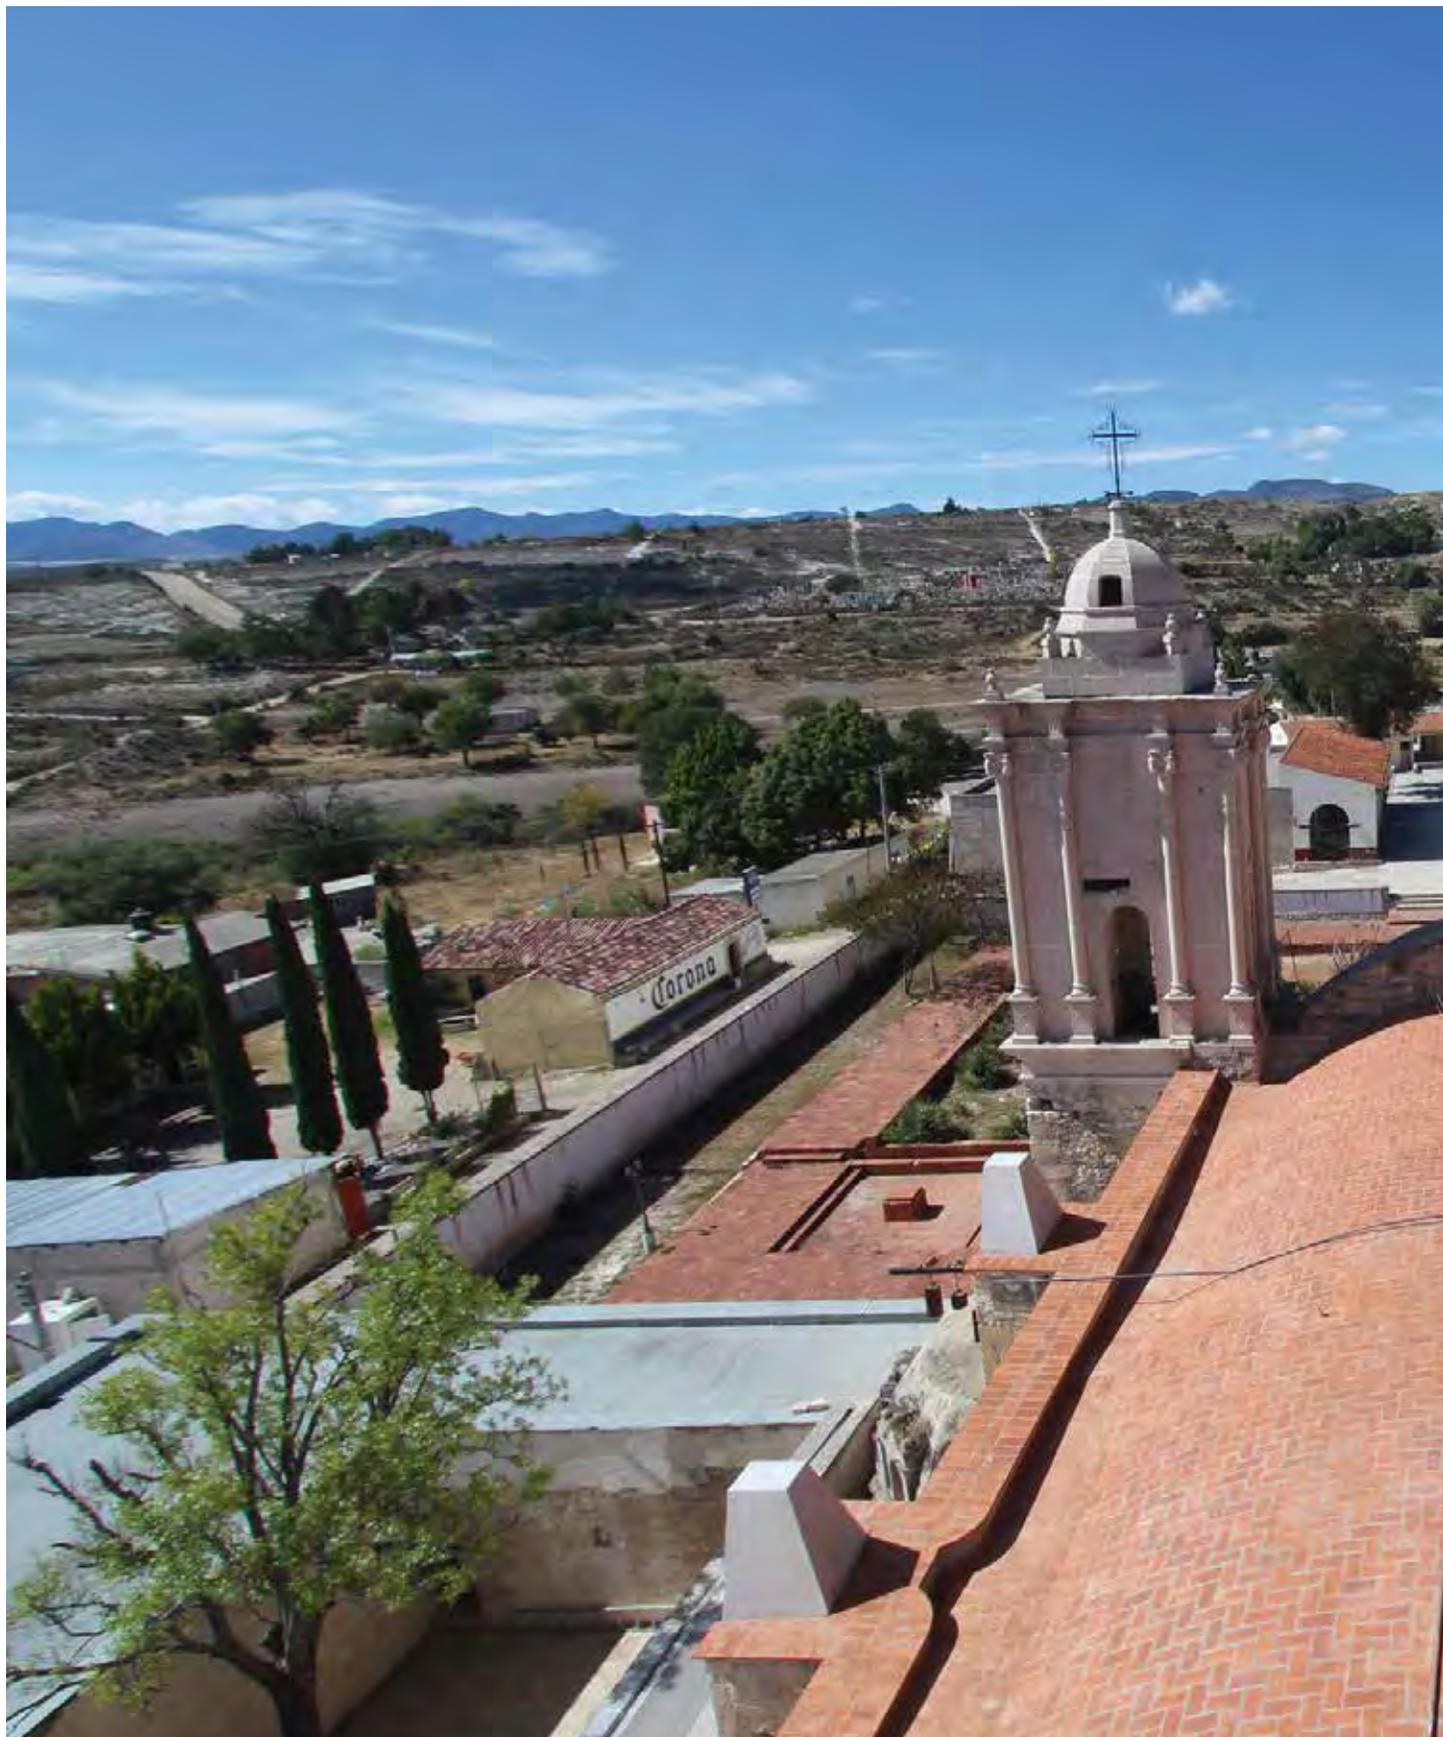
— Restauración total de la cubierta del área de la nave y los pináculos.

Para llevar a cabo la liberación e integración de las gárgolas de piedra cantera, mismas que fueron labradas en sitio de acuerdo a las características de las gárgolas existentes fue necesario liberar y reintegrar en su sitio los pináculos, bajo los cuales se encontraban empotradas.

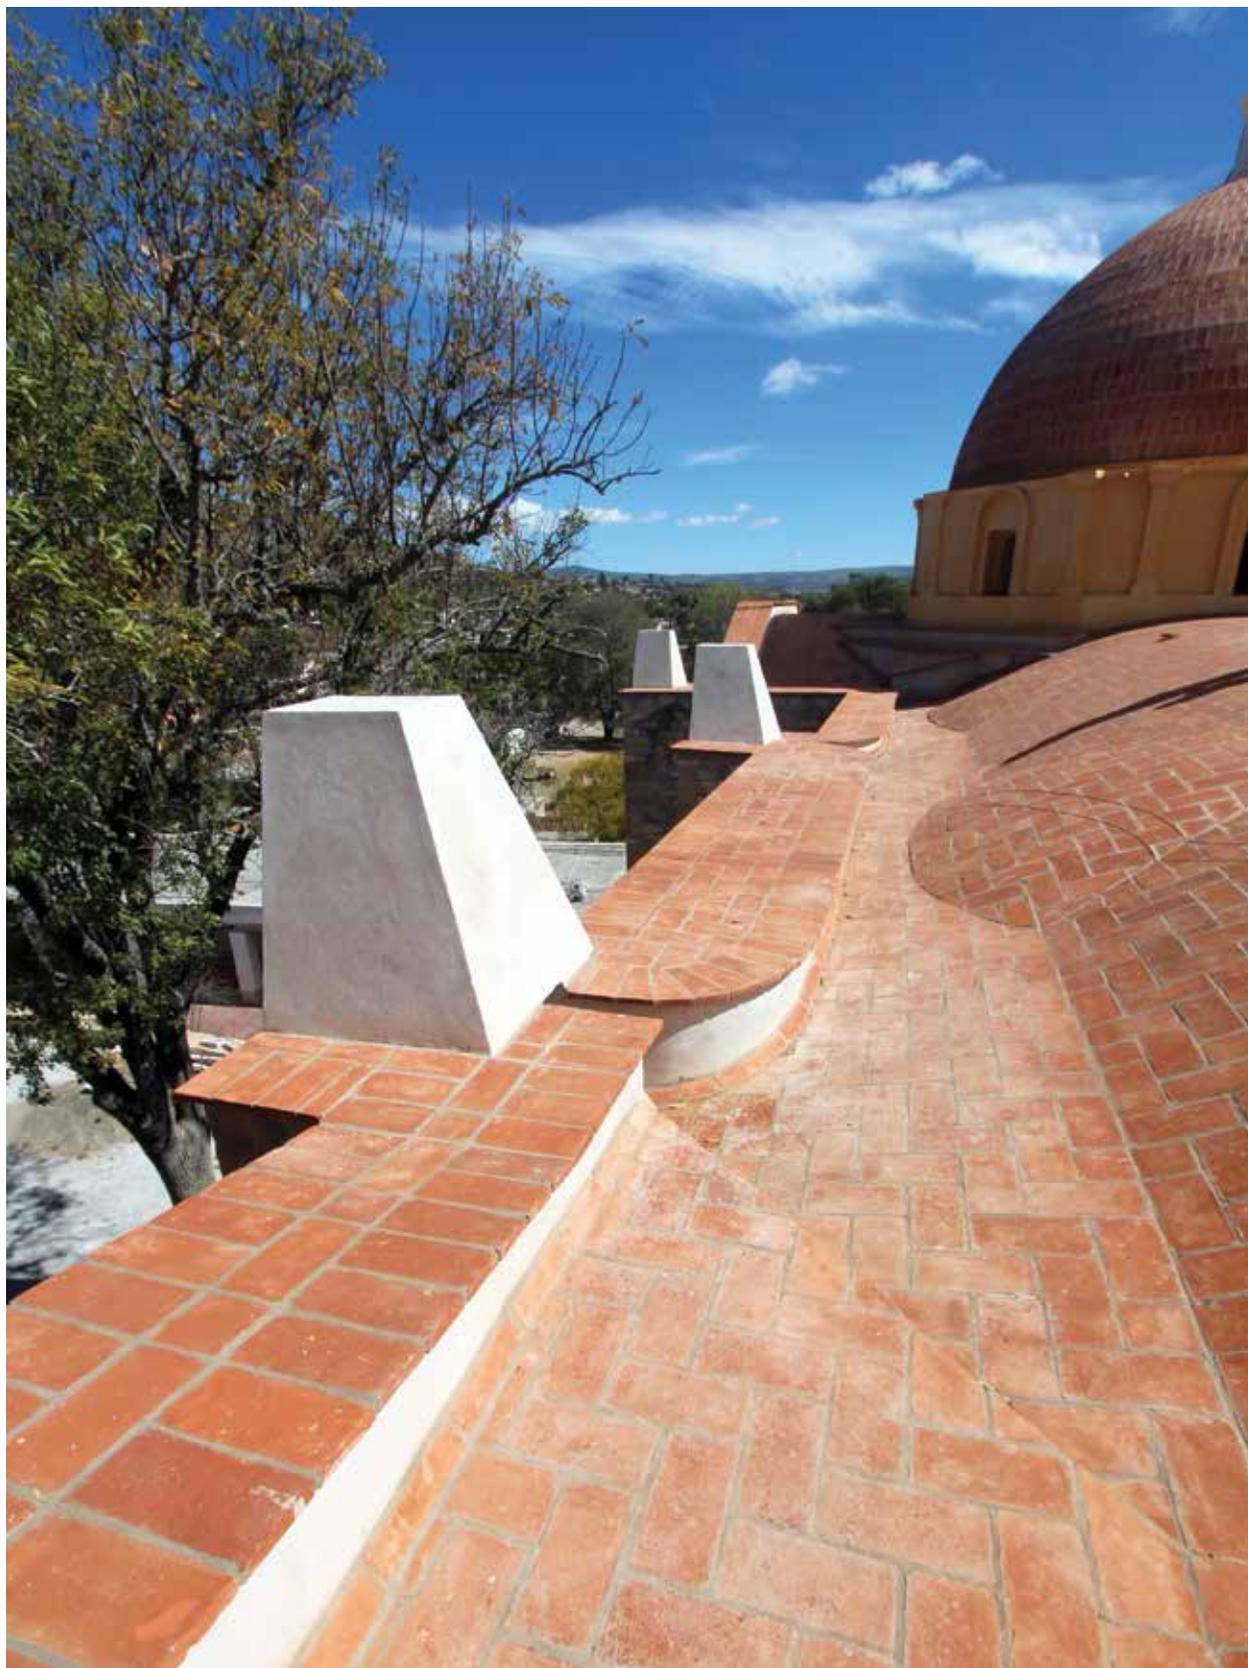
— La restauración de la cubierta fue una de las mejoras para evitar la filtración de agua y daños al templo.

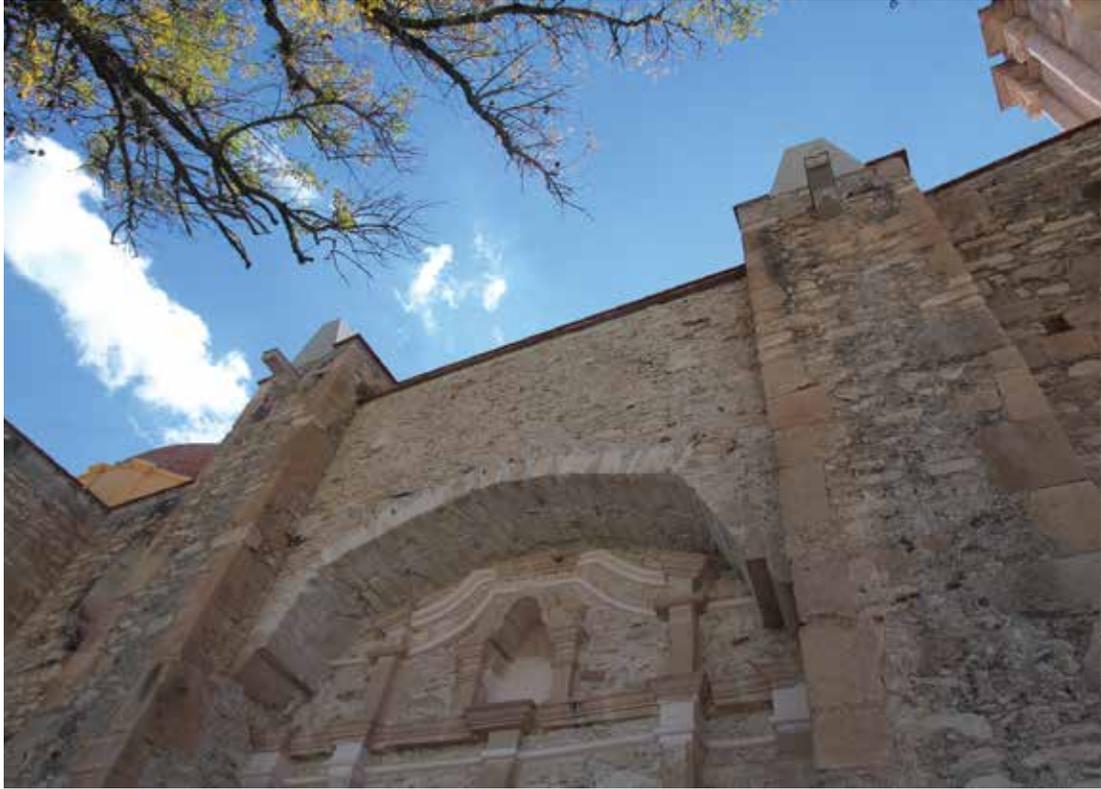
— La portada conserva sus elementos formales, como los pináculos y gárgolas que fueron recuperados.

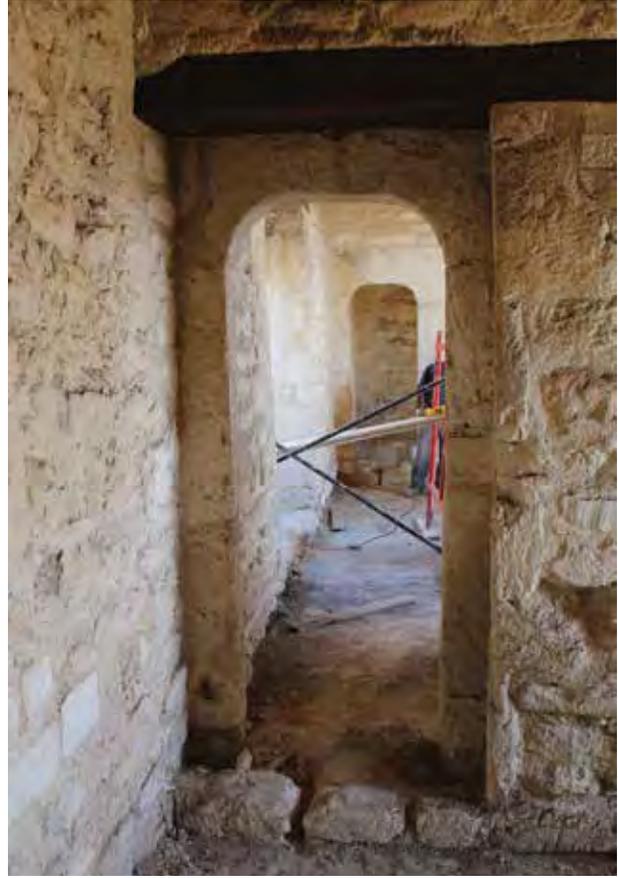
— Los accesos laterales que comunican con la cruja central mostraban, en el dintel y sardineles, la existencia de puertas.

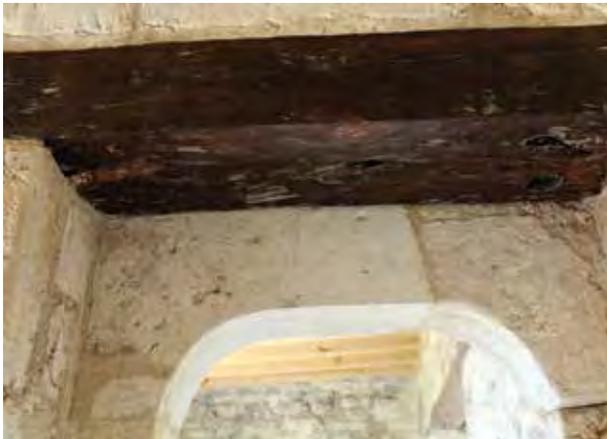
— Estado inicial de los dinteles.

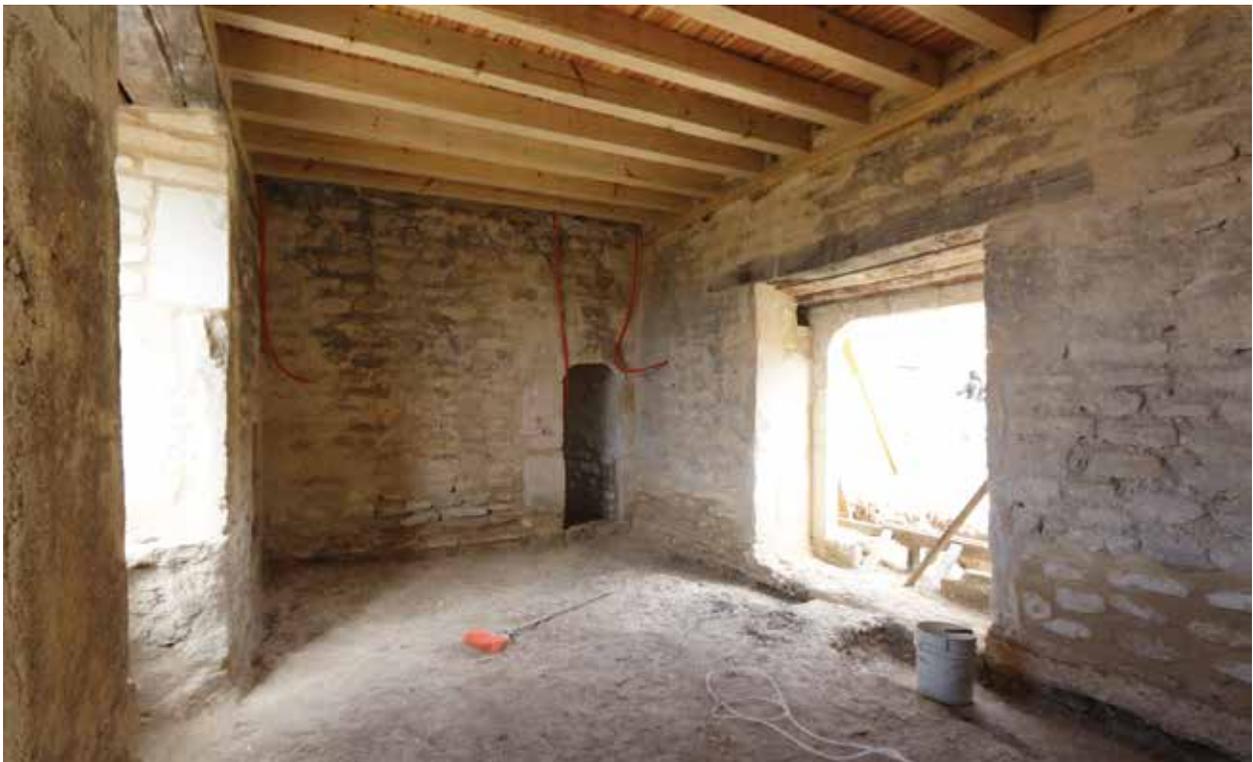
La casa de visitas exponía faltante de pisos, desgaste severo y desfase de sardineles de puertas, y de peanas y antepechos de ventanas. Los vanos carecían de ventanas y puertas que protegieran el espacio, no obstante se sabe que contaba con estos elementos y sobre su funcionamiento gracias a los huecos que muestran algunos de los dinteles y sardineles existentes; los huecos hallados son el eje en el empotraba una pieza de madera que hacía girar la puerta.

— Interior de la casa de visitas antes de iniciar la intervención en el año 2016.

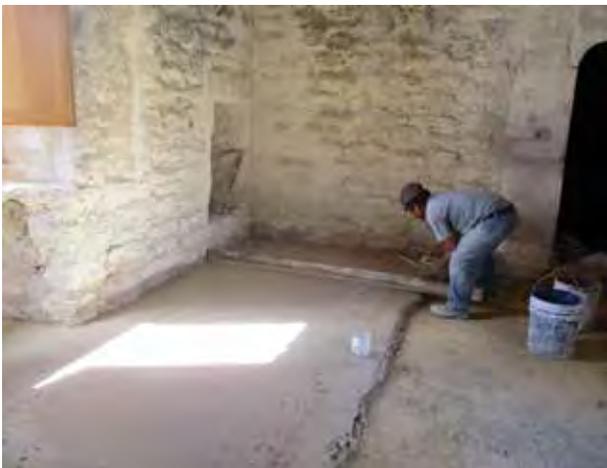
— La integración de pisos se hizo a partir de los hallazgos del piso anterior.

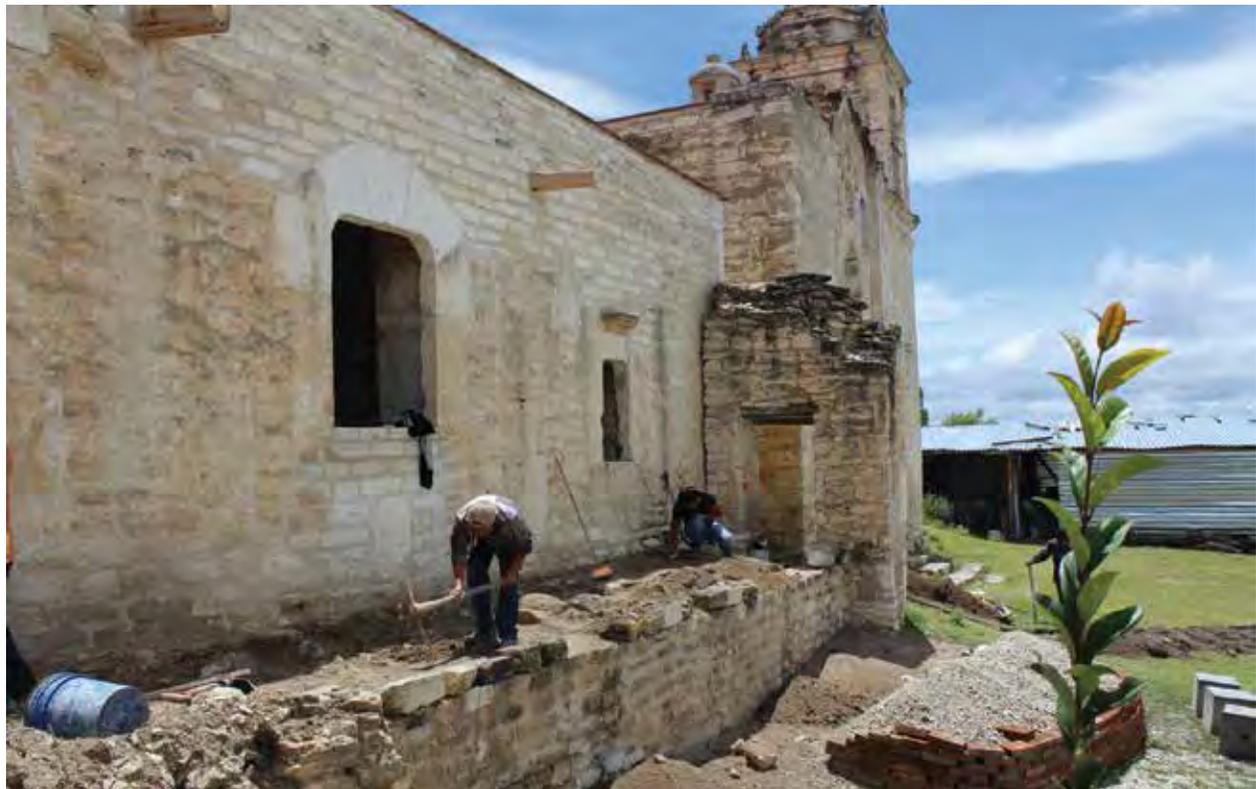
— En el exterior, se consolidó la plataforma de la crujía y se renivelaron las baldosas de piedra de los pisos.

Al exterior del inmueble se consolidó la plataforma de la cruja y se renivelaron las baldosas de piedra de los pisos. Finalmente con el objetivo que el espacio se revitalice a partir de las actividades culturales de la comunidad se suministró la energía eléctrica al espacio a partir de una acometida, tubería, registros, cableado, centros de carga y la colocación de lámparas, contactos y apagadores quedando así en completo funcionamiento además de la aplicación de tratamiento preservador de cera para la madera de la cubierta.

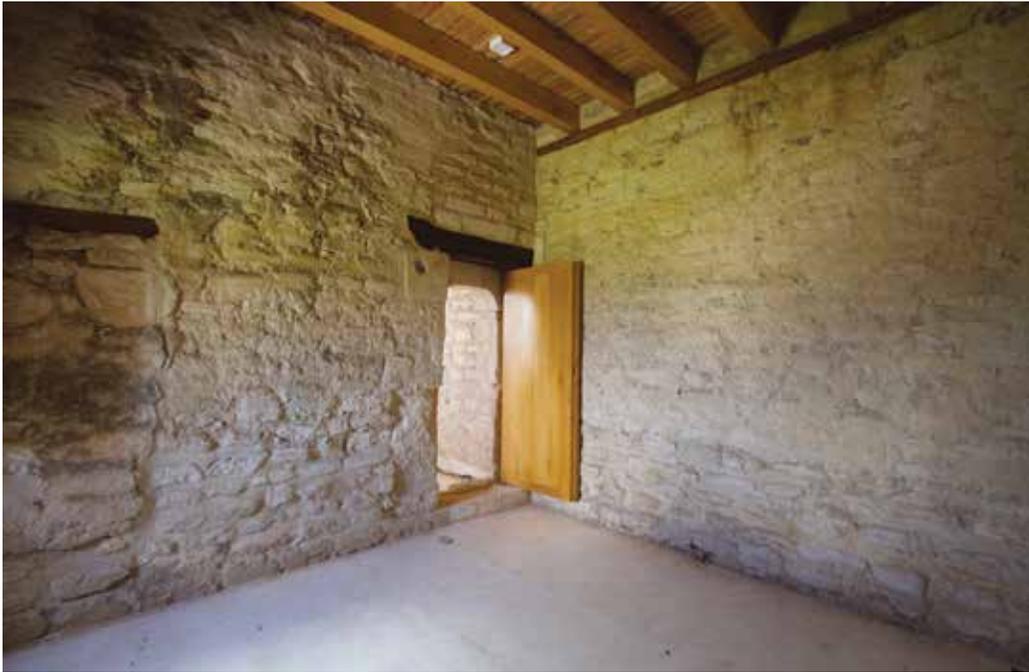
— Recuperación del piso y restauración del interior de la casa de visitas.

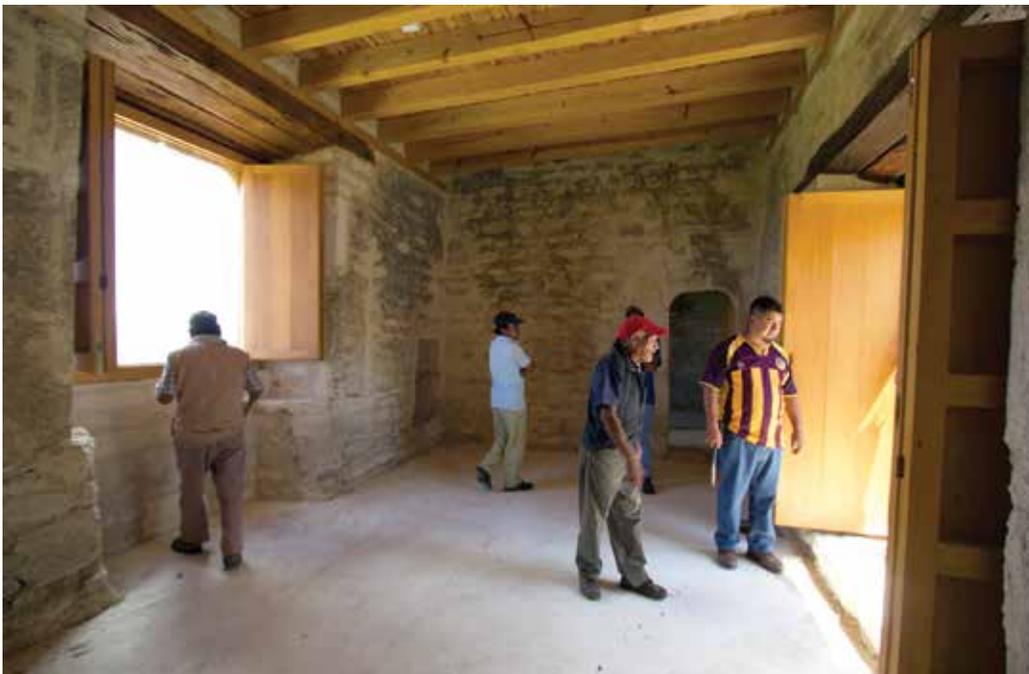
— El diseño de las puertas es contemporáneo, aunque conservan el antiguo sistema de bivel y tejuelo.

En los antepechos de las ventanas se realizó la sustitución de piezas fracturadas; se renivelaron las peanas de ventanas y los sardineles severamente desgastados fueron sustituidos. Una labor interesante que fue desarrollada consistió en el rescate del sistema tradicional de las puertas y ventanas, los cuales consistían en un sistema de tejuelo con hueco y bivel; el sistema gira sobre el eje de los huecos existentes en el dintel y el sardinel de las puertas, mediante el uso del bivel el sistema prescinde de las bisagras. El funcionamiento de las puertas evoca este sistema y fueron fabricadas con madera de pino debidamente tratada, mientras que las ventanas funcionan con el sistema convencional de bisagras al faltar más datos que permitieran conocer el mecanismo de funcionamiento original.

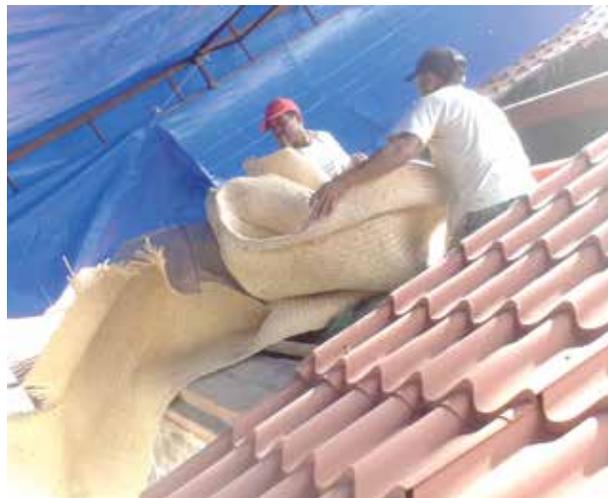
En el 2015 fue intervenida una mitad del tramo de la cubierta, esta ejecución permitió detectar deterioros de corrosión en los montenes de la armadura metálica y la acumulación de polvo y humedad en unos petates que se encontraban dispuestos sobre el almizate del artesanado para evitar filtraciones de humedad hacia la armadura. De igual forma, la armadura de madera mostraba el depósito de capas de polvo y fisuras ocasionadas por el incremento de la temperatura y acumulación de humedad en la entrecubierta.

— Liberación de los petates para su sustitución, estos evitaban el contacto directo de la humedad y polvo con el artesanado.

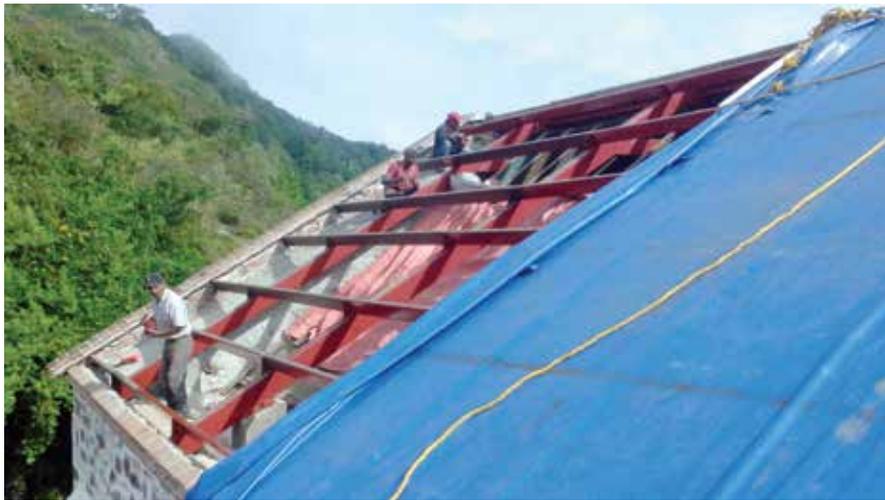
— En la estructura metálica se limpiaron y pasivaron los óxidos.

En los montenes de la armadura metálica se aplicó pintura anticorrosiva para posteriormente colocar placas de triplay previamente fumigadas por ambas caras, además de la colocación de una capa de membrana impermeabilizante; actualmente esta plancha es la que cumple con la función del petate.

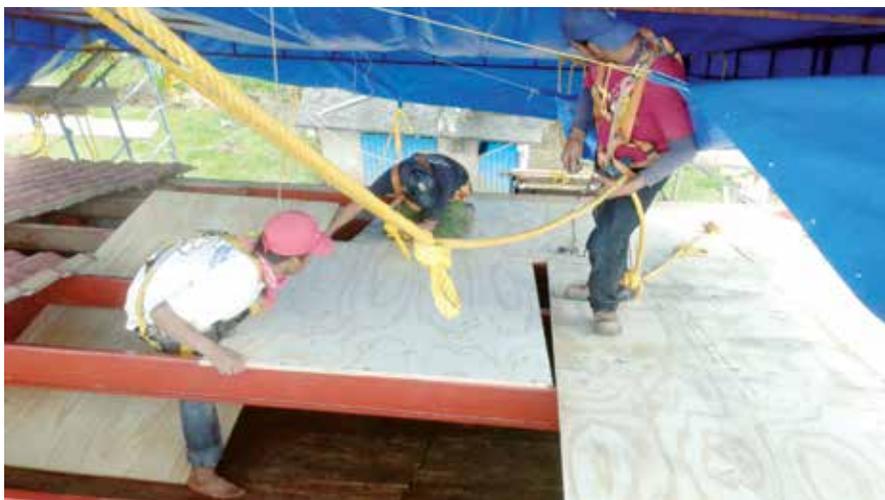
— Colocación de placas de triplay, previamente fumigadas, sobre los montenes.

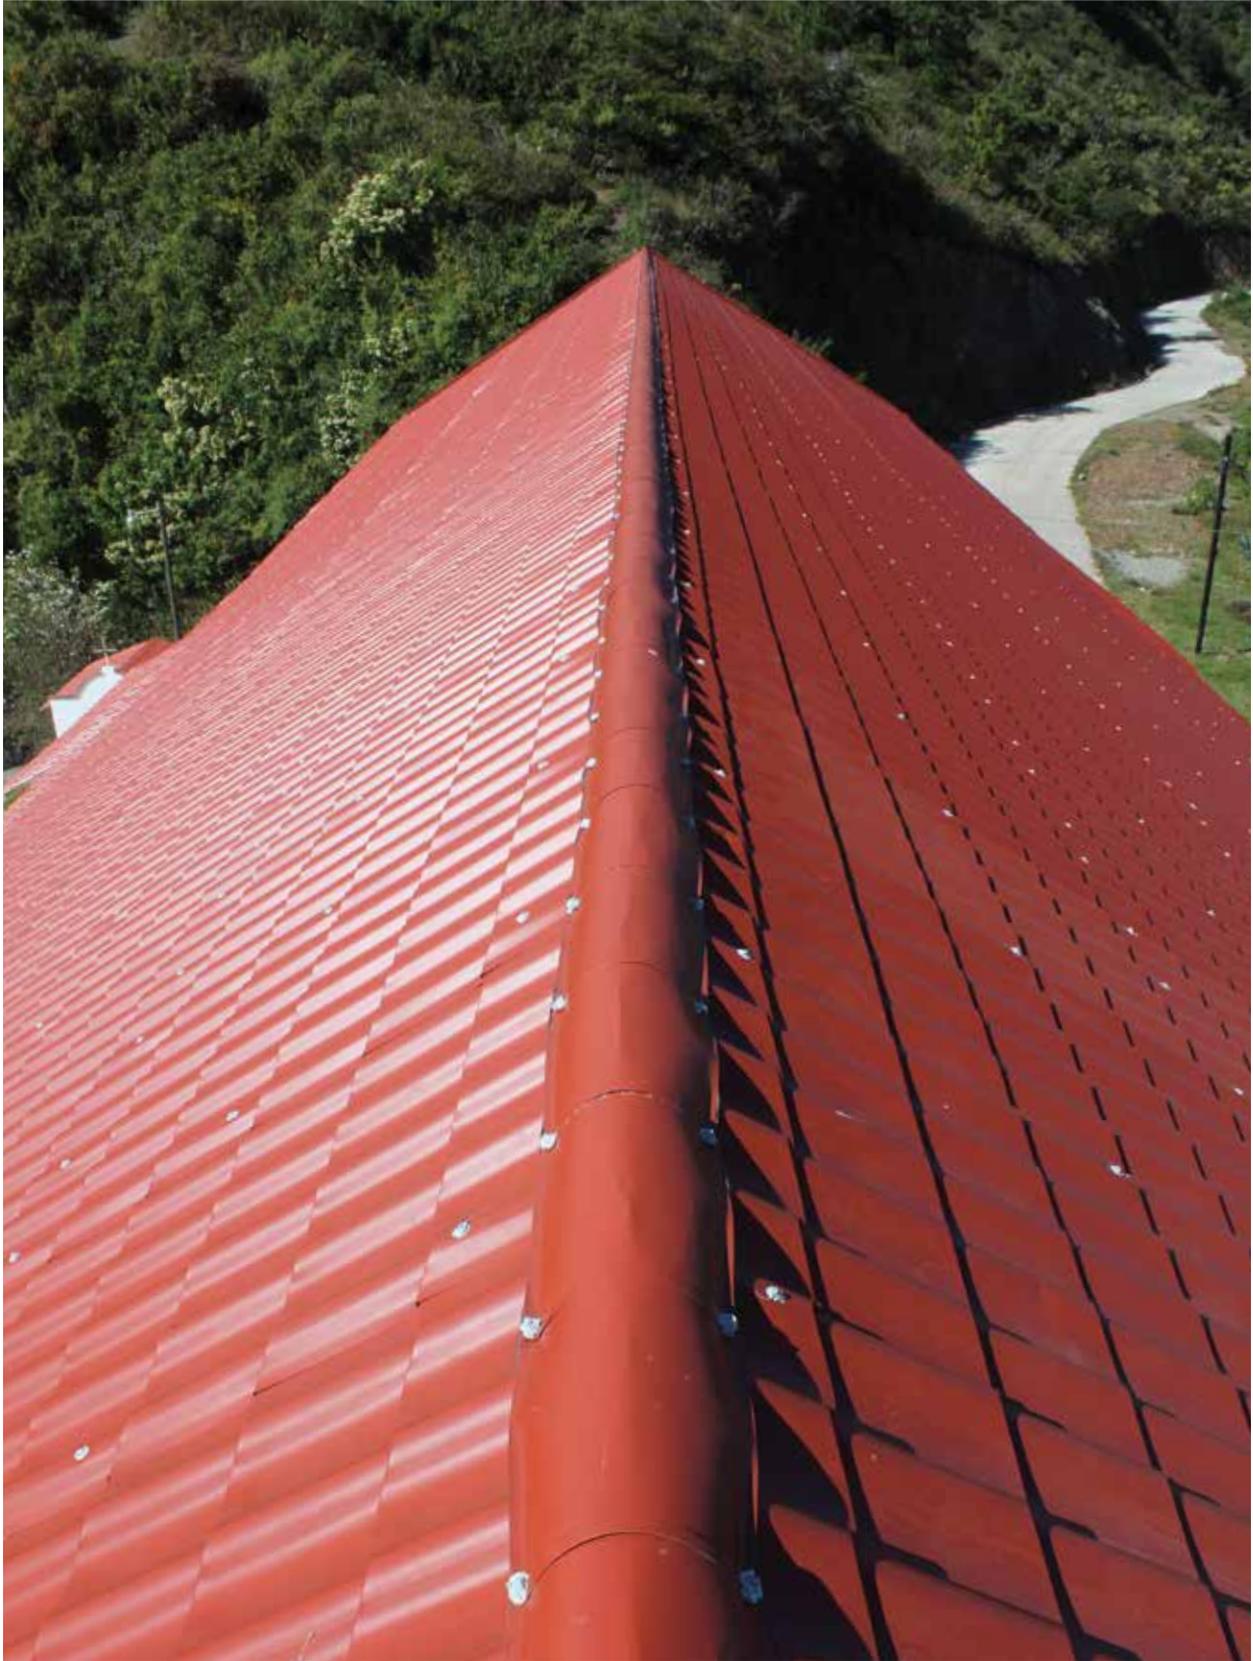
— Con la intervención realizada, el tramo que cubre el presbiterio y parte de la nave, se concluyeron los trabajos en la cubierta.

Finalmente se decidió sustituir los faldones y cumbrera de lámina en mal estado, de acuerdo a la misma propuesta de material de lámina que fue colocado años atrás por el Instituto Nacional de Antropología e Historia; en la ceja del muro testero de colocó un canal para evitar filtraciones.

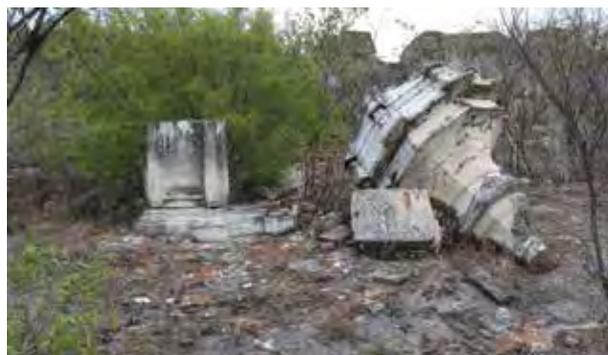
Las bóvedas, de aproximadamente un metro de espesor, soportaban la carga muerta que generaba una gruesa capa de materia orgánica compactada en el extradós, misma que ocasionó desfases y hundimientos en las bóvedas; la pérdida de entortado y rellenos; el enraizamiento de arbustos y vegetación parásita en las bóvedas provocando fisuras y grietas de aproximadamente 60 centímetros de espesor; el intradós y los muros exponían manchas y desprendimiento de aplanados y entortados por acumulación de humedad y filtraciones de agua. Las linternillas de las bóvedas habían colapsado quedando distribuidas en fragmentos a lo largo de la cubierta.

— Linternilla colapsada en la cubierta.

Los capialzados de vanos y las dos linternillas se reintegraron siguiendo la misma técnica: apuntalamientos, muelos y la colocación de piezas recuperadas empleando andamios, cuerdas y poleas para elevar las piezas y embonarlas.

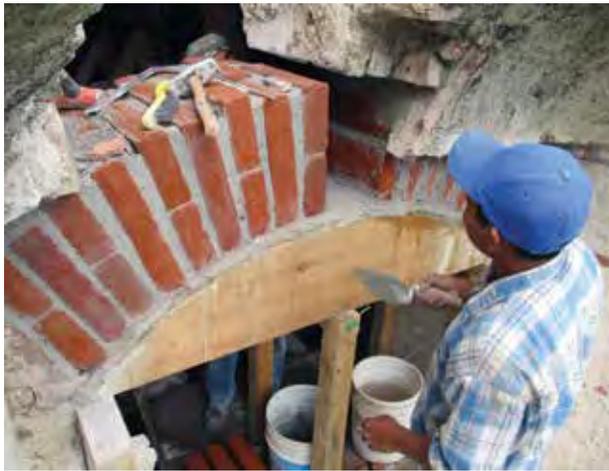
— Reconstrucción de los capialzados de vanos con ladrillos de medidas especiales.

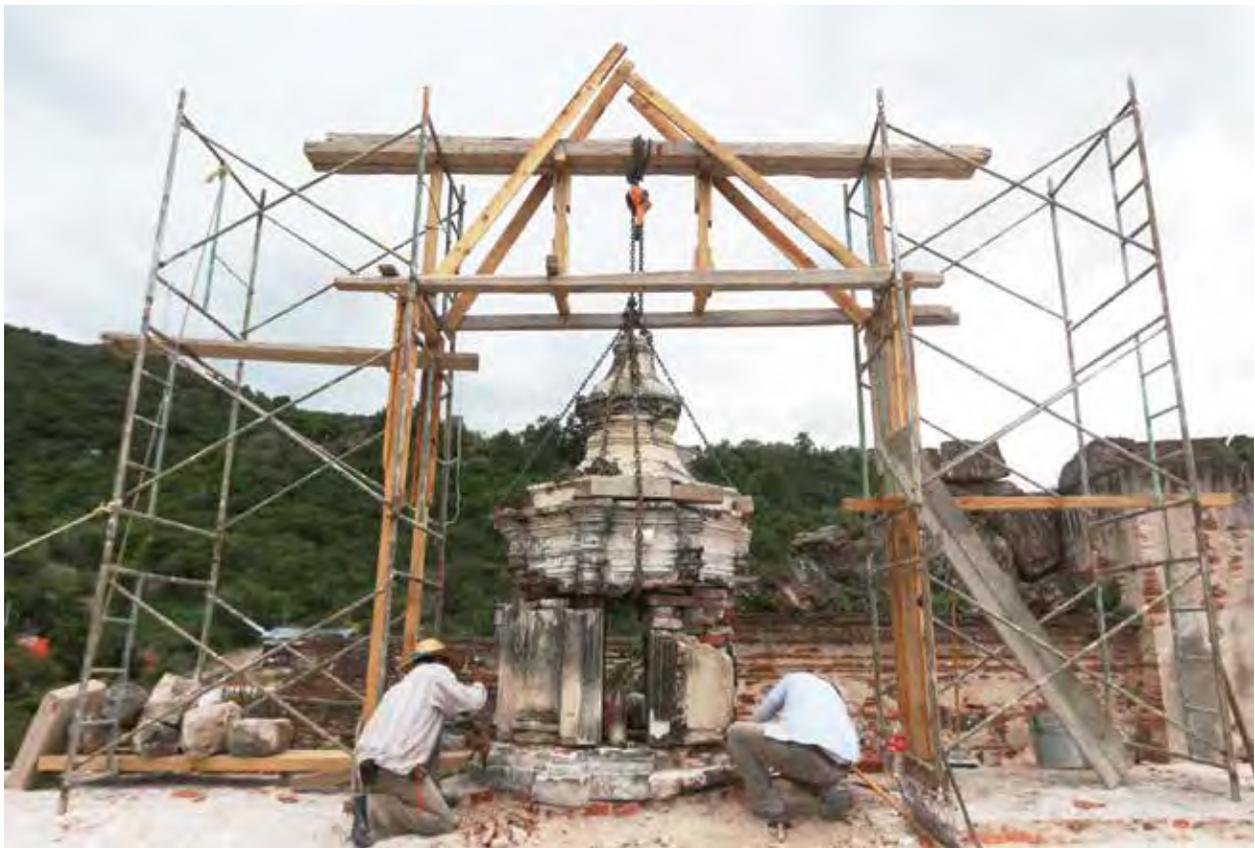
— Reconstrucción de linternillas mediante las piezas existentes.

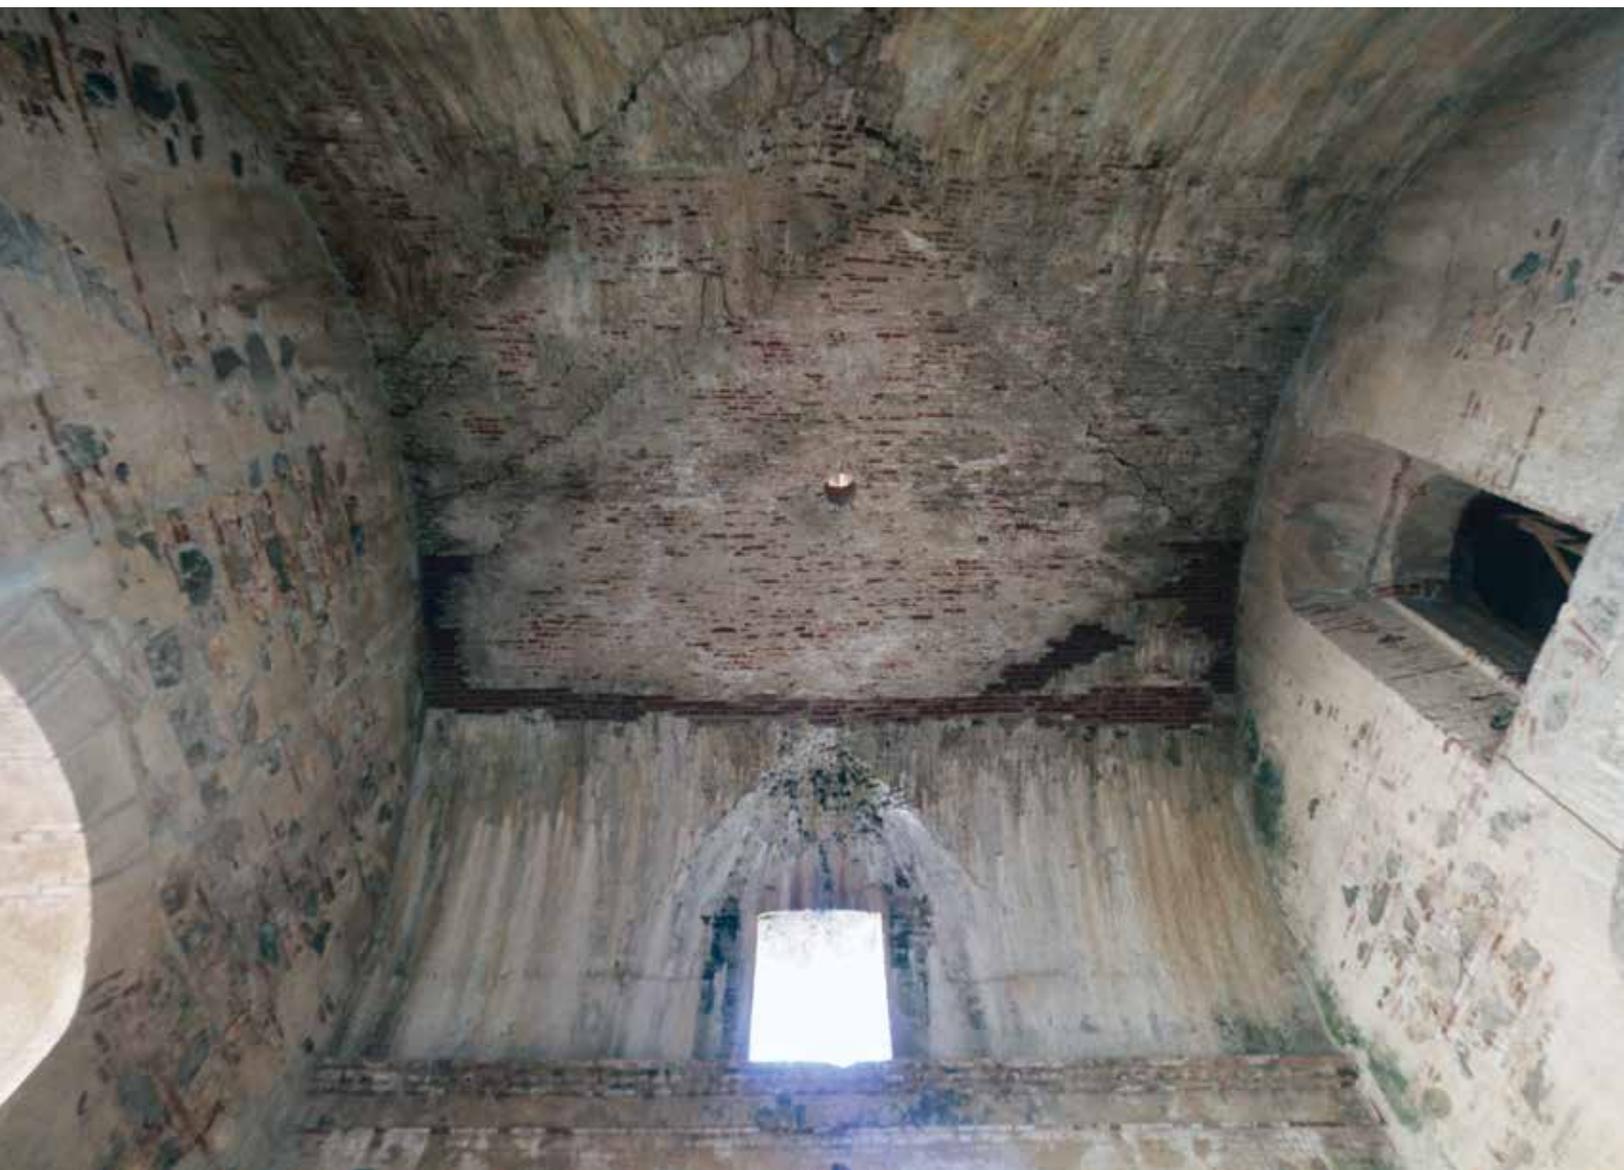
— Bóveda consolidada en zona de grietas mediante el muelo de piezas existentes y nuevas de secciones similares.

bicida para erradicar la vegetación. A partir de estas liberaciones se identificaron con mayor precisión las grietas, en estas zonas la consolidación consistió en la sustitución del material fracturado, mediante muelos y entretejidos para unir las secciones afectadas con los ladrillos integrados de barro rojo recocido fabricado de acuerdo a las medidas de las piezas existentes: 6 cm x 36 cm x 16 cm, y el material recuperado.

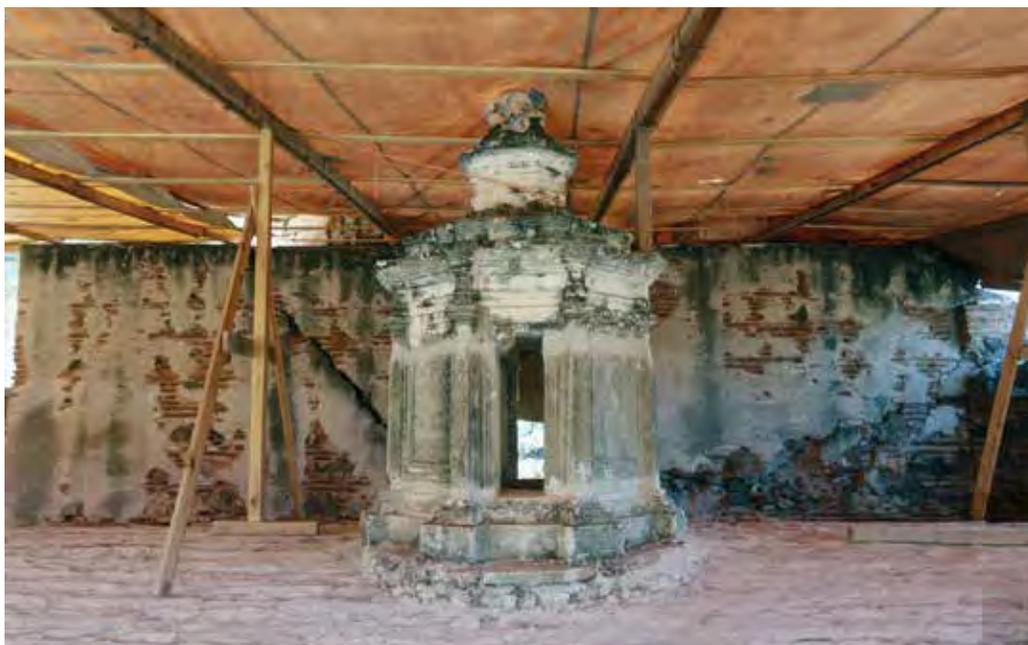
— Linternilla de la bóveda recuperada.

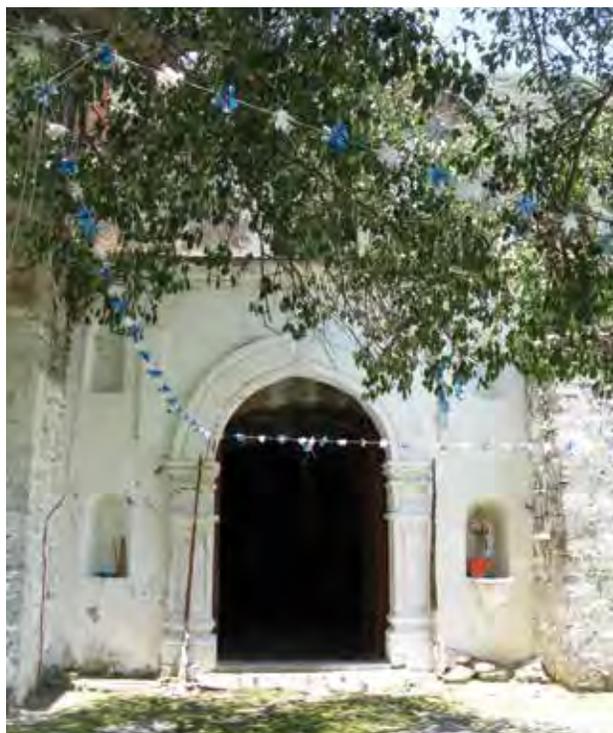
— La portada mostraba aplanados de cemento y cal, volviendo compleja la lectura de los elementos.

La fachada principal y torres mostraban aplanado parcial de cemento y encalado, lo cual limitaba la liberación y absorción de humedad necesaria para los materiales; asimismo la lectura de los elementos arquitectónicos y las molduras, que constituyen la morfología y composición de la fachada. Los cornisamentos de piedra de la región del primer cuerpo y remate se encontraban incompletos, uno de ellos quedó expuesto, mientras que el otro mostraba el agregado de piezas de ladrillo rojo.

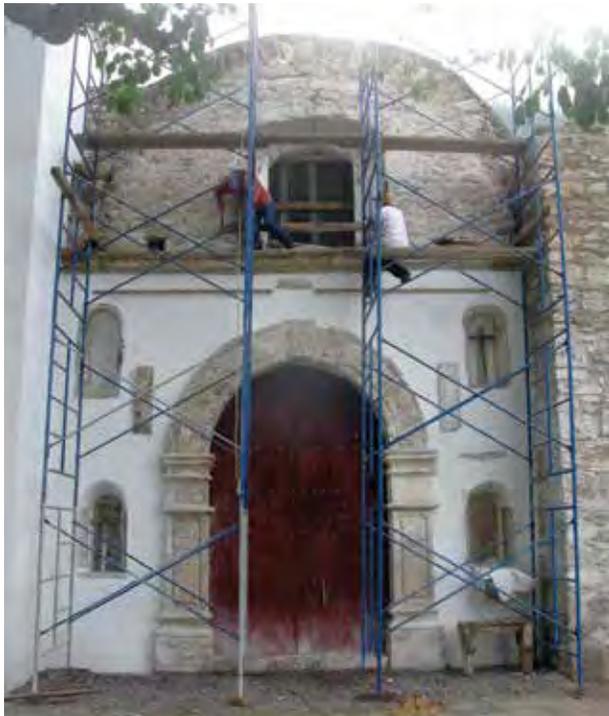
— Integración de la cornisa y elementos labrados en piedra, expuestos en la portada.

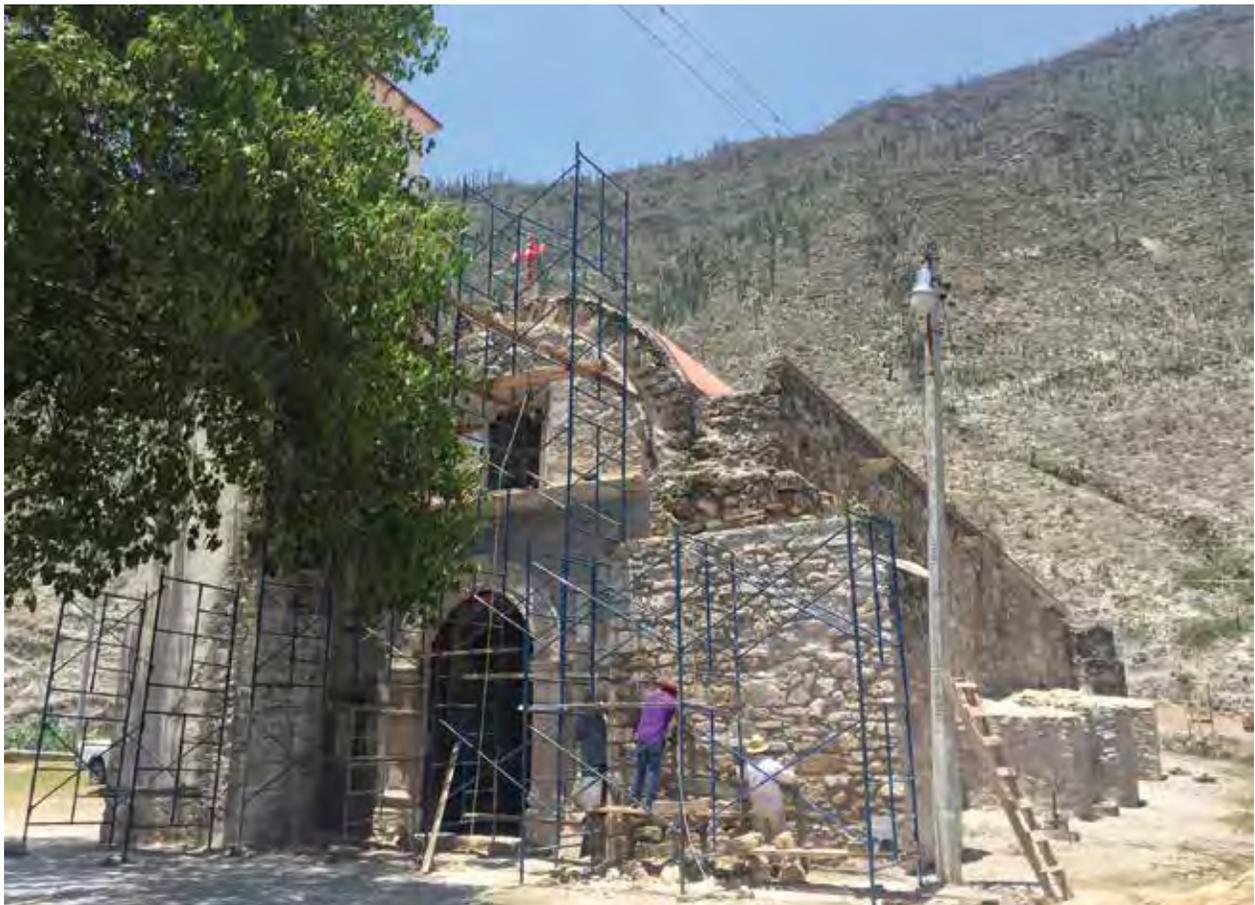
— Limpieza y restauración de la mampostería.

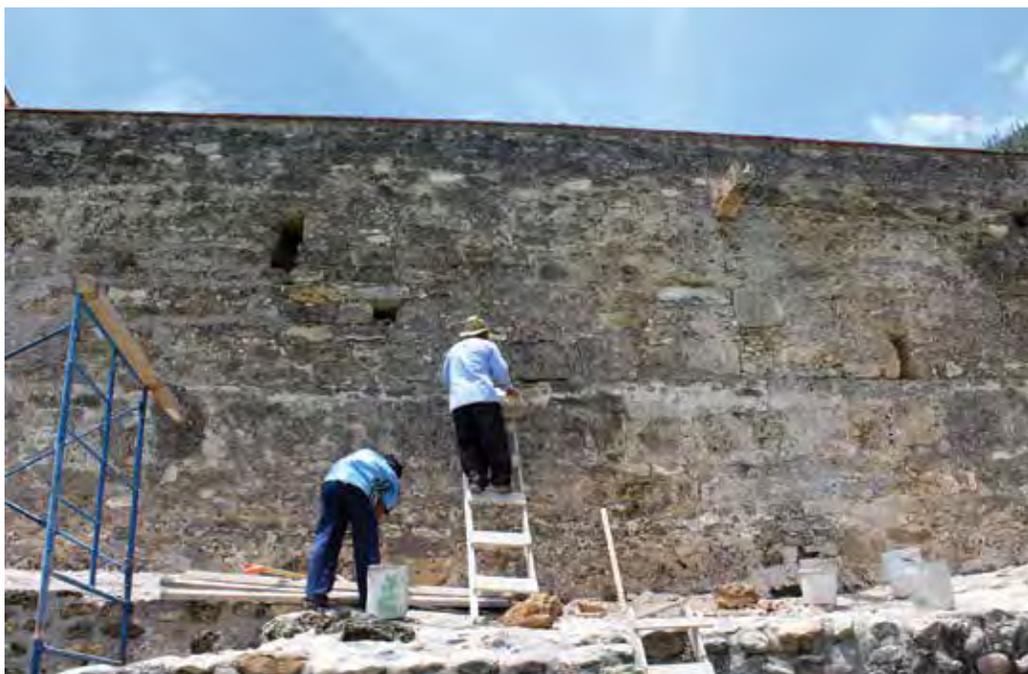
— Limpieza y liberación de la vegetación de la mampostería.

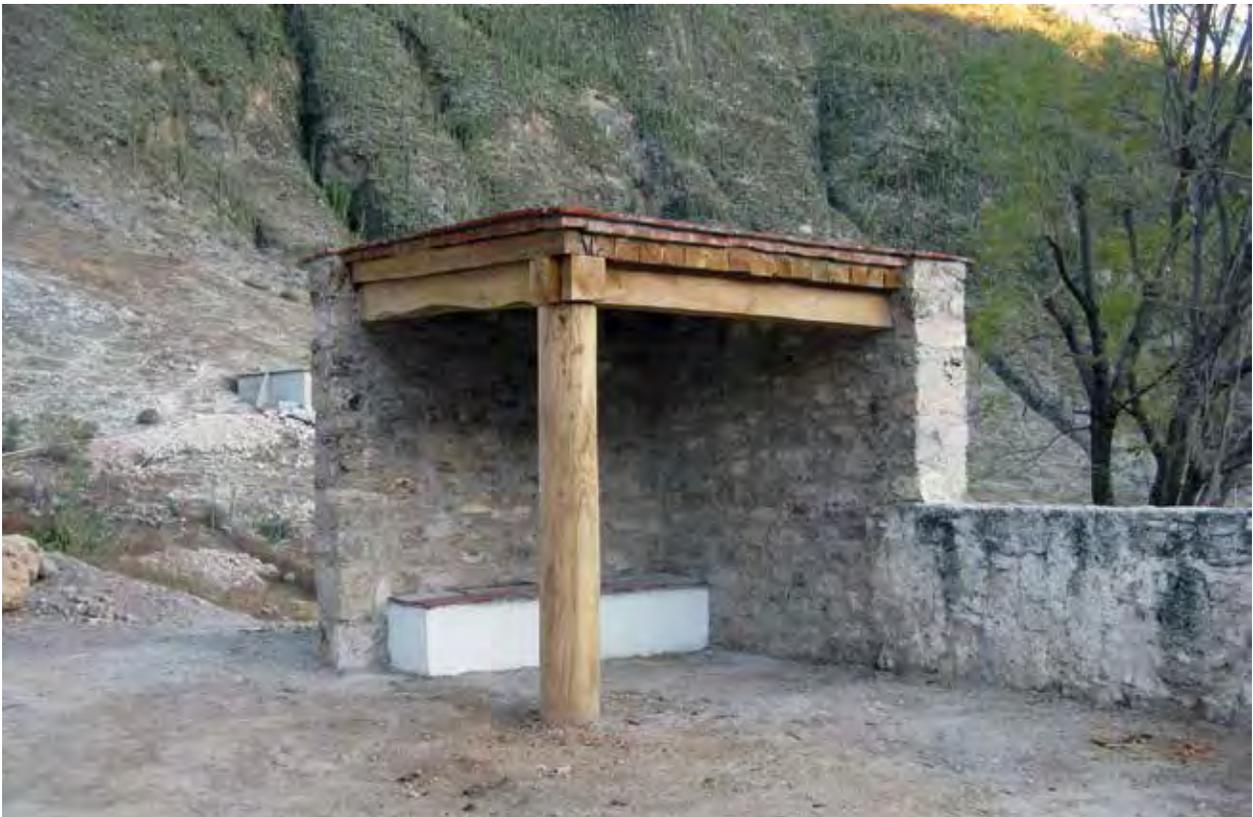
— Reconstrucción de capillas posas de vigería de madera y ladrillo de barro.

La torre sur se reconstruyó tomando como referencia las proporciones y materiales -piedra de la región- de la torre norte; en la ventana coral se sustituyó el marco de madera con malla mosquitera por uno nuevo para evitar la entrada de las aves al templo. Adicionalmente se reconstruyeron las cuatro capillas posas, a partir de material fotográfico histórico proporcionado por un habitante de la población, las capillas posas son de cubierta inclinada de viguería de madera con ladrillo de barro rojo y un pilar de madera de sabino ubicado en la esquina de cada capilla.
