Memorias de Restauración
Taller de Restauración FAHIO

Anuario de Obras de Restauración 2016

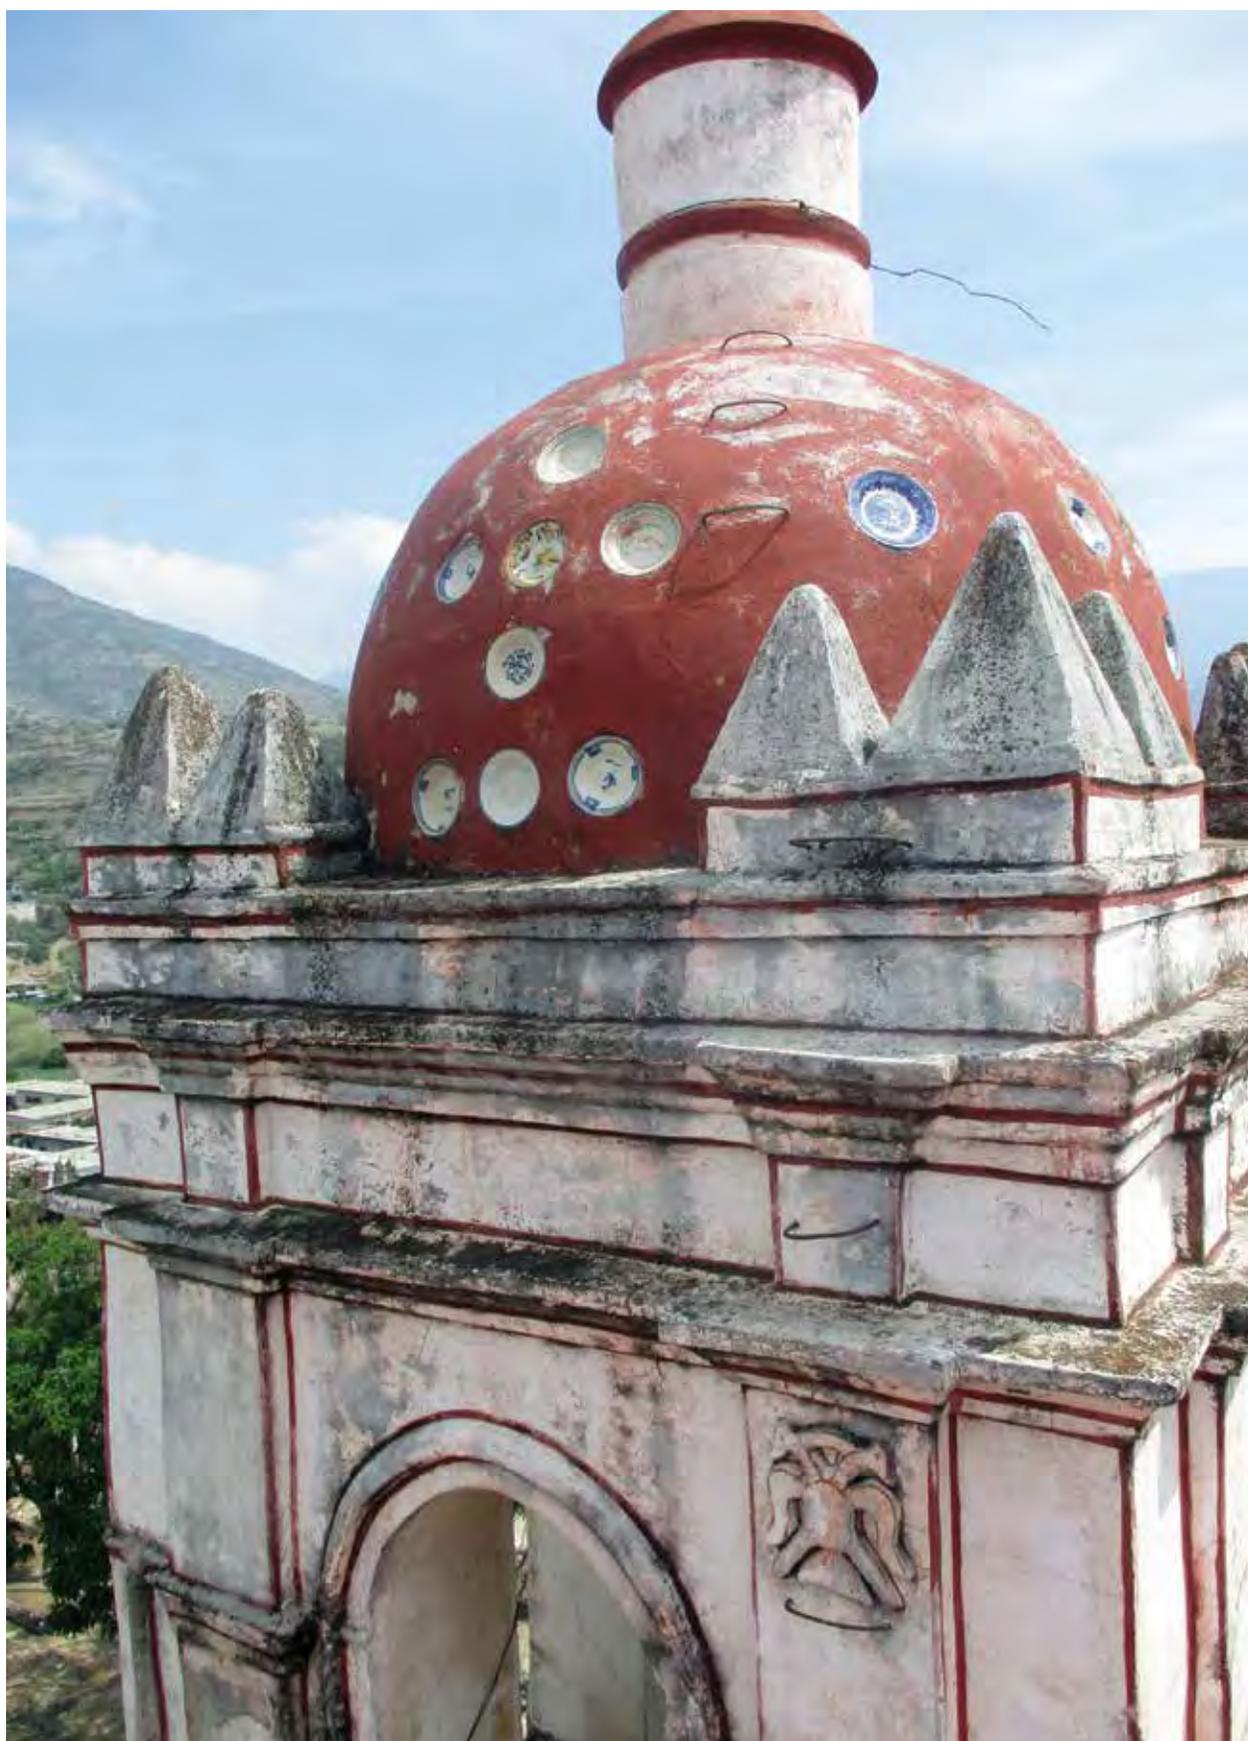
— Los campanarios mostraban deslaves y manchas sobre sus acabados. La fachada se caracteriza particularmente por sus campanarios decorados con platos y sus remarcados pináculos que, entre otros elementos, muestra un detalle del escudo del imperio de los Austrias.

En los pretilos, el tambor de la cúpula, los pináculos y en la linternilla se aplicó el aplanado y pintura –ambos a base de cal con mucilago de nopal fabricada en sitio- en los paramentos de los campanarios y en las molduras se recuperó el acabado de pintura a la cal, elementos distintivos del inmueble y de la comunidad.

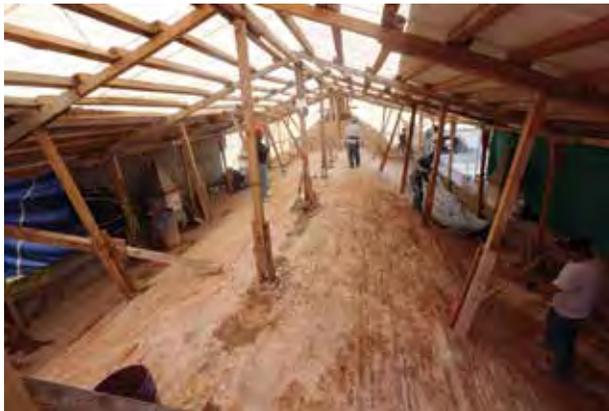
— Parte de los trabajos fue la liberación de entortados, impermeabilizante y enladrillado existente.

En la cubierta de la sacristía, así como en los pretilos y en la cubierta del templo se liberaron los aplanados, el impermeabilizante, el enladrillado existente, el entortado y los rellenos; en los pretilos se integró una ceja de ladrillo de barro rojo para evitar el deterioro de la mampostería a causa de la humedad. En el resto de la cubierta se integraron rellenos, los cuales varían entre los cinco a los cincuenta centímetros de espesor de acuerdo a las necesidades de cada una de las áreas, estas acciones permitieron recuperar los niveles y regularizar la superficie de las bóvedas y cúpulas, ya que existían alabeos significativos.

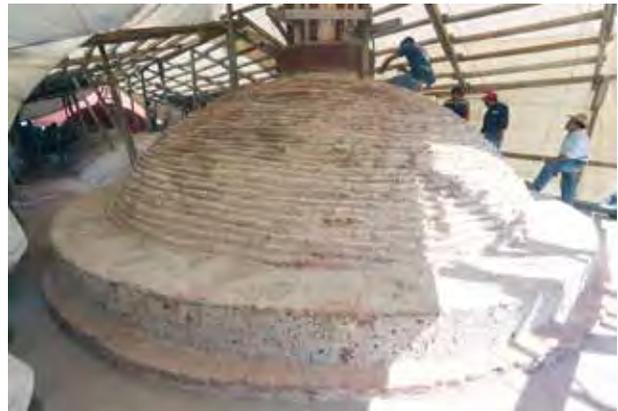
— Entortados liberados en cúpula y tambor que cubren el presbiterio.

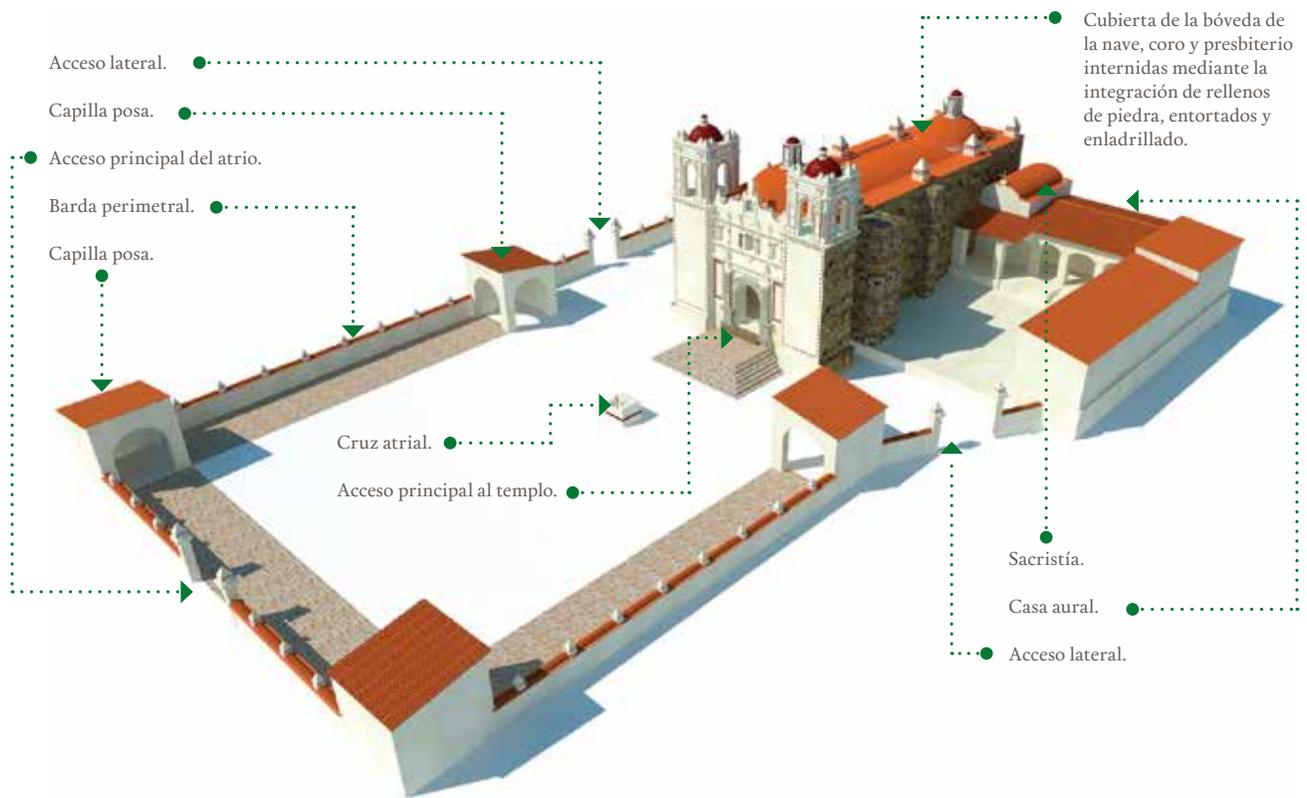
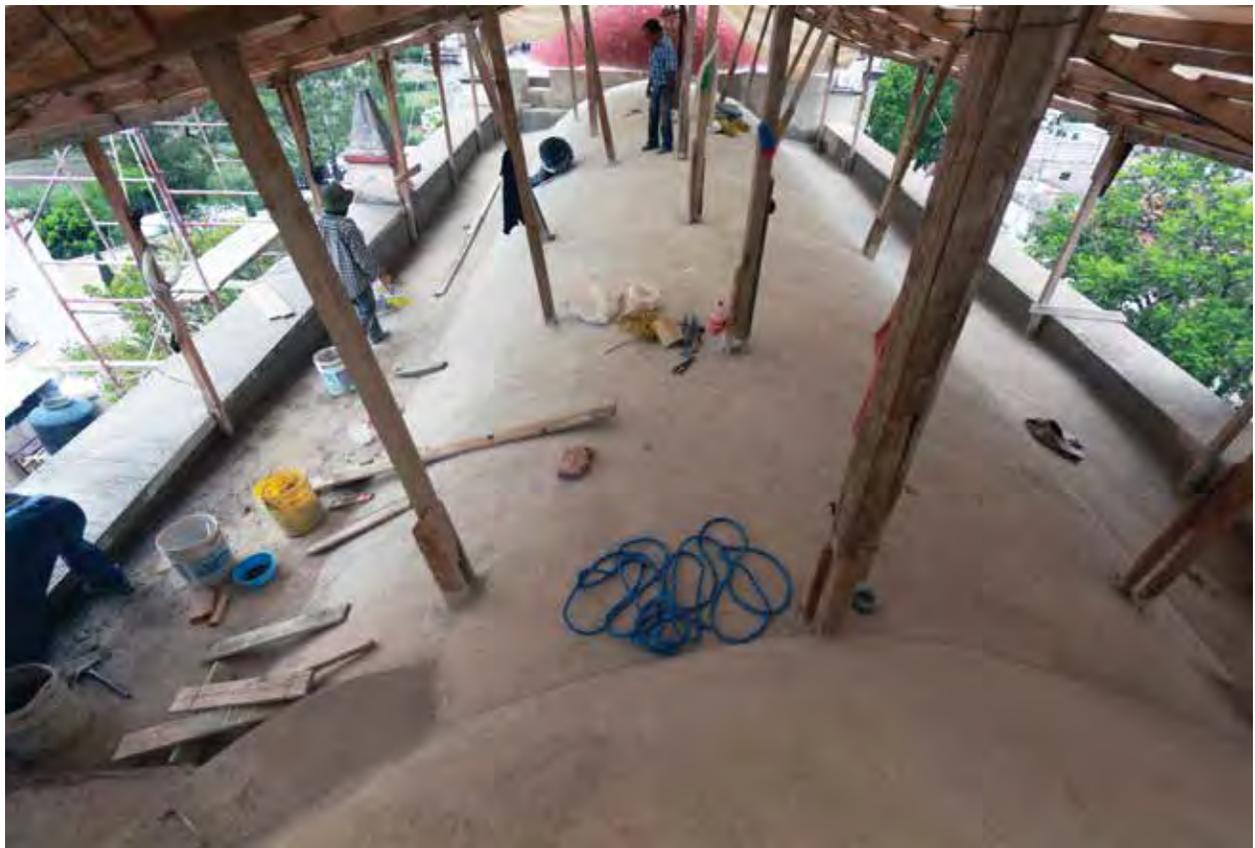
— Se integraron rellenos de piedra para eliminar los alabeos significativos de la cubierta, además del entortado.

sor aproximadamente para dar pendiente a la bajada de agua pluviales, sobre éste se colocó el enladrillado de barro rojo y el impermeabilizante líquido; el acomodo de las piezas de ladrillo se realizó de forma radial en las cúpulas, en forma de hilada para los pretilos y en el resto de la cubierta en forma de petatillo, en el perímetro se colocó también un chaflán de ladrillo de barro rojo.

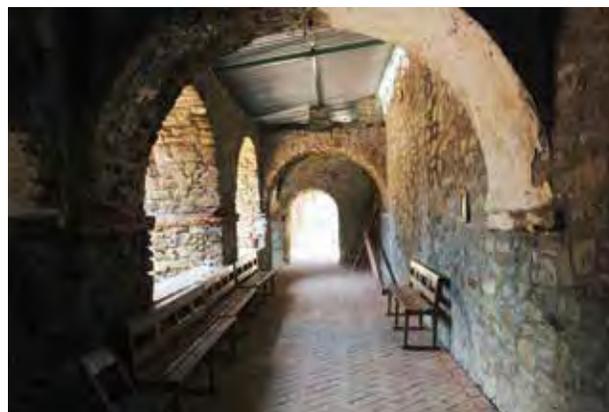
— Una parte del deambulatorio presentaba una cubierta de lámina y sus muros se encontraban desgastados.

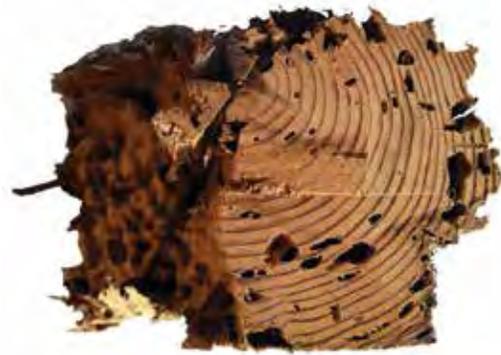
— Sección del vestigio de la viga de arrastre.

preservadores y fungicida, además de la aplicación de aceite de linaza para prolongar su durabilidad; en el espacio se conserva una sección del vestigio de la viga de arrastre, para lo cual con asesoría del INAH, un equipo de restauradores habilitaron la viga sometiendo a tratamiento fungicida y resanes, no obstante, la sección reintegrada carece de capacidad estructural para soportar la cubierta, por lo que al fondo de la ranura se integró la viga de arrastre que cumple con esta función estructural.

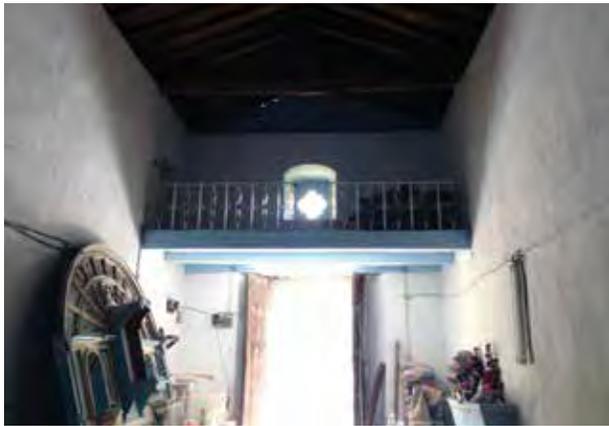
— Afectaciones en el área del coro por agregado de elementos.

Se realizó la sustitución del coro existente a partir de la liberación de la losa, traveses, elementos agregados y de piezas fracturadas de los muros de mampostería realizando la consolidación de las zonas afectadas. Durante las maniobras se apuntaló el vano de acceso para liberar y reintegrar el dintel de madera una vez limpio y tratado con fungicidas especializados.

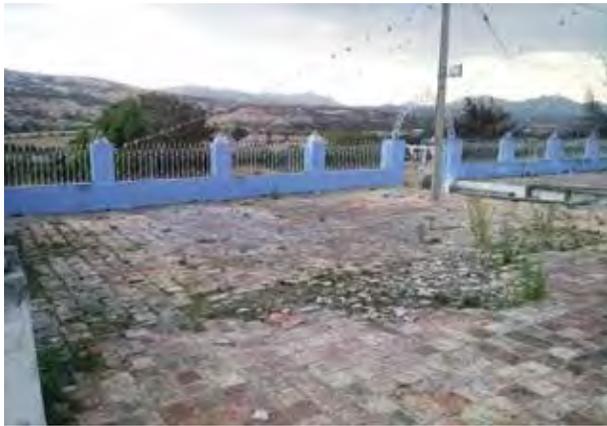
— Vegetación nociva enraizada en las juntas.

Los pisos del atrio mostraban faltantes de baldosas. En áreas puntuales, grietas, desgastes causados por intemperie y vegetación nociva enraizada en las juntas. El pasillo del andén y las bancas se encontraban fracturados.

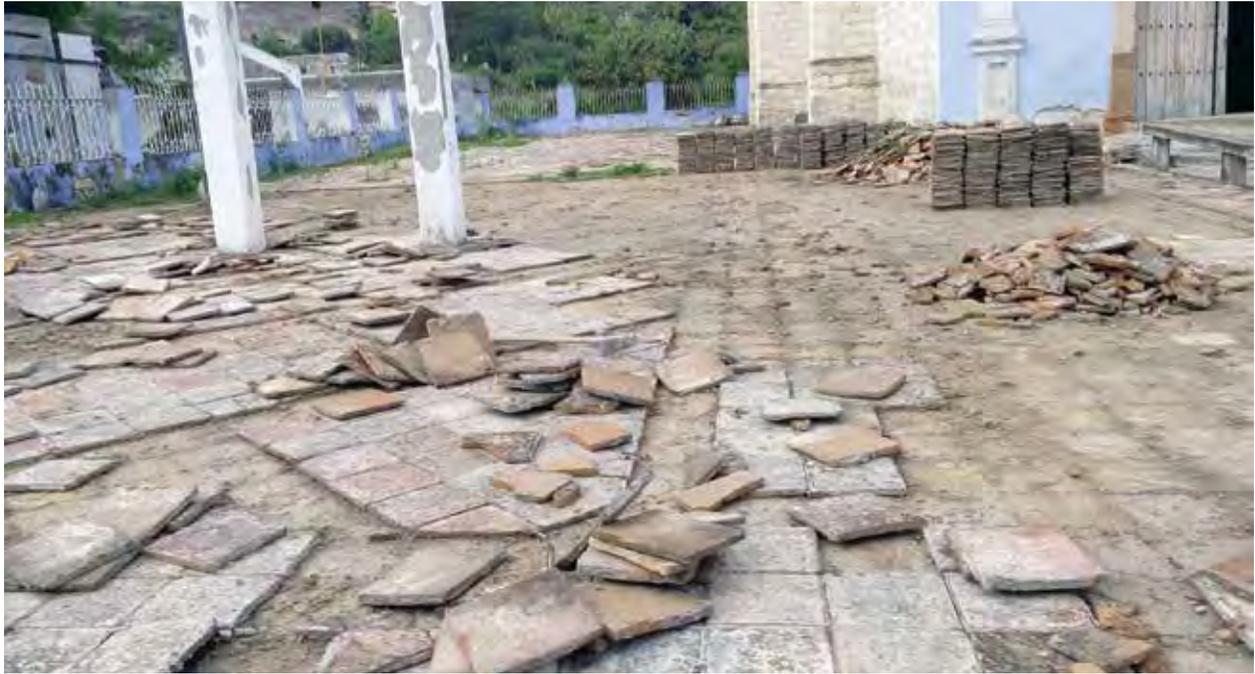
— Liberación de loseta de barro, un firme y bancas dañadas del atrio.

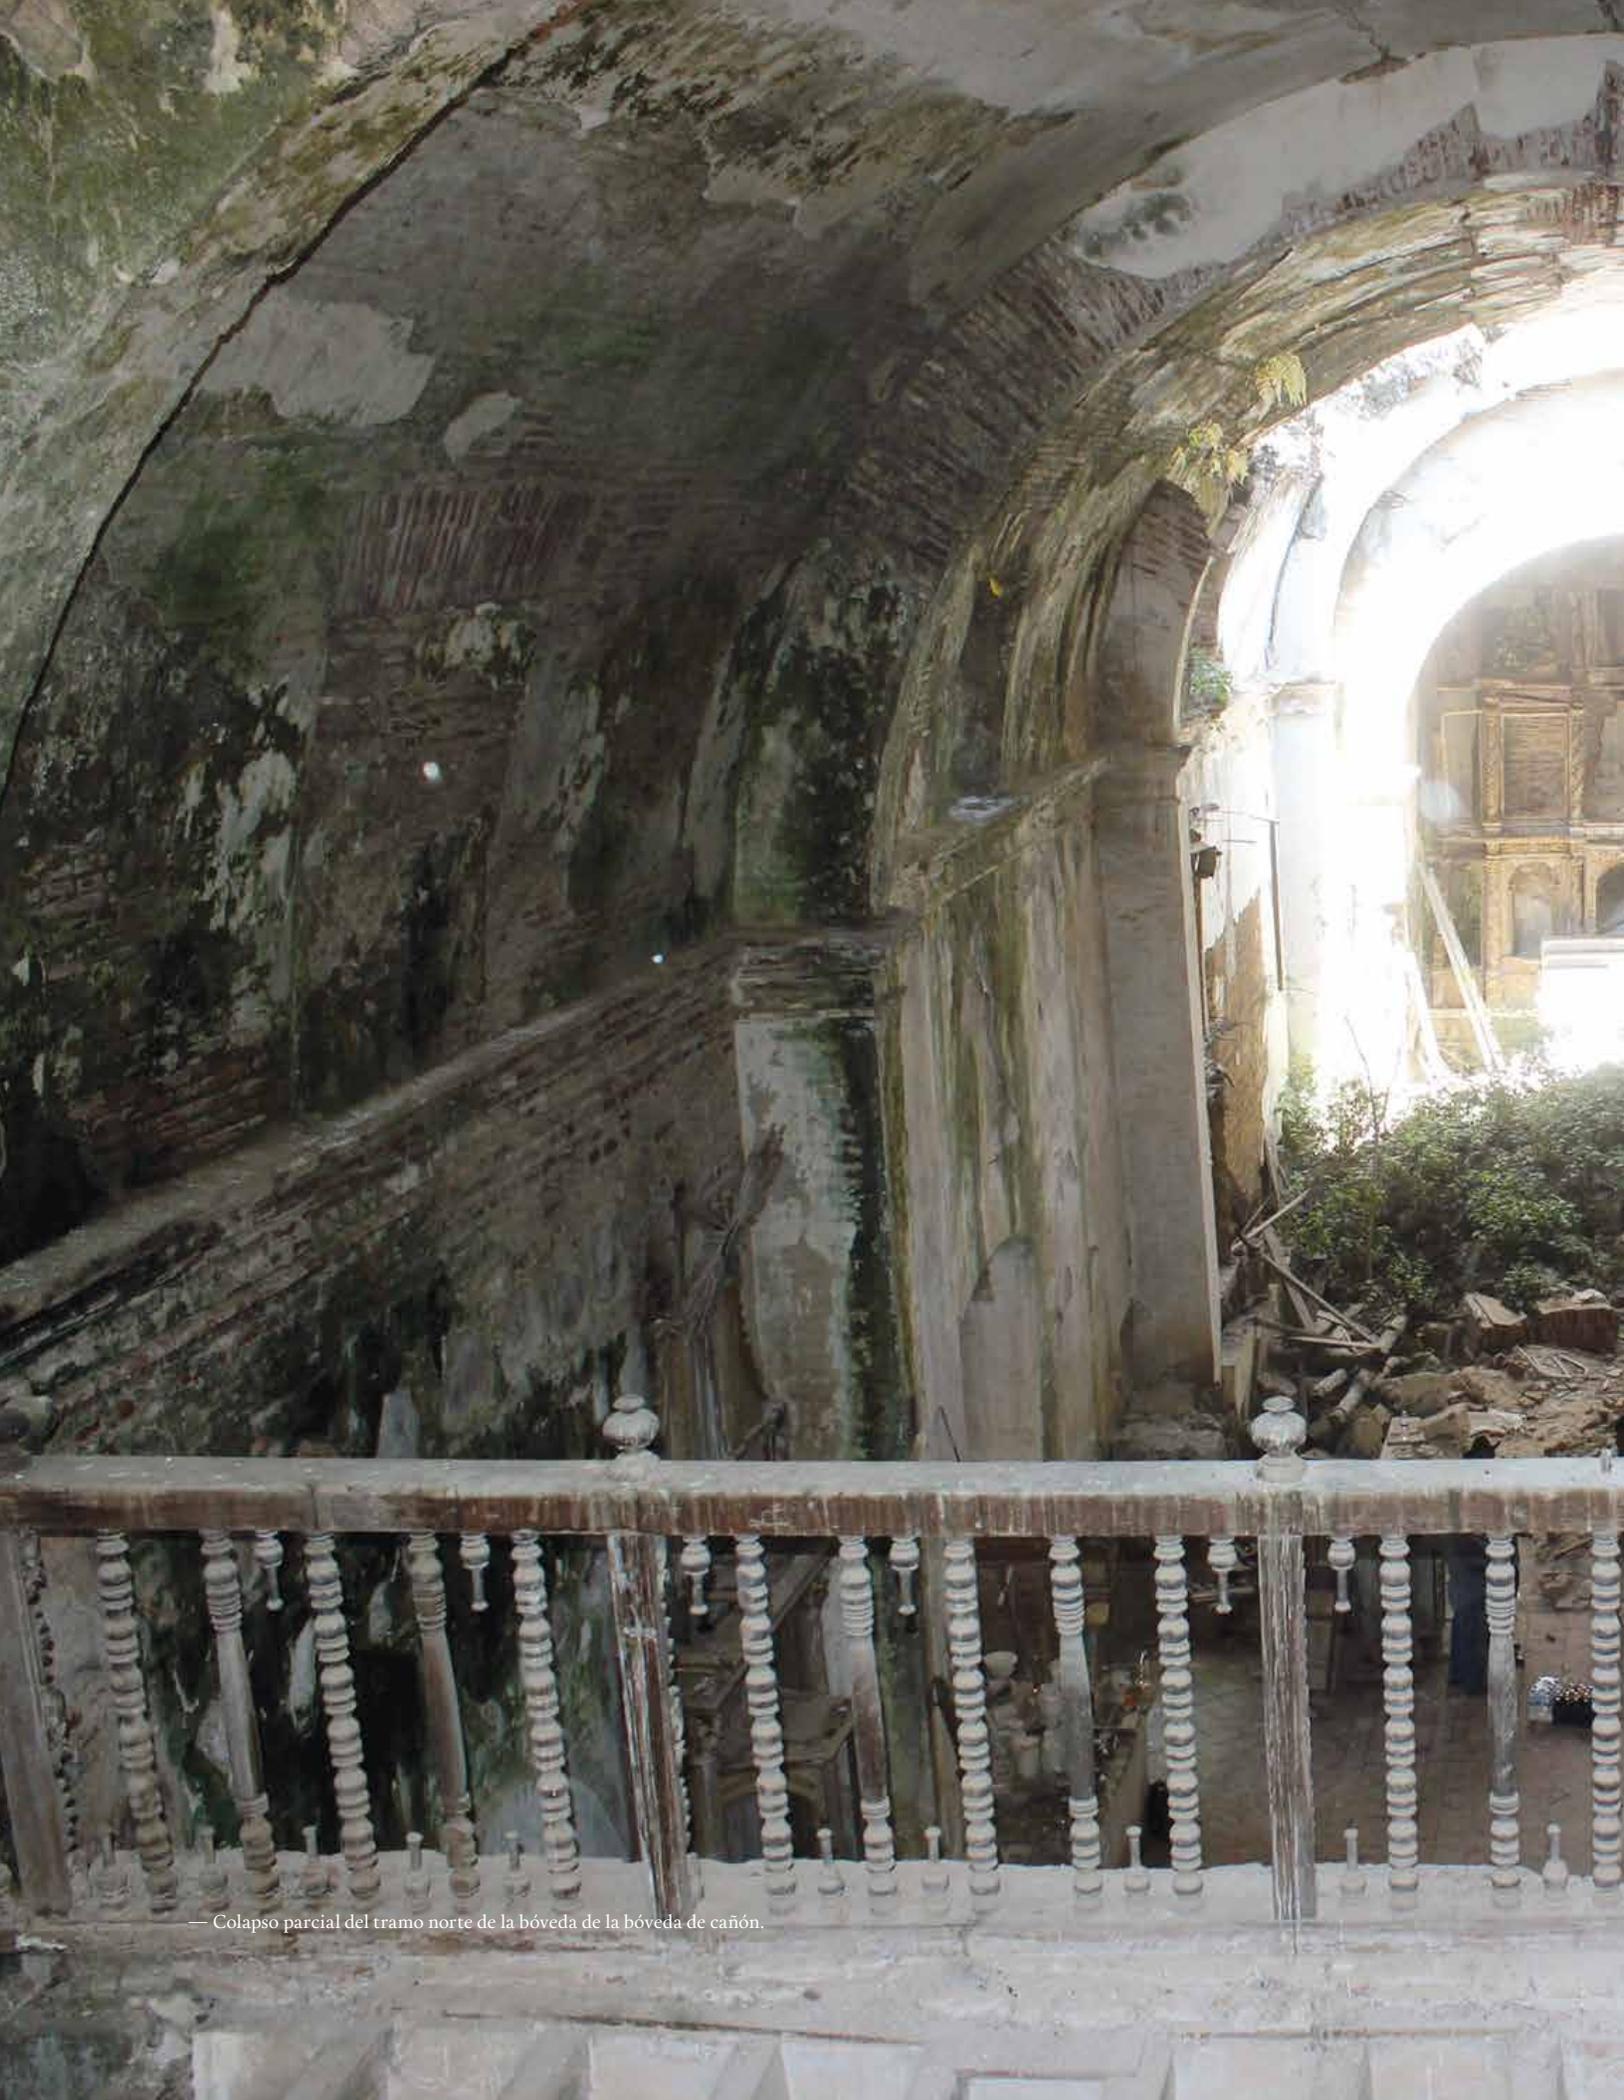
— Colapso parcial del tramo norte de la bóveda de la bóveda de cañón.

Actualmente el templo se encuentra cerrado al culto religioso, luego de que varios temblores ocurridos desde 1928 lo debilitaran estructuralmente hasta 1999 en que ocurrió el más fuerte que propició el colapso parcial del tramo norte de la bóveda de cañón.

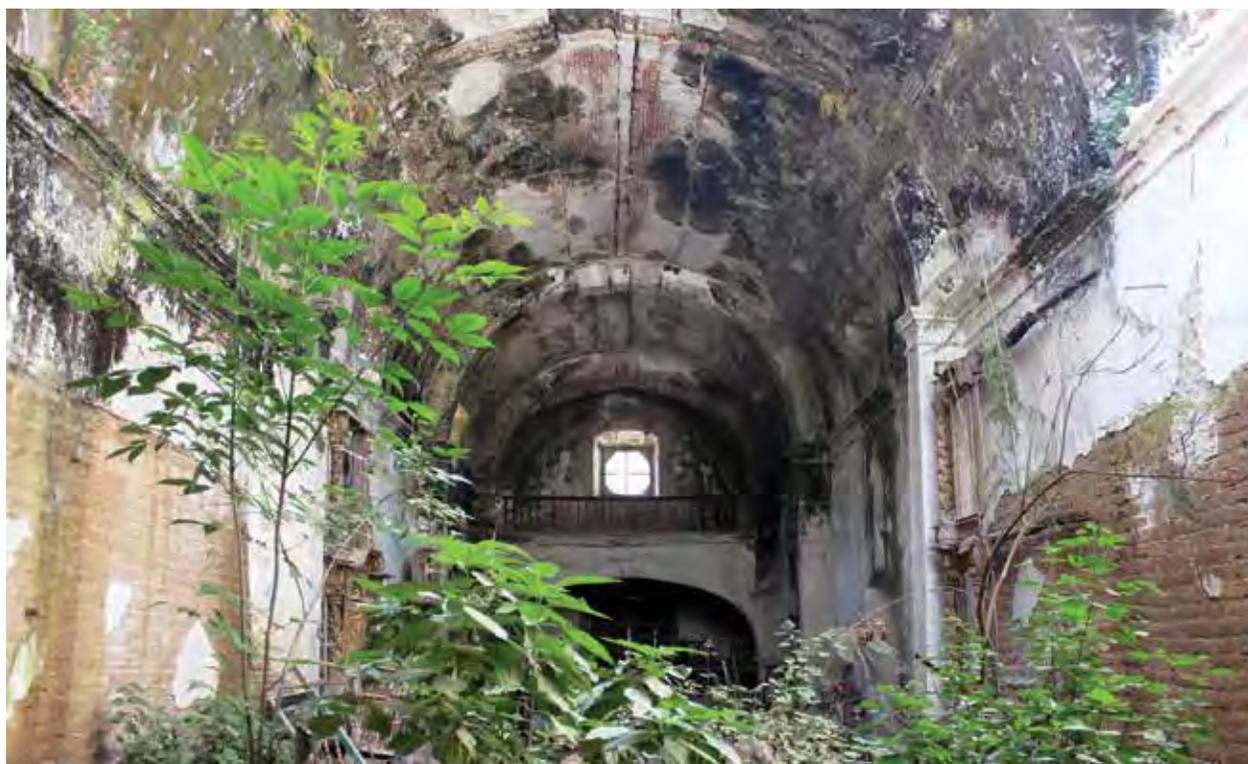
Los agrietamientos incrementaron en los muros y en las cubiertas prolongándose hasta el extradós de la bóveda en la que propiciaron la acumulación de agua en los rellenos y entortados, el enraizamiento y propagación de vegetación nociva, hongos y manchas por humedad.

animales que degradaron aún más los pisos, aplanados, pintura mural y bienes muebles almacenados en el interior. Al exterior del inmueble los contrafuertes comenzaron a separarse de los muros y pilastras causando agrietamientos al interior, el desfase de las dovelas del arco triunfal, arco carpanel y arcos fajones; de estos últimos el arco triunfal ha perdido totalmente el desarrollo de medio punto.

— Estado del inmueble antes de la intervención.

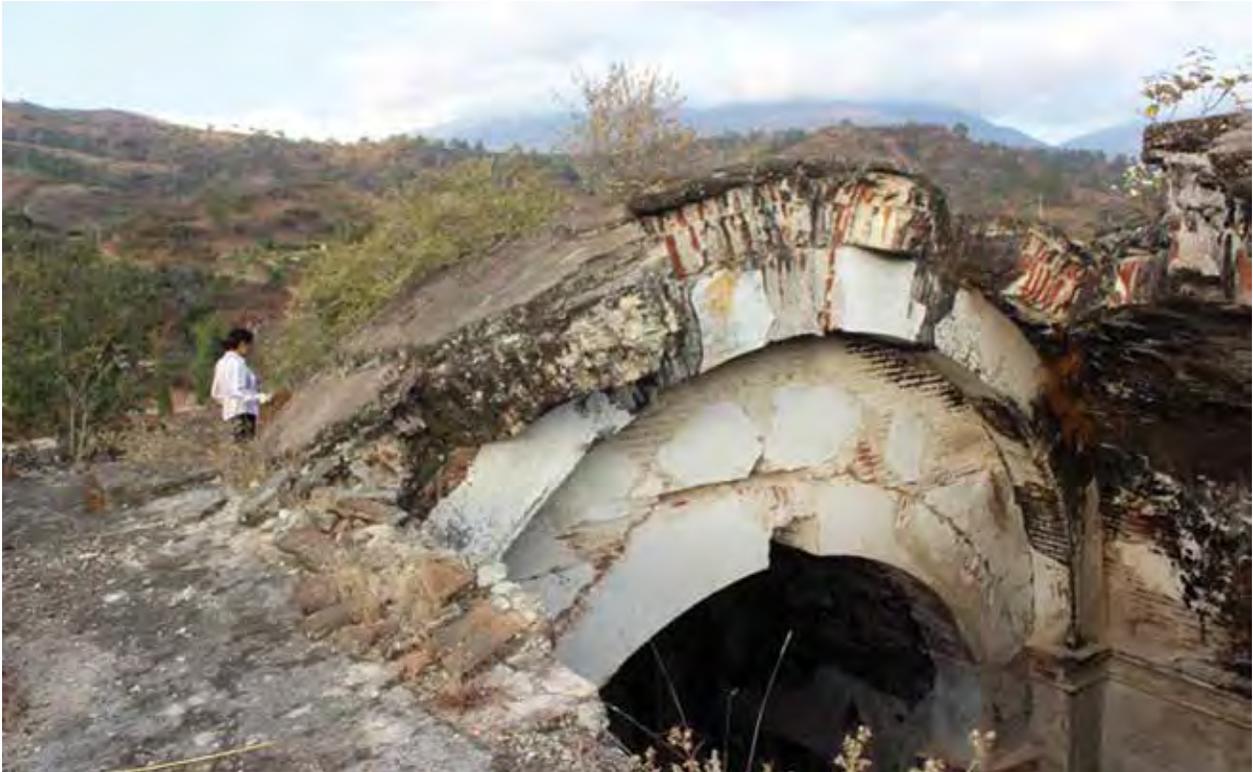
A través de la sección desplomada entra la lluvia y aves al interior, además de alojarse roedores y otros

— Sección colapsada de la bóveda de cañón (área próxima al presbiterio), puede observarse el arco triunfal.

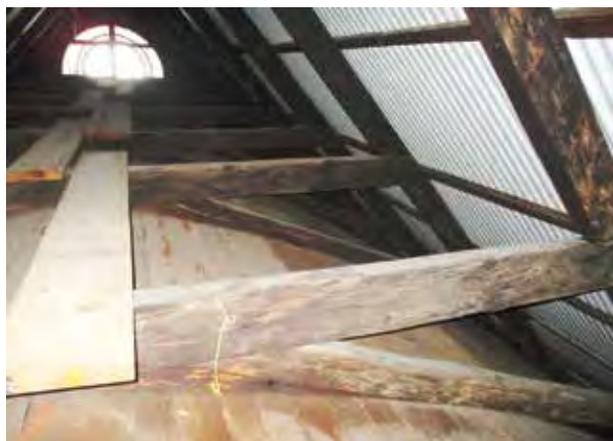
— Afectaciones por humedad y almacenamiento de calor en la armadura de madera.

La armadura de la entrecubierta era sometida a cambios drásticos de temperatura provocando la expansión y contracción de la madera, esto a consecuencia de filtraciones de humedad y almacenamiento de calor, además de mostrar cavidades en la madera por afectaciones de termitas y polillas presentando así, pérdida de su capacidad estructural.

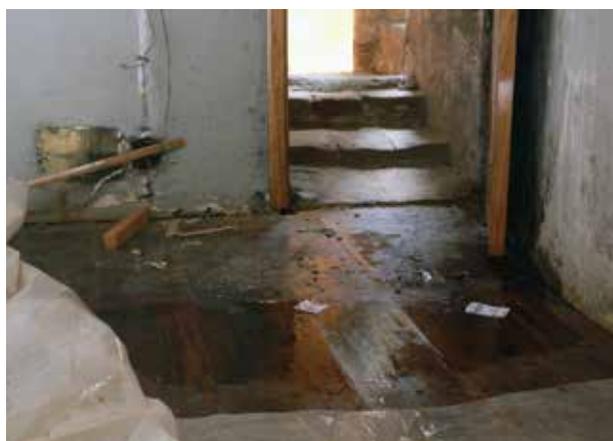
— Acumulación de agua en el área del coro.

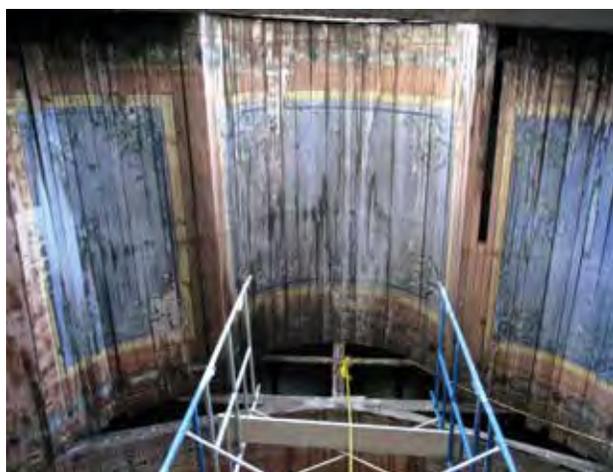
— La filtración de humedad provocó la pérdida de estratos pictóricos del listonado de la bóveda.

Estas condiciones de deterioro ocasionaron en la capa pictórica del listonado la pérdida de estratos pictóricos y bases de preparación, pudrición de piezas, manchas por humedad y apropiación de insectos xilófagos. No obstante una de las afectaciones representativas fue la pérdida de elementos formales originales como consecuencia de repintes.

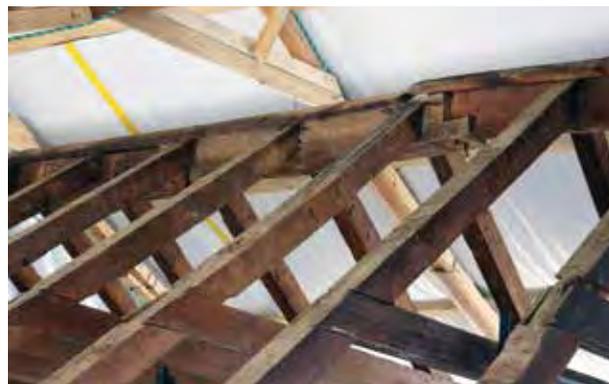
— Alabeo y desfase de elementos provocado por la reducción de las secciones de la vigería.

La armadura muestra agregados recientes, tanto en las vigas de par y nudillo como en el entablado, en el tramo que cubre el coro y parte de la nave se integro una armadura de secciones menores de madera lo que ocasiono desfases y el alabeo de los elementos.

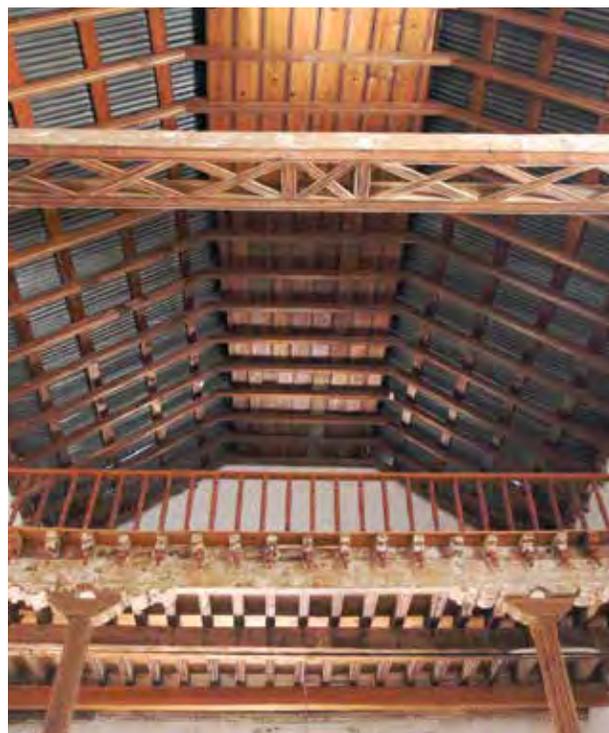
Los faldones carecían de harneruelos y parte de las vigas de arrastre se encontraban ahogadas en un aplinado de cemento y pintura, ocasionando que algunas secciones se pudrieran, en general la madera de la armadura se encontraba dañada por insectos xilófagos y por filtraciones de humedad a través de las láminas quebradas y oxidadas en su mayoría. El muro del imafrente se hallaba fracturado debido al empotramiento de una de las armaduras de madera; en los muros laterales bajo las vigas de arrastre se encontraron cadenas de concreto y huecos a través de los cuales entraban murciélagos que se alojaban encima del almizate.

— Gualdras de madera cubiertas por lámina. Únicamente el almizate conservaba los harneruelos.

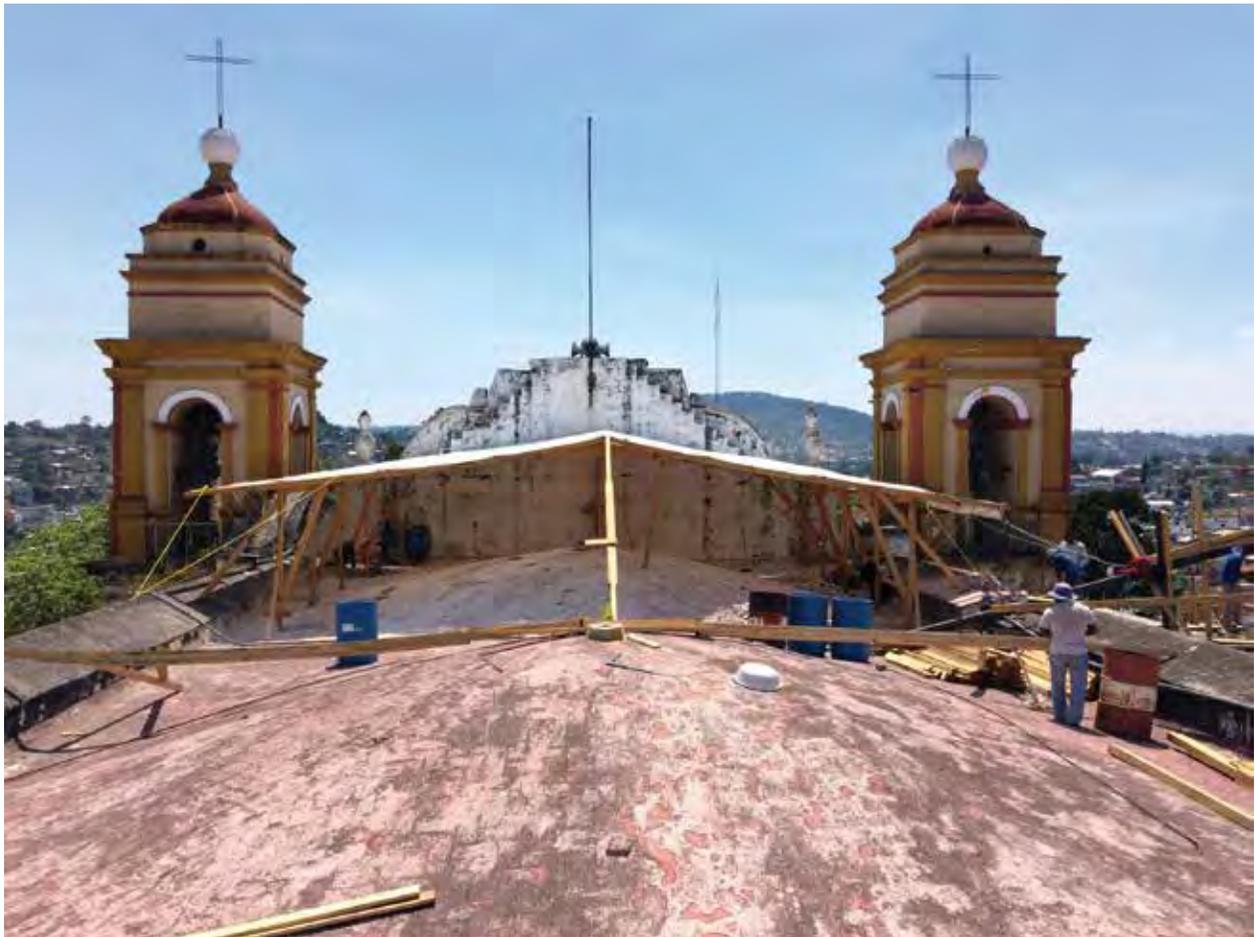
El inmueble mostraba deterioros severos en el extradós de las bóvedas como consecuencia de desgaste del recubrimiento que protegía las bóvedas, mostrando manchas de hongos en bóvedas y pretilos además del desprendimiento de impermeabilizante dejando expuesta la capa del enladrillado de las bóvedas y de los aplanados de los pretilos.

— Liberación del impermeabilizante, enladrillado y entortado en mal estado.

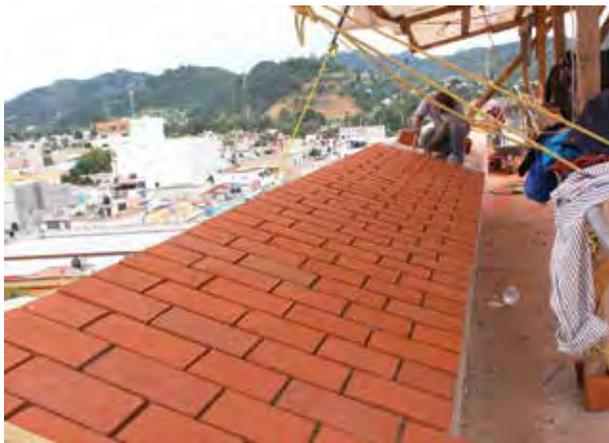
— Enladrillado en el área de pretilas.

y entortado de aproximadamente 5 centímetros respetando su inclinación existente, además de la integración de una hilada de ladrillo en la corona de los pretiles para evitar escurrimientos pluviales directos en la mampostería y aplanados. En las bóvedas se dispuso el enladrillado en forma radial, mientras que en el área de albardillas en forma de petatillo y acabado con impermeabilizante líquido en todos los enladrillados. Actualmente se encuentra expuesto el cableado y abiertas las tapas de las bóvedas que serán una parte de los trabajos próximos a realizarse durante una segunda etapa de intervención de la cubierta.

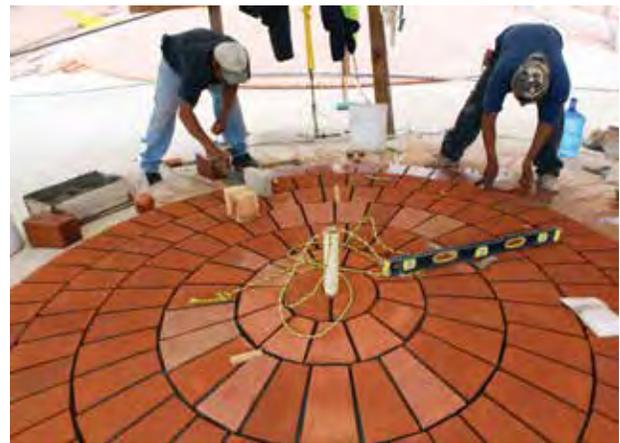
— Enladrillado en forma radial en las bóvedas.

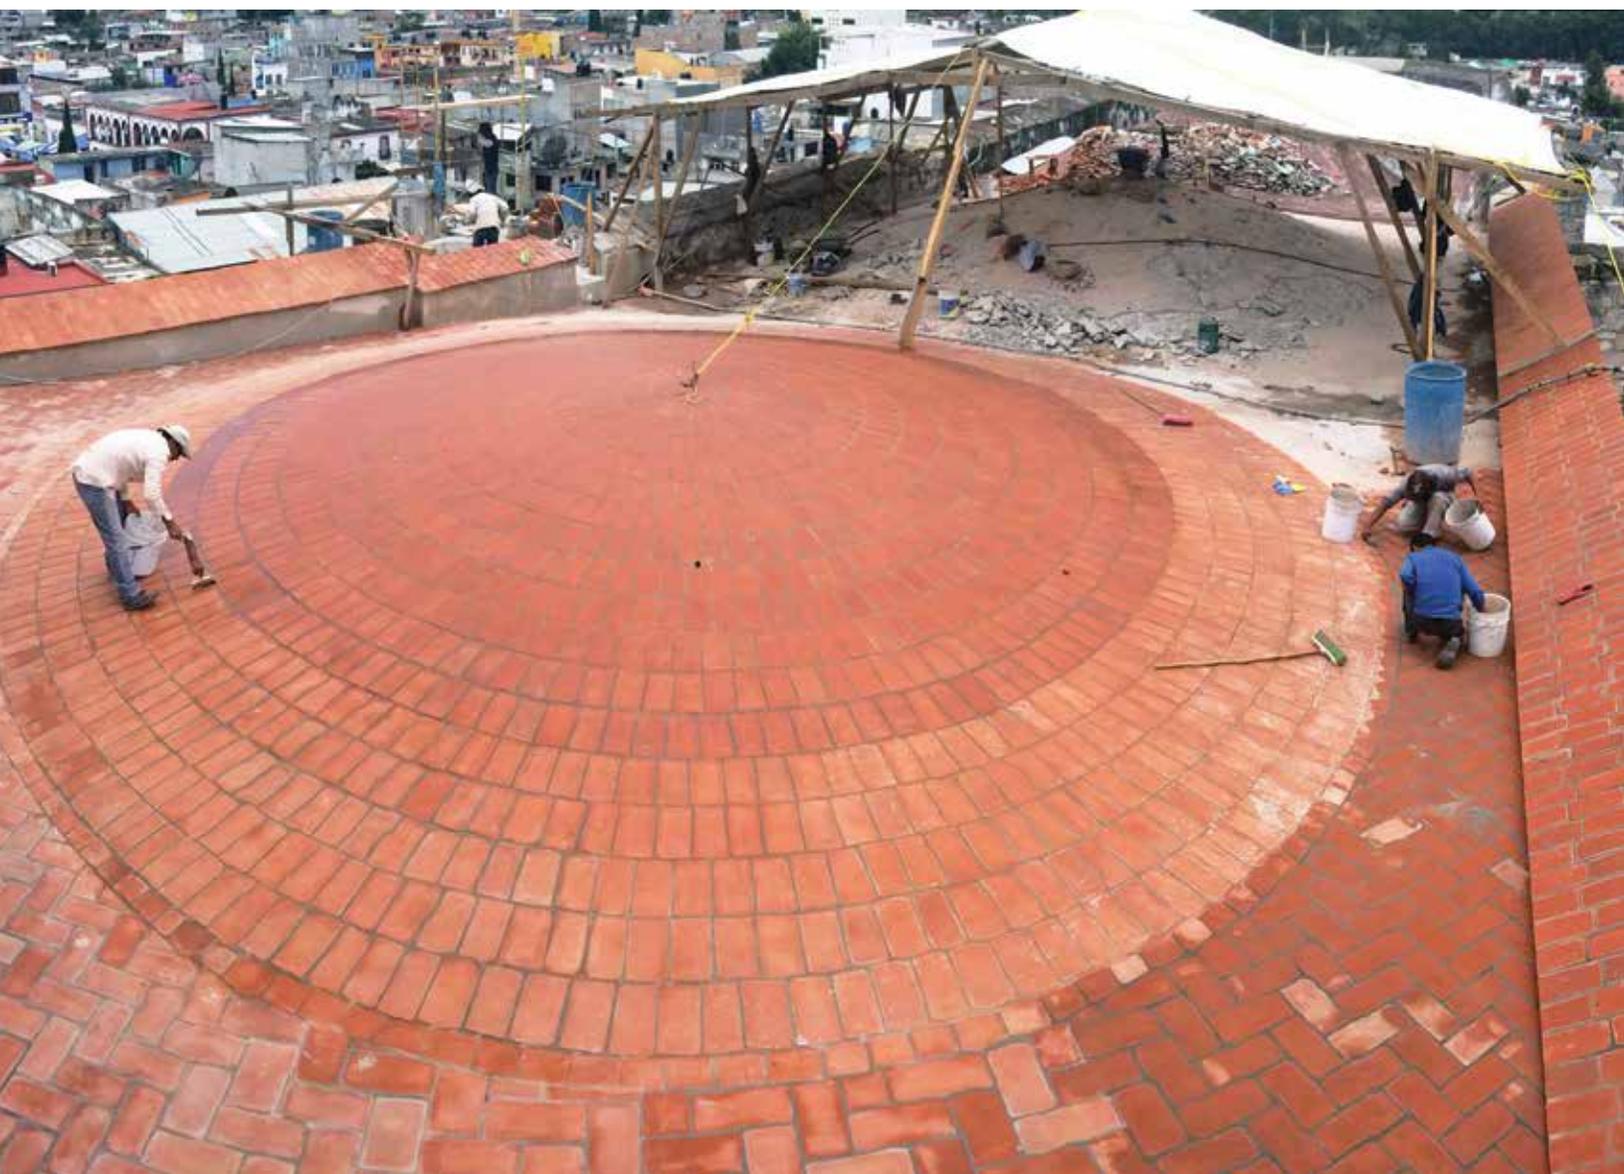
— Acabado con impermeabilizante líquido.

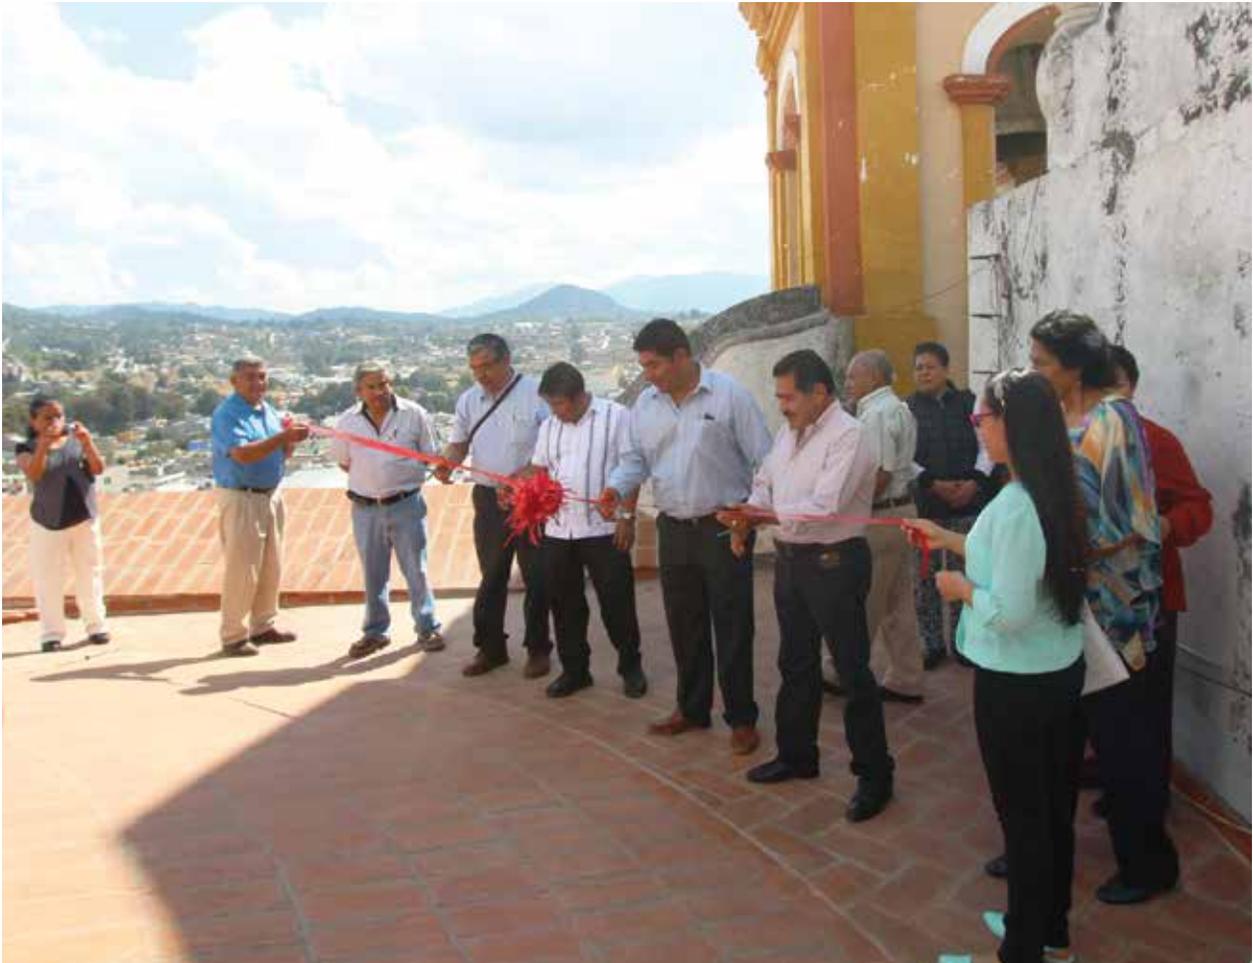
— Entrega de los trabajos realizados en la sección poniente del extradós de la cubierta al municipio.

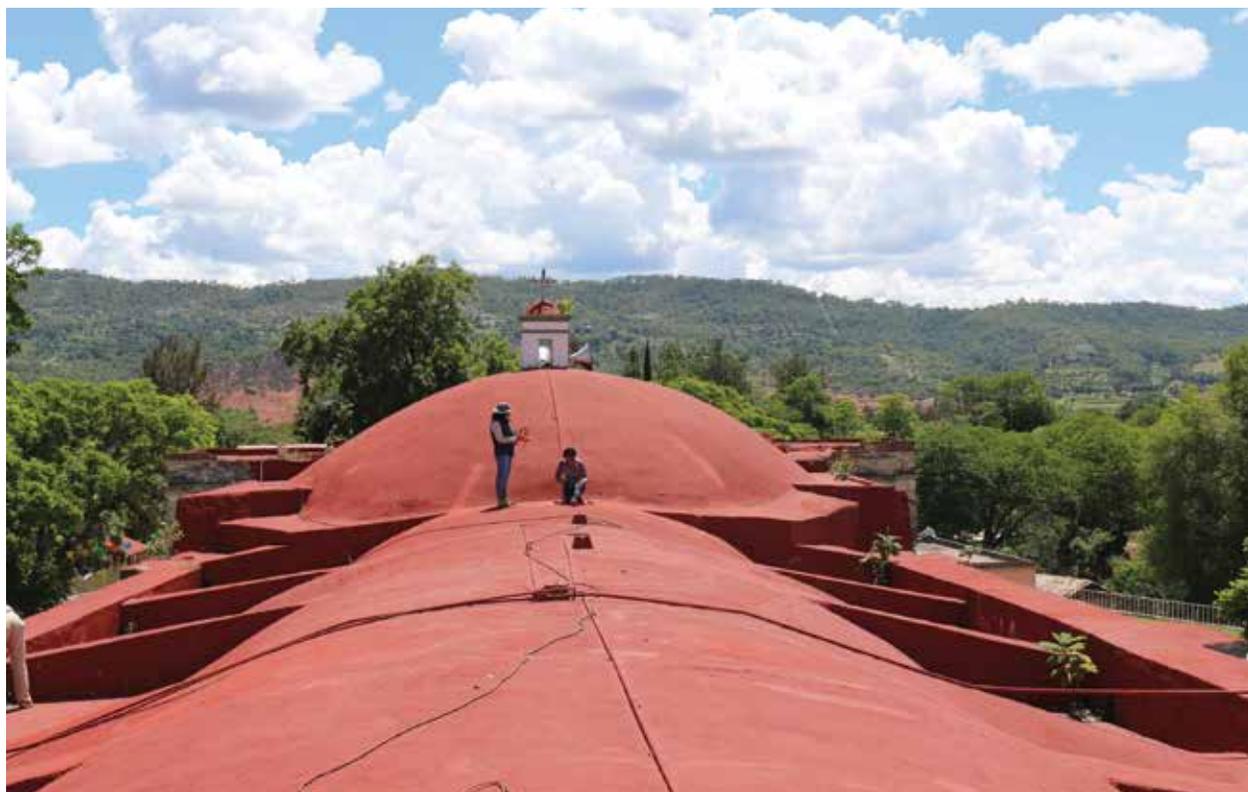
— Durante la primera etapa se intervino la sección poniente de la cubierta.

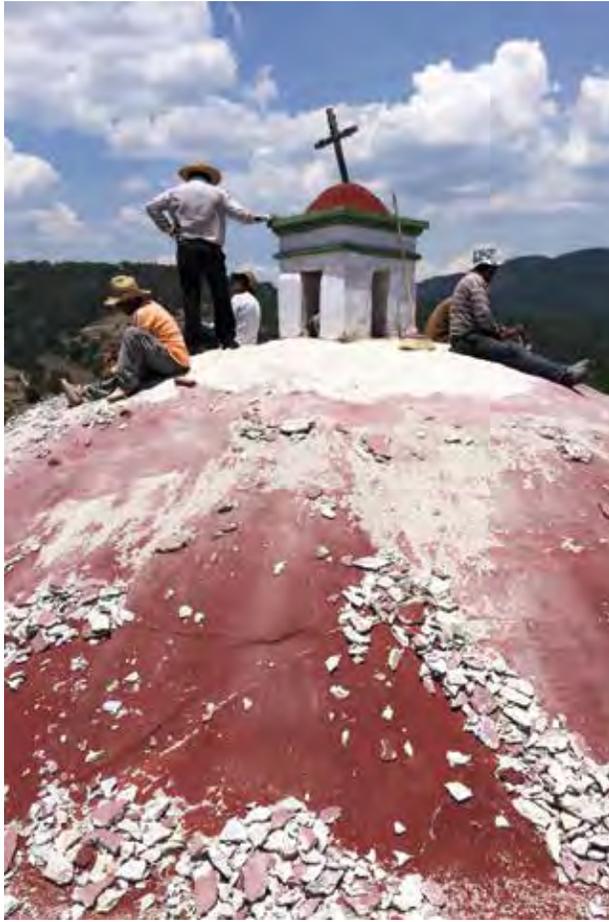
En esta etapa se intervino la cúpula que cubre el coro y la sección poniente de la bóveda con lunetos, los trabajos se orientaron a la sustitución del sistema de recubrimiento. Los trabajos iniciaron con la liberación de impermeabilizante y entortados a partir de estos trabajos se valorarían los rellenos que podían ser recuperados; durante las maniobras de liberación en la bóveda se encontró varilla, malla electrosoldada y capas sobrepuestas de ladrillo que constituían un espesor de 25 centímetros en promedio, por lo cual se decidió realizar una cala en el extremo opuesto de la bóveda donde se encontró que el relleno apenas alcanzaba 4 centímetros de espesor, lo que representa una carga muerta superior en el lado poniente.

— Se liberó el relleno de la sección poniente de la bóveda para reducir el peso muerto.

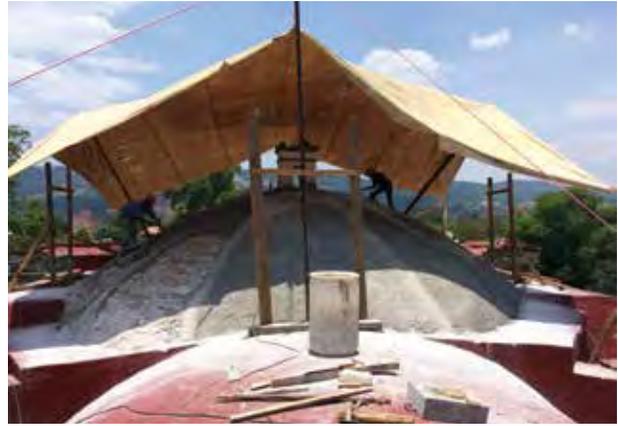
— Integración de relleno en la cúpula.

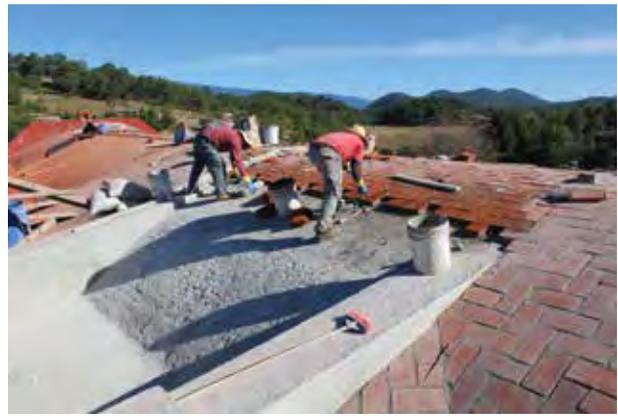
— Se integraron rellenos y entortados para regularizar la pendiente.
