Memorias de Restauración
Taller de Restauración FAHIO

Anuario de Obras de Restauración 2016

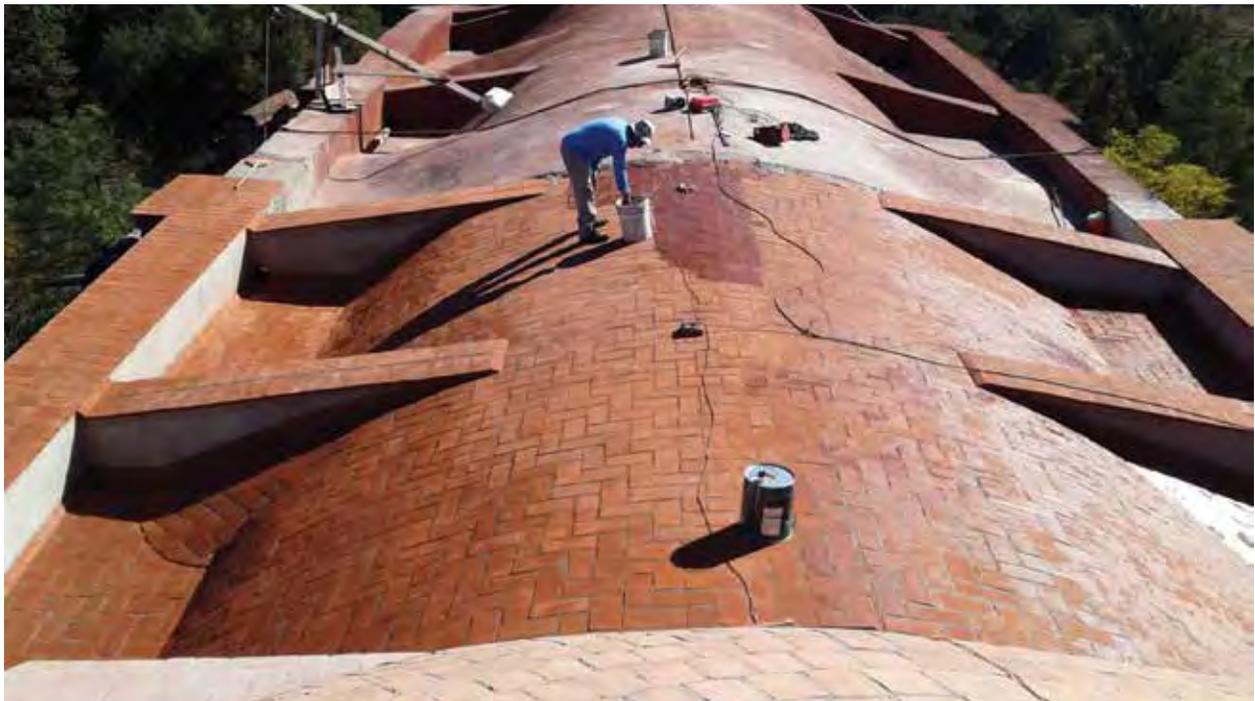
— Integración de enladrillados con tratamiento de impermeabilizante líquido.

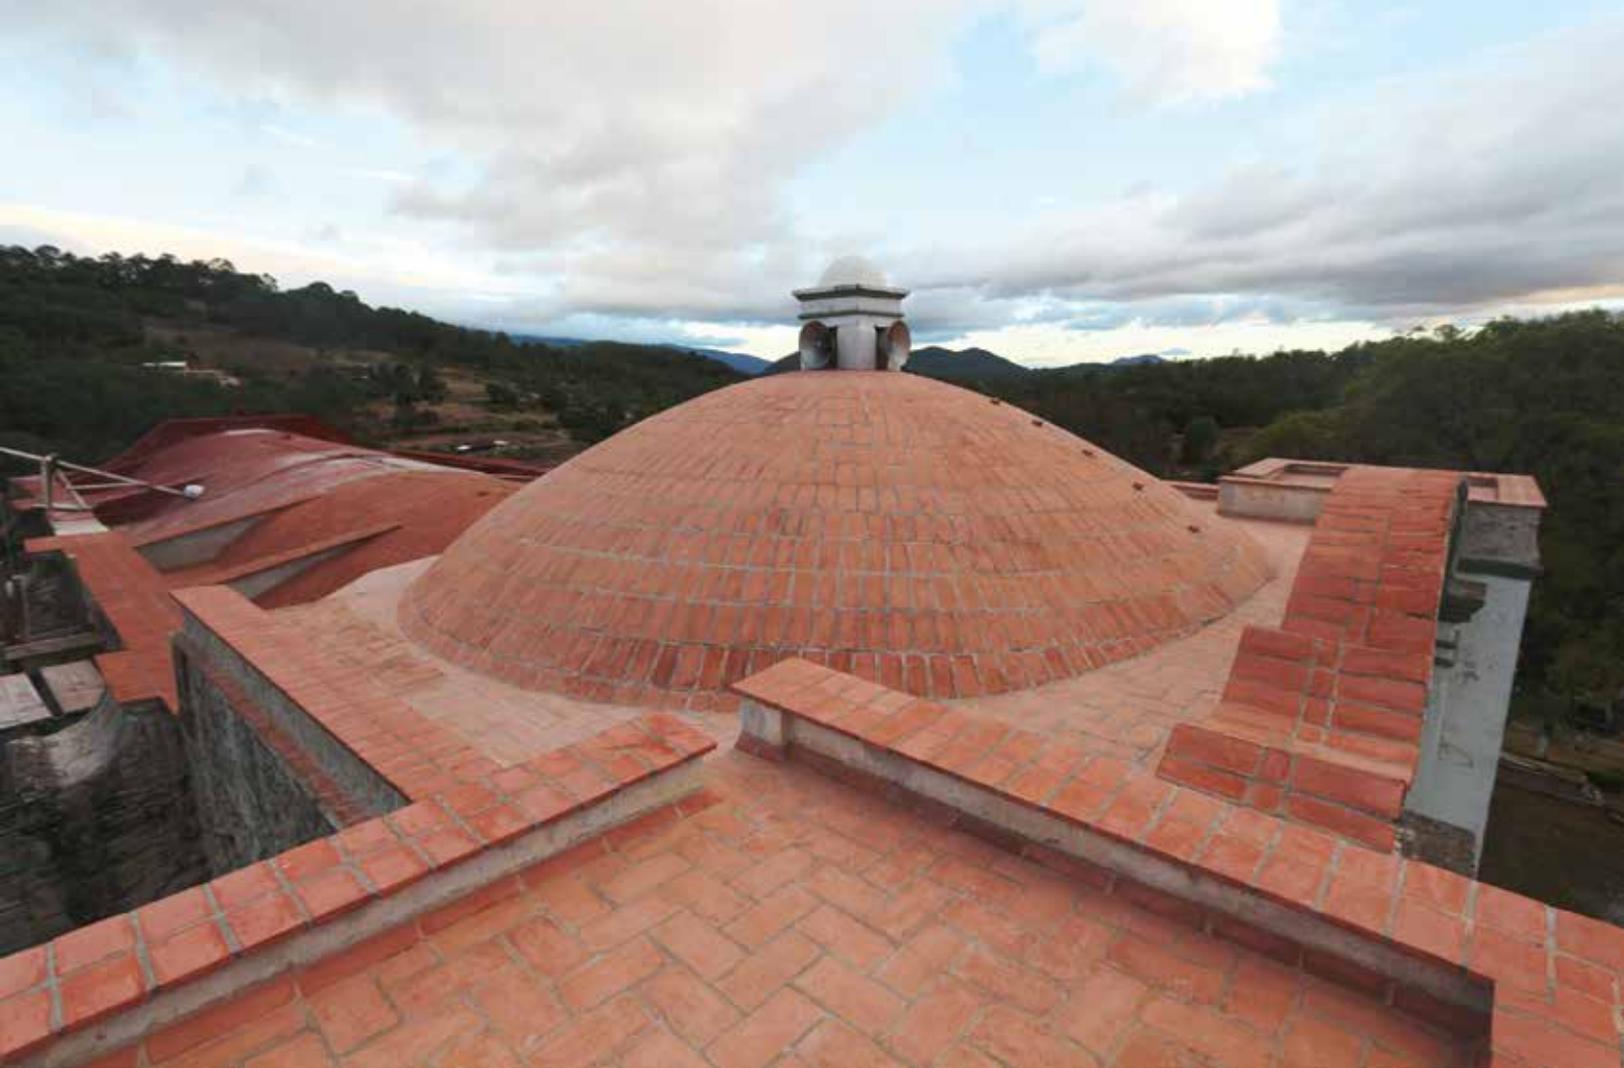
— Restauración de la cúpula mediante la utilización de enladrillado en forma radial.

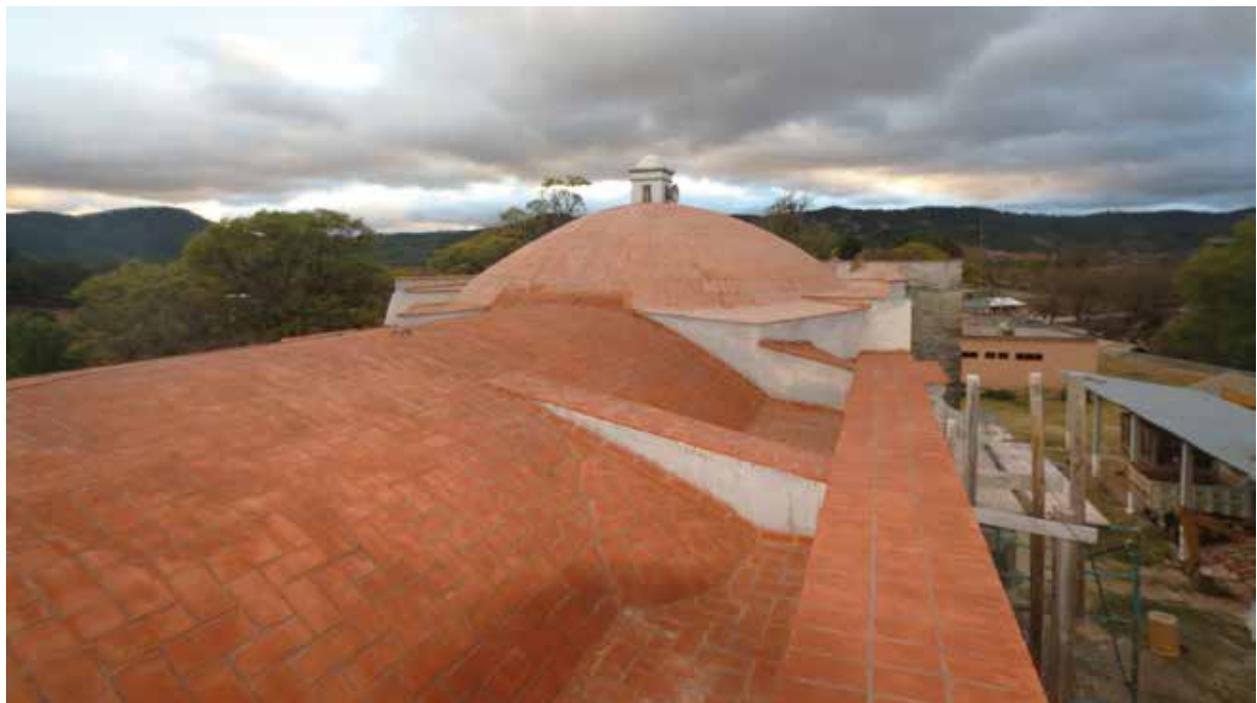
— Enladrillado en forma de petatillo en la nave del templo.

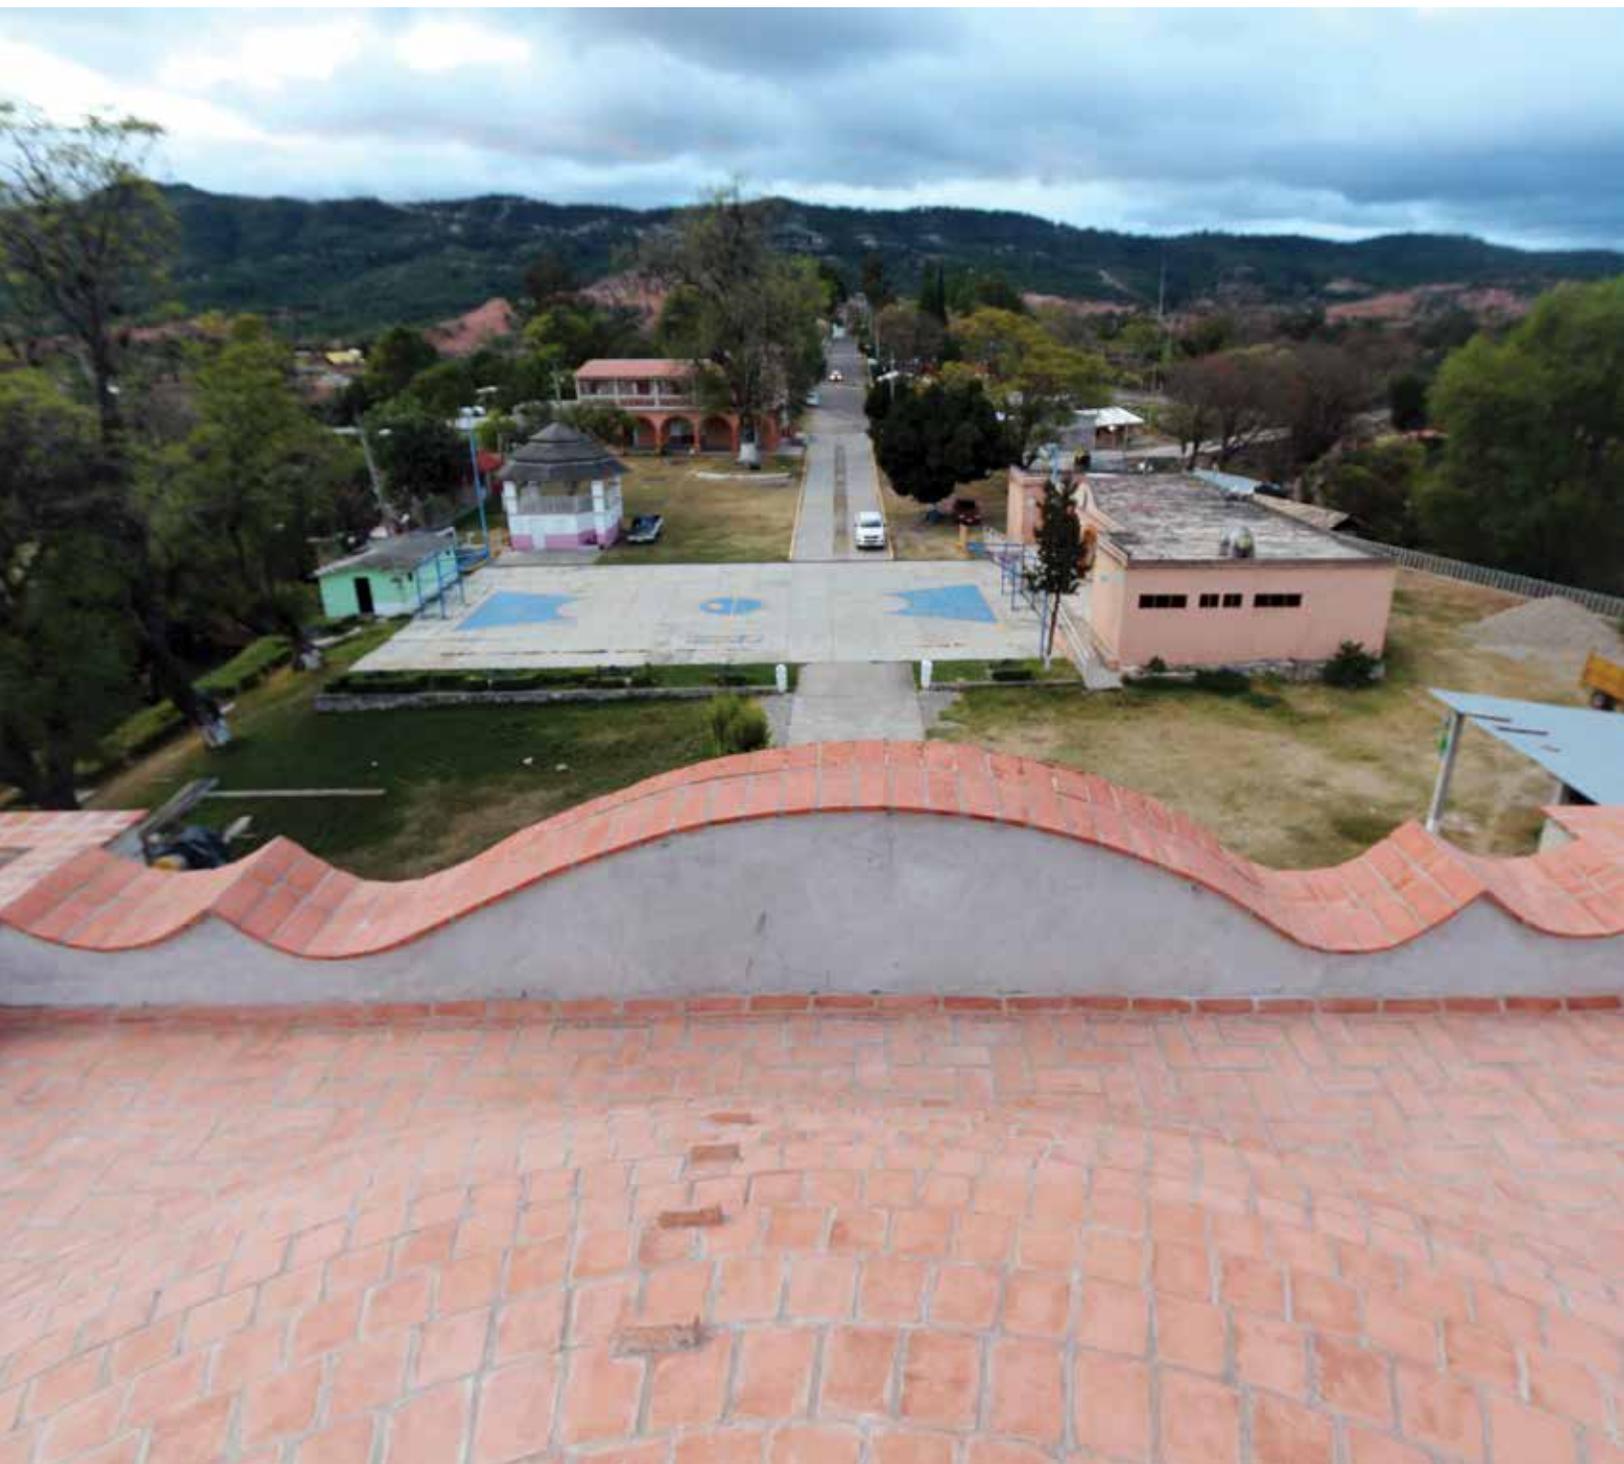
— Se integró una hilada de ladrillo en la cara superior de los pretilos y se sustituyeron los aplanados.

Los pretilos de las torres y del área de cubierta del coro se reconstruyeron y recuperaron niveles con piedra cantera de la región, lo cual mejora la canalización del agua para su desalojo, así mismo se integró una hilada de ladrillo asentado en un entortado de 3 centímetros de espesor en la cara superior de los pretilos intervenidos. Finalmente, en la linternilla y muros de pretilos se sustituyeron los aplanados.

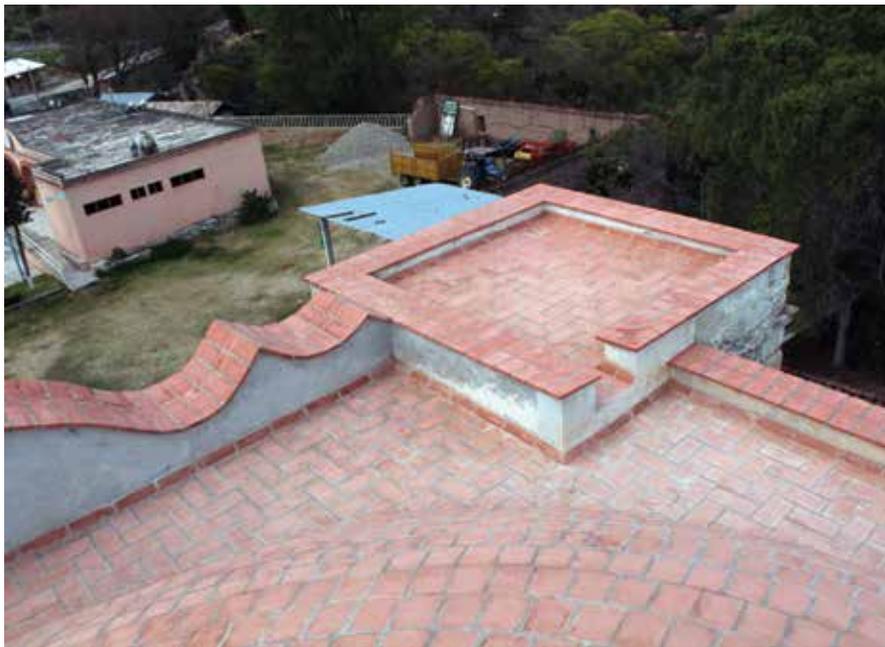
— Se reconstruyeron y recuperaron niveles de los pretiles y torres.

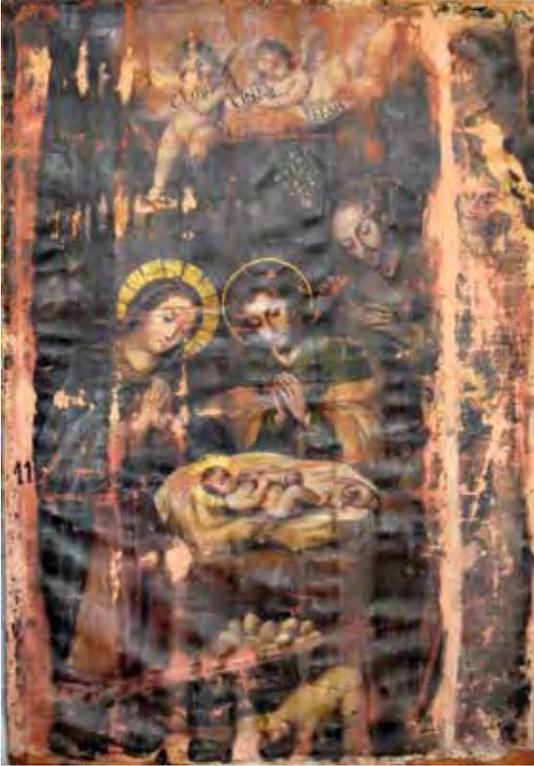
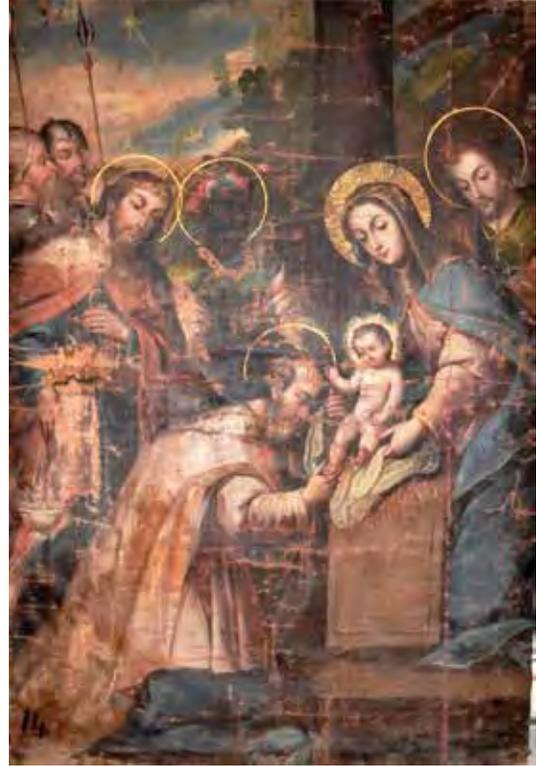
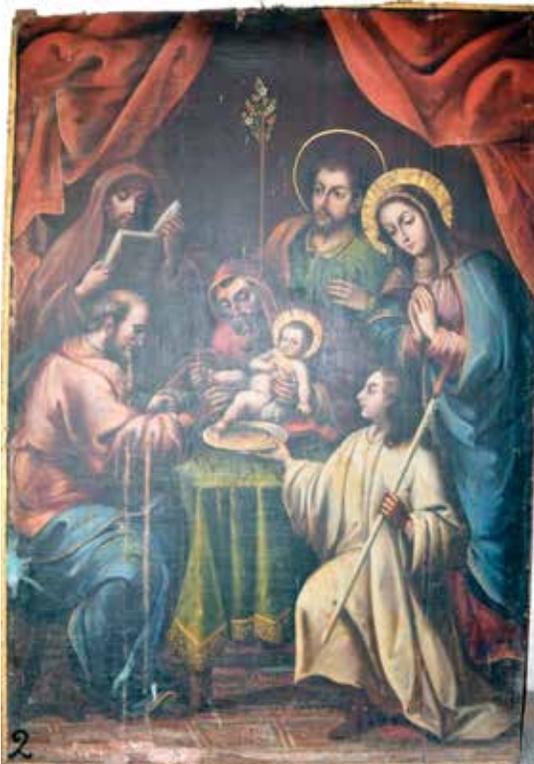
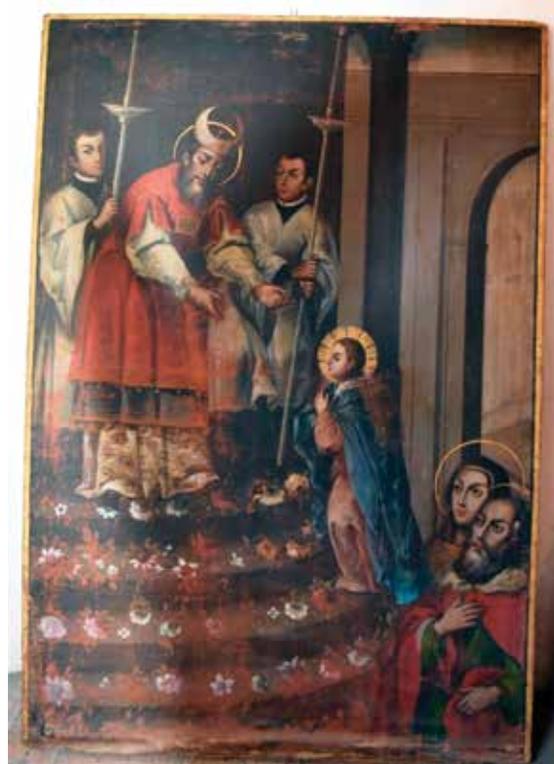
provocó el desgarre perimetral de los lienzos, el cual no tenía ensambles, chaflanes ni crucetas para brindar un buen soporte, además de ser mucho más pequeño por lo que en los bordes debía doblarse la tela. Así mismo, los lienzos mostraban alabeos, escamas por el movimiento de la tela y a la degradación del material encolante.

— Las cuatro pinturas de caballete, presentaban sustitución del bastidor original, lo que provocó del desgarre perimetral de los lienzos, alabeos y pérdida de estratos de policromía.

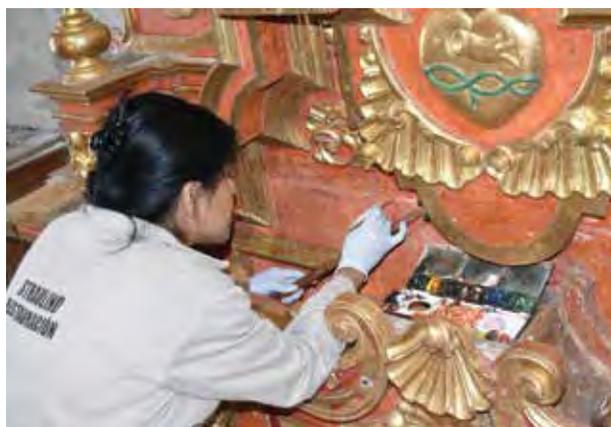
— Reintegración cromática en áreas con lagunas de policromía.

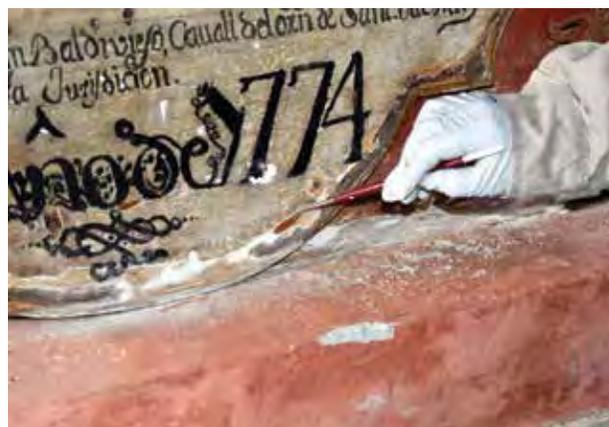
— Aplicación de base de preparación en zonas faltantes del retablo.

En el retablo se llevó a cabo la limpieza superficial y mecánica por medio de brochas de pelo suave y aspiradora con presión controlada; consolidación de la base preparación y lámina de oro, así como la fijación de piezas desprendidas colocando pernos de madera de cedro y cola de conejo fuerte para reforzar el fijado. Posteriormente se realizó la limpieza química en la superficie del retablo y una cala para verificar la posibilidad de eliminar un repinte, por lo que luego de realizar algunas pruebas de solubilidad se encontró que podía retirarse esta capa sin afectar el estrato original; entre otros trabajos, se resanaron grietas y fisuras de la madera empleando algunos injertos de madera balsa con adhesivo de cola de pescado y aplicación de la base de preparación; corrección de resanes para uniformizar la superficie, y finalmen-

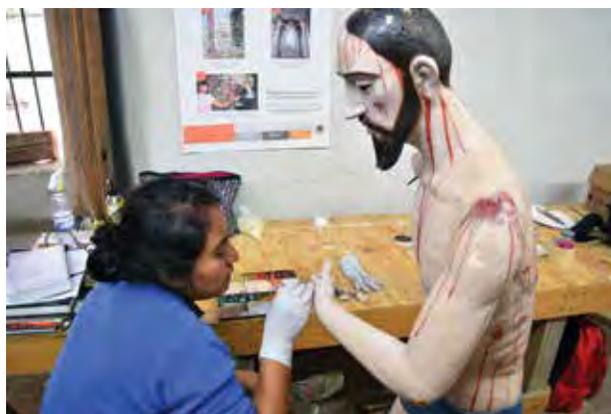
— Reintegración de faltantes de base de preparación y cromática.

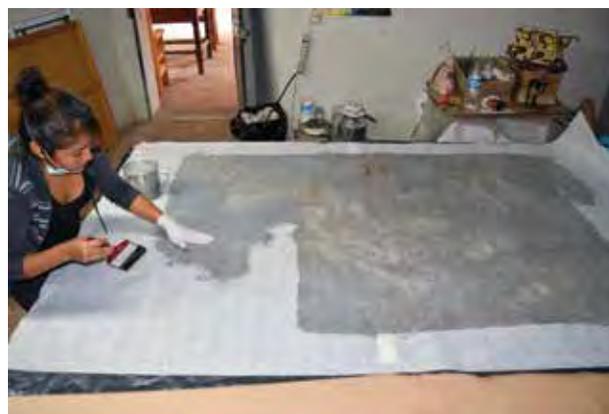
— Colocación de velado de protección en las pinturas de caballete.

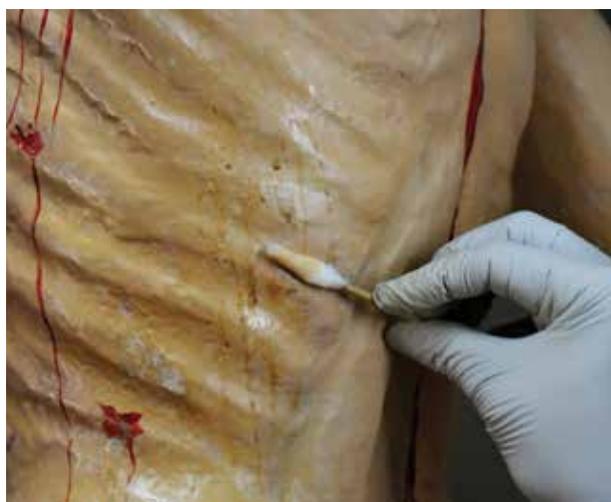
— Limpieza química de la escultura, eliminación de repites y de escurrimientos de cera.

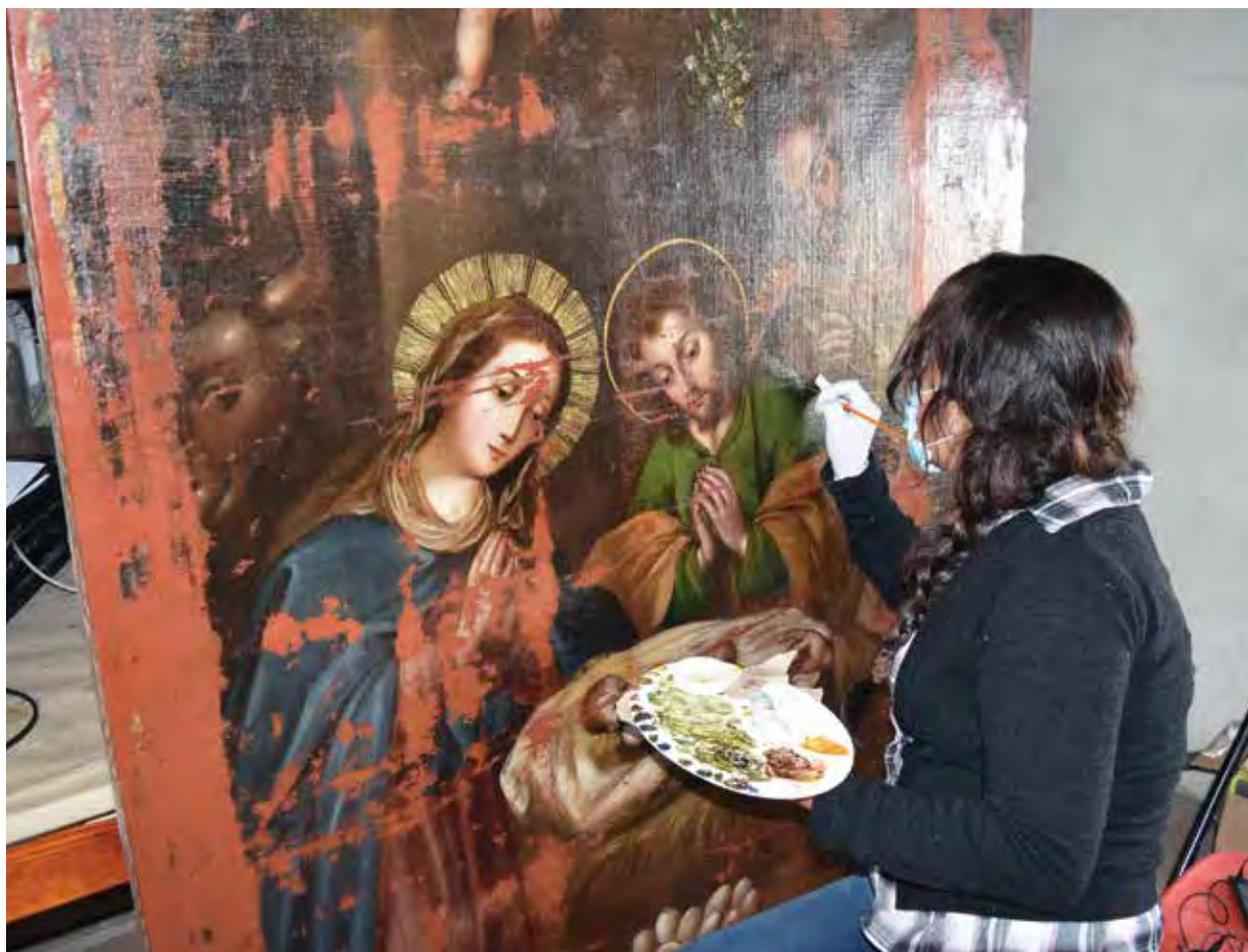
— En los lienzos se realizó la reintegración cromática con técnica de rigatino y de puntillismo.

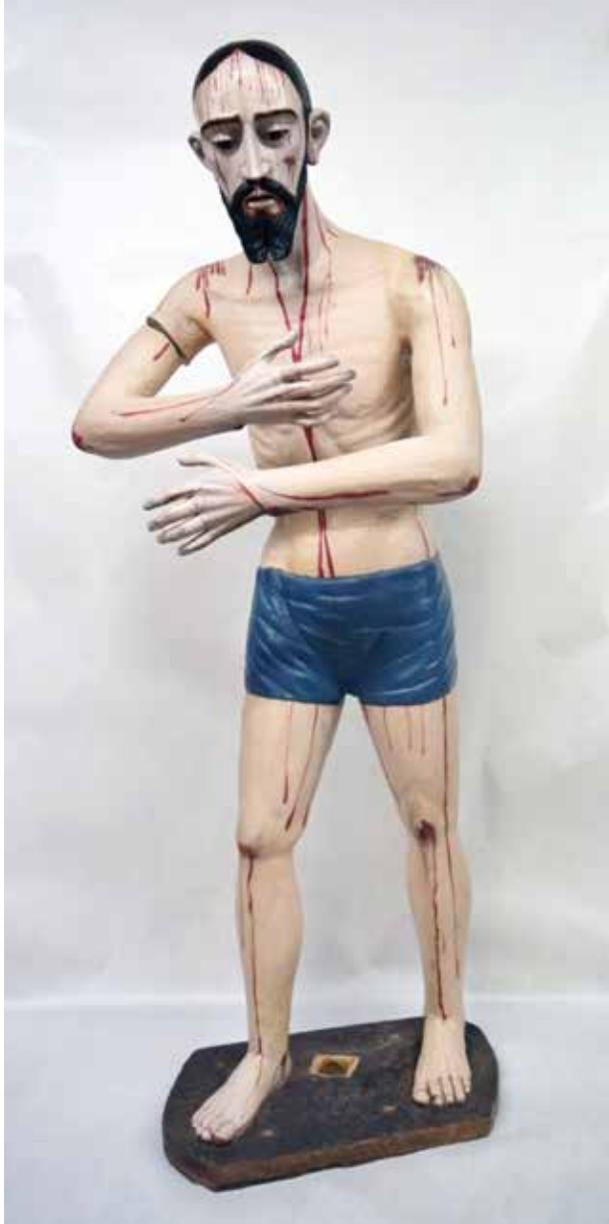
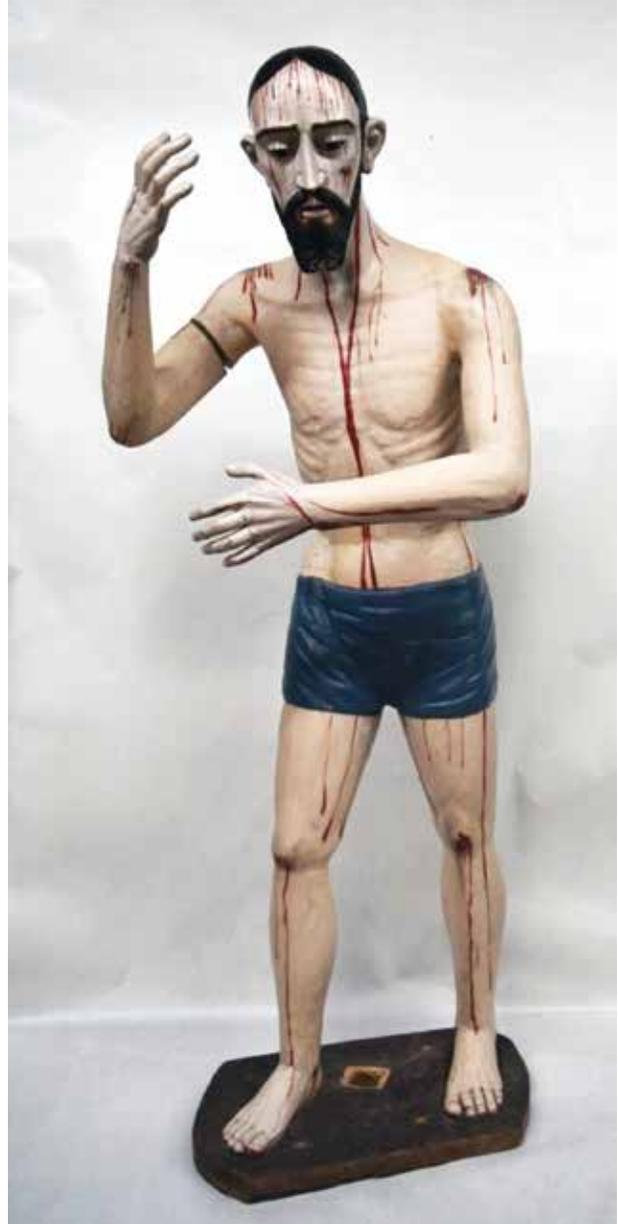
— Se adaptó un mecanismo de articulación que consiste en un birlo con perno para adecuar el brazo derecho del cristo en dos posiciones.

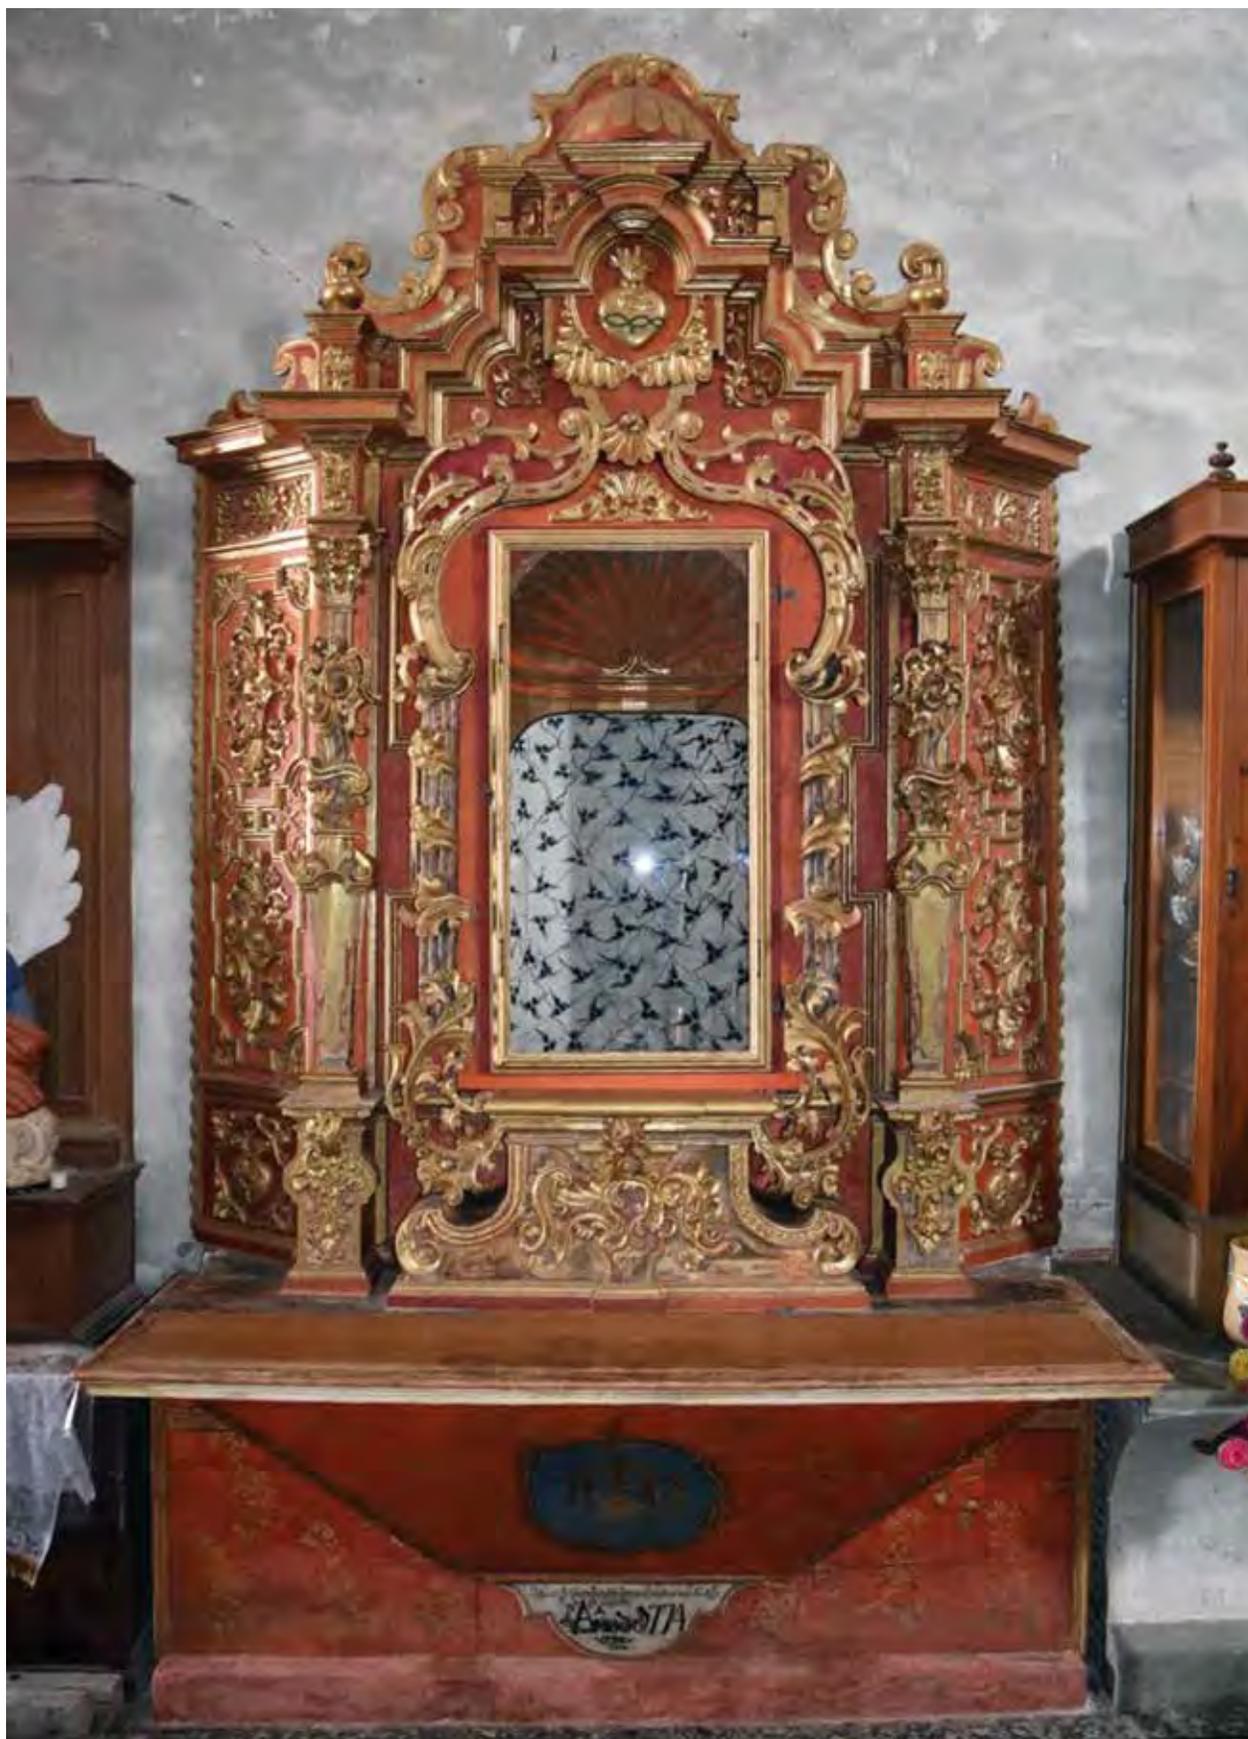
— Después de varias pruebas de solubilidad, se eliminó el repinte sin afectar el estrato original del retablo.
