Memorias de Restauración Taller de Restauración FAHHO

CASA DEL PUEBLO EL CENTENARIO
Asunción Ixtaltepec, Oaxaca

Año 9 No. 14
Enero - junio 2021
1ª impresión

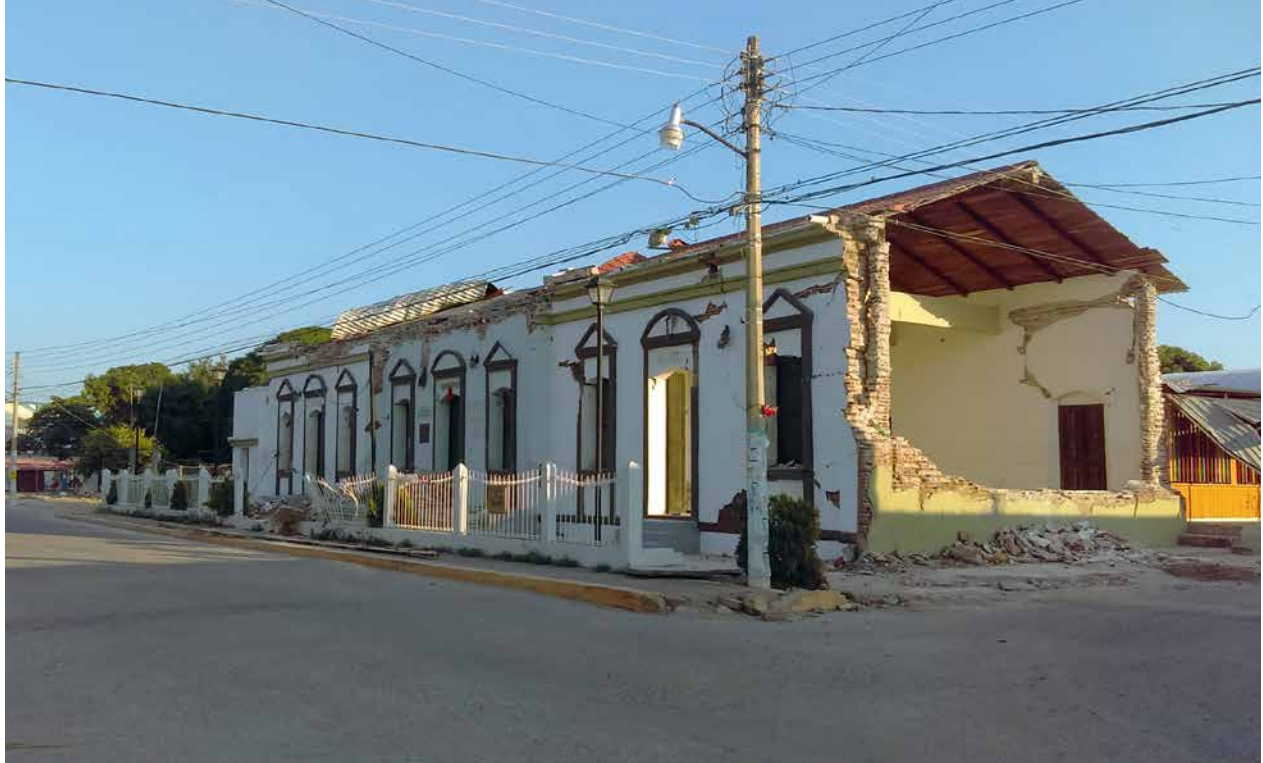
Entre las pérdidas más notables del edificio, se encuentra el colapso de la columnata, remtae y fachada poniente.

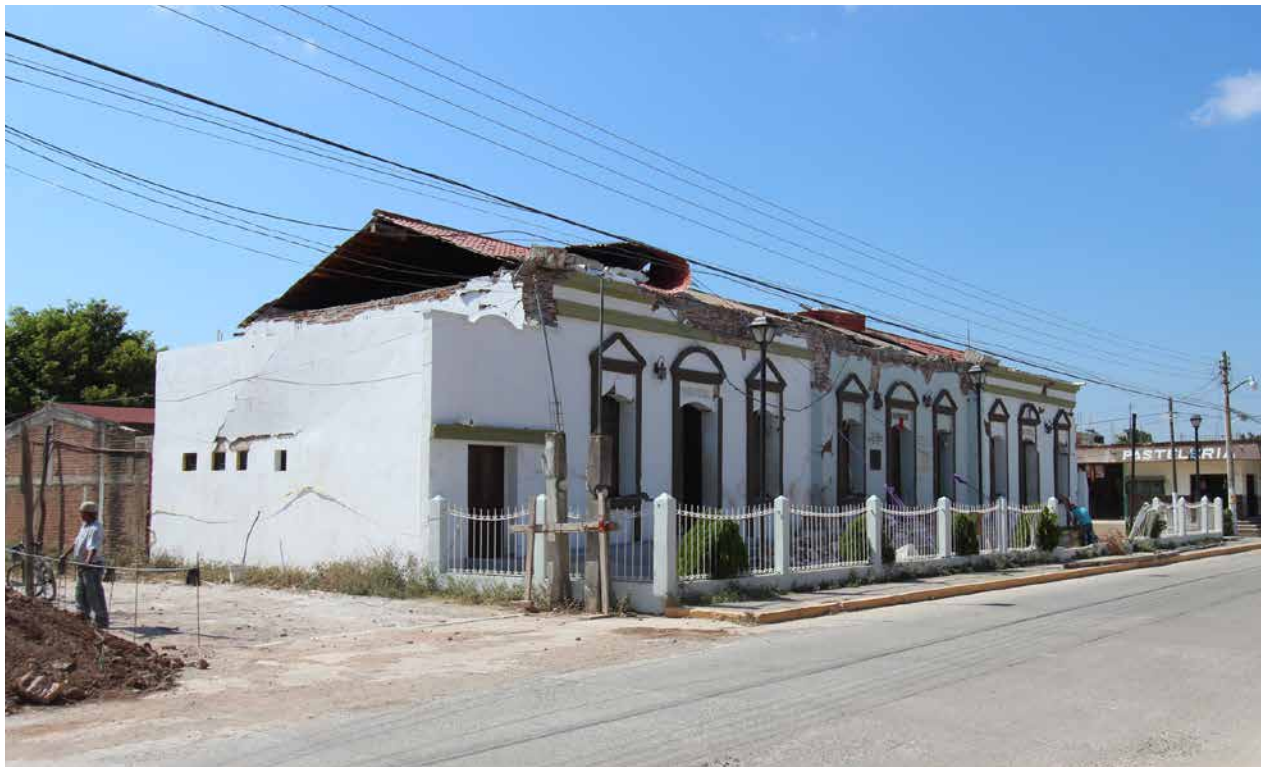
La construcción adosada en el lado oriente de la Casa del Pueblo, corresponde a un agregado posterior a la construcción y diseño original.

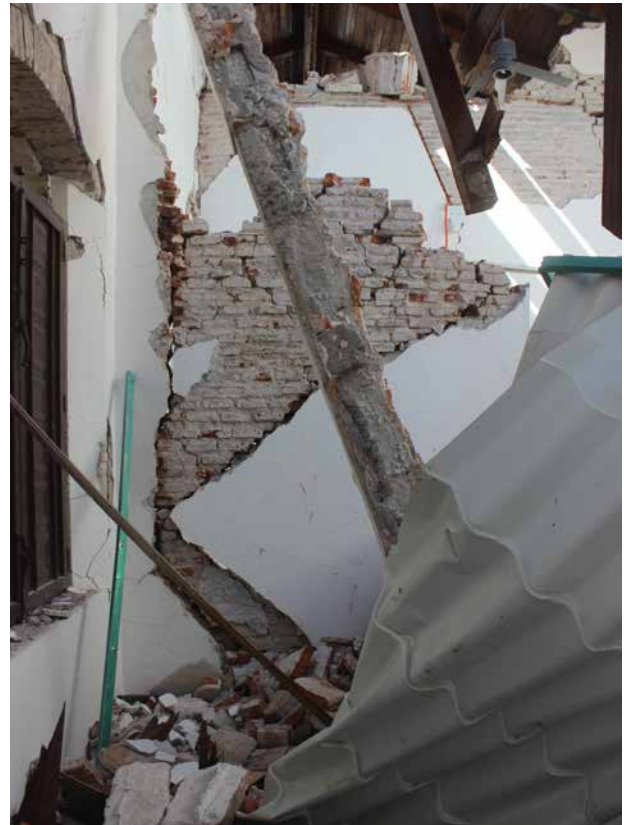
Colapso de cubierta y elementos estructurales.

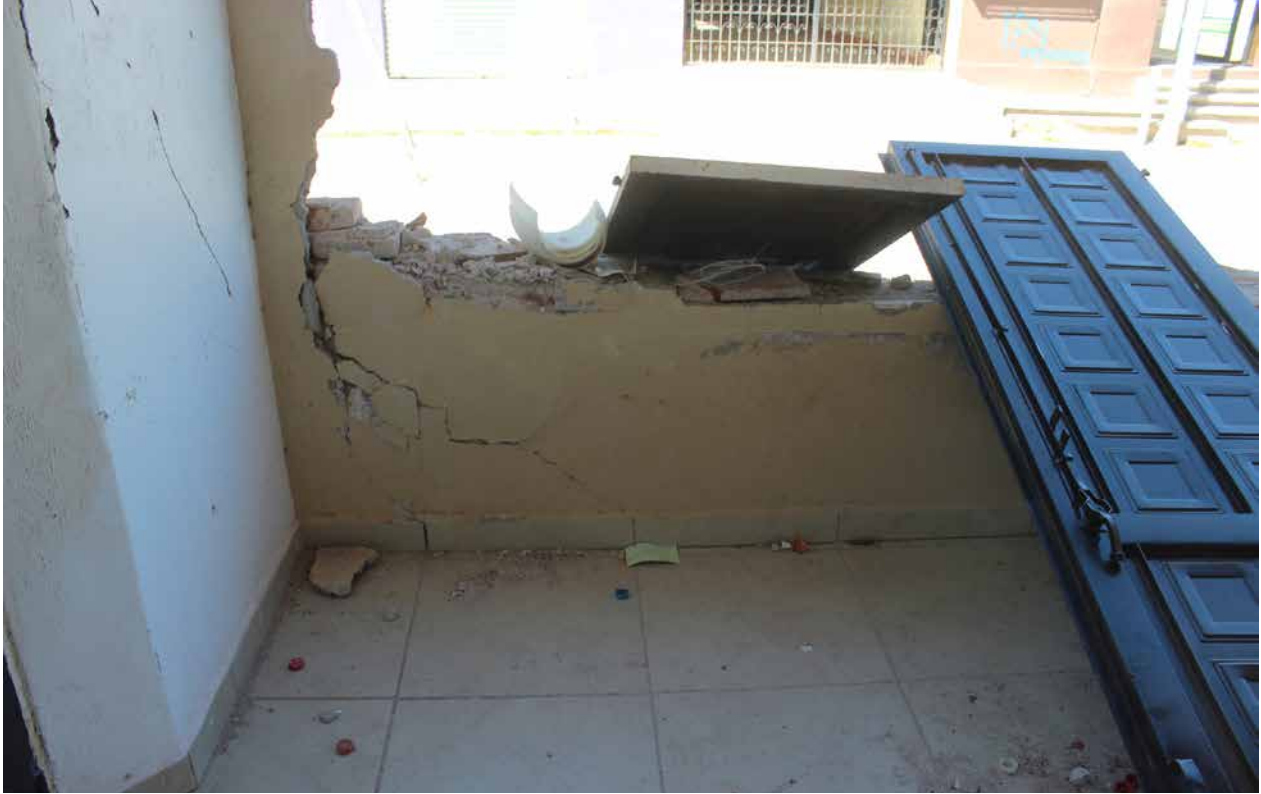
Sección de muro. Fachada poniente colapsada.

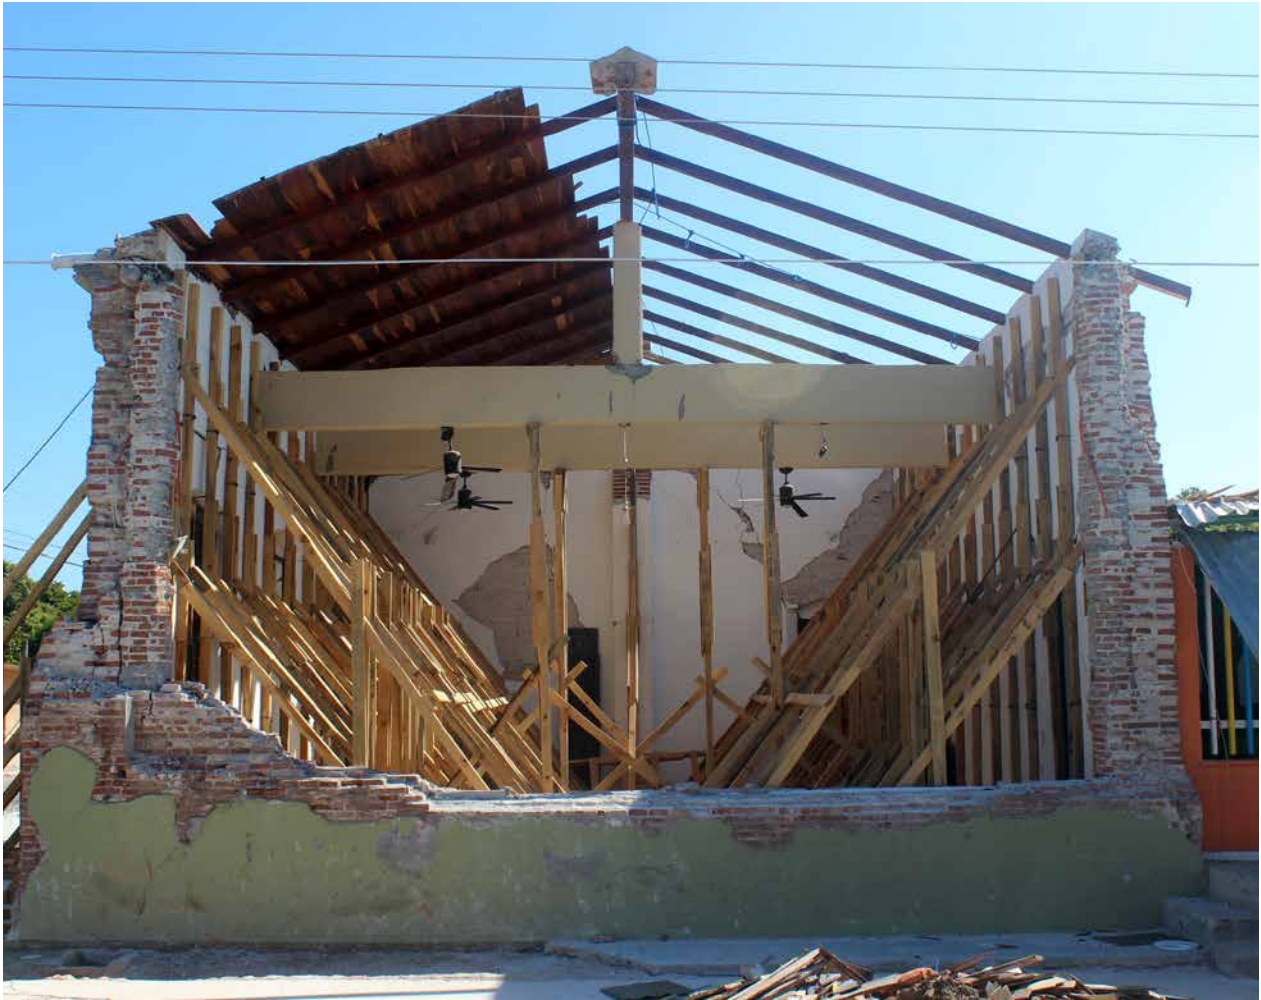
Apuntalamiento de retención y puntales al interior del edificio.

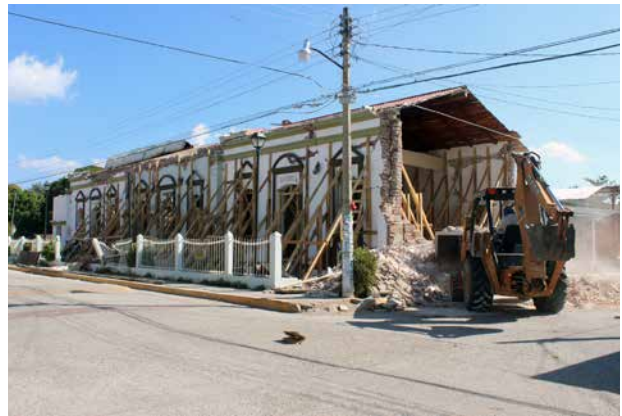
Liberación de la cubierta construida por galvateja, duelas de madera y armadura de acero.

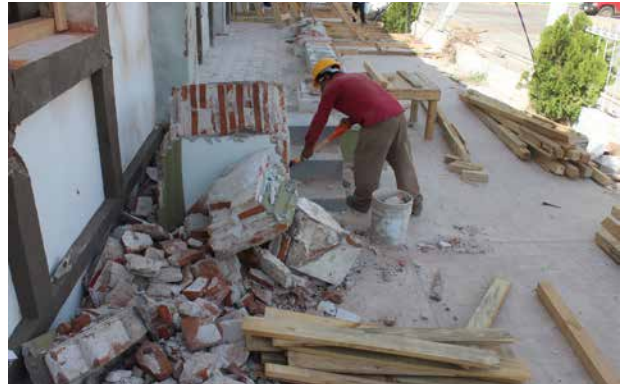
Restos del remate y columnata colapsados.

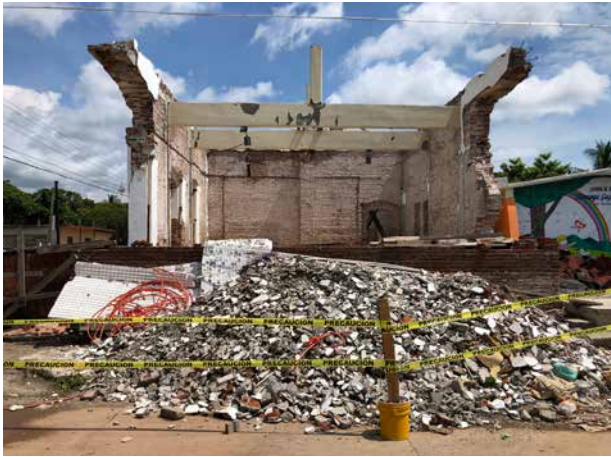
Debido a los daños, gran parte de los muros fue liberada para su posterior reconstrucción.

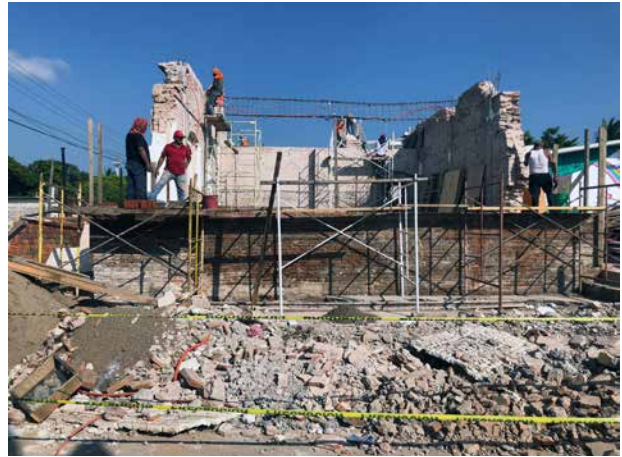
La liberación de aplanados permite explorar e identificar los daños en los elementos.

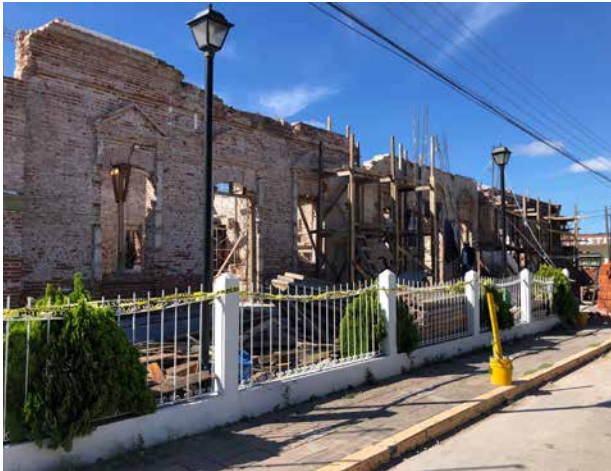
De la parte superior de la fachada, se retiró un pretil agregado.

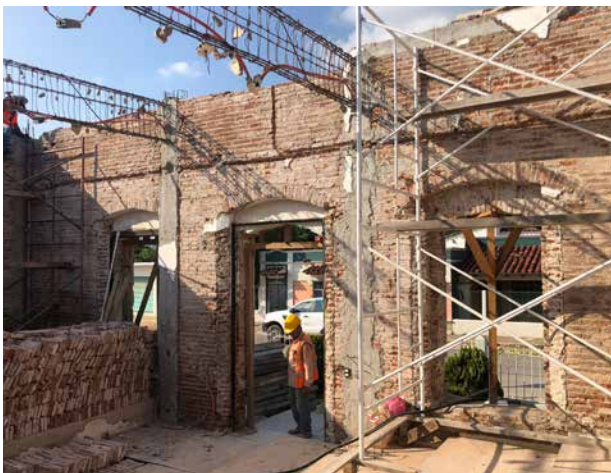
Liberación de trabes de concreto para reestructuración de muros y elementos de carga.

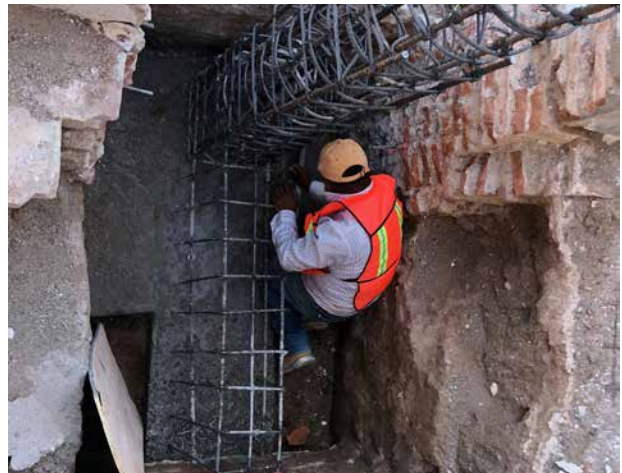
El cálculo estructural realizado al edificio, ayudó a determinar los puntos de mejoramiento de la cimentación existente.

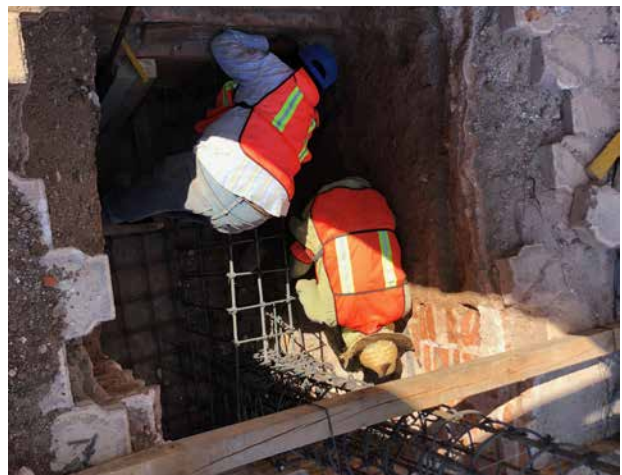
Armado de cimentación y estructura de la columnata del pórtico de acceso al edificio.

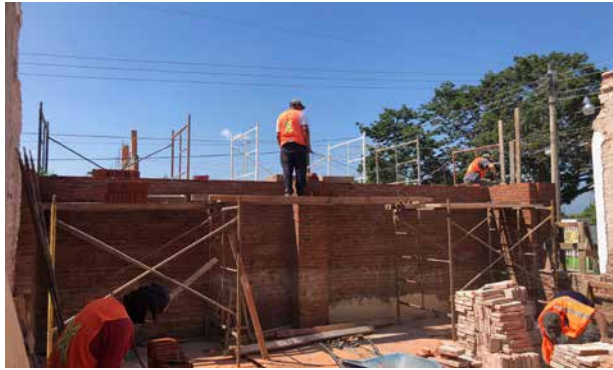
Recuperación de la fachada poniente, empleando ladrillo de barro rojo cocido. Al centro, elemento de reforzamiento.

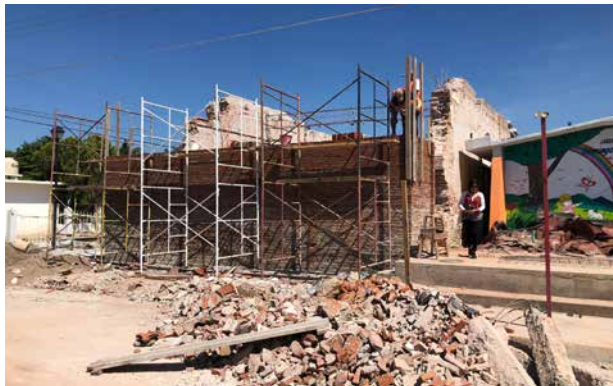
Integración de muros colapsados, a partir de 60 cm de desplante.

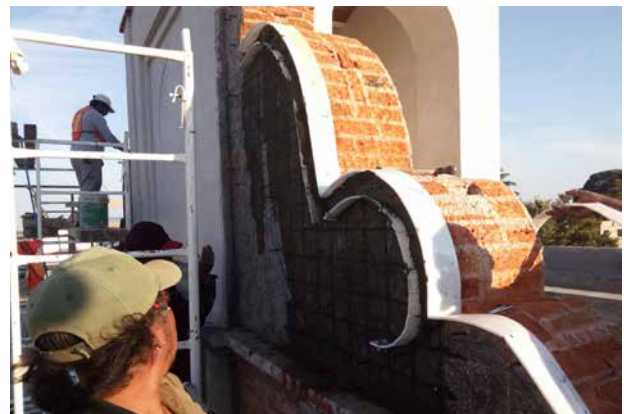
Reconstrucción de elementos ornamentales del remate.

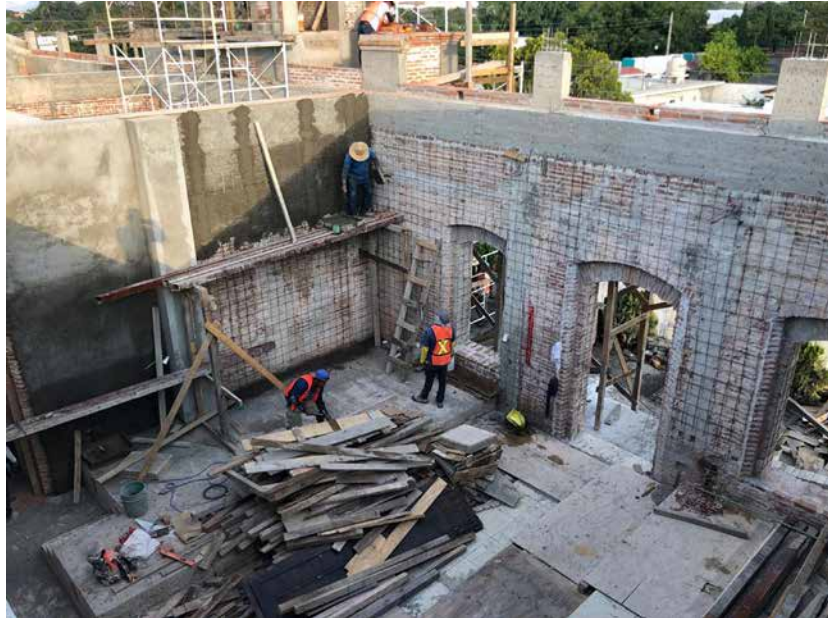
Confinamiento de muros usando malla electrosoldada.

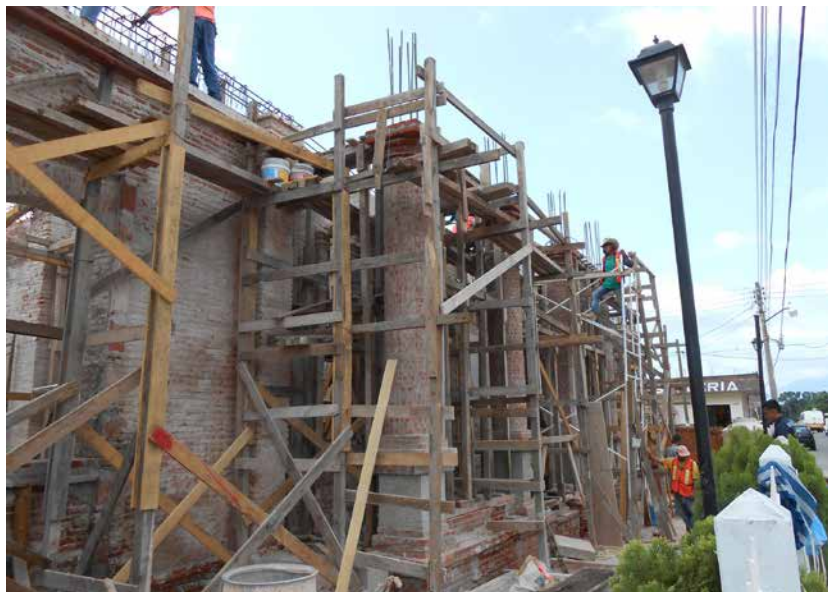
Cadena de cerramiento en muros perimetrales donde se apoya la cubierta de armaduras.

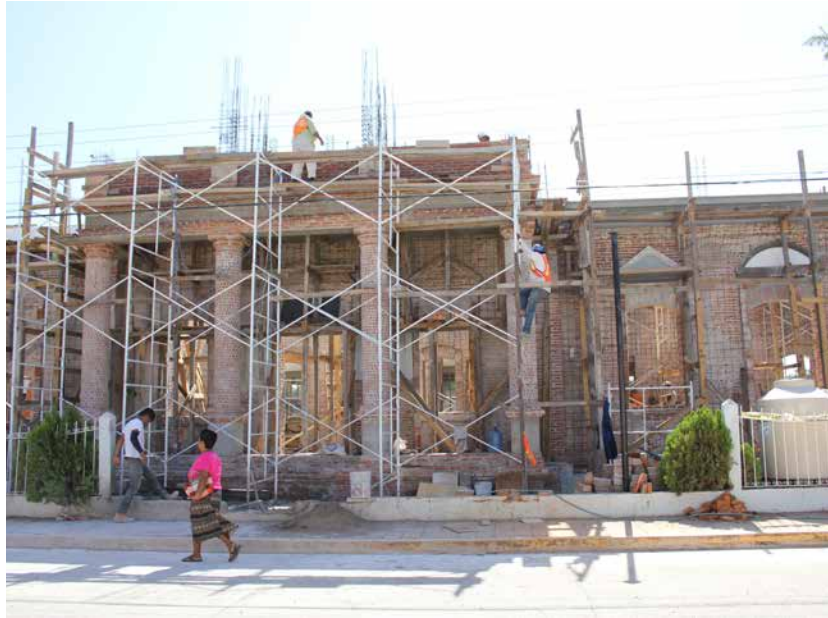
Recuperación y reforzamiento de la columnata y remate, colapsados durante el sismo 2017.

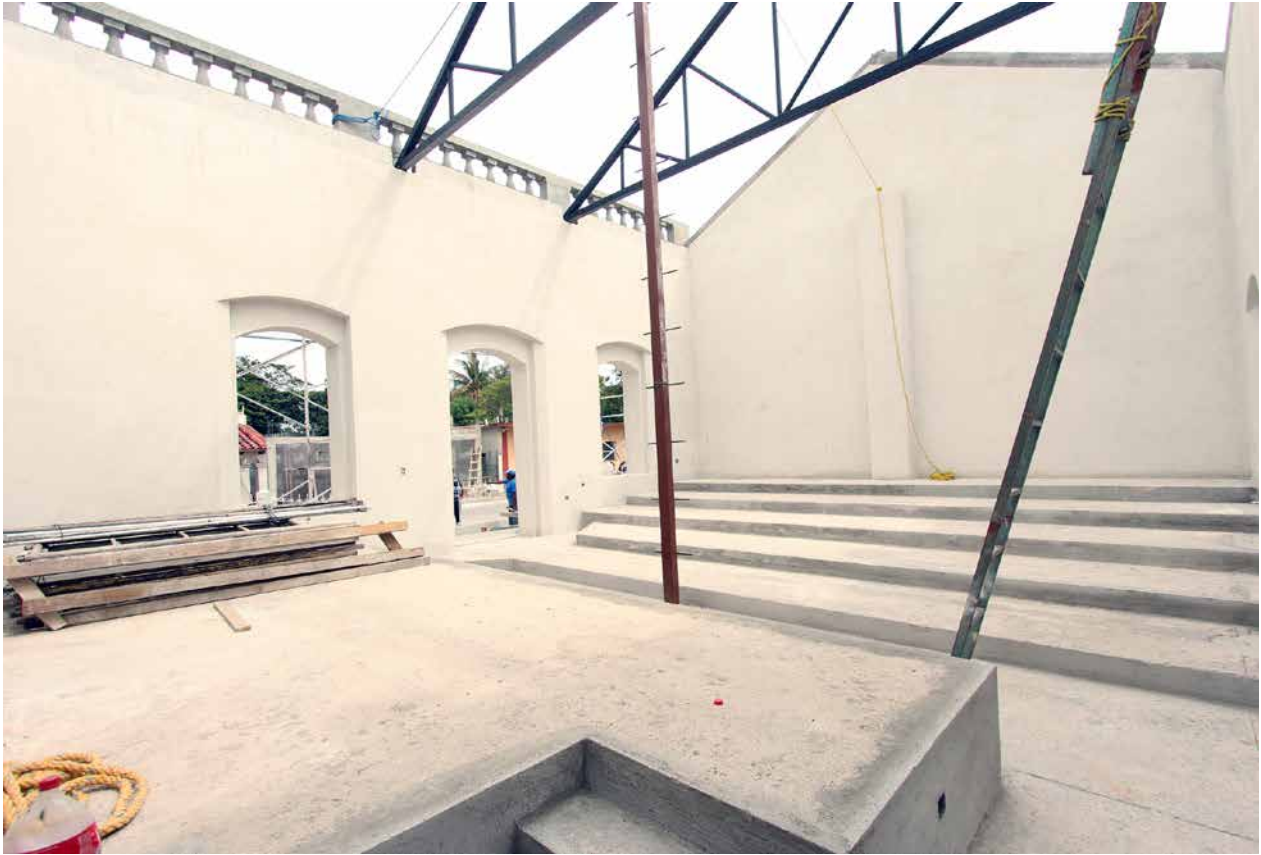
Colocación de armadura en el auditorio del edificio.

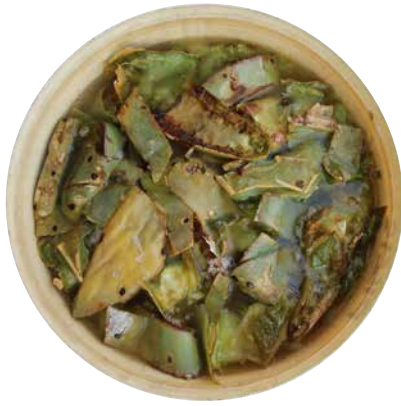
Uso de mucílago de nopal en aplanados y pintura, elaborados a base de cal.

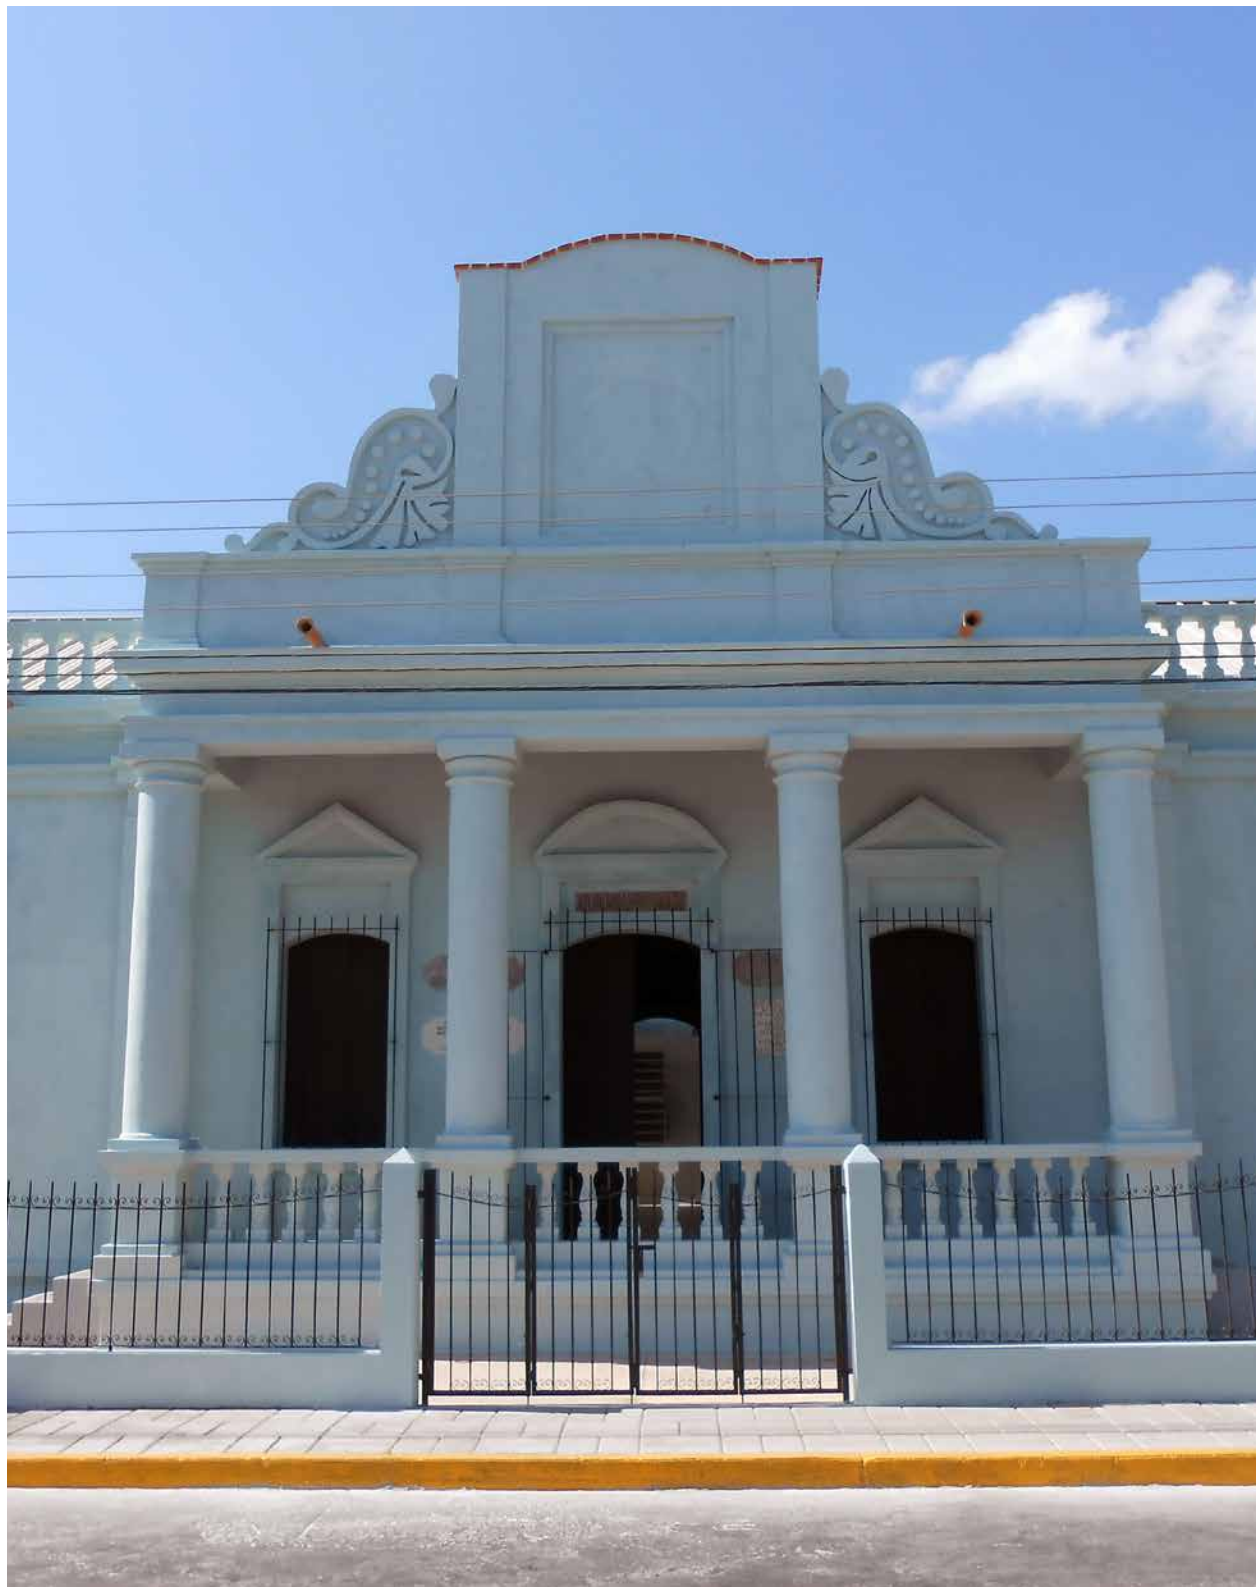
Sección de la fachada. Columnata, remate y balaustrada recuperados.
