Memorias de Restauración
Taller de Restauración FAHHC

RESCATE DE CASAS TRADICIONALES
DE SANTO DOMINGO TEHUANTEPEC, OAX.
Segunda etapa

RESCATE DE CASAS TRADICIONALES
DE SANTO DOMINGO TEHUANTEPEC, OAXACA
Segunda etapa

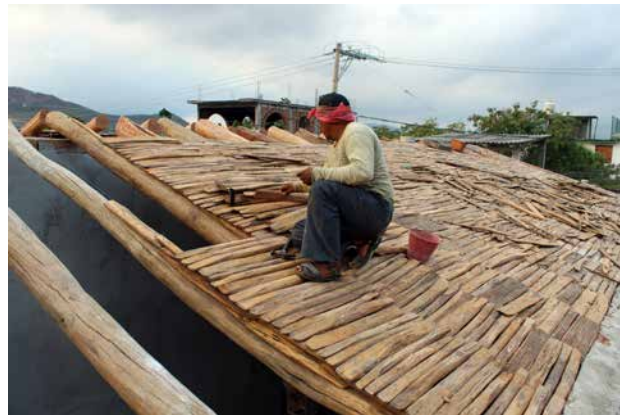
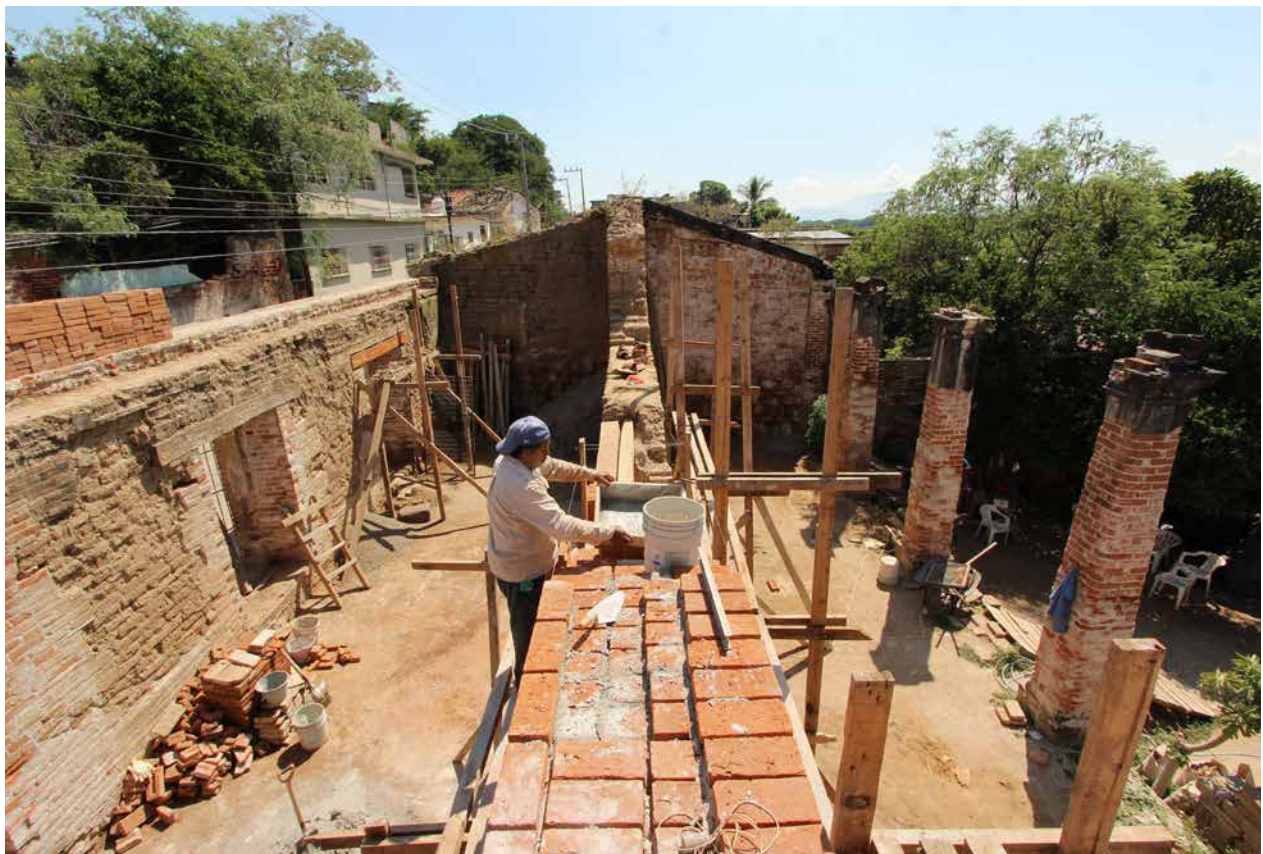
Los principales daños de la casa derivaron del colapso total de la cubierta, la pérdida de este elemento propició la exposición de los muros a la intemperie causando la pérdida completa del muro lateral norte de la casa, el cual había sido sustituido por un muro de tabicón; el resto de los muros presentó pérdidas parciales de cerca de la mitad de sus proporciones originales, pérdida de aplanados, disgregación de las piezas de adobe y el deterioro de los dinteles y puertas de madera.

La cubierta fue recuperada de acuerdo con el sistema tradicional de la zona, el cual consiste en morillos (cancillos para los aleros) que descansan en vigas de arrastre de madera en el punto más alto de la cubierta, sobre los que se encuentran colocadas las biliguanas

de madera, un relleno y una membrana impermeabilizante sobre la que se dispusieron las tejas, gran parte de ellas recuperadas, en la sala, corredor y escalinatas se integraron pisos de loseta de barro.

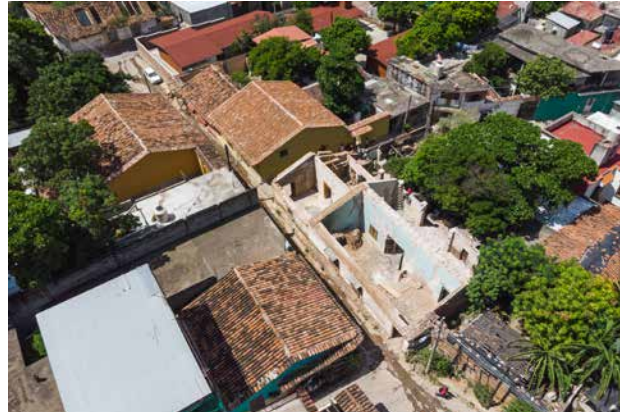
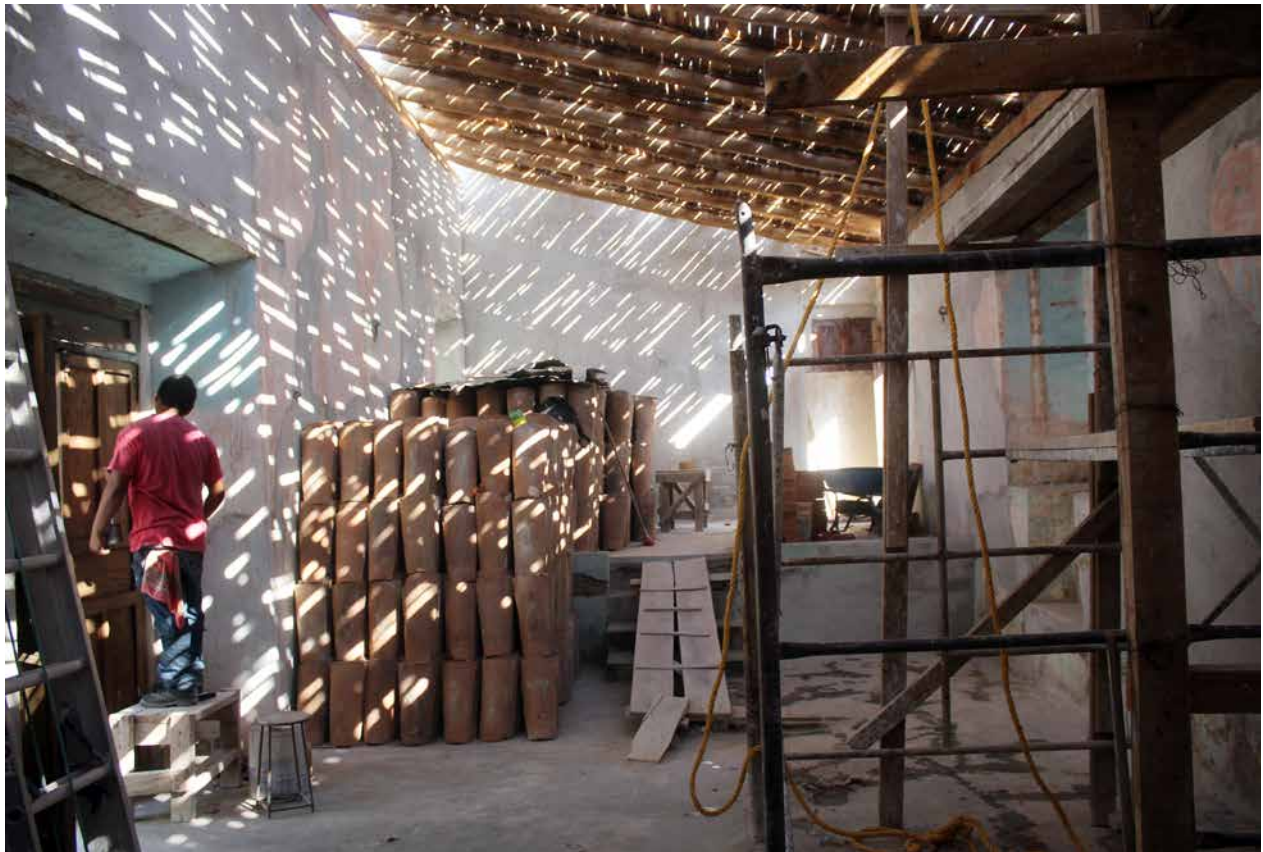
El partido arquitectónico de la casa fue modificado principalmente en el área del corredor, con agregados de muros en la separación existente entre las columnas. Muestra en general grietas en los muros, algunas producidas por el empuje de los muros agregados, presencia de humedad en muros y estructura de madera de la cubierta, provocados por filtración de humedad a través de las tejas en mal estado, desplazadas por los sismos y réplicas de los sismos de 2017.

Se retiraron los muros agregados del corredor y se recuperó un vano de acceso tapiado entre el corredor y la cocina; se exploraron los muros mediante la liberación de aplanados, para identificar las grietas, las zonas afectadas se reforzaron mediante la sustitución de piezas dañadas por ladrillo de barro rojo, así también, empleando ladrillo y piezas recuperadas se reconstruyeron las columnas que se hallaban fracturadas; en las columnas y zonas parciales de muros se integraron aplanados y pintura base de cal.

La cubierta se retiró en su totalidad con recuperación de materiales tales como morillos, biliguanas y tejas, mediante la limpieza de polvo y suciedad con cepillos y tratamiento antiparásito de la madera y en tejas el lavado de las piezas; se mejoró el sistema constructivo mediante la incorporación de vigas de arrastre sobre los muros, en estas piezas descansa el sistema el sistema de morillos y biliguanas sobre las que se dispuso un entortado, una membrana imperme-

meabilizante para mejorar el sistema de impermeabilización y la teja; la madera fue tratada con cera para su mejor conservación.

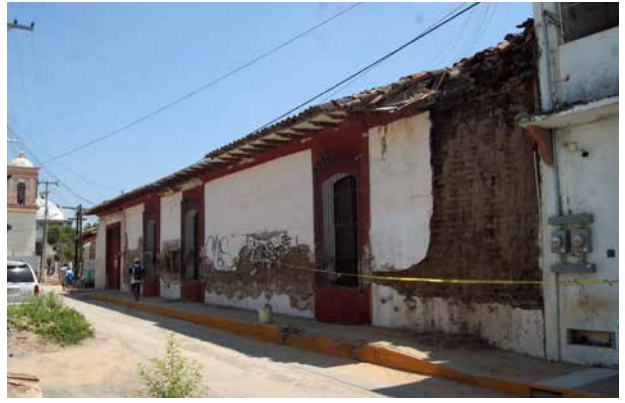
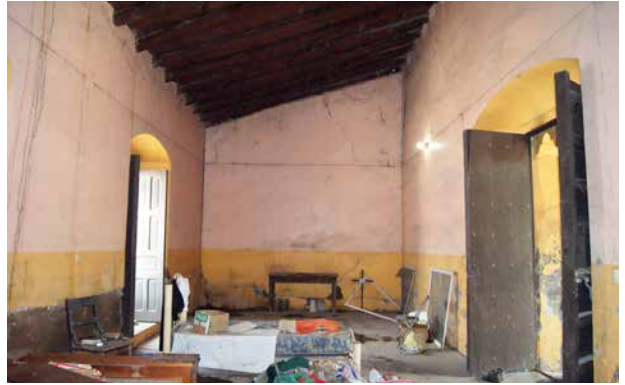
A causa de los sismos y réplicas de 2017, entre los principales daños que presentó la casa se encuentran colapsos parciales de la cubierta en área de vestíbulo y del alero; desplazamiento de tejas y filtración de humedad que afectaron la madera de toda la armadura de la casa y los muros, presentando manchas, escurrimientos, acumulación de humedad; en muros adicionalmente disgregación del adobe, desprendimiento de aplanados y acumulación de humedad. Otros daños importantes son propios de agregados de concreto sobre los muros de adobe, tales como cadenas, castillos, trabes y aplanados de cemento, ante los movimientos por el sismo y las réplicas, los empujes provocaron fracturas y grietas. Las columnas mostraban pérdidas parciales, desgaste y aplanados de cemento.

En muros y columnas se liberaron los agregados de concreto y aplanados, los muros que se encontraban exfoliados, con presencia de grietas y fracturas, se consolidaron por medio de la integración de piezas de ladrillo de barro rojo, previo retiro de las piezas en mal estado. En las columnas se sustituyeron de manera puntual las piezas en mal estado, respetando la fábrica y corte de las piezas de ladrillo de barro rojo, una vez concluidos estos procesos se integraron aplanados y pintura a base de cal.

En la cubierta se retiraron los materiales para su recuperación, mediante limpieza y tratamiento de las zapatas, vigas, canecillos, morillos, biliguanas y tejas; la cubierta integrada responde al sistema tradicional original de la casa, sobre las piezas de madera se dispuso un entortado a base de cal y arena, una membrana de impermeabilizante para mejorar las condiciones de impermeabilización de la teja que se encuentra colocada encima, toda la madera fue tratada con cera para su mejor conservación.

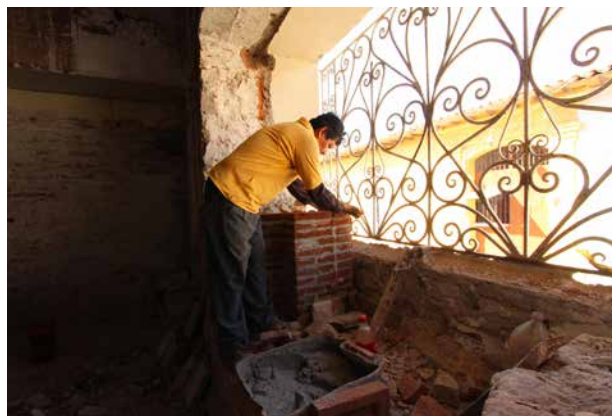
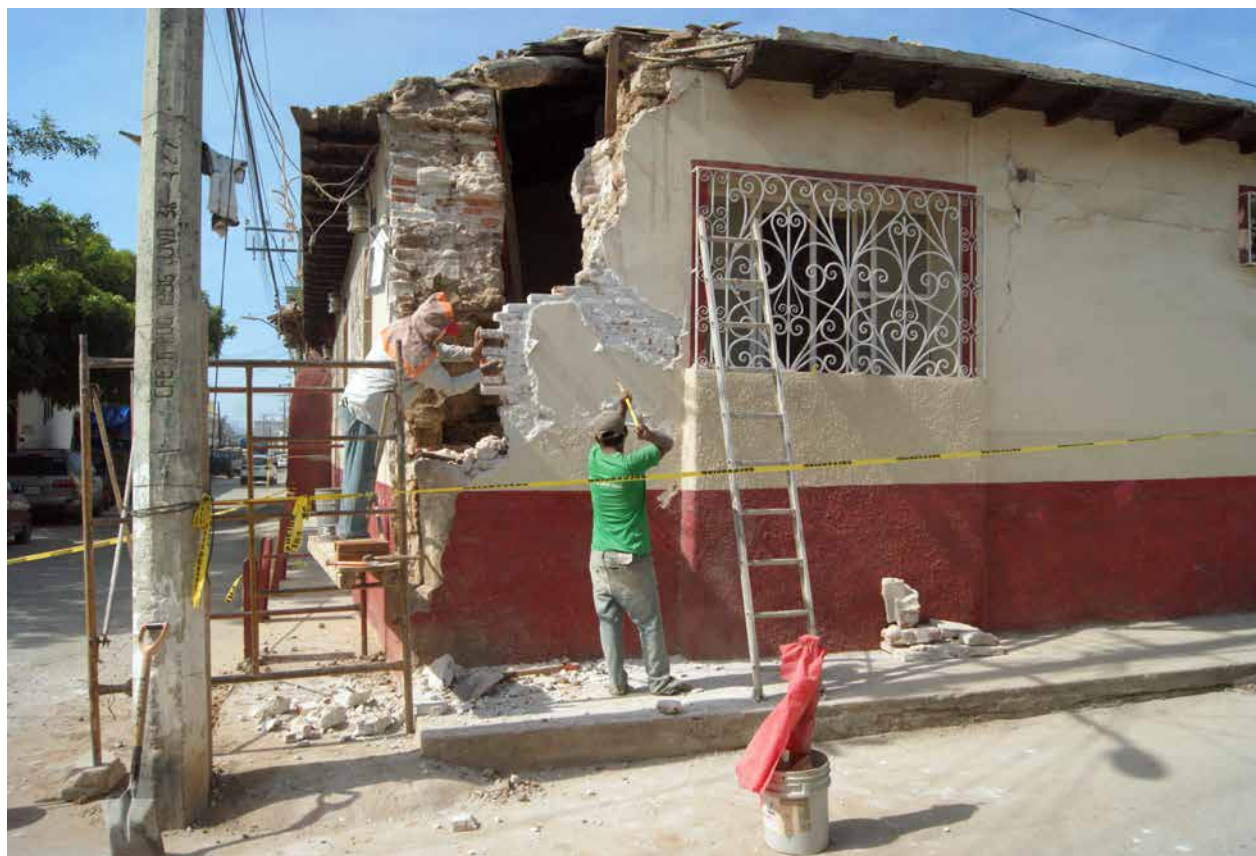
Derivado de los sismos y réplicas de 2017 y de los agregados, presentó fracturas, grietas y desprendimiento de aplanados en esquinas de unión de los muros, en zonas de vanos de acceso y de iluminación. La cubierta del vestíbulo carecía de tejas y terrados, se encontraba protegida por lámina; el resto de la cubierta de la casa presentó desplazamiento de tejas y piezas.

Los trabajos consistieron en la recuperación de la verticalidad de los vanos de la fachada, mediante la liberación de los tapiados y el forjado de jambas con ladrillo de barro rojo e integración de dinteles de madera, contribuyendo en la capacidad de carga de los muros; se demolieron los agregados de concreto para la intervención de las zonas aledañas y de los muros, en las áreas afectadas, tal como la esquina de la casa, se retiraron los aplanados y se sustituyeron las piezas fracturadas por piezas ladrillo de barro, los muros se protegieron con aplanados y pintura a base de cal.

En la cubierta se retiró la teja y biliguanas con recuperación de piezas en buen estado mediante limpieza y cepillado; los morillos y canecillos se liberaron de forma puntual en las zonas más afectadas, la limpieza de estas piezas se realizó en sitio, sobre los morillos y canecillos se dispuso el sistema de biliguanas, un entortado a base de cal y arena con las preparaciones necesarias de iluminación y sistema eléctrico, se dispuso

una membrana impermeabilizante y teja. Se colocaron protecciones de herrería y ventanas de madera de cedro, la cual, junto con los elementos de madera de la cubierta, fueron tratados contra xilófagos.

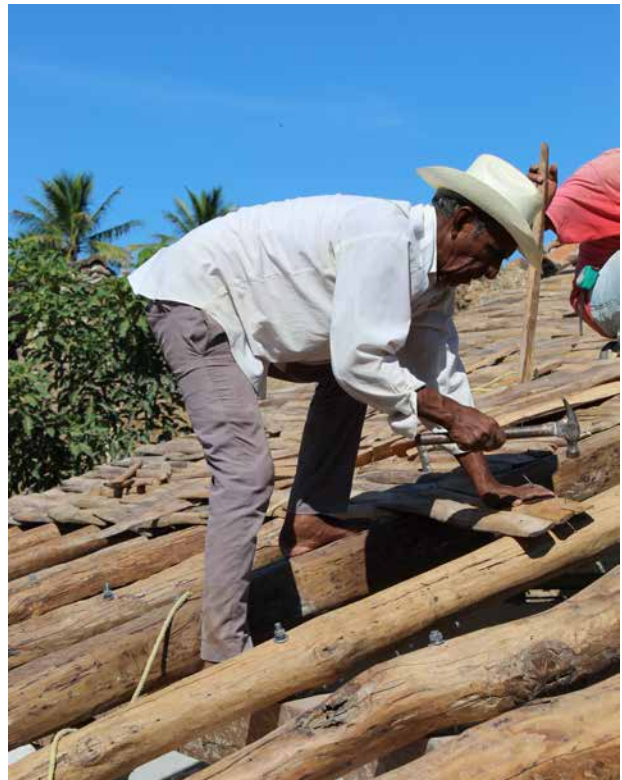
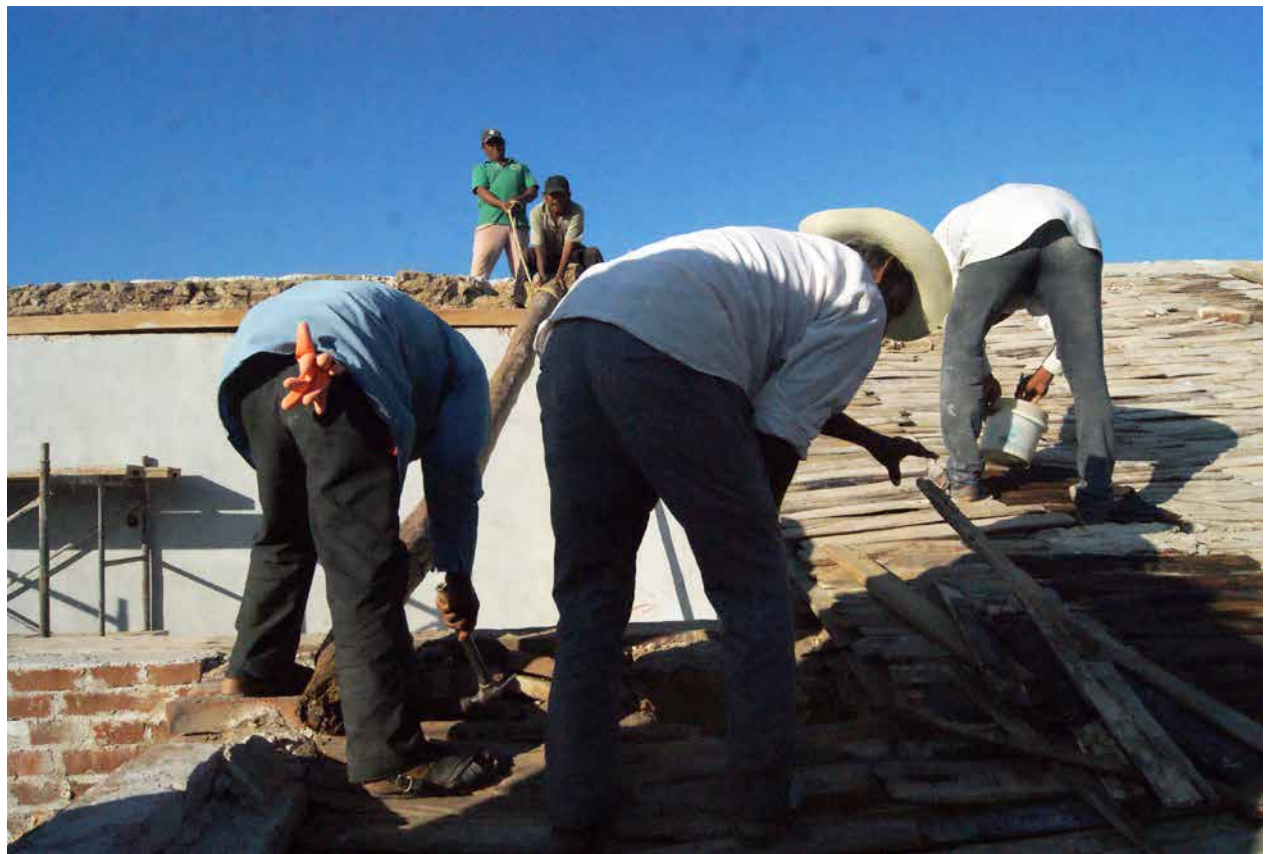
Los espacios intervenidos presentaban daños significativos en la estructura, tales como pérdida parcial de muros y grietas en las esquinas de unión, en vanos de puertas o ventanas y en las zonas que tenían agregados de concreto armado. Una de las columnas presentaba fracturas, probablemente por el empuje del muro que tapiaba las columnas

Se liberaron la columna y parte de los agregados de concreto armado para mejorar la lectura formal del corredor; la exploración de grietas en muros permitió identificar y recuperar un vano de iluminación que se encontraba tapiado; en el pasillo se liberaron y construyeron nuevamente los muros divisorios; las zonas dañadas de los muros y la columna se intervinieron empleando ladrillo de barro rojo; los aplandados y pintura de los muros y columnas se integraron a base de cal.

Mediante la utilización de materiales recuperados, se reintegró la cubierta, consistente en canchillos que van dispuestos en el alero, morillos y biliguana de madera, un entortado a base de cal - arena y la colocación de teja de barro rojo recocido. La madera de la cubierta y dinteles se trató contra insectos, asimismo se rehabilitaron las protecciones de puertas y ventanas para su reintegración.

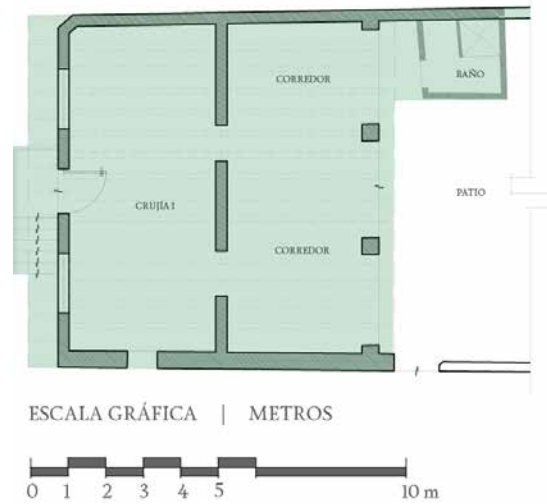
La casa se encontraba en un estado de deterioro muy grave, gran parte de la casa había colapsado, entre ellos, dos de los muros que colindan con la calle y a consecuencia de esto, gran parte de la cubierta colapsó de la misma forma; debido al abandono y a la intemperie, los elementos de madera de la cubierta no se conservaron en su mejor estado.

El resto de los muros se encontraban en riesgo de colapsar debido a fracturas notables en las esquinas de unión de los muros, vanos de las puertas y ventanas, así como en los macizos; el corredor presentaba alteraciones formales, debido al tapiado de la luz existente entre las pilastras, estas a su vez presentaban fracturas, piezas desgastadas y carecían de gran parte de sus aplanados.

La cubierta se reconstruyó por completo, consistió en una tejavana y alero de canchillos, morillos y biguanas de madera previamente tratados contra insectos, un relleno a base de cal y arena sobre el que se colocó una membrana impermeabilizante y las tejas, medio aislante del calor y humedad.

En el patio se construyó un módulo sanitario con proximidad al corredor; se integraron las puertas y ventanas de herrería existentes; al exterior se reconstruyó la escalinata y plataforma en que se encuentra desplantada la casa, con ladrillo rojo recocido y piedra.

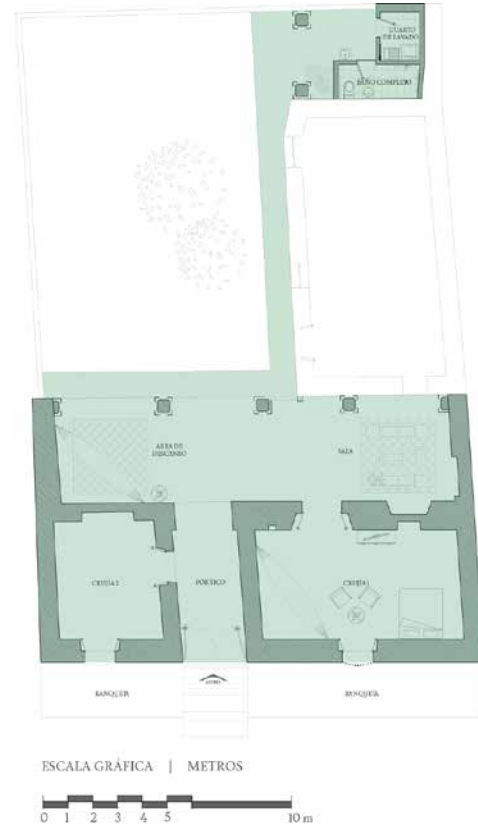
Derivado de los sismos de septiembre de 2017, la casa presentó grietas en los muros de las crujías principales y corredor, aunado al desprendimiento de aplanados y fisuras; entre otras afectaciones, presentaba alteraciones del partido arquitectónico por apertura de vanos y en el corredor debido al agregado de un baño en cada extremo de este, además del tapiado de los claros existentes entre las columnas del corredor; la cubierta que protegía el área de servicios de la casa había afectado los muros laterales debido a la falta de apoyos para la cubierta.

En muros y columnas, se liberaron los aplanados en mal estado y se sustituyeron las piezas de adobe fracturadas por piezas nuevas de ladrillo de barro rojo, se aplicaron aplanados y pintura a base de cal. En el área de servicios se forjaron dos columnas con ladrillo de barro rojo, para cargar la cubierta integrada, esta consistió en morillos, biliguanas, rellenos a base de cal y arena y tejas de barro rojo, además de la rehabilitación de los baños y cuarto de lavado ubicados en dicha área.

En las cubiertas de las crujías, vestíbulo de acceso y corredor, elementos de madera como morillos y biliguanas se limpiaron y trataron con solución contra insectos y cera, de la misma manera fueron interve-

nidas las puertas y ventanas existentes e integradas de madera de chicozapote por su perdurabilidad en la zona; se integraron pisos de losetas de barro extruido en interiores y barro recocido en andadores. Al exterior se intervino la fachada y herrerías.

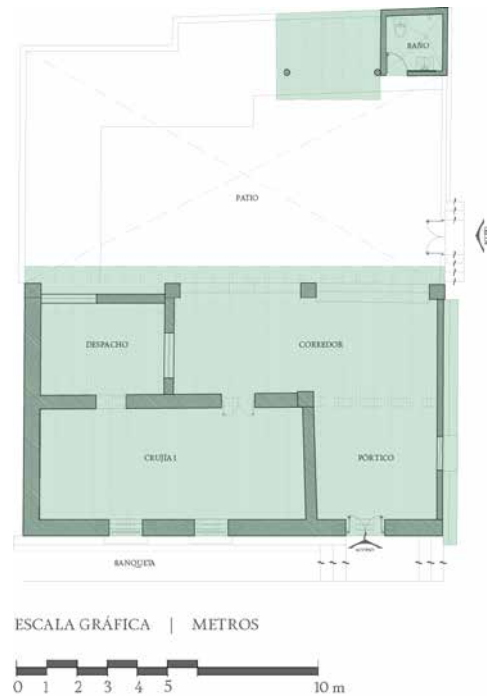
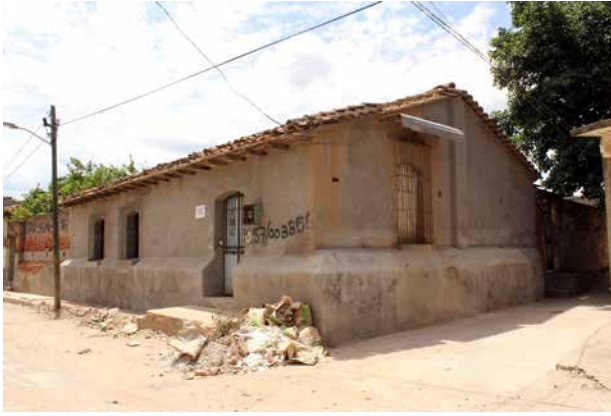
La casa muestra el agregado de aplanados de cemento en muros y pilastras, presencia de humedad por falta de capilaridad de los materiales y exfoliación de piezas de ladrillo, aunado a grietas y fracturas provocados por los sismos de septiembre de 2017 y por abandono.

Parte de la cubierta presenta desplazamiento y pérdida de tejas, daños por filtración de humedad con presencia de escurrimientos en muros y pudrición de la madera.

En todos los muros fue necesario el retiro de aplanados de cemento por su incompatibilidad con el sistema constructivo existente y para la identificación y sustitución de adobes y ladrillos en mal estado; las piezas se sustituyeron por ladrillo de barro rojo realizando coccos entre las piezas existentes y las nuevas; en los muros se aplicaron aplanados y pintura a base de cal.

tra insectos; la cubierta se reconstruyó nuevamente acorde al sistema constructivo de morillos y biliguanas para el techo, y canecillos y biliguanas para el alero, sobre las biliguanas se encuentra un entortado a base de cal y arena, una membrana impermeabilizante y las tejas; en la fachada lateral se repuso el alero faltante de la ventana.

Luego de la liberación de los pisos, se integraron losetas de barro cerámico. En puertas, dinteles y ventanas de madera se aplicaron soluciones contra insectos y cera.

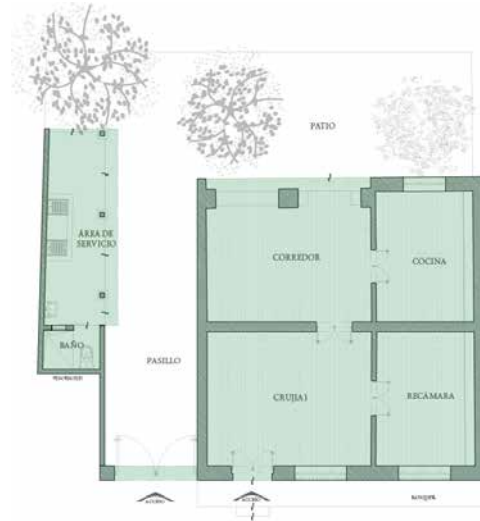
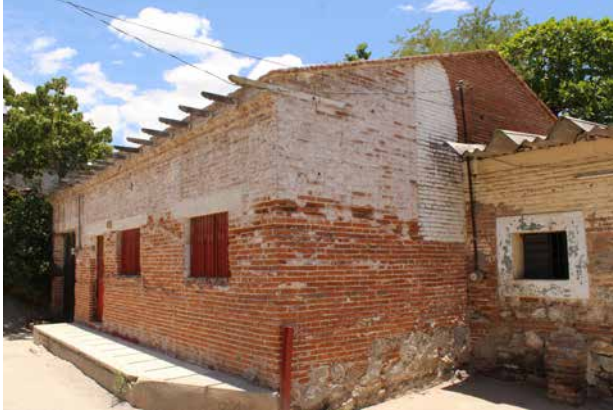
Entre los daños más importantes, carece en su totalidad de cubierta; los muros presentan grietas en zonas puntuales, todos carecen de aplanados, por lo que las piezas de ladrillo muestran desgaste parcial y exfoliación. Las puertas y ventanas de madera existentes se hallaron en estado de pudrición y deterioro; parte de los materiales como biliguanas, morillos, tejas y canecillos fueron resguardados y presentaban acumulación de humedad y tierra. El baño colapsó en su totalidad quedando escombros de lo que fueron sus muros de adobe.

Los trabajos consistieron en la consolidación de muros en zona de grietas y pilastras mediante la integración de piezas nuevas de ladrillo de barro; se aplicaron aplanados en todos los muros y pilastras con terminado de pintura a base de cal. En el patio se reconstruyó el baño y un área de servicio, con muros de ladrillo rojo, protegidos con un techo tradicional de morillos y biliguana.

Se integró la cubierta tradicional empleando los materiales recuperados, como morillos y biliguana tratados contra insectos, entre ellos, el comején, una especie común en la zona; se dispuso una capa de compresión, una membrana impermeabilizante y la teja de barro rojo, en su mayoría recuperada.

Se restauraron las puertas y ventanas para volver a colocarlas, una de ellas es nueva, la madera de estas y de la cubierta se trató con cera para una mejor preservación.

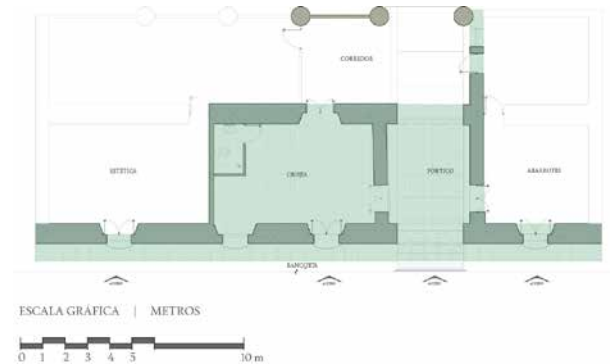
Los sismos ocurridos en 2017, la falta de mantenimiento y agregados al sistema constructivo, ocasionaron daños considerables, en la sala grande la incorporación de un falso plafón ocasionó que el polvo y la humedad se acumulara en la estructura original de madera de la casa, la cubierta presentaba también desplazamientos de teja, recibiendo también humedad desde el techo. El vestíbulo y crujía lateral contaban con una cubierta de lámina galvanizada y asbesto. Los muros presentaban grietas en las esquinas de unión de los muros y en zonas próximas a los dinteles.

En los muros de las crujías y de la fachada se retiraron los aplanados, para la exploración y reposición de piezas de adobe fracturadas por piezas de ladrillo de barro rojo; usando este mismo material forjaron las jambas faltantes en vanos, se aplicaron aplanados y pintura a base de cal.

En lo que refiere a los dinteles, puertas y ventanas de madera, así como las protecciones de herrería, estos se lijaron para el retiro de capas de pintura sobrepuestas, respectivamente se trató la madera con solución contra insectos y encerado para su mejor conservación, las protecciones se repintaron.

En la cubierta de la sala grande y del vestíbulo se retiraron los plafones y laminas, se recuperaron materiales, para su limpieza, tratamiento y reintegración, la cubierta y alero integrados son acordes al sistema constructivo tradicional de canecillos, morillos, bilinguana, entortado, una membrana impermeabilizante para contribuir en el mejoramiento del sistema y las tejas, gran parte de este material es recuperado de la misma casa.

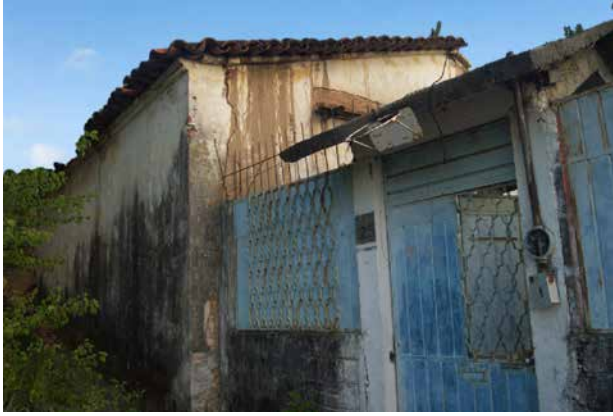
Los daños principales de la casa son a causa de la filtración y acumulación de humedad, la cubierta se encontraba en riesgo de colapsar, presentaba pérdidas parciales y gran parte de los elementos de madera se hallaban en estado de pudrición.

Los muros presentan escurrimientos notables provocados por el agua, desprendimiento y manchas en los aplanados y muros, algunas de ellas presentes desde la parte inferior de los muros. Los muros se encuentran debilitados en las esquinas de unión de los muros donde destacan fracturas y grietas.

El corredor presentaba alteraciones formales provocadas por el agregado de muros al centro del corredor para conformar dos áreas y en la separación existente entre las pilastras.

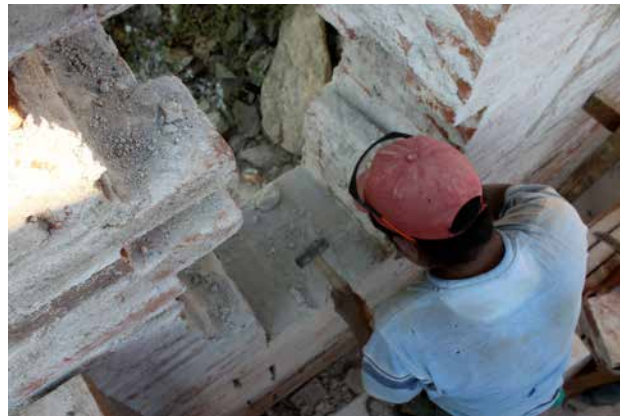
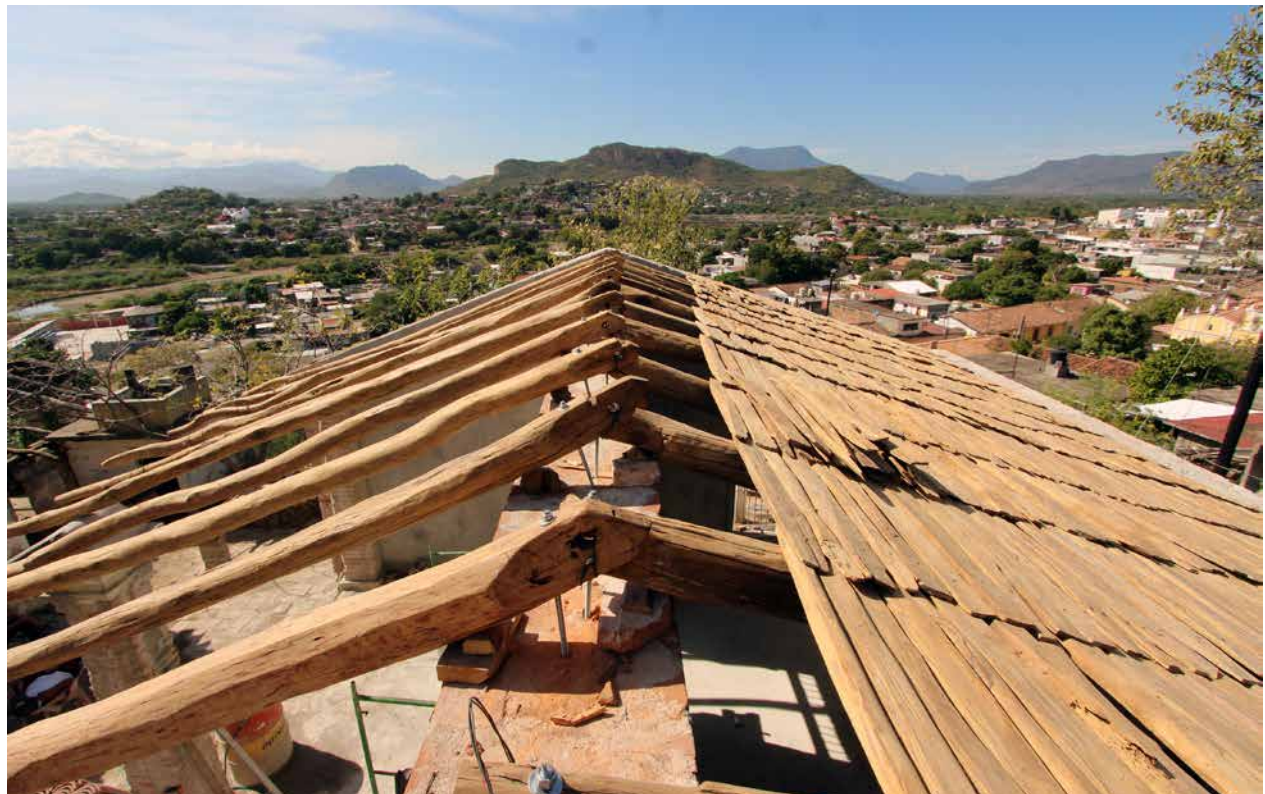
Los trabajos comenzaron con la liberación de la cubierta para el secado y valoración de los materiales con posibilidad de recuperación. Se demolieron los muros agregados del corredor y mediante el retiro de aplanados se exploraron y consolidaron las zonas afectadas, parte del muro que conforma la fachada fue liberado parcialmente para repararlo por una fractura presentada al centro del muro; los trabajos de consolidación consistieron en la sustitución de las piezas dañadas por piezas nuevas generando coceo con las piezas existentes.

La cubierta se restituyó empleando los materiales recuperados, el sistema consiste en morillos separados a cada 60 centímetros aproximadamente, sobre los cuales se disponen las biliguanas y un relleno a base de cal y arena, membrana impermeabilizante y teja.

Entre otros trabajos se rehabilitaron las protecciones de herrería las puertas, ventanas y protecciones de madera mediante el ligado de los elementos, y tratamiento para una mejor preservación. Al interior de la casa, se integraron pisos de loseta de barro.

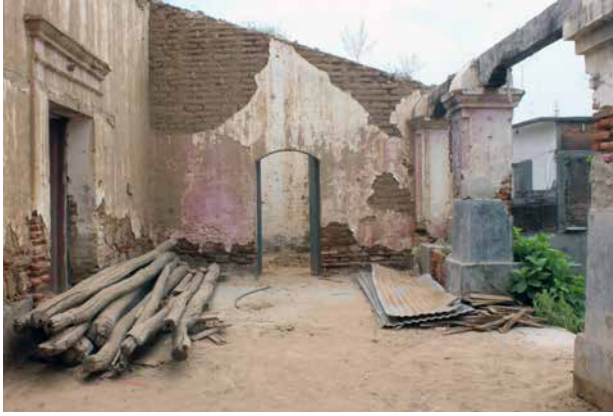
El deterioro principal de la casa fue originado por la falta de mantenimiento y el abandono, carecía de cubierta en su totalidad, en la fachada mostraba pérdidas parciales de aleros, cornisas, aplanados y del material pétreo del sobrecimiento; grietas, manchas por humedad y aplanados de cemento en muros.

La falta de cubierta propicio colapsos parciales y desplome de muros, el desprendimiento parcial de los aplanados principalmente en la zona inferior de los muros y en el fuste de las pilastras, ocasionando el desgaste de piezas; agregados de aplanados de cemento, tapiado de columnas y un baño en uno de los extremos del corredor.

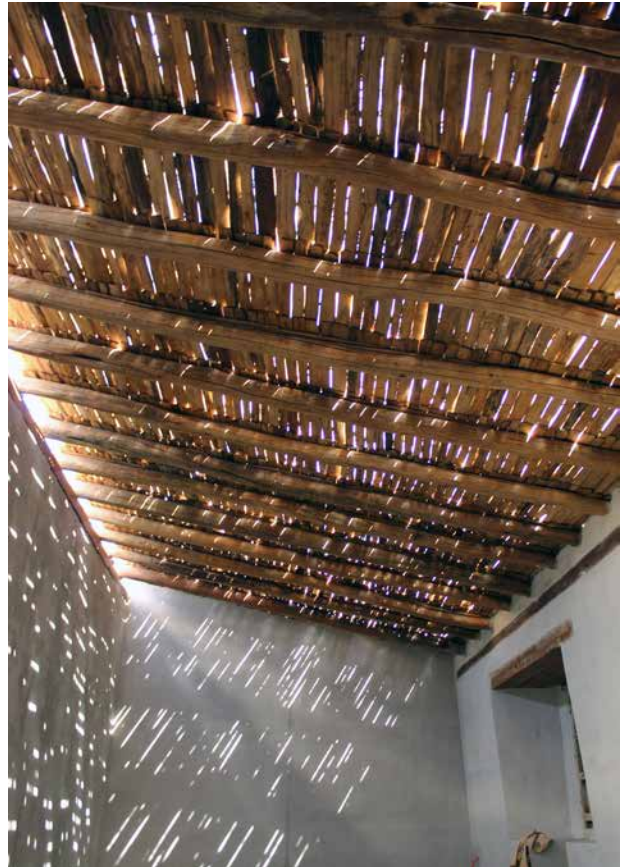
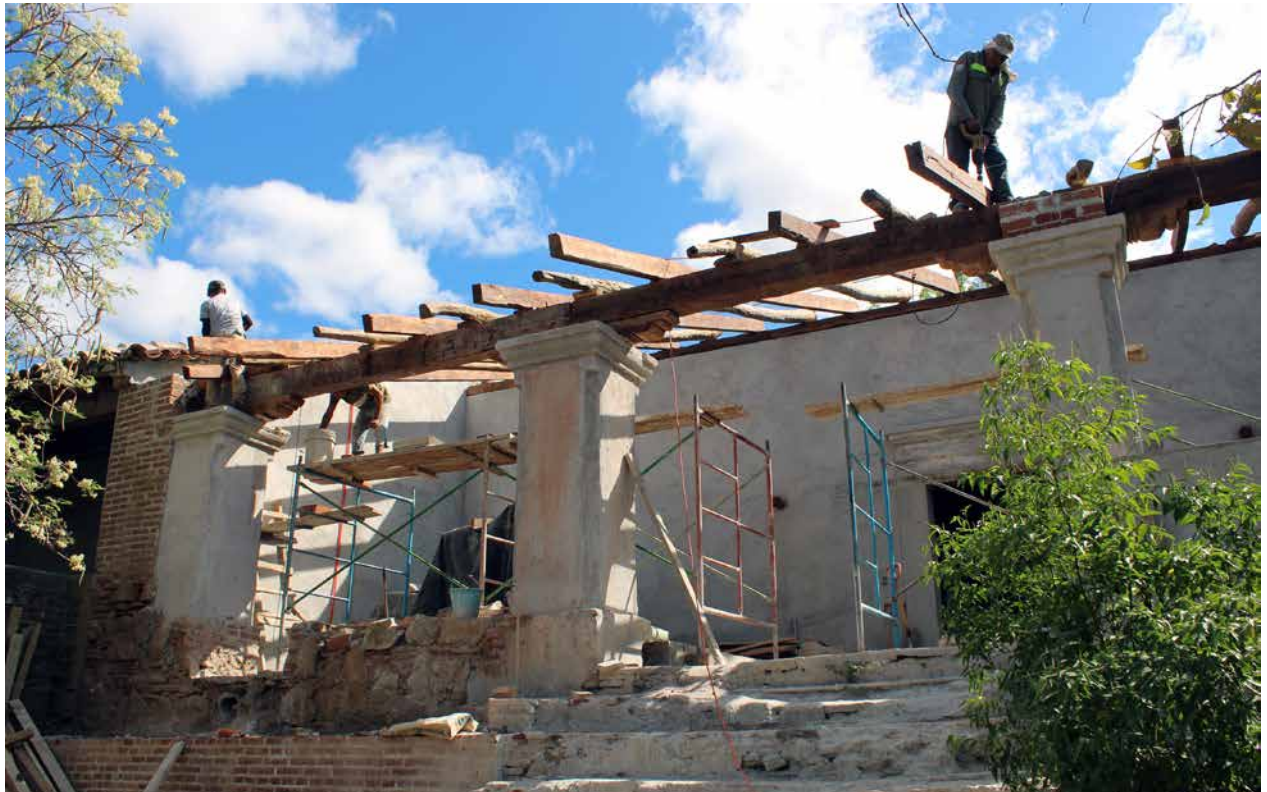
Los trabajos consistieron en la extracción de flora nociva y liberación de agregados como el baño y muros divisorios en el corredor, se liberaron también los aplanados de los muros. El proceso de consolidación de los muros, pilastras y sobrecimientos consistió en la integración de piezas nuevas de ladrillo de barro, donde se repararon las grietas, los desplomes y deslaves, se integraron aplanados a base de cal con acabado rústico.

A los elementos de madera como las zapatas, vigas, morillos y biliguanas, se les dio tratamiento contra los agentes xilófagos y se reintegraron, la cubierta se pudo trabajar integrando los morillos, biliguanas, una entortada a base de cal y arena, el cual se dejó terminado con una membrana de impermeabilizante aplicada mediante termofusión.

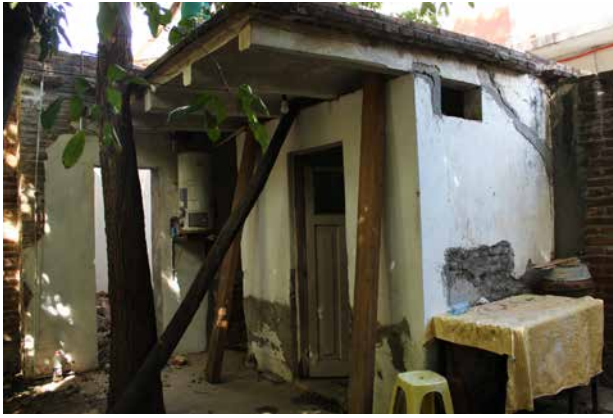
Derivado de los sismos de 2017 y la falta de mantenimiento, la casa presenta colapso en zonas puntuales y desplazamiento de tejas en la cubierta, esto provocó la presencia de humedad en la biliguana, morillos y en los muros, en consecuencia, se vieron afectados los aplanados y algunos muros que presentaban exfoliación y fractura de piezas, principalmente en a unión de muros de la cocina.

Entre las alteraciones, el corredor mostraba un medio muro, protegido en la parte superior por canceles de madera y tela mosquitera; la cubierta del baño consistía en una losa de concreto armado.

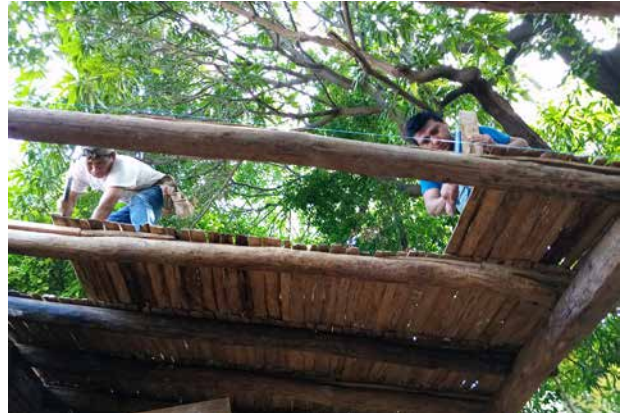
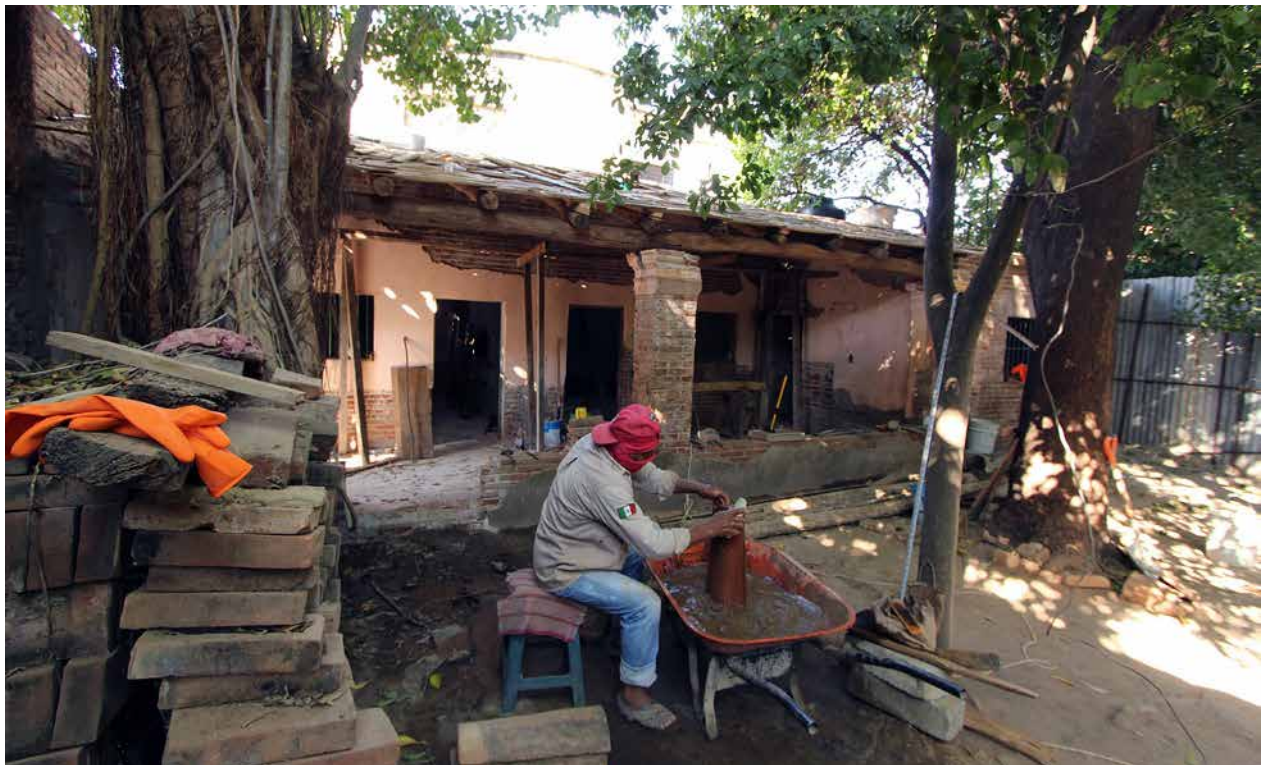
La acción principal consistió en la recuperación del partido y características formales de la casa, por lo cual se demolieron el muro bajo y cancelerías del corredor, se recuperó también la verticalidad del balcón de la fachada y se sustituyó la losa del baño para evitar empujes y fracturas en el sistema tradicional. La cubierta reintegrada en la casa responde al sistema tradicional con el que contaba, morillos colocados a cada 60 centímetros aproximadamente, biliguanas, un relleno a base de cal y arena, sobre este se dispuso una membrana prefabricada impermeabilizante y teja de barro; los materiales utilizados son en su mayoría recuperados de la misma cubierta liberada.

Los aplanados de los muros se liberaron para poder explorar e identificar las grietas y fracturas, en las zonas afectadas se sustituyeron las piezas dañadas por nuevas piezas de ladrillo creando coceo entre las piezas nuevas y las existentes, se integraron aplanados y pintura a base de cal y arena.

En lo que refiere a los morillos, biliguanas, tejas, ventanas y puertas de madera, además de los trabajos de lijado y limpieza, se trataron con solución contra

insectos y cera quedando nuevamente habilitadas para su reintegración e integración necesarias de puertas y ventanas, fabricadas de madera de huana-caxtle. Se realizaron trabajos complementarios de rehabilitación de los servicios sanitarios; se integraron pisos de loseta de concreto.

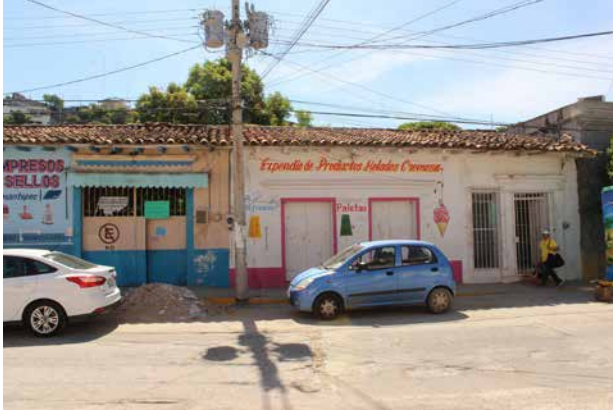
Los principales deterioros de la casa se deben al abandono, falta de mantenimiento y agregados presentes en ambos lados del corredor, donde muestra tapiados con ladrillo de barro y protecciones de herrería, así también, se encuentra una construcción adosada al corredor.

En general muestra fracturas y grietas en muros, en esquinas unión de los muros; agregados de aplanchados de cemento y pintura de aceite en esquinas de unión de los muros. La cubierta se encuentra en mal estado debido al desplazamiento de las tejas que ha provocado una importante acumulación de humedad y la pudrición de la madera.

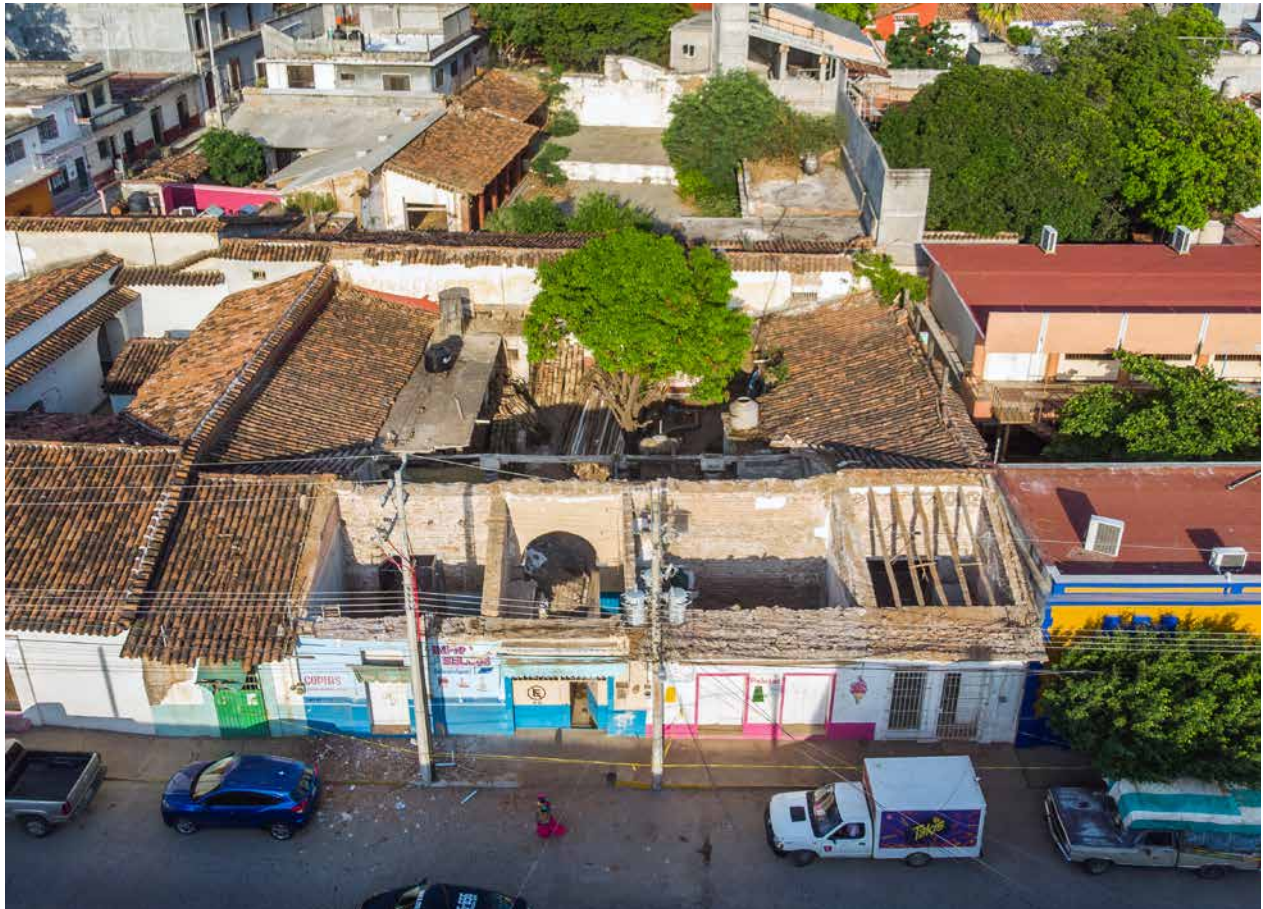
Se demolieron los agregados ubicados en el corredor, los trabajos se realizaron mediante la liberación y recuperación de materiales correspondientes a la cubierta; en el corredor se demolieron los agregados. En los muros se liberaron los aplanados para reparar las grietas y fracturas, mediante la sustitución de piezas de ladrillo de barro rojo, se integraron aplanados y pintura a base de cal.

En la cubierta se liberaron y recuperaron materiales de la cubierta, tales como canecillos morillos, bilinguanas, tejas, estos elementos al igual que las puertas y ventanas de madera se limpiaron y se ligaron para quitar el exceso de suciedad, se trataron con preservador y cera como acabado final; se realizó la cubierta de tejavana de acuerdo con el sistema tradicional y con las preparaciones eléctricas necesarias, se reintegraron las puertas y ventanas una vez tratadas.

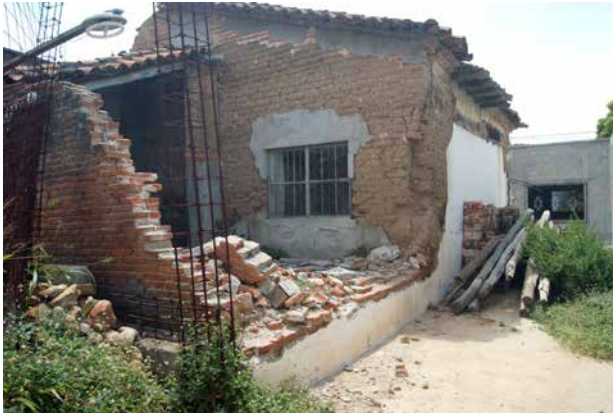
La casa se encontraba en riesgo de colapso debido a los desplomes, fracturas significativas y el colapso parcial del muro oriente, debido al colapso parcial de la cubierta, los elementos de madera habían acumulado humedad y parte de ellos se hallaban en estado de pudrición; debido también a la humedad, los muros se encontraban disgregados y con deslaves en la superficie de los aplanados.

Al interior de la sala un muro divisorio afectó de forma directa a los muros de adobe provocando fracturas. La cubierta del corredor había colapsado parcialmente, el muro en esta área perdió sus aplanados quedando expuesto el adobe y sometido a los deslaves de las lluvias.

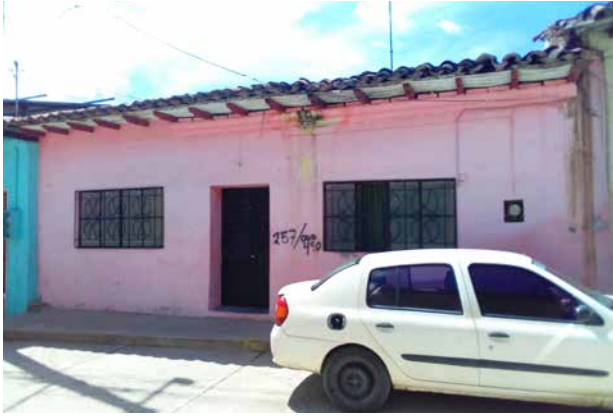
Los daños más representativos fueron el desplazamiento de las tejas en la cubierta, esto provocó filtraciones de humedad en elementos de madera de la cubierta, acumulación de humedad en los muros y escurrimiento. Entre los agregados se encontró un muro divisorio de ladrillo de barro rojo, construido a la mitad de la crujía principal.
