Memorias de Restauración Taller de Restauración FAHHO

#17

ARMADURAS DE MADERA

San Pedro Jicayán, San Baltazar Yatzachi El Alto, San Juan Evangelista Analco y San Miguel Huautla.

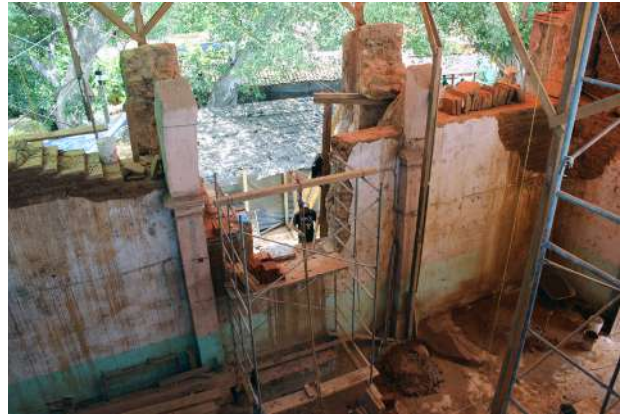
Reconstrucción del muro lateral de la nave.

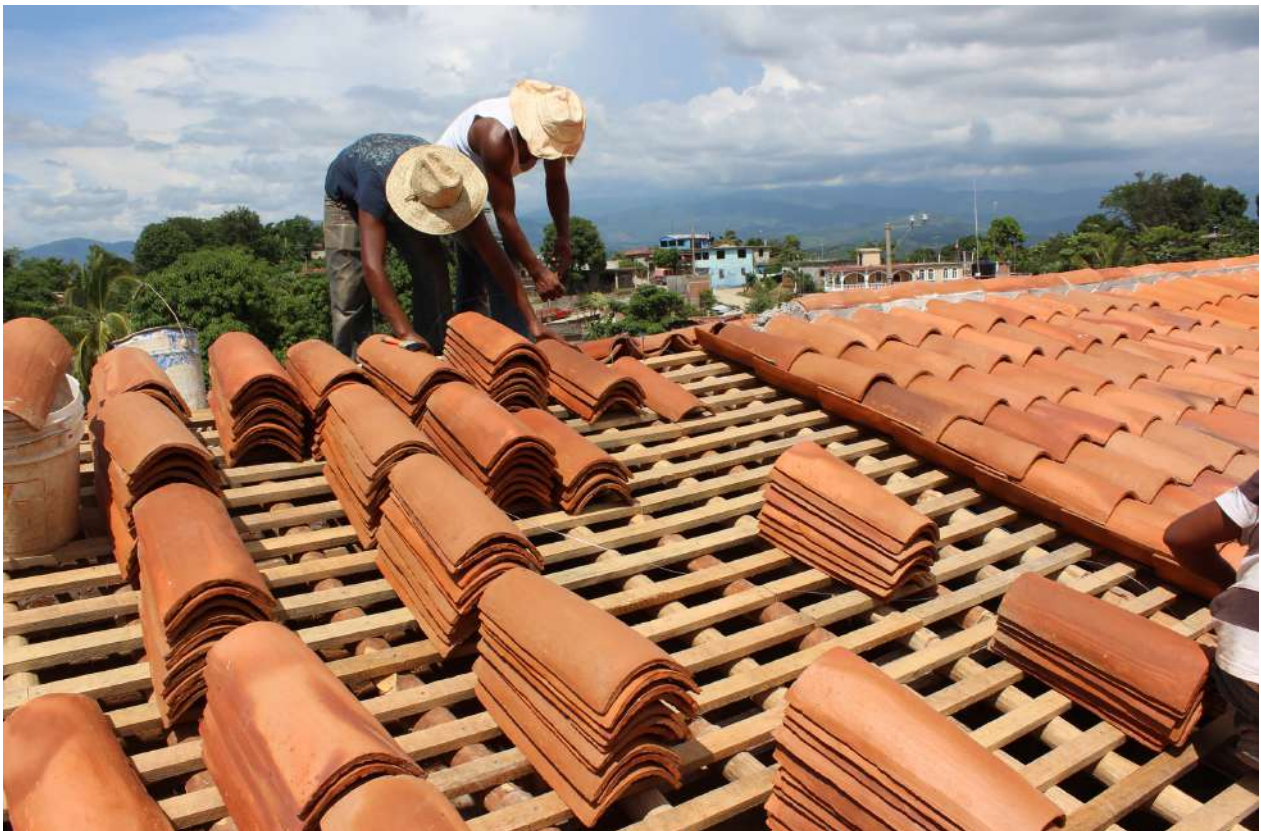
Integración de teja reutilizada en cubierta del presbiterio.

Abajo: integración de teja nueva en la cubierta de la nave.

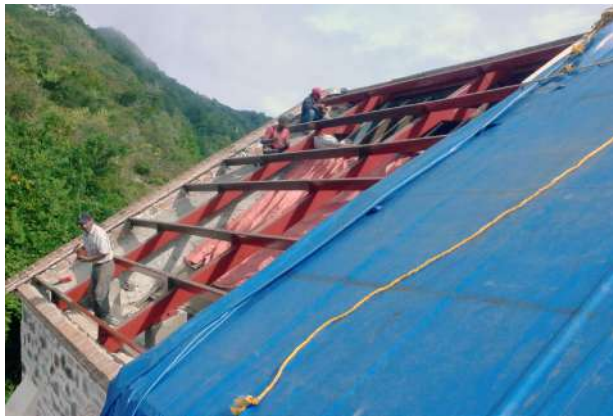
Limpieza de estructura metálica de la cubierta del templo.

En los montenes y perfiles de acero de la armadura metálica se realizaron trabajos de limpieza y de aplicación de pintura anticorrosiva para posteriormente colocar placas de triplay previamente fumigadas por ambas caras, además de la colocación de una membrana impermeabilizante; actualmente está plancha es la que cumple con la función del petate; finalmente se

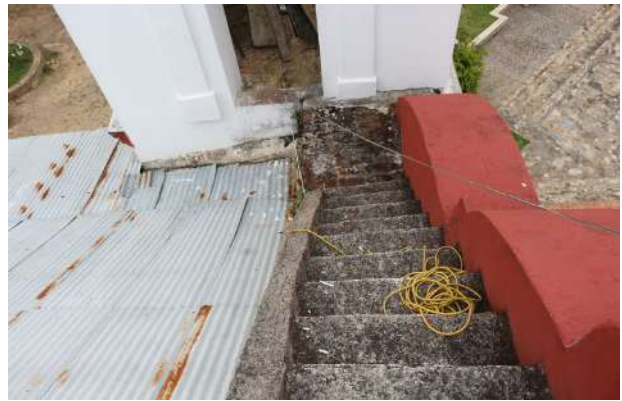
Vista parcial de cubierta, escalones sobre el muro correspondiente a la fachada principal.

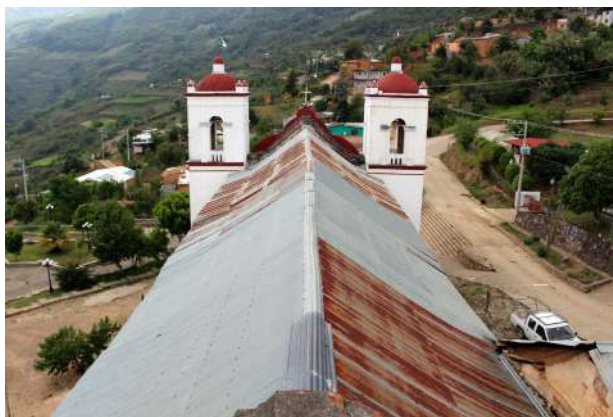
Cumbra y faldones de la cubierta con lámina galvanizada en mal estado.

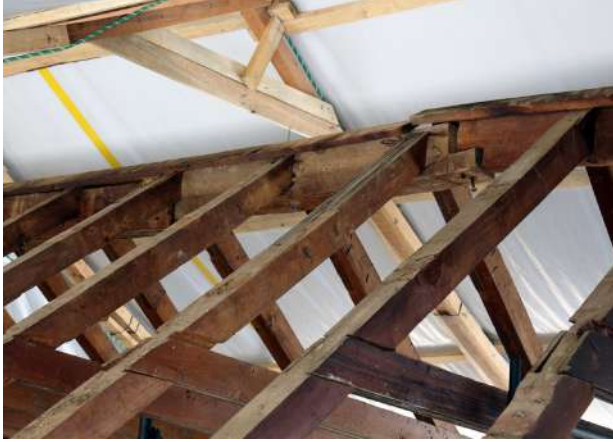
Armadura de madera, vigas par, nudillos y viga cumbrera.

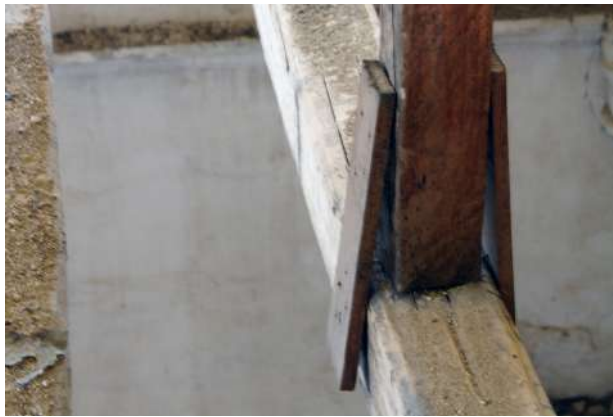
Refuerzos de madera agregados a la armadura.

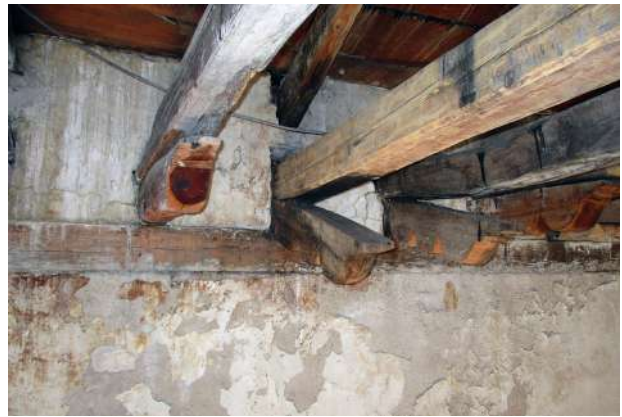
Zapatatas de madera en estado de pudrición.
