Memoria de Restauración
del Conjunto Conventual, San Juan Teposcolula

TALLER DE RESTAURACIÓN

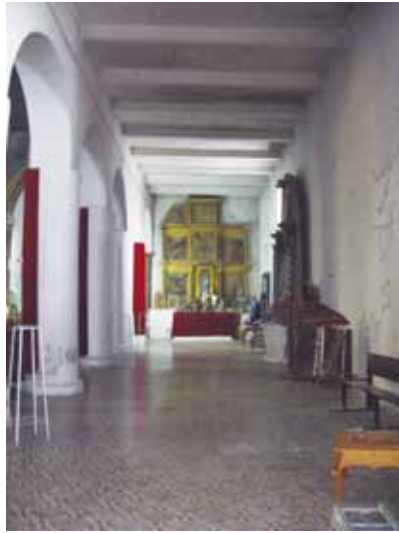
Las cubiertas del templo han sido intervenidas en diversas ocasiones, la más reciente se llevó a cabo en los años 60's del siglo pasado. Esta intervención consistió en incorporar losas y trabes de concreto armado en las naves laterales y en el ábside, actualmente estas losas presentan grietas en su enladrillado y mal estado del impermeabilizante, la falta de mantenimiento y la intemperie, han permitido que la humedad penetre en la losa de concreto armado e invada el relleno de los muros laterales y de las arcadas; esta humedad se ha transmitido a los aplanados en los intradós y ha propiciado la presencia de flora nociva en el extradós de dichos muros.

Fotografía 16 ~ Cubierta central del templo
Fotografía 17 ~ Cubierta lateral del templo
Fotografía 18 ~ Cubierta central del templo (detalle)
Fotografía 19 ~ Cubierta lateral del templo (detalle)

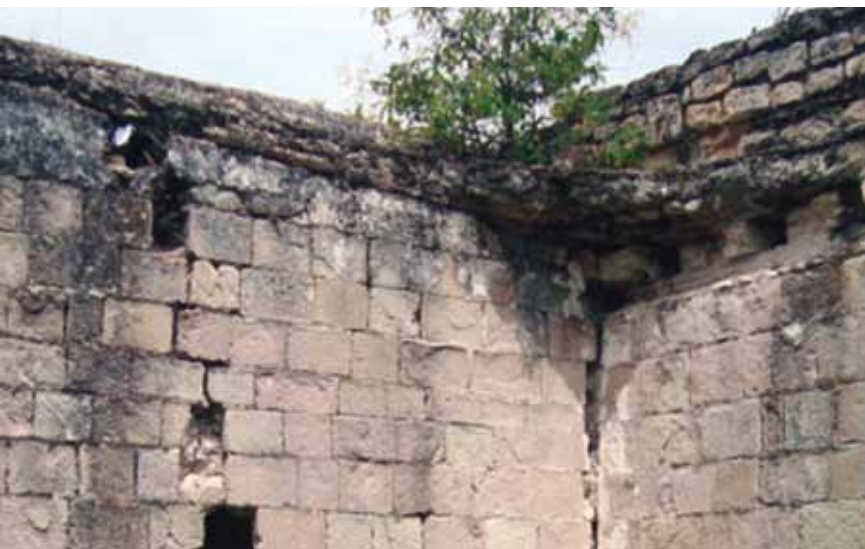
Fotografía 20 ~ Exterior de la Casa Conventual
Fotografía 21 ~ San Juan Teposcolula
Fotografía 22 ~ Vano en mal estado
Fotografía 23 ~ Vestigios de piso en Casa Conventual

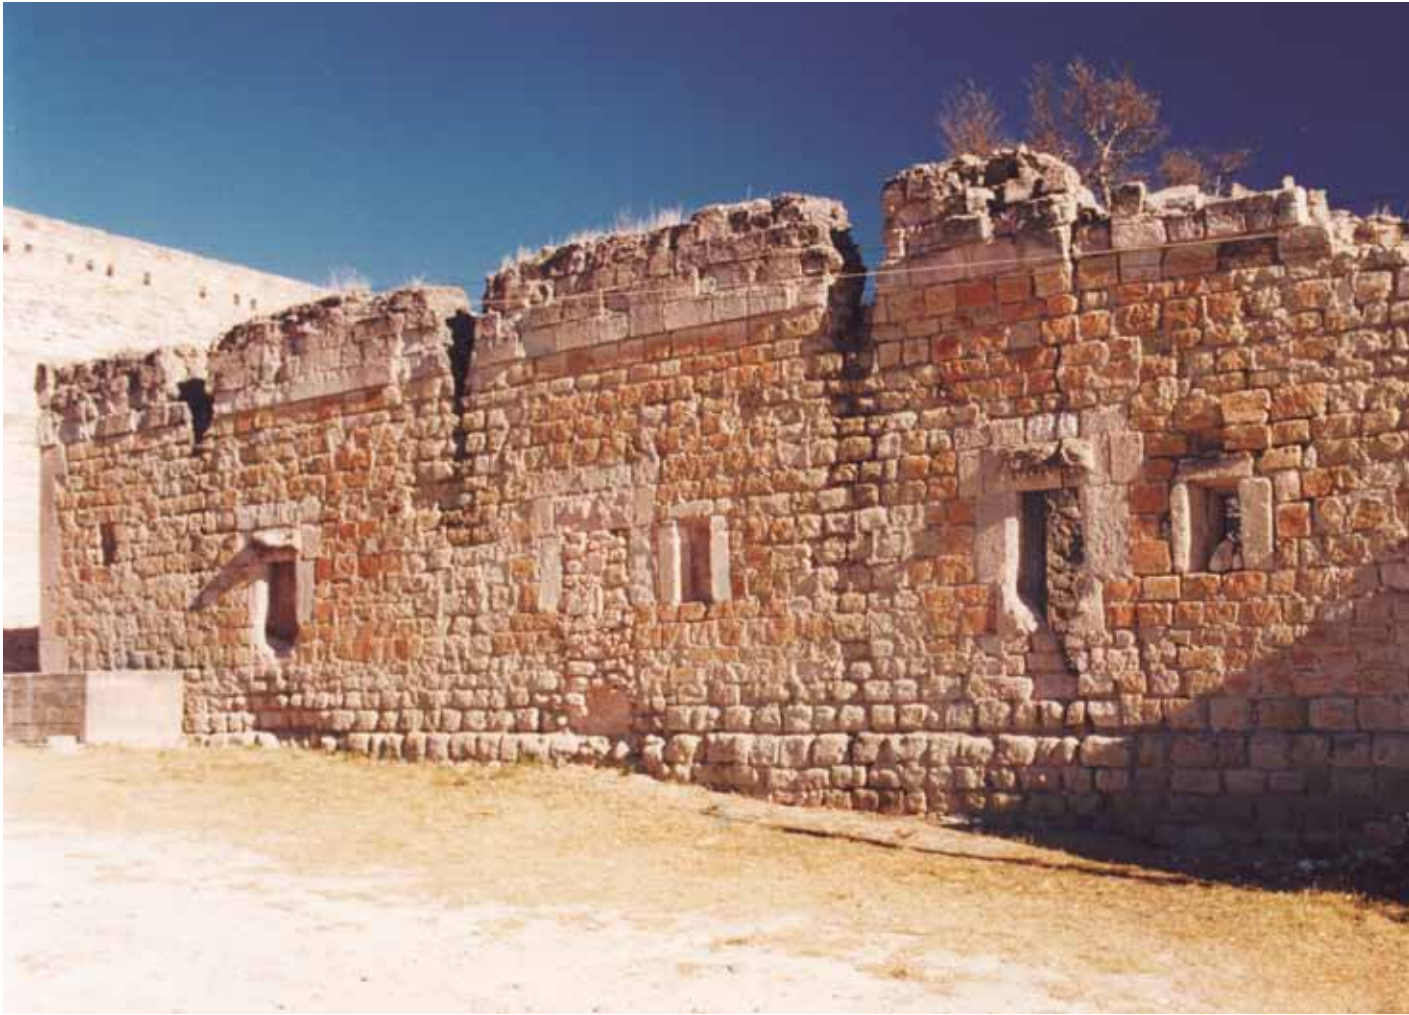
Fotografía 24 ~ Exterior de la Casa Conventual

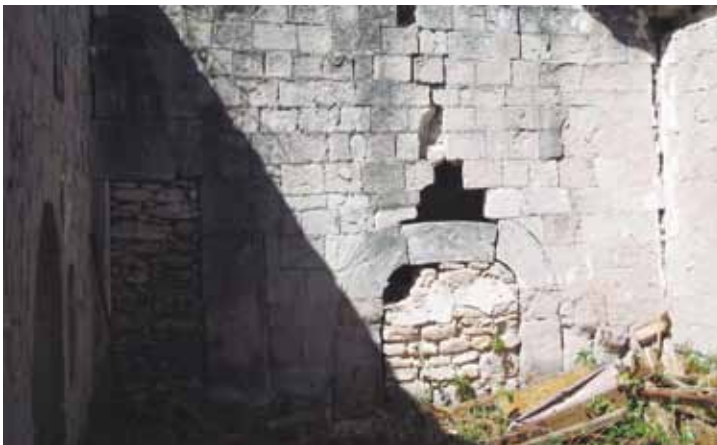
Fotografía 25 ~ Exterior de la Casa Conventual

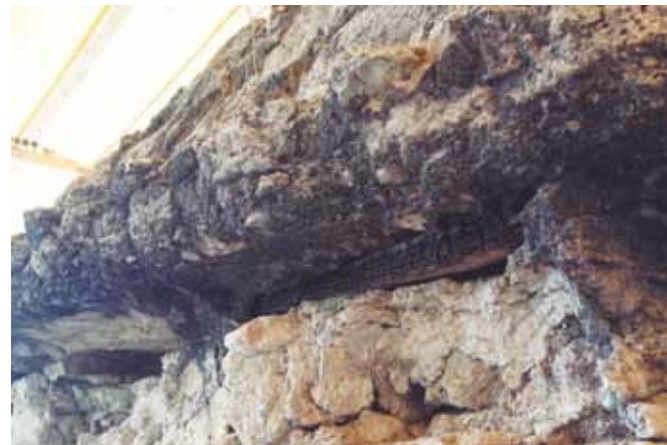
Fotografía 26
Fotografía 27

Fotografía 26 ~ Vestigio de tejamanil de cubierta quemado

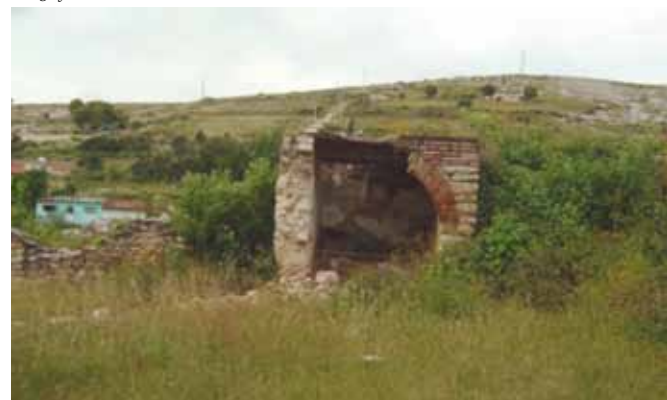
Fotografía 28 ~ Salón de la Casa Conventual de San Juan Teposcolula

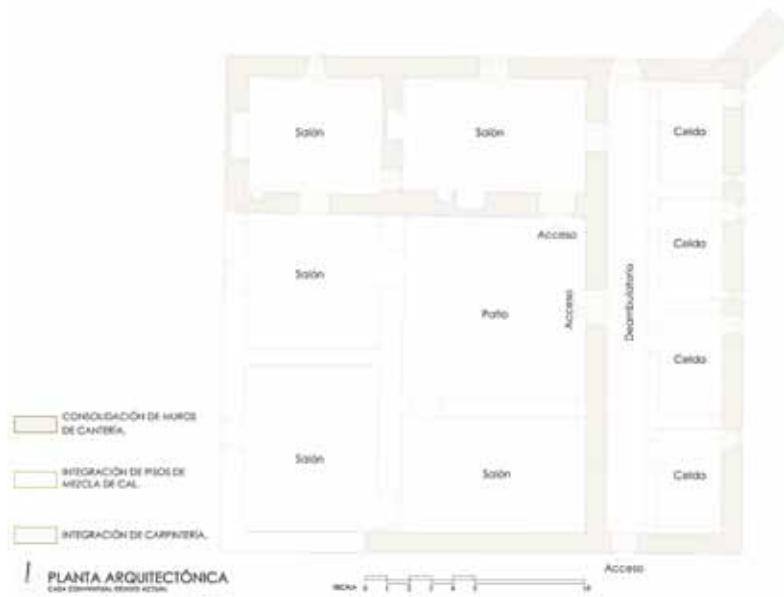
Esquema 23 ~ Intervención en la Casa Conventual

La intervención consiste en realizar acciones físicas en el inmueble, casa de visita y atrio, principalmente se realizará una rehabilitación de la estructura, es decir, reparar la estructura consolidando los muros e integrando una cubierta de vigas de madera que liguen los muros, para detener el desplome y probable colapso.

Así mismo, se contempla recuperar la unidad formal tanto de la casa conventual como del atrio por medio de la integración de piezas faltantes en muros. Colocar carpintería en los vanos de puertas y ventanas con madera de ayacahuite estufada de primera calidad.

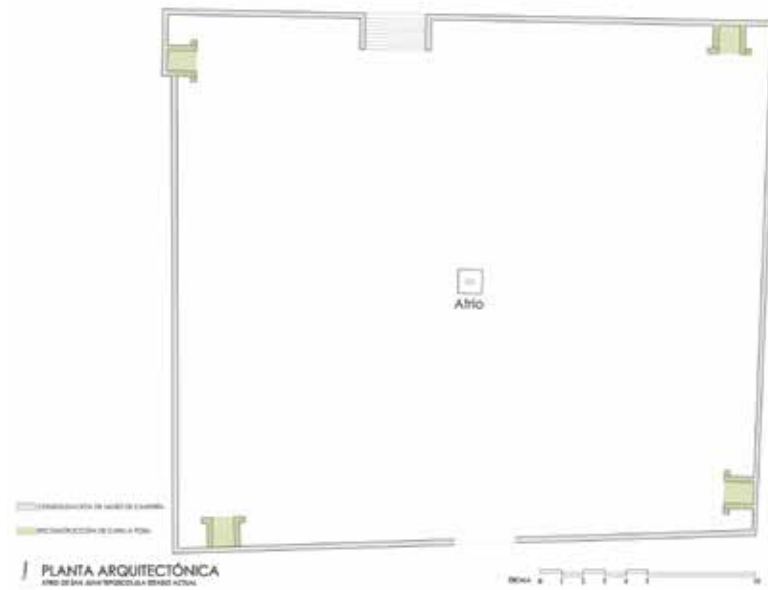
Esquema 24 ~ Intervención en el atrio

La barda atrial se consolidará por medio de junteo de cal arena, se sustituirán sillarejos de "endeque" en mal estado, y se integrarán piezas de piedra de la región, "endeque" o cantera para recuperar la unidad formal de la barda; es decir, reconstruir sus típicos arcos invertidos, el piso del atrio se mantendrá de tierra y pasto.

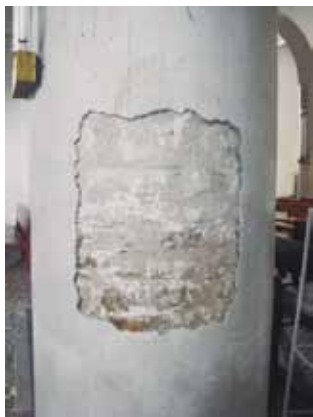
Fotografía 34 ~ Cala realizada en columna de piedra
