Memorias de Restauración Taller de Restauración FAHHO

#17

ARMADURAS DE MADERA

San Pedro Jicayán, San Baltazar Yatzachi El Alto, San Juan Evangelista Analco y San Miguel Huautla.

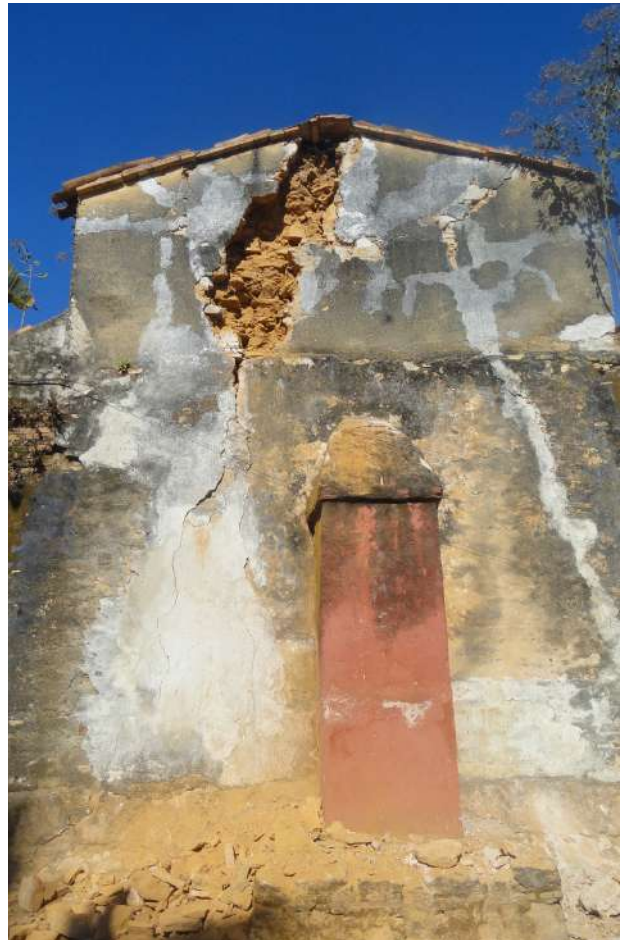
Muro testero del templo.

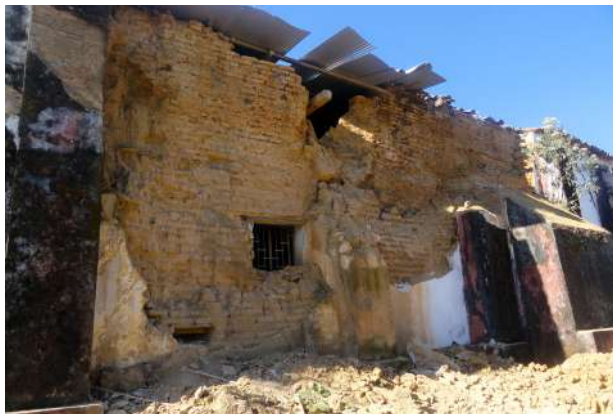
Colapso de muro de adobe de fachada lateral del templo.

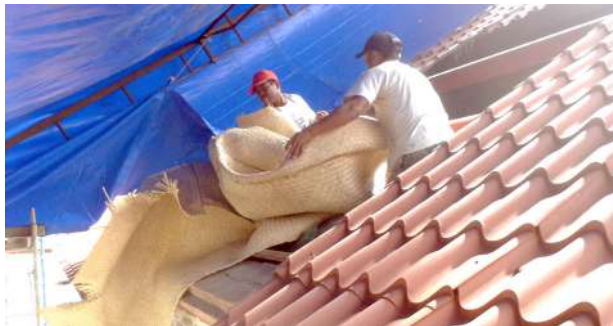
Liberación de petate de palma dentro de la armadura de la cubierta.

A partir de la colocación de una cubierta provisional se evitó el contacto de la armadura de madera con el exterior, se liberaron las láminas, cumbreras rotas y petates; la armadura fue limpiada cuidadosamente empleando cepillos, brochas y aspiradoras con presión controlada, también se brindó limpieza a las vigas par, nudillos, vigas cumbrera, vigas de arrastre y harneruelos del almizate y de los faldones.

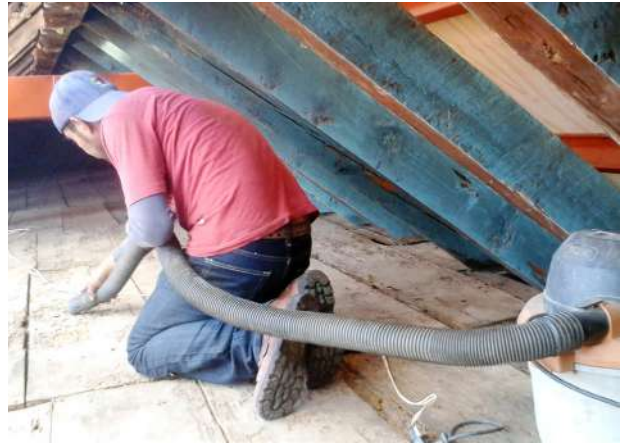
Uso controlado de aspiradora para la limpieza de la estructura de madera.

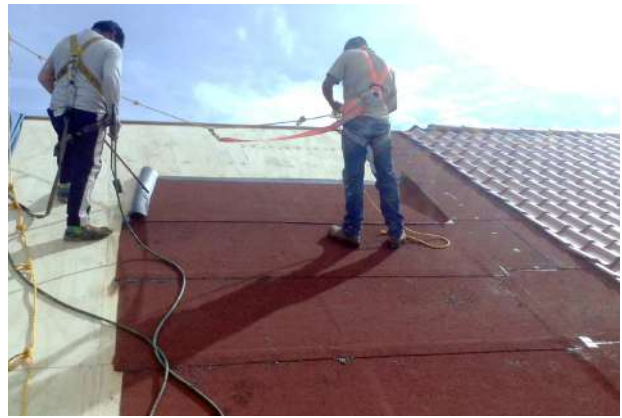
Integración de impermeabilizante de membrana en los paneles de madera, ubicado sobre la estructura de montenes.

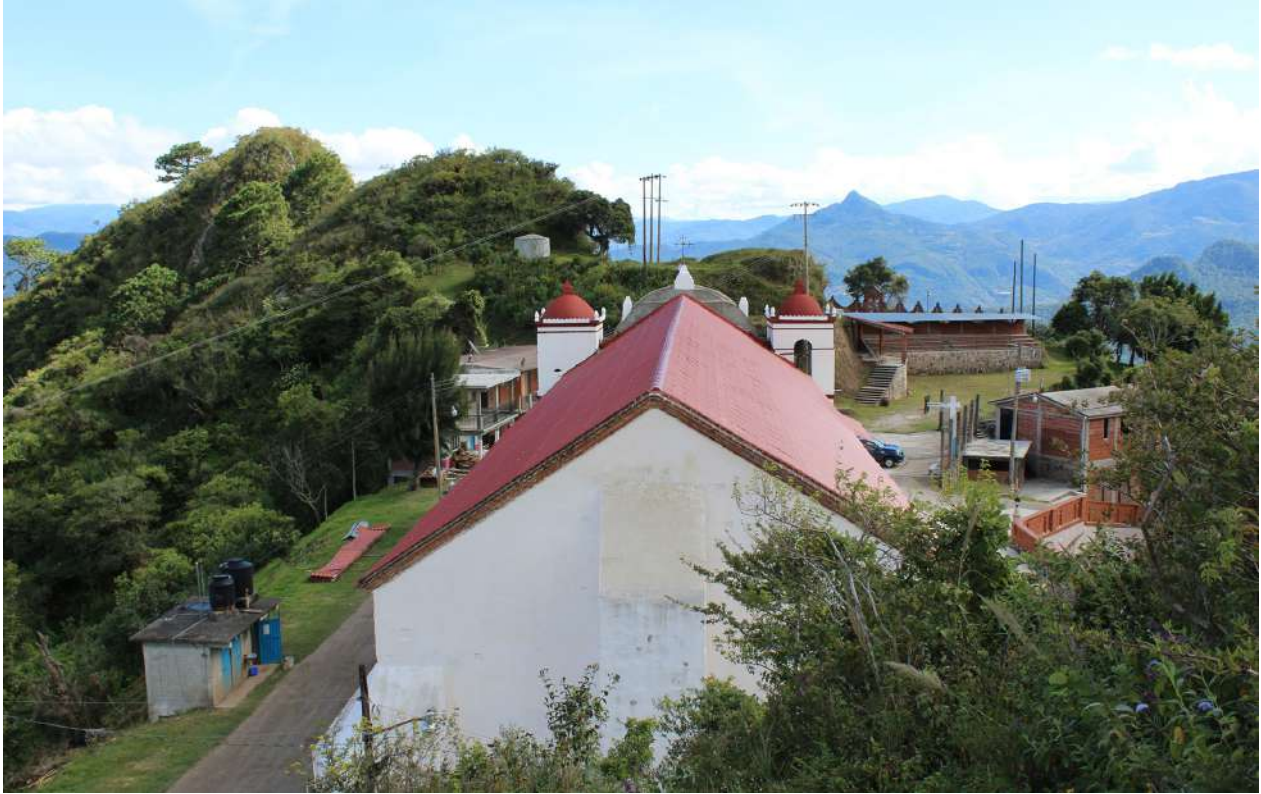
Intervención de la cubierta del templo.

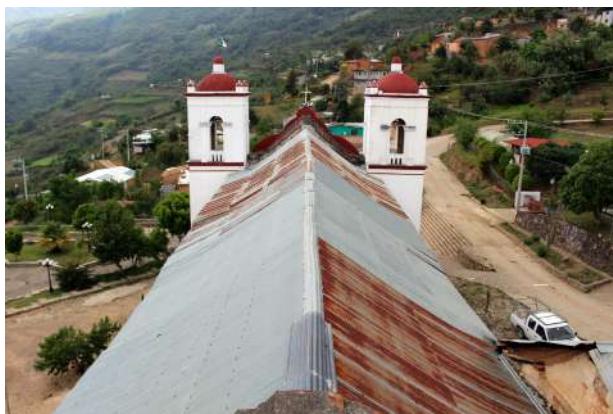
Cumbrera y faldones de la cubierta con lámina galvanizada en mal estado.

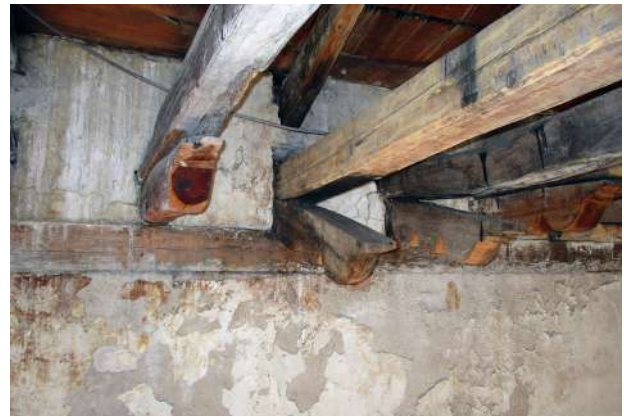
Los principales daños que se presentaban en el templo se localizaban en la cubierta, la armadura de madera mostraba daños significativos en los cabezales de las vigas de carga las cuales debido a la humedad se hallaban en estado de pudrición, la madera en general presentaba acumulación de polvo.

Zapatas de madera en estado de pudrición.

Parte de las decisiones para la intervención de la cubierta fue rescatar la mayor cantidad posible de materiales los cuales constituían la cubierta, se tomó la decisión de integrar vigas nuevas debido a que los cabezales de estas se encontraban prácticamente en estado de pudrición y las secciones para cubrir la nave no serían las adecuadas. Tomando en cuenta respetar
