# Impacto 2014

## Anuario de Obras de Restauración 2014

# Reestructuración de cubierta de sacristía y curato

*Santa Catrina Ocotlán, Coixtlahuaca*

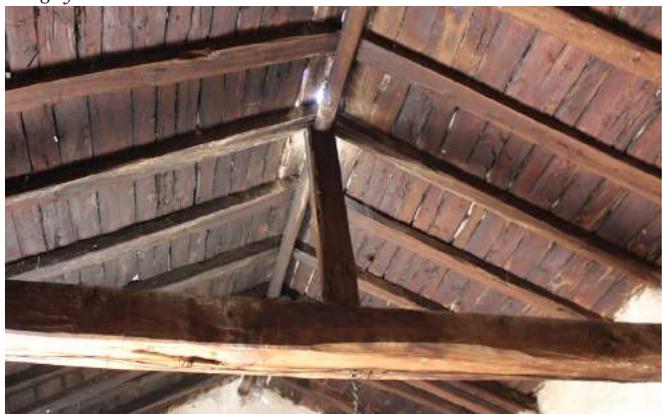
Fotografía 1- Losa de concreto en sacristía  
Fotografía 2- Morillos en mal estado

Una vez consolidada la estructura se reintegró el sistema de cubierta a base de morillos, tejamanil y una base de triplay para recibir la teja, cabe mencionar que se reintegraron el 70% de los materiales antes mencionados producto de la liberación .

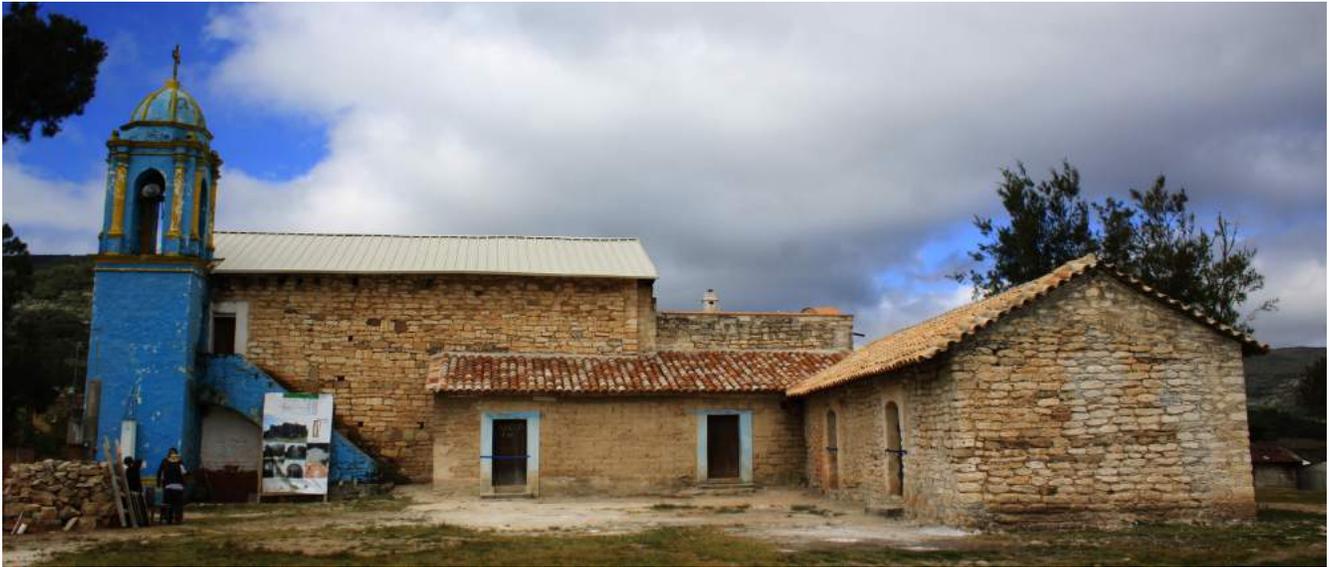
Fotografía 5- Fachada oeste

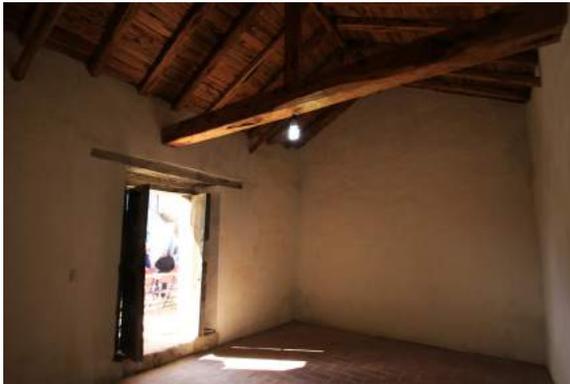
Fotografía 6- Interior de curato

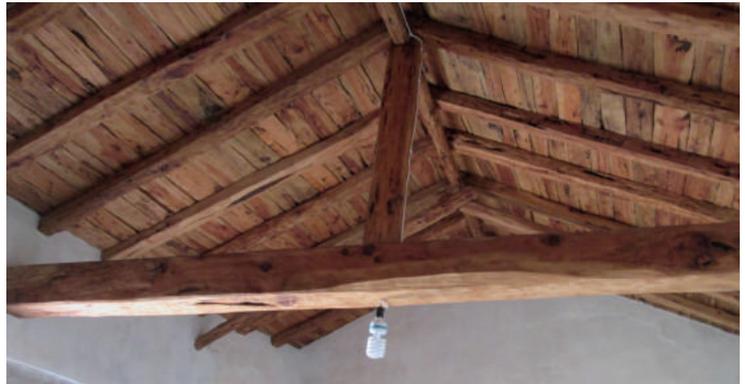
Fotografía 7- Cubierta a base de tejamanil y morillos de madera

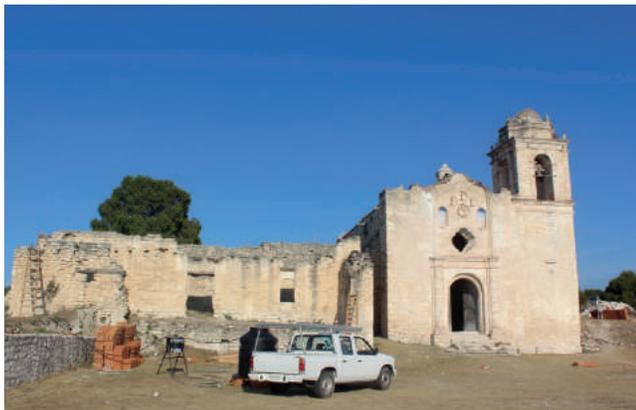
**E**l inmueble presentaba un alto grado de deterioro por intemperismo, esto había ocasionado la erosión de la piedra y el debilitamiento de los muros y juntas, provocando grietas a causa del exceso de humedad, además de que se encontraron vanos tapiados.

Fotografía 8. Inmueble antes de su restauración  
Fotografía 9. Terraza  
Fotografía 10. Interior de la crujía 2

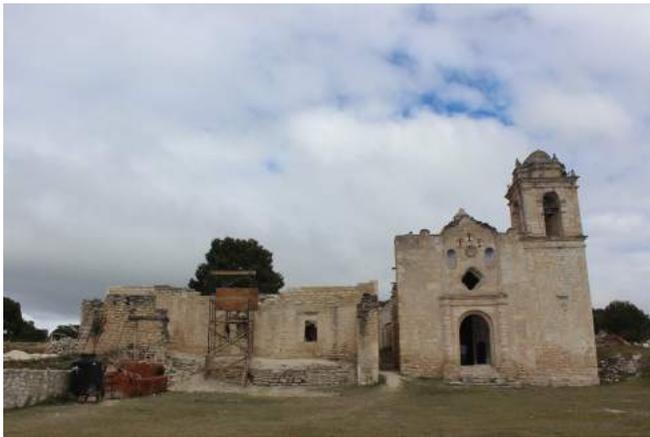
Fotografía 11. Liberación de sillares en mal estado

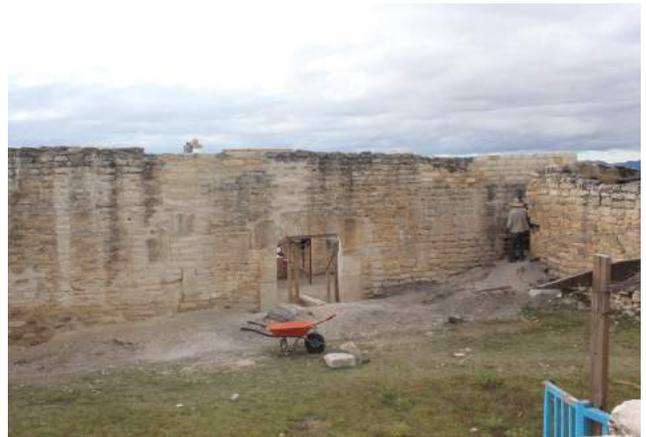
Fotografía 12. Liberación de juntas

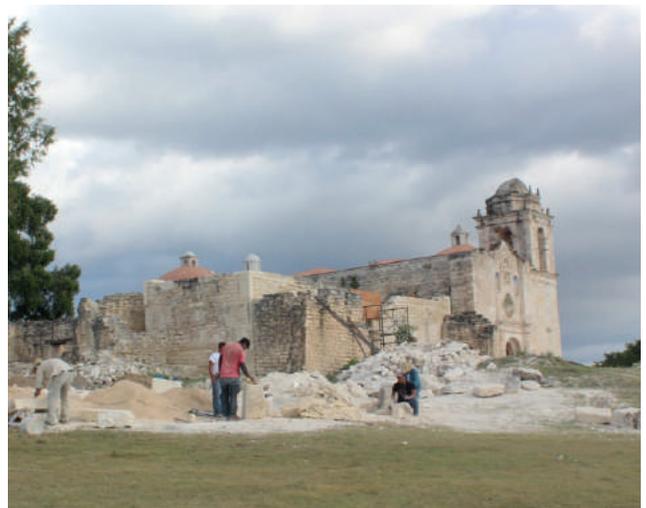
Fotografía 13. Labrado de sillares de cantera

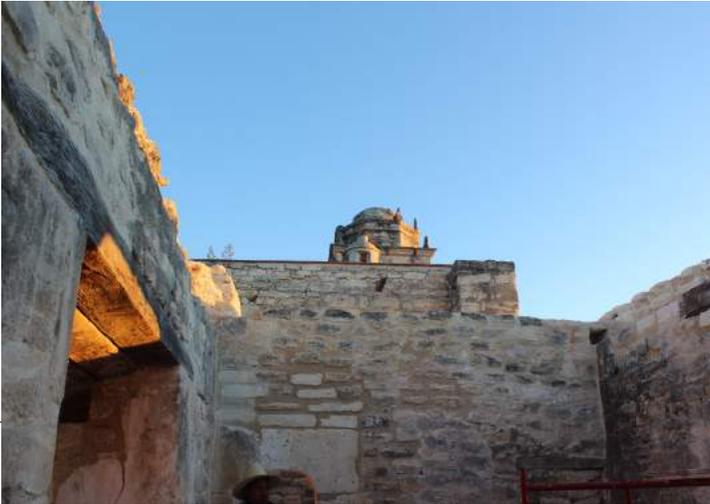
*Fotografía 14.*

*Fotografía 14. Consolidación de muros  
Fotografía 15. Fachada principal  
Fotografía 16. Liberación de vano tapiado*

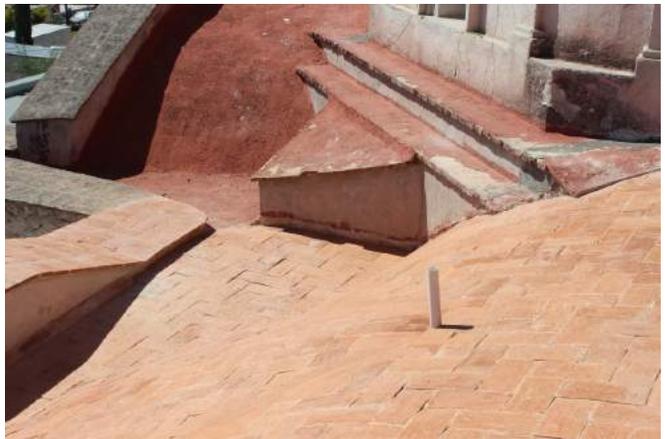
Las principales causas del deterioro de la cúpula fueron, la falta de mantenimiento, el intemperismo y las malas intervenciones. El enladrillado se encontraba deteriorado, y los aplanados del tambor tenían altos niveles de humedad, debido a los escurrimientos.

Fotografía 17. Extradós cúpula  
Fotografía 18. Basamento del tambor  
Fotografía 19. Tambor de cúpula

En el tambor y el basamento de la cúpula se retiraron los aplanados en mal estado a causa de humedades, para después integrar aplanados a base de cal arena, con terminado final de pintura a la cal.

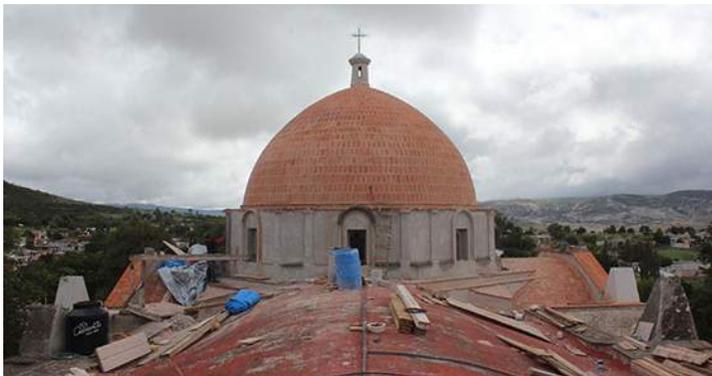
Fotografía 20. Integración de aplanados cal-arena en tambor

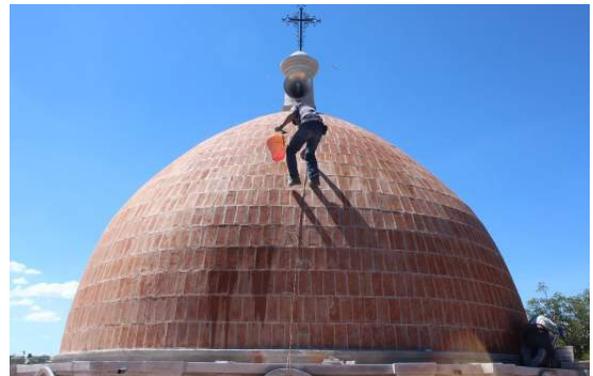
Fotografía 22. Integración de hidrofugante

Los trabajos que se realizaron en el extradós de la cúpula fueron la liberación del impermeabilizante y el enladrillado en mal estado, para posteriormente integrar un enladrillado a base de tabique rojo recocido, juntado con mortero cal-arena y se le aplicó un hidrofugante para evitar filtraciones y exceso de humedad.

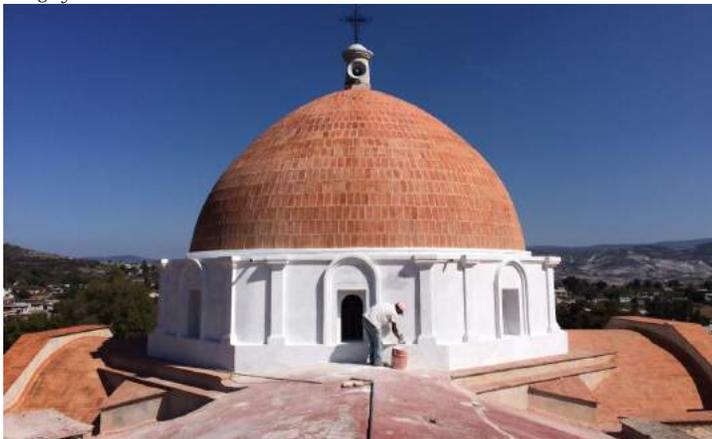
Fotografía 21. Integración de pintura a la cal

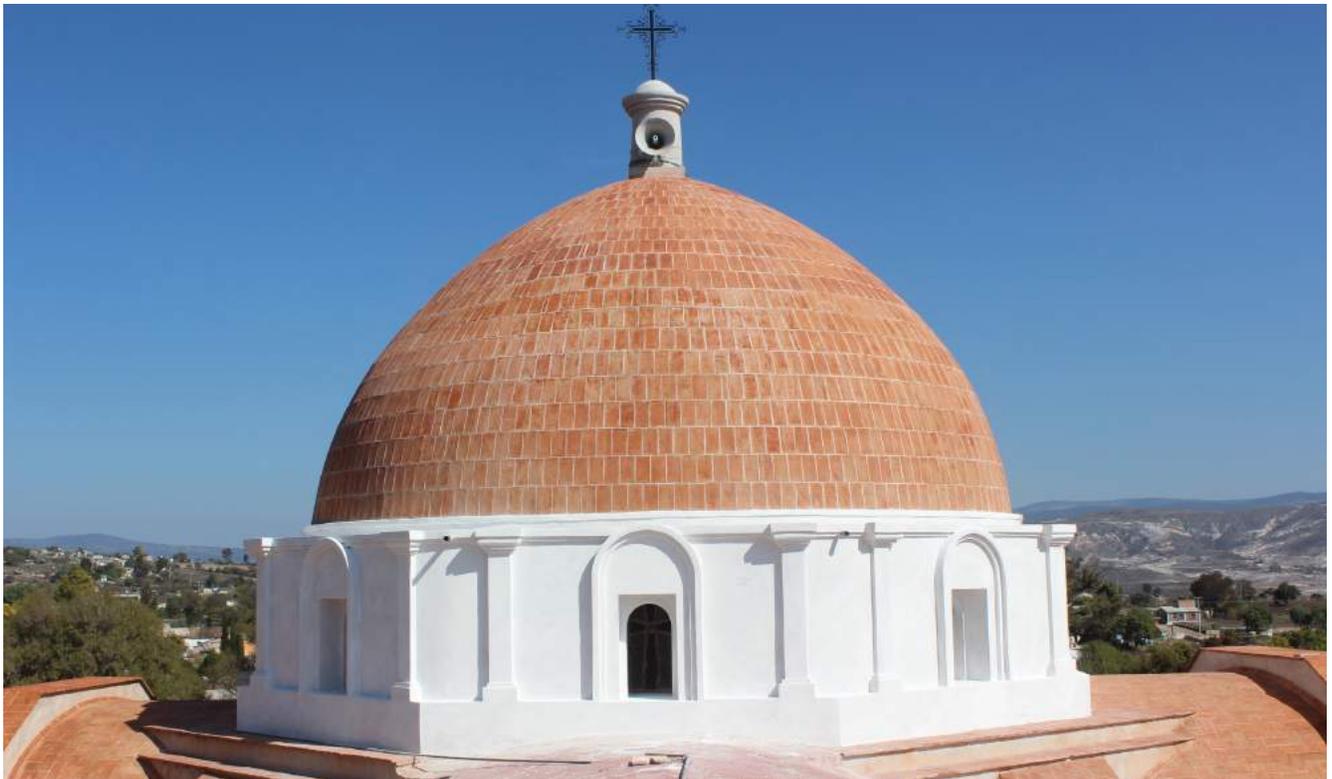
Fotografía 23. Cúpula del templo

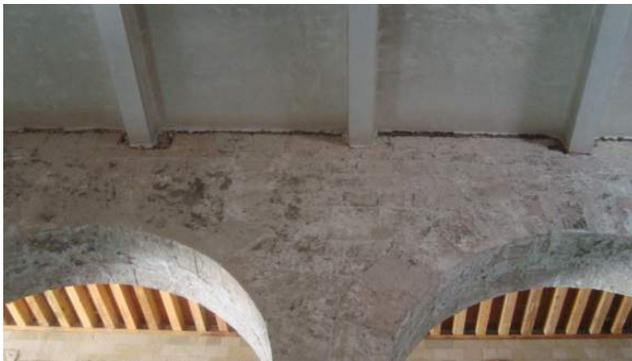
El inmueble presentaba una serie de intervenciones que alteraba el sistema constructivo original, como lo es una losa de concreto de 12 cm. de espesor, las vigas de madera fueron sustituidas por traveses de concreto armado, sobre esta losa había un petatillo de ladrillo rojo media tabla mismo que presentaba deterioros derivado de la falta de mantenimiento, el paso del tiempo e intemperismo.

Fotografía 24. Losa de concreto y vigas adosadas a arcada de la nave

Los trabajos se realizaron en la cubierta de la nave lateral donde se procedió a la liberación de ladrillo en mal estado, la demolición de la losa y traveses de concreto armado y la liberación parcial de encajes de cantería en muros, para que posteriormente se realizara la integración de vigas de madera de pino, enseguida la colocación de ladrillo media tabla, seguido por una capa de compresión de concreto reforzado con malla electrosoldada y finalmente la colocación de ladrillo media tabla en disposición de petatillo. Para evitar filtraciones en el interior se colocó un chaflán perimetral y se aplicó un hidrofugante.

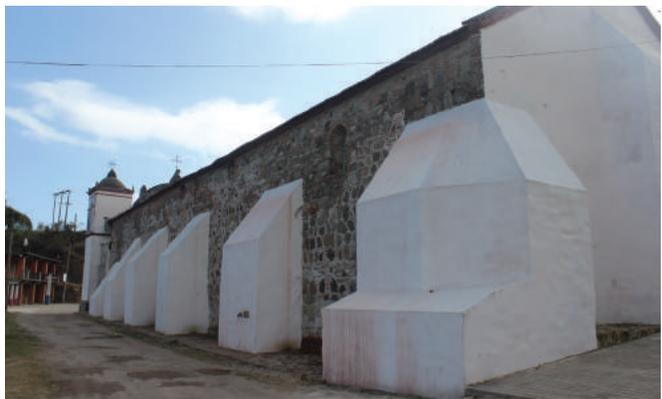
Fotografía 28. Fachada del Templo antes de su restauración.  
Fotografía 29. Fachada oriente antes de la restauración

En la fachada principal se realizó la liberación de aplanados en mal estado así como de remoldeos de mortero de cemento. Se integraron los remoldeos a base de mortero cal-arena y se sellaron las fisuras para finalmente aplicar pintura a la cal. En los muros laterales se liberaron las juntas en mal estado, hasta encontrar material sólido y se integraron juntas a base de mortero cal-arena.

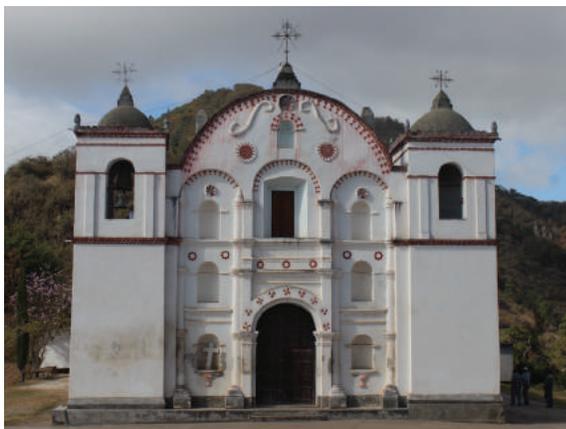
Fotografía 28.

La portada principal del templo se encontraba deteriorada por falta de mantenimiento y malas intervenciones realizadas anteriormente. Presentaba pérdida parcial del enlucido, fisuras, agrietamientos y activación de sales por humedad; Remoldeos de cornisas y molduras con mortero de cemento. En los muros laterales del templo las juntas se encontraban disgregadas.

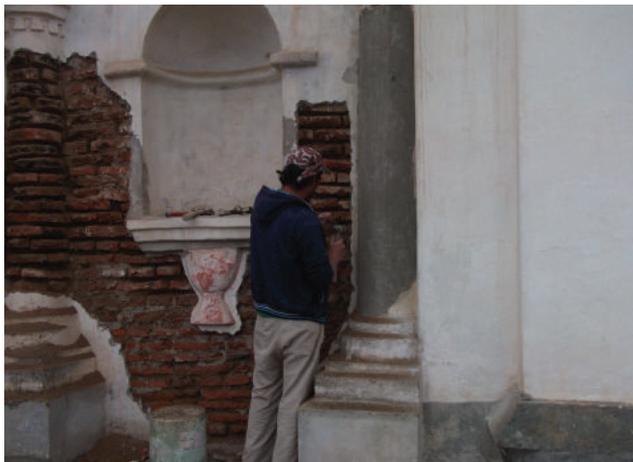
Fotografía 30. Liberación de aplanados en mal estado  
Fotografía 31. Integración de pintura a la cal  
Fotografía 32. Integración de juntas en muros

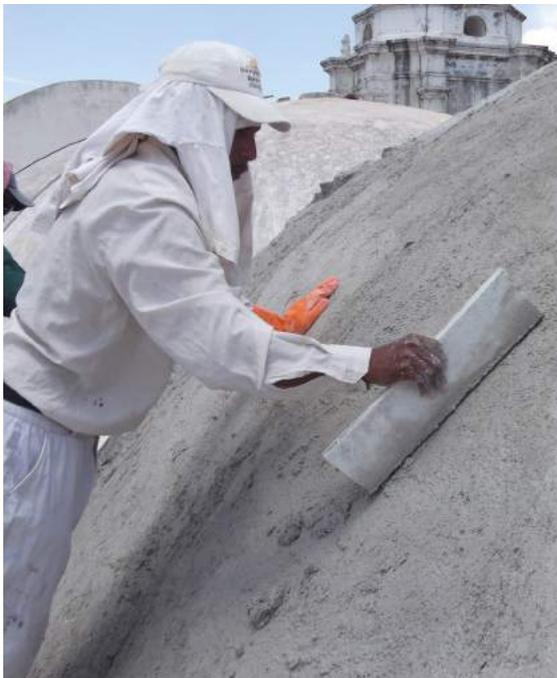
Fotografía 36. Integración de entortado

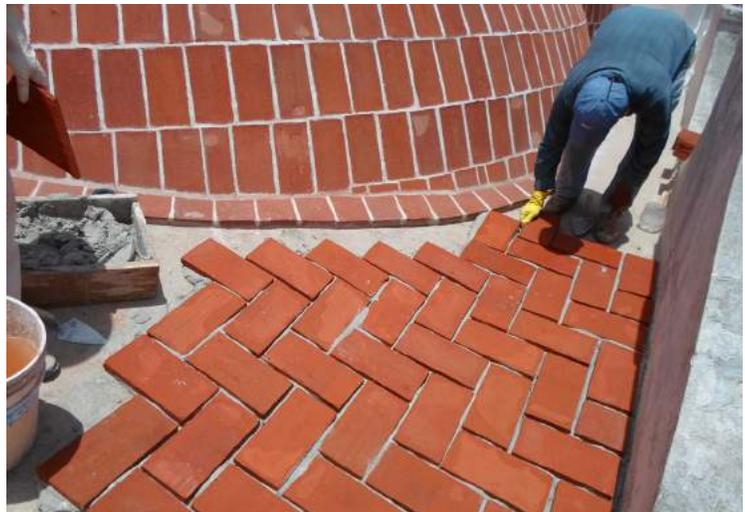
Fotografía 37. Integración de enladrillado en forma de petatillo

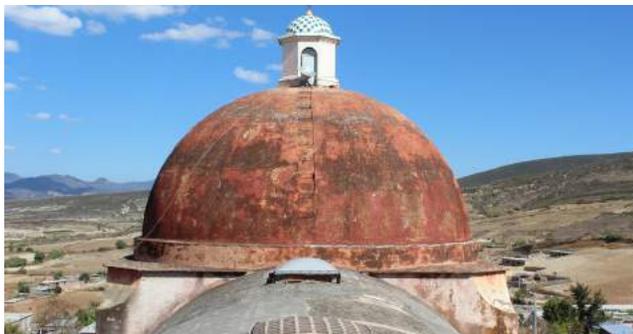
El problema que se presentaban en la cubierta del templo fue principalmente debido al intemperismo y la falta de mantenimiento, el enladrillado con el que contaba había perdido su capacidad de trabajo, ya que se encontraba sumamente desgastado, aumentando con esto la posibilidad de filtraciones al interior del templo.

Fotografía 41. Cúpula del templo  
Fotografía 42. Cubierta a restaurar  
Fotografía 43. Cúpula del ábside

Dentro de los trabajos de restauración que se realizaron esta, la liberación de un entortado de 3 cm de espesor, que se encontraba fisurado, para que posteriormente se integrara un enladrillado a base de tabique rojo recocido media tabla colocado en forma de petatillo y la aplicación de un hidrofugante para evitar filtraciones. Los pretiles en mal estado se liberaron y se integraron nuevos a base de piedra de la región. Se liberaron las gárgolas de: concreto, lamina, barro y cantera que se encontraban en mal estado, para después integrar unas a base de barro de 0.13 m. de diámetro interior por 0.90 m. de longitud.

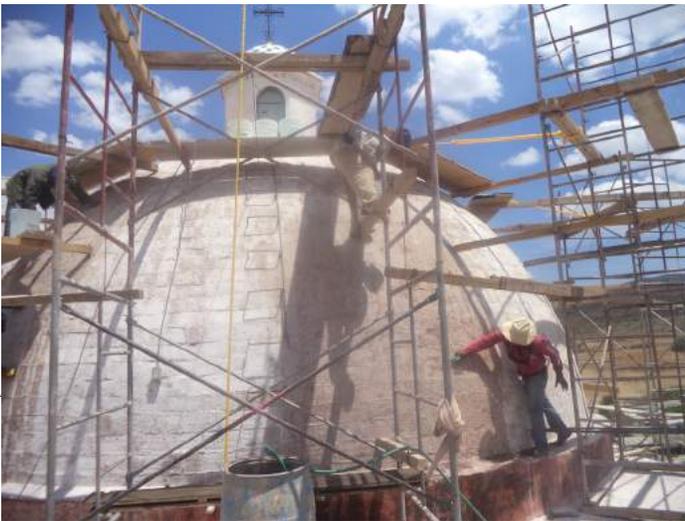
Fotografía 44. Liberación de entortado de la cúpula

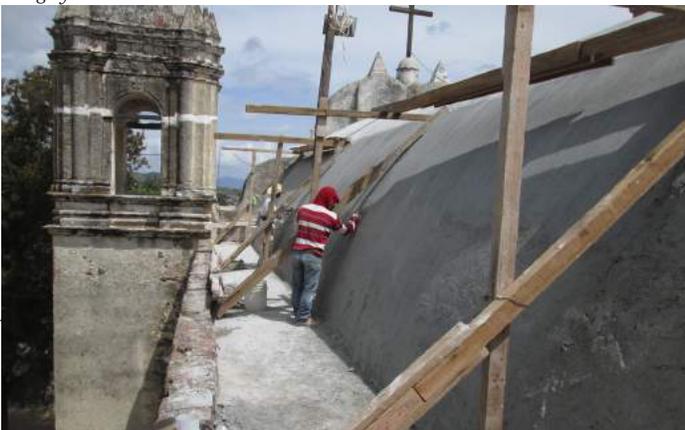
Fotografía 45. Integración de entortado en nave

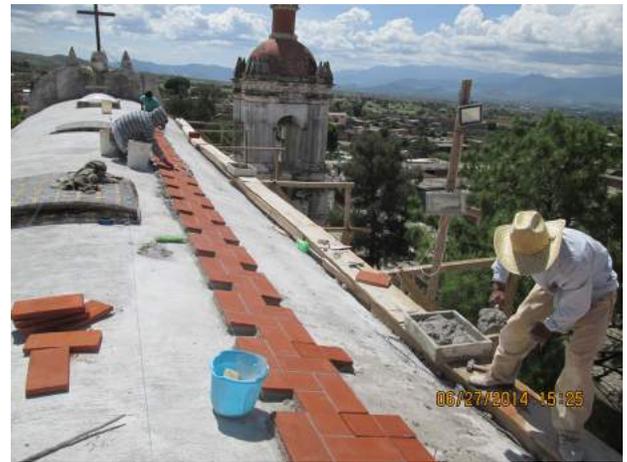
Fotografía 46. Integración de petatillo de ladrillo rojo recocido

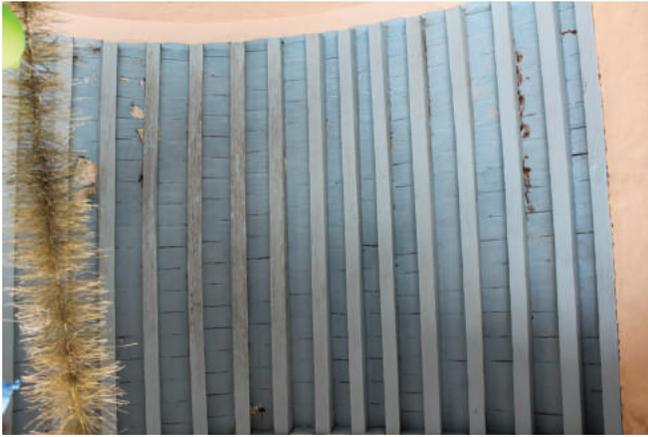
El templo presentaba graves deterioros, debido a los múltiples agrietamientos que existían en el entortado del extradós de la bóveda de cañón corrido de la nave, lo cual permitía la filtración de aguas pluviales al intradós provocando múltiples daños por humedad en el enladrillado y vigas de madera, así como el craquelamiento y desprendimiento de aplanados de los arcos fajones. En una intervención anterior, por incuria fueron colocadas unas gárgolas de PVC.

Fotografía 51. Vigas y ladrillo en mal estado  
 Fotografía 52. Arcos fajones con aplanado disgregado  
 Fotografía 53. Cubierta en mal estado

Dentro de los trabajos que se realizaron se encuentra la liberación del entortado del extradós de la bóveda. Enseguida se retiró el relleno de tierra de 20 cm de espesor, para después liberar el enladrillado que se encontraba sobre la vigería, cuidando no dañar el material para posteriormente reintegrarlo. Finalmente se liberaron vigas en mal estado, y se les retiró el recubrimiento de pintura vinílica azul a las que se encontraban en buen estado, usando lija de madera de granos suaves y se les aplicó preservador de madera para eliminar insectos xilófagos. Se reintegraron las vigas de madera producto de la liberación y se integraron vigas nuevas de pino de la misma sección a las existentes tratadas previamente, después se colocó un enladrillado y sobre este se integró una capa de mortero cal-arena, para finalmente colocar el enladrillado en disposición de petatillo tratado previamente con un hidrofugante. Se liberaron las gárgolas de barro y PVC que se encontraban en mal estado. Posteriormente

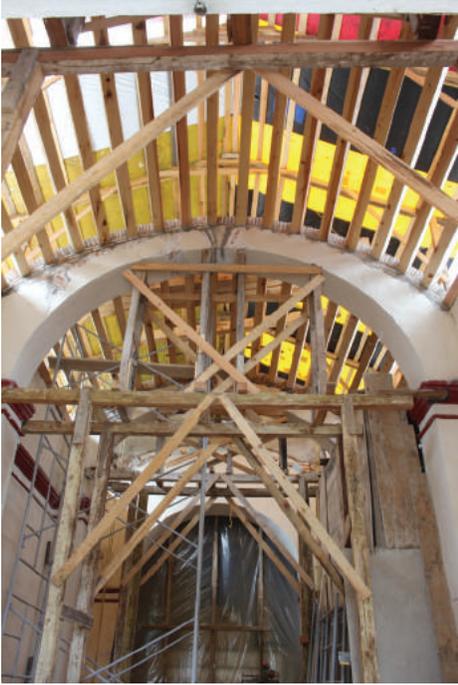
- Fotografía 54. Reintegración de vigas de madera
- Fotografía 55. Integración de tabique rojo recocido
- Fotografía 56. Cubierta del templo
- Fotografía 57. Intradós de bóveda de cañón corrido

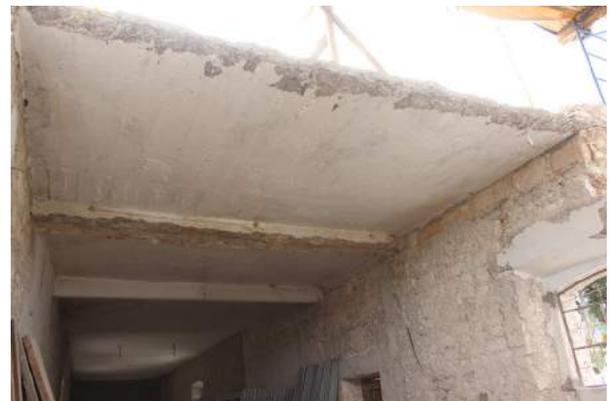
Debido a la falta de información en intervenciones anteriores se tapiaron vanos originales y se colocaron puertas y ventanas de herrería, así como muros divisorios de tabicón pesado, además se agregó una losa con trabes de concreto armado adosada a los muros originales con gárgolas de asbesto. Los muros presentaban disgregación y pulverulencia en juntas, aplanados en mal estado y debido a la falta de mantenimiento los muros tenían flora nociva lo cual iba debilitando poco a poco la estructura.

Fotografía 58. Cubierta de concreto a liberar  
Fotografía 59. Interior de la casa de visita

Era sumamente importante que se recuperara la distribución espacial original, por lo que se liberaron vanos tapiados, puertas y ventanas de herrería, así como muros de tabicón pesado, y la losa de concreto armado adosada a muros de piedra, posteriormente se integró una cubierta a base de vigería de madera, y enduelado, sobre el cual se colocó una capa de compresión de 5 cms. de espesor, enseguida un relleno de tepexil para dar pendiente, después un entortado de mezcla cal-arena y finalmente un enladrillado de tabique media tabla colocado en disposición de petatillo. En los muros se realizó la liberación de aplanados en mal estado, así como de juntas de cemento retirando la mezcla hasta encontrar material sólido, una vez liberado se consolidó mediante la integración de juntas a base de mortero cal-arena.

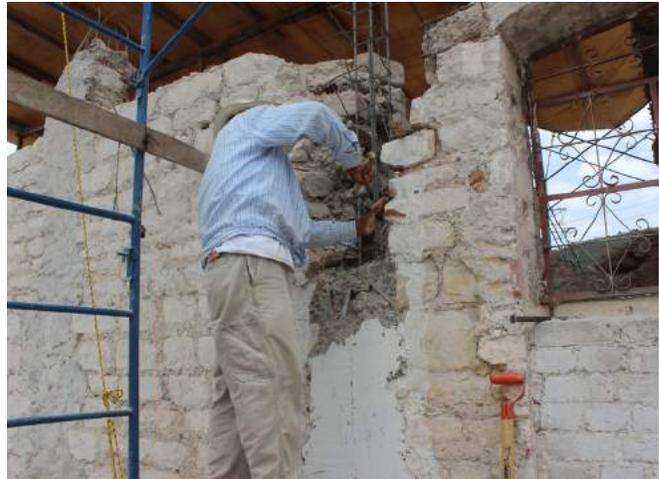
Fotografía 60. Liberación de Castillos de concreto

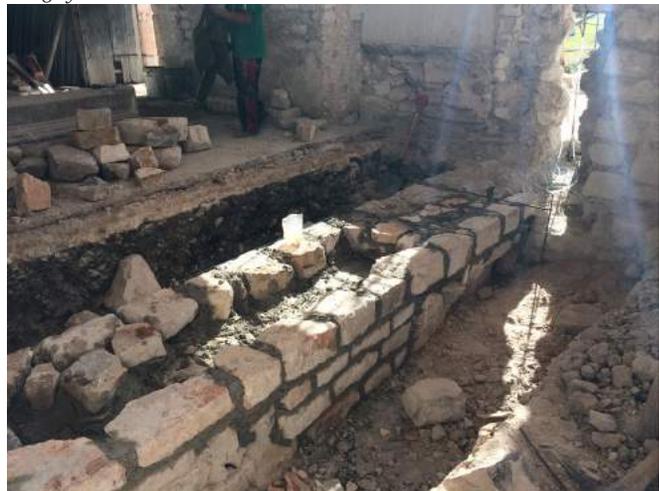
Fotografía 61. Integración de muro de piedra de las mismas características a las existentes

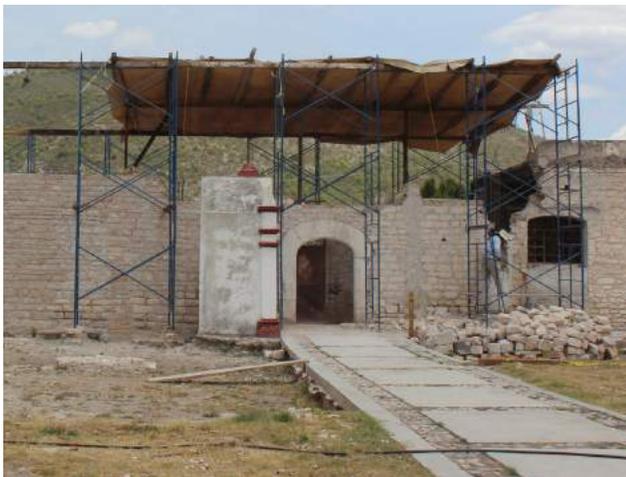
Fotografía 62. Liberación de sillares en mal estado

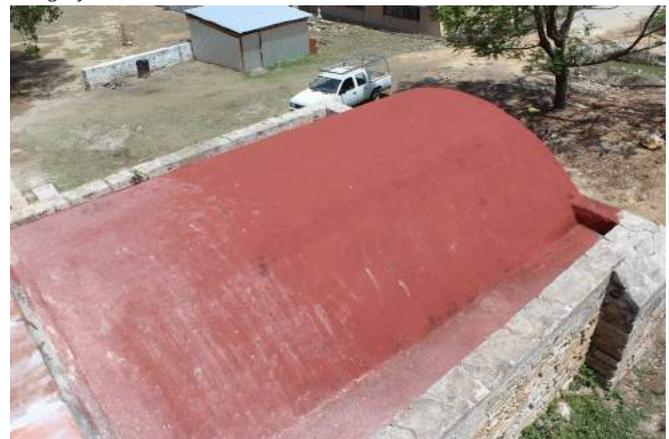
La sacristía, presentaba problemas en la cubierta y muros, la cubierta se encontraba en mal estado y el enladrillado se encontraba deteriorado, para evitar filtraciones al interior de la sacristía se impermeabilizo con un sistema comercial, el cual no permite la transpiración de los materiales.

Fotografía 69. Extradós de bóveda en mal estado

En cubiertas se realizó la liberación del enladrillado y el entortado en el extradós de la bóveda, posteriormente se integró un entortado de 6 cms de espesor sobre el que se colocó un enladrillado a base de tabique rojo recocido media tabla, colocado en forma de petatillo, y se le aplicó un hidrofugante, para evitar filtraciones se colocó un chaflán perimetral de ladrillo media tabla asentado con mortero cal-arena, se integraron pretiles y gárgolas de piedra de la región. En los muros se realizó la liberación de flora nociva por medios manuales, se desincrusto hongos, musgos y líquenes con cepillo de raíz agua destilada y jabón neutro, cuidando no dañar la piedra, se consolidaron muros a través de la integración de juntas de mortero cal-arena.

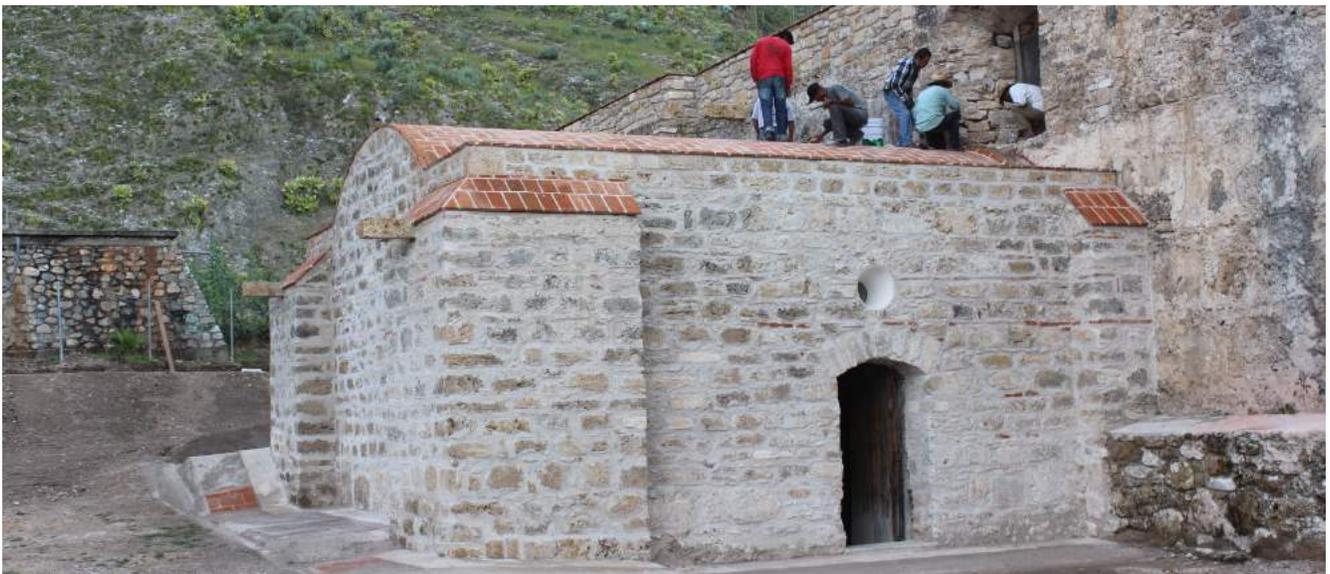
Fotografía 70. Integración de hidrofugante  
Fotografía 71. Liberación parcial de juntas

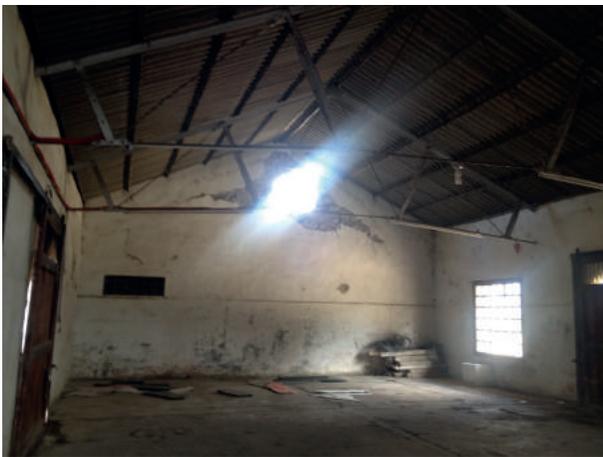
*Fotografía 76.*

La cubierta de madera a dos aguas y teja que lucía en las fotografías antiguas, fue sustituida después del sismo de 1930, integrando una nueva cubierta en la que se reutilizaron los rieles de las vías angostas que fueron retirados en 1952, esta reparación solucionó el problema en su momento, pero alteró la tipología espacial y constructiva del lenguaje arquitectónico, degradando el patrimonio arquitectónico y urbano, ya que la cimentación y los muros fueron diseñados para recibir una estructura más ligera, a base de armaduras de madera. En relación al espacio que comprende la bodega, la cubierta estaba conformada por lámina de asbesto, la cual presentaba filtraciones esto provocaba

*Fotografía 76. Interior bodega*

En la bodega se tapiaron vanos que no correspondían a la estructura espacial original y se retiró manualmente la pintura que recubría los muros, para que posteriormente se integraran aplanados a base de mortero cal-arena, se pasivaron las armaduras de acero y se integró una cubierta econotecho. También se realizaron trabajos en la barda perimetral, ya que debido al paso del tiempo e intemperismo se encontraba mal estado, presentaba disgregación de las piezas de adobe, por lo que se consolidó realizando la integración de adobes, posteriormente se aplanó a base de mortero cal-arena y se reconstruyeron columnas de acceso de la barda perimetral, con material de características similares a las existentes.

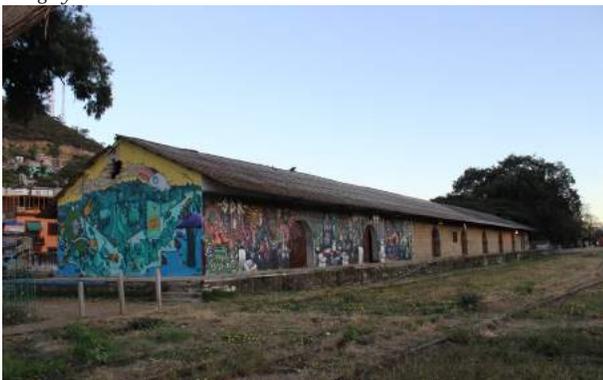
*Fotografía 77.*

En una de las esquinas del muro poniente había una grieta considerable, así también el imafrente del muro lateral norte se encontraba en riesgo de colapsar; por lo tanto la propuesta de intervención de este conjunto, se enfocaba en consolidar todos los muros, reestructurar la cubierta y sustituir la lámina de asbesto.

*Fotografía 77. Exterior bodega*

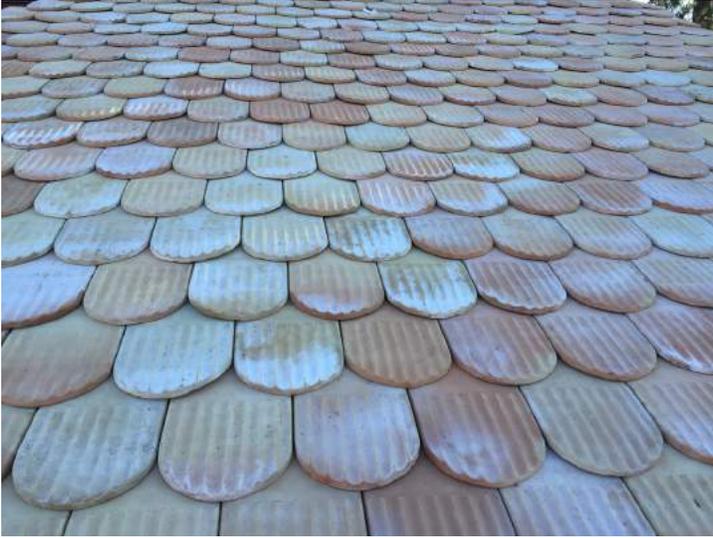
Fotografía 94. Integración de teja plana  
Fotografía 95. Integración de cubierta en estación  
Fotografía 96. Interior de sala de exposición

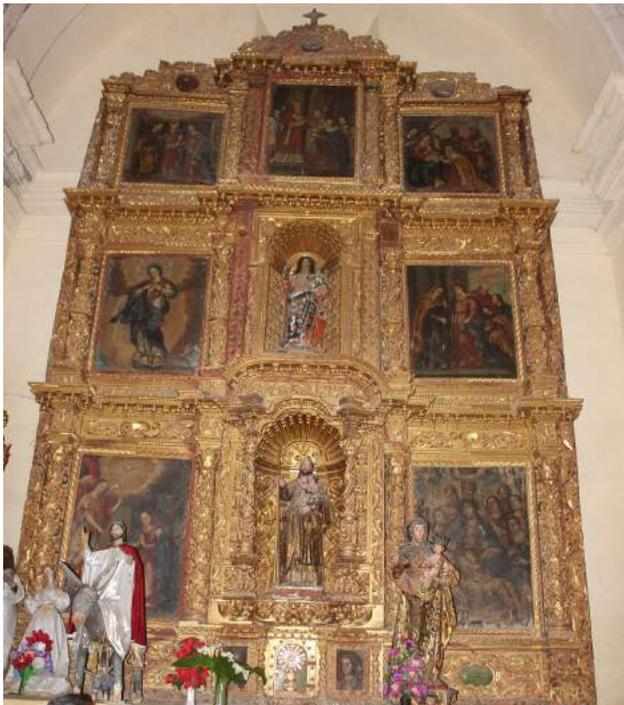
Fotografía 97. Retablo antes de su restauración

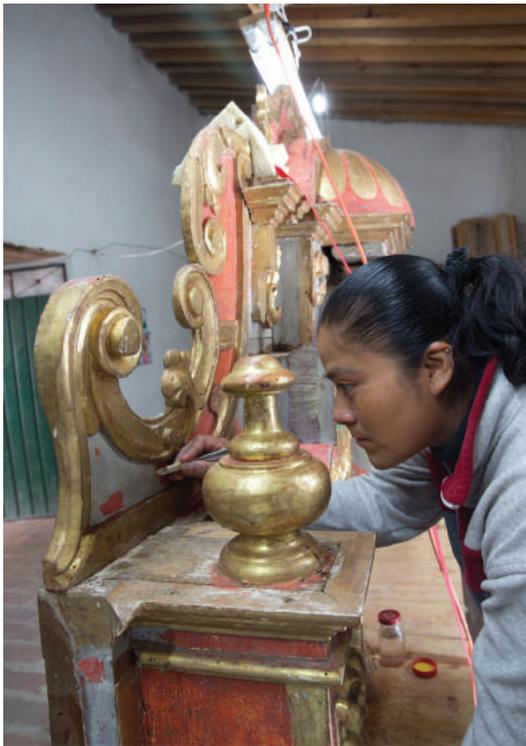
Fotografía 99. Proceso de restauración del retablo

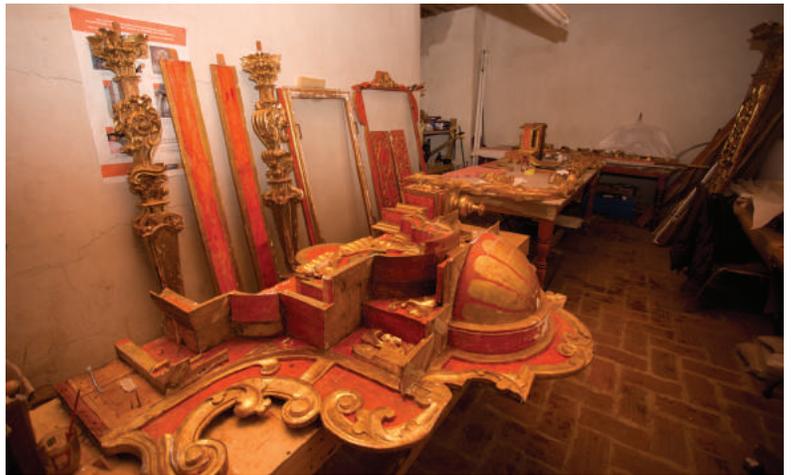
Fotografía 100. Piezas del retablo

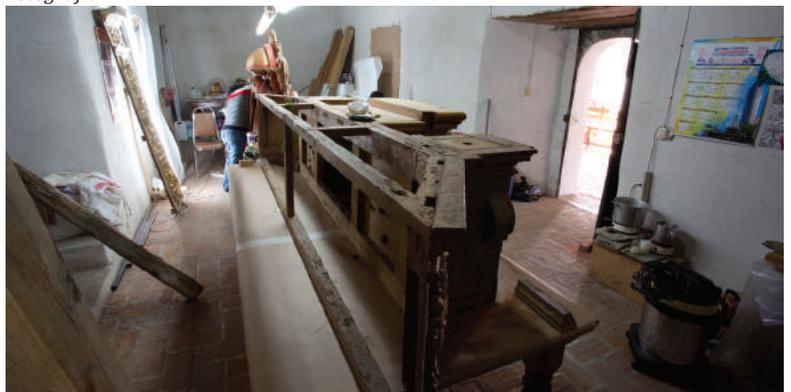
Fotografía 101. Armado de retablo

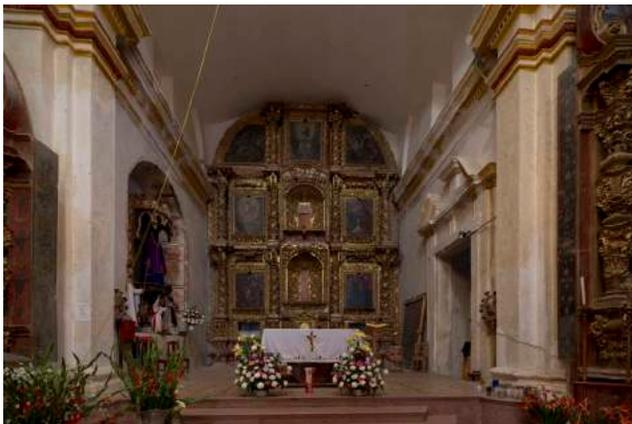
Fotografía 102. Retablo antes de su restauración

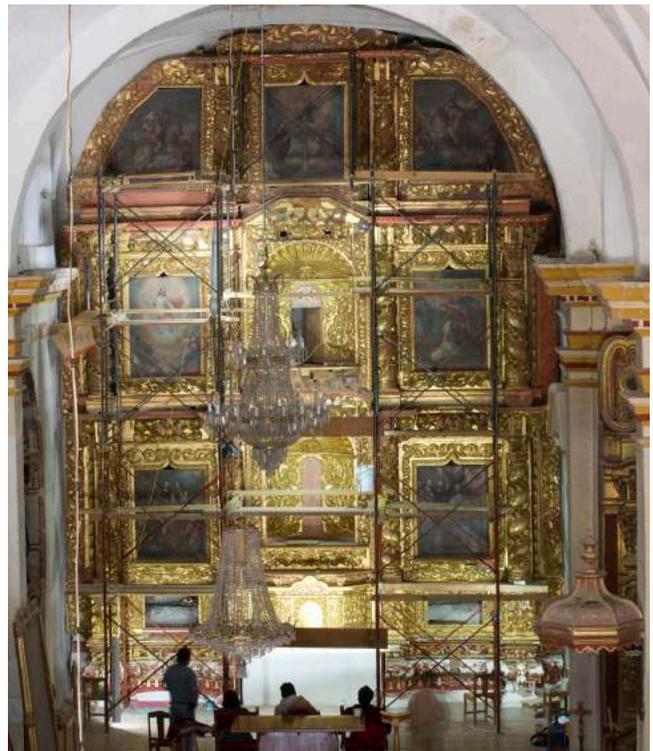
Fotografía 104. Proceso de restauración del retablo

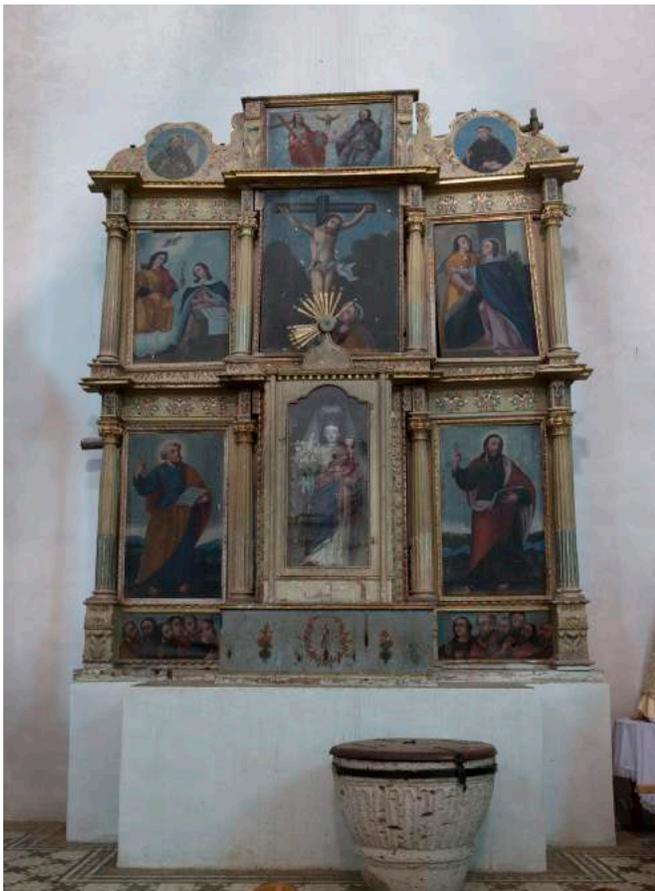
Fotografía 105. Retablo antes de su restauración  
Fotografía 106. Proceso de restauración del retablo

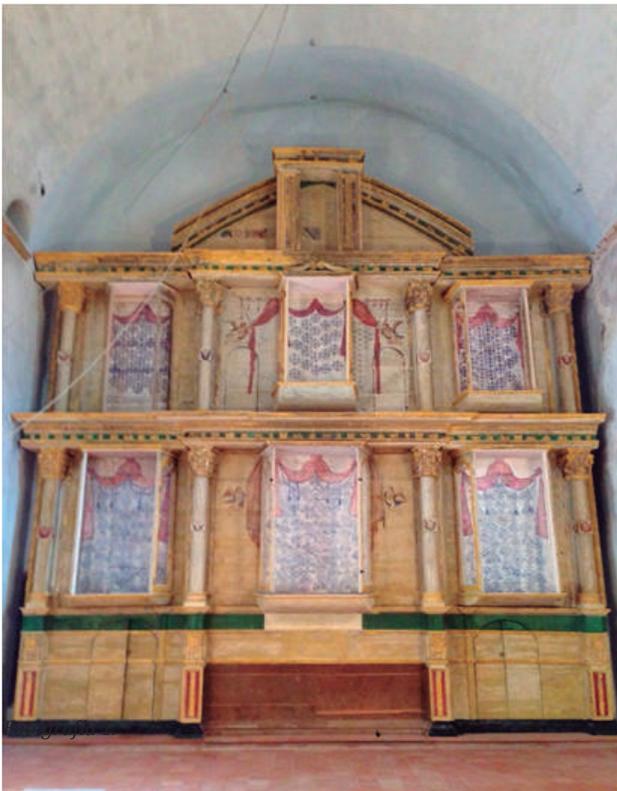
Fotografía 109. Retablo antes de su restauración  
Fotografía 110. Templo Santo Domingo Cacalotepec

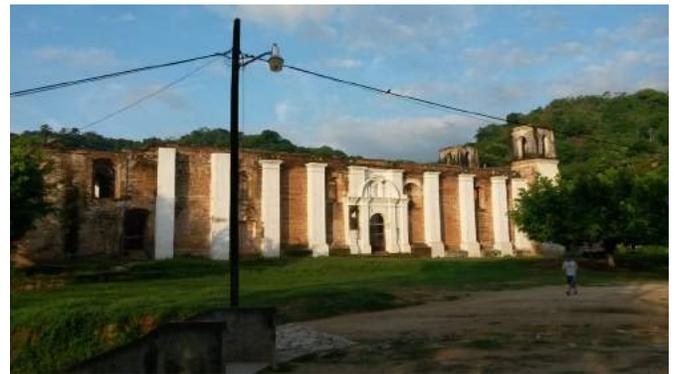
**E**n esta etapa se realizó la integración de la cubierta, ya que debido al intemperismo, falta de mantenimiento y sismos que hubo en la región la cubierta original colapso, dejando sin protección el templo. Mediante la investigación de antecedentes históricos se determinó que la cubierta original fue a base de armaduras de madera, debido a la similitud de cubiertas en templos aledaños.

Fotografía 111. Templo

Los trabajos que se realizaron en el interior del templo fueron la integración de la cubierta a base de armaduras de madera de coco ensambladas con placa de acero de 1/4" y 1/8" cuidando no dañar la estructura. Se realizó la liberación parcial de pretilas para realizar la integración de viga de madera de arrastre y finalmente sobre las armaduras se colocó una lámina econoteja.

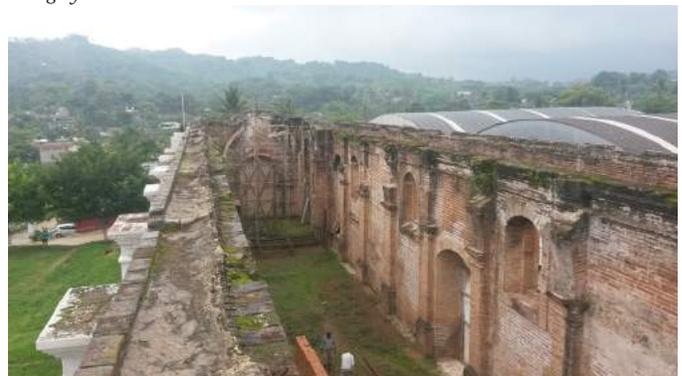
Fotografía 112. Interior del templo

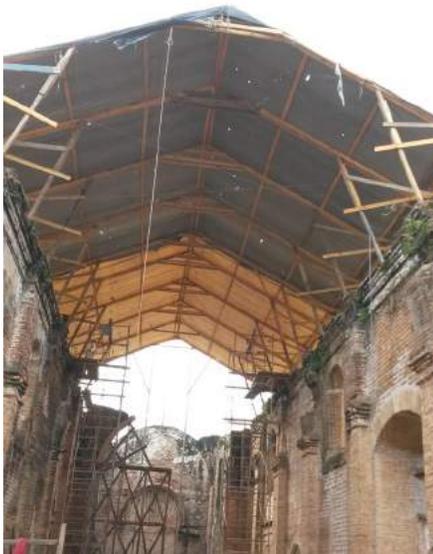
Fotografía 113. Montaje de armaduras de madera

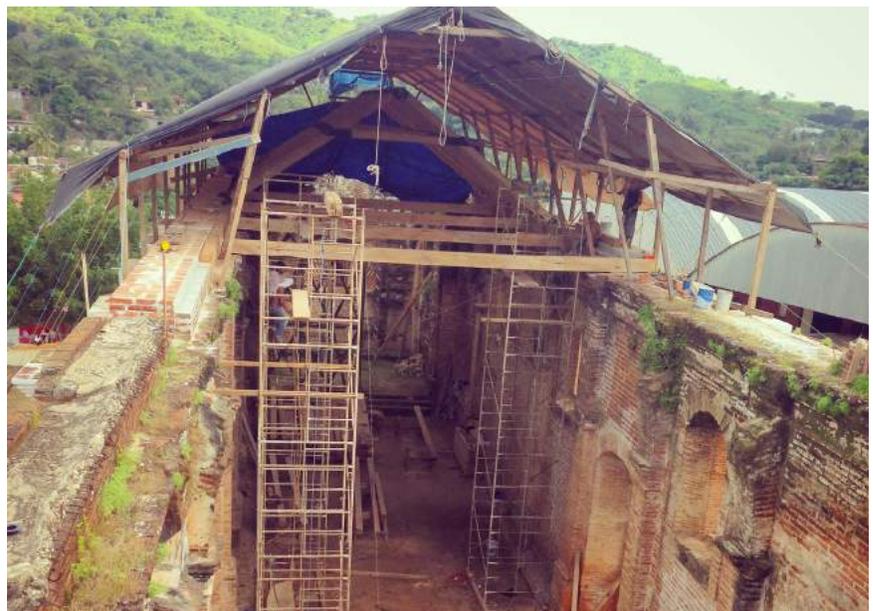
Fotografía 114. Integración de armaduras de madera

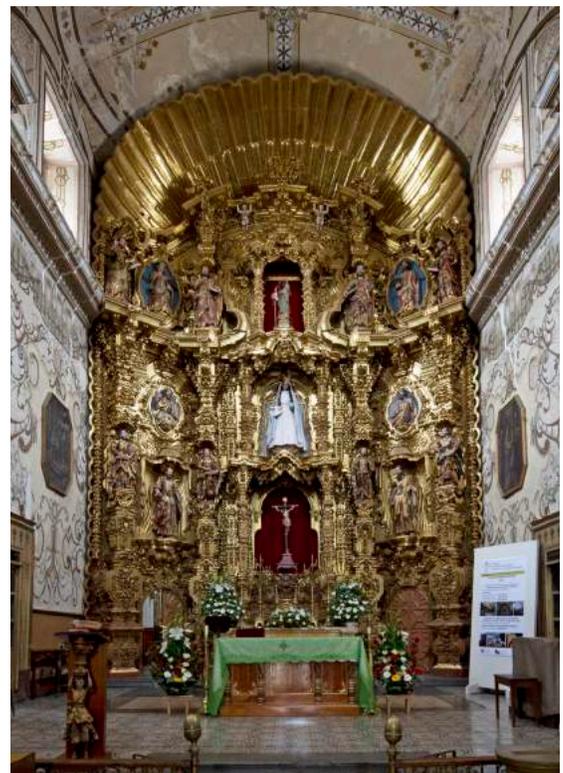
Fotografía 119. Retablo después de su restauración
