Memorias de Restauración Taller de Restauración FAHHO

PRESERVANDO LA MEMORIA EDIFICADA
Exposición Con memorativa

—PRESERVANDO LA MEMORIA EDIFICADA—
Exposición Conmemorativa

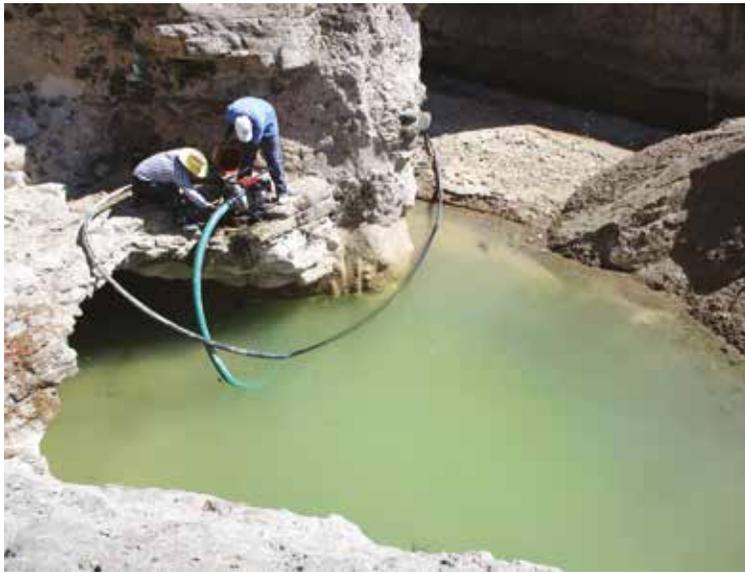
— Para la estabilización del puente fue necesario el desahuce del río.

De acuerdo con los resultados de cada análisis, se drenó el afluente del río para rellenar el socavón de la roca madre con piedra recolectada en las cercanías, se reintegraron los faltantes de pavimento con piedra volcánica, se reconstruyeron los parapetos y se colocaron pendientes de desagüe en los extremos del puente, evitando que el agua de lluvia corra por los paramentos de cantera.

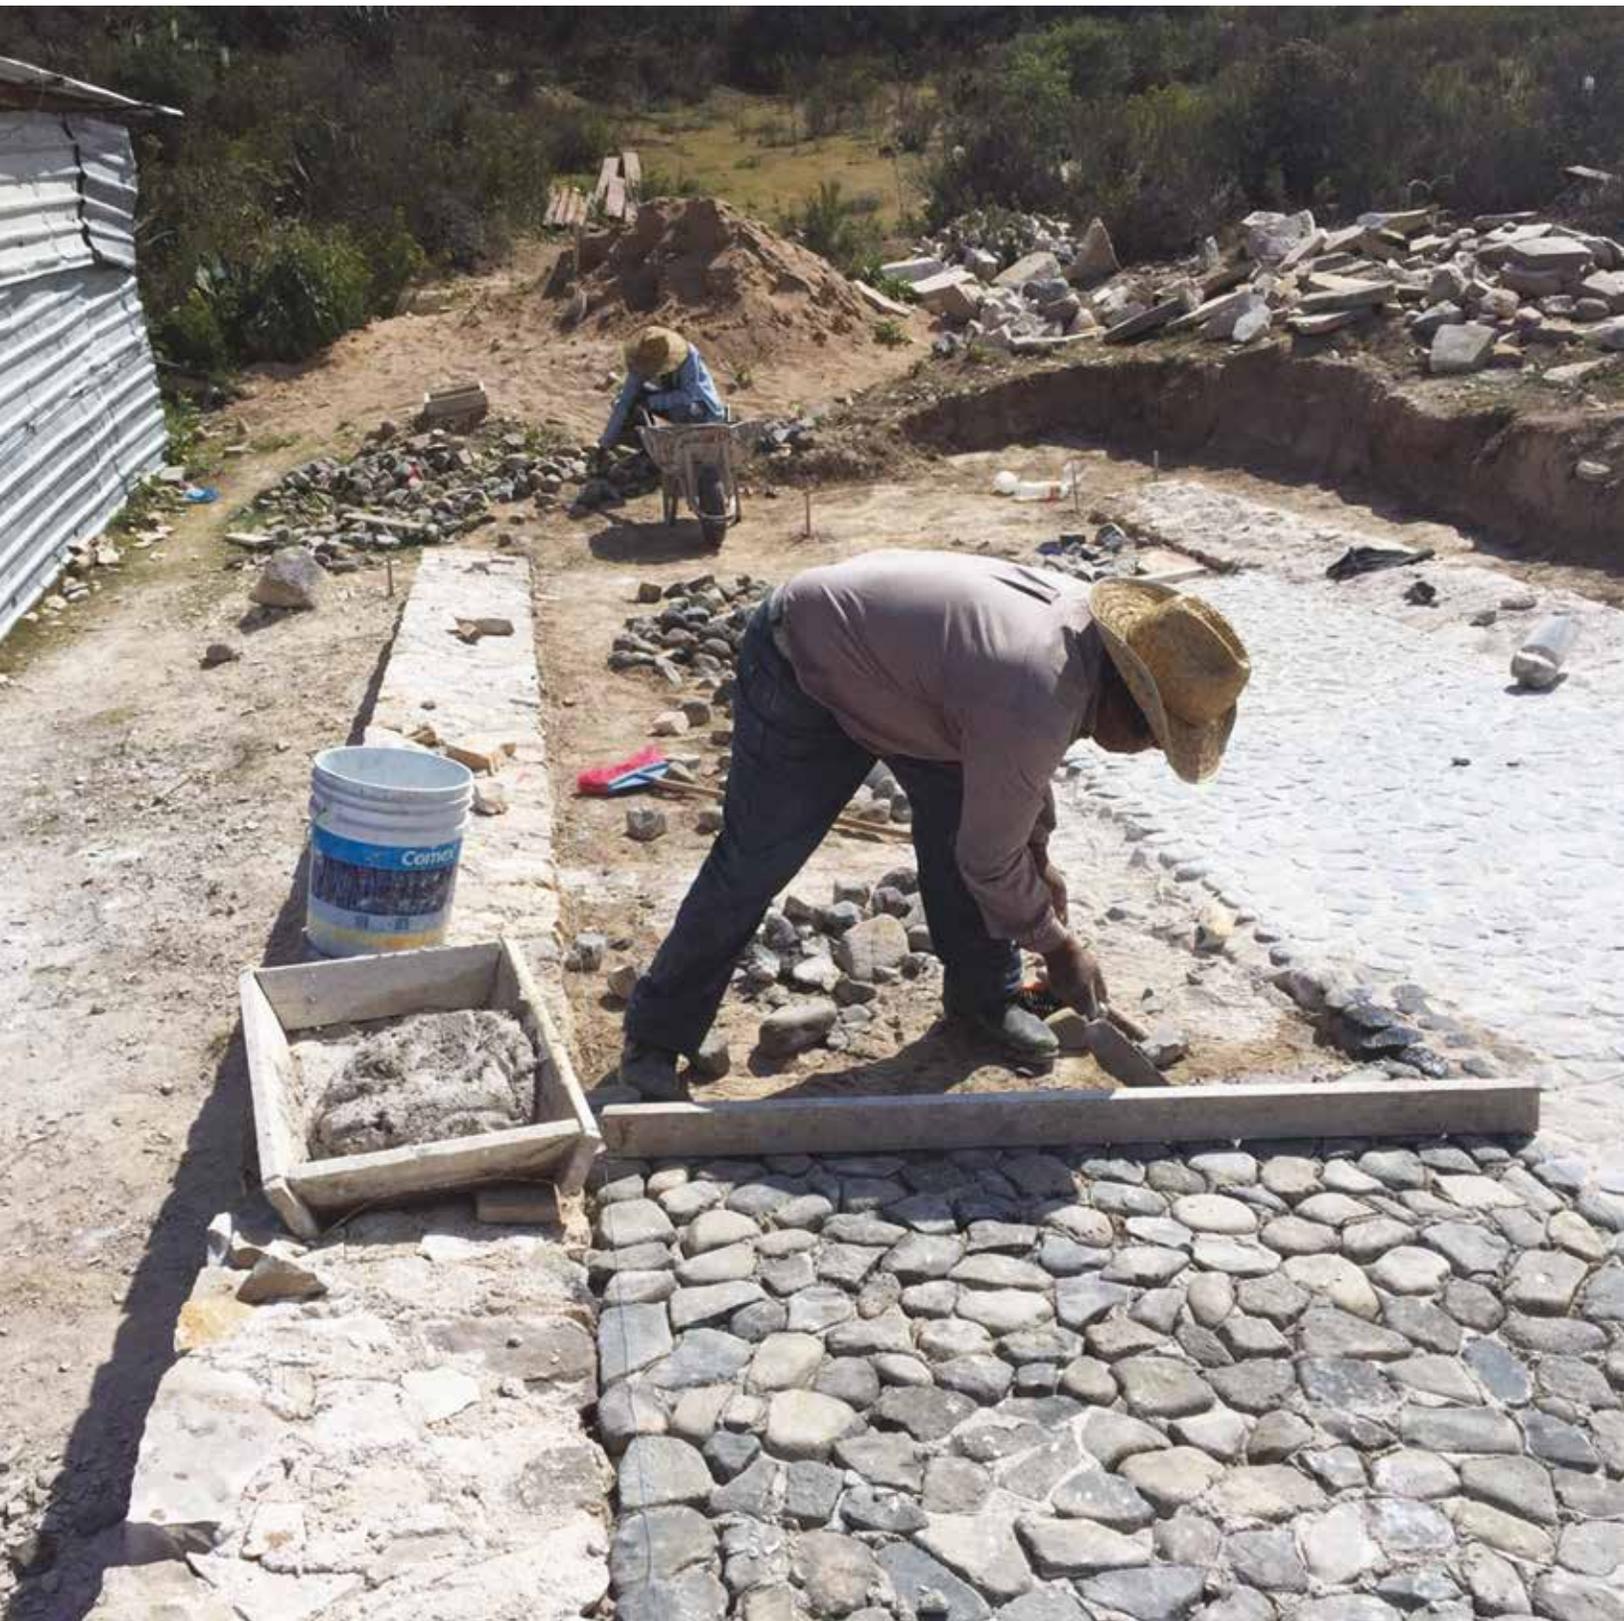
— Recuperación del arroyo del puente con piedra bola para detener su erosión.

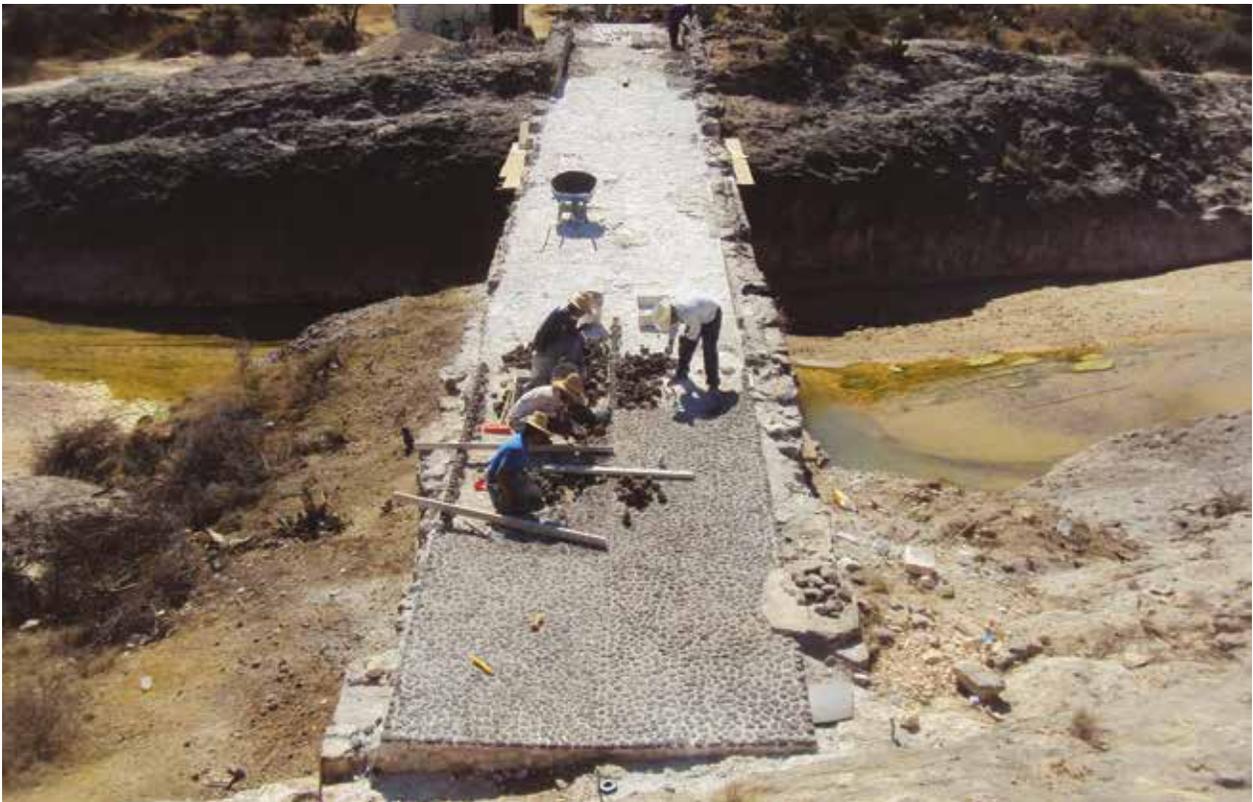
— Reconstrucción de arroyo y parapetos.

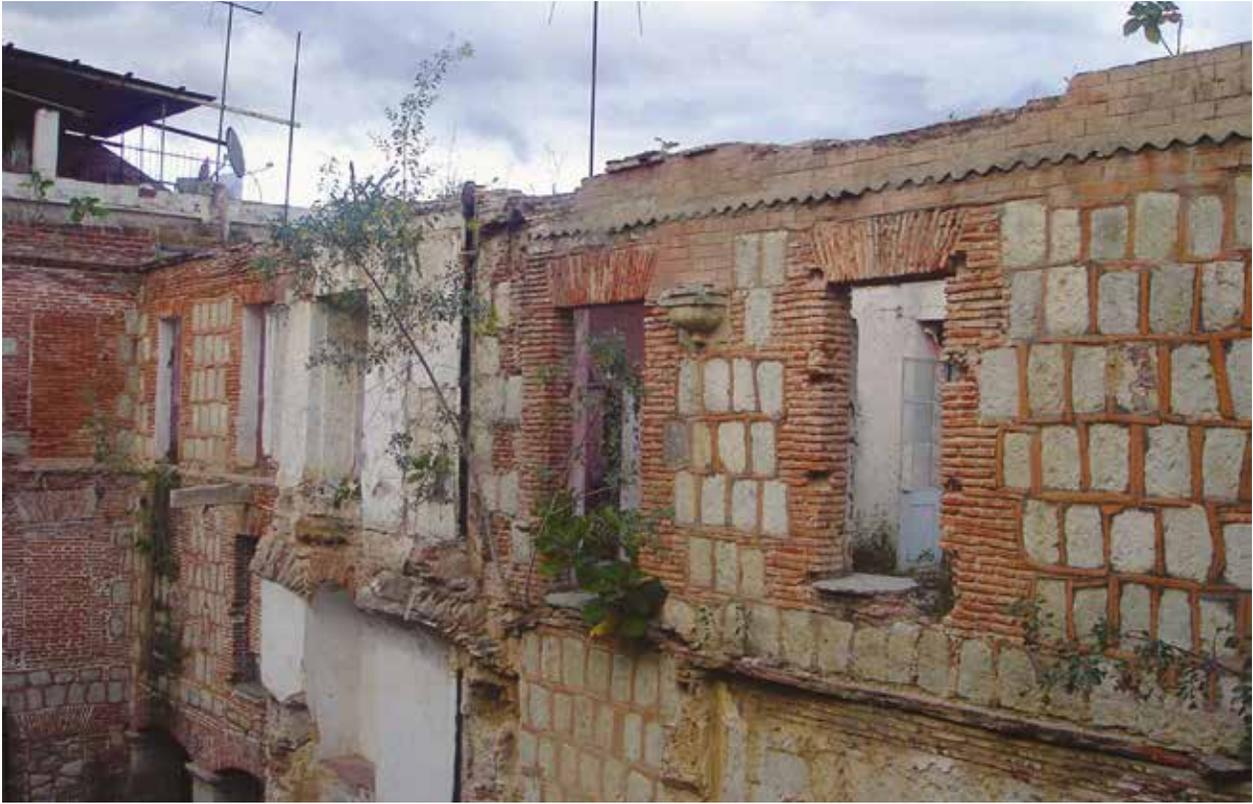
— El inmueble sufrió la mutilación de muros, vanos, arcos y cubiertas, quedando completamente expuesto a la intemperie.

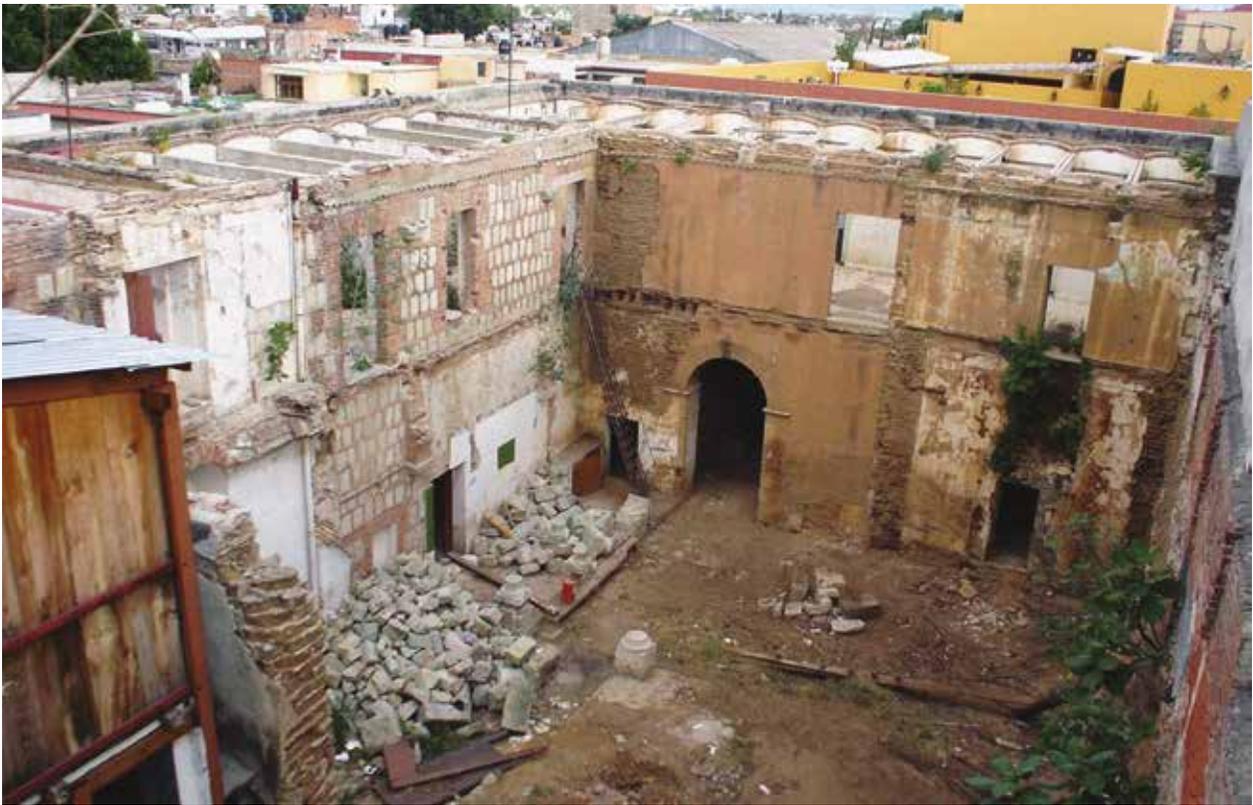
— El interior de la casa había sido demolido poco a poco, quedando únicamente las crujiás que colindan con la calle.

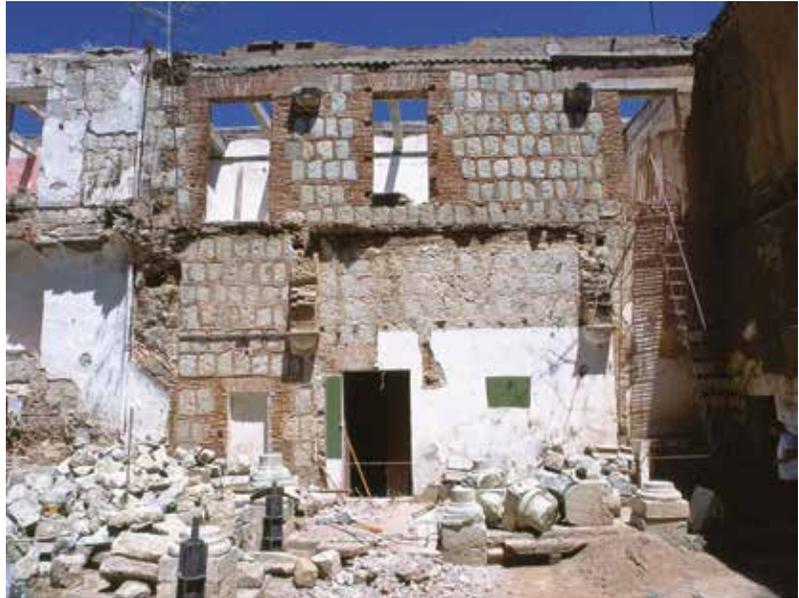
— Vestigios de piedra cantera que permitieron reconstruir la columnata de la planta baja a partir de la anastilosis.

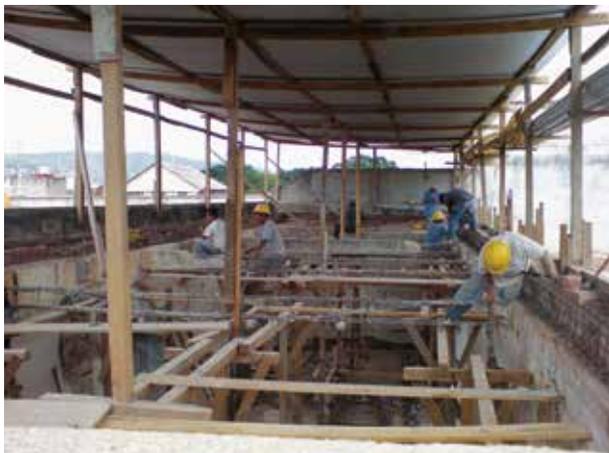
— Para las cubiertas se reutilizó la viguería recuperada.

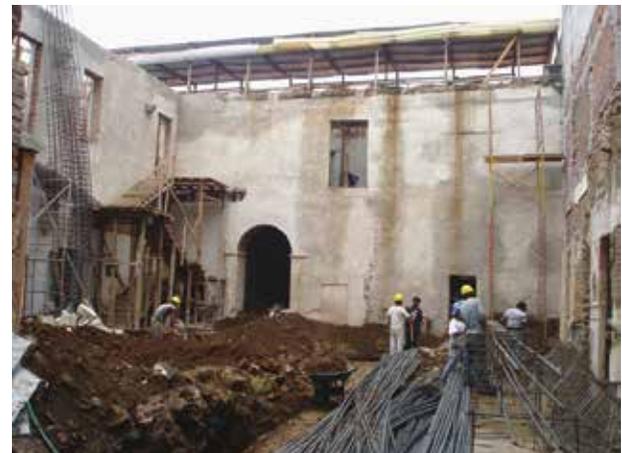
— Uno de los patios no pudo ser recuperado debido a su demolición total.

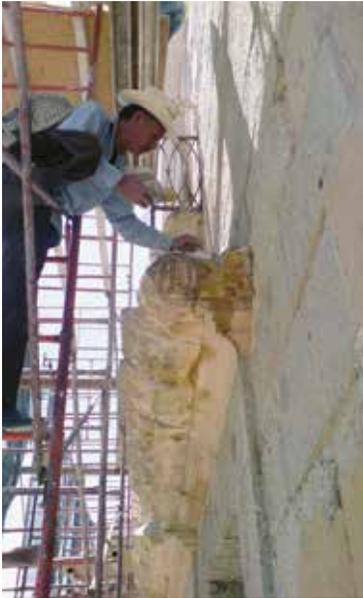
— Limpieza y tratamiento de cantería.

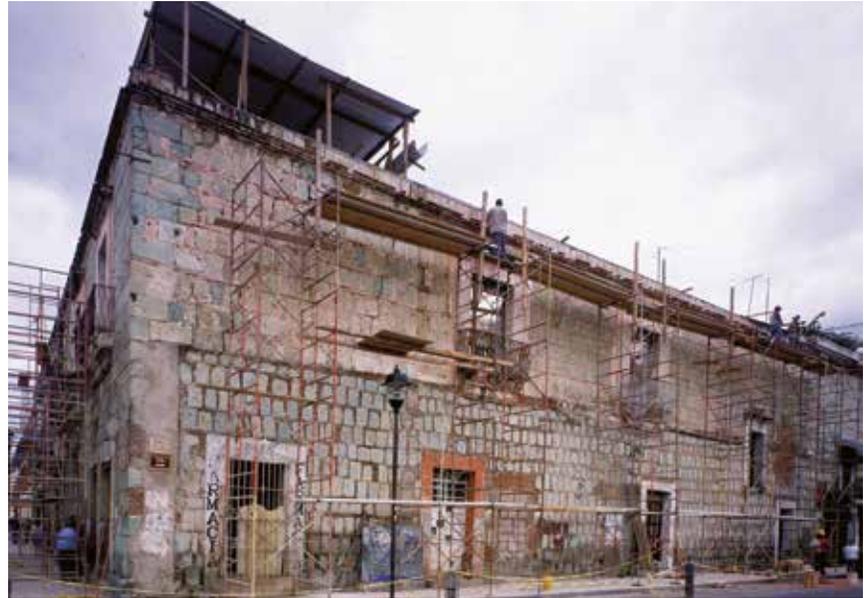
— La fachada conserva los testigos de la antigua casa que fue demolida para dar paso a lo que actualmente es la calle de Fiallo.

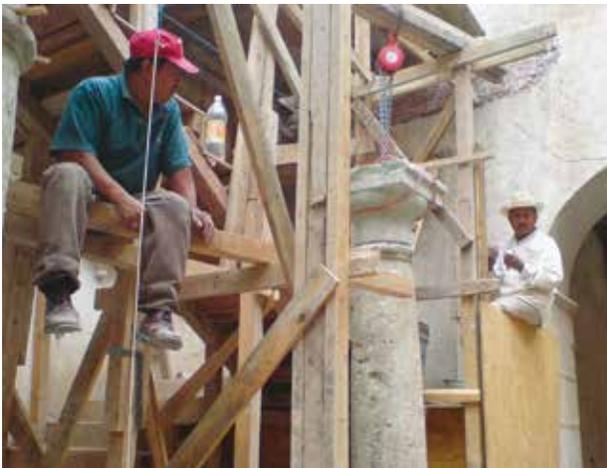
— Reintegración de columnas por anastilosis.

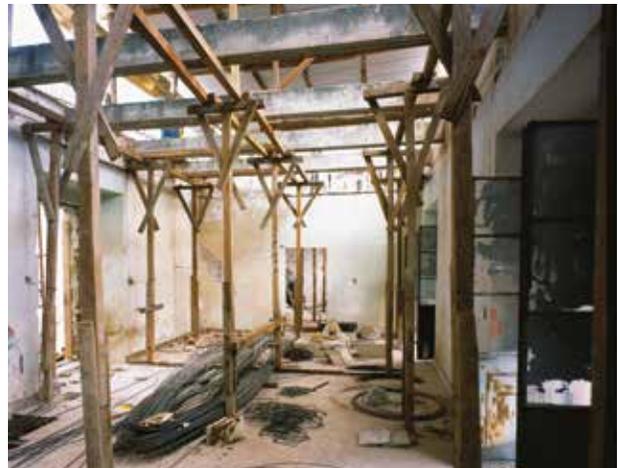
— Trabajos de reconstrucción de cubierta.

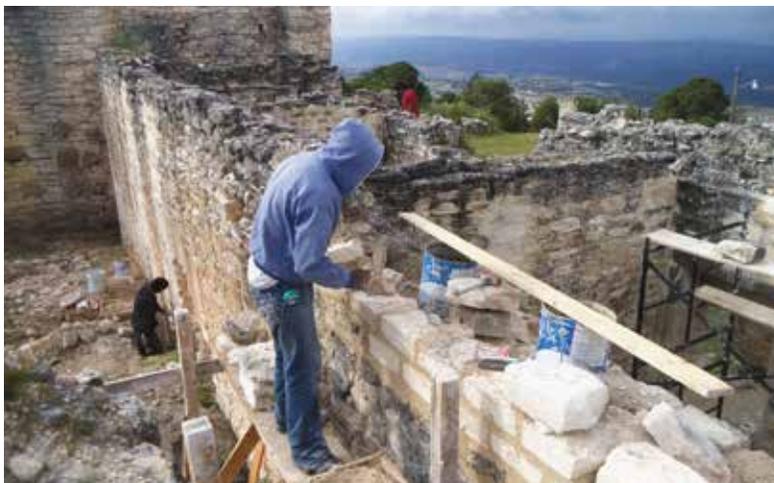
— Recuperación de niveles de muros con piedra endeque para la reconstrucción de la cubierta tradicional.

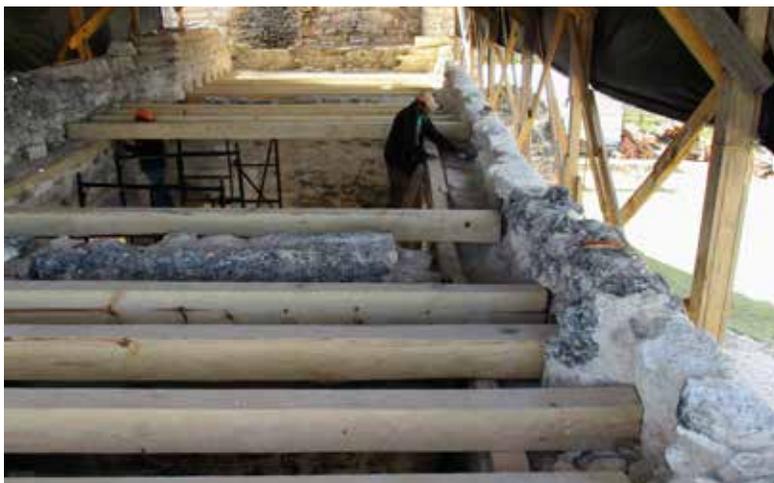
— A partir de los vestigios de mechinales, se determinó la sección de la vigería y su separación.

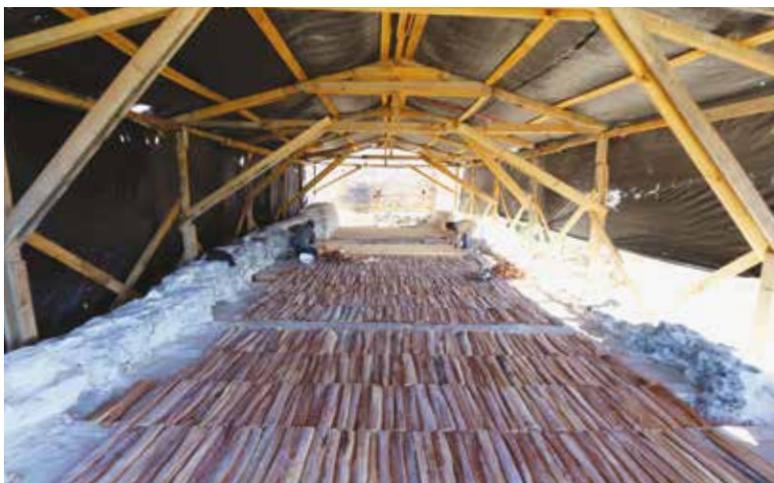
— La descripción oral de uno de los habitantes, una referencia análoga en la zona, y los testigos sobre muros permitieron reconstruir la cubierta.

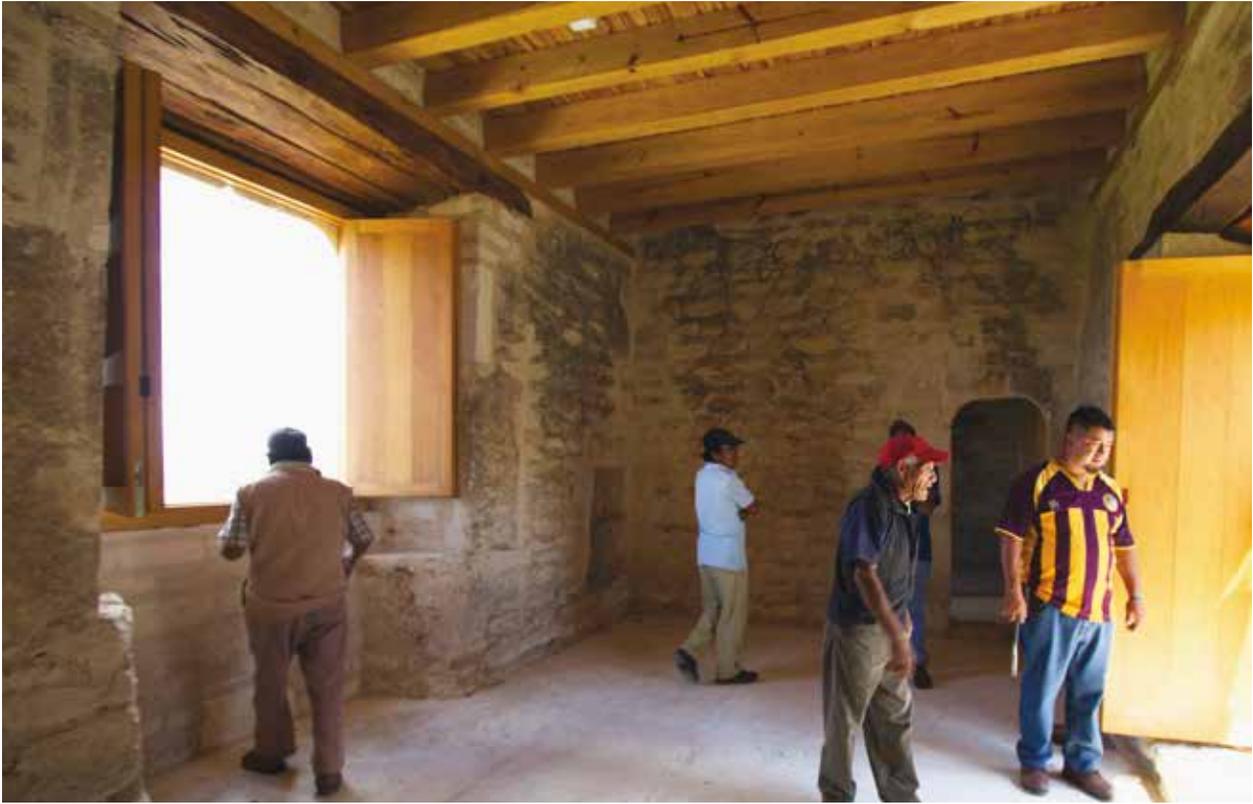
— Los testigos de cal detectados en la parte inferior de los muros, permitieron recuperar los niveles originales con la integración de pisos de cal.

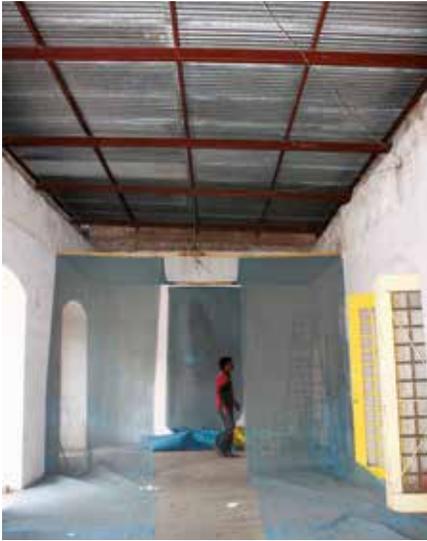
— Una de las crujías mostraba una cubierta de lámina y montén.

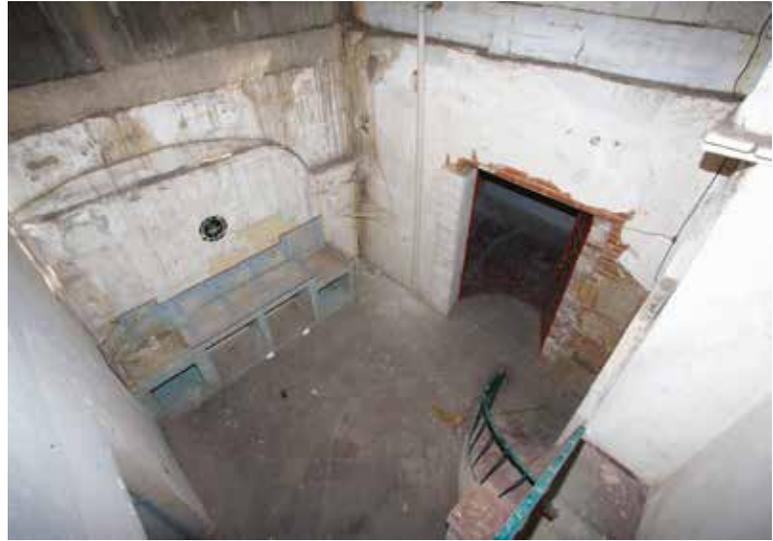
— Los elementos disgregados hacían compleja la lectura del inmueble.

Con base en las excavaciones arqueológicas y exploraciones de acabados decorativos de muros y bóvedas se retiraron los elementos agregados y se tapiaron vanos para recuperar la unidad formal y estabilidad estructural, en el espacio se integró una cubierta contemporánea de acero y madera tomando en cuenta el paso de iluminación, ventilación y el nuevo uso, actualmente en este patio se desarrollan actividades académicas.

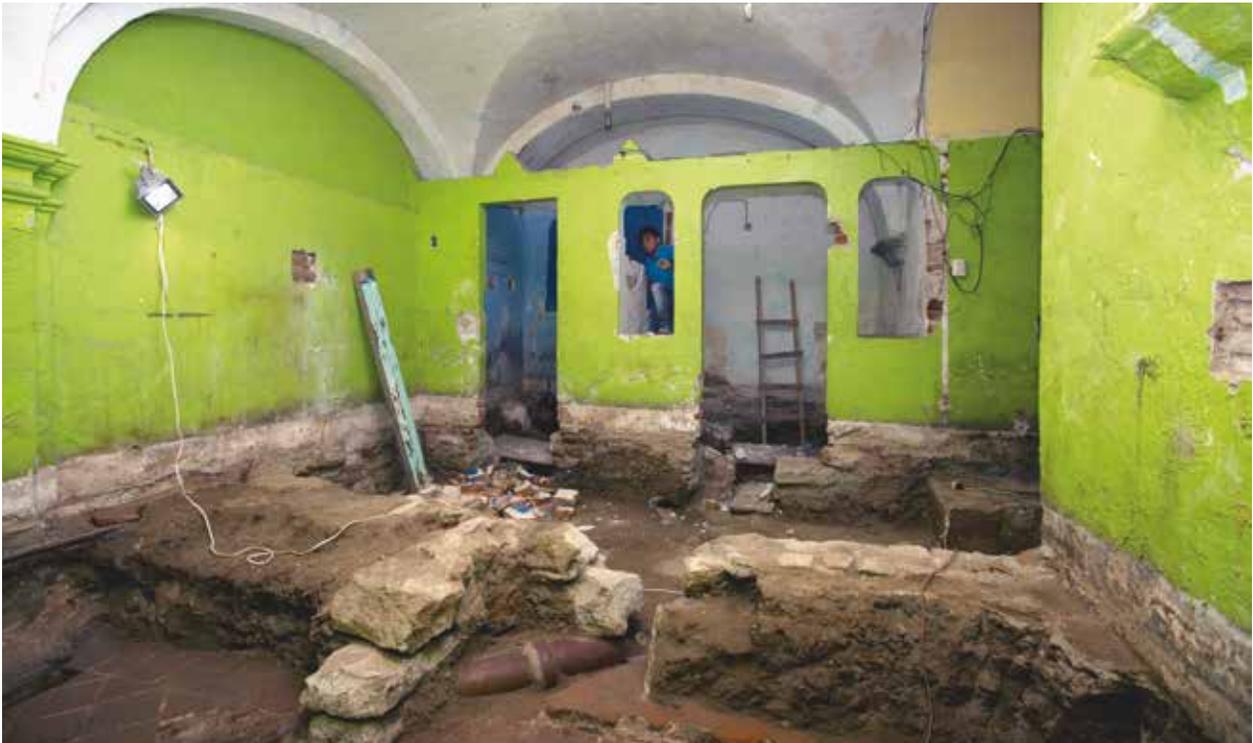
— Los rellenos que cubrían los pisos alcanzaban hasta un metro y medio de espesor.

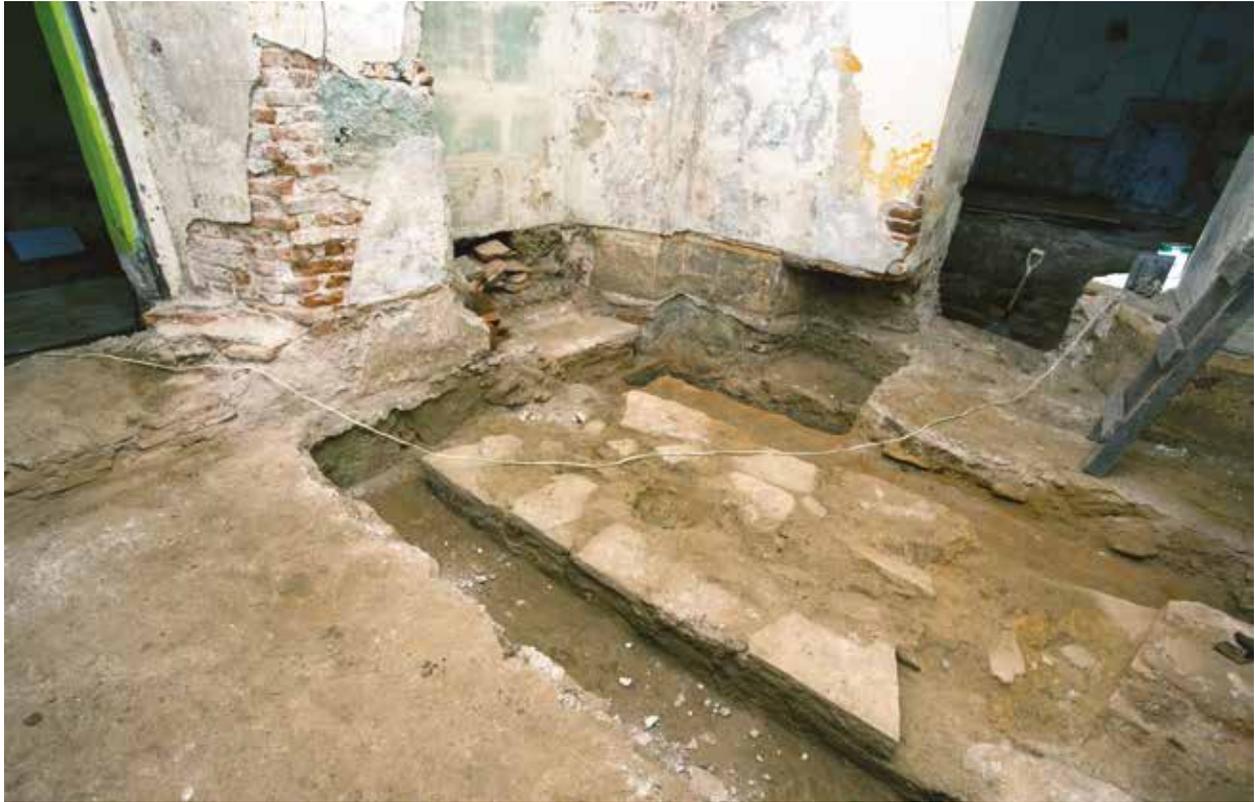
— Durante las excavaciones arqueológicas se encontró una cimentación del primer convento fundado en el siglo XVI.

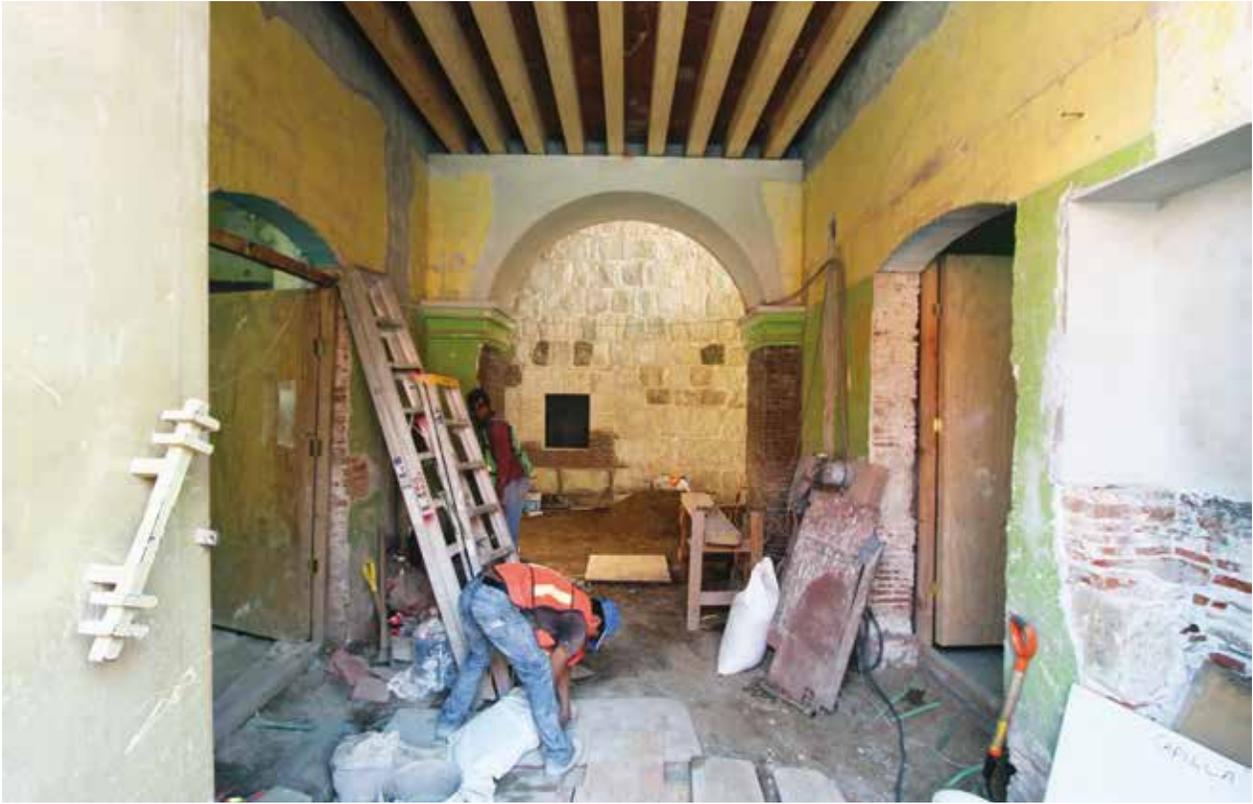
— Recuperación de pisos y vanos.

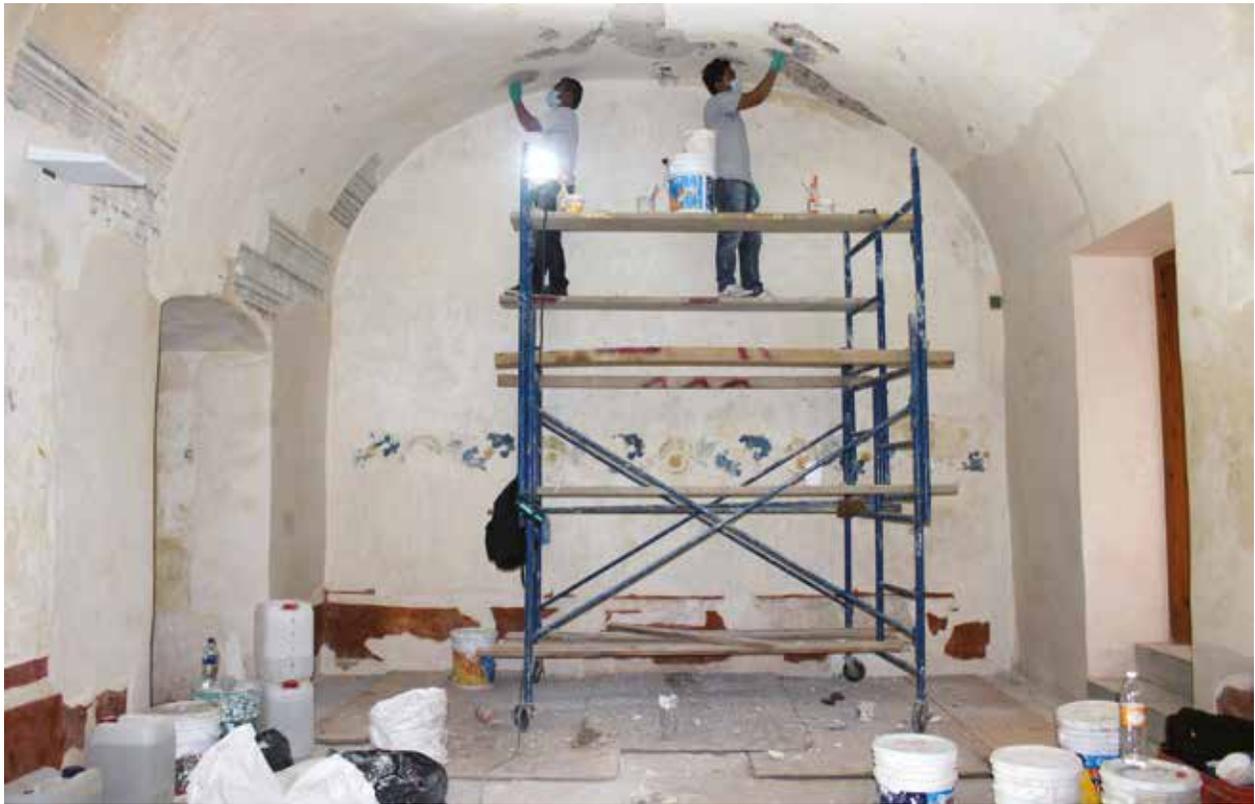
— El Instituto Nacional de Antropología e Historia, supervisó la recuperación de aplanados en muros y bóvedas, así como la decoración primaria del siglo XVI, XVII y XX.

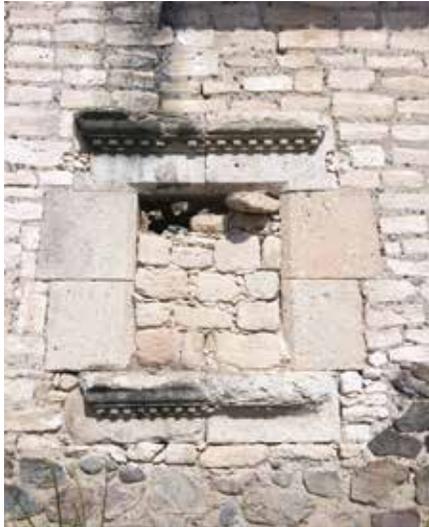
— Peana y cornisa de ventana con molduras.

El pórtico de peregrinos y la crujía lateral carecían de cubierta, es posible que el mismo suceso fuera el causante del colapso de gran parte del muro y del tablero; en la crujía lateral, el vano de acceso y de las dos ventanas fueron cegadas con piedra, algunas de las peanas y cornisas se hallaban incompletas o faltantes.

Se consolidaron muros agrietados y en la crujía lateral se abrieron los vanos cerrados; la peana y marcos faltantes fueron labrados in situ para reconstruirlos e integrarlos, mientras que en el interior, fueron retirados los agregados.

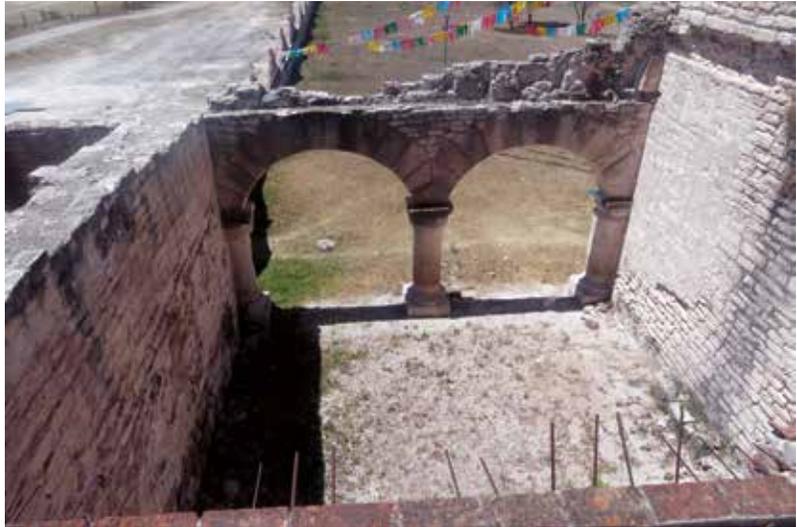
— Los vestigios del pórtico de peregrinos permitieron reconstruir elementos, tales como cubierta y pisos.

Una parte fundamental para recuperar las cubiertas fue el hallazgo de mechinales y de una sección de viga de arrastre que sirvieron para determinar las medidas, separación y forma de la vigería, de acuerdo a esto en ambos espacios se reconstruyó una cubierta tradicional de vigería.

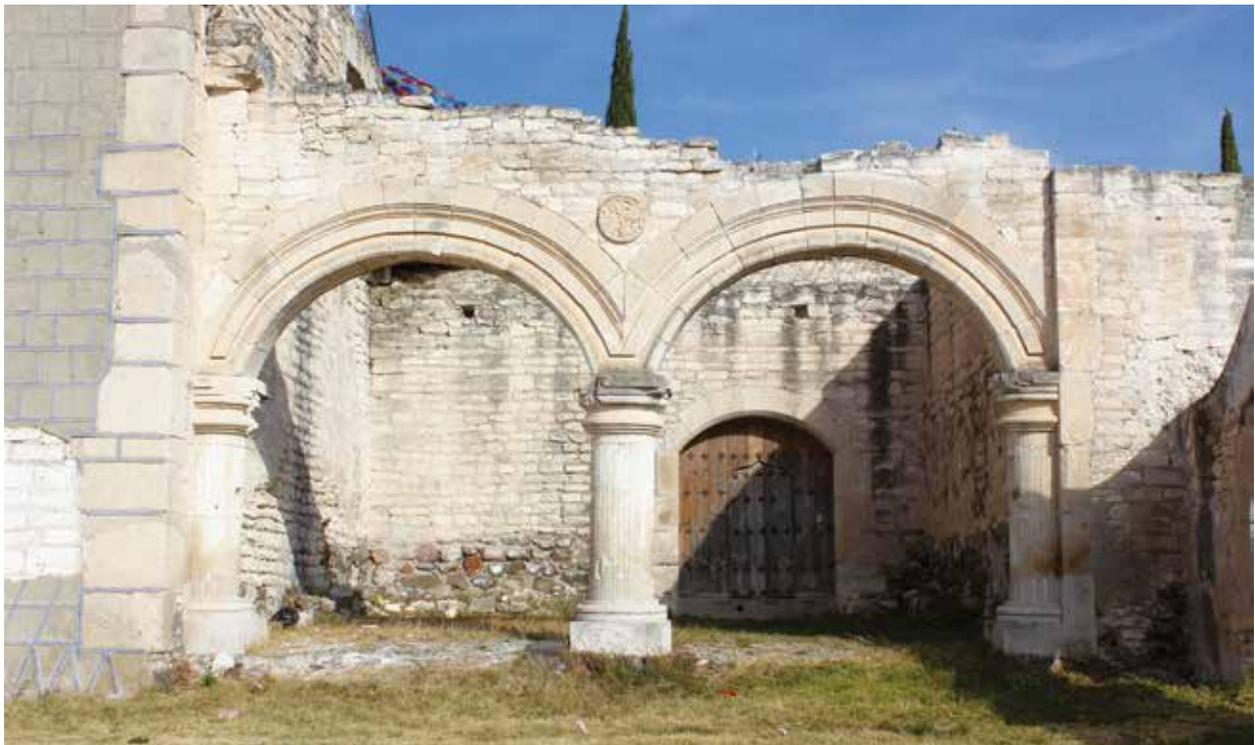
— La sección del tablero en la portada del pórtico, es una de las características representativas del siglo XVI, y a partir del cual fue reconstruido.

Un detalle a destacar fue que sobreviviera una sección del tablero de la fachada del pórtico de peregrinos, ya que este será el antecedente que servirá para recuperar la imagen primitiva de la fachada.

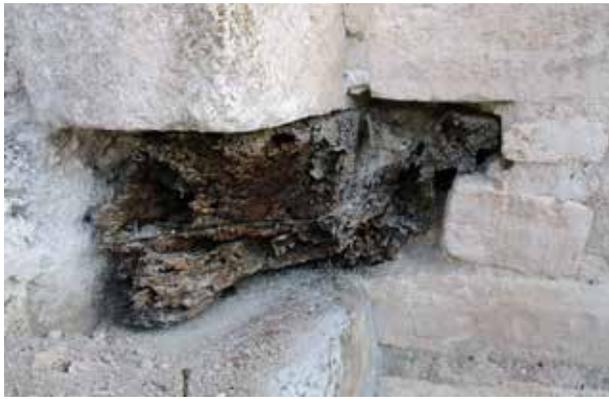
— Vestigio de viga de arrastre que permitió reconstruir su sección y molduras.

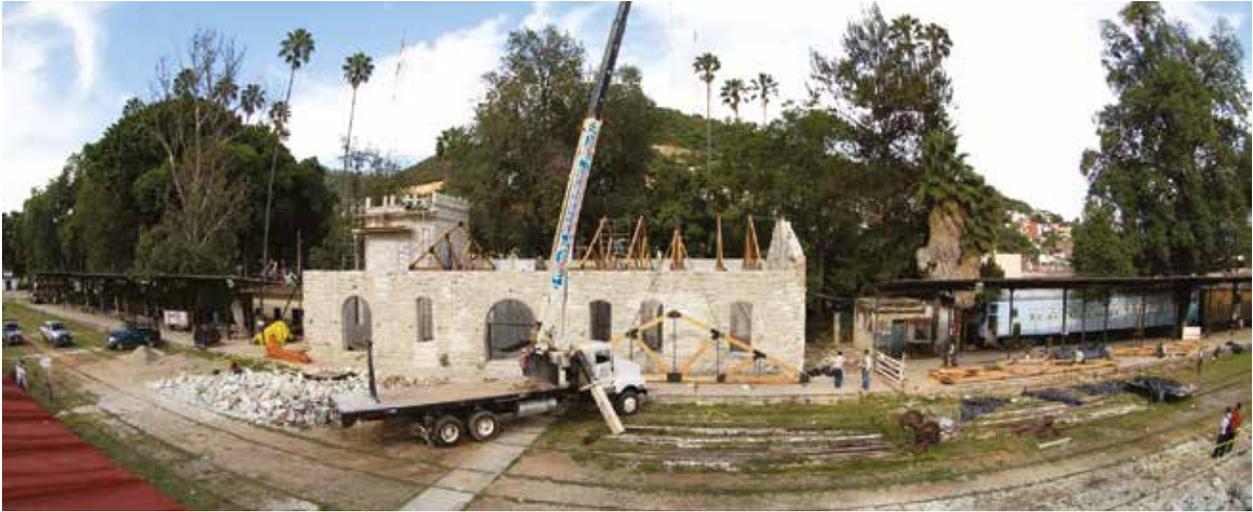
Sus fachadas habían perdido su diseño original. Se supo de la existencia del torreón, elemento representativo del edificio, gracias a documentos gráficos de la época; de manera similar su cubierta de tejas tipo escama y armaduras de madera fue sustituida por una cubierta de bóvedas catalanas en la que se reutilizaron los rieles de la vía angosta retirados en 1952 para ampliar la vía.

En la estación se reconstruyó la cubierta con armaduras de madera, la forma de las tejas se retomó de los vestigios hallados in situ y de fuentes gráficas; mediante el estudio de casos análogos se valoraron ejemplos dentro y fuera del estado como la estación de ciudad Ixtepec, la de Guanajuato y la de Aguascalientes se reconstruyó la armadura; el torreón se reconstruyó con base en fuentes documentales, tales como la colección fotográfica Hamilton. En la antigua bodega se recuperó la composición de los vanos y macizos, su armadura de acero se reforzó con tensores y se integró una lámina termoacústica para sustituir sus láminas de asbesto.

— Las recuperaciones más importantes del edificio de estación fueron la cubierta de armadura de madera y teja, así como el torreón que devolvieron al edificio su unidad arquitectónica característica de la época.

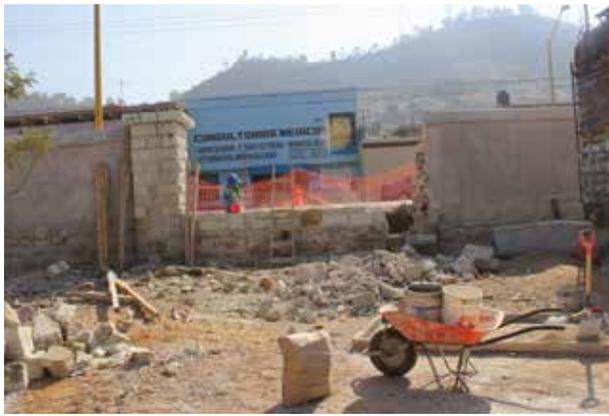
Para el año 2012 un sismo nuevamente amenazó de ruina el inmueble: parte de la barda perimetral colapsada fue el elemento que llamó la atención hacia el conjunto catalogado, sus daños estructurales ponían en riesgo a los usuarios, por lo que las cubiertas y vanos fueron apuntalados. La bodega presentaba filtraciones, muros agrietados y alteraciones formales por la modificación de puertas y la apertura de vanos que al mismo tiempo debilitaban su estructura.

— Reconstrucción de cemento de barda perimetral con piedra de cantera verde.

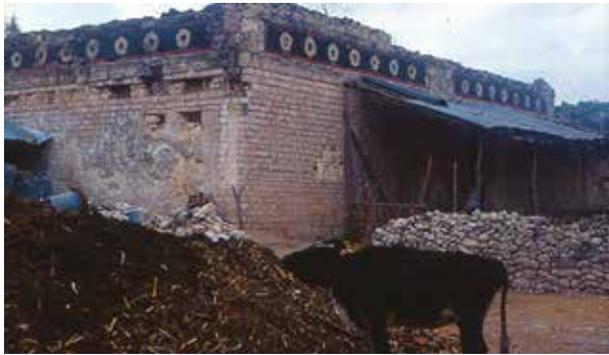
Parte del conjunto había sido demolido para adaptarlo como una casona, de probablemente finales del siglo XIX o principios del XX, sus patios hundidos se rellenaron para construir encima nuevos espacios, de las dos habitaciones aún en pie la principal fue reducida a establo.

— El edificio data de 1560, y se hallaba reducido a establo.

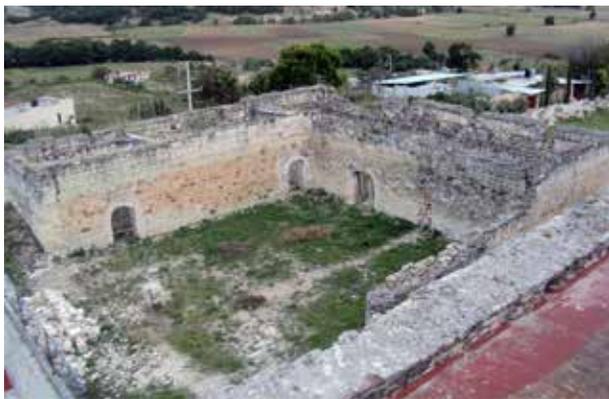
— Al inicio del proyecto, la casa conventual se hallaba en ruinas.

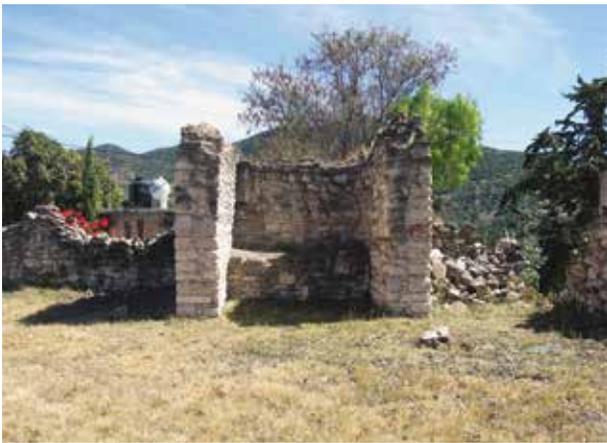
— En la mejor de las condiciones, una de las capillas carecía únicamente de cubierta.

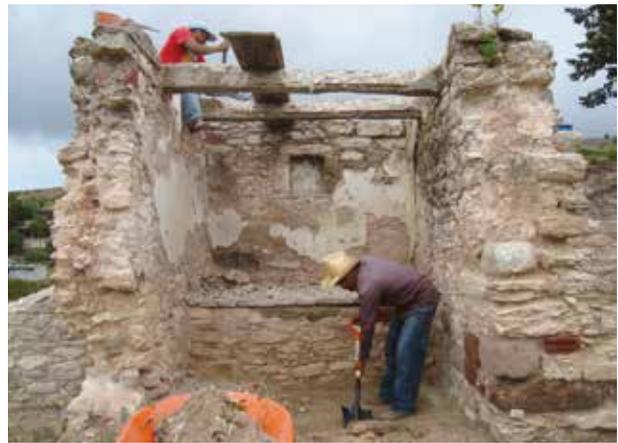
— El agregado de elementos de concreto en las capillas, afectó el comportamiento estructural de los muros de mampostería.

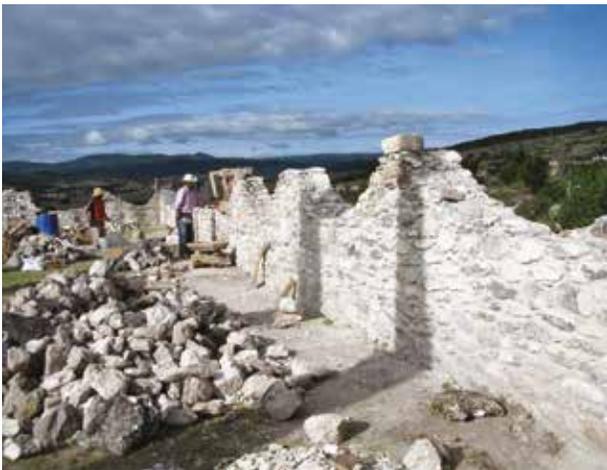
— Consolidación e integración de la barda perimetral de arcos invertidos.

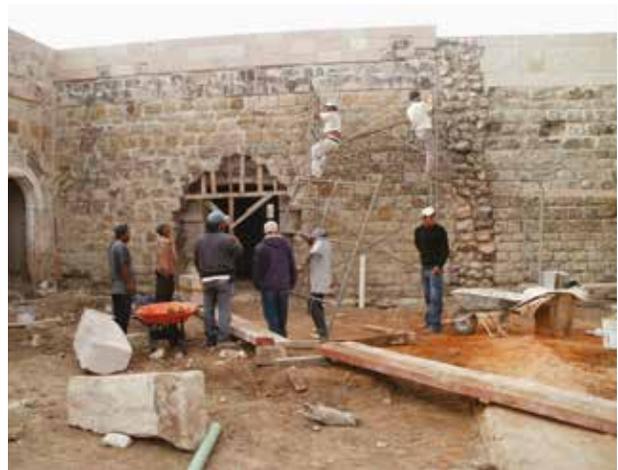
— Consolidación de muros del exconvento.

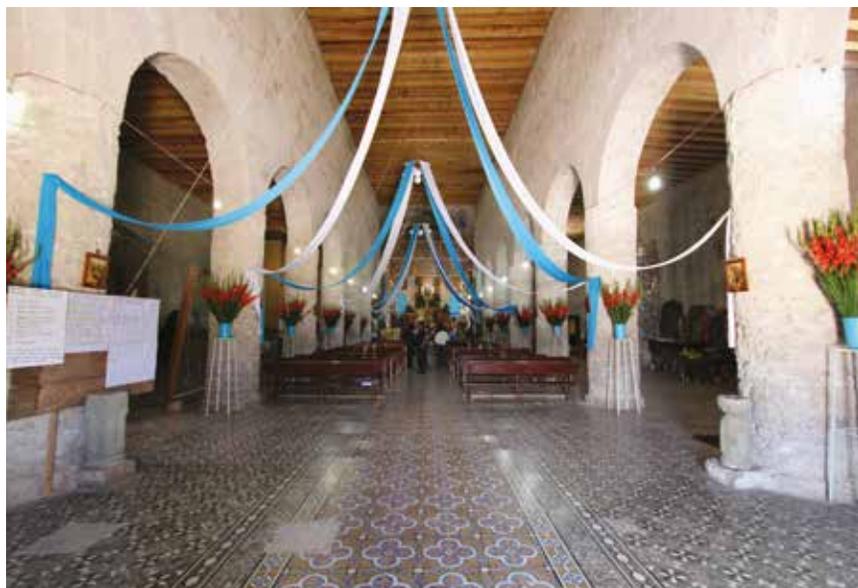
— Además de la recuperación de cubiertas en el interior del templo, también se liberaron los aplanados de cemento de los muros y columnas.

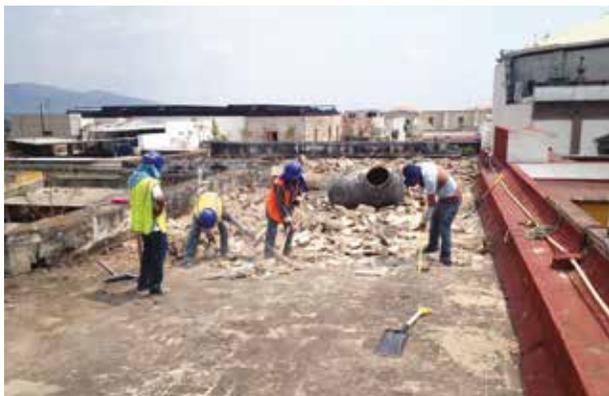
— Los enladrillados, producto de las liberaciones, fueron recuperados para su reutilización.

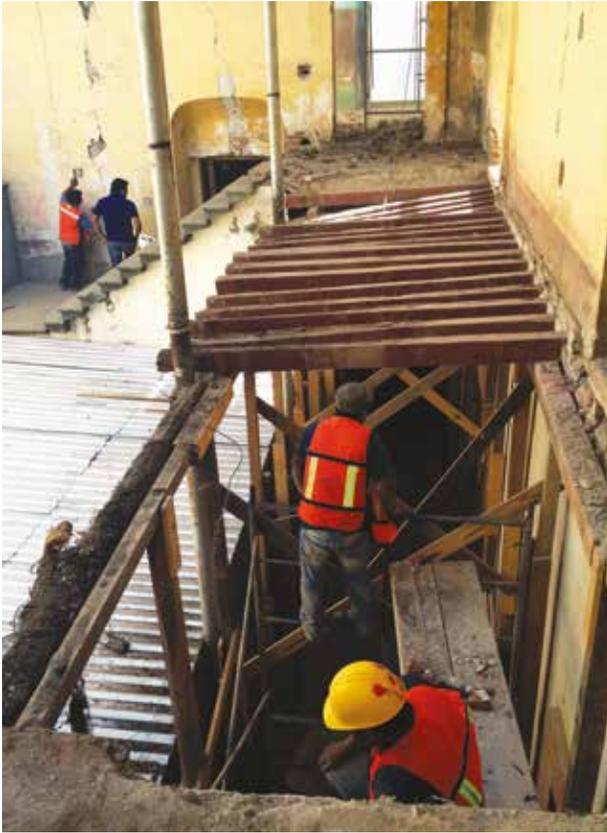
— Debilitamiento y pudrición de la vigería de carga del pasillo.

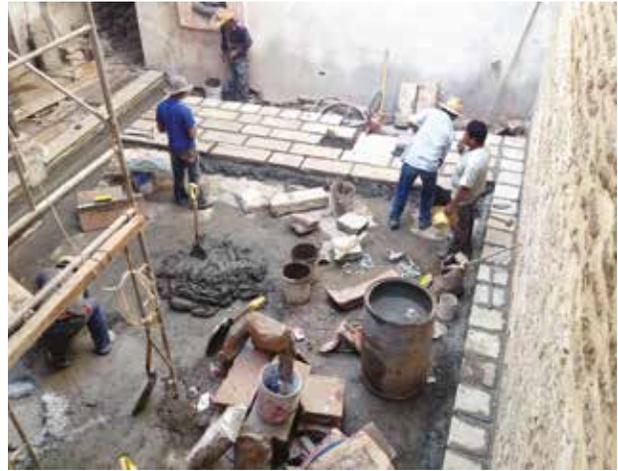
— Parte de las baldosas fueron recuperadas y reintegradas.
