Memorias de Restauración Taller de Restauración FAHHO

PRESERVANDO LA MEMORIA EDIFICADA
Exposición Con memorativa

—PRESERVANDO LA MEMORIA EDIFICADA—
Exposición Conmemorativa

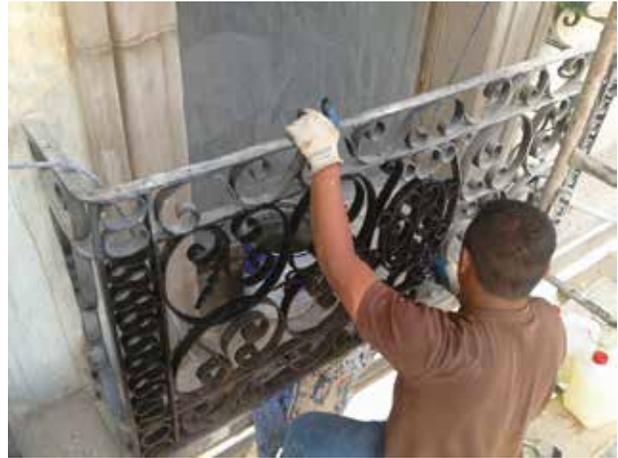
— Además de la limpieza de la herrería se aplicaron técnicas de pasivación de óxidos.

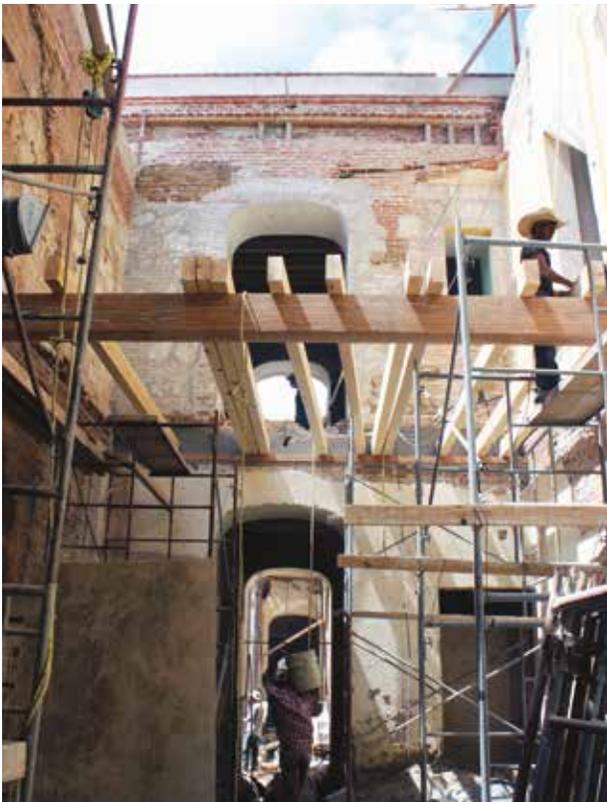
— Las secciones de vigería fueron sustituidas ante la pérdida de capacidad estructural de la madera.

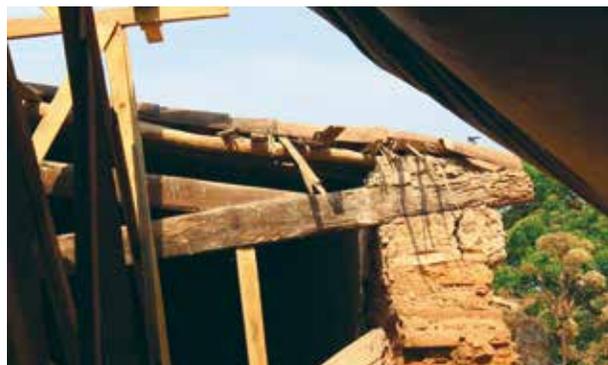
— Sistema tradicional de muros de adobe y cubierta de madera.

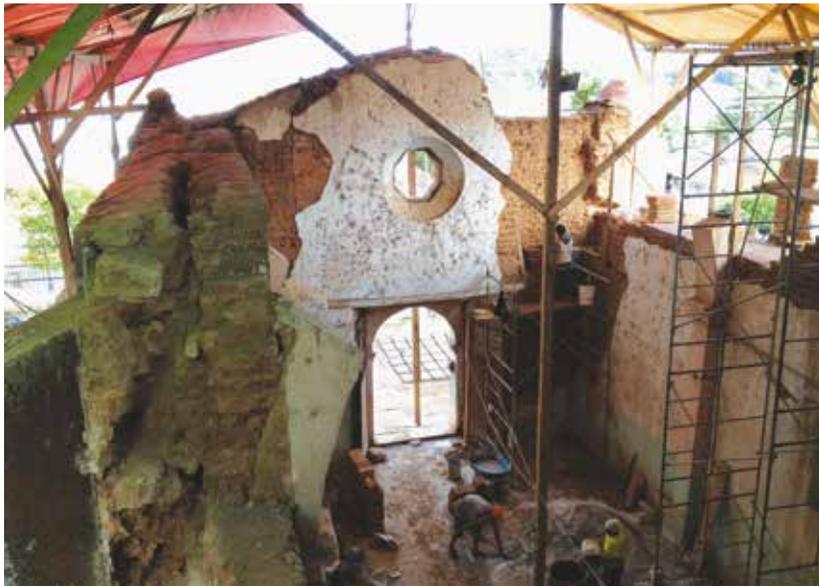
— Ante el peligro que representaba el inmueble para los habitantes, decidió cerrarse al público.
