Memorias de Restauración
Taller de Restauración FAHHO

RESCATE DE LAS CASAS TRADICIONALES DE
SANTO DOMINGO TEHUANTEPEC, OAXACA
Patrimonio devastado por los sismos de septiembre de 2017

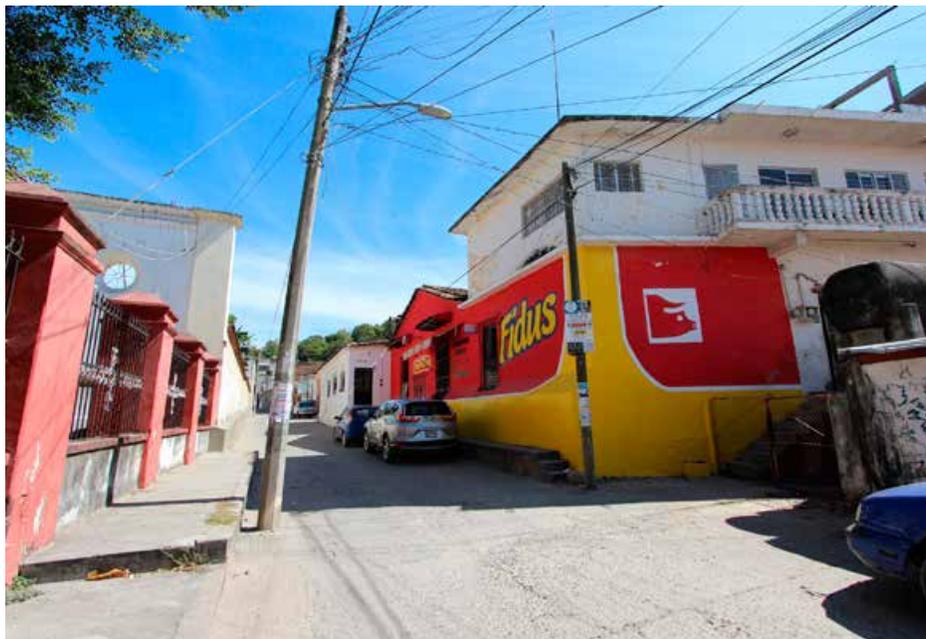
Imagen comparativa tomada en el año de 2019, se observa el agregado de elementos constructivos contemporáneos, pérdida de corredores que daban al exterior y del lado izquierdo la transformación de la barda atrial.

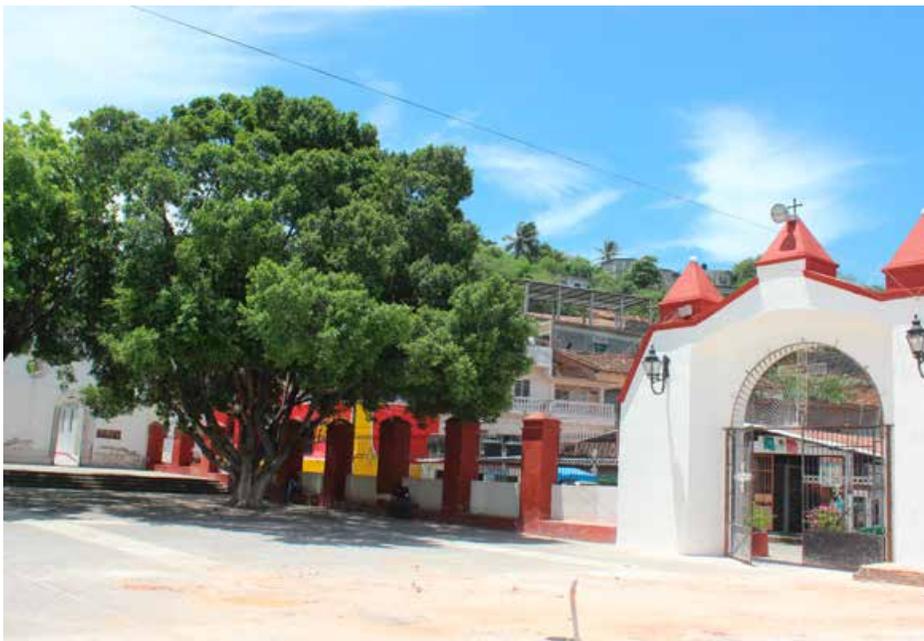
Imagen comparativa tomada en el año de 2019, pérdida total de una antigua ermita ubicada en el atrio del conjunto y transformación de la barda atrial.

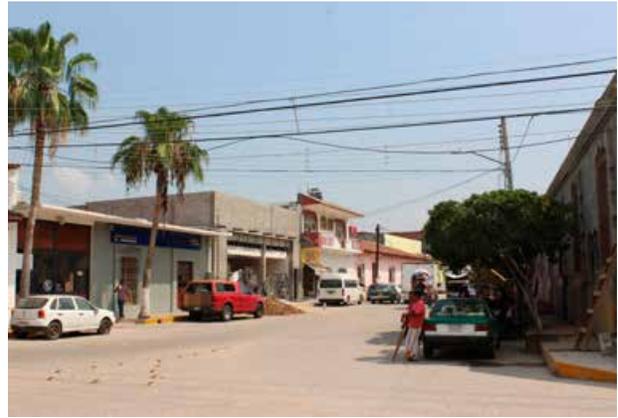
Imagen comparativa tomada en el año de 2019, pérdida significativa de escala y composición, provocada principalmente por remodelaciones para negocios. Del lado derecho edificio de la facultad de Idiomas de la Universidad Autónoma Benito Juárez de Oaxaca.

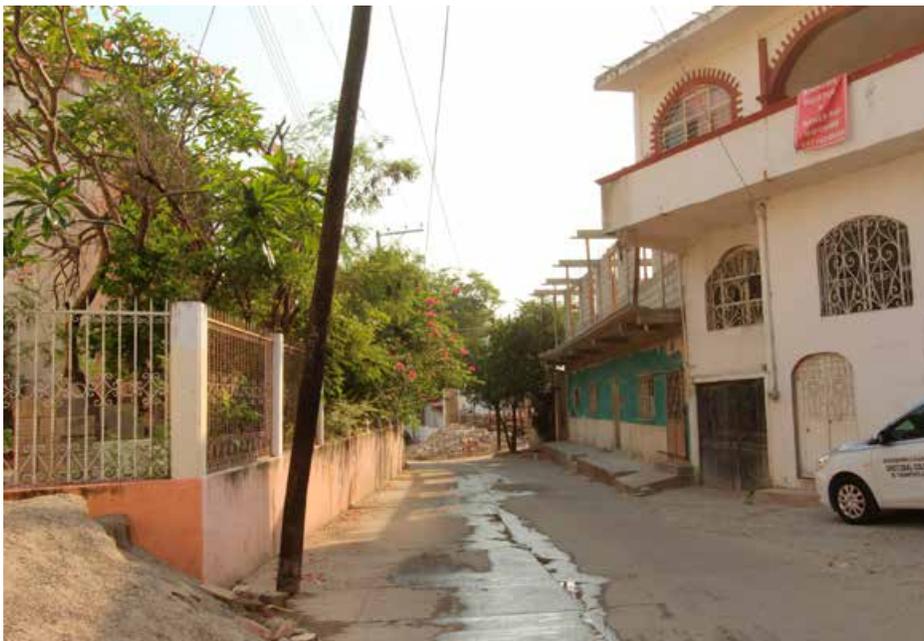
Imagen comparativa tomado en el año 2019, transformaciones en las casas ubicadas en el lado derecho.

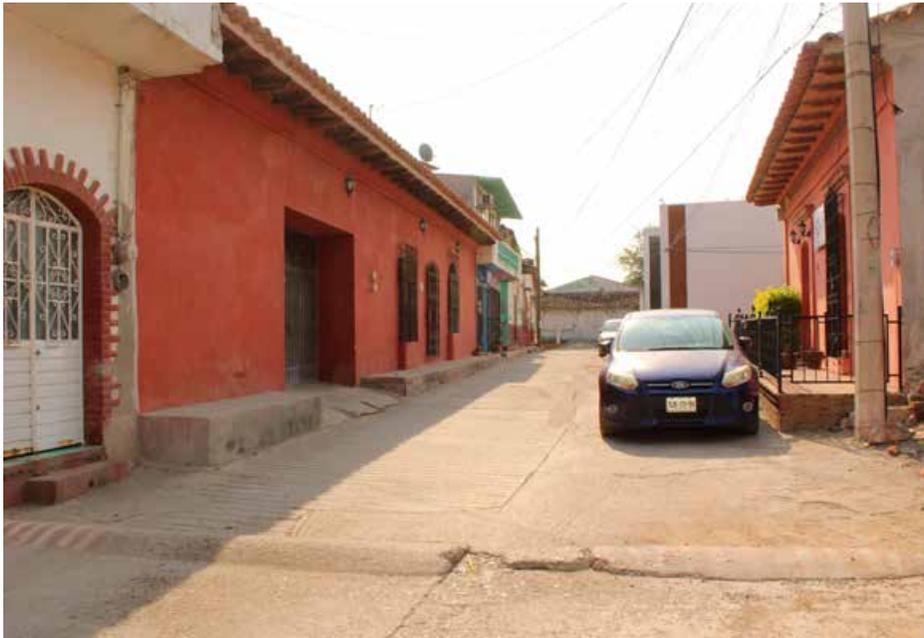
Pérdida de la imagen histórica. Imagen comparativa tomada en el año 2019.

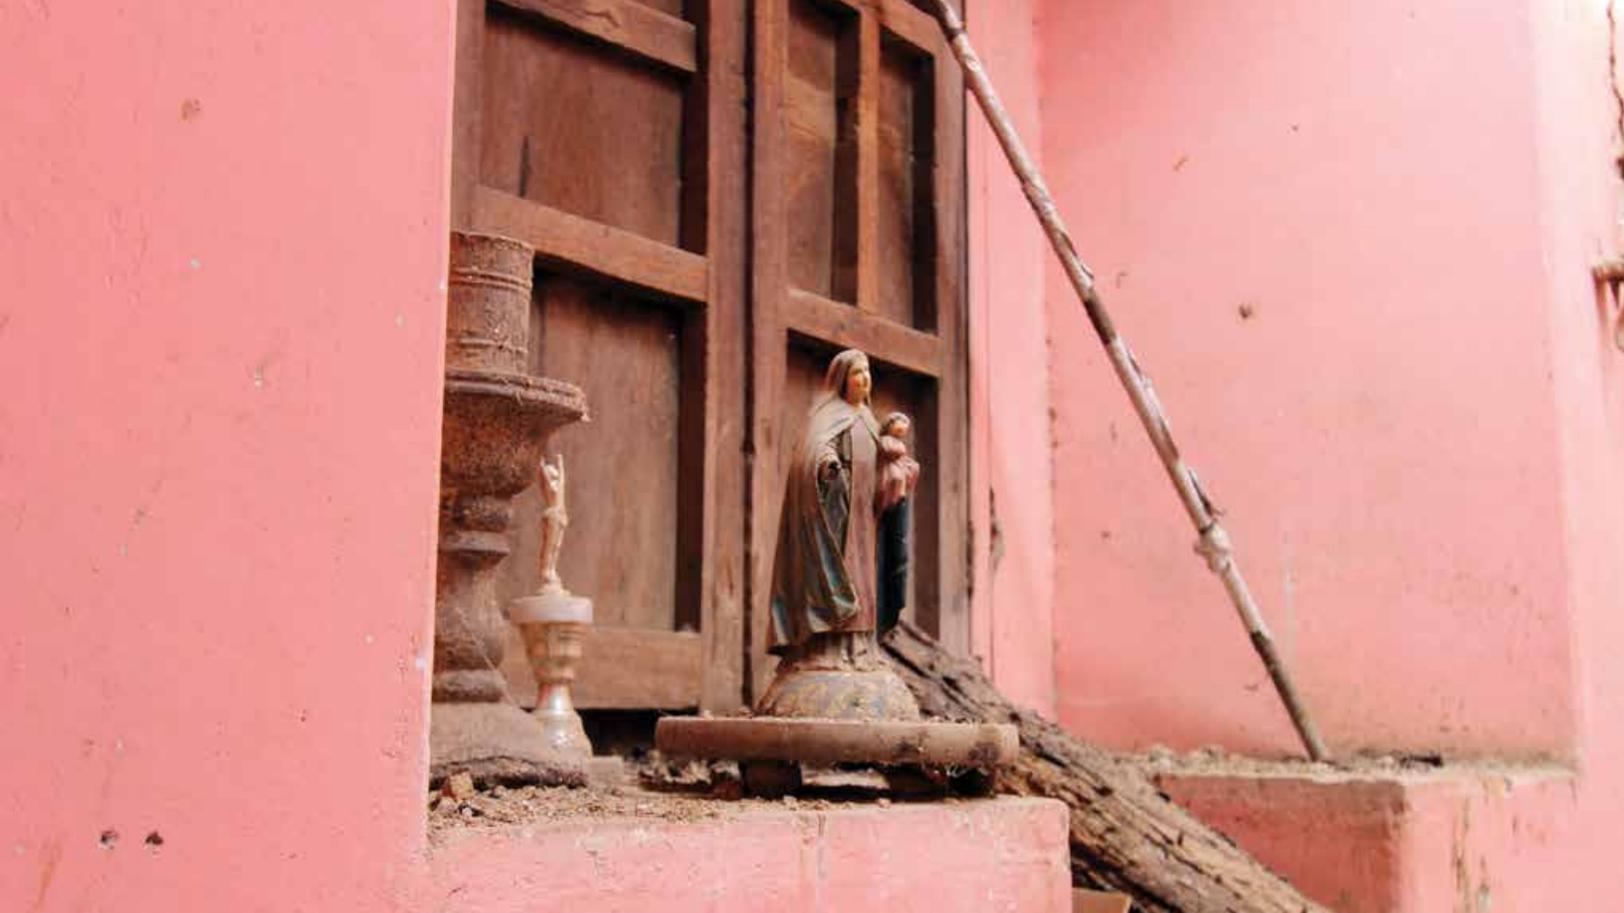
Vista parcial de ventana después del sismo ocurrido. Se aprecia imagen de una virgen y algunos vestigios de morillos de la cubierta.

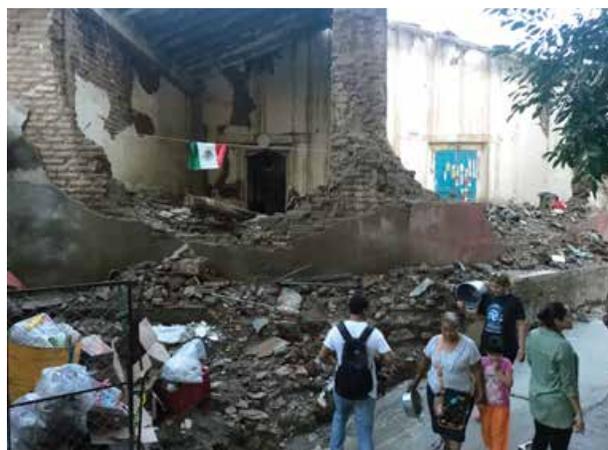
La demolición fue uno de los factores principales que propició la pérdida de arquitectura tradicional.

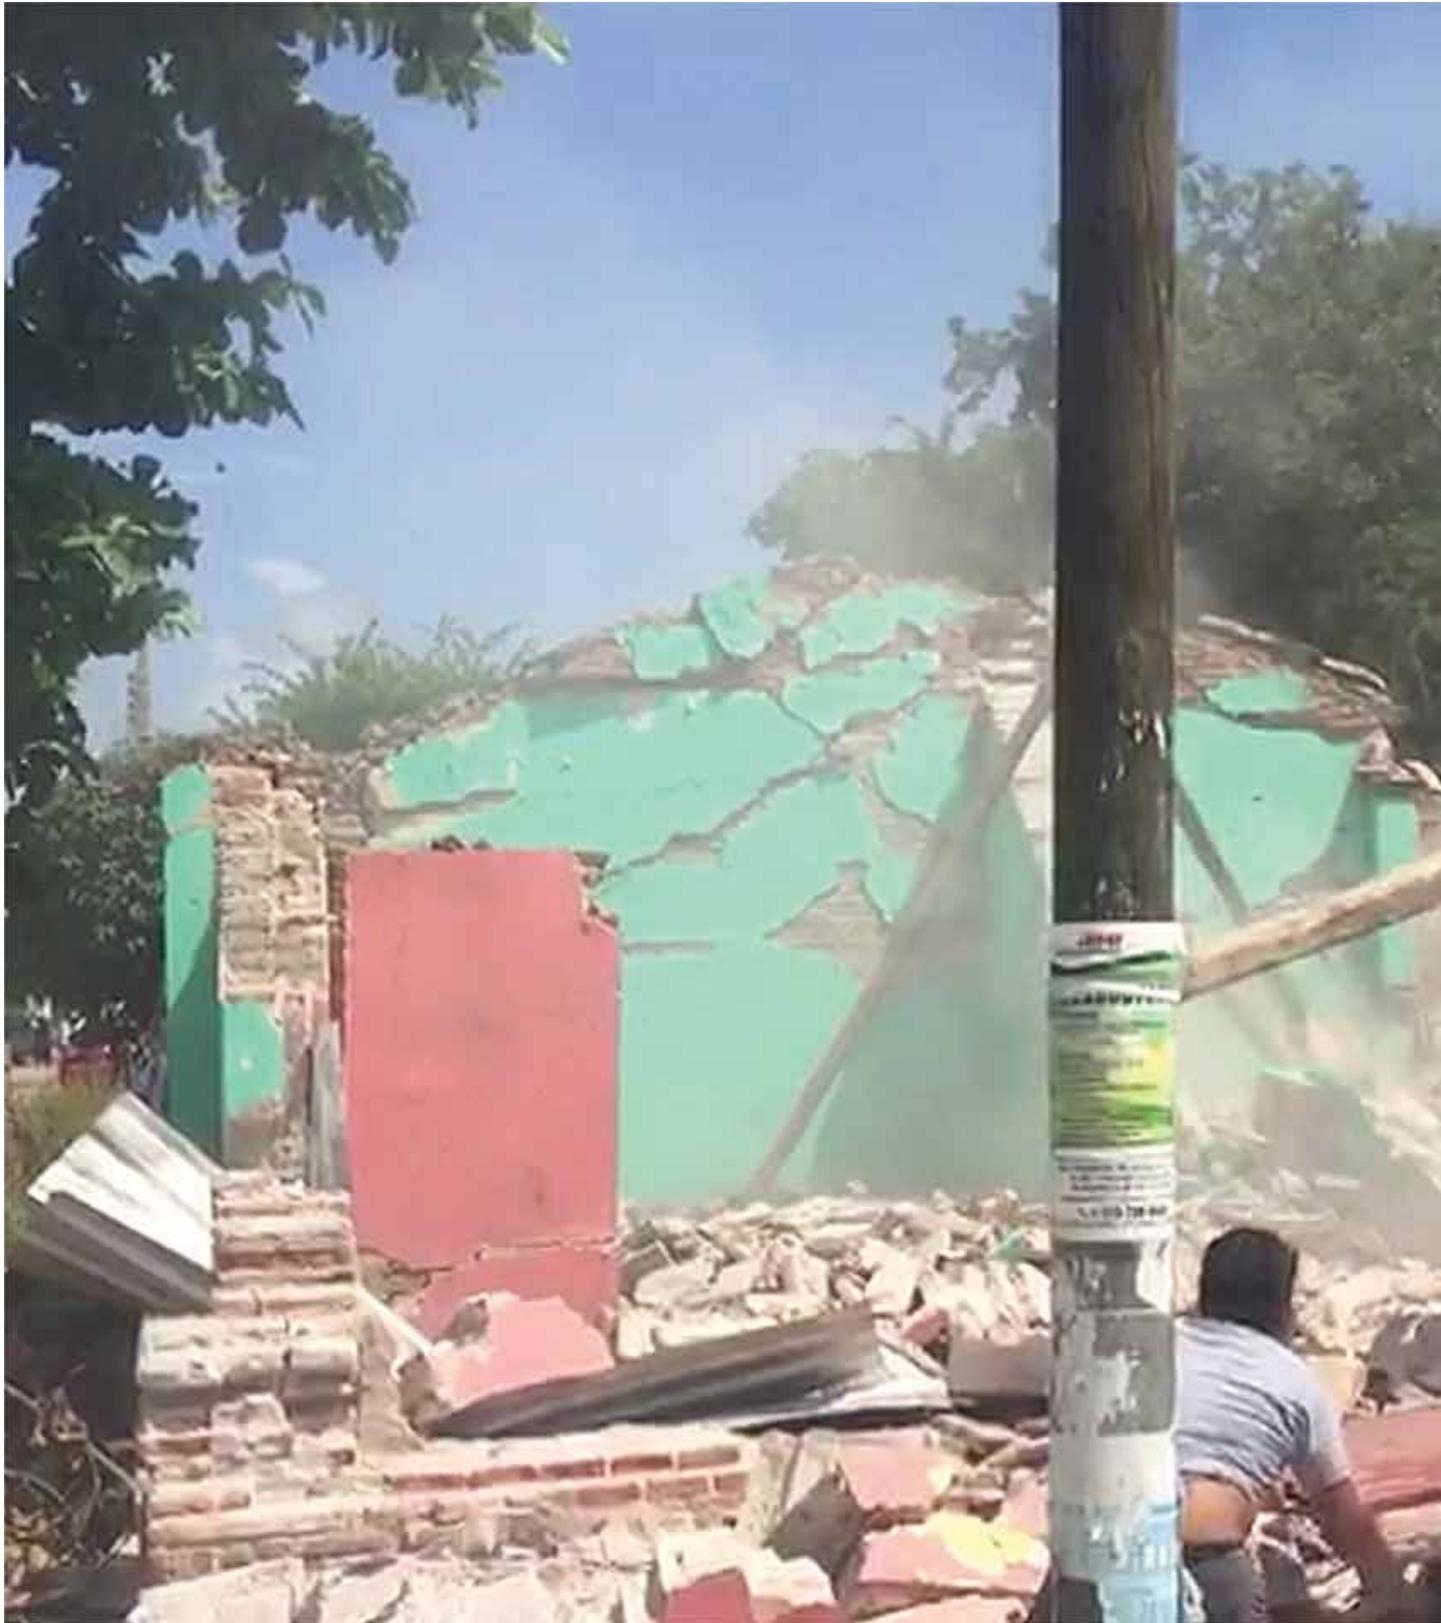
Una de las medidas más devastadoras implementada por SEDATU, fue la demolición desmedida y con ello la pérdida de ejemplares arquitectónicos únicos.

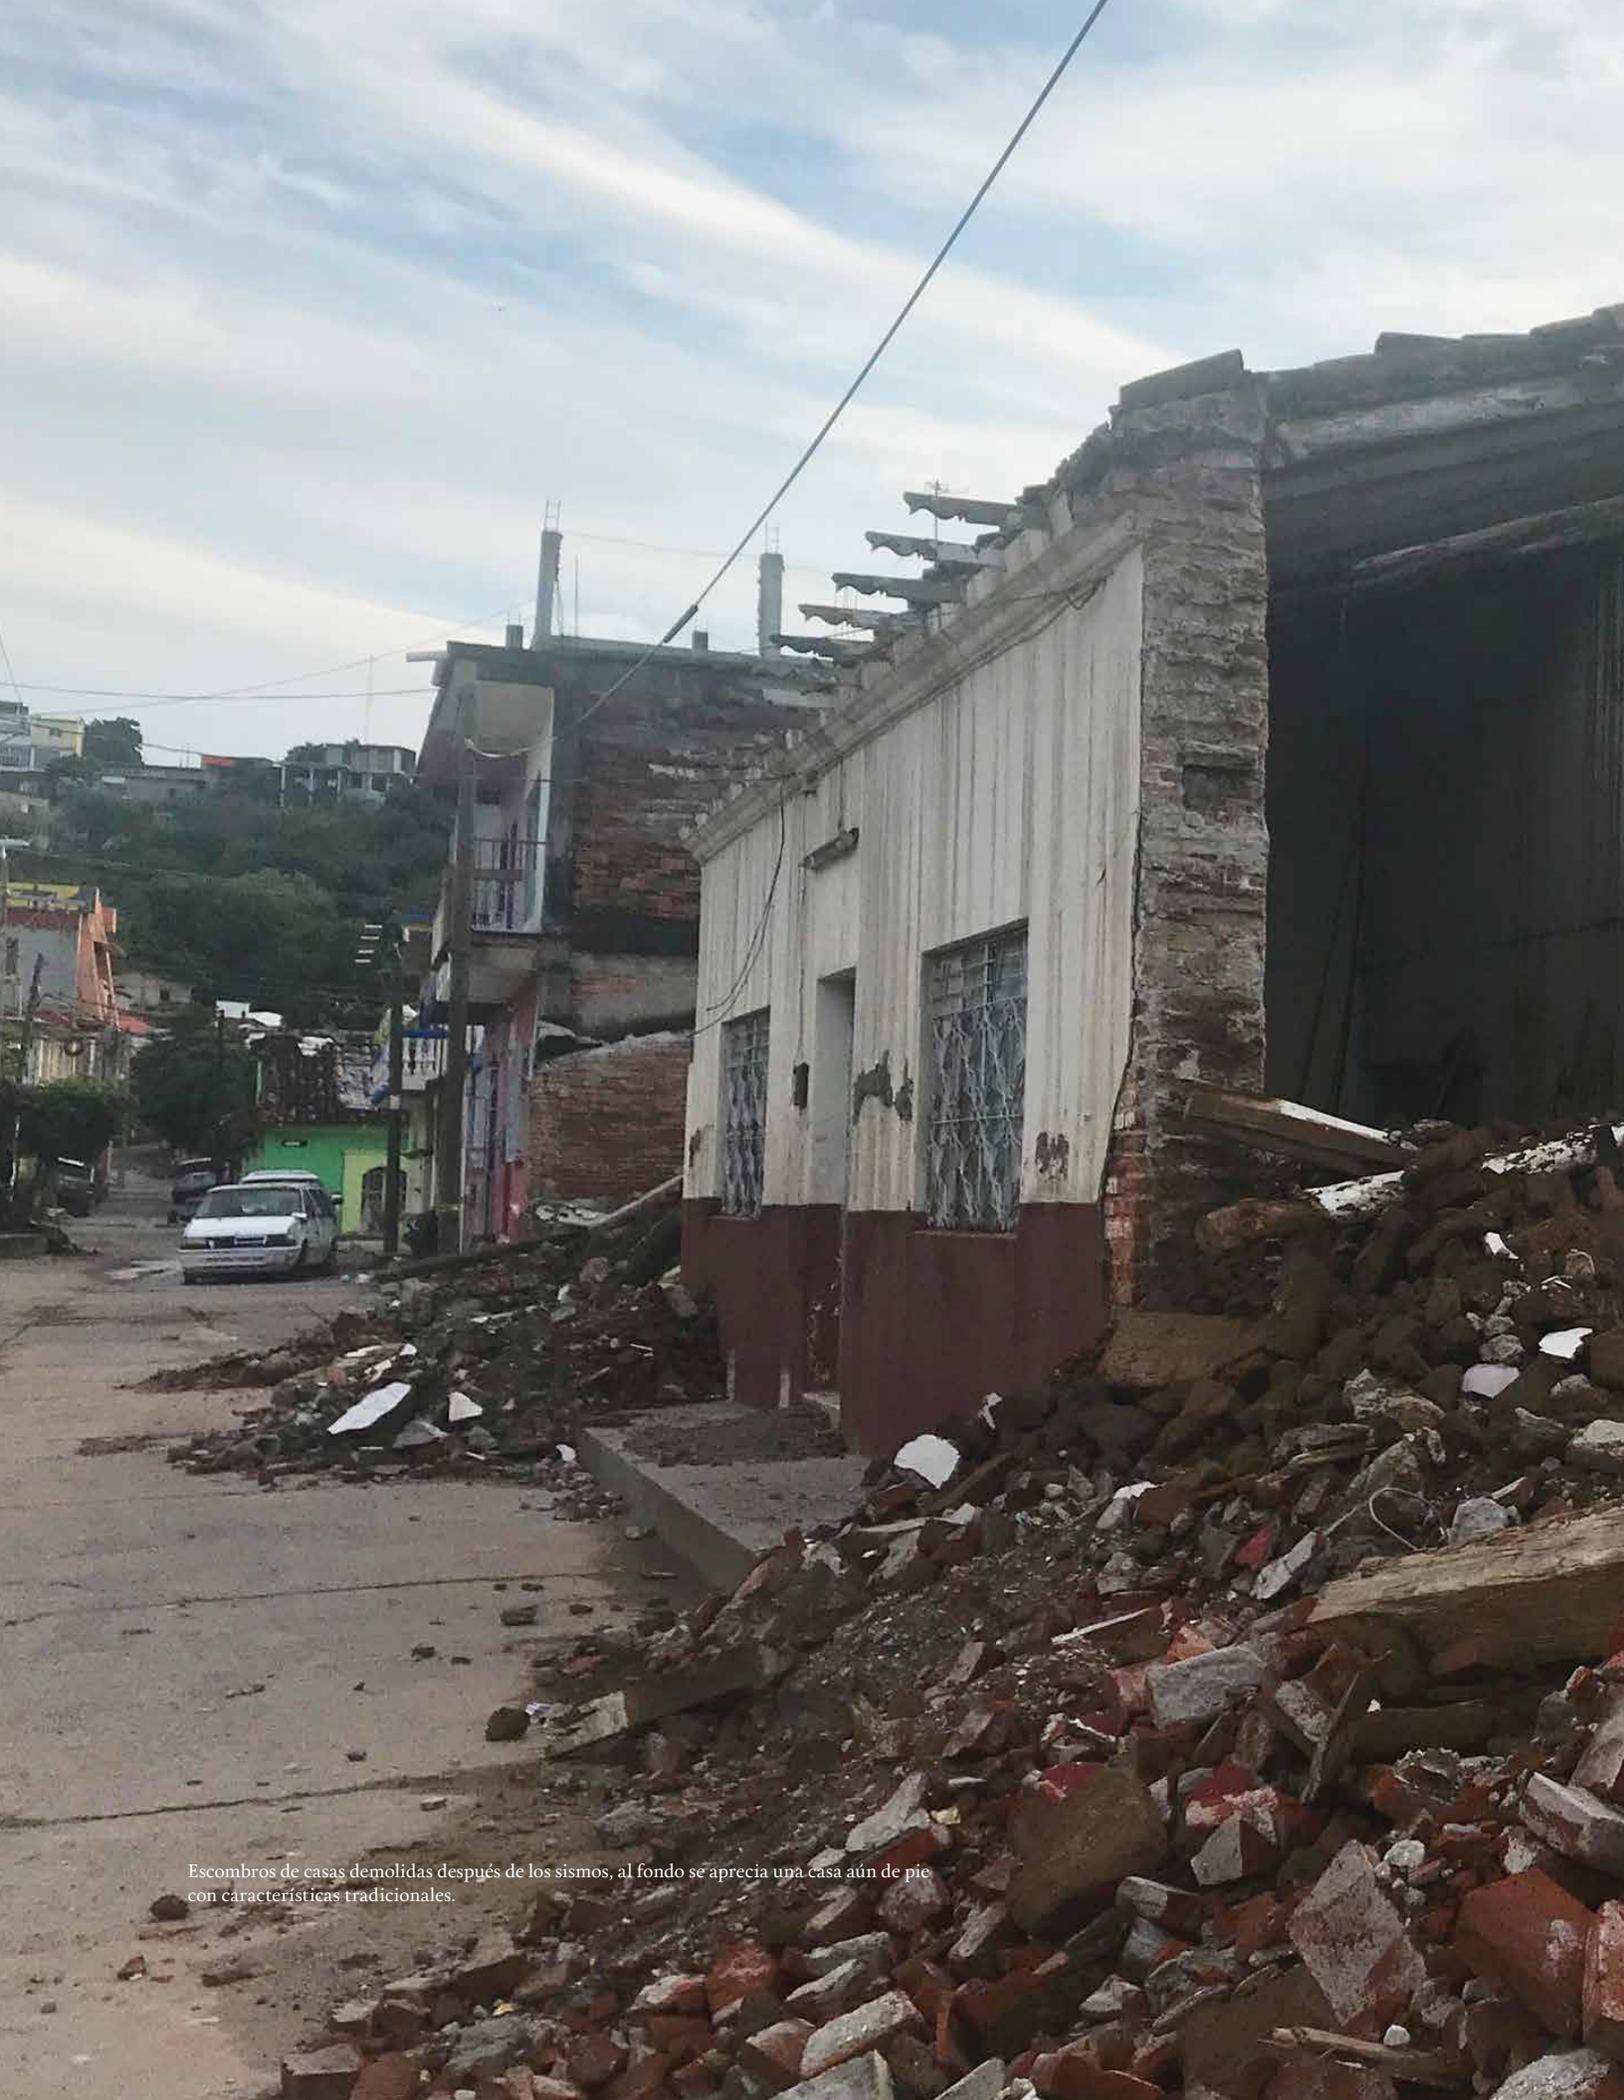
Escombros de casas demolidas después de los sismos, al fondo se aprecia una casa aún de pie con características tradicionales.

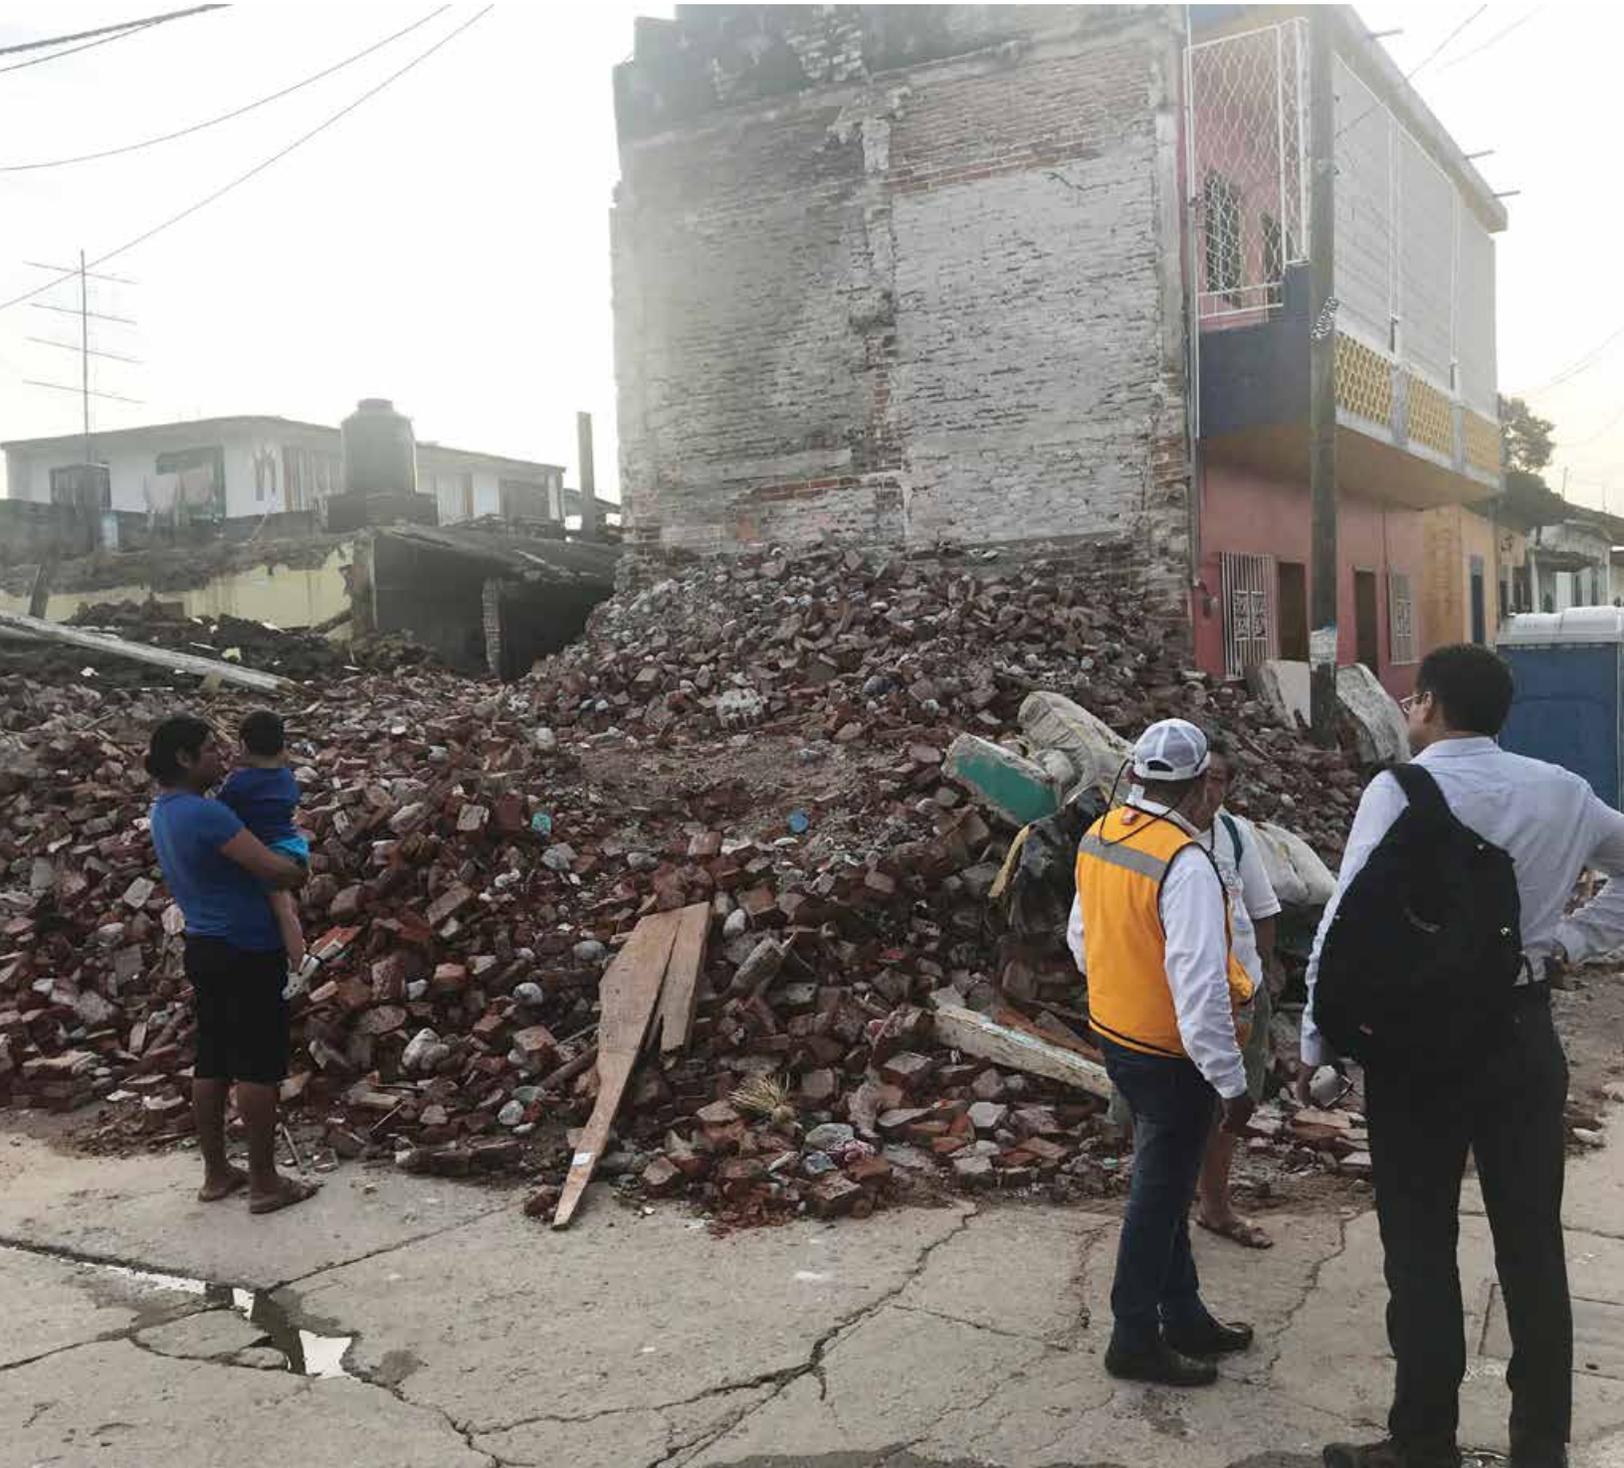
Escombros de casas demolidas. Recorrido por los arquitectos del Taller de Restauración FAHHO para valorar las zonas con mayores afectaciones en el estado de Oaxaca.

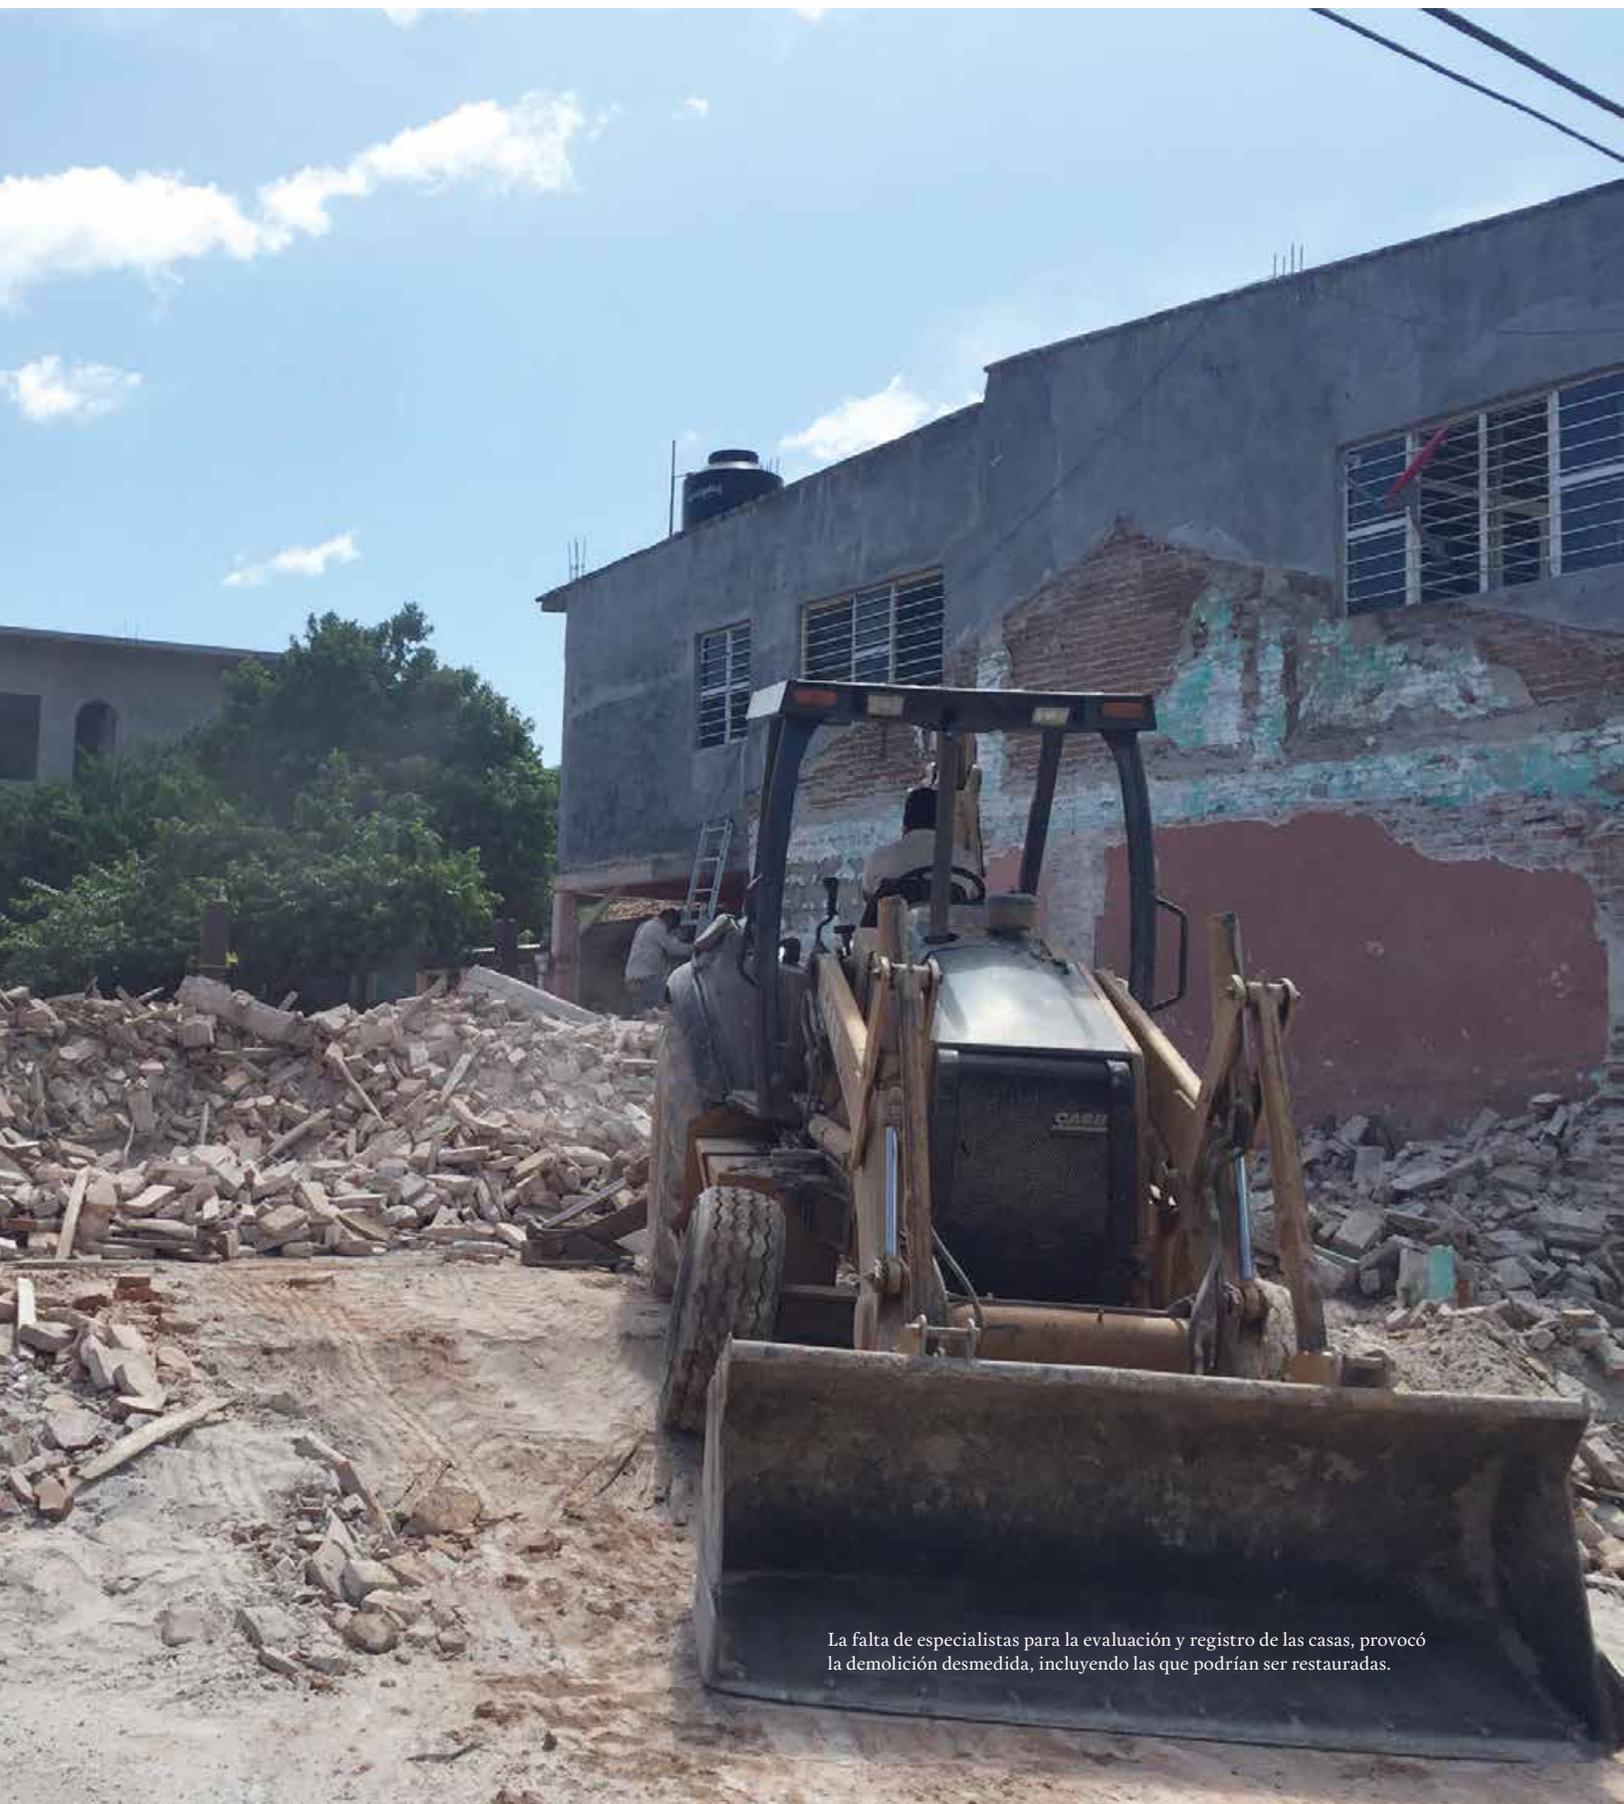
La falta de especialistas para la evaluación y registro de las casas, provocó la demolición desmedida, incluyendo las que podrían ser restauradas.

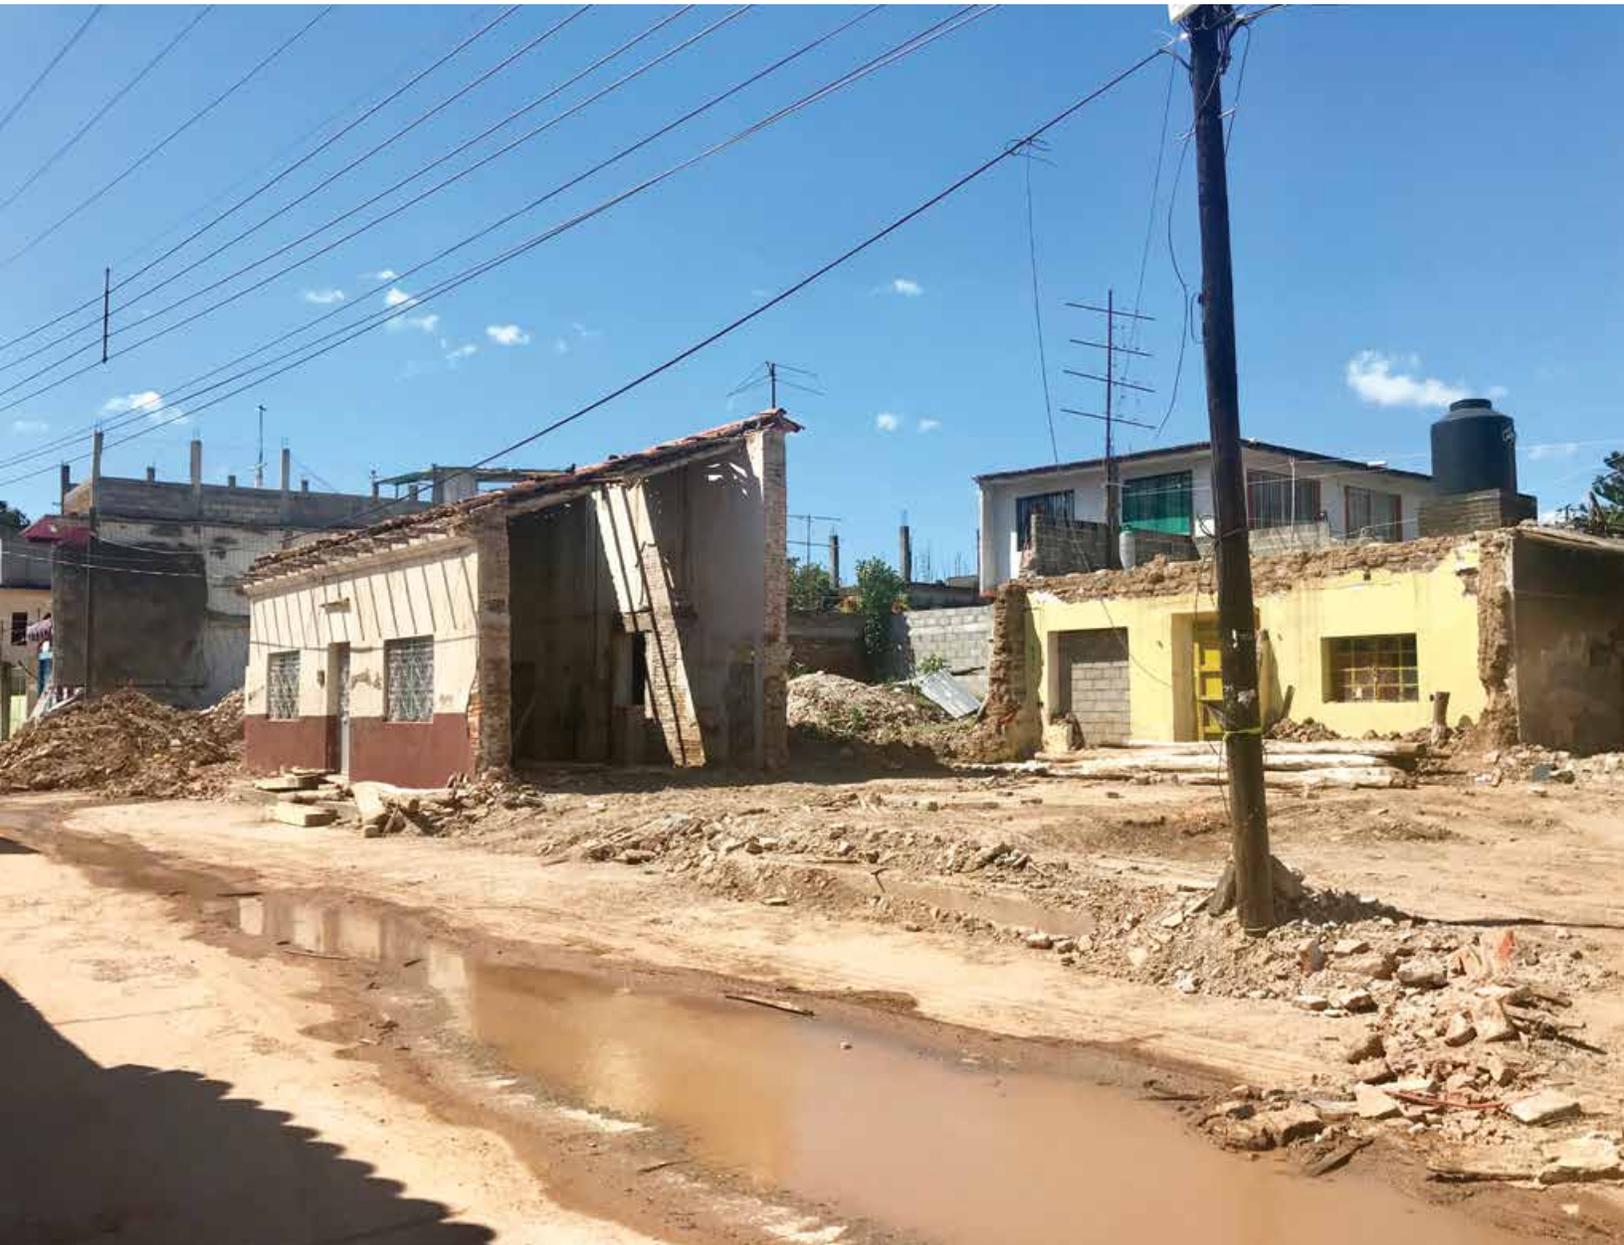
Existen varios ejemplos que muestran áreas significativas, vacías a causa de la demolición de casas.

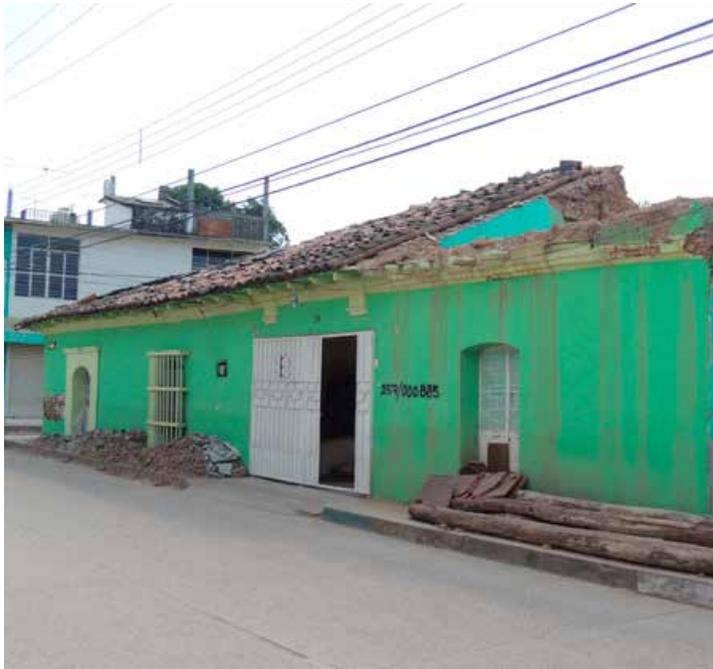
Izquierda. Vista de la fachada principal.

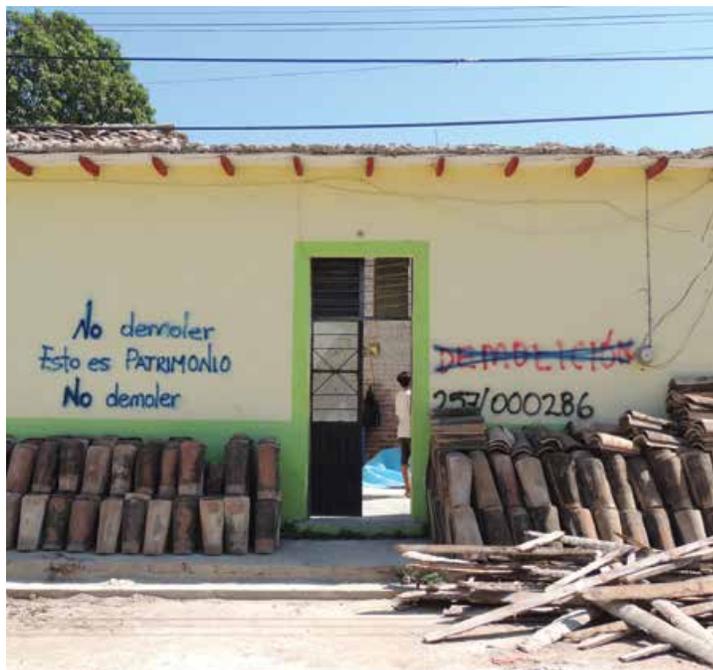
Fachada principal de la casa, al frente se observan tejas y biliguanas recuperadas de la cubierta colapsada.

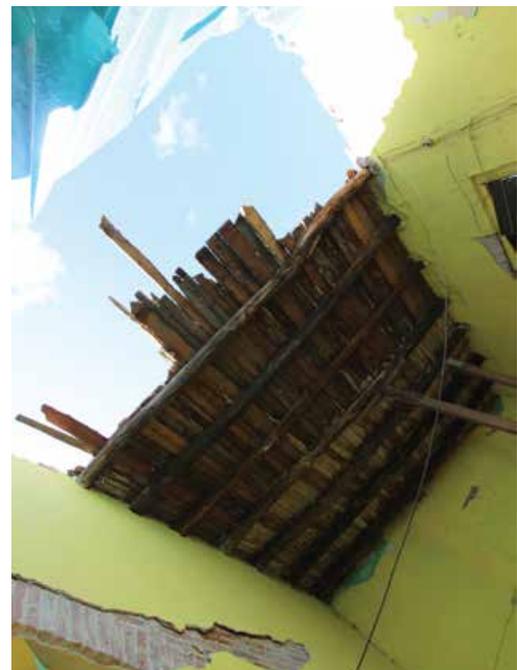
Vista de colapso parcial con pérdida de morillos y biliguanas.

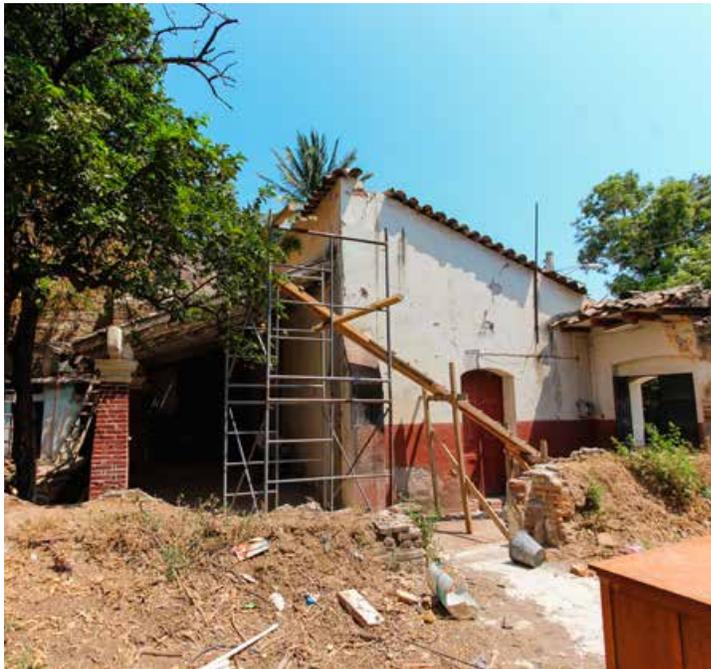
Vista alzado sur.

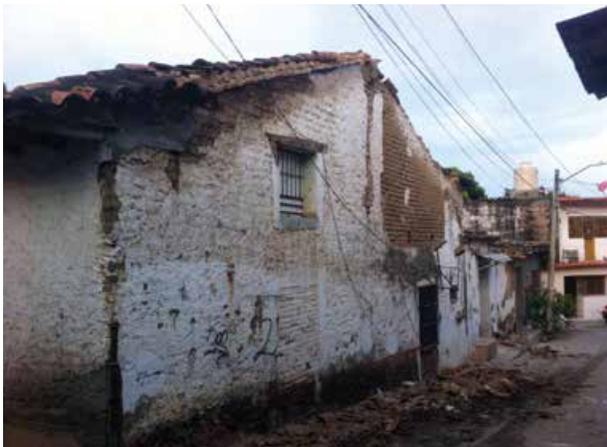
En la imagen se muestran desprendimiento de aplanados y pérdida de teja de barro de cubierta y aleros.

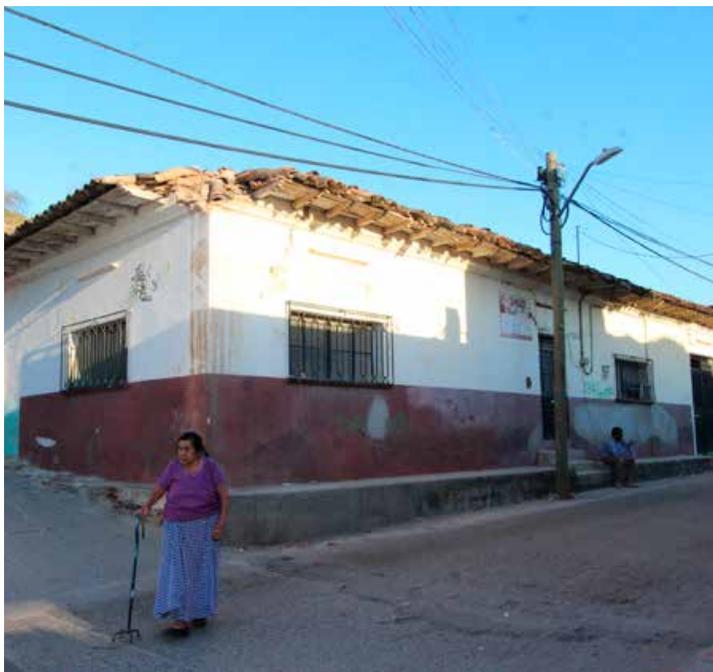
Perspectiva de casa al exterior.

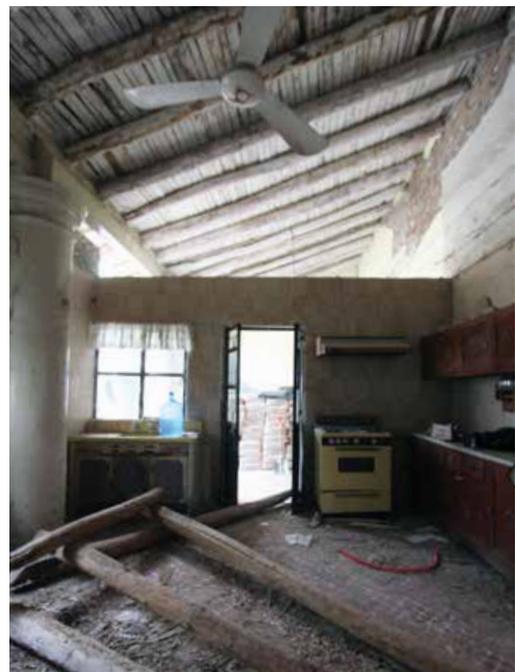
Vista de agregado de muro divisorio del corredor y colpaso de morillos de madera.

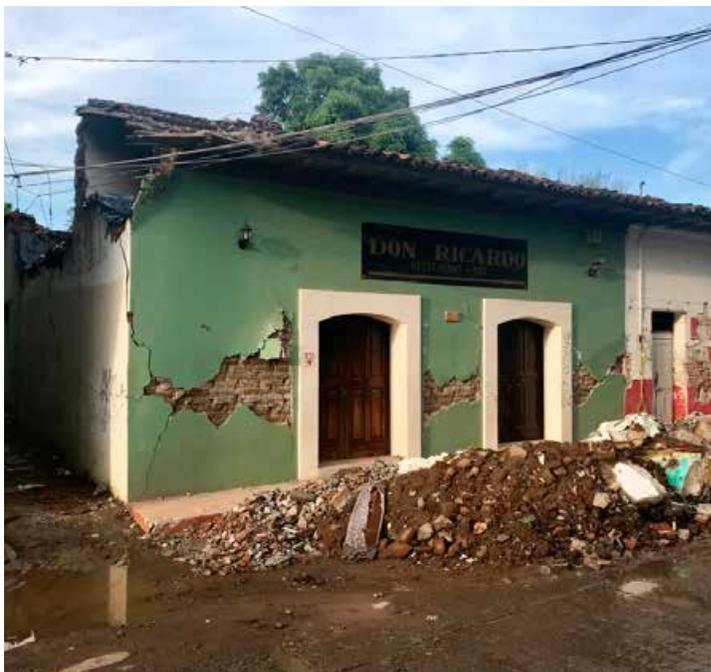
Vista de alzado principal donde se observa la presencia de escombros y pérdida de adobes en el cerramiento del muro.

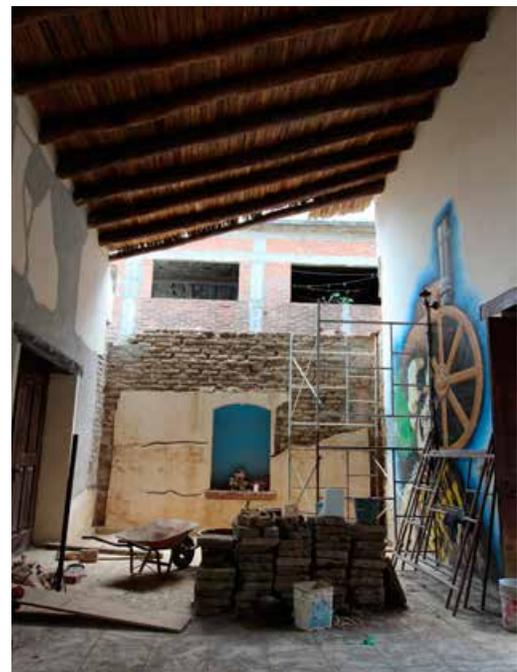
Recuperación de piezas de adobe, desprendimiento de aplanados y colapso parcial de cubierta.

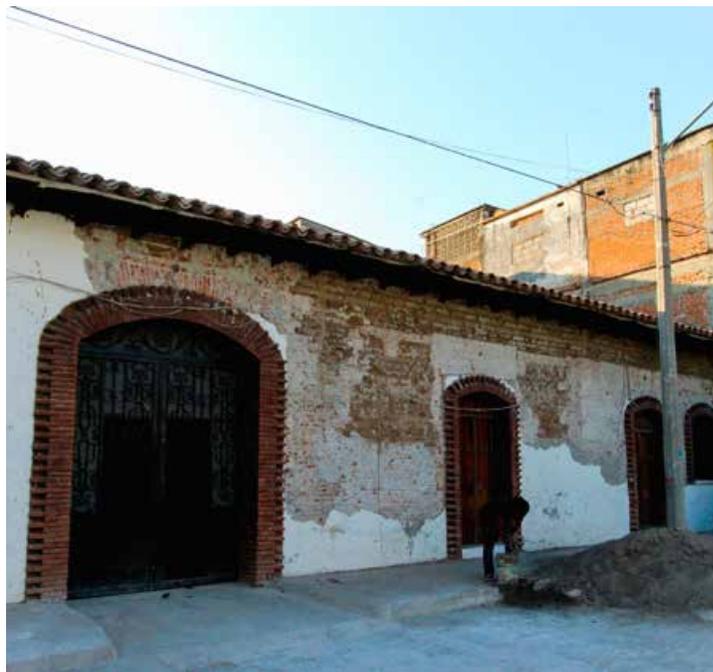
Desprendimiento de aplanados en fachada principal.

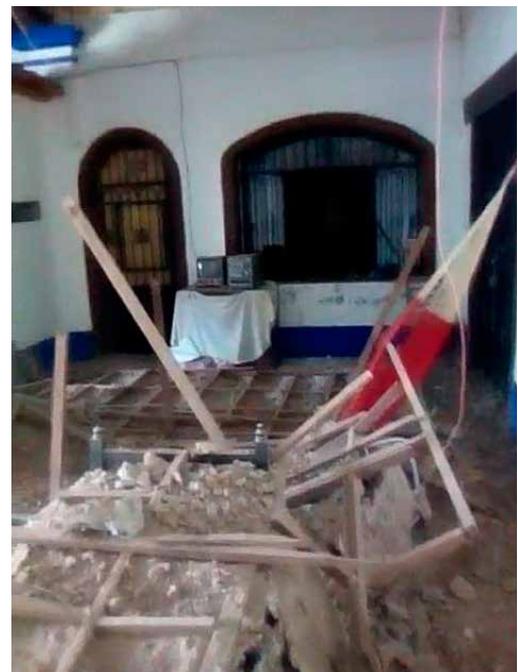
Colapso parcial de falso plafón.

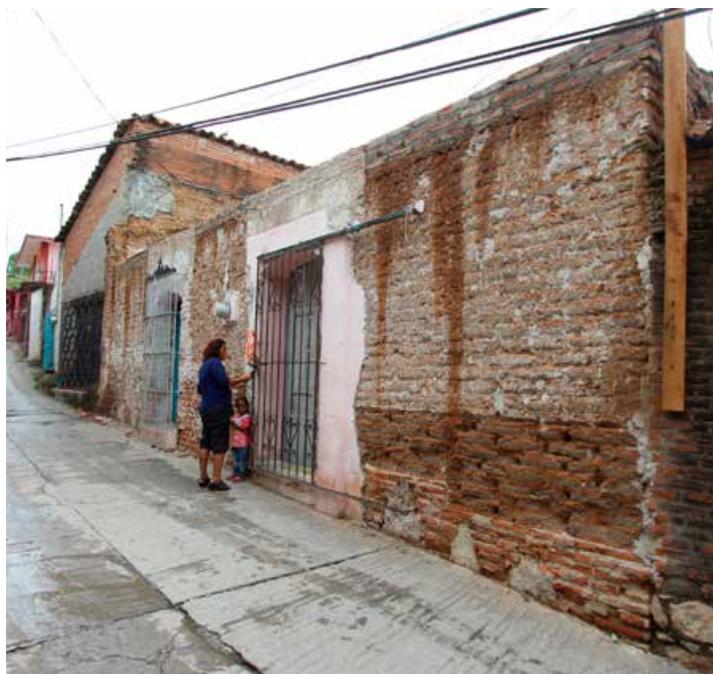
Fachada principal de la casa sin aplanados.
