Memorias de Restauración
Taller de Restauración FAHHO

RESCATE DE LAS CASAS TRADICIONALES DE
SANTO DOMINGO TEHUANTEPEC, OAXACA
Patrimonio devastado por los sismos de septiembre de 2017

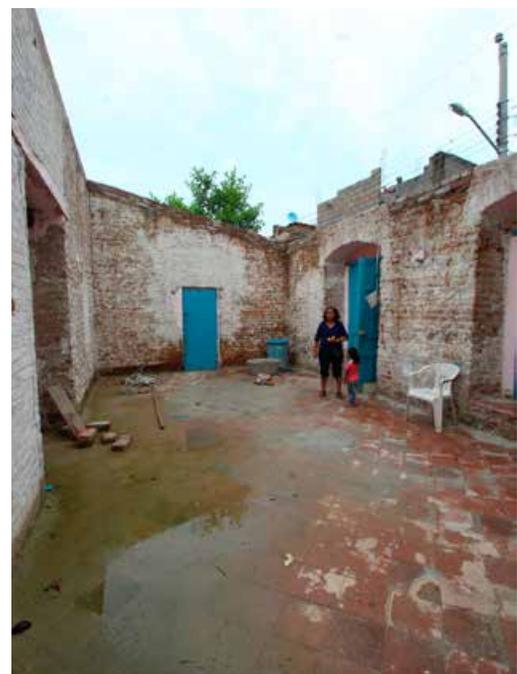
Vista anterior de la sala principal sin cubierta y aplanados.

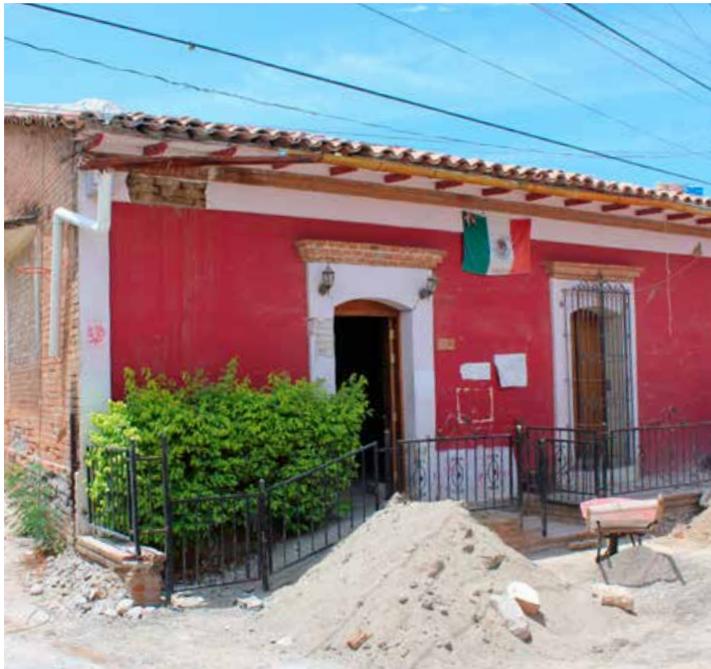
Fachada principal de la casa.

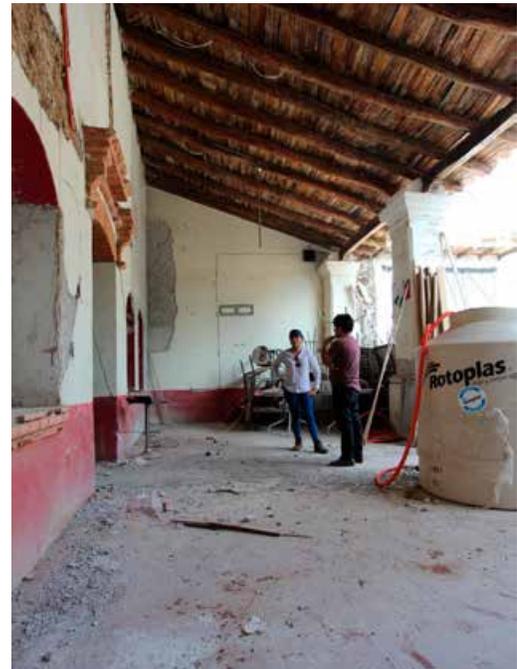
Vista del corredor donde se aprecian aplanados desprendidos.

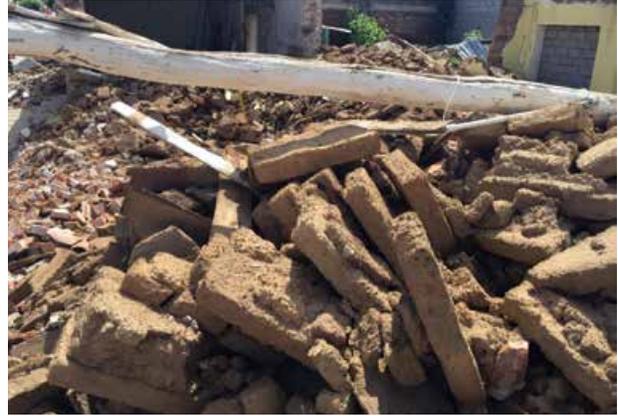
Escombros de muros y cubierta; piezas de adobe y morillos de madera.

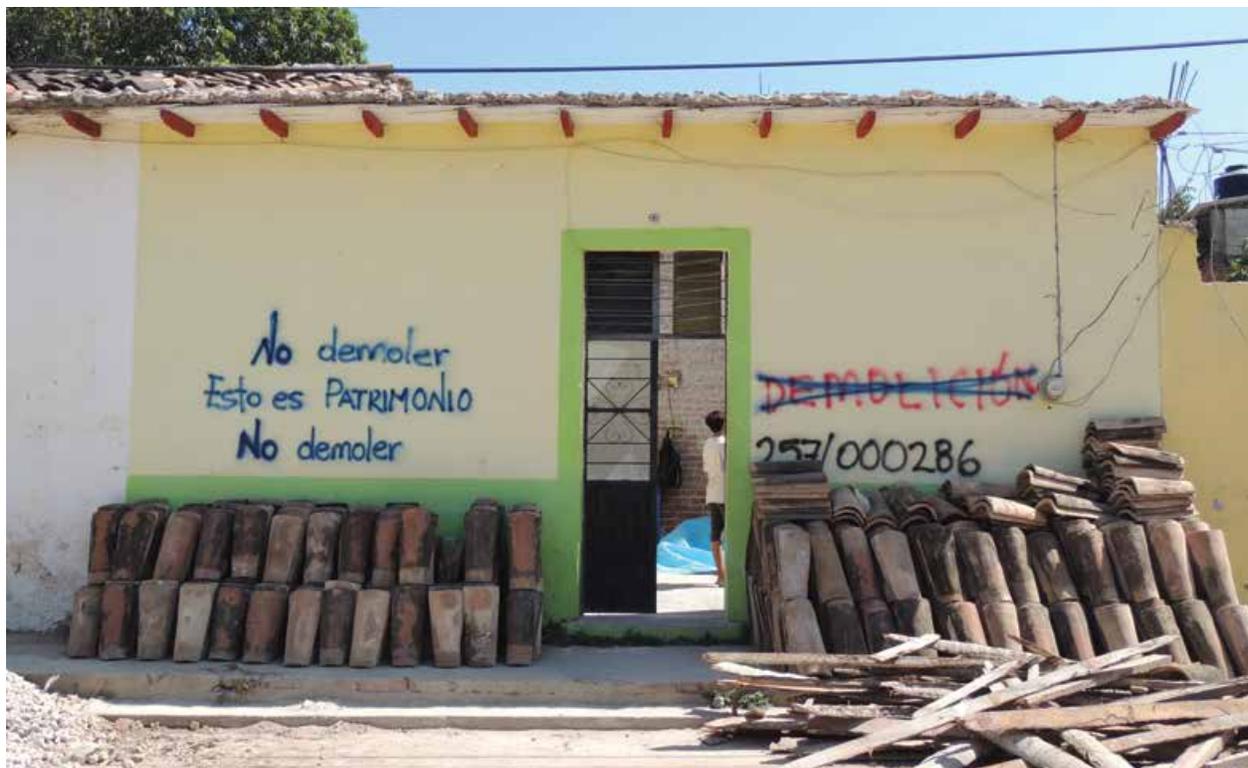
Vista parcial de fachada. Recuperación de tejas y biliguanas.

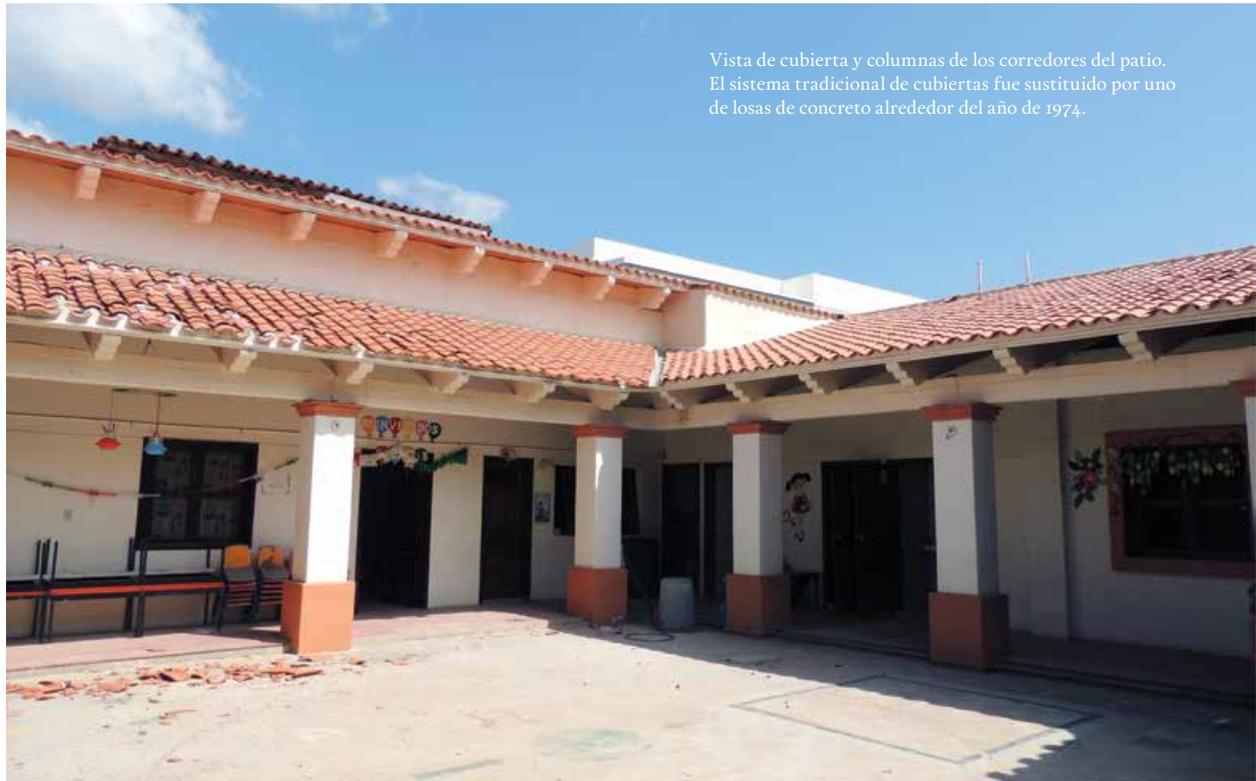
Vista de cubierta y columnas de los corredores del patio. El sistema tradicional de cubiertas fue sustituido por uno de losas de concreto alrededor del año de 1974.

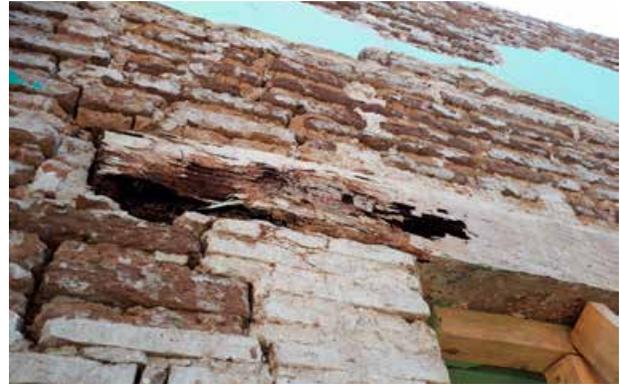
Detalle de reforzamiento con ladrillo de barro en vano sobre muro de adobe y cerramiento de dintel de madera.

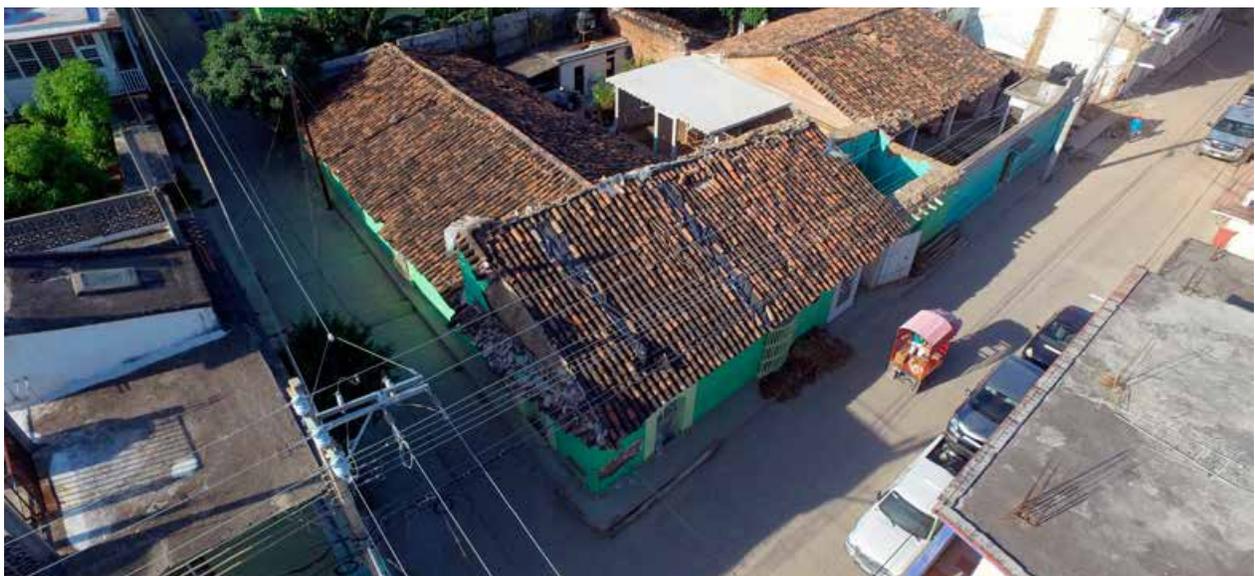
Vista de cubierta a base de teja con colapsos parciales y hundimiento en áreas.

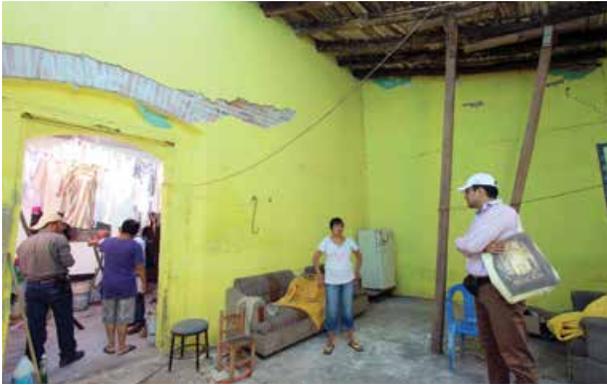
Diagnóstico de casas tradicionales por parte de arquitectos del Taller de Restauración FAHHO.

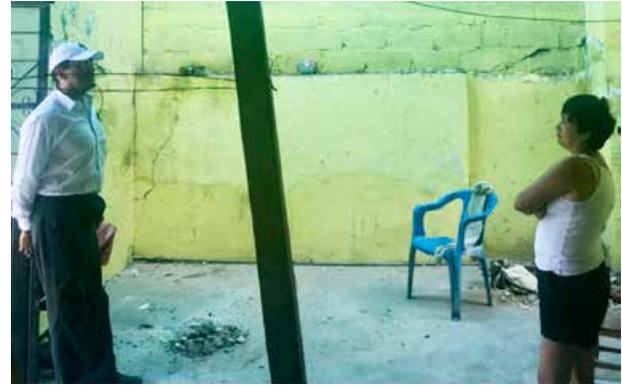
Colapso parcial de cubierta tradicional.

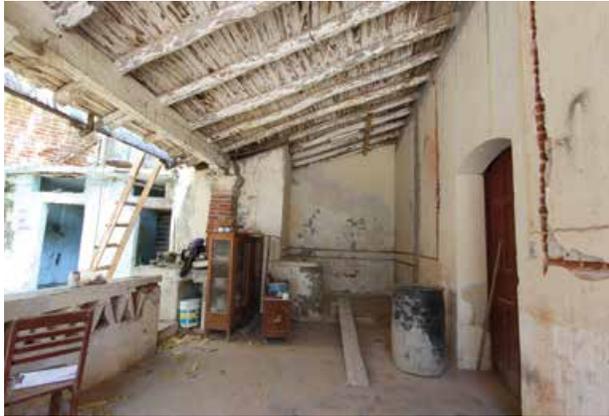
Corredor de la casa, al fondo, contrafuerte del templo de Santo Domingo.

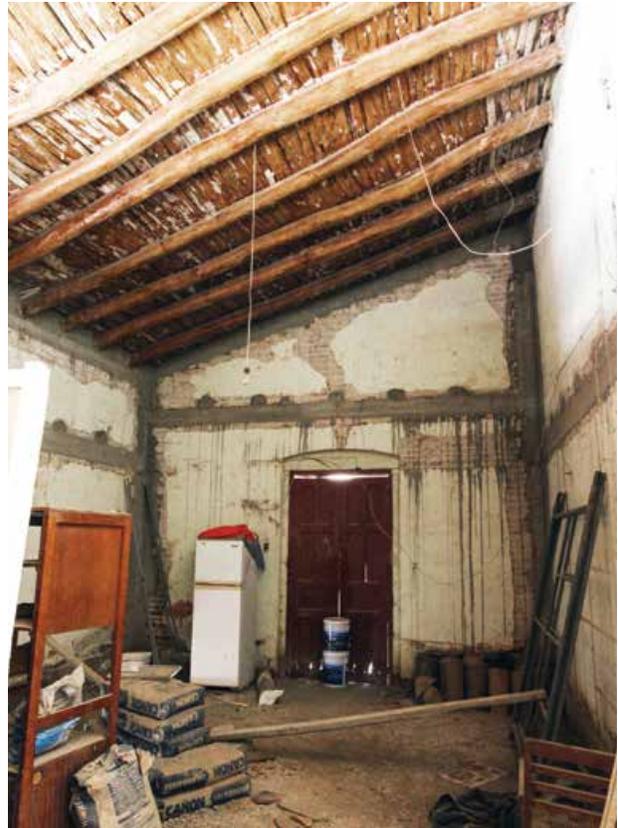
Vista de cubierta y muros de sala principal.

Es una de las más importantes en la imagen urbana e histórica del lugar, ya que colinda con el conjunto conventual de Santo Domingo Tehuantepec, por lo cual el objetivo principal del programa fue recuperar el aspecto local de la casa, la sala grande es de forma rectangular, la fábrica es de ladrillo de barro rojo recocido en sus muros, los cuales habían sido reforzados tiempo atrás por sus propietarios con castillos y cadenas de concreto reforzado. En la parte posterior de la casa se encuentra un corredor o portico con las mismas proporciones que las que ostenta la sala grande, es delimitado por columnas de sección cuadrangular en forma piramidal construidas con la misma fábrica que los muros; entre los daños que presentaba la casa se encontraban fracturas y grietas en muros.

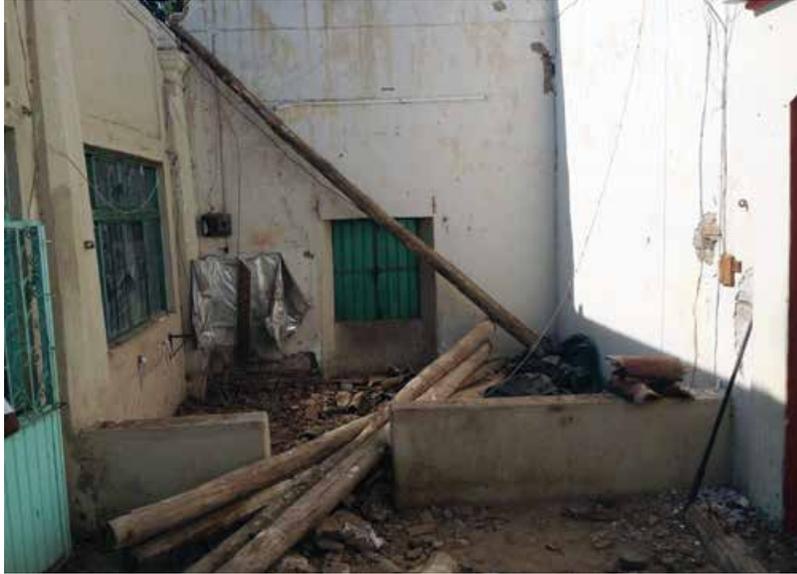
Interior del corredor. Se aprecian los agregados entre columnas y muros divisorios.

Esta casa sufrió importantes daños debido al sismo, provocados principalmente por el agregado de elementos, por lo cual se buscó realizar un proyecto de restauración que le devolviera su dignidad e importancia como patrimonio edificado. La casa cuenta con una pieza rectangular larga, con muros de adobe desplantados en un sobrecimiento de ladrillo de barro rojo, la fachada principal sobre la calle Arista cuenta con dos vanos de iluminación a través de un par de balcones, el acceso principal a la casa se encuentra por la calle secundaria que es la calle Josefa Ortiz, aunque actualmente el vano de acceso principal se encuentra tapiado y convertido en una ventana que brinda iluminación cenital.

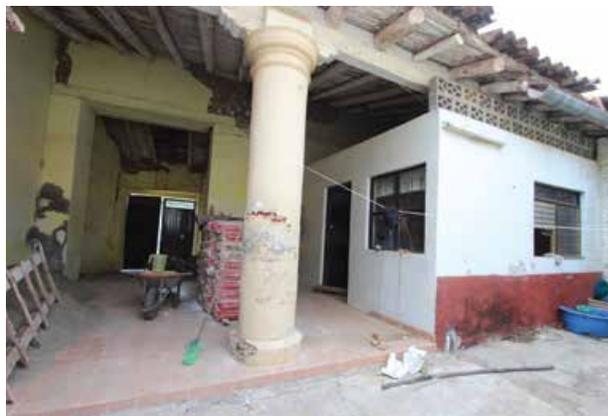
Agregados de muros divisorios en corredor.

Al interior de la sala se aprecian escombros de cubierta, así como las tejas que fueron recuperadas.

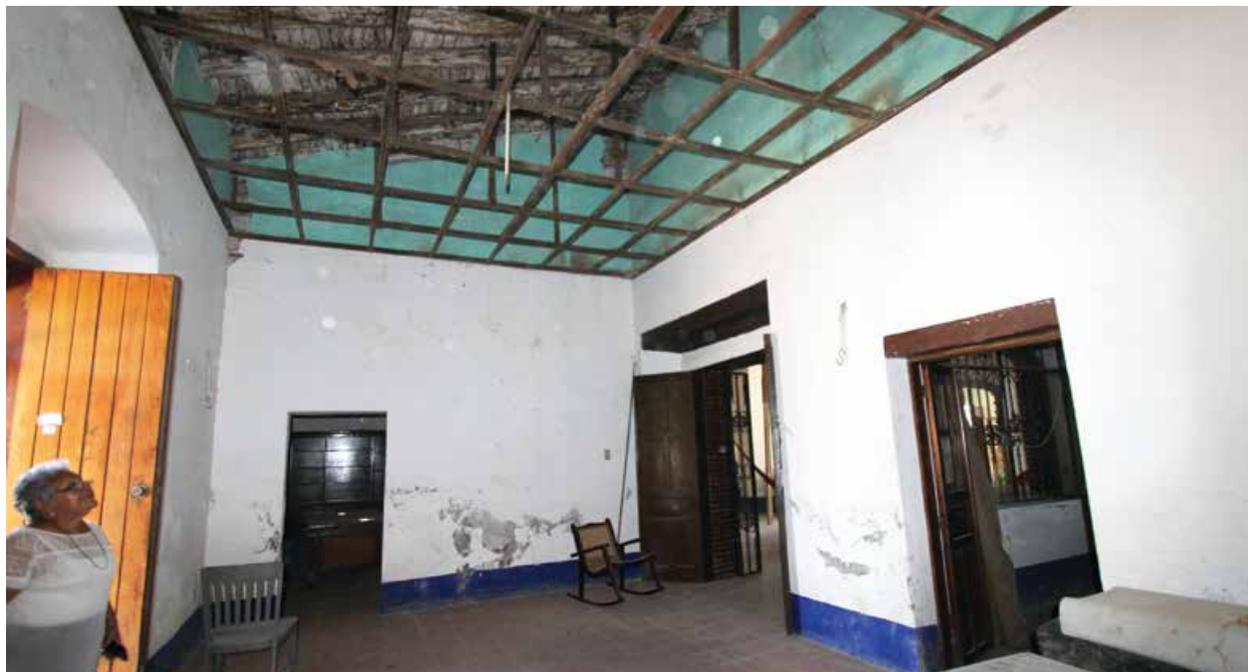
Estructura restante del falso plafón que cubría la cubierta.

Su cubierta corresponde al sistema constructivo tradicional de morillos, biliguana, terrado y cubierta de teja, debido a los sismo colapsó el falso plafón que cubría dichos elementos, los cuales mostraban desplazamientos significativos y acumulación de humedad debido a la concentración de humedad en el área.

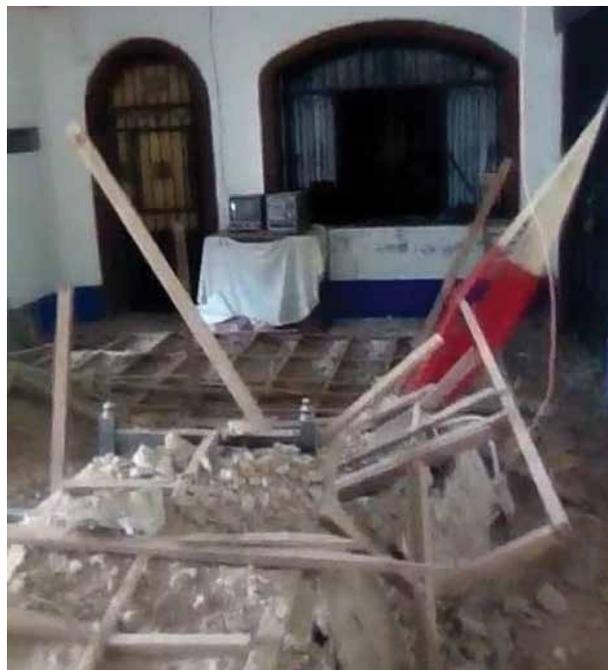
Colapso parcial de falso plafón

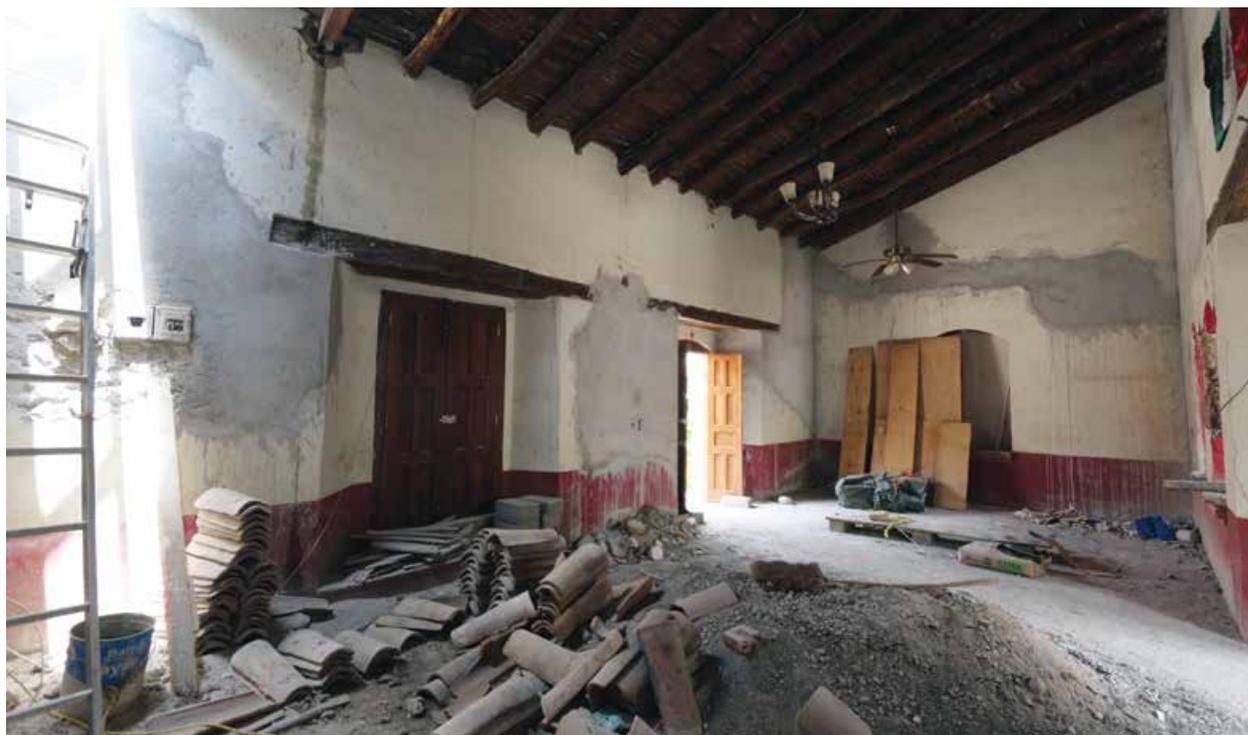
Proceso de recuperación de tejas de barro en área de colapso de cubierta.

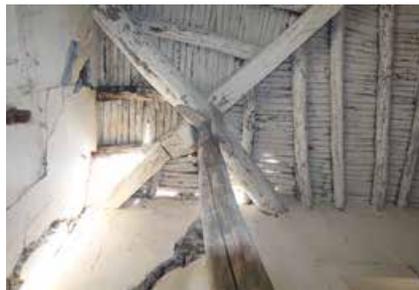
Apuntalamiento en cubierta para evitar colapso.

La cubierta de la casa es de forma de tejavana, está constituida por morillos de madera de sección circular, sobre estos se encuentra la biliguana, el terrado y la teja; las afectaciones más graves a la casa fueron en la cubierta donde una de las esquinas donde la cubierta cae sobre una viga que va de extremo a extremo de

la casa colapso dejando en estado vulnerable el resto de la construcción por lo cual los propietarios colocaron un puntal sencillo para evitar que esta colapsara, al exterior, los morillos y biliguanas exponían una capa de encalado o pintura blanca, en la fachada colapsó el alero con daños significativos en la esquina; por otra parte la fachada mostraba alteración en la proporción de sus vanos, parte de ellos habían sido tapiados desconociéndose el sistema, proceso y materiales que habían sido agregados en esas áreas, lo cual provocó además alteraciones en el sistema de ventilación y asoleamiento interior de la casa.

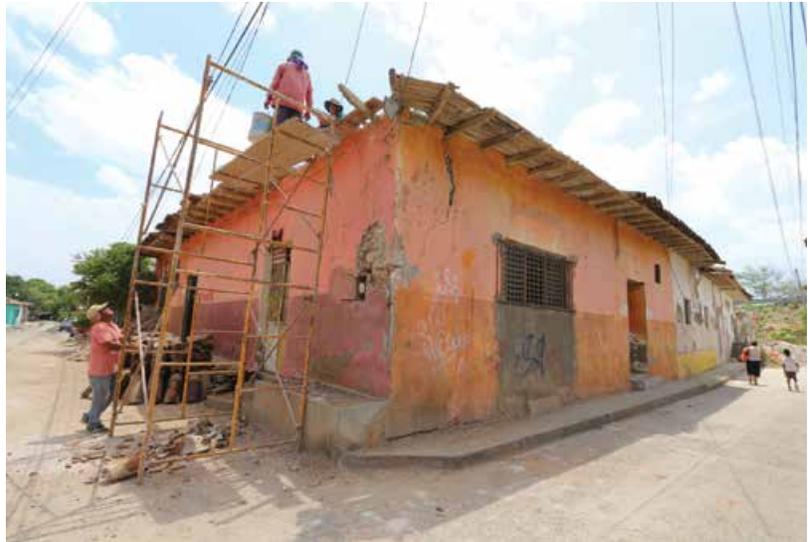
Proceso de liberación de cubierta y aleros.

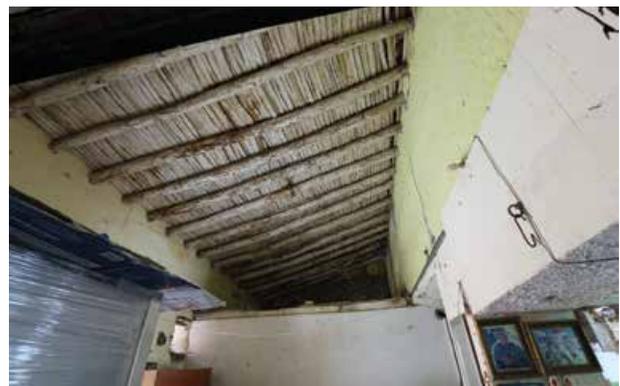
Agregado de muro divisorio en sala principal.

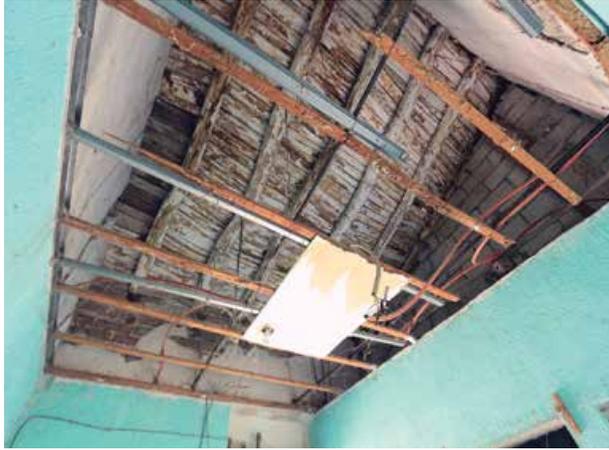
Estructura de falso plafón, el cual ocultaba el estado de conservación de la cubierta.

La fábrica de ésta es básicamente la misma que la anterior, las características que son diferentes son los accesos, debido a que estos son de menor altura y mantienen dinteles de madera; los daños presentados fueron el colapso del muro de adobe que dividía las dos crujías. Los pisos de igual forma eran de loseta de pasta. Los daños de la cubierta, fue el colapso parcial en el área de los muros, al igual que los aleros en esta área presentaba adicionalmente un falso plafón.

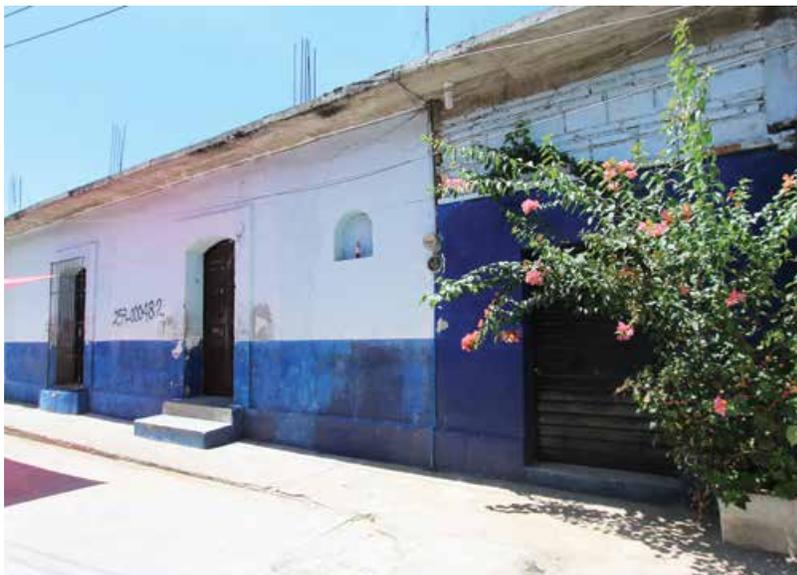
La cubierta tradicional de la casa había sido sustituida por una losa de concreto reforzado. Sin embargo, conserva un nicho, vanos, escalones y protección de herrería propias de la fachada tradicional.

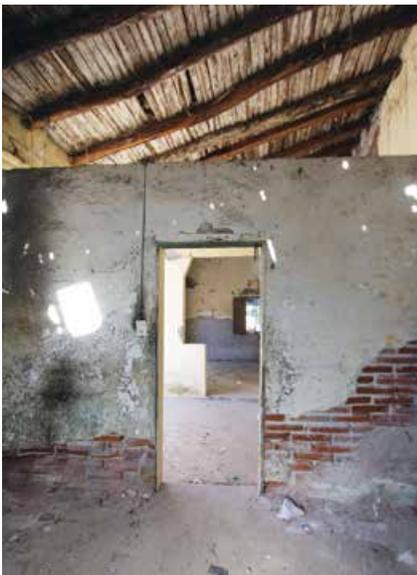
Muro divisorio al interior de la sala principal.

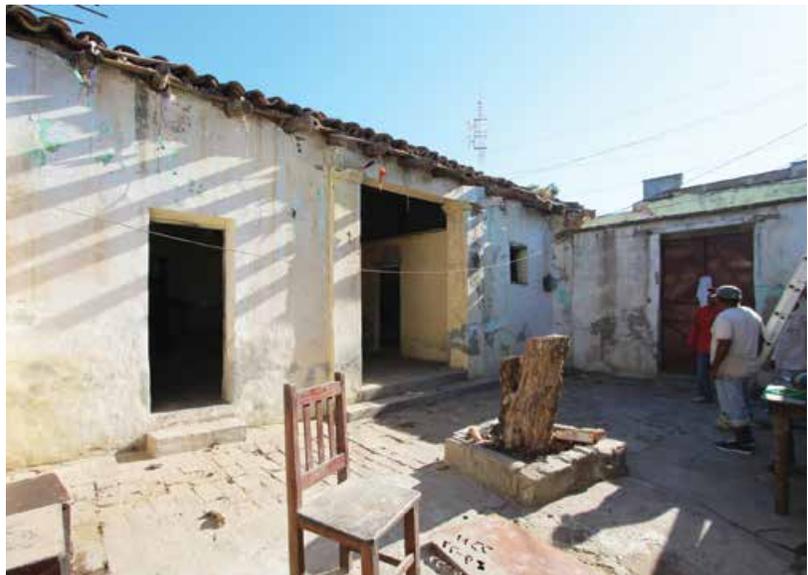
Vista de fachada interior. Pueden observarse los vestigios de las columnas que conformaron el corredor.

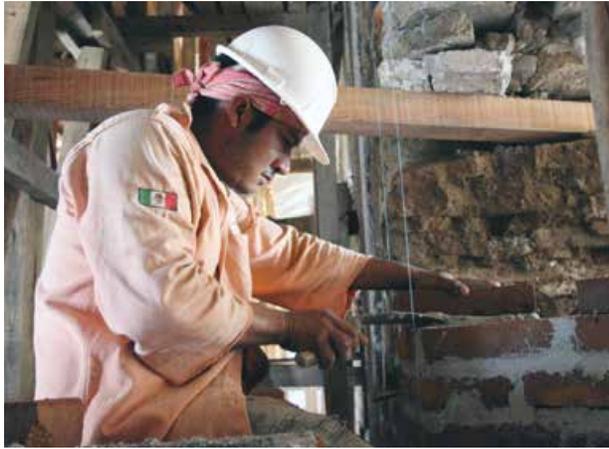
Reforzamiento de muro mediante la integración de materiales similares de carga y comportamiento.

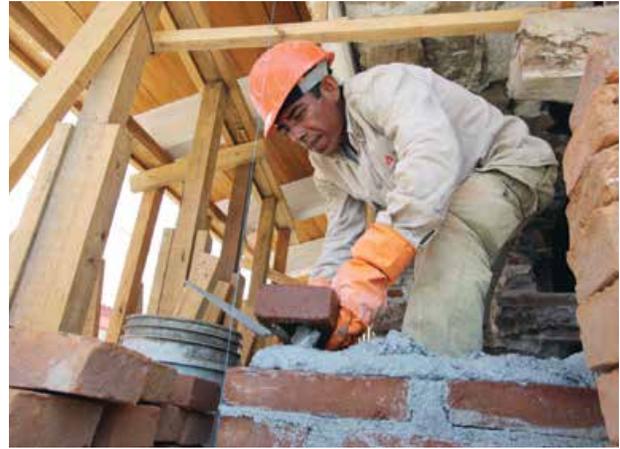
Reforzamiento de esquina de casa mediante integración de ladrillos de barro en unión de muros de adobe.

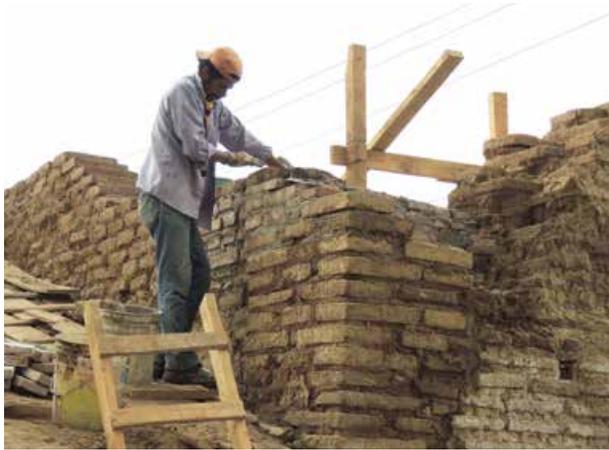
Reforzamiento de esquina en muro de adobe.

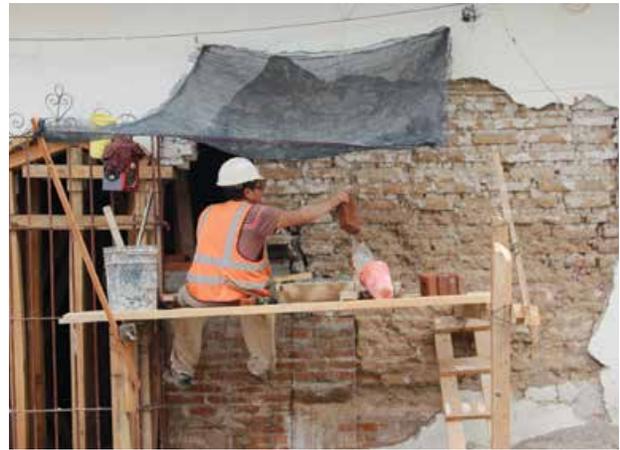
Reforzamiento y reconstrucción de muros, mediante la utilización de ladrillo rojo de barro, respetando la proporción y espesor de los muros.

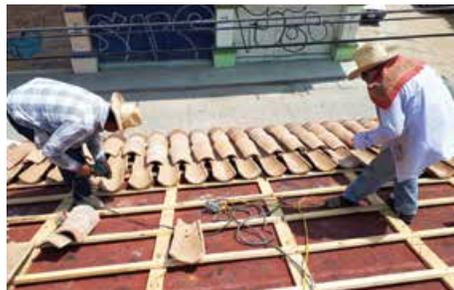
Reintegración de teja de barro en cubierta.

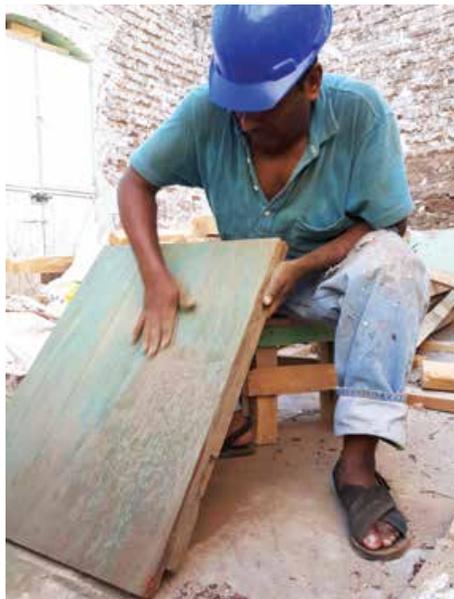
Limpieza de una de las hojas de las ventanas de madera.

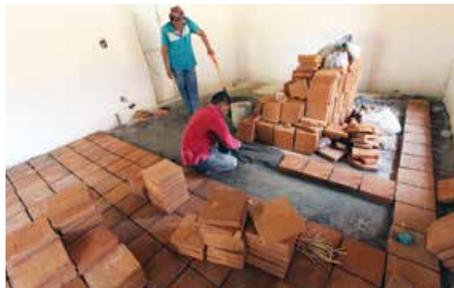
Integración de loseta de barro en pisos.

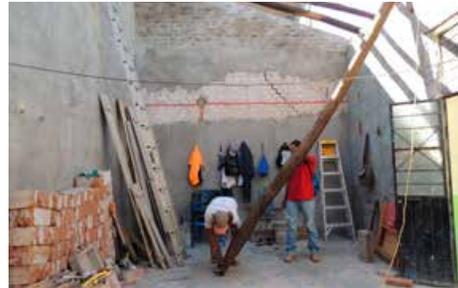
Reintegración de morillos de madera.

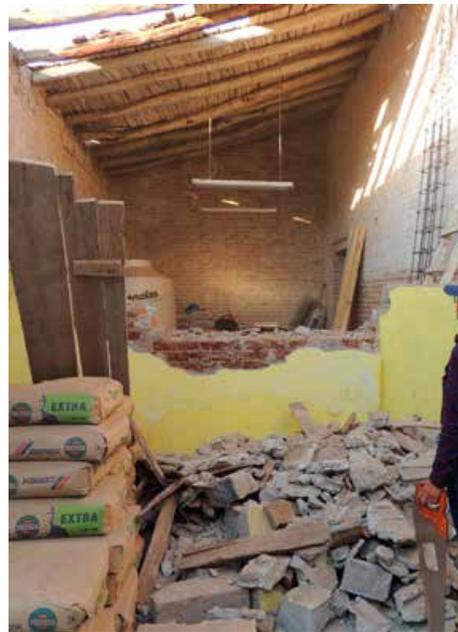
Integración de aplanados en parte superior del muro.

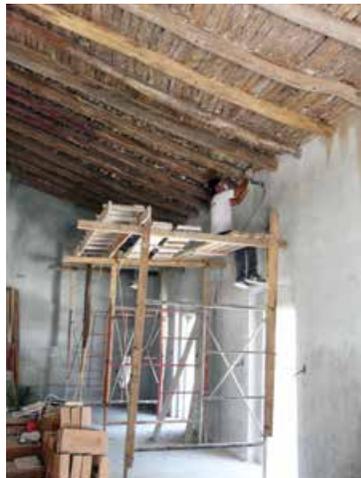
Limpieza y tratamientos insecticidas en las biliguanas y morillos de madera, son algunas de las medidas de mantenimiento necesarias para buena conservación de la casa tradicional.

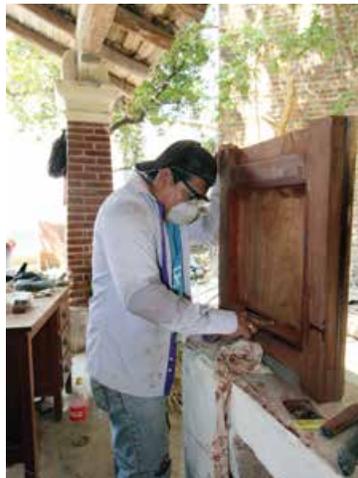
Restauración, limpieza y tratamiento de puertas y ventanas de madera.

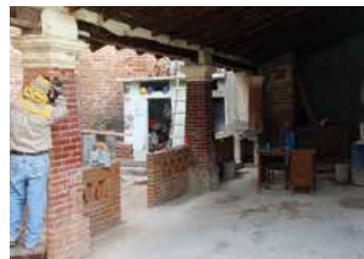
Liberación de capas de pintura sobrepuesta en ladrillos de las columnas del corredor.

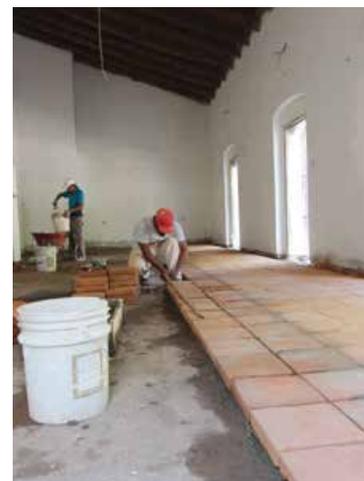
Integración de pisos de barro recocido.

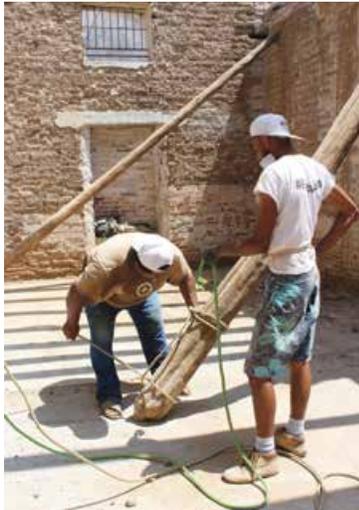
Reintegración de morillos sobre cerramiento de muros.

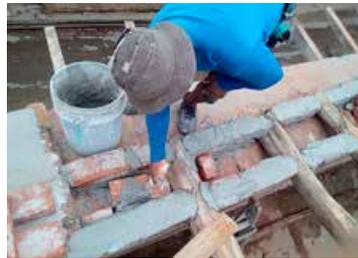
Colocación de morillos sobre cerramiento de muro ladrillo de barro rojo, mejorando así el comportamiento de desplazamiento de los elementos.

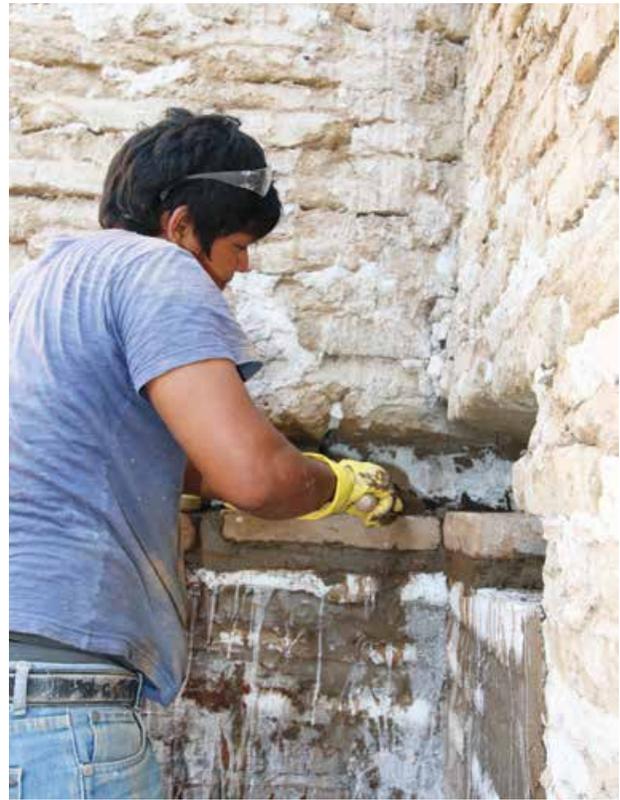
Consolidación de muros en uniones.

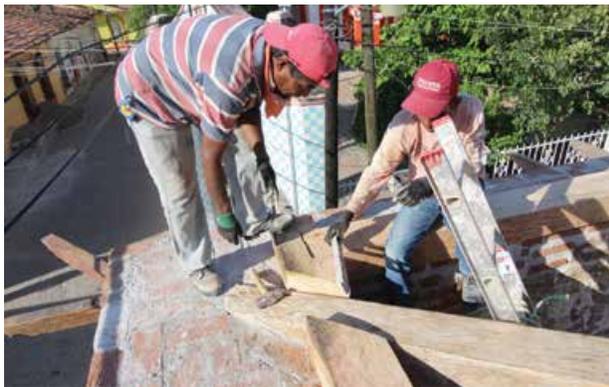
Integración de vigas de esquina.

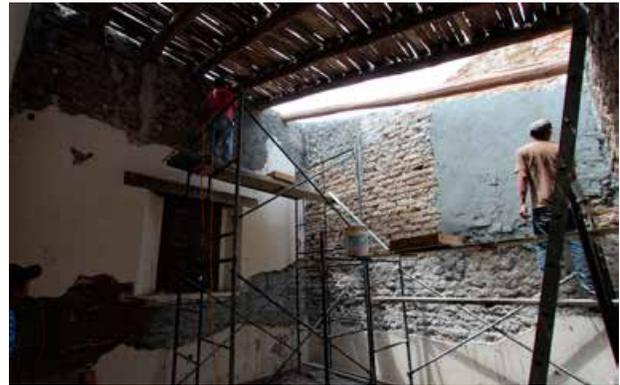
Integración de aplanados.

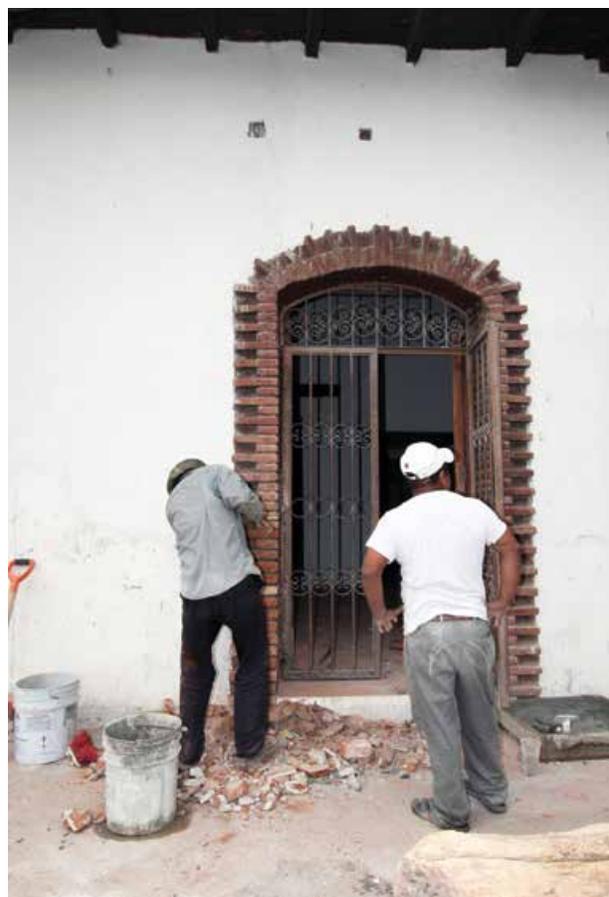
Limpieza de enmarcamiento de ladrillo de vano en acceso.

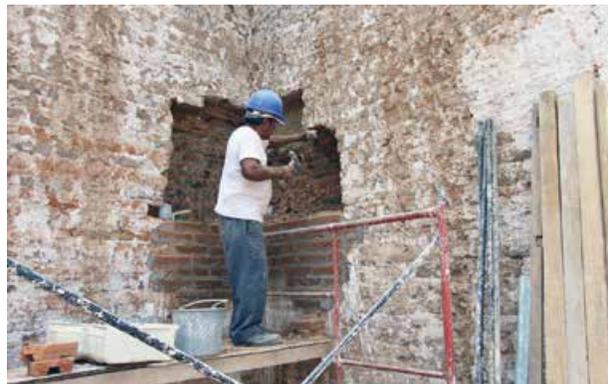
Consolidación de uniones de muros, en el proceso se empleó ladrillo de barro rojo, previa liberación puntual de las piezas fracturadas.

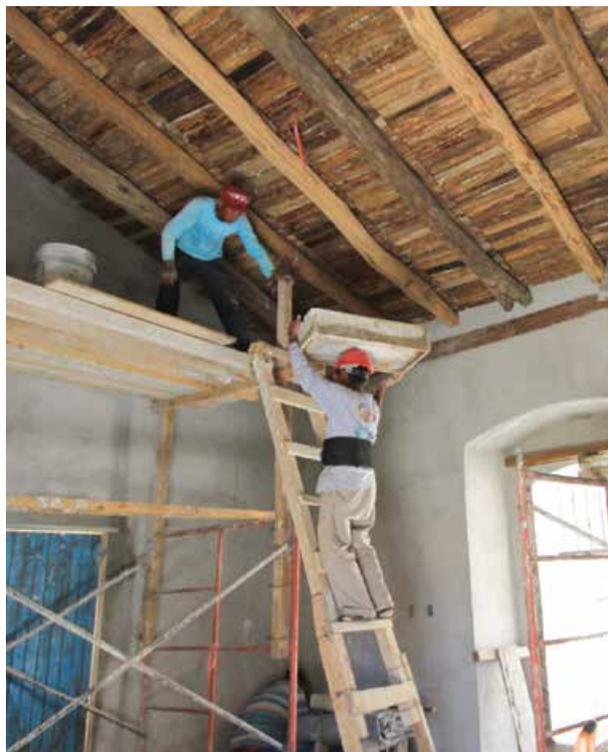
Mejoramiento del sistema estructural mediante la integración de un cerramiento de ladrillo de barro.

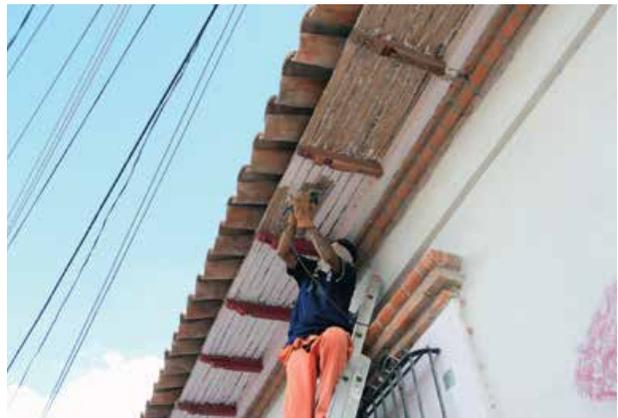
Integración de piezas faltantes de ladrillo en cornisa de enmarcamiento de acceso.

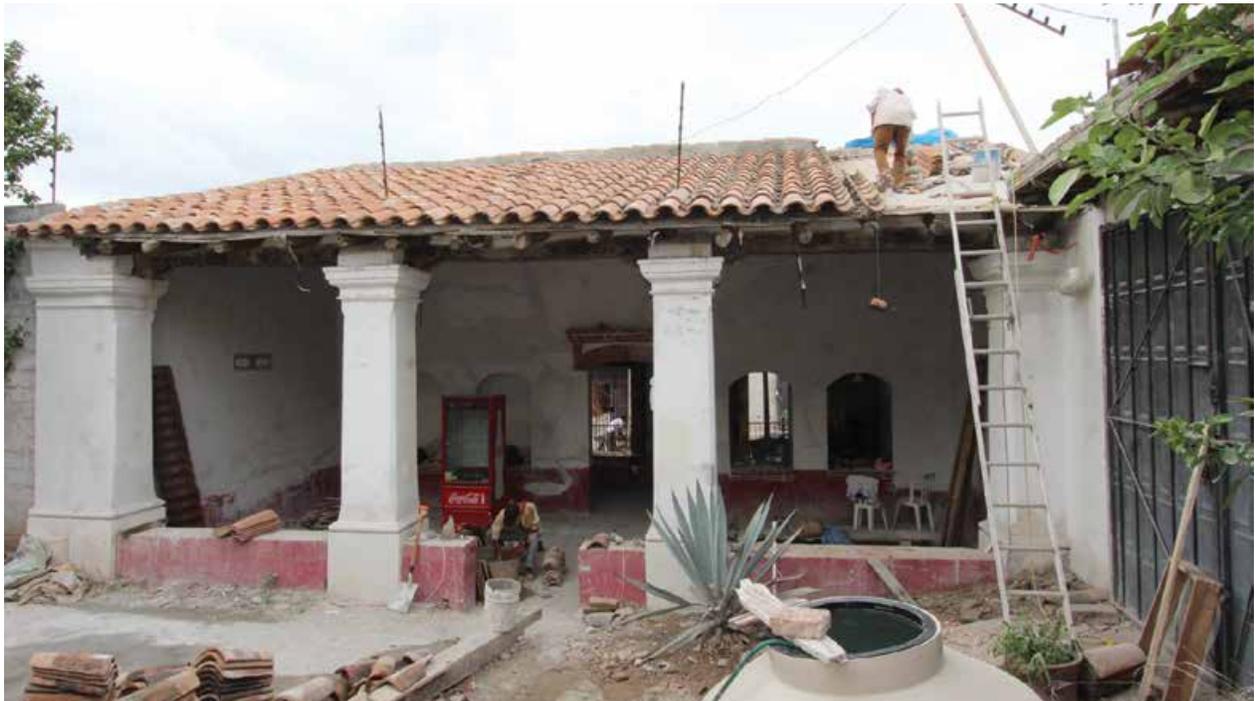
Limpieza de capas de pintura en biliguanas y morillos.

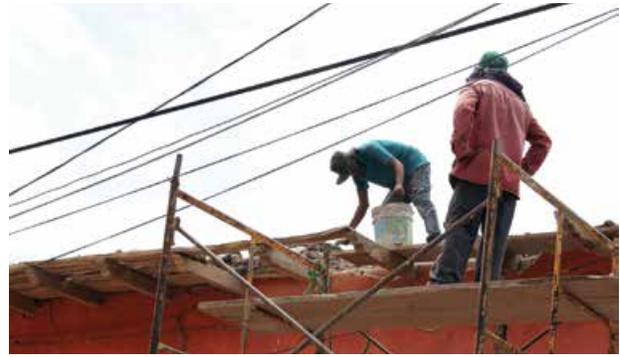
Solución constructiva de cubierta en esquina de casa.

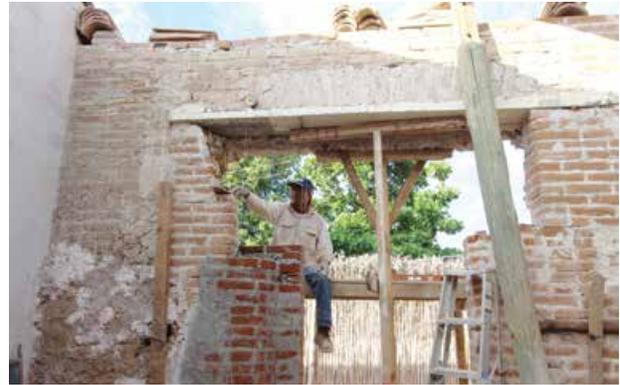
Liberación de biliguanas y elementos tradicionales del alero y la cubierta.

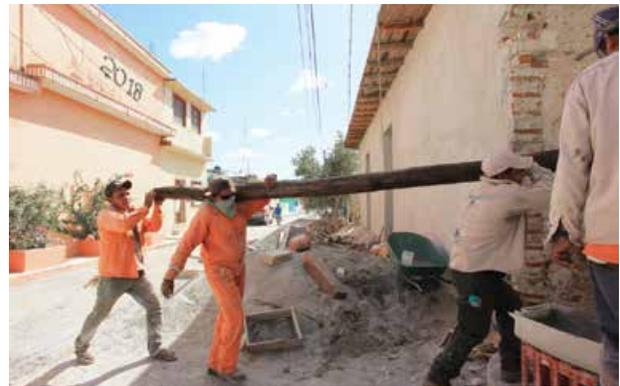
Reconstrucción de marcos y cerramiento de vanos con ladrillo de barro, para recuperar la proporción de dominio del macizo sobre el vano.

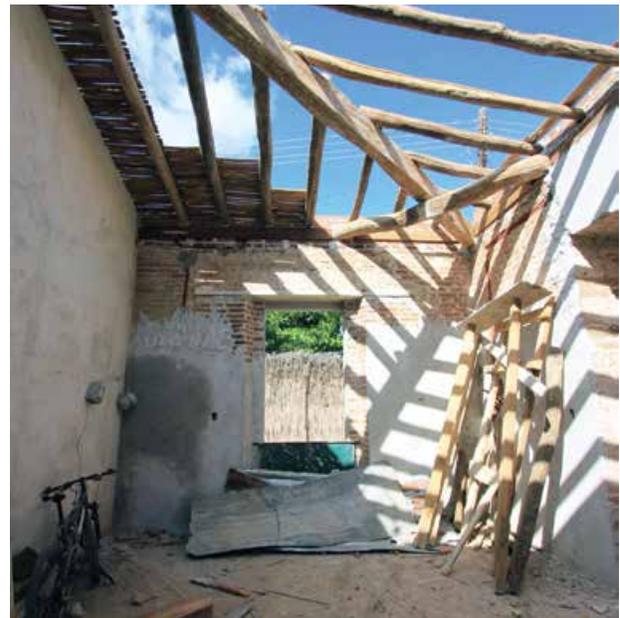
Reintegración de morillos en cubierta.

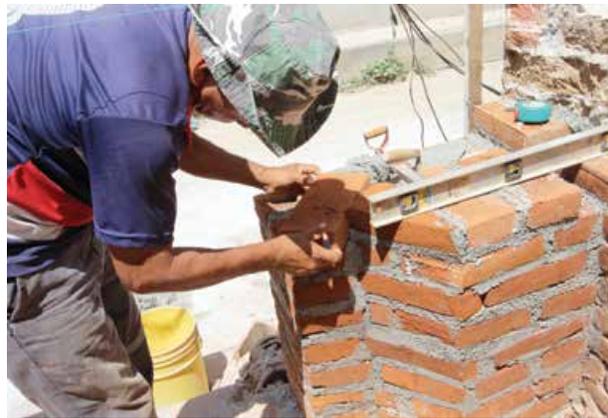
Reconstrucción de muro, de acuerdo al espesor, mediante ladrillo de barro rojo.

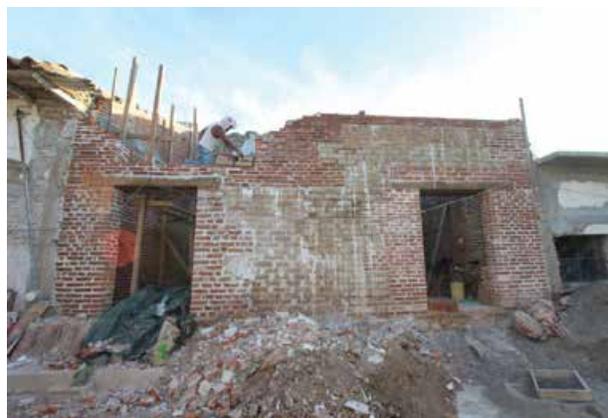
Detalle de despiece en jambas de vanos.

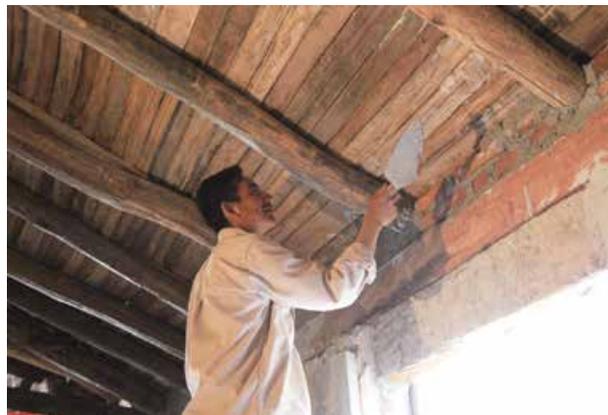
Recuperación de macizos y reforzamiento de marcos y cerramientos de vanos de fachada.

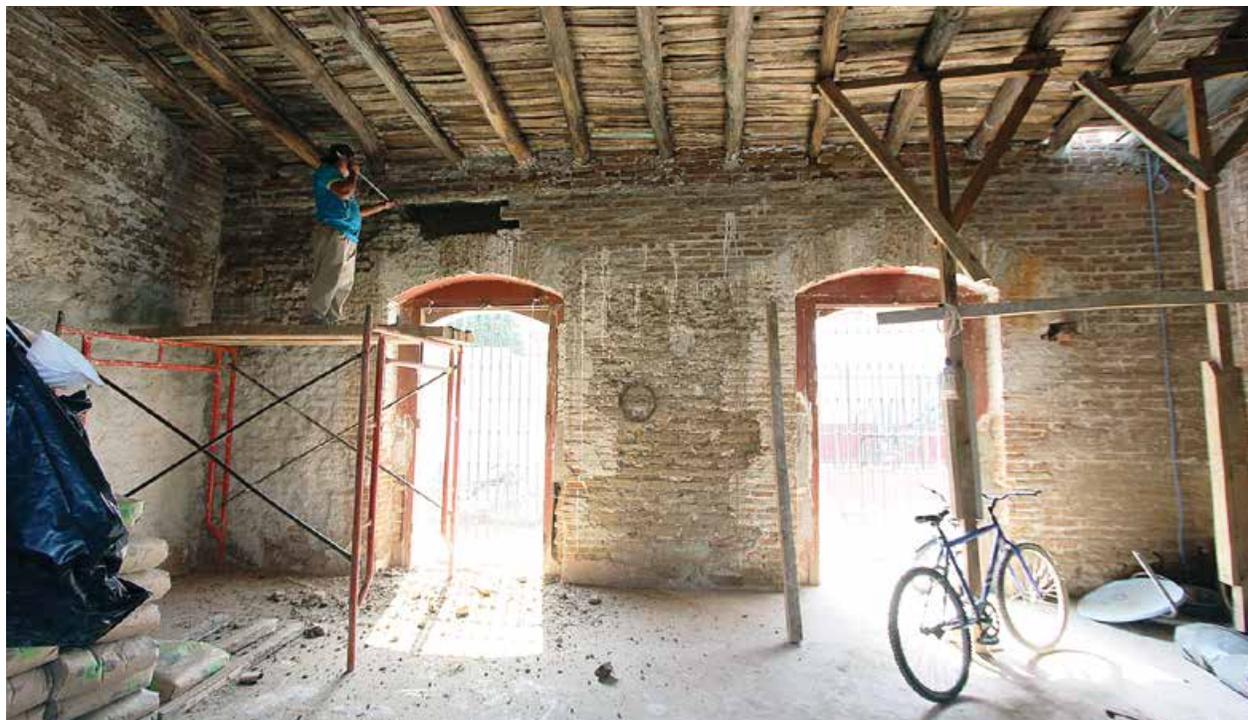
Liberación de piezas fracturadas en área de grietas en muros.
