Memorias de Restauración
Taller de Restauración FAHHO

RESCATE DE LAS CASAS TRADICIONALES DE
SANTO DOMINGO TEHUANTEPEC, OAXACA
Patrimonio devastado por los sismos de septiembre de 2017

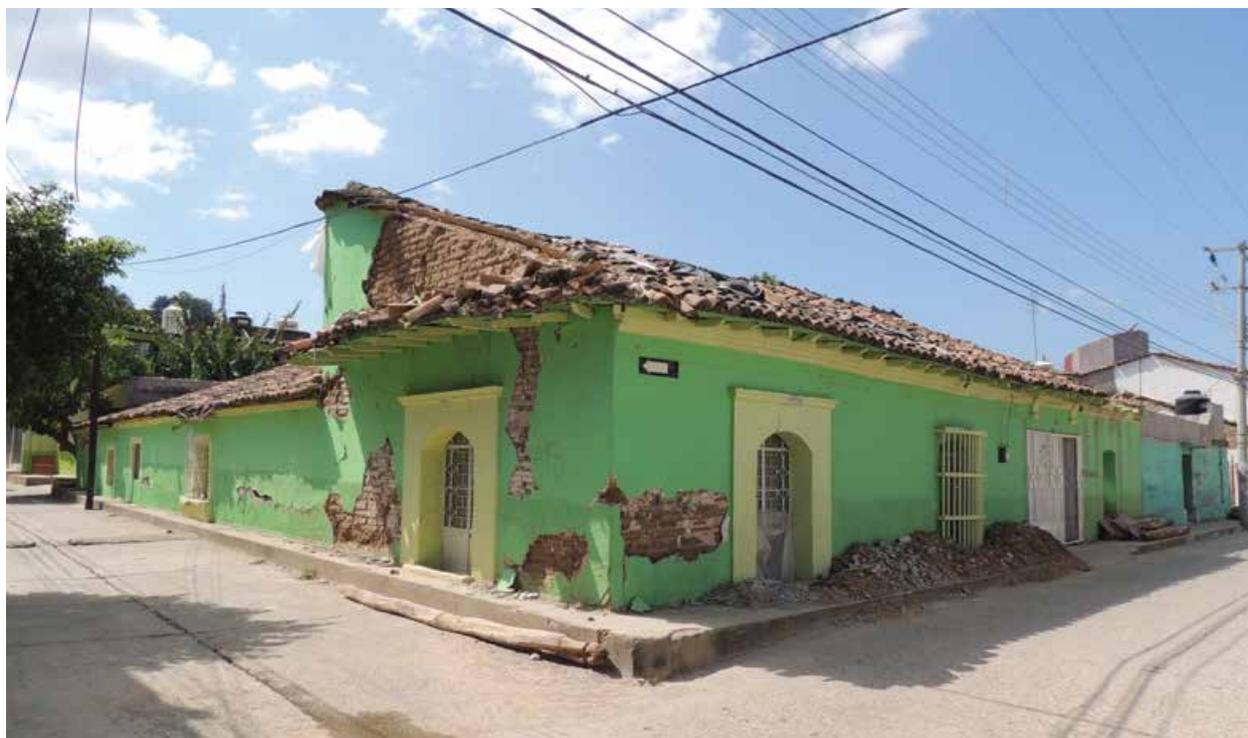
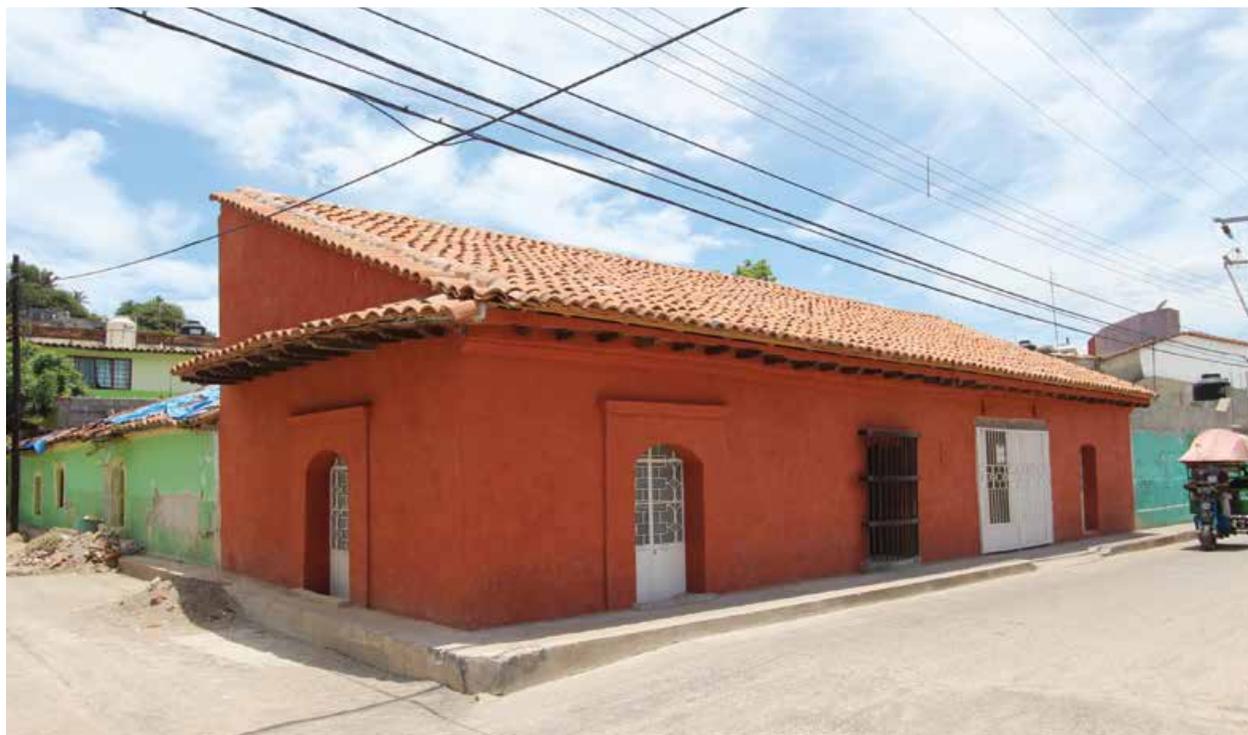
CASA BETANZOS

Casa tradicional de cubierta de tejavana, al frente, protección de barrotes de madera.

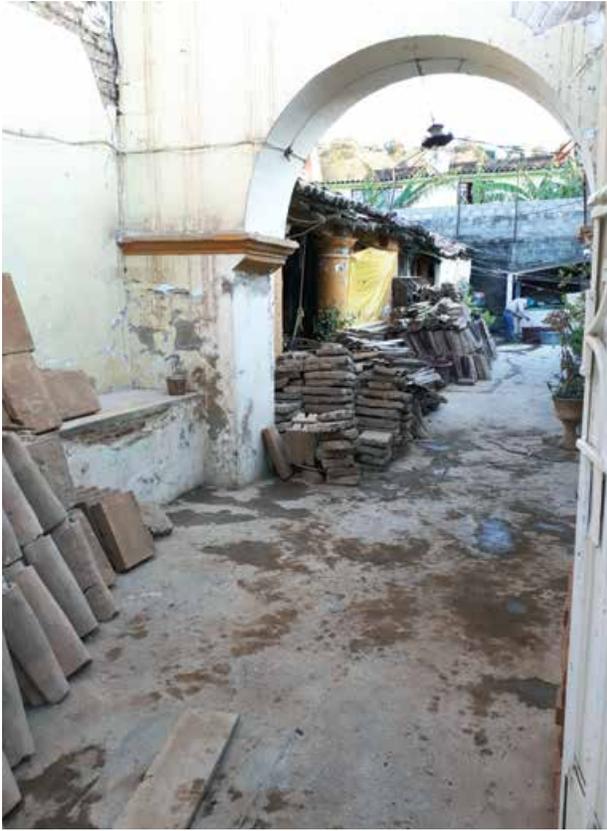
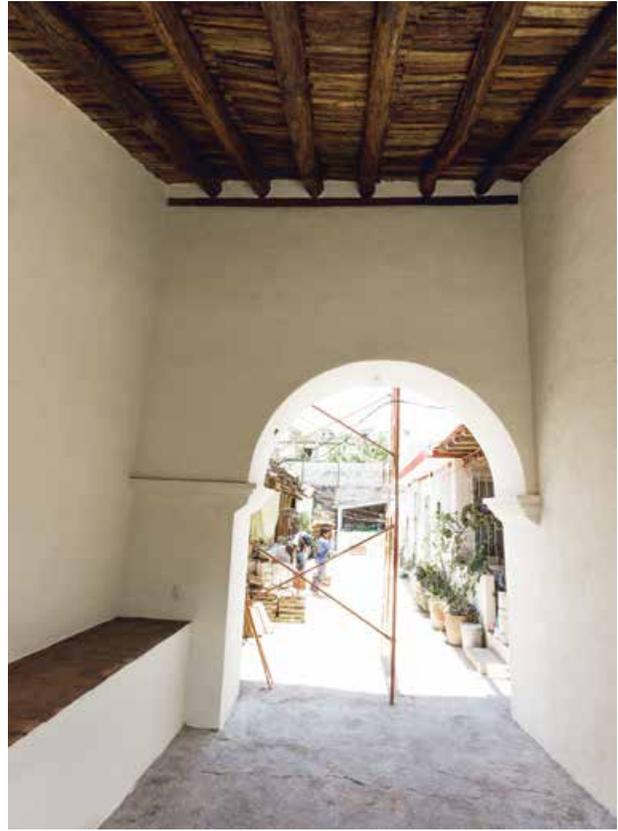
Pórtico de acceso de la casa.

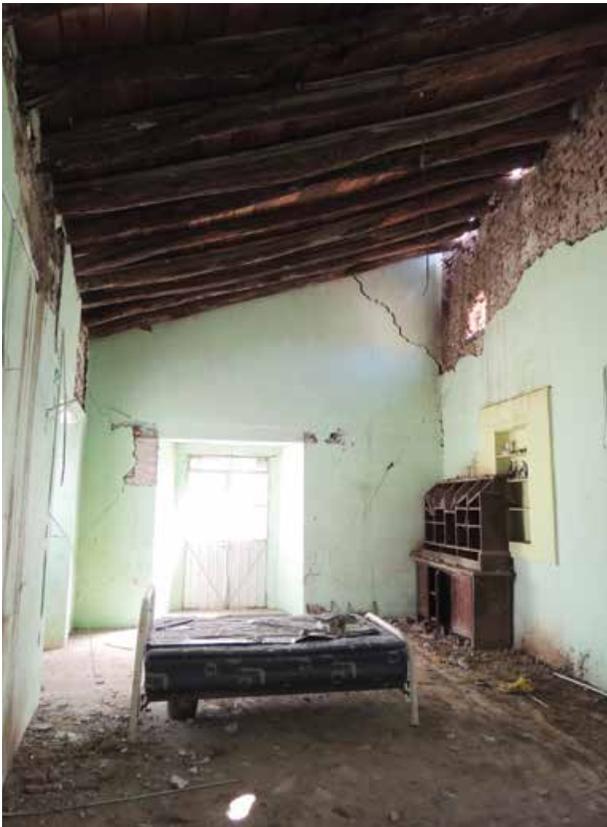
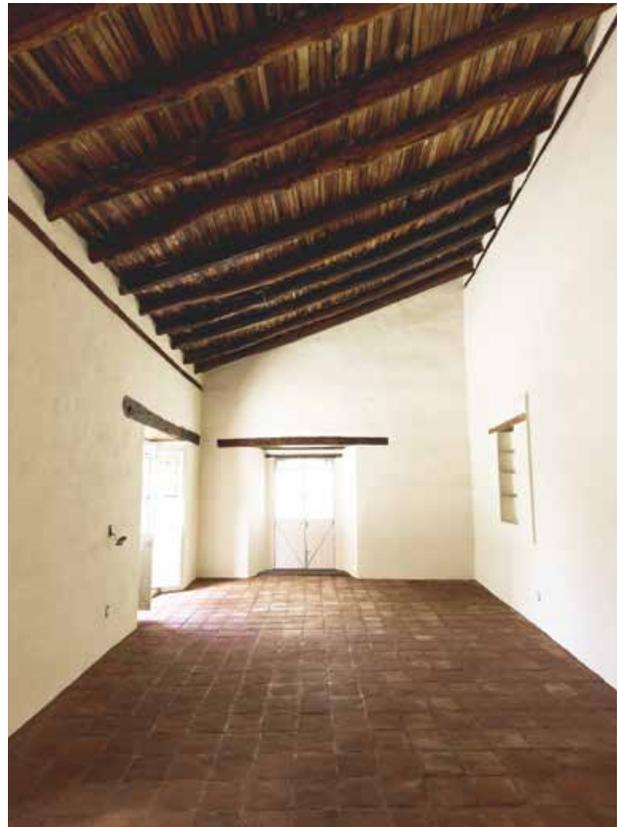
Sala principal. En la parte superior de los muros se aprecia la viga de arrastre como parte del mejoramiento del sistema constructivo.

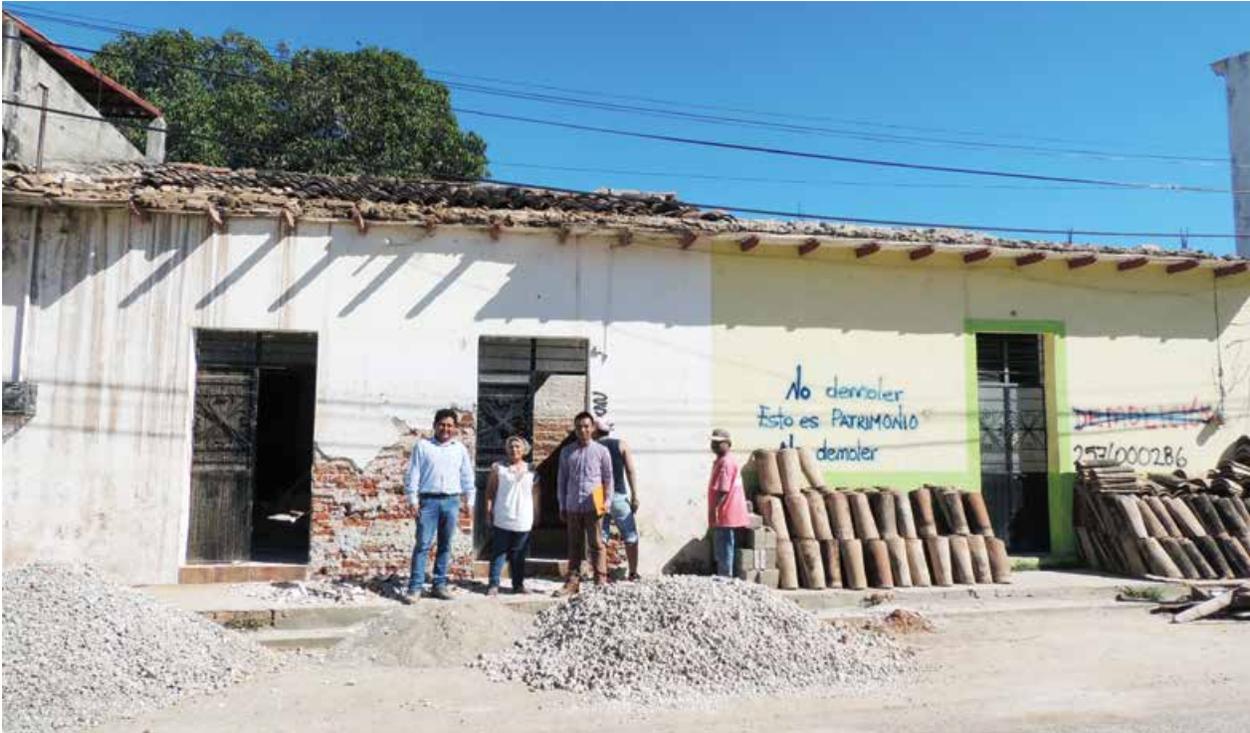
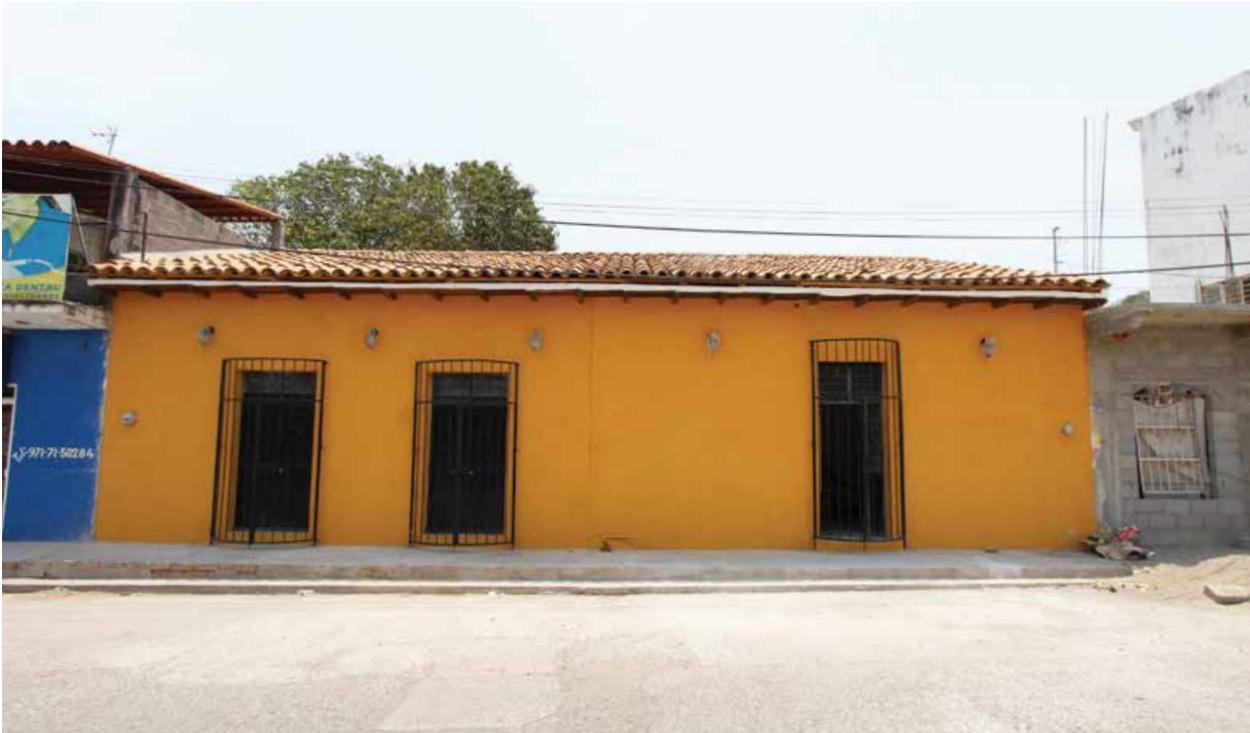
CASA CONTRERAS Y CASA GARCÍA

Fachada principal de la casa.

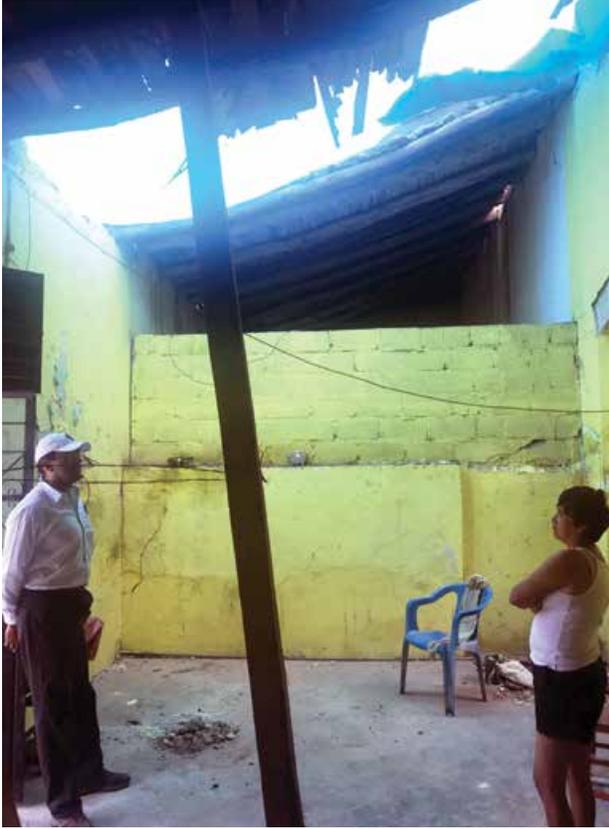
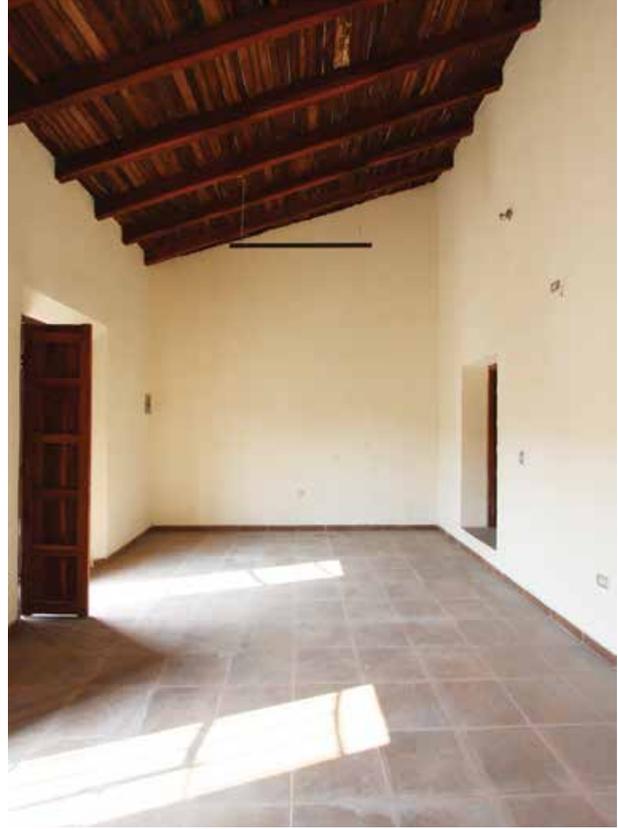
Sala principal de la casa.

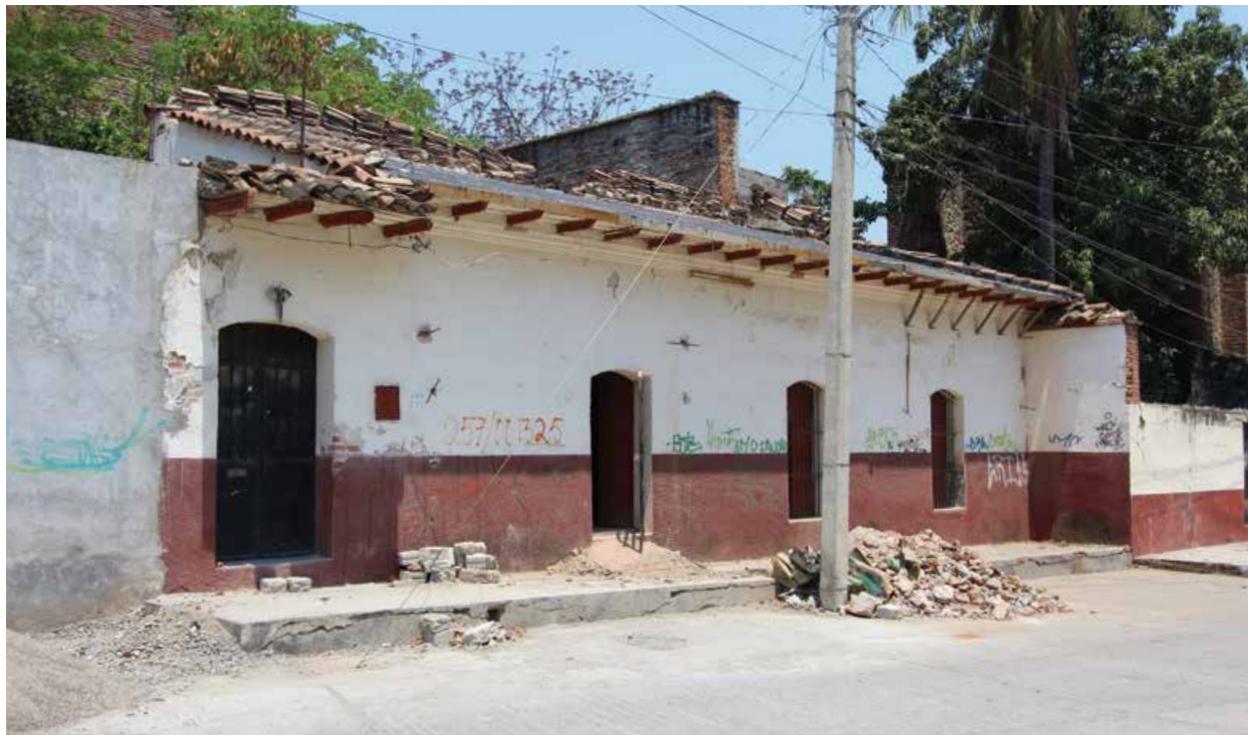
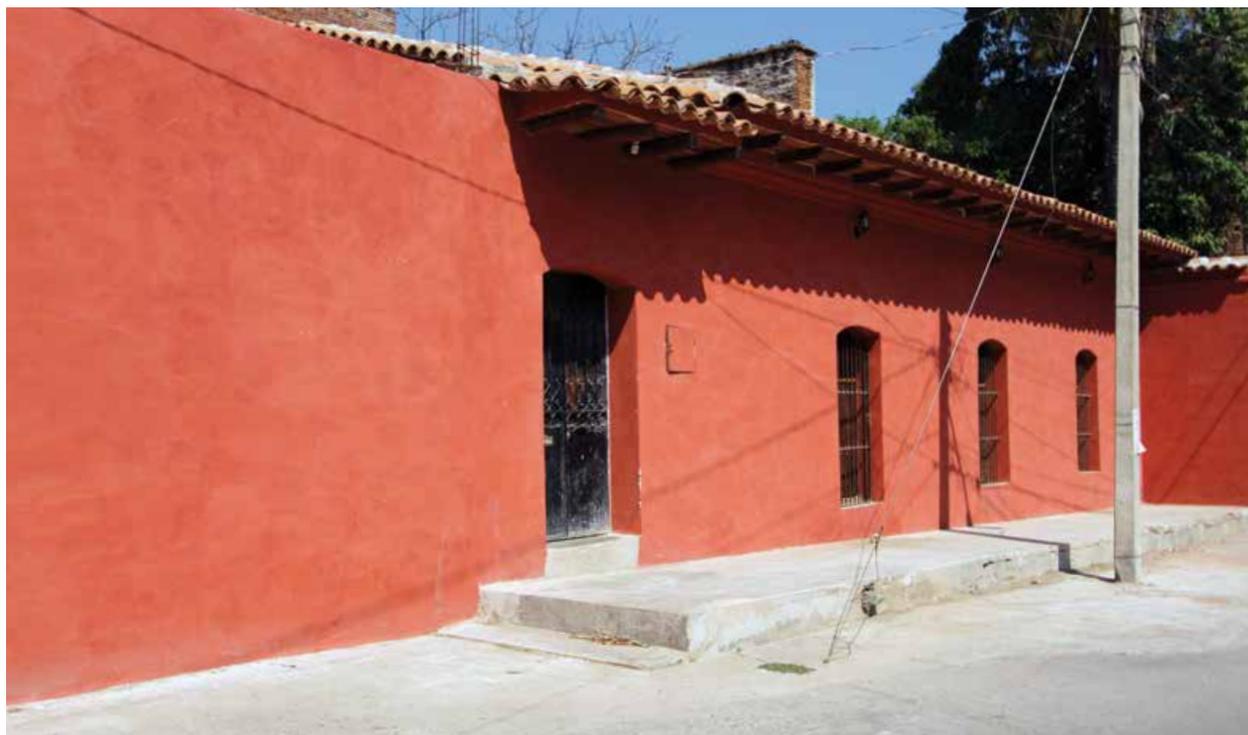
CASA VILLALOBOS

Fachada principal de la casa.

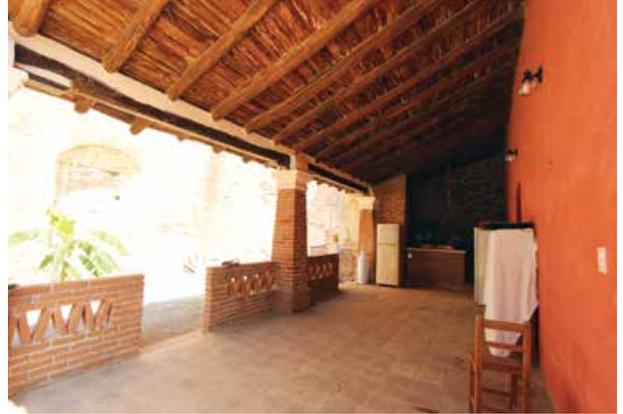
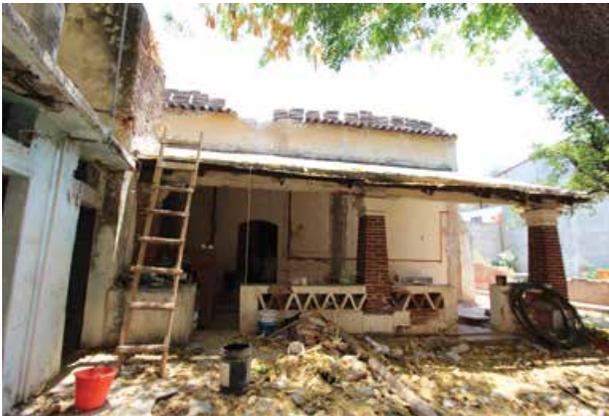
Vista interior del corredor.

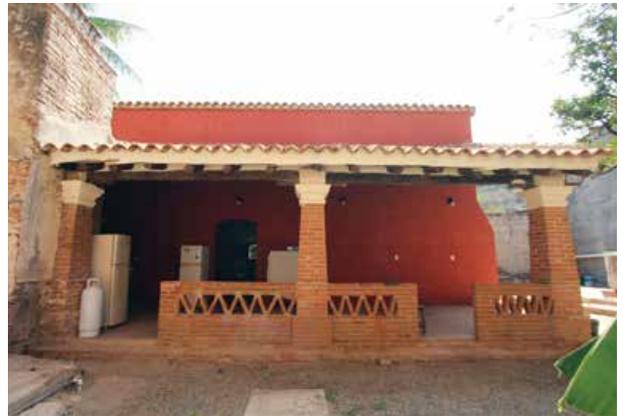
Fachada poniente.

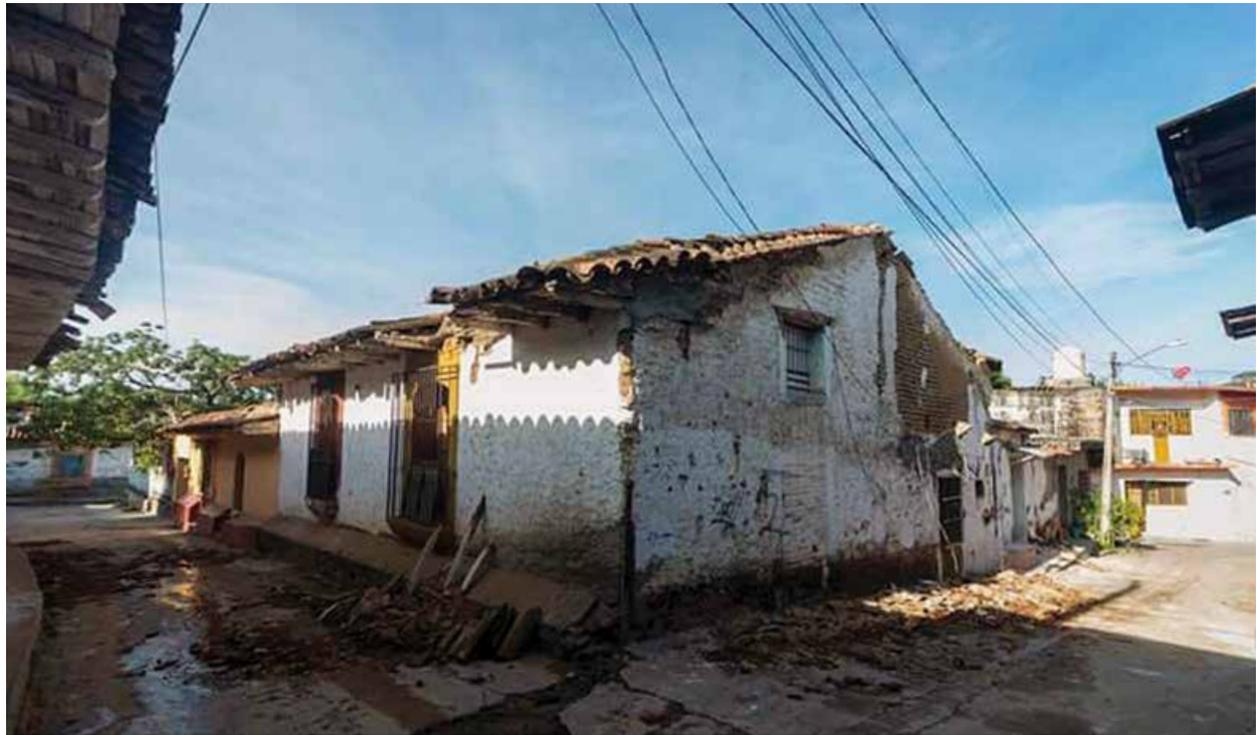
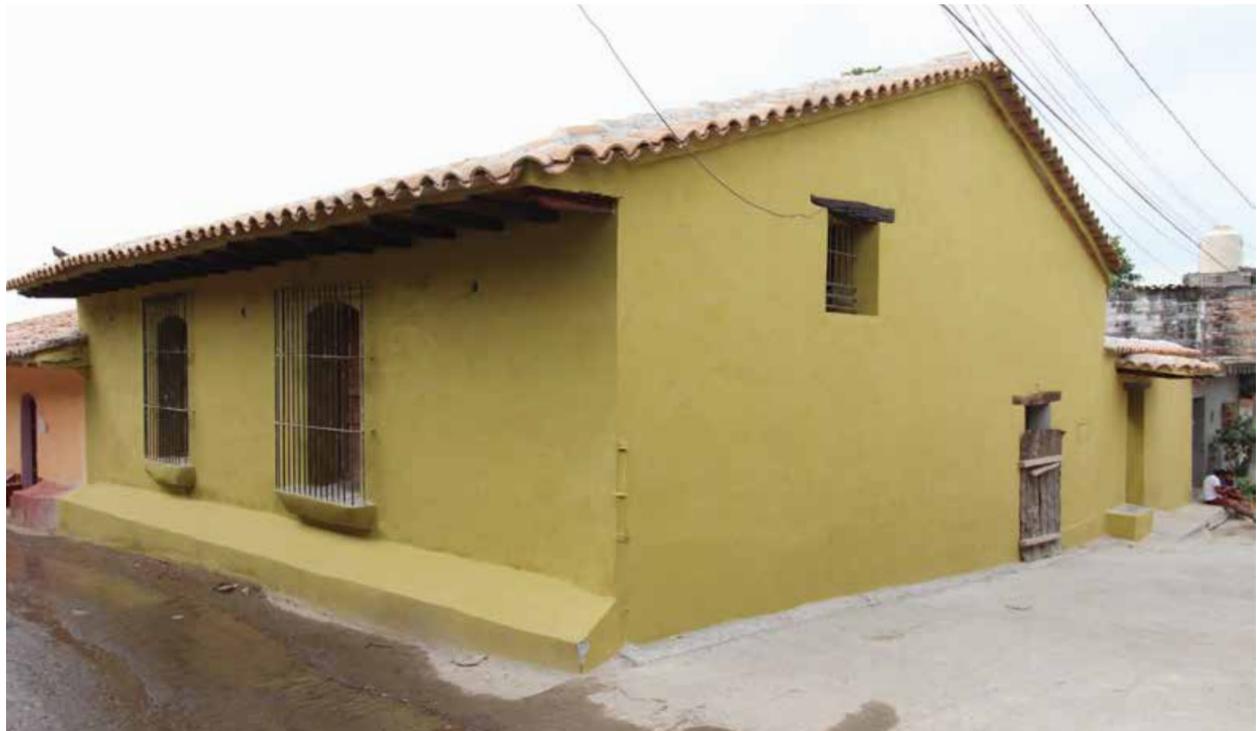
Fachada principal de la casa.

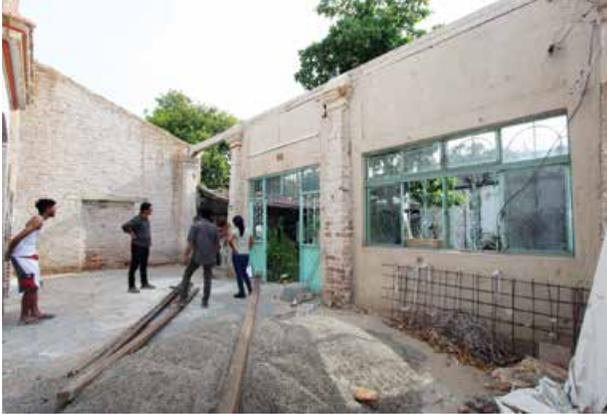
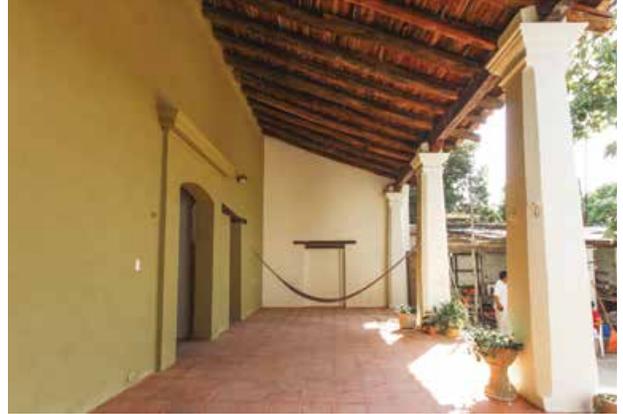
Corredor de la casa.

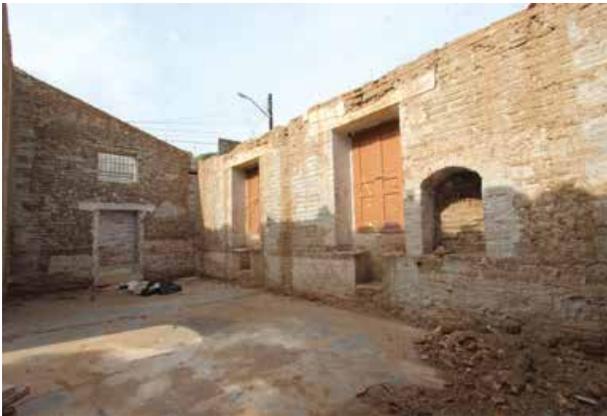
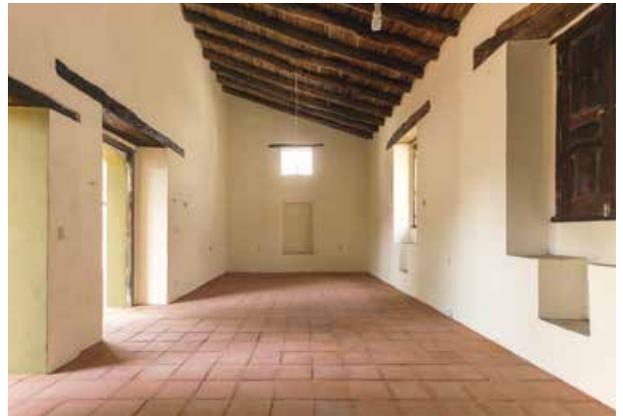
Sala principal de la casa.

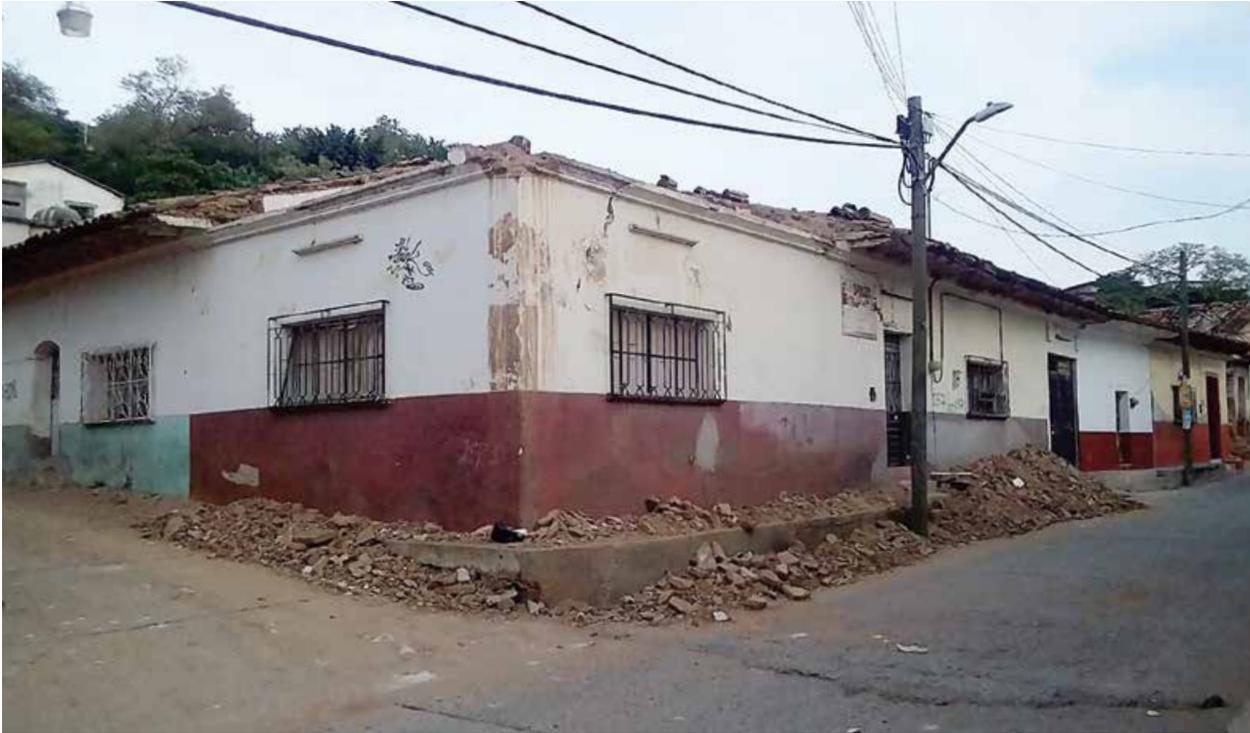
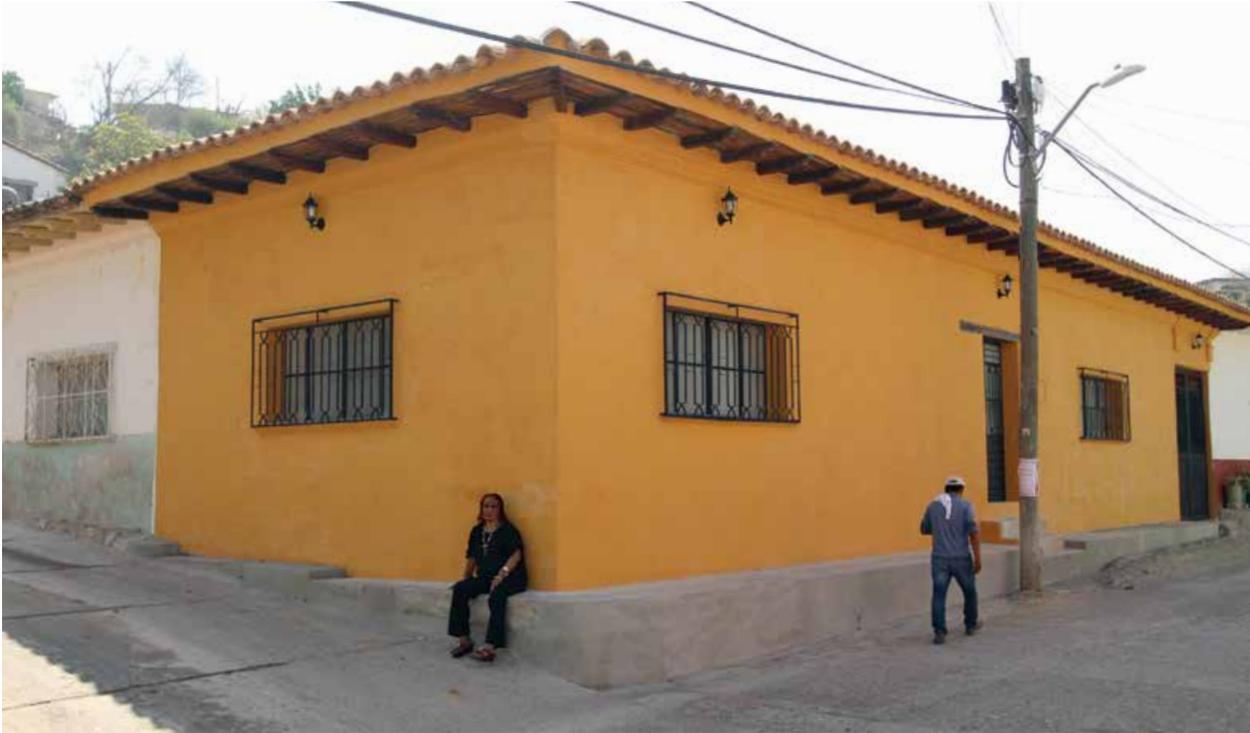
Vista de fachada norte y poniente.

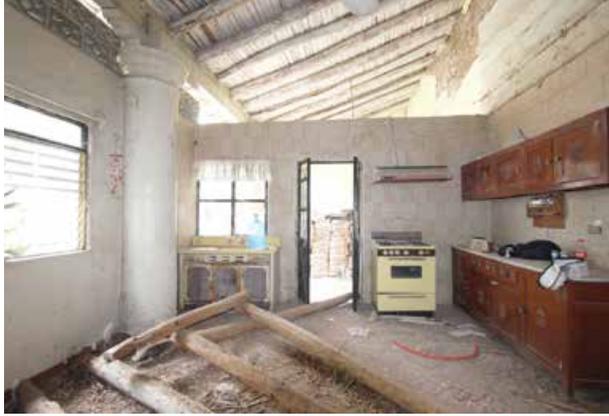
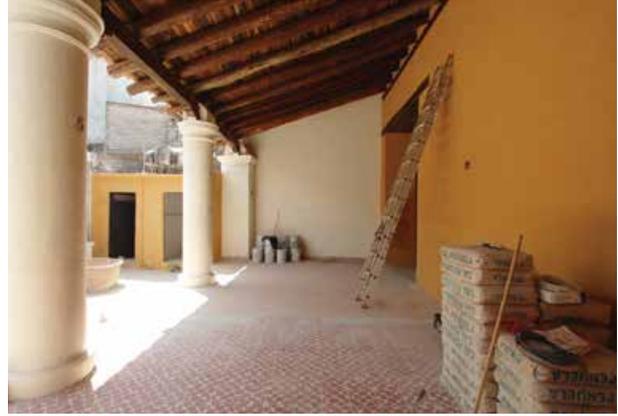
Corredor de la casa.

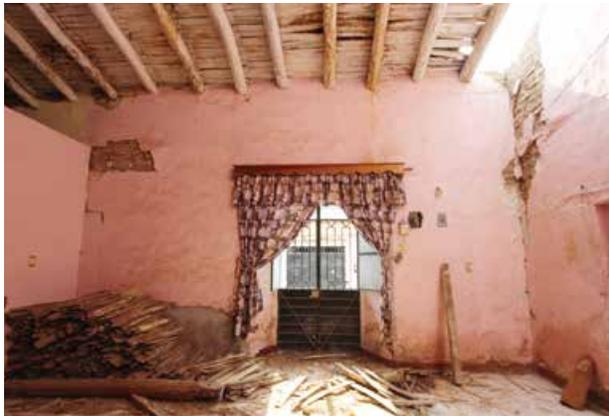
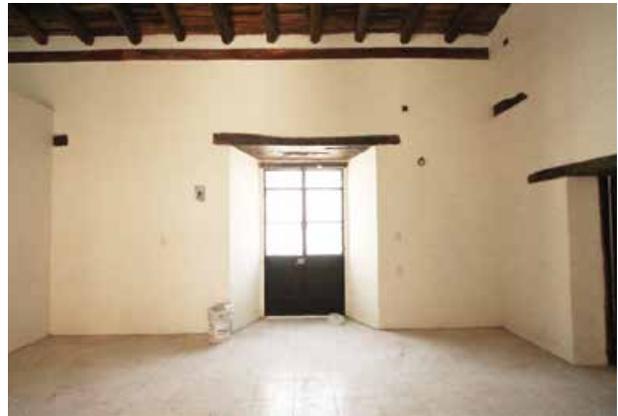
Interior de la casa con refuerzos de madera.

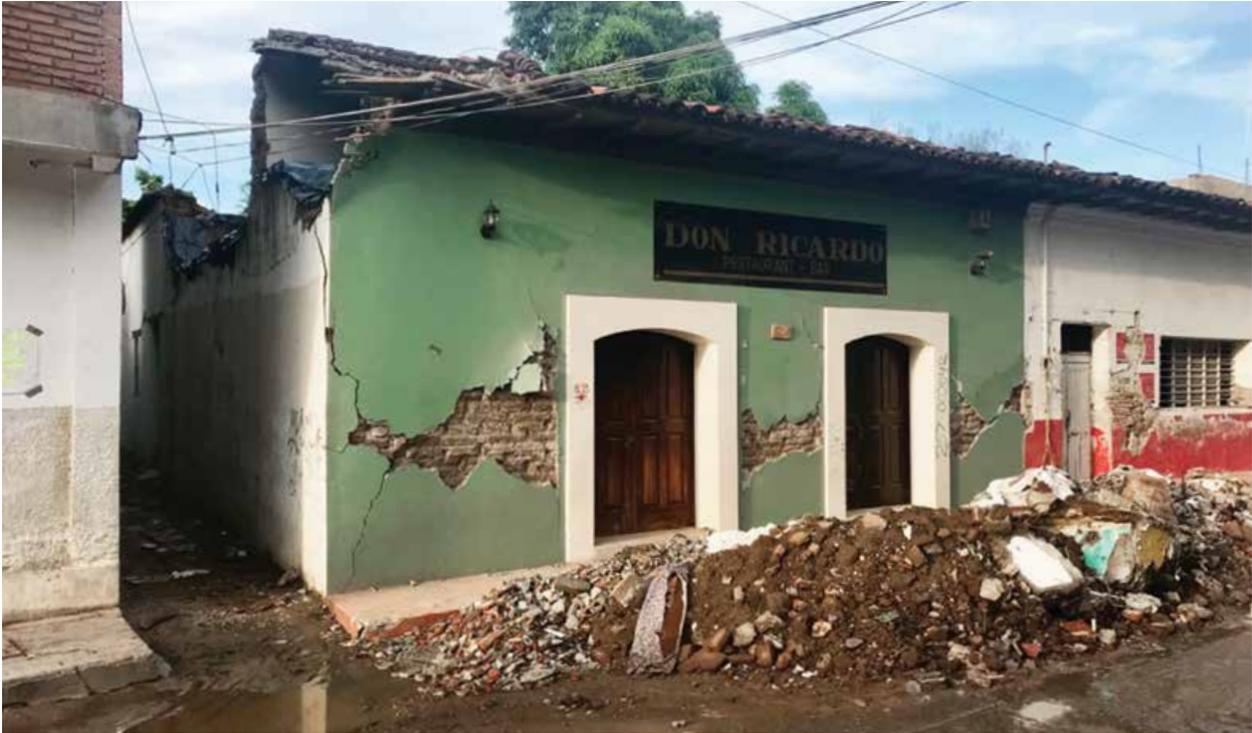
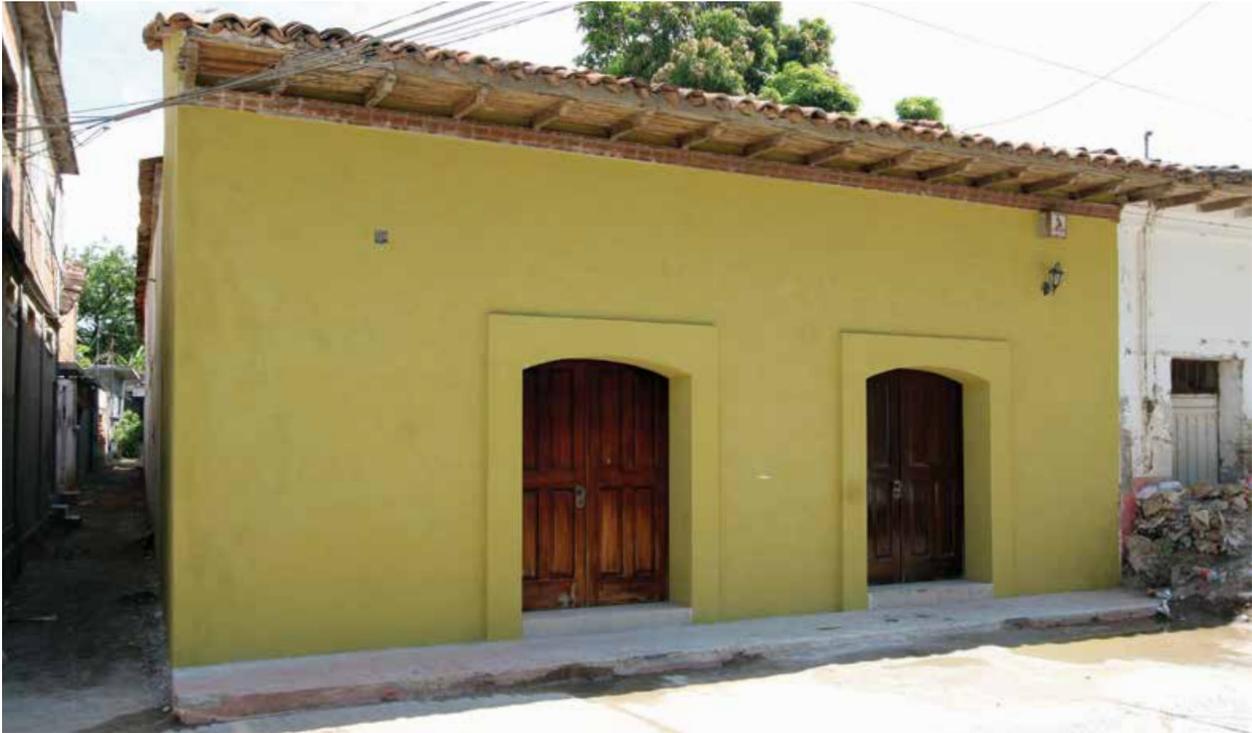
Fachada principal de la casa.

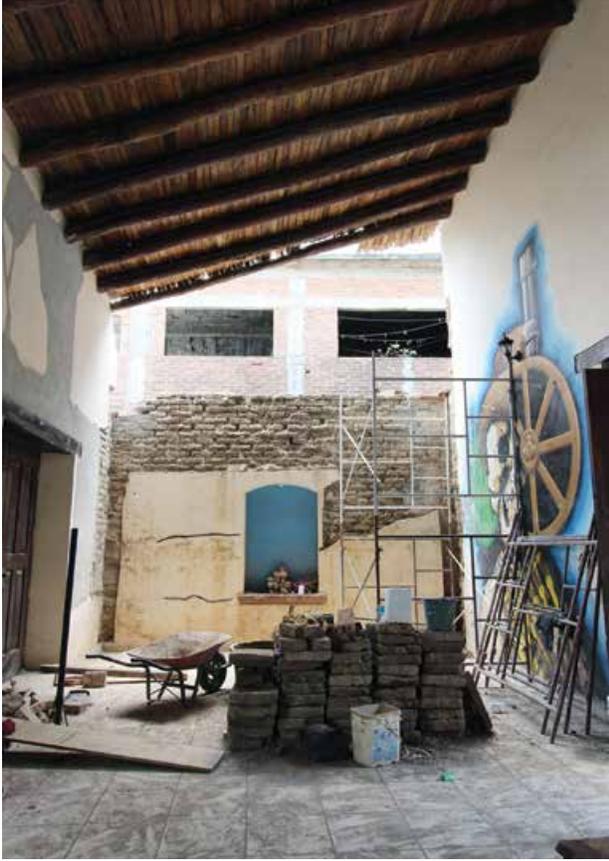
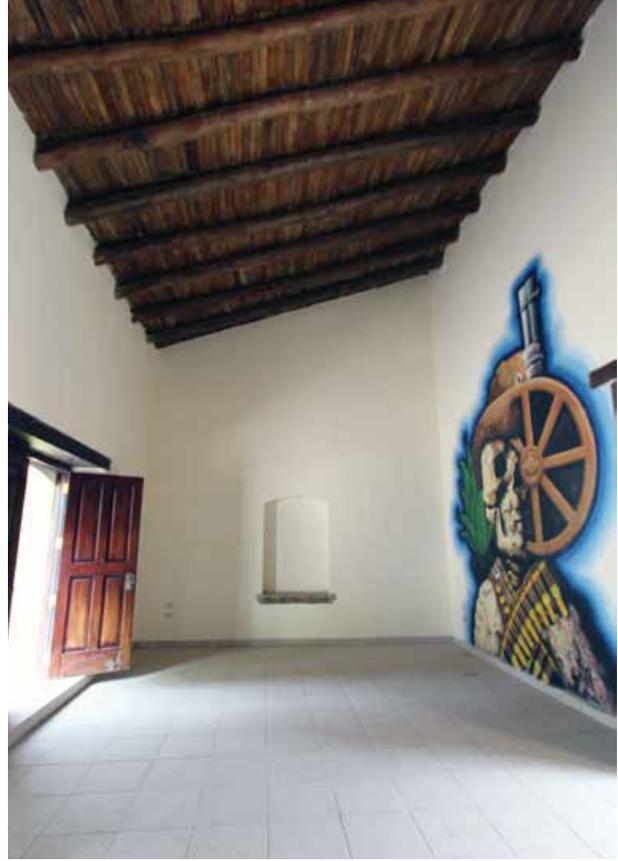
Vista interior de la sala principal.

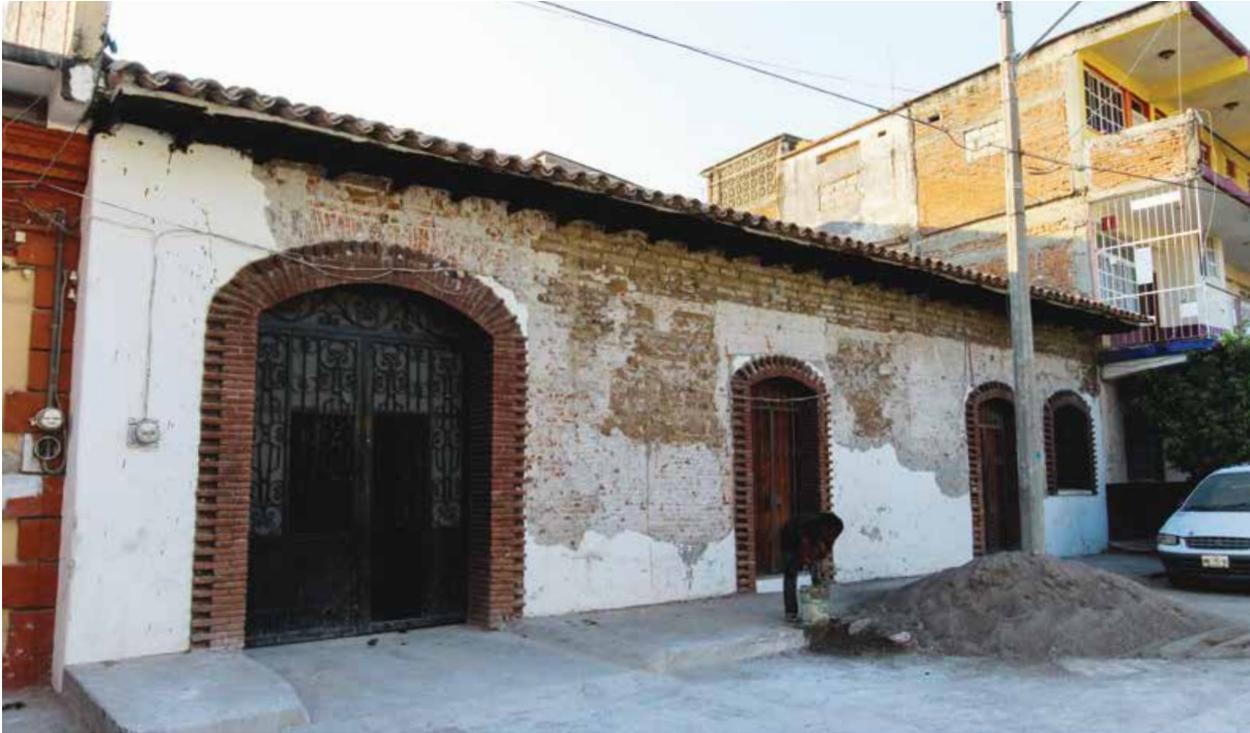
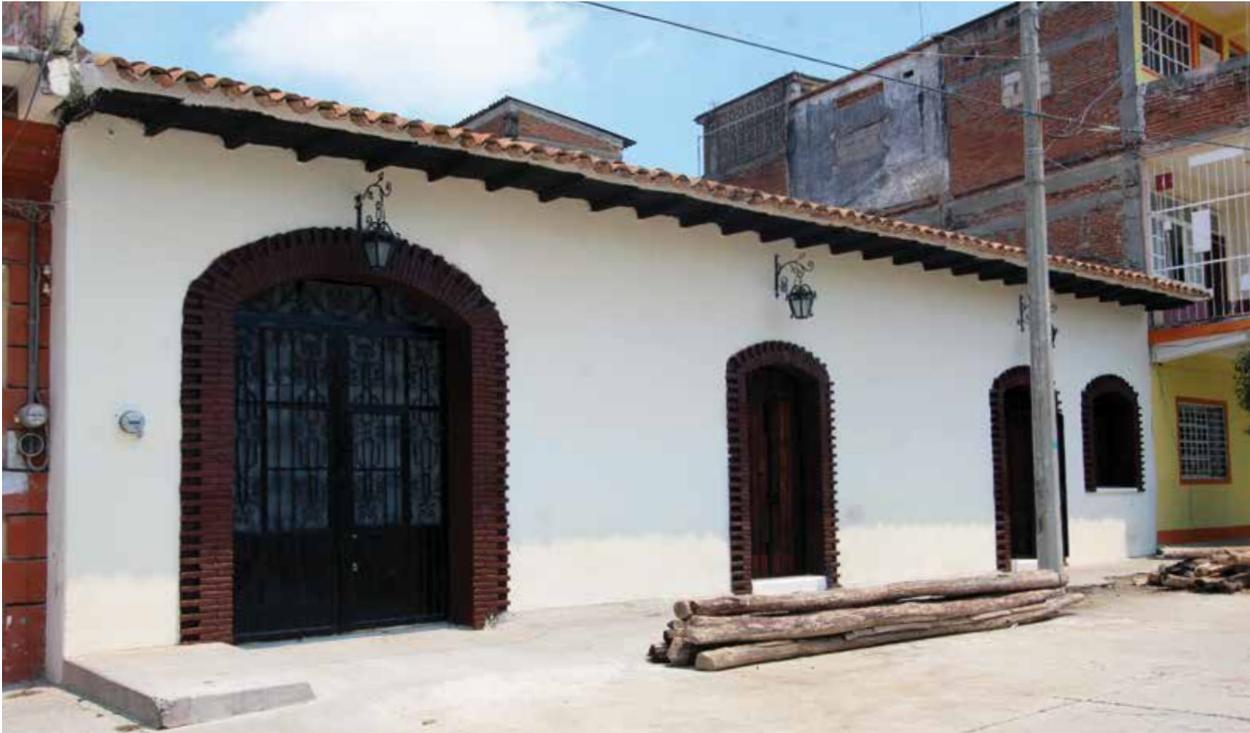
Arcos en vanos de acceso en fachada.

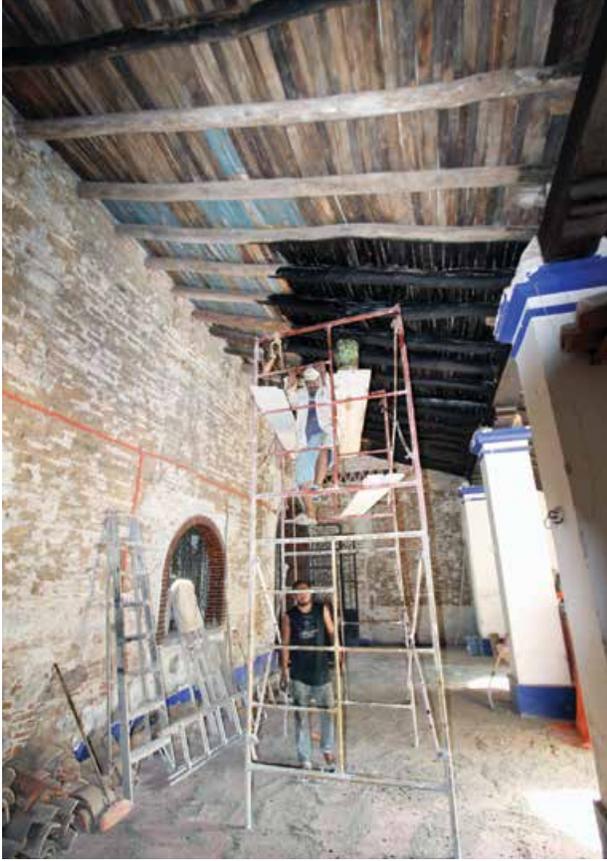
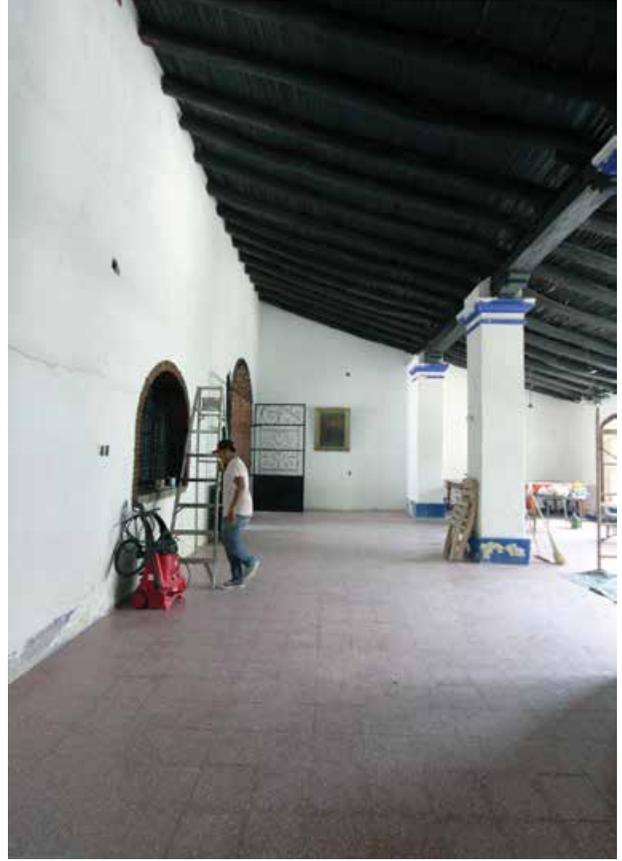
Vista interior de corredor.

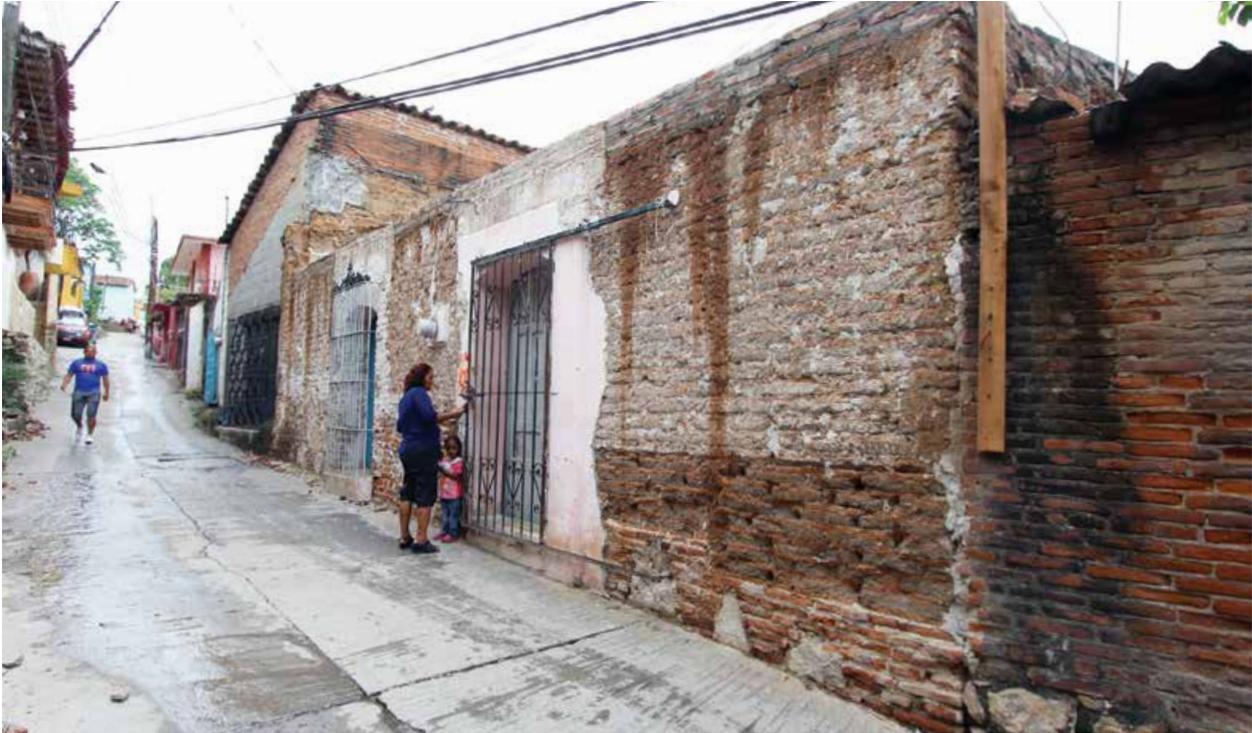
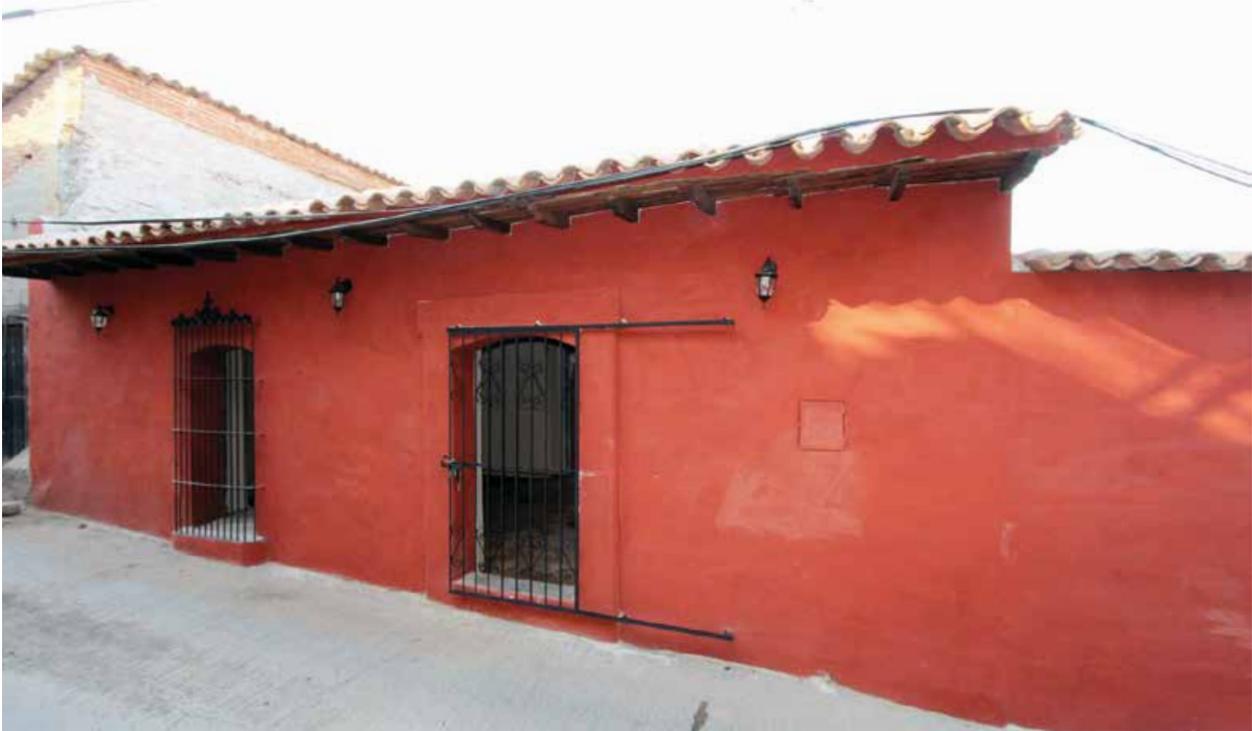
Fachada principal de la casa.

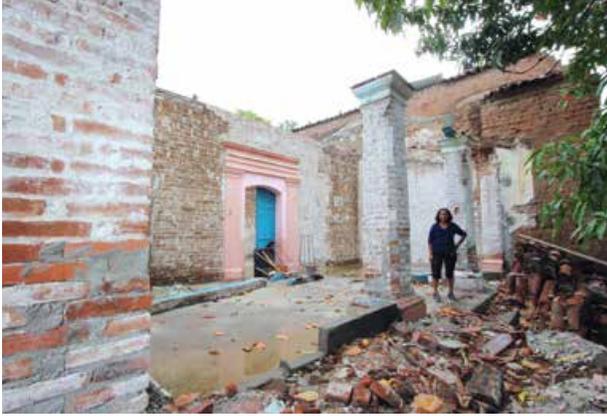
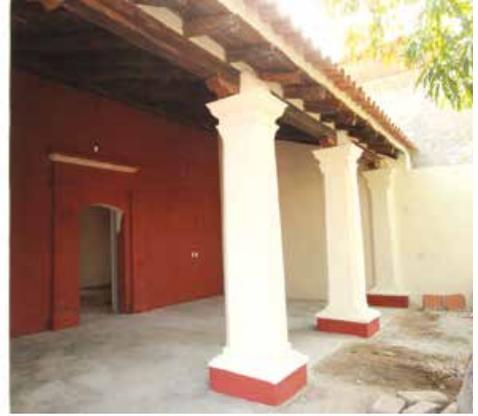
Vista de columnas del corredor.
