Memorias de Restauración
Taller de Restauración FAHHO

RESCATE DE LAS CASAS TRADICIONALES DE
SANTO DOMINGO TEHUANTEPEC, OAXACA
Patrimonio devastado por los sismos de septiembre de 2017

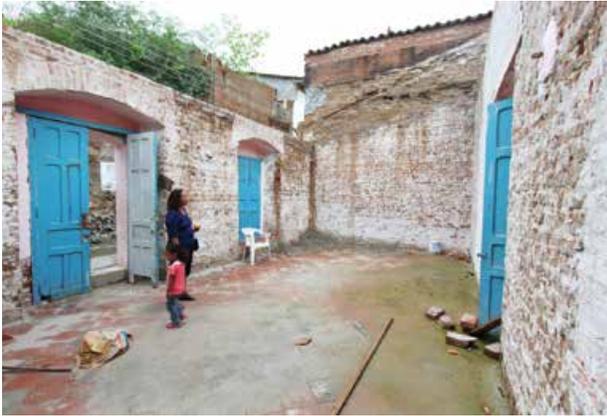
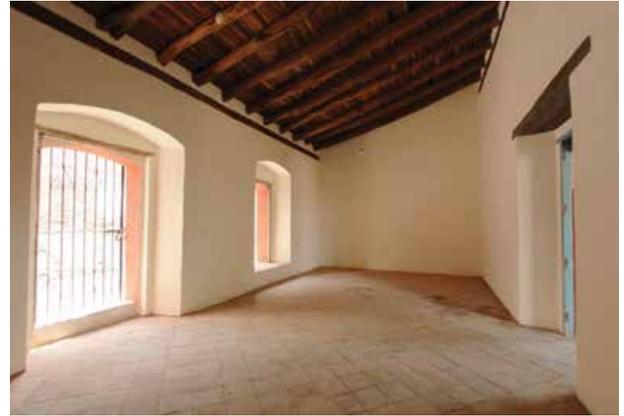
Interior de sala principal.

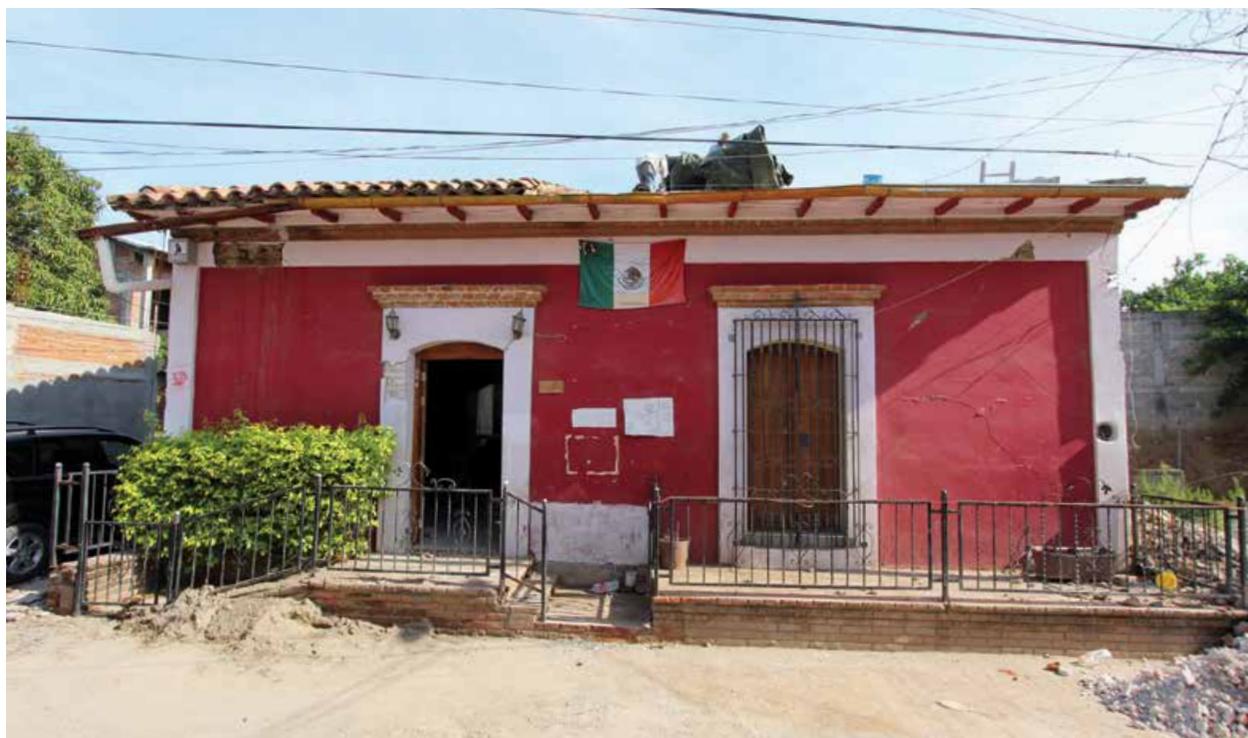
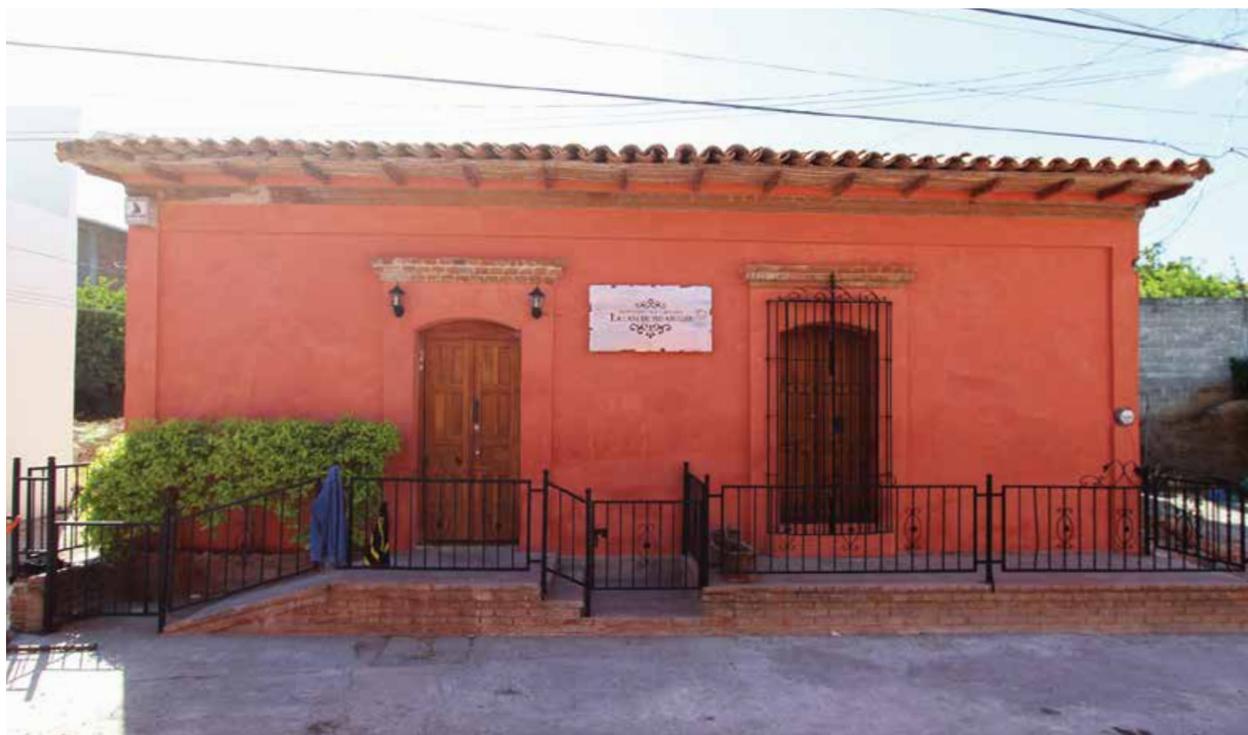
Fachada principal de la casa.

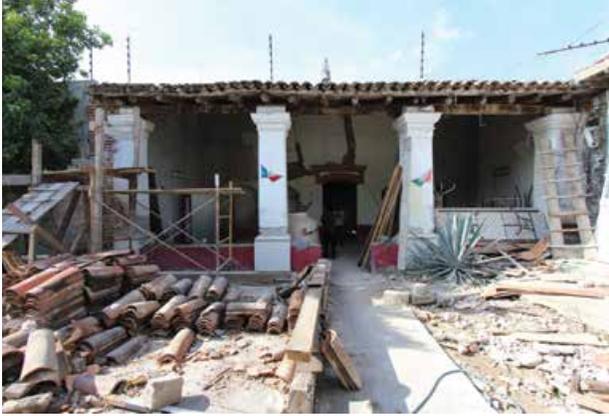
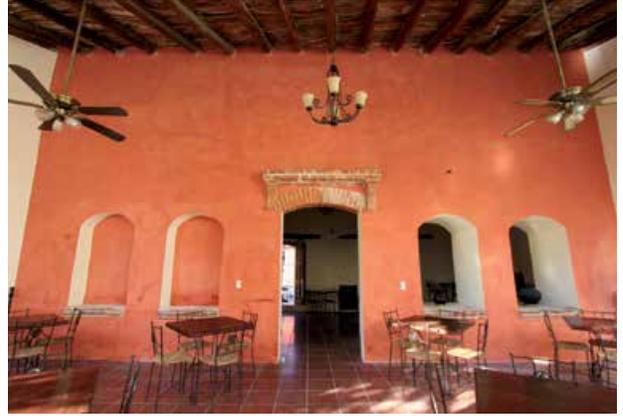
Vista de columnas y corredor.

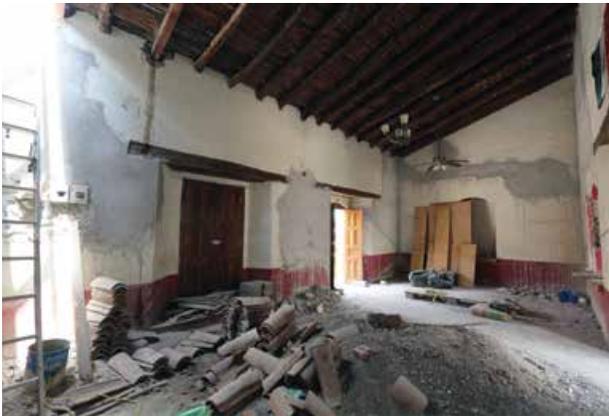
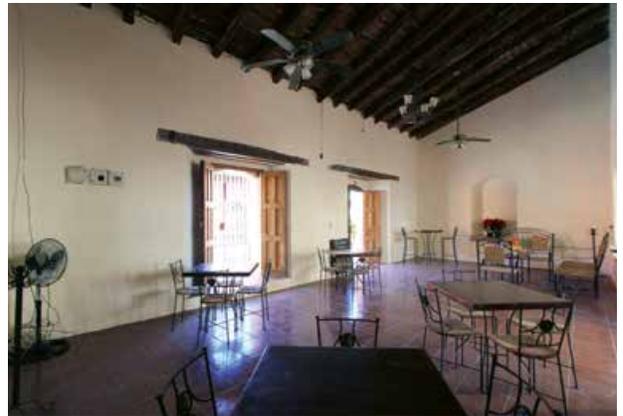
Sala principal.

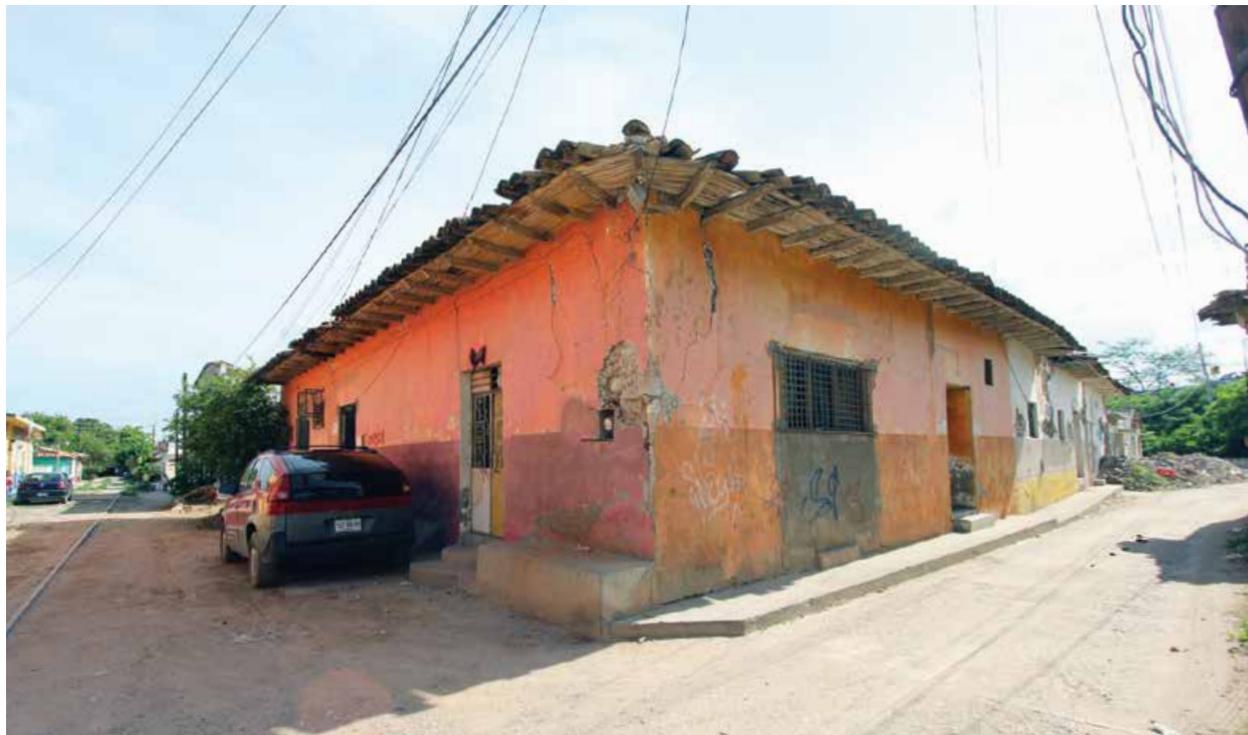
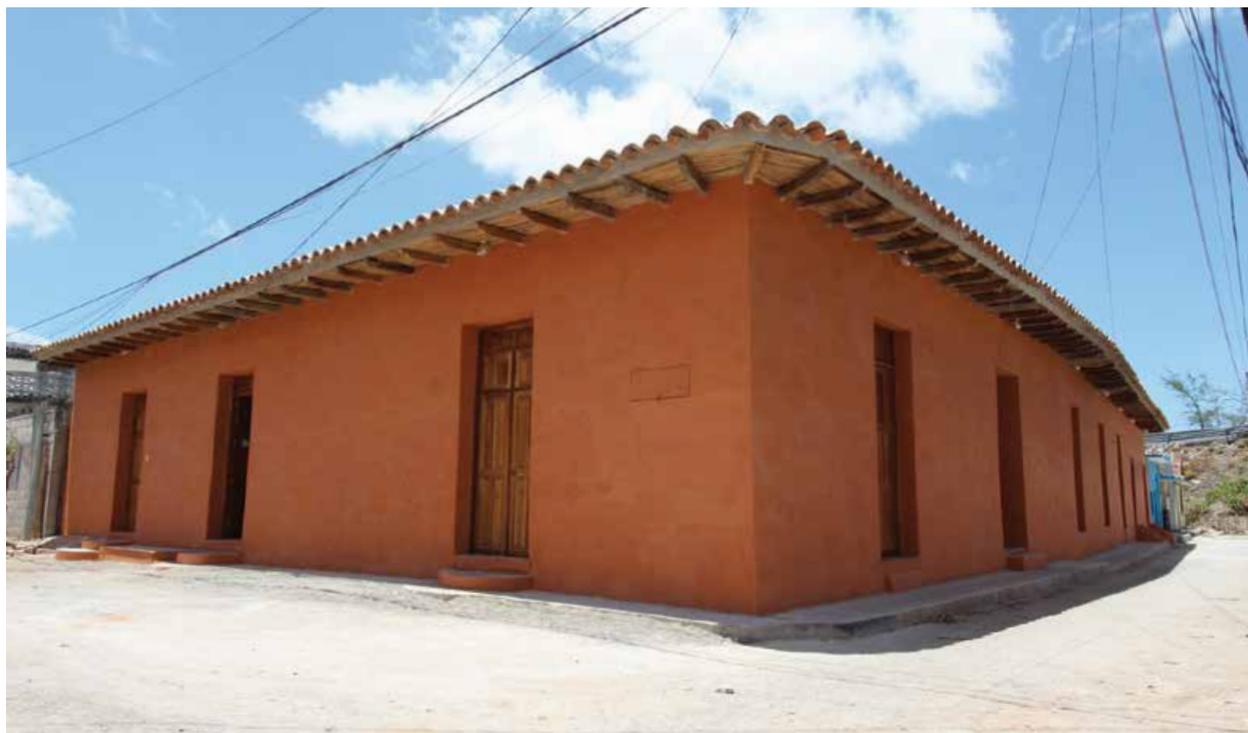
Fachada principal en la que se observan los vanos rescatados.

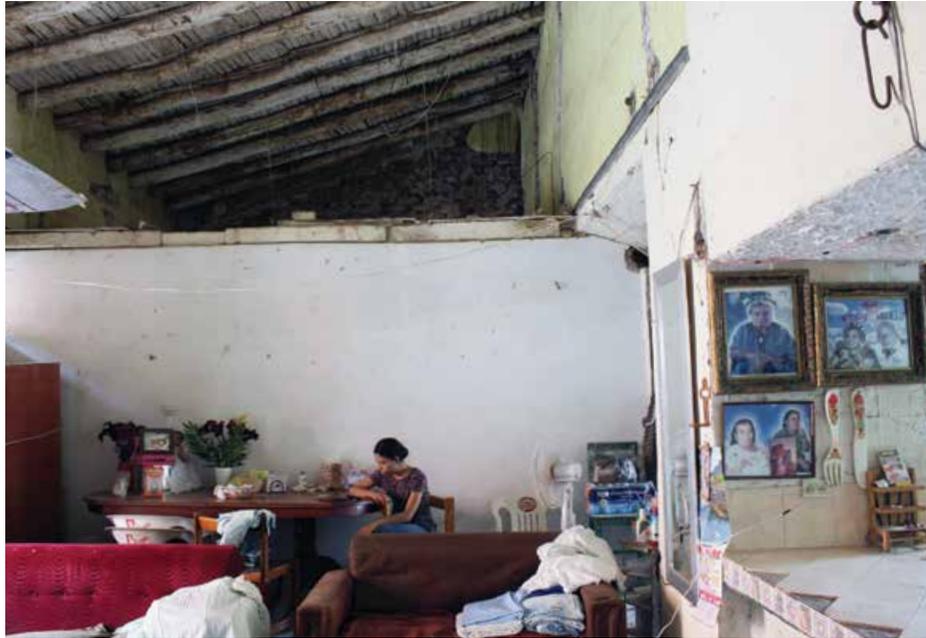
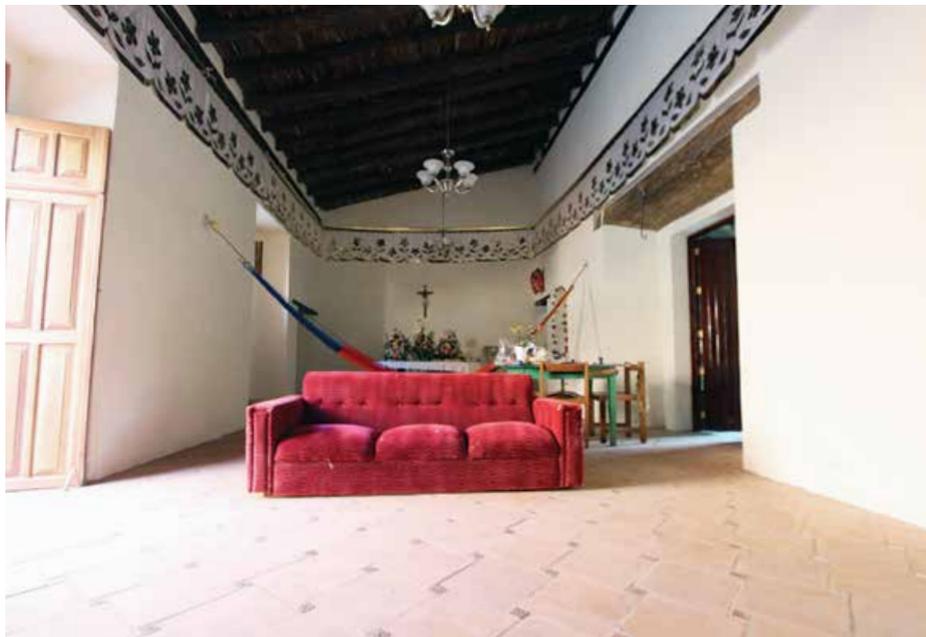
Vista interior de sala principal.
