Memorias de Restauración Taller de Restauración FAHHO

CASA DEL PUEBLO EL CENTENARIO
Asunción Ixtaltepec, Oaxaca

Año 9 No. 14
Enero - junio 2021
1ª impresión

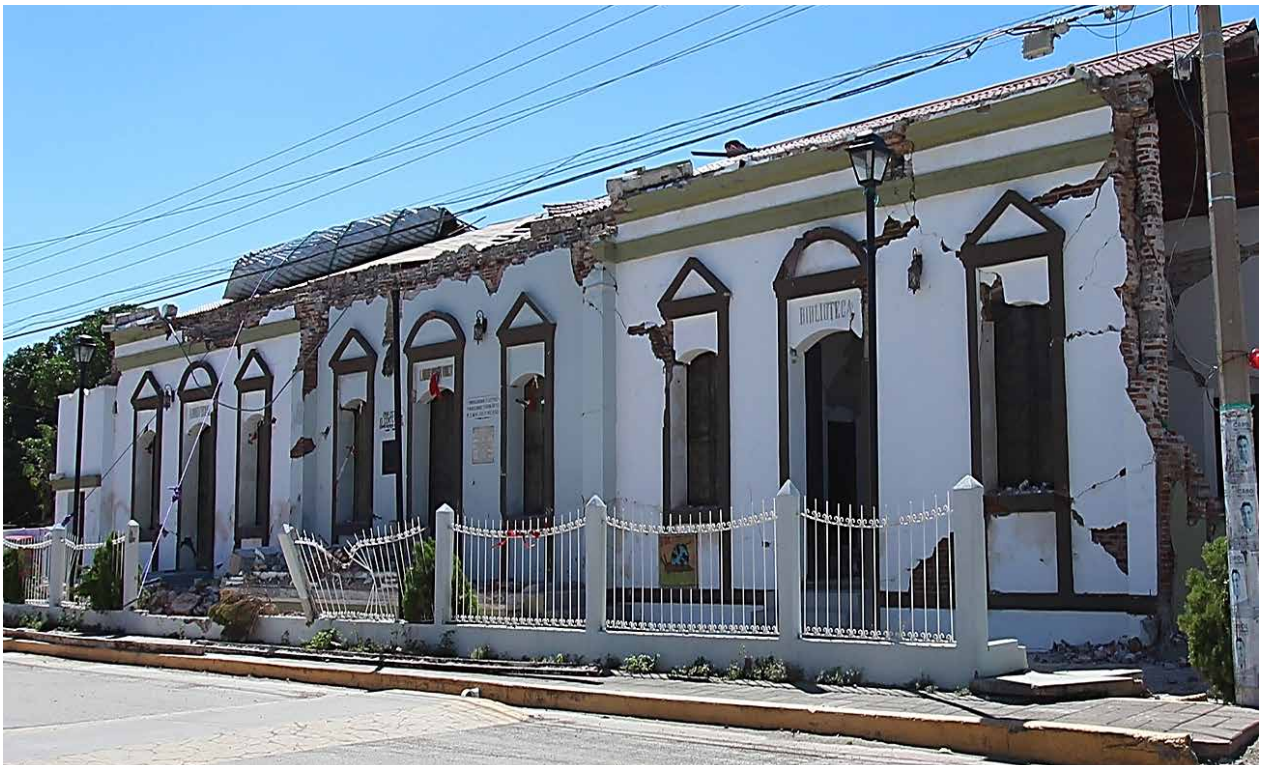
Casa del Pueblo El Centenario después del sismo de 2017. Recopilación fotográfica: Arq. Manuel de Jesús Cano de los Santos.

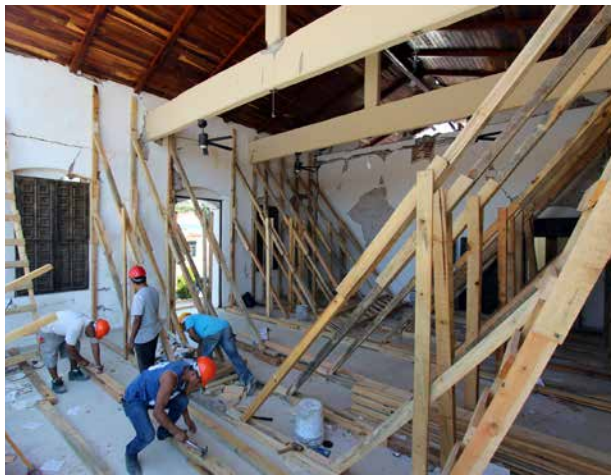
Apoyos verticales y diagonales al interior para soportar los muros.

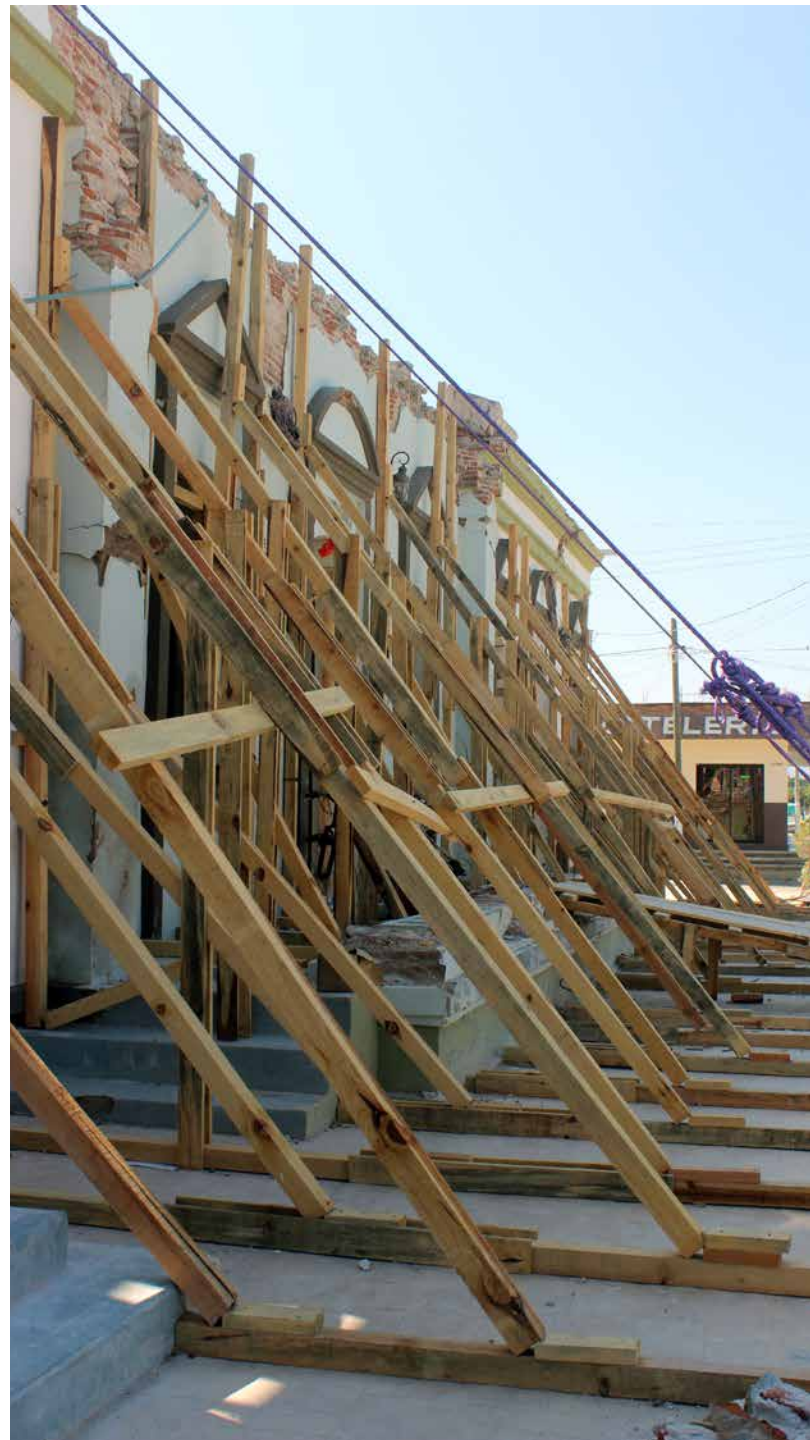
Apuntalamiento preventivo de la fachada principal.

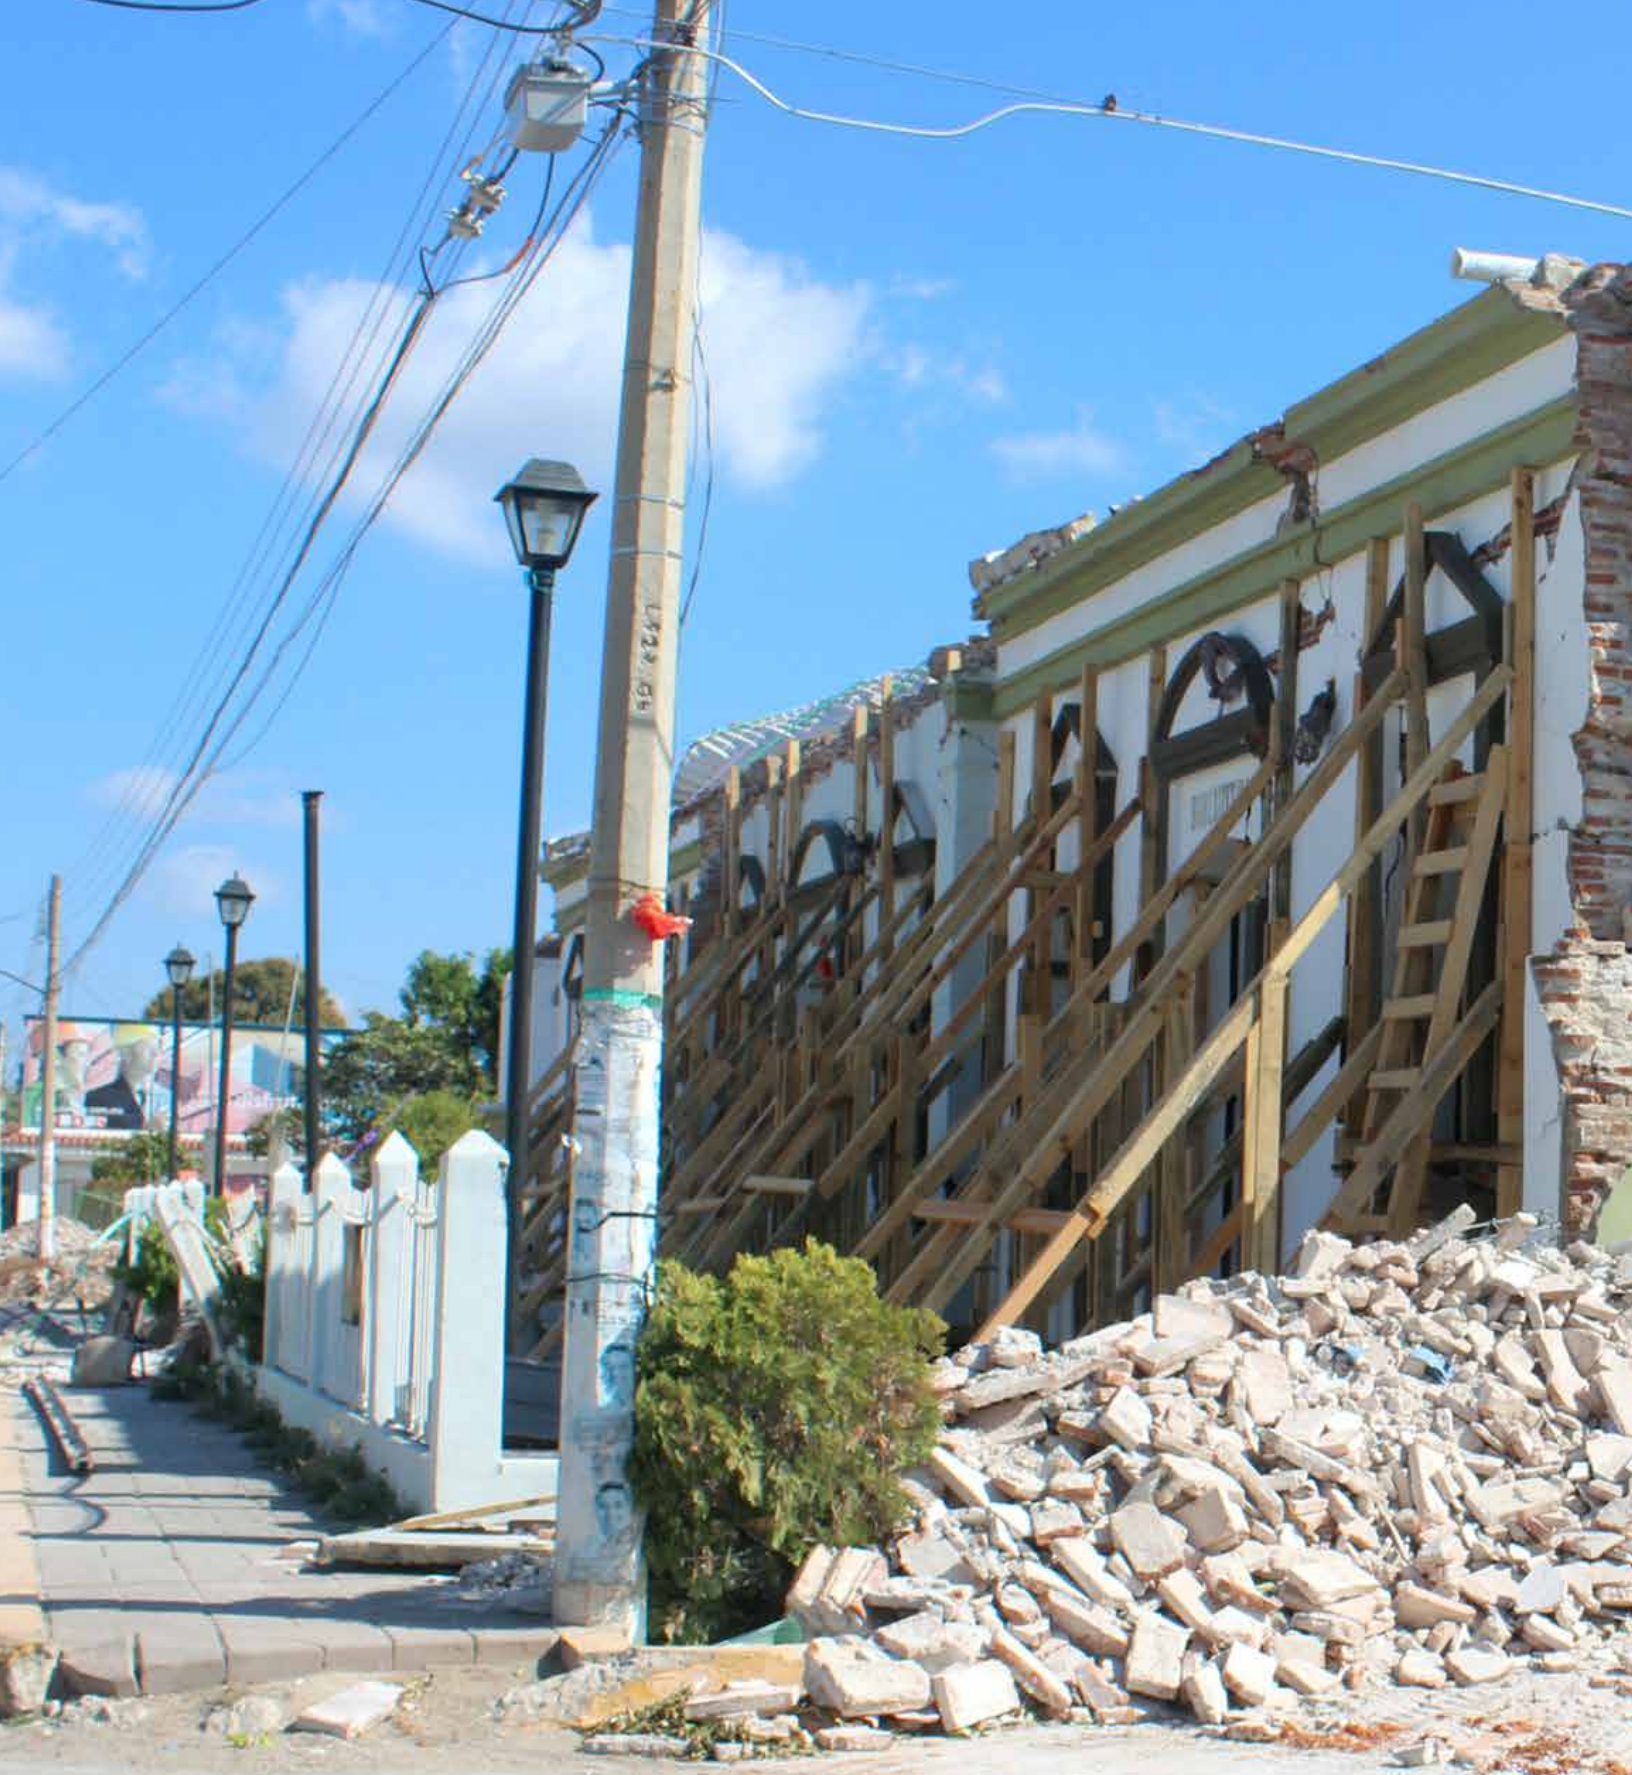
Extracción de escombros del interior del edificio y puntales colocados a ambos lados de los muros del edificio.

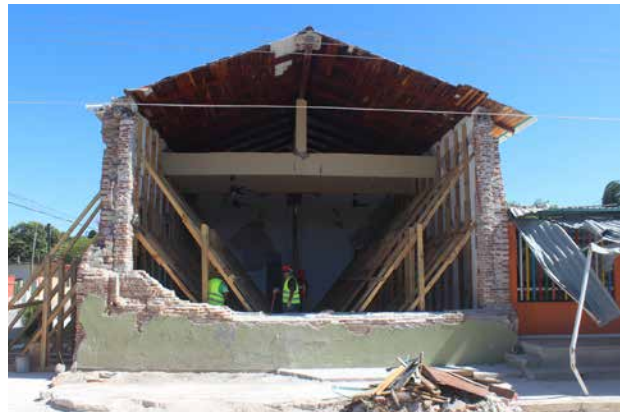
Extracción de escombros.

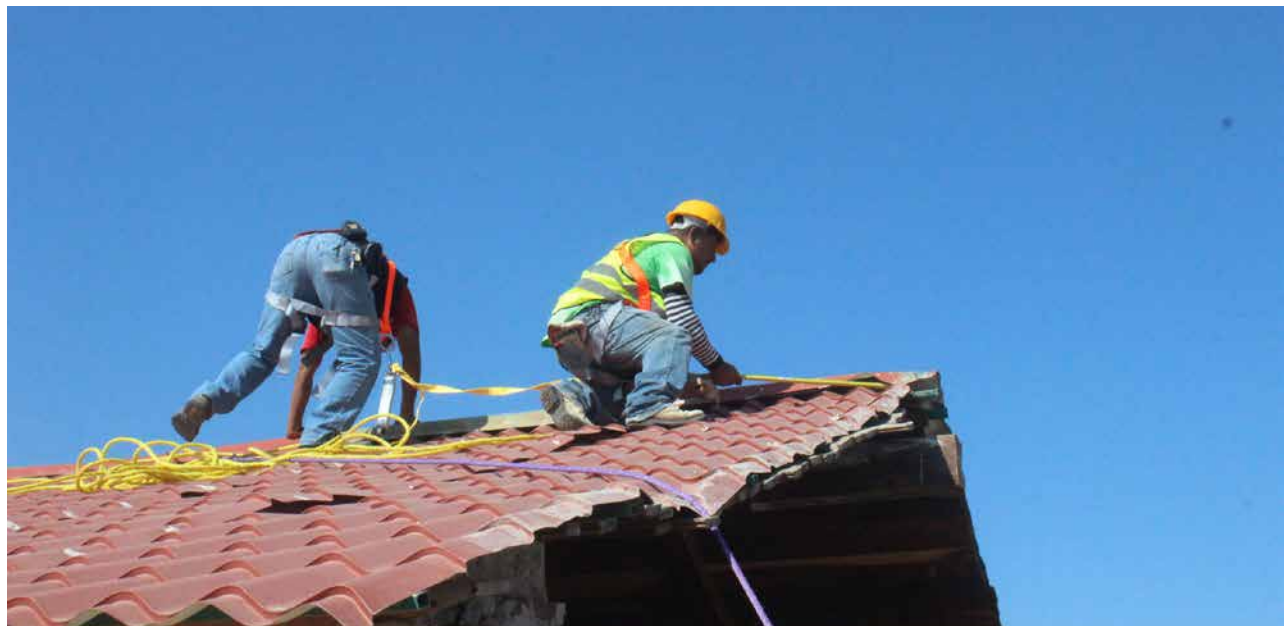
Con la colocación de apuntalamientos, se realizó la liberación controlada de materiales en riesgo de colapso.

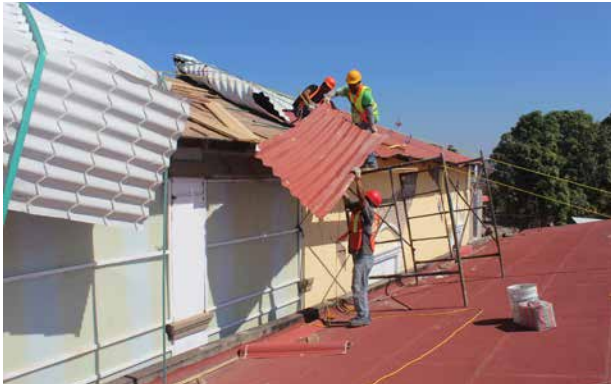
Liberación de lámina galvateja de la cubierta.

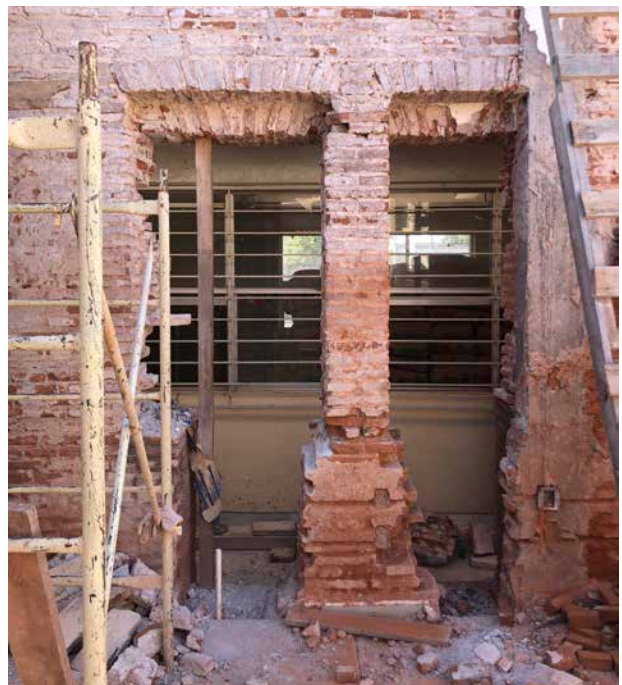
Agregados en marco de vanos.

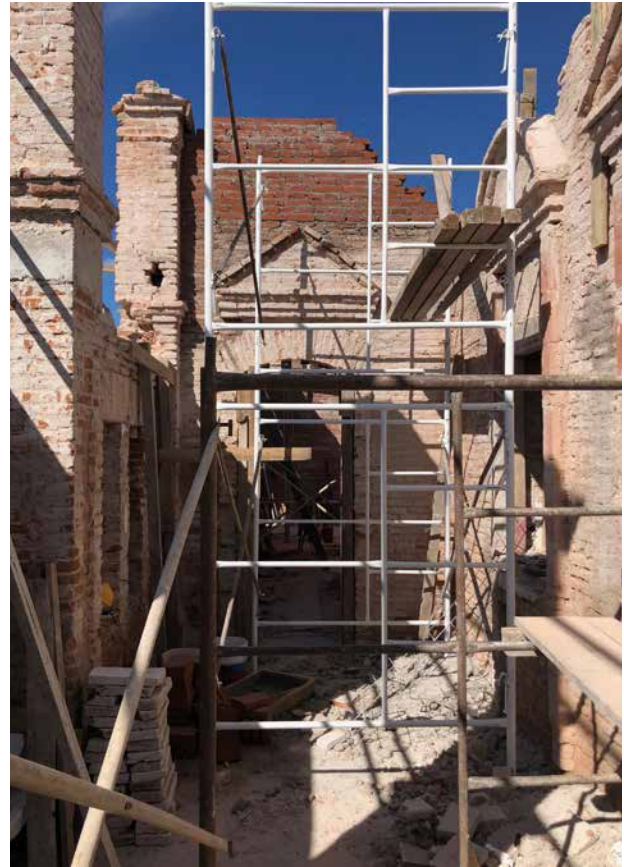
Integración de cerramientos de muros.
