Memorias de Restauración  
Taller de Restauración FAHHO

CASAS DE VISITAS

*San Miguel Adéquez, San Miguel Tixá,  
San Juan Teposcolula, San Miguel Tequixtepec.*

Año 9 No. 15

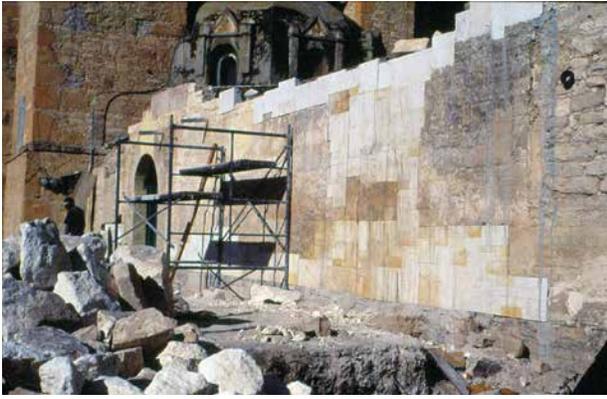
Intervención de cubiertas y fachada de casa de visitas.

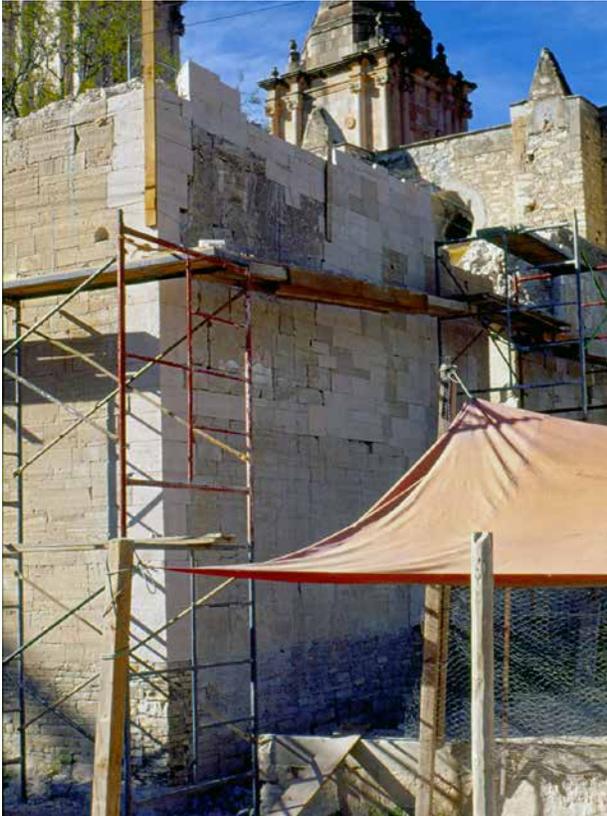
Fachada oriente de casa de visitas.

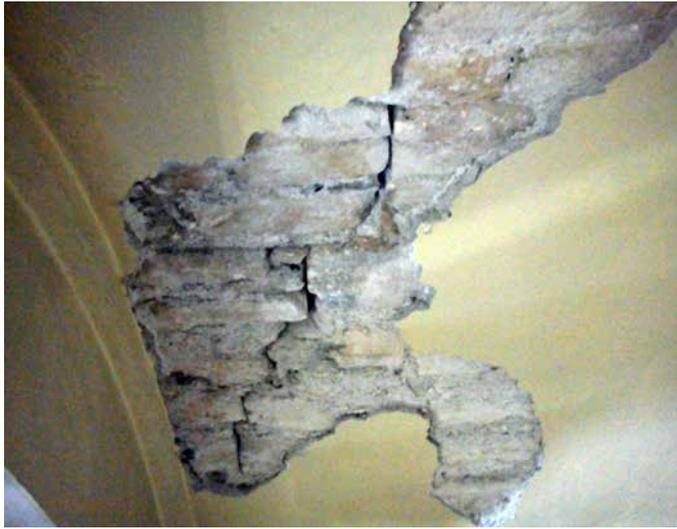
Planta arquitectónica del templo, registro de daños y deterioros.  
Abajo: Cubierta e instalaciones de la nave del templo.

| | PERDIDA DE PIEZAS DE TABIQUE ROJO POR FALTA DE MANTENIMIENTO E INCURIA. | | ENTORNO DE MORTERO E IMPERMEABILIZANTE EN MAL ESTADO POR PERDIDA DE ADHERENCIA EN LOS MATERIALES Y FALTA DE MANTENIMIENTO. | | PRESENCIA DE FLORA NOCIVA CAUSADA POR INTemperismo Y FALTA DE MANTENIMIENTO. |
| | PRESENCIA DE GRETES EN ENLARCILLADOS Y RELLENOS DE PIEDRA EN SOVEDA Y CUPULA POR SISMO. | | ENTORNO DE MORTERO EN MAL ESTADO POR PERDIDA DE ADHERENCIA EN LOS MATERIALES Y FALTA DE MANTENIMIENTO. | | |

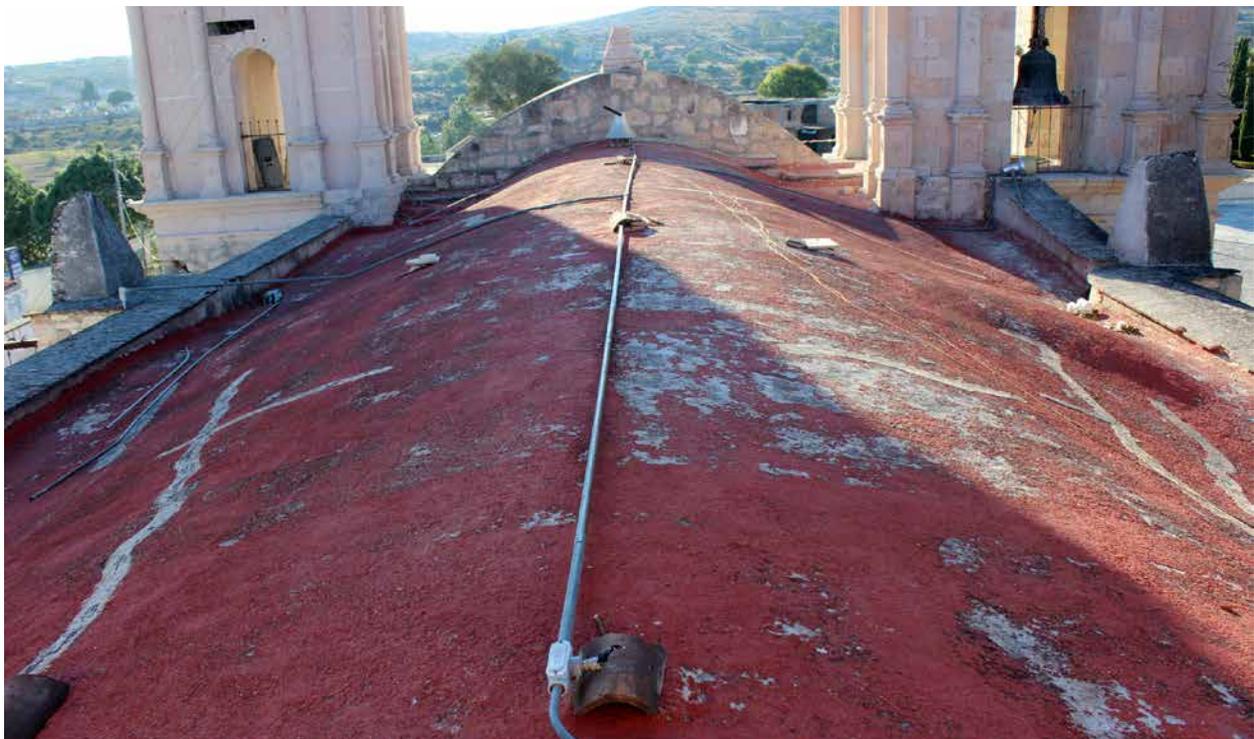
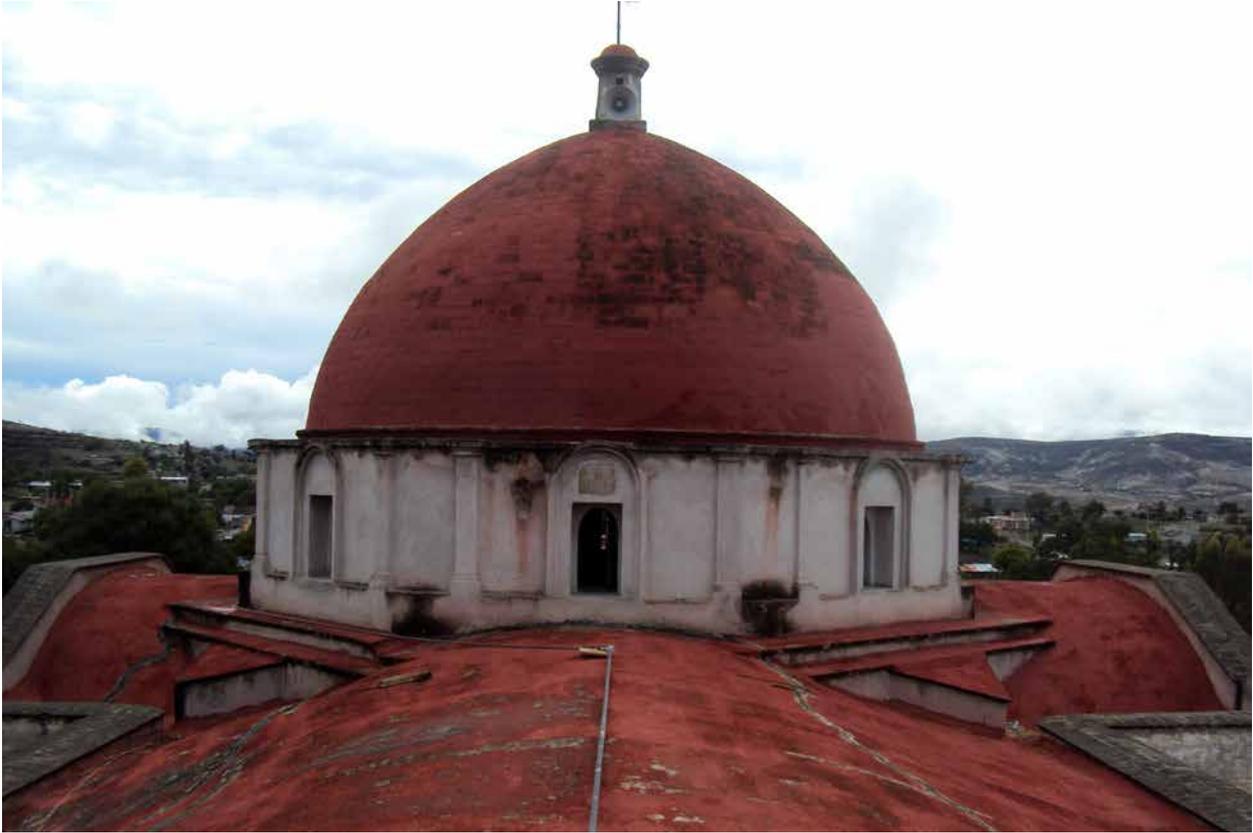
Vista de la cúpula, tambor y bóvedas que protegen el crucero y transeptos del templo.  
Abajo: Fachada norte del templo, acceso lateral tapiado.

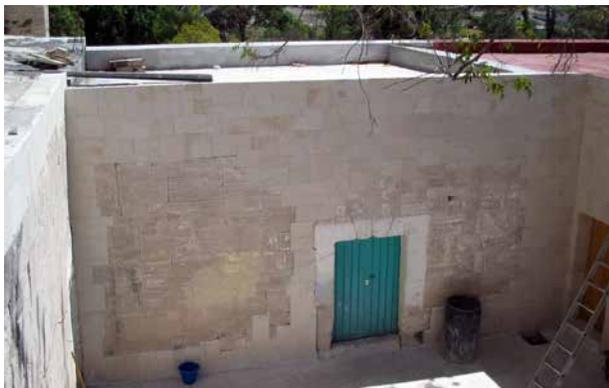
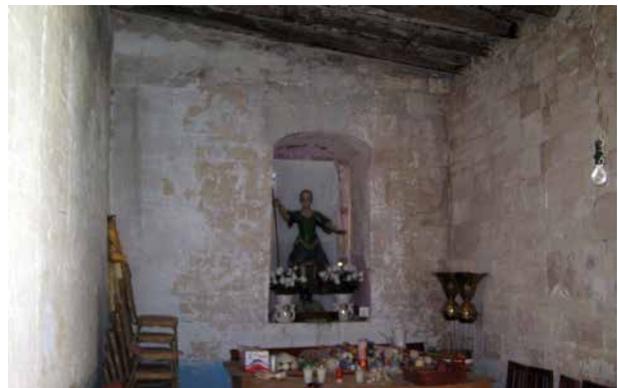
Alteración de vanos en crujía poniente de la casa de visitas.  
Abajo: Interior de crujía oriente de la casa de visitas, uno de los espacios mejor conservados y que reflejan el sistema constructivo de muros y cubiertas de la casa.

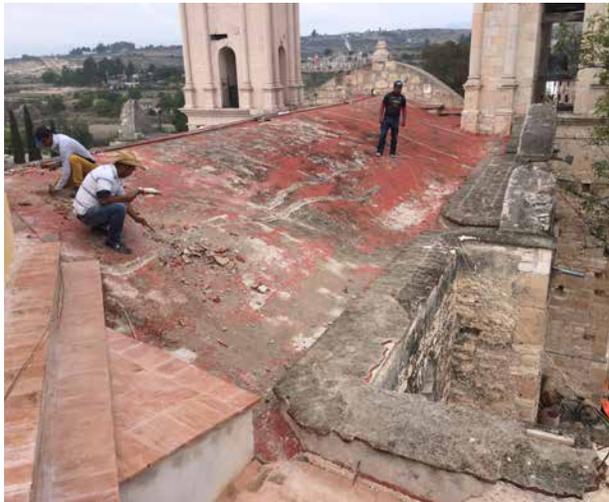
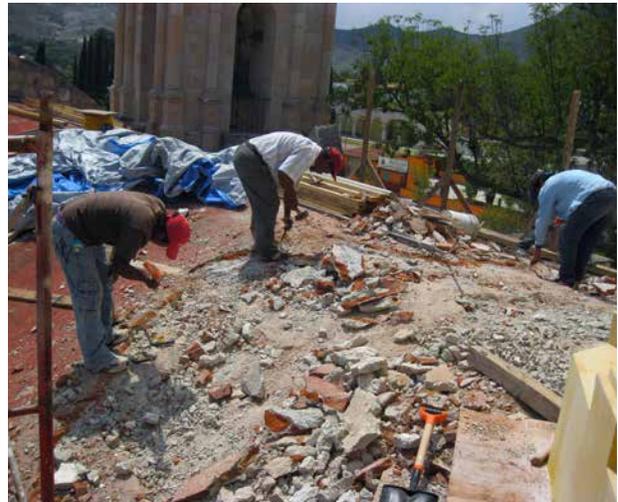
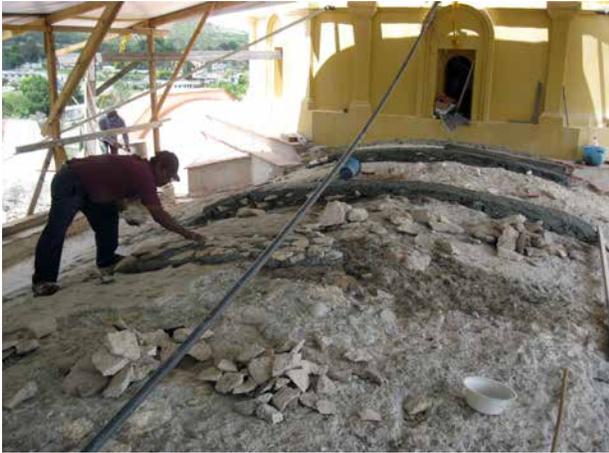
Liberaciones de aplanados de tambor de la cúpula.  
Abajo, izquierda: Liberación de capas de relleno y entortados de la nave.  
Abajo, derecha: Liberación de enladrillados e impermeabilizante hallados en mal estado.

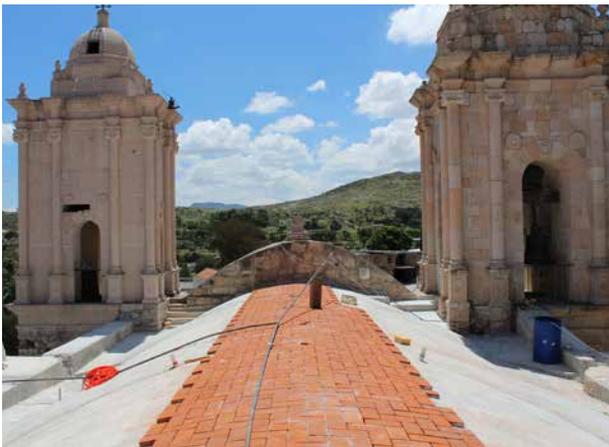
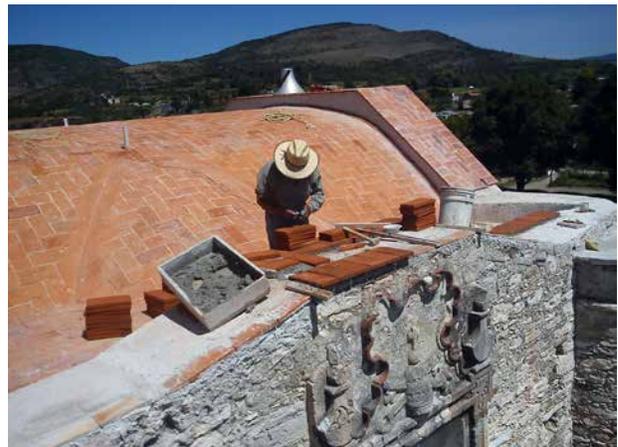
Enladrillado de cubiertas.  
Abajo, derecha: Intervención de pretilos mediante aplanados e integración de enladrillados.

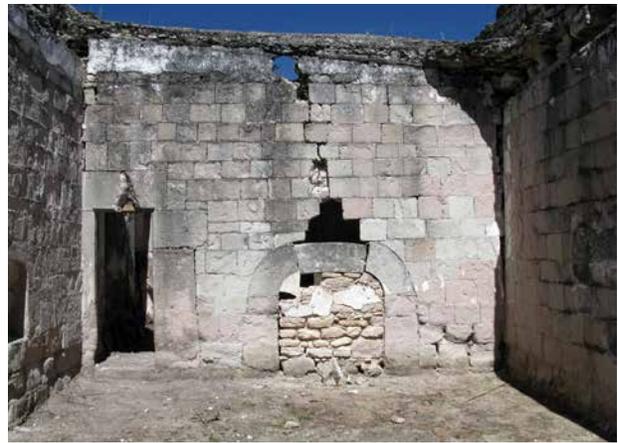
Vista interior de crujía de la casa de visitas con muro en riesgo de colapso.

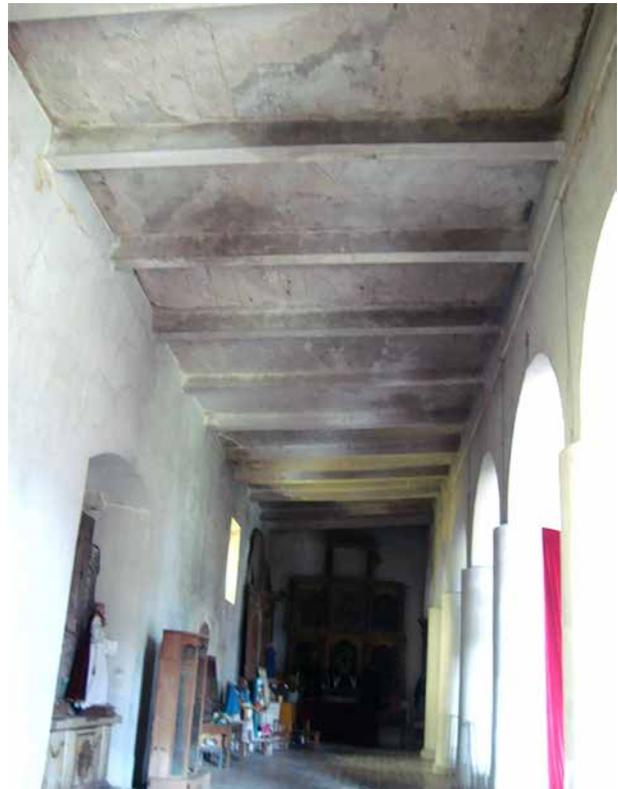
Las cubiertas del templo han sido intervenidas en diversas ocasiones, la más reciente se llevó a cabo en los años 60 años del siglo pasado. Esa intervención consistió en incorporar losas y traveses de concreto armado en las naves laterales y en el ábside, actualmente estas losas presentan flora nociva, grietas en su enladrillado y mal estado del impermeabilizante, la falta de mantenimiento y la intemperie provocaron que la humedad penetre en la losa de concreto armado e invada el relleno de los muros laterales y de las arcadas.

Cubierta de losa de concreto en la nave lateral.

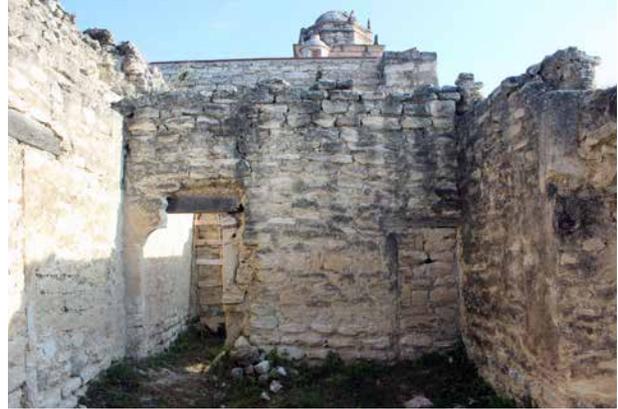
Crujías de la casa de visitas donde se ha perdido totalmente la cubierta.

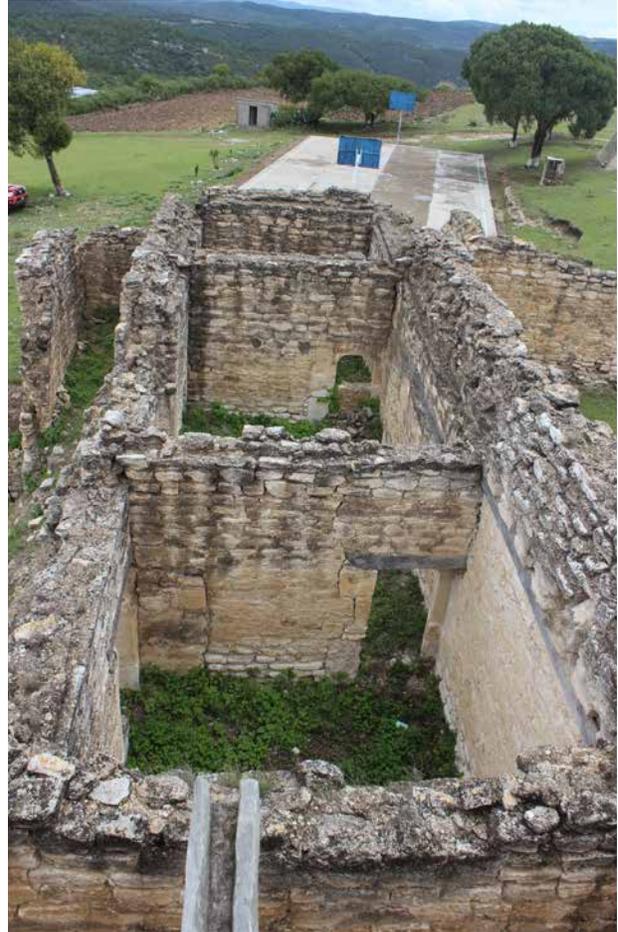
Pérdida total de cubierta en crujeías de casa de visitas.

Con base a los vestigios hallados pudo colocarse la cubierta tradicional de viguería de madera y de rajas de madera de enebro conocido como tejamanil, las secciones y separación de la viguería se determinaron de acuerdo a los hallazgos de mechinales y viga de arrastre encontrados en uno de los recintos; se recuperó el piso de cal apagada y mucilago de nopal, el nivel utilizado fue a partir de vestigios hallados en la parte inferior de los muros; estos testigos consistían en pequeñas hendiduras de cal que fueron localizadas al mismo nivel y bajo el cual la granulometría del suelo consistía en un relleno de pedacería de piedra. Se colocaron luminarias y el suministro eléctrico quedando el inmueble en completo funcionamiento, ya que sería destinado para uso de la comunidad.

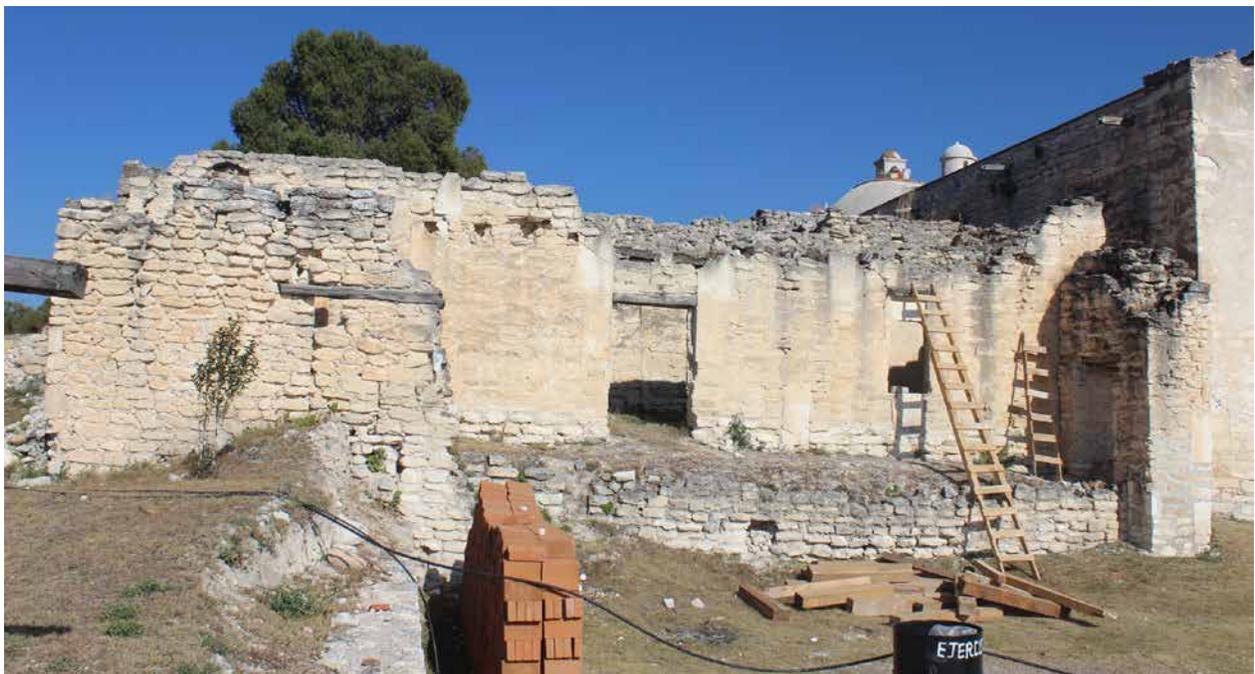
Presencia de flora nociva y tapiados parciales.

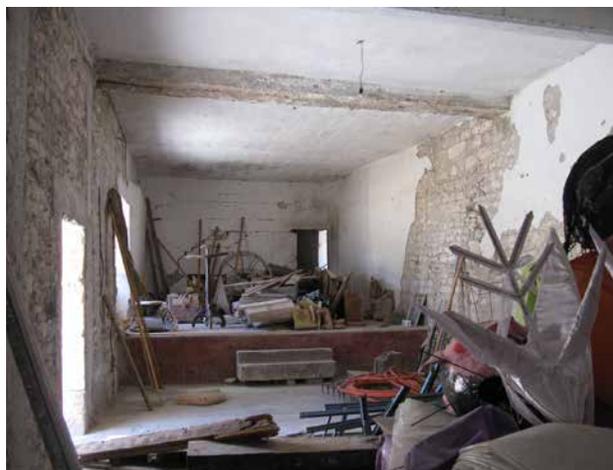
Vista interior de crujía, cubierta y cadenas de concreto armado, alteración de niveles de piso.

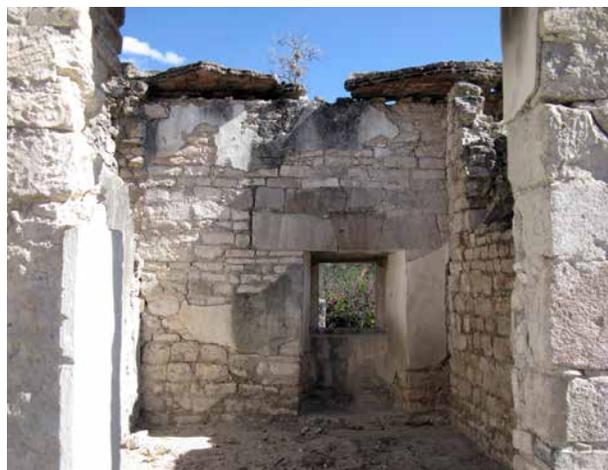
Pérdida total de cubierta, colapso parcial de muros y desprendimiento de aplanados.

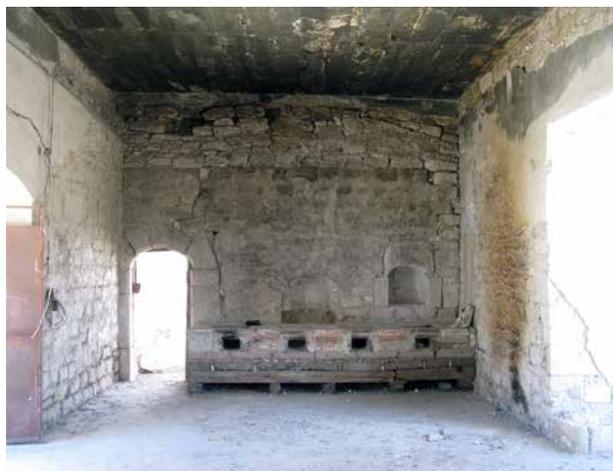
Agregado de hornillas, pérdida de piezas de piedra en muro, desprendimiento de aplanados y losa de concreto armado.

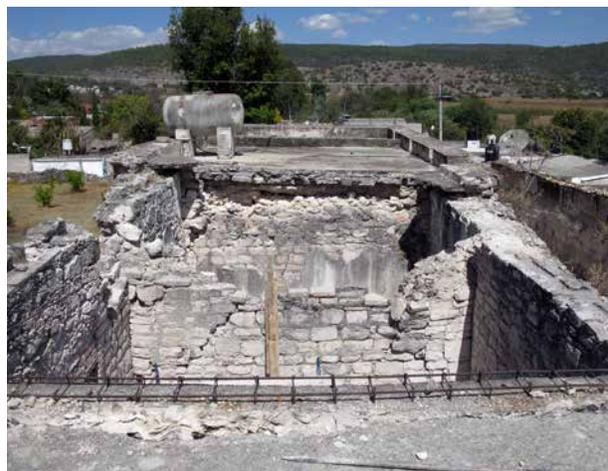
Colapso de cubierta en crujías, colapso parcial de muros y agregados de losa de concreto y tinacos de asbesto.

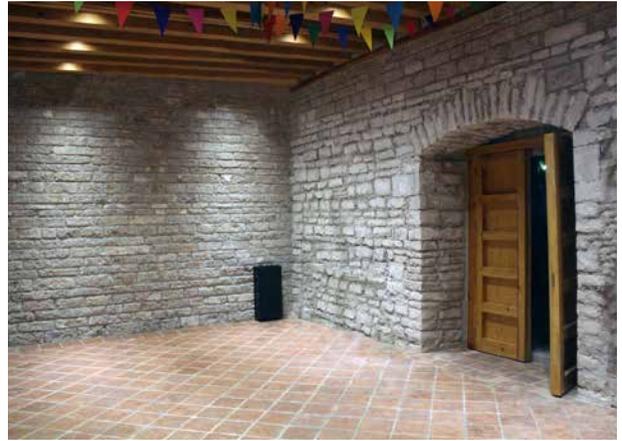
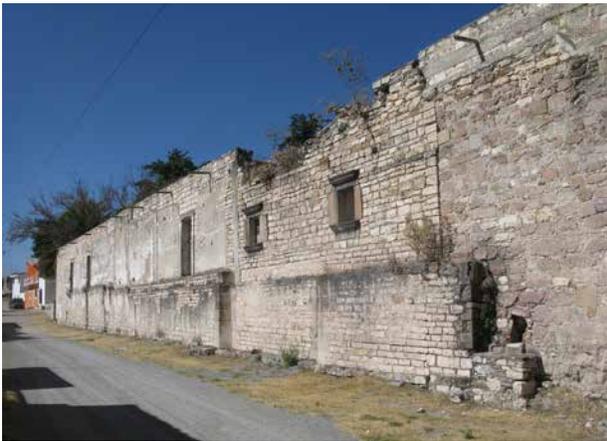
Tablero y vanos recuperados en la fachada exterior.

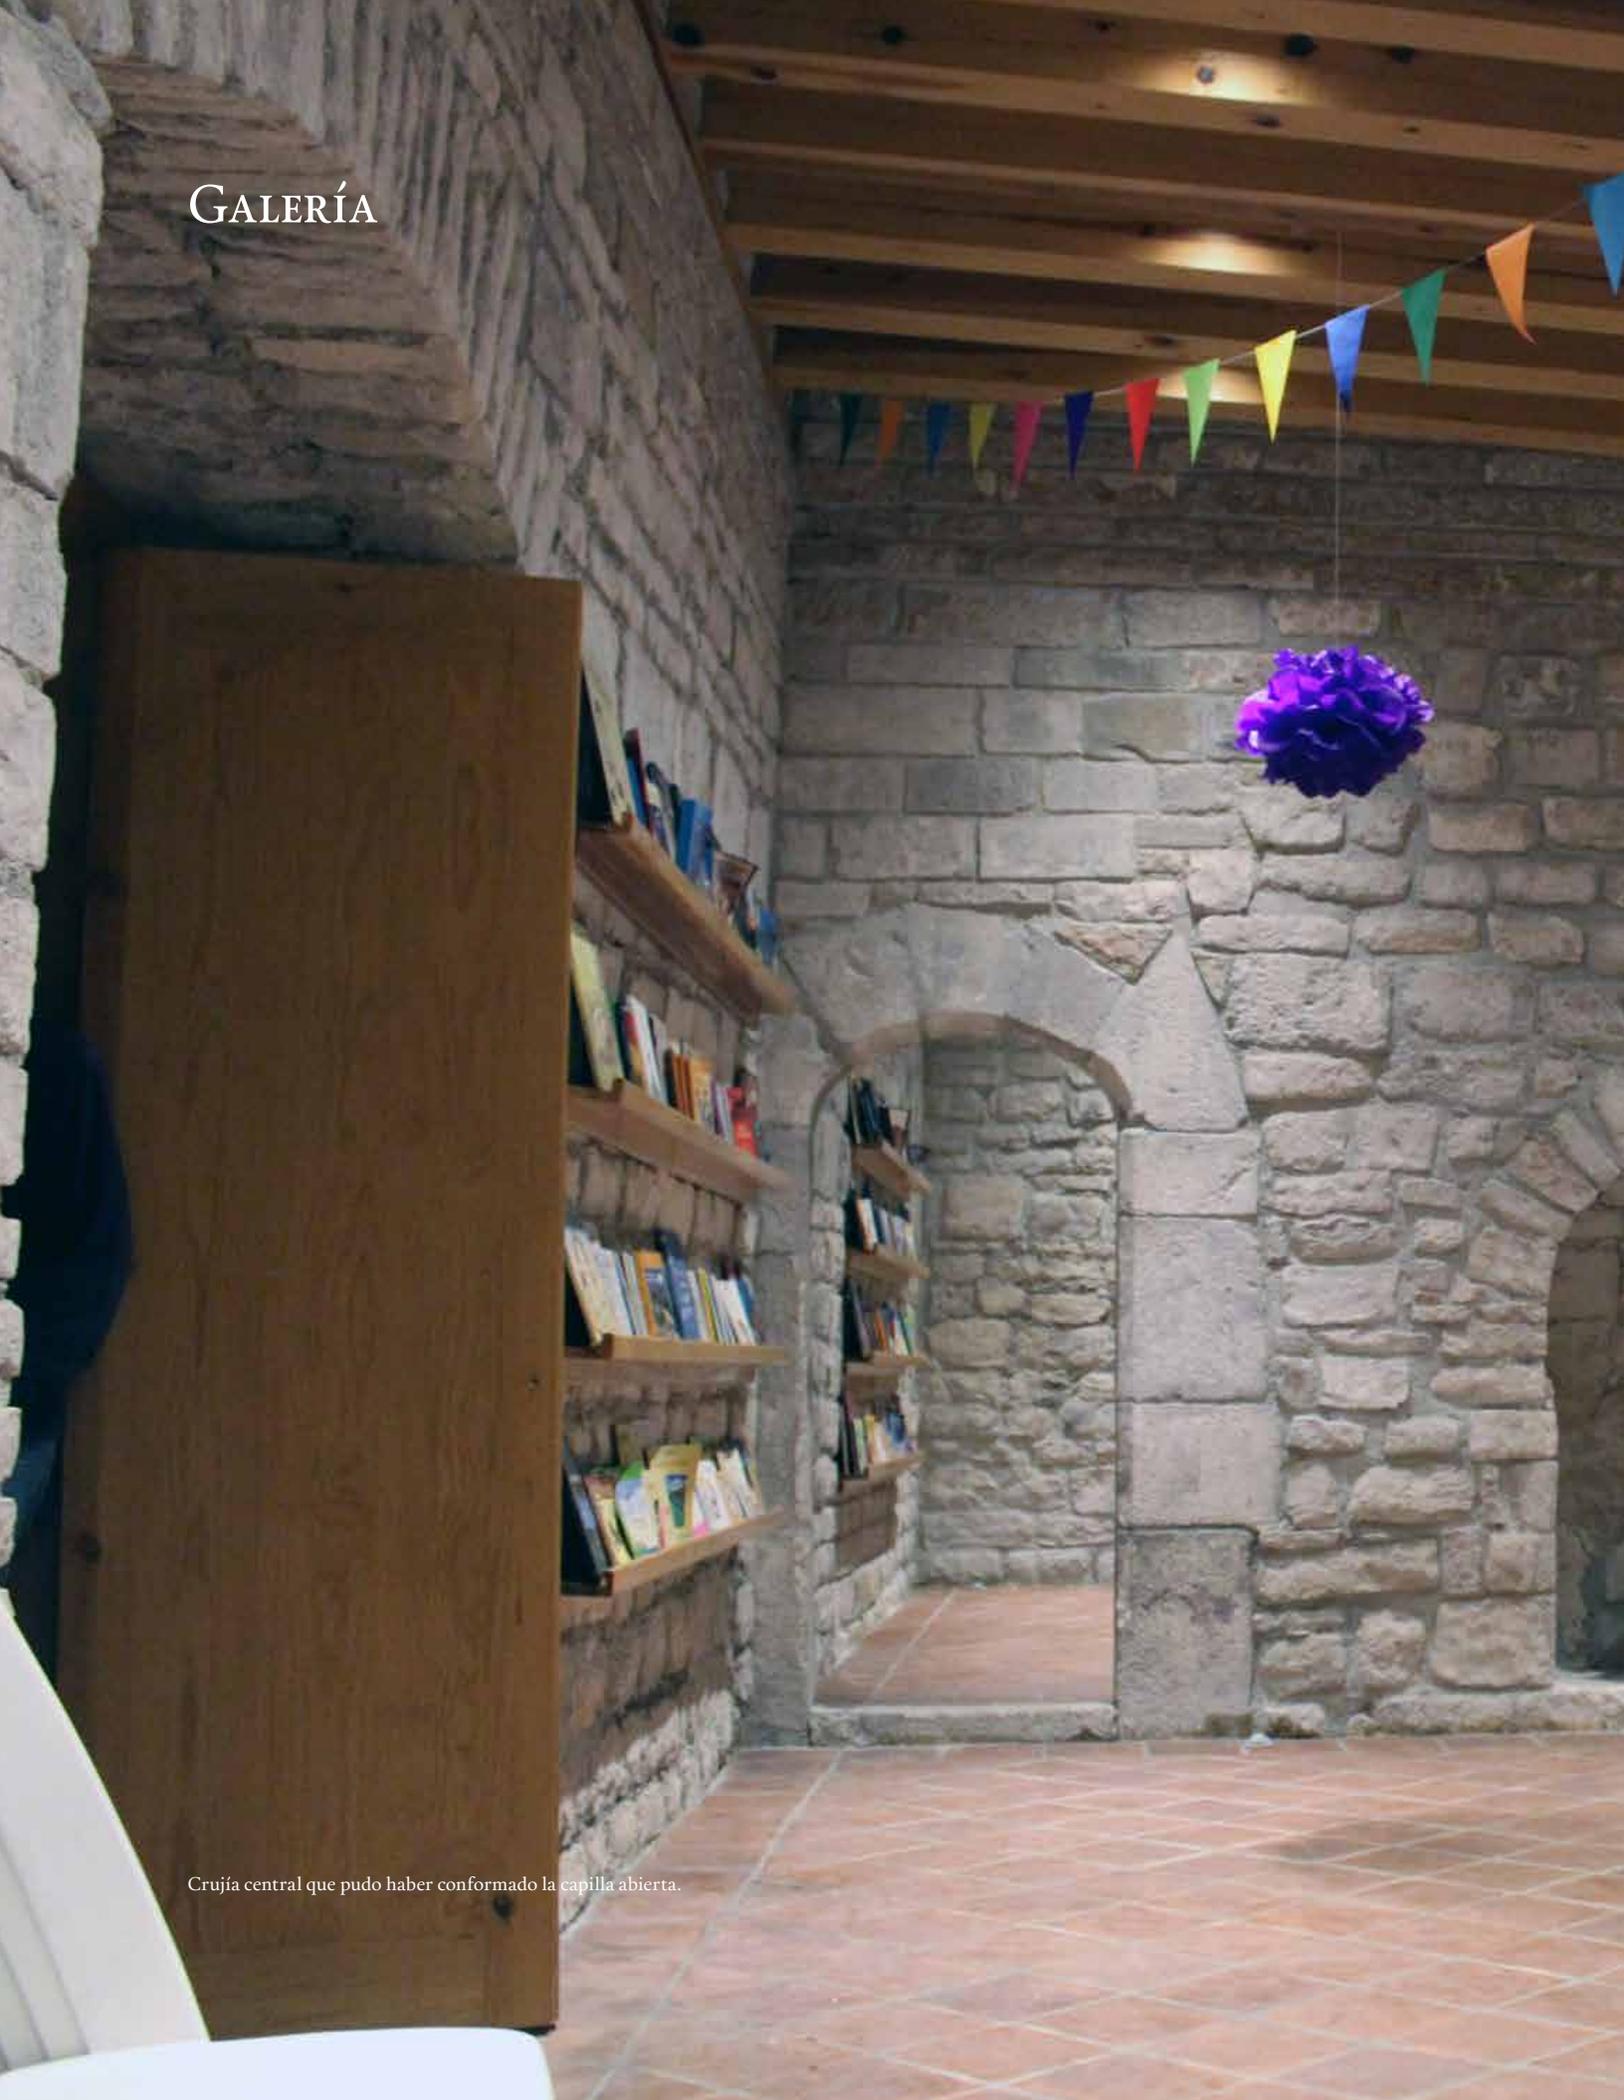
Crujía central que pudo haber conformado la capilla abierta.

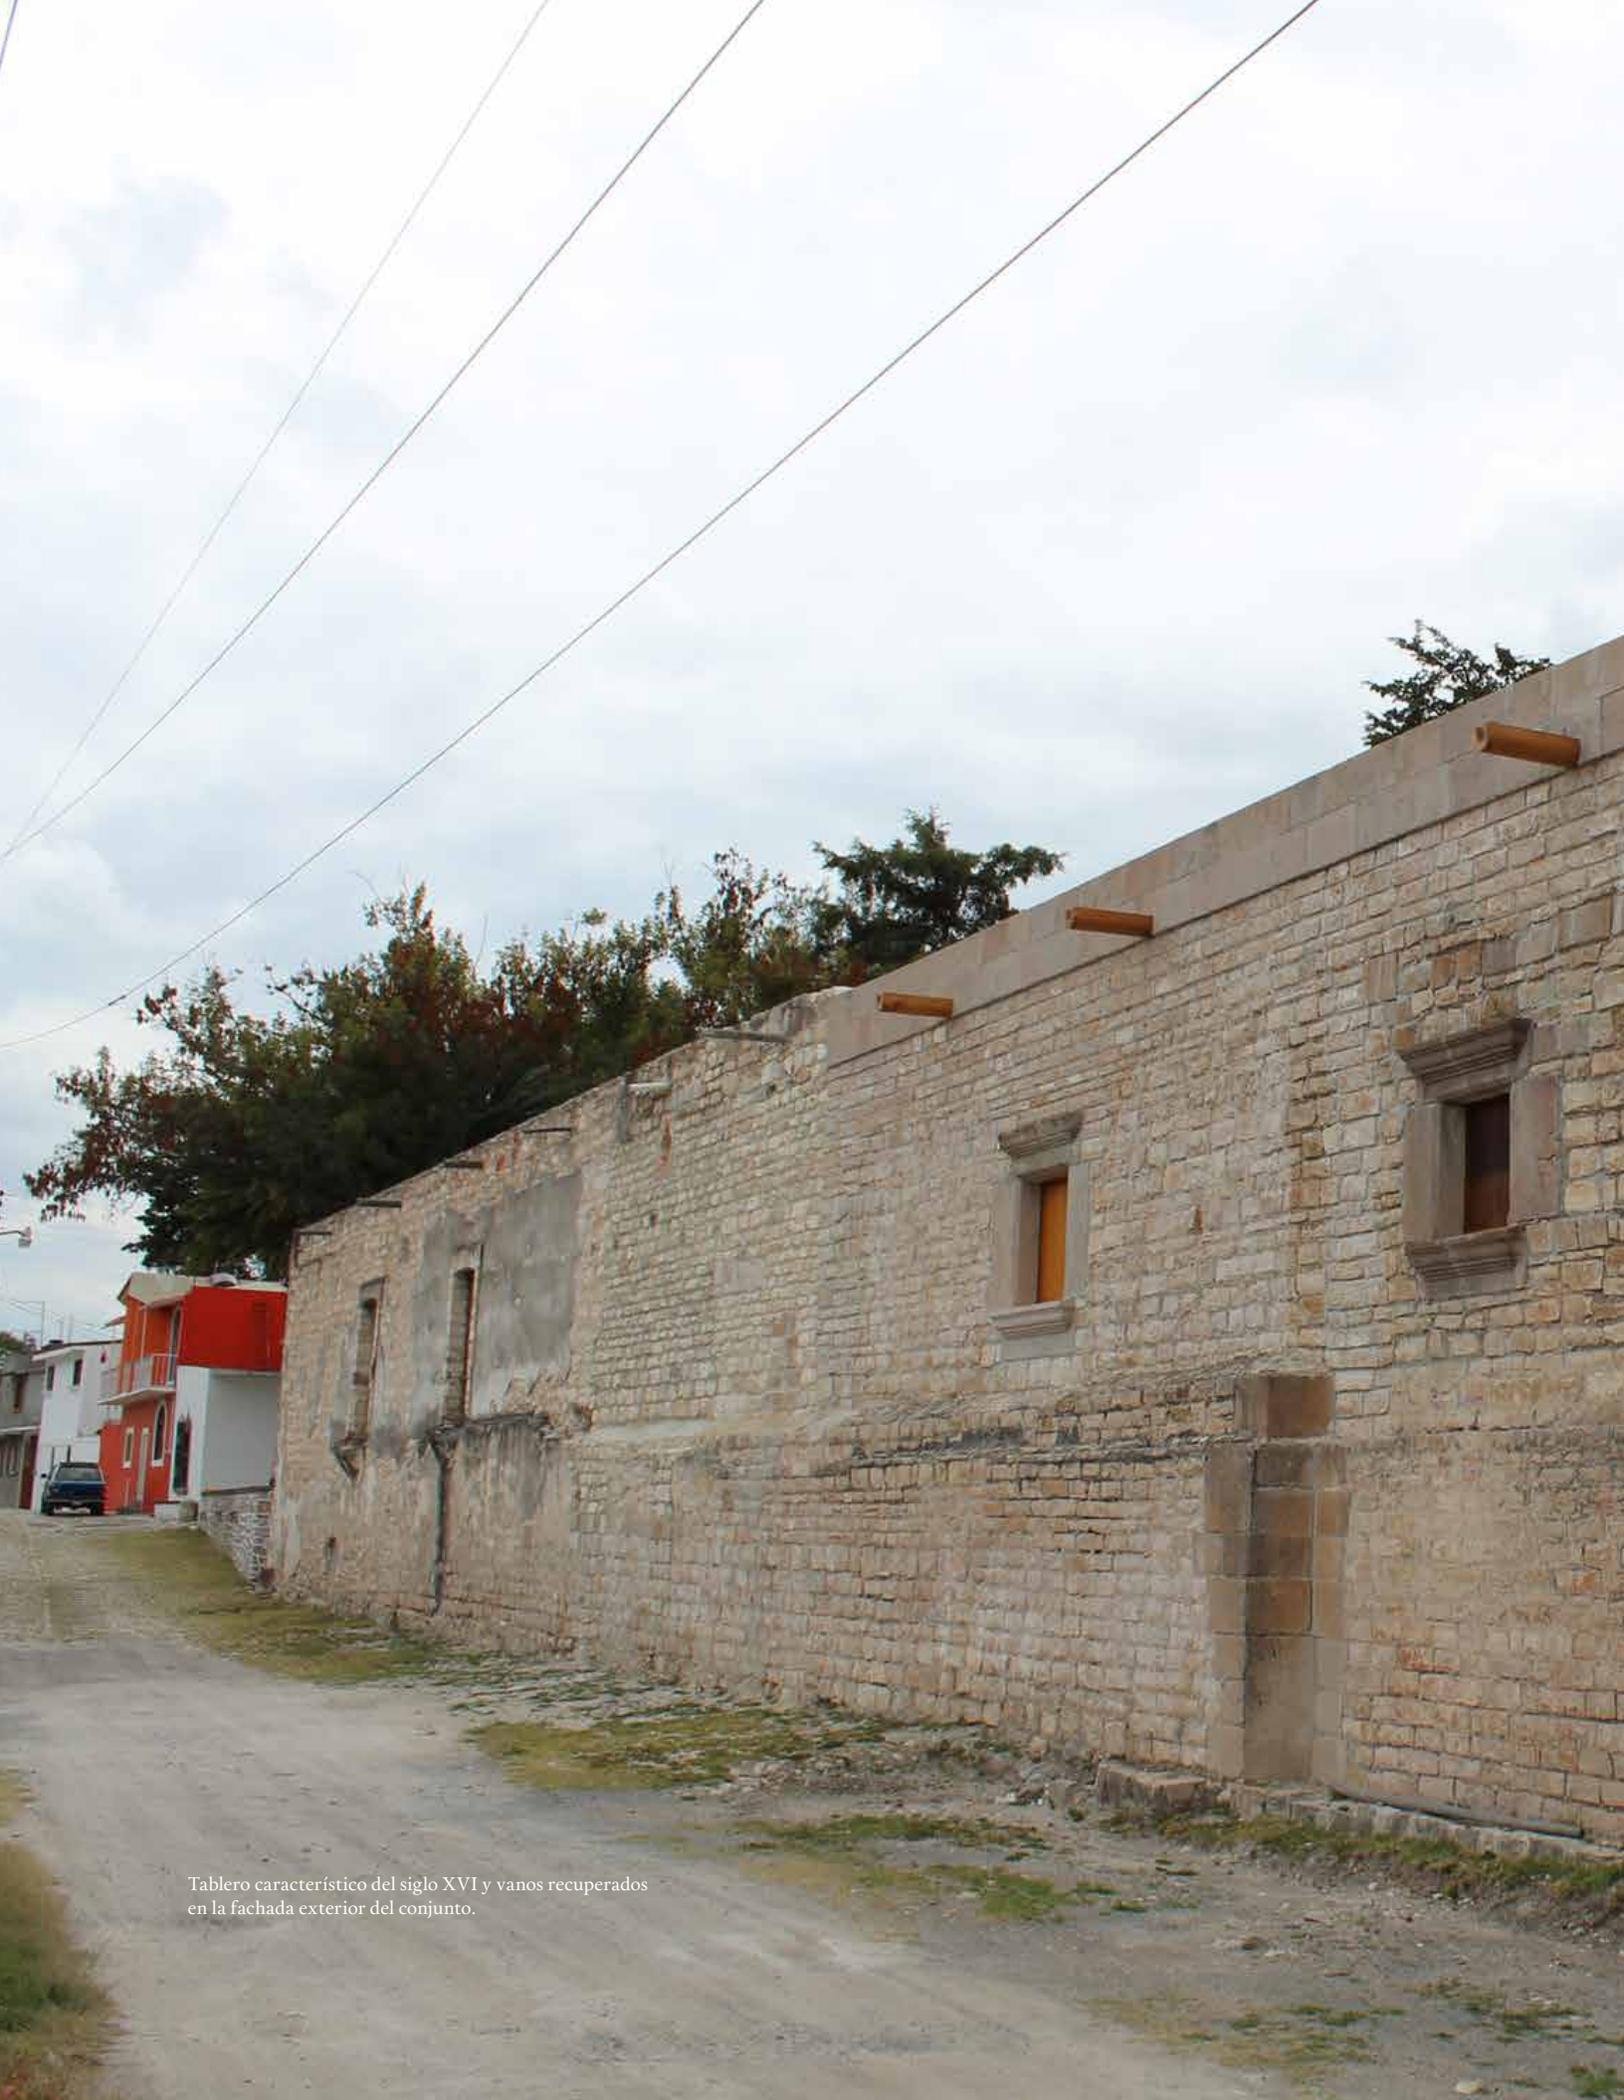
Tablero característico del siglo XVI y vanos recuperados en la fachada exterior del conjunto.
