Memorias de Restauración Taller de Restauración FAHHO

#17

ARMADURAS DE MADERA

San Pedro Jicayán, San Baltazar Yatzachi El Alto, San Juan Evangelista Analco y San Miguel Huautla.

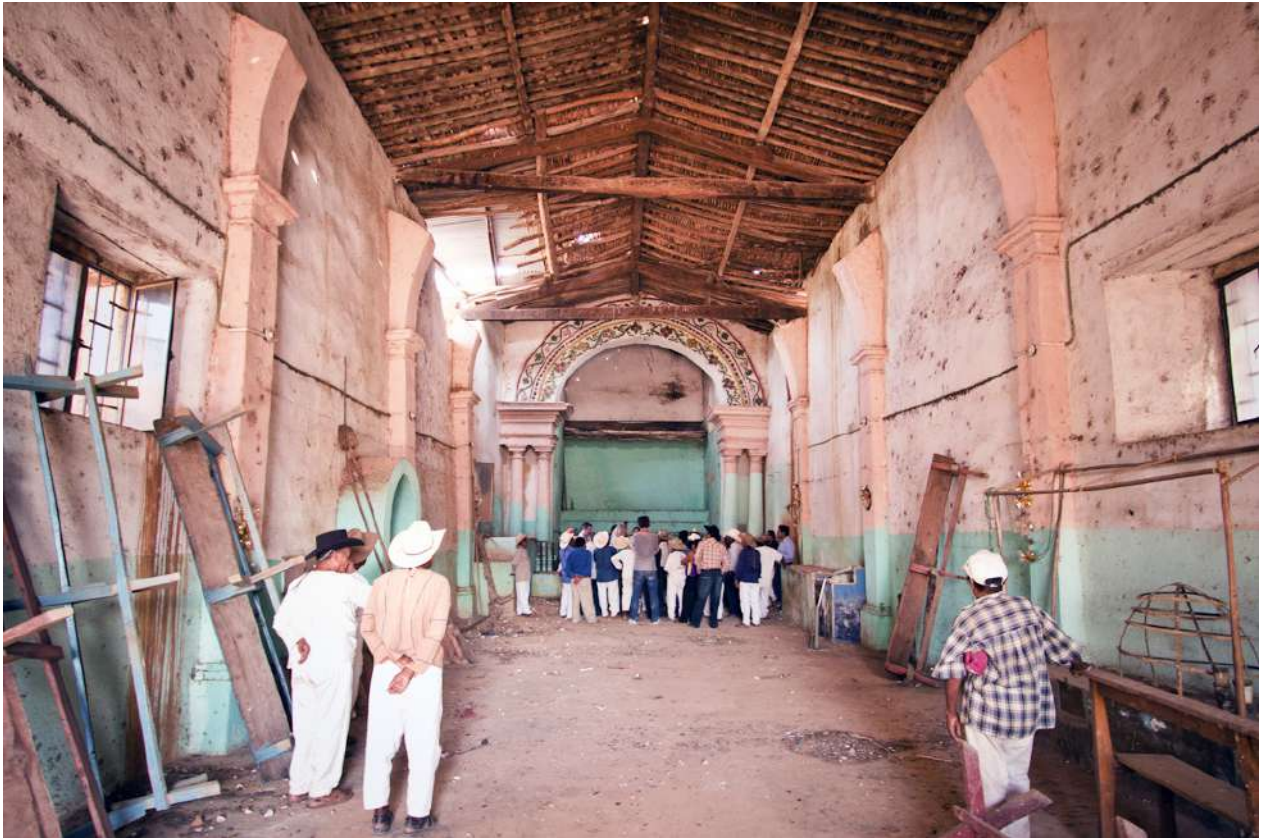
Vista general de la nave donde puede apreciarse arranque de arcos fajones, cubierta de sistema constructivo tradicional y al fondo arco triunfal con columnas pareadas para acceso a presbiterio.

Abajo: Fachada principal del templo después del sismo ocurrido en el año 2012.

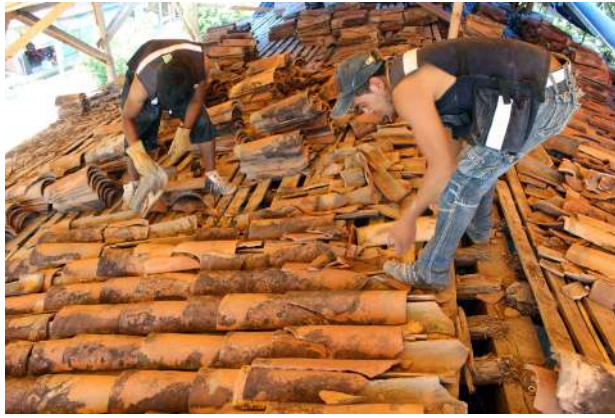
Liberación de teja.

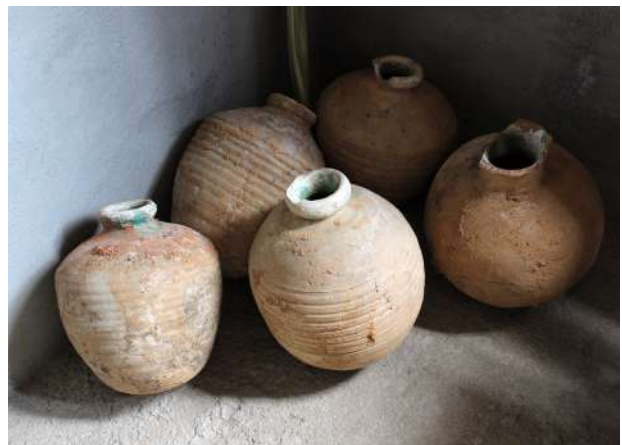
Cántaros encontrados en espesores de muros del templo.

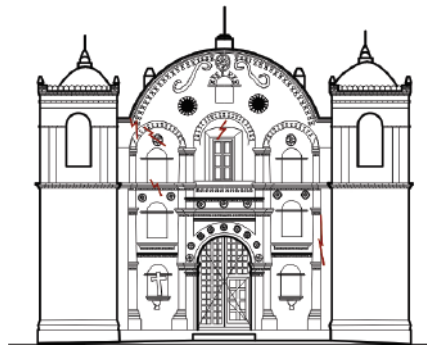
FACHADA PRINCIPAL
CONSOLIDACIONES

Consolidación de muro mediante la sustitución de piezas fracturadas por piezas nuevas.

Integración de juntas con mortero de cal-arena.

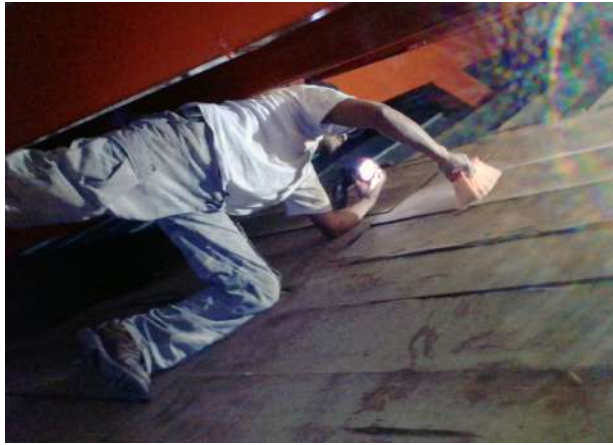
Limpieza de polvo en harnuelos.

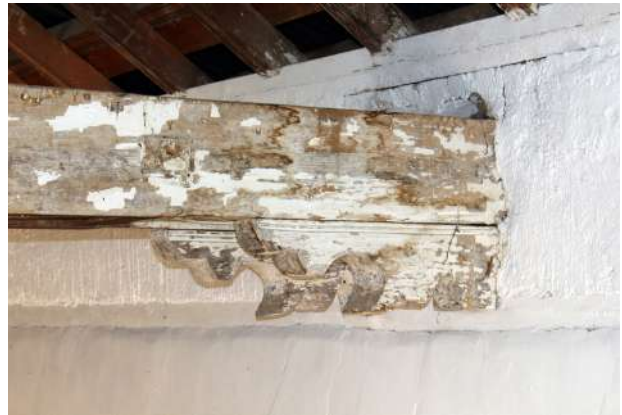
Detalle de zapata de madera y sección de viga tirante.

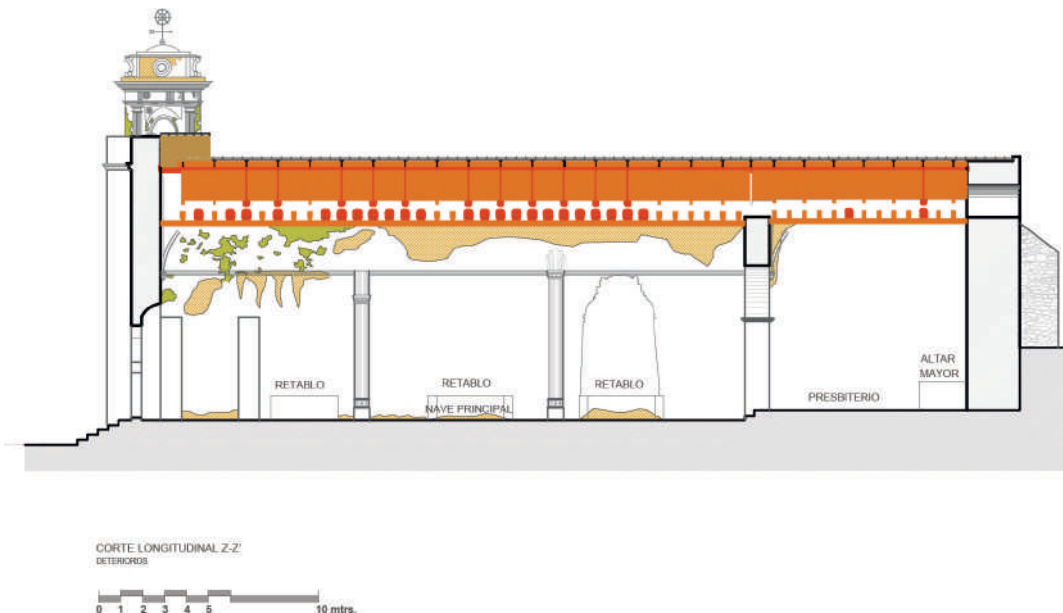
Los principales daños que se presentaban en el templo se localizaban en la cubierta, la armadura de madera mostraba daños significativos en los cabezales de las vigas de carga las cuales debido a la humedad se hallaban en estado de pudrición, la madera en general presentaba acumulación de polvo.

El entablado presentaba pudrición derivada del escurrimiento de agua de lluvia al estar en contacto directo con las tejas, aunado a que parte de las tejas se encontraban desfasadas, quebradas y con acumulación de tierra, moho y vegetación nociva, esto provocaba también concentraciones importantes e humedad. El sistema de liberación de agua se encontraba en mal estado debido a la fractura de entortados en el área de derrames, permitiendo filtraciones de agua en los pretilos y muros, asimismo las gárgolas de lámina con que contaba se encontraban deterioradas provocando escurrimientos sobre la mampostería de los muros. Estos deterioros ponen en riesgo los bienes que se encuentra al interior, retablos, esculturas y lienzos, además de la pintura mural que decora el arco triunfal.

Detalles de teja de la cubierta, se aprecian acumulación de microorganismos y flora nociva.

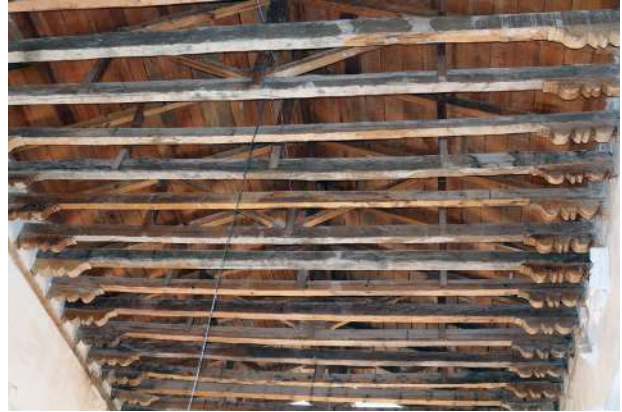
Sistema de cubierta del templo.
