Memorias de Restauración Taller de Restauración FAHHO

#17

ARMADURAS DE MADERA

San Pedro Jicayán, San Baltazar Yatzachi El Alto, San Juan Evangelista Analco y San Miguel Huautla.

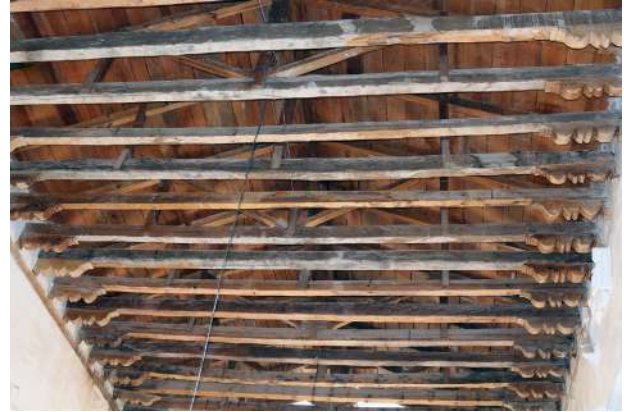
Sistema de cubierta del templo.
